Chantier de CORTE (2B): Etude complémentaire au repérage des roches et des sols amiantifères avenue Jean Nicoli

Rapport final BRGM/RP-68132-FR juillet 2018

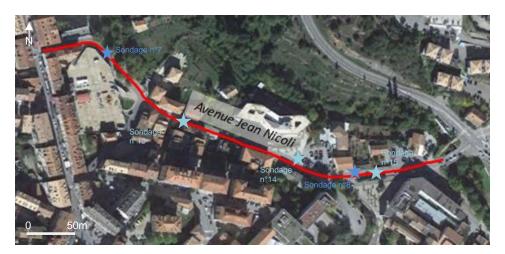
Figure 1 : Localisation des sondages réalisés dans la zone d'emprise du chantier. Les sondages 7 et 8 ont été réalisés lors de l'étude 2017⁹.

Initialement seuls deux sondages complémentaires avaient été préconisés dans l'emprise du chantier. Un troisième a été réalisé sur demande de la Mairie. Il a été ajouté dans le secteur de l'université, géologiquement plus sensible, cf. § 1.3.2.

Trois sondages ont été implantés (cf. carte de localisation en Figure 1, dans le chapitre 1). Ils ont été réalisés à l'aide d'une mini-pelle mécanique. Les fosses ont été creusées jusqu'à une profondeur d'environ 80 cm.

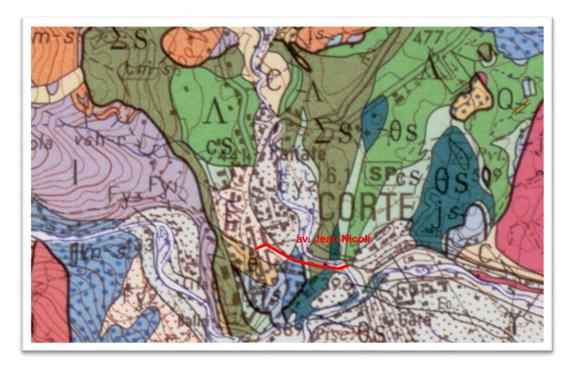
Figure 2 : Carte géologique de la zone d'étude (extrait de Rossi et al., 1994).

D'un point de vue géologique, la zone du chantier apparaît particulièrement complexe sur la carte géologique au 1/50 000 de Corte (cf. Figure 2). En effet, cette zone se caractérise par la présence à l'affleurement d'unités géologiques (écailles tectoniques) issues pour les unes du complexe ophiolitique liguro-piémontais (serpentinites (Λ), métagabbros (Σ S), métabasaltes) et de sa couverture sédimentaire (schistes et calcaires, en bleu, notés js sur la Figure 2), et pour les autres d'écailles à matériel sédimentaire d'âge permo-carbonifère à éocène.

Le caractère amiantifère des serpentinites (notées Λ sur la Figure 2) a été démontré à l'échelle du territoire communal (Lahondère et al., 2011). Elles sont susceptibles d'être retrouvées dans l'extrémité est de l'avenue Jean Nicoli.

Des affleurements de métabasaltes et des métagabbros (θS) sont également reportés dans la partie basse de l'avenue Jean Nicoli (Figure 2). Dans ces métagabbros et dans ces métabasaltes ophiolitiques, plusieurs occurrences d'amiante ont été préalablement identifiées en différents points du territoire communal (Lahondère et al., 2011).

La partie ouest de la rue est également caractérisée par la présence en surface d'éboulis (notés E sur la Figure 2) dont la composition exacte n'est pas connue. Ces éboulis sont également susceptibles de renfermer des particules ou des fragments rocheux amiantifères.

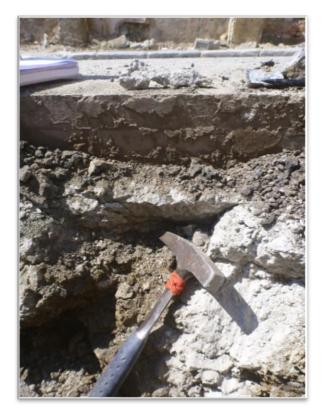
Figure 5 : Sondage n° 13, sous-couche de chaussée.

- 10 cm de couche de chaussée, composés de granulats à enrobé bitumineux;
- 10 cm d'une sous-couche de béton blanchâtre à fractions de granulats plurimillimétriques composés de grains de quartz, de résidus de verre et de grains noirs indéterminables macroscopiquement et qui représentent moins de 5 % des grains. La matrice blanche est fine, mate et homogène. Elle compose le mélange, à hauteur de cinquante pour cent;

- 60 cm de terrain composé d'une matrice brune silto-argileuse, englobant des blocs de calcaire gris-bleu en fragments de bancs de 10-15 cm de long sur 5 cm d'épaisseur. On retrouve localement des blocs de schistes, plus petits et moins nombreux. Il s'agit probablement de formations naturelles en place, déblayés et remis in situ. En l'occurrence, il s'agirait de la formation j5-7b de calcaires marmorisés à blocs de socles plutôt que de la formation j1-7D, brèches vertes (cf. Carte de synthèse, Figure 17).

Aucun fragment rocheux susceptible de correspondre à un matériau amiantifère n'a été identifié macroscopiquement.

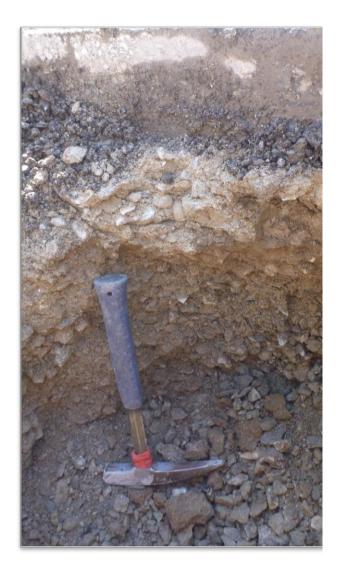
Figure 8 : Sondage n°14, photo du profil de la fouille.

- 10 cm de couche de chaussée de dix centimètres, composés de granulats à enrobé bitumineux :
- 10 cm d'une sous-couche de béton maigre gris foncé comprenant des granulats grossiers, du sable, des résidus de verre et des morceaux de brique ;
- 60 cm de remblais, composés d'un mélange de sable fin siliceux et de concassés de carrière, de granulométrie 0/40.

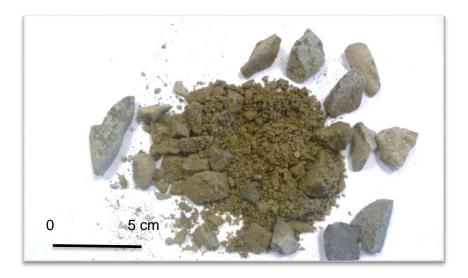
Figure 11: Photo de l'échantillon 2BCC0008A.

L'échantillon A a été prélevé par rainurage vertical dans les remblais. L'échantillon comprenait une fraction fine et des fractions de roches concassées (cf. Figure 11).

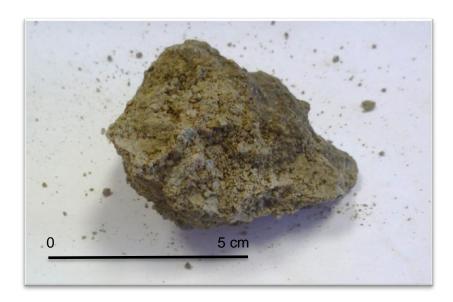
Figure 12 : Photo de l'échantillon 2BCC0008B.

L'échantillon B a été réalisé à partir des fragments de béton maigre récoltés.

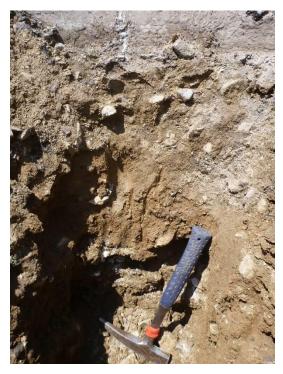
Figure 13 : Sondage n° 15, fragments de métabasaltes prasinitiques.

- 15 cm de couche de chaussée de dix centimètres, composés de granulats à enrobé bitumineux ;
- 65 cm de terre argilo-sableuse à galets de carbonates et blocs anguleux, décimétriques de métabasaltes rétromorphosés. Il s'agit probablement des formations naturelles en place, déblayées et réutilisées in situ.

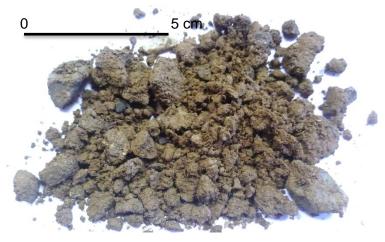
Figure 15 : Photo de l'échantillon 2BCC0009A.

L'échantillon A correspond à la fraction fine de la formation de remblais.

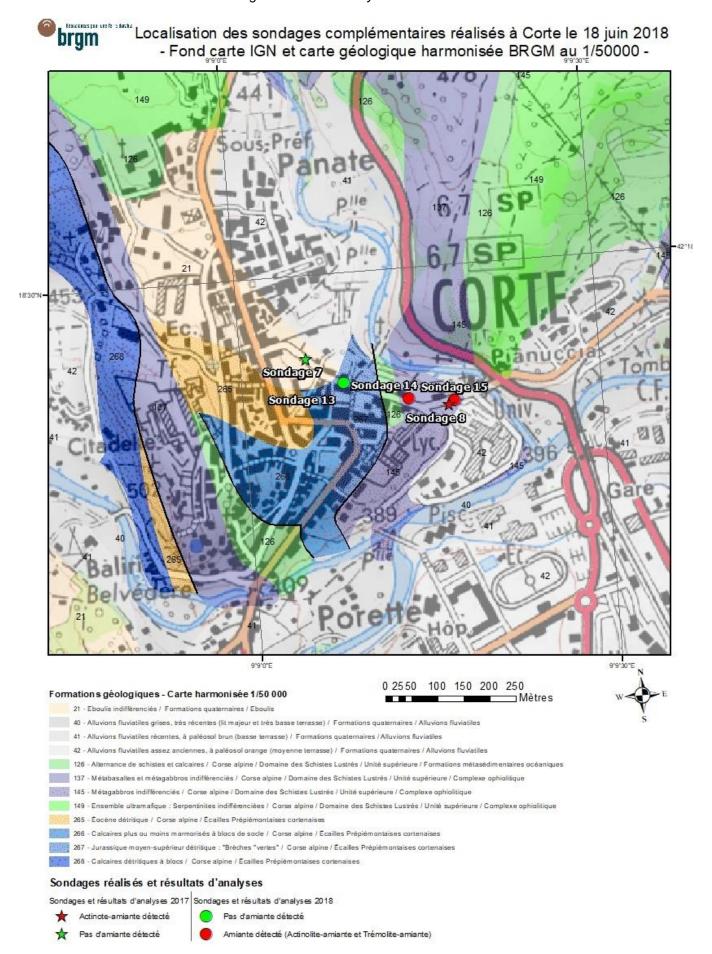
Figure 17 : Carte de synthèse des données.

Le tronçon de l'avenue Jean Nicoli localisé entre le dispensaire (sondage 14) et l'université (sondage 15) apparaît donc impacté par la présence de roches et de sols amiantifères. Les occurrences fibreuses susceptibles d'être découvertes par les futurs travaux correspondront à des occurrences amiantifères d'après les critères de la norme NFX 43-050.

Dans le but de contrôler la capacité des roches et des sols à libérer des fibres d'amiante, le BRGM recommande la réalisation de mesures du niveau d'empoussièrement dans le cadre d'une phase de test impliquant la mise en œuvre des techniques de terrassement susceptibles d'être utilisées lors du chantier (pelle mécanique, brise-roche hydraulique le cas échéant). Les résultats de ces mesures permettront de définir des modes opératoires adéquats pour réduire ou supprimer les envols de poussières et de choisir les équipements de protection collective et de protection individuelle les plus adaptés.

La mise en œuvre d'un système d'aspersion-brumisation devrait permettre à la fois de réduire l'intensité des agressions physiques sur des fractions de roches susceptibles de libérer des fibres (blocs de métabasaltes) et un abattage continu des poussières.

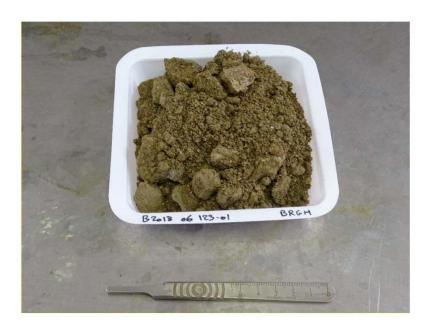
Numéro d'analyse : B2018 06 123-01

Référence échantillon client	Type d'analyse	Description macroscopique	Détection de l'amiante réglementaire
2BCC0007A	MOLP+META Ecrasement à la spatule	Fragments de roche cassante/friable millimétrique à centimétrique beige et grise.	Pas d'amiante détectée

Analyse MOLP: Pas d'amiante détecté.

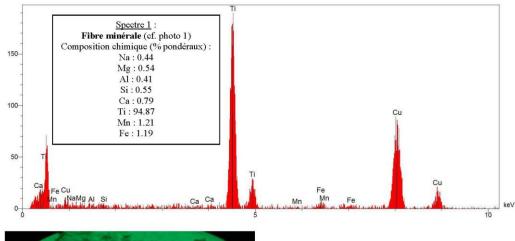
Photo 1: Fibre minérale, vue en META Longueur 4.5 µm, largeur 0.15 µm (Grand cercle 3.84 µm, petit cercle 0.48µm)

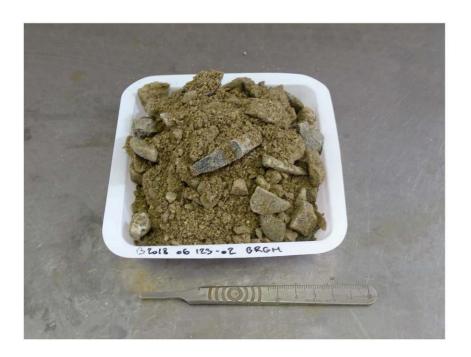
Numéro d'analyse : B2018 06 123-02

Référence échantillon client	Type d'analyse	Description macroscopique	Détection de l'amiante réglementaire
2BCC0008A	MOLP+META Broyage mécanique au mortier	Fragments de roche cassante millimétrique à centimétrique beige et grise.	Présence de structures classées en Actinote-Amiante et Trémolite- amiante selon la norme NF X 43-050 Origine semi-asbestiforme probable (type f) selon la norme ISO 22262- 1 et certains critères complémentaires de Van Orden D.R. et Langer A.M.

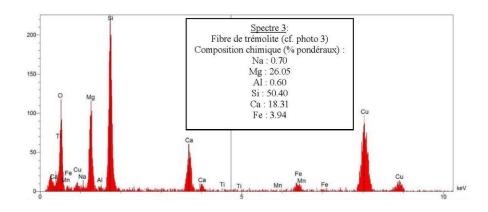
De rares fibres d'actinote et de trémolite (Cf. Spectre 2 et 3, Photo 2 et 3, figure 1 en annexe et §E figure 2 et 3) ont été détectées. De rares structures fibriformes d'actinote et trémolite ont été observées. Pas d'autres fibres observées.

Photo 3 : **Fibre** de trémolite, vue en META Longueur 12.2 μm, largeur 0.4 μm (Grand cercle 3.06 μm, petit cercle 0.38μm)

D'après les critères de la norme ISO 22262-1 (tableau 2, ci-dessus) et certains critères complémentaires (cf. tableau 3 ci-dessus), les fibres d'actinote observées ont probablement une origine semi-asbestiforme.

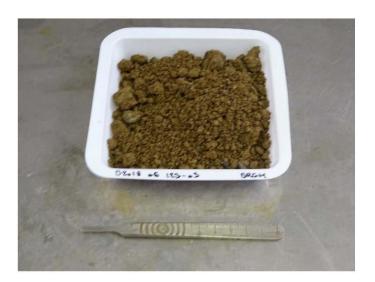
Numéro d'analyse : B2018 06 123-03

Référence échantillon client	Type d'analyse	Description macroscopique	Détection de l'amiante réglementaire
2BCC0009A	MOLP+META Ecrasement à la spatule	Fragments de roche friable fins à centimétriques marron.	Présence de structures classées en Trémolite-Amiante selon la norme NF X 43-050 Origine semi-asbestiforme probable (type f) selon la norme ISO 22262- l et certains critères complémentaires de Van Orden D.R. et Langer A.M.

Analyse MOLP: Pas d'amiante détecté.

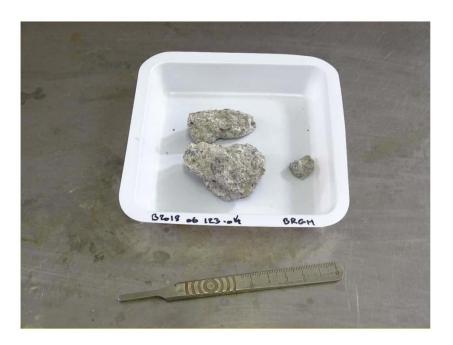
Numéro d'analyse : B2018 06 123-04

Référence échantillon client	Type d'analyse	Description macroscopique	Détection de l'amiante réglementaire
2BCC0007B	MOLP+META Broyage mécanique au mortier	Fragments de roche solide centimétriques grise.	Pas d'amiante détectée

Analyse MOLP: Pas d'amiante détecté.

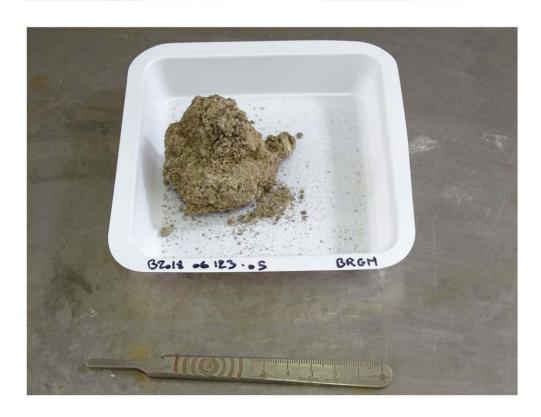
Numéro d'analyse : B2018 06 123-05

Référence échantillon client	Type d'analyse	Description macroscopique	Détection de l'amiante réglementaire
2BCC0008B	MOLP+META Ecrasement à la spatule	Fragments de roche friable pluricentimétrique beige.	Présence de structures classées en Trémolite-Amiante selon la norme NF X 43-050 Origine semi-asbestiforme probable (type f) selon la norme ISO 22262- l et certains critères complémentaires de Van Orden D.R. et Langer A.M.

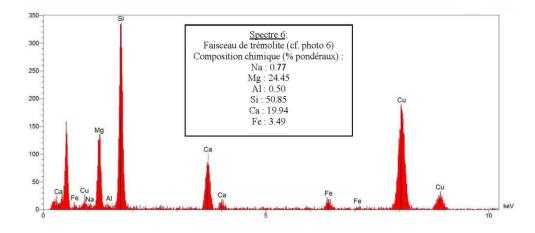
De rares fibres de trémolite (Cf. Spectre 6, Photo 6, figure 1 en annexe et §E figure 2) ont été détectées. De rares structures fibriformes de trémolite observées.

Pas d'autres fibres minérales observées.

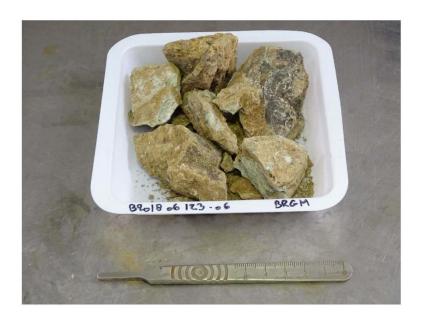
Numéro d'analyse : B2018 06 123-06

Référence échantillon client	Type d'analyse	Description macroscopique	Détection de l'amiante réglementaire
2BCC0009B	MOLP+META Broyage mécanique au mortier	Fragments de roche cassante pluricentimétrique beige et grise.	Présence de structures classées en Actinote-Amiante selon la norme NF X 43-050 Origine semi-asbestiforme probable (type f) selon la norme ISO 22262- l et certains critères complémentaires de Van Orden D.R. et Langer A.M.

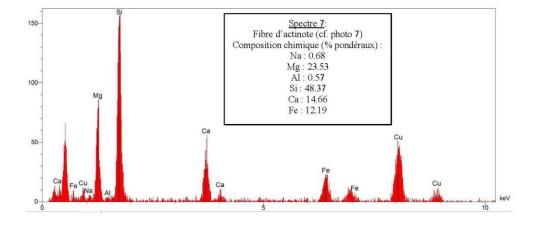
De rares fibres d'actinote (Cf. Spectre 7, Photo 7, figure 1 en annexe et §E figure 3) ont été détectées. Plusieurs structures fibriformes d'actinote observées.

Pas d'autres fibres minérales détectées.

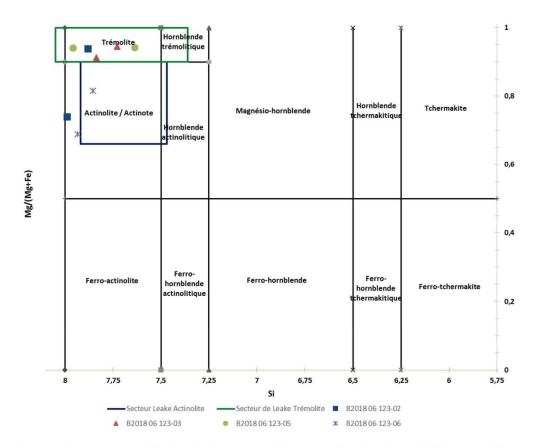
<u>Figure 1</u>: Diagramme de classification chimiques des amphiboles, avec Si en fonction de Mg/(Mg+Fe), IMA 97. Les noms des minéraux « Hornblende trémolitique », « Hornblende actinolitique » et « Ferro-hornblende actinolitique » de l'IMA 78 ont été conservés car mieux adaptés à notre activité.

Les secteurs en bleu et vert ont été déterminés à partir de mesures effectuées sur un standard **NIST SRM 1867** d'actinote-amiante et d'un standard **NIST SRM 1867** de trémolite-amiante analysés sur le(s) microscope(s) électronique(s) à transmission utilisé(s) à l'analyse.

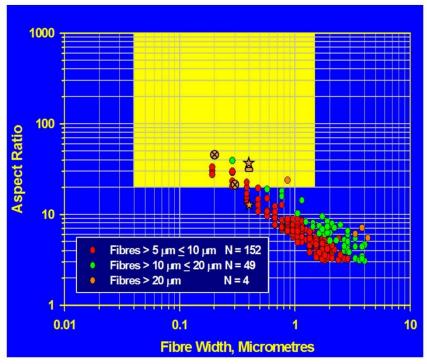
1/ Les échantillons B2018 06 123-02, -03 et -05 présentent des fibres de trémolite-amiante qui tombent dans le champ couvert par les points en rouge, vert et orange du standard de trémolite-amiante NIST SRM 1867

2/ Des fibres de trémolite-amiante observées dans les échantillons B2018 06 123-02, -03 et -05 tombent dans la zone jaune caractéristique des fibres les plus dangereuses.

<u>Figure 2</u>: Diagramme de Chatfield (2008), selon le modèle de référence NIST SRM 1867 concernant la trémolite – amiante

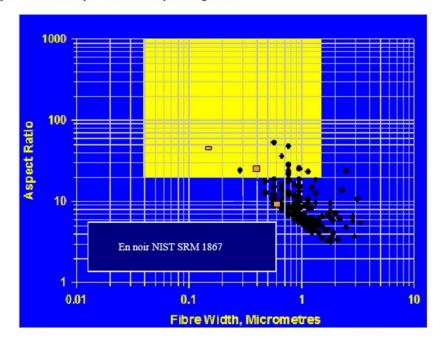
1/ Les échantillons B2018 06 123-02 et -06 présentent des fibres d'actinote-amiante qui tombent soit dans le champ couvert par les points en noir du standard d'actinote-amiante NIST SRM 1867, soit dans le prolongement de ce champ.

2/ Les fibres d'actinote-amiante observées dans les échantillons B2018 06 123-02 et -06 tombent dans la zone jaune caractéristique des fibres les plus dangereuses.

Figure 3: Diagramme de Chatfield (2008), selon le modèle de référence NIST SRM 1867 concernant l'actinote - amiante
