**Expertise et recommandations pour
gérer l'érosion des plages de la Pointe
Faula (commune du Vauclin), de
l'Anse Figuier (commune du Rivière
Pilote) et de Grande Anse (commune
des Anses d'Arlet). Martinique.**

Rapport final

BRGM/RP-68186-FR

Septembre 2018

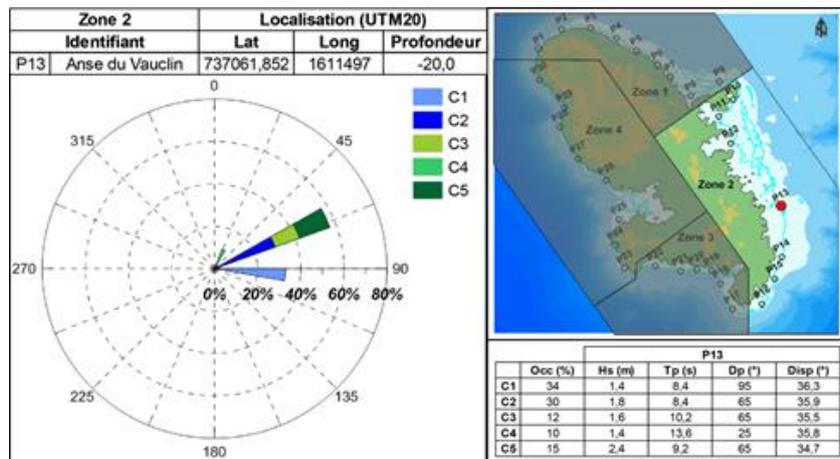
Illustration 3 : Régime de houle au large du Vauclin (Nachbaur et al., 2015)

Dans le cadre du projet IOWAGA piloté par l'IFREMER, le modèle WW3 (WaveWatch III®) a été utilisé pour reconstituer les chroniques de vagues à partir des données historiques de vents. Ces données sont disponibles sur les Caraïbes avec plusieurs résolutions, permettant l'analyse des conditions au large ou à proximité des côtes.

A partir de ces données, une analyse statistique des conditions de vagues a permis de simuler les régimes de houle sur tout le littoral de l'île (cf. Rapport BRGM/RP-64499-FR, Nachbaur et al., 2015). Les illustrations 4 à 5 présentent les roses de houles obtenues sur les trois secteurs concernés par cette expertise.

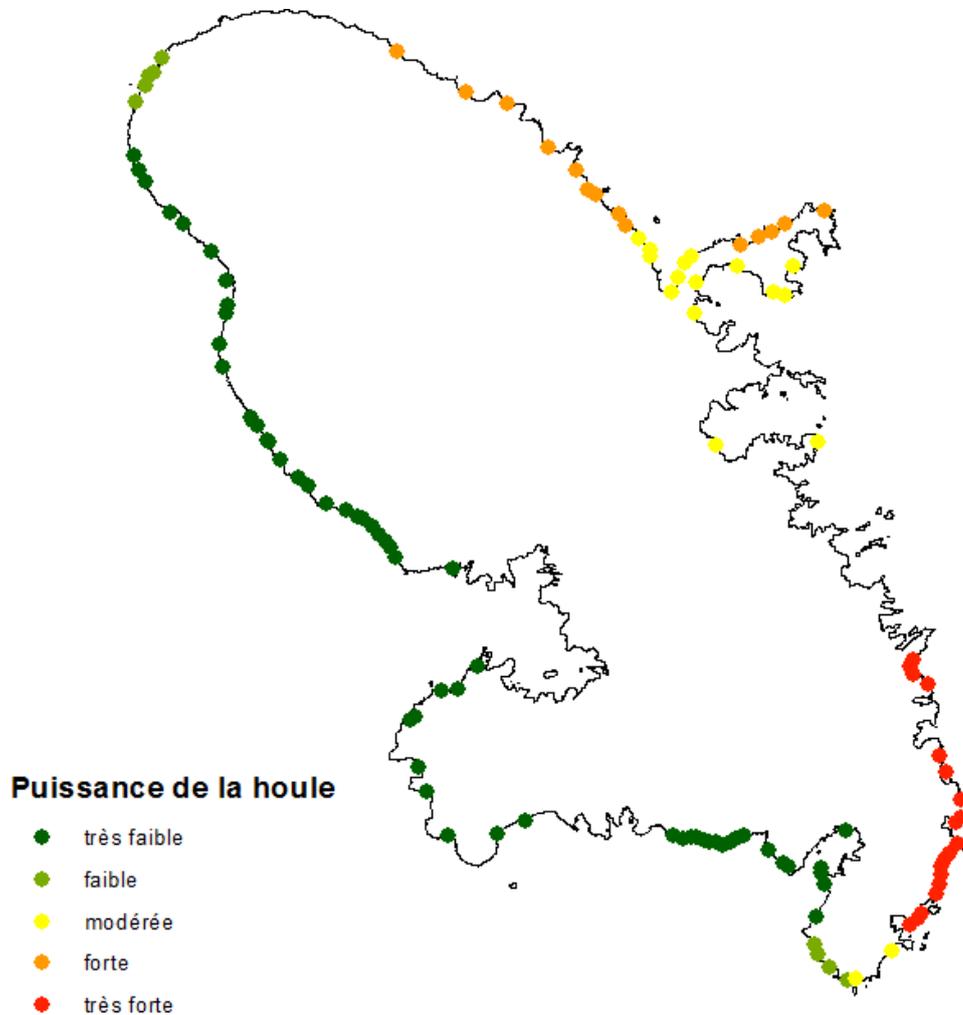
Illustration 6 : Evaluation de la puissance moyenne de la houle devant chaque anse sableuse (extrait rapport RP-64499-FR)

D'après cette étude, les plages de Grand Anse et d'Anse Figuier font donc partie des plages les moins exposées aux fortes houles ($P < 600 \text{ N/m}^2$ pour Grand Anse et entre 600 et 3 000 N/m^2 pour Anse Figuier) tandis que la plage de la Pointe Faula, située sur la côte atlantique, compte parmi les plus exposées ($P > 20\,000 \text{ N/m}^2$).

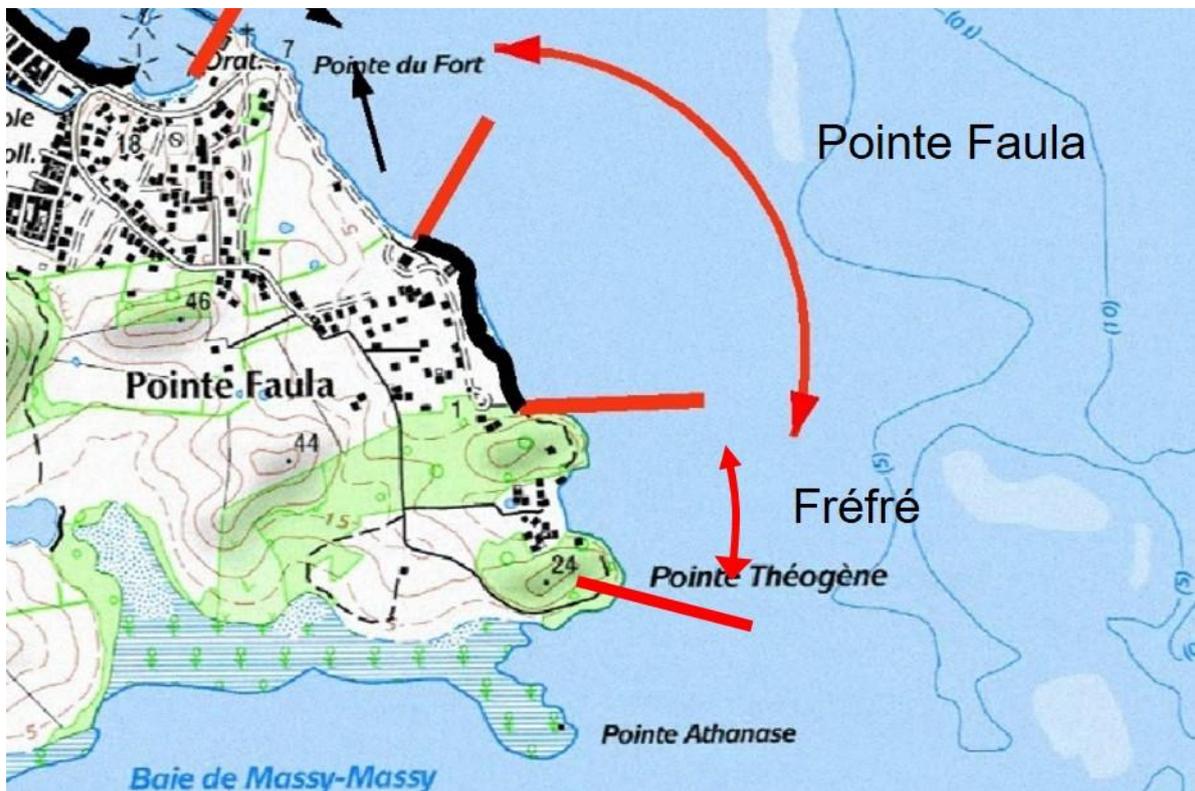
Illustration 10 : Cellule et fonctionnement hydro-sédimentaire de Pointe Faula et Fréfré (extrait rapport RP-64499-FR)

L'objet de l'étude concerne deux cellules sédimentaires indépendantes, séparées par un promontoire rocheux interrompant le transit entre la plage de Pointe Faula et la baie de Fréfré (cf. Illustration 10).

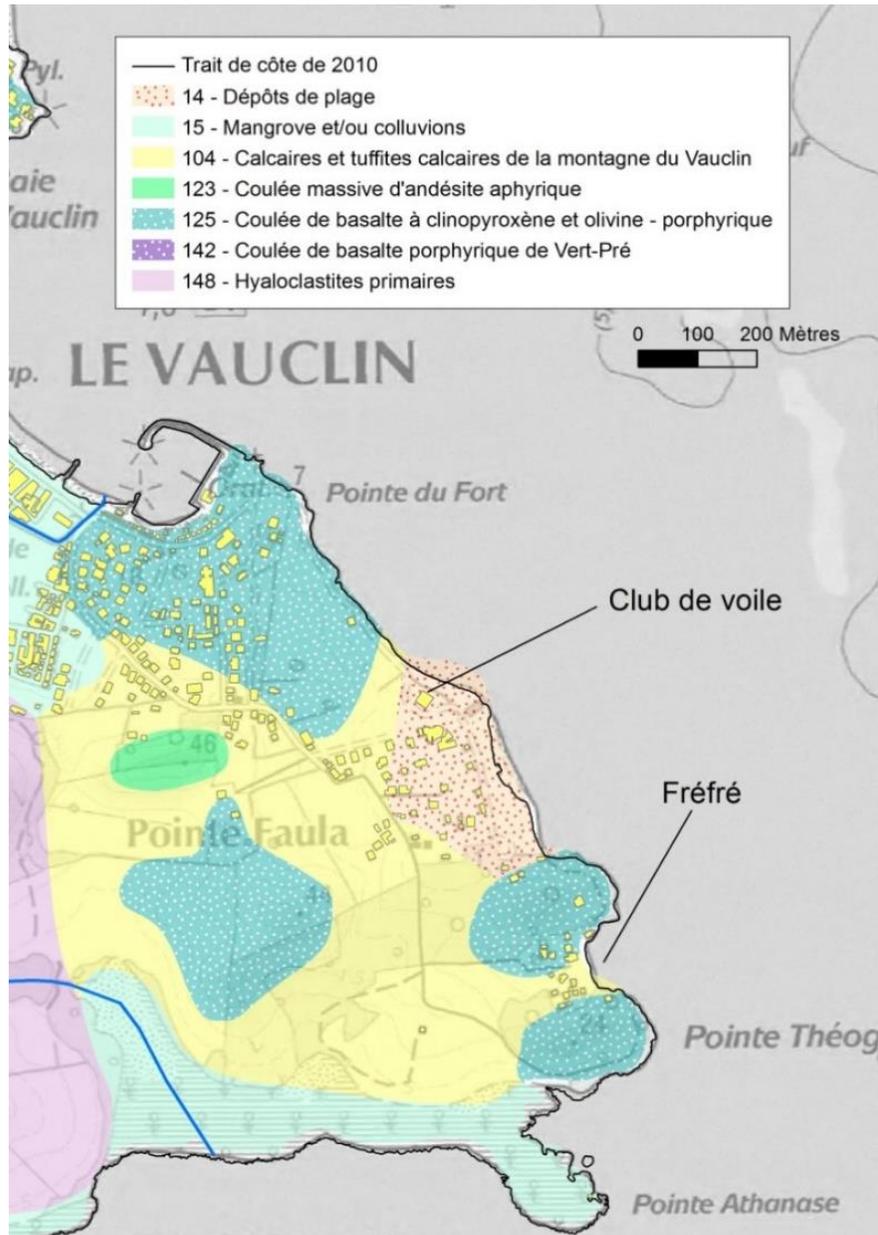
Illustration 11 : Contexte géologique des sites étudiés d'après la carte géologique au 1/50 000 de la Martinique (Westercamp, 1990)

Les deux sites sont situés sur un même complexe récifal issue de la chaîne volcanique sous-marine de Vauclin Pitault (cf. Illustration 11). Ce complexe calcaire est recouvert localement par des formations basaltiques qui arment notamment les mornes qui encadrent le site de Fréfré. D'après la carte géologique (Westercamp, 1990), la plage *stricto sensu* s'étendrait sur plus de 200 m dans les terres.

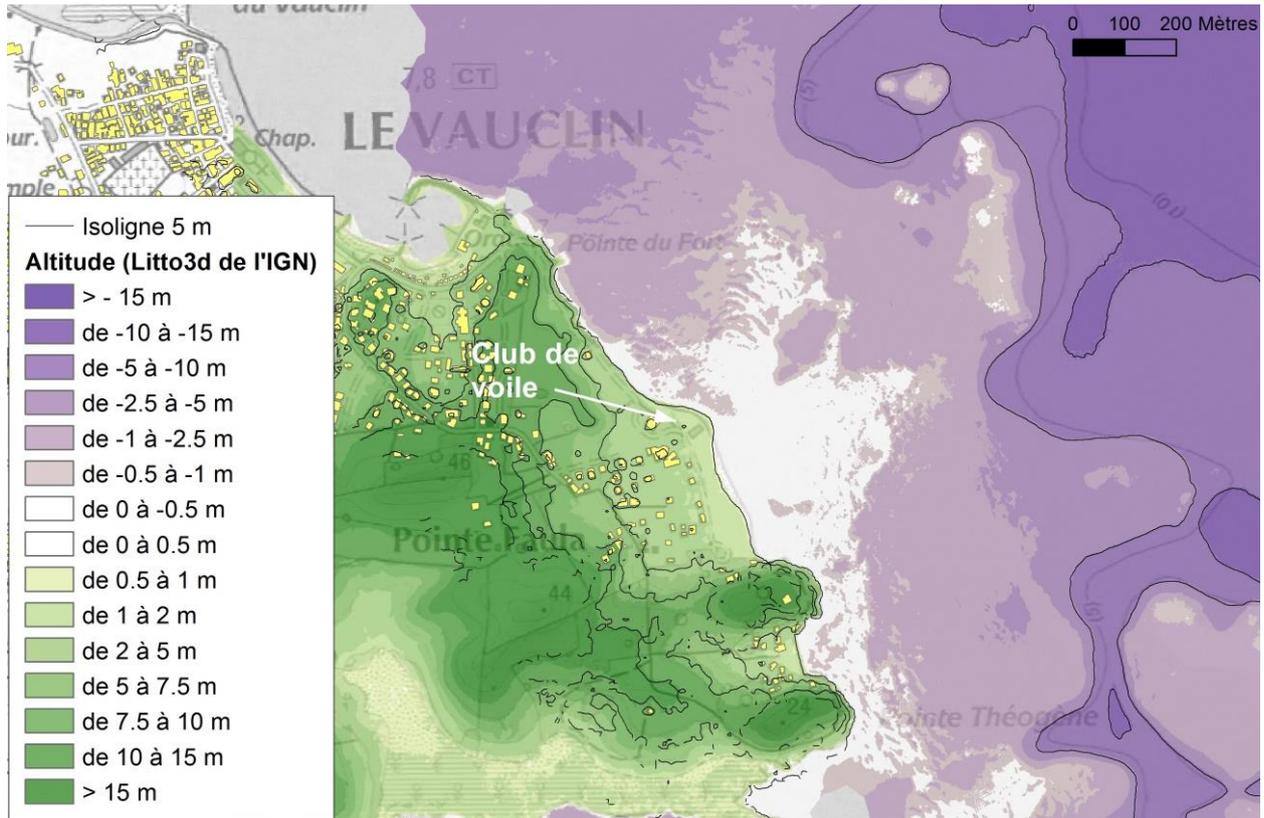
Illustration 12 : Situation topo-bathymétrique des deux sites étudiés (Source : Litto 3D 2010 ©IGN)

D'après l'allure topo-bathymétrique du secteur (cf. Illustration 12), la plateforme récifale sur laquelle se situent les deux sites étudiés se prolonge en mer jusqu'à plusieurs centaines de mètres. En effet, un plateau très peu profond (moins de 50 cm d'eau) s'étend jusqu'à 300 m de distance au large. Vu l'amplitude des marées, l'ensemble de cette partie (figurée en blanc sur l'illustration 12) est donc possiblement émergée lors des fortes coefficients de marée.

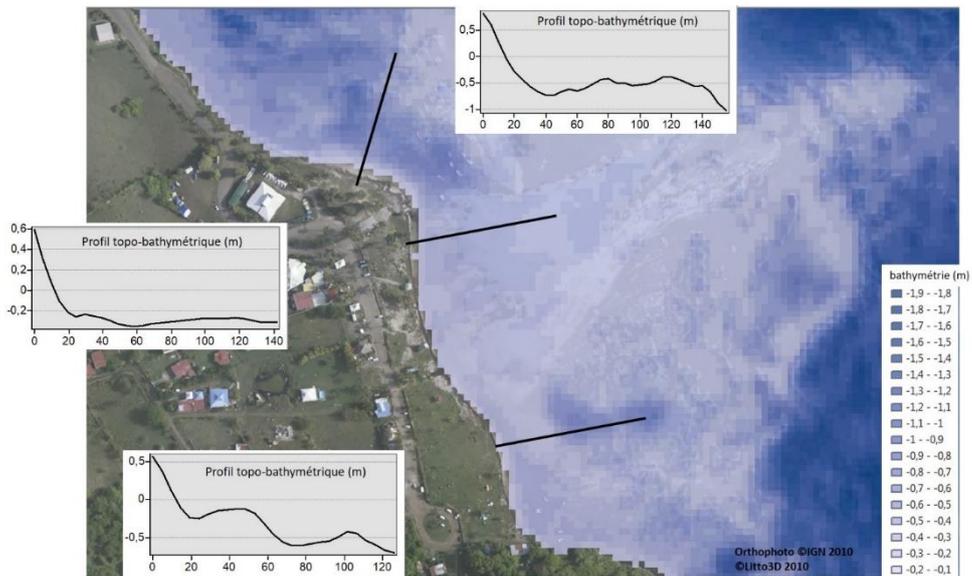
Illustration 13 : Morphologie et bathymétrie du site de la Pointe Faula (Levé Litto 3D 2010 ©IGN)

L'illustration 13 présente l'allure de trois profils de plages. Une rupture de pente assez marquée de près d'1 m de hauteur est observée hormis dans la partie sud où la bathymétrie est plus irrégulière (variations de l'ordre de quelques dizaines de centimètres).

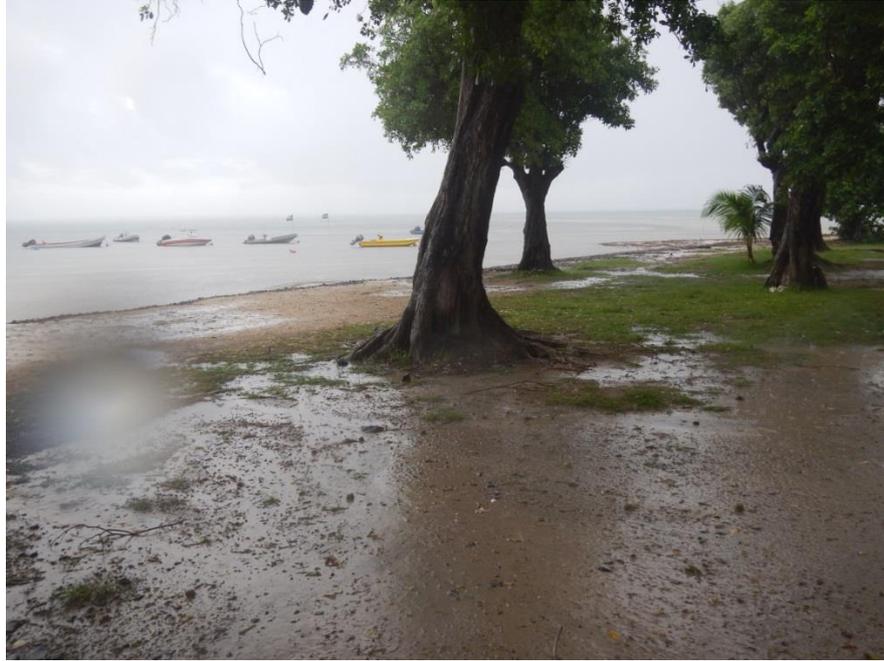
Illustration 15 : Végétation de haut de plage à la Pointe Faula

La végétation de haut de plage est constituée de végétation rase associée à une végétation pérenne diffuse constituée de gros arbres et de cocotiers (cf. Illustration 15).

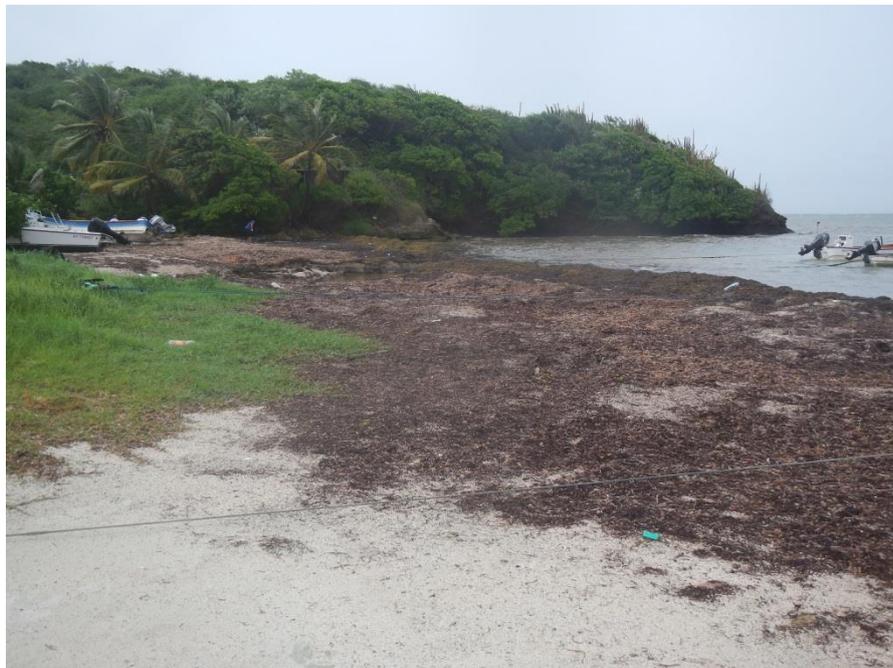
Illustration 16 : Végétation de haut de plage sur le site de Fréfré

Sur le site de Fréfré, la végétation est arbustive (cocotiers, arbres de taille moyenne de type catalpas, raisiniers) et herbacée (cf. Illustration 16).

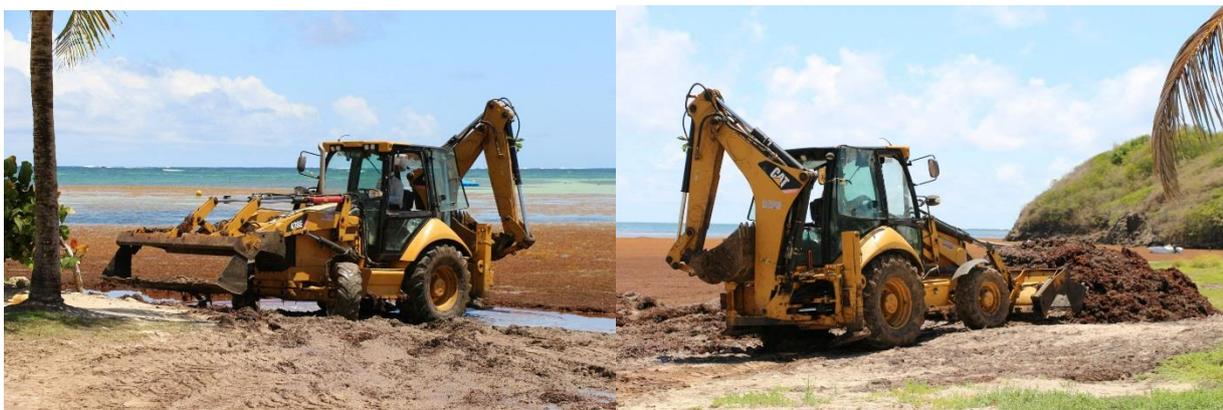
Illustration 17 : Ramassage de sargasses à la Pointe Faula en septembre 2014 (©EspaceSud).

Dès 2014, pour limiter l'impact sur la population, ces algues ont fait l'objet de ramassage motorisé sur la plage de la Pointe Faula (cf. Illustration 17 et Illustration 18). A notre connaissance, aucune intervention n'a été entreprise sur l'Anse Frégré. Sur la plage de la Pointe Faula, ces algues ont ensuite été temporairement stockées sur le haut de plage au sud de la Pointe, avant d'être évacuées (Illustration 19).

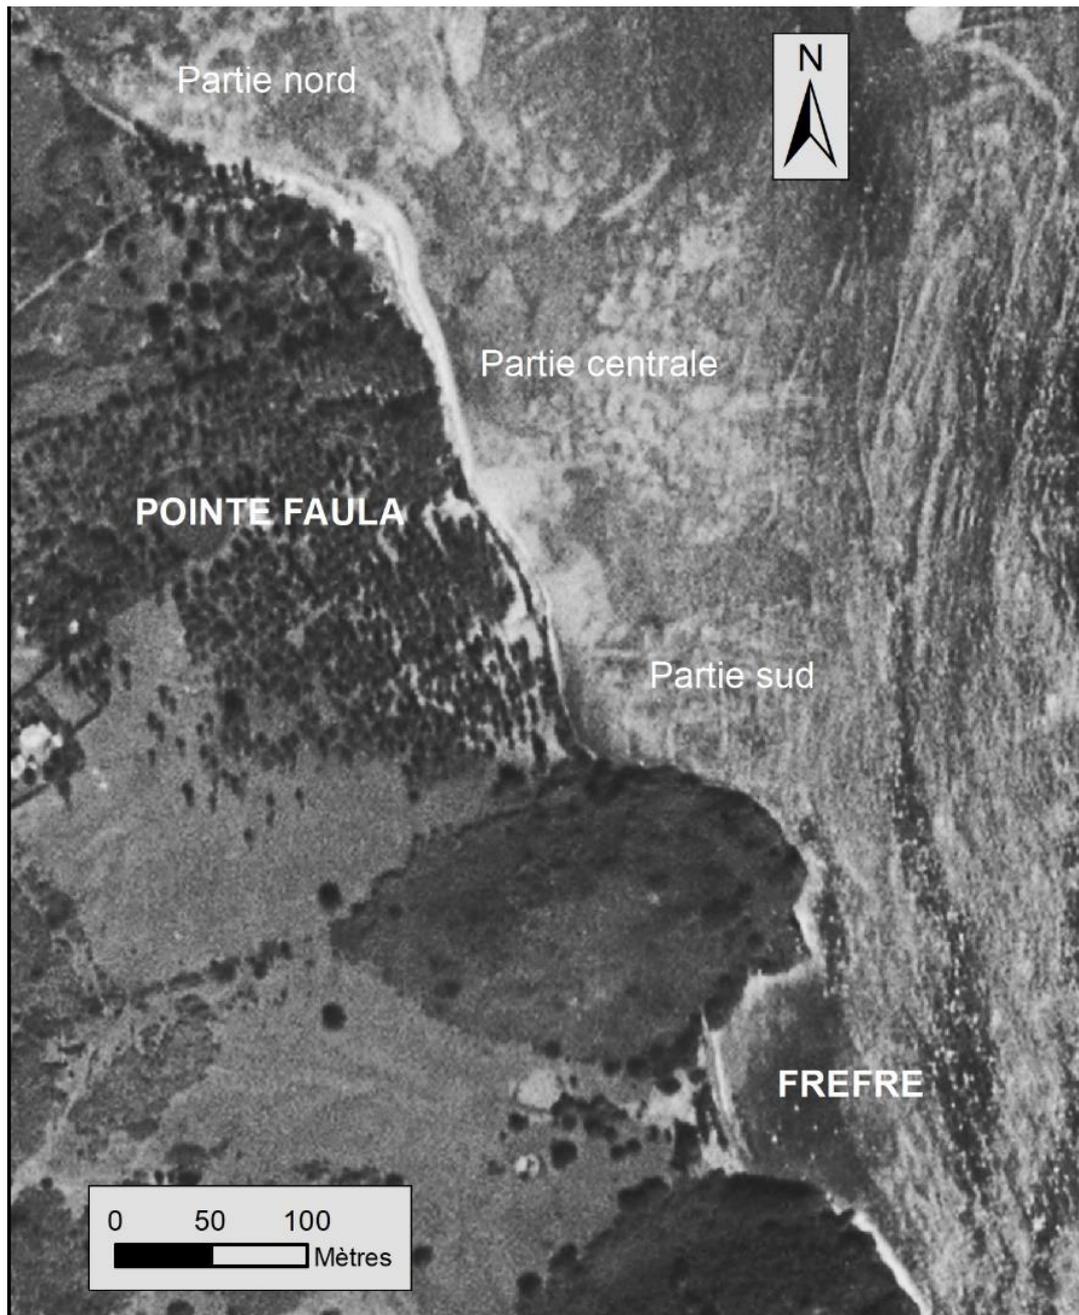
Illustration 20 : Occupation du sol à Pointe faula et Fréfre en 1951

On constate par ailleurs, une évolution du couvert végétal avec une disparition de la forêt littorale qui s'étendait jusqu'à 150 m à l'intérieur des terres en 1951 à la Pointe Faula et qui n'existe plus en 2010 (cf. Illustration 20). Seuls quelques arbres isolés subsistent et une couverture herbacée.

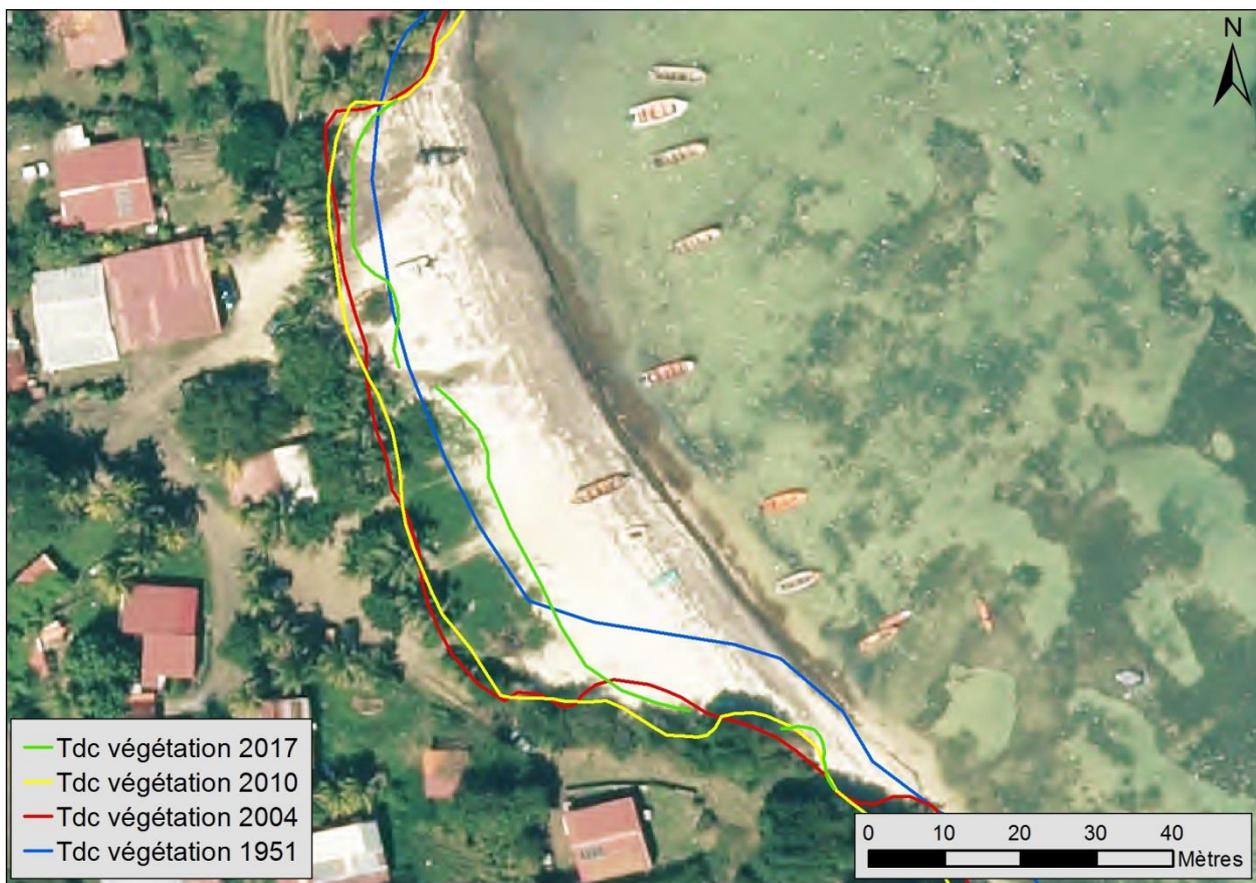
L'illustration 22 montre l'évolution de la limite de végétation en 1951, 2004, 2010 et 2017. La position de la limite de végétation est restée relativement stable entre 2004 et 2010 mais a significativement avancé entre 2010 et 2017. Précisons que la végétation arborée est restée stable mais la végétation herbacée s'est étendue.

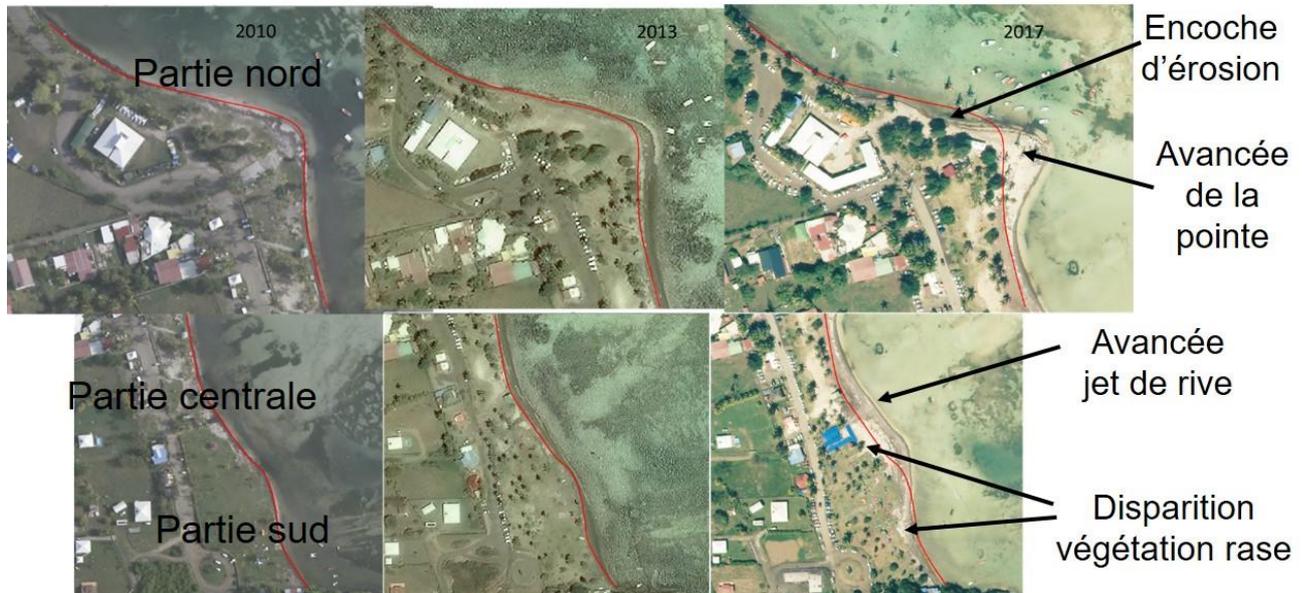
un déplacement de plusieurs mètres à quelques dizaines de mètres de la position du « jet de rive ».

Illustration 23 : Evolution du trait de côte par rapport au jet de rive de 2010 (reporté en rouge)
(en haut : secteur nord, en bas : secteur sud) – Images satellitaires Google Earth

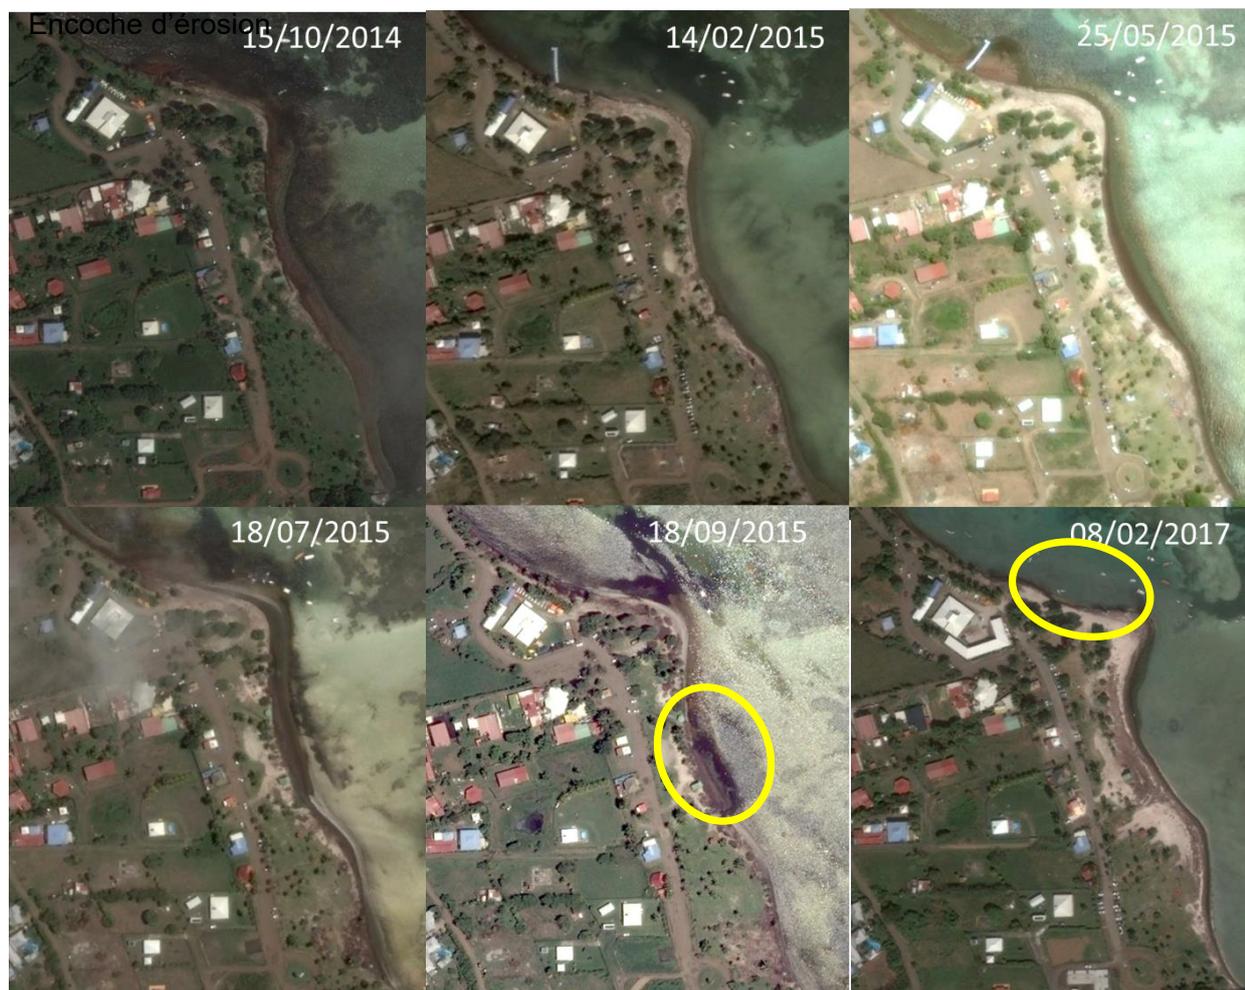
Au sud de la Pointe, on note une avancée importante du jet de rive de la partie centrale et un léger recul à l'extrémité sud du site depuis 2010. Par contre, la limite de végétation est en fort recul entre 2013 et 2017 (cf. Illustration 23) ; on observe effectivement un clairsemage du couvert depuis 2014 avec la disparition de la végétation rase et également la disparition de plusieurs arbres (cf. Illustration 24). A noter que la disparition de la végétation rase est constatée sur le secteur où les sargasses étaient temporairement stockées lors du ramassage (en témoignent les banquettes de sargasses de la photo du 18/09/2015).

*Illustration 24 : Images satellitaires GoogleEarth mettant en évidence l'évolution récente dans le secteur nord du site.
Cercle jaune : Zone de stockage des sargasses le 18/09/2015 et encoche d'érosion le 08/02/2017*

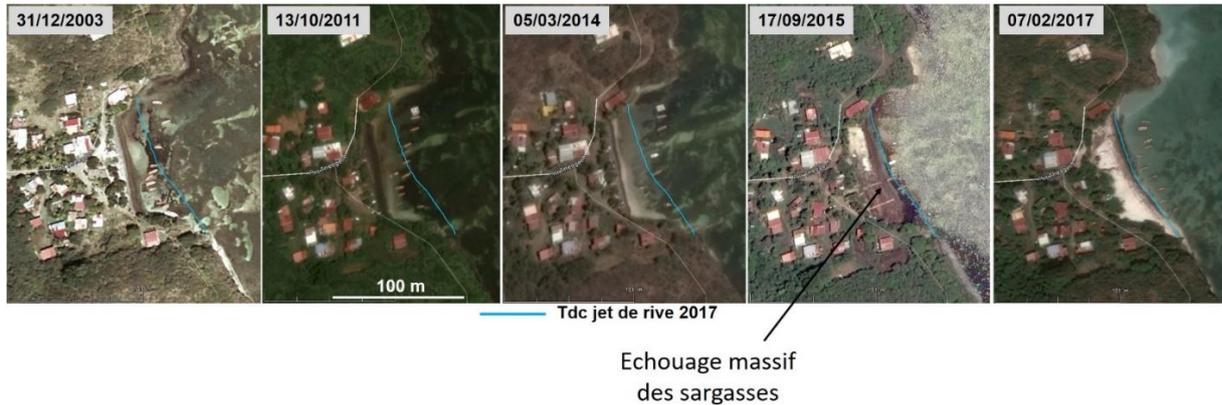
D'après l'illustration 25, on observe plus précisément qu'entre 2003 et 2014, le jet de rive conserve une position relativement stable. En revanche, en septembre 2015, une accumulation massive de matériaux, de teinte brune (probablement algues et sargasses), est observée entre la limite de végétation et la position actuelle du jet de rive. Sur la photographie de février 2017, cette zone d'accumulation apparaît comme une étendue sableuse, de teinte claire.

Illustration 25 : Evolution de la plage de Chez Fréfré d'après l'observation des images satellites de Google Earth entre 2003 et 2017

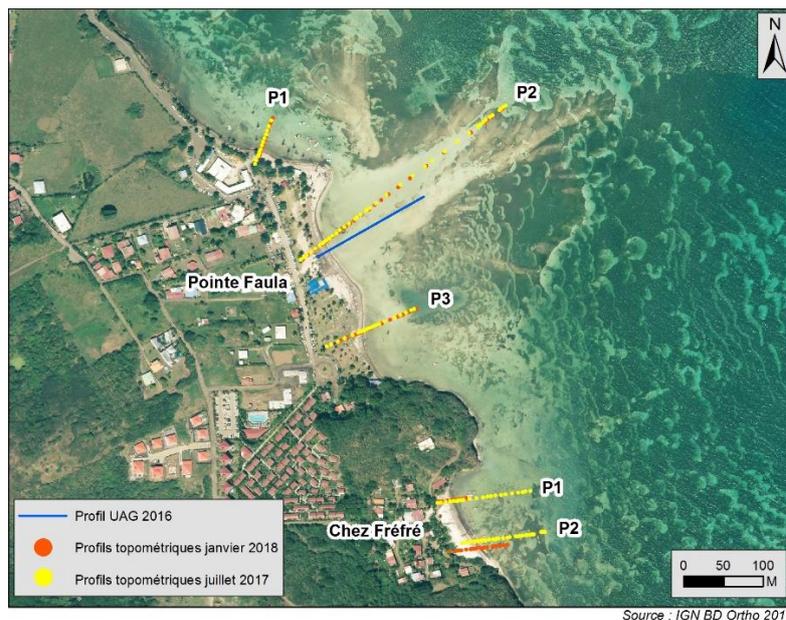
Illustration 26 : Profils topo-bathymétriques – Campagne UAG (2016), BRGM (2017), BRGM (2018)

Pour compléter les mesures de l'Université des Antilles faites sur le site en juillet-août 2016, des profils topo-bathymétriques ont été réalisés par le BRGM en juillet 2017 puis en janvier 2018. Ces profils sont représentés sur l'illustration 26.

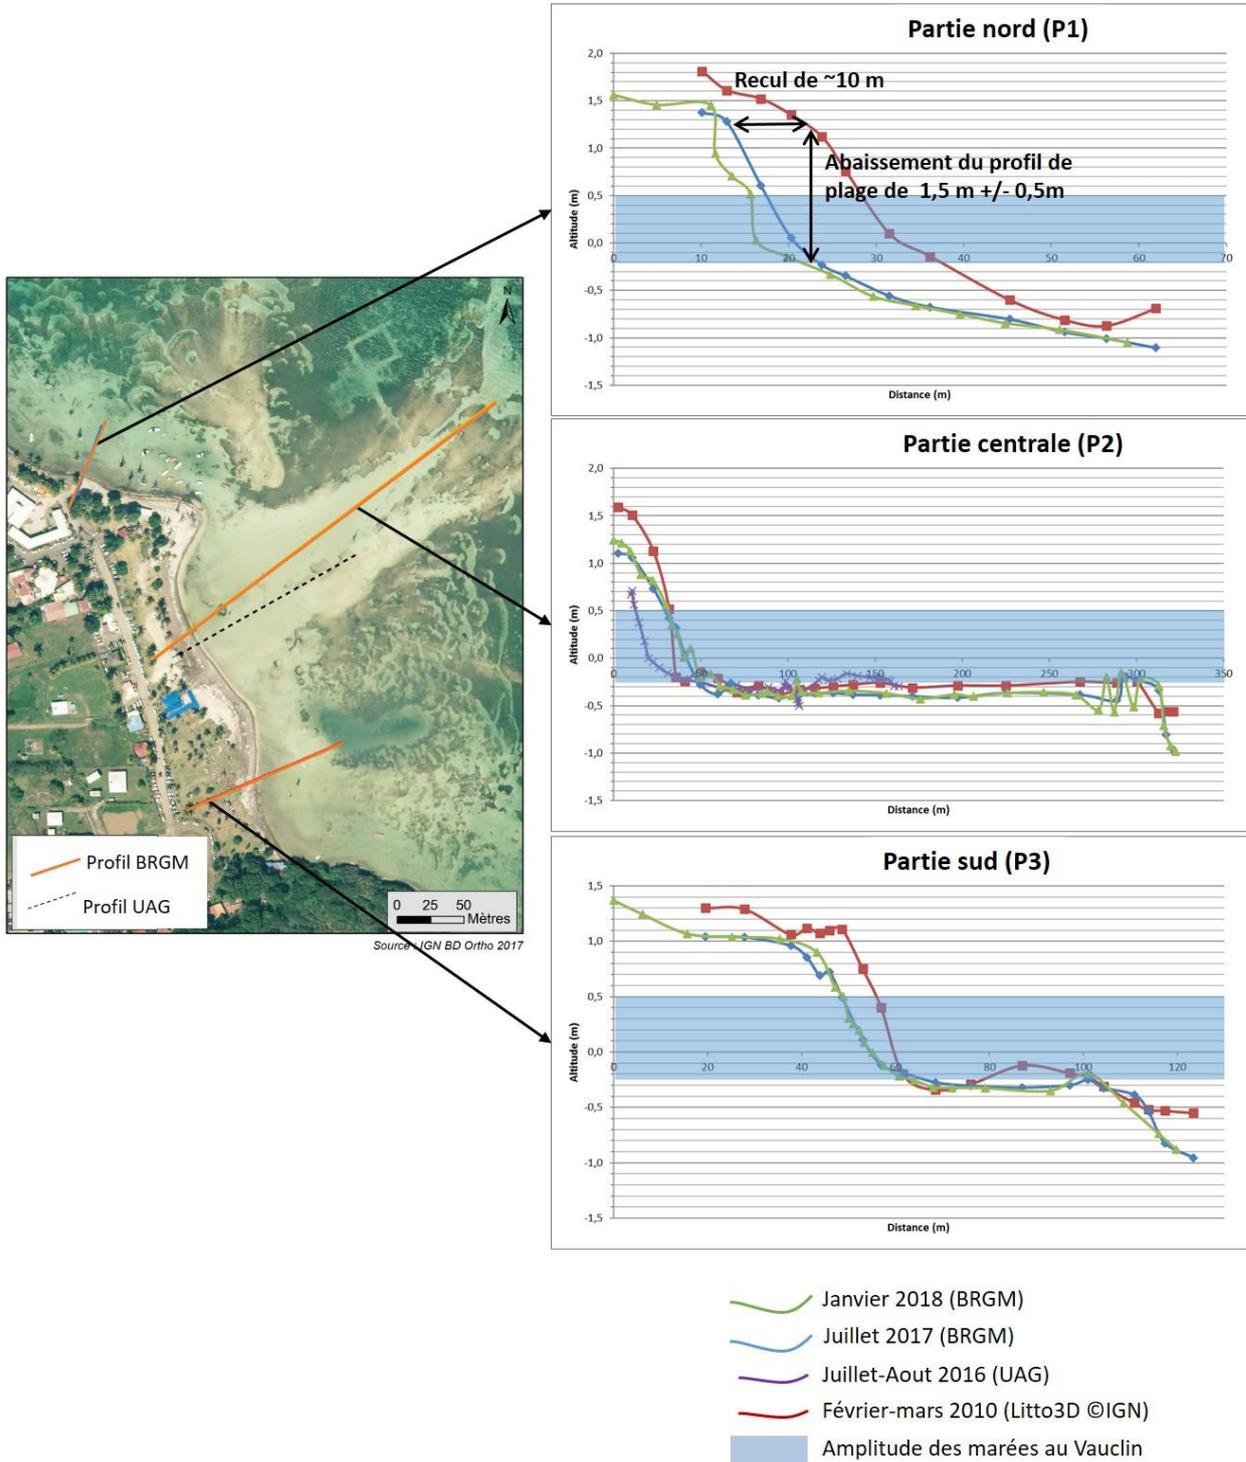
Enfin, au sud de la plage (cf. P3 de l'illustration 27), l'abaissement du profil aérien est de l'ordre de 50 cm et explique le recul du trait de côte (jet de rive) de l'ordre de 5 m constaté à cet endroit. La partie marine du profil présente un abaissement modéré non significatif.

Illustration 27 : Evolution topo-bathymétrique des profils de plage de la Pointe Faula depuis 2010. En bleu est représentée l'amplitude de la marée qui oscille entre - 0.25 et + 0.56 m NGM sur le Vauclin

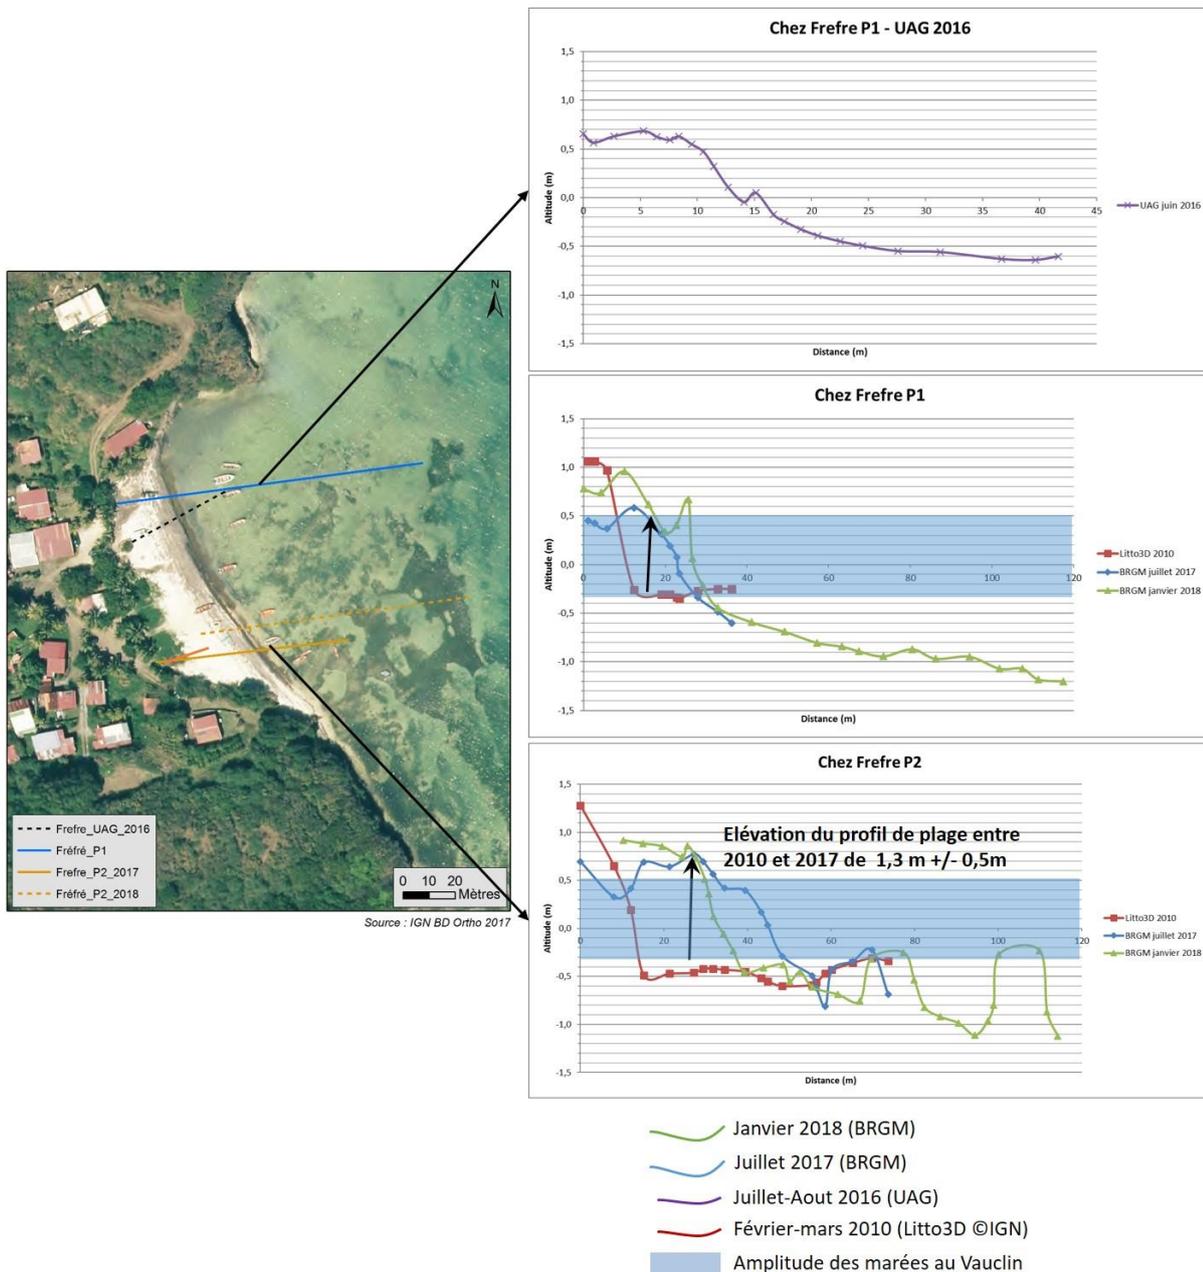
Sur la plage Chez Fréfré située plus au sud, on note une variation importante du profil de la plage depuis 2010 (cf. Illustration 28). Le haut de plage présente un abaissement marqué (> 1 m) alors que le bas de plage présente une élévation significative (> 1 m) qui entraîne une avancée de la limite du jet de rive de l'ordre de 25 m. Le volume érodé en haut de plage semble inférieur à celui accumulé en bas de plage suggérant des apports considérables en provenance de l'avant-côte.

Illustration 28 : Evolution topo-bathymétrique des profils de plage Chez depuis 2010. En bleu est représentée l'amplitude de la marée qui oscille entre - 0.25 et + 0.56 m NGM sur le Vauclin

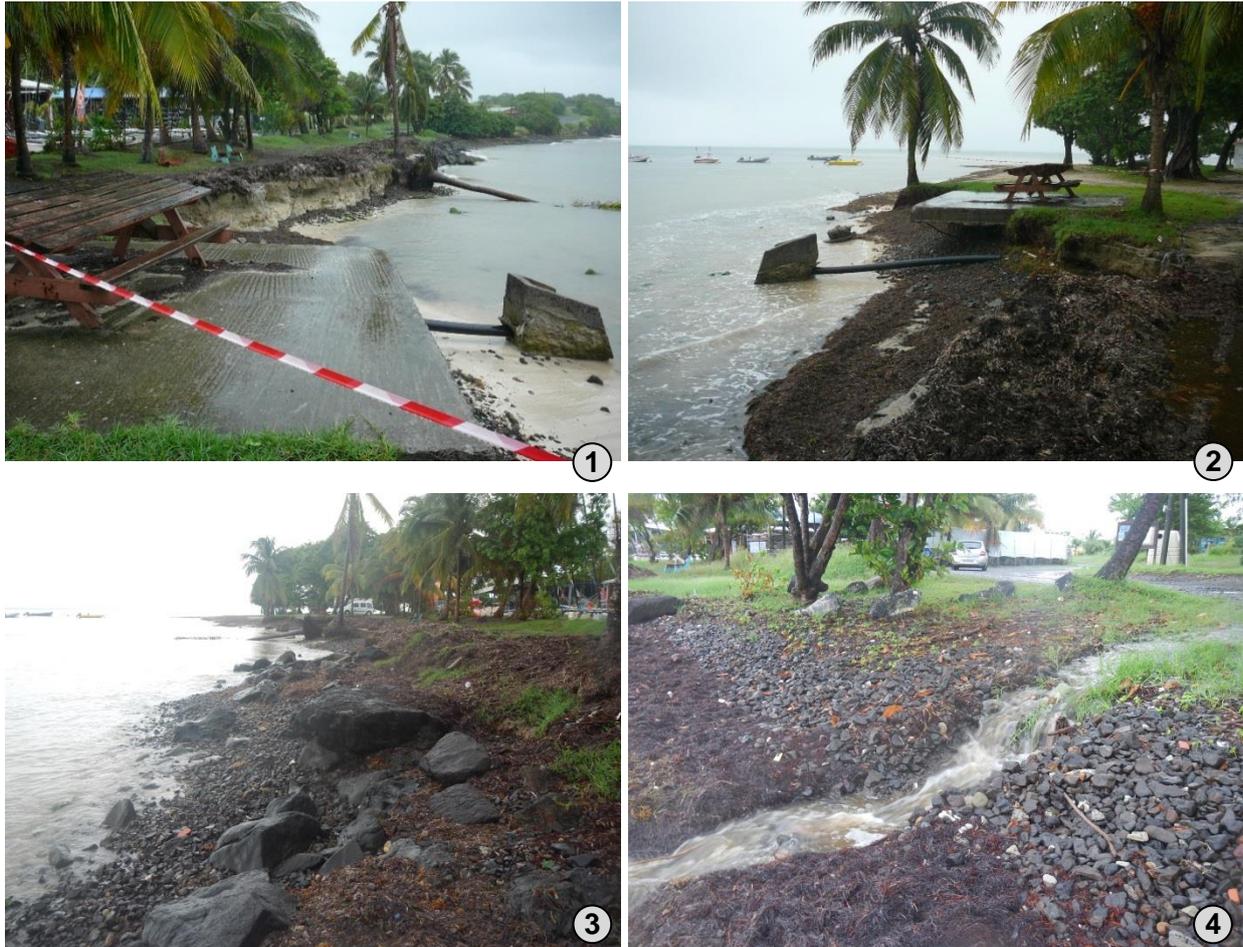
Un talus subvertical, d'une hauteur variable, allant de 40 cm à 1,2 m, est observé sur une longueur d'environ 60 m, devant les bâtiments et équipements sportifs de l'UCPA (Illustration 29). La distance minimale entre le talus et le grillage du centre nautique est d'environ 7 m. Une dalle béton, à l'endroit où est installée une table de pique-nique, est largement sous-cavée.

D'après les témoignages recueillis sur le site, cette érosion a commencé il y a environ quatre mois, après le ramassage des sargasses et n'est pas liée aux cyclones récents Irma et Maria. Le déferlement des vagues ce jour-là indique clairement une réfraction de la houle qui atteint la côte obliquement et génère une dérive littorale vers le sud-est en direction de la pointe.

Illustration 31 : Photographies de la partie nord du site de la Pointe Faula et de la zone sujette à l'érosion devant l'UCPA. Les numéros correspondent à ceux de la carte au-dessus pour la localisation.

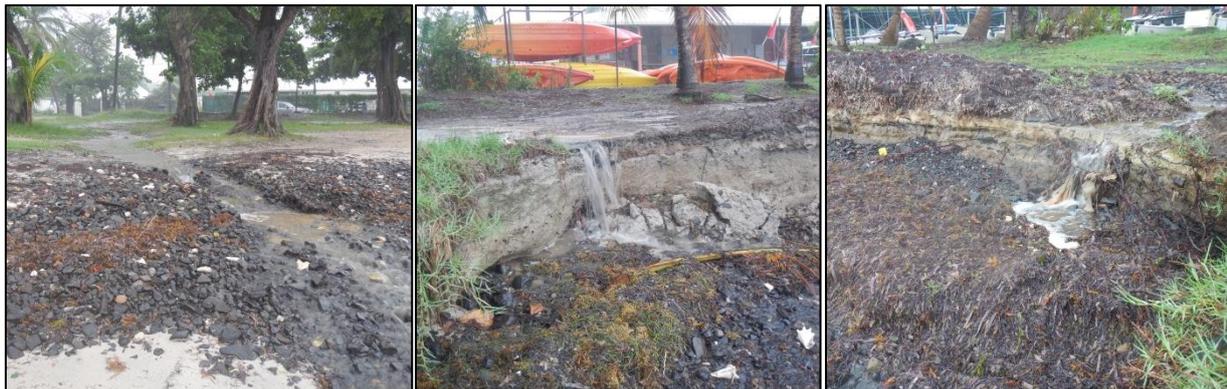
La pointe sableuse a été en grande partie érodée par le ruissellement qui entraîne par ailleurs un important transfert de sable de la plage vers l'avant-côte (Illustration 31). Le chemin parallèle à la plage a par ailleurs été récemment remplacé par une route à enrobés. Le ravinement de la plage émergée s'effectue sur la quasi-totalité du site avec une incision de la plage pouvant atteindre plus de 30 cm de haut.

Illustration 32 : Ravinement intense de l'arrière plage, tout le long de la plage

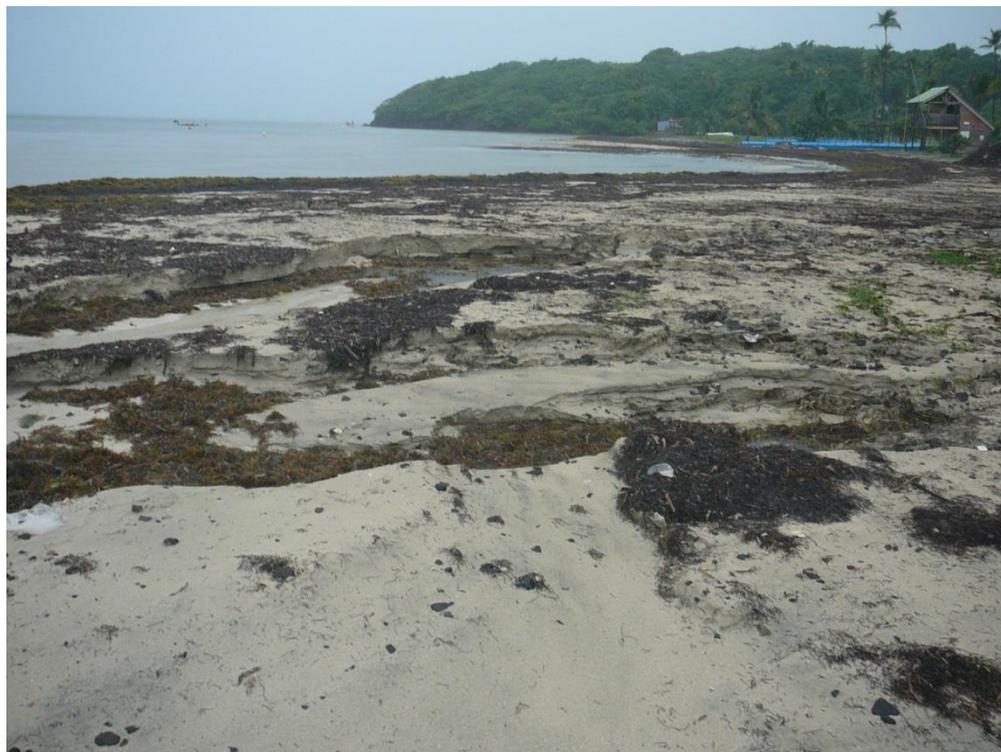
Illustration 33 : Photographie à la pointe sableuse du site montrant le ravinement par ruissellement sur la plage émergée.

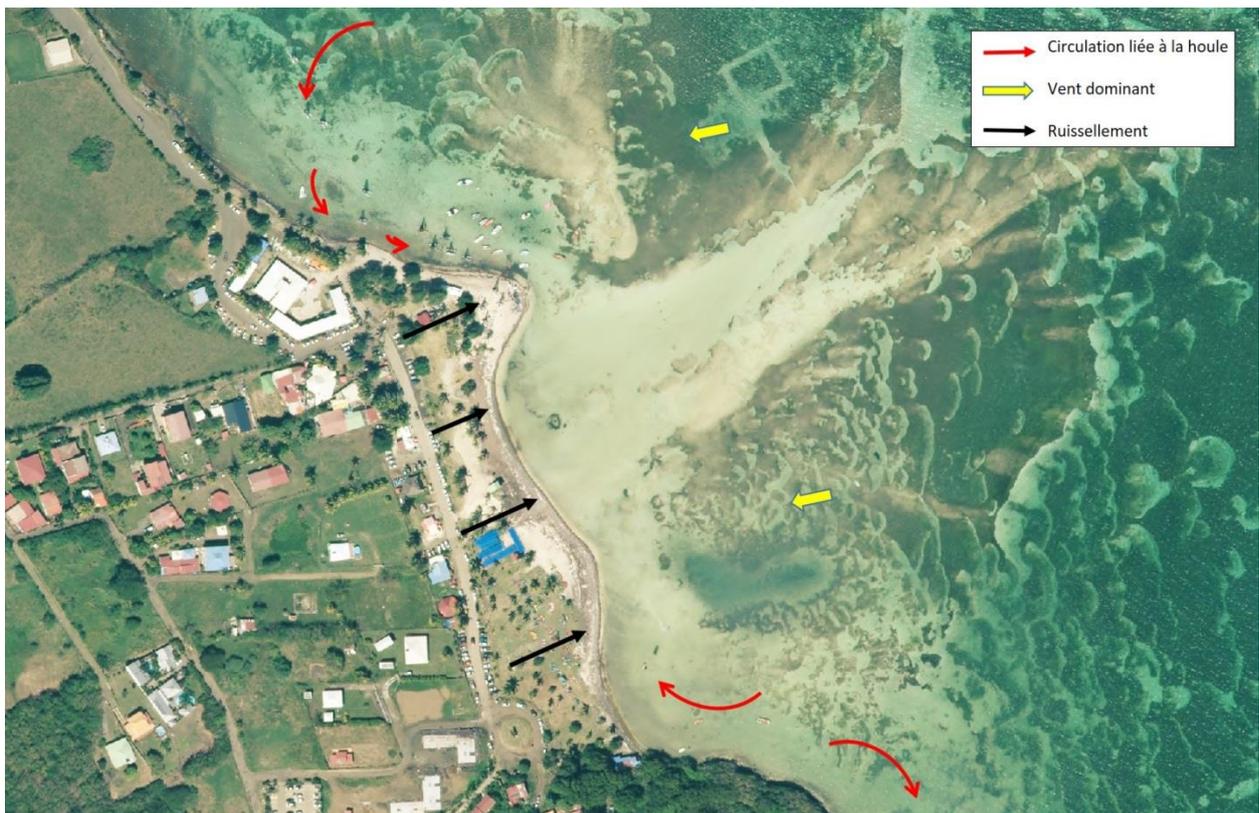
L'analyse des conditions hydrodynamiques au large de la Pointe Faula et des évolutions morphologiques passées permet de dresser un schéma du fonctionnement de ce site (cf. Illustration 34).

En résumé, ces facteurs d'évolution que sont les vagues et le vent vont générer un transport sédimentaire résiduel sur le littoral qui est globalement orienté vers l'ESE au nord de la pointe et vers le nord au sud de la pointe (cf. Illustration 35). A ce transport marin s'ajoute un transport transverse (ou cross-shore, soit perpendiculaire à la côte) plus événementiel lié à la présence de chenaux de ruissellement qui jouent un rôle important sur les évolutions à court-terme lors des fortes précipitations même si l'influence à long-terme sur la dynamique du site reste à étudier.

Illustration 34 : Schéma de fonctionnement de l'hydrodynamique liée aux vagues, au vent et au ruissellement sur le site de la Pointe Faula.
