**Expertise et recommandations pour
gérer l'érosion des plages de la Pointe
Faula (commune du Vauclin), de
l'Anse Figuier (commune du Rivière
Pilote) et de Grande Anse (commune
des Anses d'Arlet). Martinique.**

Rapport final

BRGM/RP-68186-FR

Septembre 2018

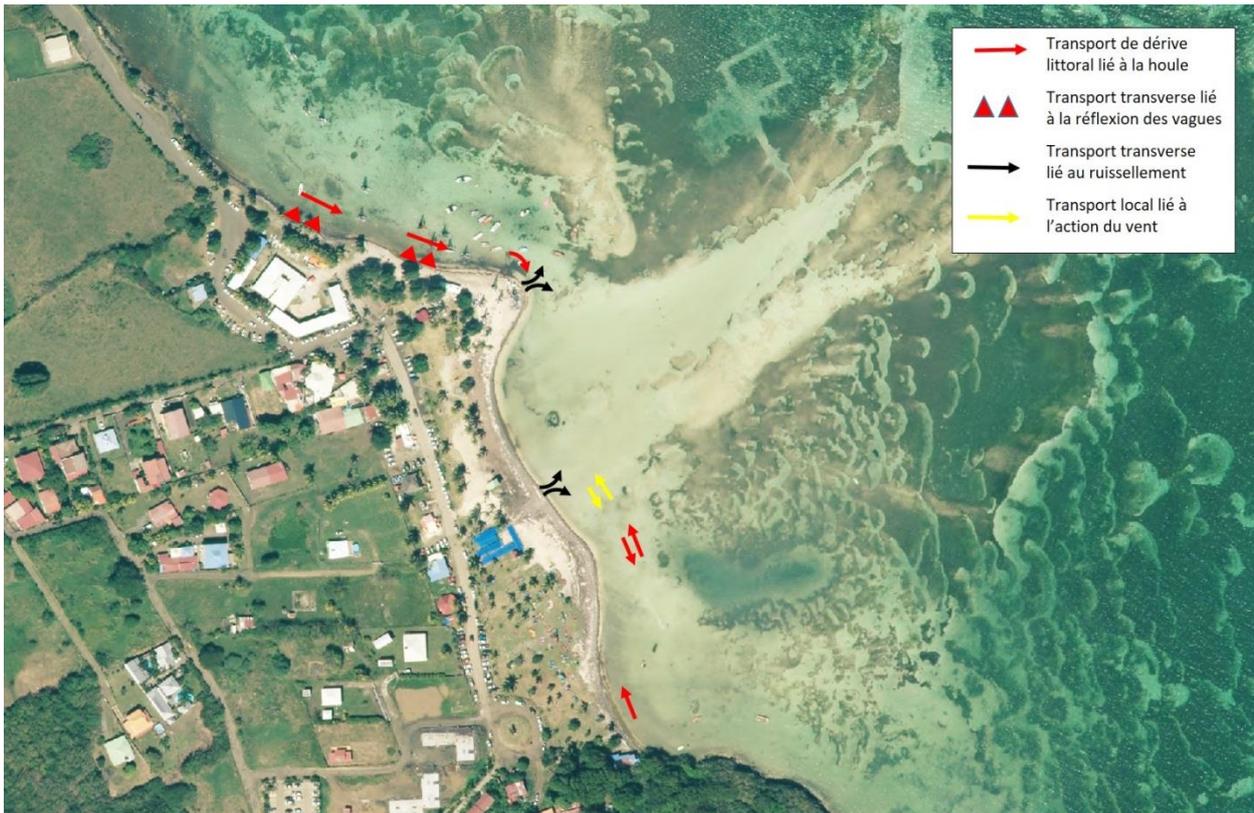
En résumé, ces facteurs d'évolution que sont les vagues et le vent vont générer un transport sédimentaire résiduel sur le littoral qui est globalement orienté vers l'ESE au nord de la pointe et vers le nord au sud de la pointe (cf. Illustration 35). A ce transport marin s'ajoute un transport transverse (ou cross-shore, soit perpendiculaire à la côte) plus événementiel lié à la présence de chenaux de ruissellement qui jouent un rôle important sur les évolutions à court-terme lors des fortes précipitations même si l'influence à long-terme sur la dynamique du site reste à étudier.

Illustration 35 : Schéma de fonctionnement du transport sédimentaire ur le site de la Pointe Faula.

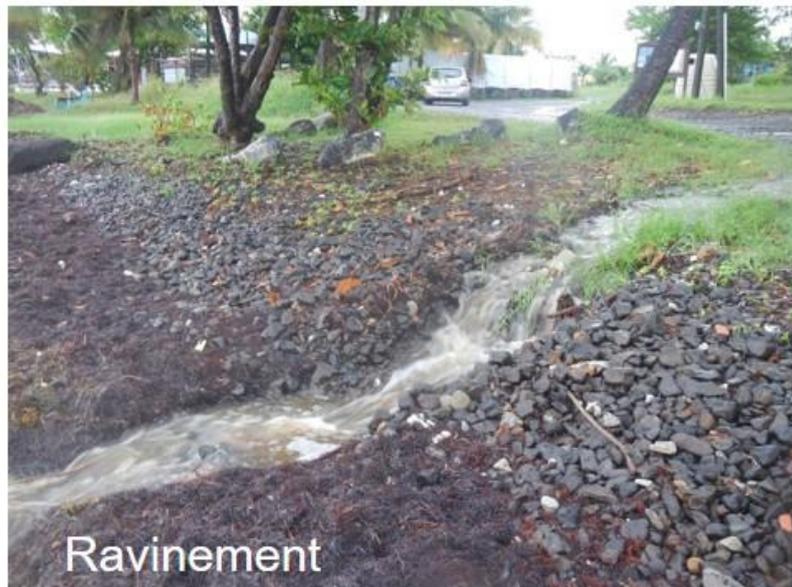
Illustration 36 : Facteur anthropique accentuant l'érosion sur la partie nord de la Pointe Faula

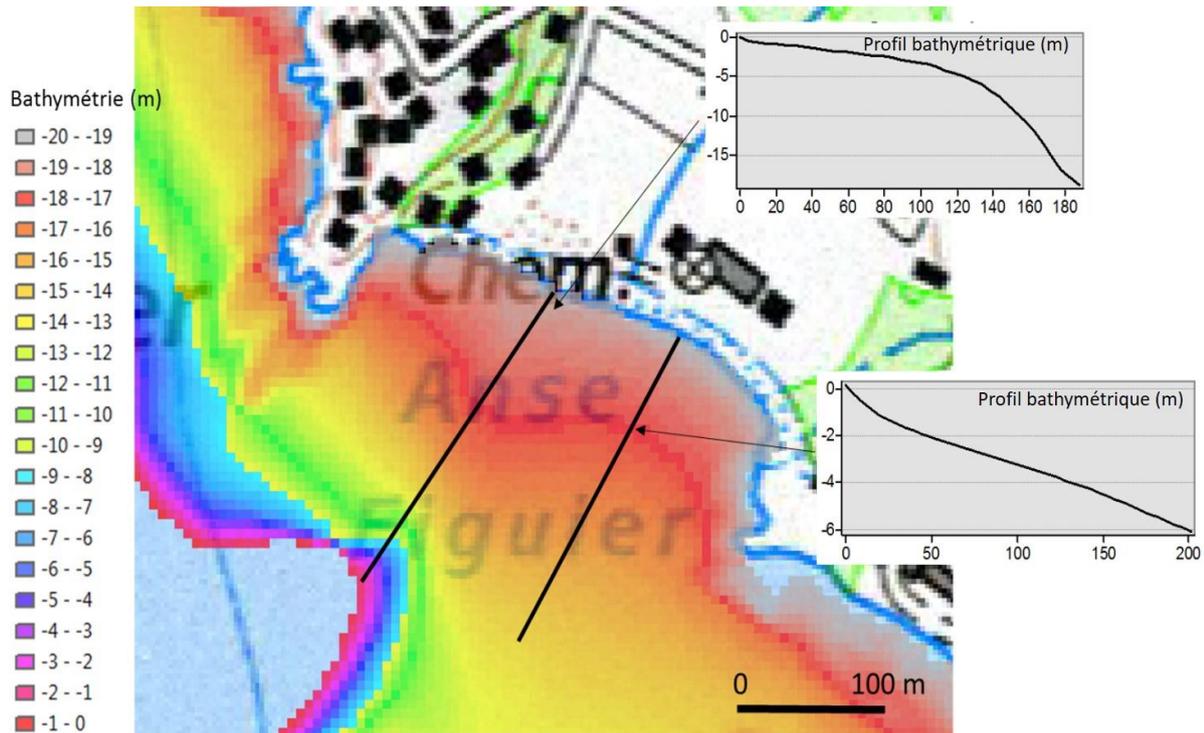
Comme le montre l'illustration 39, l'avant-côte de l'Anse Figuier est caractérisée par une vallée incisée très proche de la côte (rupture de pente à environ 150 m du trait de côte). Paradoxalement, cette incision ne se poursuit pas à proximité du littoral qui présente plutôt un relief au milieu du site, le séparant en deux baies. Ainsi, au centre de la baie, le proche avant-côte présente une pente très faible (3%) qui augmente fortement à 120 m du rivage tandis que dans la partie est de la baie, la pente reste faible (3%) jusqu'à plus de 500 m du rivage.

Illustration 39 : Bathymétrie Litto3D© face à la plage de l'Anse Figuiet

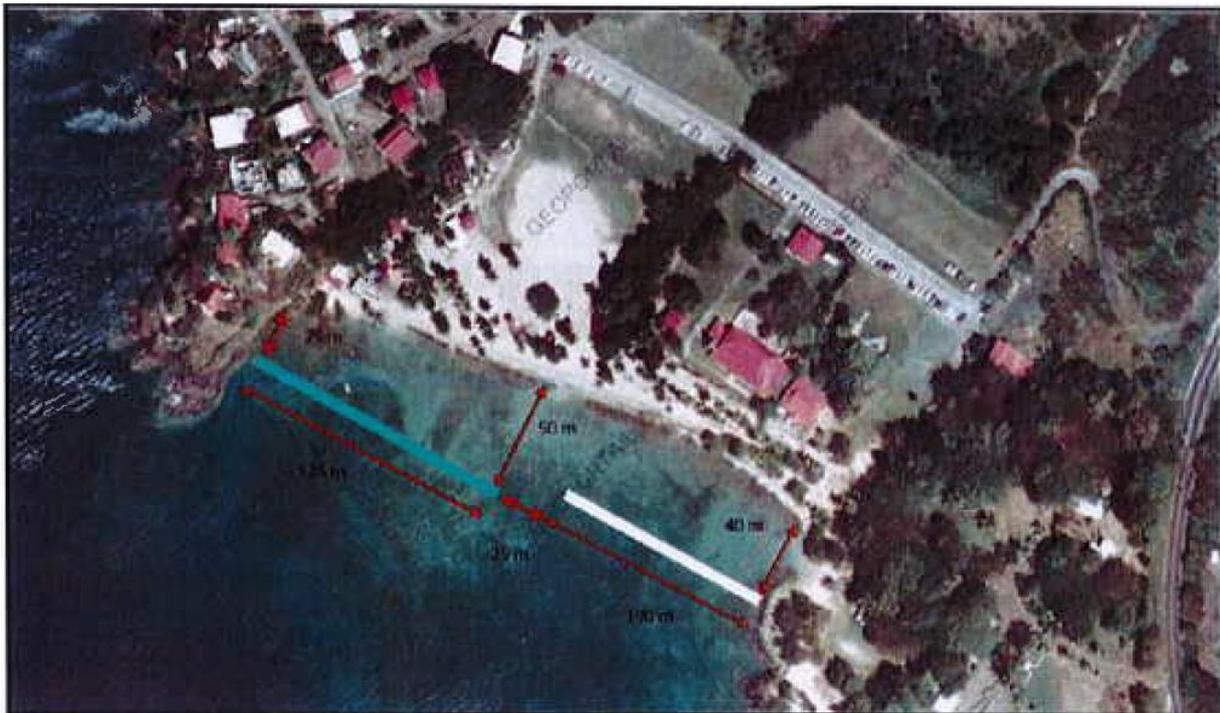
Deux ouvrages en géotextile (©stabiilage) ont été immergés parallèlement au trait de côte, sur une centaine de mètres de linéaire chacun et d'une hauteur respective de 1 et 2 m (INGEFRA, 2011 et Illustration 40). Ces deux ouvrages n'ont pas la même fonction. Celui situé à l'ouest de la plage est un « atténuateur de houle »⁵ dont la fonction est de « traiter la cause de l'érosion : les attaques frontales de la houle » (INGEFRA, 2011) et l'autre, situé à l'est, a une fonction de butée de pied, soit de retenir les apports externes de sable prévus dans le cadre du projet (cf. Illustration 40 et Illustration 41).

*Illustration 40 : Schéma de l'aménagement qui avait été projeté (rapport INGEFRA, Juillet 2011).
En bleu, l'« atténuateur » ; en blanc, la « butée de pied ».*

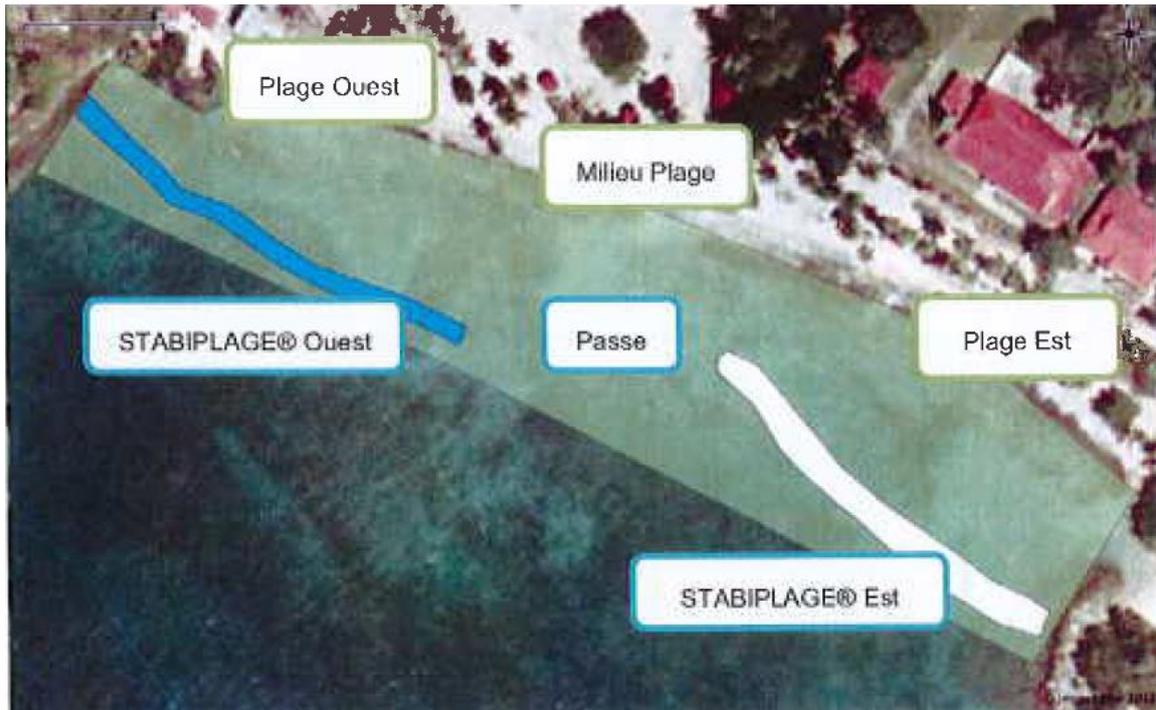
Illustration 41 : Schéma de localisation des ouvrages ©Stabiplage d'après les observations visuelles d'Impact Mer en Aout 2012.

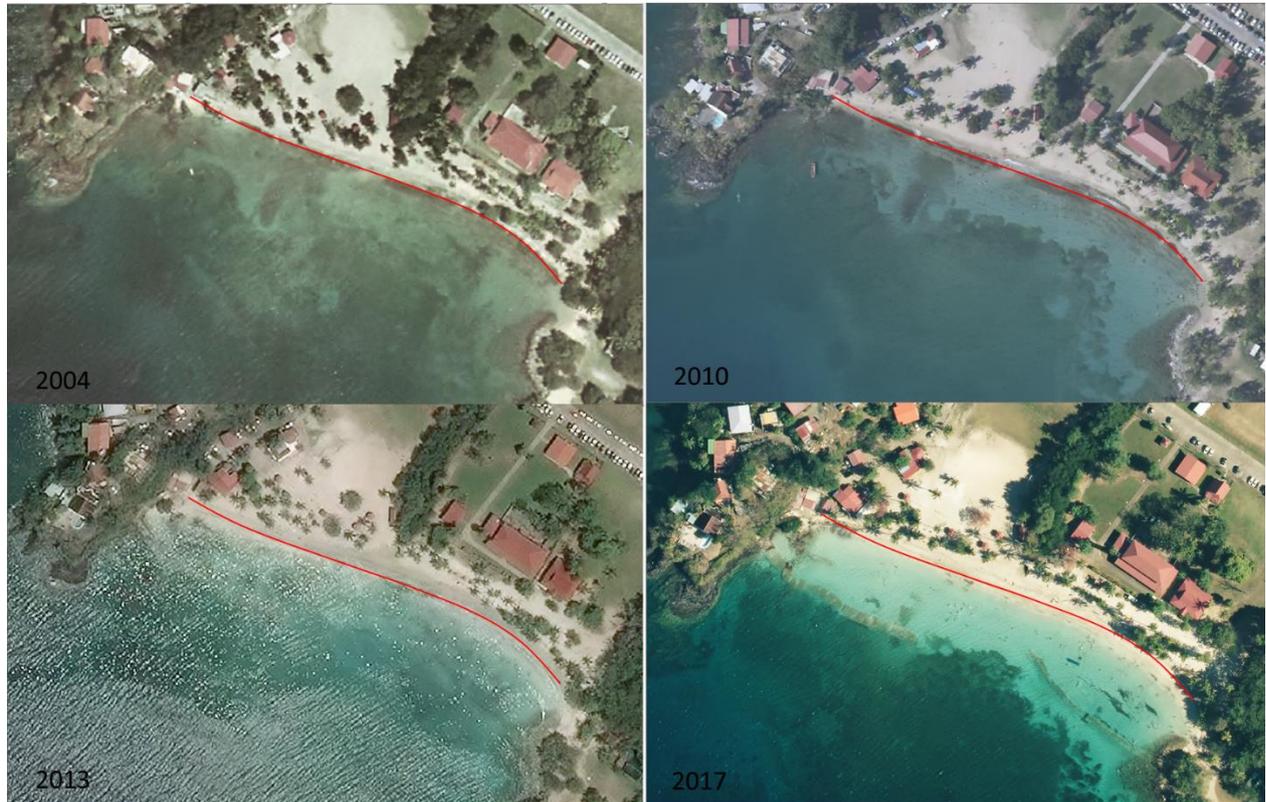
Illustration 43 : Faible mobilité de la limite du jet de rive de 2004 à 2017 sur la plage de l'Anse Figuiet. En rouge, la limite de jet de rive de 2004.

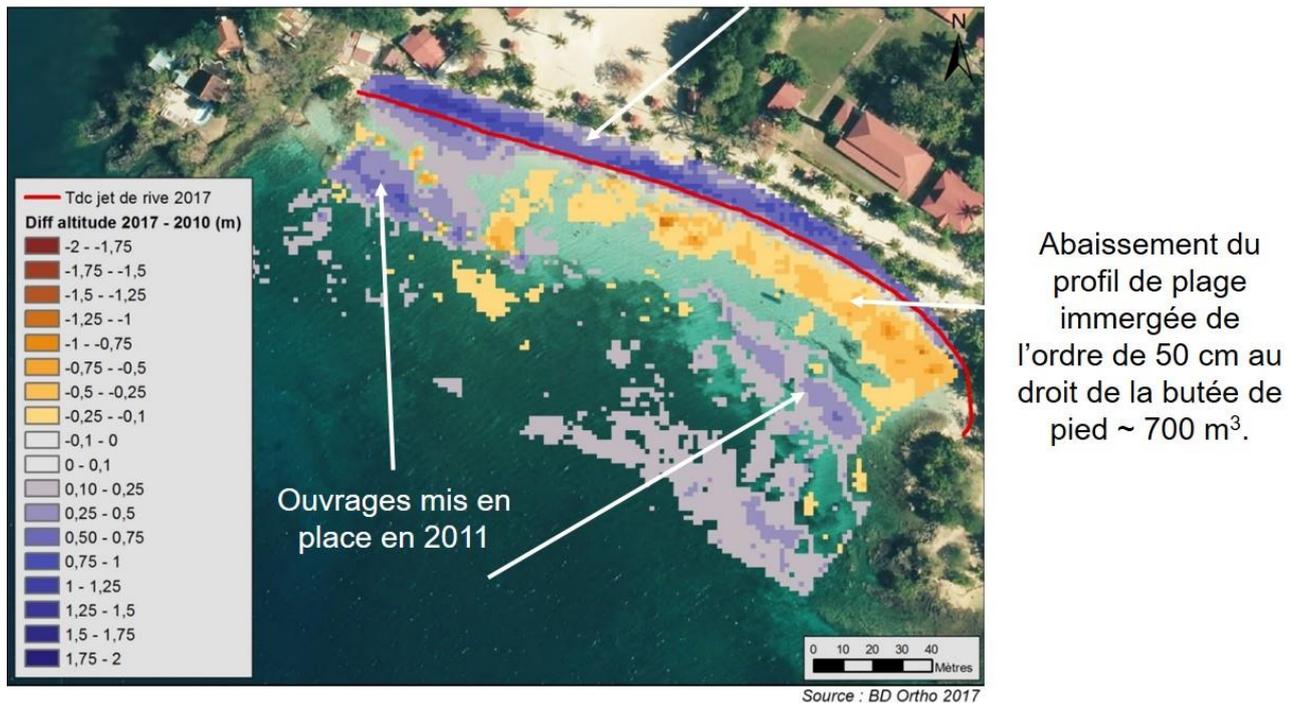
Illustration 44 : Différentiel topo-bathymétrique entre 2010 (Litto3D) et 2017 (BRGM). Les secteurs en bleu indiquent de l'accrétion, les secteurs en jaune-rouge, de l'érosion.

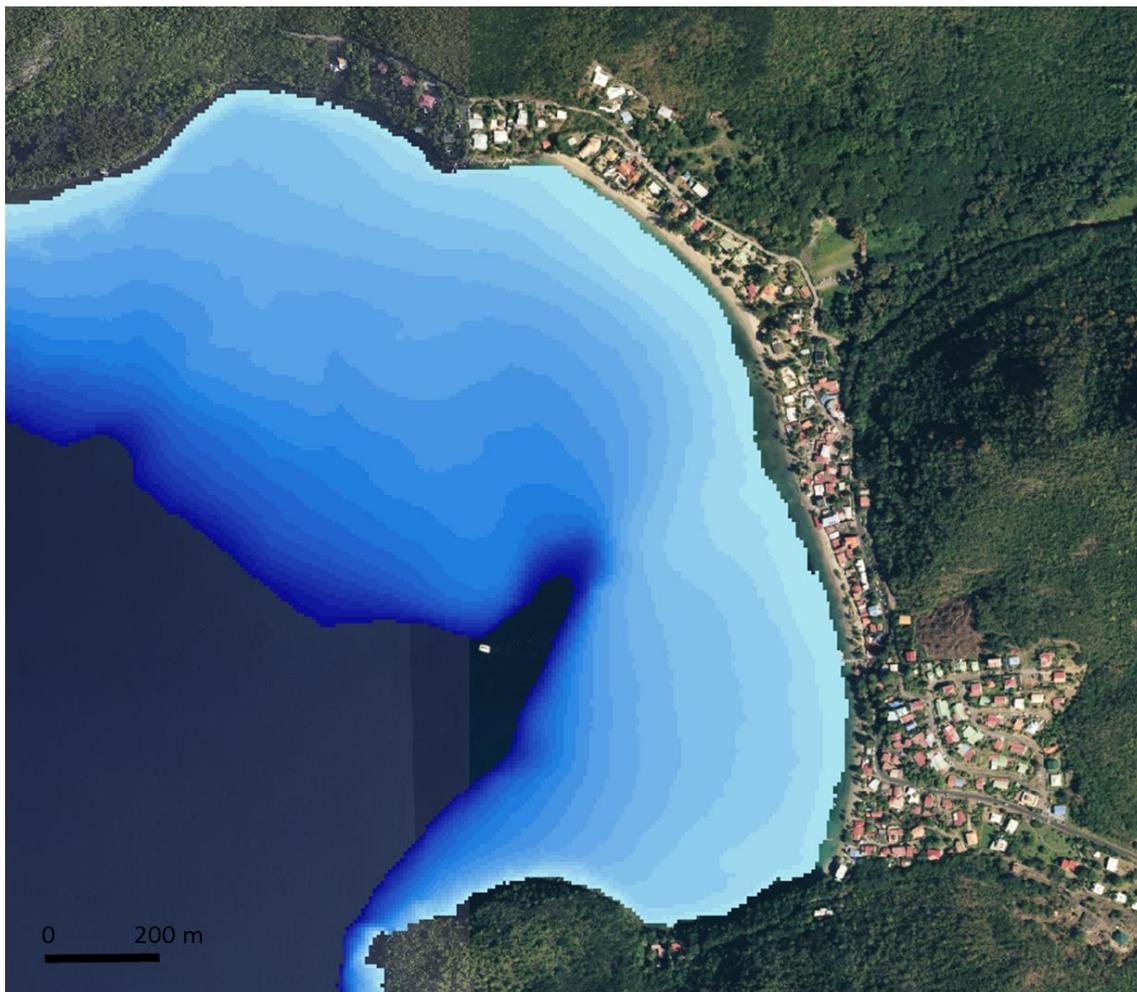
D'après l'illustration 47, l'avant-côte de Grande Anse est caractérisée par la présence d'une vallée incisée très proche de la côte (rupture de pente à environ 250 m du trait de côte). Ainsi, au centre de la baie, le proche avant-côte présente une pente très faible (3%) qui augmente fortement à 220 m du rivage tandis que dans la partie est de la baie, la pente reste faible (3%) jusqu'à plus de 500 m du rivage.

Illustration 47 : Bathymétrie de l'avant-côte de Grande Anse d'Arlet (levé Litto3D© 2010)

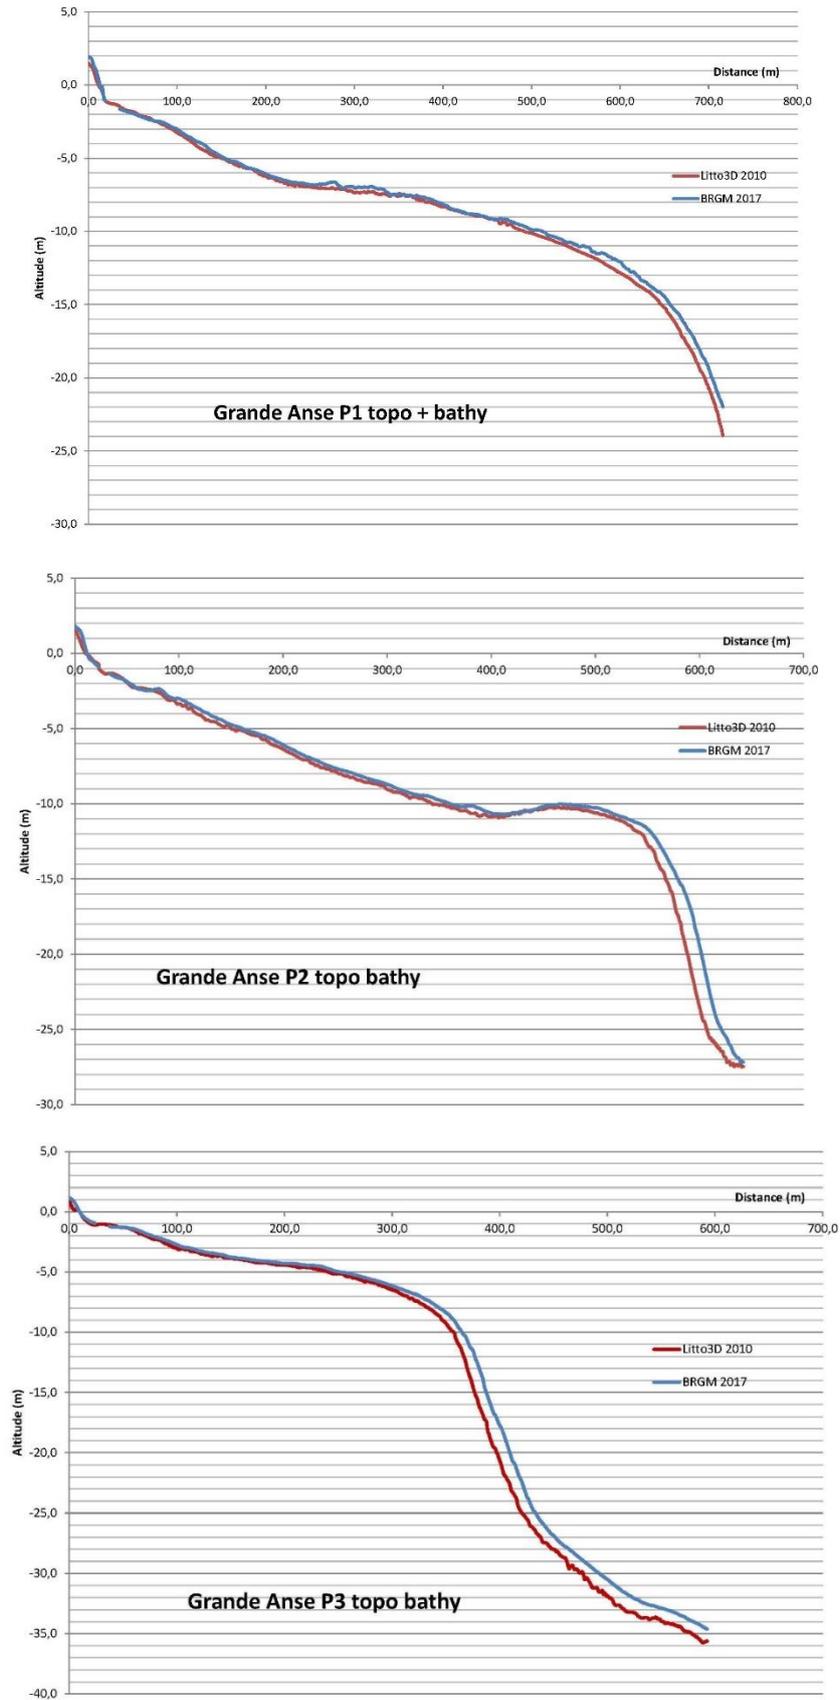
Comme le montre l'illustration 50, il n'y a pas d'évolution significative observée entre 2010 et 2017 sur les profils de plages étudiés. Les profils bathymétriques illustrent la forte rupture de pente entre 350 et 500 m du rivage au centre de la baie (profil P2 et P3 notamment) et le relief plongeant plus doux aux extrémités comme le long du profil P1 (cf. Illustration 50).

Illustration 50 : Profil topobathymétrique au large de Grand Anse

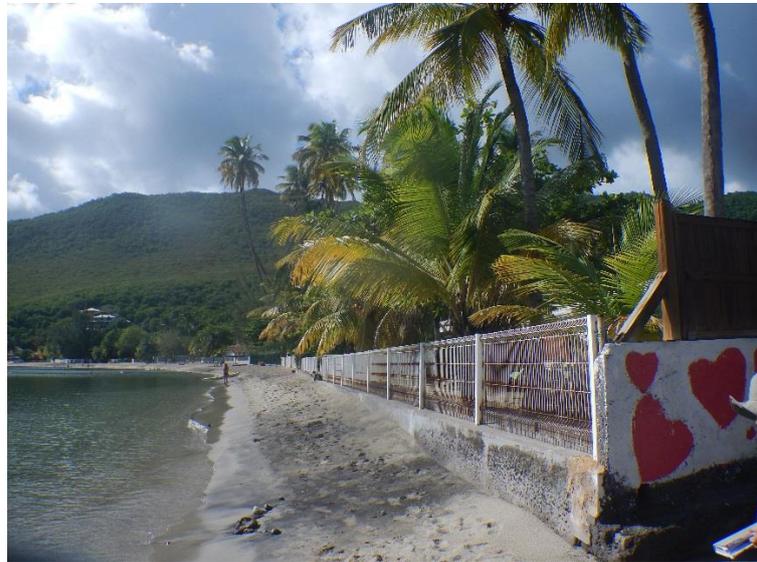
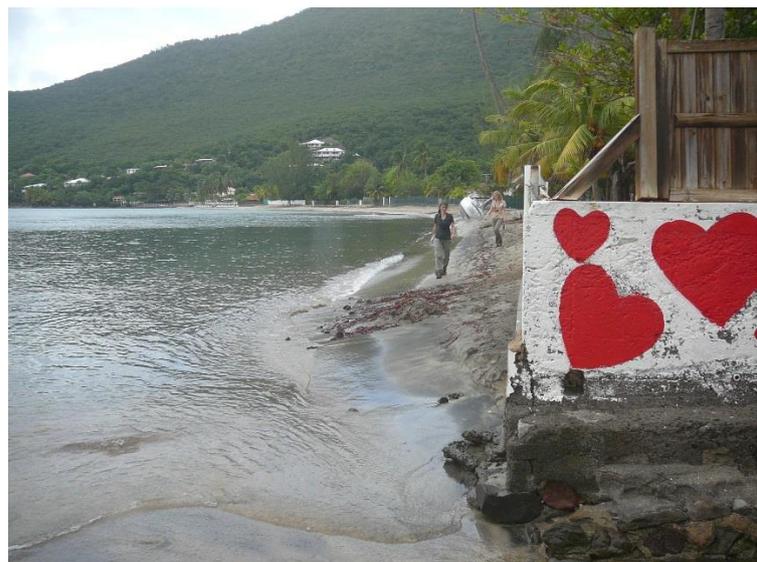
*Illustration 51 : Photographies du secteur nord de Grande Anse d'Arlet (vue vers le nord).
En haut, novembre 2014, au milieu : juillet 2017, en bas : octobre 2017.*

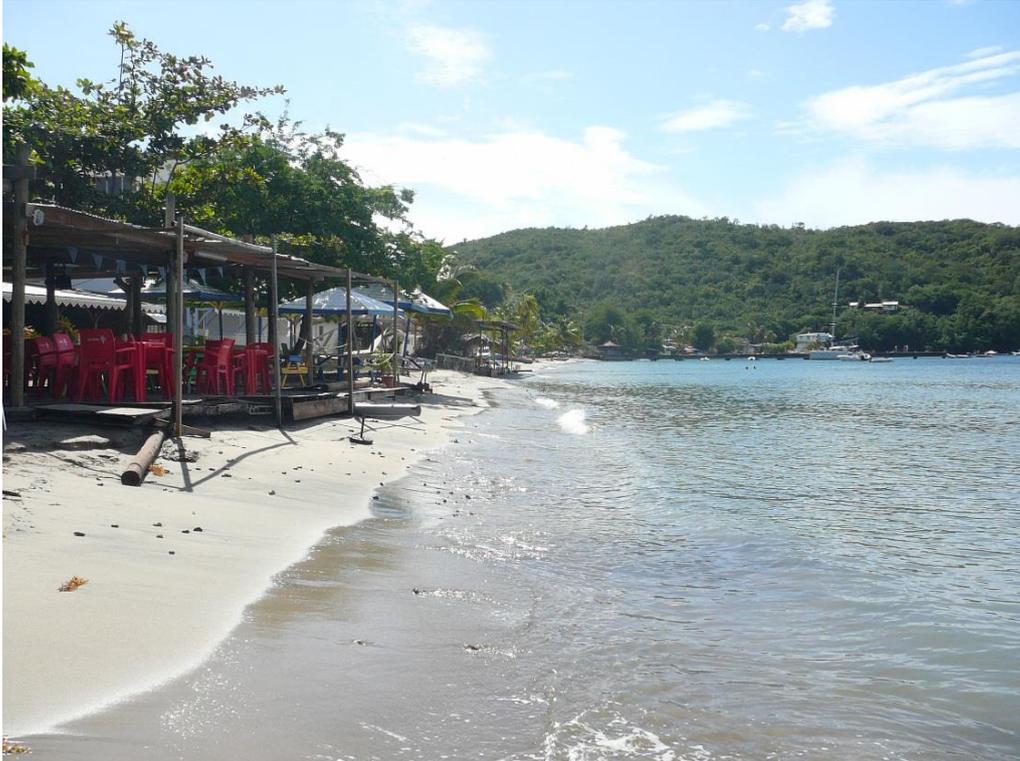
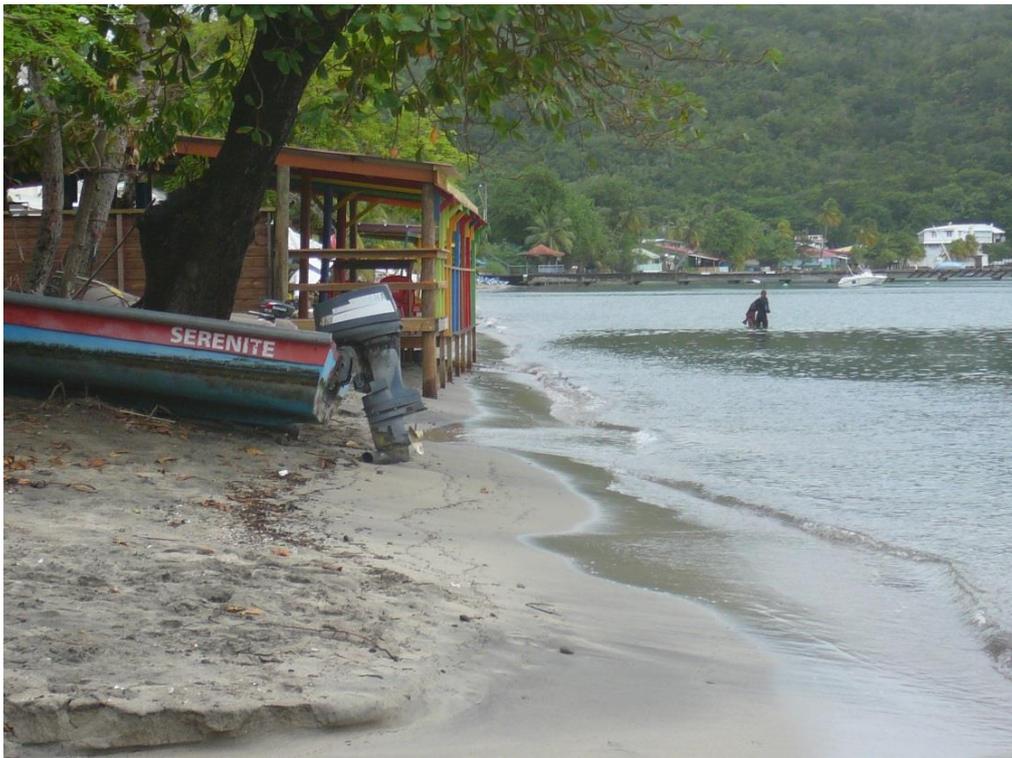
*Illustration 52 : Photographies de la partie centrale grande Anse d'Arlet.
En haut : novembre 2014, en bas : octobre 2017.*

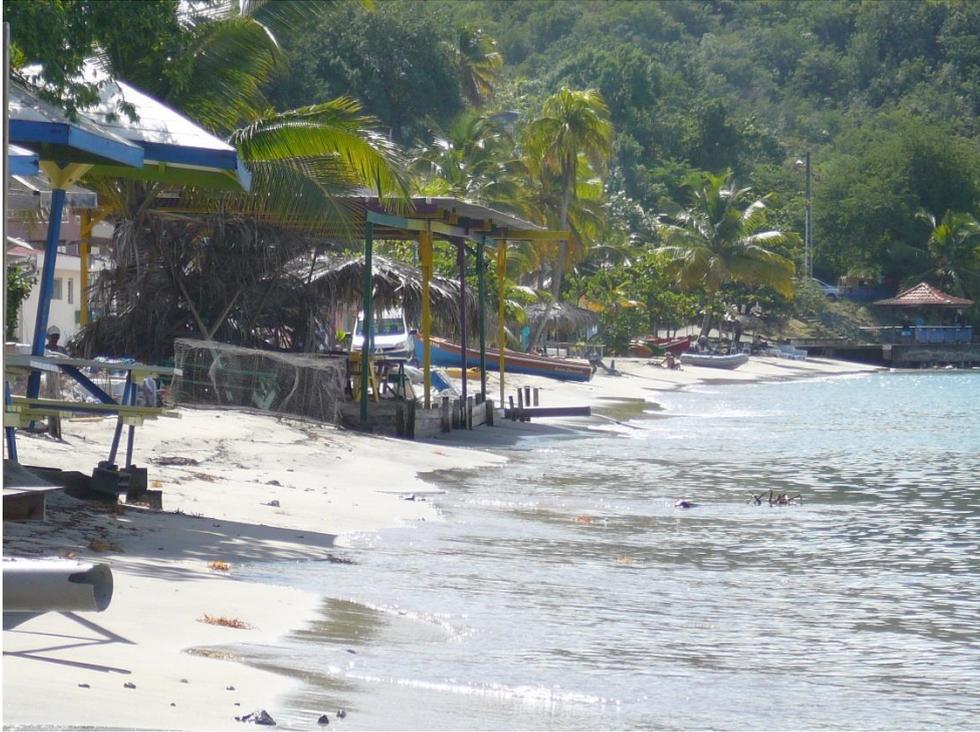
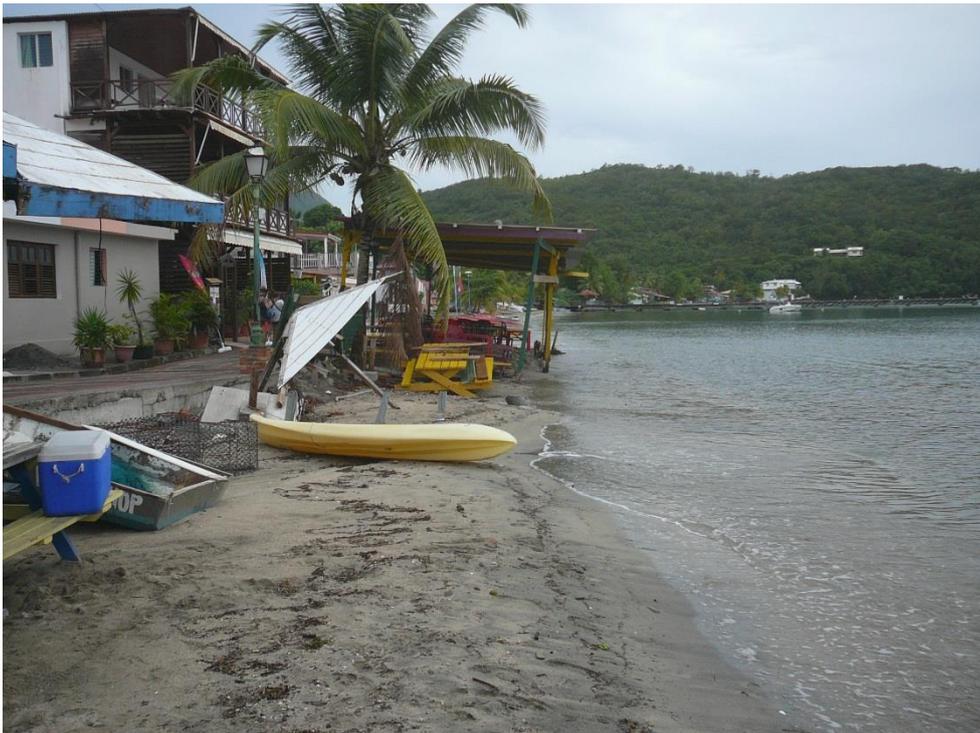
*Illustration 53 : Photographies dans la partie centrale de Grande Anse (vue vers le sud).
En haut : novembre 2014, en bas : octobre 2017.*

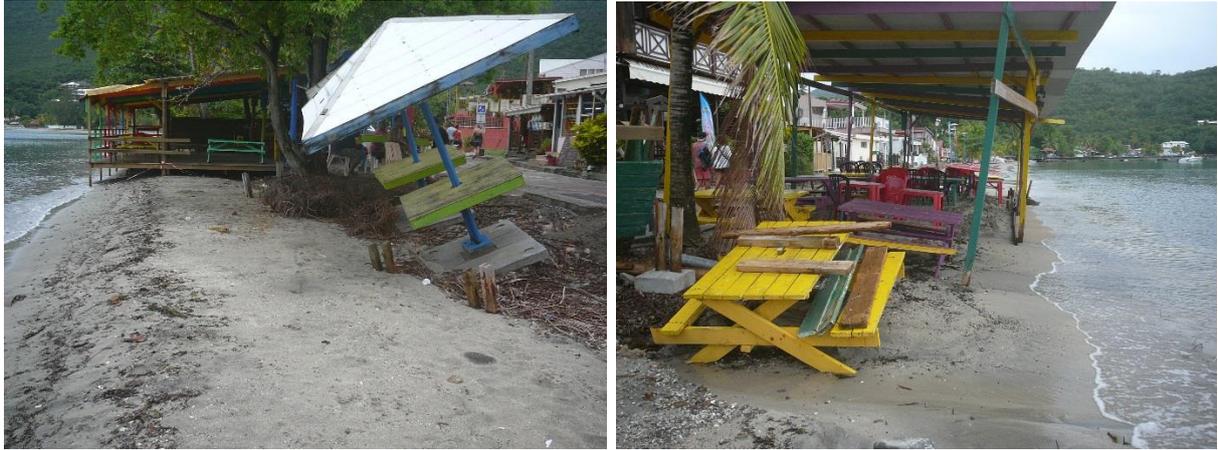
Illustration 54 : Photographies du 17 Octobre 2017 montrant les impacts de l'ouragan MARIA sur les infrastructures touristiques

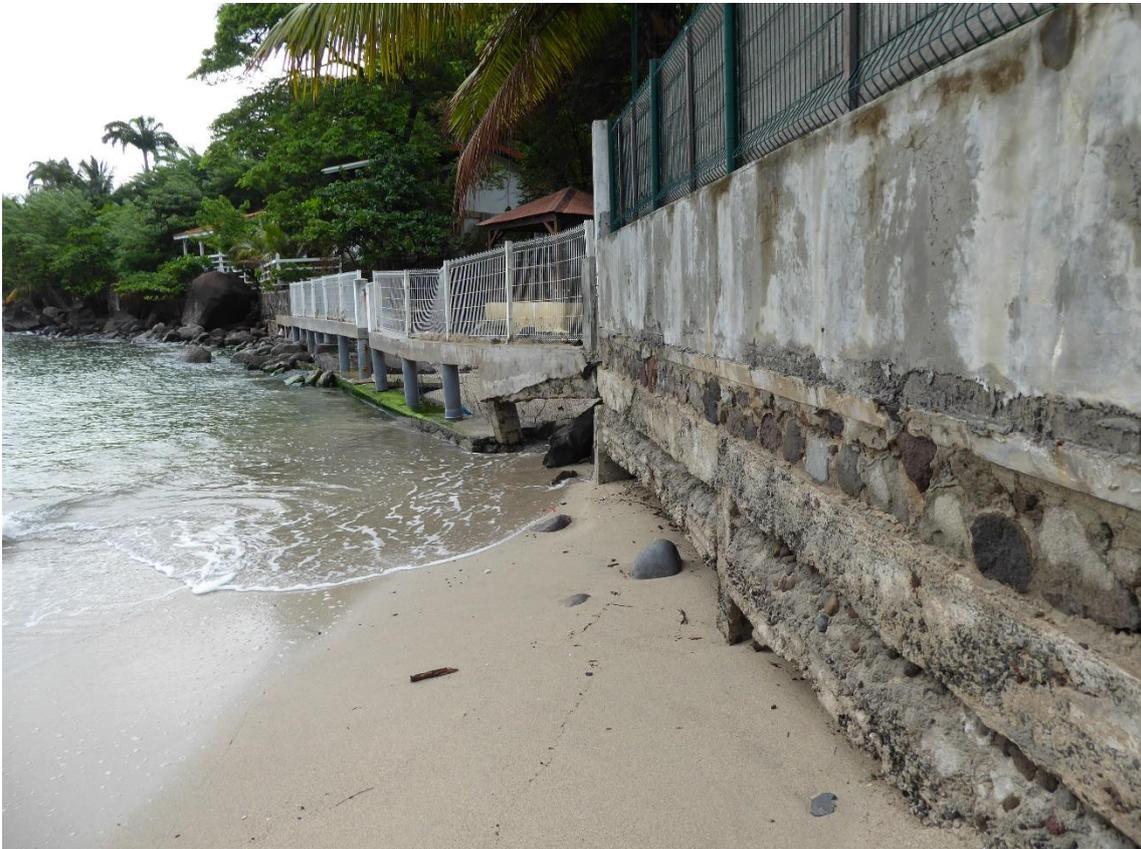
Illustration 55 : Photographies du 17 Octobre 2017 montrant l'extrémité nord de la plage a totalement disparue sur une dizaine de mètres et où la houle vient se réfléchir directement sur les murets de haut de plage

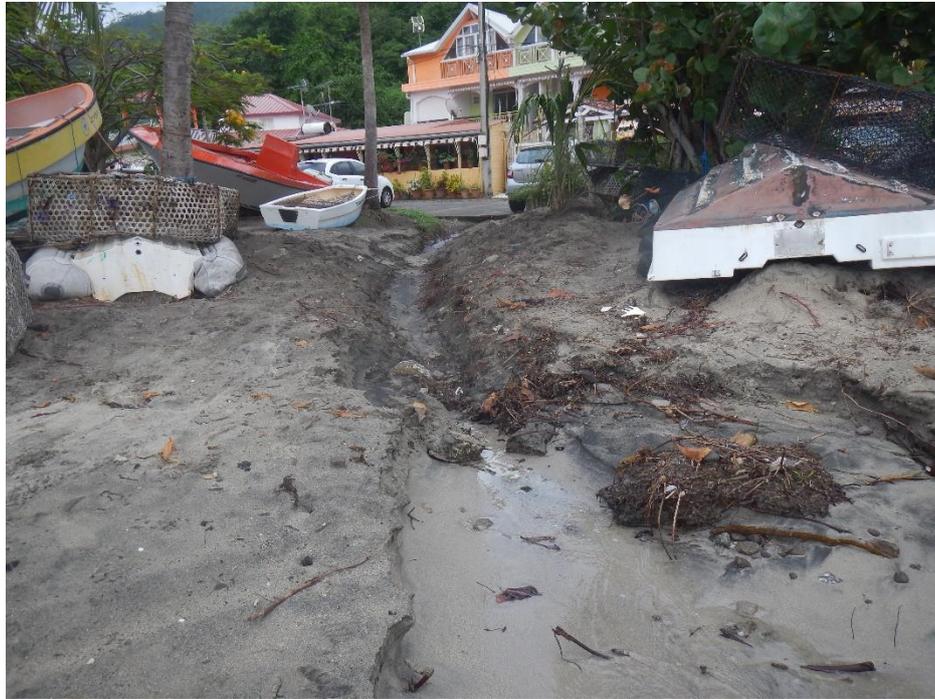
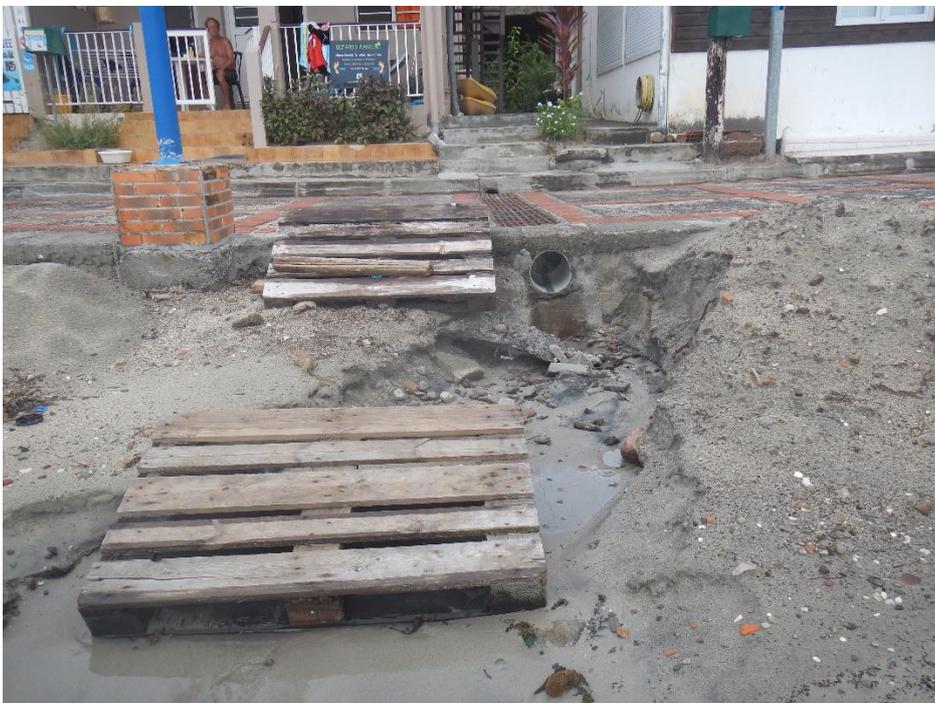
Illustration 56 : Effet des écoulements superficiels sur le départ de sable

En prévision de l'accentuation des conditions de forçage hydrodynamique par les effets du changement climatique, il serait particulièrement pertinent de restaurer le caractère naturel du haut de plage et notamment du chemin littoral, préservant ainsi l'attractivité touristique et favorisant le retour et le maintien du stock de sable.

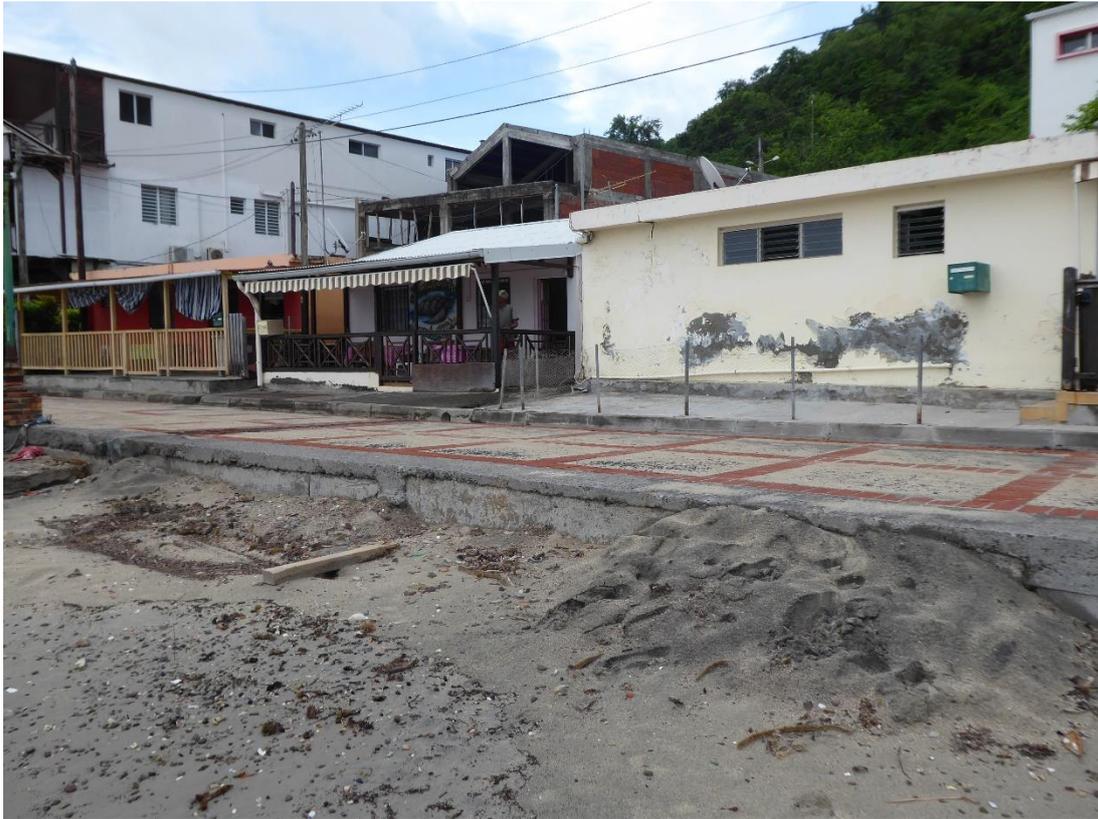
Illustration 57 : Un durcissement du haut de plage par des chemins bétonnés

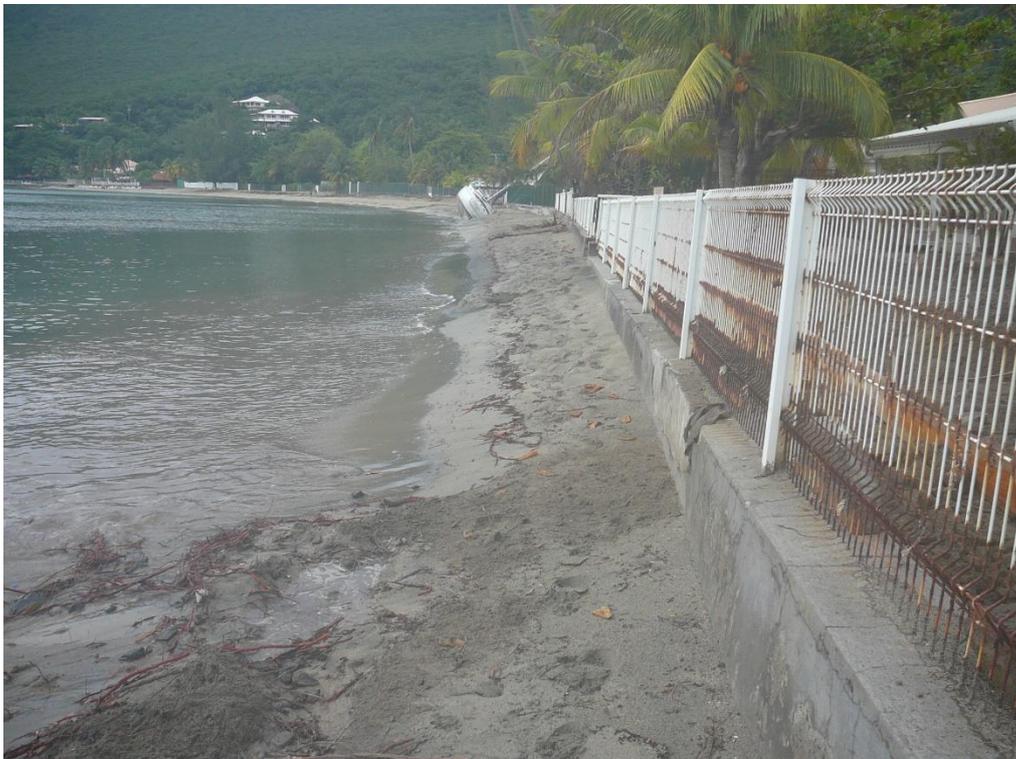
Illustration 58 : Muret de haut de plage à quelques mètres du rivage

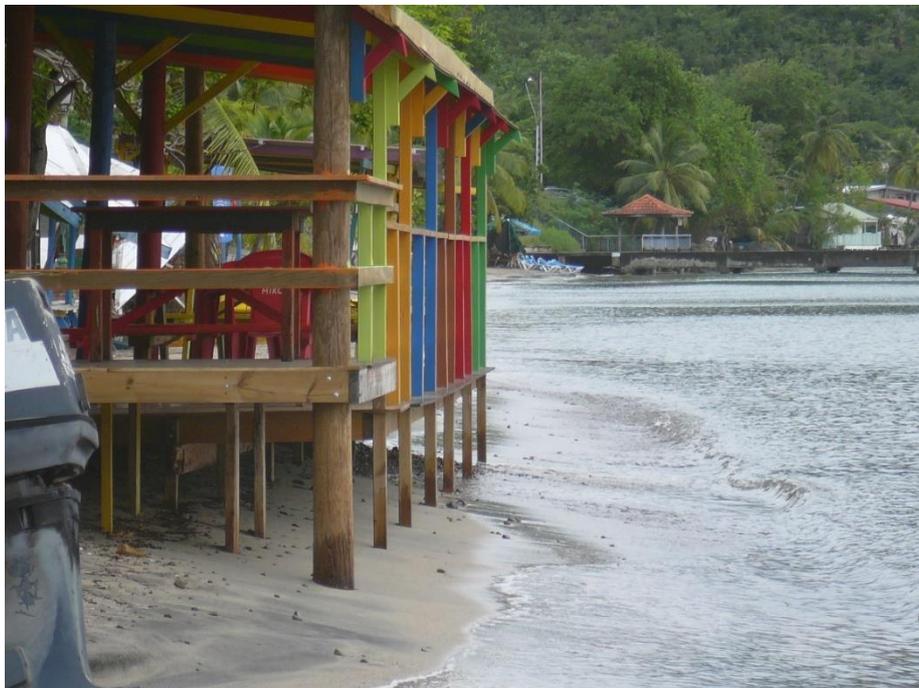
Illustration 59 : Aménagement « transparent » vis-à-vis de la dérive littorale

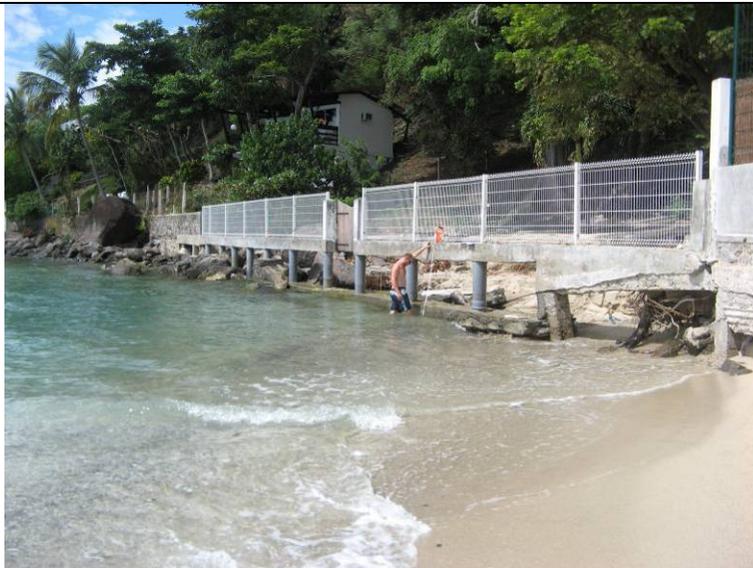
WP 230 en 2008 : affouillement et érosion

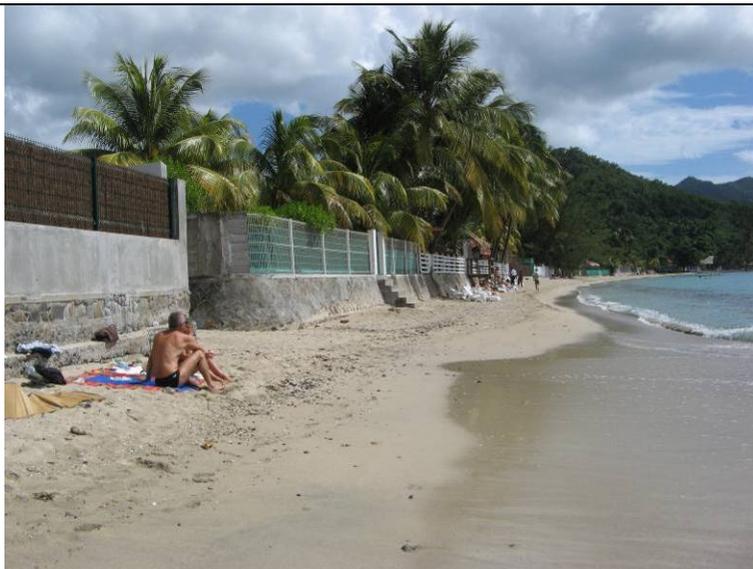
**Vue de la plage depuis le WP 232 au nord en 2008
Erosion**

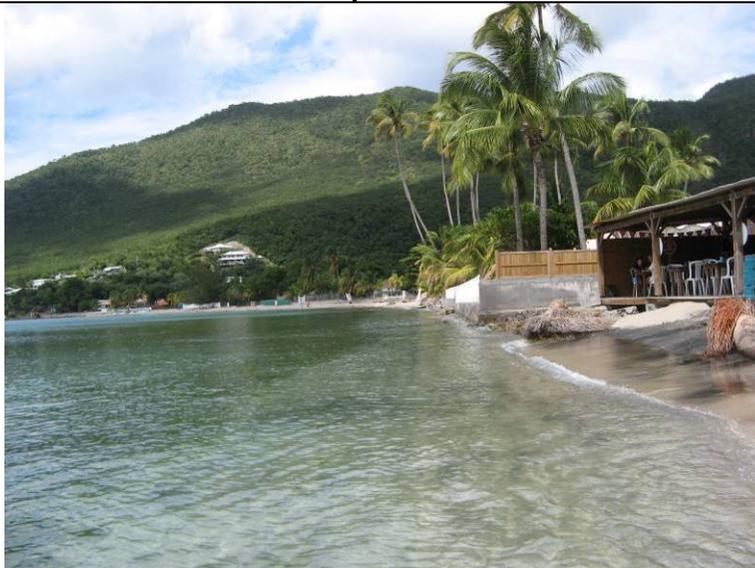
WP 238 : l'eau atteint le muret en 2008

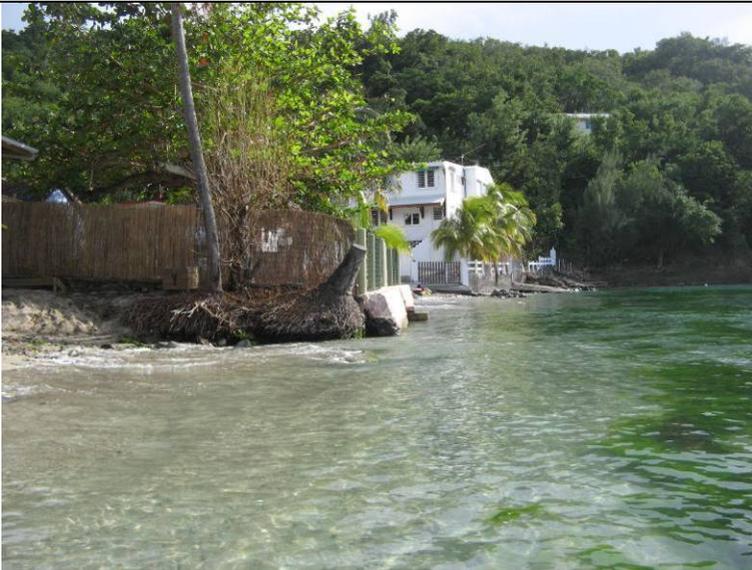
WP 263 : extrême sud de la plage en 2008 - érosion
