# Suivi de la mobilité du trait de côte de la Martinique – Résultats de mesures de terrain 2017- 2018 concernant les plages du Carbet, des Salines, de Coco l’Echelle et de onze plages soumises aux échouages de sargasses

Rapport final

BRGM/RP-68470-FR

Février 2019

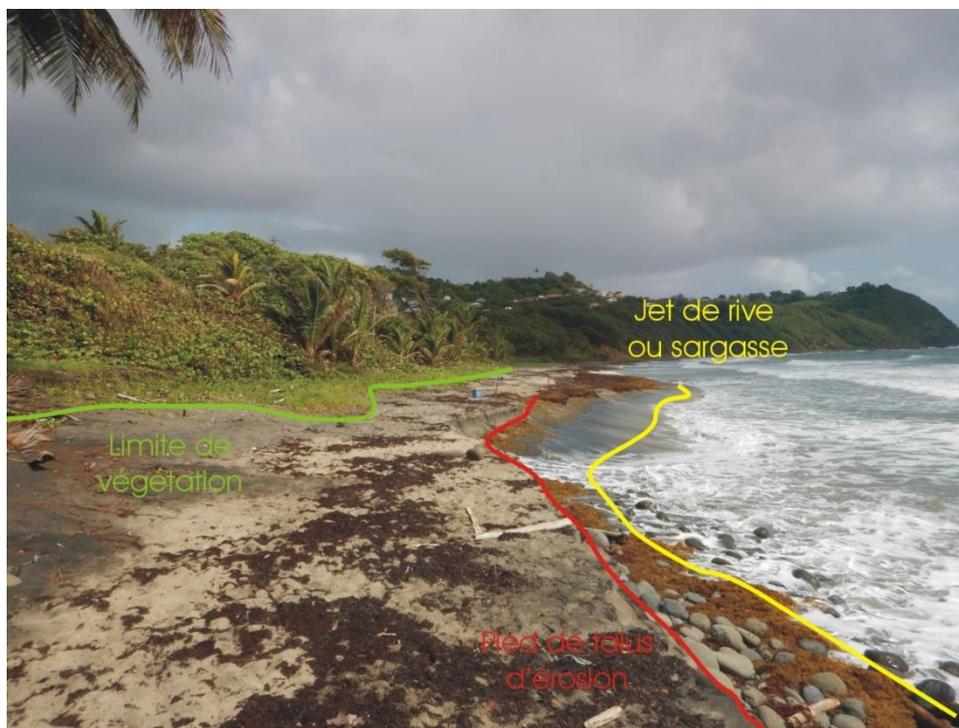
- La **limite de végétation** qui délimite l'arrière plage qui n'est plus influencée par les processus marins ;
- Le  **pied de talus d'érosion**, marqueur d'événement érosif particulier ;
- Le **jet de rive**, un indicateur variable dans le temps, qui peut traduire des évolutions saisonnières et/ou événementielles (tempêtes tropicales) (Mallet, 2012).
-

Illustration 2 : Indicateurs retenus pour caractériser la dynamique sédimentaire

Présentés sur l'illustration 2, trois indicateurs ont été relevés sur le terrain pour caractériser le trait de côte :

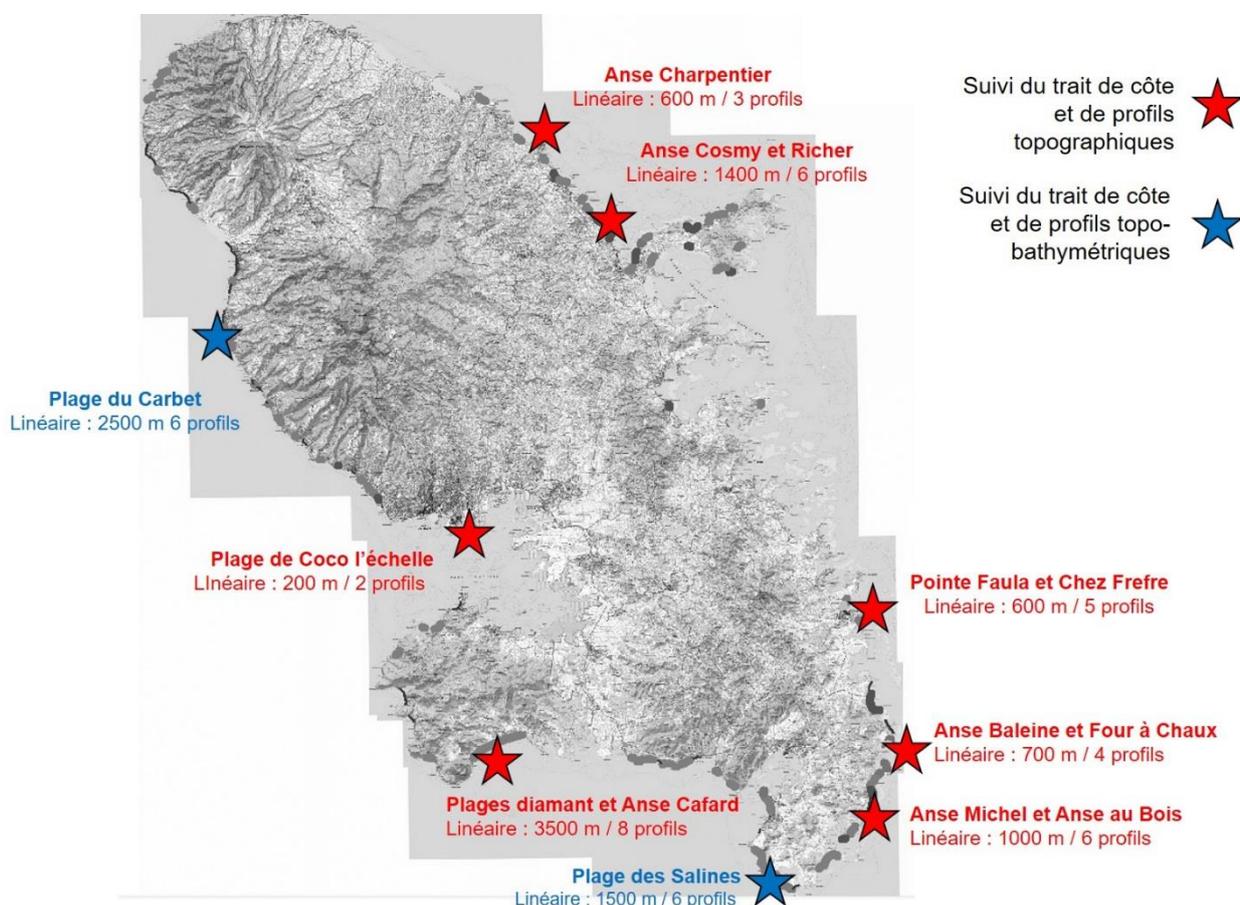
Illustration 3 : Présentation des profils réalisés lors de cette campagne 2017-2018.

Chaque plage a fait l'objet d'un certain nombre de profils allant de 2 pour les plus petites plages (Coco l'Echelle) jusqu'à 8 pour les plus longues (cf. Illustration 3). Les profils ont été positionnés dans la mesure du possible, au même endroit que ceux réalisés par l'Université des Antilles en 2016 (qui avait réalisé un profil par plage sur ces onze même plages).

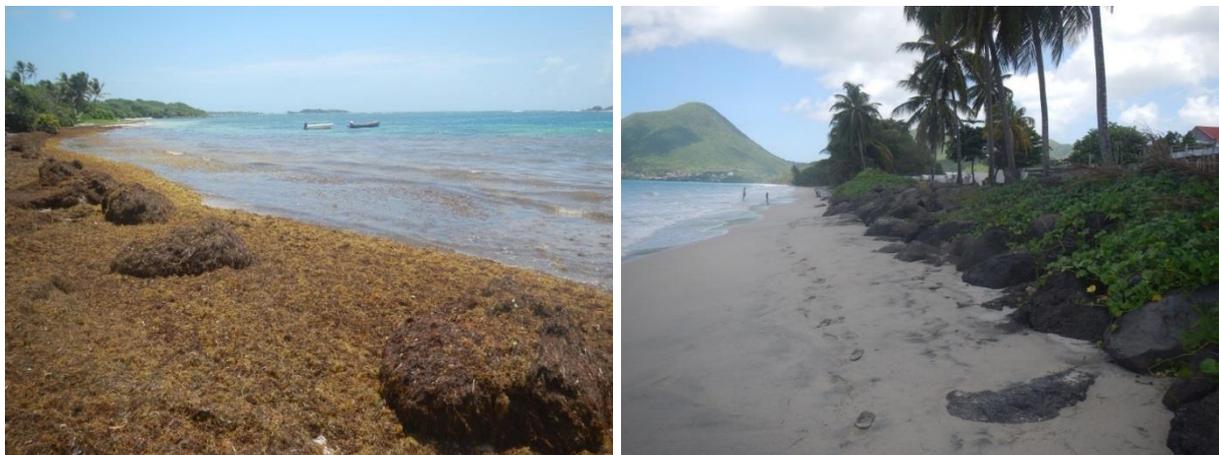
*Illustration 4 : Exemples de difficultés rencontrées pour les mesures de terrain a). la propagation des vagues est limitée par un échouage de sargasses et b). la limite de végétation est remplacée par des enrochements.*

topographique, le jet de rive à considérer quand la propagation des vagues est limitée par une accumulation de sargasses ou un enrochement, les conditions.... (exemple en Illustration 4).

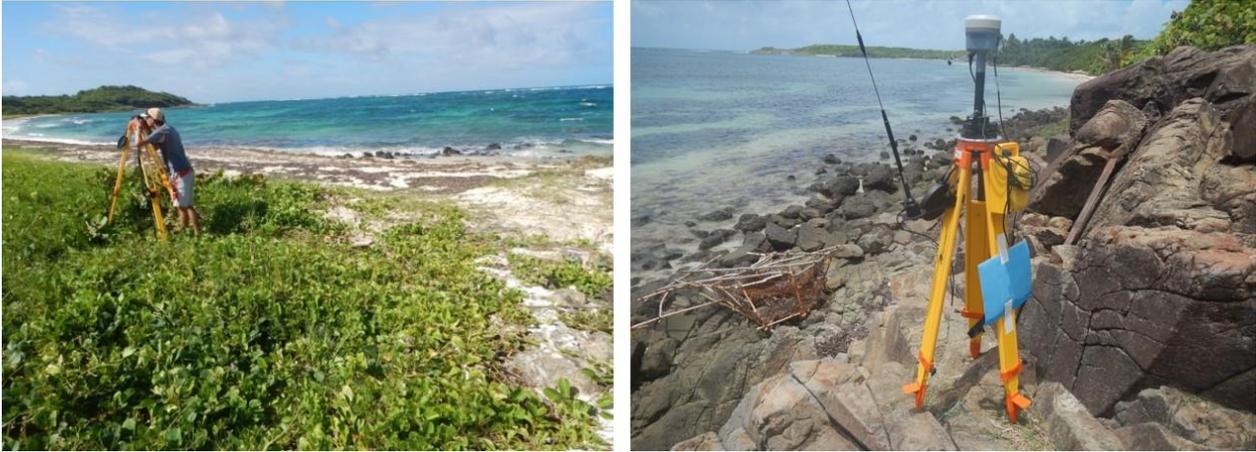
*Illustration 5 : Présentation du DGPS © Trimble déployé sur chacune des plages et plus précisément de le récepteur de base fixe à installer avant de parcourir la plage avec le récepteur mobile*

Un levé DGPS permet de mesurer la position en x, y et z avec une précision de 2 à 5 cm, bien meilleure que celle des GPS habituels. Ce sont ces instruments qui ont été utilisés pour mesurer la position (x ; y) du trait de côte et la morphologie des profils (x ; y ; z).

Ce dispositif de mesure est portable mais nécessite la mise en place préalable d'une base fixe permettant de corriger les coordonnées mesurées instantanément (cf. Illustration 5). Ce type de mesure nécessite également un « post traitement », c'est-à-dire une correction des mesures a posteriori, sur ordinateur.

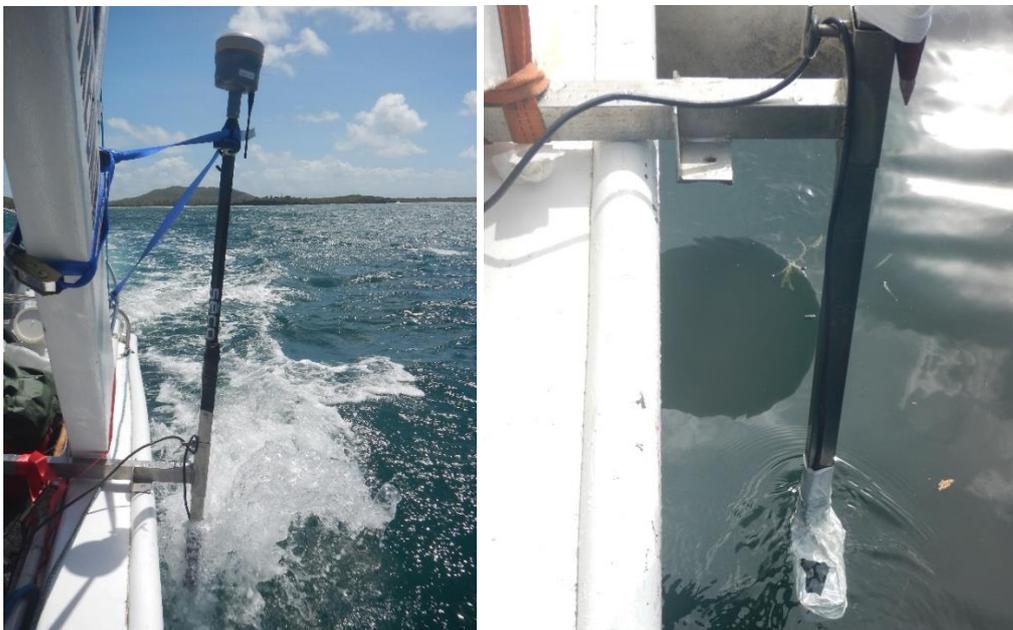
*Illustration 6 : Dispositif mis en place par le BRGM dans le cadre de cette étude, pour mesurer la bathymétrie le long des profils de plage : antenne DGPS couplée à un échosondeur (immergé) fixée sur un bateau*

Afin de suivre également le profil bathymétrique de l'avant-côte, le DGPS a été couplée à un échosondeur et installé sur un bateau qui a parcouru les profils à mesurer (cf. Illustration 6). Ces mesures ont été réalisées seulement sur les plages du Carbet et des Salines.

Ces levés visent à visualiser les évolutions morphologiques de la plage immergée en continuité des évolutions de la partie émergée. La précision de ces mesures est estimée à 15 cm<sup>1</sup>.

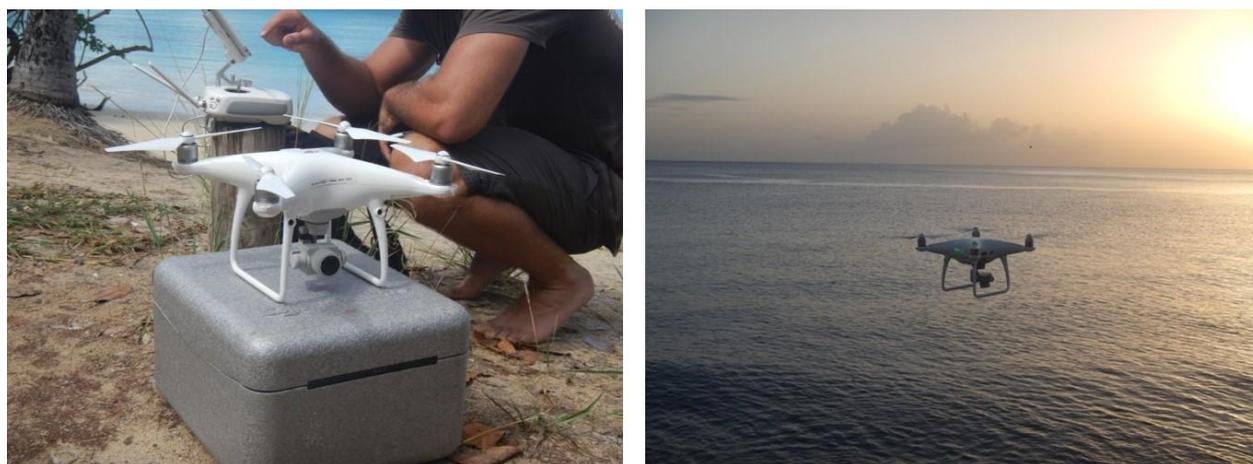
*Illustration 7 : Mesures drone réalisées par @Géoscan 3D en juillet et septembre 2017*

En complément des mesures de terrain, des levés par drone ont été réalisés sur les plages des Salines et du Carbet pour disposer d'une vue 3D sous forme de maillage de points. Ces levés ont permis la réalisation d'un Modèle Numérique de Surface (MNS) réalisé par photogrammétrie. Deux produits haute résolution ont été réalisés : une orthophotographie de la plage (résolution 1,7 cm) et un jeu de données au format .las (environ 1 point tous les 5 cm ou 400 points/m<sup>2</sup>) duquel a été reconstitué un MNT. L'illustration 8 compare le rendu des orthophotographies obtenues grâce au levé drone dans les secteurs sans végétation (résolution 2 cm) avec l'orthophotographie de l'IGN (résolution 20 cm).

Un levé post tempête a également été réalisé le 22/09/2017 sur la plage du Carbet, particulièrement impactée par la houle cyclonique de MARIA (18/09/2017). La création d'un modèle numérique de surface (MNS), avant et après l'évènement, permet de quantifier d'un point de vue surfacique et volumique les évolutions sédimentaires à l'échelle de la cellule.

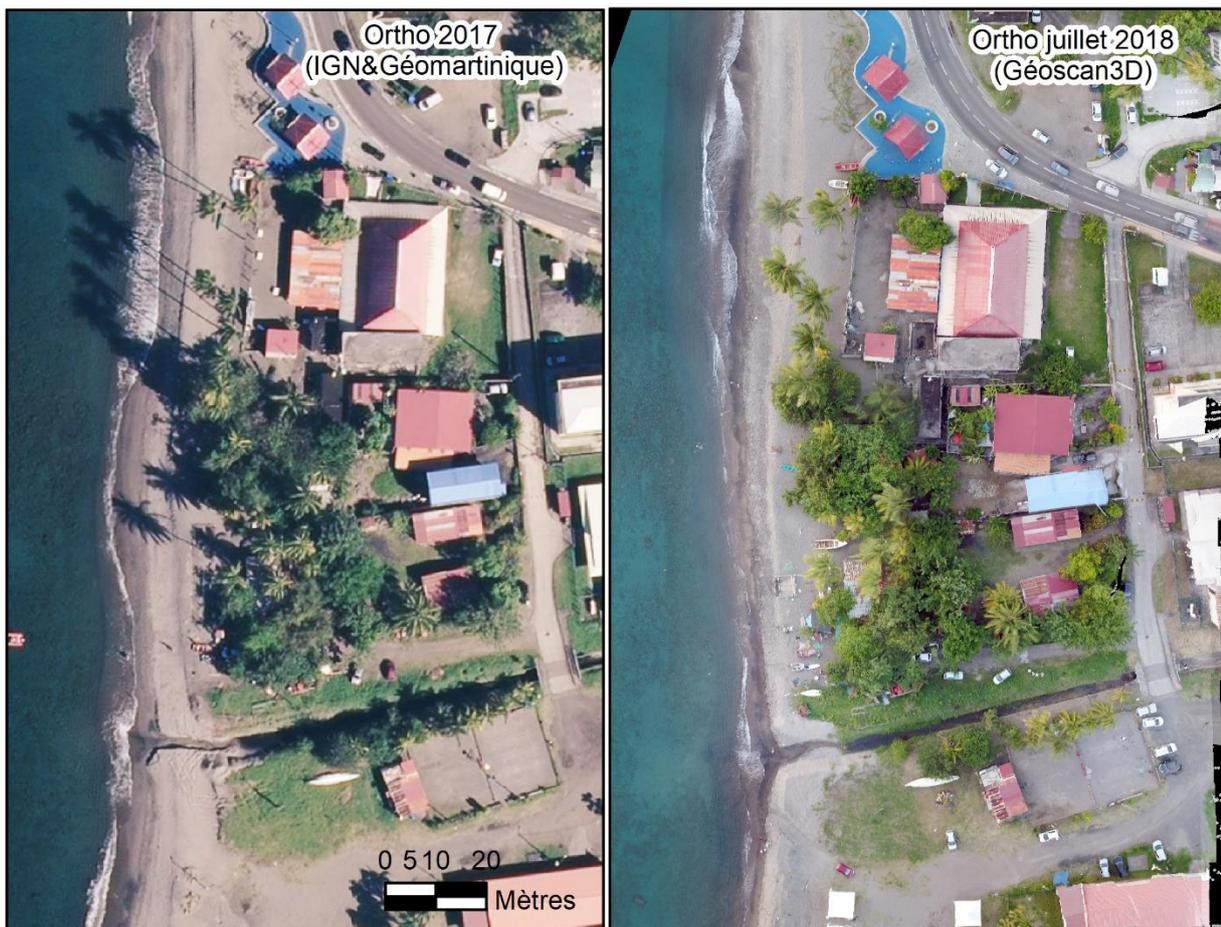
Illustration 8 : Comparaison des orthophotographies obtenues grâce au levé drone sur la plage du Carbet avec l'Orthophotographie haute résolution couvrant la Martinique (IGN - Géomartinique, 2017).

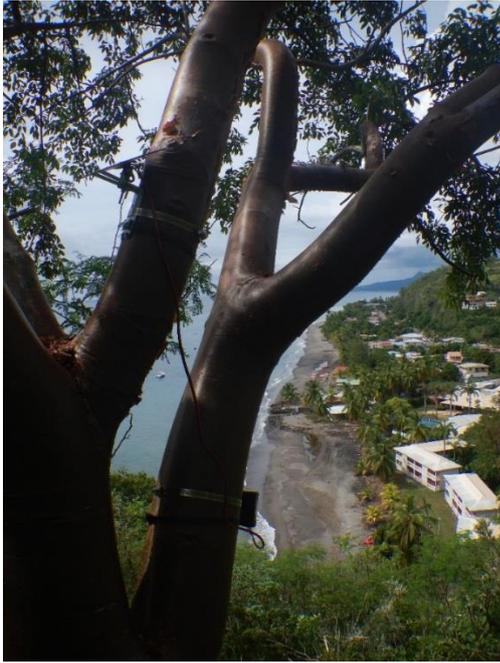
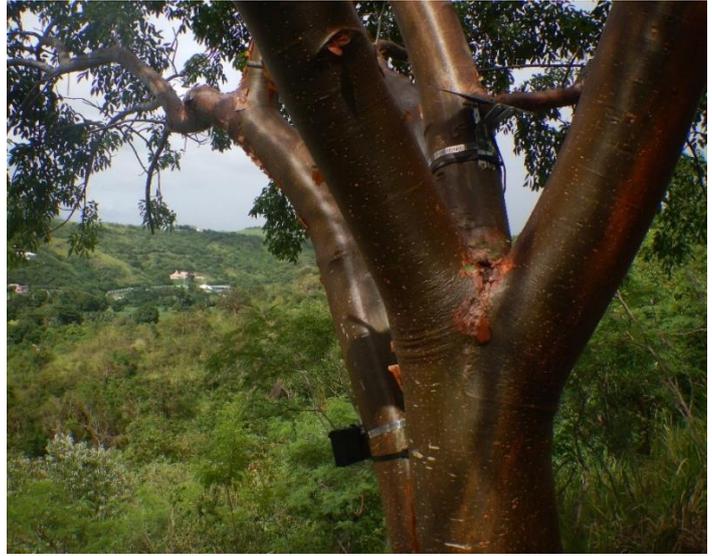
*Illustration 9 : Appareil Photo Time Lapse installé sur les hauteurs du Carbet*

Un des appareils photos a été installé sur un gommier au sommet du morne au sud de la Plage du Carbet (cf. Illustration 9), l'autre sur un cocotier sur la pointe rocheuse au sud d'Anse Cafard sur la commune du Diamant (cf. Illustration 10). L'appareil a été installé le 29/09/2017 sur la plage du Carbet et le 28/09/2017 sur l'Anse Cafard ; ils fonctionnent depuis.

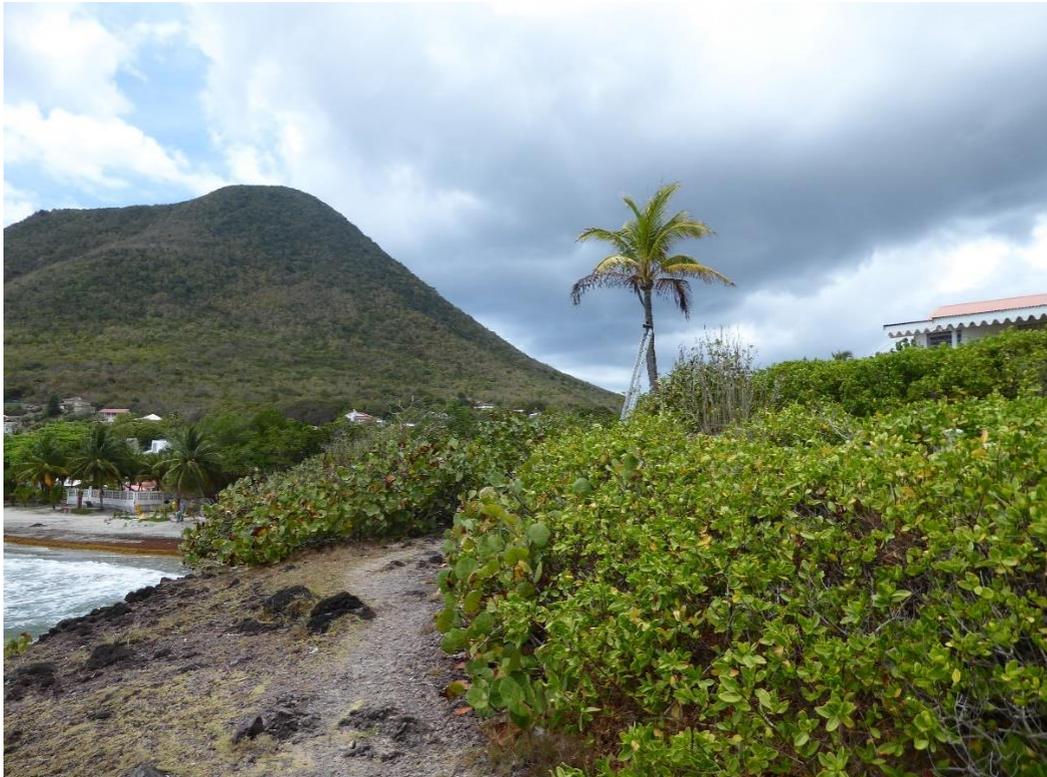
*Illustration 10 : Appareil Photo Time Lapse installé sur la pointe surplombant la plage d'Anse Cafard (Le Diamant)*

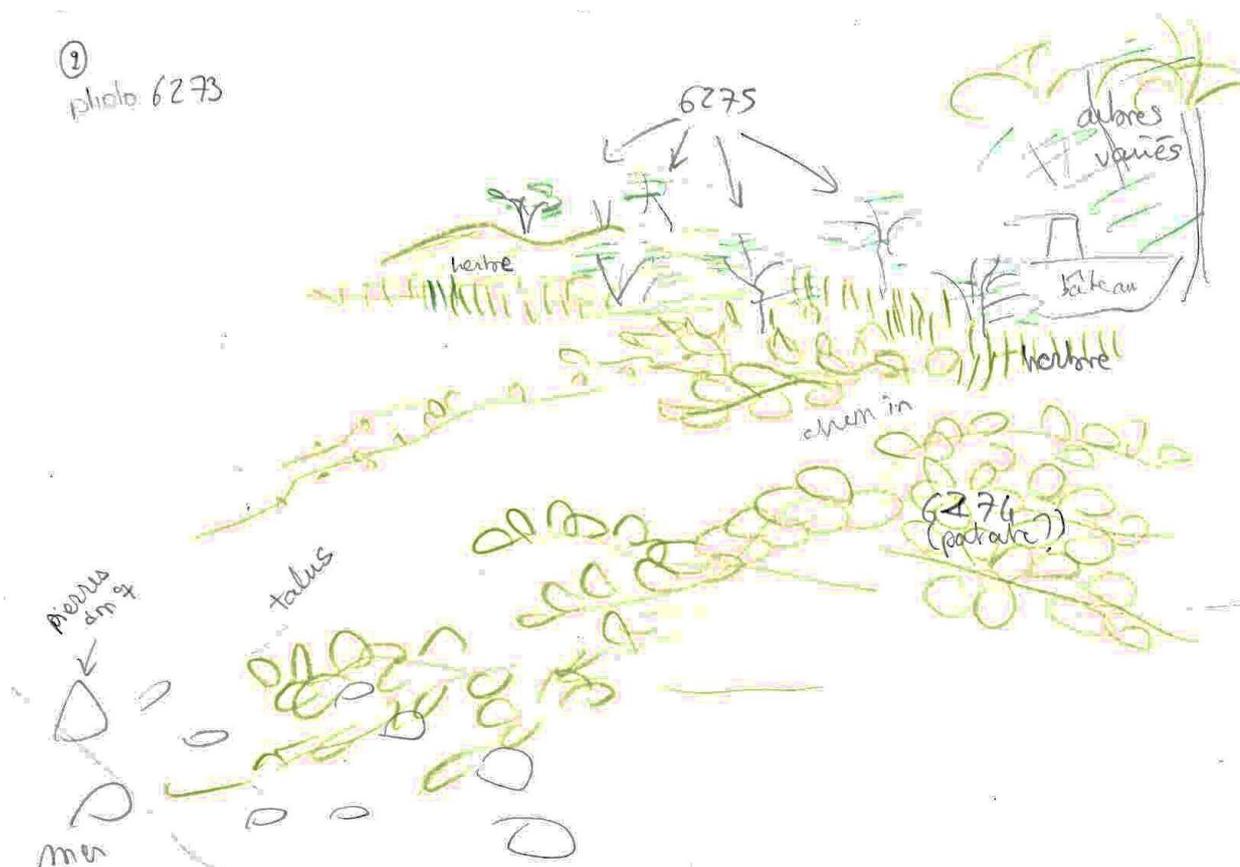
Illustration 11 : Exemple d'un descriptif qualitatif du couvert végétal réalisé en aout 2017 en complément des mesures de terrain sur les plages du Carbet, des Salines et du Diamant

Une analyse de la végétation pour 3 sites (plages des Salines, du Carbet et du Diamant) a été proposée (Illustration 11 et consultables en Annexe 2, Annexe 3 et Annexe 4) afin d'initier l'élaboration d'un référentiel et d'une typologie spécifiques. A terme, ce référentiel doit permettre d'améliorer très sensiblement l'indicateur du trait de côte dans le cadre d'une mise en place d'observations régulières.

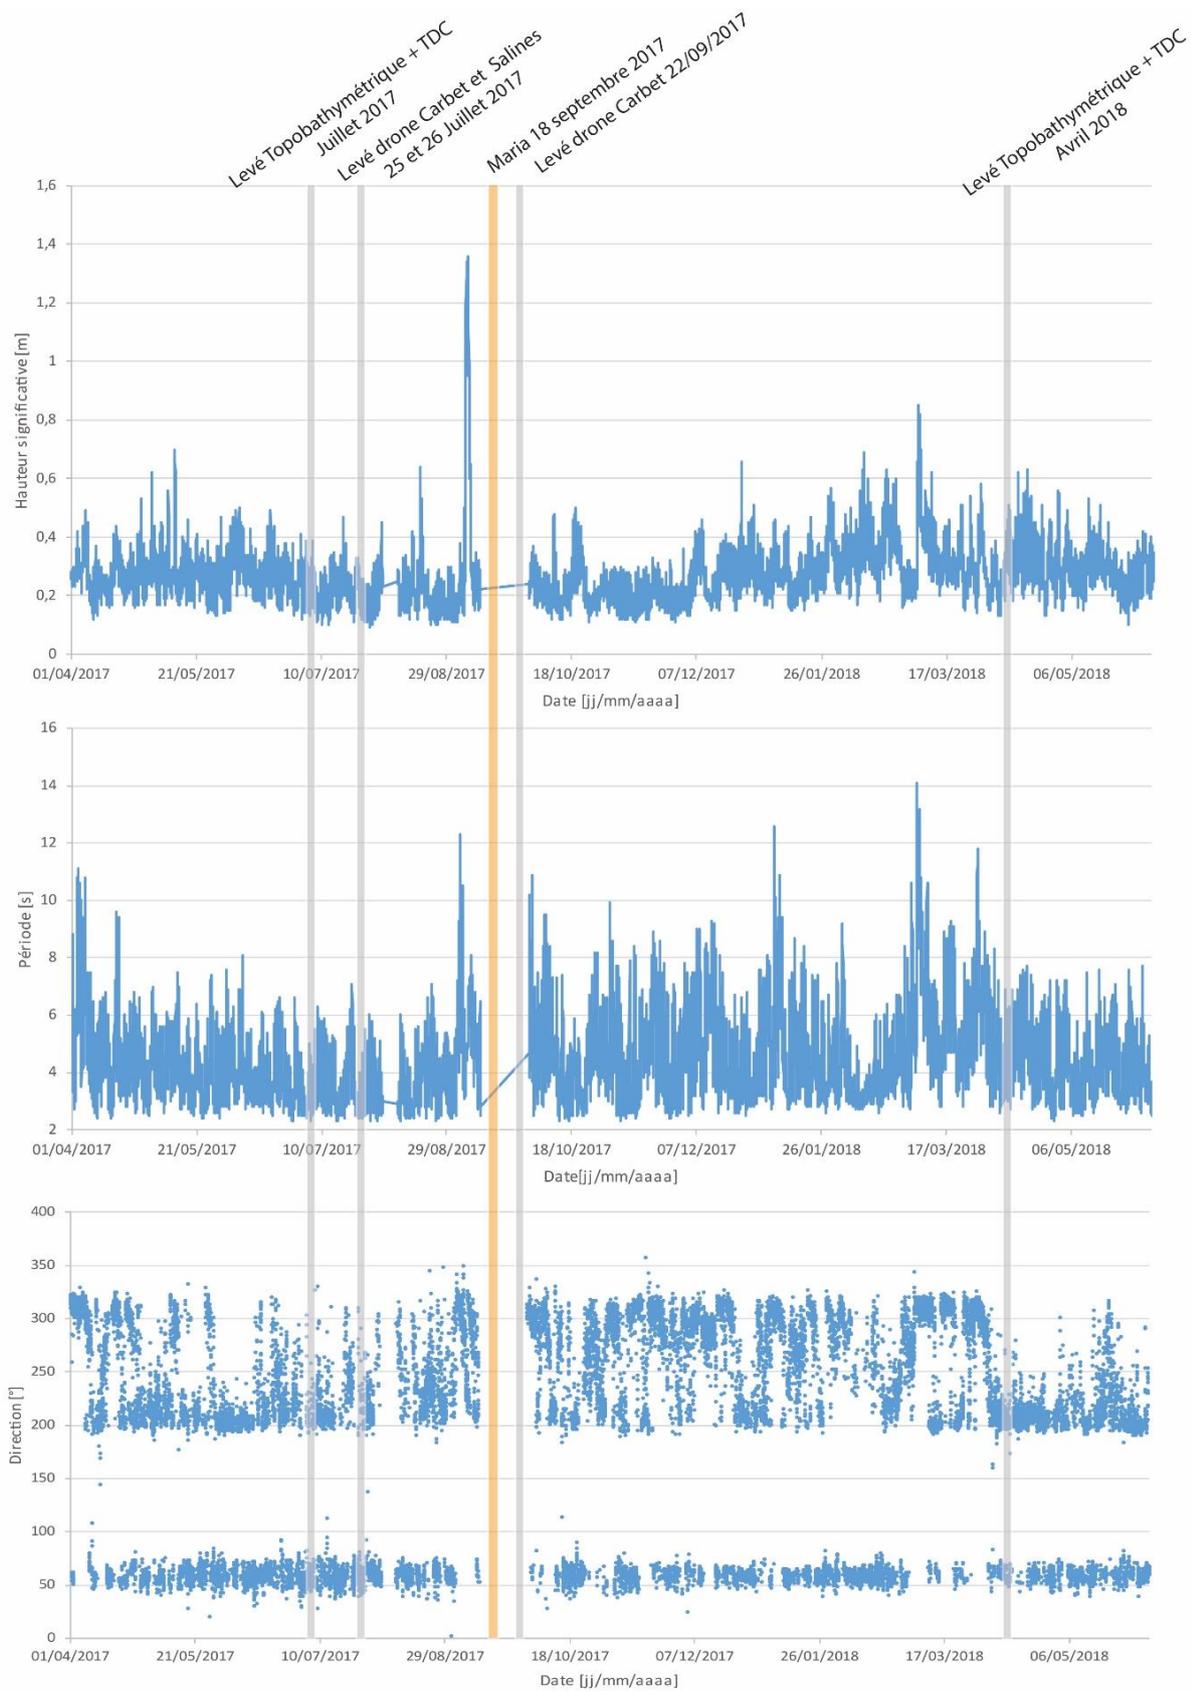
Illustration 12 : Hauteur significative, période et direction de la houle au niveau du houlographe de Fort de France entre le 01/04/2017 et le 07/06/2018. (Données extraites à partir du site Candhis<sup>2</sup>)

Sur la côte Caraïbe, en temps normal, les vagues mesurées par le houlographe sont généralement des vagues de faibles hauteurs significatives et de faibles périodes traduisant la prédominance de la mer de vent et de l'influence des vents locaux sur cette façade (Illustration 12). L'illustration 12 présente les hauteurs significatives, les périodes et la direction de la houle au niveau du houlographe de Fort de France entre le 01/04/2017 et le 07/06/2018, entre les deux campagnes de mesures.

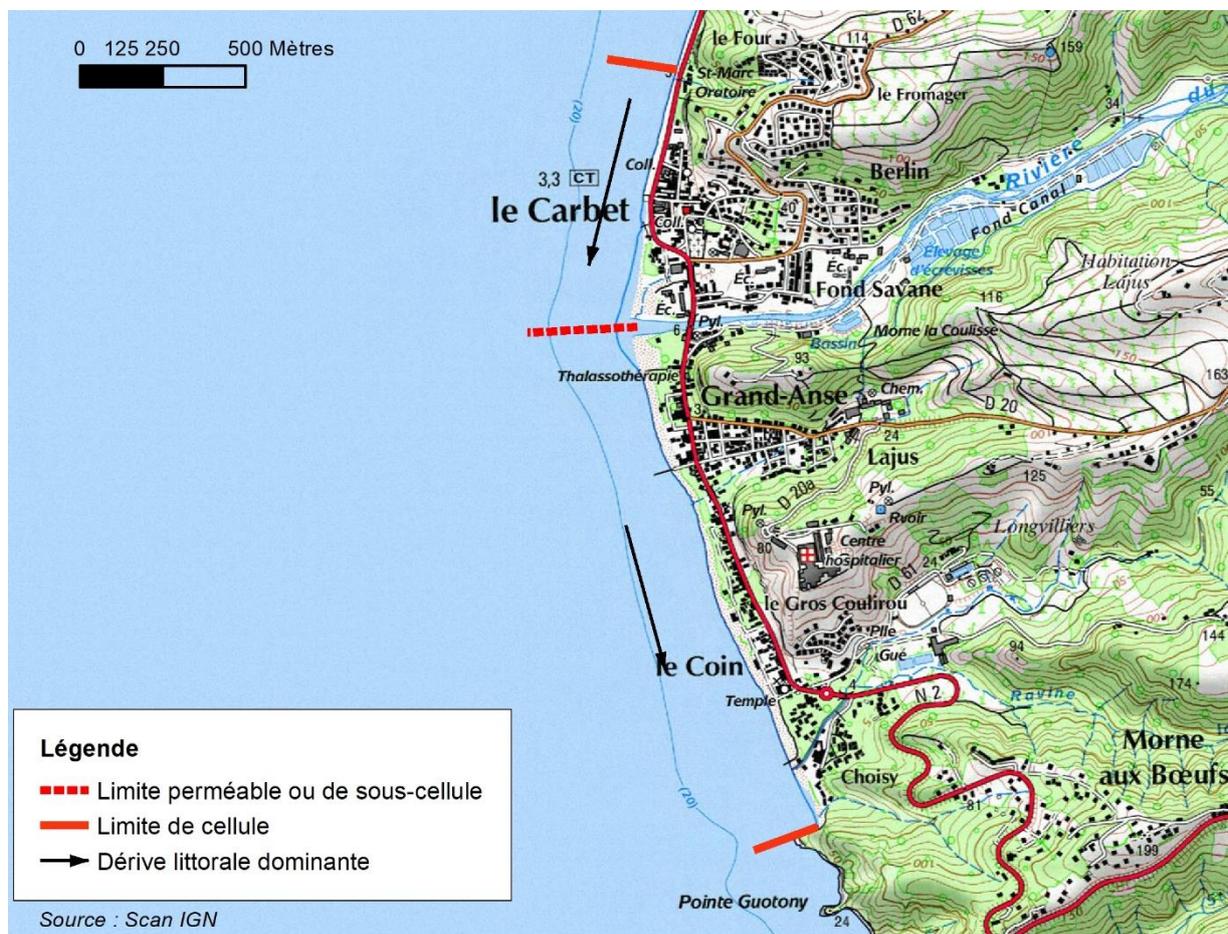
Illustration 16 : Cellule et fonctionnement hydro-sédimentaire de la plage du Carbet (extrait rapport RP-64499-FR)

Au sein de cette cellule, la dérive littorale, générée par des houles provenant principalement du nord/nord-ouest, est donc majoritairement de direction nord-sud.

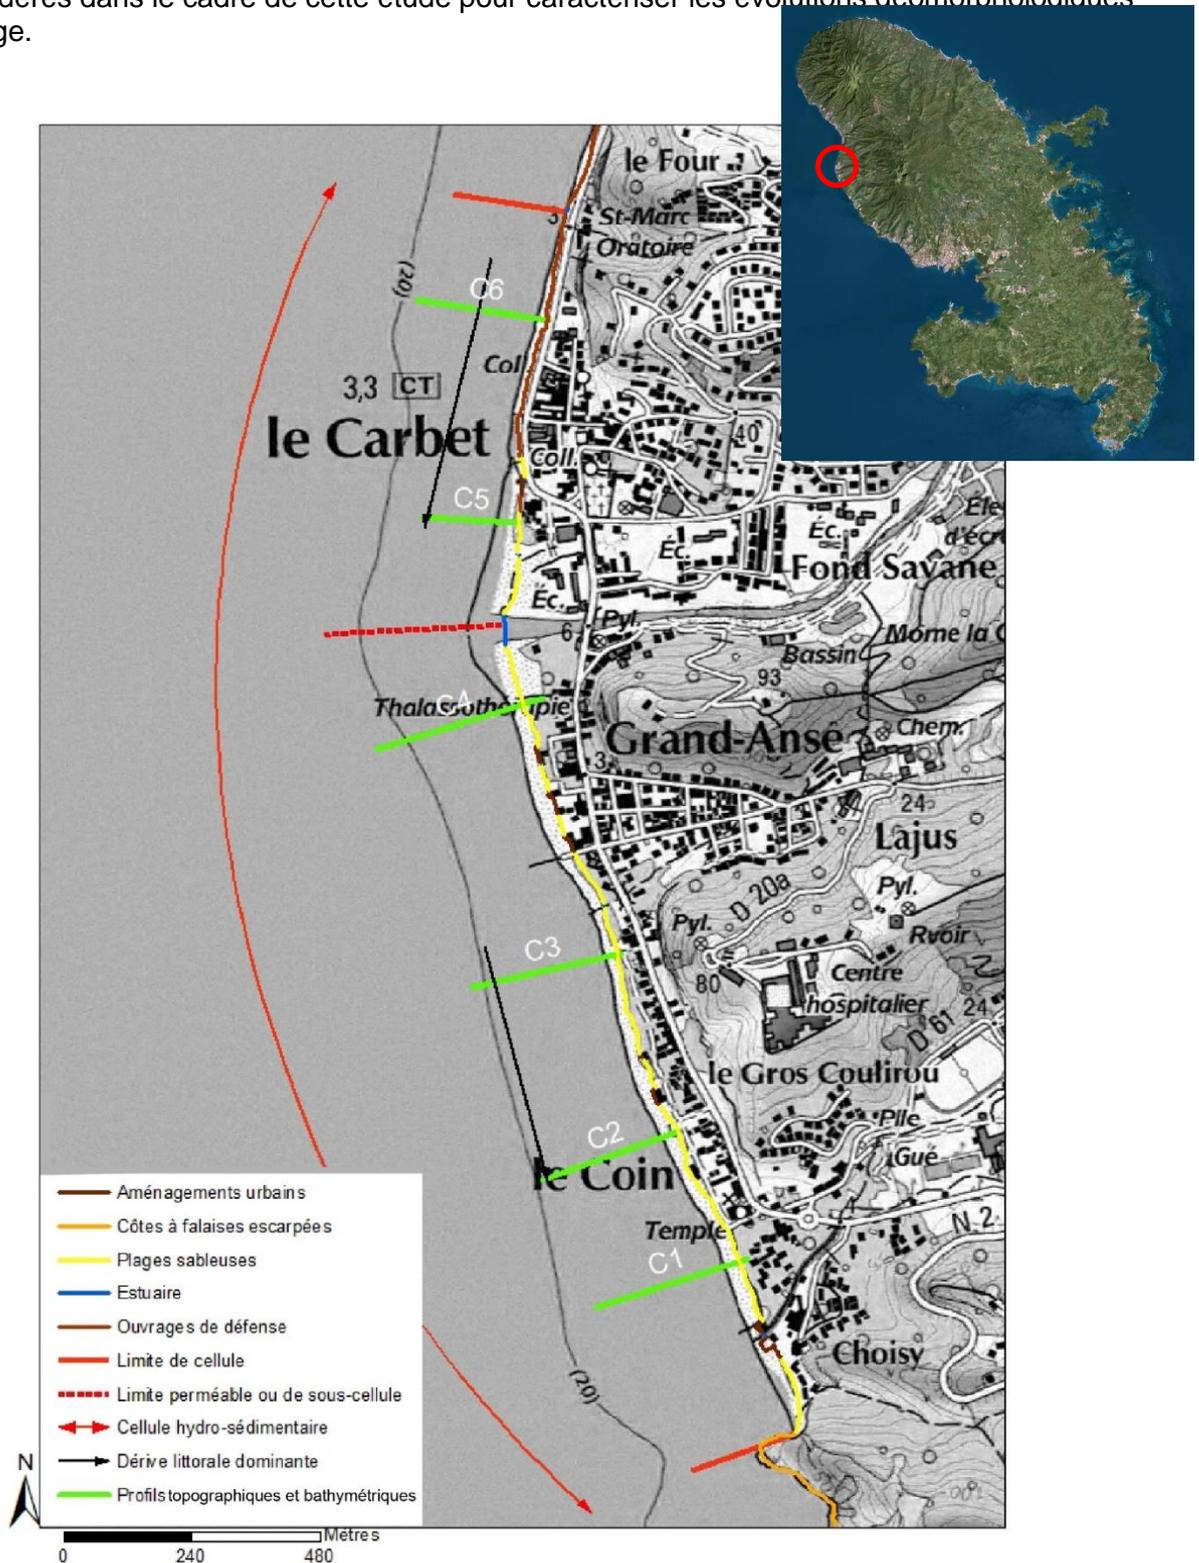
Illustration 17 : Position des profils topo-bathymétriques sur la plage du Carbet (Fond de carte : Scan ©IGN 2007 et encart : image satellite de géoportail©).

L'illustration 17 localise les six profils transversaux espacés en moyenne d'environ 400 m qui ont été considérés dans le cadre de cette étude pour caractériser les évolutions géomorphologiques de la plage.

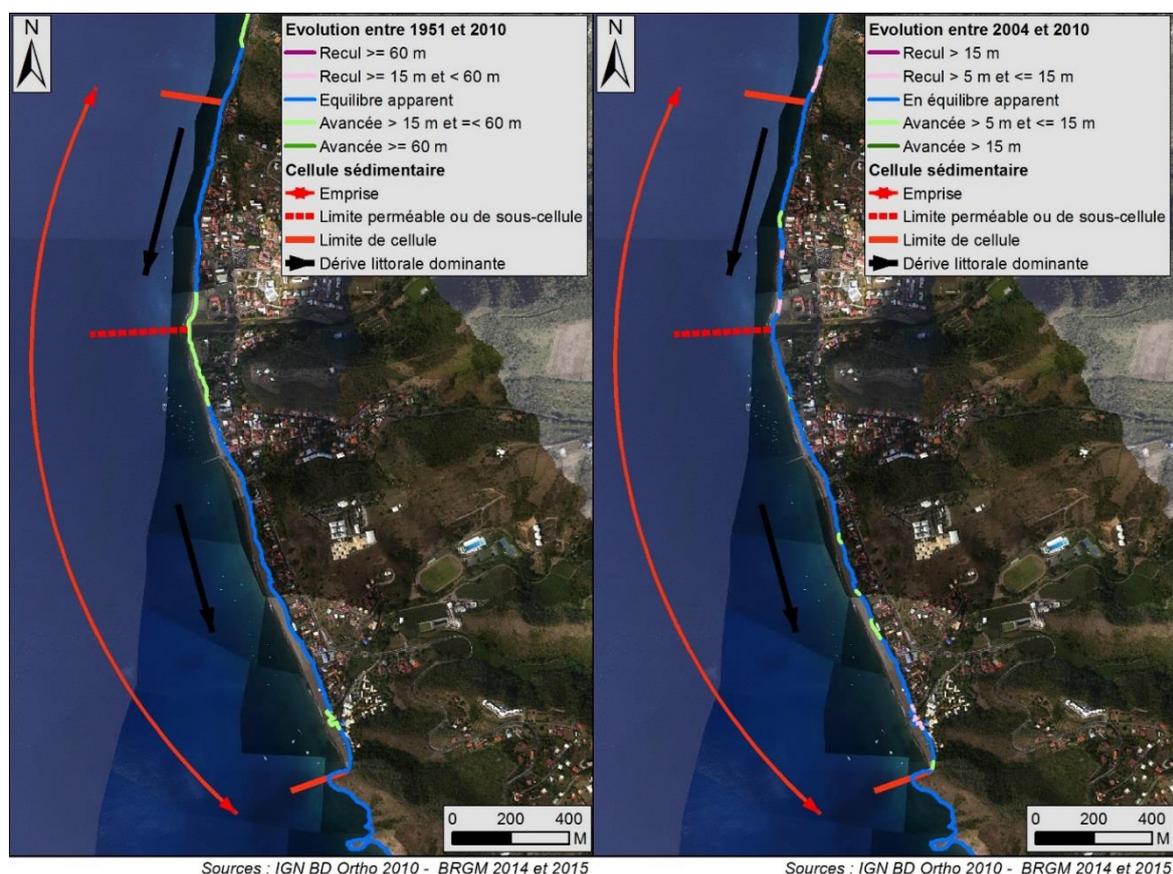
Illustration 18 : Evolution de la limite de végétation entre 1951 et 2010 (à gauche) et 2004 et 2010 (à droite).

Hormis au niveau de l'embouchure de la rivière du Carbet, la limite de végétation le long de la plage du Carbet apparaît en équilibre entre 1951 et 2010, entre 2004 et 2010 (Illustration 18) mais également entre 2010 et 2017. Cependant, il faut noter que le couvert végétal a nettement évolué : le haut de plage était densément couvert en 1951 alors qu'il s'agit en 2010, d'un couvert épars d'arbres, sans végétation rampante, conquis par l'urbanisation, comme le montrent les Illustration 19, Illustration 20 et Illustration 21.

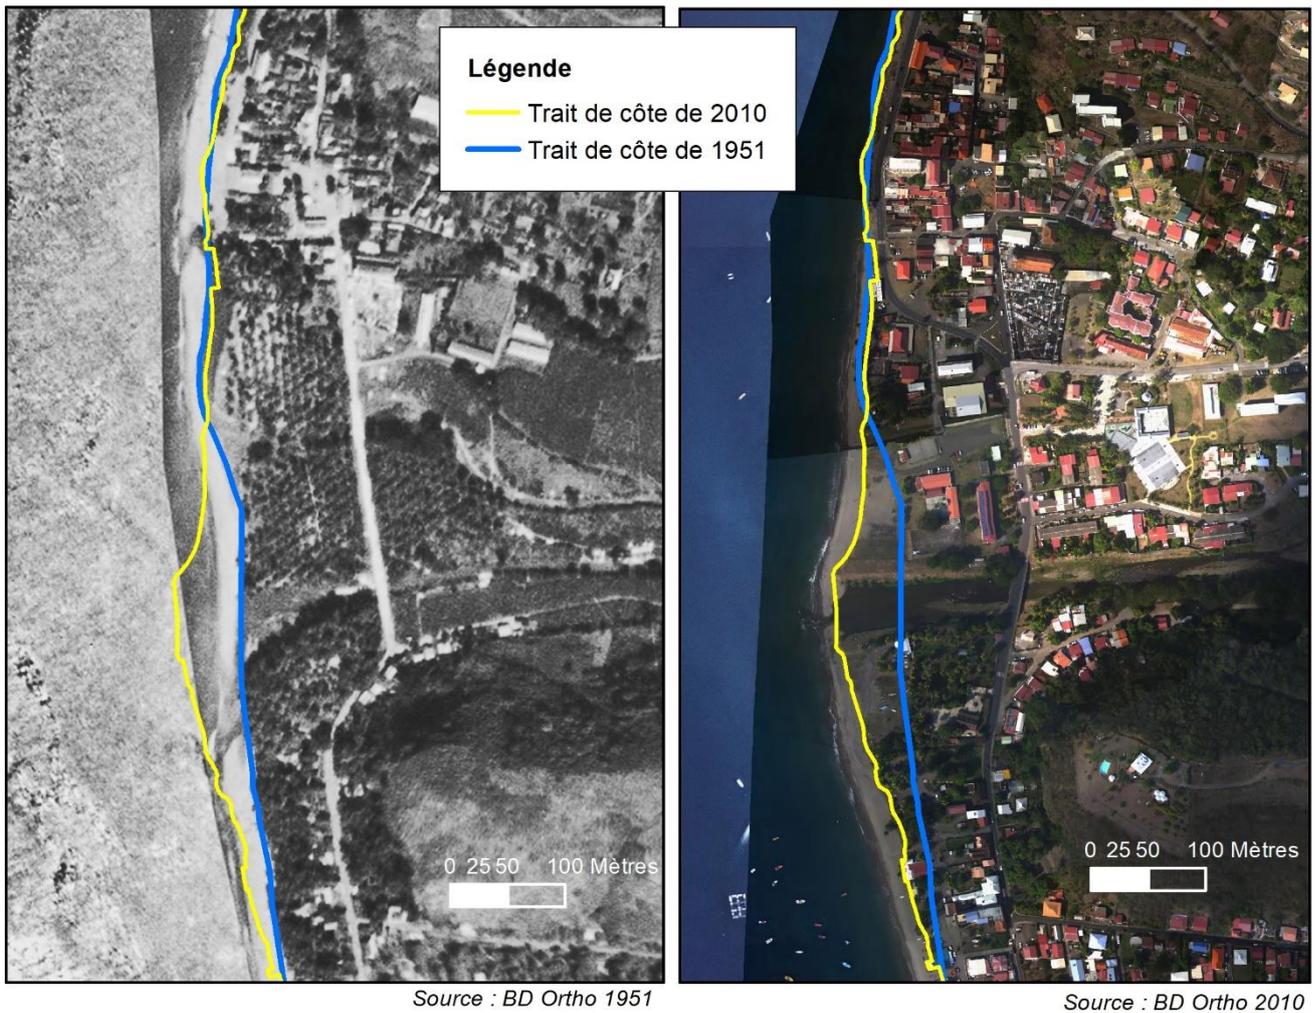
*Illustration 19 : Avancée du trait de cote de plus de 50 m à l'embouchure de la rivière du Carbet entre 1951 (à gauche) et 2010 ( à droite)*

A l'embouchure des rivières, la limite de végétation a fortement progradé vers la mer : plus de 50 m entre 1951 et 2010 à l'embouchure de la rivière du Carbet (cf. Illustration 19) et plus de 20 m à l'embouchure de la ravine Thieubert à l'extrémité sud de la plage (cf. Illustration 20).

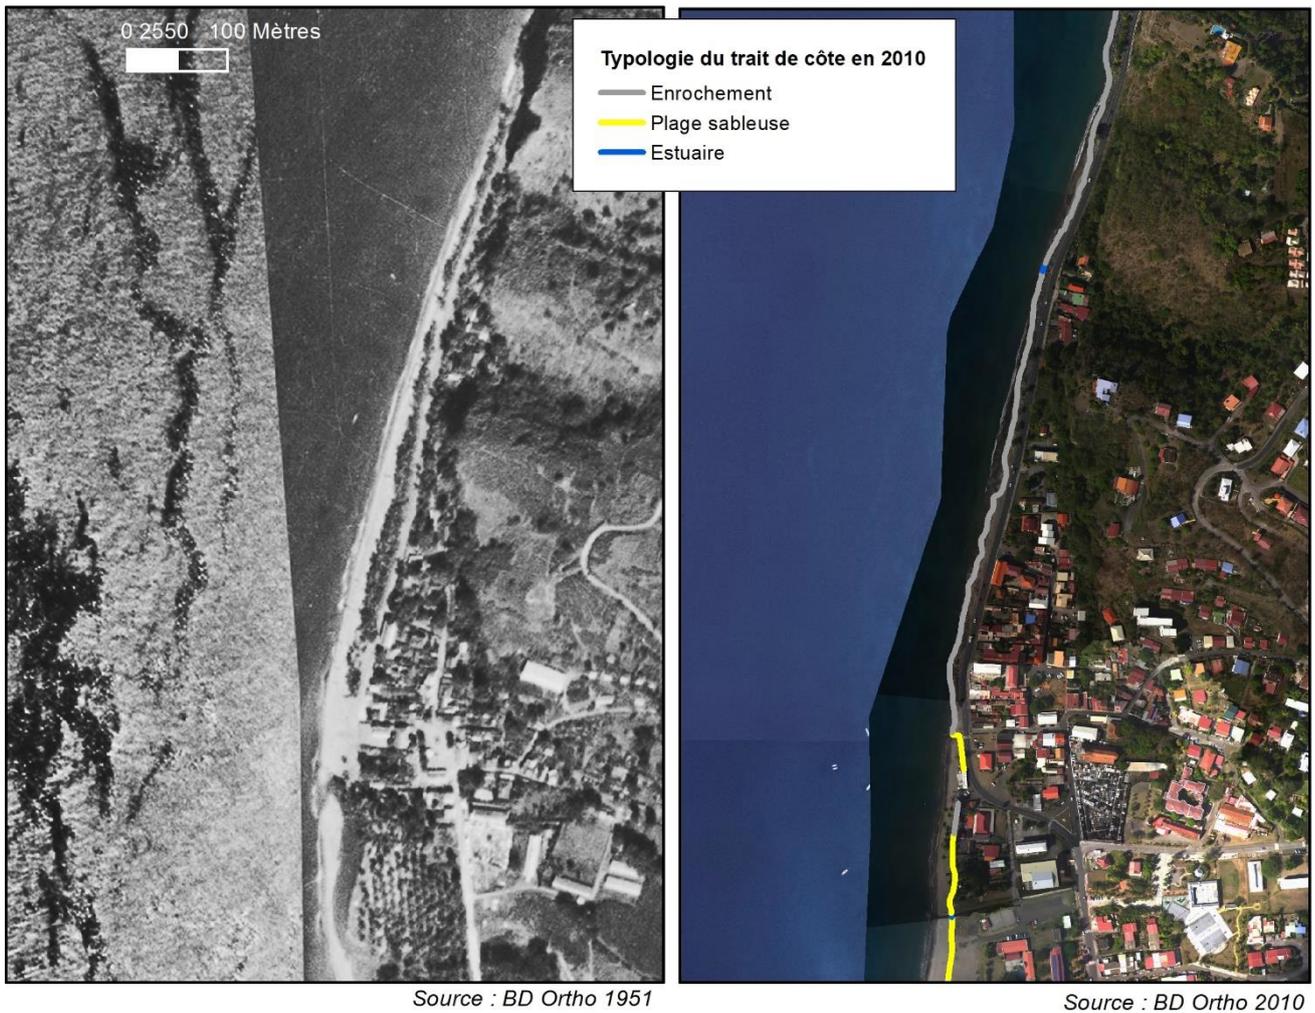
Illustration 21 : Disparition de la plage au droit de l'enrochement

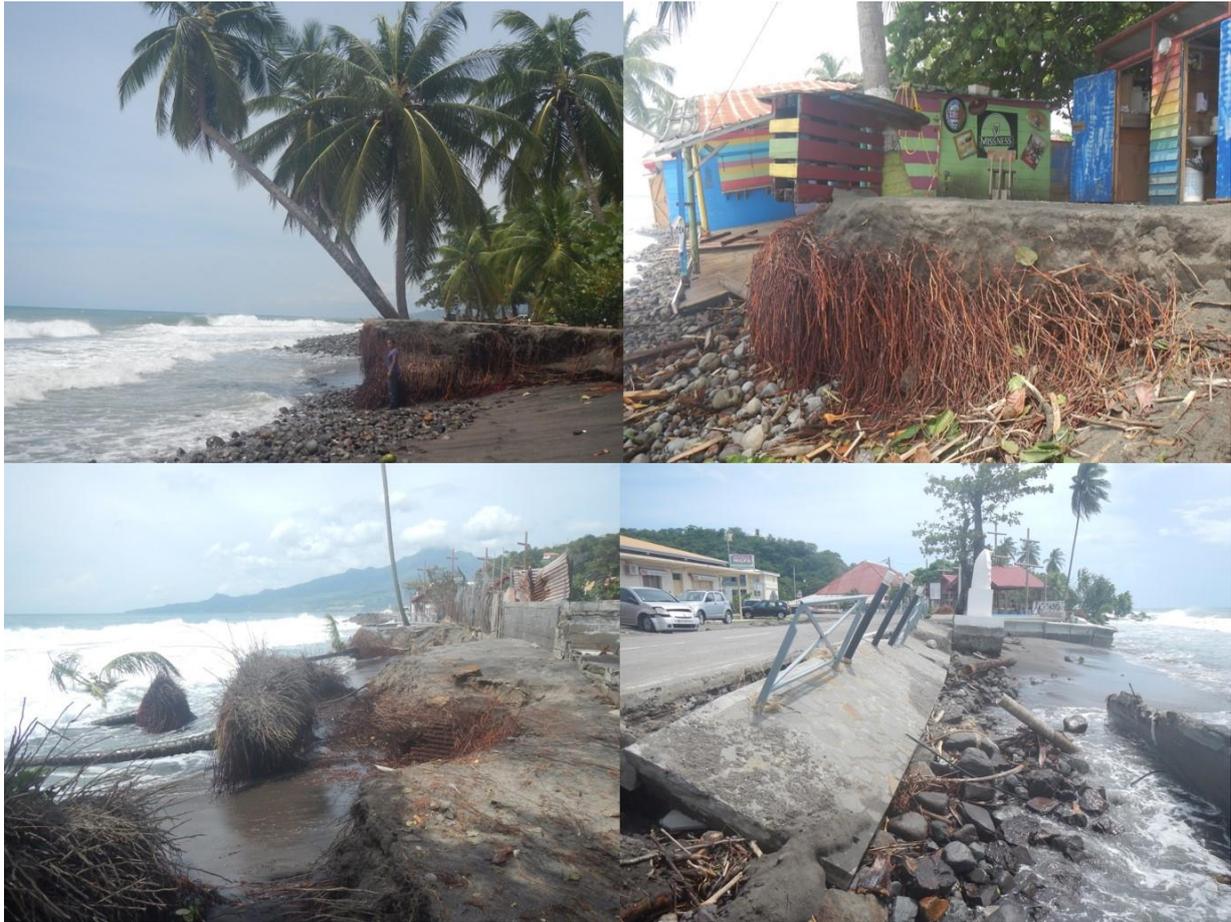
*Illustration 22 : Photos de la plage du Carbet prises deux jours après le passage de Maria (Lombard et Nachbaur, 2017, RP-67298-FR).*

Le 18 septembre 2017 au soir, les houles cycloniques engendrées par l'ouragan Maria ont frappé le littoral du Carbet. D'importants dégâts matériels ont été répertoriés : déstabilisation d'ouvrages positionnés le long de la plage (affouillement, destructions partielles, ...), chutes d'arbres (cf. Illustration 22).

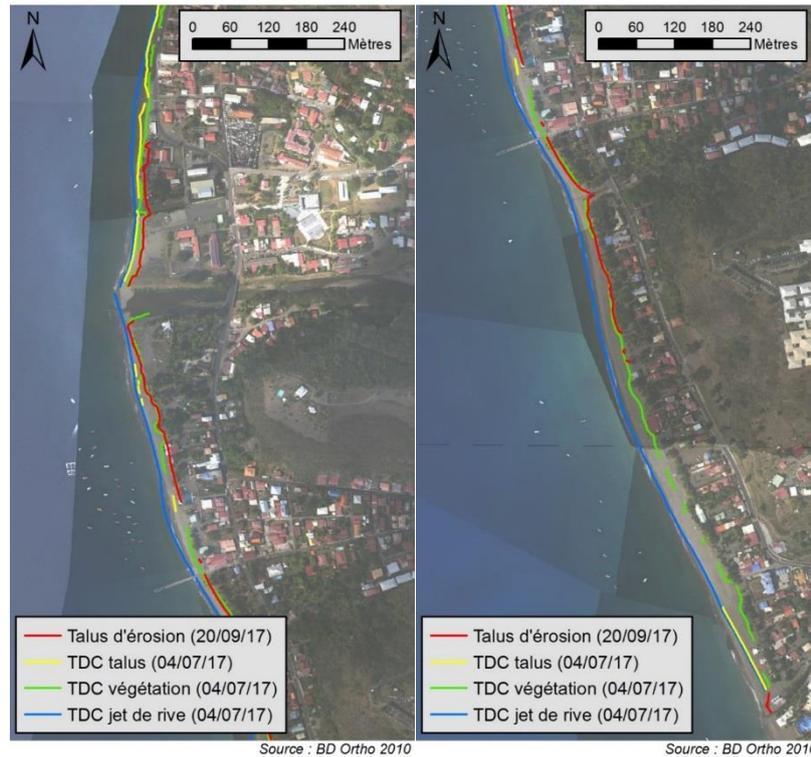
Illustration 23 : Comparaison du tracé du talus d'érosion formé après l'événement MARIA avec les traits de côte relevés en juillet 2017 par DGPS (à gauche, moitié nord – à droite, moitié sud)  
(extrait du rapport RP-67298-FR)

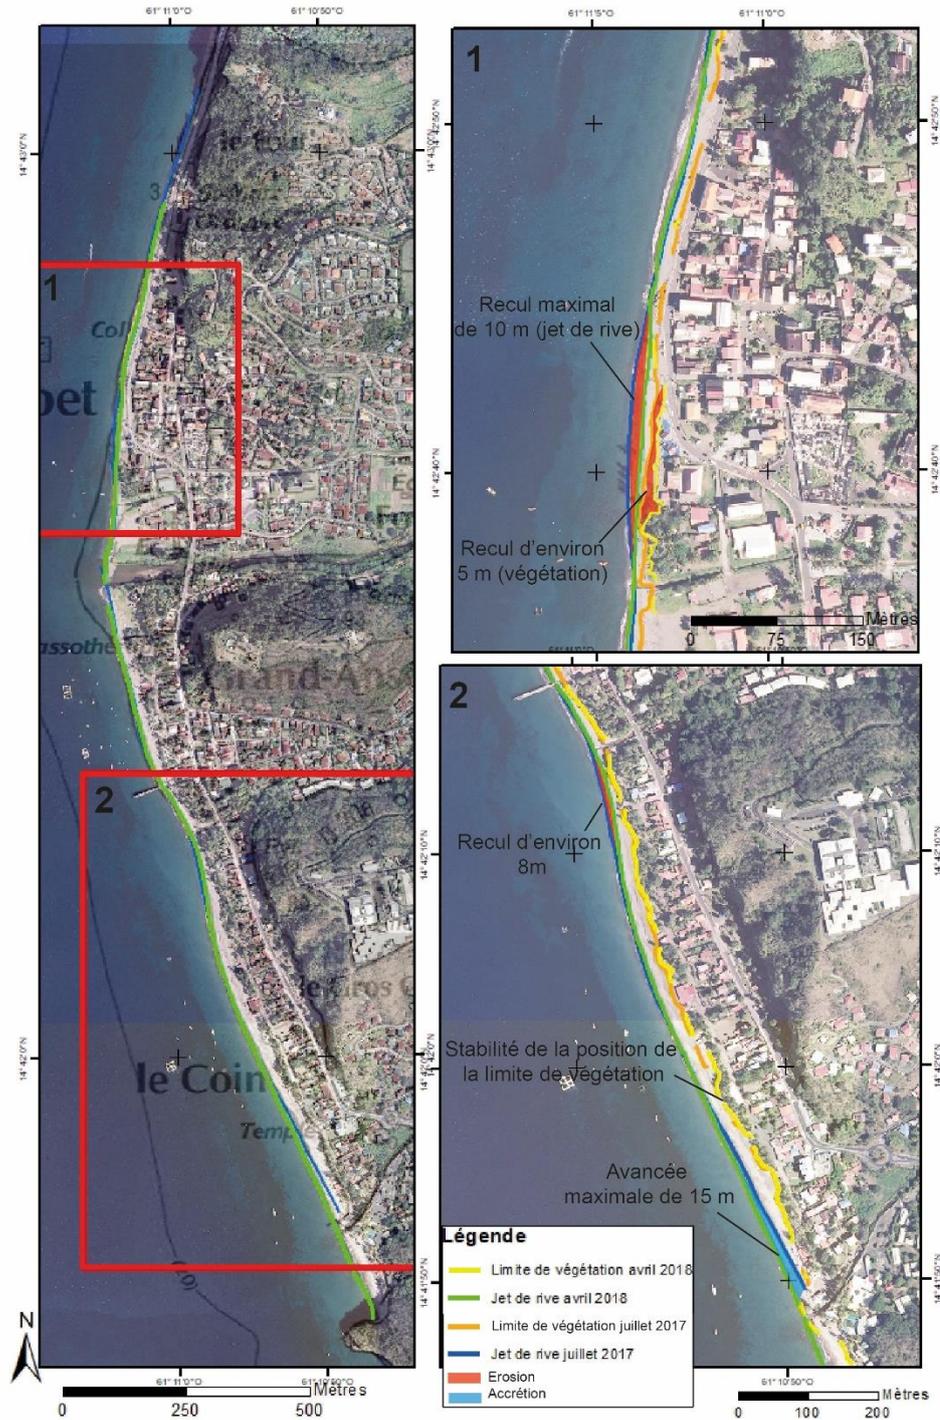
Illustration 25 : Variation de la position du trait de côte entre juillet 2017 et avril 2018 sur les deux sous-cellules de la plage du Carbet.

Le recul de la position du jet de rive de 10 m constaté entre juillet 2017 et avril 2018 sur la partie nord correspond à une zone qui avait été particulièrement impactée par l'ouragan Irma. Par contre, il est intéressant d'observer que le sud de l'embouchure qui avait également été fortement impacté par Irma ne présente plus d'érosion marquée entre juillet 2017 et avril 2018 (excepté localement).

Globalement, sept mois après IRMA, il reste encore de nets marqueurs de l'impact de l'ouragan Maria dans les parties nord et centrale de la plage (cf. Illustration 25 et profils C5). L'érosion du haut de plage a provoqué la diminution du stock sableux de haut de plage et donc un déplacement de la zone de jet de rive vers la terre voire un recul de la végétation. La capacité de retour à la normale suite à un événement exceptionnel de ce type paraît plus forte au sud de l'embouchure sous l'effet constructeur des houles (non cycloniques) et des matériaux terrestres apportés par la rivière du Carbet. En effet, la forte progradation aux embouchures entre 1951 et 2010 (et l'allure du profil C4 sur l'illustration 30) a tendance à confirmer la part importante de l'apport terrestre sur la dynamique sédimentaire ce qu'il faut désormais s'attacher à confirmer.
