# Suivi de la mobilité du trait de côte de la Martinique – Résultats de mesures de terrain 2017- 2018 concernant les plages du Carbet, des Salines, de Coco l’Echelle et de onze plages soumises aux échouages de sargasses

Rapport final

BRGM/RP-68470-FR

Février 2019

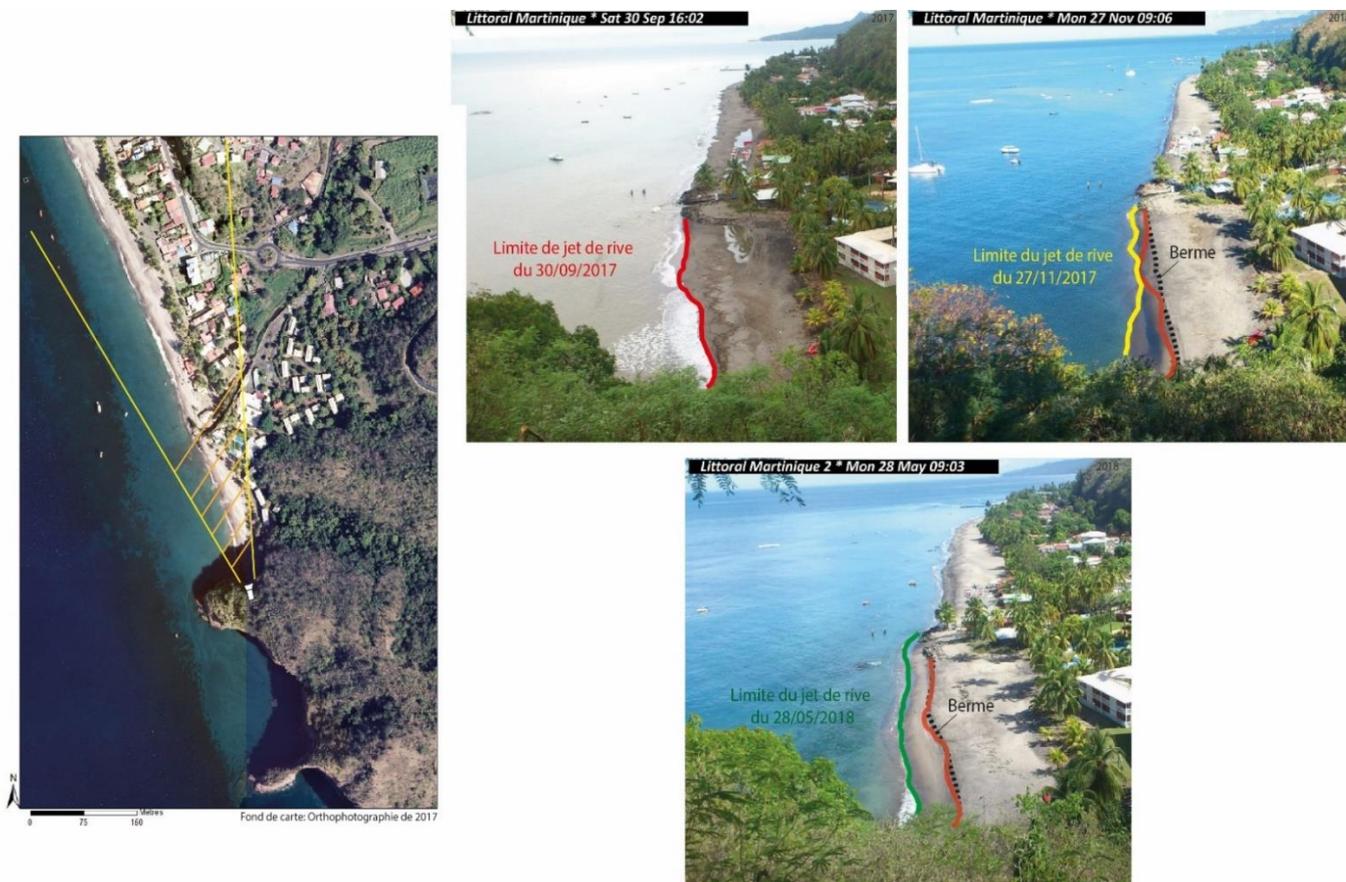
*Illustration 26 : Position et suivi par imagerie vidéo de l'évolution du sud de la plage du Coin au Carbet, on observe l'avancée de la position de la limite de jet de rive avec la formation de la berme de plage indicateur d'accrétion.*

Le dispositif ayant été installé le 29/09/2017, la position du jet de rive avant Maria n'est pas connue. On observe la formation d'une berme et une avancée importante du jet de rive dès le 27/11/2017 (Illustration 26).

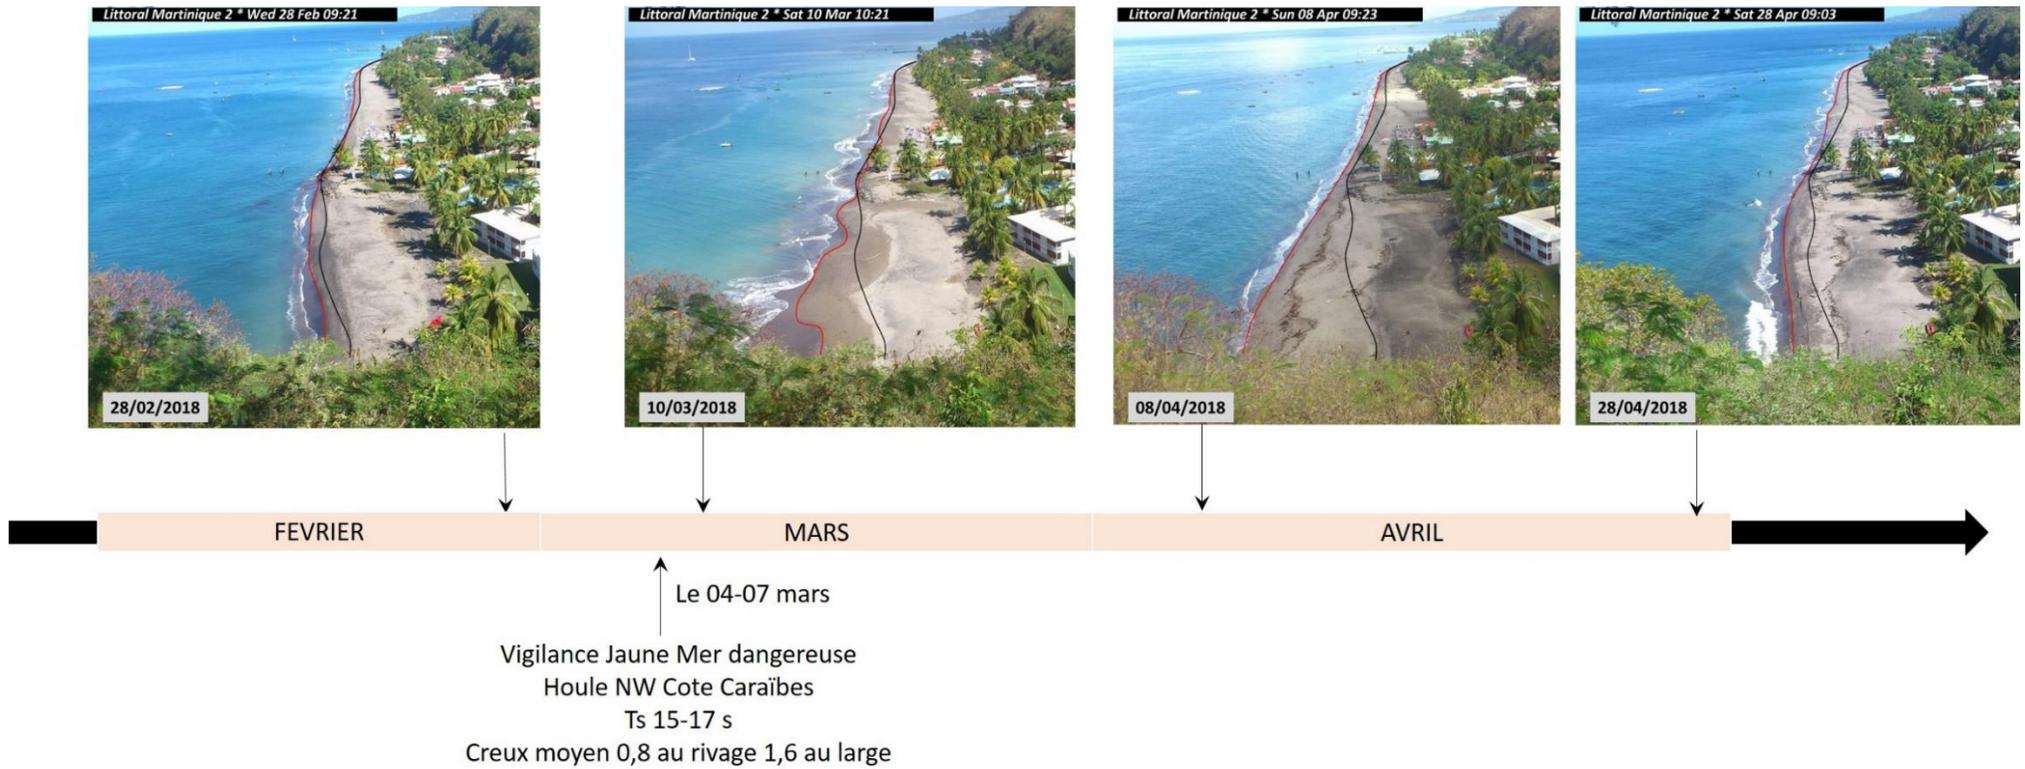
Illustration 27 : Exemple de la dynamique du sud de la plage du Carbet. Photos SOLARCAM ©BRGM. La ligne noire représente la moyenne de la limite du jet de rive de la journée du 30/09/2017. La ligne rouge représente la limite du jet de rive pour chaque photographie, prise un jour et une heure donnés.

Le suivi photographique a par ailleurs montré la très forte dynamique sédimentaire de l'extrémité sud (au sud de l'embouchure de la ravine Thieubert), la largeur de plage fluctuant fortement et rapidement au gré d'un événement que cela soit de manière destructrice ou constructive (cf. l'effet constructeur des houles de mars 2018). Le sable est bloqué contre le cap rocheux qui constitue une vraie frontière sédimentaire pour cette cellule. La poursuite du suivi à l'échelle de la cellule permettrait de quantifier les volumes potentiellement perdus vers le large et de les relier à des conditions climatiques.

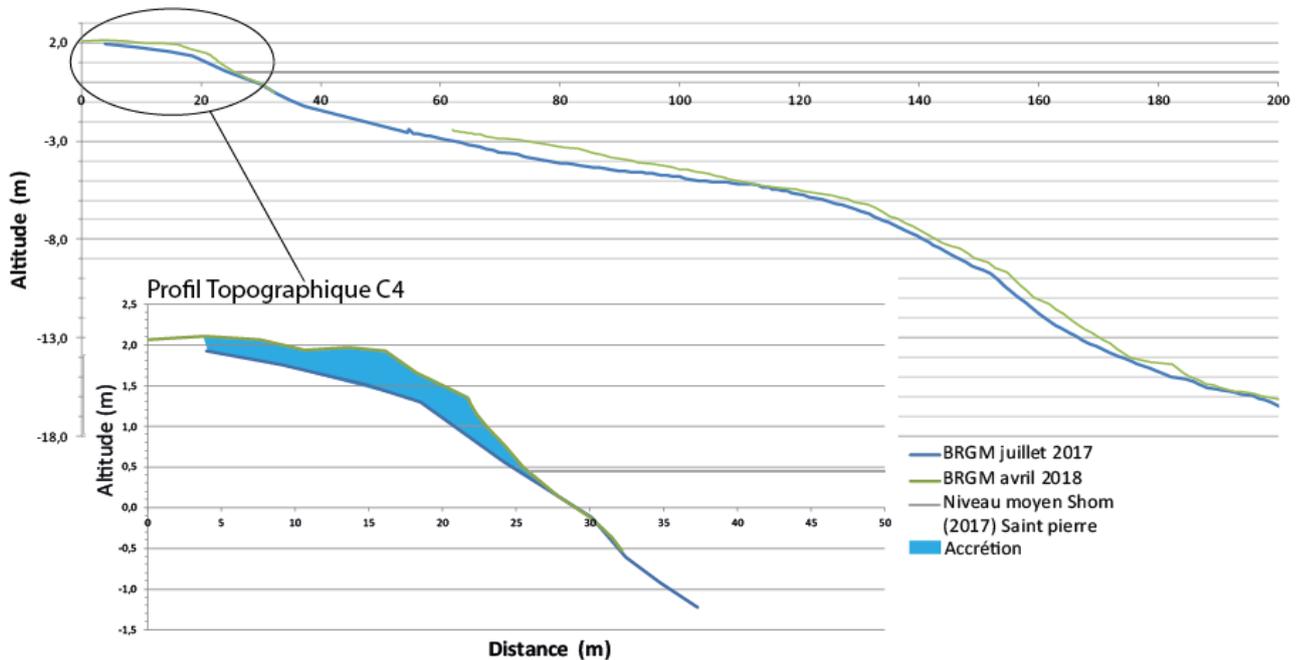
Illustration 30: Evolution du profil topo-bathymétrique C4 entre juillet 2017 et avril 2018.

Au sud de la rivière, le profil C4 situé à proximité de l'estuaire a connu une forte accrétion de son haut de plage (élévation de +60 cm) entre juillet 2017 et avril 2018 (Illustration 30).

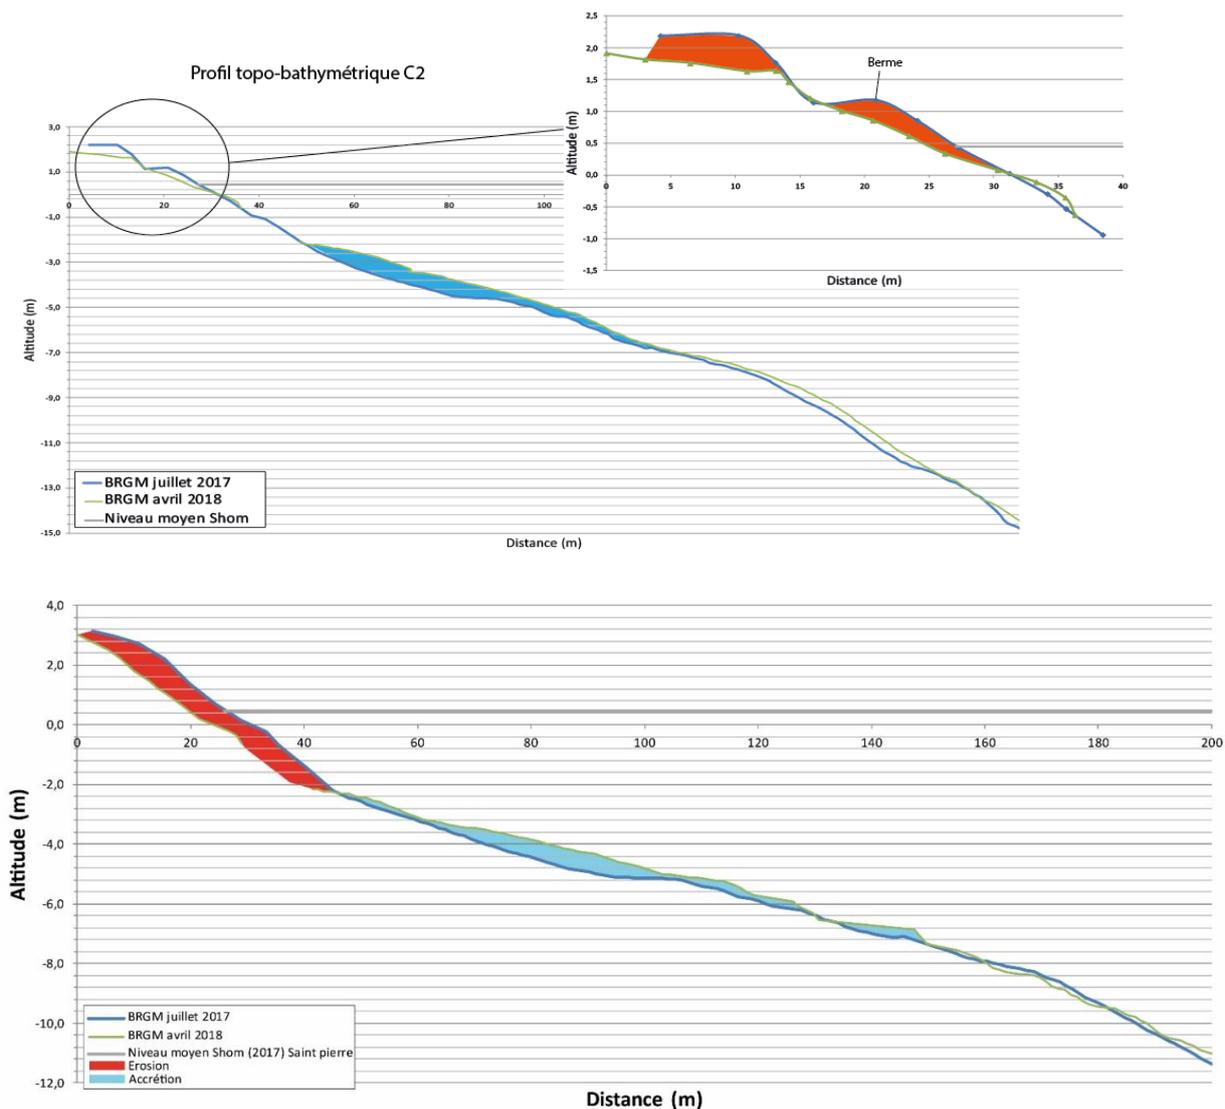
Illustration 31: Evolution des profils C2 (en haut) et C3 (en bas) entre juillet 2017 et avril 2018.

L'évolution des profils C3 et C2, situés au sud du ponton, est caractérisée par une érosion du haut de plage (abaissement de 1 m pour le profil C3 et de 30 cm pour le profil C2) et une accrétion au niveau du proche côtier (élévation d'environ +60 cm pour les deux profils). A noter également la disparition de la berme entre juillet 2017 et avril 2018 au niveau du profil C2 (Illustration 31).

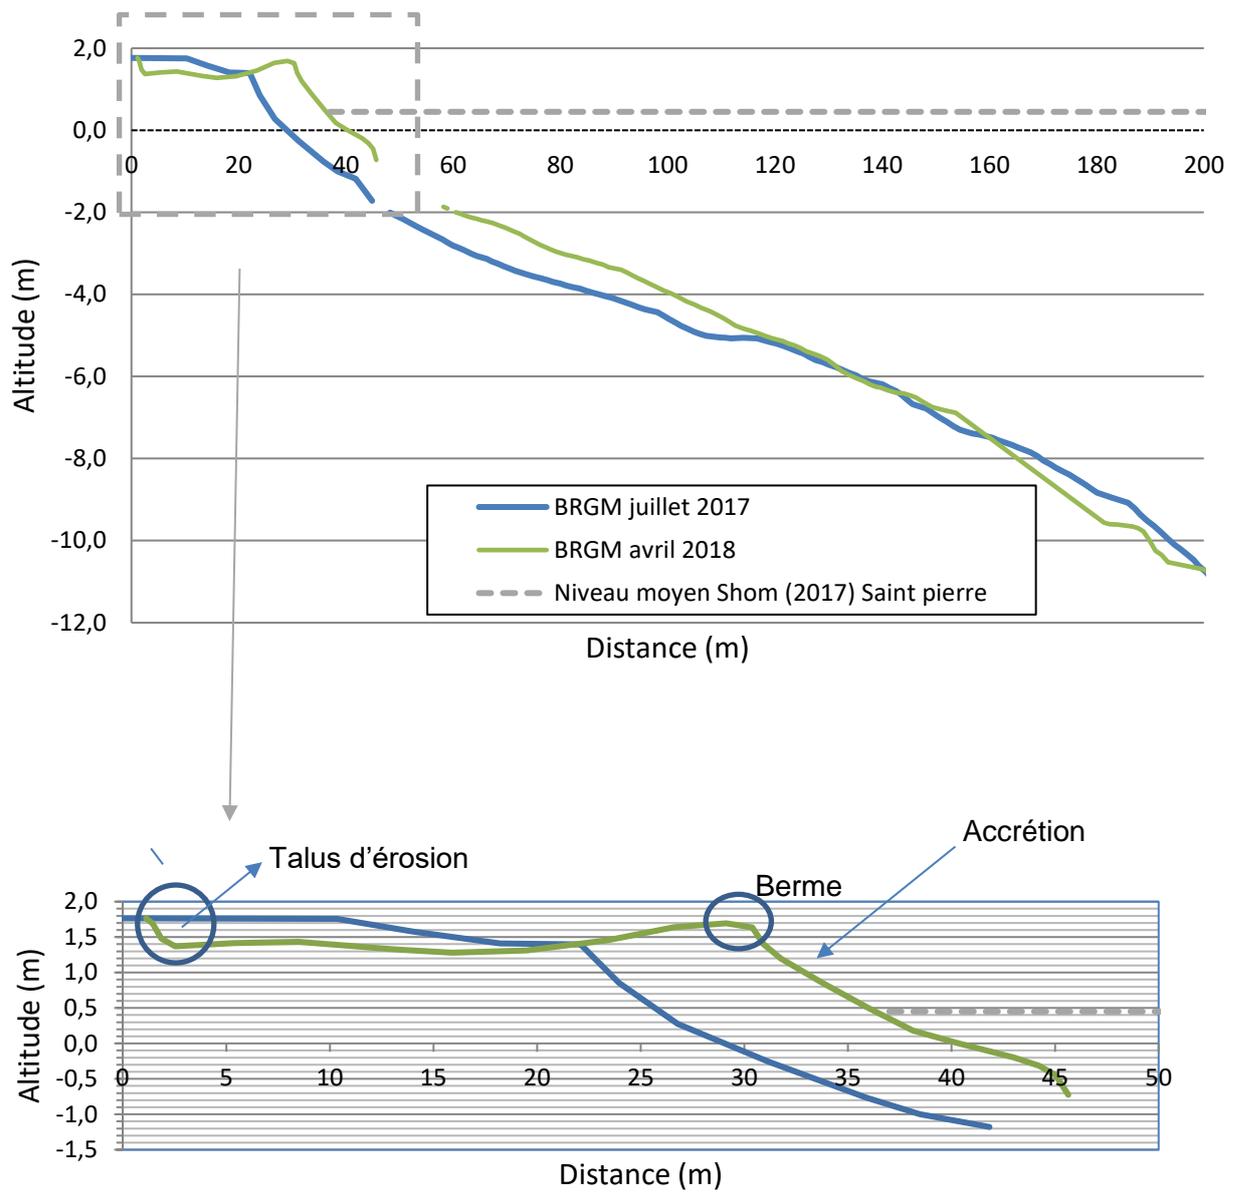
Illustration 32 : Evolution du profil topo-bathymétrique C1 à l'extrémité sud de la plage du Carbet entre juillet 2017 et avril 2018.

Le profil le plus au sud (profil C1) présente une évolution morphologique qui se distingue des autres. Sur la période d'étude, le haut de plage s'est légèrement érodé (environ -30cm) avec la mise en place d'un petit talus d'érosion. Le reste du profil présente une importante accrétion (+1.50 m) et la formation d'une berme. Le proche côtier est également en accrétion (Illustration 32).

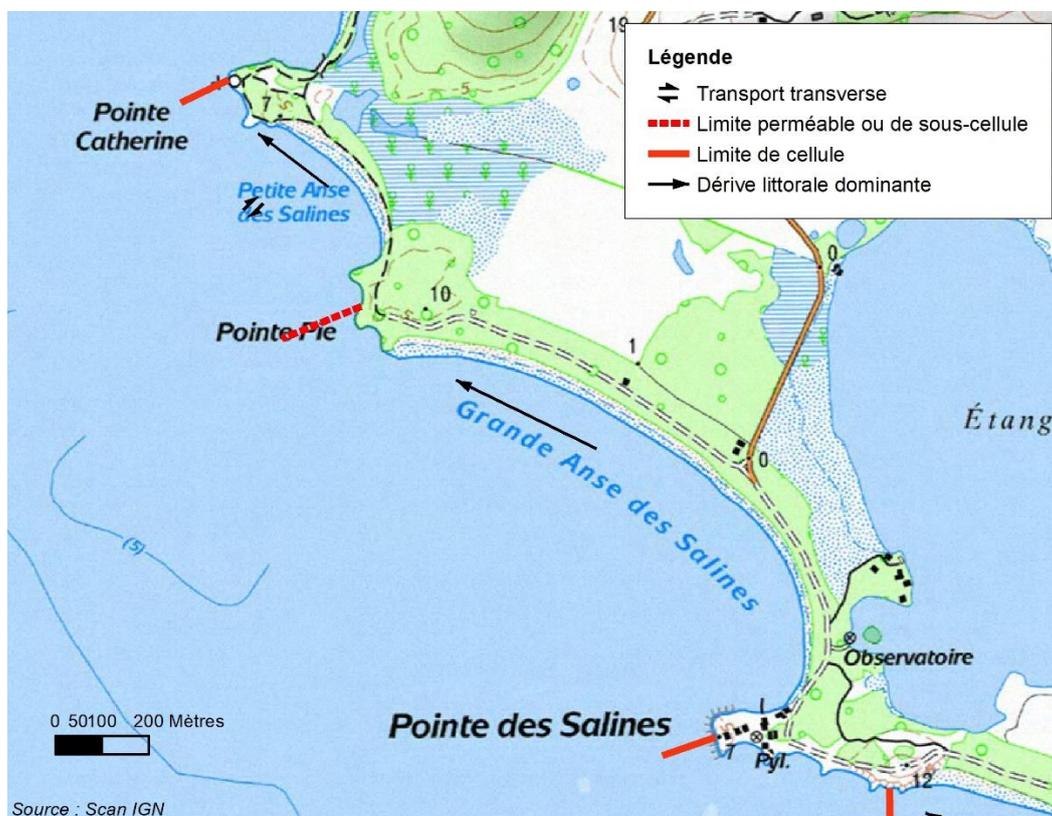
Illustration 33 : Cellule et fonctionnement hydro-sédimentaire de la plage des salines (source : rapport RP-64499-FR)

Ces deux plages appartiennent à la même cellule sédimentaire c'est-à-dire qu'il peut exister des transferts sédimentaires d'une plage vers l'autre (Nachbaur et al., 2015). Elles sont séparées par une côte rocheuse peu escarpée (Pointe Pie) dont le prolongement en mer constitue une limite perméable (cf. Illustration 33).

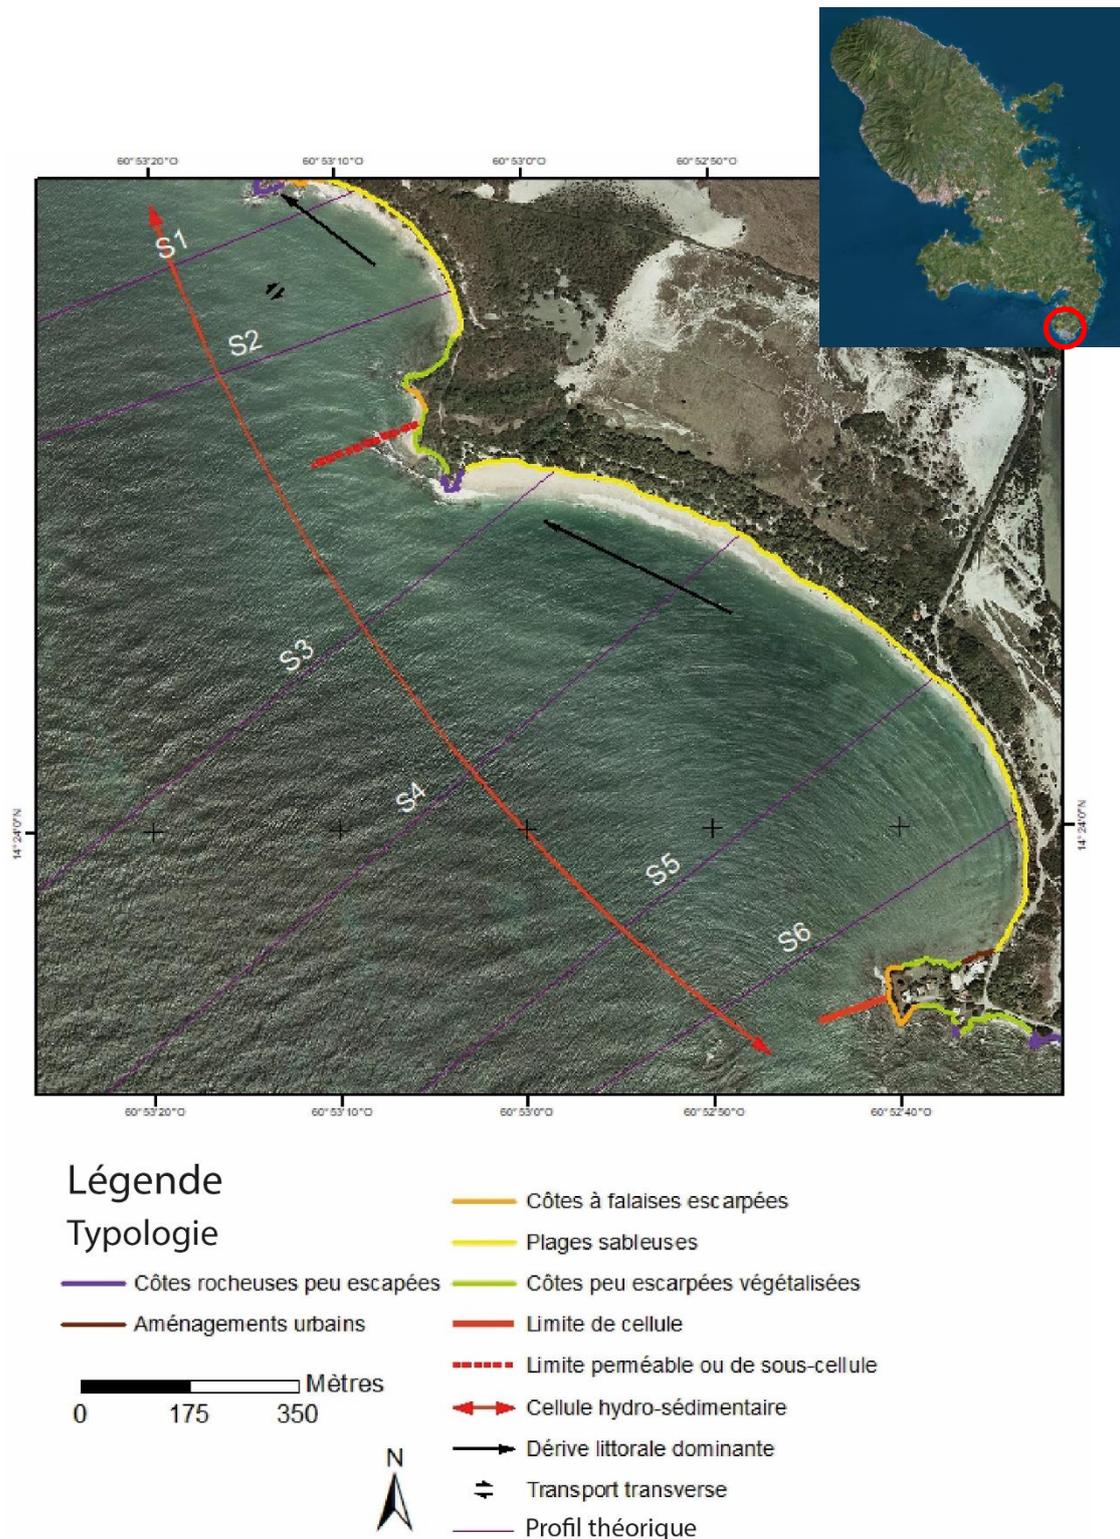
Illustration 34: Position des profils topo-bathymétriques sur la plage des anses des Salines (Fond : Orthophotographie de 2004)

L'illustration 34 localise les six profils transversaux qui ont été réalisés.

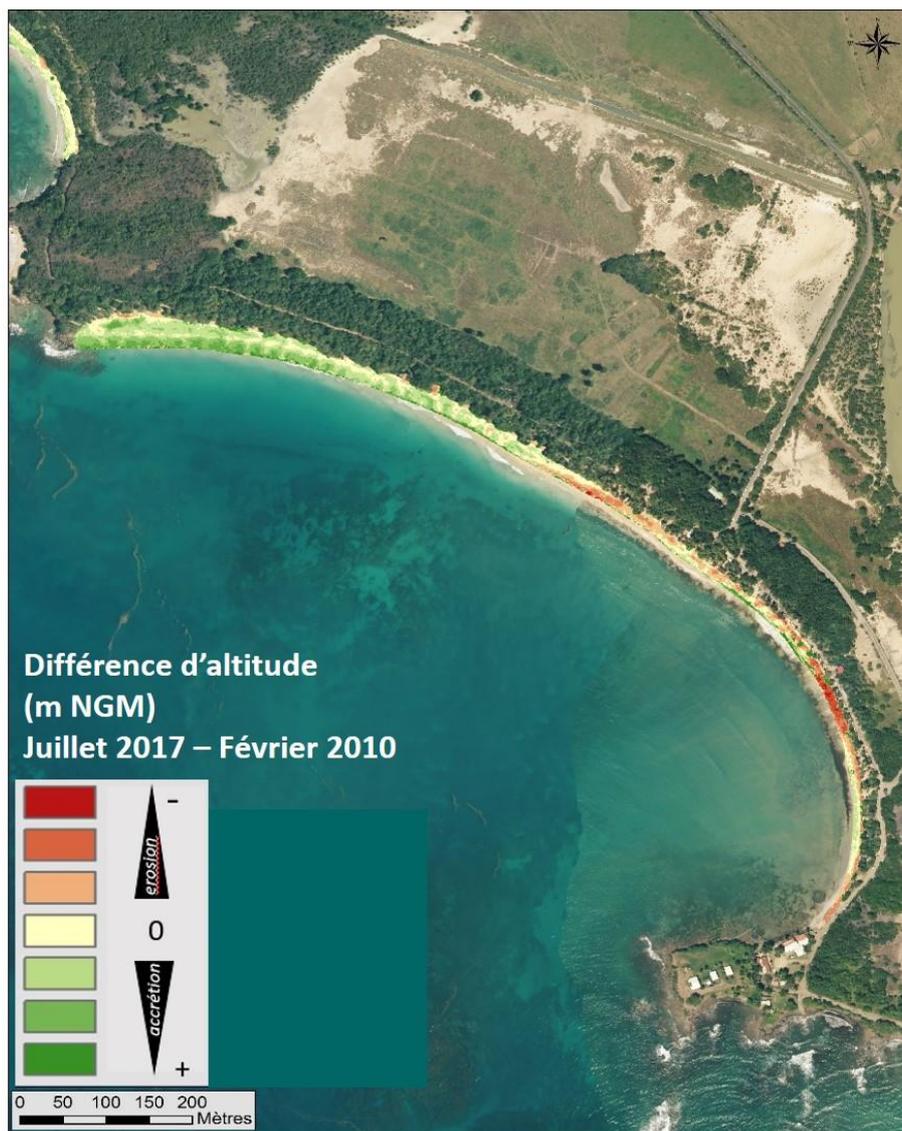
Illustration 36 : Différence altimétrique entre le MNT drone de juillet 2017 et le MNT Litto 3D de 2010 (©IGN) sur la Grande Anse des Salines

La dynamique constatée sur le long terme entre 1951 et 2010 est également celle observée entre 2010 et 2017, c'est-à-dire un démaigrissement de la partie sud de la plage au profit de la partie nord (cf. Illustration 36). Cependant, remarquons que cette image (Illustration 36) intègre probablement de nombreux basculements intermédiaires et ne permet pas d'en isoler un seul.

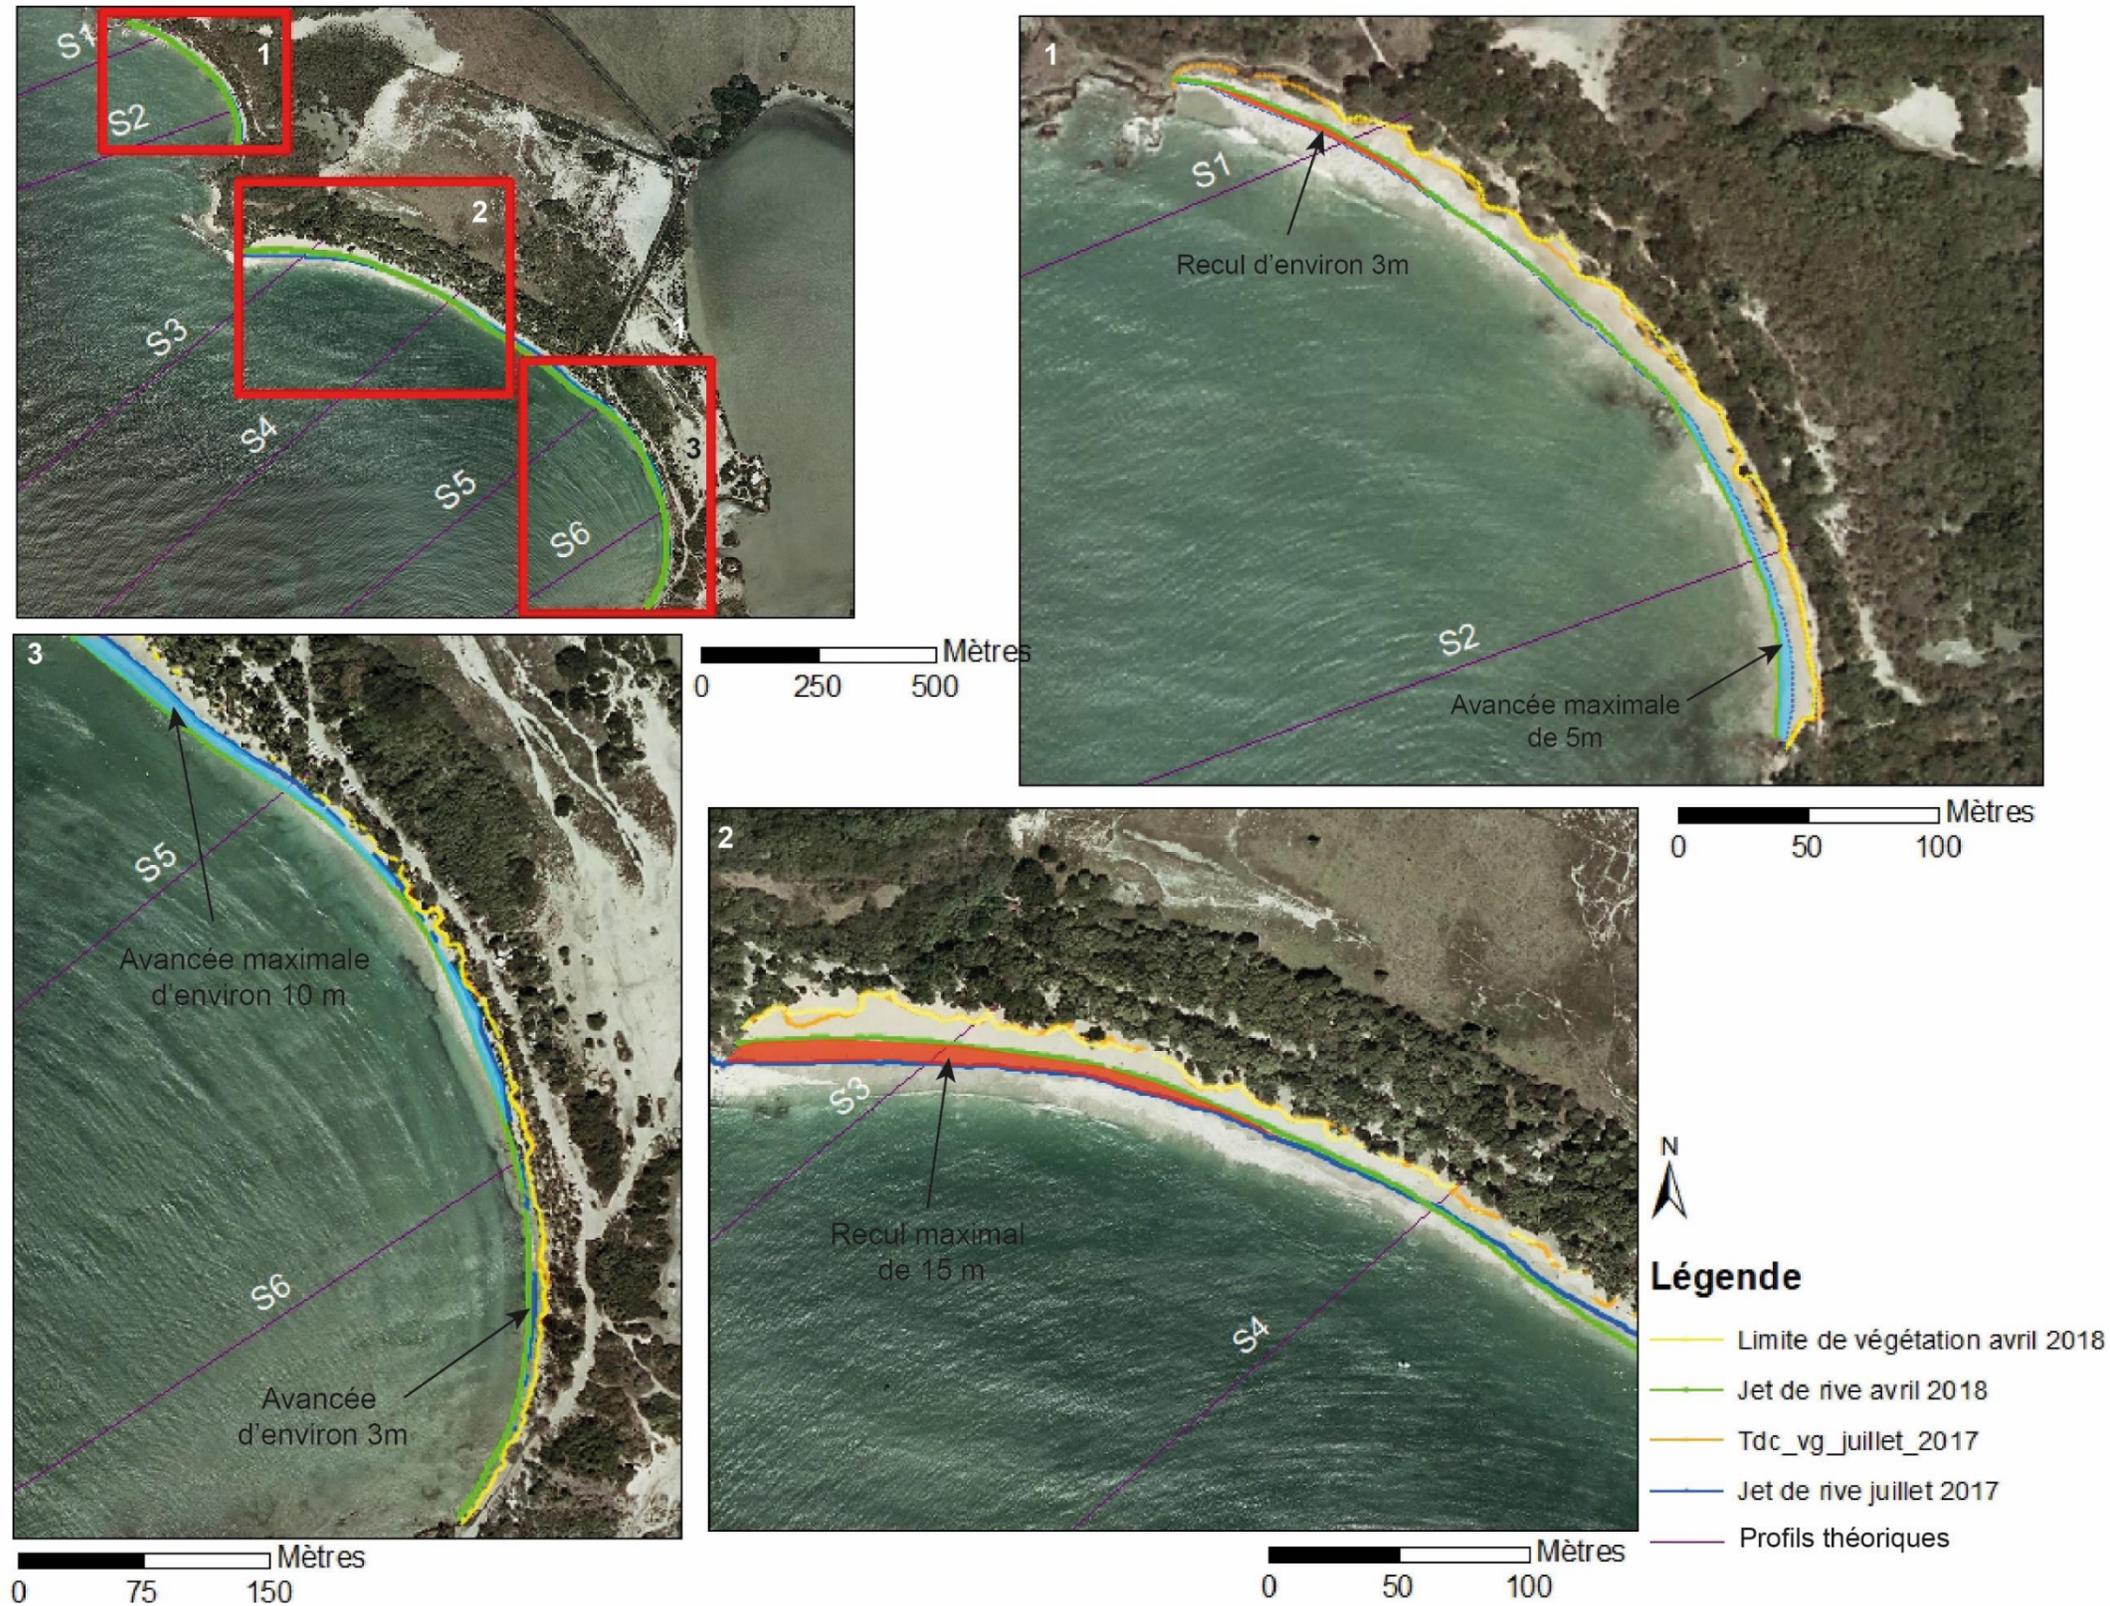
Illustration 37: Evolution de la position du trait de côte au niveau de grande Anse et petite Anse des Salines (Fond: Orthophotographie de 2004).

Ce type d'observation est caractéristique d'un basculement du stock sédimentaire de la plage causée par un changement d'orientation des houles incidentes morphogènes, peut-être lors des épisodes énergétiques de septembre 2017.

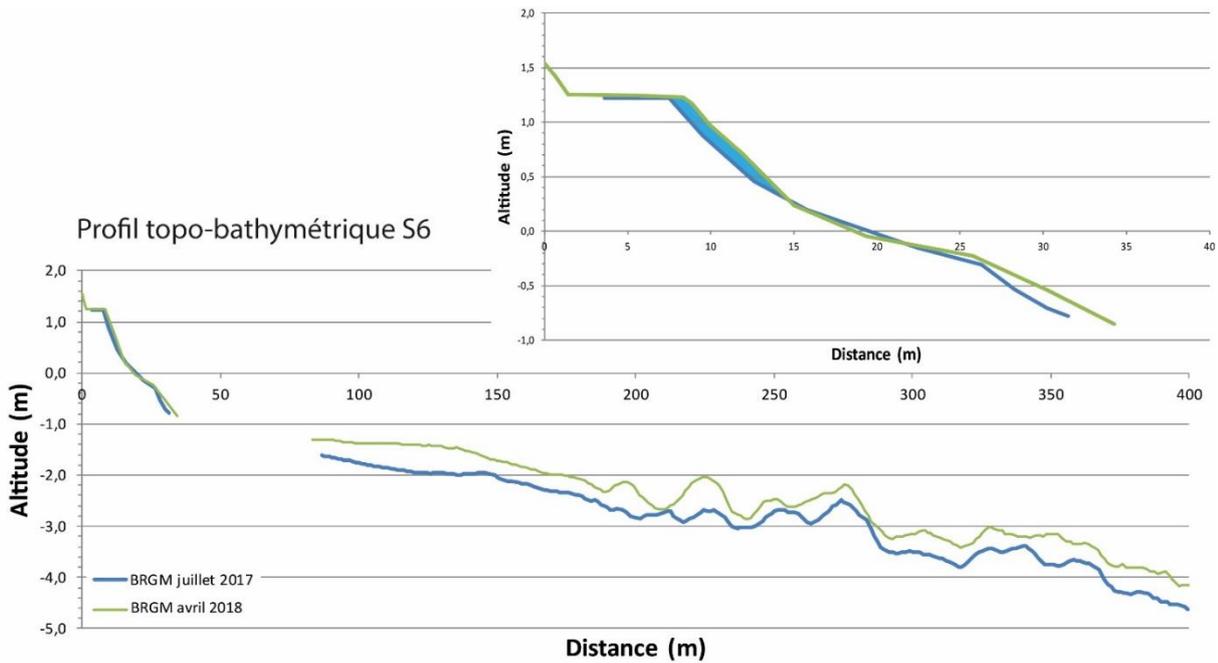
Illustration 40 : Evolution des profils topo-bathymétriques S3 à S6 entre juillet 2017 et avril 2018.

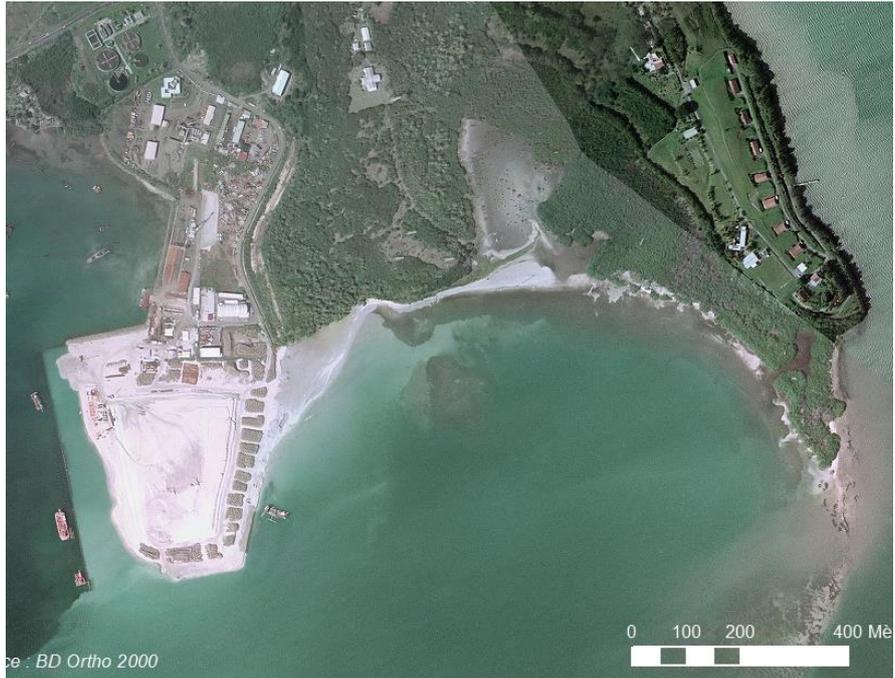
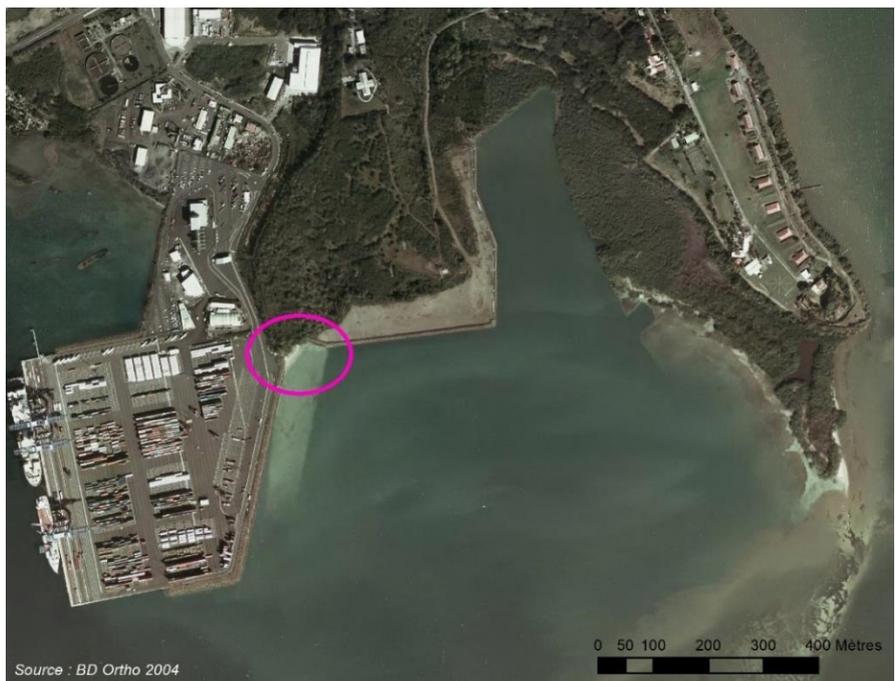
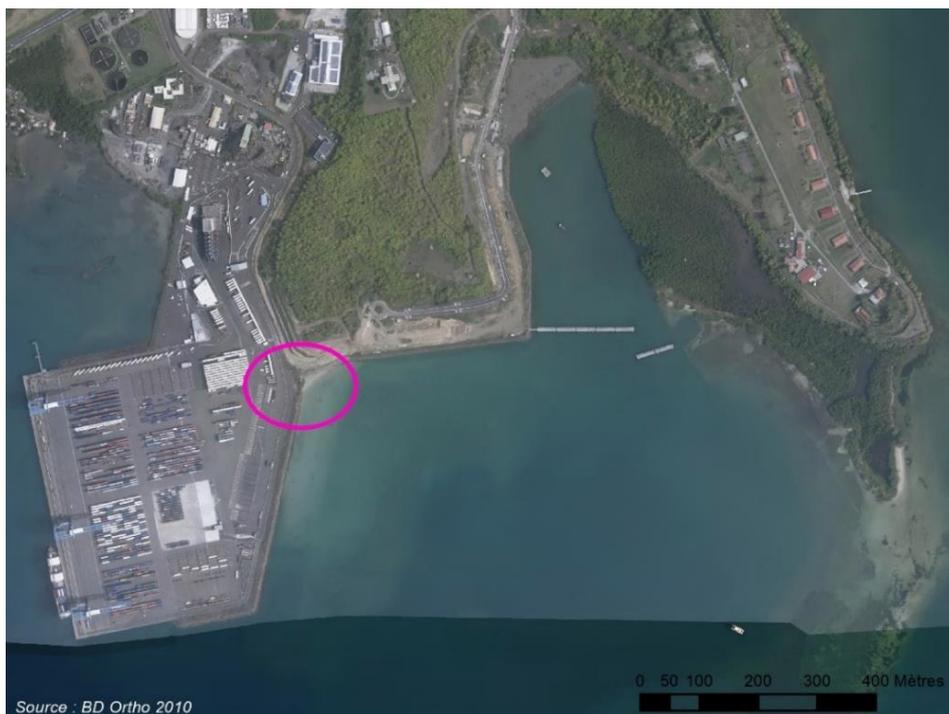
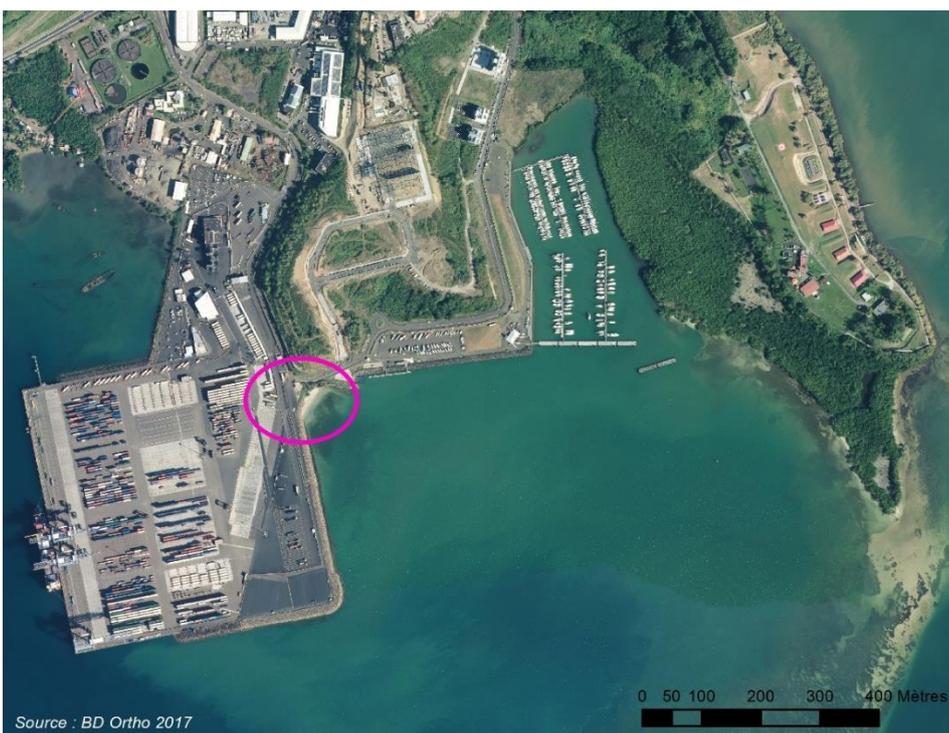
*Illustration 43 : Aménagement et évolution de la plage de Coco l'Echelle entre 1951 et 2017*

Dès 2000, les sédiments commencent à s'accumuler à l'endroit de la plage actuelle, à la faveur du piège sédimentaire formé par l'aménagement portuaire. Après l'artificialisation de la côte et le creusement de la lagune en 2004 (port de plaisance de l'Etang Z'abricots), on note la disparition totale du cordon sédimentaire qui bordait la mangrove et qu'on observait nettement en 2000.

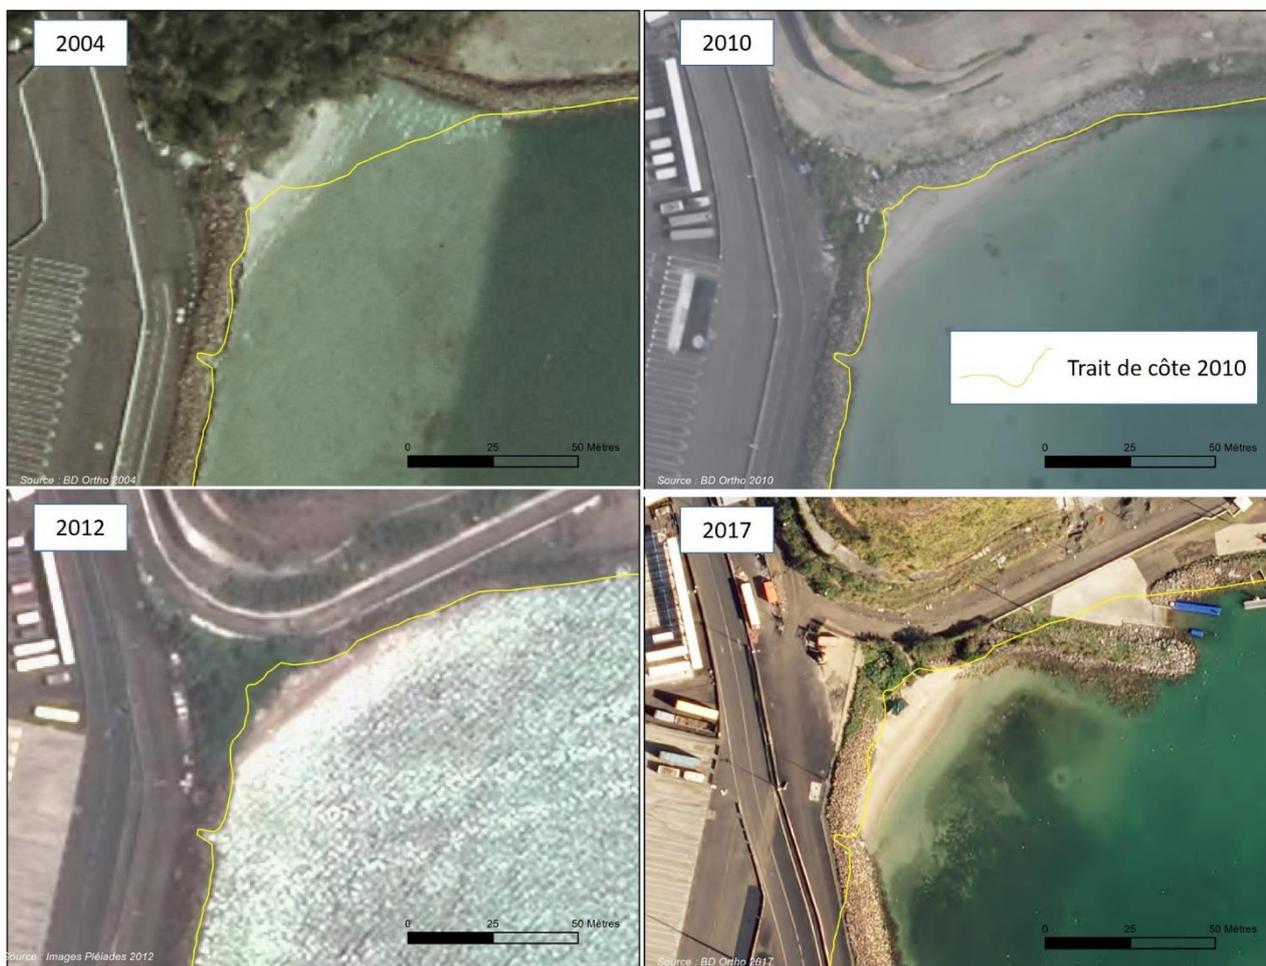
Illustration 44 : Evolution des aménagements et de la plage de Coco l'Echelle depuis 2004

En 2017, cette plage mesure une dizaine de mètres de largeur sur sa partie centrale et s'étend sur 60 m de long. L'illustration 44 confirme que les aménagements anthropiques et notamment les cordons d'enrochement piègent les sédiments et contrôlent donc la mobilité de cette plage.

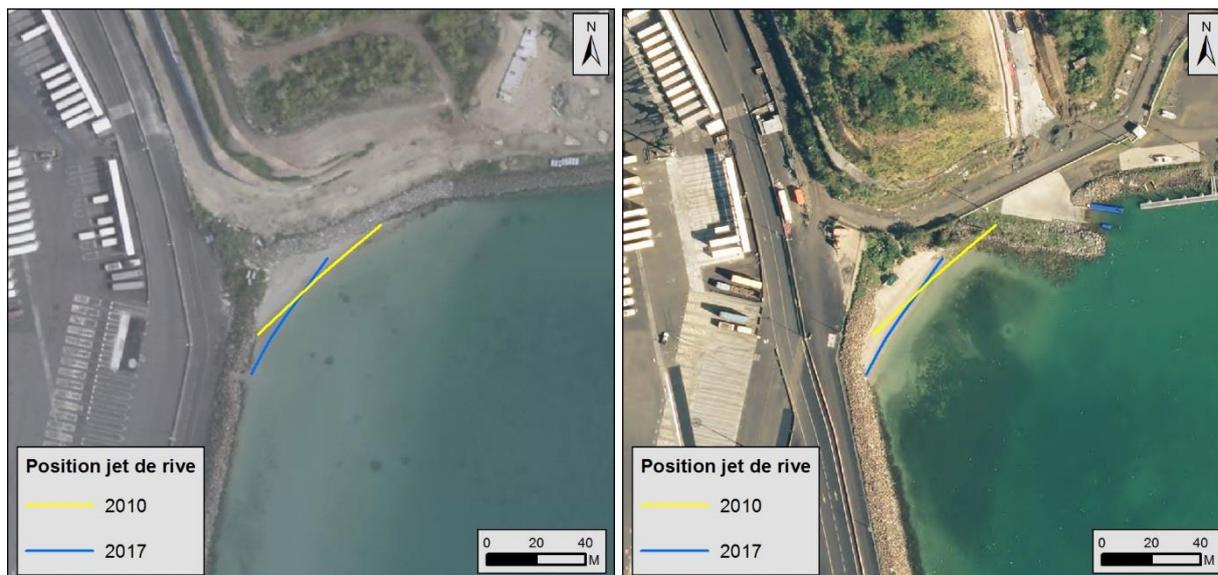
Source : IGN BD Ortho 2010

Source : IGN BD Ortho 2017

Entre 2010 et 2017, la limite du jet de rive bascule légèrement pour atteindre 6 m au maximum au extrémité de la plage (cf. Illustration 45).

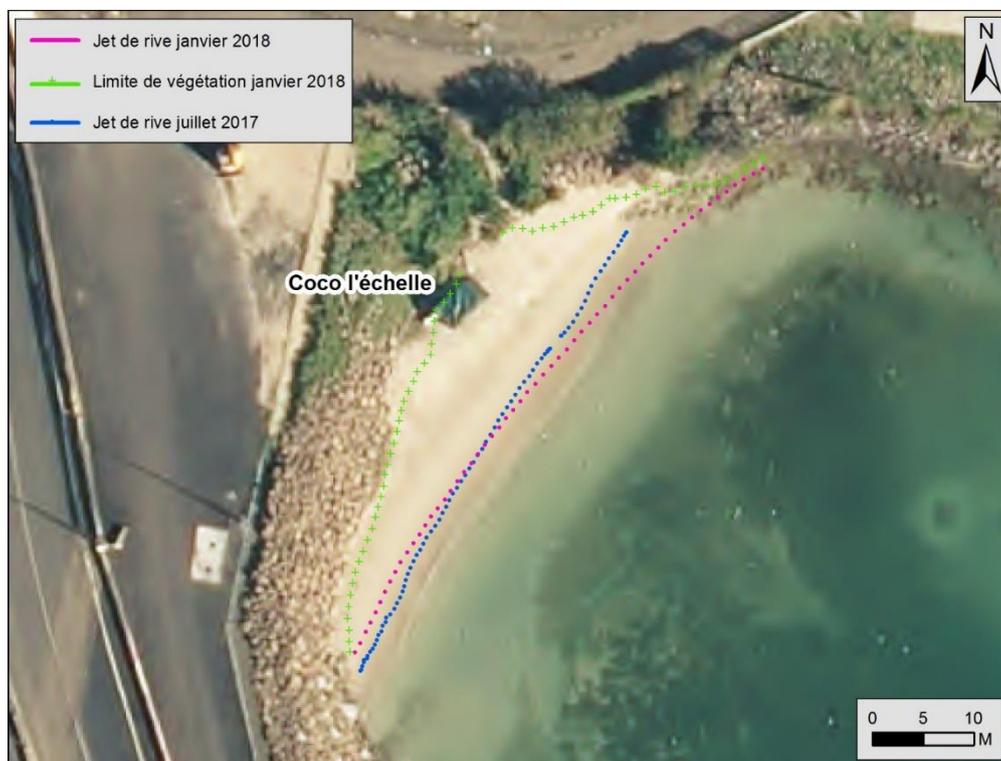
Illustration 46 : Position du trait de côte "jet de rive" en 2017 et 2018 et de la limite de végétation en 2018

On observe également une avancée de 2 m de la végétation rampante en une année, entre janvier-mars 2017 (date de l'Ortho HR 2017) et avril 2018 (cf. Illustration 46 et Illustration 47).

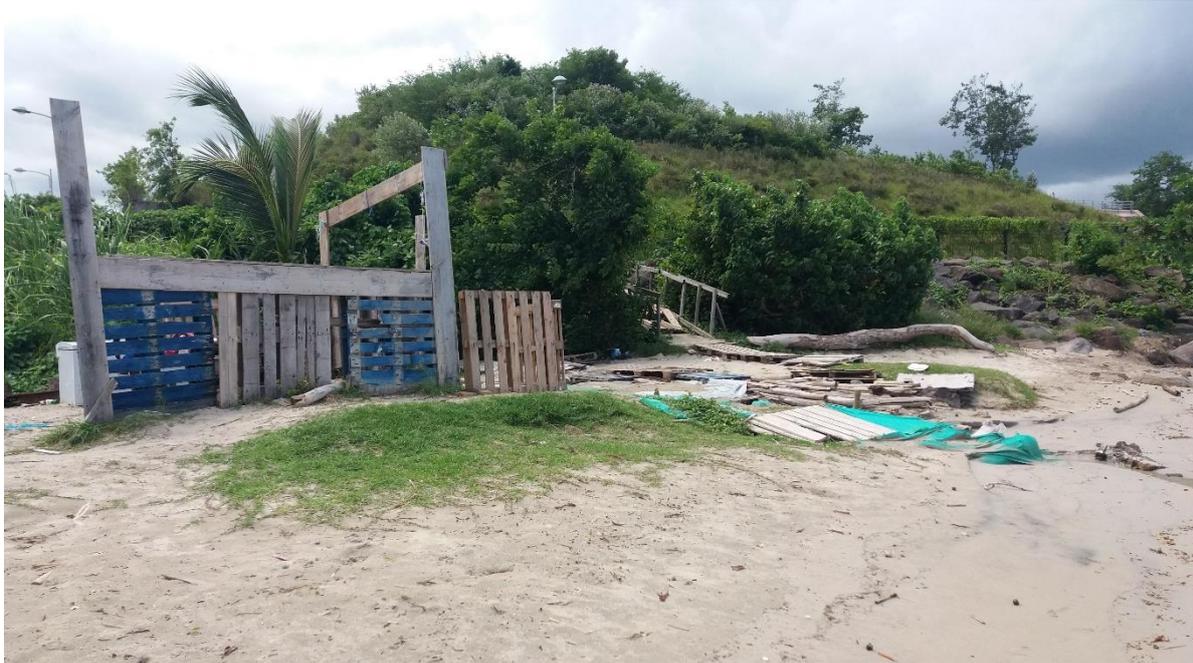
Illustration 47 : Etat de la végétation rampante en juillet 2017

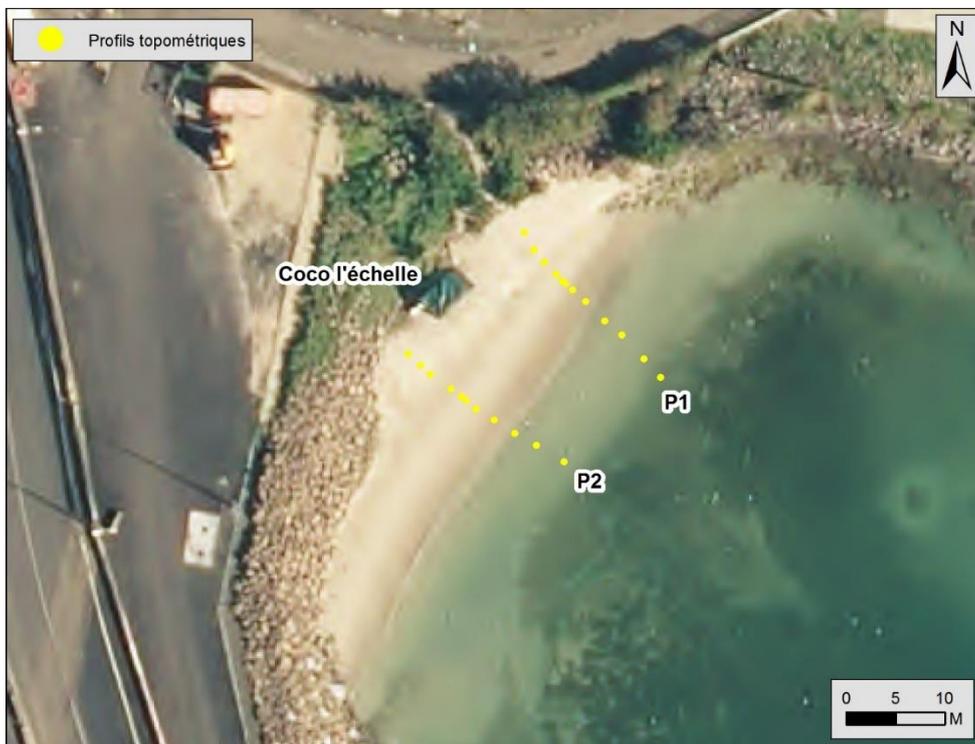
Illustration 48 - Localisation des profils topographiques sur la plage de Coco l'échelle

Deux profils topographiques transversaux à la plage ont été réalisés au cours des deux campagnes de terrain (cf. Illustration 48).

Le profil P1 réalisé au nord de la plage (cf. Illustration 49) présente une perte sédimentaire limitée entre 2010 et 2017 (jusqu'à 50 cm) suivie d'un léger engraissement (d'environ 20 cm) entre 2017 et 2018. L'engraissement observé en 2018 est corrélé avec l'avancée du trait de côte « jet de rive » observée par ailleurs.
