# Suivi de la mobilité du trait de côte de la Martinique – Résultats de mesures de terrain 2017- 2018 concernant les plages du Carbet, des Salines, de Coco l’Echelle et de onze plages soumises aux échouages de sargasses

Rapport final

BRGM/RP-68470-FR

Février 2019

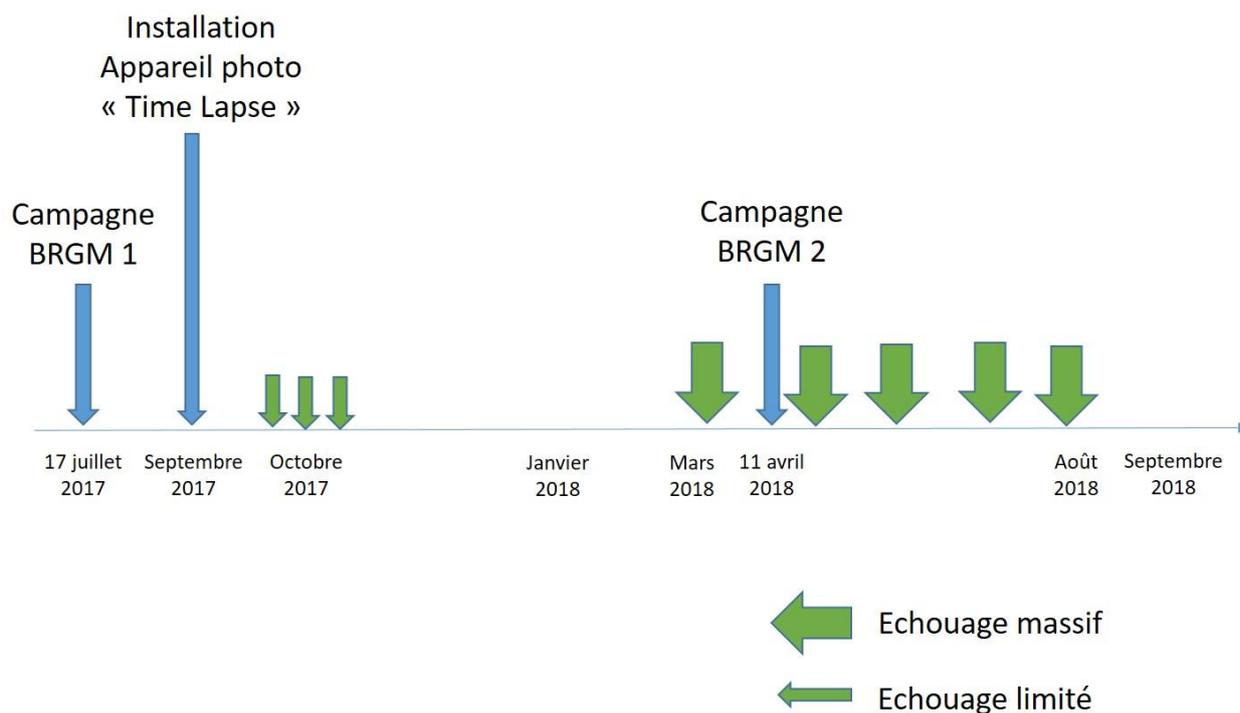
*Illustration 53 : Chronologie des échouages sur l'Anse Cafard par rapport aux campagnes de mesures du BRGM*

Ainsi, quelques échouages d'ampleur limitée se sont produits au cours des mois d'octobre et de novembre 2017 et de nombreux échouages massifs ont eu lieu entre mars et août 2018 à l'Anse Cafard.

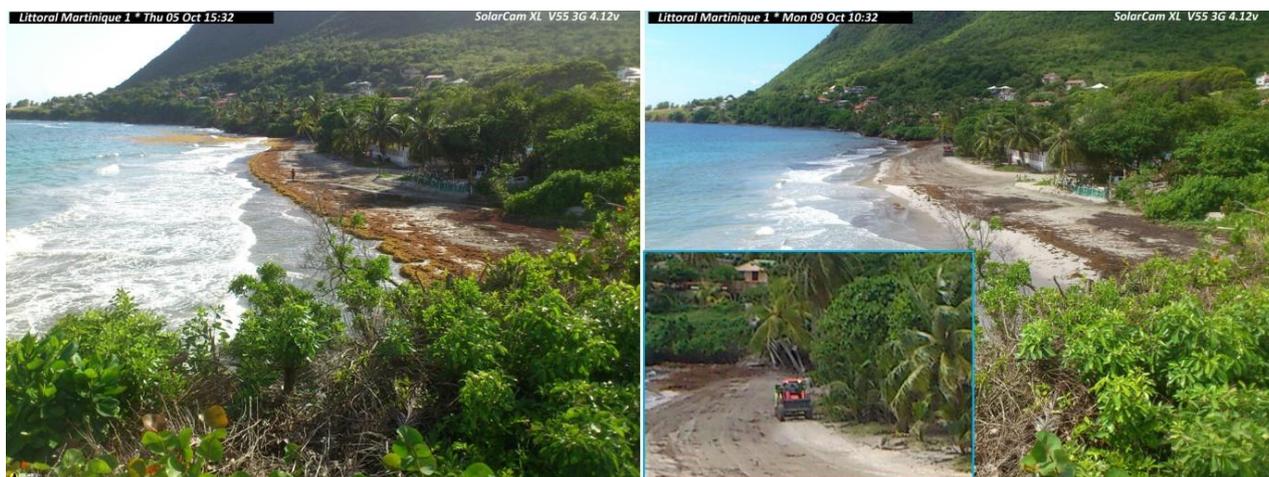
*Illustration 54 - Petit échouage de sargasses le 05/10/2017 suivi d'un ramassage le 09/10/2017*

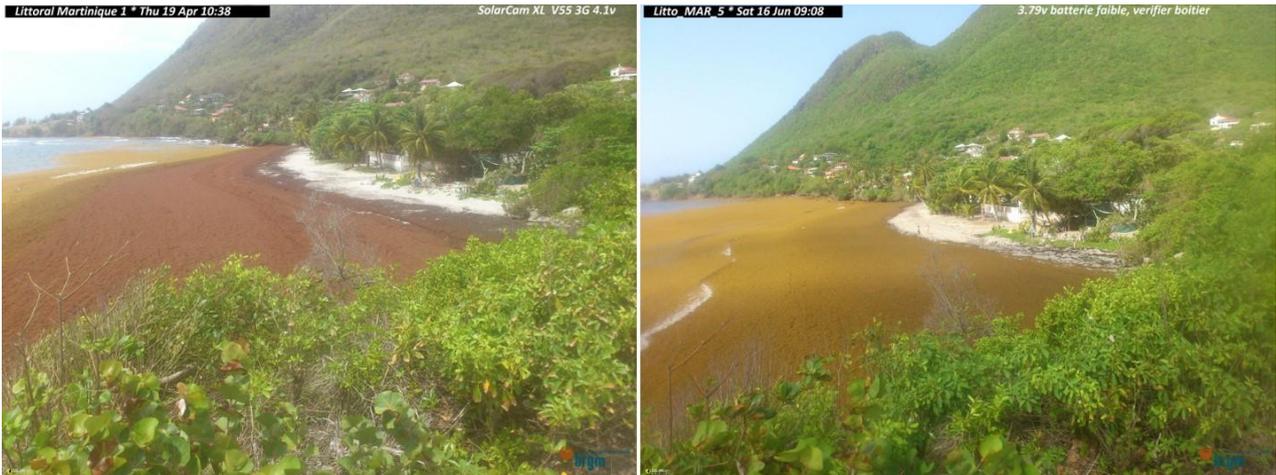
*Illustration 55 - Echouages massifs à l'Anse Cafard le 19/04/2018 et le 16/06/2018*

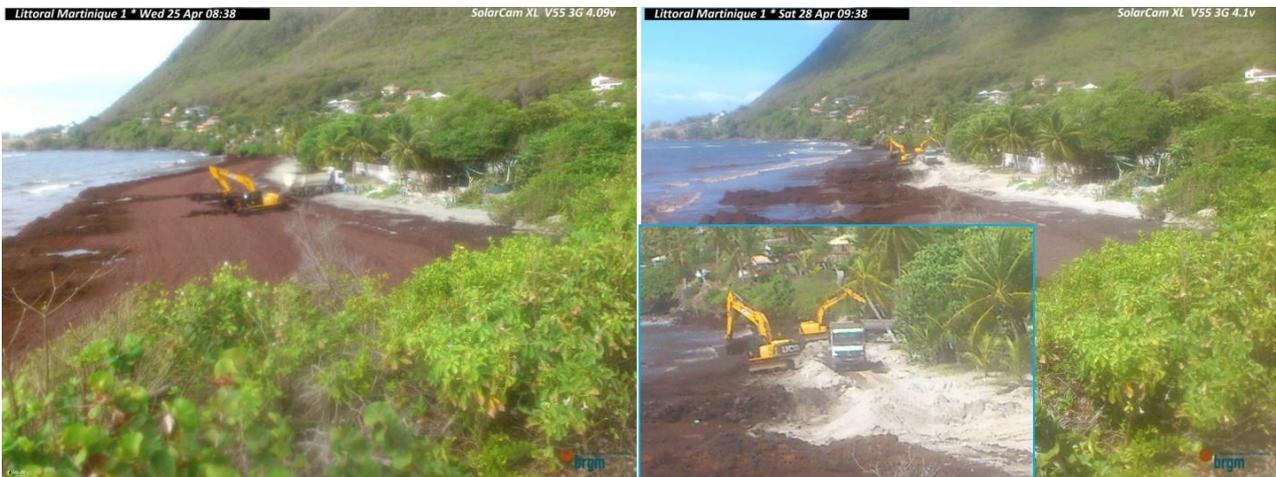
*Illustration 56 - Ramassages intensifs mécanisés (25 et 28/04/2018) suite aux échouages massifs*

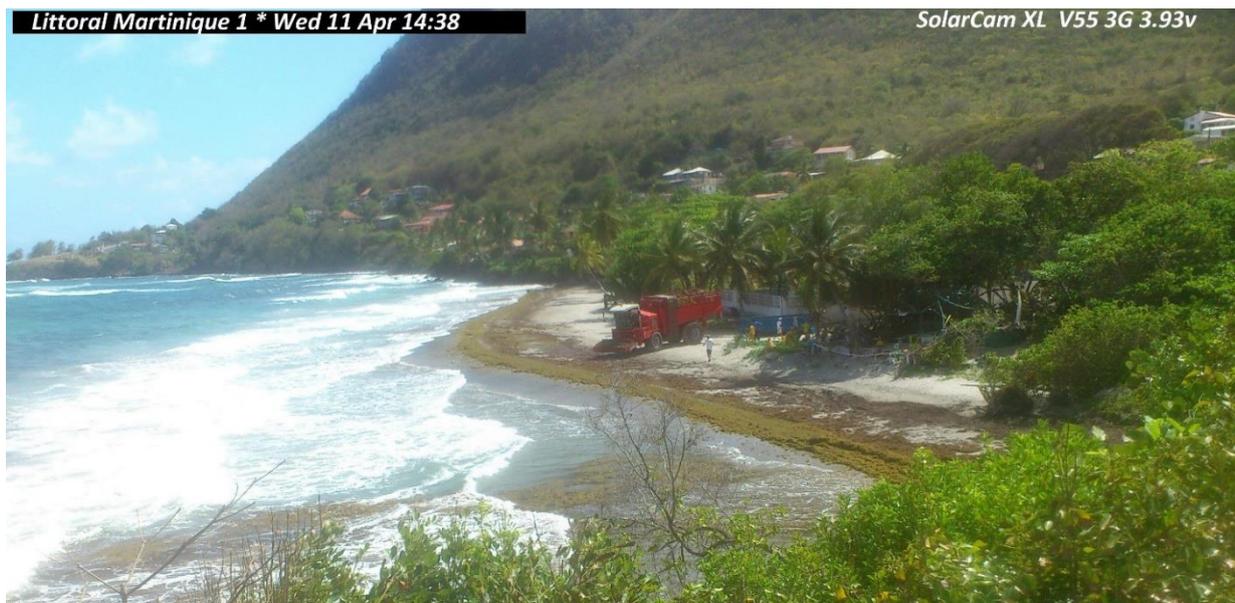
*Illustration 57 - Autre type de ramassage des sargasses (11/04/2018)*

Les relevés topographiques sur l'Anse Cafard ont eu lieu aux dates suivantes : le 17/07/2017 en fin d'après-midi et le 11/04/2018 en fin de matinée (avant le ramassage observé sur l'illustration 57). Lors des deux journées de terrain, des sargasses étaient échouées au niveau du jet de rive (cf. Illustration 59).

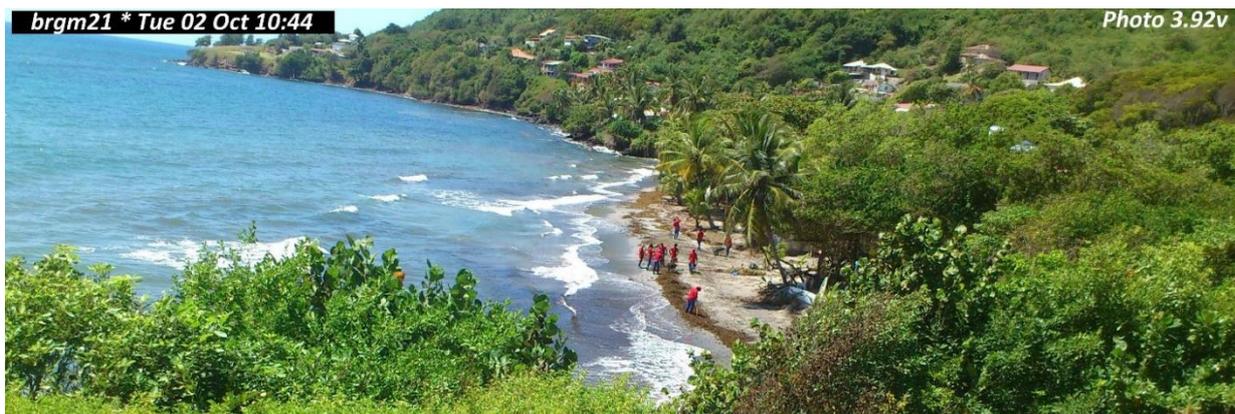
*Illustration 58 - Ramassage manuel en cas d'échouages limités (02/10/2018)*

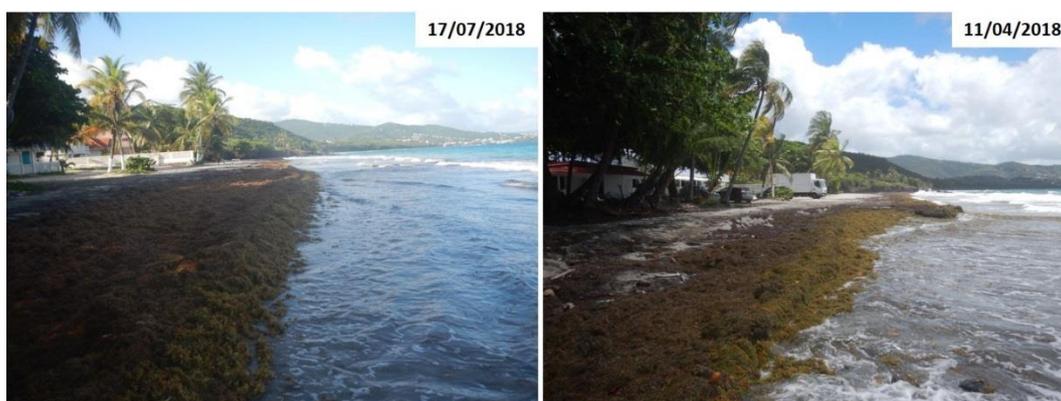
*Illustration 59 - Présence de sargasses à l'Anse Cafard lors des campagnes de terrain*

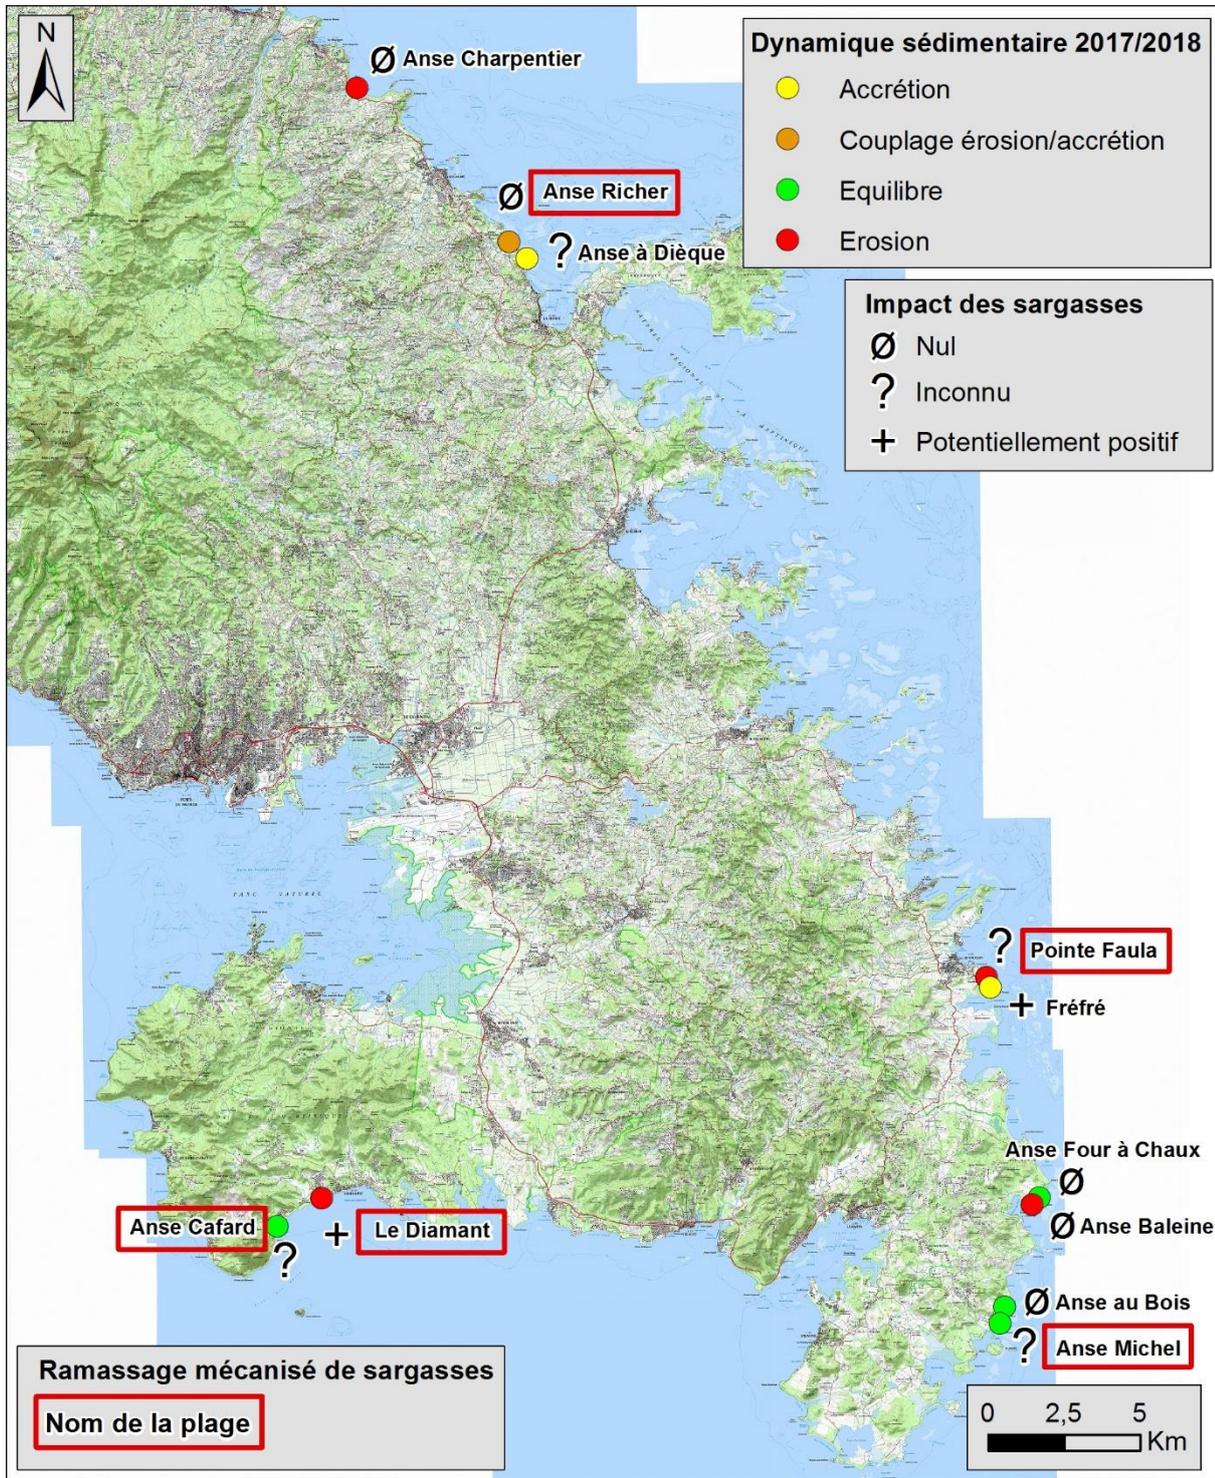
Illustration 61 - Carte-bilan des tendance de la dynamique sédimentaire de chacune des plages et avis du BRGM sur l'impact des échouages et ramassages de sargasses sur cette dynamique

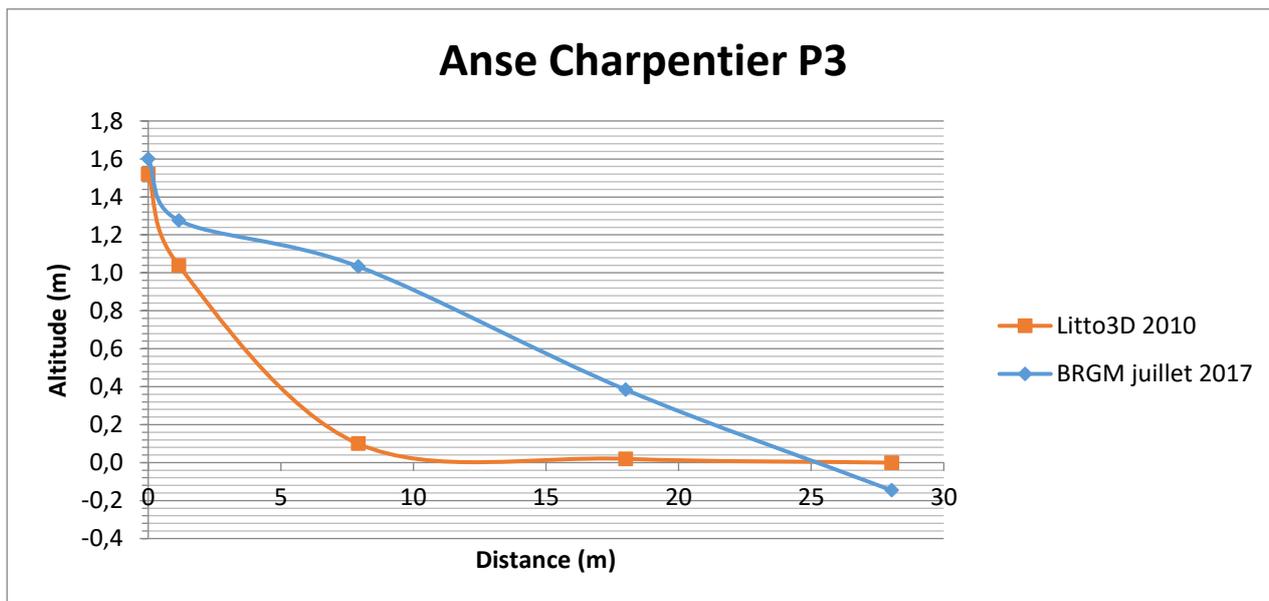
Illustration 63 : Forte élévation du profil de plage aux extrémités de la plage Anse Charpentier entre 2010 et 2017. La précision altimétrique du levé Litto3D est de 30 cm ; celle du levé BRGM est de 5 cm.

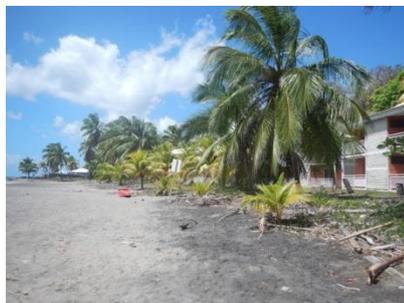
1)a. Cocotiers seuls

- 1) Végétation dense
  - a. Cocotiers seuls sans autre type de végétation en arrière
  - b. Cocotiers constituant la limite de canopée, devant la végétation arborée
  - c. Pas de cocotiers (ou seulement isolés)
    - i. Végétation arborée
    - ii. Végétation rampante
    - iii. Végétation herbacée
- 2) Limite anthropique (mur, enrochements)

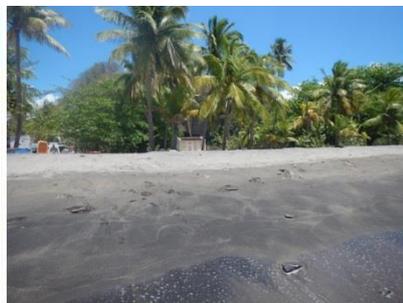
1)b. Cocotiers formant la limite de canopée

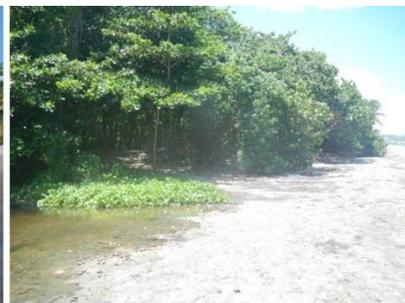
1)c/i. Végétation arborée

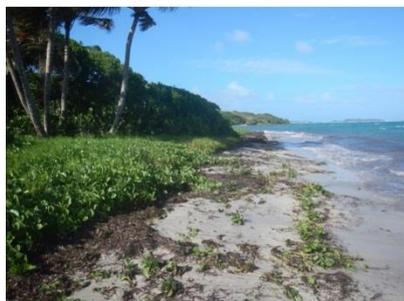
1)c/ii. Végétation rampante

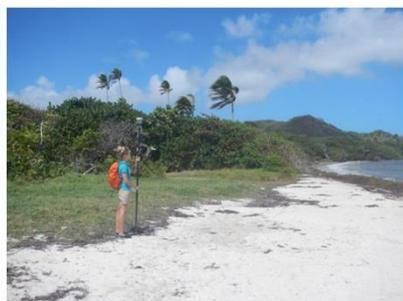
1)c/iii. Végétation herbacée

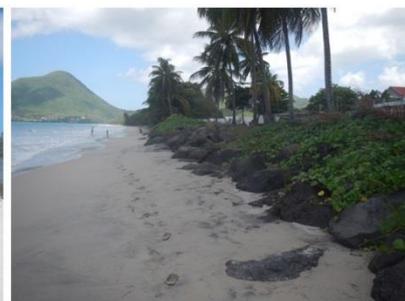
2) Limite anthropique

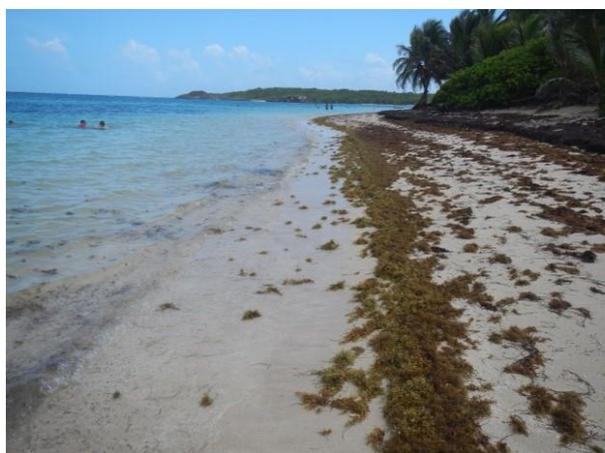
1)a. Limite d'humectation du sable bloquée par les sargasses

- 1) Présence de sargasses
  - a. Pas de blocage du jet de rive mais limite d'humectation du sable non visible
  - b. Blocage du jet de rive par les sargasses échouées
- 2) Limitation du jet de rive par des enrochements ou autres aménagements anthropiques
- 3) Limitation du jet de rive par la végétation et/ou le haut de plage

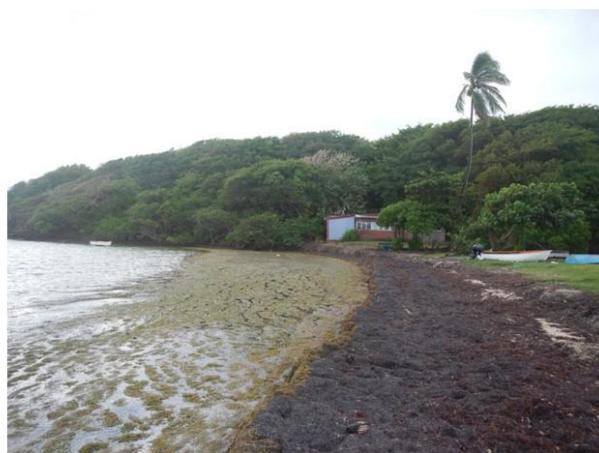
1)b. Blocage du jet de rive par les algues

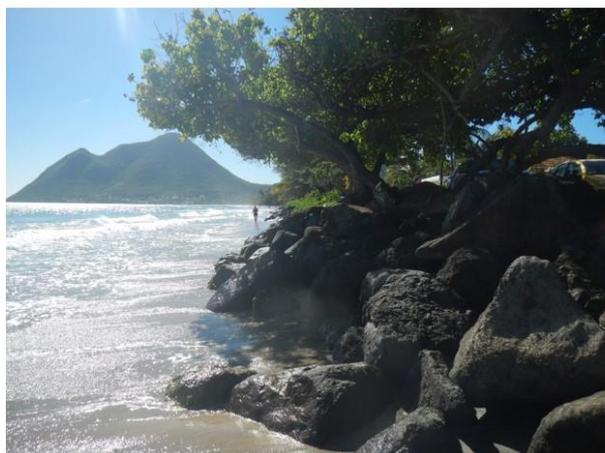
2) Limite d'humectation du sable bloquée par les enrochements

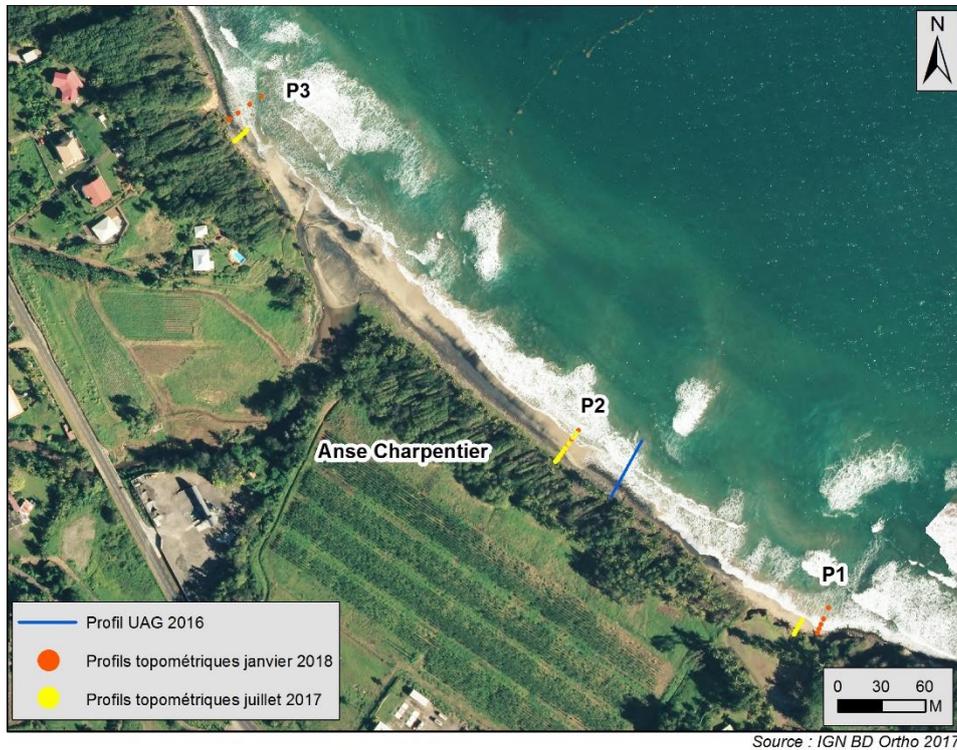
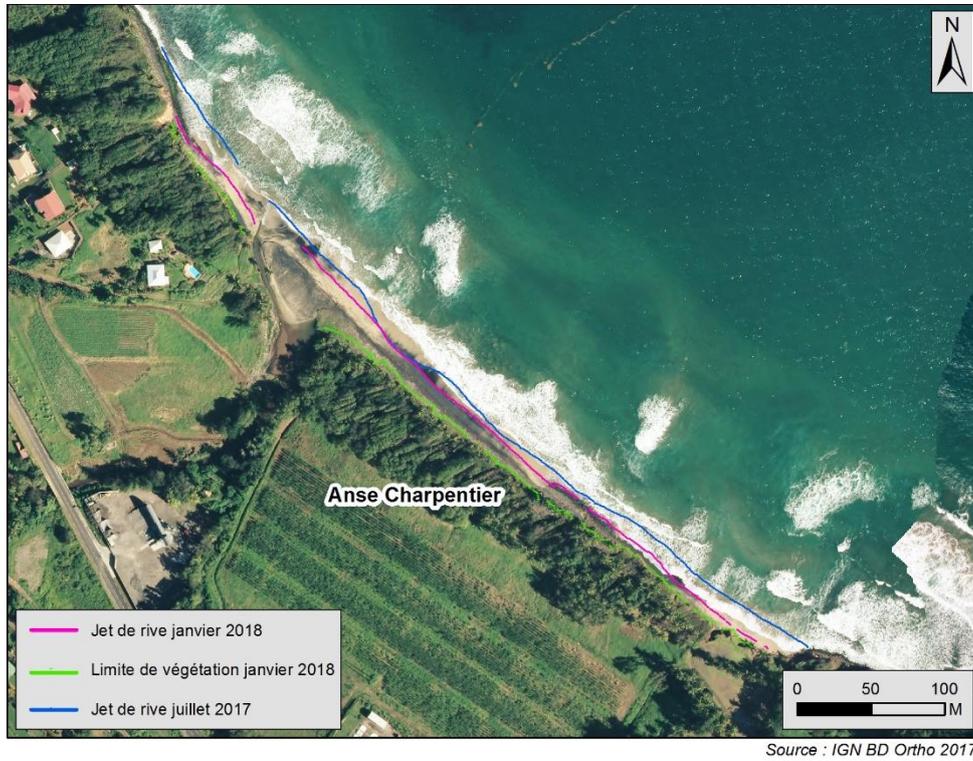
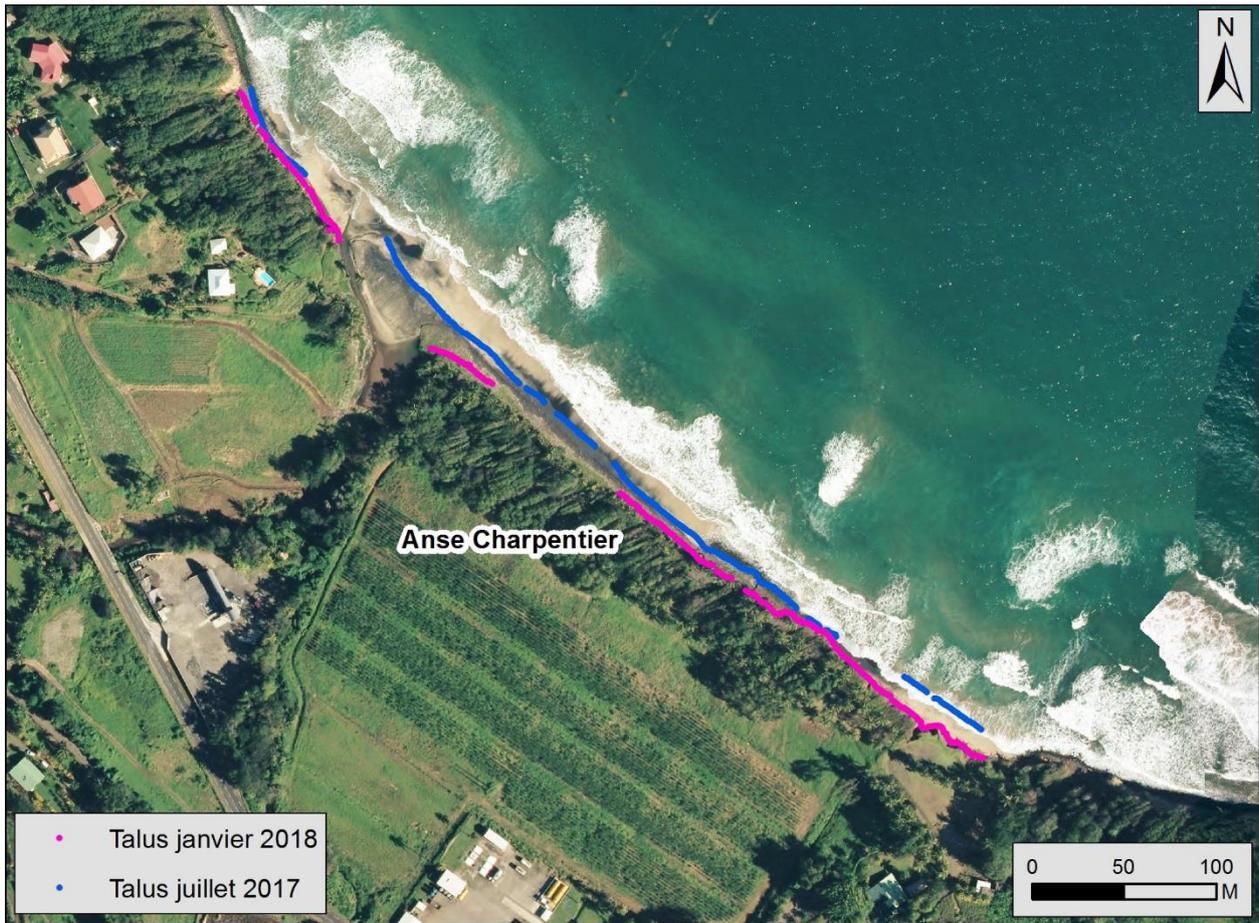
## **Annexe 6 - Mesures topographiques sur la plage d'Anse Charpentier entre juillet 2017 et janvier 2018**

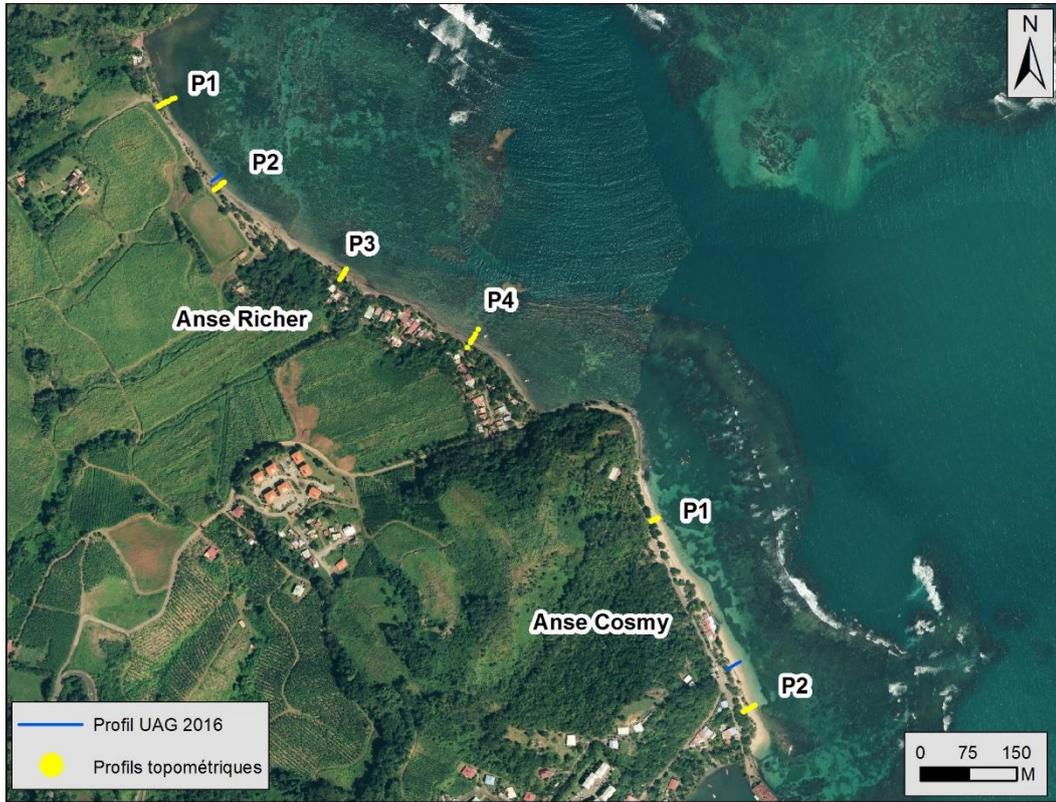
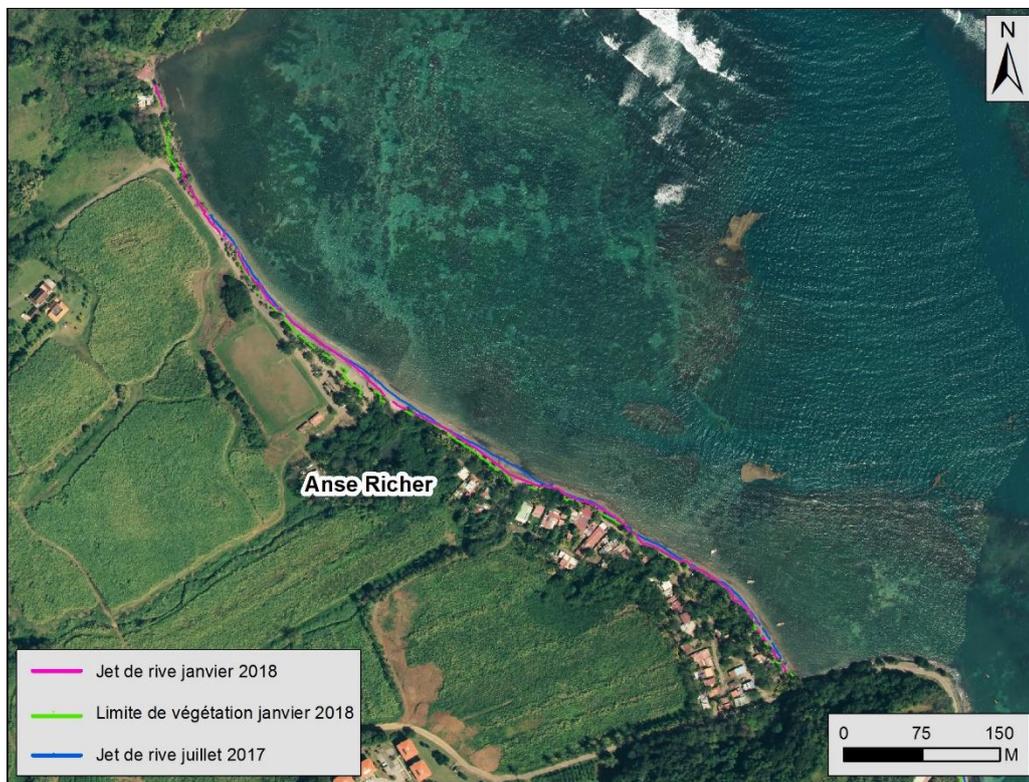
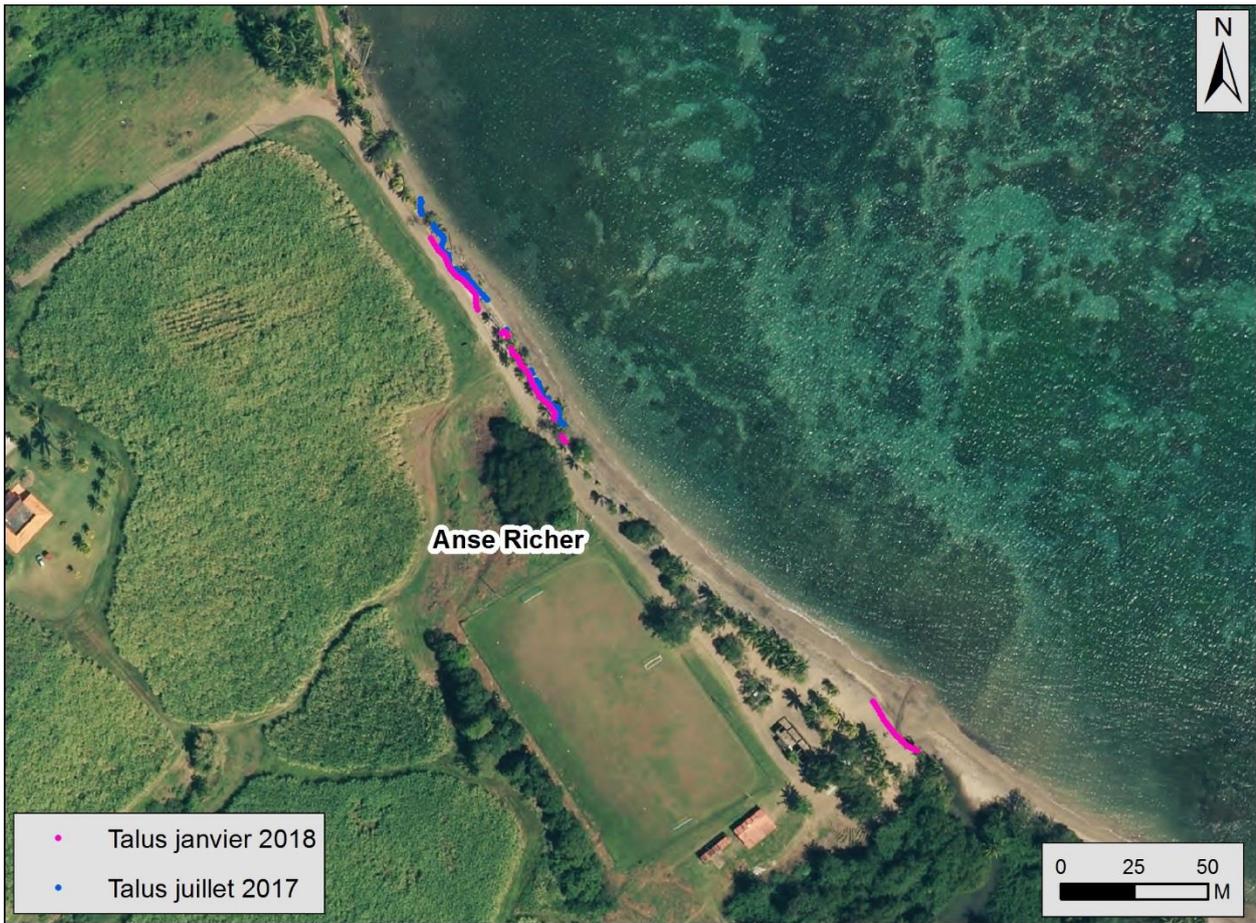
## **Annexe 7 - Mesures topographiques sur la plage de la Richer entre juillet 2017 et janvier 2018**

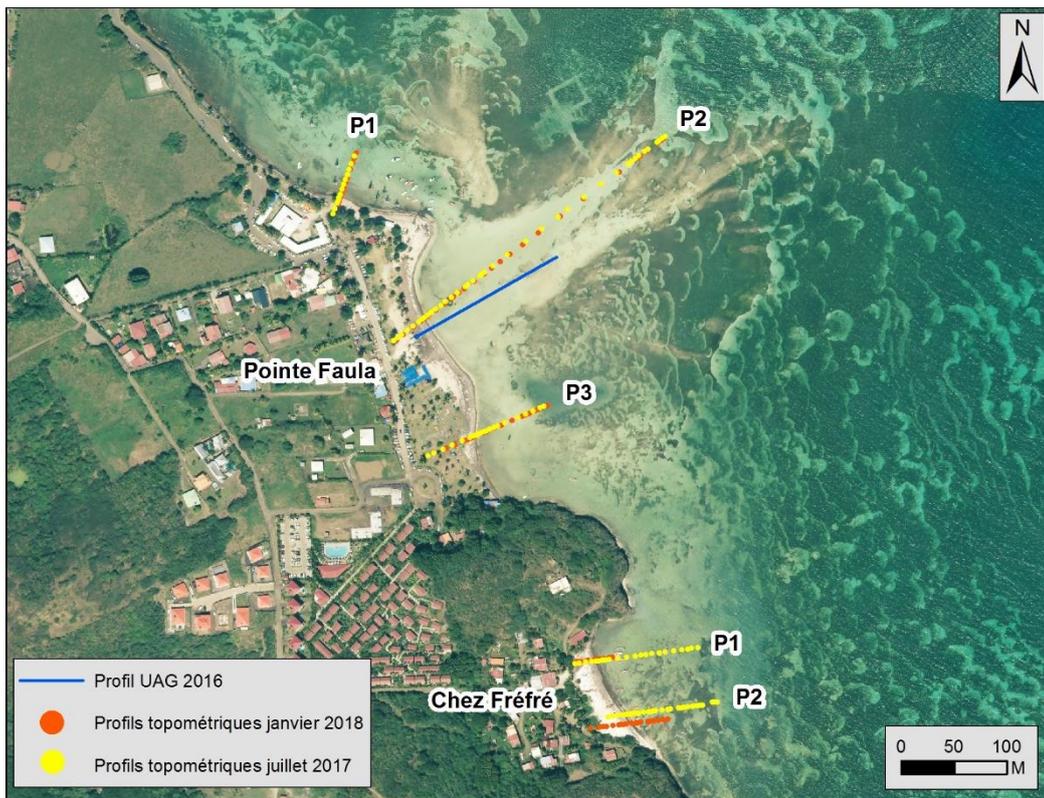
## **Annexe 9 - Mesures topographiques sur la plage de Pointe Faula et Chez Fréfré entre juillet 2017 et janvier 2018**

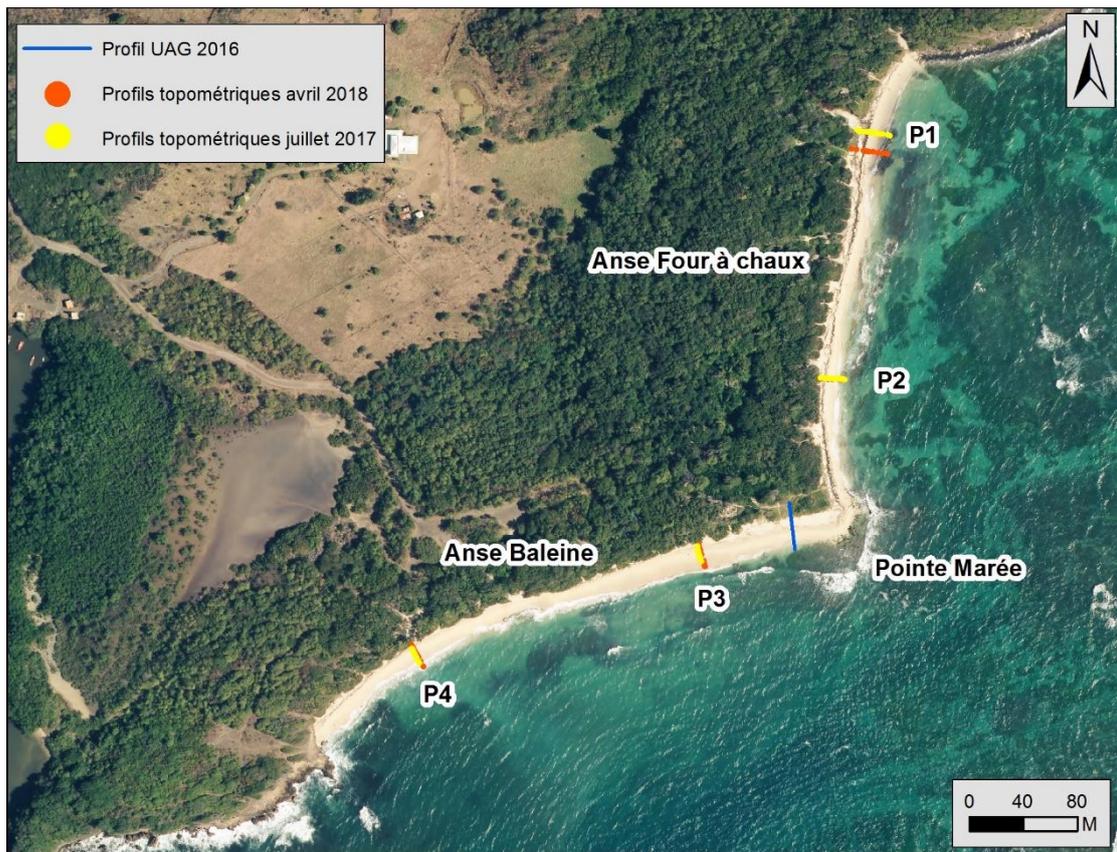
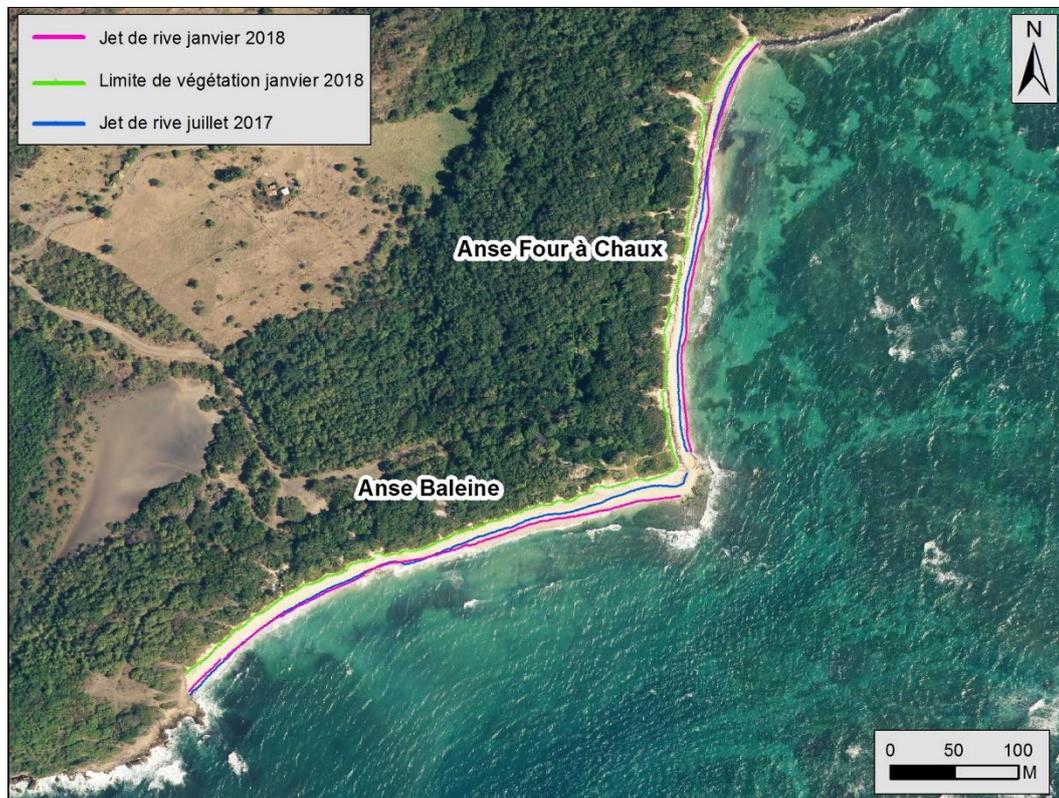
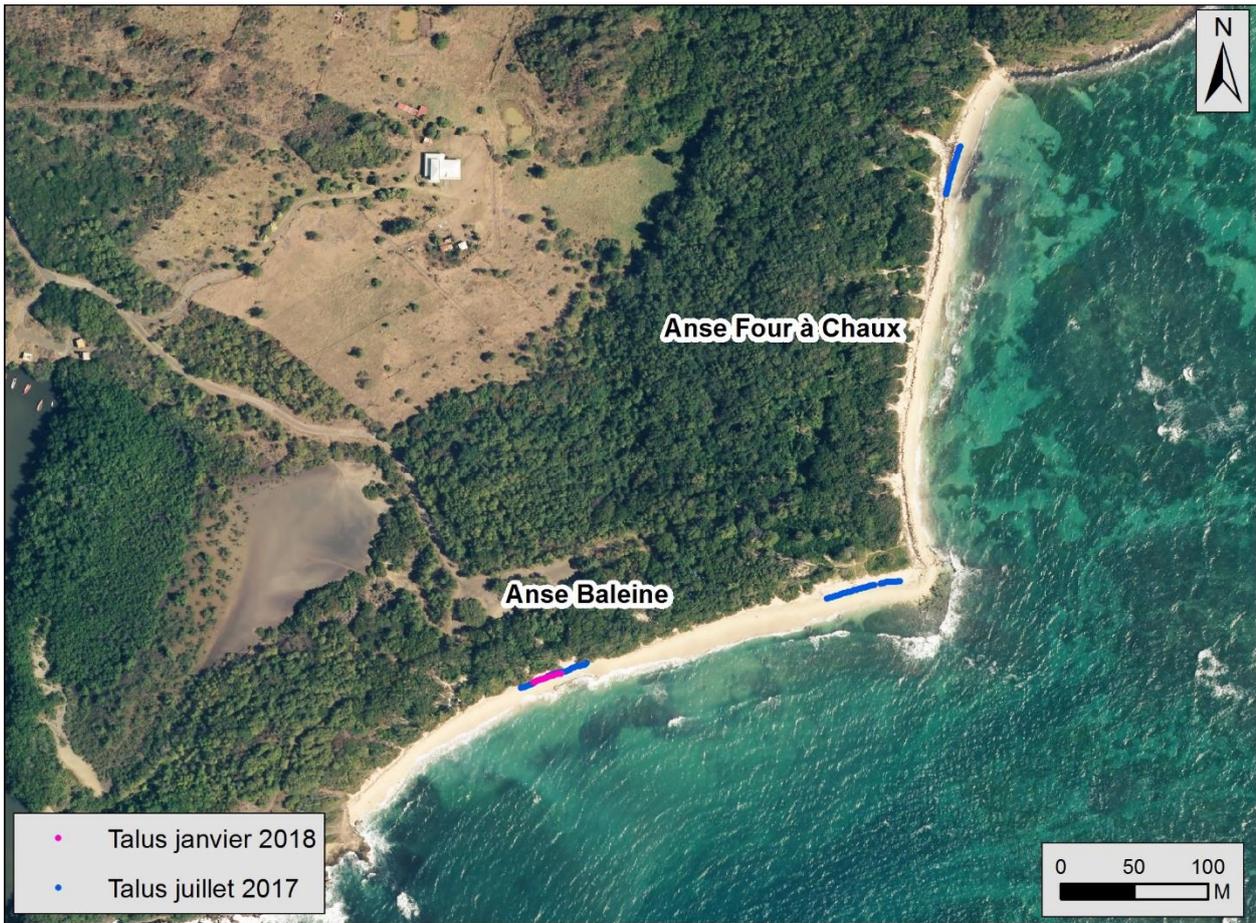
## **Annexe 10 - Mesures topographiques sur la plage Anse Four à Chaux et Anse Baleine (site appelé Pointe Marée) entre juillet 2017 et avril 2018**

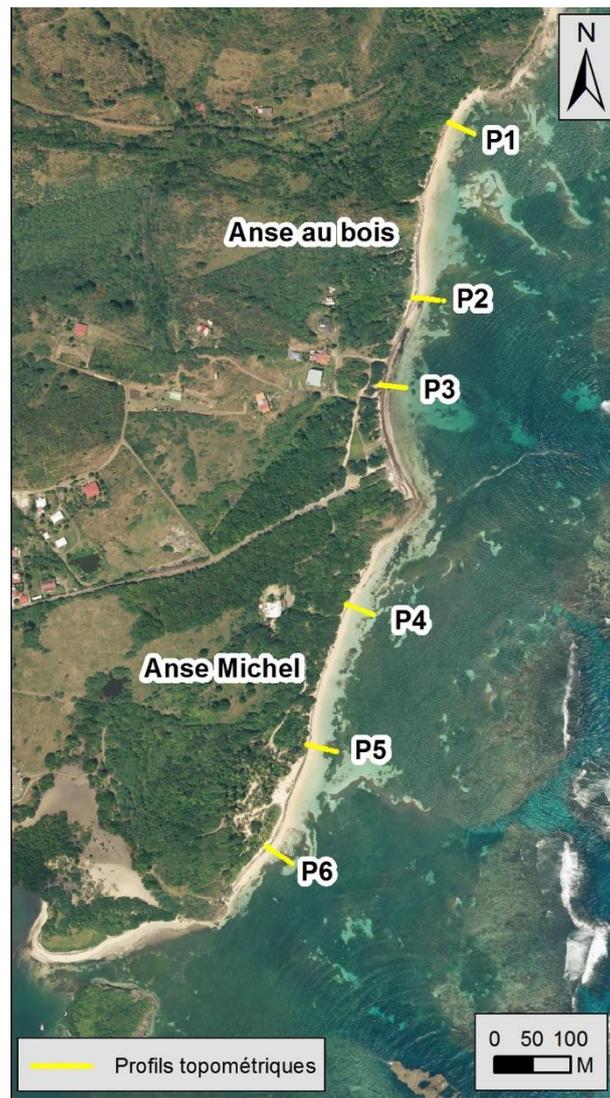
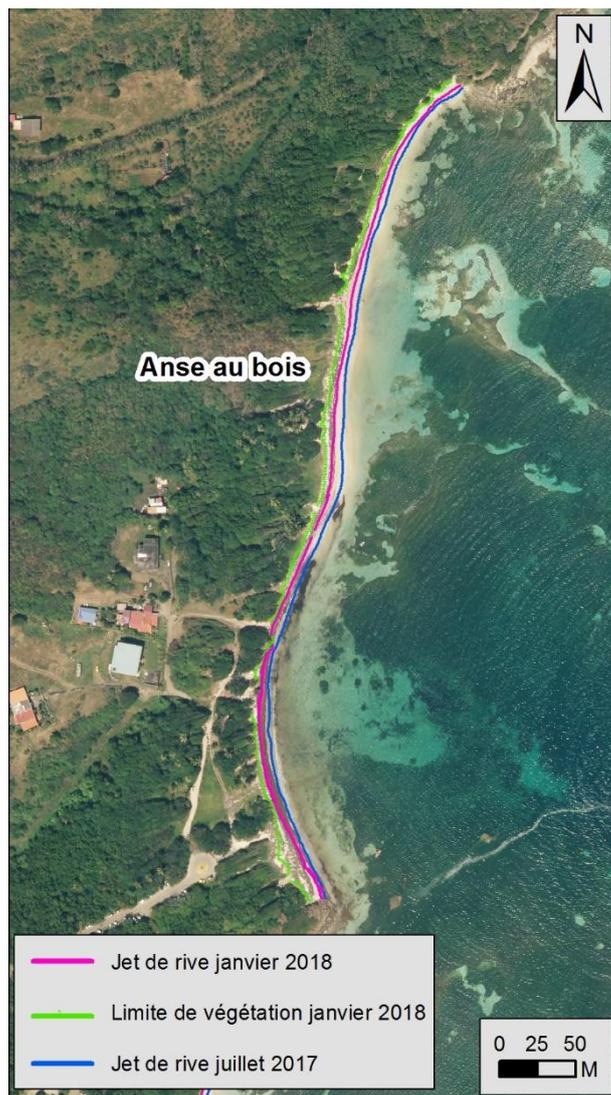
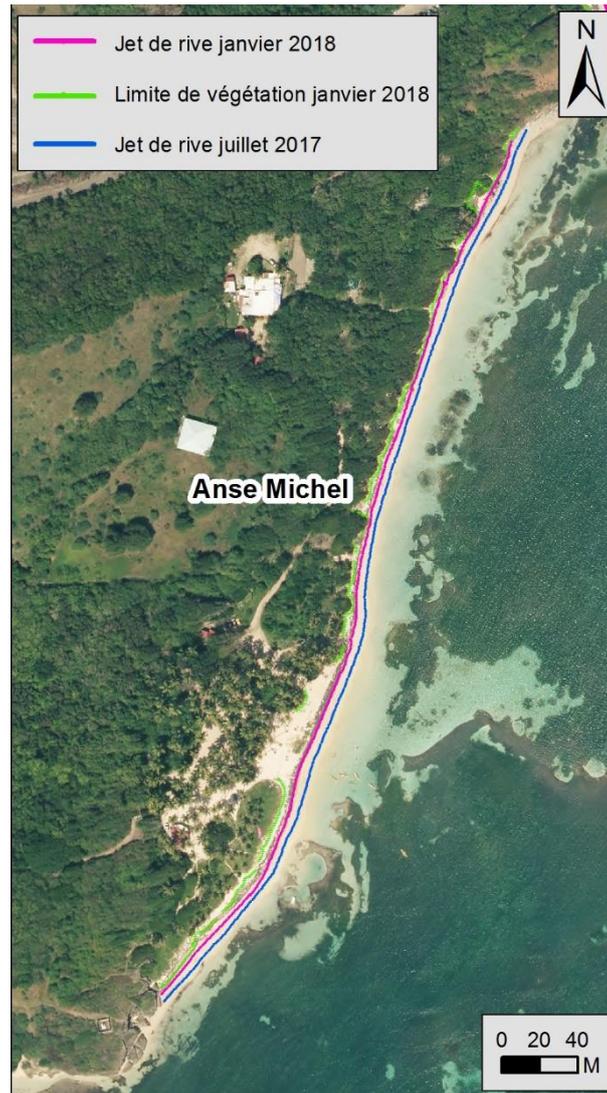
## **Annexe 11 - Mesures topographiques sur la plage d'Anse aux Bois et Anse Michel entre juillet 2017 et janvier 2018**
