Suivi complémentaire au Réseau d'Observation du Littoral de la Corse 2018 : plages de Lava et Ricanto

Rapport final

BRGM/RP-68524-FR

Décembre 2018

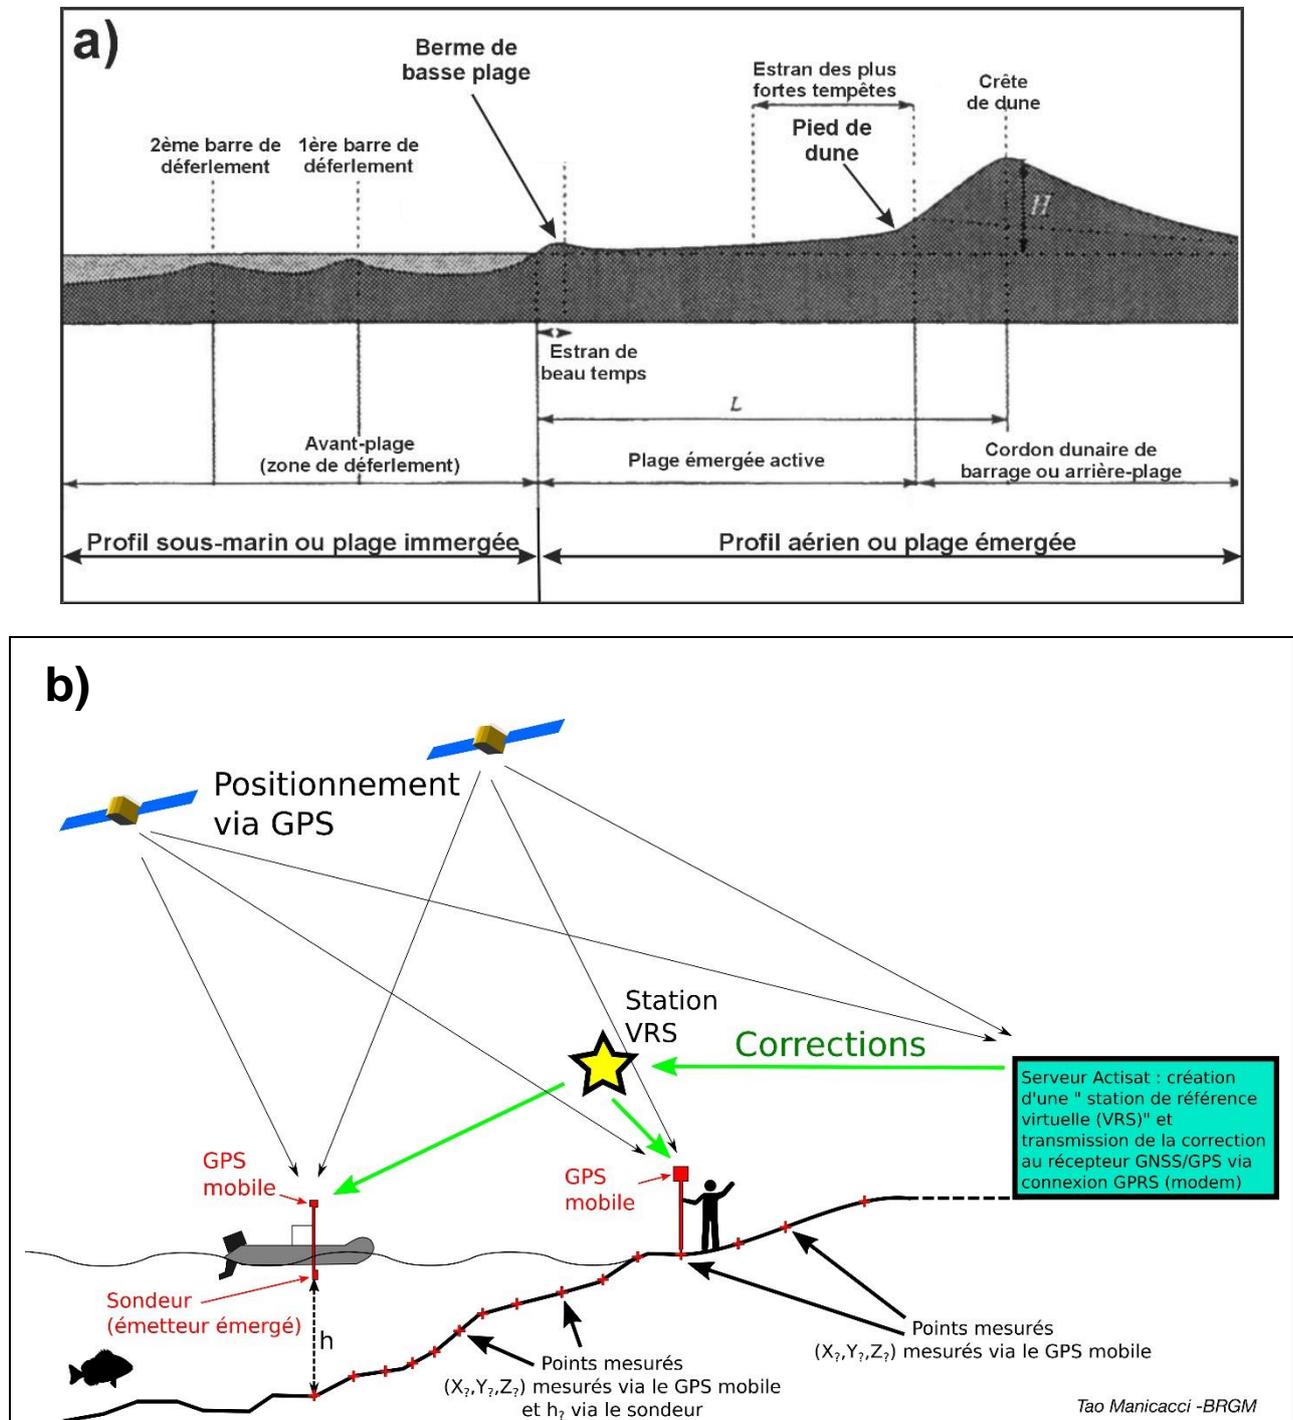
Illustration 2 –a) Indicateurs morphologiques sur un profil de plage type Méditerranéen (Manuel et méthodes – Le Littoral – Editions BRGM, 1999) : b) Méthodologies des mesures réalisées dans le cadre du ROL.

Le suivi réalisé sur les sites du Ricanto et de Lava comprend des levés transversaux de profils topo-bathymétriques de la plage ainsi que le relevé de la position du trait de côte (Illustration 2).

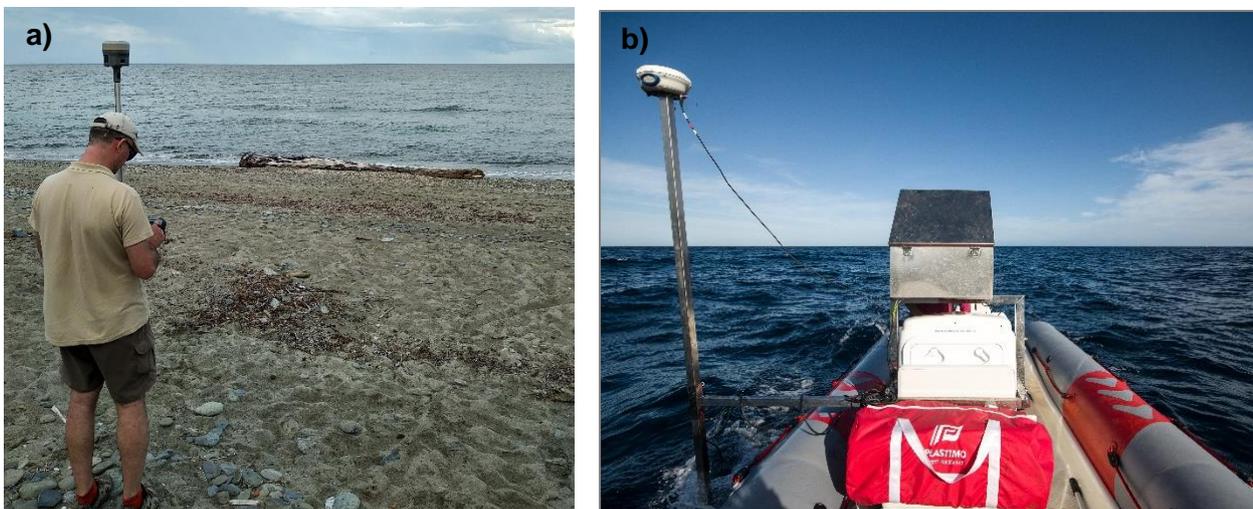
Illustration 3 – Mesure du profil topographique au DGPS (a), mesure du profil bathymétrique au sondeur mono-faisceau couplé au DGPS (b), (ROL/BRGM).

Sur la partie aérienne, le relevé topographique est réalisé avec un DGPS cinématique TRIMBLE R6 de précision centimétrique (Illustration 3). Sur la partie sous-marine, les relevés bathymétriques sont effectués depuis un zodiac avec un sondeur acoustique mono-faisceau TRITECH de précision décimétrique dont l'acquisition haute fréquence est couplée en temps-réel au DGPS cinématique par l'interface du logiciel HYPACK®. Une connexion au réseau d'antennes ACTISAT® permet de garantir un niveau de précision centimétrique des mesures.

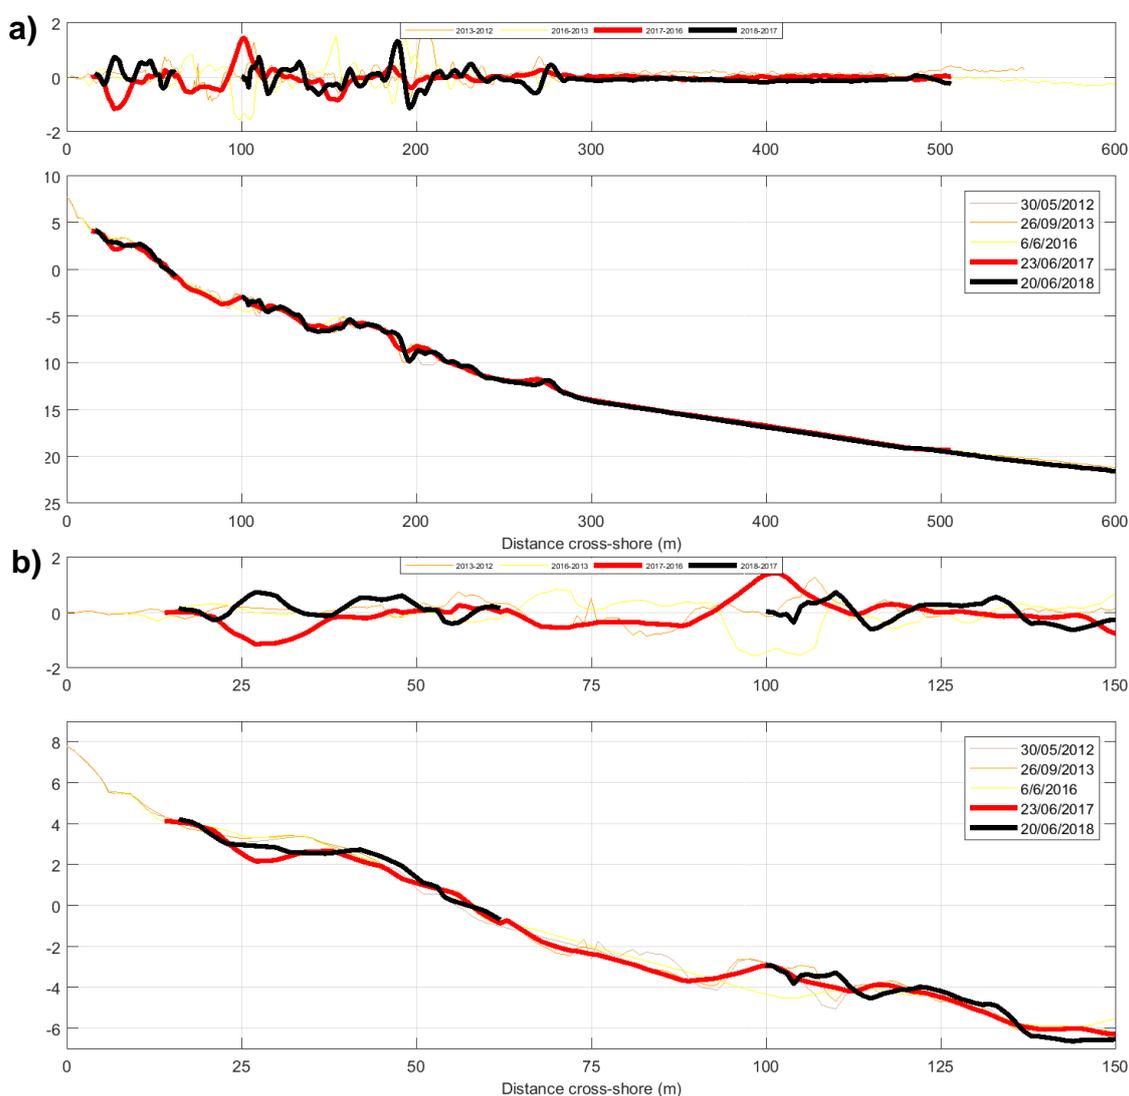
Illustration 4 – Représentation graphique des différents levés d'un profil de plage (profil n°1 Lava en exemple). a) profil complet, b) zoom sur la plage émergée et la ligne de rivage.

L'[Illustration 4](#) fournie en exemple le profil n°1 les données sur le site de Lava avec :

- **Les profils topo-bathymétriques complets et les différentiels d'altitude entre deux levés consécutifs** ([Illustration 4](#) a). Ils permettent d'identifier plus facilement les zones du profil où les évolutions entre 2 campagnes. Les valeurs positives et négatives indiquent respectivement une accrétion et une érosion.
- **Les profils zoomés autour de l'interface terre-mer et de la plage aérienne et les différentiels d'altitude entre deux levés consécutifs** ([Illustration 4](#) b). Ce zoom permet de constater les évolutions au niveau de la ligne de rivage, dans un secteur très évolutif et sur lequel sont généralement concentrés les principaux enjeux.

Des lacunes de données entre la zone de la plage émergée et la partie sous-marine (entre 60 et 100 m sur l'[Illustration 4](#)), dans les petits fonds peuvent être présentes dans certains

profils. Cela est dû à des situations de vagues trop fortes lors des mesures, ce qui empêche l'acquisition dans des conditions de sécurité et de qualité suffisantes.

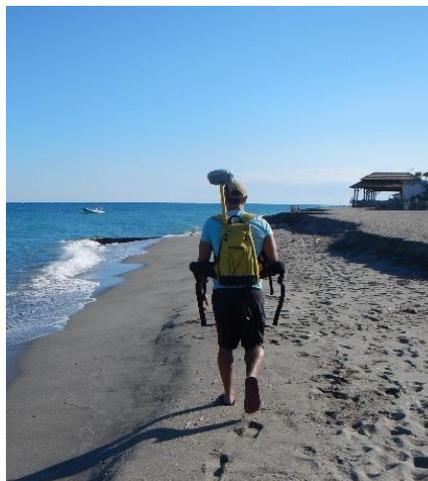
Illustration 5 – Levé du trait de côte bas par un opérateur à pied.

Deux indicateurs morphologiques du trait de côte sont ainsi repérés et géoréférencés (Illustration 5) :

- la position de la berme de basse plage (la plus récente, ou à défaut de la ligne de rivage) qui correspond au niveau moyen de l'eau en période calme ou « trait de côte moyen » ;
- la position du pied de dune (ou à défaut de la limite de végétation).

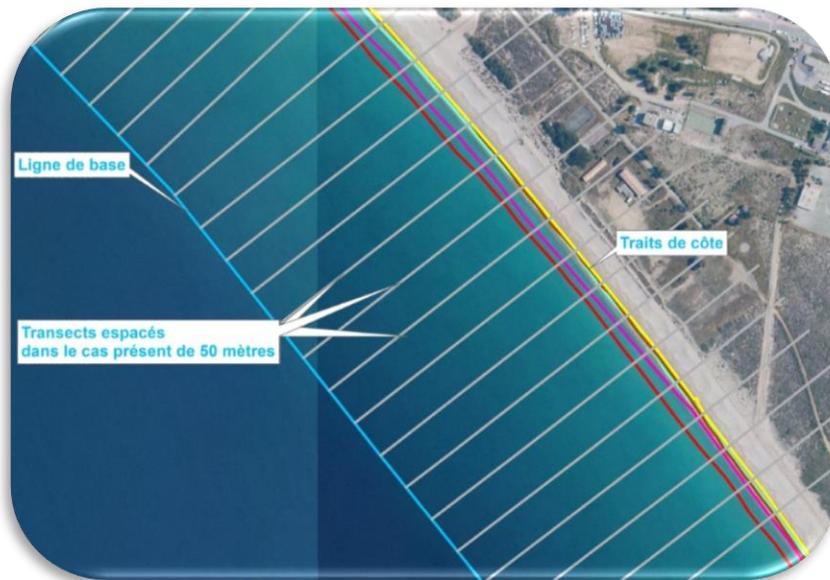
Illustration 7 – Principe du module DSAS (ArcGIS) – (IGN ORTHO® 2007)

Dans le présent travail, l'espacement des transects retenu du fait de la morphologie des plages est de 25 m pour la plage de Lava et 50 m pour la plage du Ricanto.

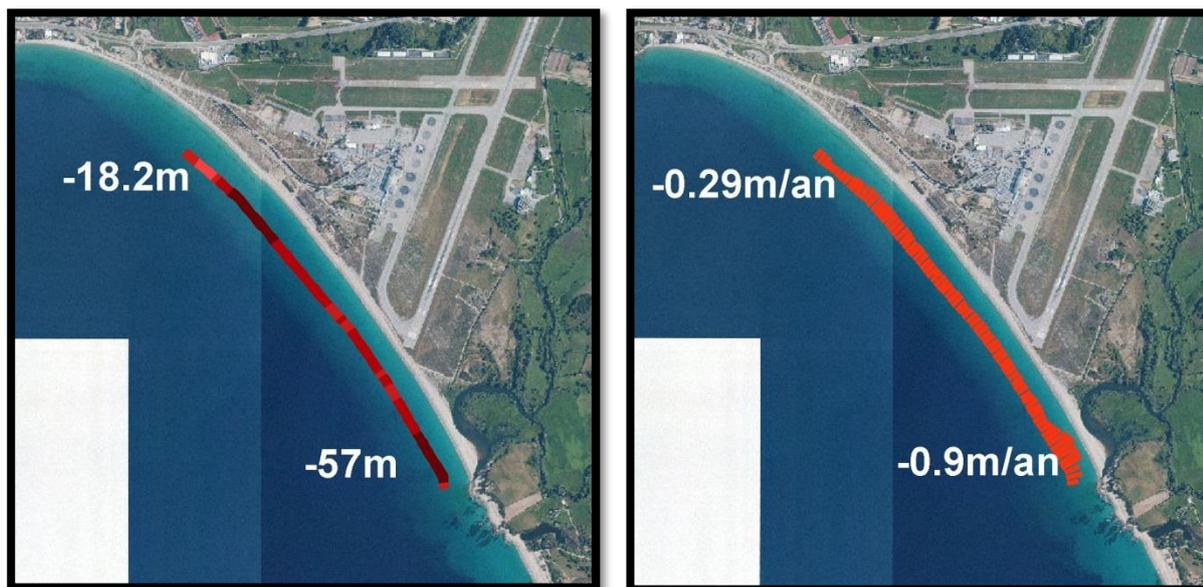
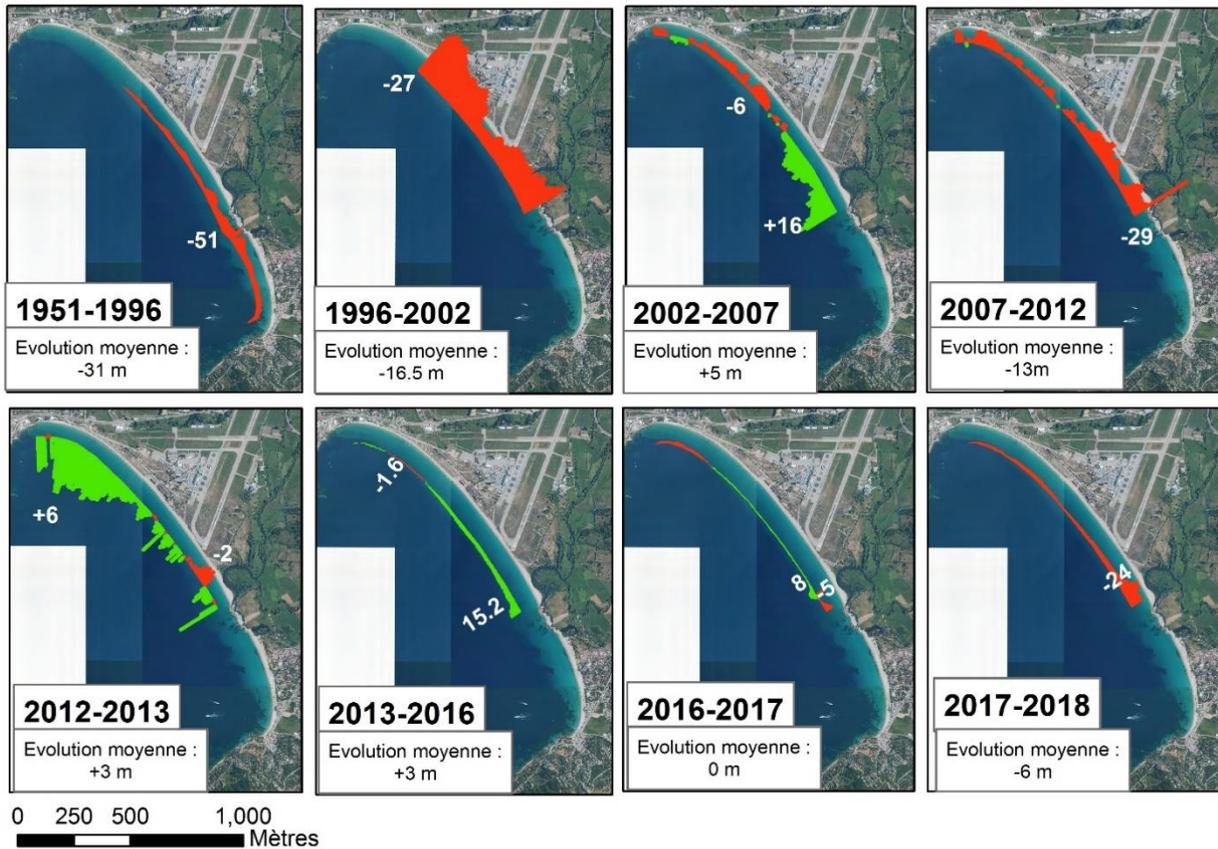
Site de Ricanto
Evolution historique du trait de côte en m

Il est clairement identifié que ce secteur est en recul depuis 1951 (Illustration 9). Ce recul varie entre 20 m et 60 m le long de la flèche sableuse située à l'embouchure à l'extrémité sud de la plage. Les reculs moyens constatés sont de l'ordre de 30 m en une soixantaine d'année, soit des vitesses de recul se situant entre 0,3 m/an et 1 m/an.

Ces vitesses de recul sont relativement homogènes sur ce secteur mis à part au niveau de l'embouchure où elles atteignent leur maximum.

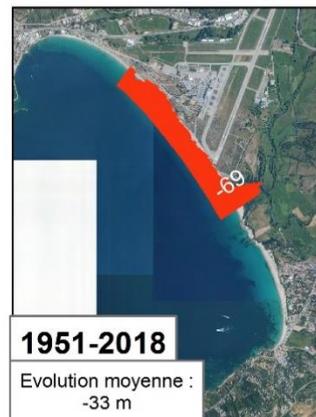
Illustration 10 - Evolution (à gauche en (2)) et vitesses d'évolution (à droite, en (1)) du trait de côte pour la plage du Ricanto entre 2012 et 2013 (IGN ORTHO® 2007)

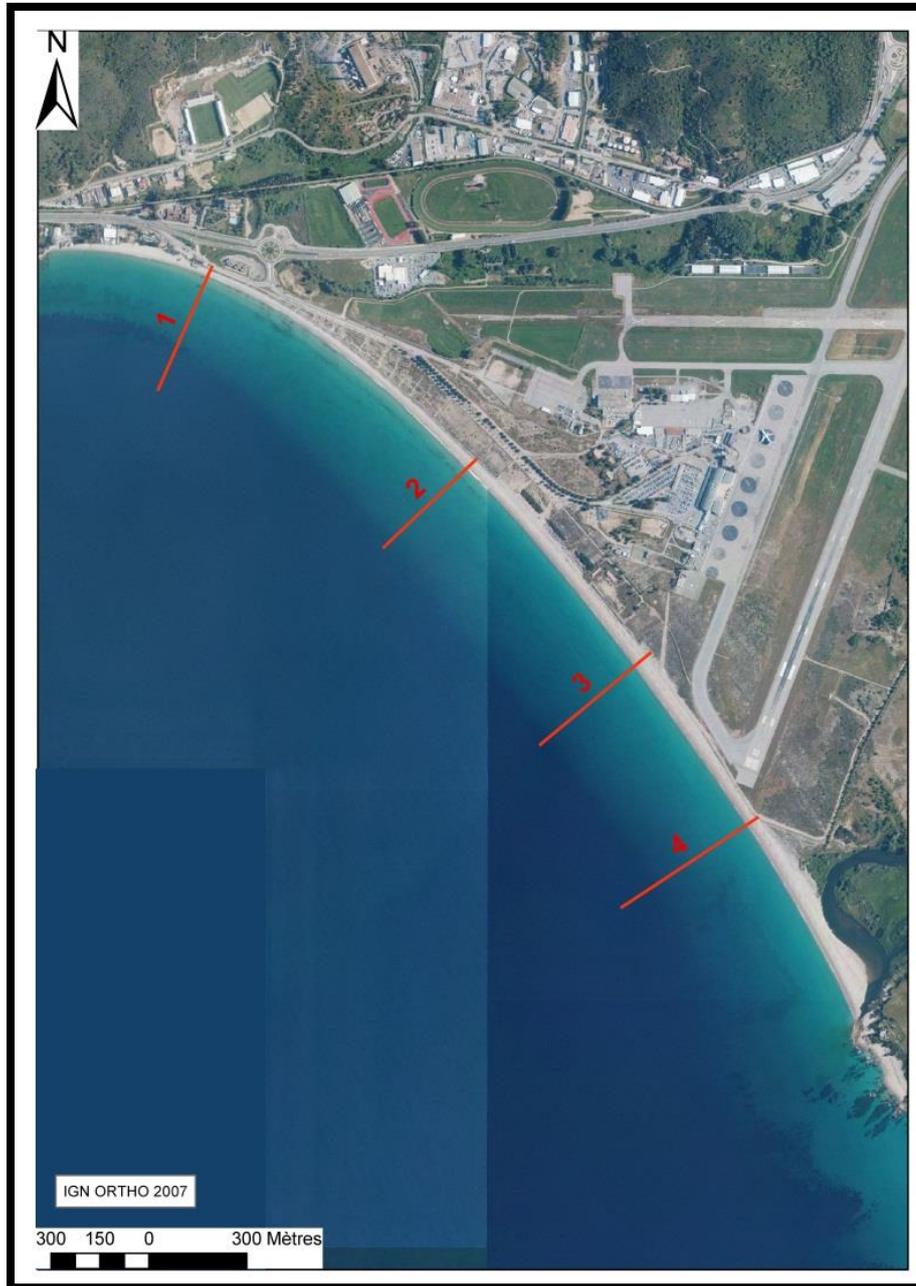
Illustration 12 – Positionnement des profils topo-bathymétriques réalisés sur la plage du Ricanto (IGN ORTHO® 2007).

- Le profil 1 situé au nord de la plage, présente un haut de plage naturel sans aménagement ;
- Le profil 2 est situé dans la zone où le haut de plage a été aménagé avec la mise en place de ganivelles pour une canalisation de la fréquentation et une restructuration et végétalisation du bourrelet de haut de plage ;

- Le profil 3 est dans un secteur pour l'instant non-aménagé mais dont la restauration est prévue ;
- Le profil 4 est situé aux abords de la piste de l'aéroport proche de la flèche sableuse ([Illustration 12](#)).

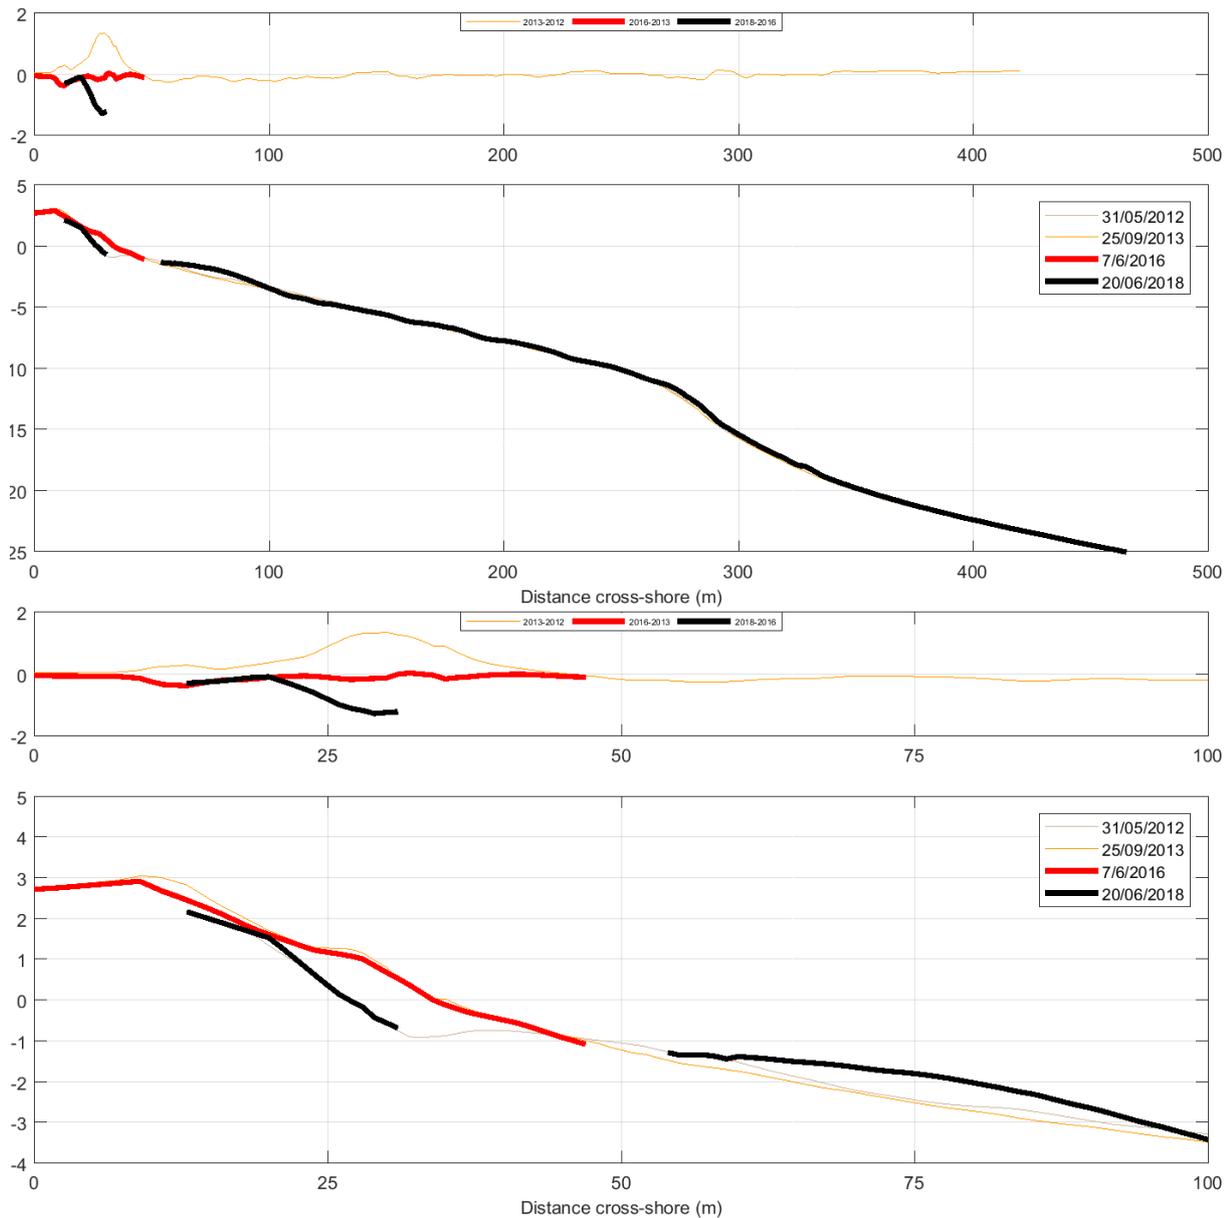
Illustration 13 - Ricanto, profil n°1 (au nord) – 2012-2018.

La plage aérienne est beaucoup plus mobile : entre 2016 et 2018, celle-ci est particulièrement en recul avec un abaissement du profil de 1 à 1,5 m par endroits et un aplanissement de la crête de la plage en pied de dune.

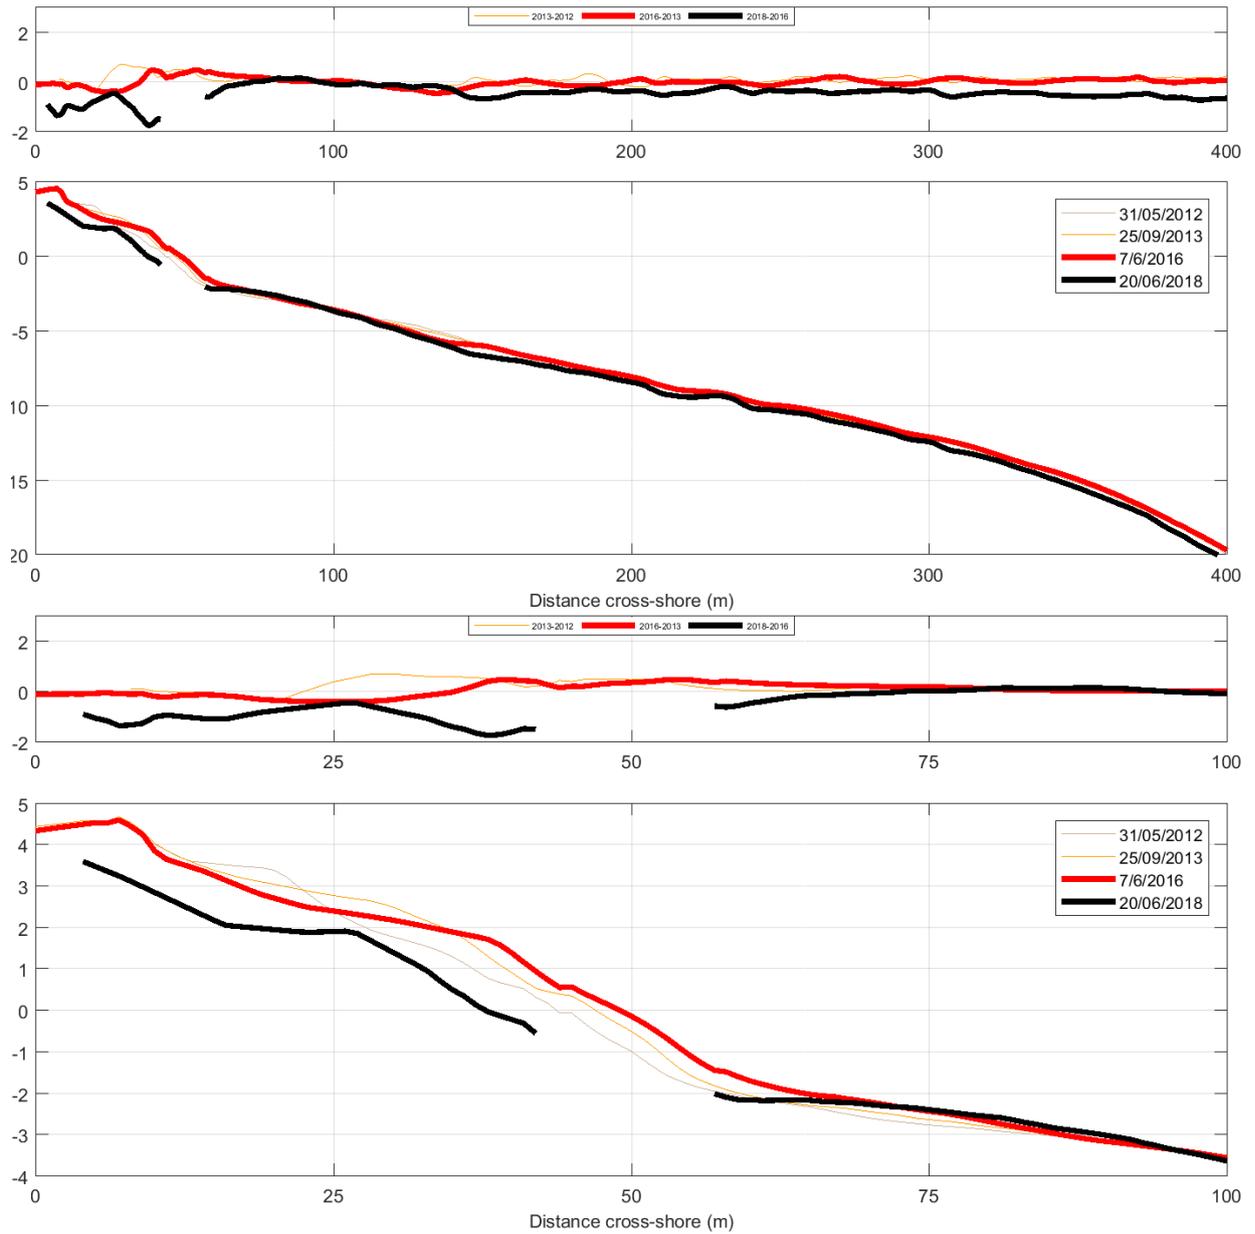
Illustration 14 – Ricanto, profil n°2 – 2012-2018.

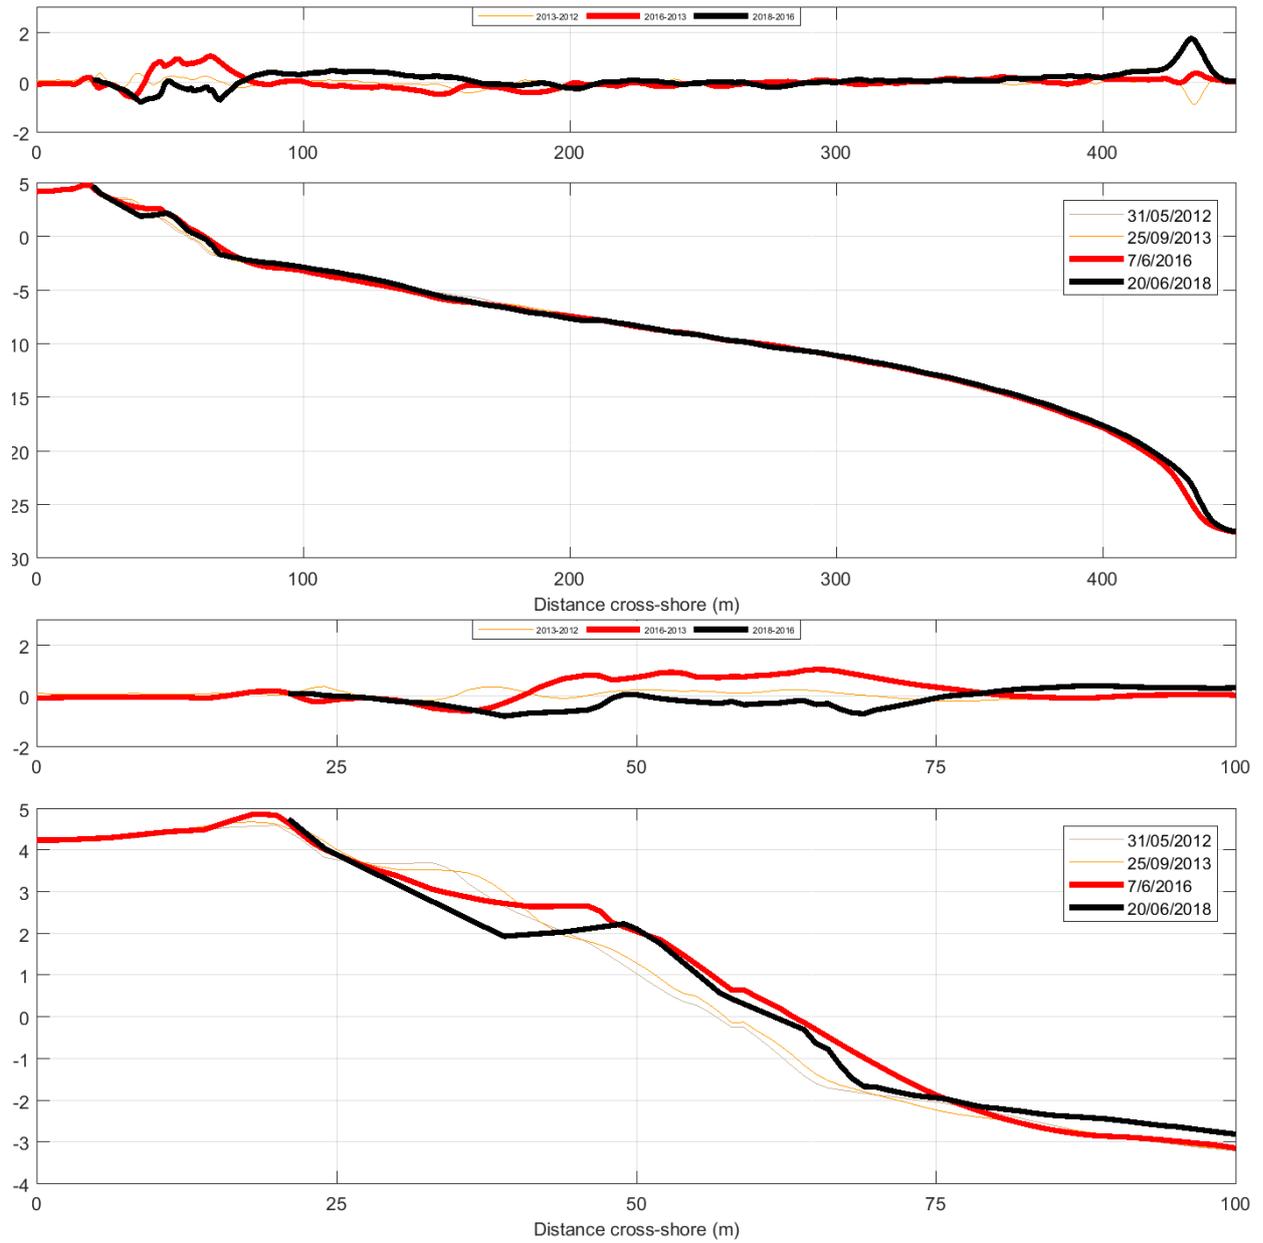
Illustration 15 – Ricanto, profil n°3 – 2012-2018.

L'évolution des profils depuis 2012 montre une bonne stabilité de la morphologie de zone sous-marine. Les évolutions morphologiques affectent principalement la partie émergée, avec une avancée du trait de côte, et le proche avant-côte. La tendance entre 2012 et 2016 était à une accrétion du profil de plage avec la formation d'une berme, et à un abaissement des fonds proches, ce qui suggère un engraissement de la plage émergée par alimentation depuis l'avant-côte dans ces conditions.

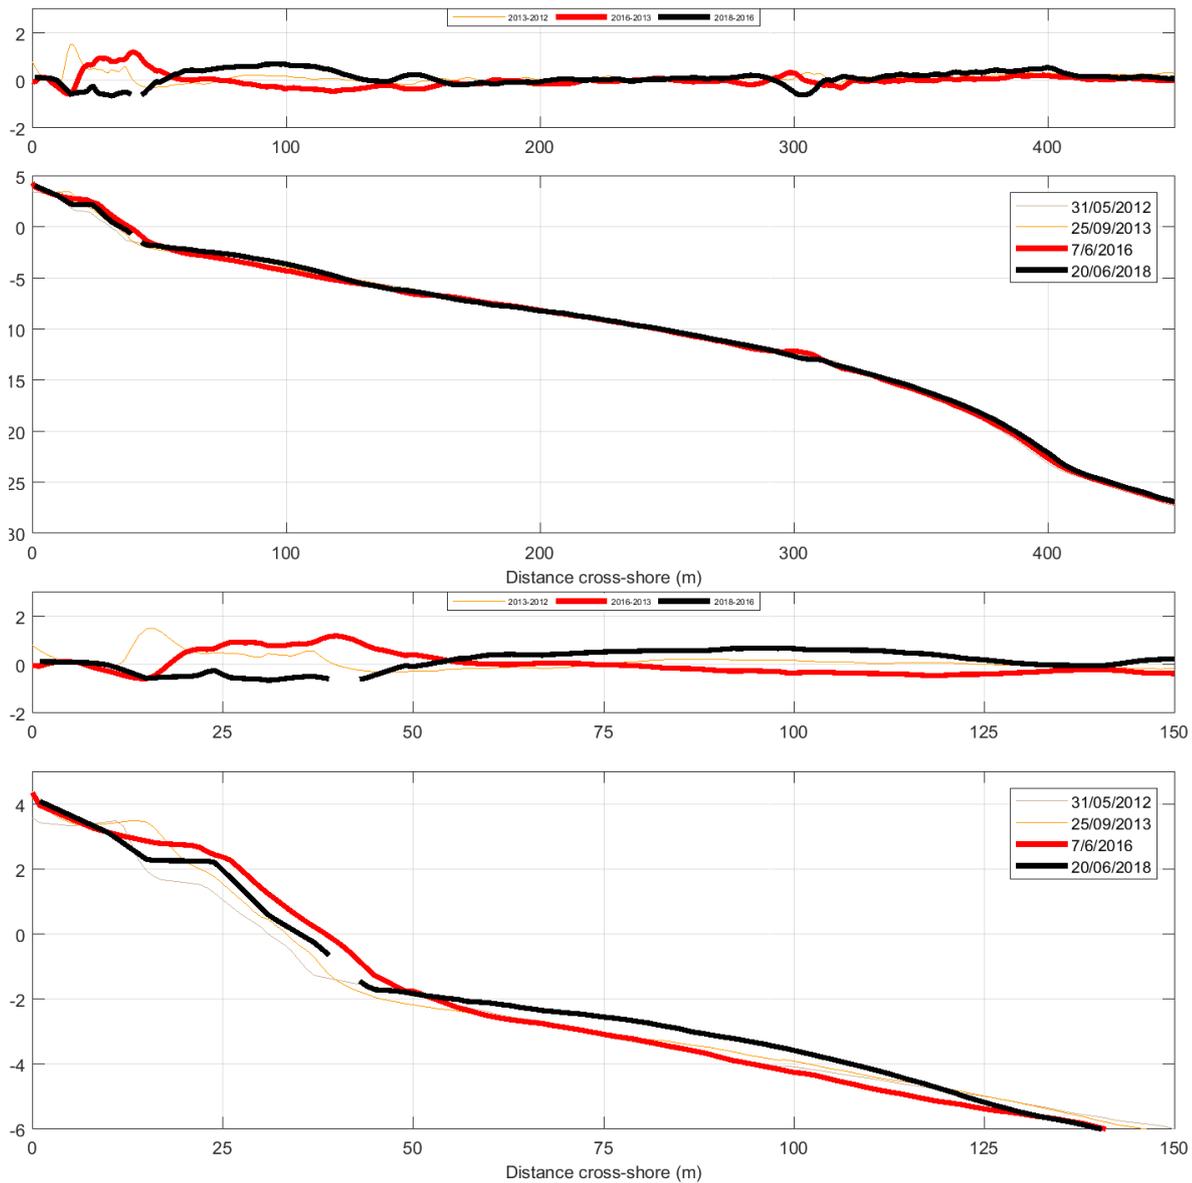
Illustration 16 – Ricanto, profil n°4 – 2012-2018.

Entre 2016 et 2018, on constate un remodelage de la plage émergée, avec un recul général, la formation d'une berme bien marquée et un engraissement significatif du proche avant-côte. Ce modèle d'évolution est également cohérent avec l'impact de vagues de tempêtes, susceptibles de redistribuer les masses sédimentaires érodées sur la plage vers l'avant-côte.

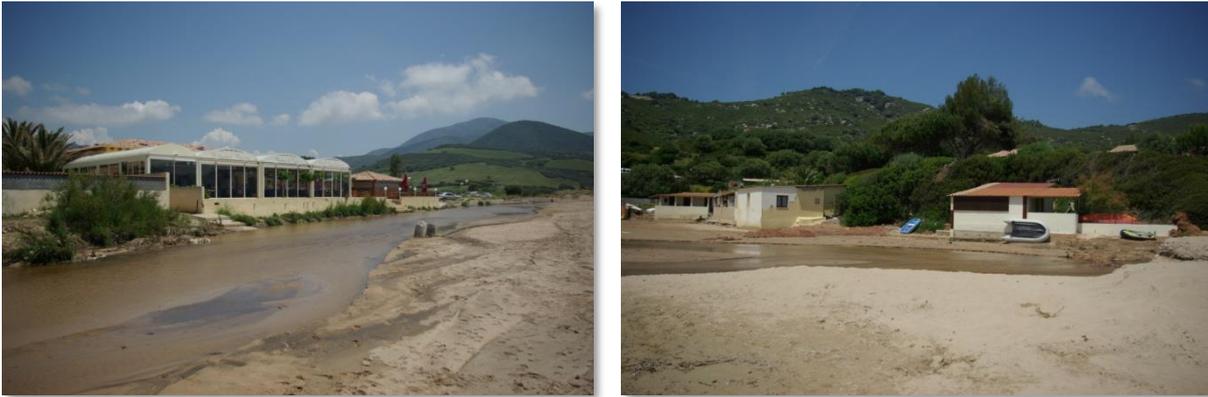
Illustration 19 – Photographies de la plage de Lava prises le 30 mai 2012

L'embouchure du ruisseau de Lava qui se jette en mer au nord de la plage de Lava joue un rôle important sur la dynamique morphologique de la plage : lorsque l'embouchure se ferme, il arrive que le cours du ruisseau soit dévié au niveau de la plage en longeant les établissements, jusqu'à reformer une nouvelle embouchure plus au Nord. Ce qui entraîne un affouillement au niveau des fondations, qui sont alors susceptibles d'être déchaussées.

Ce type d'érosion dû la divagation du cours d'eau était très prononcé en 2012 au début des suivis du trait de côte engagés par le BRGM, dans le cadre du ROL, sur le Golfe de Lava (Illustration 19).

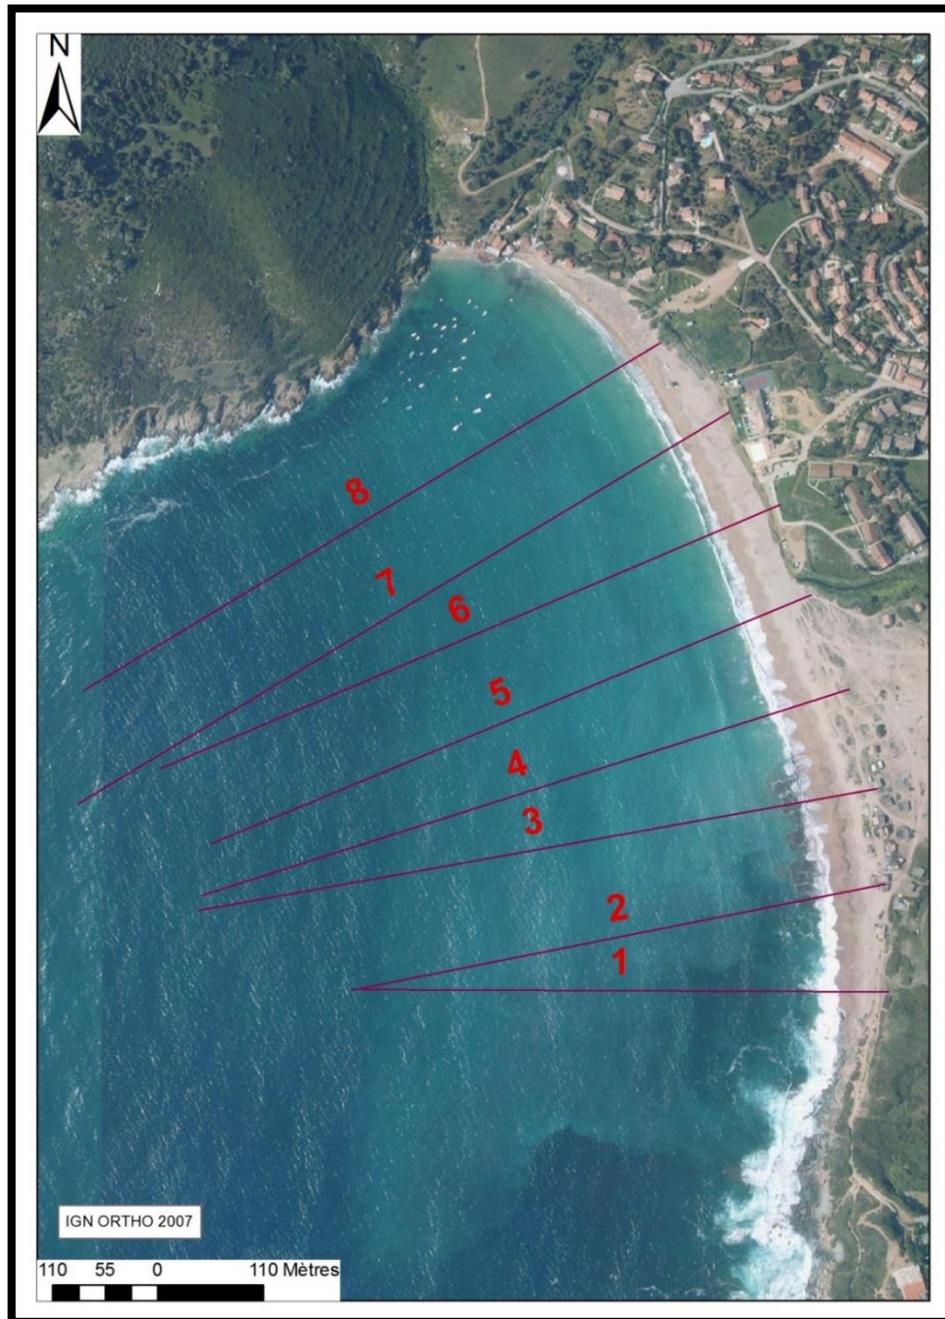
Illustration 22 – Positionnement des profils topo-bathymétriques réalisés sur la plage de Lava.

La plage de Lava étant de petite taille, l'espacement des différents profils topo-bathymétriques est réduit à 100 m ([Illustration 22](#)~~Illustration 22~~~~Illustration 22~~).

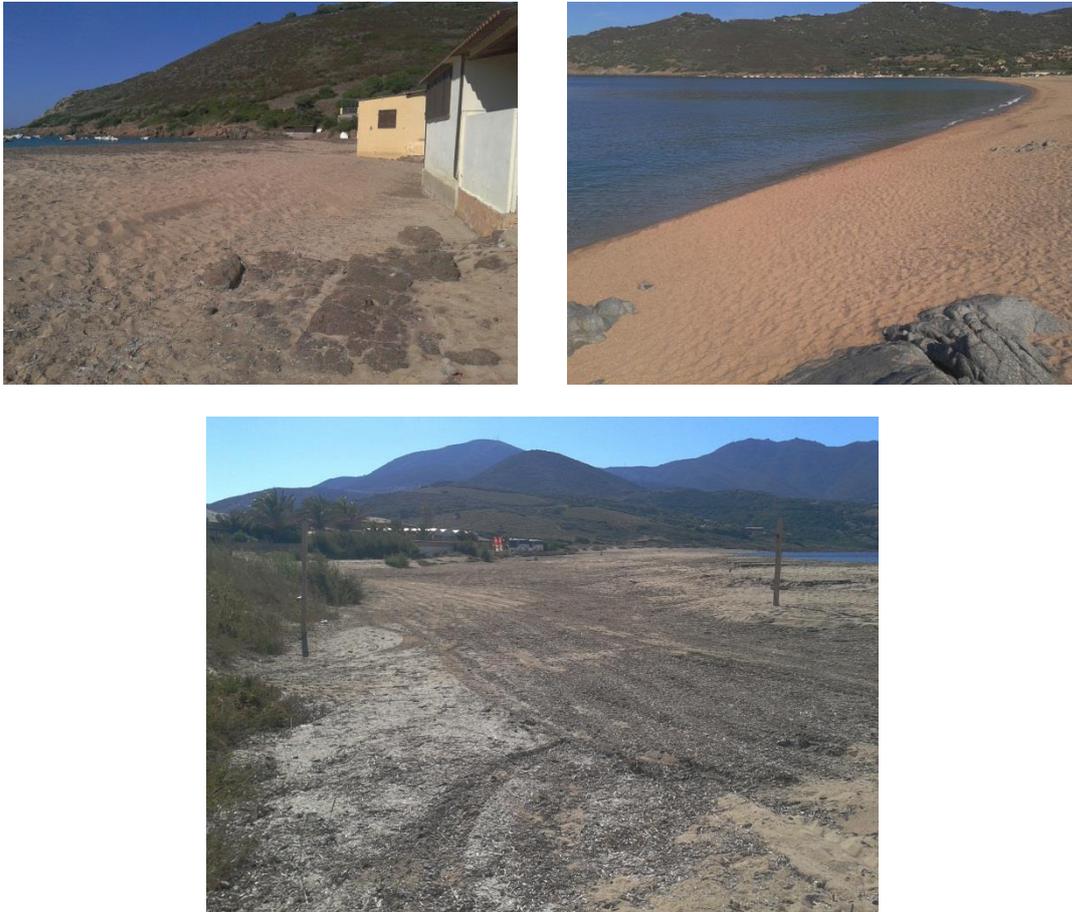
Illustration 23 – Photos des trois secteurs caractéristiques, nord (en haut à gauche), centre (en bas) et sud (en haut à droite) de la plage de Lava (26/09/2013).

La plage de Lava présente trois zones distinctes en termes de morphologie de la plage émergée :

- une zone au nord plutôt basse et plate avec des aménagements en haut de plage et l'absence de système dunaire ;
- une zone au centre contrainte en haut de plage par le ruisseau de Lava ;
- une zone au sud avec une morphologie plus marquée par la présence d'une dune fragilisée en l'absence de protections de type ganivelles (Illustration 23).

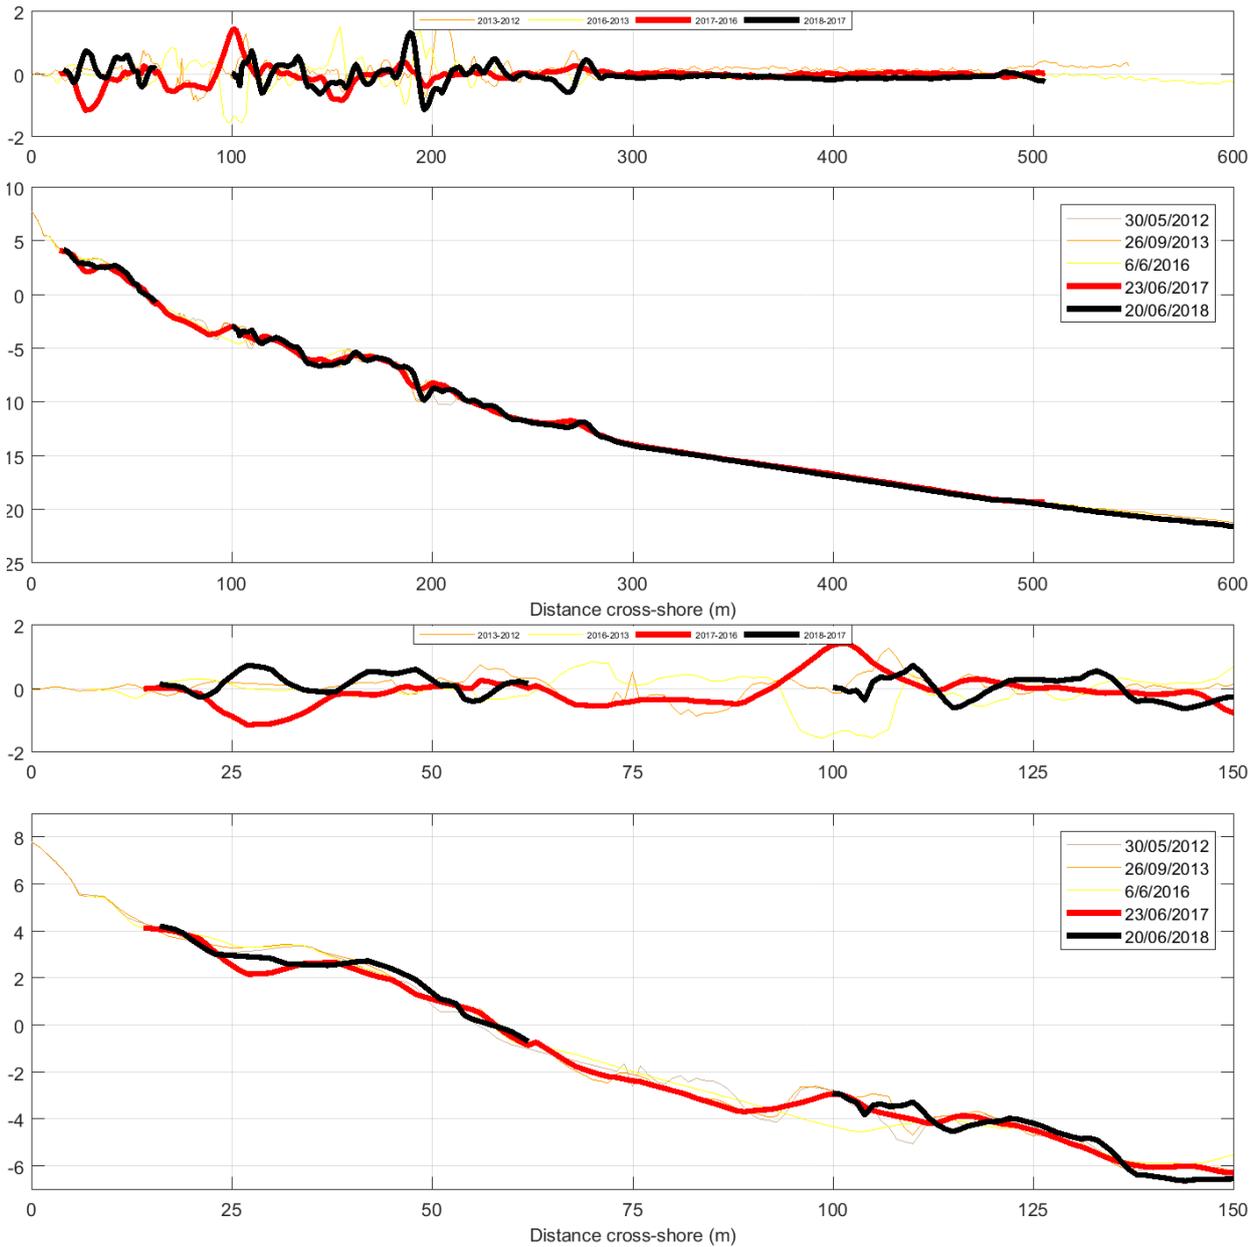
Illustration 24 – Lava, profil n°1 – 2012-2018.

Depuis 2012, les évolutions morphologiques significatives se concentrent principalement sur la plage émergée, avec des phénomènes d'apparition/disparition des bermes d'ampleur métrique. Le domaine sous-marin reste stable depuis le début des mesures.

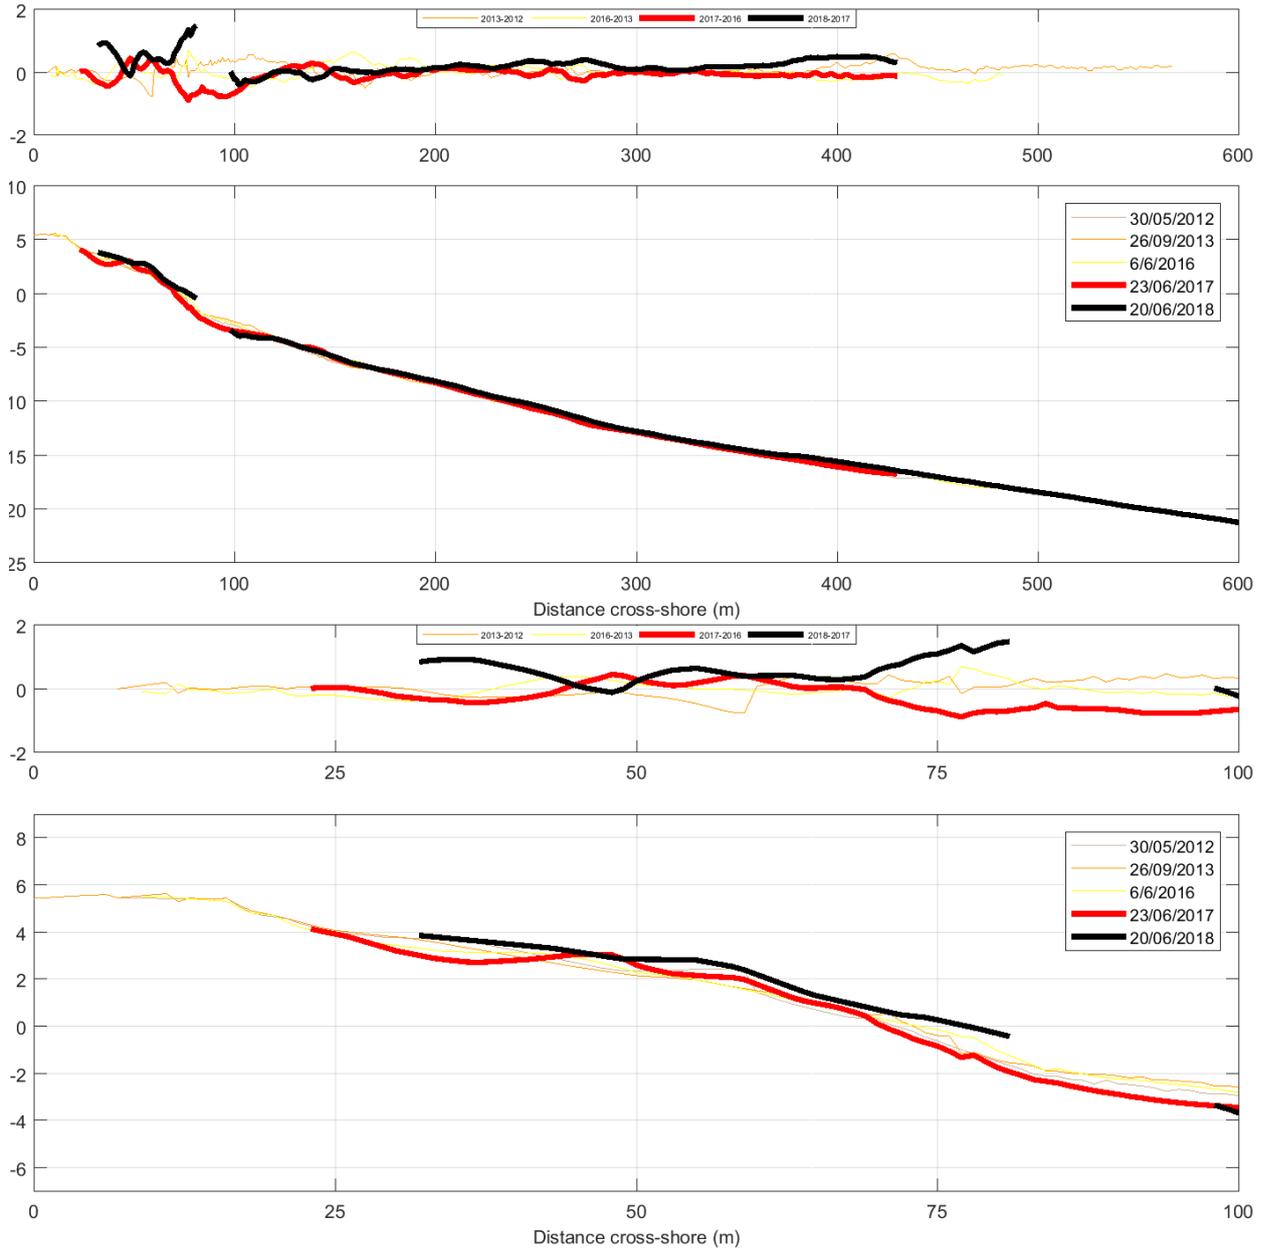
Illustration 25 – Lava, profil n°2 – 2012-2018.

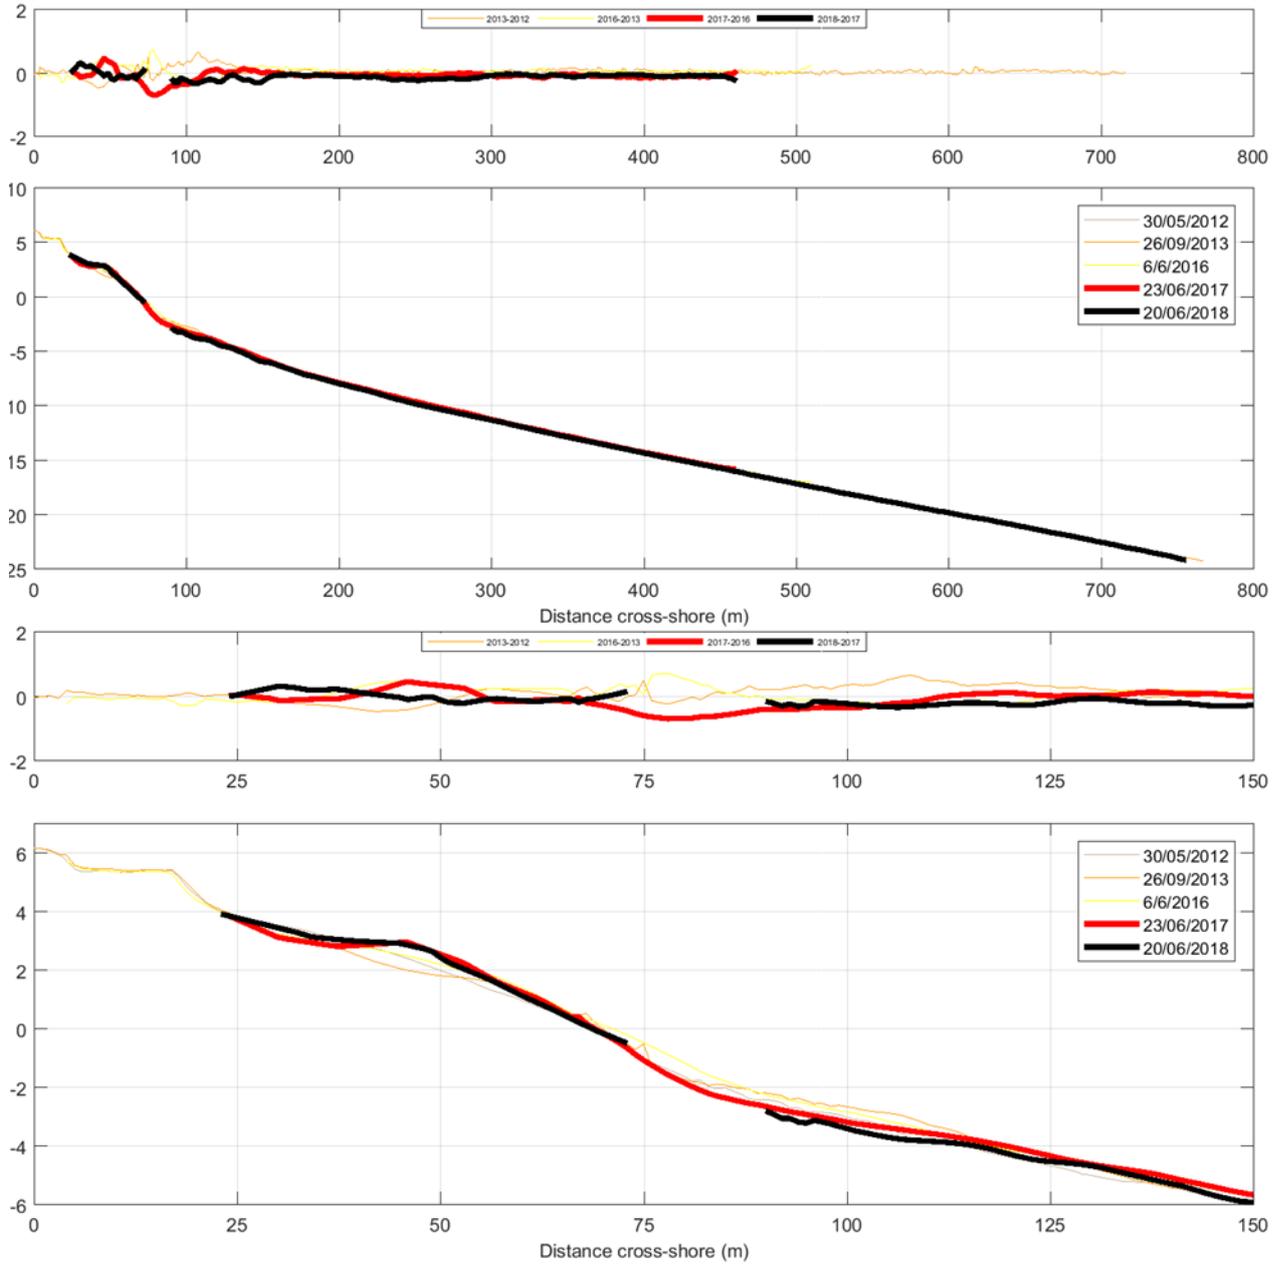
Illustration 26 - Lava, profil n°3 – 2012-2018

Depuis 2012, l'ensemble du profil sous-marin reste globalement stable, et les évolutions morphologiques se produisent essentiellement sur la partie émergée et les petits fonds proches. Entre 2017 et 2018, l'évolution principale est caractérisée par l'accrétion d'une berme à environ +2 m NGF, d'une amplitude de l'ordre de 1 m au maximum.
