Suivi complémentaire au Réseau d'Observation du Littoral de la Corse 2018 : plages de Lava et Ricanto

Rapport final

BRGM/RP-68524-FR

Décembre 2018

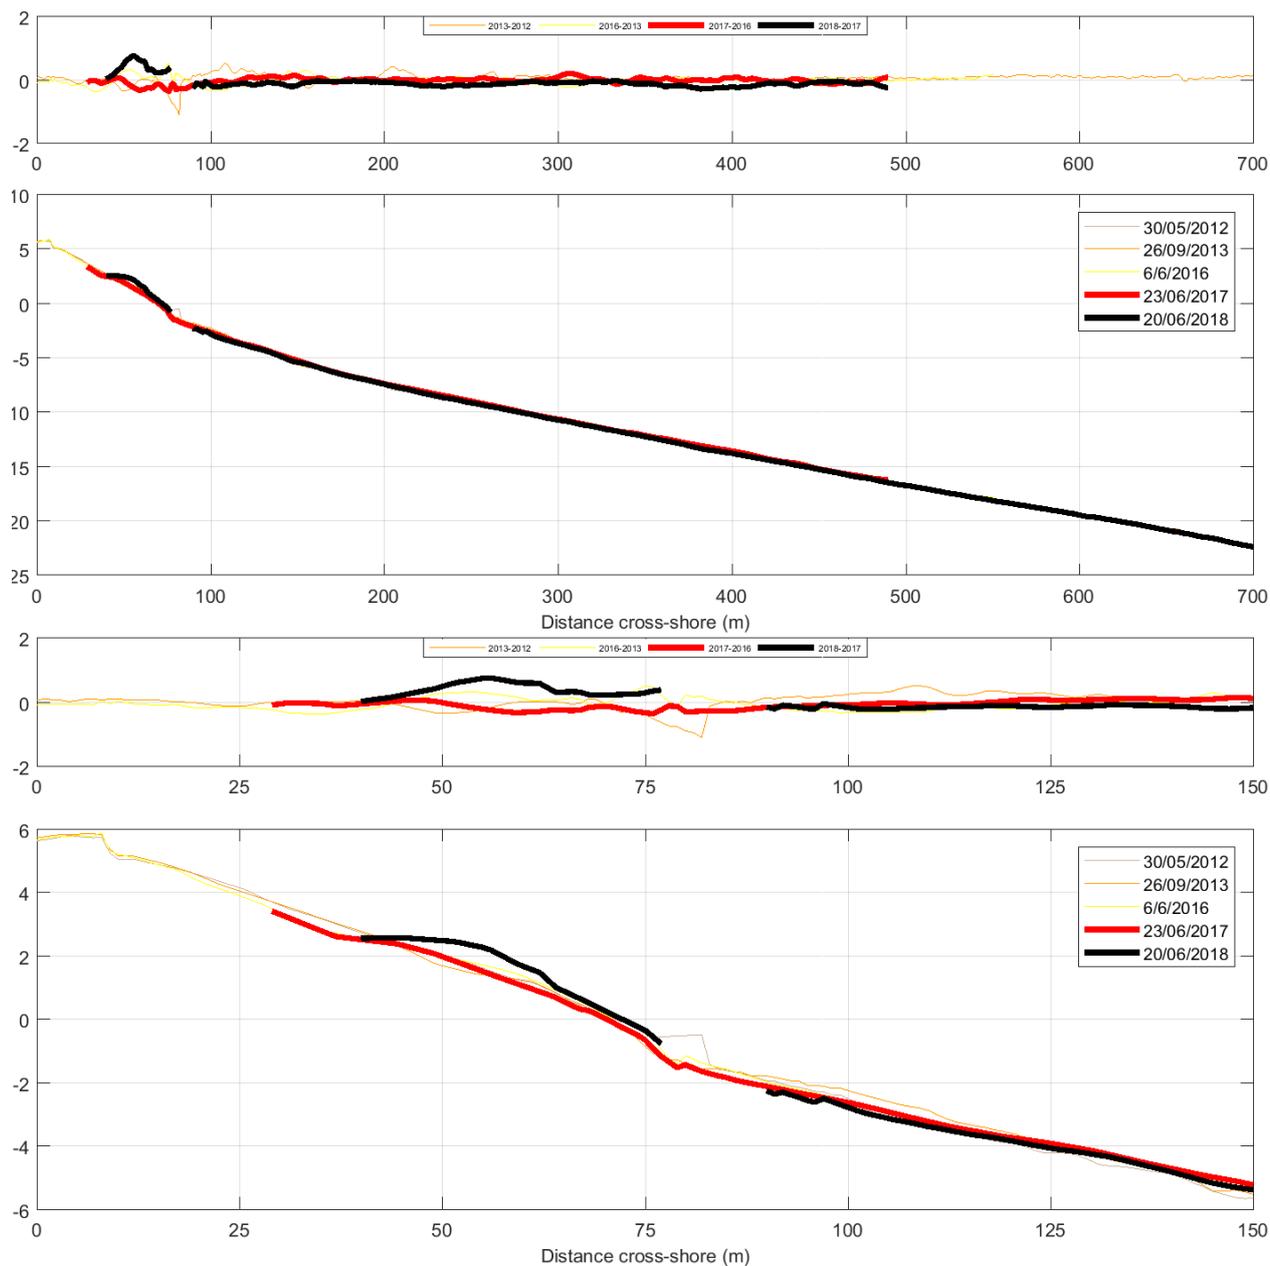
Illustration 27 - Lava, profil n°4 – 2012-2018.

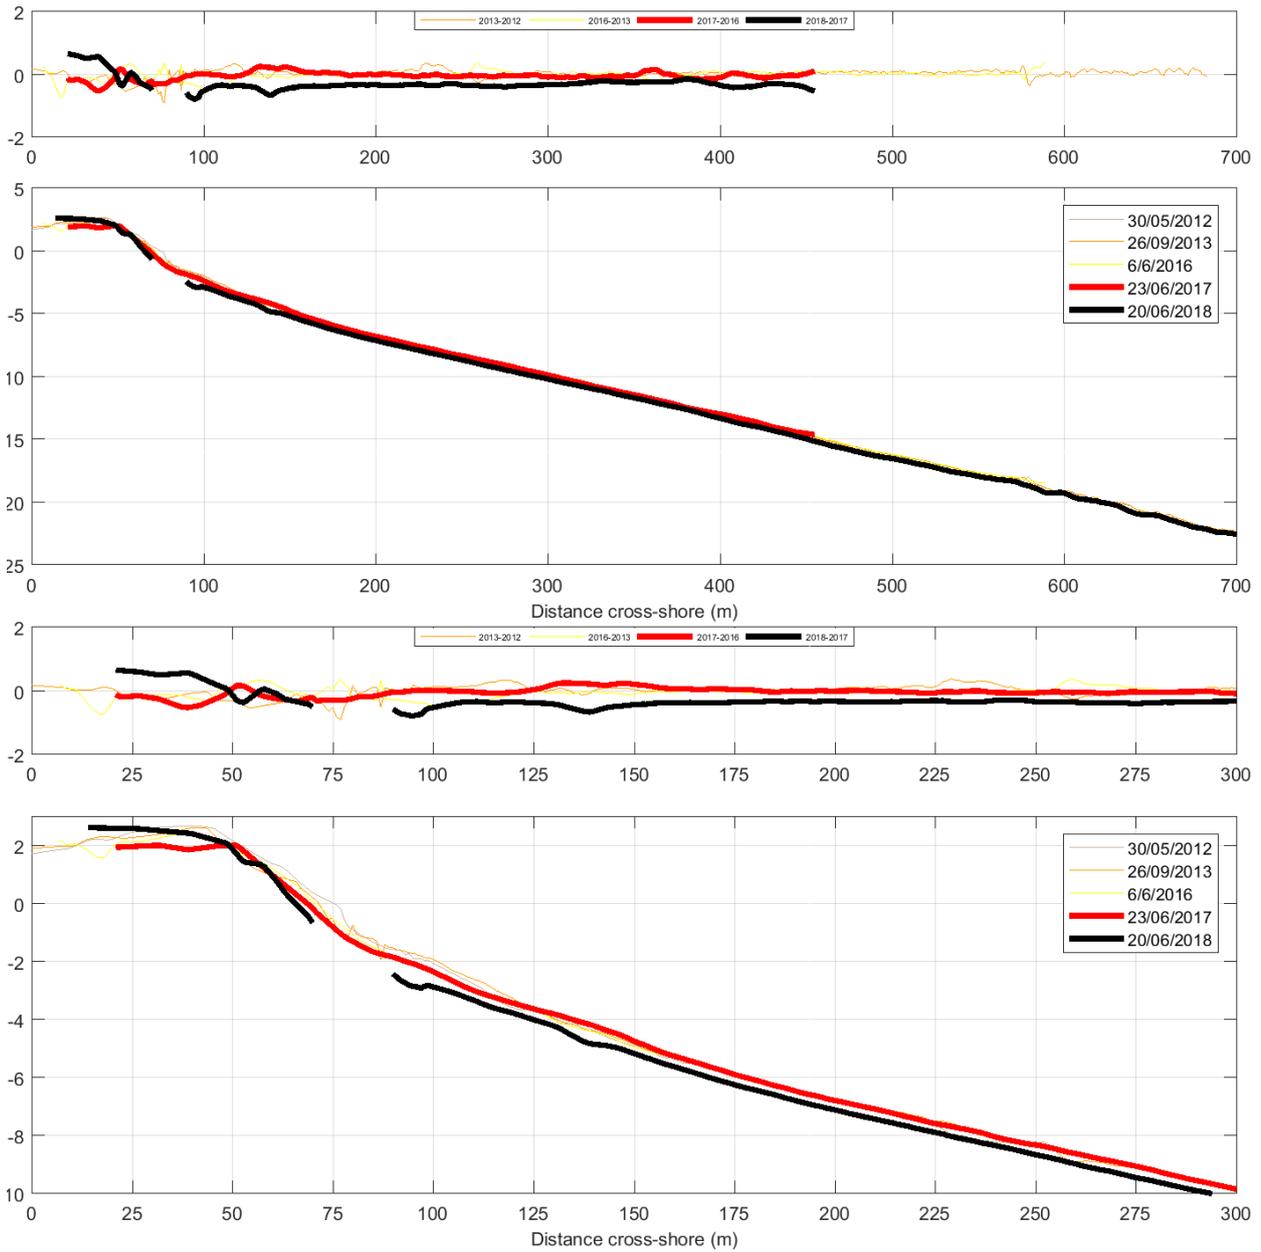
Illustration 28 - Lava, profil n°5 – 2012-2018.

Sur la plage sous-marine, des variations sont visibles jusqu'à 10 m de profondeur mais restent négligeables compte-tenu des incertitudes liées à la mesure. En 2018, le profil sous-marin est surbaissé de manière homogène de l'ordre de 30 à 50 cm par rapport aux mesures précédentes. Ce décalage des données ne doit pas être interprété comme une érosion globale du profil : il est dû à un défaut d'acquisition lors des mesures bathymétriques sur ce profil.

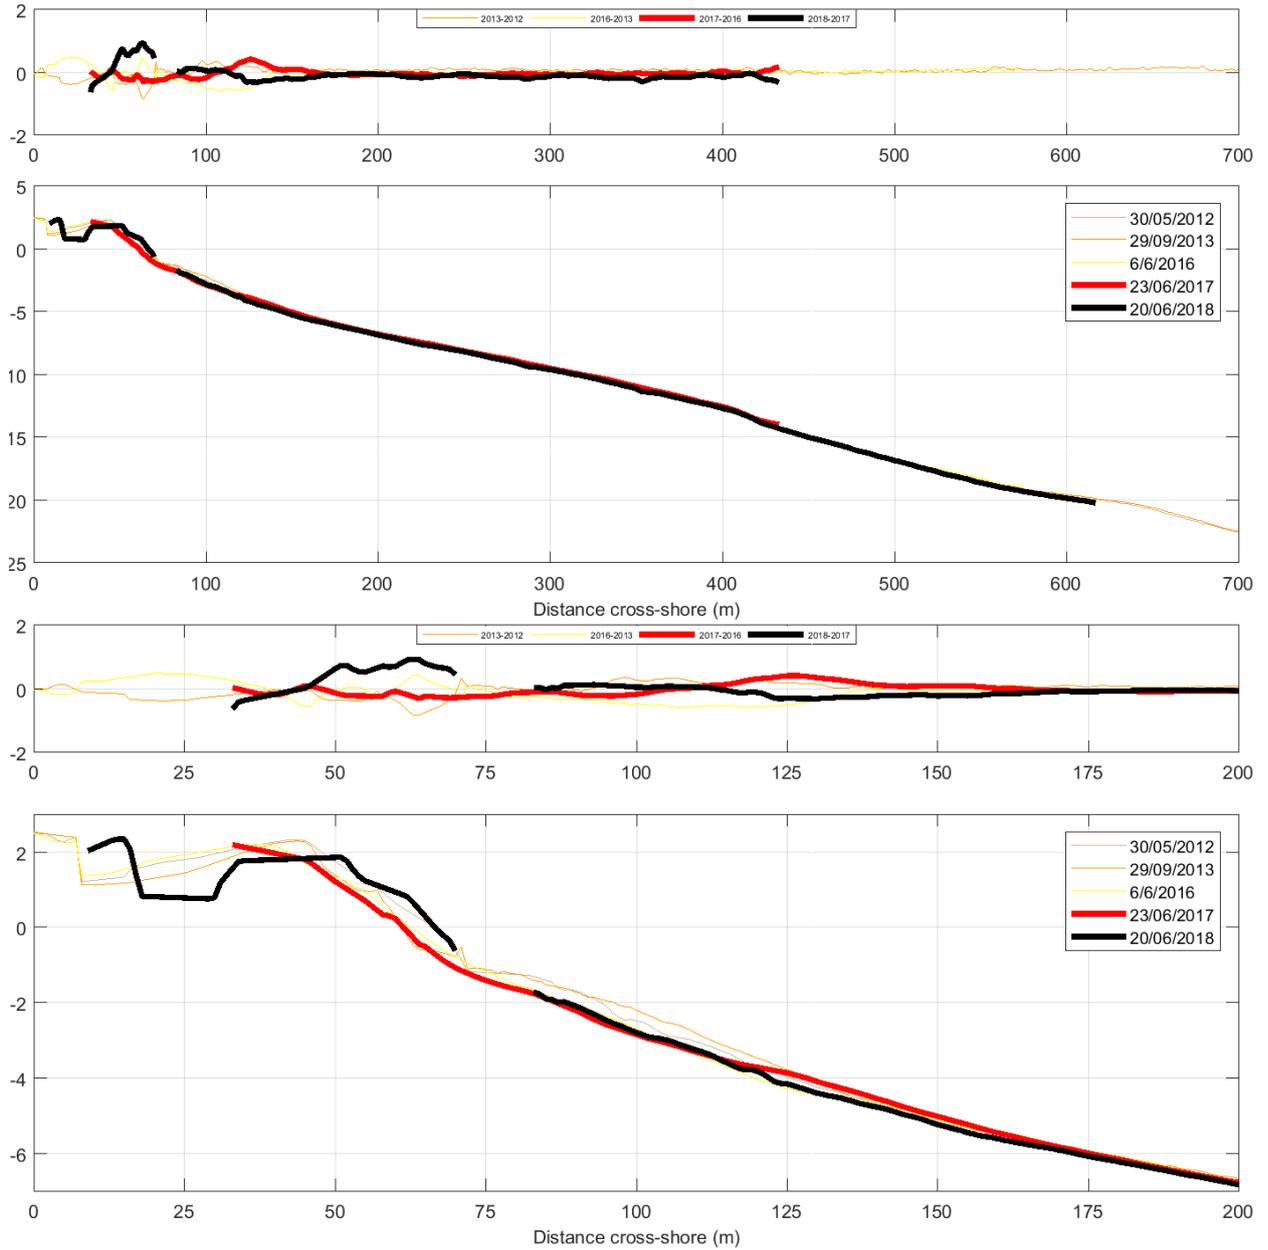
Illustration 29 - Lava, profil n°6 – 2012-2018

Les profils relevés depuis 2012 montrent qu'à la différence des profils précédents, où les évolutions morphologiques concernent quasi-exclusivement la plage émergée, sur ce profil, la zone la zone pré-littorale jusqu'à 5 m de profondeur est affectée par des changements bathymétriques importants, très probablement en relation avec la dynamique de l'embouchure du ruisseau de Lava. Ainsi, on peut observer deux situations depuis le début des mesures avec entre 2012 et 2016, une morphologie stable de la zone en cuvette du ruisseau et du profil de plage, et après une légère érosion en 2017, une avancée vers le large du ruisseau et de la ligne de rivage de l'ordre de 5 m en 2018.

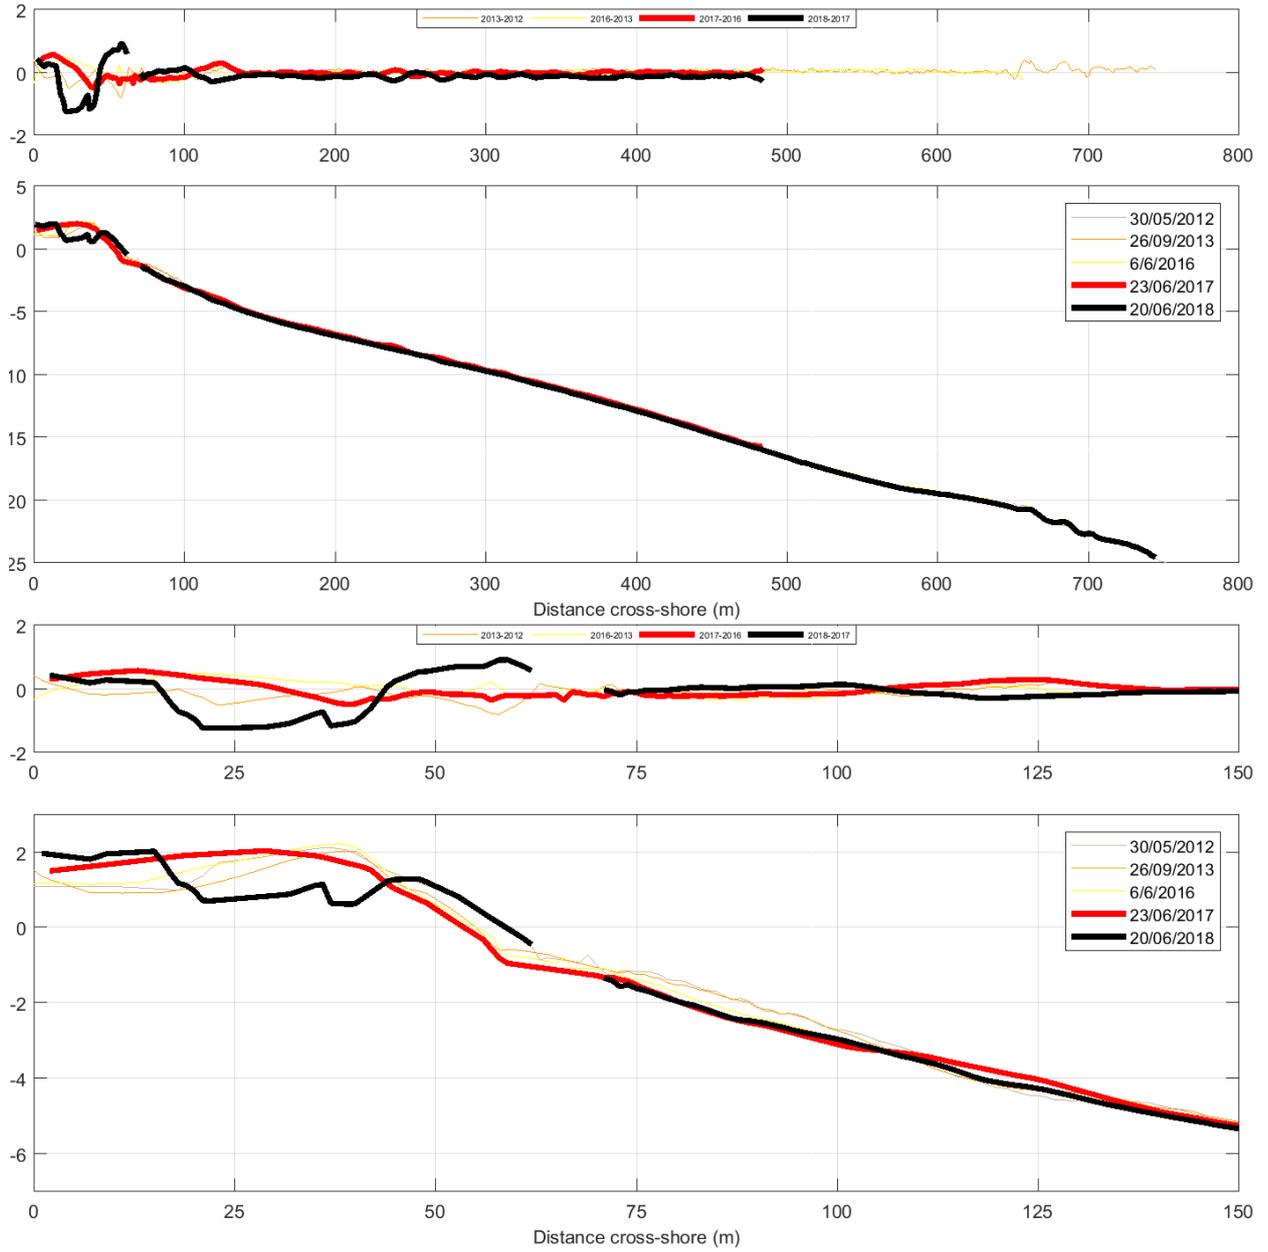
Illustration 30 - Lava, profil 7 – 2012-2018.

Sur la plage émergée, les évolutions montrent un passage d'une morphologie du profil de haut de plage perturbé par le débouché du ruisseau, avec une dépression (situation de 2012) à un profil en 2018 avec un haut de plage bien développé. Cette transformation progressive s'est accompagnée d'une avancée de la ligne de rivage de l'ordre de 5 m, et de la formation d'une berme à proximité du rivage.

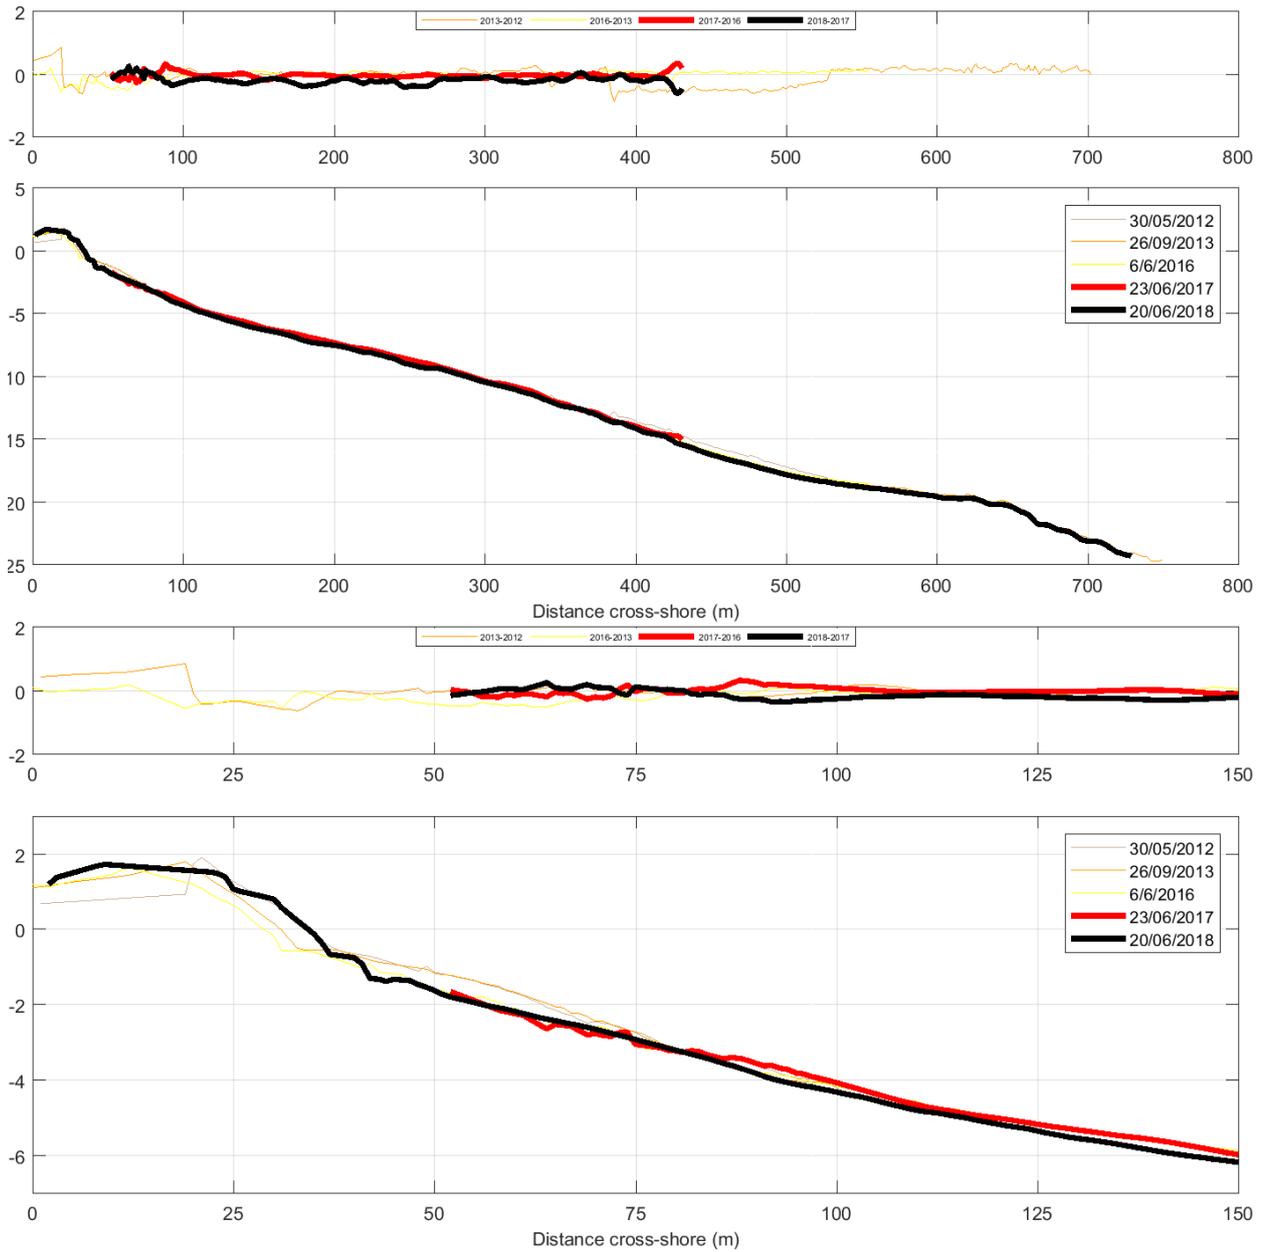
Illustration 31 - Lava, profil n°8 – 2012-2018

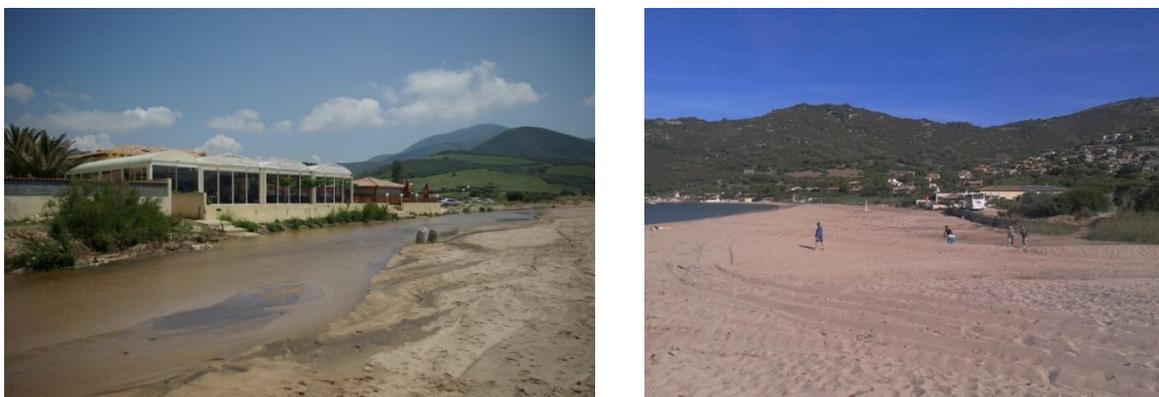
Illustration 32 – Photos du haut de plage de long du profil 6 avec la présence du ruisseau en 2012 (à gauche, le 30/05/2012) et l'absence du ruisseau en 2013 (à droite, le 26/09/2013).

- Les profils n°1 à n°4 sont situés au Sud, au niveau d'une arrière plage avec un domaine dunaire qui a été récemment aménagé par des ganivelles. Ces profils sont particulièrement stables depuis 2012 et cette stabilité est renforcée par ces aménagements du haut de plage permettant la restauration progressive du domaine dunaire.
- Les profils n°5 à n°8 sont dans la zone d'action de la divagation du débouché du ruisseau de Lava et leur évolution sur le haut de plage dépend directement de la position de celui-ci (Illustration 32).

Les mesures réalisées montrent que, la partie nord de la plage est passée d'une situation en 2012 avec le ruisseau qui longe les habitations à une situation en 2013, 2016 et 2017, avec un ruisseau qui coupe directement un cordon littoral fermé, sans conséquence sur les habitations au Nord. En 2018, on observe que la dépression sur la haute plage se creuse sur les profils n°6 et n7, en lien avec une position du ruisseau à nouveau vers le nord.

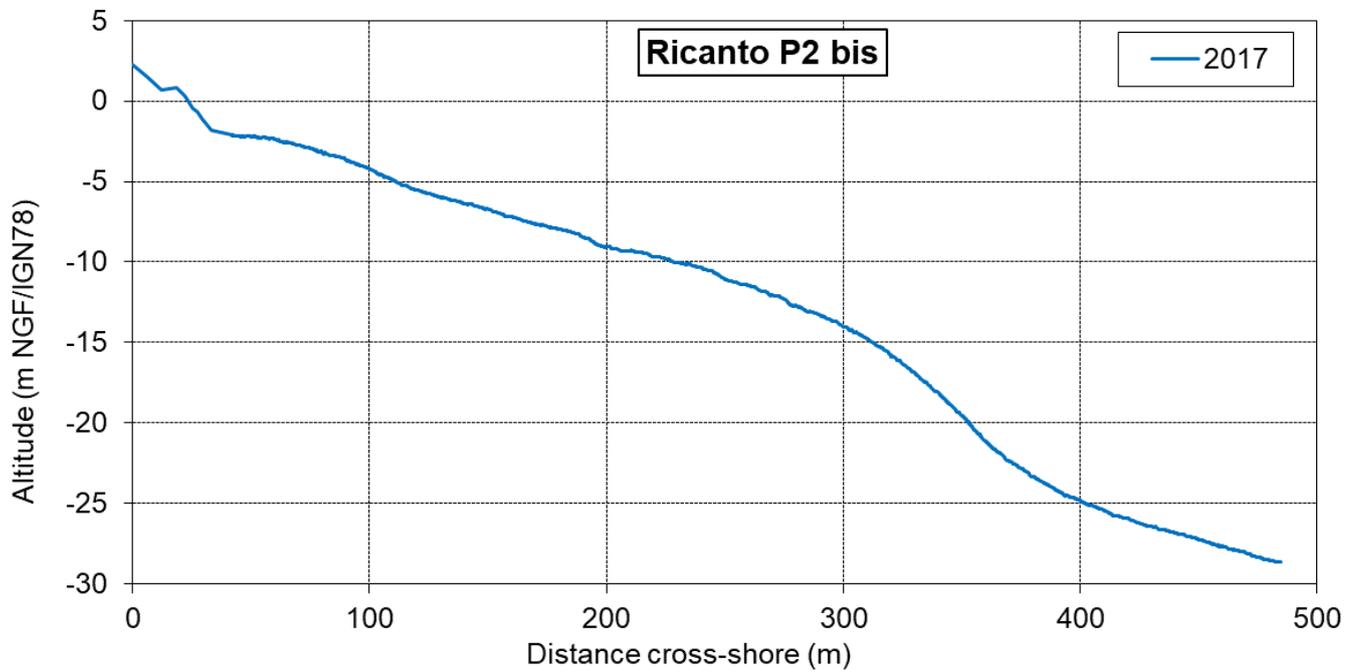
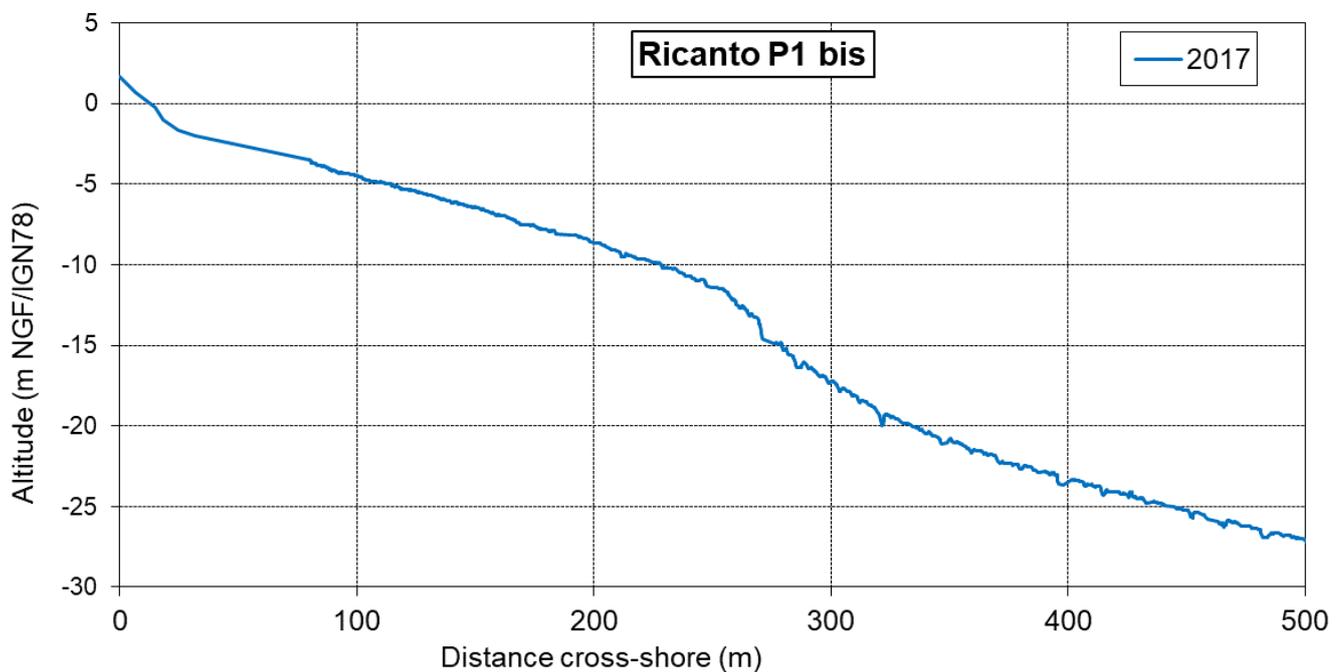
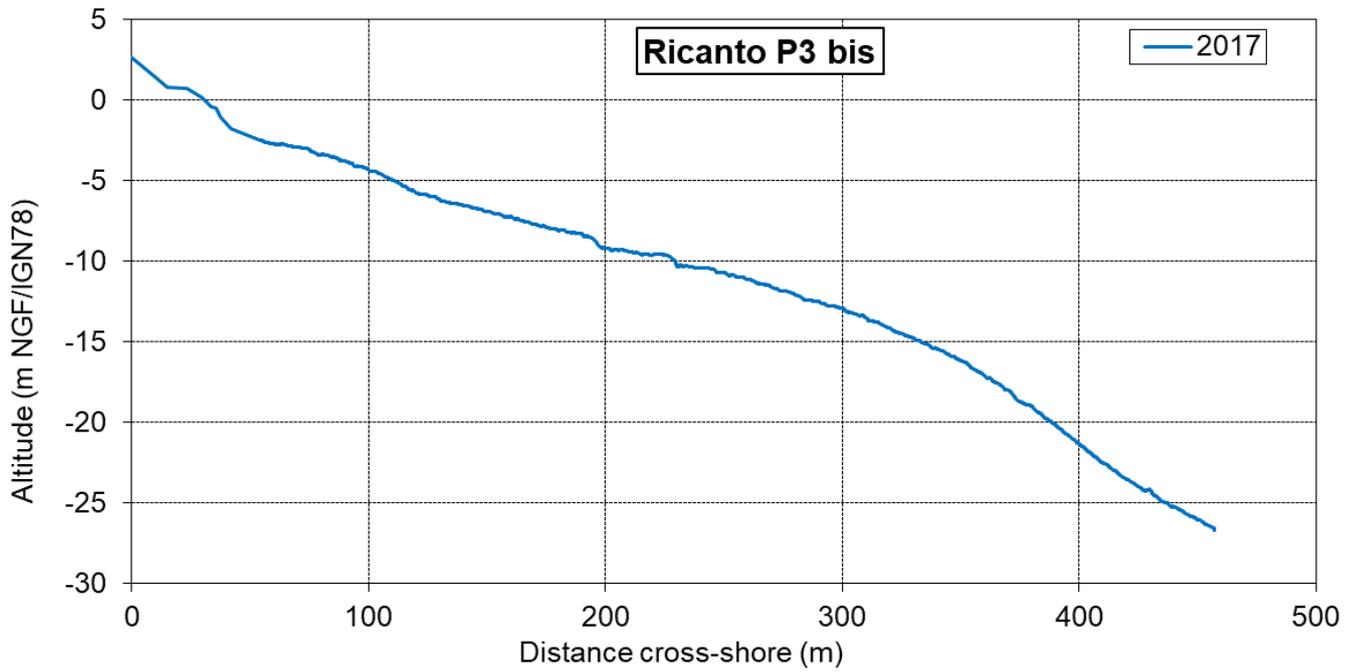
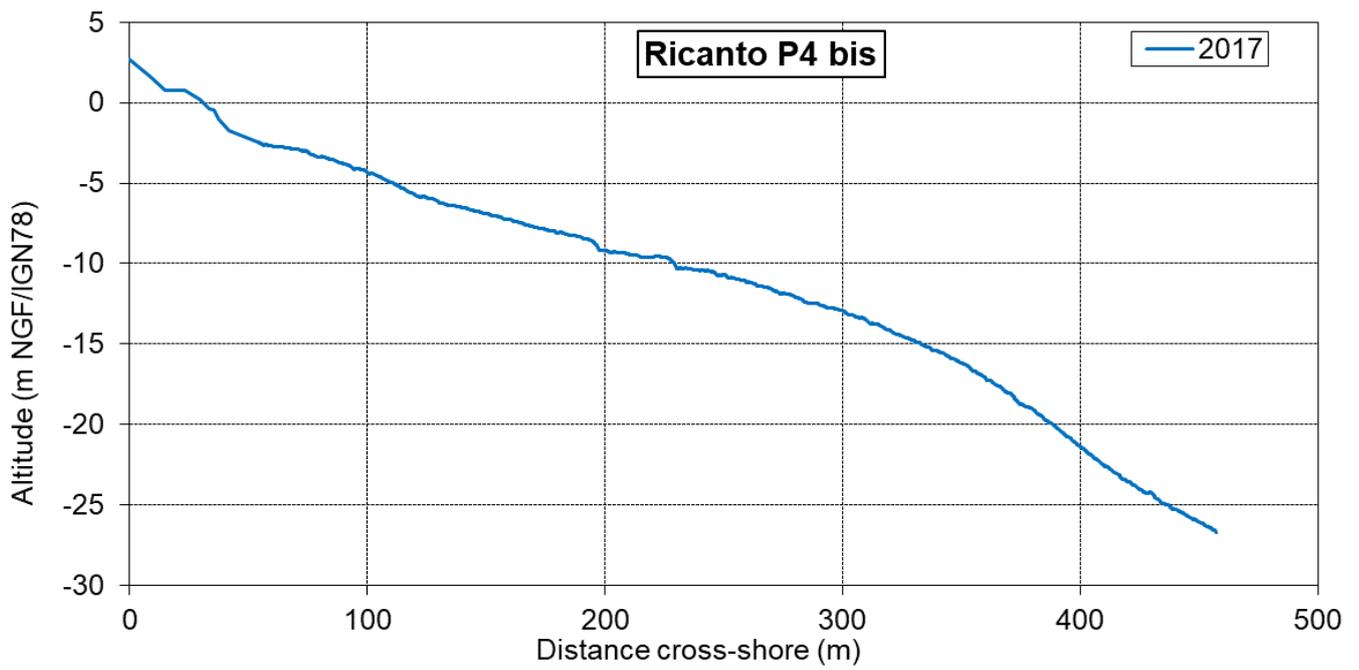
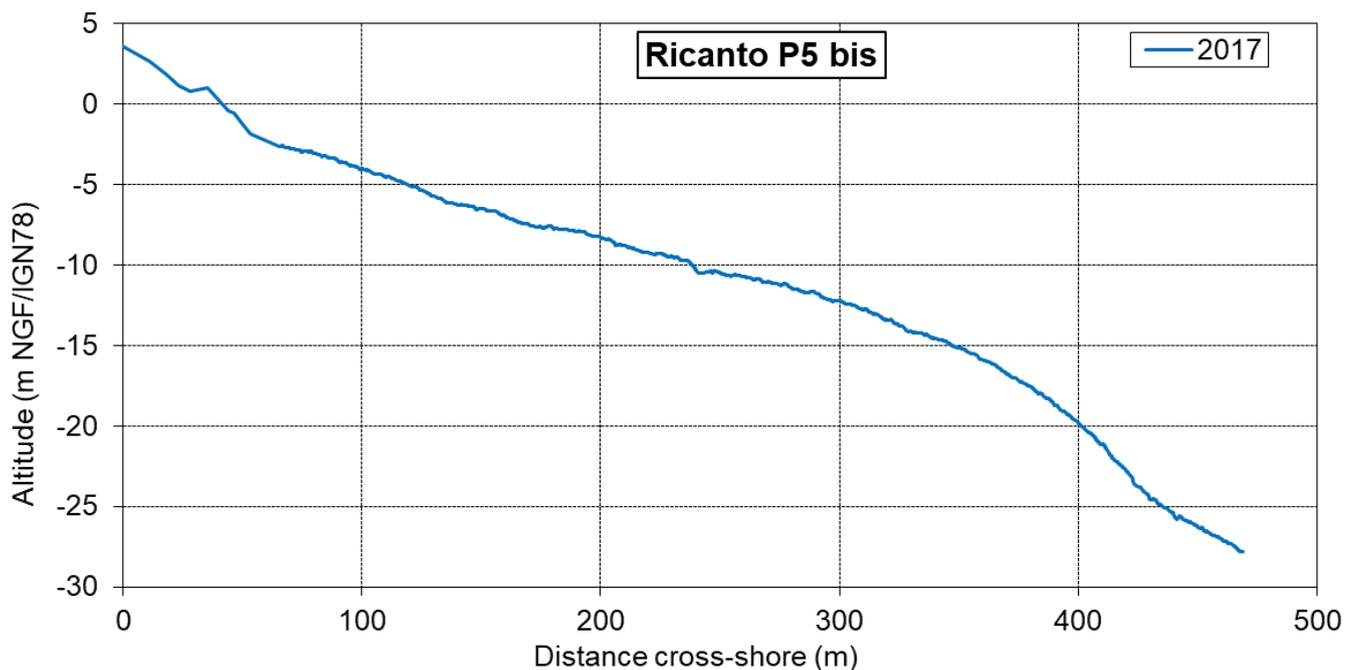
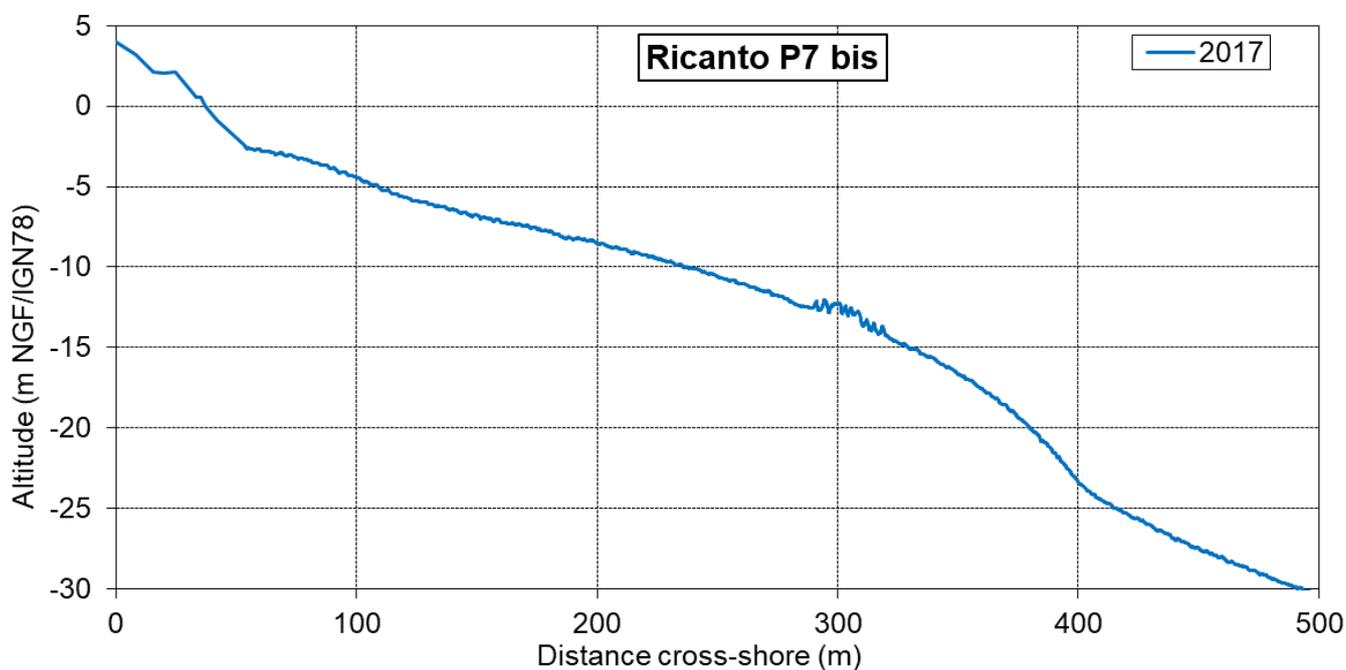
7. Annexe - Profils topo-bathymétriques réalisés en juin 2017 sur la plage du Ricanto

Les mesures topo-bathymétriques du profil P6 ne sont pas exploitables et non présentées.

En raison de problèmes d'acquisition lors de la campagne de mesure, les profils acquis en juin 2017 sont décalés de 200 m environ vers le Sud par rapport aux positions initiales présentées [Illustration 12](#). Bien qu'ils ne soient pas utilisés pour réaliser les analyses quantitatives présentées sur les illustrations 13 à 16 ils sont néanmoins fournis à titre indicatif en annexe car ils permettent de vérifier et de confirmer la configuration géomorphologique.
