Caractérisation de l'impact de la pression d'orpillage sur les masses d'eau de surface de Guyane

Rapport final

BRGM/RP-68552-FR

Décembre 2018

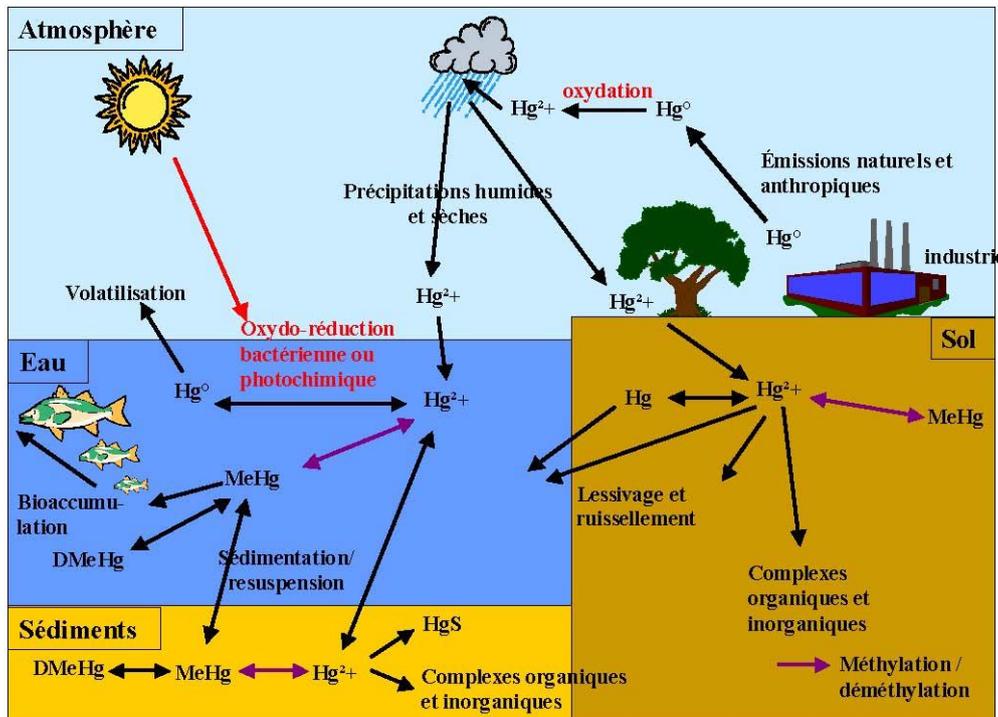
Illustration 1 : Cycle du mercure dans l'environnement (inspiré de Barkay *et al* 2003).

À cause de sa volatilité le mercure est présent dans tous les compartiments de la biosphère et son cycle est susceptible de s'y dérouler (Illustration 1). Dans l'atmosphère, le mercure se trouve principalement sous forme élémentaire (Hg^0). Son temps de résidence est relativement long et est d'environ un an à cause de sa ré-oxydation progressive et lente vers la forme Hg^{2+} (Fitzgerald et Mason, 1997). D'autres formes peuvent transiter dans l'atmosphère, telles que le méthyl-mercure et la forme ionique Hg^{2+} . Leurs faibles volatilité d'une part, et grande solubilité dans l'eau, font qu'ils retombent rapidement sous forme de retombées humides (précipitations). Le temps de séjour d'un an pour les formes volatile est largement suffisant pour une distribution du mercure sur l'ensemble de la planète, atteignant même les régions les plus isolées (Morel *et al.*, 1998).

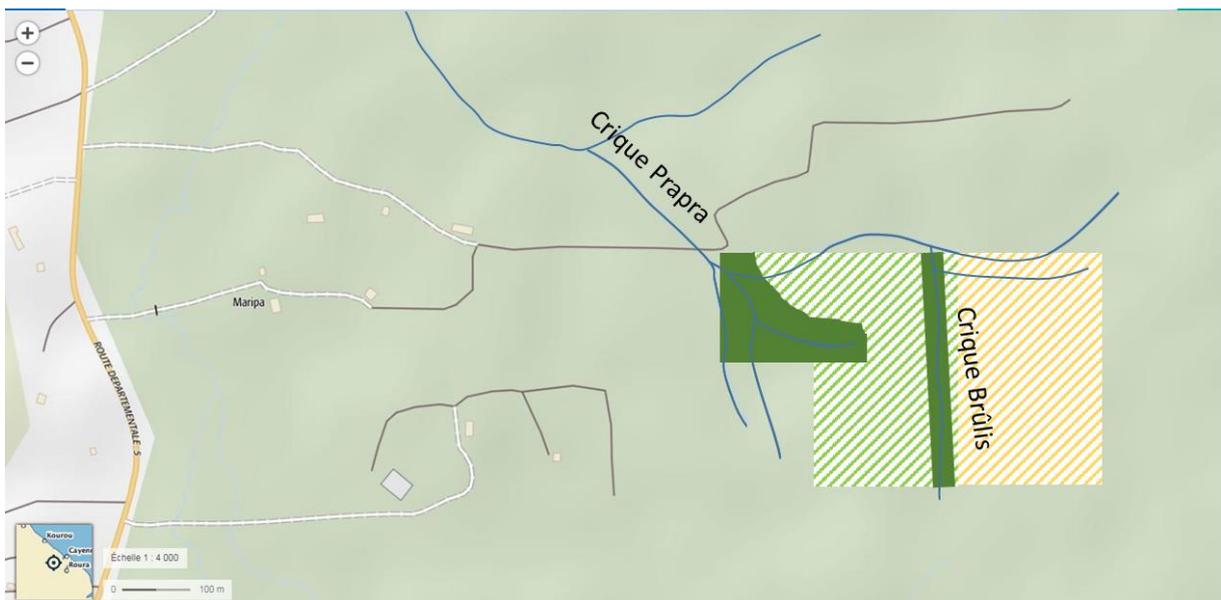
Illustration 4 : Zone de la défriche agricole, en vert hachuré la zone d'extraction du bois pour la biomasse énergie et en jaune hachuré pour le brûlis. En vert les zones à préserver autour des criques Prapra et Brûlis.

Dans le cadre de ce projet deux techniques sont comparées sur deux parcelles juxtaposées. Sur la première parcelle nommée « Brûlis » (jaune hachuré, Illustration 4) : celle-ci est défrichée puis les arbres sont brûlés. La zone est plus ou moins retravaillée sans retirer les troncs d'arbres partiellement brûlés pour permettre la plantation de bananiers; l'ensemble des travaux est programmé de juillet 2016 à février 2017. Sur la seconde parcelle nommée « Prapra » (vert hachuré, Illustration 4) : celle-ci est défrichée (pour la biomasse à vocation énergétique) puis le reste des arbres est « composté » (mulchage) avant la mise en place d'une couverture végétale ; l'ensemble des travaux est programmé de septembre 2017 à janvier 2018.

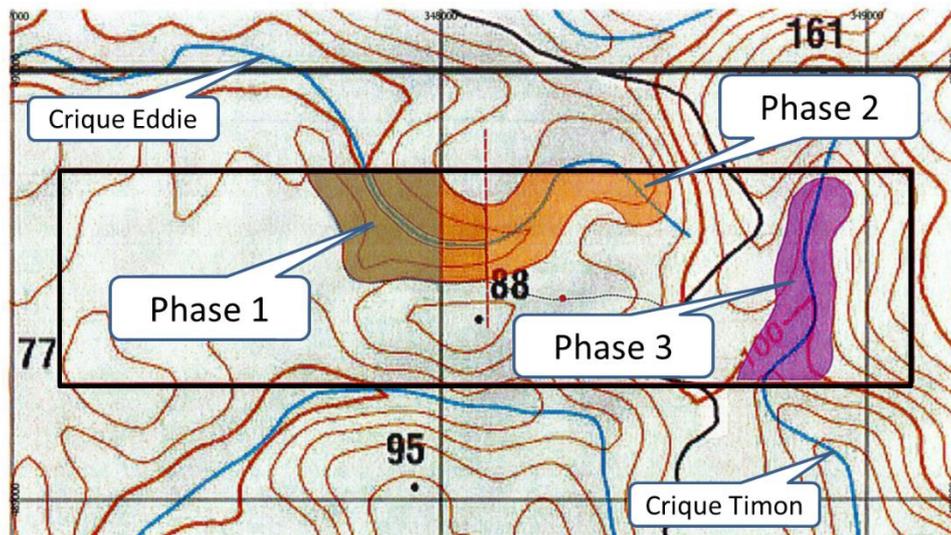
Illustration 6 : Les différentes phases de l'exploitation de l'AEX.

Les travaux sont réalisés de manière séquentielle et devaient commencer en avril 2016 par la phase 1 (Illustration 6). Le réaménagement est coordonné à l'avancement des travaux. À partir de la mise en chantier de la phase 2, les travaux de réaménagement de la phase 1 sont réalisés. De même lors de la mise en chantier de la phase 3, les travaux de réaménagement de la phase 2 sont réalisés. L'échantillonnage du site concerne la phase 2.

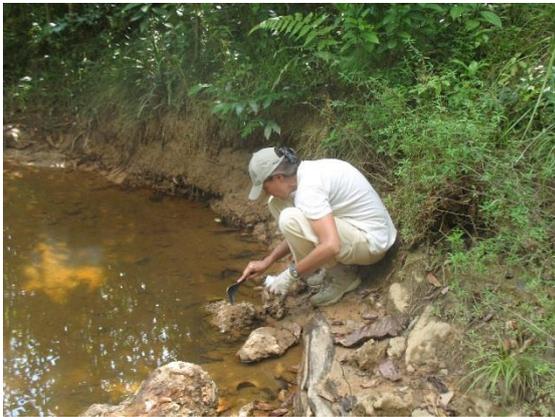
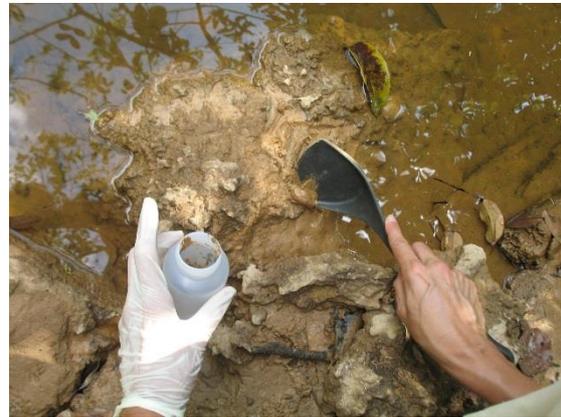
Illustration 8 : Prélèvement des échantillons de « crème de vase » à l'aide d'une spatule.

Au niveau de chaque point de mesure, un échantillon de sédiment est prélevé. Celui-ci est souvent composite plutôt que ponctuel car il a été préféré de prélever la fraction fine des sédiments ou « crème de vase » afin d'obtenir un échantillon le moins sableux possible et donc susceptible de retenir le mercure. Entre 50 et 100 g d'échantillon sont ainsi prélevés avec une spatule pour être conservés dans un tube stocké dans une glacière jusqu'à son analyse au laboratoire (Illustration 8).

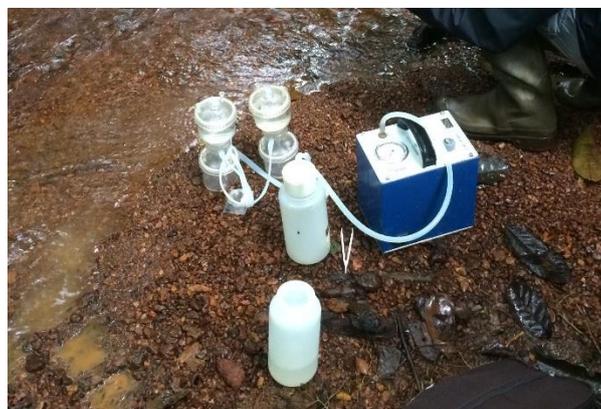
Illustration 9 : Filtration des échantillons d'eau pour récupérer les MES.

Suivant la turbidité des eaux, 250 mL à 2 L d'eau sont filtrés sur un filtre Millipore de 45 µm. La filtration est effectuée sur les berges à l'aide d'une pompe électrique fonctionnant sur batterie. Les prélèvements ont été faits en double pour la détermination de la concentration en MES dans l'eau mais aussi de la teneur en Hg total dans les MES (Illustration 9). Les filtres sont reconditionnés dans deux sachets plastiques avant d'être stockés dans la glacière.

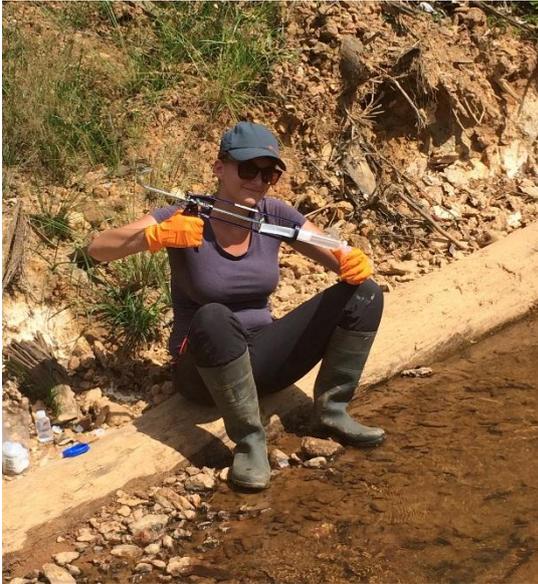
Illustration 10 : Filtration des échantillons d'eau.

Les échantillons d'eau sont prélevés à l'aide d'une seringue puis filtrés à 0,45 µm (Millipore® ; Téflon hydrophilisé) pour l'analyse du Hg dissous dans l'eau (Illustration 10). L'ensemble du matériel utilisé (seringues et flaconnage en Téflon) ont préalablement été lavé plusieurs fois à l'acide puis mis en sachet individuellement. Après remplissage des flacons, avec l'eau filtrée, celui-ci est reconditionné dans deux sachets plastiques puis stockés dans la glacière.

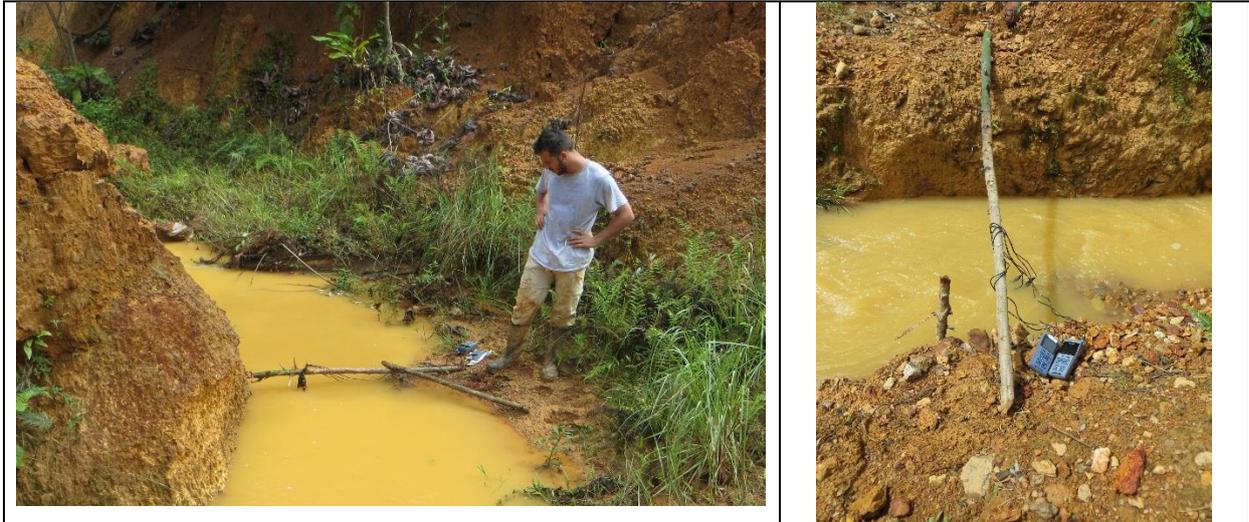
Illustration 11 : Mesures des paramètres physico-chimiques.

Les paramètres physico-chimiques des eaux sont mesurés à chaque point de prélèvement à l'aide de deux appareils de mesure portables « Multiparamètre numérique 2 voies MULTILINE MULTI 3420 – WTW » (Illustration 11). Le premier permet la mesure du pH et du potentiel rédox (mV) ainsi que la température (°C) et le second permet la mesure de la concentration en oxygène (O₂ en % ou mg/L) de l'eau et de la conductivité (µS) ainsi que la température (°C).

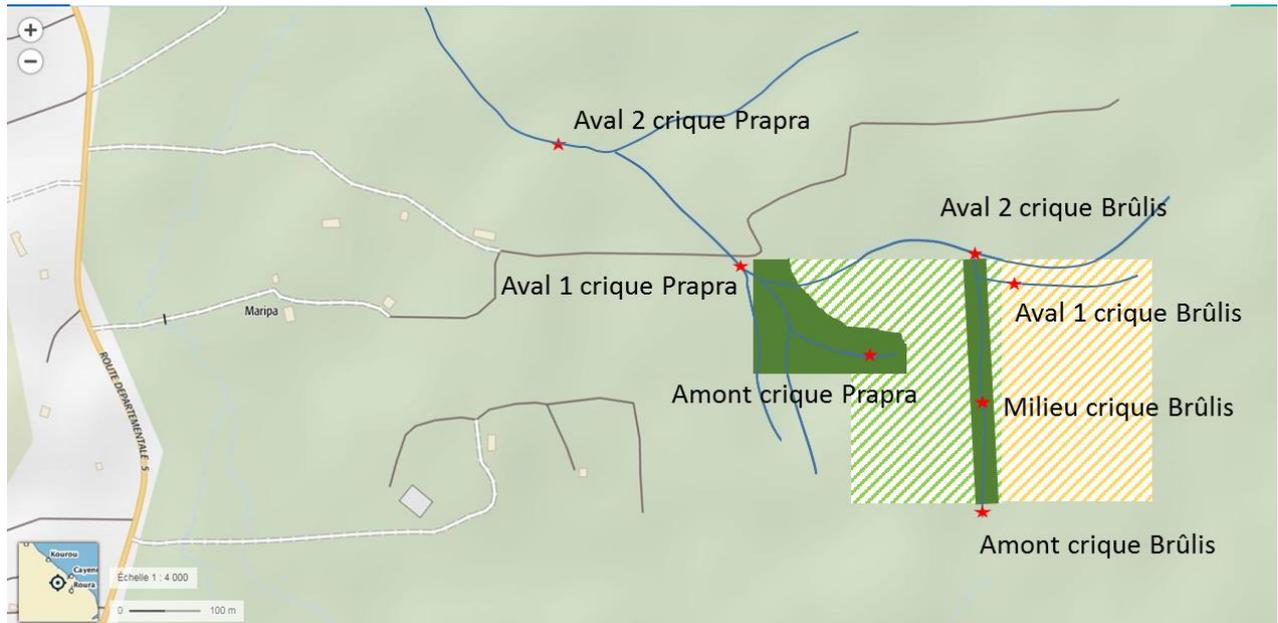
Illustration 13 : Position des points échantillonnés sur les criques Prapra et Brûlis. En vert hachuré la zone d'extraction du bois pour la biomasse énergie et en jaune hachuré pour le brûlis. EN vert les zones à préserver autour des criques Prapra et Brûlis.

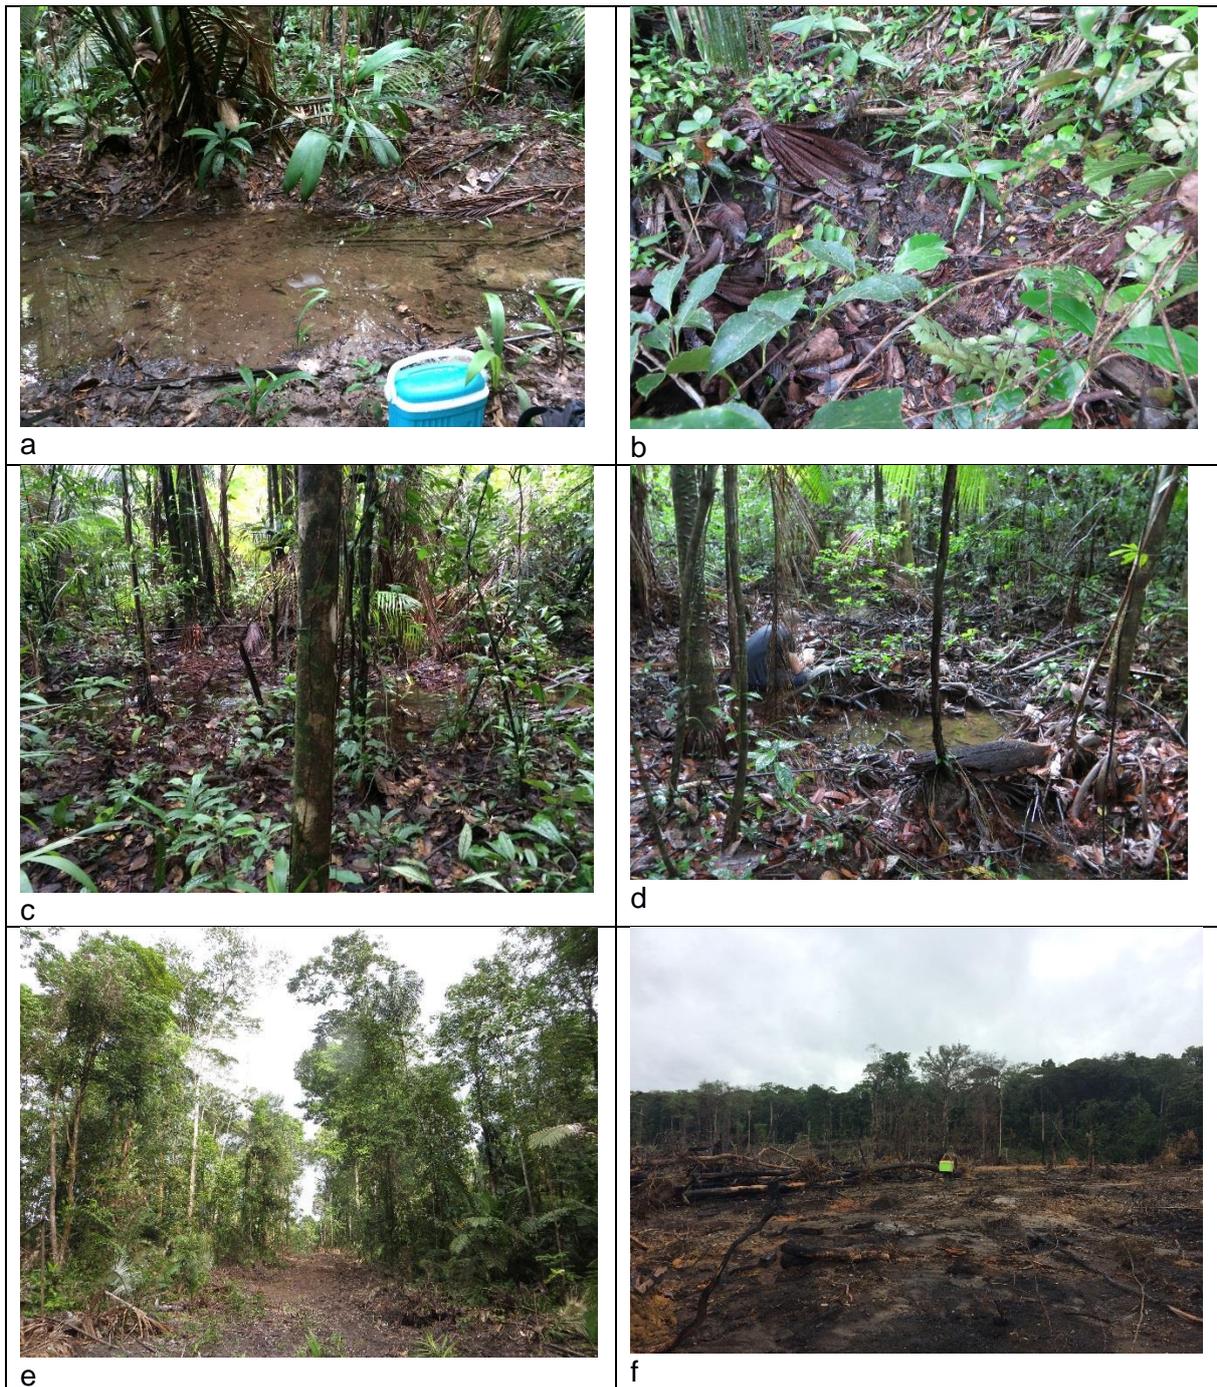
Illustration 14 : Photographies des différentes zones du site de Montsinéry. (a) point B amont en juin 2016, (b) point B amont en décembre 2017, (c) point B aval2 en juin 2016, (d) point B aval2 en décembre 2017, (e) Piste d'accès à la zone de brûlis entre les point B amont et B milieu et (f) Zone de brûlis en décembre 2016.

Lors de la sixième campagne, 2 mois après la plantation des bananiers (les fûts issus de l'abattage et non consommés par le brûlage ont été laissés sur place au sol), 4 prélèvements ont été faits, un point intermédiaire a été ajouté le long de la crique (Milieu crique Brûlis) (Illustration 14).

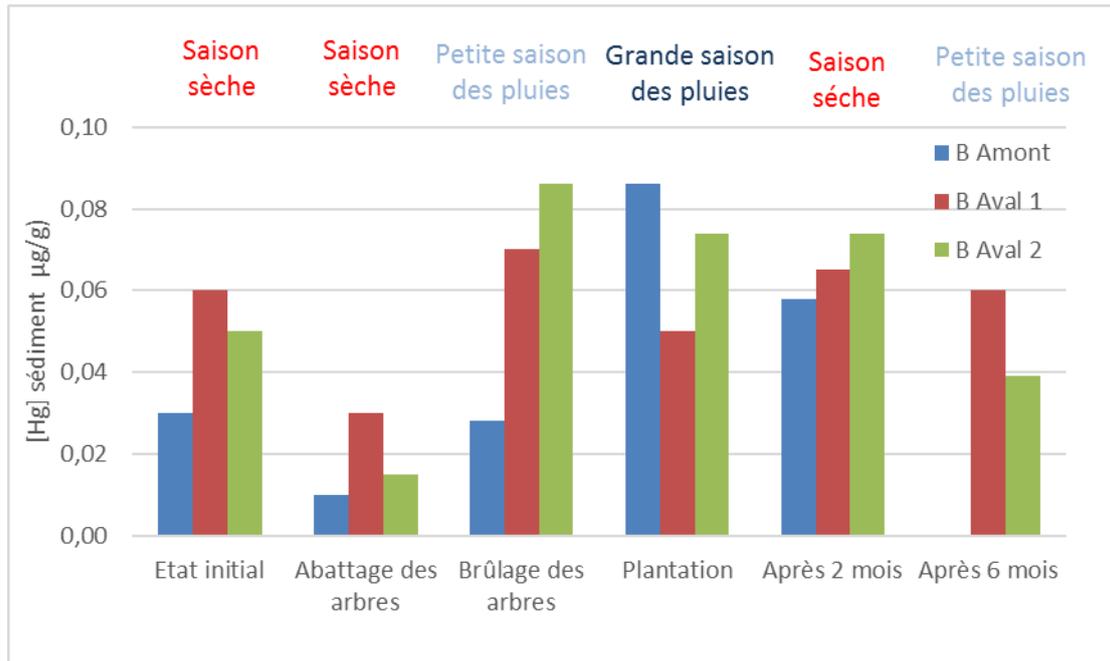
Illustration 17 : Variation de la concentration en Hg total dans les sédiments de la crique « Brûlis ».

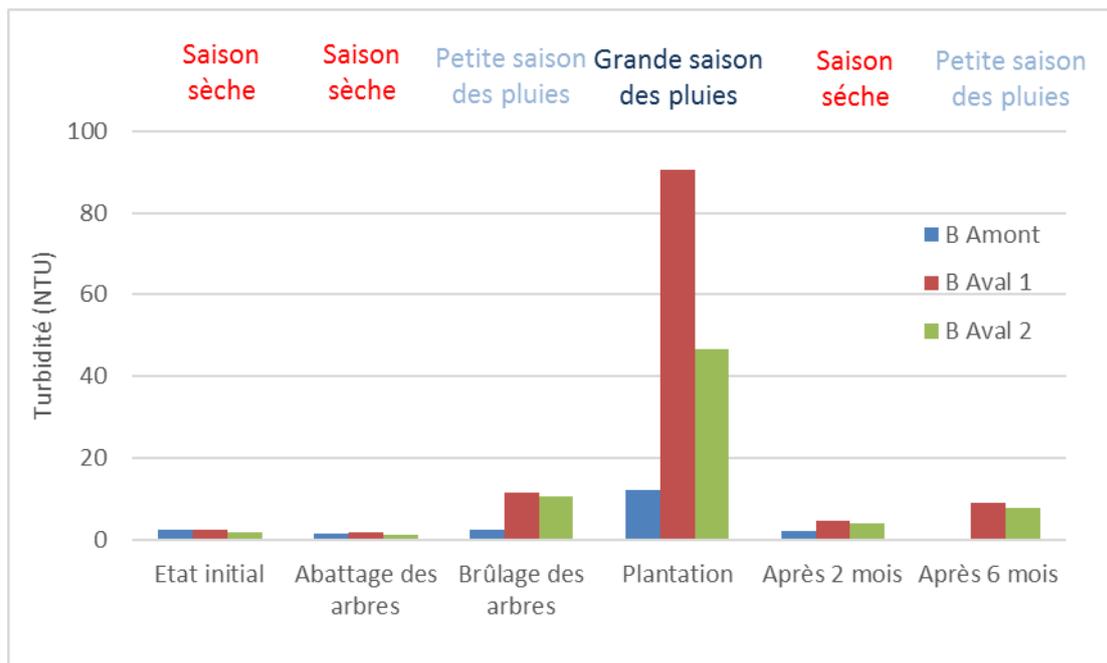
Illustration 18 : Évolution de la turbidité le long de la crique « Brûlis » en fonction de l'activité sur la parcelle et des saisons.

Les valeurs de turbidité (et de MES) n'augmentent pas après l'abattage des arbres. Il faut attendre l'étape du brûlage pendant la petite saison des pluies pour que la turbidité augmente. Il n'y a eu qu'une seule campagne pendant une grande saison des pluies sur la zone de « Brûlis », mais il y a eu des mesures de faites sur la zone « Prapra » lors de la 1^{ère} campagne en avril 2016 (Grande saison des pluies). En avril 2016, les mesures de turbidité sur la crique Prapra étaient de 2 NTU (P aval 1 et P aval 2 qui sont en aval de B aval 2). Il est donc possible de dire que la forte augmentation de la turbidité (90 NTU) est due à l'impact du brûlage des arbres. De nombreux travaux ont montré l'impact de la modification des sols forestiers en sols agricoles par la technique du slash-and-burn, cette technique cause des modifications par l'érosion des sols et l'entraînement des particules fines vers les rivières (Souza-Fihlo *et al.*, 2016 ; Sternberg, 1987 et Béliveau *et al.*, 2017).

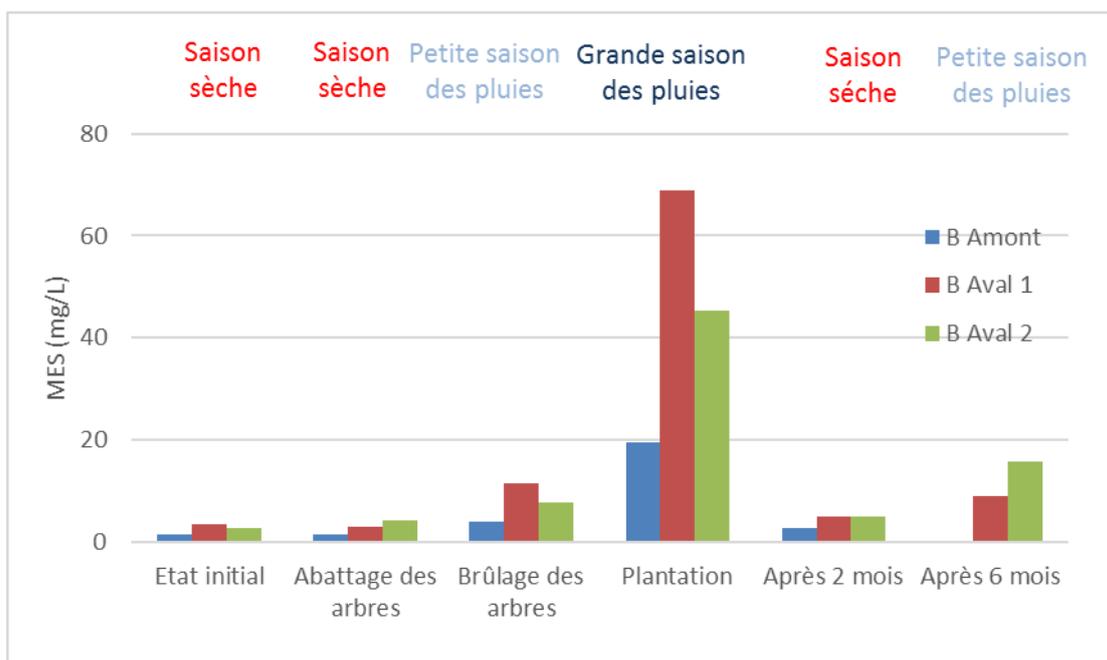
Illustration 19 : Évolution de la concentration en MES long de la crique « Brûlis » en fonction de l'activité sur la parcelle et des saisons.

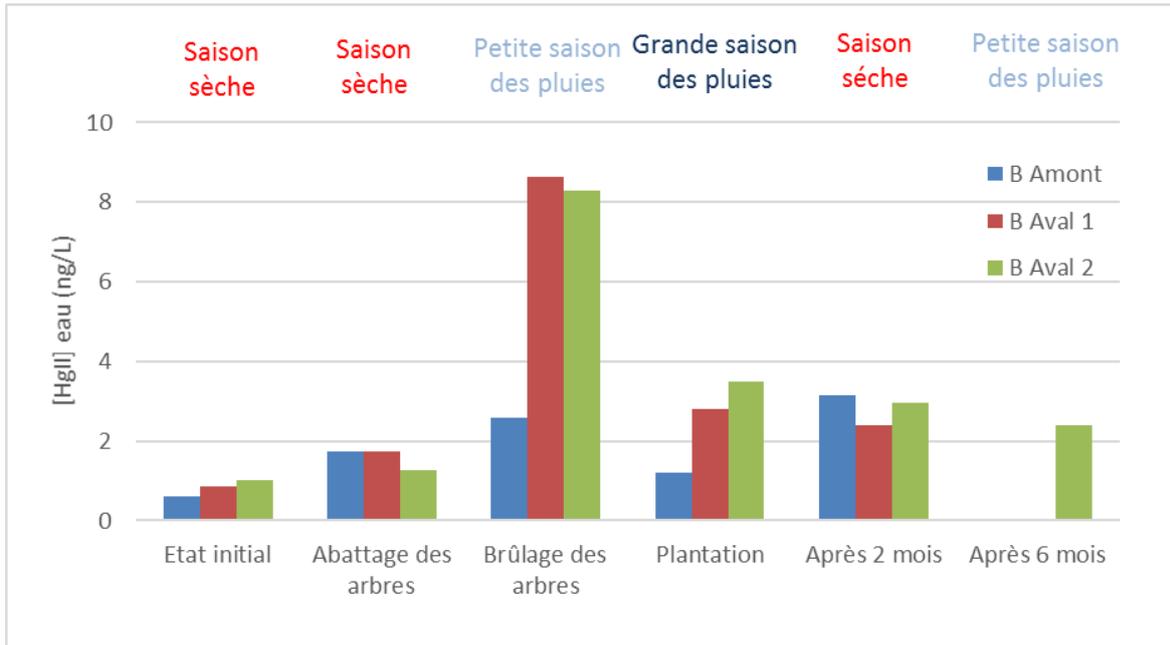
Illustration 20 : Évolution de la concentration en HgII dans les eaux le long de la crique « Brûlis » en fonction de l'activité sur la parcelle et des saisons.

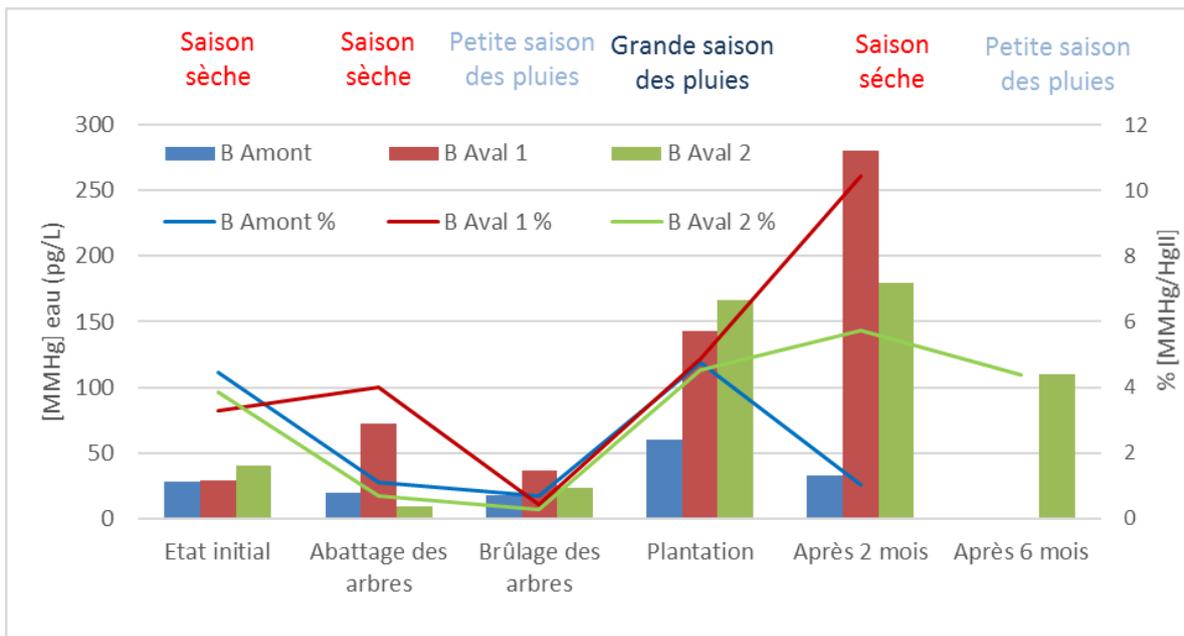
Illustration 21 : Évolution de la concentration en MMHg dans les eaux le long de la crique « Brûlis » en fonction de l'activité sur la parcelle et des saisons.

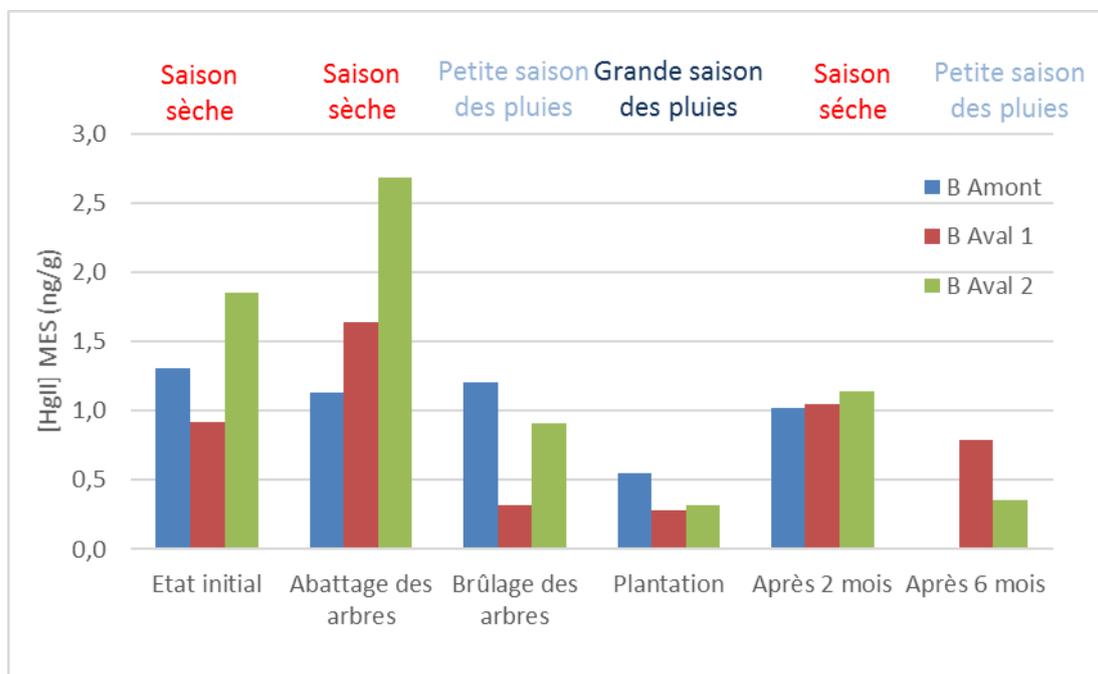
Illustration 22 : Évolution de la concentration en HgII dans les MES le long de la crique « Brûlis » en fonction de l'activité sur la parcelle et des saisons.

Les teneurs en HgII dans les MES (Illustration 22) sont comparables par rapport aux résultats obtenus sur la concession CMB. Comme évoqué précédemment, la matière organique joue un rôle très important dans la rétention du Hg, ceci combiné aux très faibles débits et à la presque stagnation de l'eau peut favoriser l'accumulation du Hg sur les MES. Lors des 1^{ères} campagnes, pendant des saisons sèches, le HgII est « stocké » sur les MES et les teneurs en HgII dans les eaux sont faibles, cette tendance semble s'inverser lors du brûlage et de la saison des pluies. Ces deux conditions favorisent l'érosion des sols ce qui provoque des turbidités fortes dans les rivières avec des particules contenant davantage de HgII que de MMHg. De plus, une forte turbidité entraîne la présence d'une importante fraction colloïdale (des particules de tailles submicrométriques) qui traversent les membranes de filtration (0,2 µm) et s'ajoutent à la fraction « dissoute ». Ceci peut expliquer des valeurs en HgII ponctuellement assez fortes en condition de forte turbidité. Dans le cas du MMHg dans les MES (Illustration 23), les teneurs sont très faibles pendant les saisons des pluies, ce qui est cohérent avec la composition de la matière érodée, pour revenir à des teneurs comparables avant le brûlage. On n'observe pas la même tendance que dans les eaux où les teneurs en MMHg sont beaucoup plus élevées après le brûlage des arbres.

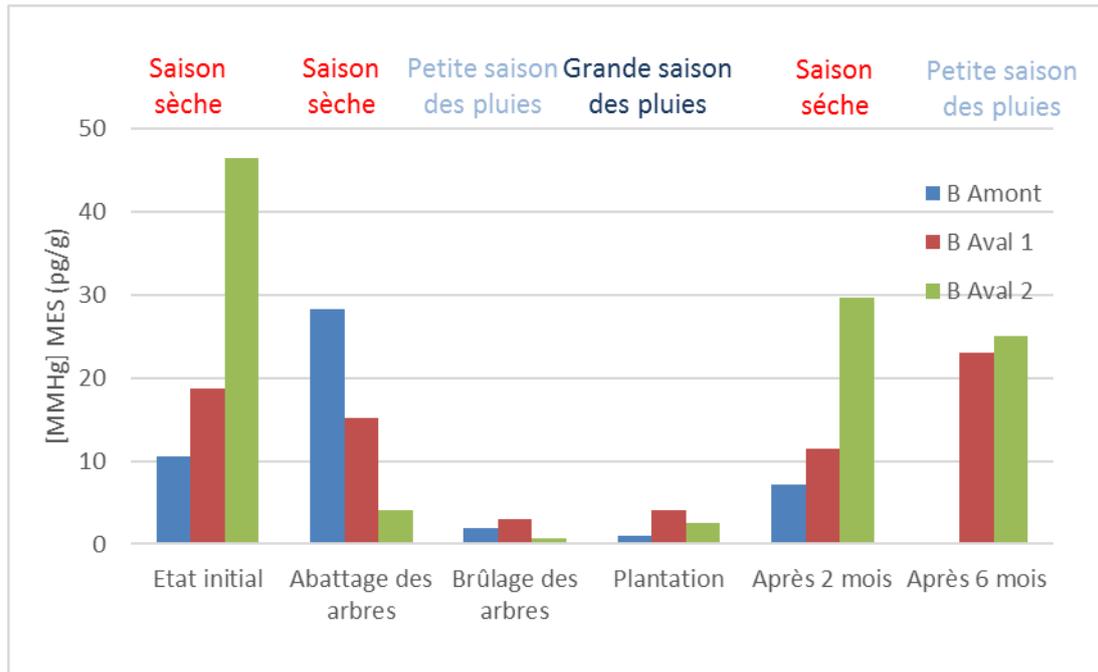
Illustration 23 : Évolution de la concentration en MMHg dans les MES le long de la crique « Brûlis » en fonction de l'activité sur la parcelle et des saisons.

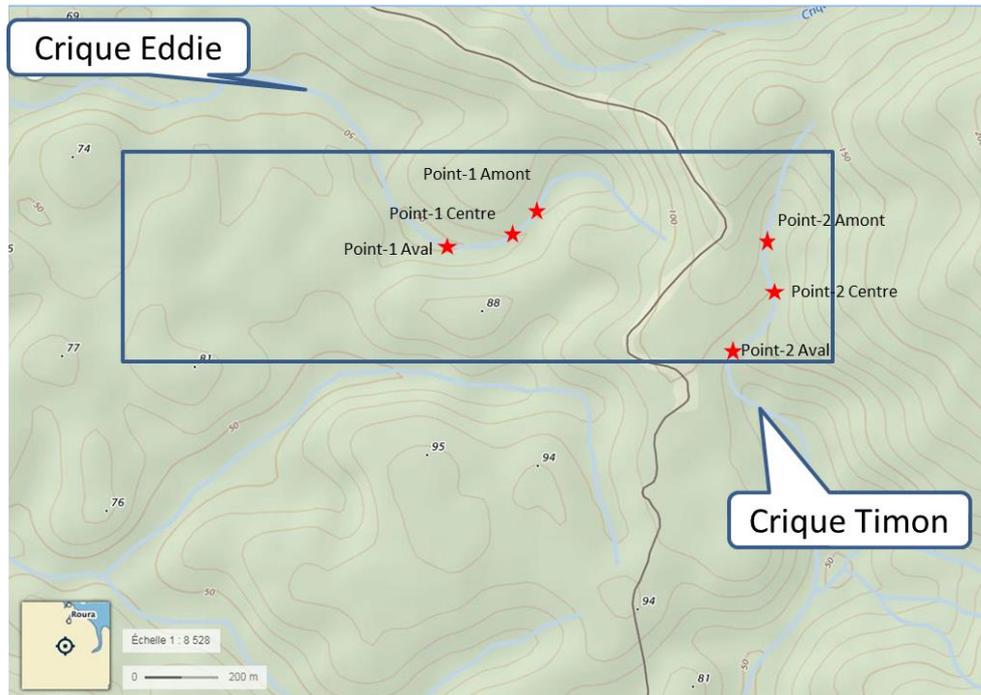
Illustration 24 : Position des points échantillonnés sur les criques Eddie et Timon.

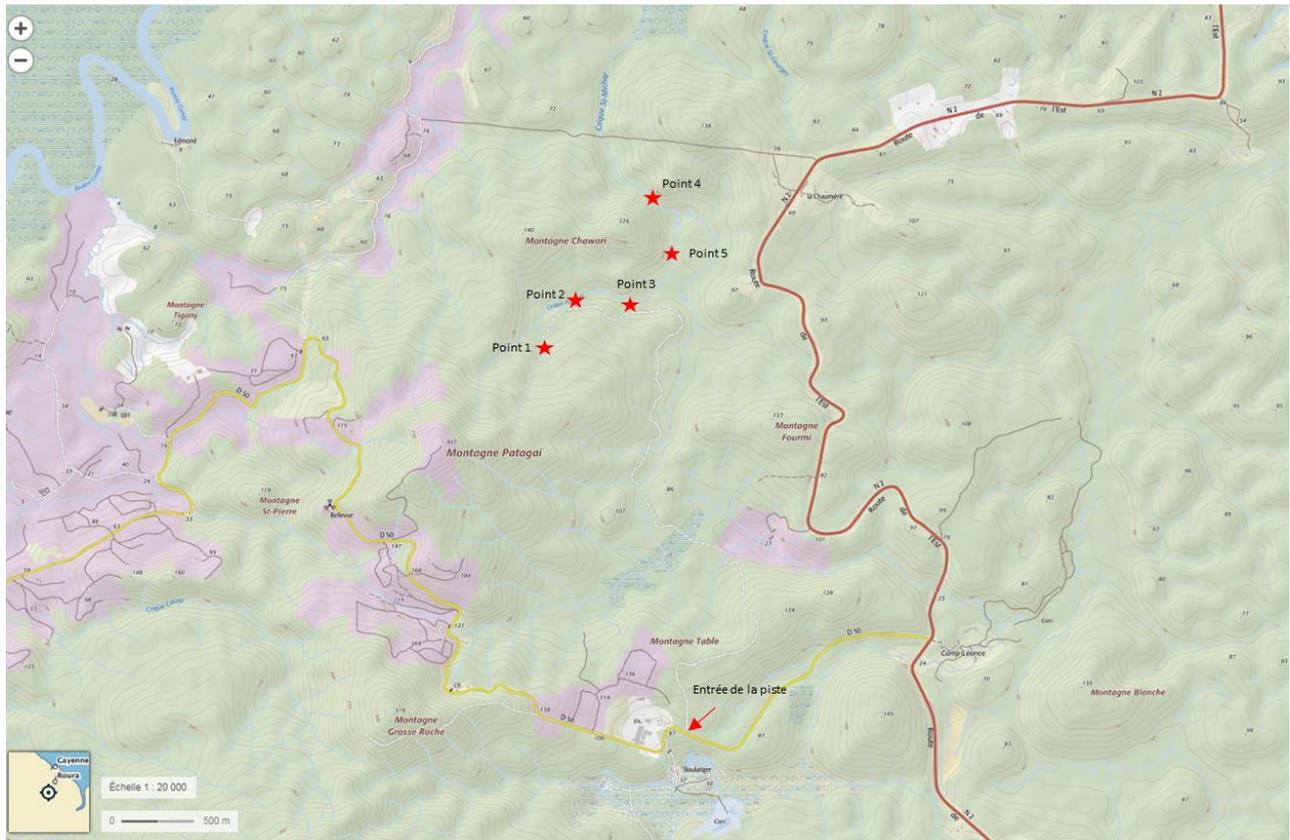
Illustration 27 : Position des points échantillonnés le long du canal de dérivation de la crique Espérance.

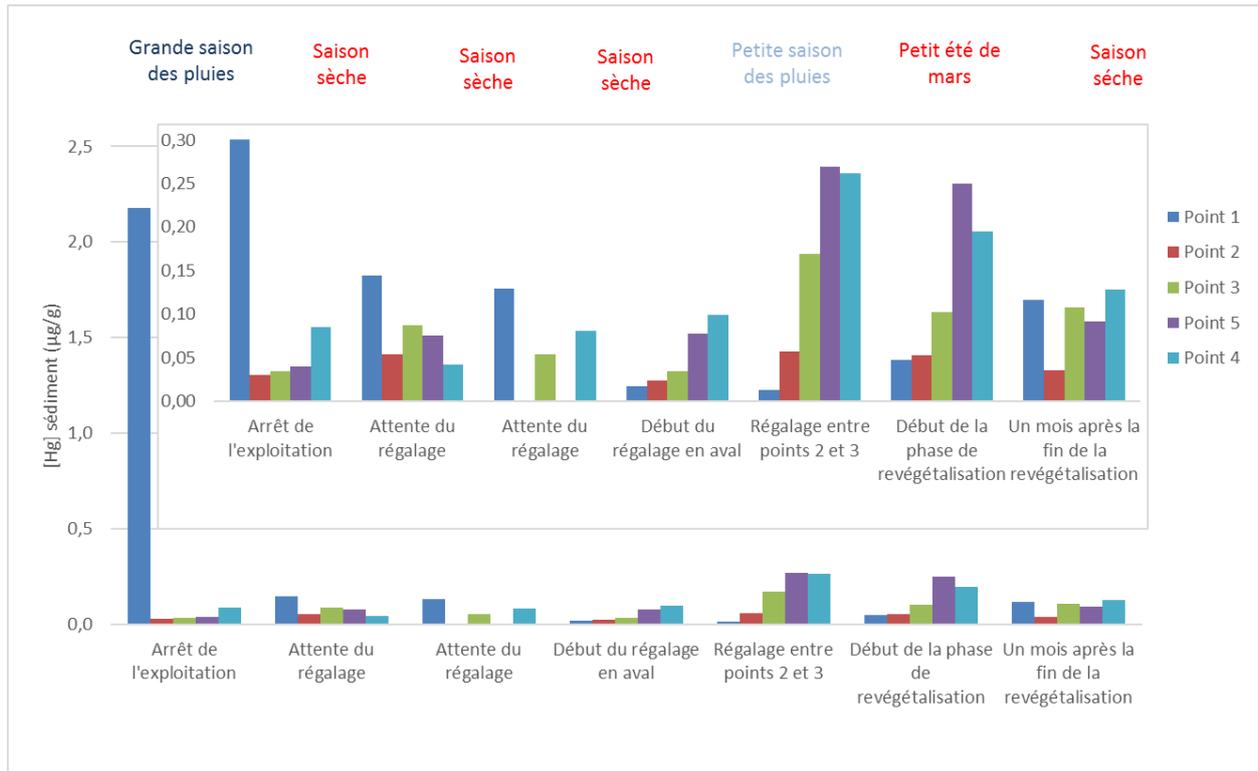
Illustration 29 : Variation de la concentration en Hg total dans les sédiments de la crique Espérance.

Entre les campagnes 1 et 2, le point 1 (amont) a été décalé car non « représentatif » d'une zone non impactée par le mercure. En effet, le point 1 de la 1^{ère} campagne présente une concentration en mercure élevée dans la crème de vase (6,8 et 2,18 $\mu\text{g/g}$) et dans les MES (2,35 $\mu\text{g/g}$). Même si lors des campagnes suivantes (Illustration 29), le point 1 est toujours plus élevé, il est du même ordre de grandeur que les autres points (0,14 $\mu\text{g/g}$ pour le point 1 et entre 0,04 et 0,09 $\mu\text{g/g}$ pour les 4 autres points dans la crème de vase) jusqu'au régalage du site. Les concentrations en Hg sont 2 à 3 fois plus élevées dans les zones de régalage. La remise en état du site et le réaménagement du canal de dérivation a certainement apporté ou mis à jour des sédiments plus impactés par les anciennes méthodes utilisant du mercure. Cela semble temporaire puisque les concentrations ont diminué lors de la dernière campagne et sont du même ordre de grandeur que les 0,10 \pm 0,05 $\mu\text{g/g}$ du fond géochimique des sédiments de rivière (Laperche *et al.*, 2014).

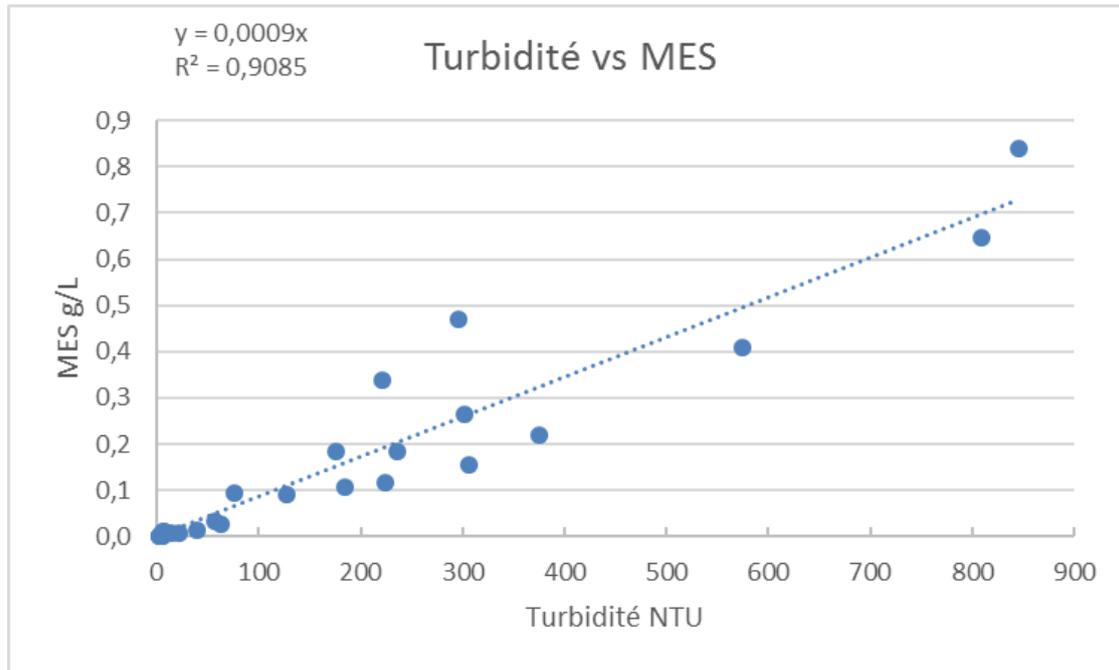
Illustration 30 : Corrélation entre les mesures de turbidité (NTU) et les masses (g/L) de MES dans les eaux.

Quel que soit le point échantillonné et la saison, il existe bien une corrélation entre la turbidité mesurée sur site et la teneur en MES après filtration des eaux (Illustration 30). Quelques photographies montrant les variations de la turbidité de la crique Espérance sont rassemblées en annexe 3.

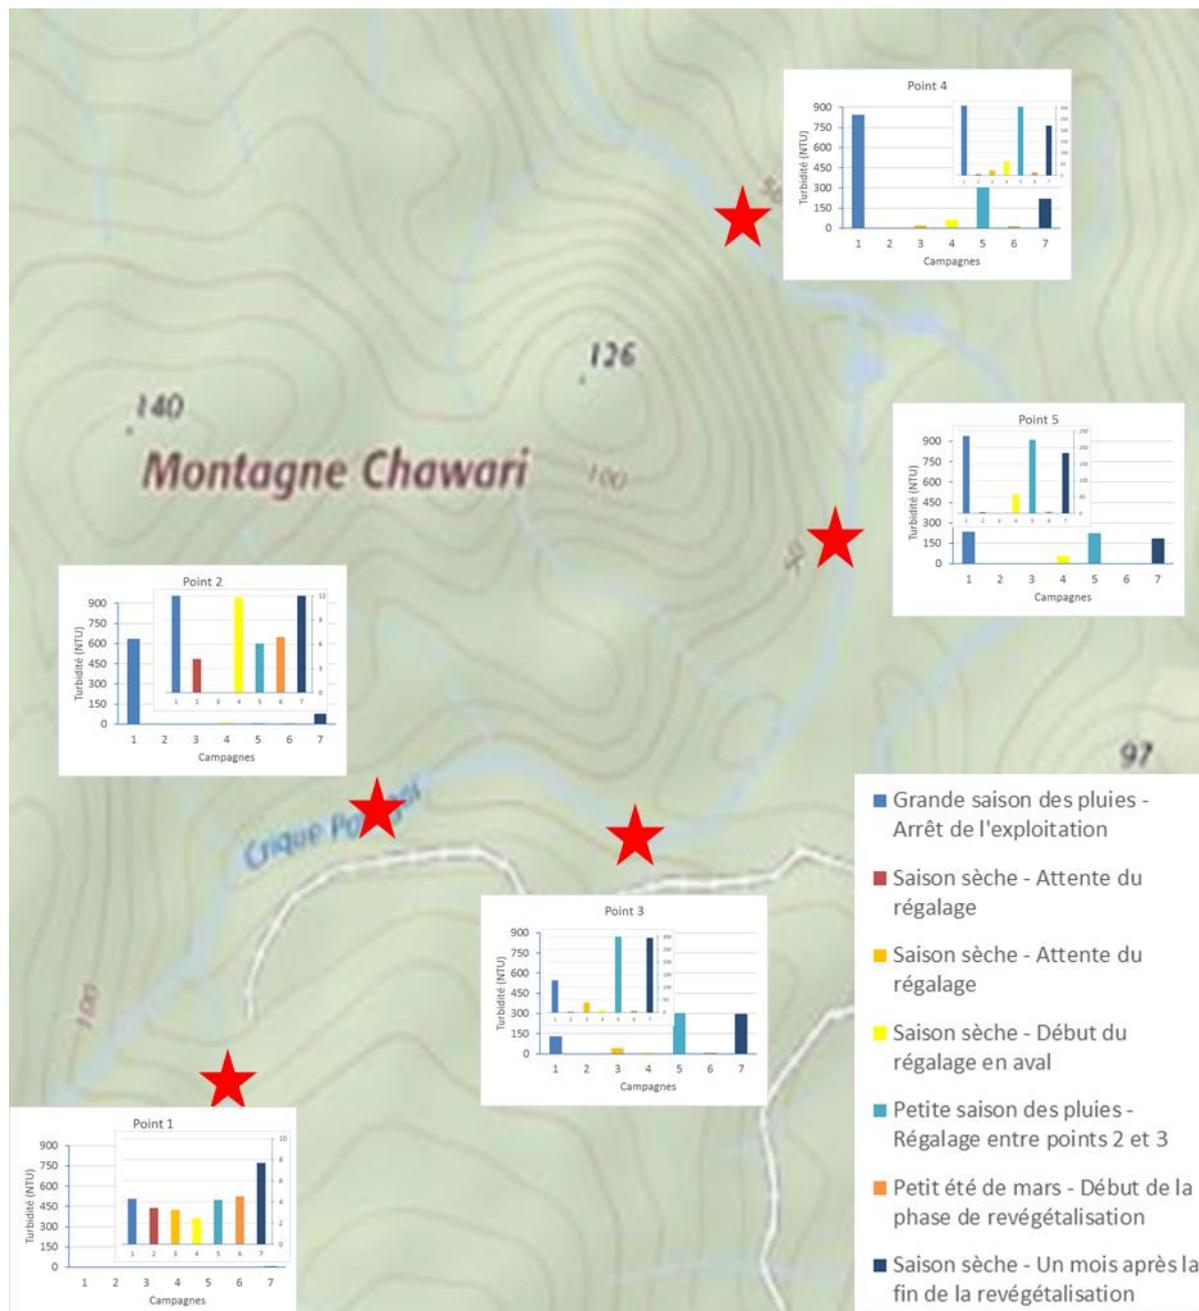
Illustration 31 : Évolution de la turbidité le long de la crique Espérance du 14/04/2016 au 26/07/2018.

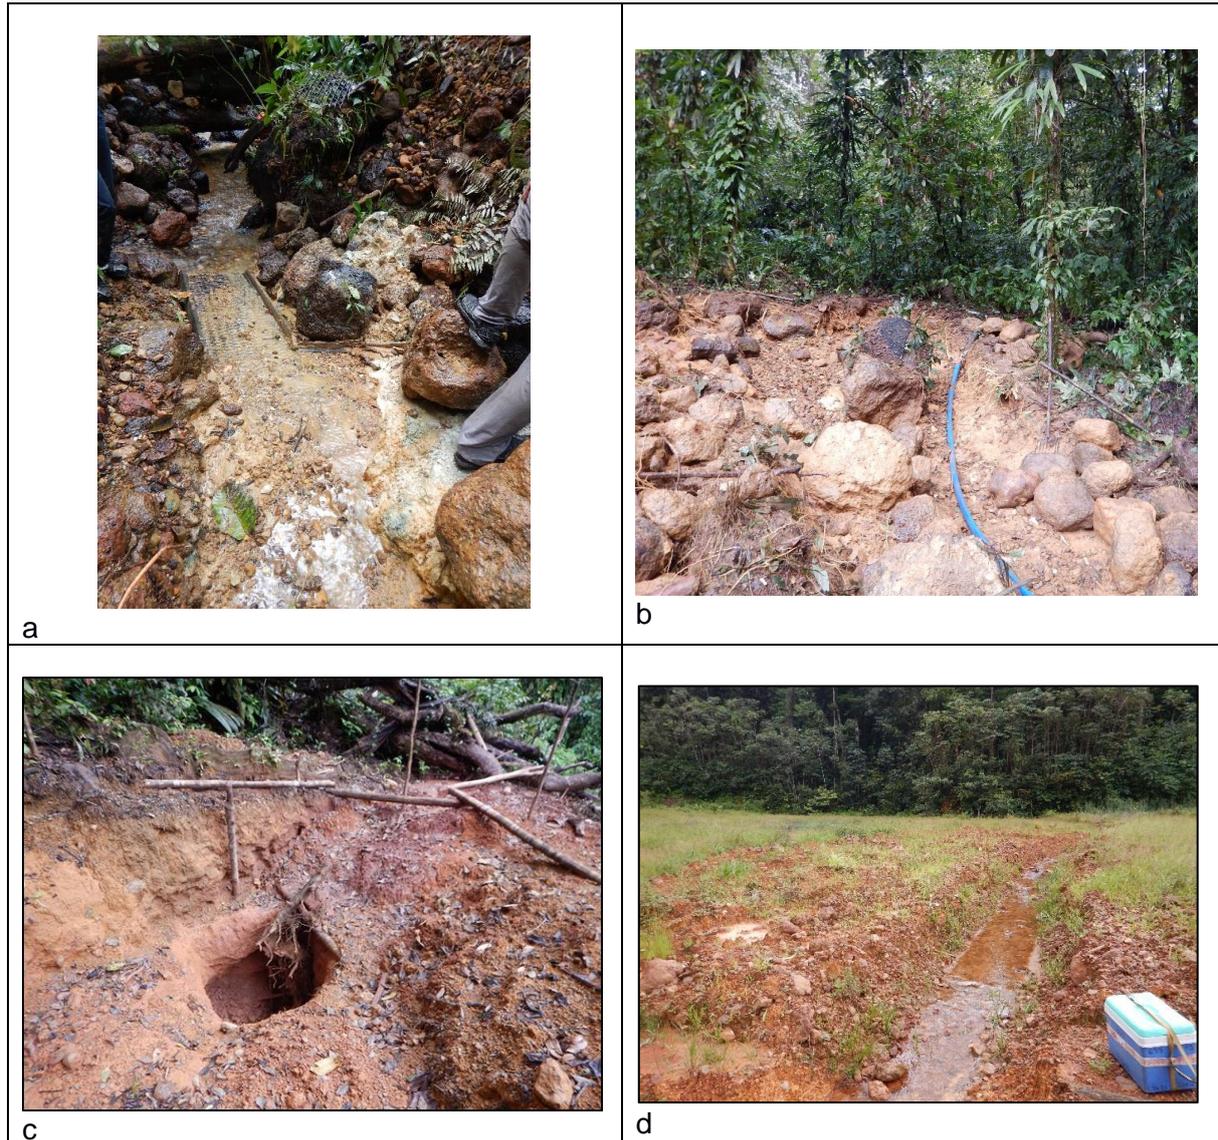
Illustration 32 : Photographies de la présence des orpailleurs (a et b : grille et lance en amont du point 1) ; (c : entrée de galerie sur la rive droite de la crique, entre les points 2 et 3) et des modifications du site (d : canal d'orientation, en amont du point 2).

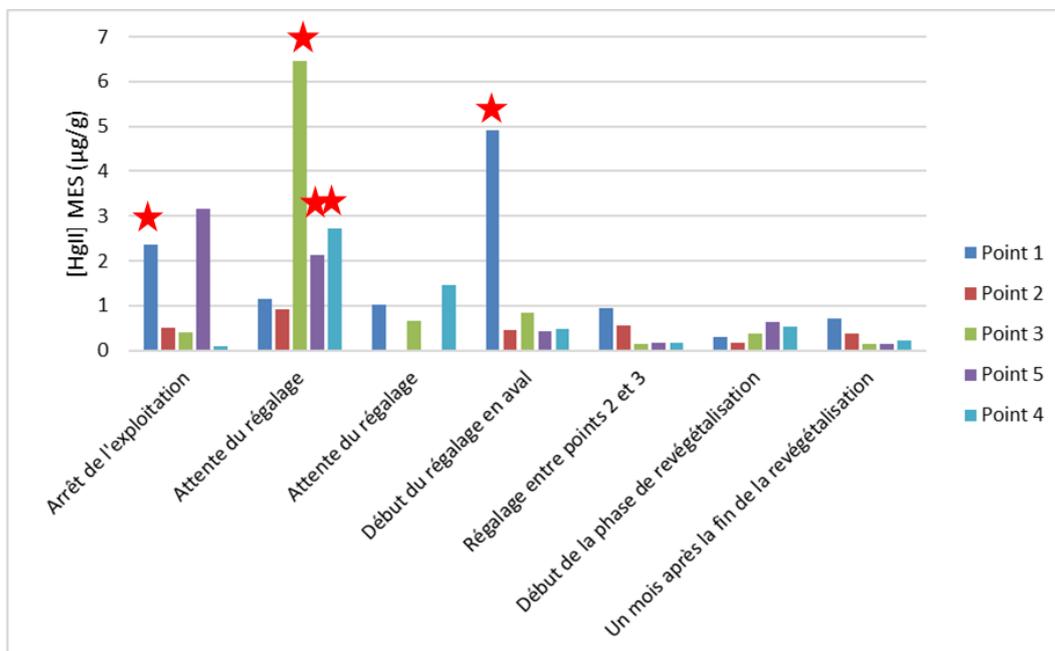
Illustration 33 : Teneurs en HgII (µg/g) dans les MES lors des campagnes 1 à 7 depuis l'amont (point 1) jusqu'à l'aval (point 4) de la crique Espérance. Les valeurs marquées d'une étoile rouge correspondent à des échantillons de très faibles masses d'où de fortes incertitudes sur les concentrations déterminées.

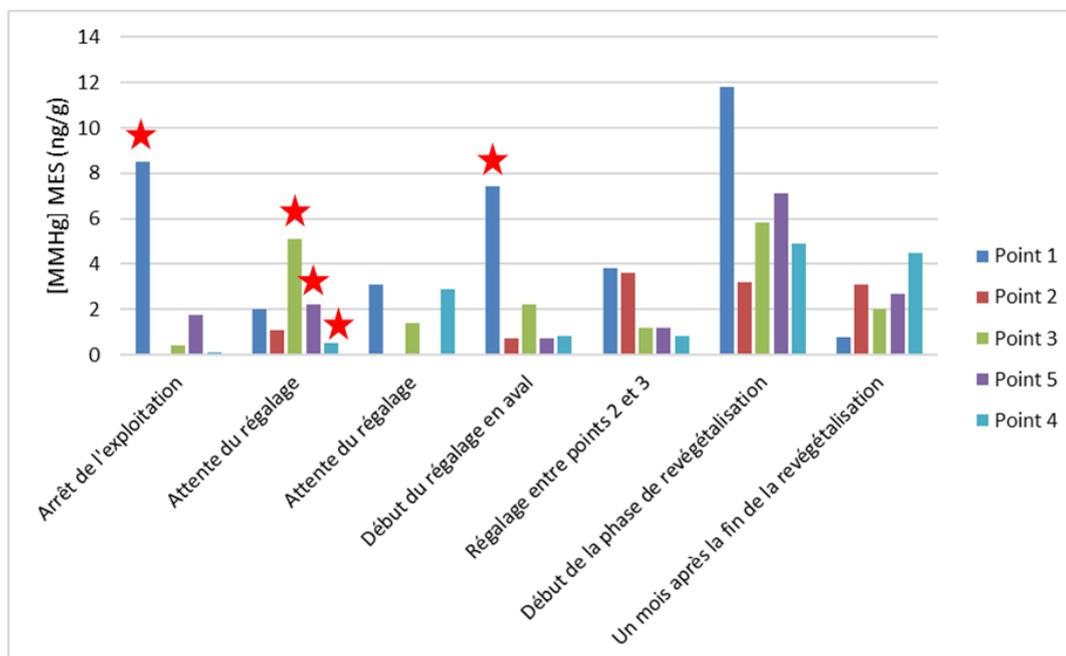
Illustration 34 : Teneurs en MMHg (ng/g) dans les MES lors des campagnes 1 à 7 depuis l'amont (point 1) jusqu'à l'aval (point 4) de la crique Espérance. Les valeurs marquées d'une étoile rouge correspondent à des échantillons de très faibles masses d'où de fortes incertitudes sur les concentrations déterminées.
