Caractérisation de l'impact de la pression d'orpillage sur les masses d'eau de surface de Guyane

Rapport final

BRGM/RP-68552-FR

Décembre 2018

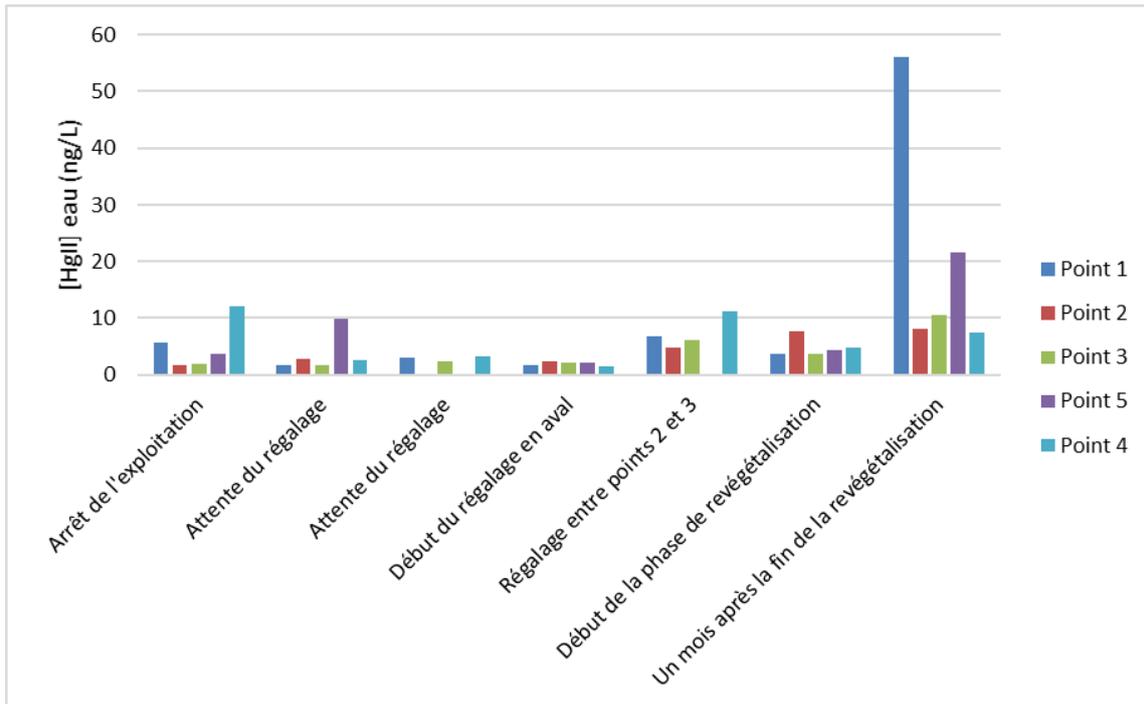
Illustration 35 : Teneurs en HgII (ng/L) dissous dans les eaux lors des campagnes 1 à 7 depuis l'amont (point 1) jusqu'à l'aval (point 4) de la crique Espérance.

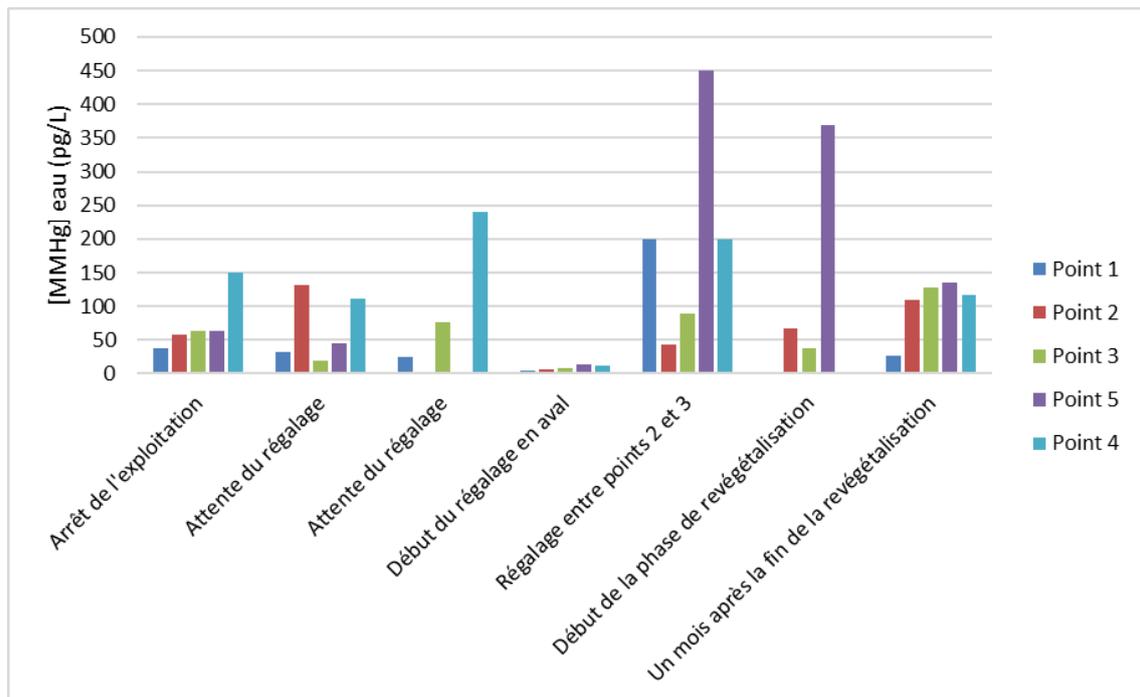
Illustration 36 : Teneur en MMHg (pg/L) dissous dans les eaux lors des campagnes 1 à 7 depuis l'amont (point 1) jusqu'à l'aval (point 4) de la crique Espérance.

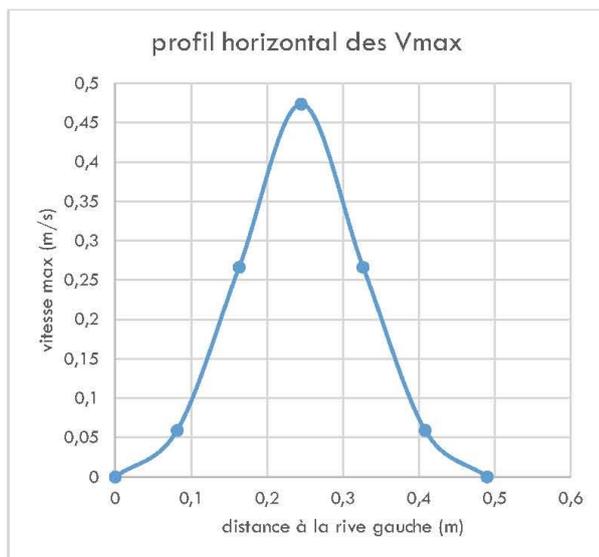
L'interpolation des Vmax par convexité des portions extrêmes du profil et la forme relativement en pointe de la portion centrale sont liées à l'influence des herbiers résiduels

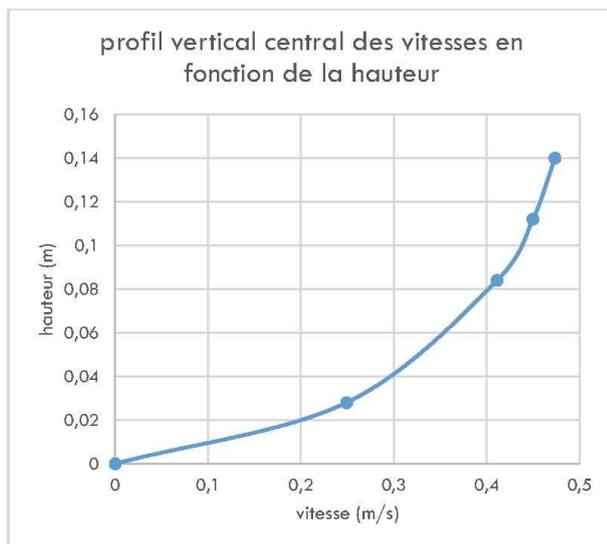
Le profil vertical central est extrapolé à sur un modèle classique

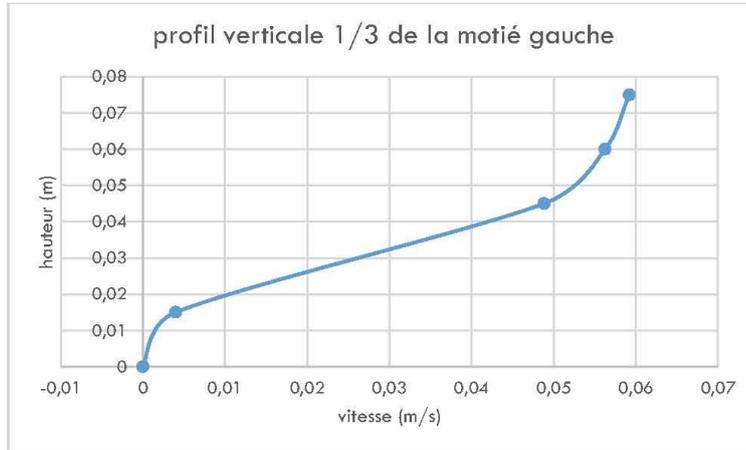
Le profil vertical au 1/3 de la moitié gauche est influencé en profondeur par les herbiers résiduels

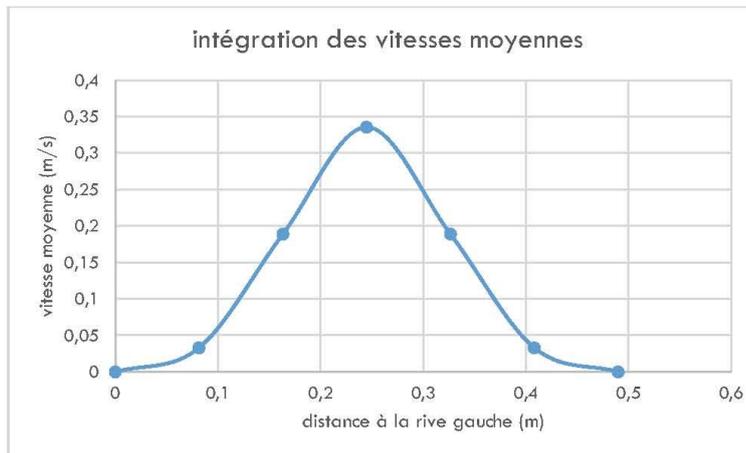
La deuxième intégration donne un résultat de débit de 7,4 L.s⁻¹

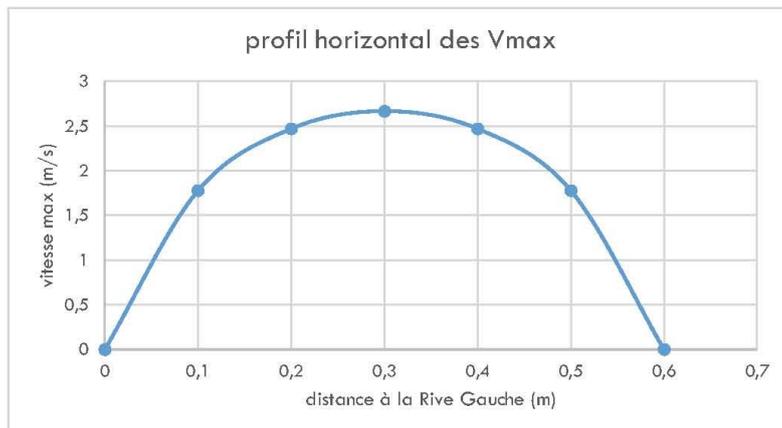
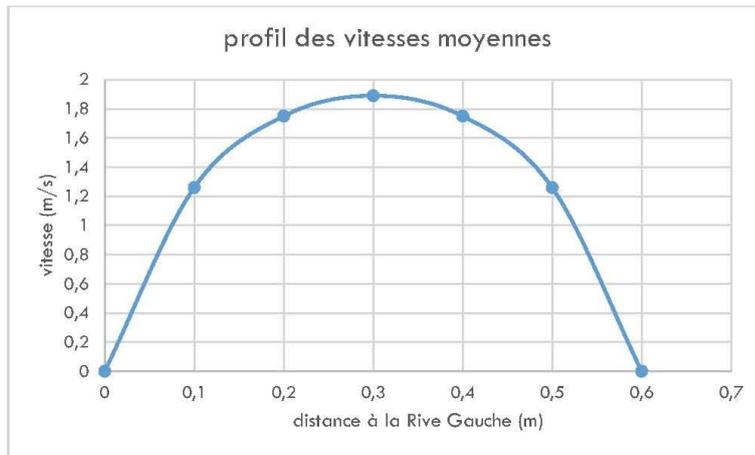
4.2.3 Application au point P aval 2 en (juin)

La deuxième intégration donne un résultat de débit de 41.8 L.s^{-1}

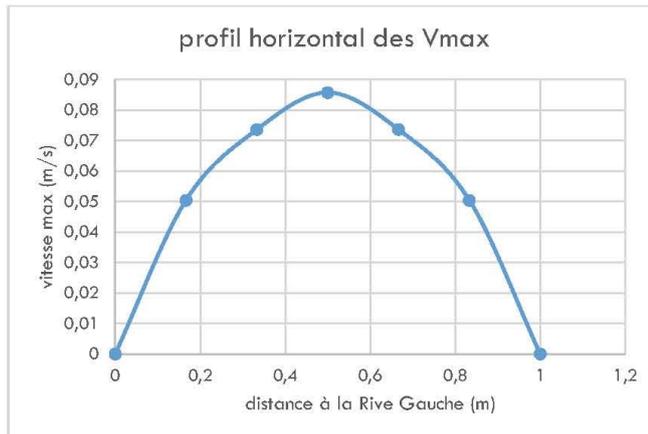
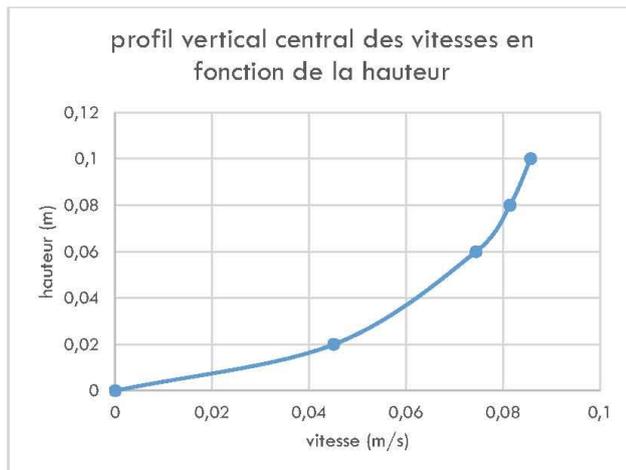
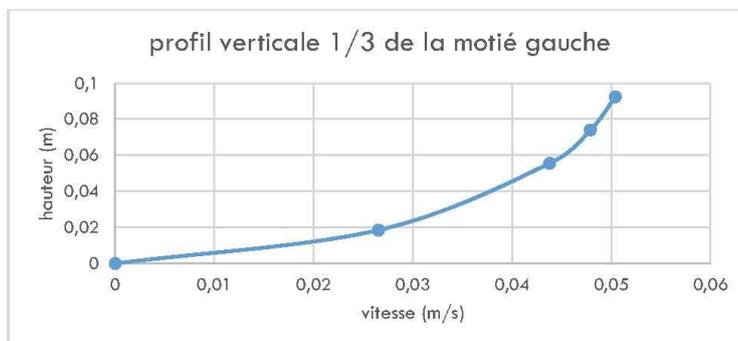
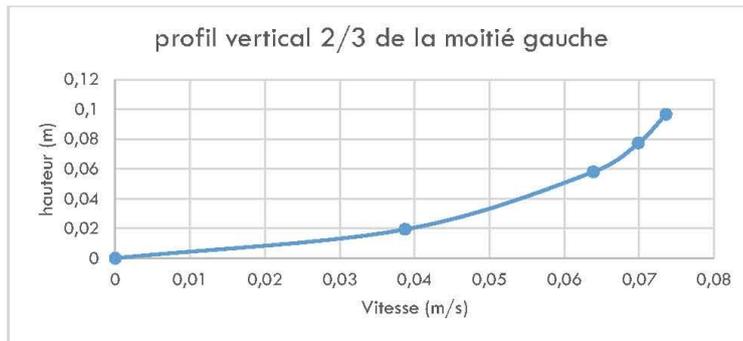
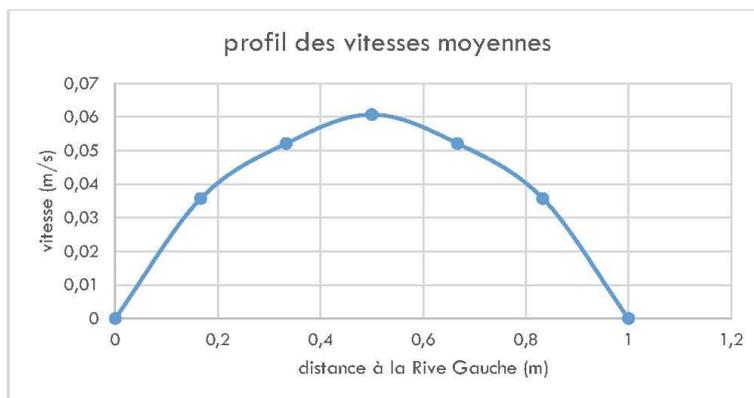
Le point de mesure présente un profil quasiment en U. Ce criquot reçoit l'écoulement d'une petite zone humide presque parallèle, plus au sud, qui recevra la majorité des matières issus de l'érosion. A 10,20m plus au nord coule en parallèle un autre criquot mais ne recevant pas les matières issus de l'érosion de la parcelle brûlis plus au sud.

La deuxième intégration donne un résultat de débit de 3.5 L.s⁻¹

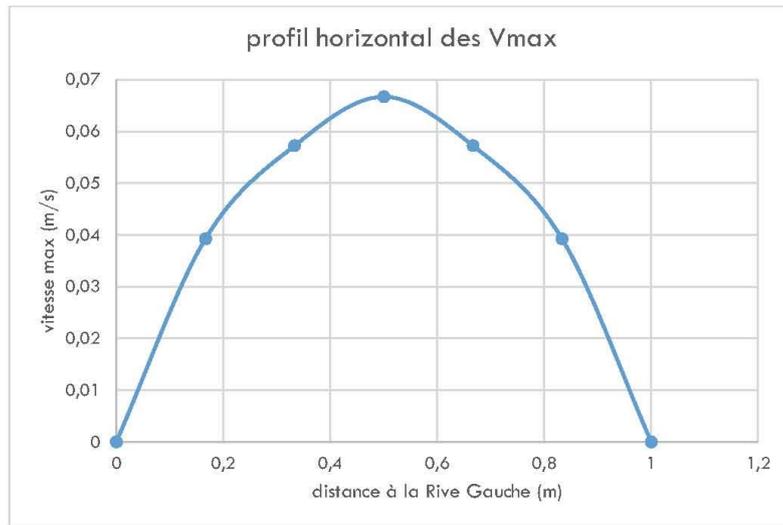
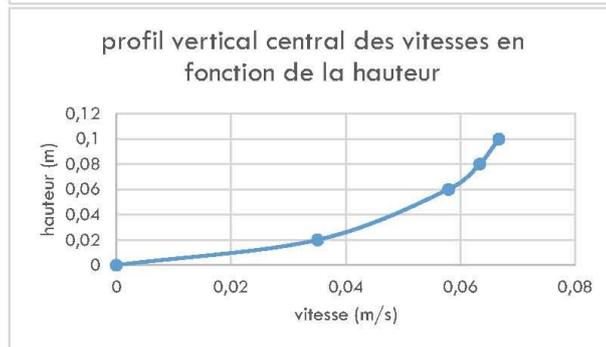
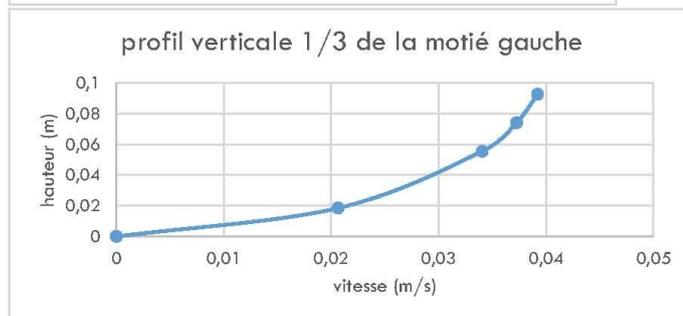
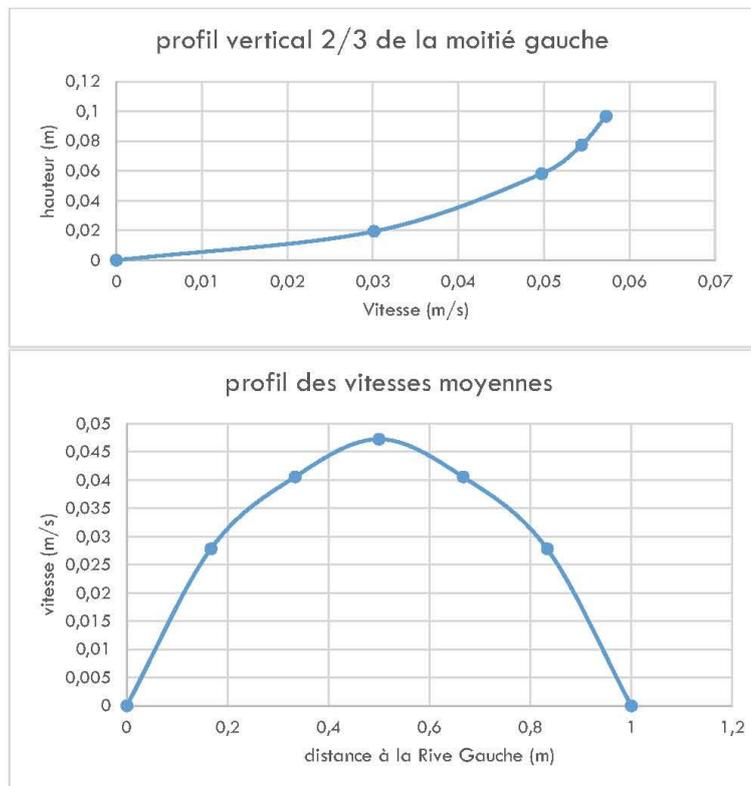
Le point de mesure présente un profil quasiment en U. Ce criquot reçoit l'écoulement d'une petite zone humide presque parallèle, plus au sud, qui recevra la majorité des matières issues de l'érosion. À 15m plus au nord coule en parallèle un autre criquot mais ne recevant pas les matières issues de l'érosion de la parcelle brûlis plus au sud. Le prélèvement a été fait après une période de plusieurs jours sans pluie. La représentativité de l'effet de l'abattage sur les flux de mercure au niveau des MEST est donc particulièrement faible.

La deuxième intégration donne un résultat de débit de 2.7 L.s⁻¹.

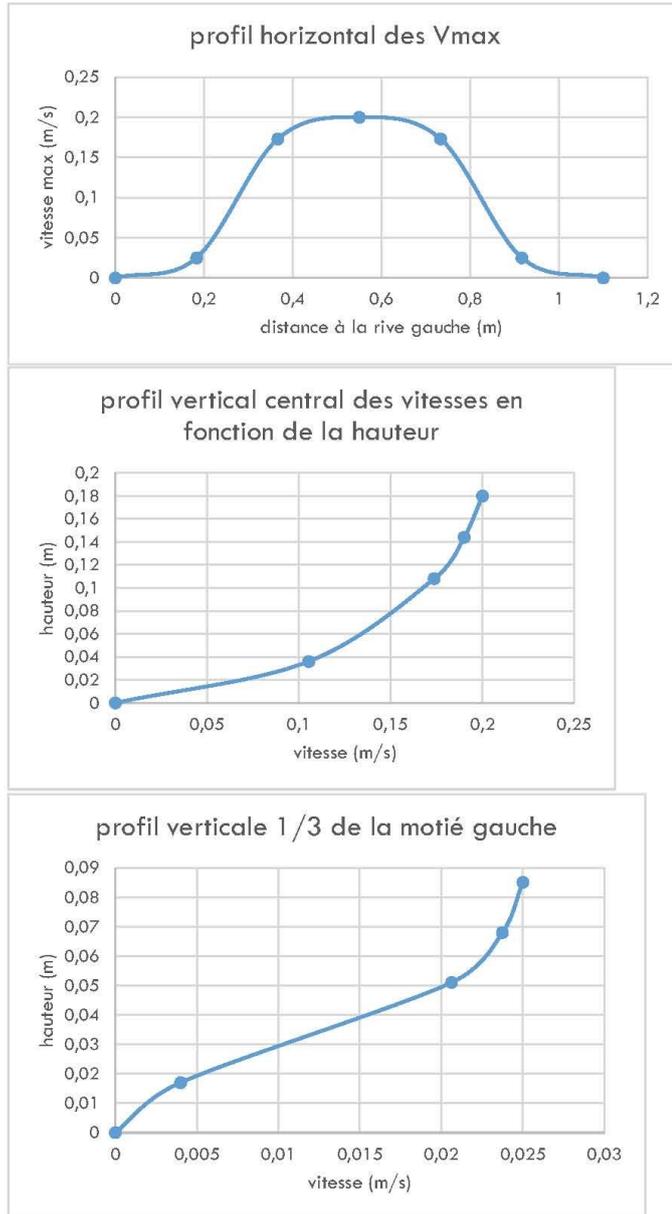
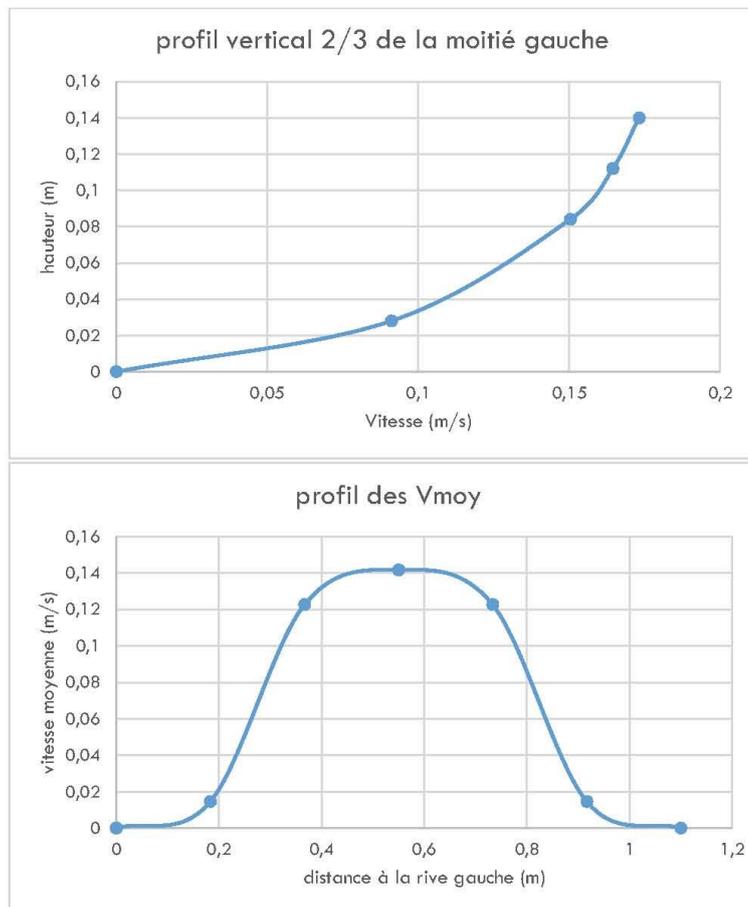
Le point de mesure est influencé au niveau des berges par de nombreuses radicelles.

La deuxième intégration donne un résultat de débit de 10.7 L.s⁻¹.

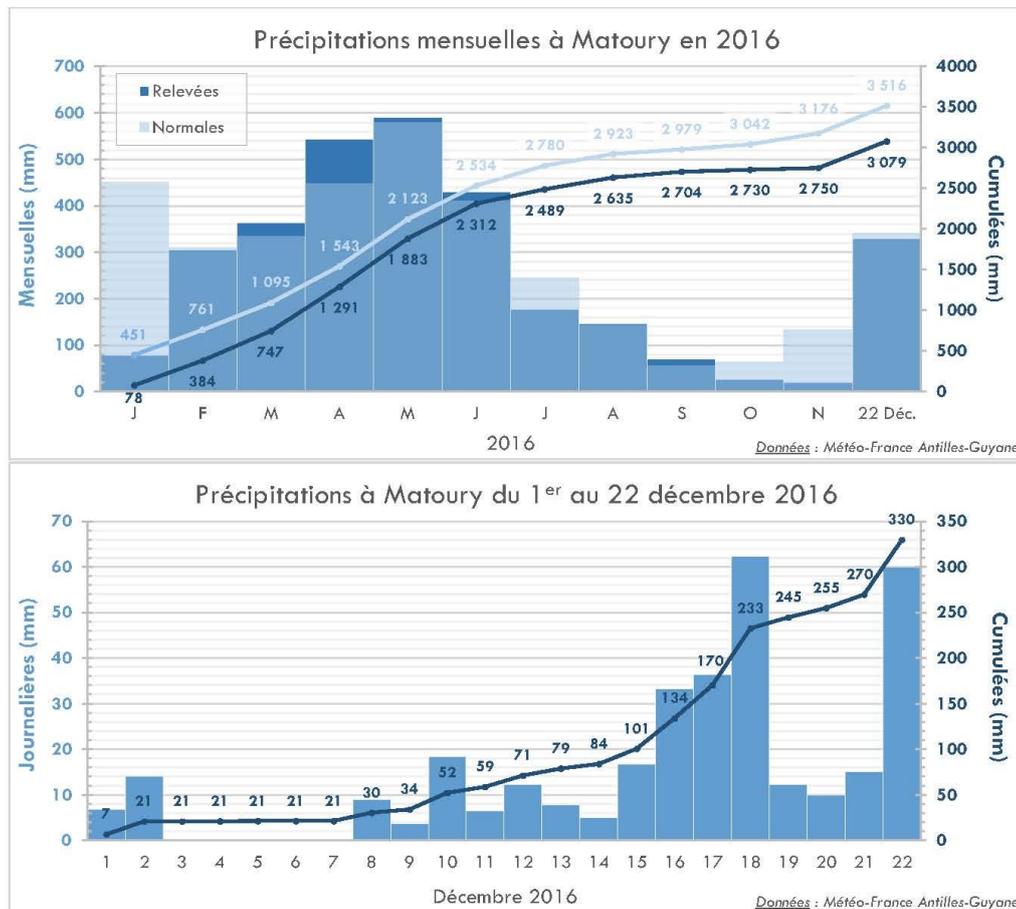
Les mesures de décembre ont été effectuées le 22 au matin, après une période de précipitations intenses et une nuit presque continue (du 21 au 22). Bien que l'on ne dispose pas de données pluviométriques à forte proximité du secteur d'étude, les données de Météo-France établies sur l'aéroport Félix Éboué peuvent donner un ordre de grandeur des précipitations qui ont pu tomber. En effet celui-ci est situé à environ 17 km du secteur, et les deux sont à une distance comparable de la côte atlantique.

Ainsi, à Matoury l'on observe que depuis le mois de juillet, la saison sèche s'est montrée plutôt marquée, surtout lors des deux derniers mois, ainsi qu'en début décembre. En revanche, les sept jours précédant les mesures ont cumulé 230 mm de précipitations, et 60 mm pour la seule deuxième partie de la nuit du 21 au 22. Cet épisode fait d'ailleurs que, dès le 22 décembre, la normale mensuelle de 340 mm est atteinte.

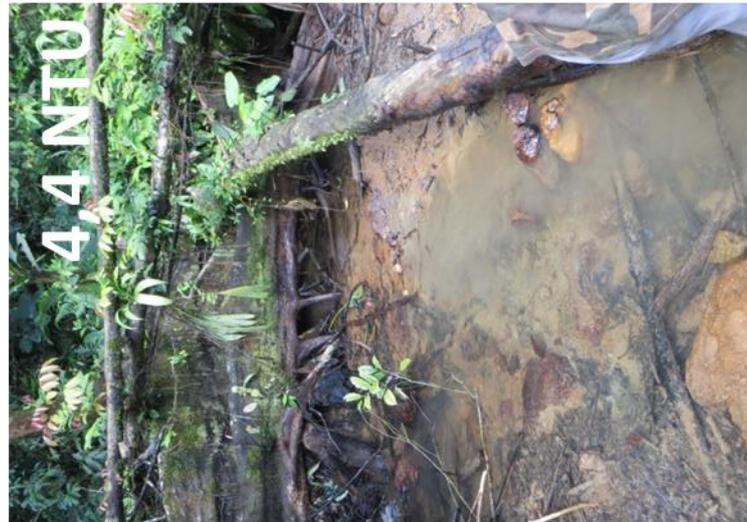
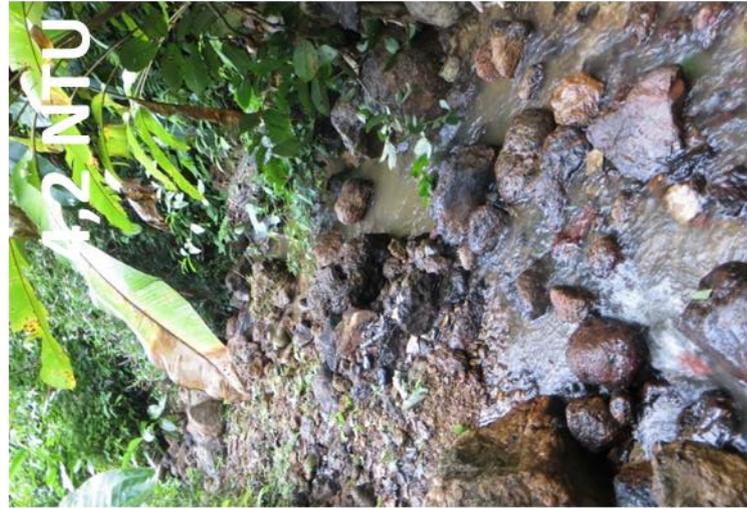
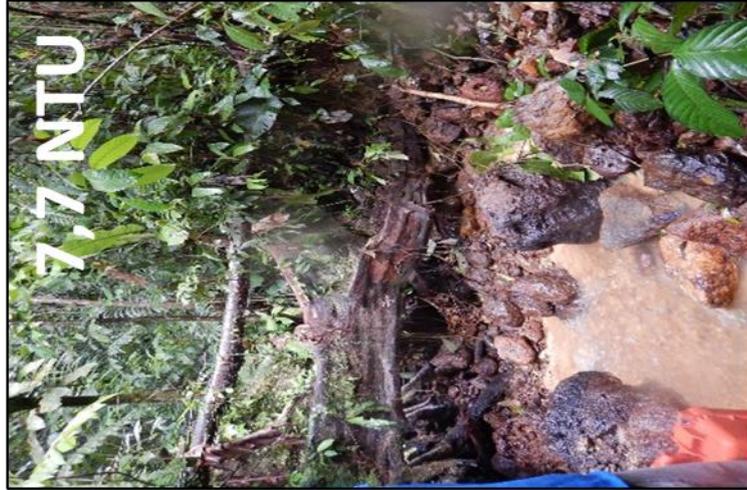
Point 1 : Comparaison entre le 14/04/16, le 01/12/2017 et le 26/07/2018

Photographies montrant les variations de la turbidité de la crique Espérance (CMB)
