Caractérisation des aléas gravitaires et définition des zones présentant un risque naturel grave et prévisible menaçant les vies humaines sur différents secteurs de Petit-Bourg

Rapport final

BRGM/RP-68752-FR

Juillet 2019

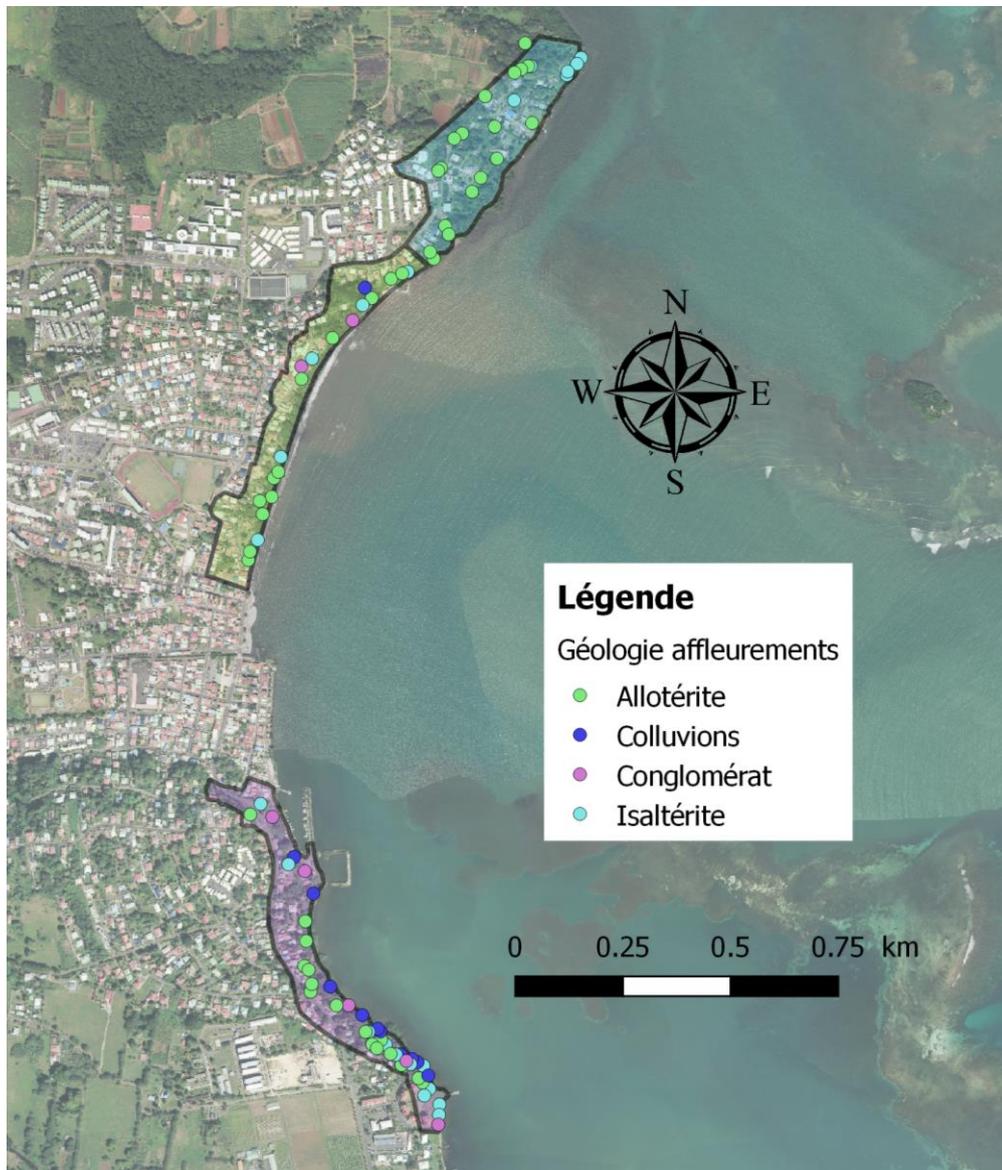
Illustration 3. Localisation et nature des affleurements identifiés au cours des visites de terrain.

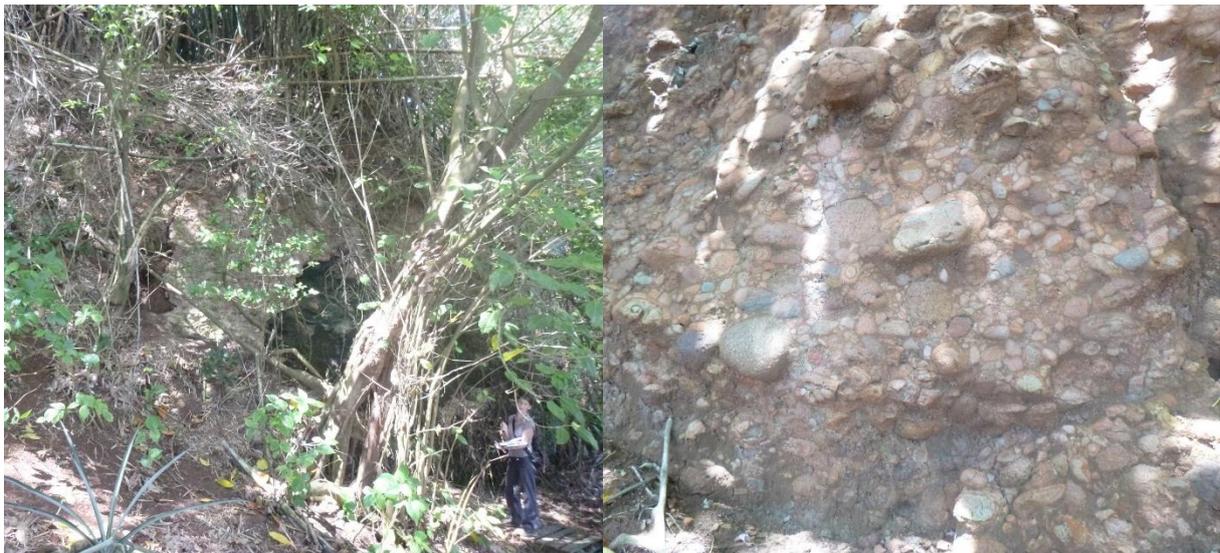
Illustration 4. Conglomérat observé à plusieurs endroits à Bovis (à gauche) et à de rares endroits à Bel-Air (à droite).

Sur les sites de Bovis et de Bel-Air on n'observe cette formation conglomératique consolidée que dans la partie basse de la falaise. A Bovis, cette unité géologique semble armer de façon continue la base du versant avec des épaisseurs pouvant atteindre 8 m au maximum alors que sur Bel-Air elle est moins visible et on ne la retrouve que de façon discontinue sur des épaisseurs plus faibles de 2 à 3 au maximum.

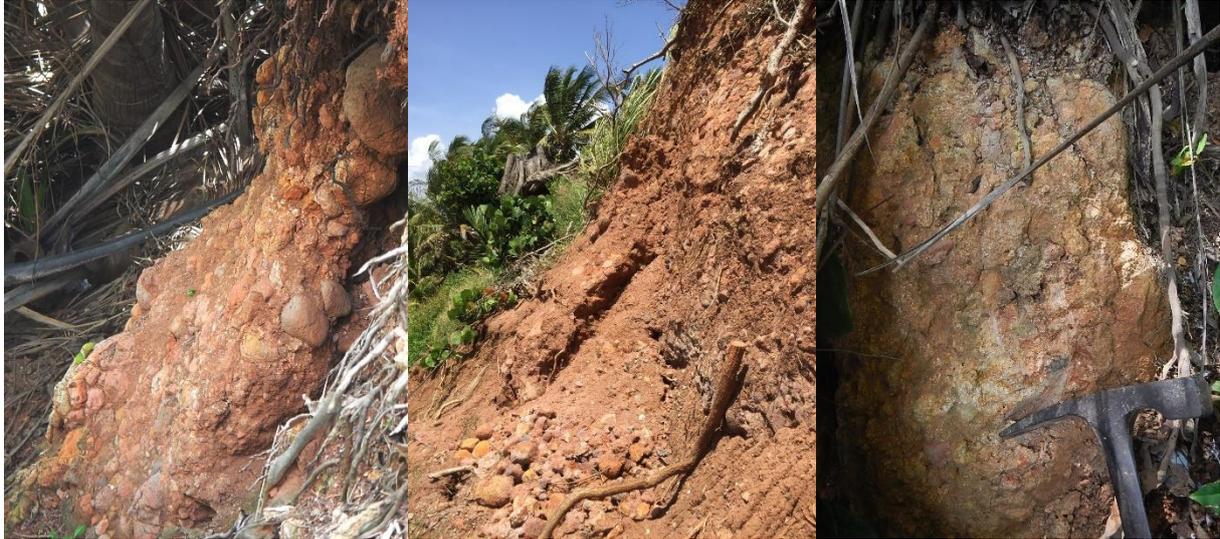
Illustration 5. Isaltérites conglomératiques présentant différents degrés d'altération (altéré à gauche et très altéré à droite) observés sur des affleurements dans la falaise littorale à Bovis (à gauche) et à Bel-Air (au centre et à droite).

Cette formation se caractérise par une très forte densité de blocs arrondis (galets) non jointifs, de tailles et de natures variées, Toutefois à la différence de la formation décrite précédemment, cette isaltérite présente un fort niveau d'altération avec une matrice très argileuse et friable de couleur ocre-rouge (Illustration 5).

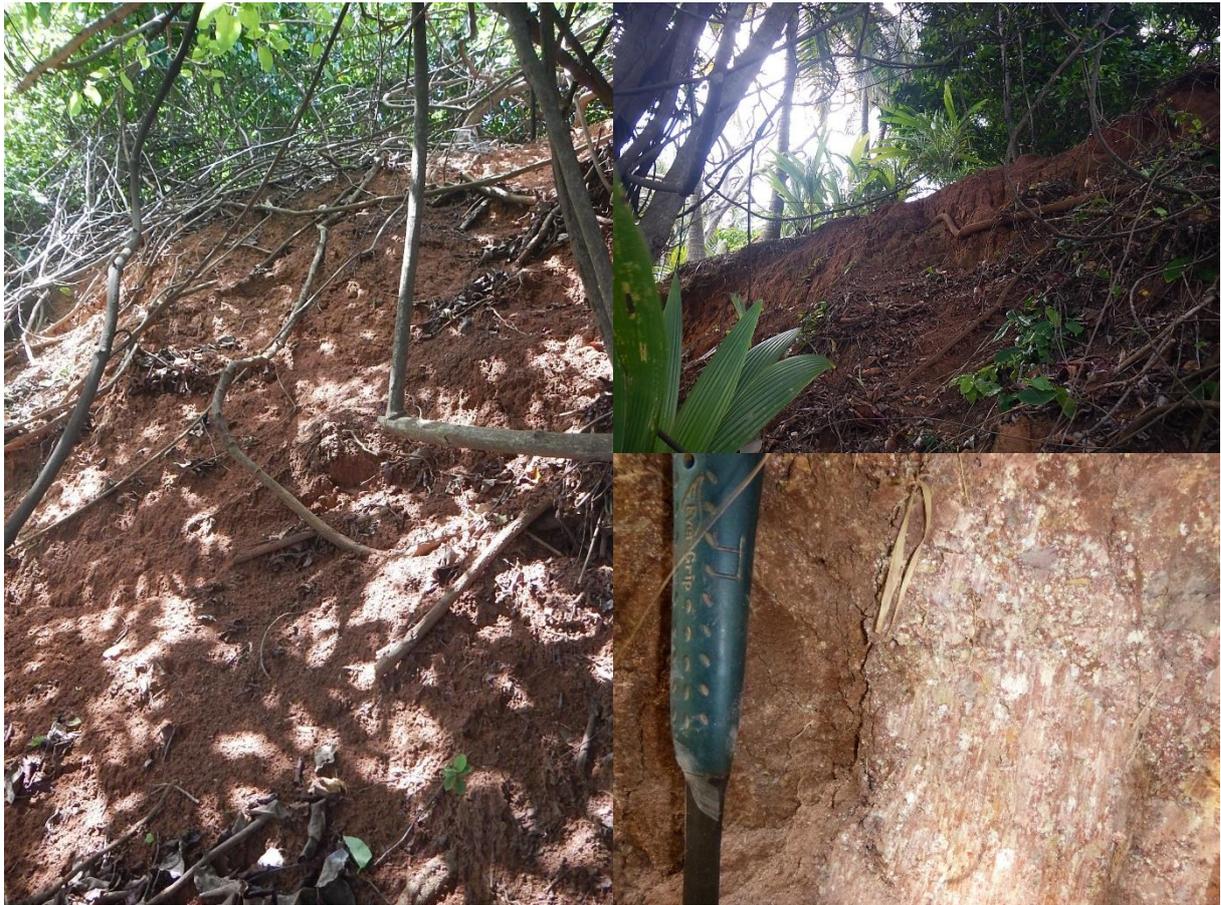
Illustration 6. Allotérite dans la partie supérieure de la falaise observée sur tout le littoral de Bovis (en bas à droite) et de Bel-Air (à gauche et en haut à droite). En bas à droite : unité d'argile bariolée avec fantômes de blocs/minéraux (Bovis).

On interprète ces unités comme la partie supérieure des formations conglomératiques altérées et très altérées (isaltérite 1) présentant un degré d'altération plus élevé faisant évoluer ces unités (isaltérite 1) décrites précédemment vers une allotérite (allotérite 1). Elle se présente sous forme d'argile fine peu plastique (Illustration 6), de couleur hétérogène avec une dominante ocre-rouge, décrite comme bariolée avec des passées ocre-jaune et des passées ocre-rouge et présentant parfois des fantômes de minéraux blancs.

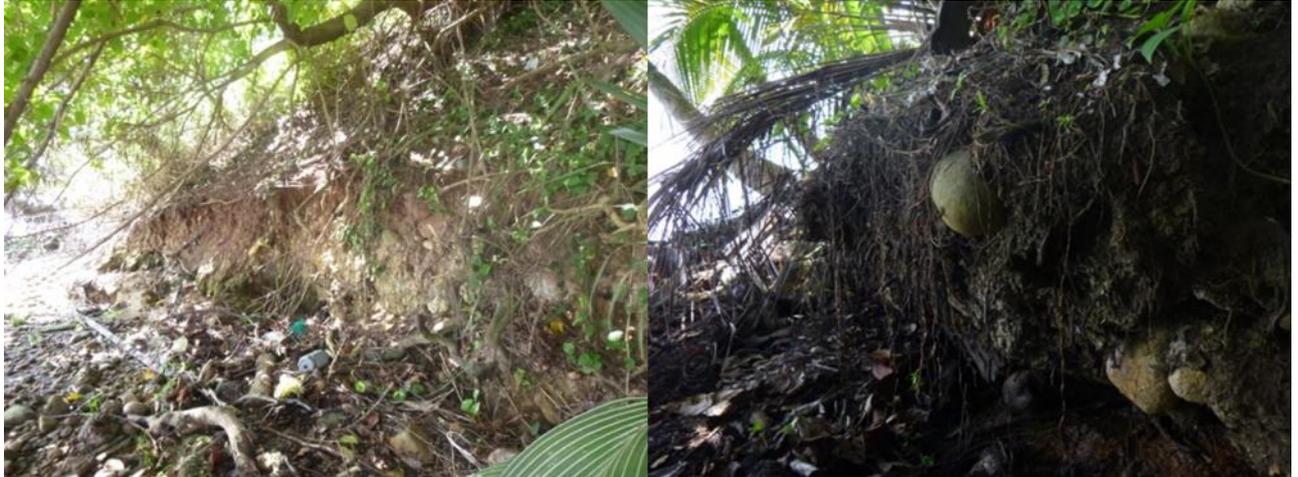
Illustration 7. Colluvions de pente, en pied de falaise sur les sites de Bovis et de Bel-Air et associées au démantèlement des isaltérites et allotérites constituant les falaises littorales.

Sur les escarpements actuellement visibles en bord de mer, on observe des argiles rouges bariolées, avec des passages d'argile grise très plastique plus ou moins riches en blocs (issus des conglomérats altérés). Ces argiles ont une très faible cohésion et sont très sensibles à l'érosion côtière. Des escarpement verticaux au niveau du littoral de 1 à 2 mètres de haut (Illustration 7) permettent d'interpréter, sur quelques secteurs de Bovis, des reculs de 2 à 3 mètres entre les visites de terrain de 2016 et de 2019.

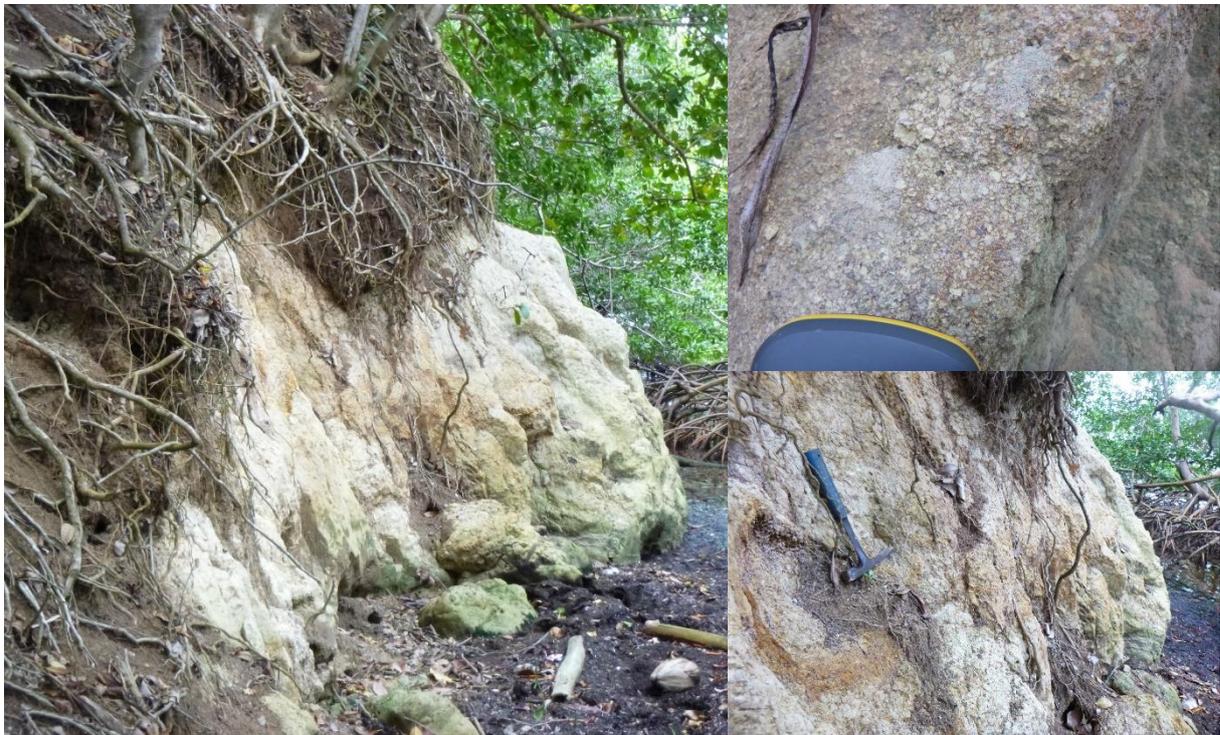
Illustration 8. Affleurements de coulées pyroclastiques de cendres et de ponces en pied de versant sous forme d'isaltérites. Les photographies de droite montrent les quelques structures (lapillis vésiculés, stratifications, ...) encore visibles – Pointe-à-Bacchus.

Un affleurement a été observé en pied de versant, à l'extrémité nord-est du site de Pointe-à-Bacchus (Illustration 8). Le dépôt est très altéré dans la masse, de couleur gris-blanc-vert avec des passées ocre. Cette unité (ou ces unités), très plastique et de forte cohésion a préservé par endroits sa structure initiale légèrement stratifiée et on peut reconnaître une succession d'unités cendreuses contenant des lapillis plutôt vésiculés.

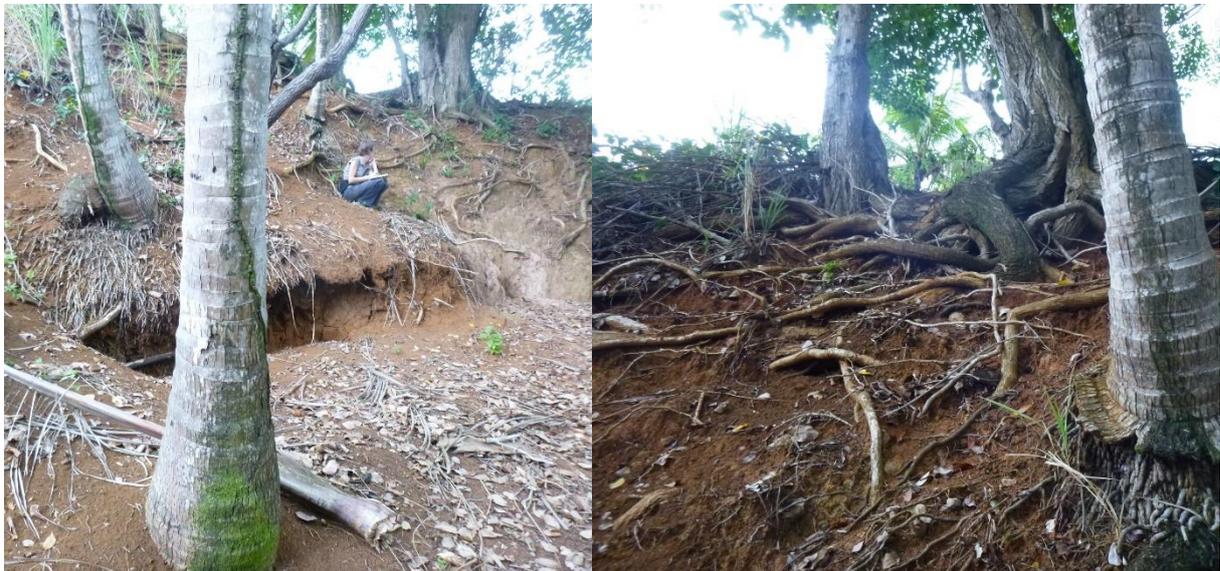
Illustration 9. Indices de glissements et d'érosion affectant les allotérites 2 (de type argile rouge) à Pointe-à-Bacchus.

L'unité géologique décrite précédemment à Pointe-à-Bacchus et interprétée comme une coulée pyroclastique ponceuse altérée (isaltérite 2) évolue rapidement vers une allotérite (allotérite 2) caractérisée par une unité argilo-limoneuse, de couleur rouge-ocre, avec une faible cohésion, que l'on retrouve au sommet du versant (Illustration 9). La mauvaise tenue de cet horizon a été confirmée par la présence de loupes de glissement et/ou d'érosion à de nombreux endroits.

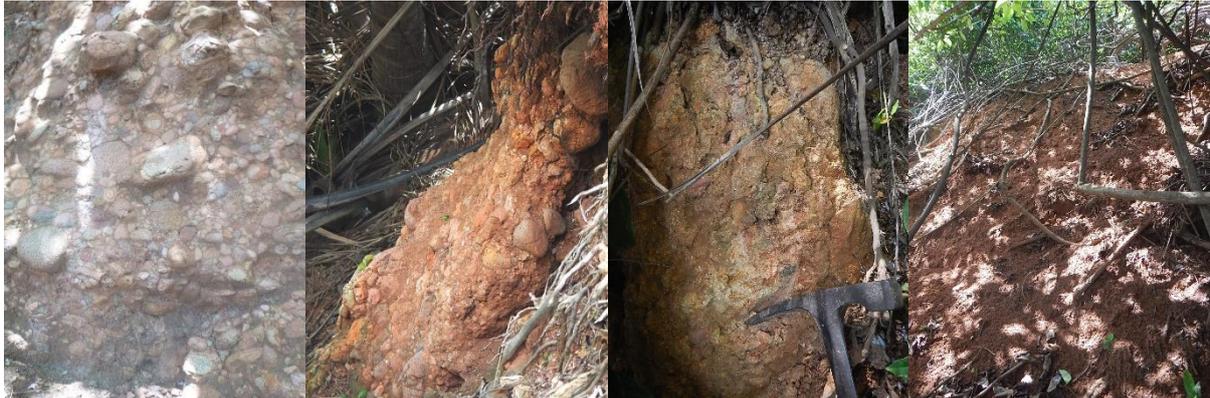
Illustration 10. Evolution du degré d'altération de la formation conglomératique constituant les falaises de Bovis et de Bel-Air depuis la base (conglomérat) jusqu'au sommet (allotérite).

Conglomérat altéré → **Isaltérite conglomératique** → **Allotérite conglomératique**

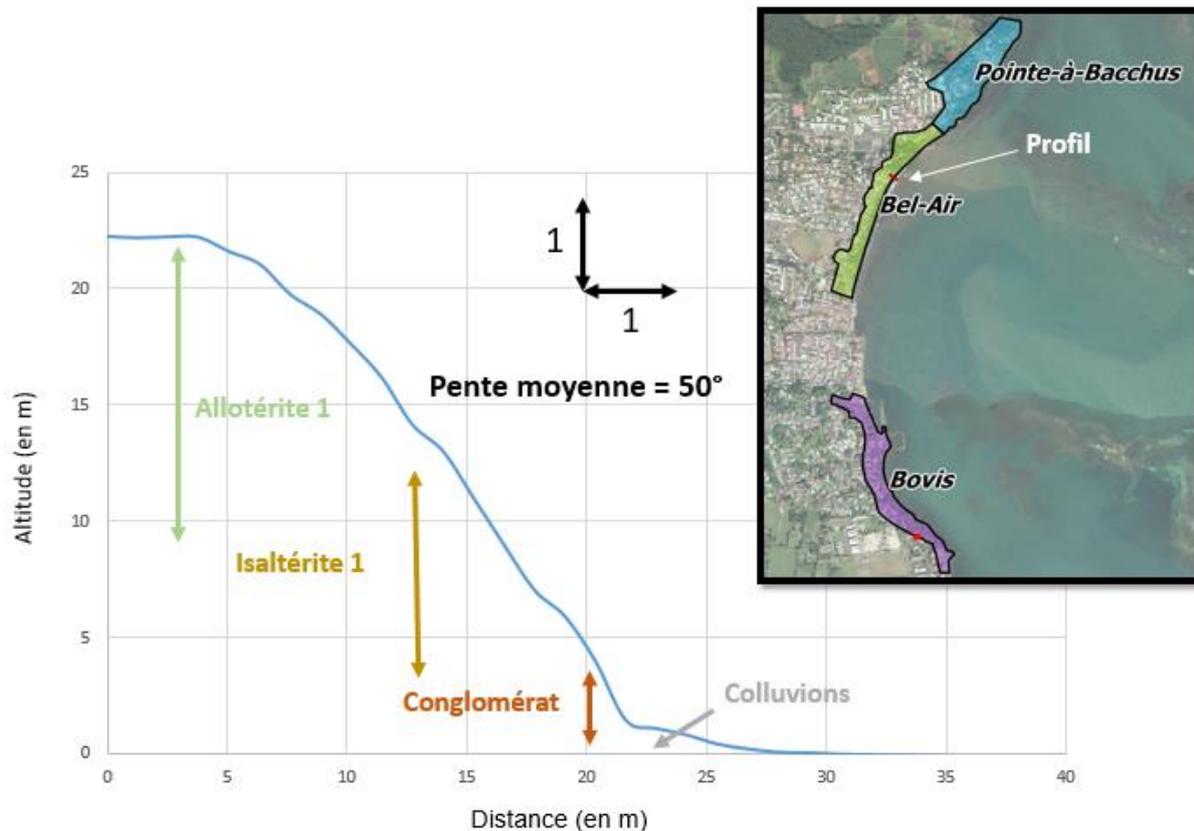
Illustration 11. Représentation schématique des formations géologiques constituant les falaises littorales de Bovis et Bel-Air (Litto 3D © IGN-SHOM 2013).

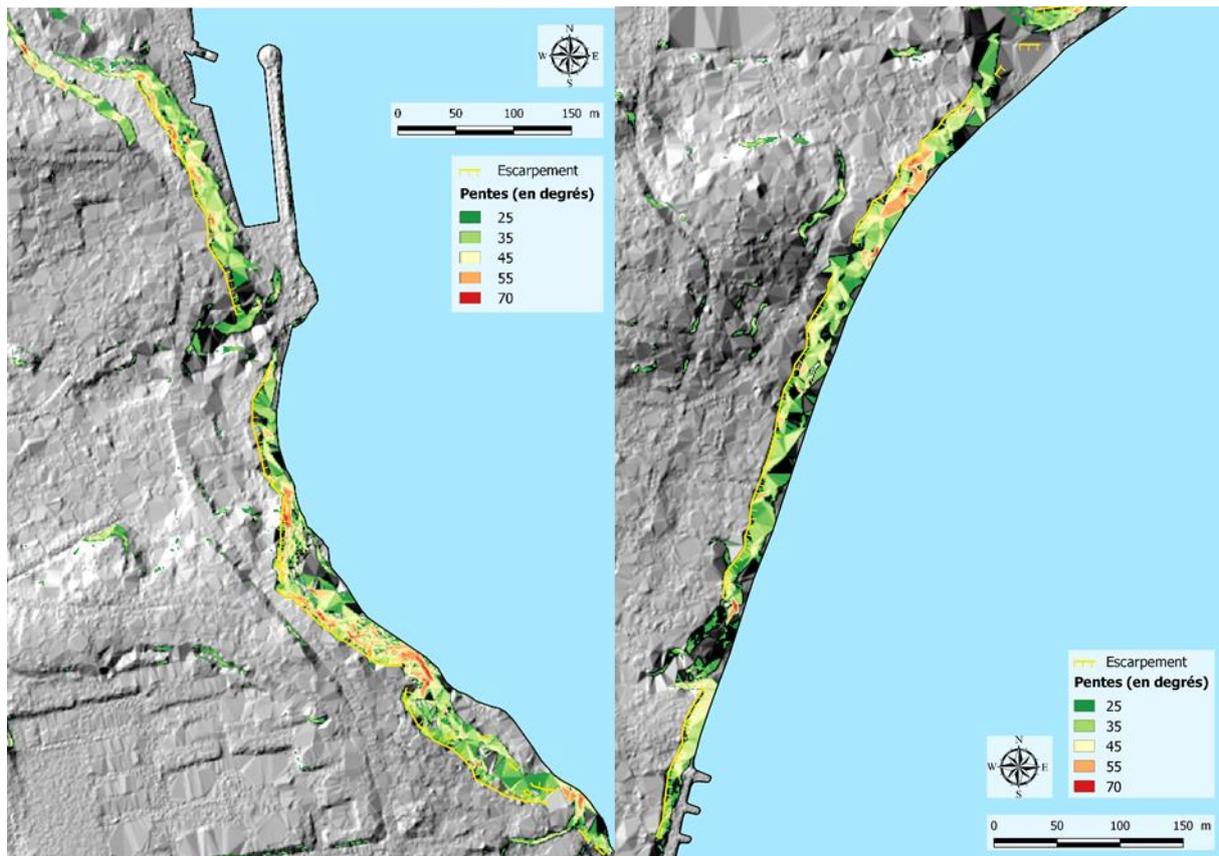
Illustration 12. Cartographie des pentes sur les sites de Bovis (à gauche) et de Bel-Air (à droite) extraites des données Litto3D® (© IGN et SHOM 2013) et de la tête de falaise à partir des données IGN et validées sur le terrain

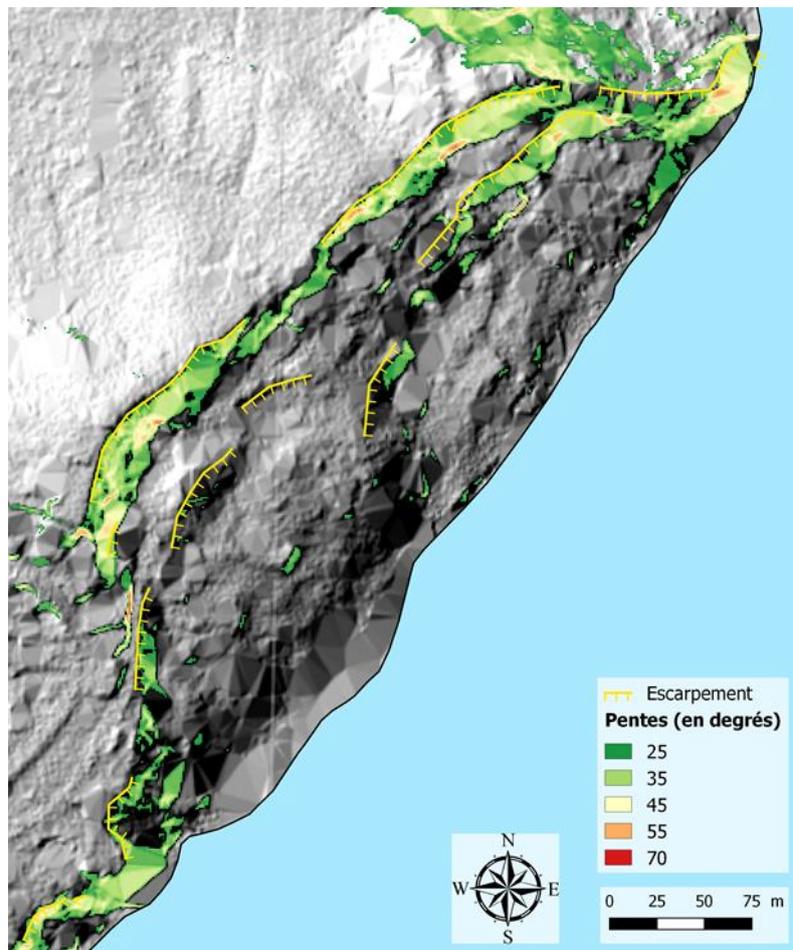
Illustration 13. Cartographie des pentes extraites des données Litto3D (© IGN et SHOM 2013) permettant d'identifier les escarpements emboîtés dans le quartier de Pointe-à-Bacchus.

En effet, les escarpements, bien marqués dans la topographie (Illustration 13), s'étendent sur la largeur du versant et présentent des structures emboîtées. L'escarpement principal actuel, dont la hauteur varie entre 10 et 25 m, délimiterait l'amont du glissement.

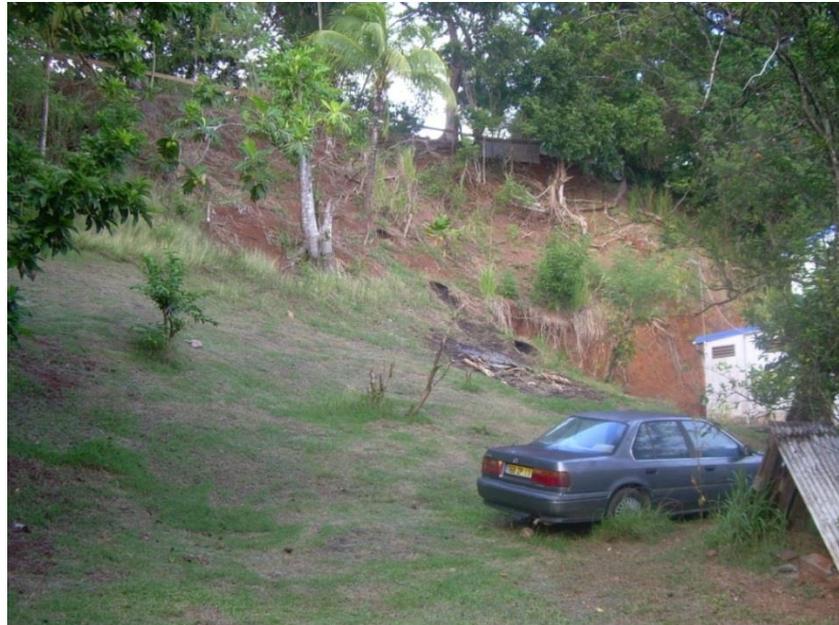
Illustration 14. Quartier Pointe-à-Bacchus - Cicatrice d'arrachement en tête du versant.

Les indices d'instabilités observés (Illustration 14) peuvent correspondre à des réajustements indépendants d'une reprise d'activité de ces grands glissements.

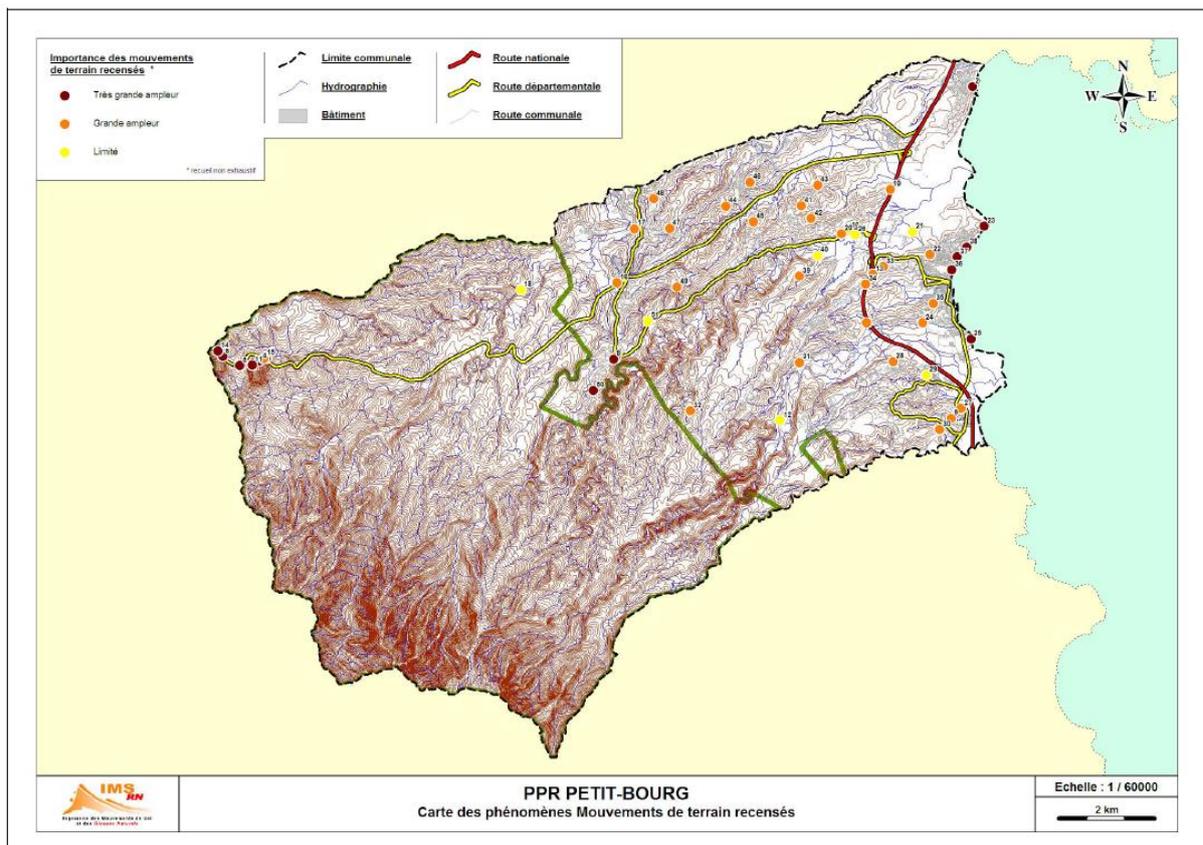
Illustration 16. Carte des phénomènes de mouvement de terrain recensés sur la commune de Petit-Bourg (IMSRN, 2011).

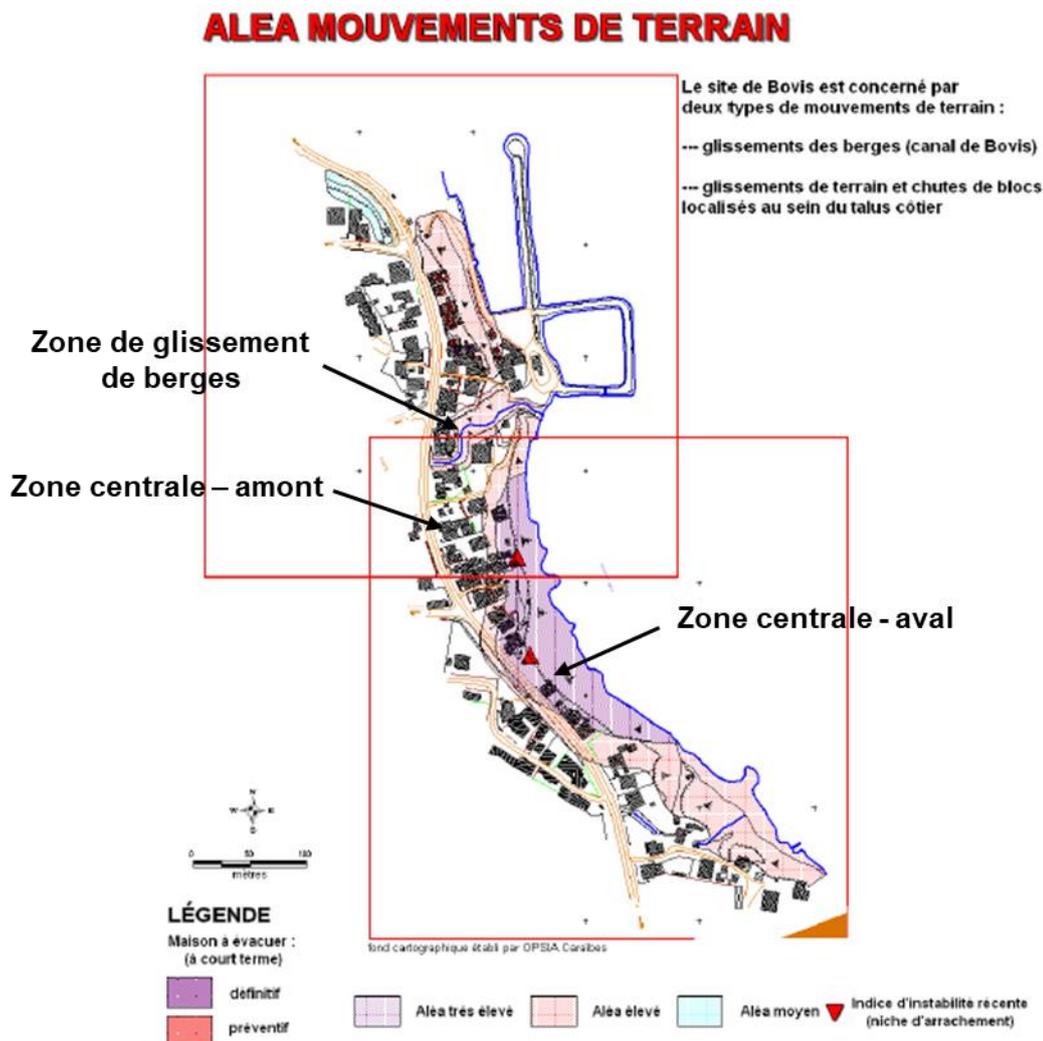
Illustration 18. Carte de l'aléa mouvement de terrain sur Bovis (ANTEA, 2003).

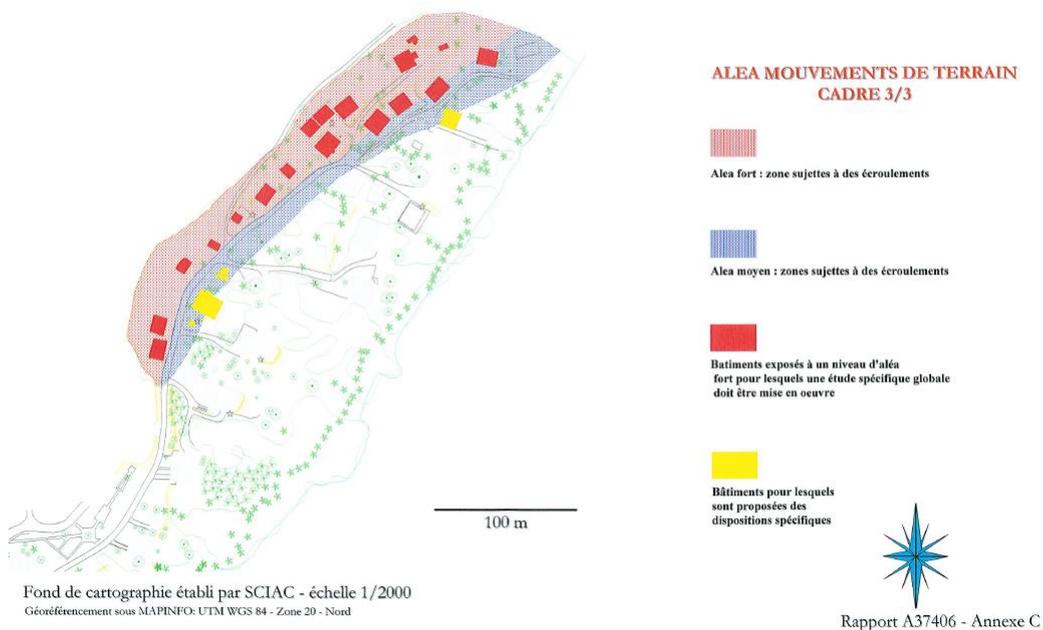
Illustration 19. Extrait de la carte de l'aléa mouvement de terrain sur Pointe-à-Bacchus (ANTEA, 2005).

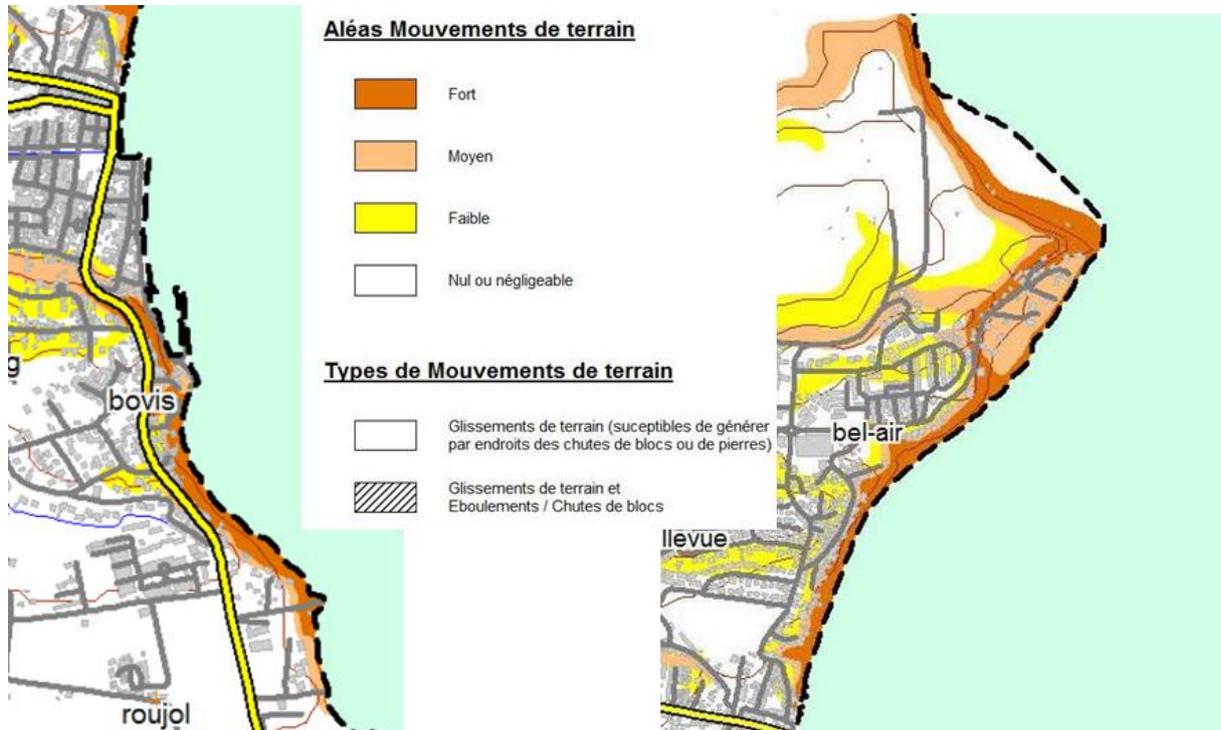
Illustration 20. Extrait de la carte de l'aléa mouvement de terrain au 1/20 000 sur Bovis, Bel-Air et Pointe-à-Bacchus (IMSRN, 2011).

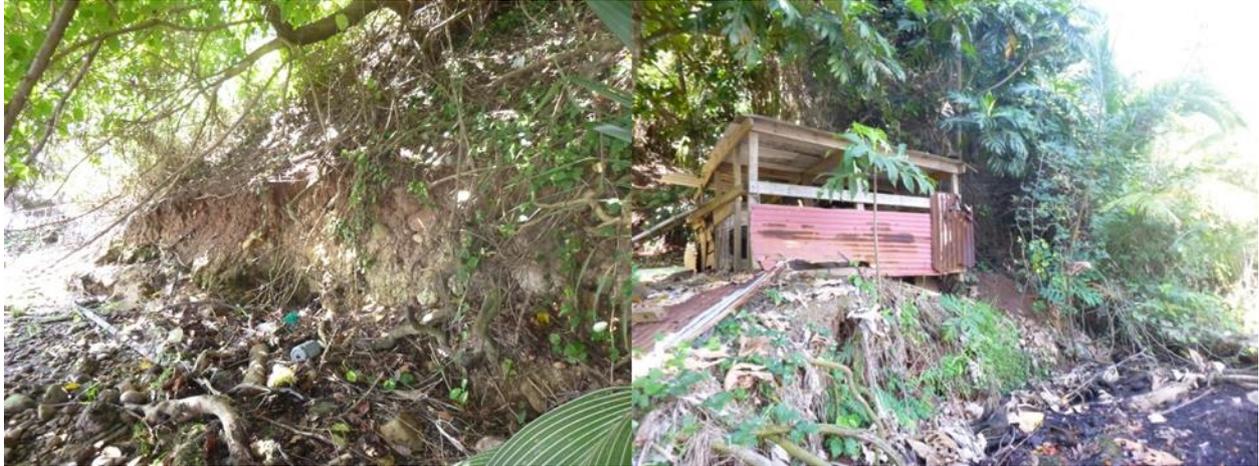
Illustration 21. Escarpements verticaux en pied de pente dans formations colluvionnaires associés à des glissements d'ampleur limitée – Bovis.

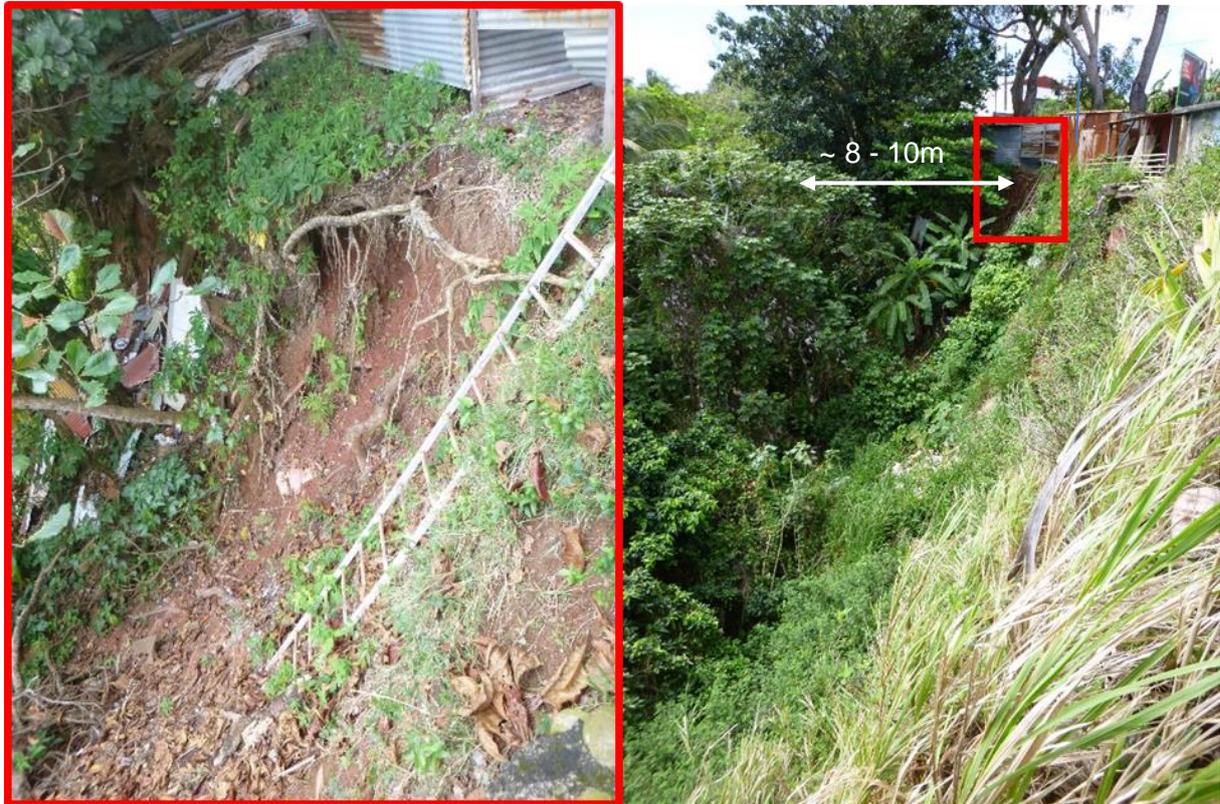
Illustration 22. Evidence de glissement de la partie supérieure de la falaise ayant entraîné un recul de la tête de falaise entre 8 et 10 m – Quartier Bovis.

En effet, de nombreuses traces de glissements (plusieurs centaines de m^3 à quelques milliers de m^3), marquées par des escarpements subverticaux à verticaux de plusieurs mètres, des arbres déracinés, des fondations de maisons mises à nues et des dépôts de pentes en pied de falaise sont repérables le long de la falaise de Bovis et Bel-Air. Ces glissements ne semblent affecter que les formations altérées à très altérées (isaltérite et allotérite) conduisant à la rupture brutale de la tête de falaise (Illustration 22).

- Le recul brutal de la tête de falaise de plusieurs mètres à une dizaine de mètres (Illustration 22 et Illustration 24). Plusieurs habitations ont déjà été endommagées par ce recul (sous-cavage, déchaussement des fondations, ...), certaines ont déjà été détruites (Bel-Air) et d'autres ont été abandonnées (Bovis et Bel-Air). Plusieurs habitations, toujours habitées, sont menacées à court terme (Illustration 25) ;
- La propagation des masses glissées en aval de la zone de rupture. Dans ce contexte précis de la falaise littorale de Bovis et de Bel-Air, les zones de propagation terminent en mer, sans qu'il n'y ait d'enjeux identifiés en aval. Nous avons fait le choix de prendre le trait de côte de référence pour déterminer la limite avale de ces zones de propagation.

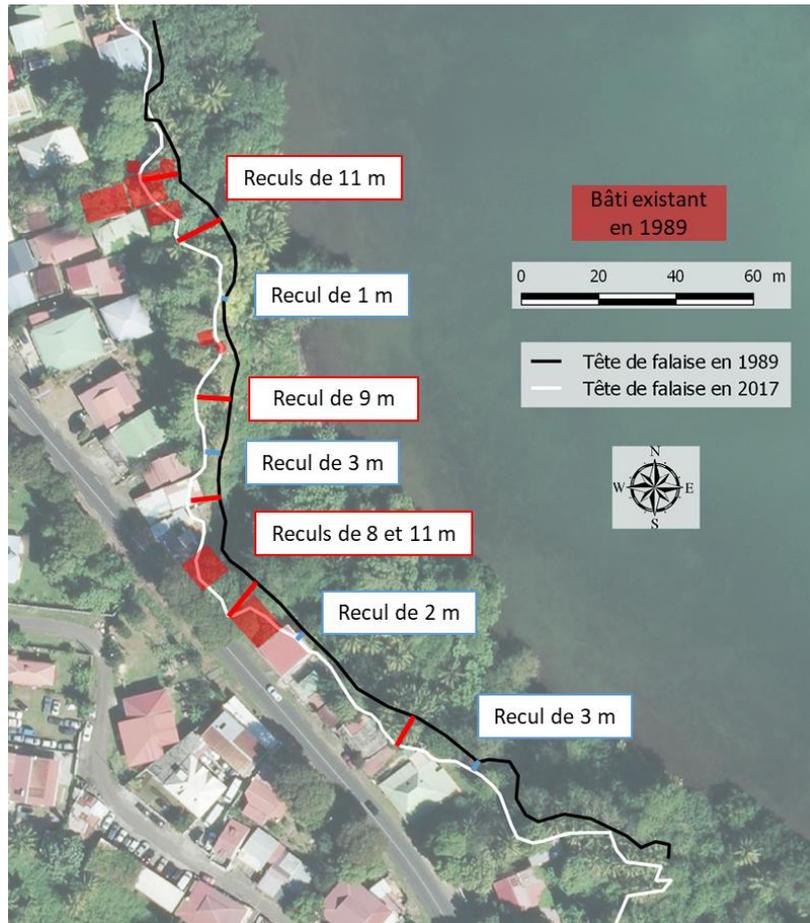
Illustration 23. Recul de la tête de falaise interprété d'après l'analyse d'orthophotographies (© IGN) entre 1989 et 2017 ainsi que la disparition de certains bâtis (BD ORTHO 2017 – © IGN).

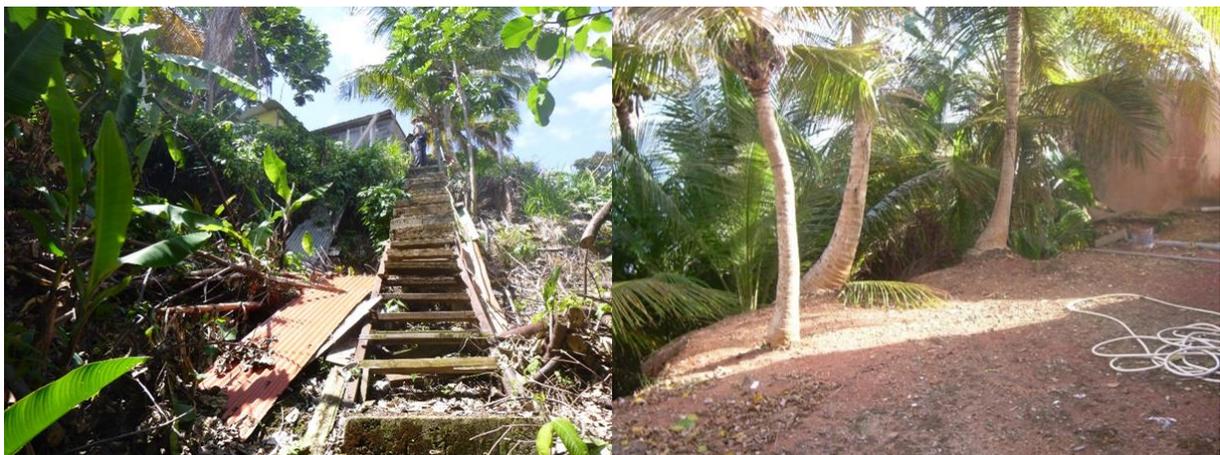
Illustration 24. Niche d'arrachement en tête de falaise (à gauche) ayant provoqué le recul de la tête de falaise (à droite) – Quartier Bel-Air.

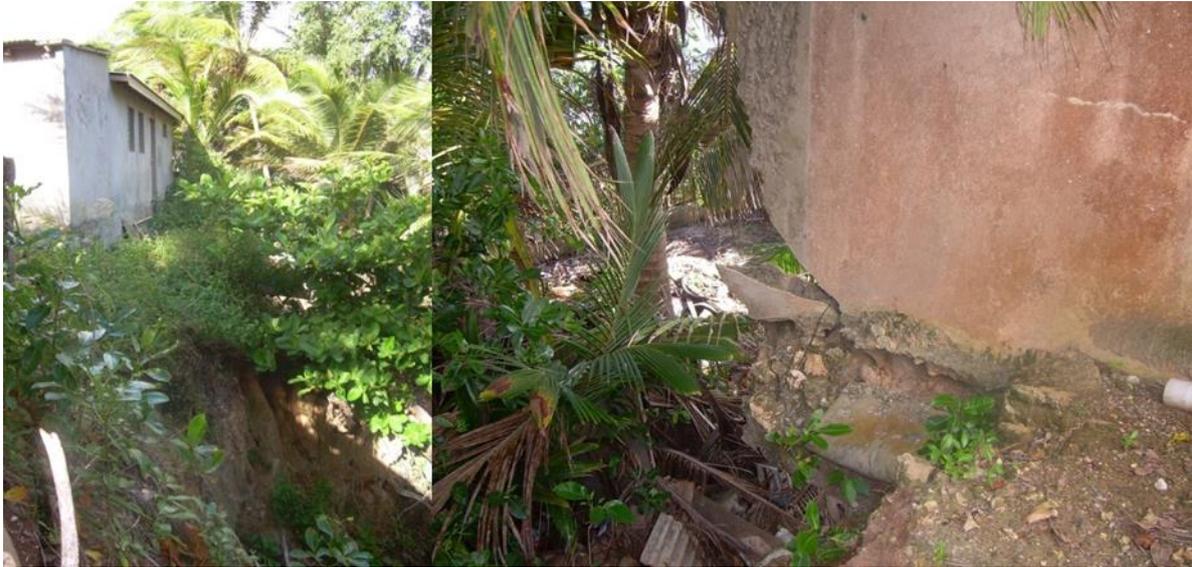
Illustration 25. Exemple de maison menacée par le glissement de la partie supérieure de la falaise (à gauche) et de maison endommagée et abandonnée (à droite) - Quartier Bel-Air.

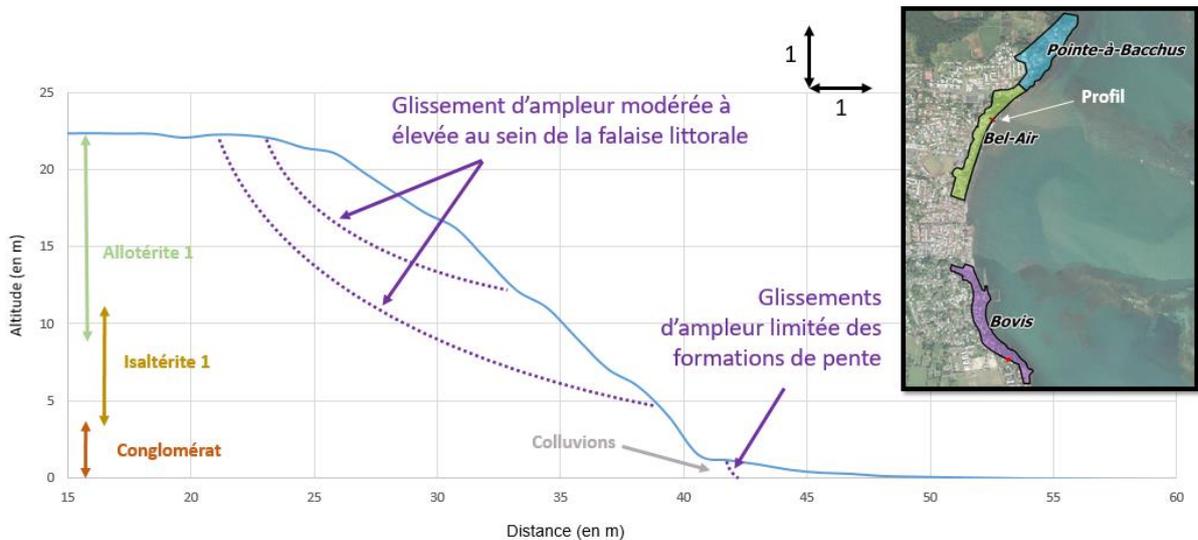
Illustration 26. Représentation schématique des différents mouvements de terrain identifiés au niveau de la falaise littorale de Bovis et de Bel-Air. Le profil en long est extrait des données Litto 3D (© IGN-SHOM 2013) perpendiculairement à la falaise de Bel-Air.

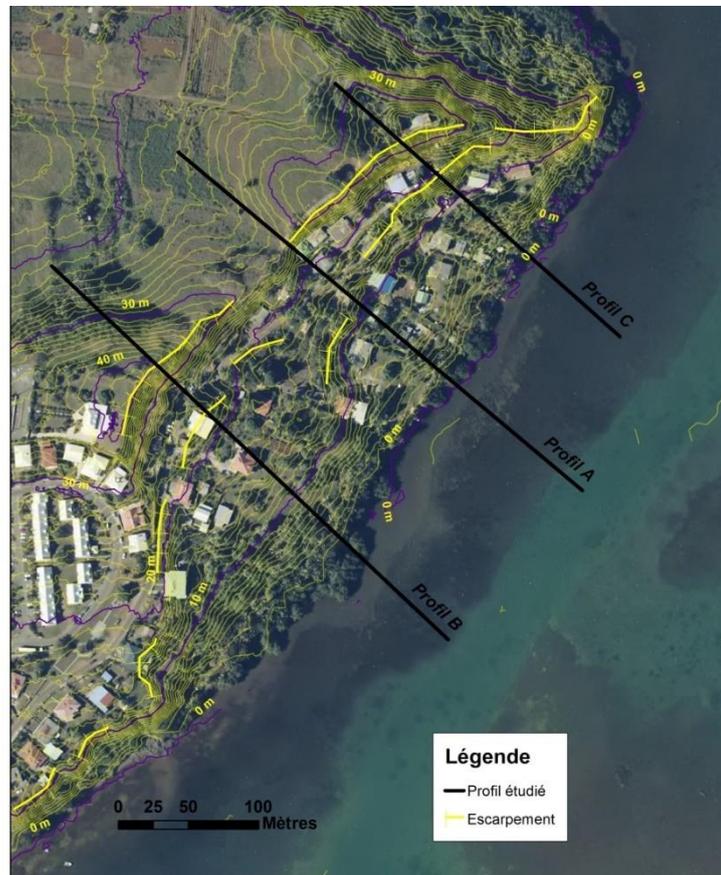
Illustration 27. Profils étudiés sur le site de Pointe-à-Bacchus.

L'objectif est d'identifier les conditions statiques qui expliqueraient que l'ensemble du versant ait glissé à l'époque, de manière à évaluer ensuite la stabilité du versant actuel pour ces mêmes conditions mécaniques. Un profil topographique a été reconstitué en reliant l'escarpement actuel à la bathymétrie.

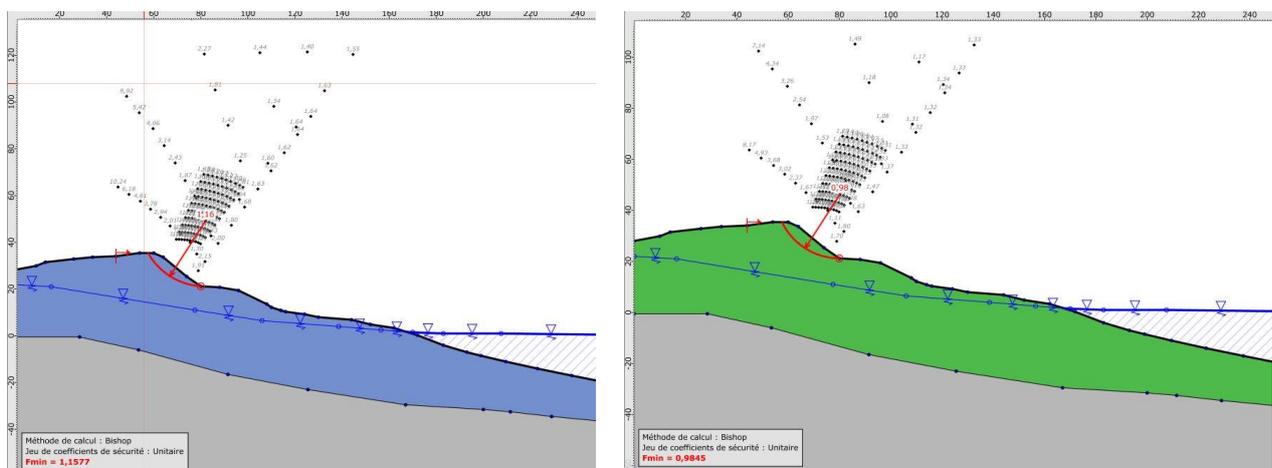
Illustration 28. Coefficients de sécurité concernant l'escarpement amont : coefficient de 1,16 à gauche pour l'hypothèse 4 ($c'10$, $\Phi'25$, $G17$) et de 0,98 à droite, pour l'hypothèse 5 ($c'10$, $\Phi'20$, $G17$) . Profondeur de toit d'une trentaine de mètres et condition hydrogéologique basse.

Le glissement de versant ne peut être totalement exclu puisque, pour les conditions mécaniques les plus défavorables (hypothèse 5), il atteint un minimum de 1.13, en condition hydrogéologique basse et sans tenir compte d'une sollicitation sismique. Toute augmentation du niveau hydrostatique aura tendance à diminuer encore ce coefficient de sécurité.

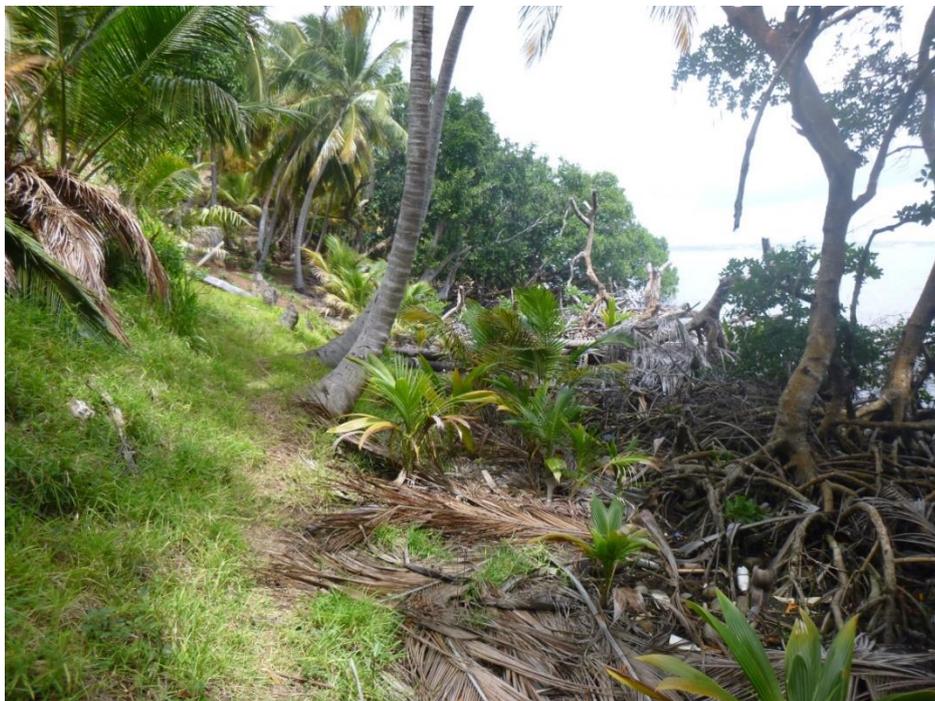
Illustration 29. Indices de glissements superficiels au niveau de la mer, au pied du versant.

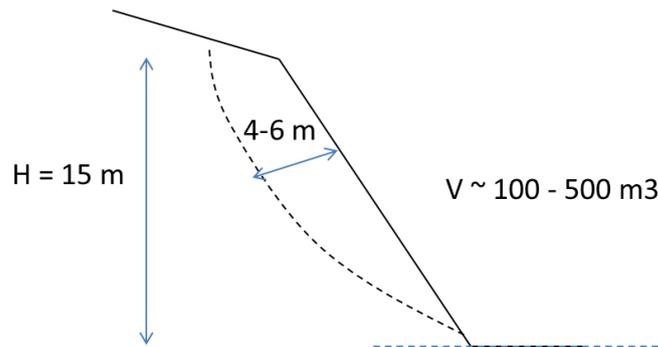
Illustration 30. Schéma d'une rupture du talus amont d'ampleur modérée, d'un volume de 100 à 500 m³.

La rupture du talus amont peut survenir à tout instant et tout le long du talus. Cette instabilité d'ampleur modérée est estimée entre 100 et 500 m³ selon la hauteur de l'escarpement induisant des reculs de la tête de versant de l'ordre de 4 à 6 m (Illustration 30). Ce phénomène à dynamique rapide se propagera probablement en aval.

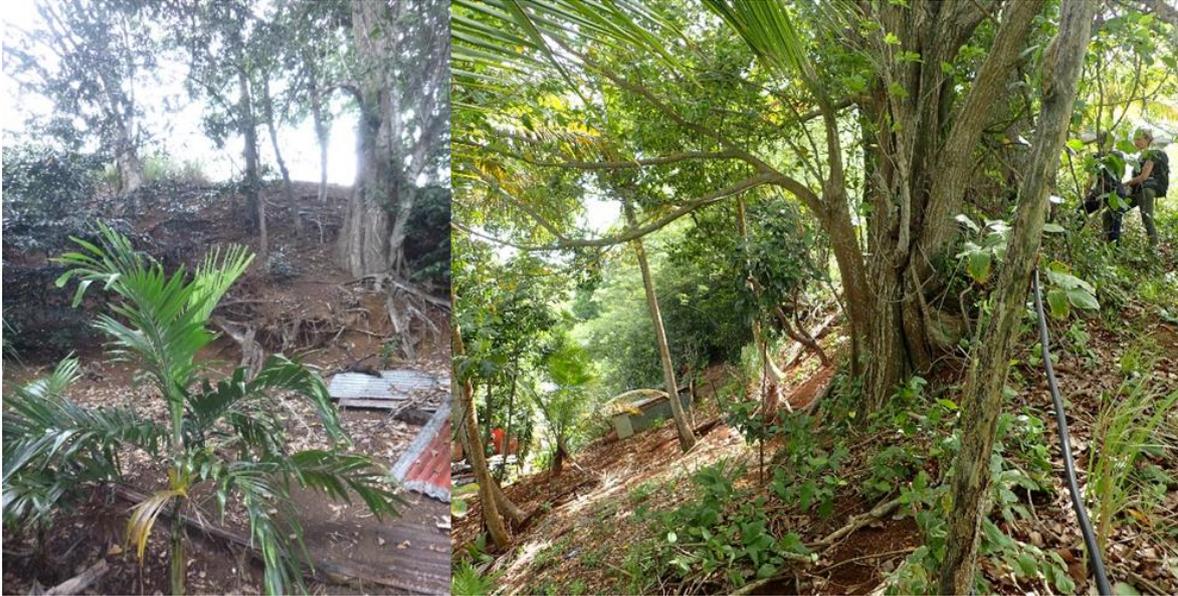
Illustration 31. Evidences de glissements de terrain d'ampleur modérée au niveau de l'escarpement sub-vertical amont du glissement de grande ampleur affectant le quartier de Pointe-à-Bacchus.
