Caractérisation des aléas gravitaires et définition des zones présentant un risque naturel grave et prévisible menaçant les vies humaines sur différents secteurs de Petit-Bourg

Rapport final

BRGM/RP-68752-FR

Juillet 2019

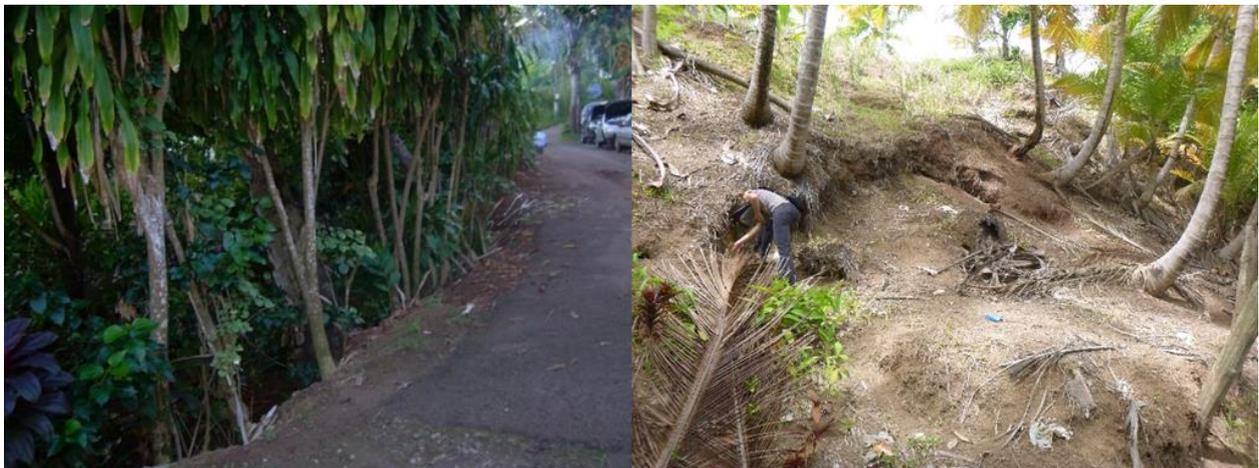
Illustration 32. Loupe de glissement en aval de la route (à gauche) et glissement superficiel dans le versant (à droite) – Quartier Pointe-à-Bacchus.

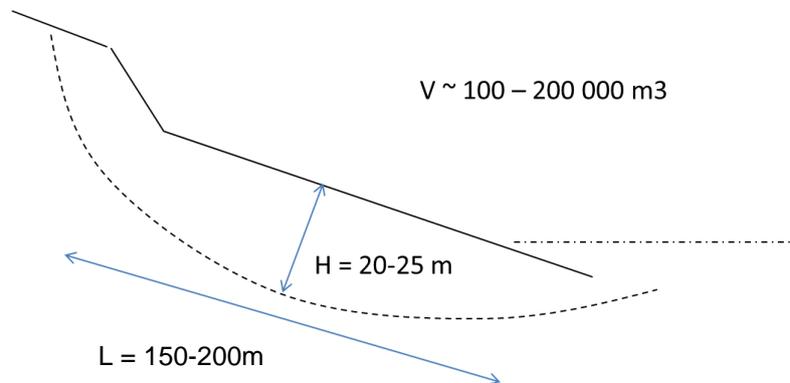
Illustration 33. Schéma d'un glissement de versant d'ampleur élevée à très élevée, d'un volume de 100 000 à 200 000 m³.

Le déclenchement d'un glissement de versant d'ampleur élevée à très élevée (de l'ordre de 100 000 m³ à 200 000 m³) est moins probable mais dans l'état actuel des connaissances, il ne peut être totalement écarté. Vu la masse en mouvement et le confinement hydraulique en pied, les déformations attendues en surface suite à une rupture seront progressives ; un départ brutal sans indice précurseur n'est pas retenu.

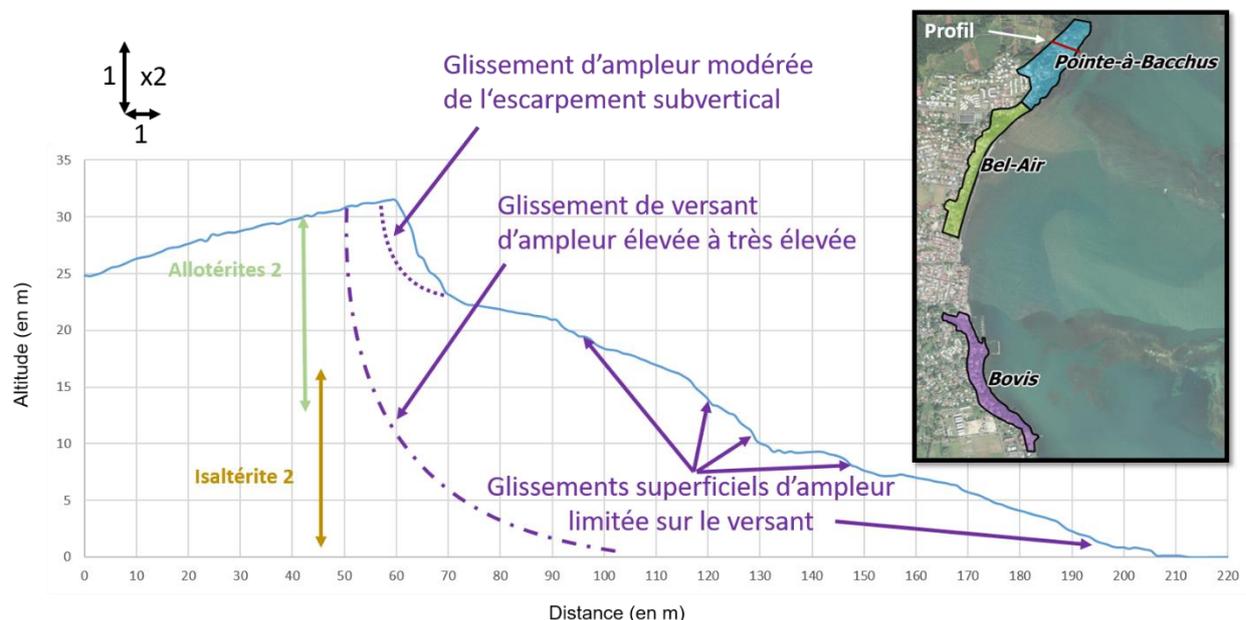
Illustration 34. Représentation schématique des différents mouvements de terrain identifiés à Pointe-à-Bacchus le long d'un profil extrait des données Litto 3D (© IGN-SHOM 2013).

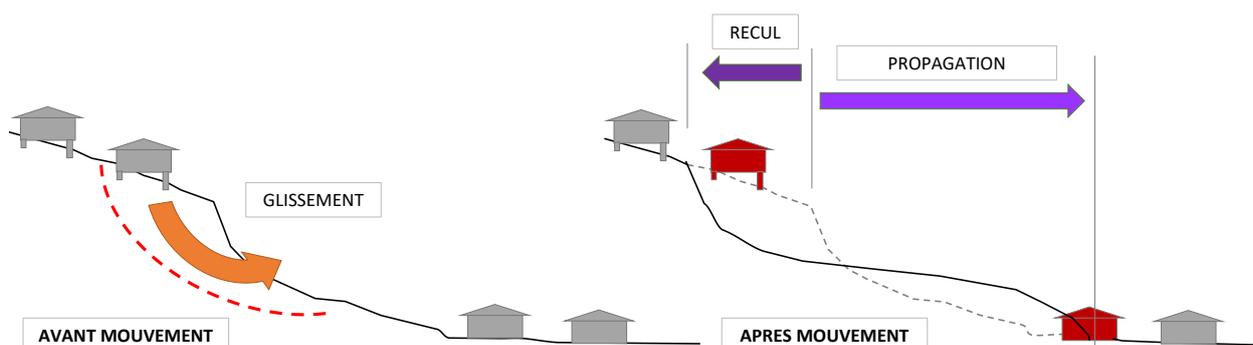
Illustration 37. Menaces graves pour la vie humaine en cas de glissement de terrain : impacts redoutés

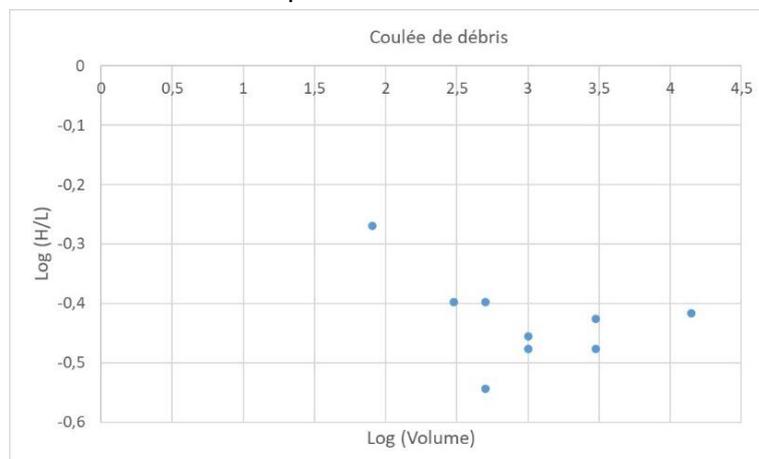
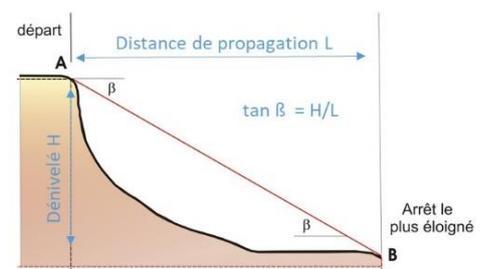
Illustration 38 : Relation empirique entre le volume de la masse glissée et l'angle de la ligne d'énergie ($\beta = \text{ArcTan}(H/L)$) : application aux coulées de débris martiniquaises.

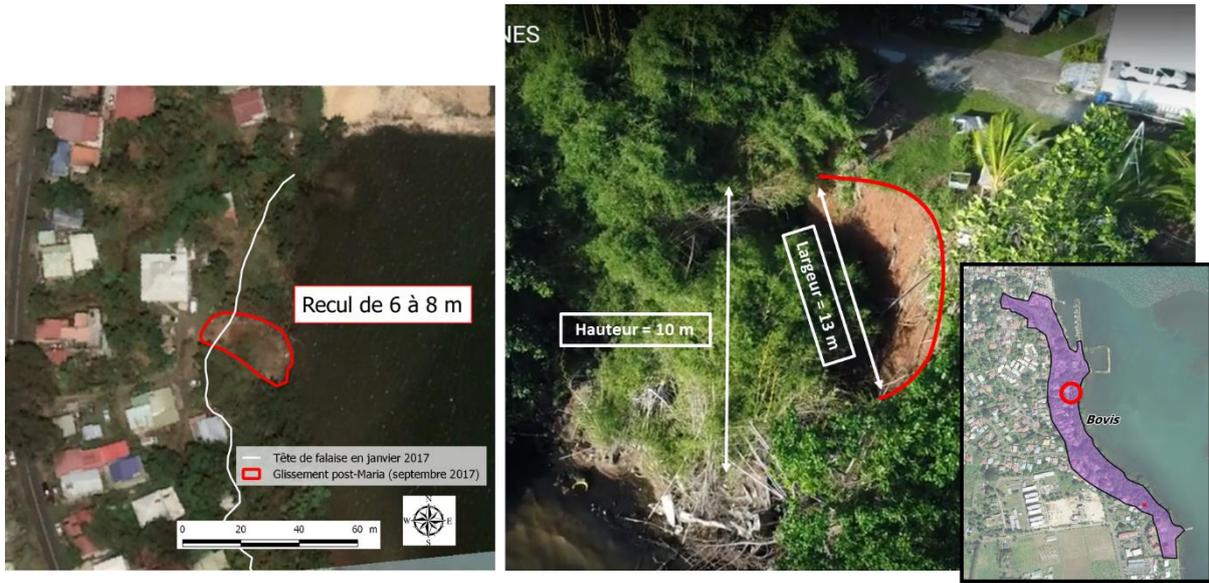
Illustration 39. Caractérisation d'un glissement récent (2017) sur toute la hauteur de la falaise (10 m) entraînant un recul de près de 8 m de la tête de falaise – Bovis.

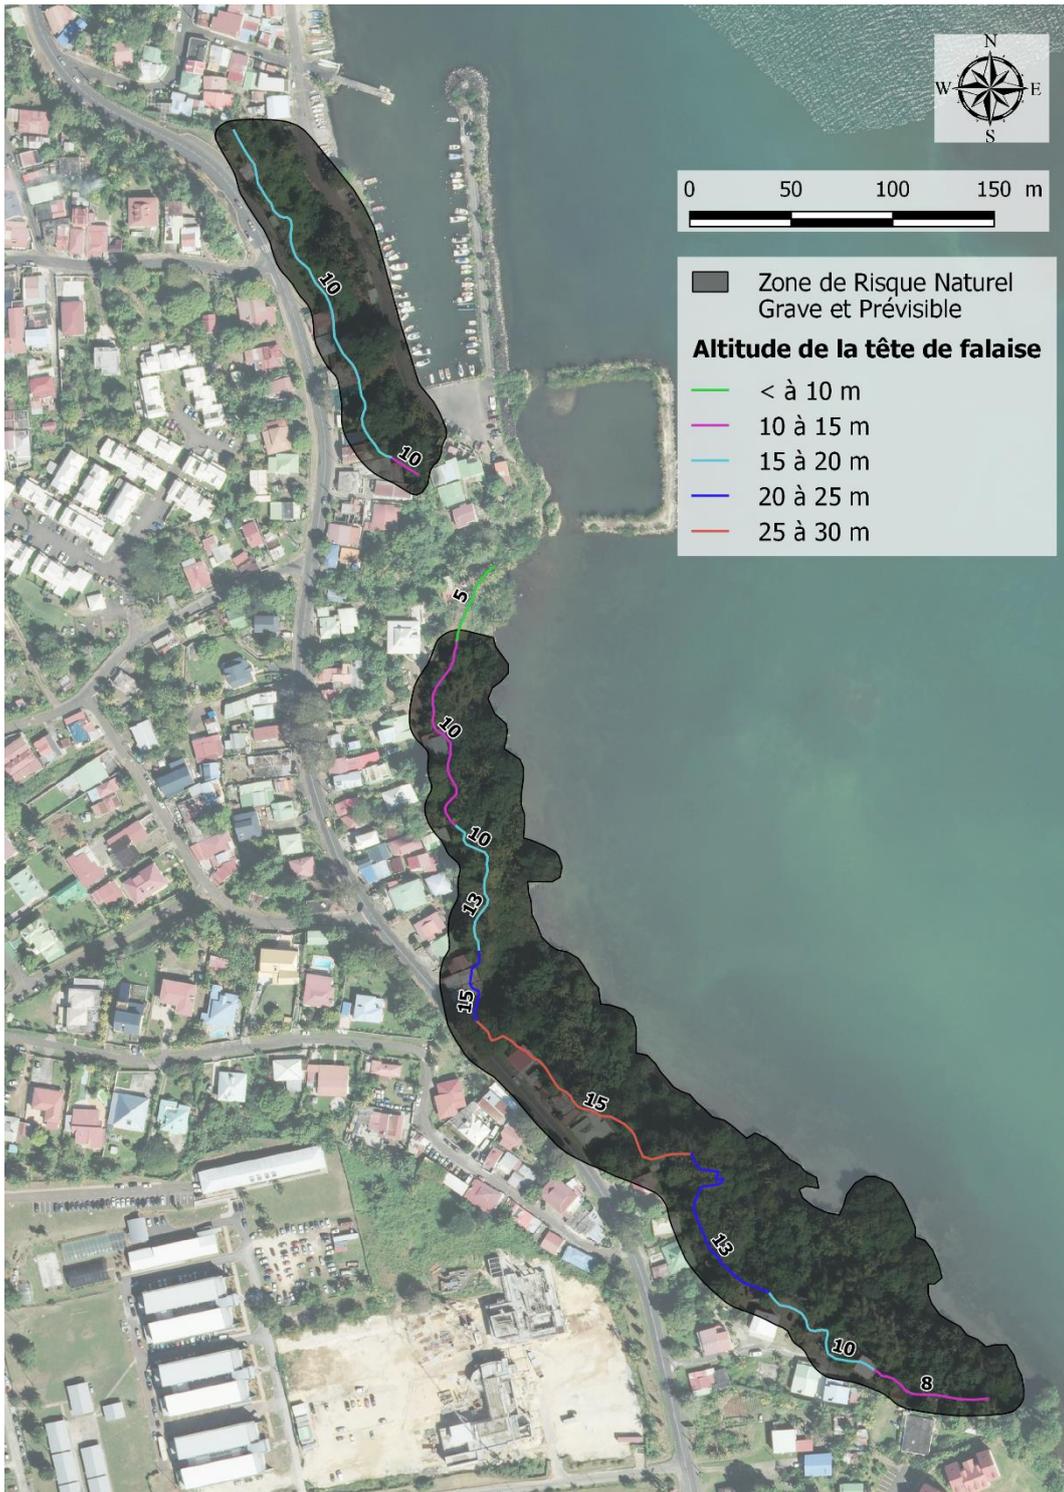
Illustration 40. Cartographie du risque de mouvement de terrain grave et prévisible (emprise grise) sur le site de Bovis en fonction de l'altitude de la tête de falaise (polyligne multicolore) et de l'épaisseur des formations mobilisables (chiffres).

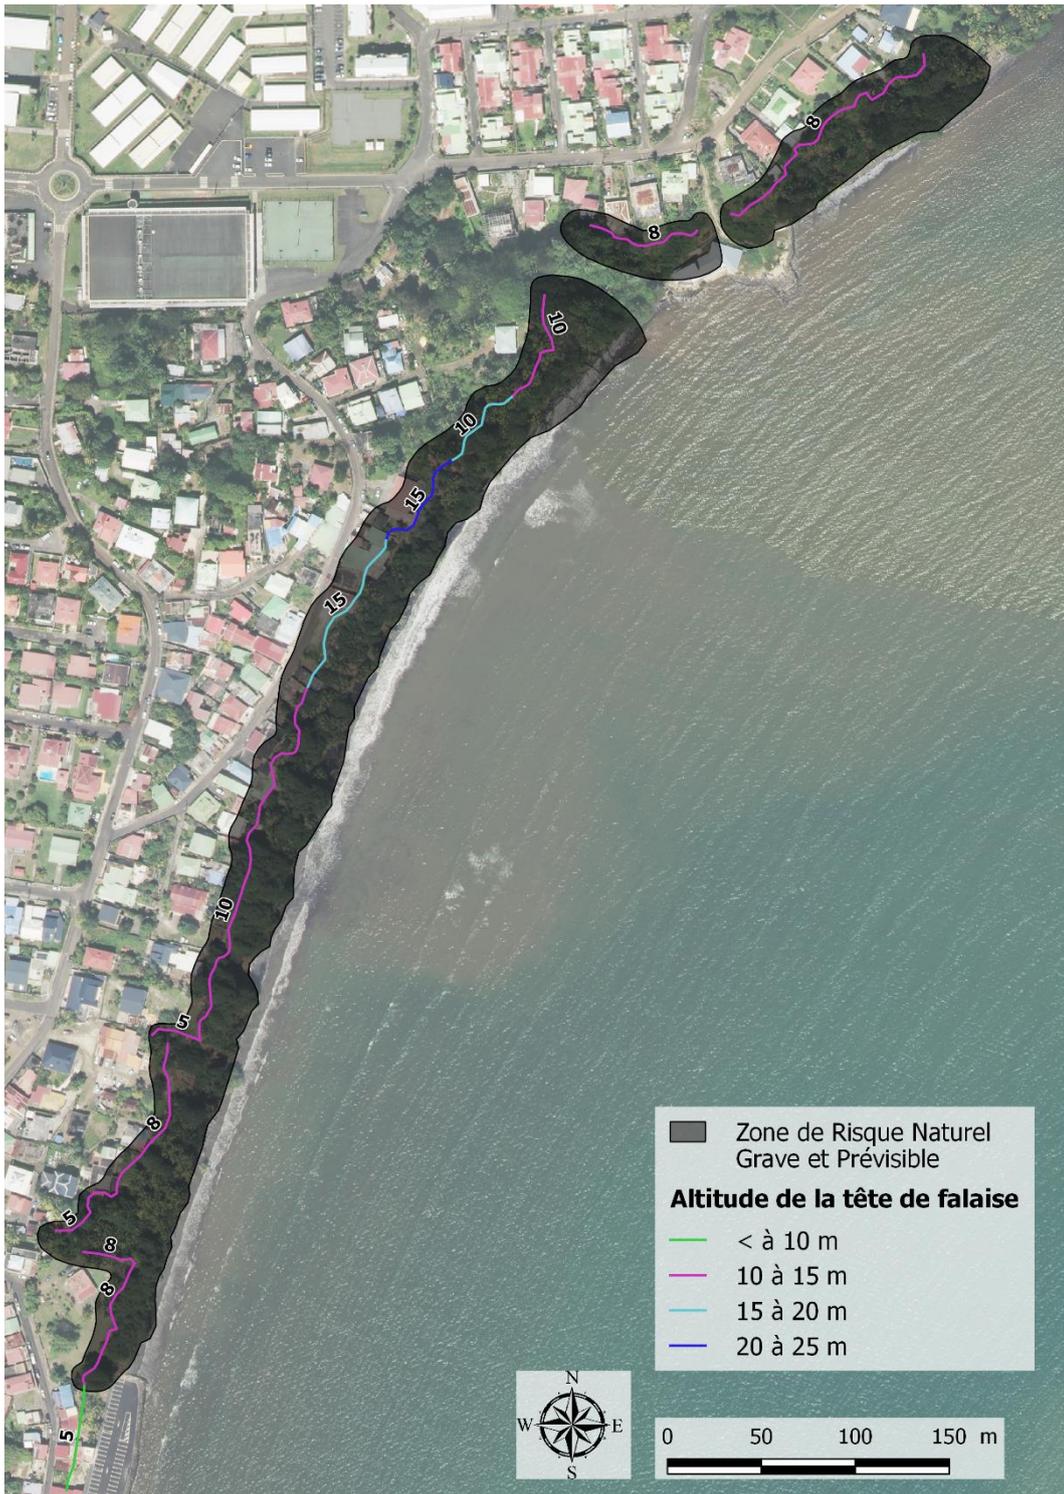
Illustration 41. Cartographie du risque de mouvement de terrain grave et prévisible (emprise grise) sur le site de Bel-Air en fonction de l'altitude de la tête de falaise (polyligne multicolore) et de l'épaisseur des formations mobilisables (chiffres).

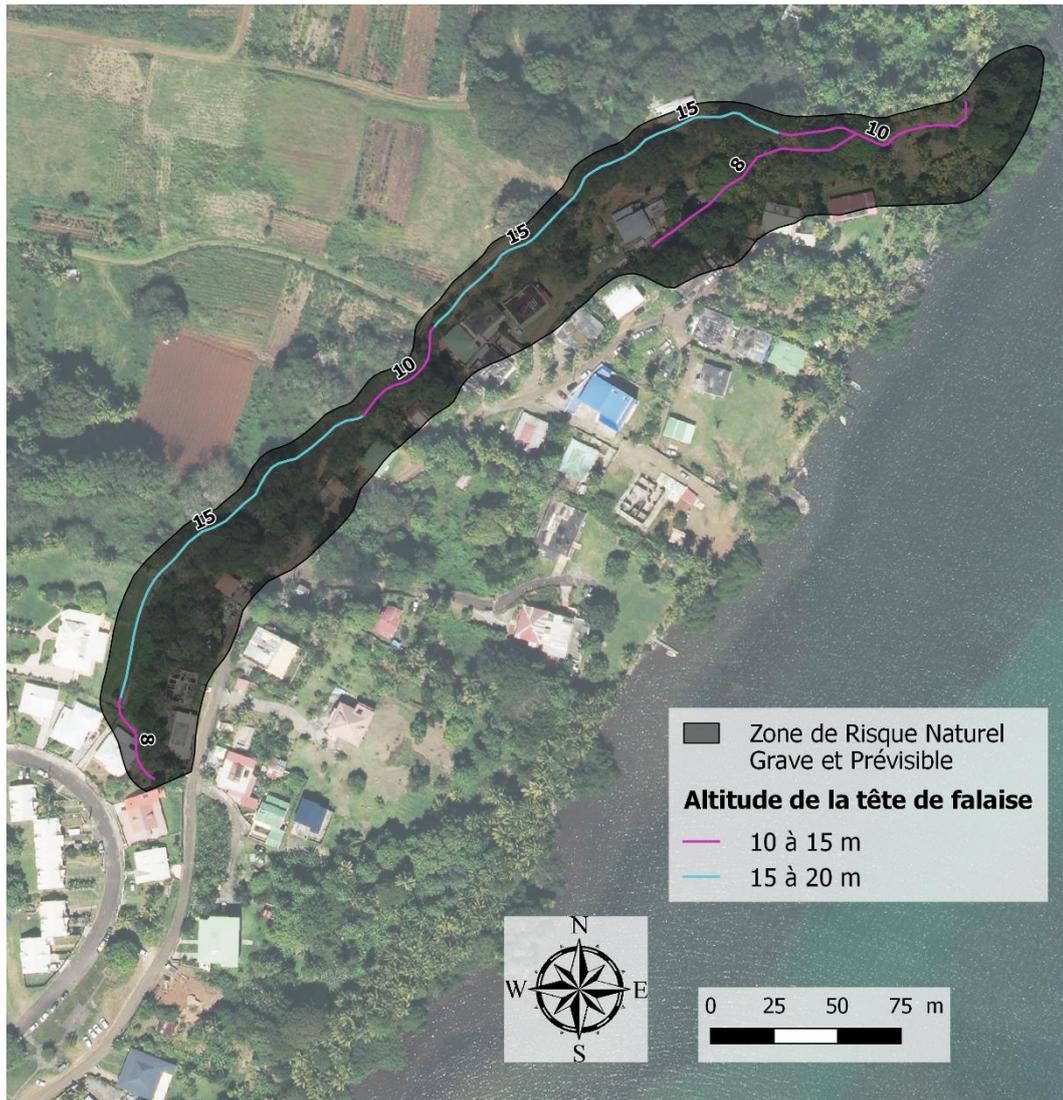
Illustration 42. Cartographie du risque de mouvement de terrain grave et prévisible (emprise grise) sur le site de Pointe-à-Bacchus en fonction de l'altitude de la tête de falaise (polyligne multicolore) et de l'épaisseur des formations mobilisables (chiffres).

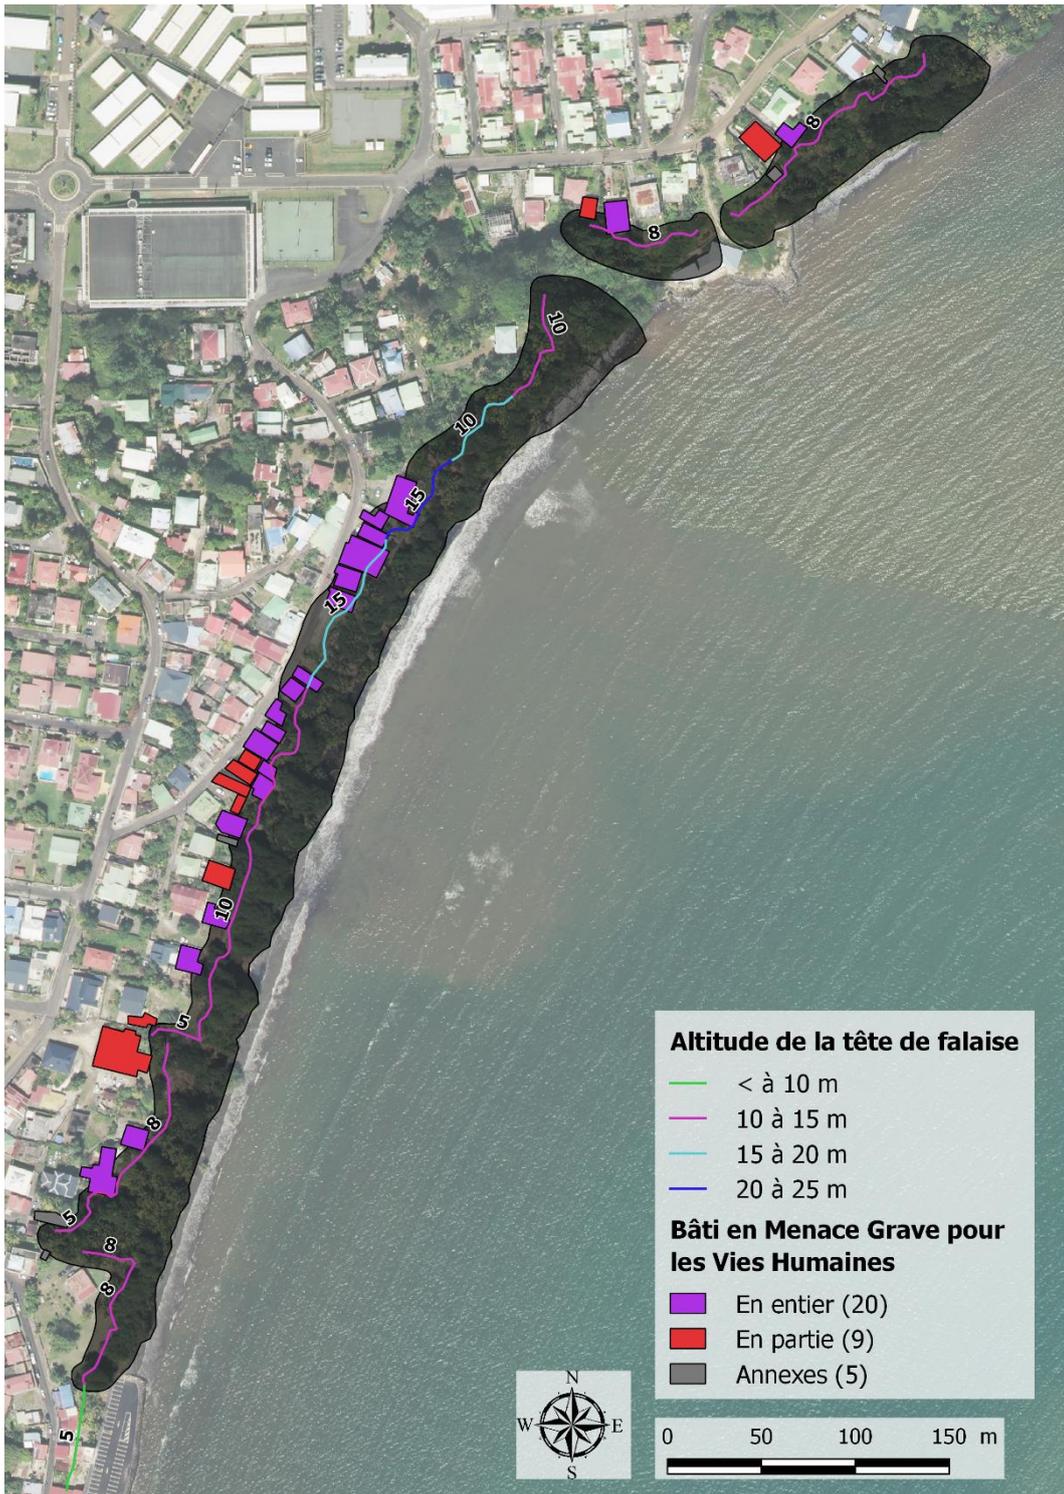
Illustration 43. Caractérisation du risque naturel grave et prévisible menaçant les vies humaines sur le site d'étude de Bel-Air.

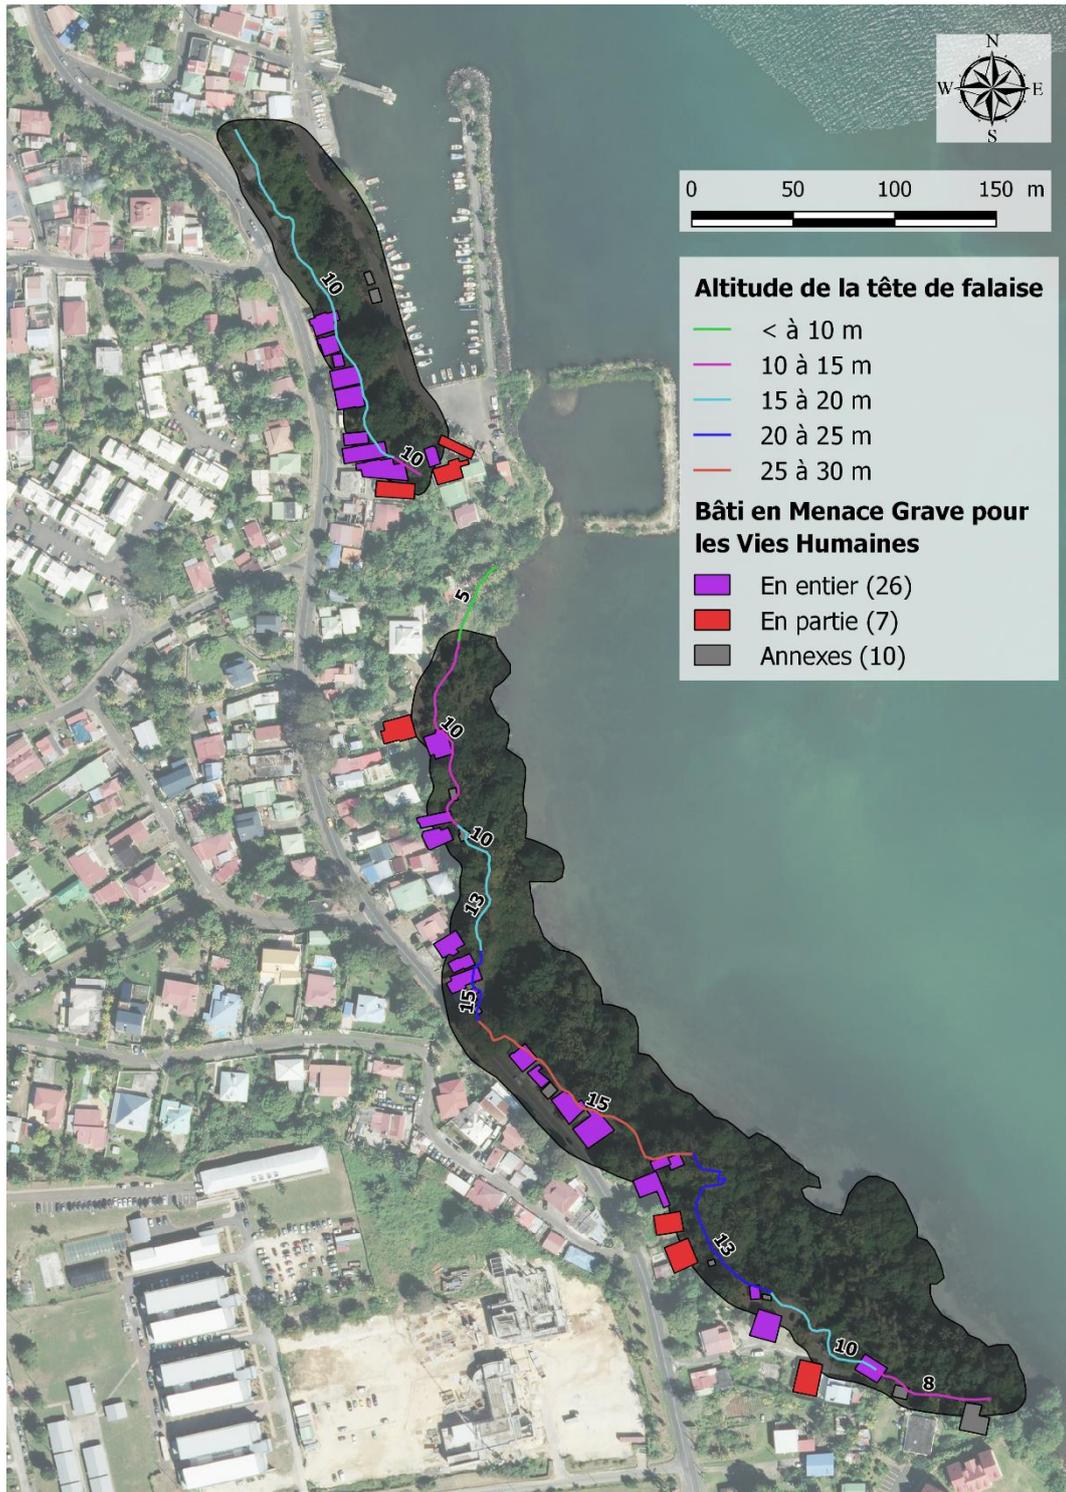
Illustration 44. Caractérisation du risque naturel grave et prévisible menaçant les vies humaines sur le site d'étude de Bovis.

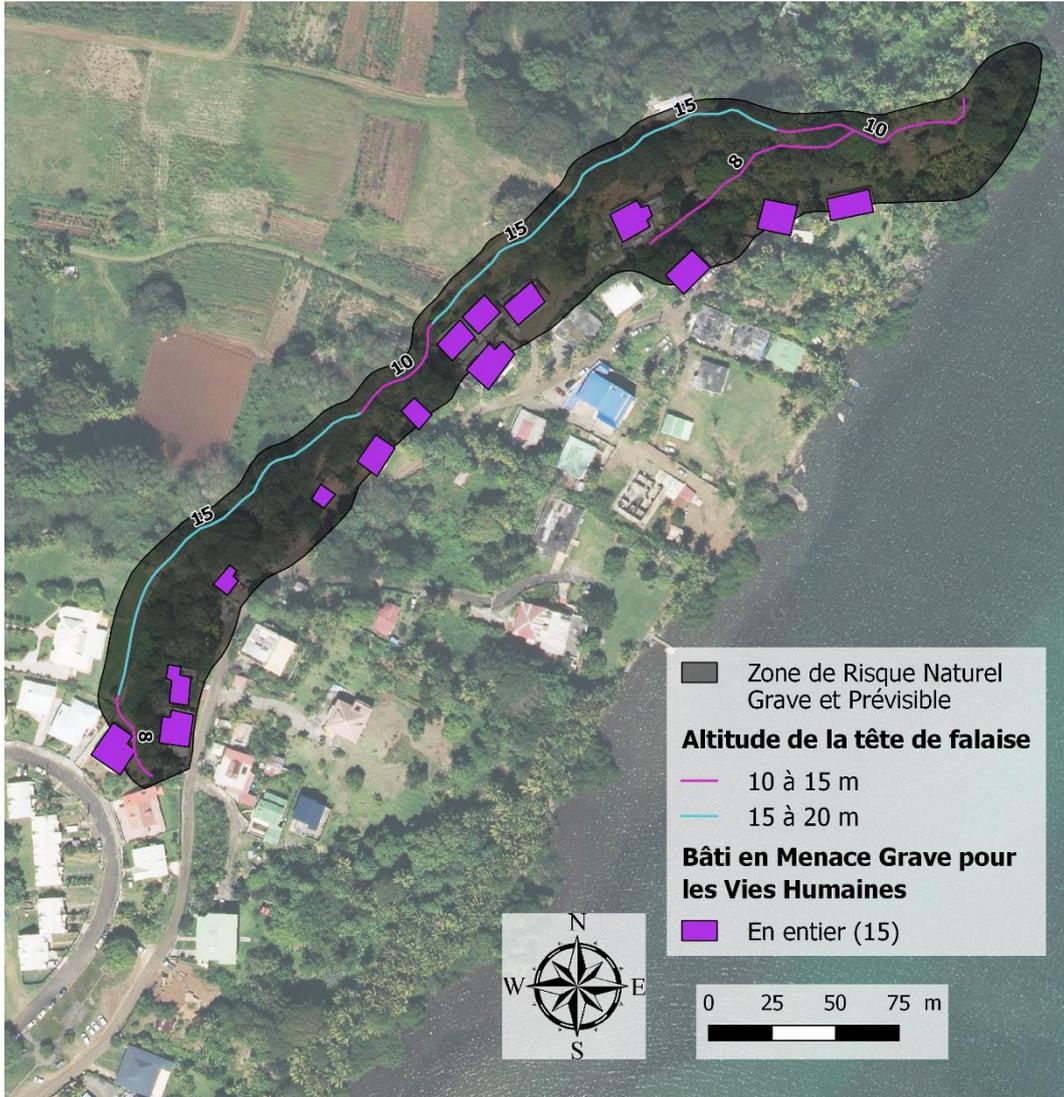
Illustration 45. Caractérisation du risque naturel grave et prévisible menaçant les vies humaines sur le site d'étude de Pointe-à-Bacchus.

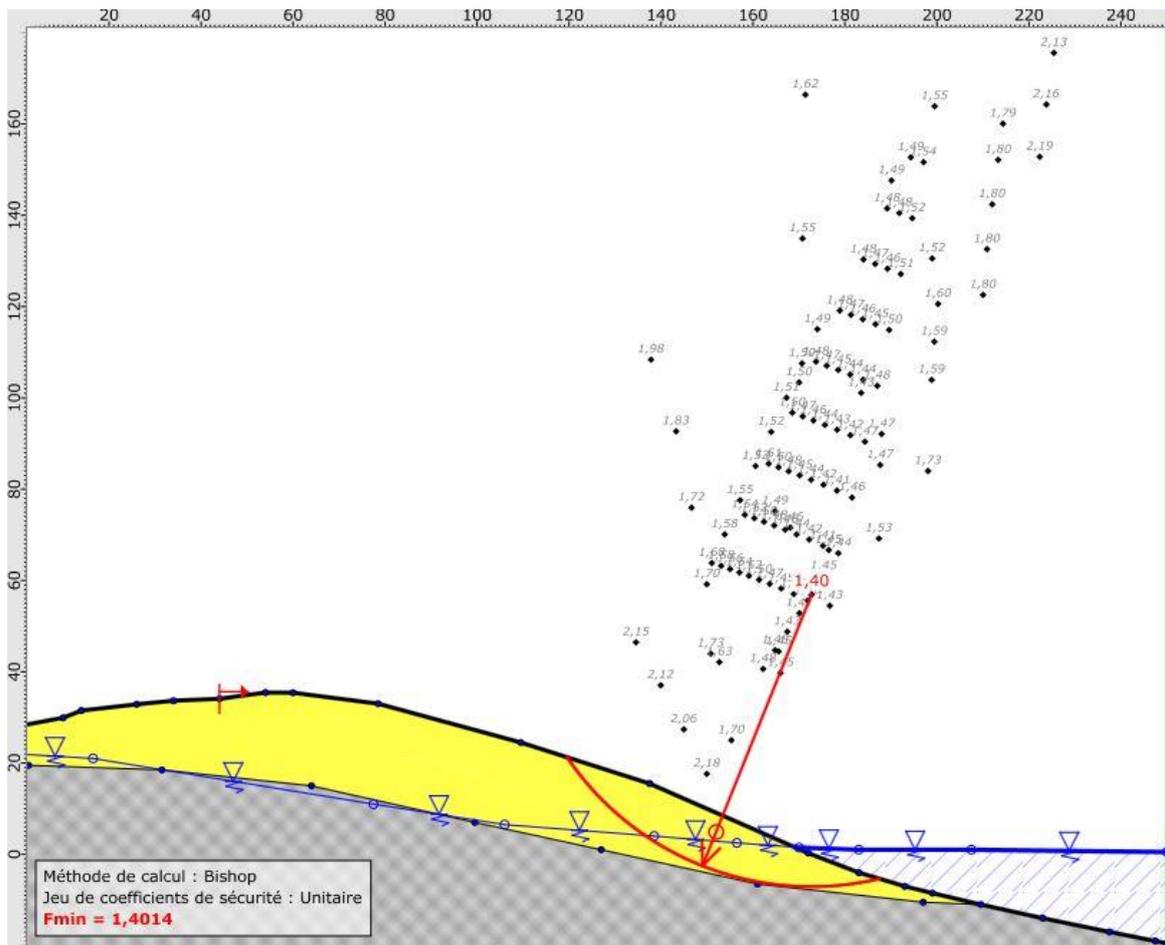
Coefficient de stabilité minimale pour une profondeur de toit d'une dizaine de mètres et hypothèse 2 (c'15, Phi'25, G17)

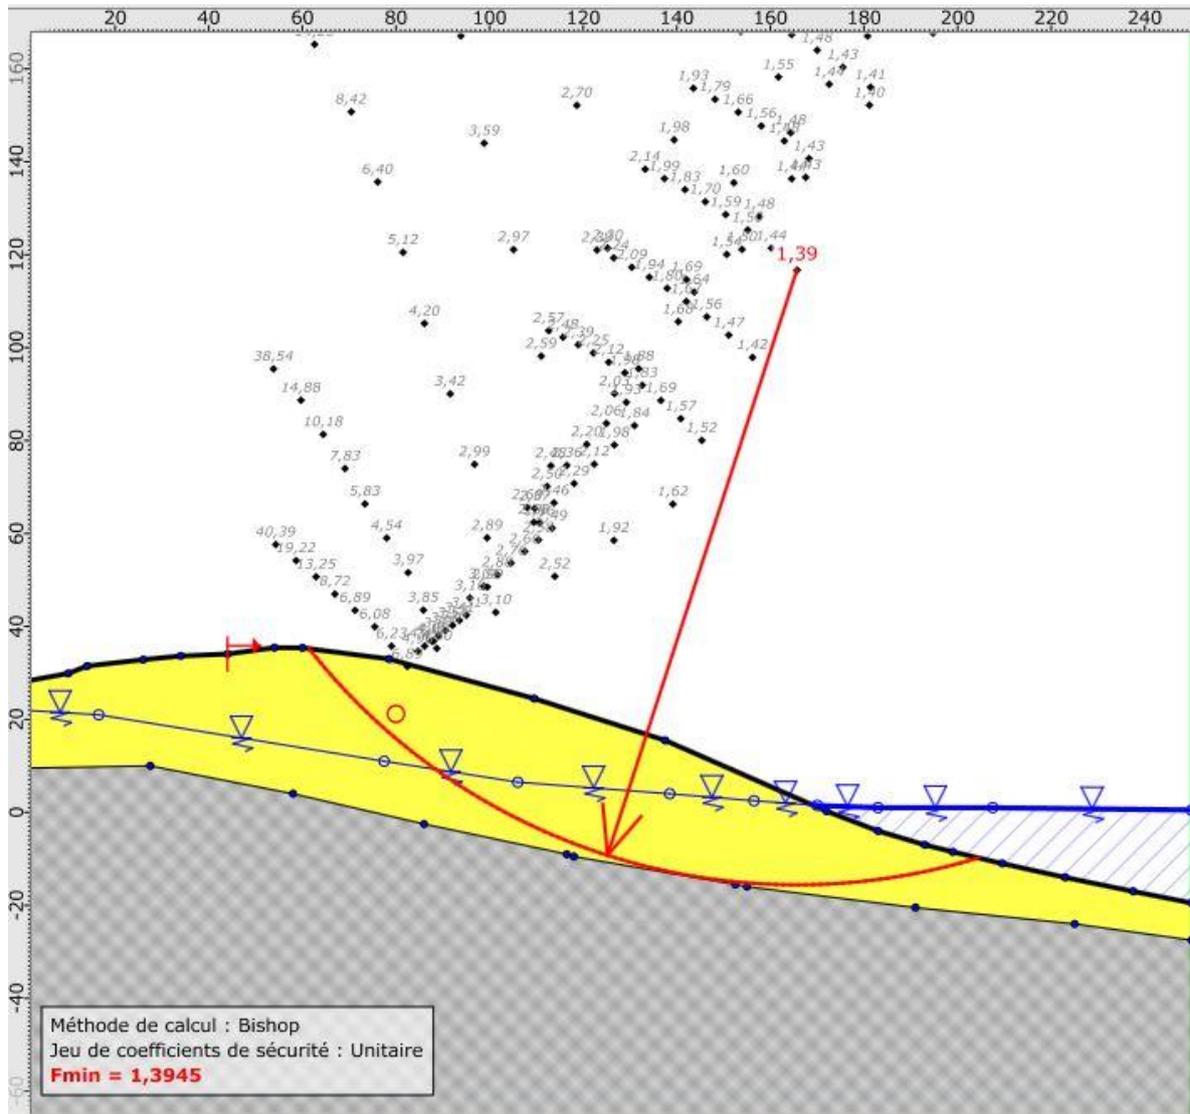
Coefficient de stabilité minimale pour une profondeur de toit d'une vingtaine de mètres et hypothèse 2 (c'15, Phi'25, G17)

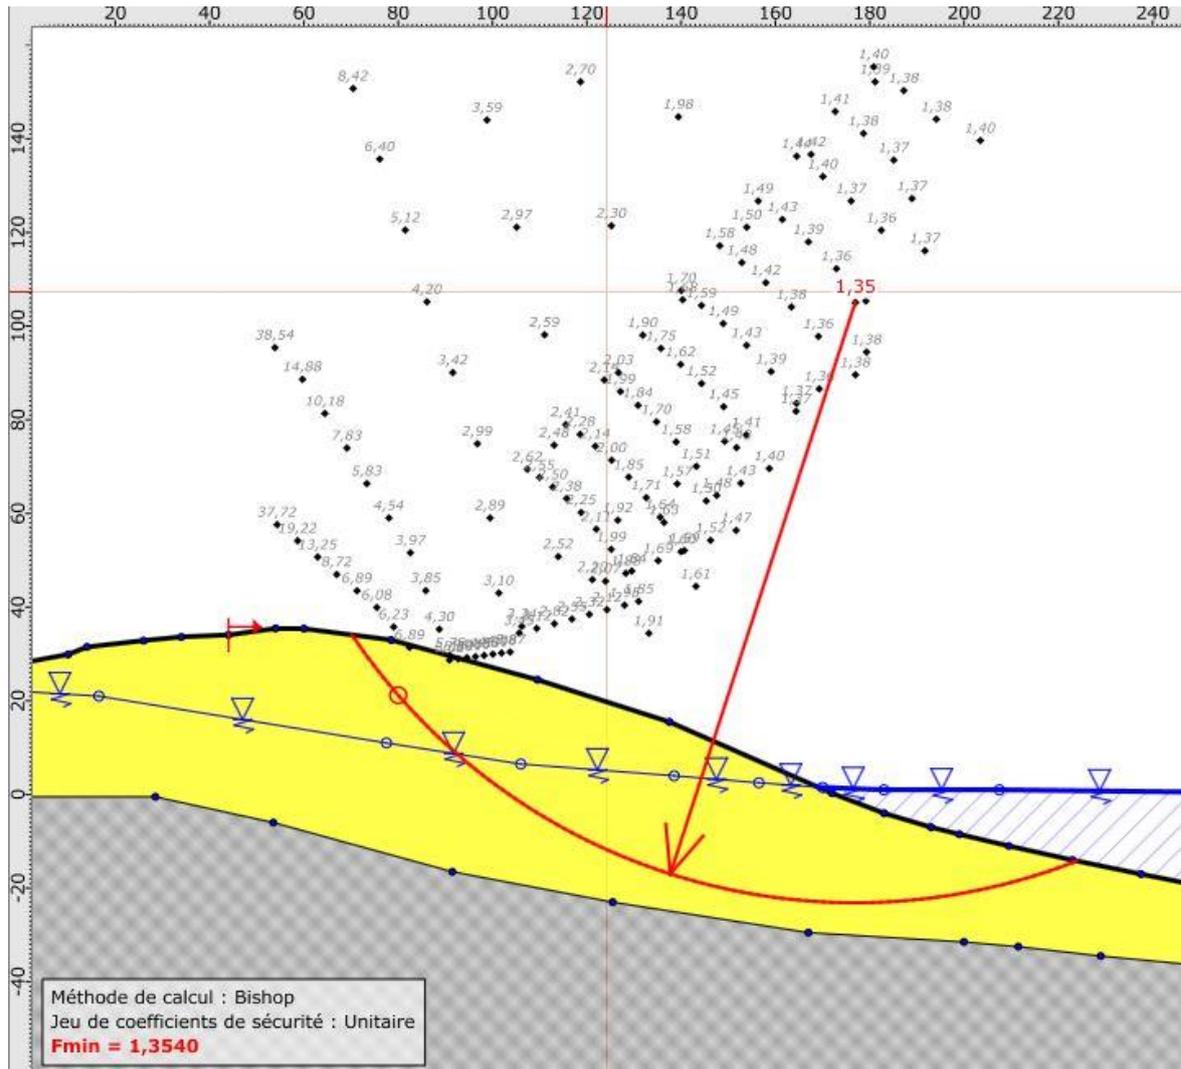
Coefficient de stabilité minimale pour une profondeur de toit d'une trentaine de mètres et hypothèse 2 (c'15, Phi'25, G17)

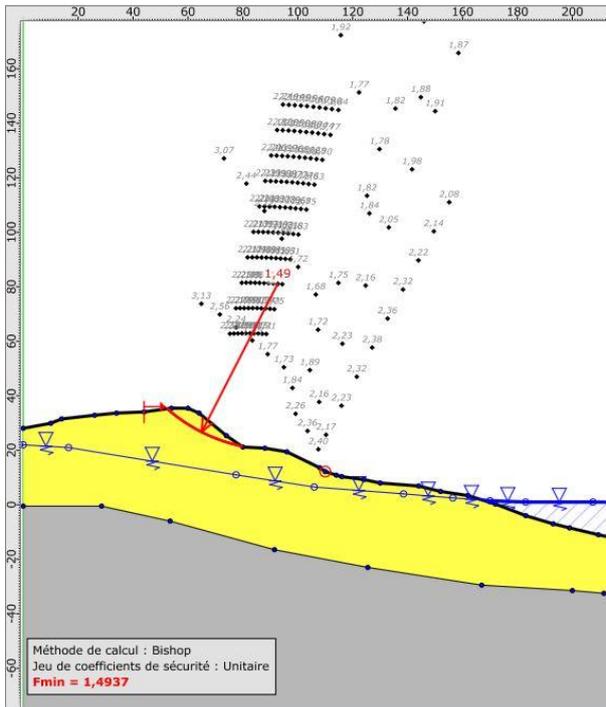
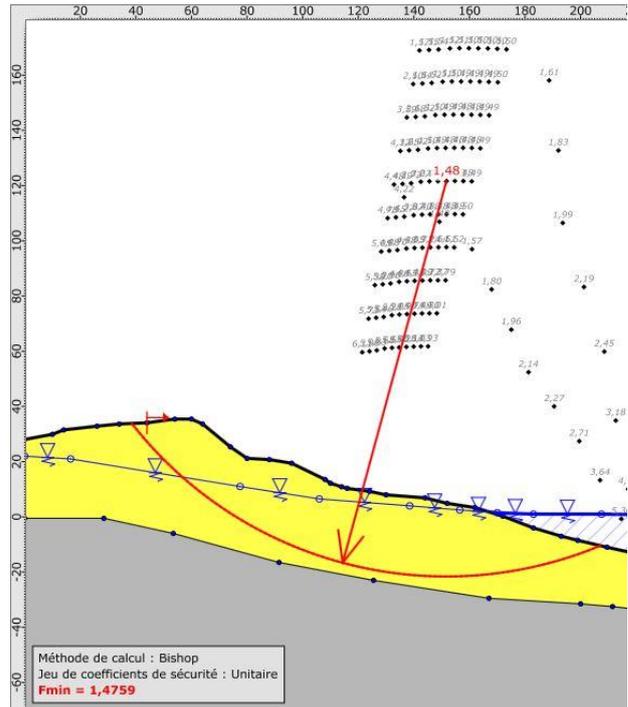
Coefficient de sécurité minimale pour l'hypothèse 2 (c'15, Phi'25, G17) pour un glissement modéré (à gauche) et pour un glissement de versant (à droite)

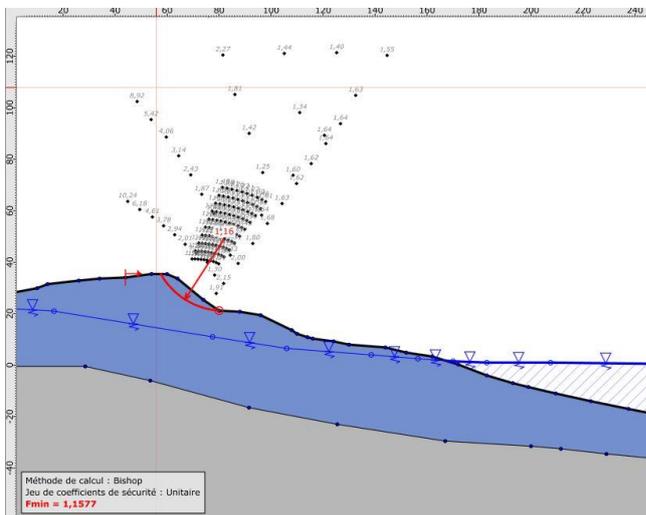
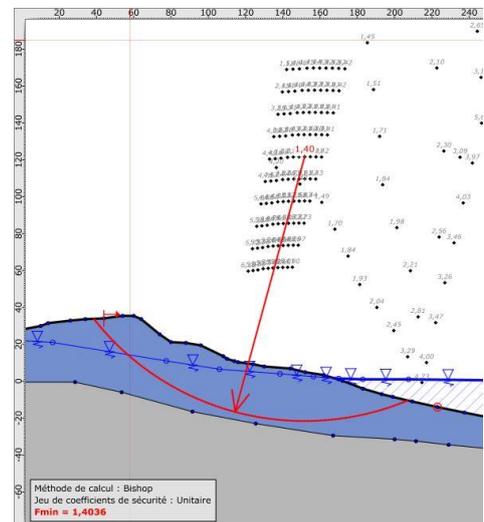
Coefficient de sécurité minimale pour l'hypothèse 4 (c'10, Phi'25, G17) : pour un glissement modéré (à gauche) et pour un glissement de versant (à droite)

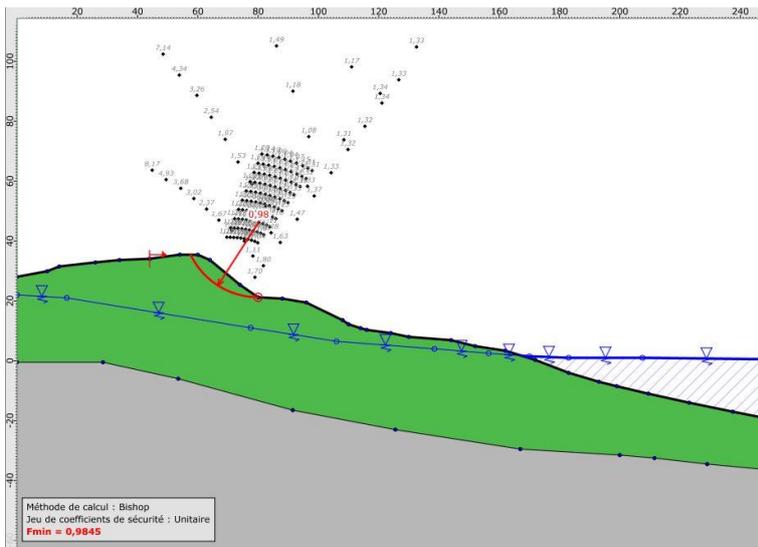
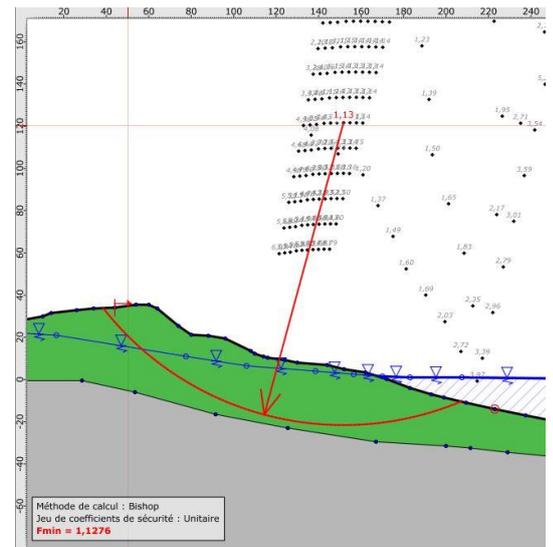
Coefficient de sécurité minimale pour l'hypothèse 5 (c'10, Phi'20, G17) : pour un glissement modéré (à gauche) et pour un glissement de versant (à droite)

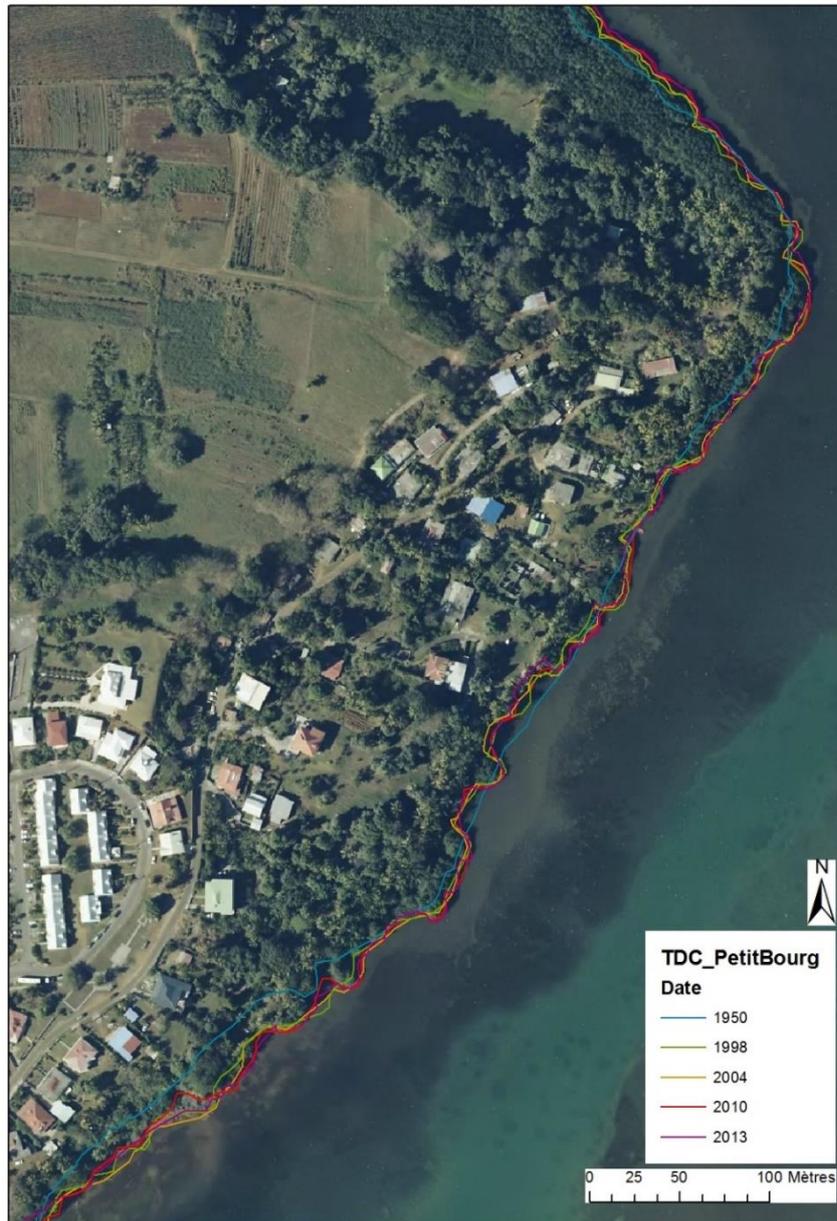
Illustration b. Taux de variation annuel moyen du trait de côte sur le littoral de Pointe-à-Bacchus. Les transects caractérisés par des valeurs entre -0.32 m/an et -0.25 m/an (rouge) marquent un recul significatif, ceux entre -0.25 m/an et +0.25 m/an sont non significatifs et/ou à l'équilibre car dans la marge d'incertitudes (orange clair, jaune et bleu clair) et ceux entre +0.25 m/an et 0.43 m/an marquent une avancée significative.

Dans cette même étude (Guillen et al., 2017), un calcul statistique est effectué par le biais du logiciel *Digital Shoreline Analysis System* (DSAS) (Thieler et al, 2009) à partir des traits de côtes digitalisés afin d'en déterminer le recul ou l'avancée pour une période de temps donnée, le long de transects espacés tous les 50 m sur le littoral. Le taux de variation annuel moyen obtenu s'exprime en mètres par an (Illustration b). À partir de ces données, trois grandes classes de dynamique sont distinguables : (1) celles en recul, (2) celles qui sont soit à l'équilibre, soit situées dans la marge d'incertitudes, et (3) celles en avancée. Les seuils d'équilibre dynamique et/ou de marge d'incertitudes sont définis à $+0.25$ m/an et à -0.25 m/an.

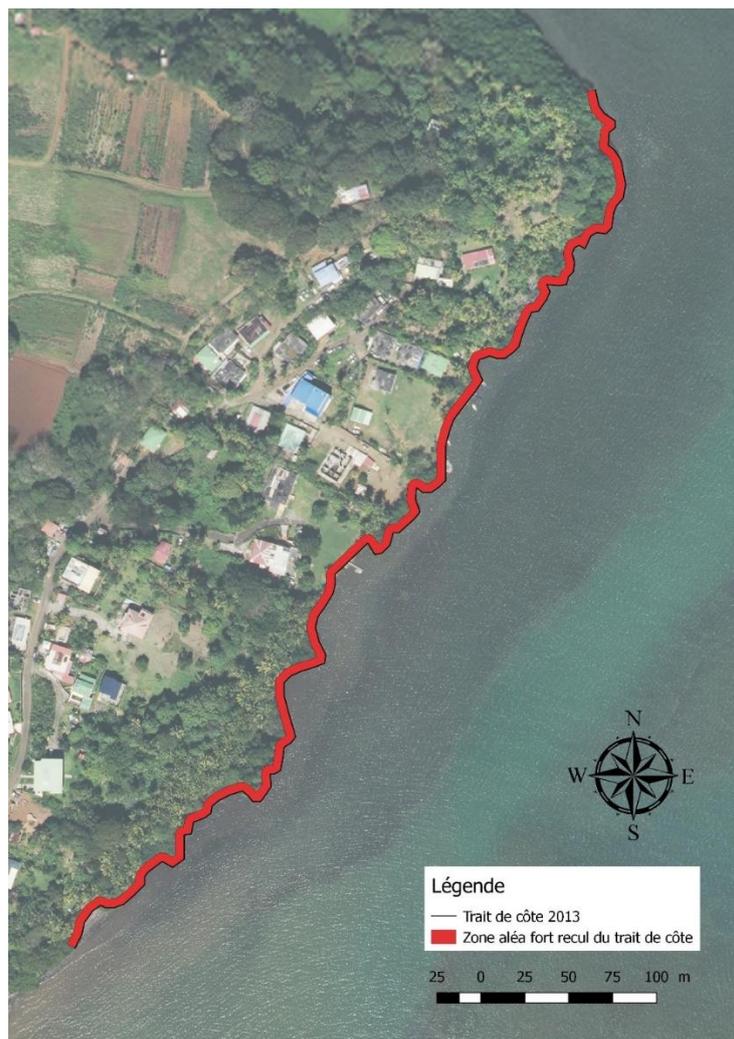
Illustration c. Cartographie de l'aléa recul du trait de côte pour le littoral de Pointe-à-Bacchus
