Chantier de Corte (2B) : Étude complémentaire au repérage des roches et des sols amiantifères rue du Colonel Feracci et rue du Professeur Santiaggi

Rapport final

BRGM/RP-68931-FR Mai 2019

Projet AP19BAS006

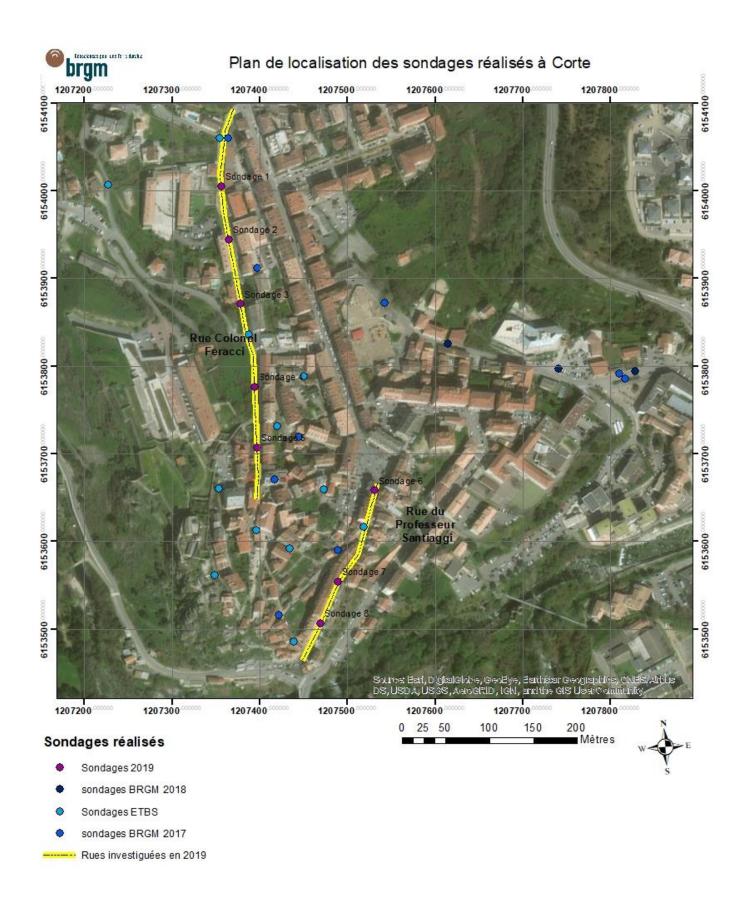
Illustration 1 : Localisation des sondages réalisés dans la zone d'emprise du chantier.

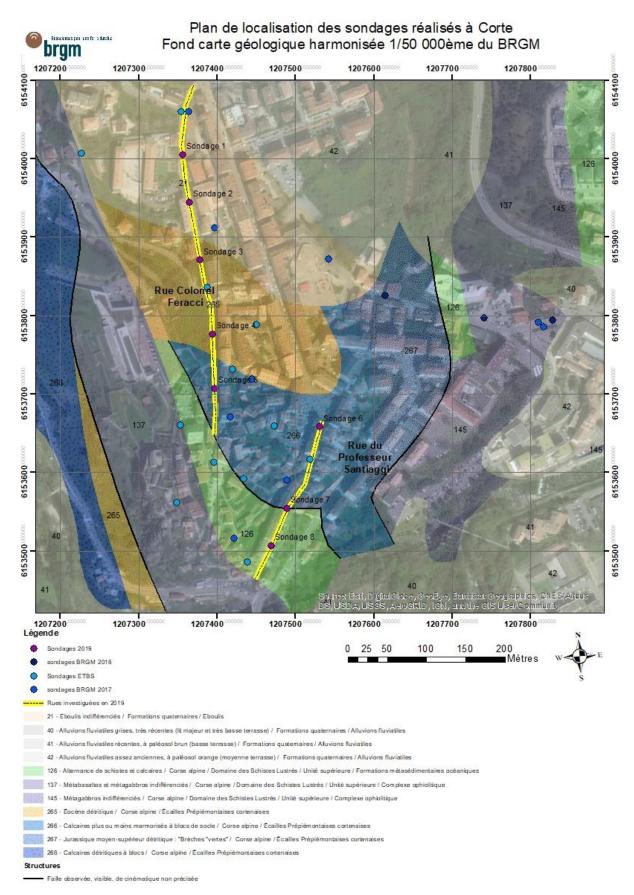
Illustration 2 : Carte géologique harmonisée de la zone d'étude issue de la carte de Rossi et al., 1994.

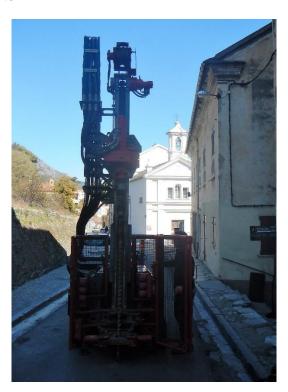
Les huit sondages validés ont été réalisés à l'aide d'une tarière diamètre 115 mm, montée sur une foreuse Socomafor 35. C'est une machine de petite dimension qui est adaptée aux rues étroites de la ville de Corte.

Illustration 3 : Photographie de la réalisation d'un sondage.

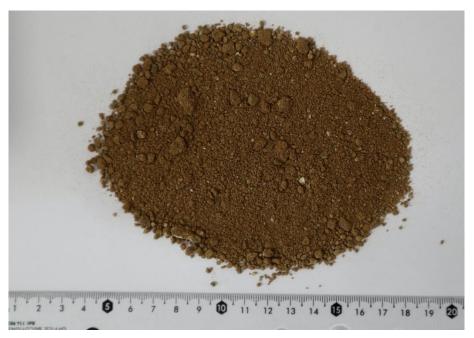
Quatre échantillons ont donc été prélevés à l'aveugle sur la hauteur de colonne de la tarière pour vérification au laboratoire.

Illustration 4 : Photo du matériau prélevé dans le sondage S1, échantillon 1.

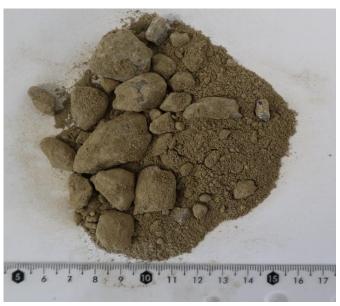
Quatre échantillons ont donc été prélevés à l'aveugle sur la hauteur de colonne de la tarière pour vérification au laboratoire.

Illustration 5 : Photo du matériau prélevé dans le sondage S2, échantillon 2.

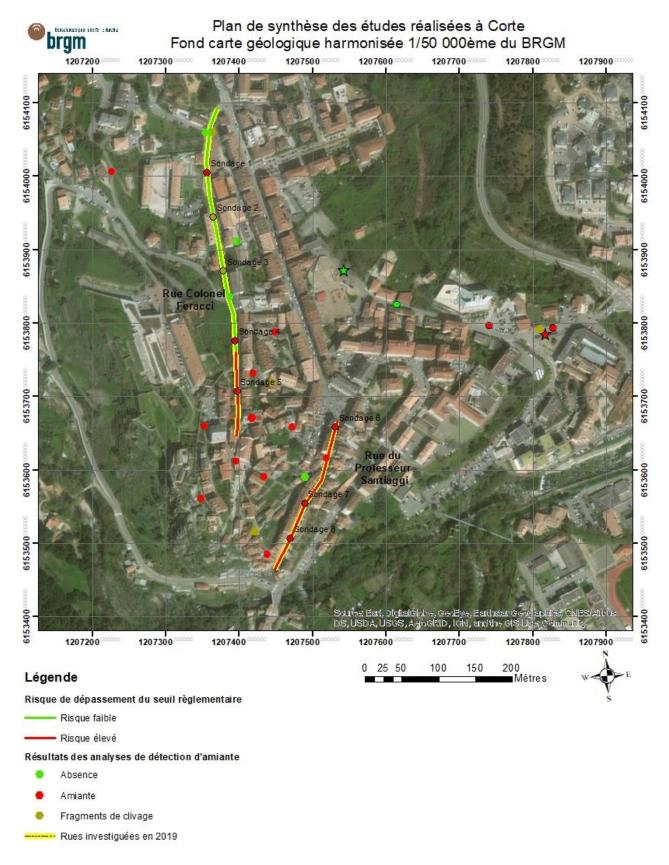
- une zone 1, rue du Colonel Feracci, intégrant les sondages 1 à 4 : les fibres d'amiantes détectées semblent la plupart issue de fragments de clivage issue du broyage, ou de rares fibres isolées de chrysotile détectées dans la couche de forme (béton maigre) ;
- une zone 2, partie sud de la rue du Colonel Feracci, et rue du professeur Santiaggi, intégrant les sondages 5 à 8 où les fibres d'amiantes détectées sont présentes dans ¾ des échantillons analysés et présentent une typologie asbestiforme et donc bien assimilable à de l'amiante sensu stricto.

Illustration 12 : Carte de synthèse des données.

Dans le but de contrôler la capacité des roches et des sols à libérer des fibres d'amiante, le BRGM recommande la réalisation de mesures du niveau d'empoussièrement dans le cadre d'une phase de test impliquant la mise en œuvre des techniques de terrassement susceptibles d'être utilisées lors du chantier (pelle mécanique, brise-roche hydraulique le cas échéant). Les résultats de ces mesures permettront de définir des modes opératoires adéquats pour réduire ou supprimer les envols de poussières et de choisir les équipements de protection collective et de protection individuelle les plus adaptés.

La mise en œuvre d'un système d'aspersion-brumisation devrait permettre à la fois de réduire l'intensité des agressions physiques sur des fractions de roches susceptibles de libérer des fibres (blocs de métabasaltes) et un abattage continu des poussières.

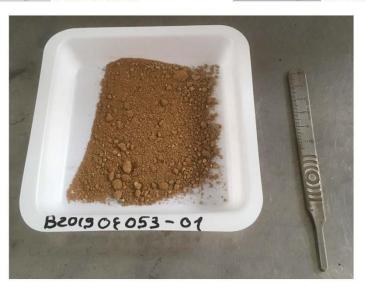
Numéro d'analyse : B 2019 04 053-01

F	Référence échantillon client	Type d'analyse	Description macroscopique	Détection de l'amiante réglementaire
	S1-1	MOLP+META Broyage manuel mortier-pilon	Fragments de roche millimétriques à centimétriques marron.	Pas d'amiante détecté.

Pas de structure d'actinote et de trémolite allongée de morphologie prismatique, aciculaire ou fibreuse observée sur les lames minces préparées à partir du broyat d'un sous échantillon (parties pertinentes de l'échantillon sélectionnées sous stéréo-microscope). Pas de fibres de chrysotile observées.

Analyse META: Pas d'amiante détecté. Pas de structures fibreuses et fibriformes de trémolite et actinote observées. Pas d'autres fibres minérales observées.

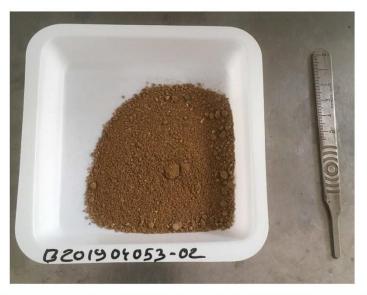
Numéro d'analyse : B 2019 04 053-02

Référence échantillon client	Type d'analyse	Description macroscopique	Détection de l'amiante réglementaire
S1-2	MOLP+META Broyage manuel mortier-pilon	Fragments de roche millimétriques à centimétriques marron.	Pas d'amiante détecté.

Pas de structure d'actinote et de trémolite allongée de morphologie prismatique, aciculaire ou fibreuse observée sur les lames minces préparées à partir du broyat d'un sous échantillon (parties pertinentes de l'échantillon sélectionnées sous stéréo-microscope). Pas de fibres de chrysotile observées.

Analyse META : Pas d'amiante détecté. De rares structures fibriformes de trémolite observées. Pas d'autres fibres minérales observées.

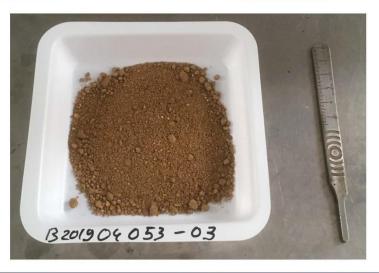
Numéro d'analyse : B 2019 04 053-03

Référence échantillon client	Type d'analyse	Description macroscopique	Détection de l'amiante réglementaire
S1-3	MOLP+META Broyage manuel mortier-pilon	Fragments de roche millimétriques à centimétriques marron.	Présence de structures classées en Actinote-Amiante selon la norme NF X 43-050 Origine semi-asbestiforme probable (type f) selon la norme ISO 22262- l et certains critères complémentaires de Van Orden D.R. et Langer A.M.

Pas de structure d'actinote et de trémolite allongée de morphologie prismatique, aciculaire ou fibreuse observée sur les lames minces préparées à partir du broyat d'un sous échantillon (parties pertinentes de l'échantillon sélectionnées sous stéréo-microscope). Pas de fibres de chrysotile observées.

Analyse META: Une fibre d'actinote (Cf. Spectre 1, Photo 1, figure 1 en annexe et §E figure 3) a été détectée. De rares structures fibriformes d'actinote observées.

D'après les critères de la norme ISO 22262-1 (tableau 2, ci-dessus) et certains critères complémentaires (cf. tableau 3, ci-dessus), les fibres de trémolite observées ont probablement une origine semi-asbestiforme.

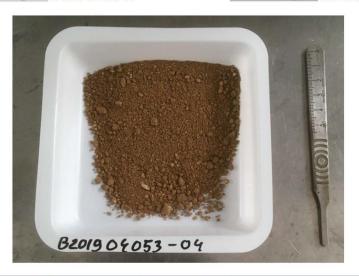
Numéro d'analyse : B 2019 04 053-04

Référence échantillon client	Type d'analyse	Description macroscopique	Détection de l'amiante réglementaire
S1-4	MOLP+META Broyage manuel mortier-pilon	Fragments de roche millimétriques à centimétriques marron.	Pas d'amiante détecté.

Pas de structure d'actinote et de trémolite allongée de morphologie prismatique, aciculaire ou fibreuse observée sur les lames minces préparées à partir du broyat d'un sous échantillon (parties pertinentes de l'échantillon sélectionnées sous stéréo-microscope). Pas de fibres de chrysotile observées.

Analyse META: Pas d'amiante détecté. Pas de structures fibreuses et fibriformes de trémolite et actinote observées. Pas d'autres fibres minérales observées.

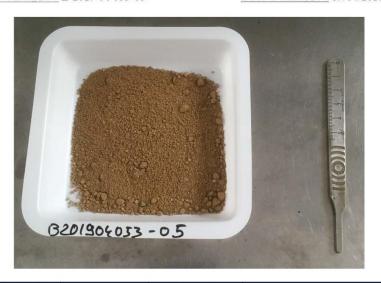
Numéro d'analyse : B 2019 04 053-05

Référence échantillon client	Type d'analyse	Description macroscopique	Détection de l'amiante réglementaire
S1-5	MOLP+META Broyage manuel mortier-pilon	Fragments de roche millimétriques à centimétriques marron.	Pas d'amiante détecté.

Pas de structure d'actinote et de trémolite allongée de morphologie prismatique, aciculaire ou fibreuse observée sur les lames minces préparées à partir du broyat d'un sous échantillon (parties pertinentes de l'échantillon sélectionnées sous stéréo-microscope). Pas de fibres de chrysotile observées.

Analyse META: Pas d'amiante détecté. Pas de structures fibreuses et fibriformes de trémolite et actinote observées. Pas d'autres fibres minérales observées.

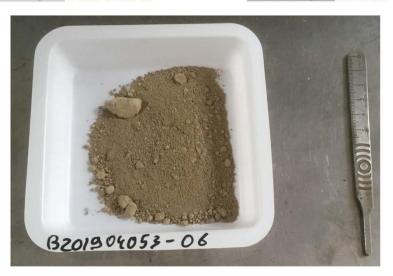
Numéro d'analyse : B 2019 04 053-06

Référence échantillon client	Type d'analyse	Description macroscopique	Détection de l'amiante réglementaire
S2-1	MOLP+META Broyage manuel mortier-pilon	Fragments de roche millimétriques à centimétriques gris.	Présence de structures classées en Chrysotile selon la norme NF X 43-050

Pas de structure d'actinote et de trémolite allongée de morphologie prismatique, aciculaire ou fibreuse observée sur les lames minces préparées à partir du broyat d'un sous échantillon (parties pertinentes de l'échantillon sélectionnées sous stéréo-microscope). Pas de fibres de chrysotile observées.

Analyse META: De rares fibres de chrysotile (Cf. Spectre 2, Photo 2) ont été détectées. Pas de trémolites/actinotes fibreuses ou fibriformes observées.

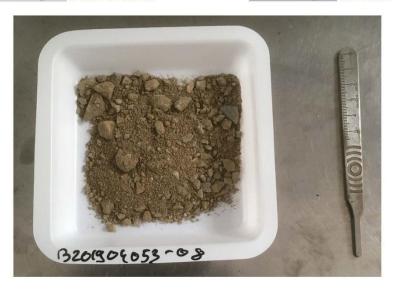
Numéro d'analyse : B 2019 04 053-08

Référence échantillon client	Type d'analyse	Description macroscopique	Détection de l'amiante réglementaire
S2-3	MOLP+META Broyage manuel mortier-pilon	Fragments de roche millimétriques à centimétriques marron.	Pas d'amiante détecté.

Pas de structure d'actinote et de trémolite allongée de morphologie prismatique, aciculaire ou fibreuse observée sur les lames minces préparées à partir du broyat d'un sous échantillon (parties pertinentes de l'échantillon sélectionnées sous stéréo-microscope). Pas de fibres de chrysotile observées.

Analyse META: Pas d'amiante détecté. Pas de structures fibreuses et fibriformes de trémolite et actinote observées. Pas d'autres fibres minérales observées.

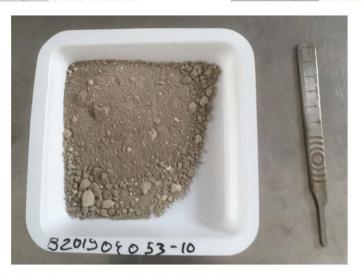
Numéro d'analyse : B 2019 04 053-10

Référence échantillon client	Type d'analyse	Description macroscopique	Détection de l'amiante réglementaire
S3-1	MOLP+META Broyage manuel mortier-pilon	Fragments de roche millimétriques à centimétriques gris.	Pas d'amiante détecté.

Pas de structure d'actinote et de trémolite allongée de morphologie prismatique, aciculaire ou fibreuse observée sur les lames minces préparées à partir du broyat d'un sous échantillon (parties pertinentes de l'échantillon sélectionnées sous stéréo-microscope). Pas de fibres de chrysotile observées.

Analyse META: Pas d'amiante détecté. De rares structures fibriformes d'actinote observées (Cf. Spectre 4, Photo 4).

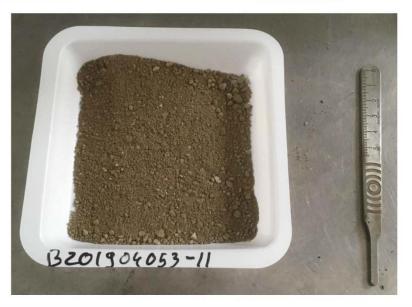
Numéro d'analyse : B 2019 04 053-11

Référence échantillon client	Type d'analyse	Description macroscopique	Détection de l'amiante réglementaire
S3-2	MOLP+META Broyage manuel mortier-pilon	Fragments de roche millimétriques à centimétriques marron.	Pas d'amiante détecté.

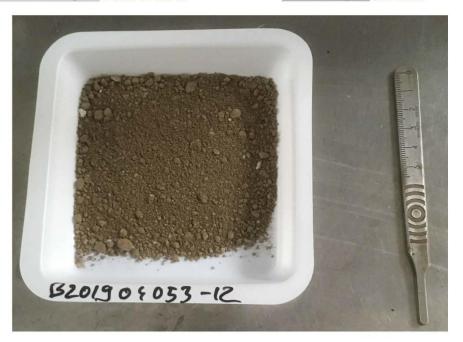
Numéro d'analyse : B 2019 04 053-12

Référence échantillon client	Type d'analyse	Description macroscopique	Détection de l'amiante réglementaire
S3-3	MOLP+META Broyage manuel mortier-pilon	Fragments de roche millimétriques à centimétriques marron.	Pas d'amiante détecté.

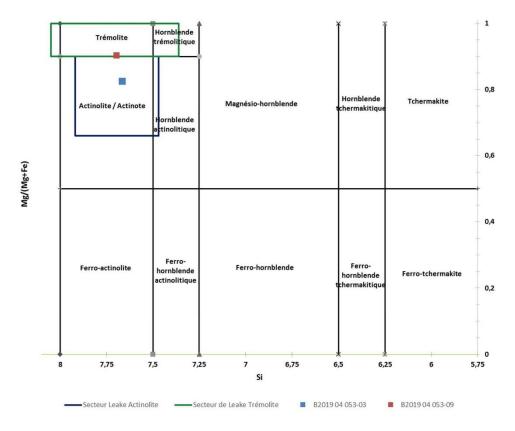
<u>Figure 1</u>: Diagramme de classification chimiques des amphiboles, avec Si en fonction de Mg/(Mg+Fe), IMA 97. Les noms des minéraux « Hornblende trémolitique », « Hornblende actinolitique » et « Ferro-hornblende actinolitique » de l'IMA 78 ont été conservés car mieux adaptés à notre activité.

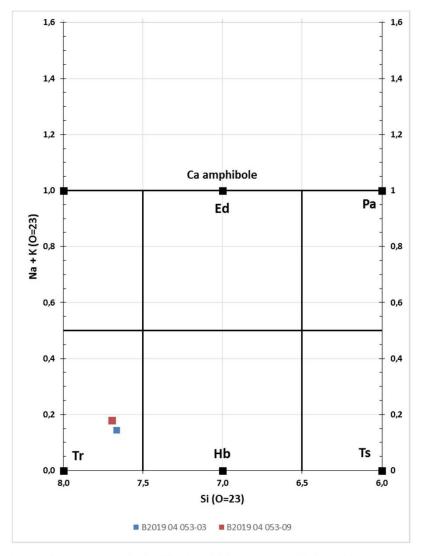
Figure 2 : Diagramme de classification chimique des amphiboles calciques contenant du sodium, $ED = p\hat{o}$ le édénite.

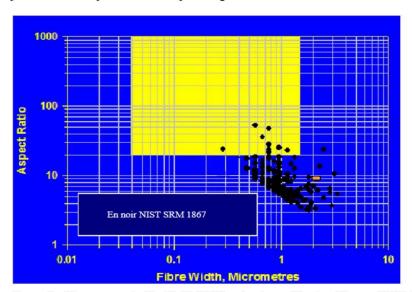
2/ La fibre d'actinote-amiante observée dans l'échantillon B2019 04 053-03 ne tombe pas dans la zone jaune caractéristique des fibres les plus dangereuses.

<u>Figure 3</u>: Diagramme de Chatfield (2008), selon le modèle de référence NIST SRM 1867 concernant l'actinote-amiante

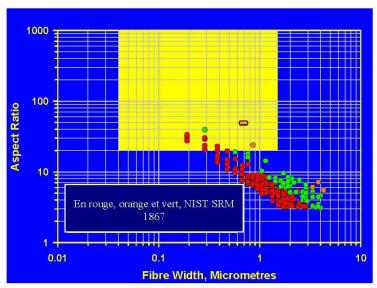
2/ La fibre de trémolite-amiante observée dans l'échantillon B2019 04 053-21 tombe dans la zone jaune caractéristique des fibres les plus dangereuses.

<u>Figure 4</u>: Diagramme de Chatfield (2008), selon le modèle de référence NIST SRM 1867 concernant la trémolite-amiante

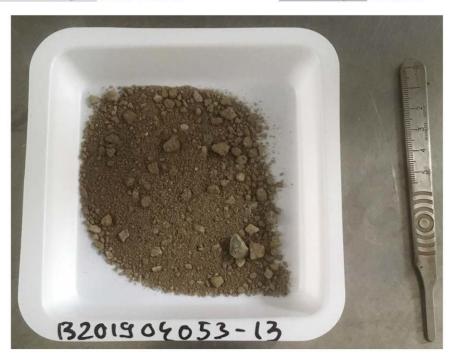
Numéro d'analyse : B 2019 04 053-13

Référence échantillon client	Type d'analyse	Description macroscopique	Détection de l'amiante réglementaire
S3-4	MOLP+META Broyage manuel mortier-pilon	Fragments de roche millimétriques à centimétriques gris.	Présence de structures classées en Trémolite-Amiante selon la norme NF X 43-050 Origine semi-asbestiforme probable (type f) selon la norme ISO 22262- 1 et certains critères complémentaires de Van Orden D.R. et Langer A.M.

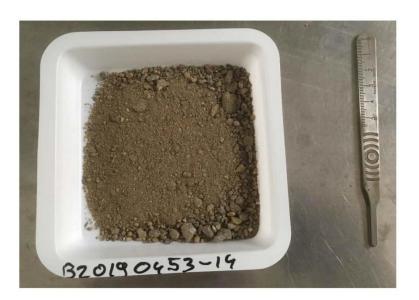
Numéro d'analyse : B 2019 04 053-14

Référence échantillon client	Type d'analyse	Description macroscopique	Détection de l'amiante réglementaire
S4-1	MOLP+META Broyage manuel mortier-pilon	Fragments de roche millimétriques à centimétriques marron.	Présence de structures classées en Chrysotile selon la norme NF X 43-050

Analyse MOLP : Chrysotile détecté.

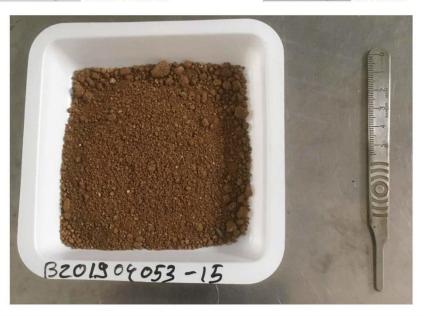
Numéro d'analyse : B 2019 04 053-15

Référence échantillon client	Type d'analyse	Description macroscopique	Détection de l'amiante réglementaire
S4-2	MOLP+META Broyage manuel mortier-pilon	Fragments de roche millimétriques à centimétriques marron.	Pas d'amiante détectée.

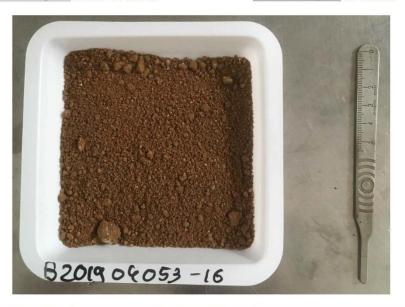
Numéro d'analyse : B 2019 04 053-16

Référence échantillon client	Type d'analyse	Description macroscopique	Détection de l'amiante réglementaire
S4-3	MOLP+META Broyage manuel mortier-pilon	Fragments de roche millimétriques à centimétriques marron.	Pas d'amiante détectée.

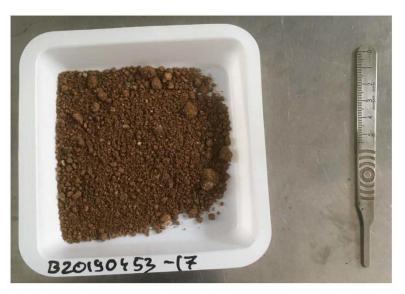
Numéro d'analyse : B 2019 04 053-17

Référence échantillon client	Type d'analyse	Description macroscopique	Détection de l'amiante réglementaire
S4-4	MOLP+META Broyage manuel mortier-pilon	Fragments de roche millimétriques à centimétriques marron.	Pas d'amiante détecté.

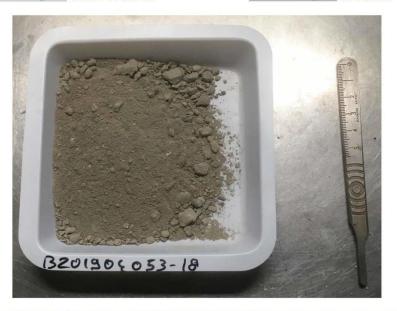
Numéro d'analyse: B 2019 04 053-18

Référence échantillon client	Type d'analyse	Description macroscopique	Détection de l'amiante réglementaire
S5-1	MOLP+META Broyage manuel mortier-pilon	Fragments de roche millimétriques à centimétriques gris.	Présence de structures classées en Trémolite-Amiante sclon la norme NF X 43-050 Origine semi-asbestiforme probable (type f) sclon la norme ISO 22262- l et certains critères complémentaires de Van Orden D.R. et Langer A.M.

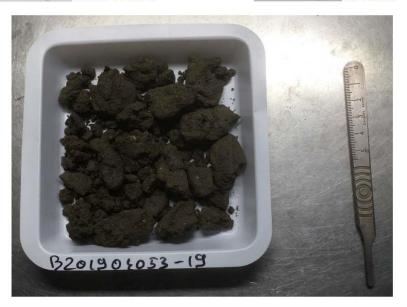
Numéro d'analyse : B 2019 04 053-19

Référence échantillon client	Type d'analyse	Description macroscopique	Détection de l'amiante réglementaire
S5-2	MOLP+META Broyage manuel mortier-pilon	Fragments de roche millimétriques à centimétriques noirs.	Pas d'amiante détecté.

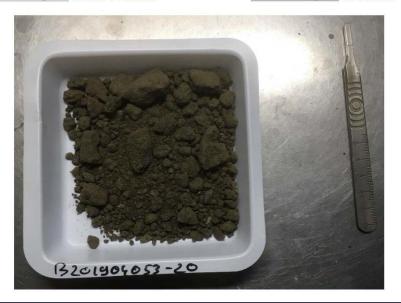
Numéro d'analyse : B 2019 04 053-20

Référence échantillon client	Type d'analyse	Description macroscopique	Détection de l'amiante réglementaire
S5-3	MOLP+META Broyage manuel mortier-pilon	Fragments de roche millimétriques à centimétriques marron.	Présence de structures classées en Trémolite-Amiante selon la norme NF X 43-050 Origine asbestiforme probable (type g) selon la norme ISO 22262- 1 et certains critères complémentaires de Van Orden D.R. et Langer A.M.

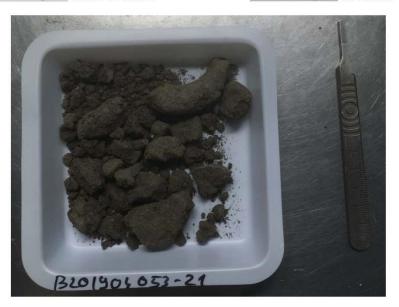
Numéro d'analyse : B 2019 04 053-21

Référence échantillon client	Type d'analyse	Description macroscopique	Détection de l'amiante réglementaire
S5-4	MOLP+META Broyage manuel mortier-pilon	Fragments de roche millimétriques à centimétriques noirs.	Présence de structures classées en Trémolite-Amiante selon la norme NF X 43-050 Origine asbestiforme probable (type g) selon la norme ISO 22262- 1 et certains critères complémentaires de Van Orden D.R. et Langer A.M.

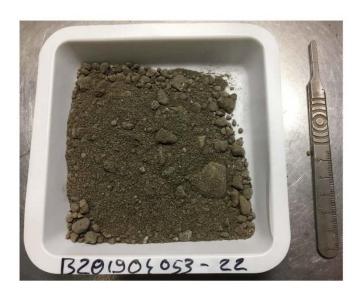
Numéro d'analyse : B 2019 04 053-22

Référence échantillon client	Type d'analyse	Description macroscopique	Détection de l'amiante réglementaire
S6-1	MOLP+META Broyage manuel mortier-pilon	Fragments de roche millimétriques à centimétriques gris.	Pas d'amiante détecté.

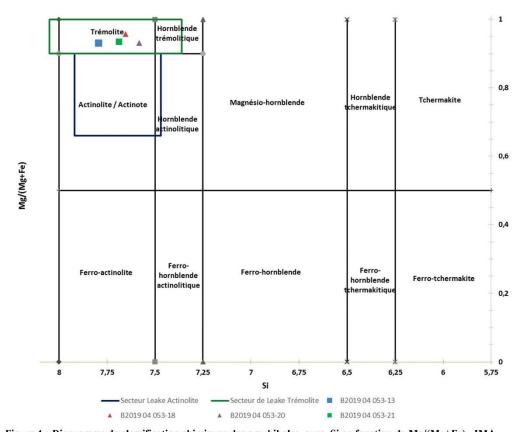
<u>Figure 1</u>: Diagramme de classification chimiques des amphiboles, avec Si en fonction de Mg/(Mg+Fe), IMA 97. Les noms des minéraux « Hornblende trémolitique », « Hornblende actinolitique » et « Ferro-hornblende actinolitique » de l'IMA 78 ont été conservés car mieux adaptés à notre activité.

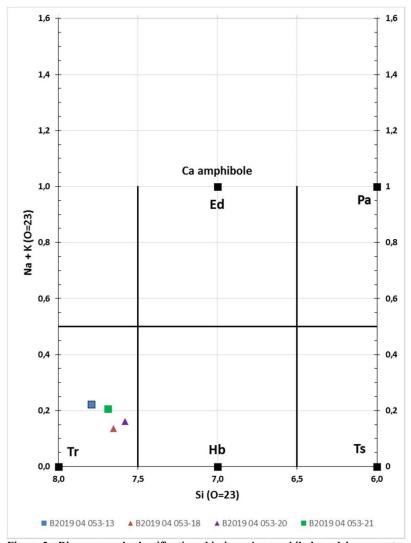
$\frac{Figure\ 2}{ED} : Diagramme\ de\ classification\ chimique\ des\ amphiboles\ calciques\ contenant\ du\ sodium, \\ ED = pôle\ \acute{e}d\acute{e}nite.$

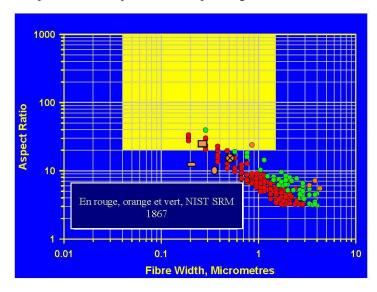
2/ Toutes les fibres de trémolite-amiante observées dans l'échantillon B2019 04 053-21 tombent dans la zone jaune caractéristique des fibres les plus dangereuses.

<u>Figure 3</u> : Diagramme de Chatfield (2008), selon le modèle de référence NIST SRM 1867 concernant la trémolite-amiante

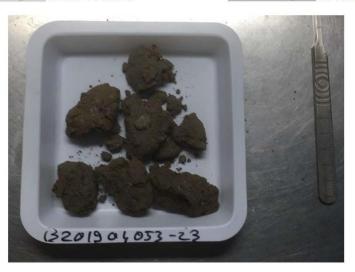
Numéro d'analyse : B 2019 04 053-23

Référence échantillon client	Type d'analyse	Description macroscopique	Détection de l'amiante réglementaire
S6-2	MOLP+META Broyage manuel mortier-pilon	Fragments de roches centimétriques gris.	Pas d'amiante détecté.

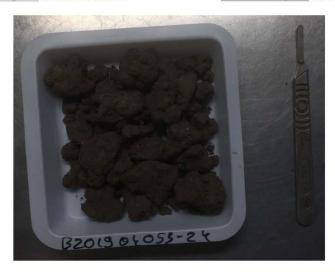
Numéro d'analyse : B 2019 04 053-24

Référence échantillon client	Type d'analyse	Description macroscopique	Détection de l'amiante réglementaire
S 6-3	MOLP+META Broyage manuel mortier-pilon	Fragments de roches millimétriques à centimétriques marron.	Présence de structures classées en Actinote-Amiante selon la norme NF X 43-050 Origine asbestiforme probable (type g) selon la norme ISO 22262- 1 et certains critères complémentaires de Van Orden D.R. et Langer A.M.

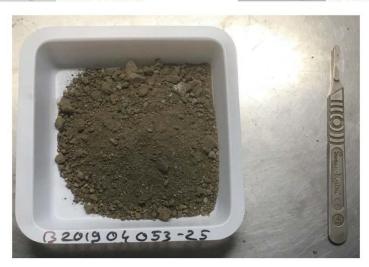
Numéro d'analyse : B 2019 04 053-25

Référence échantillon client	Type d'analyse	Description macroscopique	Détection de l'amiante réglementaire
S7-1	MOLP+META Broyage manuel mortier-pilon	Fragments de roches millimétriques à centimétriques gris.	Présence de structures classées en Trémolite-Amiante sclon la norme NF X 43-050 Origine asbestiforme probable (type g) sclon la norme ISO 22262- l et certains critères complémentaires de Van Orden D.R. et Langer A.M.

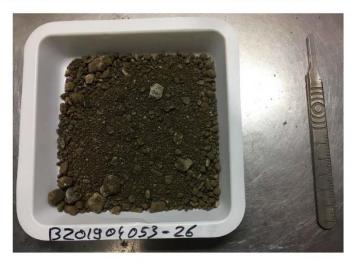
Numéro d'analyse : B 2019 04 053-26

Référence échantillon client	Type d'analyse	Description macroscopique	Détection de l'amiante réglementaire
S7-2	MOLP+META Broyage manuel mortier-pilon	Fragments de roches millimétriques à centimétriques gris et marron.	Pas d'amiante détecté.

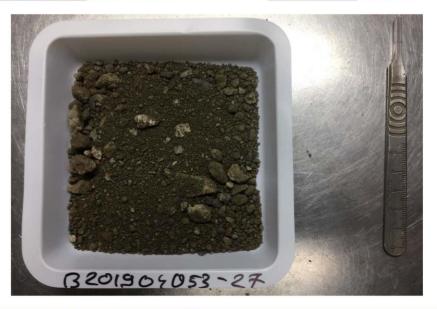
Numéro d'analyse : B 2019 04 053-27

Référence échantillon client	Type d'analyse	Description macroscopique	Détection de l'amiante réglementaire
S7-3	MOLP+META Broyage manuel mortier-pilon	Fragments de roches millimétriques à centimétriques gris et marron.	Présence de structures classées en Trémolite-Amiante selon la norme NF X 43-050 Origine asbestiforme probable (type g) selon la norme ISO 22262- l et certains critères complémentaires de Van Orden D.R. et Langer A.M.

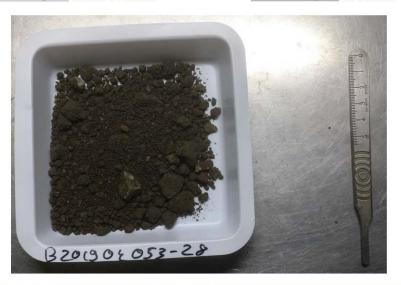
Numéro d'analyse : B 2019 04 053-28

Référence échantillon client	Type d'analyse	Description macroscopique	Détection de l'amiante réglementaire
S7-4	MOLP+META Broyage manuel mortier-pilon	Fragments de roches millimétriques à centimétriques marron.	Présence de structures classées en Trémolite-Amiante selon la norme NF X 43-050 Origine asbestiforme probable (type g) selon la norme ISO 22262- l et certains critères complémentaires de Van Orden D.R. et Langer A.M.

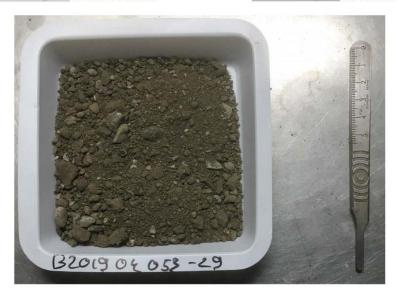
Numéro d'analyse: B 2019 04 053-29

Référence échantillon client	Type d'analyse	Description macroscopique	Détection de l'amiante réglementaire
S8-1	MOLP+META Broyage manuel mortier-pilon	Fragments de roches millimétriques à centimétriques noirs.	Pas d'amiante détecté.

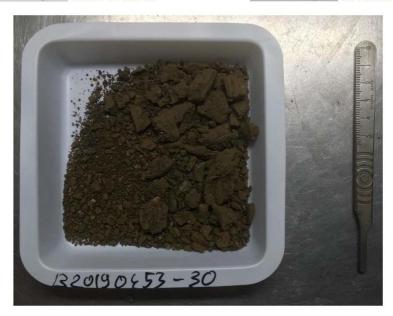
Numéro d'analyse : B 2019 04 053-30

Référence échantillon client	Type d'analyse	Description macroscopique	Détection de l'amiante réglementaire
S8-2	MOLP+META Broyage manuel mortier-pilon	Fragments de roches millimétriques à centimétriques marron.	Présence de structures classées en Trémolite-Amiante selon la norme NF X 43-050 Origine semi-asbestiforme probable (type f) selon la norme ISO 22262- 1 et certains critères complémentaires de Van Orden D.R. et Langer A.M.

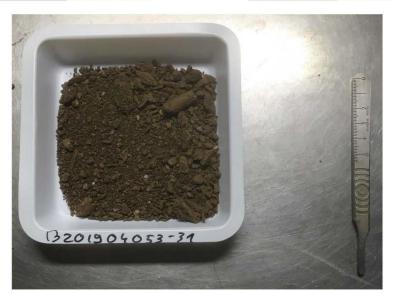
Numéro d'analyse : B 2019 04 053-31

Référence échantillon client	Type d'analyse	Description macroscopique	Détection de l'amiante réglementaire
S8-3	MOLP+META Broyage manuel mortier-pilon	Fragments de roches millimétriques à centimétriques marron.	Présence de structures classées en Trémolite-Amiante selon la norme NF X 43-050 Origine asbestiforme probable (type g) selon la norme ISO 22262- 1 et certains critères complémentaires de Van Orden D.R. et Langer A.M.

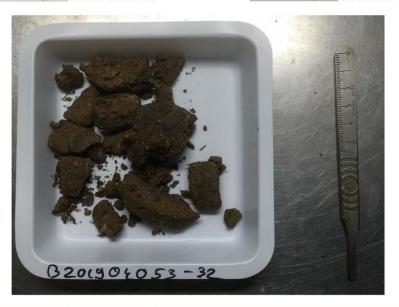
Numéro d'analyse : B 2019 04 053-32

Référence échantillon client	Type d'analyse	Description macroscopique	Détection de l'amiante réglementaire
S8-4	MOLP+META Broyage manuel mortier-pilon	Fragments de roches millimétriques à centimétriques marron.	Présence de structures classées en Actinote-Amiante selon la norme NF X 43-050 Origine asbestiforme probable (type g) selon la norme ISO 22262- l et certains critères complémentaires de Van Orden D.R. et Langer A.M.

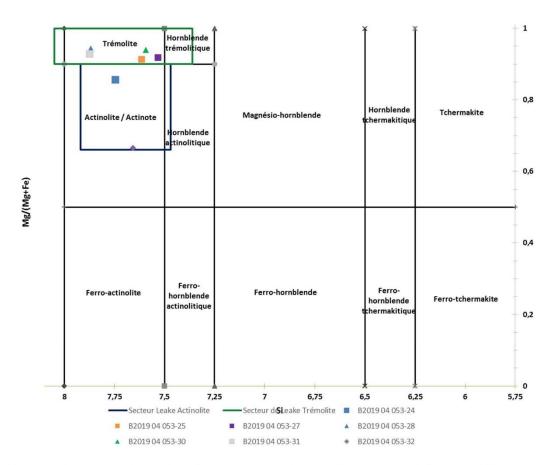
<u>Figure 1</u>: Diagramme de classification chimiques des amphiboles, avec Si en fonction de Mg/(Mg+Fe), IMA 97. Les noms des minéraux « Hornblende trémolitique », « Hornblende actinolitique » et « Ferro-hornblende actinolitique » de l'IMA 78 ont été conservés car mieux adaptés à notre activité.

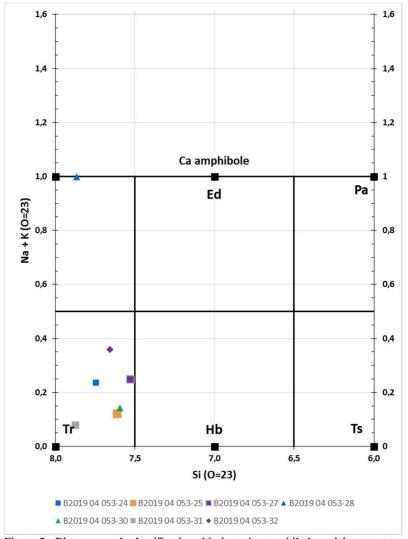
$\frac{Figure\ 2}{ED=p\^{o}le\ \acute{e}d\acute{e}nite}.$ Diagramme de classification chimique des amphiboles calciques contenant du sodium, $ED=p\^{o}le\ \acute{e}d\acute{e}nite.$

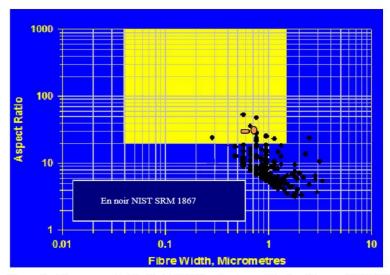
Figure 3 : Diagramme de Chatfield (2008), selon le modèle de référence NIST SRM 1867 concernant l'actinote-amiante

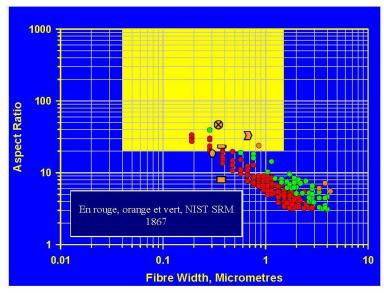
Figure 4 : Diagramme de Chatfield (2008), selon le modèle de référence NIST SRM 1867 concernant la trémolite – amiante
