Observatoire de la dynamique côtière de Guyane - ODYCG : bilan de l'année 2018

Rapport final

BRGM/RP-68960-FR

Avril 2019

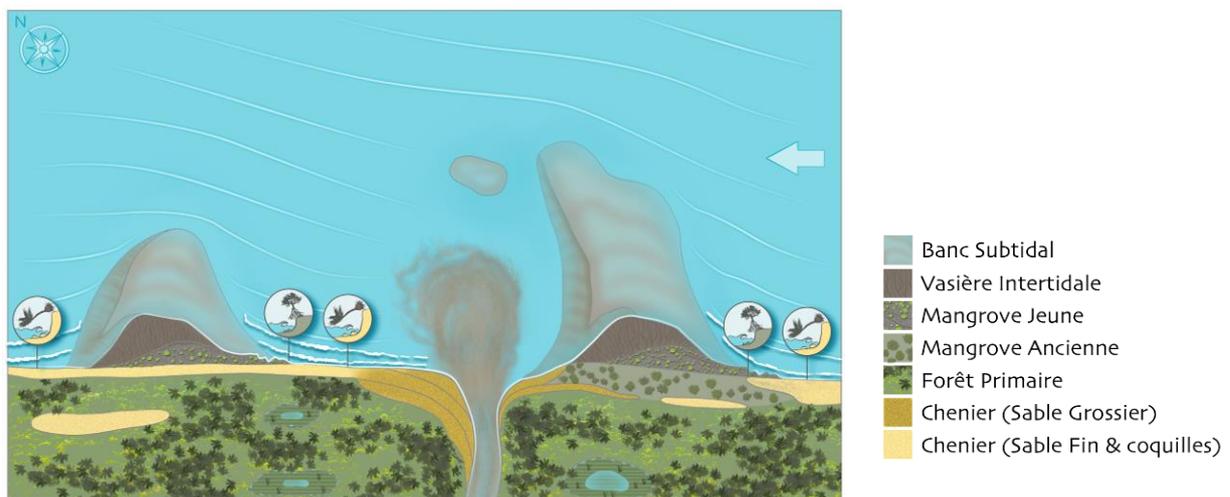
Illustration 2 : Schéma explicatif de la migration des bancs de vases et des phénomènes d'érosion associés (©BRGM).

Les houles de direction nord-est sont génératrices d'une dérive littorale orientée vers le nord-ouest. L'ensemble du banc de vase migre donc dans cette direction, sous l'action de la dérive littorale. À l'arrière du banc (sud-est), la houle n'est plus amortie par la partie de vase fluide subtidale et la mangrove s'érode et est détruite progressivement par la mer (Illustration 2).

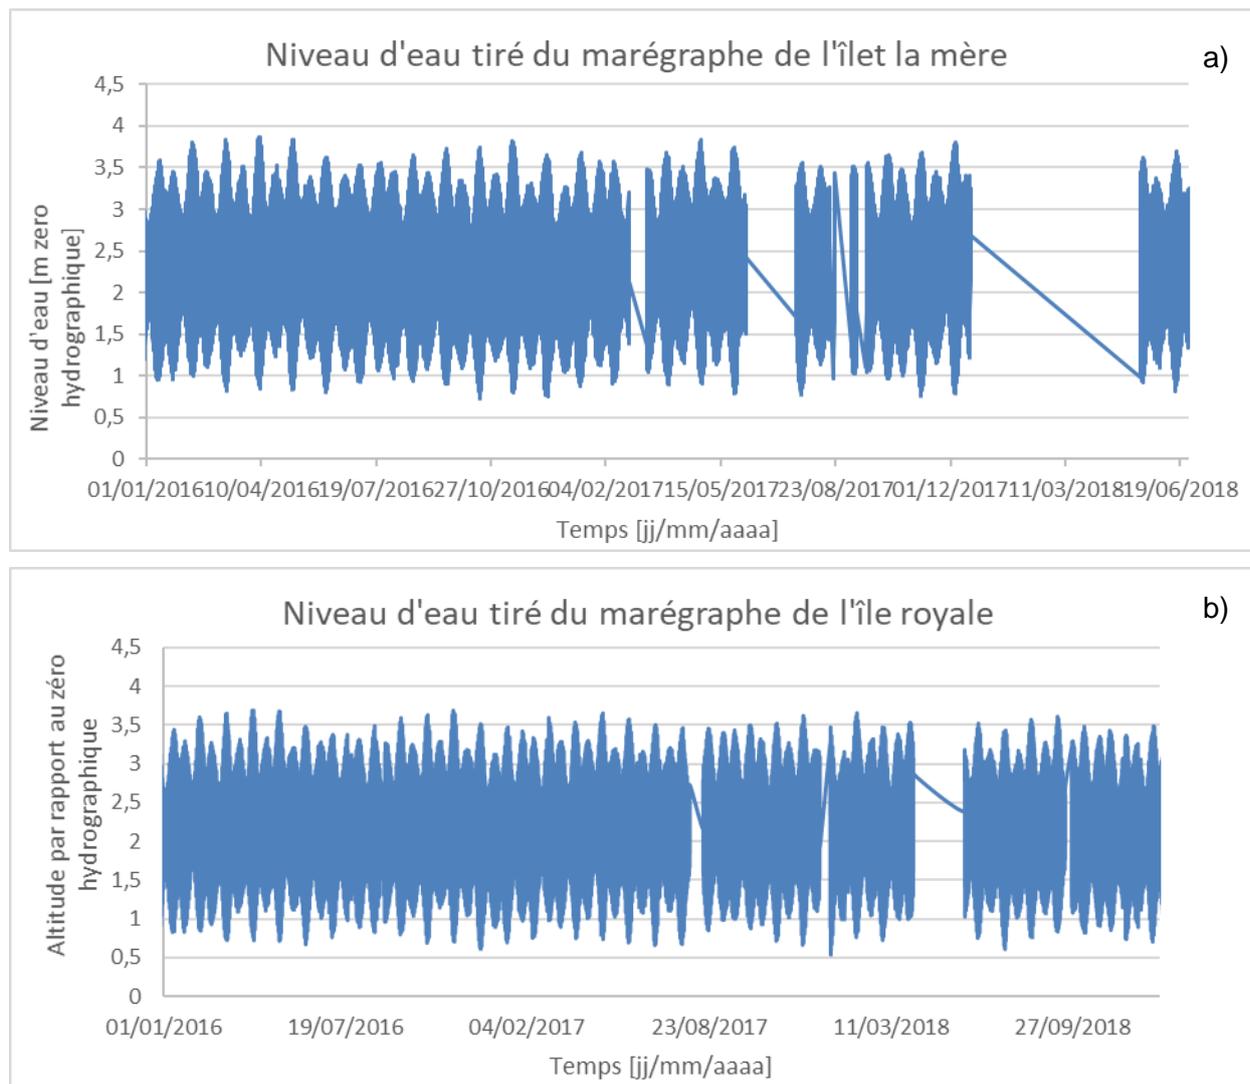
Illustration 4 : Niveau marin mesuré au niveau du marégraphe de l'îlet la Mère au large de Cayenne (a) et au marégraphe de l'île Royale au large de Kourou (b) (source REFMAR – SHOM).

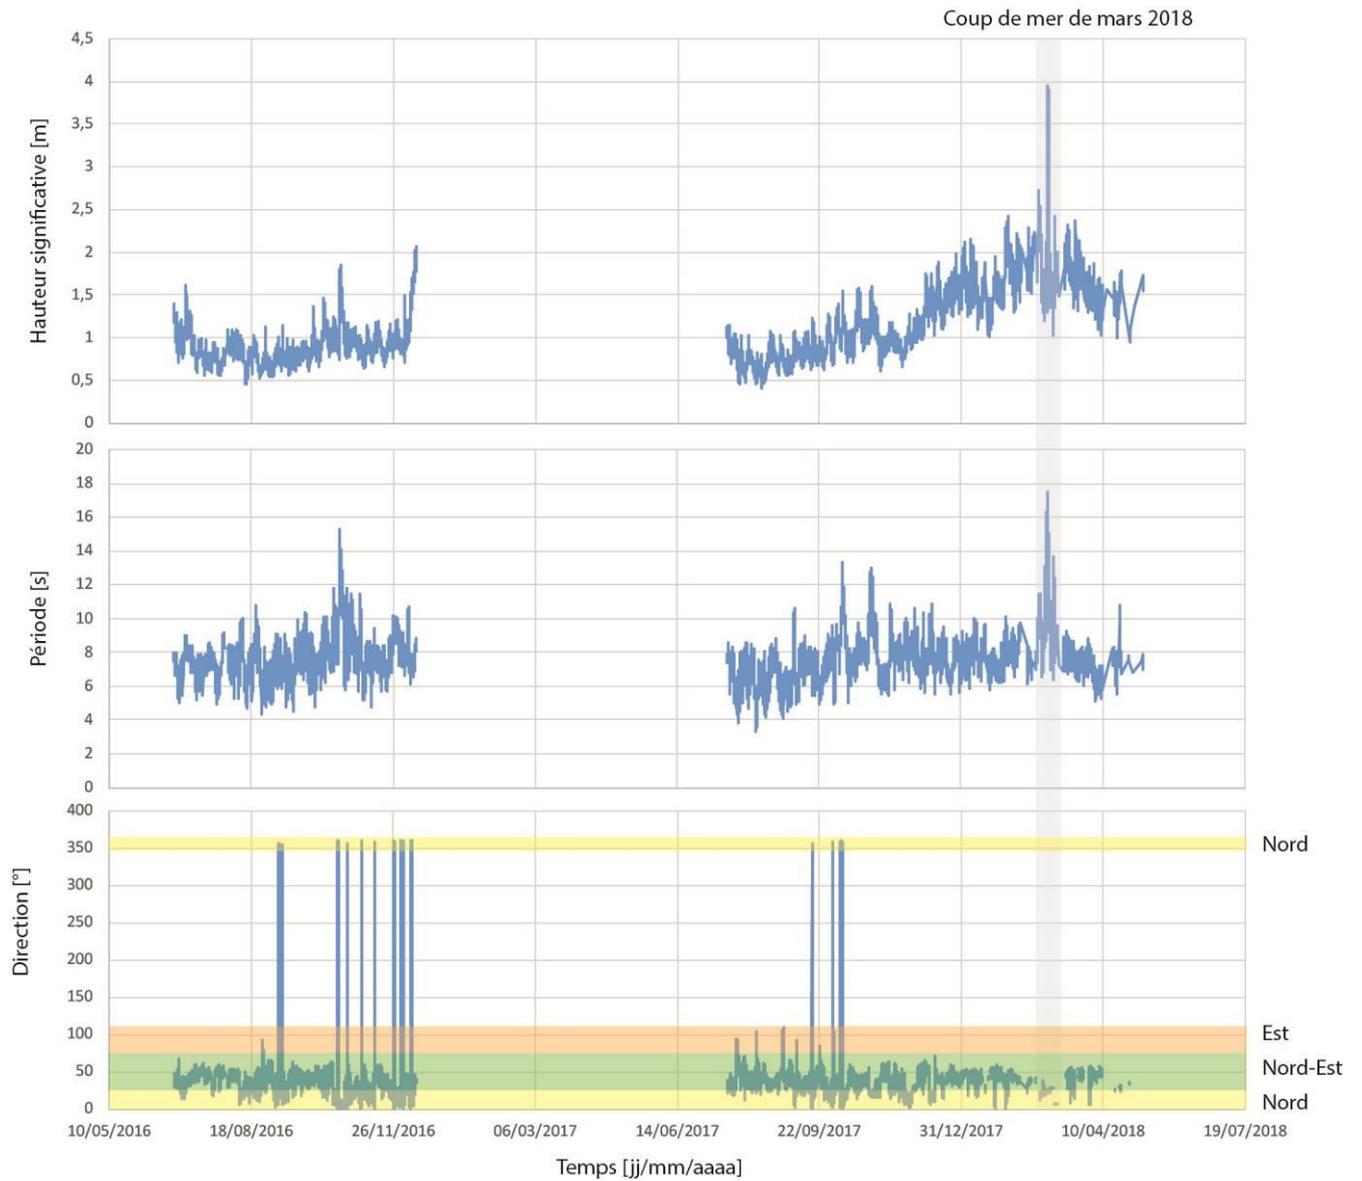
Illustration 5 : Représentation des trois caractéristiques de la houle : hauteurs significatives, période et direction au niveau du houlographe de Cayenne entre 2016 et 2018 (Candhis - CEREMA).

La faible plage temporelle de données de houle acquises grâce aux houlographes, ne permet pas de connaître l'évolution des houles sur une année entière. Il se dégage néanmoins une tendance de forte activité des houles durant la saison des pluies avec notamment en 2018 un coup de mer en mars avec des hauteurs significatives maximales atteignant 3,70 m le 2 mars 2018 associées à une période de 17 s et d'une direction de N20° (Illustration 5).

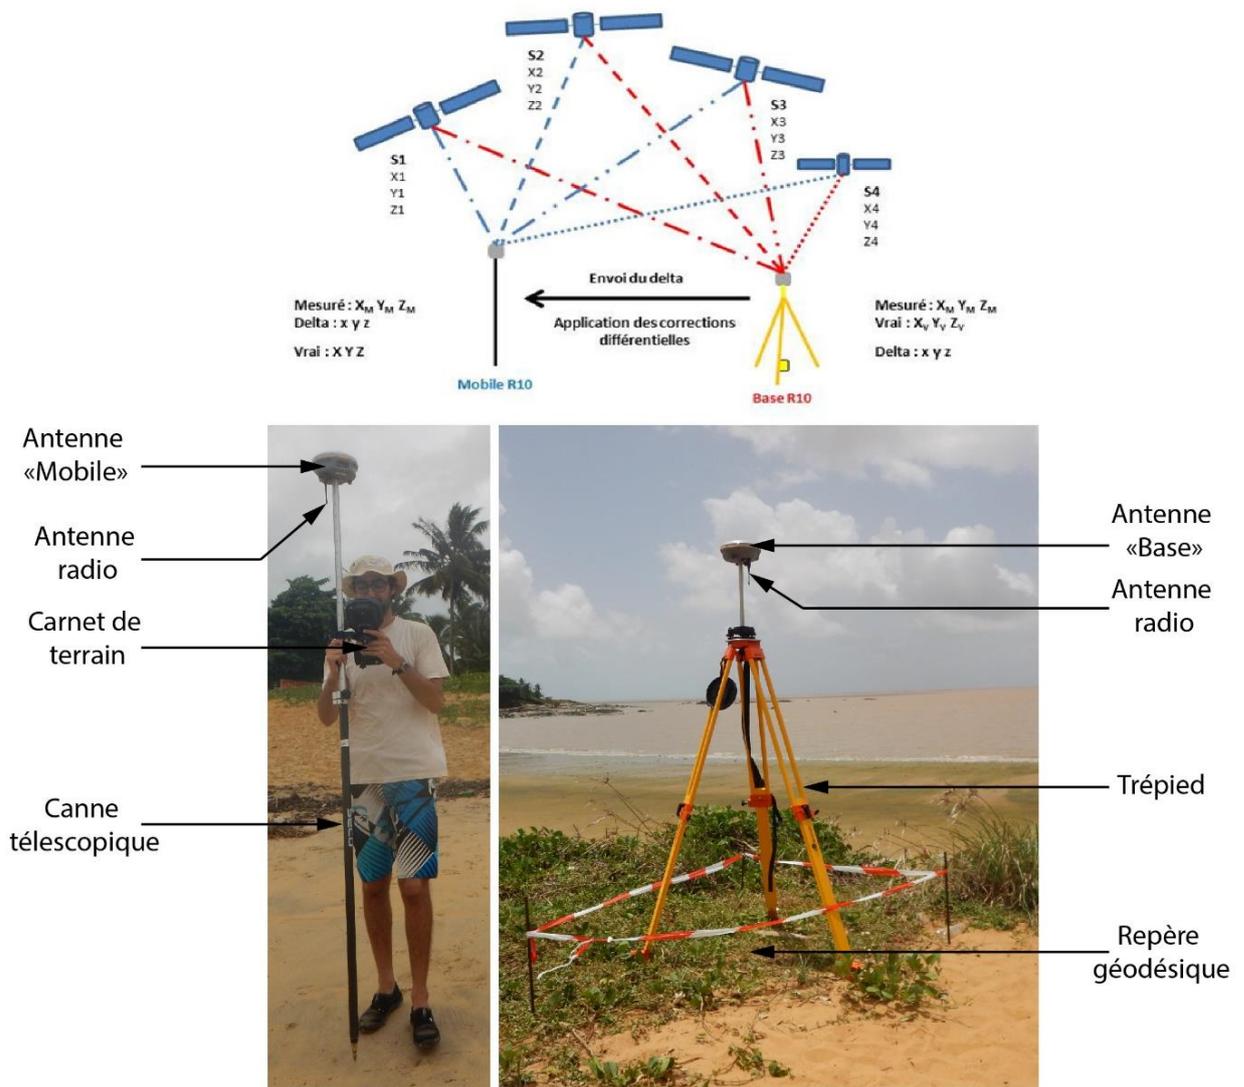
Illustration 8 : En haut, schéma explicatif du fonctionnement d'un DGPS (Hoareau, 2016), en bas illustration de la base et d'un mobile R8s (© BRGM).

Cette correction est transmise au mobile en temps-réel par liaison radio. (Illustration 8).

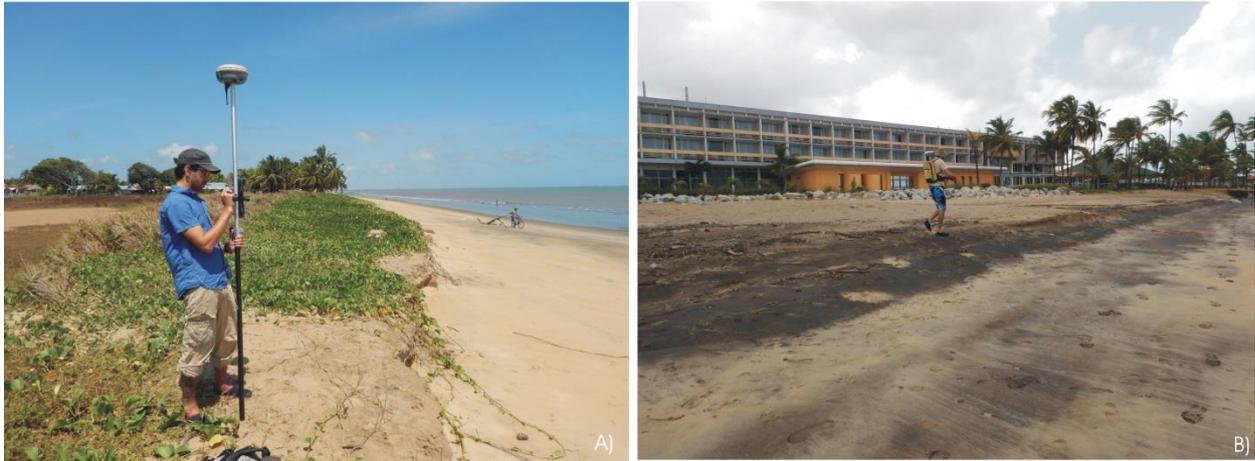
Illustration 9 : Levés des profils de référence (A) et de la position du trait de côte (B).

En 2014, des profils topographiques ont été définis selon des axes transversaux au rivage sur l'ensemble des secteurs d'intérêt du littoral étudié. Ces profils dits « profils de référence » permettent de suivre l'évolution du cordon sableux, du haut de plage et de l'estran³ en effectuant des mesures récurrentes à chaque campagne (De la Torre, 2015). Les profils de références sont levés à la canne en prenant un point à chaque inflexion du profil au niveau des ruptures de pente pour retranscrire au mieux les morphologies (Illustration 9, A).

La position du trait de côte est relevée à pied en suivant des indicateurs prédéfinis et constants d'une campagne à l'autre (Illustration 9, B). Les trois indicateurs géomorphologiques utilisés pour la délimitation de la position du trait de côte sont : la limite de végétation, la laisse de mer⁴ et le pied du talus d'érosion (Illustration 10).

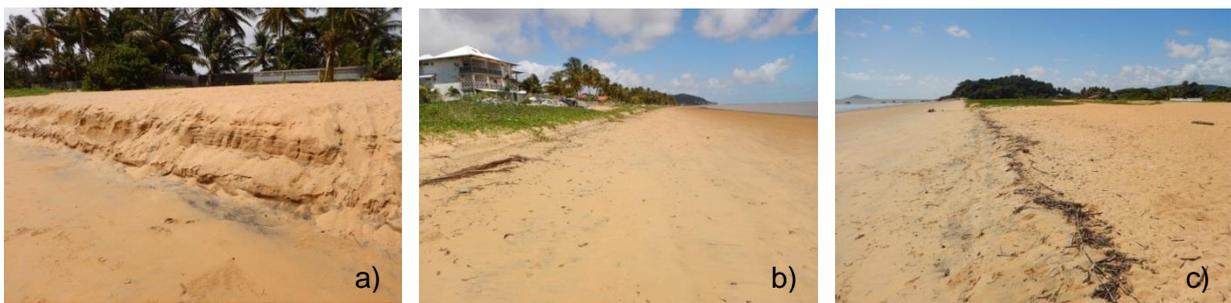
Illustration 10 : Indicateurs géomorphologiques pour caractériser la position du trait de côte : a) talus d'érosion, b) limite de végétation et c) limite de laisse de mer.

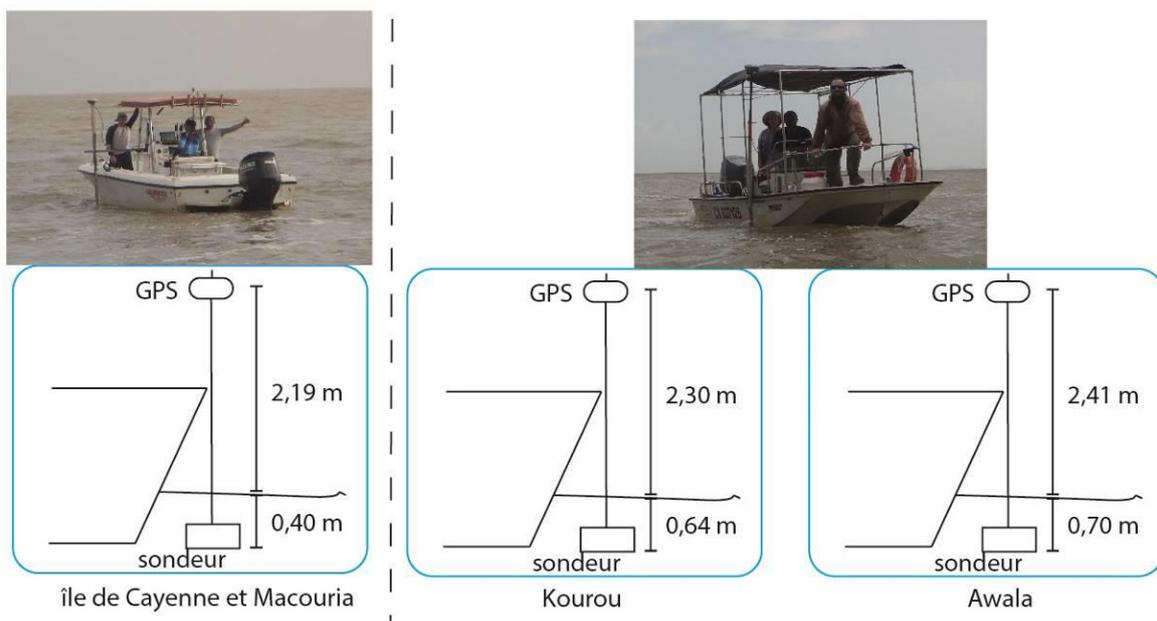
Illustration 11 : Géométrie d'acquisition et bateau utilisé.

Contrairement aux années passées, le bateau habituellement utilisé pour les levés bathymétriques n'était pas fonctionnel en 2018. Un bateau privé d'un pêcheur a été affrété en urgence pour les levés au niveau de l'île de Cayenne et de Macouria. Pour des raisons de sécurité le capitaine du bateau n'a pas pu effectuer l'acquisition d'un profil bathymétrique au niveau de l'île de Cayenne sur l'anse de Montjoly (profil C4). Pour les levés au niveau de Kourou et d'Awala, une mutualisation de moyen humain et de matériel a été réalisée avec le CNRS. Le bateau, mis à disposition par l'IRD et le CNRS, est un Boston 17. Pour les deux types d'acquisition la sonde bathymétrique était située sur le côté du bateau avec néanmoins des géométries d'acquisitions différentes (Illustration 11).

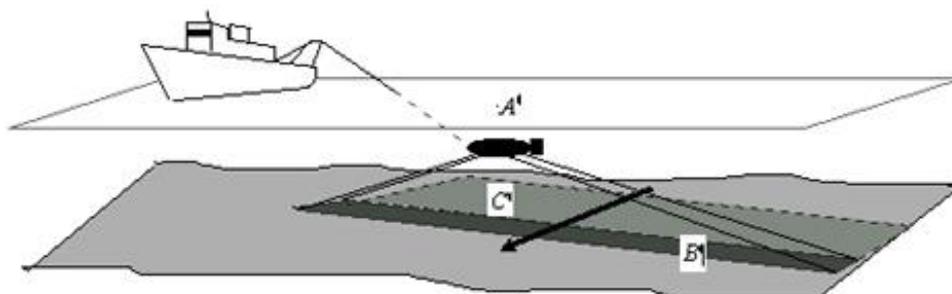
Illustration 15 : Mise en œuvre d'un sonar latéral – A : poisson remorqué – B : surface insonifiée instantanée C : surface couverte par les émissions précédentes. Source : Ifremer.

Le sonar latéral mesure les échos acoustiques du fond en incidence rasante. Les faciès rétrodiffusés informent sur la nature du fond et les structures sédimentaires qui s'y trouvent.

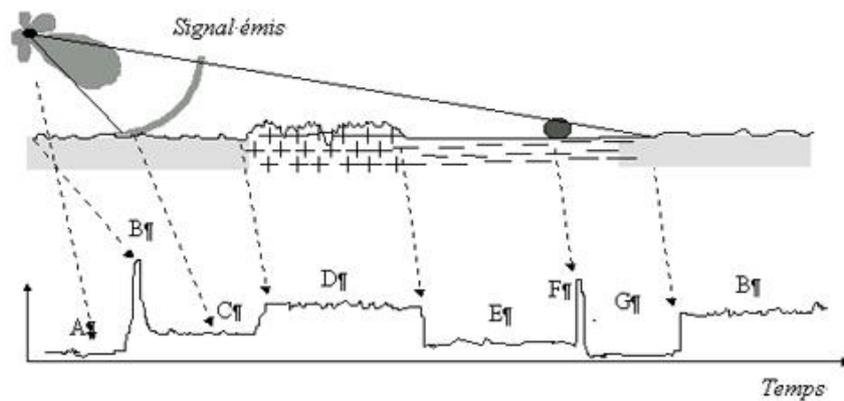
Illustration 16 : Fonctionnement d'un sonar latéral – A : bruit et réverbération dans l'eau- B : premier écho de fond- C : zone de sable- D : roche- E : vase- F : écho de cible- G : ombre portée par la cible.
Source : Ifremer.

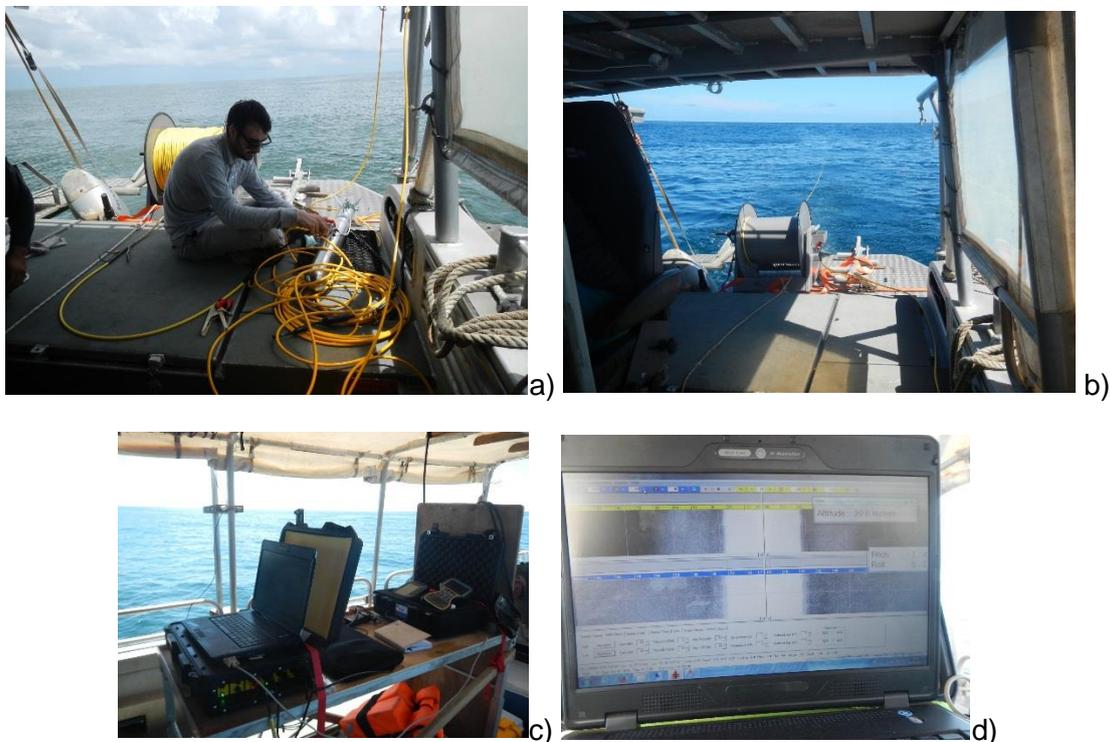
Illustration 17 : Déploiement du sonar le long du câble de 150 m à l'arrière du bateau et acquisition de la donnée auprès de l'ordinateur de contrôle (BRGM, 2018).

Le sonar latéral utilisé est un modèle Edgetech bifréquence 4125 (400 kHz et 900 kHz) associé à 150 m de câble électroporteur sur touret. L'acquisition des données est gérée par la centrale Edgetech et le logiciel *EdgeTech Discover*®. Le logiciel permet des réglages de gain, de contraste et de largeur de mesure pour la visualisation et l'acquisition en temps réel. Il contrôle également l'enregistrement des fichiers bruts. Pour cette mission, les fichiers ont été enregistrés au format usine Edgetech (.jsf) et au format interopérable (.xtf) pour les 2 fréquences du sonar. Le positionnement du navire est assuré par un GPS métrique Garmin. La longueur filée de câble est saisie manuellement dans le logiciel, la hauteur d'eau (sous le poisson et au-dessus) est mesurée par détection du fond et par un capteur de pression embarqué. Le cap est fourni par le GPS ou le capteur embarqué dans le poisson.

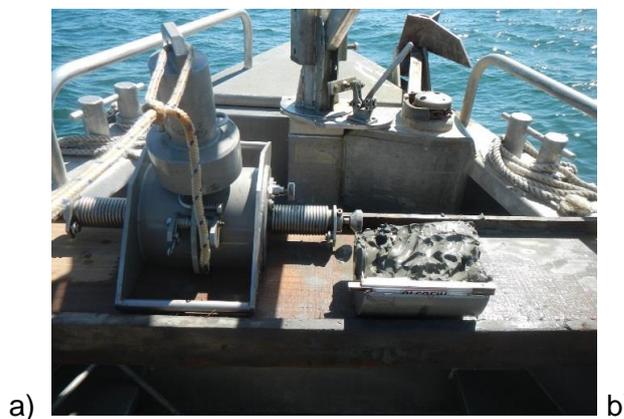
Illustration 19 : Utilisation de la benne shipeck à l'aide d'une potence à l'avant du bateau (BRGM, 2018).

Les prélèvements à la benne ont pour objectif de caler les nuances de gris des faciès acoustiques obtenus sur les images sonar. Les prélèvements se font à la surface du fond à l'aide d'une benne Shipeck légère. Elle est équipée d'un godet monobloc qui pivote sur lui-même. Elle a été opérée manuellement depuis l'avant du navire à partir d'un mâtereau permettant le départ de l'engin. Les prélèvements sont photographiés, positionnés, décrits de façon succincte et conditionnés pour analyses ultérieures. Les prélèvements ont eu lieu sur l'ensemble du secteur insonifié. L'ensemble des résultats des prélèvements à la benne sont regroupés en **Erreur ! Source du renvoi introuvable.**

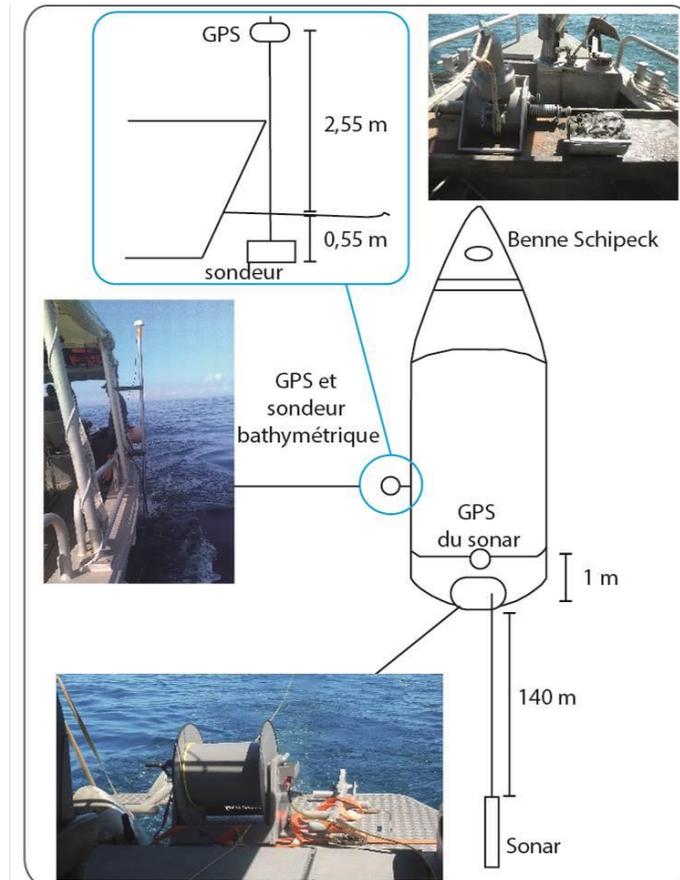
Illustration 20 : Géométrie d'acquisition du sonar à la balayage et de la sonde bathymétrique bifréquentielle.

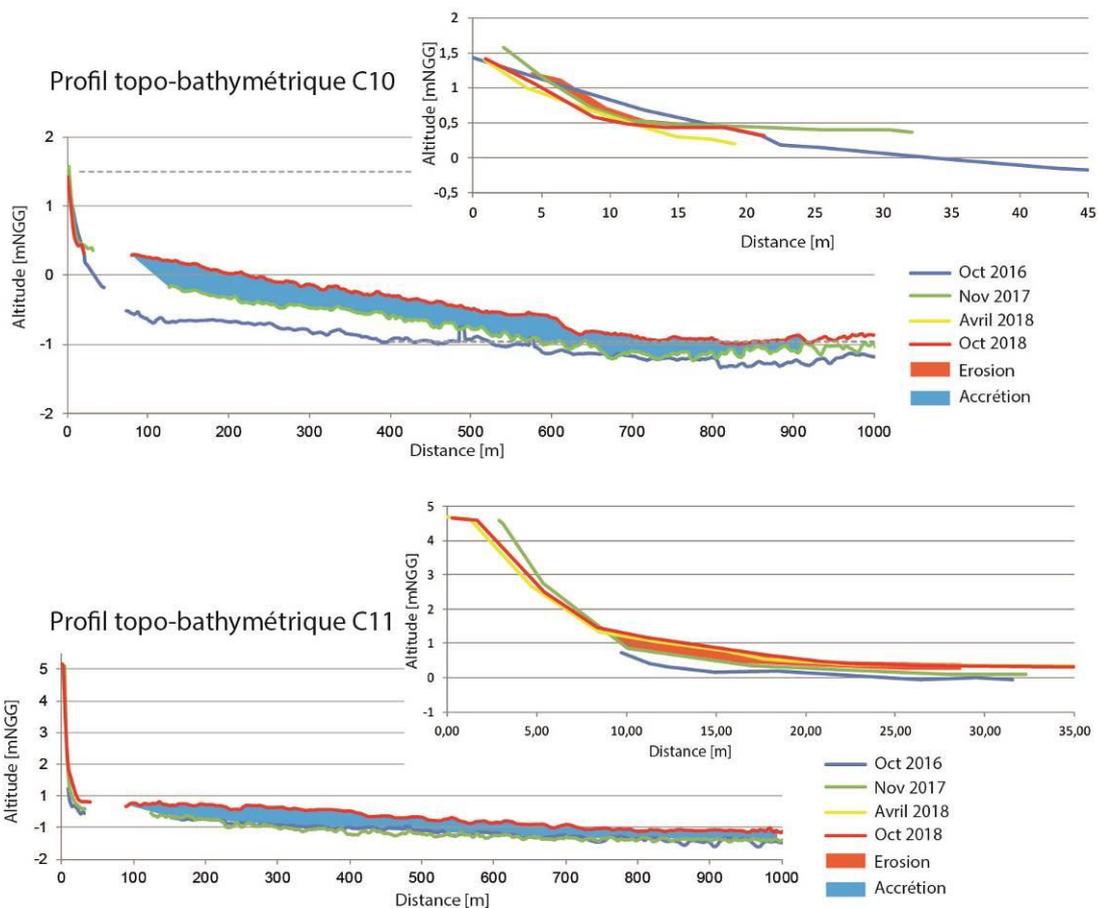
Illustration 28 : Profils topo-bathymétriques C10 et C11 entre octobre 2016 et octobre 2018, et évolution entre novembre 2017 et octobre 2018.

Les profils topographiques C10 et C11 ne présentent pas d'évolution particulière entre novembre 2017 et octobre 2018. Cette observation corrobore celle sur la stabilité du trait de côte. En effet, son caractère très urbanisé fixe le trait de côte et supprime le degré de liberté de la plage. Le site ne présente donc plus de haut de plage et subsiste uniquement l'estran et le proche côtier, qui sont mesurés. La profondeur du proche côtier a diminué d'en moyenne 40 cm entre novembre 2017 et octobre 2018, caractérisant l'arrivée massive de vase au niveau de l'anse (Illustration 28).

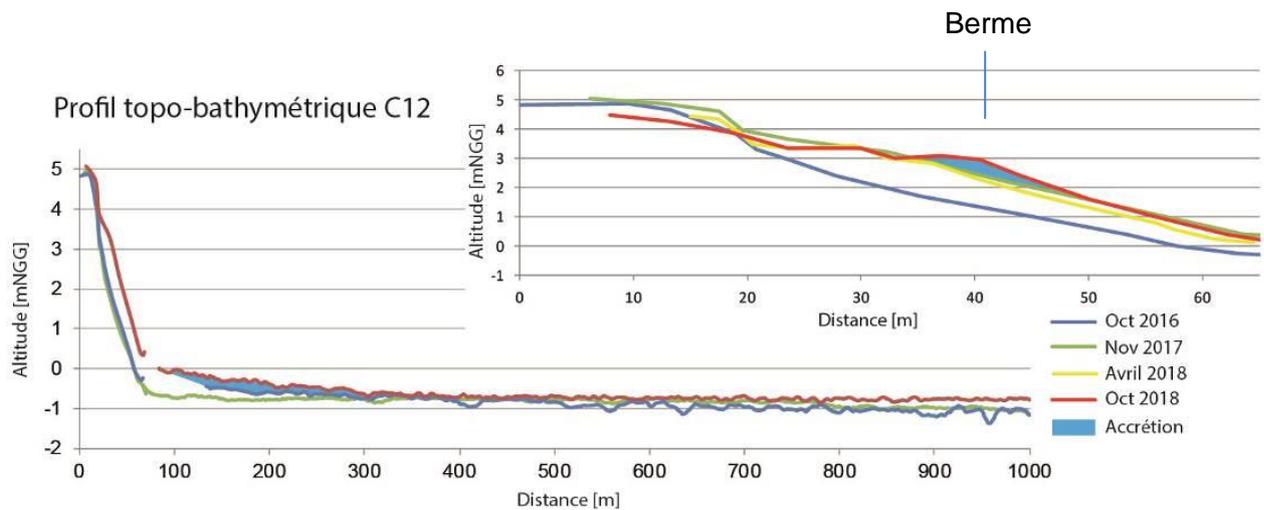
Illustration 29 : Évolution du profil C12 entre octobre 2016 et octobre 2018.

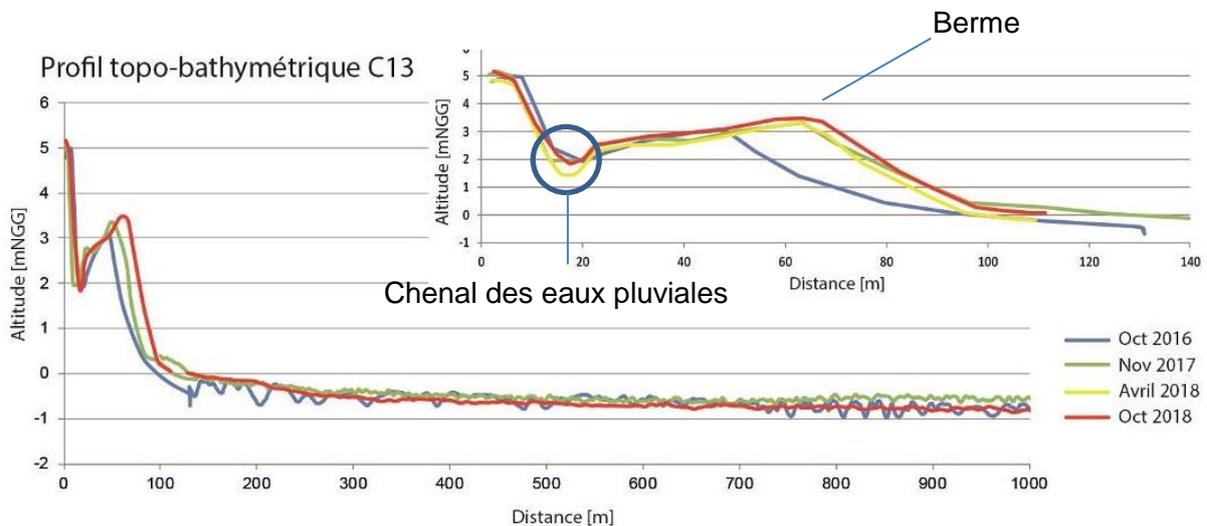
Illustration 30 : Évolution du profil C13 entre octobre 2016 et octobre 2018.

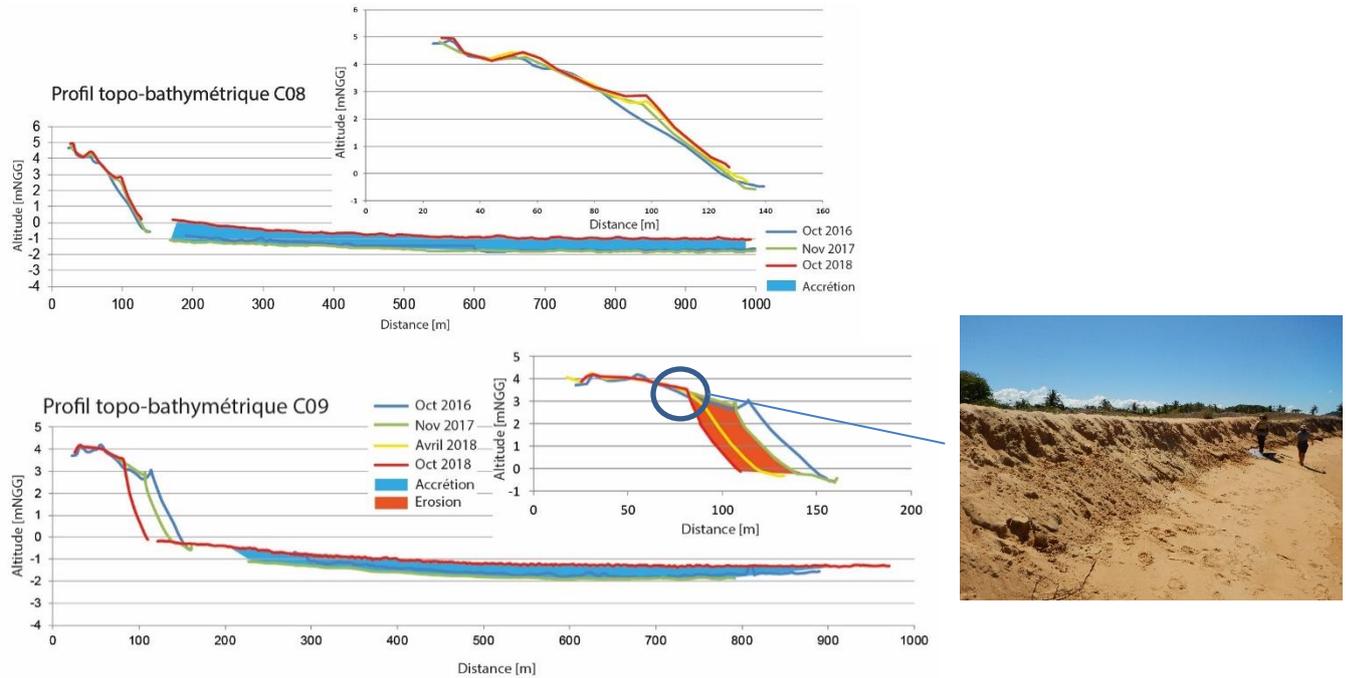
Illustration 32 : Profils topo-bathymétriques C8 et C9 entre octobre 2016 et octobre 2018, et évolution entre novembre 2017 et octobre 2018. Photo : talus d'érosion associé au profil C9 situé à l'extrémité de Mont Ravel.

Les profils sédimentaires corroborent le déplacement sédimentaire de Mont Ravel vers Mont Bourda, induit par la dérive littorale de direction est-ouest. Ce déplacement déjà observé en 2017 (Longueville *et al.* 2018) continue donc en 2018. Les profils les plus au sud sont en érosion (C9 et C8) avec un recul de 20 m du haut de plage entre novembre 2017 et avril 2018, et l'apparition d'un talus d'érosion d'environ 1,50 m de hauteur (Illustration 32). La plage a principalement reculé lors de la saison des pluies de 2018. Lors de la saison sèche ce secteur

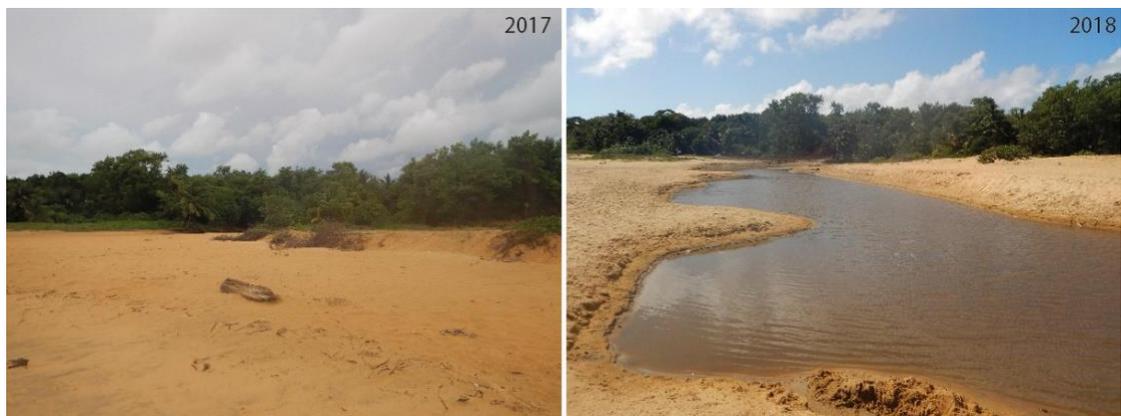
Illustration 33 : Évolution de l'embouchure des Salines entre novembre 2017 et octobre 2018 (BRGM).

En parallèle, le secteur à l'extrémité du Mont Bourda a enregistré une accrétion de son haut de plage comme en témoignent les profils C4 et C5 situés dans ce secteur. Cette accrétion s'est principalement effectuée entre avril 2018 et octobre 2018 lors de la saison sèche, lorsque les conditions hydrodynamiques étaient les plus favorables à une dérive littorale d'est/ouest. La portion de plage située à l'embouchure des Salines connaît des modifications morphologiques depuis 2016. La mairie de Rémire, entretient le canal d'évacuation des eaux des Salines en le désensablant chaque année à l'aide d'une pelle mécanique. Entre 2016 et 2018, sous l'action des houles, le transit sédimentaire a contraint l'embouchure des Salines à se jeter dans la mer plus à l'est (Illustration 33).

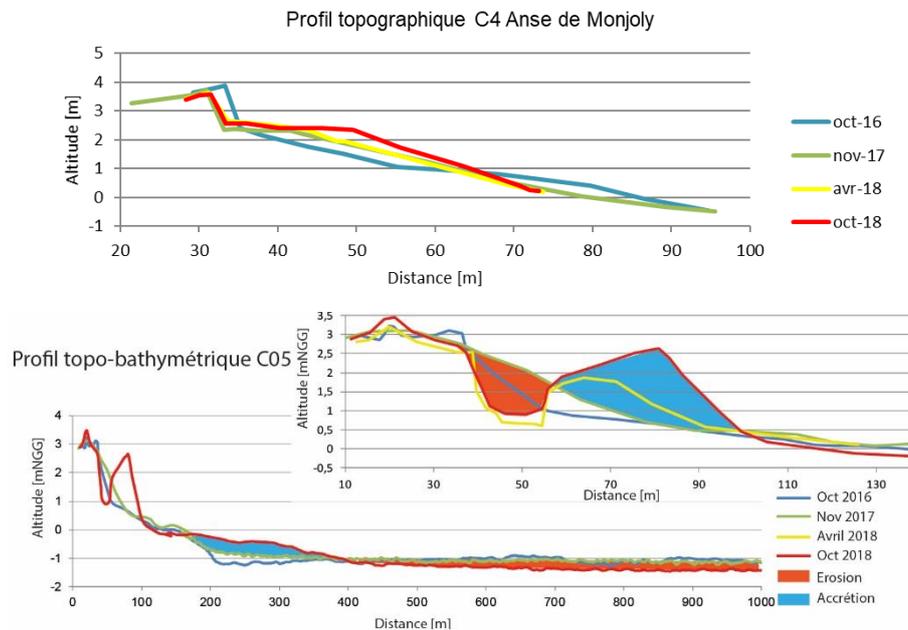
Illustration 34 : Profils topographiques et topobathymétriques C4 et C5 entre octobre 2016 et octobre 2018, et évolution entre novembre 2017 et octobre 2018.

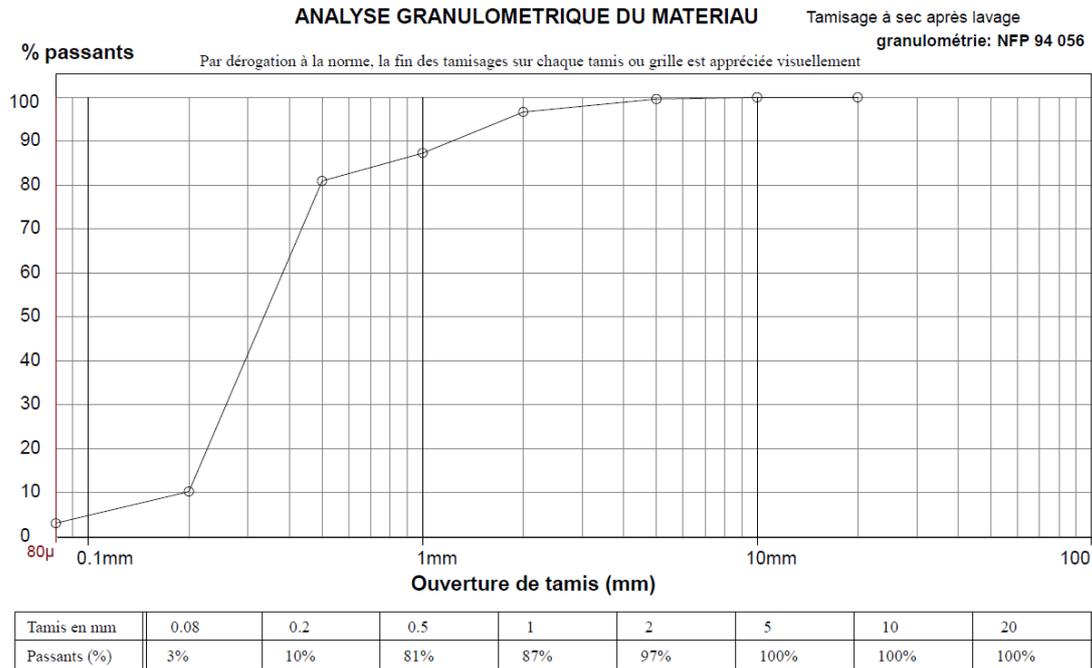
Illustration 36 : Courbe granulométrique du prélèvement en proche côtier sur le profil C9.

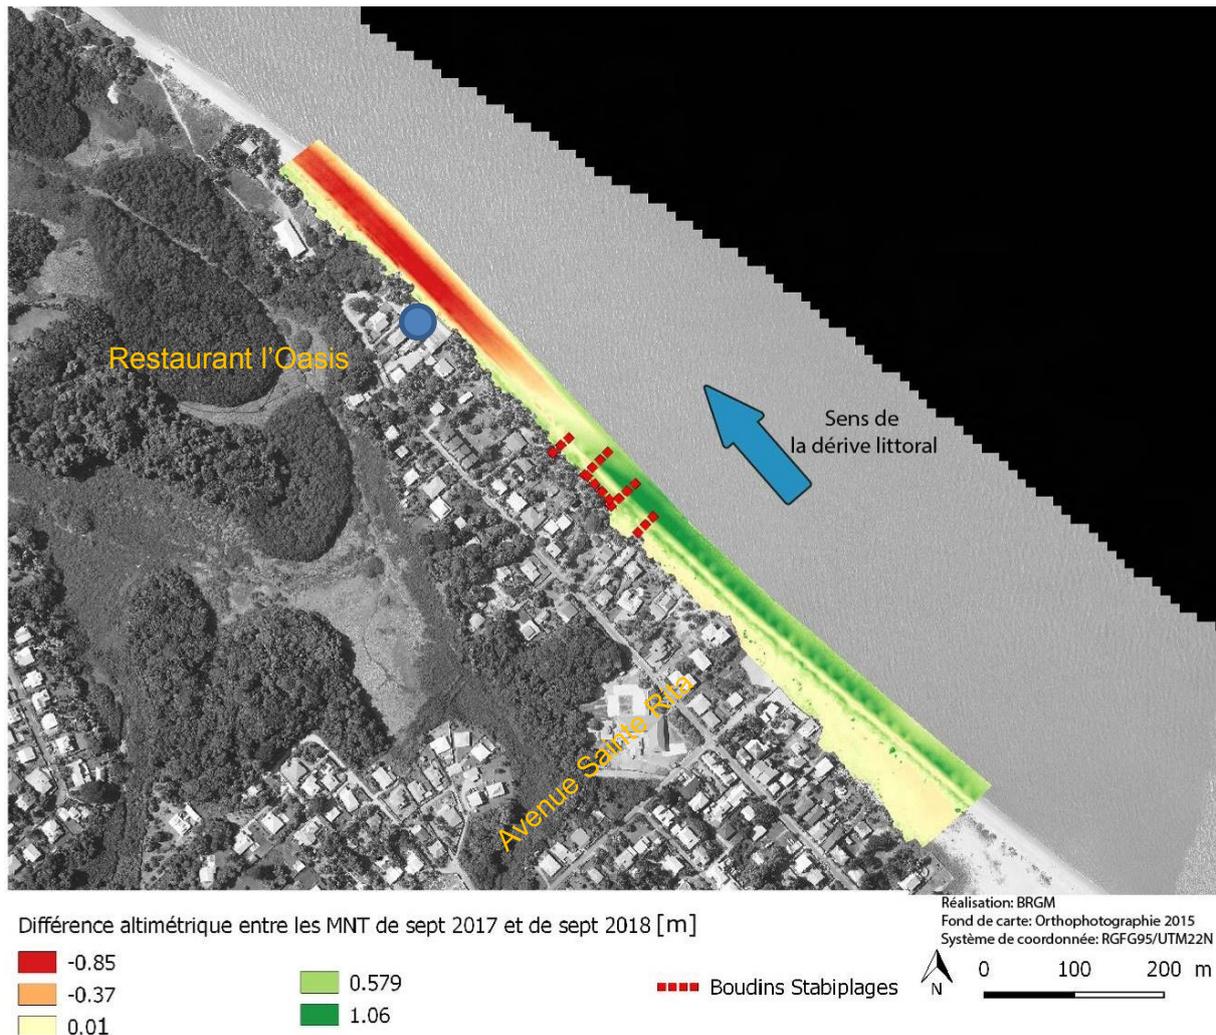
Illustration 37 : Carte représentant les différences altimétriques des MNT réalisés en septembre 2018 et en septembre 2017.

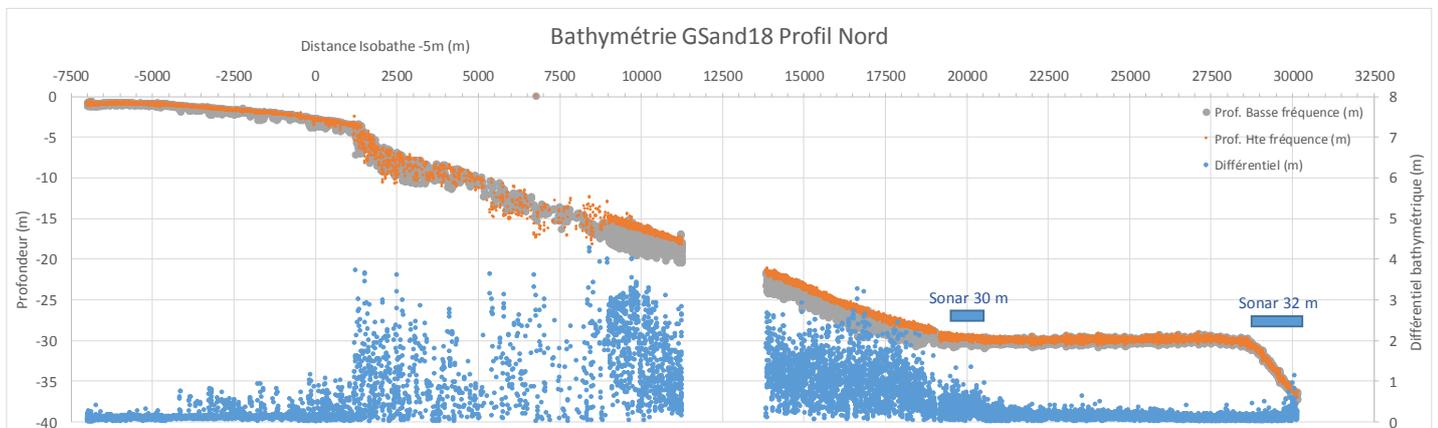
Illustration 44 : Profil bathymétrique GSand18 Nord, les 2 fréquences de mesure du sondeur sont affichées, ainsi que le différentiel entre les 2 fréquences. Les points gris représentent les profondeurs mesurées par la basse fréquence, les points oranges ceux de la haute fréquence et les points bleus le différentiel entre les deux.

L'isobathe -5 m observé en 2018 est plus éloigné vers le large que celui de la carte SHOM de 2010 de près de 1 500 m. À cette profondeur de 5 m, le profil montre une rupture de pente. Les fonds atteignent en effet assez rapidement 10 m de profondeur à 10 km de la côte ($x = 2\,500$ m). Puis, ils descendent en pente régulière jusqu'à 30 m de profondeur, à environ 20 km du point de référence (27,5 km de la côte). Cette profondeur est marquée par une rupture de pente nette.

Le plateau continental est ensuite plat, voire en légère contre-pente sur environ 8 km. Ce large replat se termine par une rupture de pente très nette qui voit les fonds s'approfondir rapidement jusqu'à la limite de la zone explorée dans cette campagne, aux alentours de 37 m de profondeur, à plus de 30 km du point de référence et 37 km de la côte de Rémire.

Le sondeur bifrécquence apporte aussi des informations sur la nature du fond. Dans la zone des très petits fonds, peu de différences sont observées entre les 2 fréquences. En revanche, au-delà de la première rupture de pente et de la profondeur de 5 m, les données montrent des différentiels de profondeur pouvant atteindre 4 m entre les 2 fréquences, ce qui marque la présence d'un important stock de vase peu consolidée. Ces observations se répètent jusqu'à la seconde rupture de pente à 30 m de profondeur où le différentiel baisse rapidement. Sur le large replat, le sondeur bathymétrique bifrécquence ne produit pas de différentiel très significatif, signe que le fond est très probablement plus induré et que le stock de vase fluide est limité.

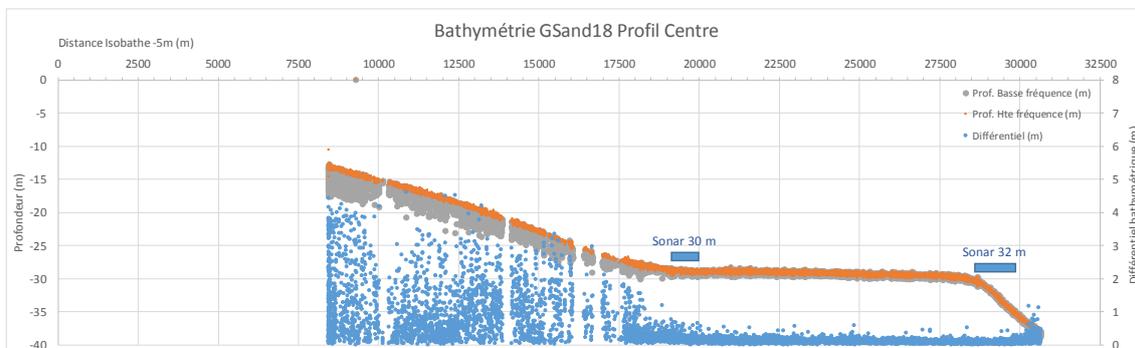
Illustration 45 : Profil bathymétrique GSand18 Centre, les 2 fréquences de mesure du sondeur sont affichées, ainsi que le différentiel entre les 2 fréquences. Les points gris représentent les profondeurs mesurées par la basse fréquence, les points oranges ceux de la haute fréquence et les points bleus le différentiel entre les deux.

Les deux autres profils mesurés lors de la campagne sont moins complets que le profil Nord. Le profil Central débute à 12 m de profondeur environ, il prend en compte les extrémités sud des 2 boîtes complètement insonifiées au sonar latéral (Illustration 45). Les observations sont assez semblables au profil Nord. Sur la pente entre 10 et 30 m de profondeur, l'épaisseur de vase fluide observée peut dépasser 4 m. Elle diminue régulièrement jusqu'à la rupture de pente de 30 m marquant le replat sans vase molle.

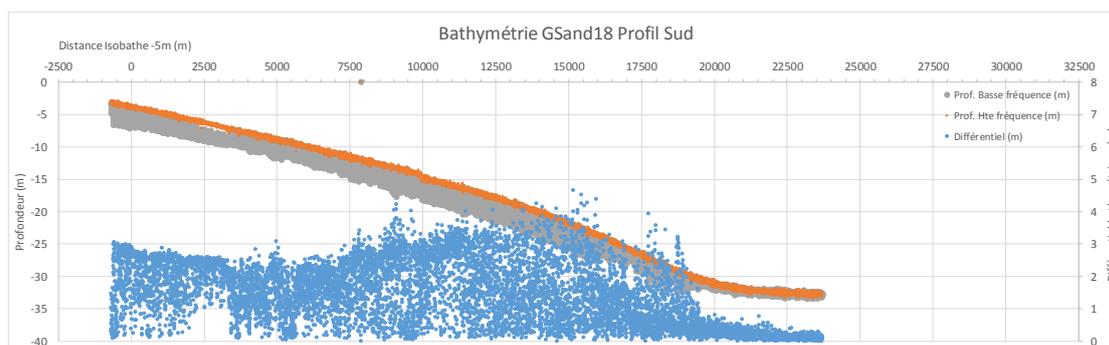
Illustration 46 : Profils bathymétriques GSand18 Sud, les 2 fréquences de mesure du sondeur sont affichées, ainsi que le différentiel entre les 2 fréquences. Les points gris représentent les profondeurs mesurées par la basse fréquence, les points oranges ceux de la haute fréquence et les points bleus le différentiel entre les deux.

Le profil Sud est situé au sud de l'embouchure du Mahury et ne recoupe pas de secteur mesuré au sonar latéral. Entre 5 et 10 m de profondeur, l'épaisseur de vase molle observée est inférieure à 3 m (Illustration 46). Entre 15 et 25 m de profondeur, les épaisseurs observées augmentent pour atteindre 4 m, avant de rapidement décroître au niveau de la rupture de pente des 30 m.

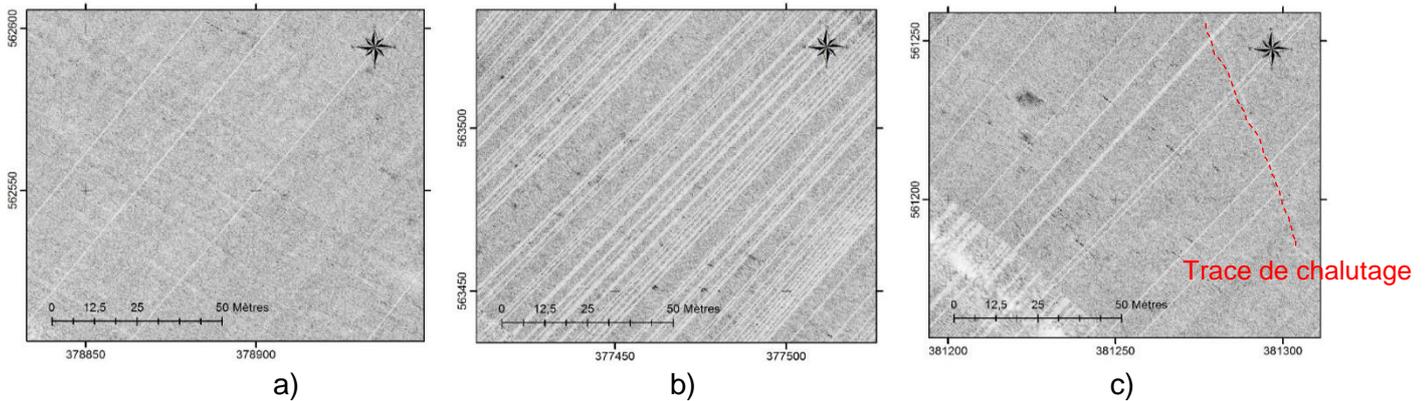
Illustration 47 : Faciès acoustique peu réflectif et peu rugueux observé dans la boîte 30 m le lundi 8 octobre 2018, a) faciès homogène et nombreuses traces de chalutage b) faciès à tâches noires et rugosité métrique c) Taches noires linéaires et trace de chalutage.

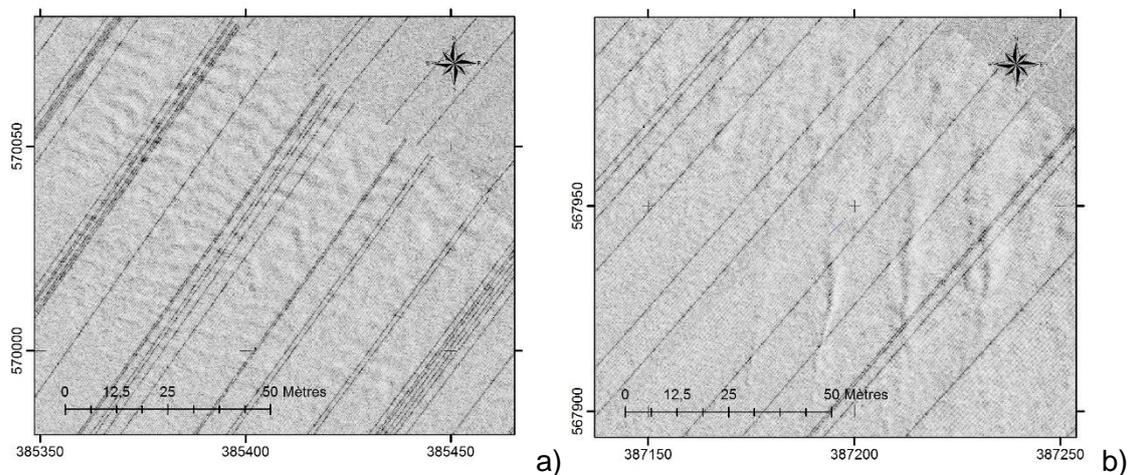
Illustration 52 : a) Faciès 1, Champ de petites mégarides de longueurs d'onde comprise entre 5 et 10 m et orientées NW-SE. b) Faciès 2, champ de grandes mégarides, longueur d'onde de 15 à 20 m et orientées N-S.

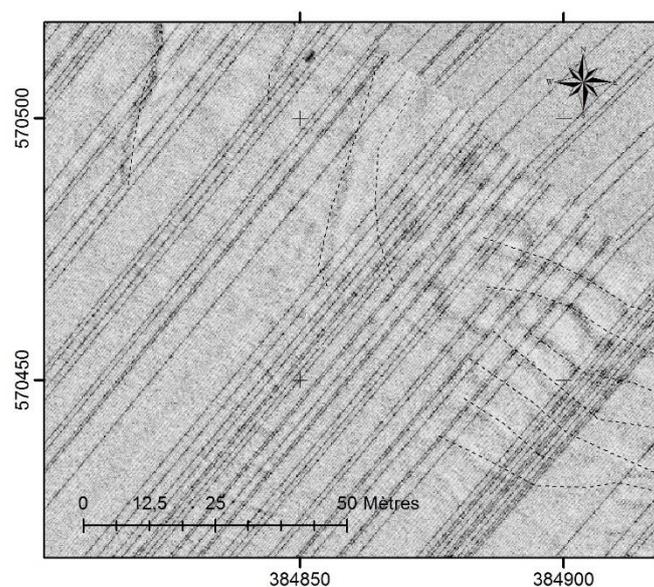
Illustration 53 : Faciès 3, champs de petites et de grandes mégarides. En pointillé, les principales crêtes de dunes ont été numérisées.
