Observatoire de la dynamique côtière de Guyane - ODYCG : bilan de l'année 2018

Rapport final

BRGM/RP-68960-FR

Avril 2019

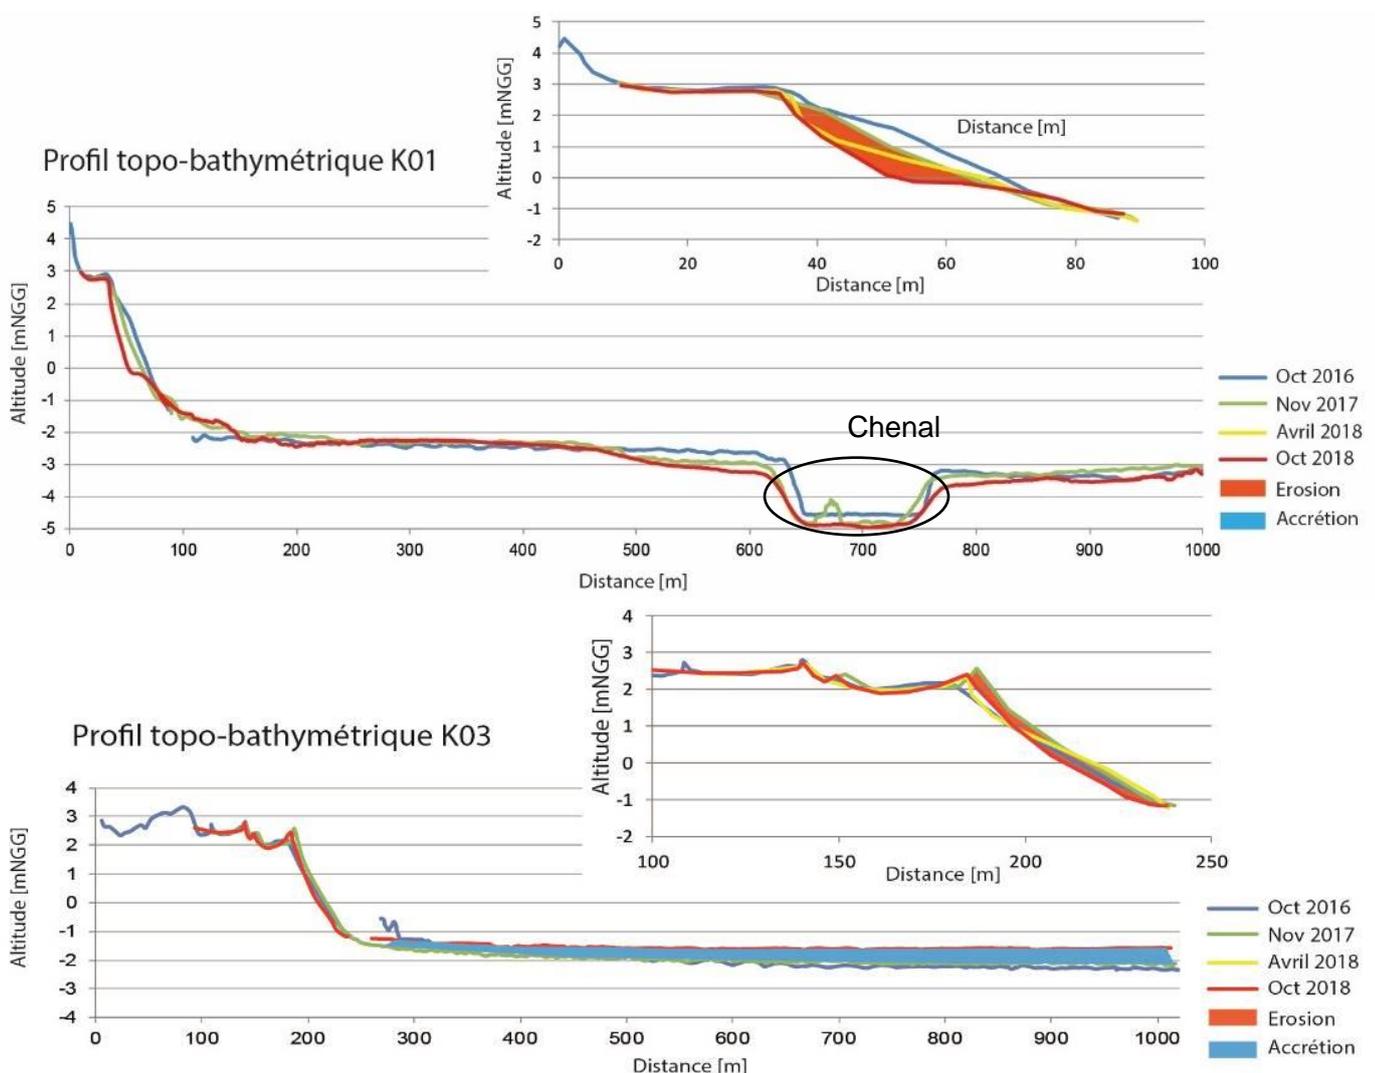
Illustration 64 : Profils topo-bathymétriques K1 et K3 entre octobre 2016 et octobre 2018, situés respectivement sur la plage de l'Hôtel des Roches et la plage de la Cocoteraie, et évolution entre novembre 2017 et octobre 2018.

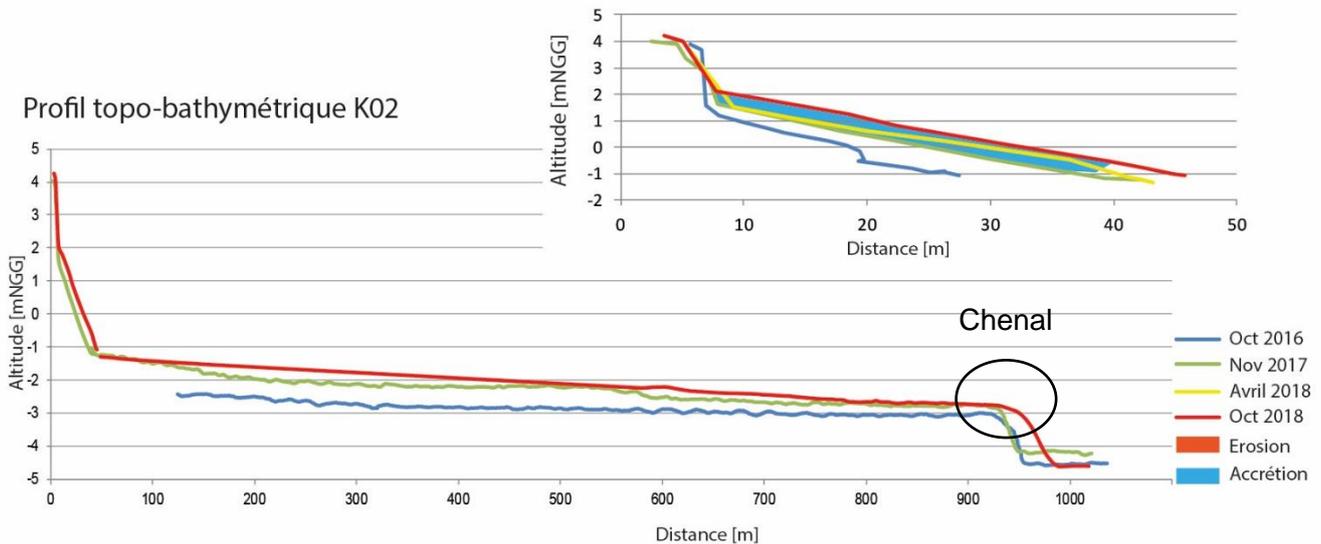
Illustration 65 : Profil topo-bathymétrique K2, entre octobre 2016 et octobre 2018, et évolution entre novembre 2017 et octobre 2018.

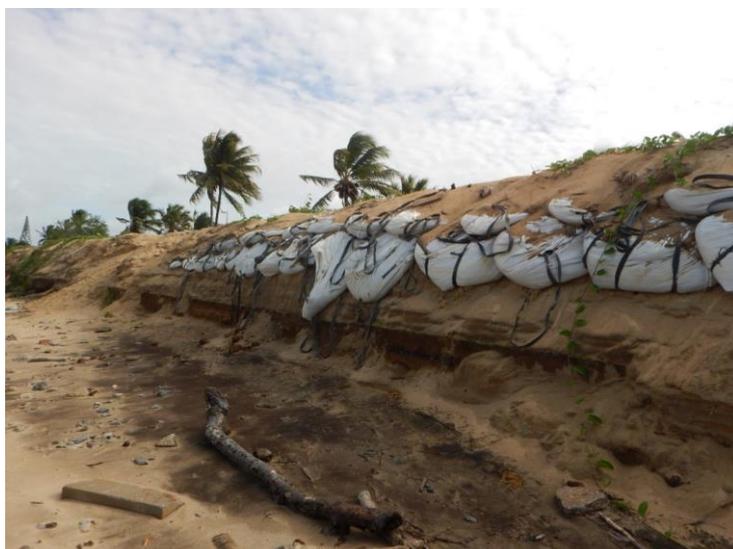
Illustration 66 : Affouillement du merlon, déstabilisant les big-bags (Longueville, 2018).

Le 02 mars 2018, lors de la saison des pluies, les plages de Kourou ont subi un coup de mer caractérisé par des hauteurs significatives atteignant 3,7 m, pour une période de 17 s et de direction nord (N20°). Ce coup de mer a engendré un recul généralisé sur l'ensemble du littoral kouroucien (Longueville, 2018). Le merlon de big-bags de la plage de la Cocoteraie, zone vulnérable, a subi de fortes dégradations : déstabilisation de l'ouvrage et affouillement de la majorité du cordon, entraînant une déstabilisation et un départ d'une partie des big-bags (Illustration 66). Kourou est en position avant-banc. La vase n'est pas suffisamment installée pour atténuer l'ensemble des houles incidentes. Ainsi, le littoral de Kourou présente encore une vulnérabilité face aux tempêtes de la saison des pluies.

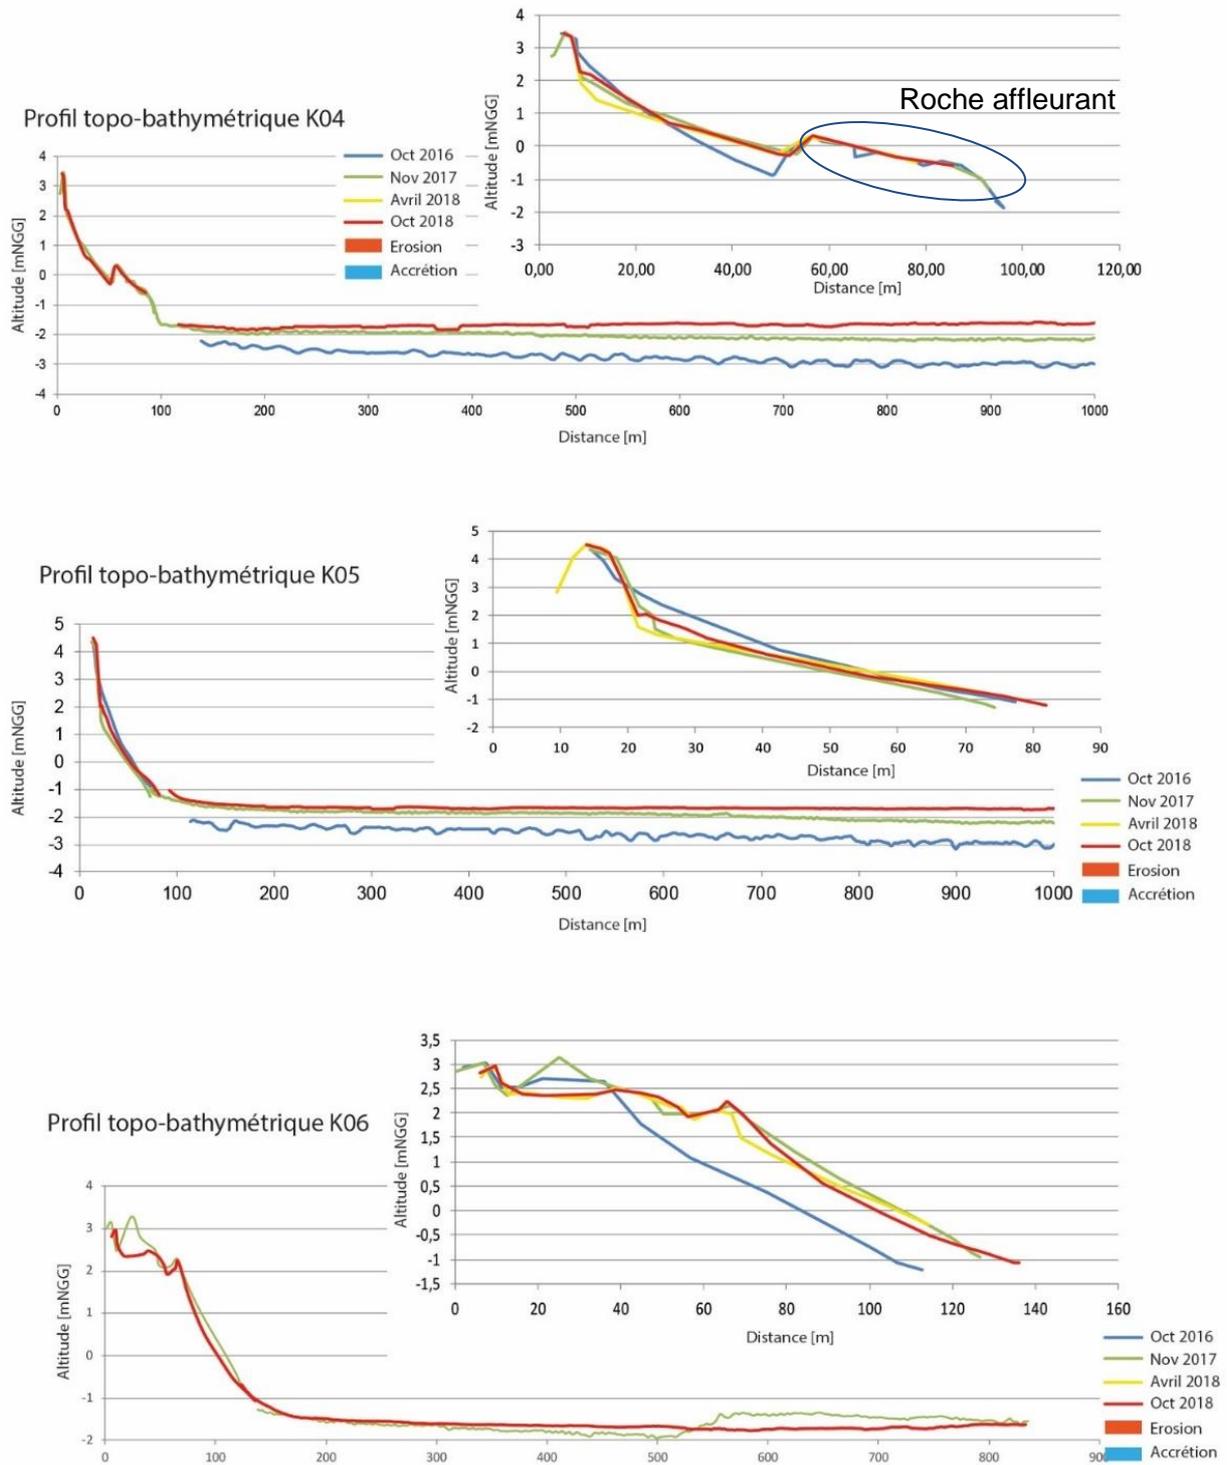
Illustration 67 : Profils topo-bathymétriques K4 à K6, entre octobre 2016 et octobre 2018.

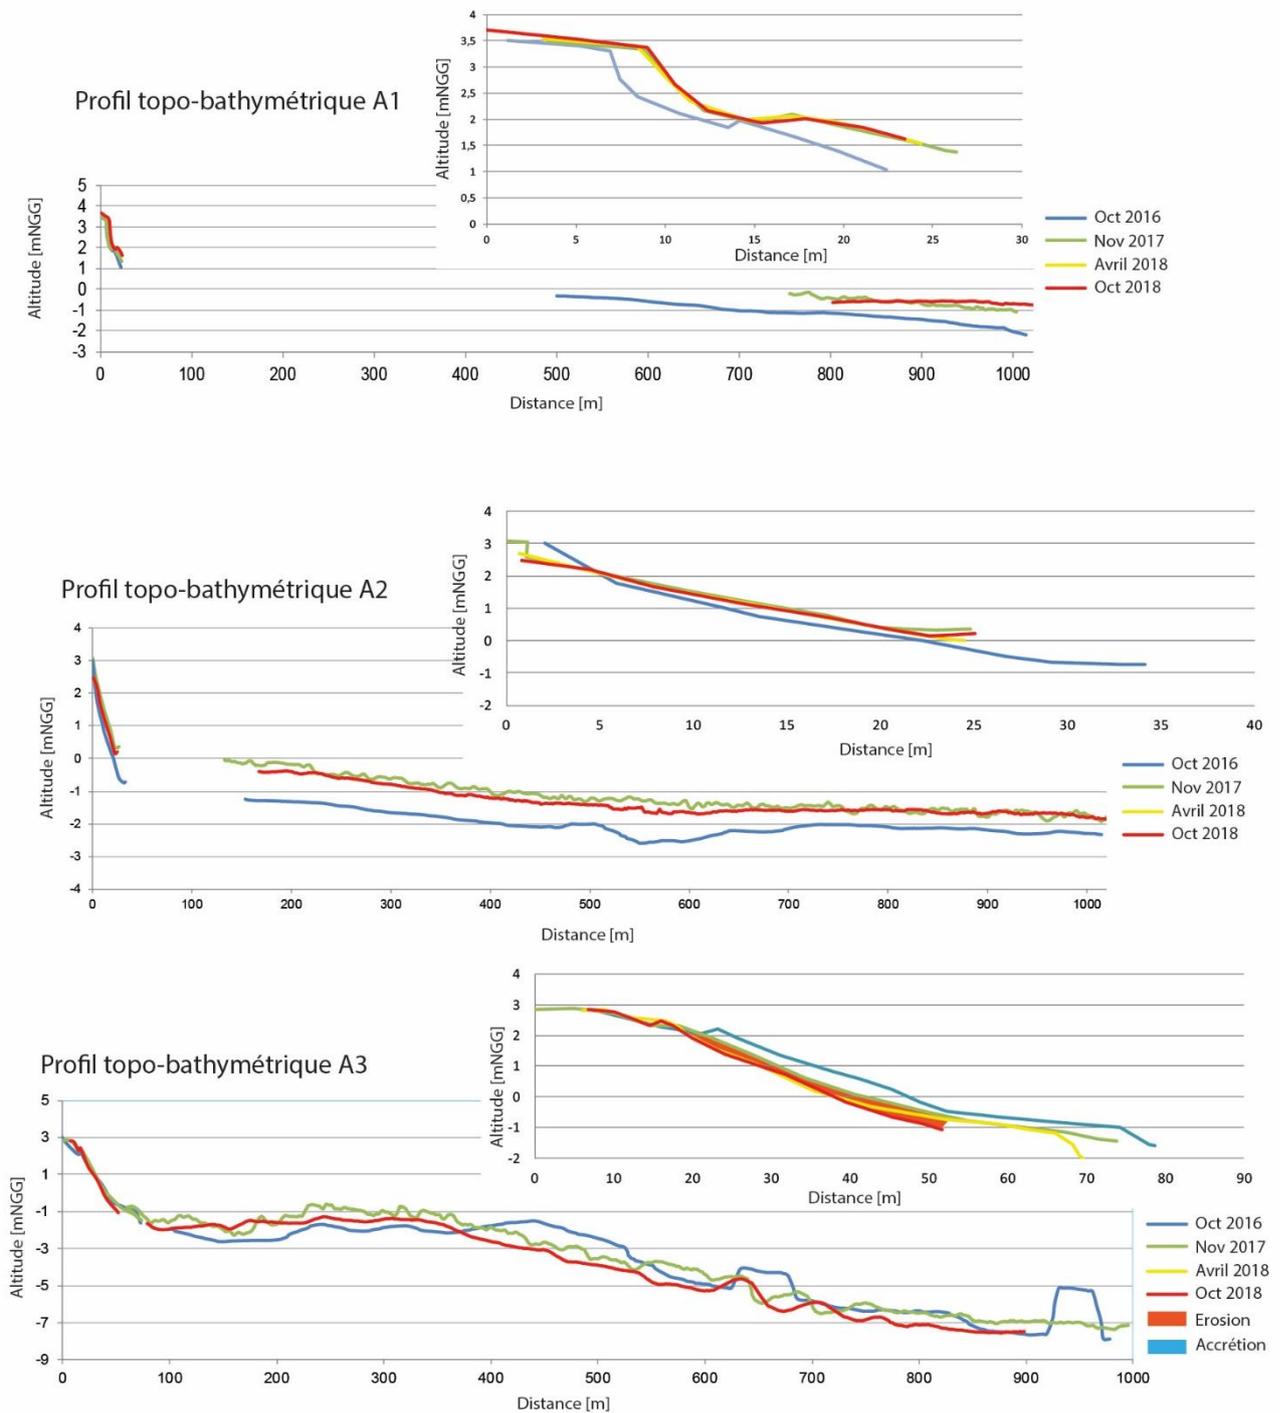
Illustration 72 : Profils topo-bathymétriques A1, A2 et A3 entre octobre 2016 et octobre 2018.
