Aléa chute de blocs rocheux du flanc Est de la calanque de Port-Miou à Cassis (13)

Rapport final

BRGM/RP-69141-FR
Septembre 2019

Étude réalisée dans le cadre des projets
de Service public du BRGM 2019

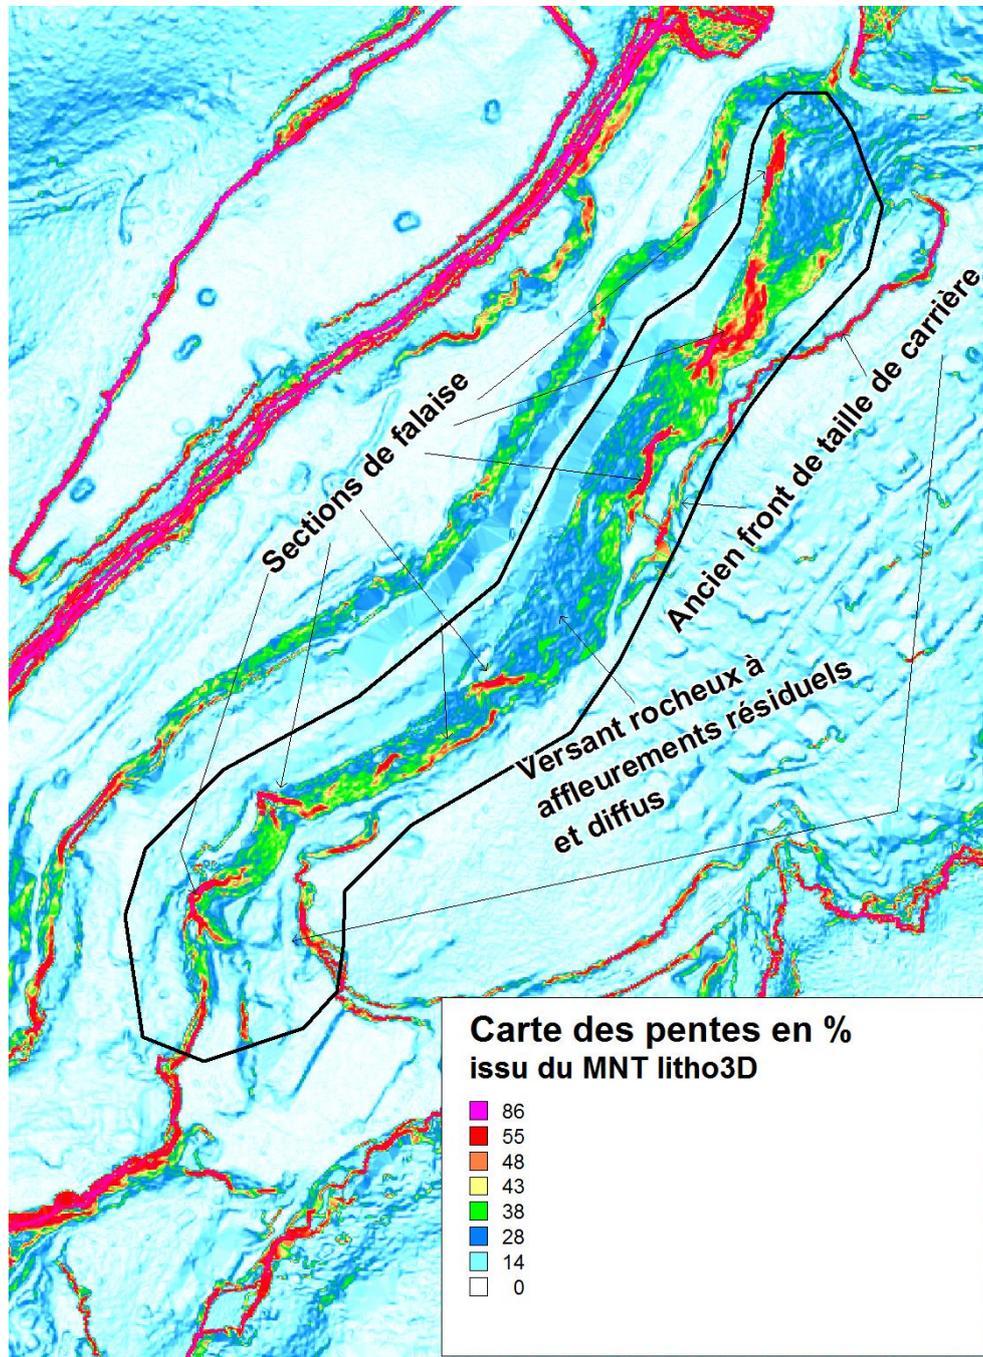
Illustration 4 - Carte des pentes à hauteur de la Calanque de Port-Miou sur son flanc Est.

Ces variations constantes de la géomorphologie du versant vont constituer un des paramètres clés de l'analyse de la propagation rocheuse : grâce au levé litto3D du littoral, un Modèle Numérique de Terrain (MNT) au pas de 1 m permet d'en apprécier numériquement toutes les évolutions de l'amont (extrémité nord) à l'aval (extrémité sud). C'est la carte des pentes issue du levé litto3D qui illustre le mieux ses variations géomorphologiques décrites ci-dessus (Illustration 4).

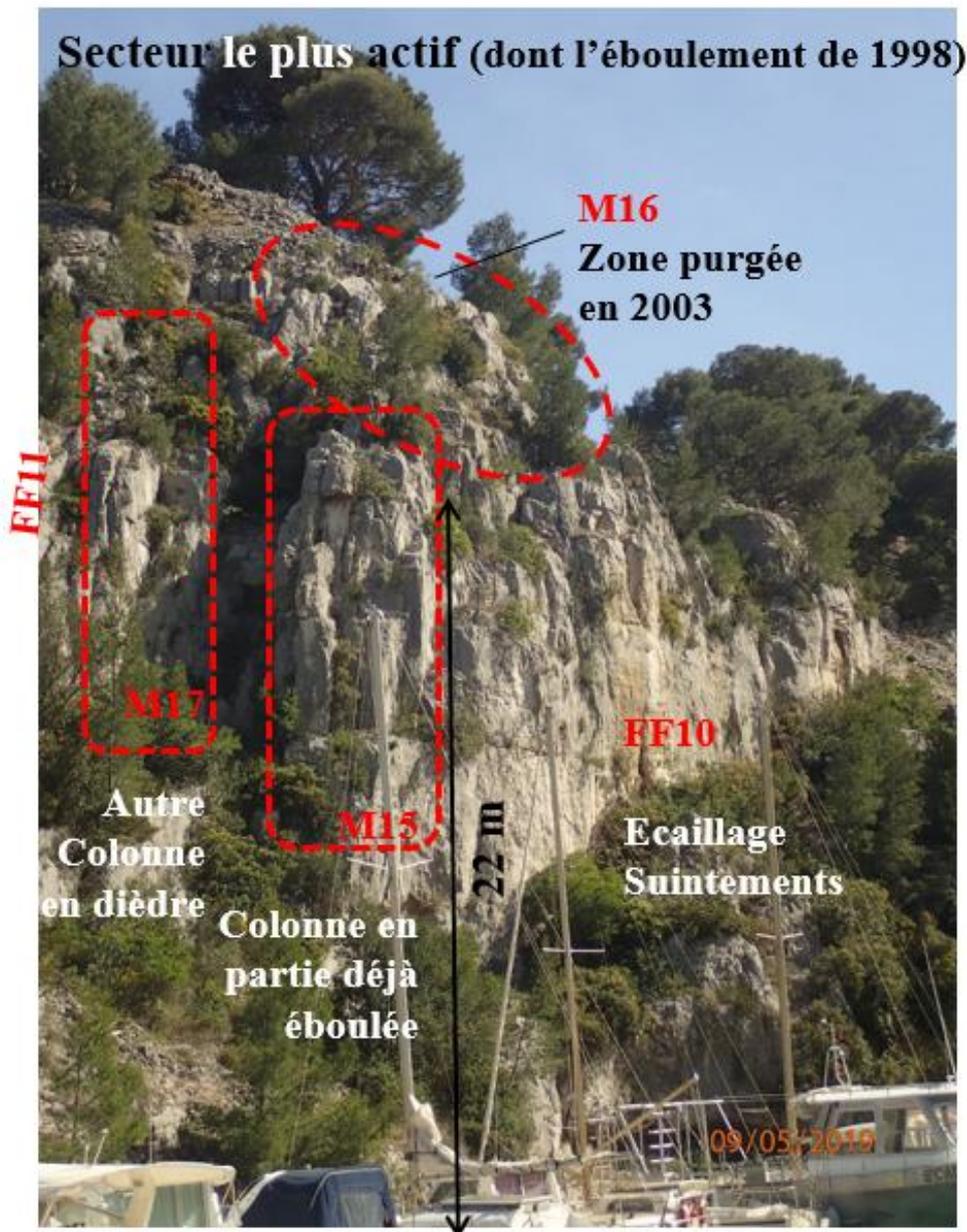
Illustration 5 - Secteur de versant identifié comme le plus actif (avec report des différentes zones homogènes de départ rocheux localisés, décrites au chapitre 3.2 suivant).

Dans ce secteur signalé comme étant la zone la plus active récente (tant par la ZMEL que par la base nationale des mouvements de terrain), plusieurs zones d'arrachement rocheux ont été observées (Illustration 5) sans qu'il soit possible d'y corréliser une date de survenue même très approximative : tout au plus peut-on dire que la patine des surfaces d'arrachement observées n'a pas un aspect de nette fraîcheur et la rupture rocheuse la plus récente daterait d'au moins plusieurs années, sans possibilité d'apporter plus de précisions.

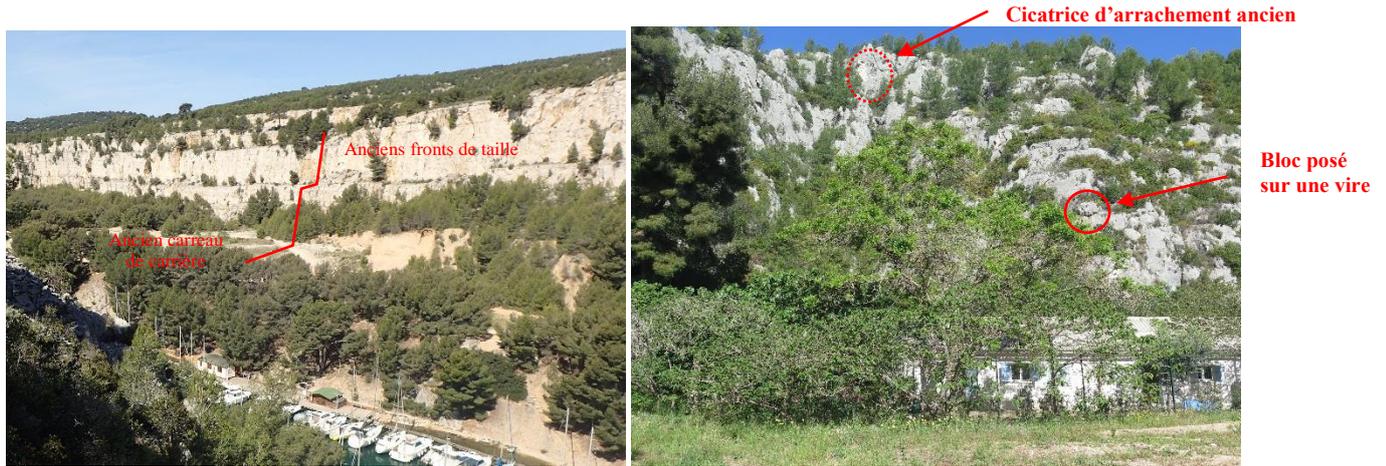
Illustration 6 - Flanc Ouest de la calanque de Port-Miou (ancien front de taille de carrière) avec détails non loin de la zone de mouvement de terrain signalé en BDMVT à hauteur de la maison du gardien de l'ancienne carrière.

Le signalement, sur le versant nord-ouest opposé de mouvement de terrain rocheux non daté, semble surtout correspondre à des nombreuses cicatrices d'arrachement en lien avec le front de taille de l'ancienne carrière signalé dès 2005 lors de l'inventaire départemental initial (Illustration 6). Une des cicatrices d'arrachement les moins anciennes (plus de trace de fraîcheur de la patine rocheuse) est située juste en arrière-amont immédiat de la maison de l'ancien gardien de la carrière. Elle correspond à un départ significatif situé à une bonne trentaine de mètres en hauteur dans la falaise (volume total de plusieurs m³) avec un bloc de l'ordre du m³, posé en contrebas en partie basse de falaise au tiers) sur le replat d'un banc massif calcaire en relief (tout le front de taille du flanc Ouest de la calanque est classée actuellement en aléa de niveau fort, rapport BRGM/RP-62643-FR).

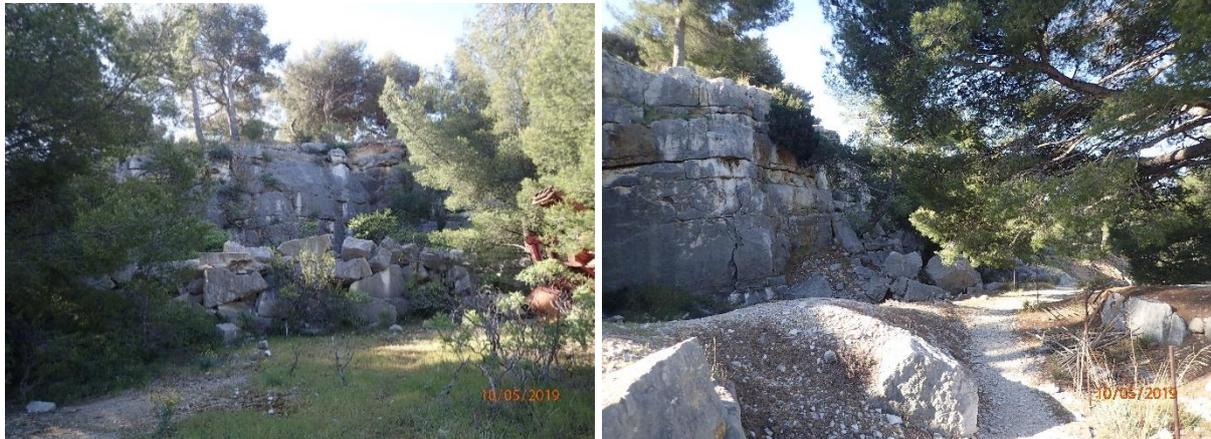
Illustration 7 - Front de taille de l'ancienne extraction à ciel ouvert en tête de versant avec replat en pied +/- large, avec quelques blocs éboulés, et passage d'un sentier.

Le front de taille est trop en retrait en arrière du versant naturel pour que la propagation rocheuse puisse atteindre en aval la zone de mouillage en fond de calanque³ (et du coup hors du périmètre d'étude en terme d'évaluation de l'aléa rocheux).

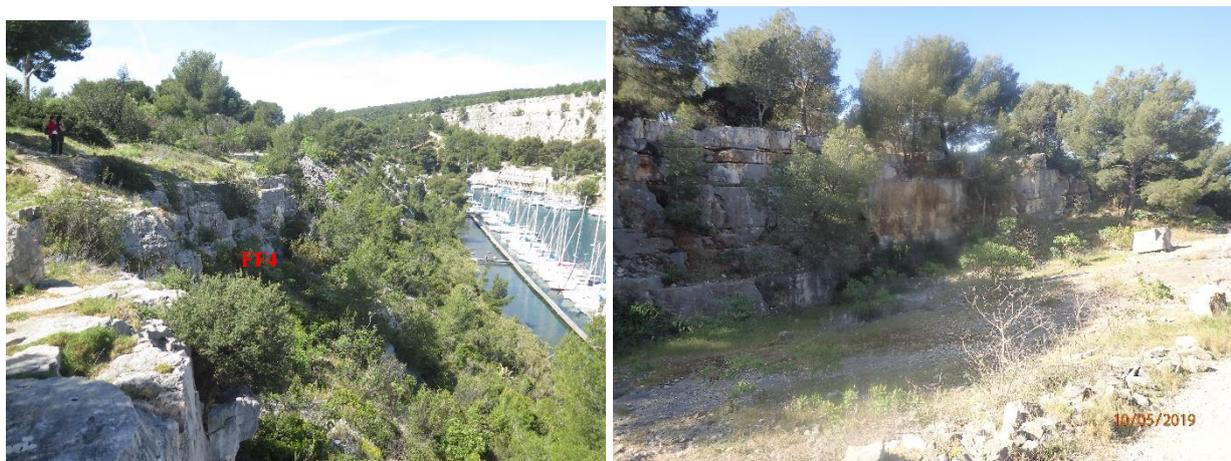
Illustration 8 - Tête de versant et de falaise (ici FF4 décrite plus loin) à gauche et reprise du front de taille de l'ancienne extraction à ciel ouvert.

Plus au sud (Illustration 8), la tête de falaise littorale constitue directement la tête de versant (bordure de plateau) et le front de taille d'exploitation en tête de versant réapparaît ensuite bien que pas immédiatement (plutôt dans le tiers sinon le quart final sud), en net retrait du flanc littoral (20 m minimum) : la hauteur du front reste d'abord limitée puis dépasse largement les 15 m à mi interfluve loin du flanc de la calanque. Le tracé de sentier qui longe ce front de taille reste potentiellement exposé (et ses usagers) aux futurs événements rocheux (en bordure aval de zone de propagation maximale).

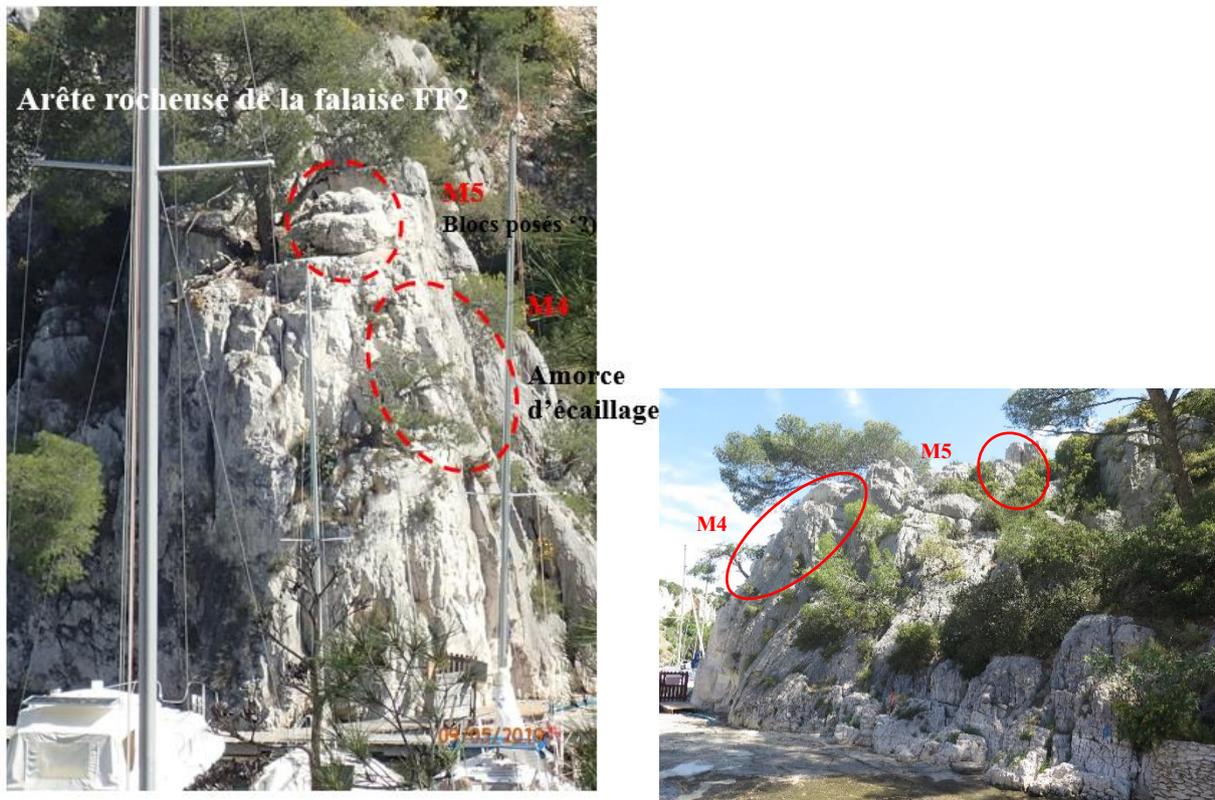
Illustration 11 - Arête rocheuse de FF2 en début de ponton flottant et zones M4 et M5 sur le flanc sud.

Sur le flanc nord de l'épandage graveleux, la falaise vive (FF2) reprend, formant d'abord une ligne de crête suivant la pente et formant en aval un éperon (Illustration 11). Au début de cette falaise, on trouve d'abord 2 masses découpées individualisées M4 et M5 (Illustration 11). Sur le flanc sud de la crête, la masse M4 n'est qu'une amorce d'écaillage qui comme M2, à court et moyen long terme ne menace pas de rompre, mais qui sur le long terme d'ici 100 ans, pourrait survenir (hauteur de dénivelé en base de 8 m). Cette écaillage pourrait engendrer des blocs unitaires dépassant au pire 250 l, mais guère plus. Sur la zone en crête, deux blocs en apparence posés de moins d'un m³ chacun, constituent la masse instable M5, situés à une hauteur de dénivelé de 11 m.

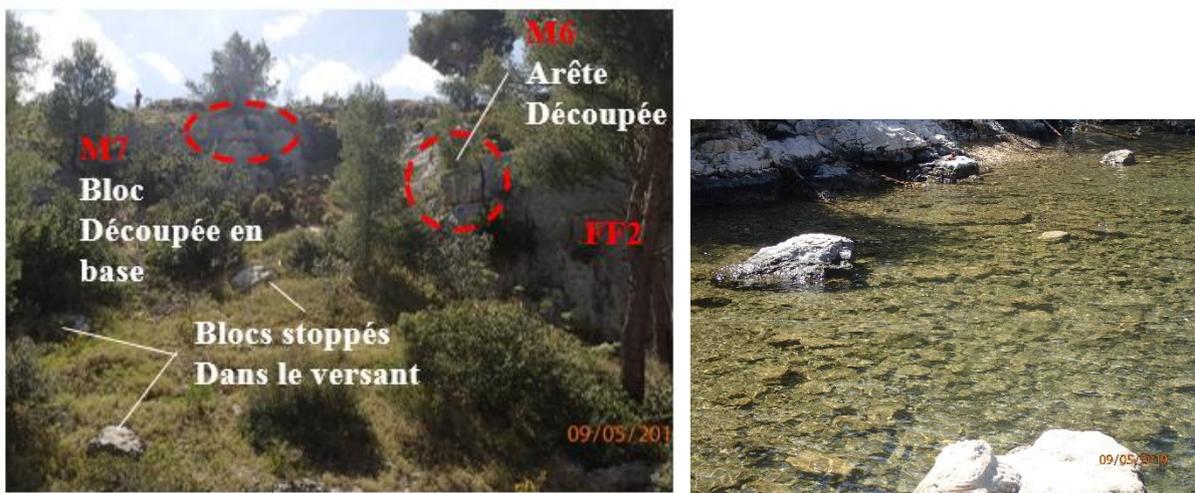
Illustration 12 - Flanc Nord de FF2 avec les zones M6 et M7 et les blocs arrêtés sur le versant et au fond de calanque.

On note dans le pied de versant mais aussi dans le fond ennoyé de la calanque (moins d'un mètre d'eau) une série de blocs stoppés dans leur progression, tous anciens, disséminés çà et là (Illustration 12). Ces éléments témoignent de l'activité passée de la falaise et des conditions de propagation.

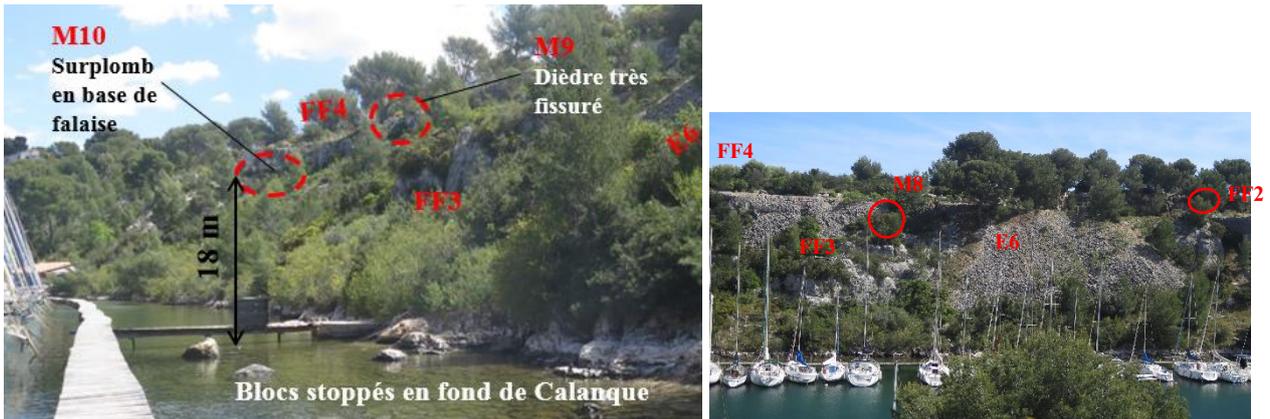
Illustration 13 - Aperçu des fronts de falaises FF3 et FF4 et des zones M7 à M10

La falaise vive reprend après cette zone d'épandage (E6), d'abord sur un court bout de falaise (FF3) située au 2/3 de la hauteur du versant, puis en tête de versant (FF4) en bordure du plateau (Illustration 13).

Sur cette falaise, on note d'abord une petite masse déjà individualisée (Illustration 13) en paroi proche de 50 l (M8) puis juste sous la falaise une zone découpée en dièdre (M9) pouvant engendrer des petits blocs d'un peu plus de 100 l de volume chacun (Illustration 13).

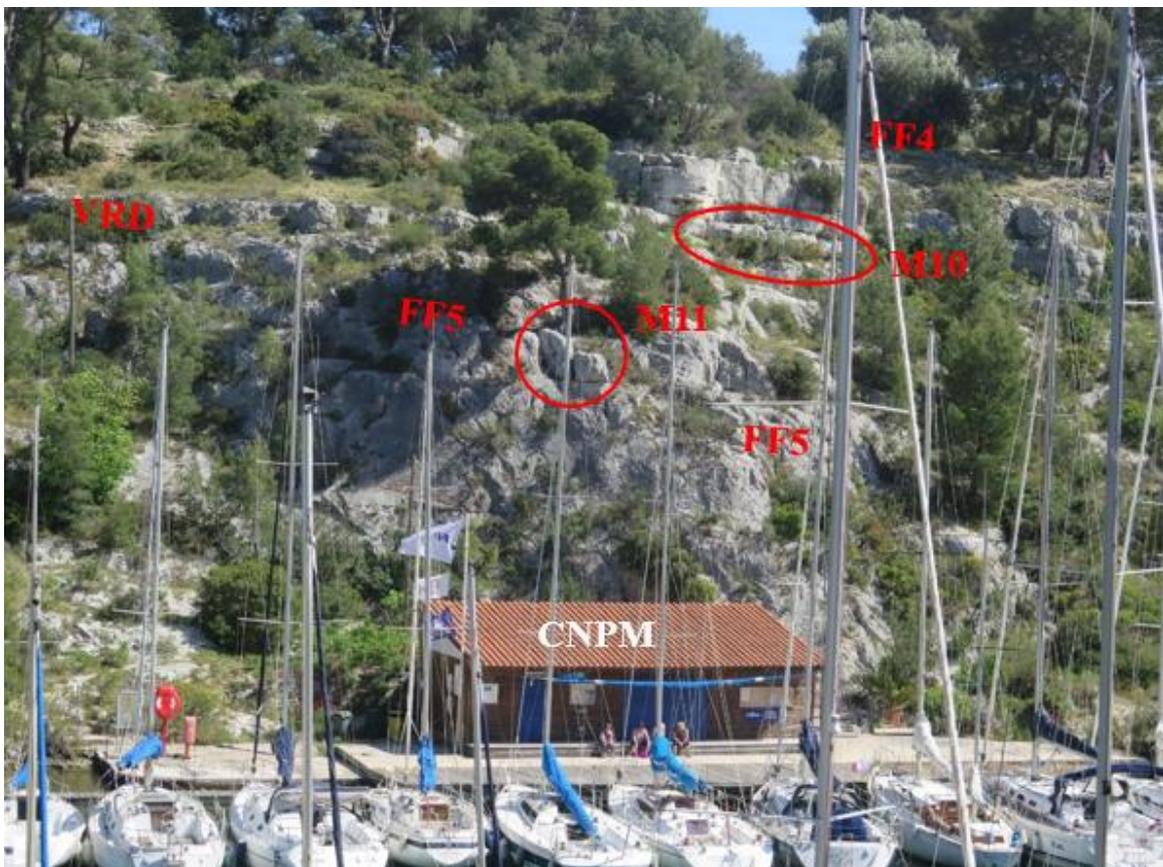
Illustration 14 - Flanc Est de la calanque au niveau de la partie centrale (VRD et CNPM).

La falaise reprend ensuite (FF5) mais décalée nettement en aval et pour une moindre hauteur (entre 10 et 14 m). À l'amont immédiat du bâtiment du Club Nautique de Port-Miou (CPNM), deux blocs dépassant les 100 l chacun (M11) s'individualisent en tête de la falaise FF5 à 11 m de hauteur de dénivelé.

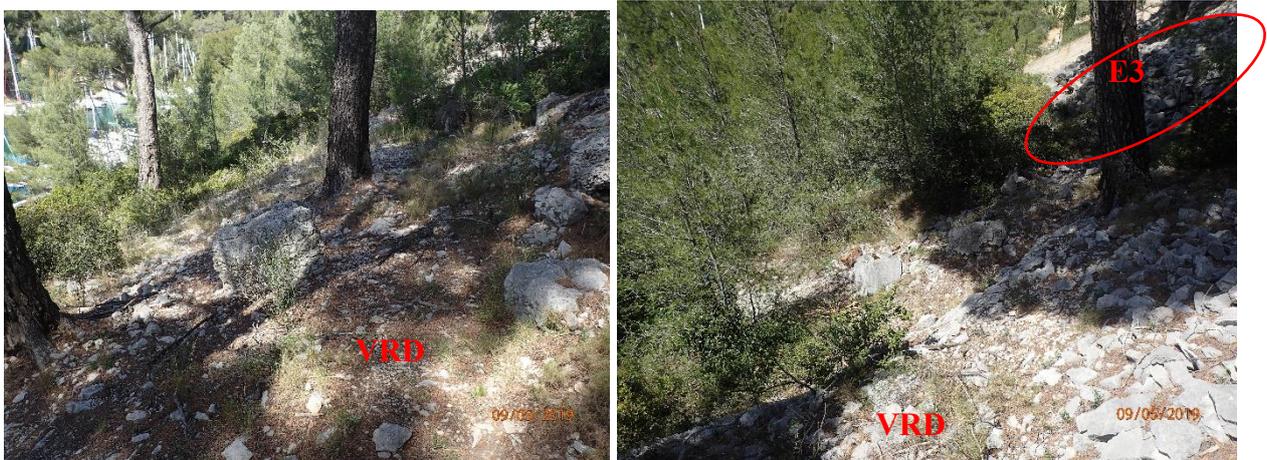
Illustration 15 - Zone de versant diffus (VRD) plus ou moins raide avec accumulation de blocs jusqu'à saturation (E3) du replat sur le flanc nord de la zone.

Sur le flanc nord de cette cuvette, on retrouve une zone où à la faveur d'un relatif replat des blocs dépassant souvent les 100 à 200 l se sont accumulés en nombre (notamment en amont du replat), avec une bonne partie d'entre eux restant en équilibre assez précaire (zone d'éboulis de blocs E3).

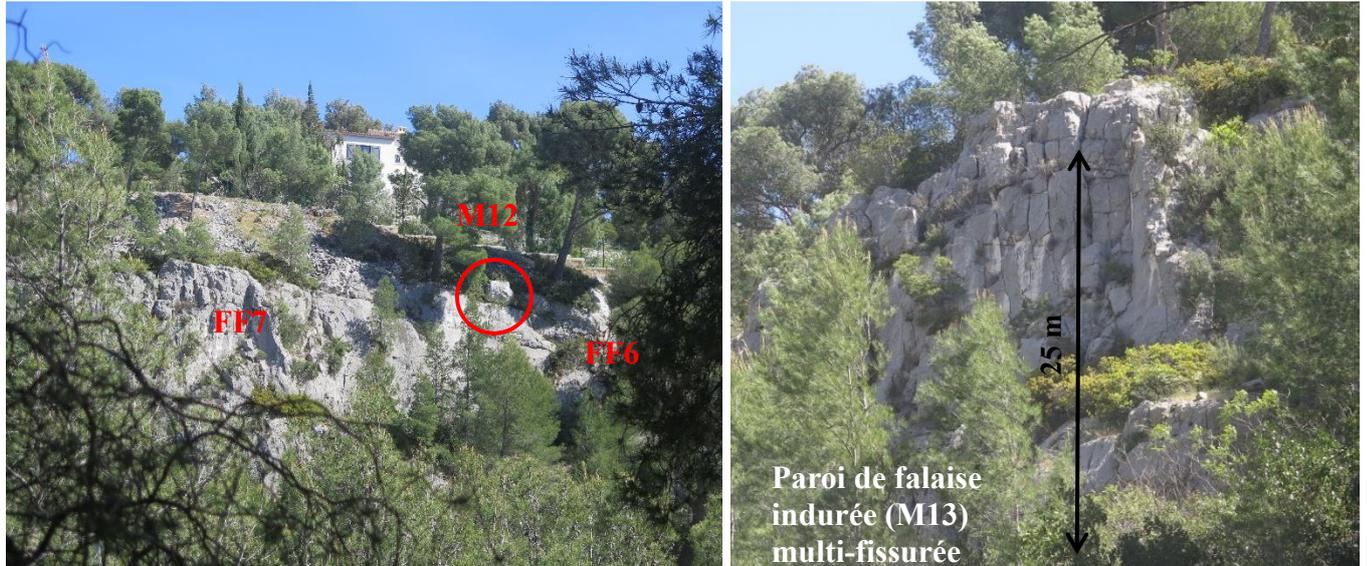
Illustration 16 - Réapparition de la falaise verticale au nord de VRD puis détails de la falaise à hauteur de M13.

Sur M12 (Illustration 16), le banc en tête de falaise apparaît être en surplomb (à 28 m NGF) et *a priori* découpé en masse individuelle sur les flancs dans la falaise (une végétation plaquée masque notamment les flancs).

Sur M13, il est observé une découpe dense en surface de la paroi rocheuse par une trame régulière de fissures entrecroisées qui ne semblent pas inciser en profondeur. Les éléments rocheux ainsi prédécoupés restent en place (quasiment pas de cicatrices de départ) et ne constitueraient pas en général des masses unitaires de grand volume (moins de 50 l en moyenne avec quelques masses pouvant dépasser les 100 l). Dans la partie la plus haute, un peu plus prédécoupés, les volumes pourraient être localement plus forts (quelques blocs à plus de 250 l estimés contre une forte minorité de potentiels blocs entre 100 et 250 l). Il y a aussi des traces anciennes de suintements à mi-hauteur de paroi.

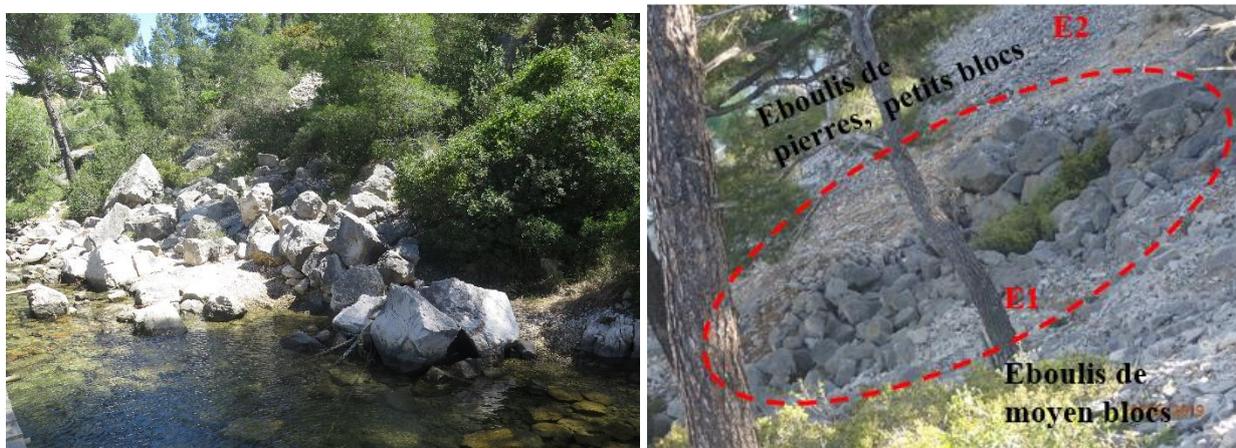
Illustration 17 - Éboulis de pied de versant et zone d'éboulis dans le versant (E1 et E2)

On note aussi en pied de versant au droit de la zone homogène de falaise FF8 une zone de forte accumulations d'anciens blocs dans le pied de versant (Illustration 17), vestige possible d'un éboulement plus conséquent ou résultat de l'activité extraction en carrière en tête de versant.

La zone d'épandage rocheuse (E1 et E2) à pente raide et régulière de de 40-45° (Illustration 17) correspond à une zone d'entaille de tout le versant sous cette piste et elle marque une ligne d'arrêt pour les falaises présentes de part et d'autre. Au cœur de cette zone d'épandage, on retrouve une accumulation de blocs de plus gros volume (E1 dont certains pourraient atteindre et légèrement dépasser 250 l), là où ailleurs (E2), les blocs sont proches de 30/50 l (dépassement possible au-delà de 100 l pour certains).

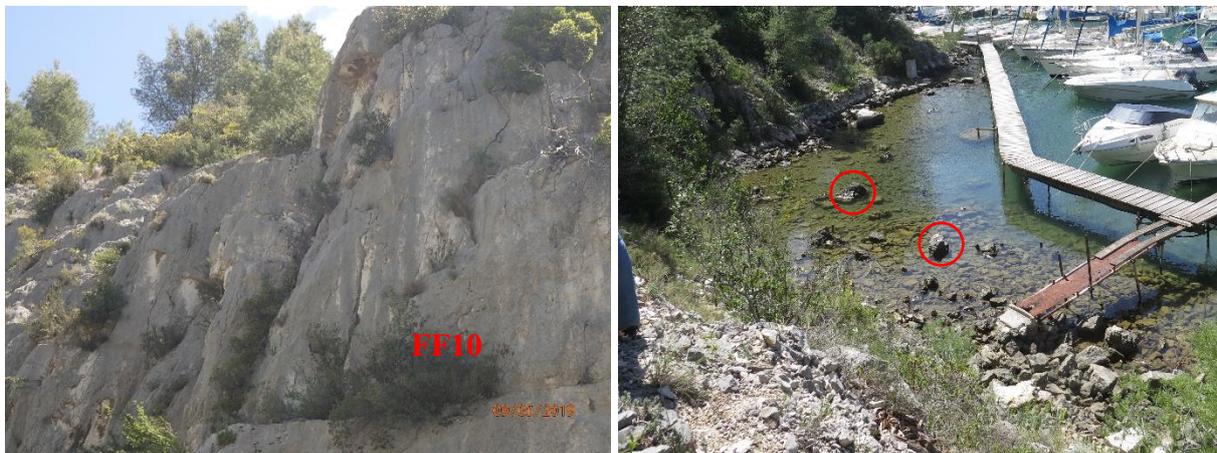
Illustration 18 - Aperçu de la paroi du front de falaise FF10 et des blocs en pied de versant.

Sous cette falaise, on retrouve dans l'eau en pied de versant un certain nombre de blocs anciens (Illustration 18).

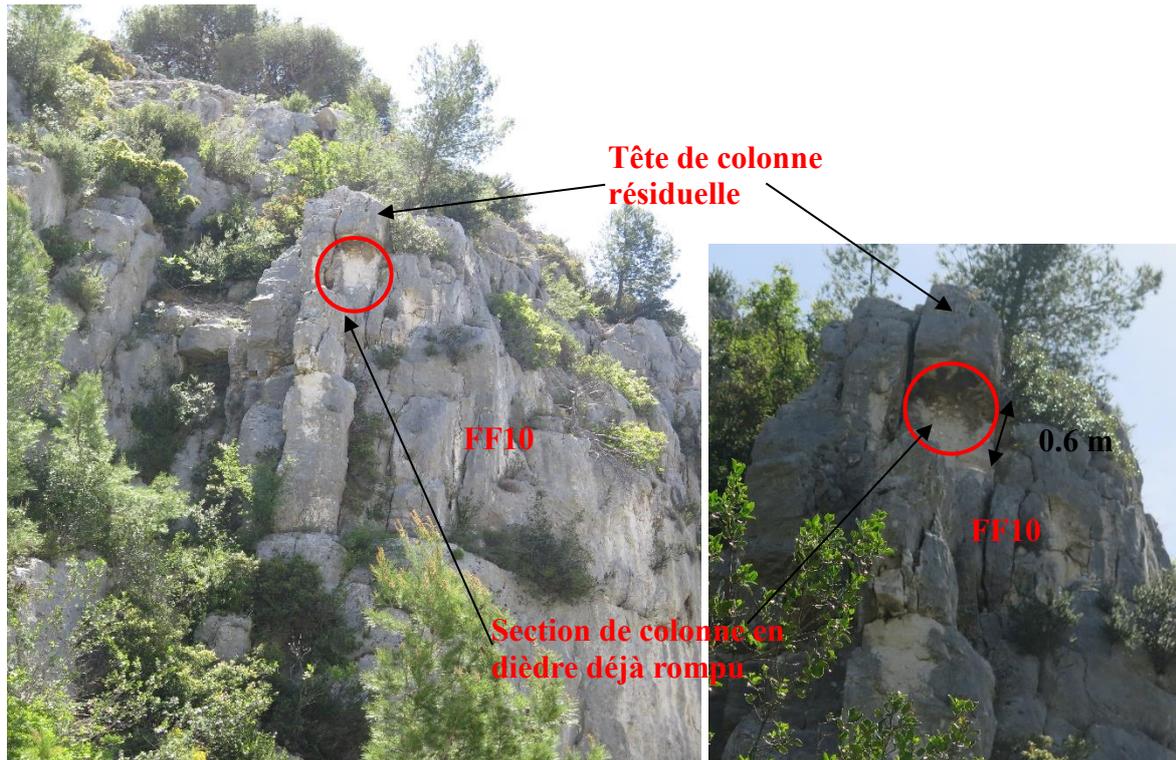
Illustration 19 - Rupture partielle de colonne en dièdre avec surplomb de la tête de colonne.

L'extrémité nord de cette falaise FF10 forme un dièdre (M15), dont une partie médiane de la colonne s'est déjà rompue (Illustrations 19 et 20), laissant en tête de colonne haute un banc en surplomb de 0,6 m de hauteur à 22 m NGF (sans autre signe de rupture à court terme). C'est la partie déjà fragilisée et légèrement arrachée de cette colonne sur 5 à 6 m de haut sous la partie déjà emportée qui présente la menace de départ à terme la plus volumineuse sur ce versant par rupture du dièdre et/ou bascule de la colonne (autour des 10 m³ dont certains blocs après éventuel fractionnement pourrait dépasser le m³).

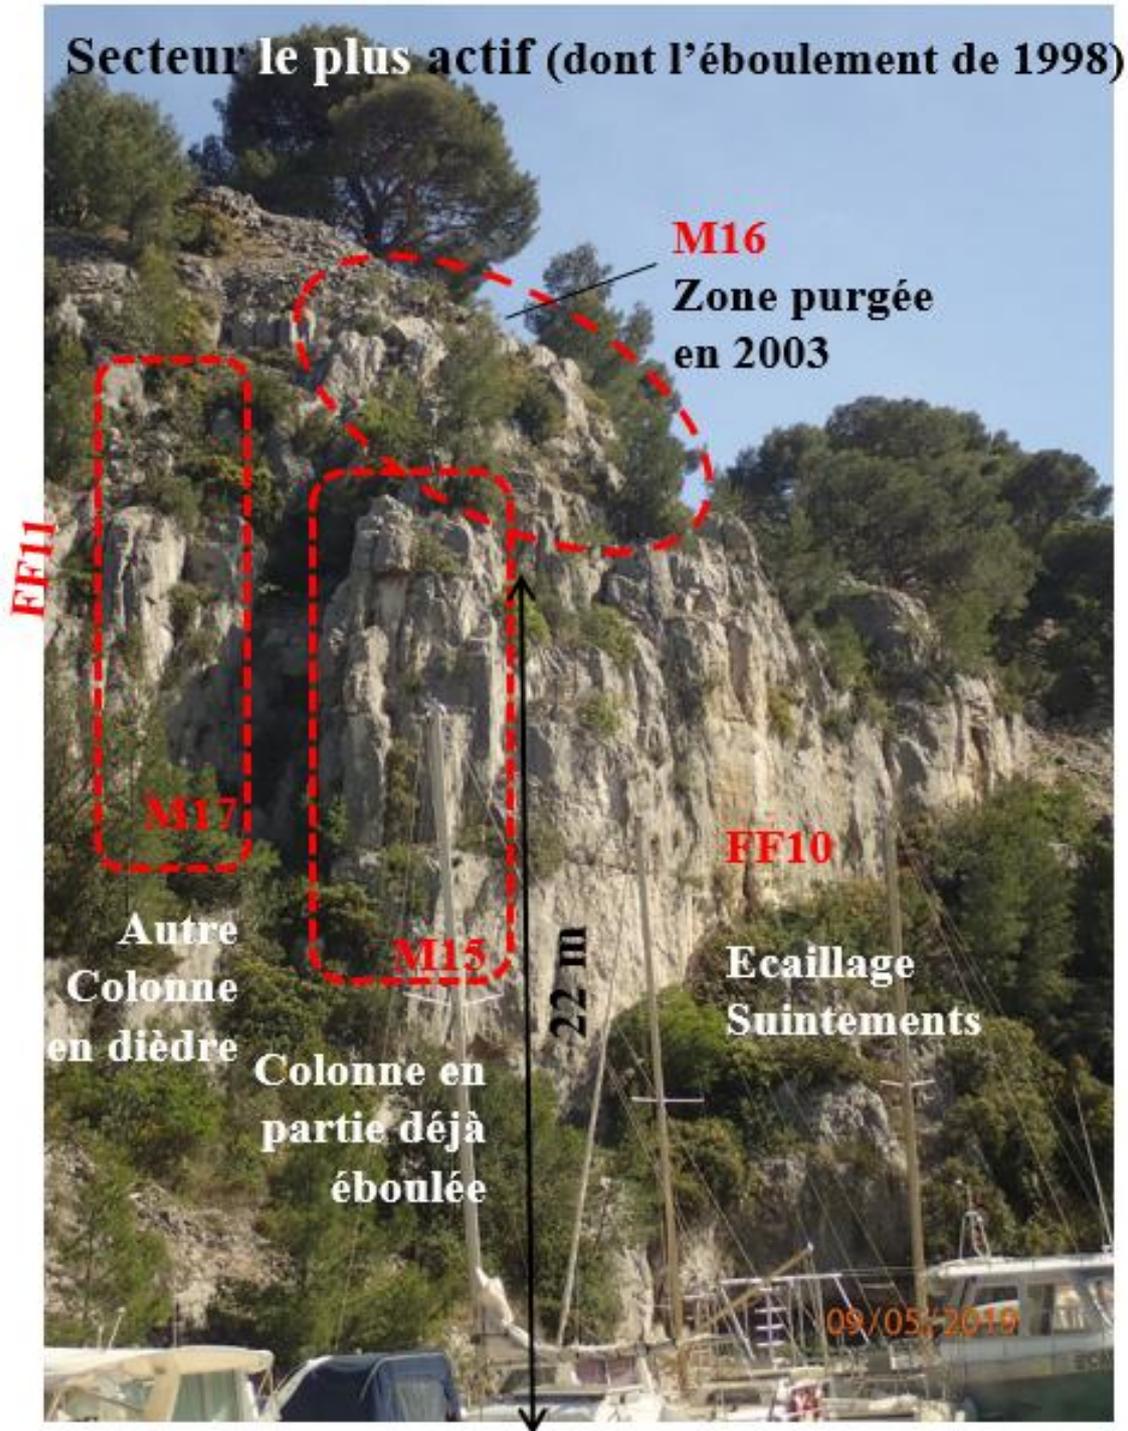
Illustration 20 - Partie du flanc Est de la Calanque à l'activité rocheuse estimée comme la plus sensible.

En arrière de la falaise FF10 et du dièdre M15, sur le flanc nord de la zone (M16), un second dièdre déjà nettement individualisée (M17) ne montre pour l'instant pas de signes manifestes d'instabilité visible (Illustration 20) mais à terme, les mêmes possibilités de rupture que M15 y sont attendues.

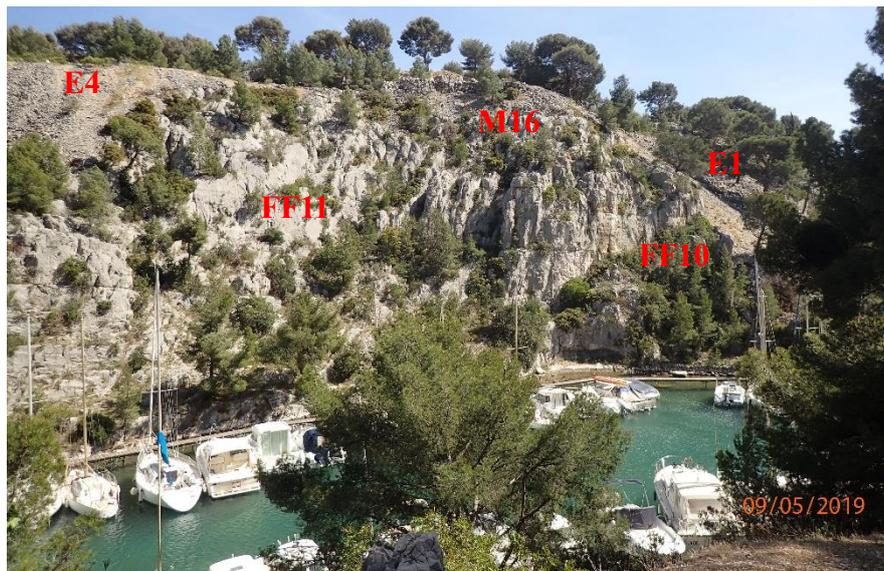
Illustration 21 - Fronts de falaise FF11 en pied de versant et t l'épandage pierreux E4 en partie haute de versant.

En léger retrait dans le versant, une paroi verticale de falaise (FF11) prend ensuite le relais (Illustration 21) : la hauteur de falaise reste au début élevée mais au fur et à mesure qu'on remonte vers le nord, la hauteur baisse de 33 m à 7 m. La paroi rocheuse reste déchiquetée et irrégulière sans que cela signale pour autant une zone de rupture de volume global très marquée (n'engendrant pas des blocs unitaires de plus de 250 l).

Au-dessus de la falaise F11, on trouve jusqu'en bordure de la zone d'extraction à ciel ouvert (matérialisée par une piste) une vaste zone pierreuse à nu (E4) à pente raide régulière (Illustration 22). Les éléments rocheux sont de volume moyen autour de quelques l (10 à 20 l pour les plus gros). Plus on remonte au nord, plus la tête de versant s'éloigne du pied de versant, la pente faiblit et devient un peu moins régulière. L'épandage cesse, le versant se végétalise et quelques courts ressauts (hauteur métrique) apparaissent sans compter que la partie de mi-versant évolue vers une zone de relatif replat.

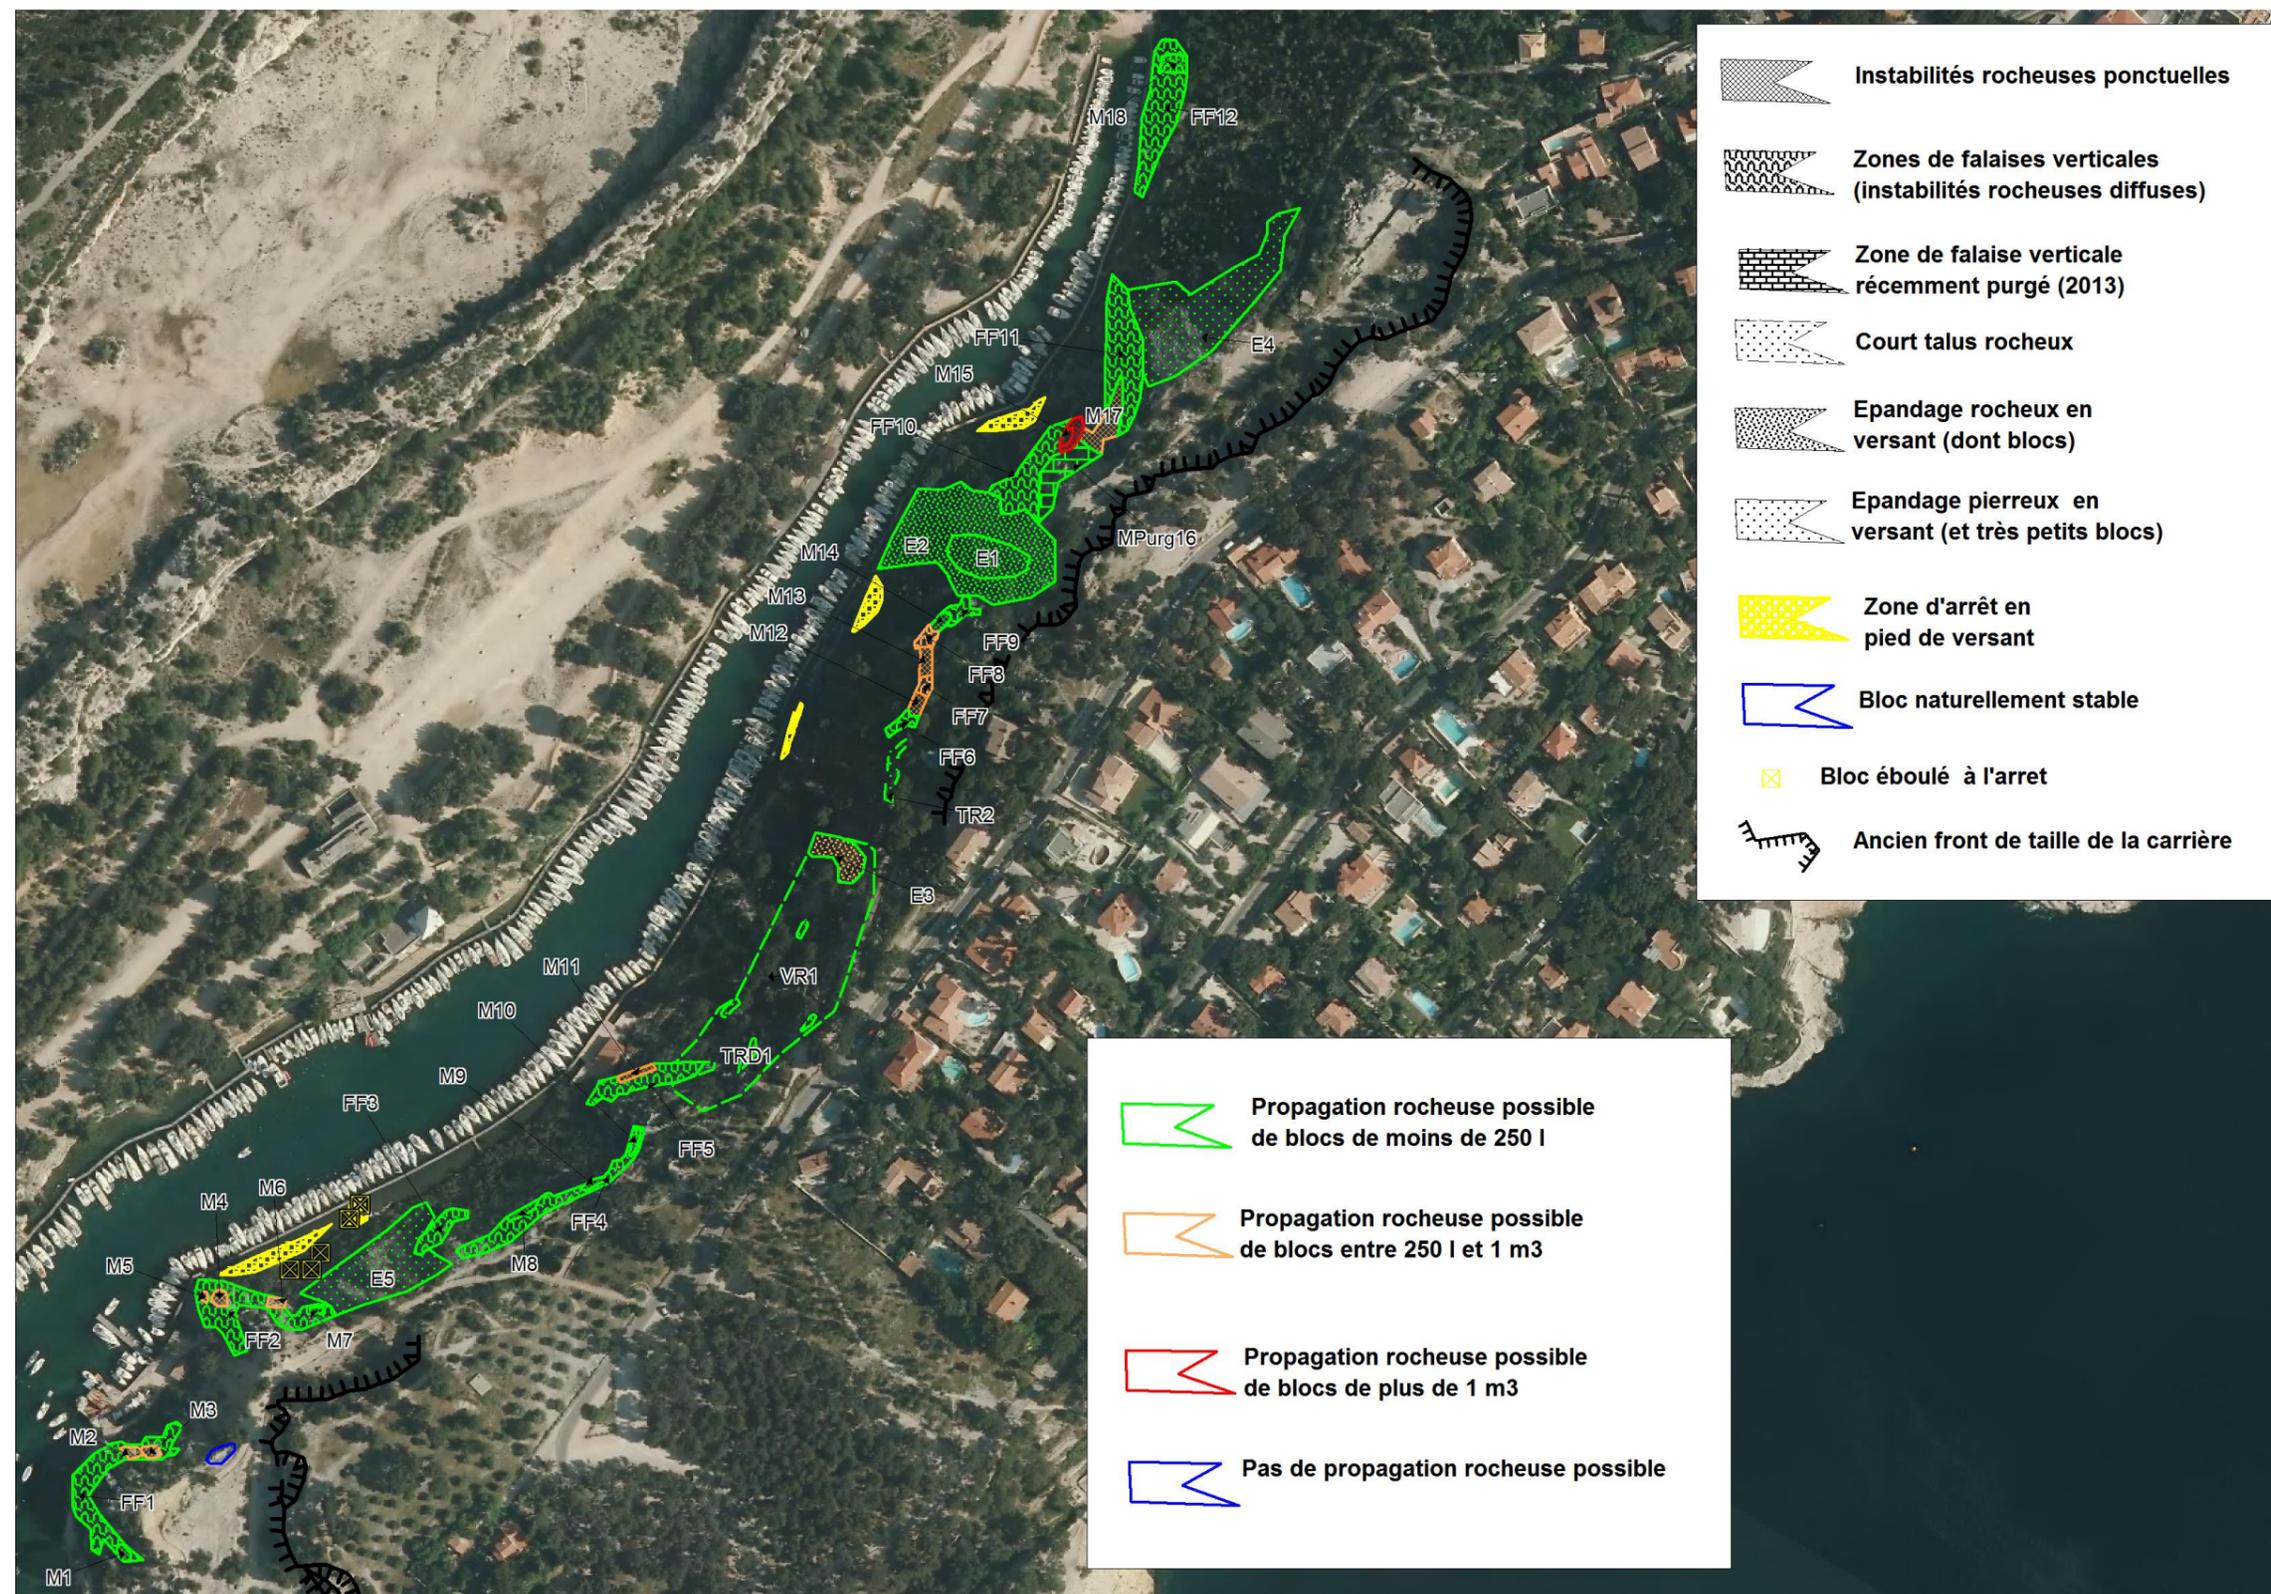
Illustration 24 - Carte informative du flanc Est de la calanque de Port-Miou (Cassis, 13).

L'ensemble de ces éléments ont été reportés sur la carte informative suivante (Illustration 24).

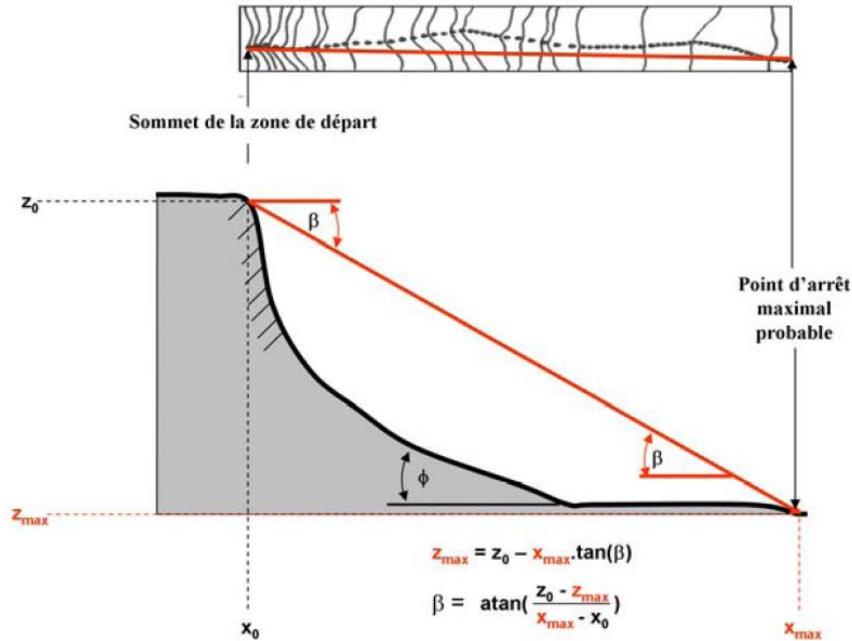
Illustration 28 - Représentation schématique du principe de la ligne d'énergie et de la formule pour déterminer l'angle β .

Ainsi, si la pente est supérieure à un angle limite β , il accélère. Si elle est inférieure à β , il ralentit. En partant de ce constat, un bloc peut aller d'une zone de départ A jusqu'à B, point d'intersection du relief avec une ligne imaginaire partant de la zone de départ et formant un angle β avec l'horizontal (Illustration 28). Cette ligne est appelée la ligne d'énergie et l'angle β , l'angle de la ligne d'énergie.

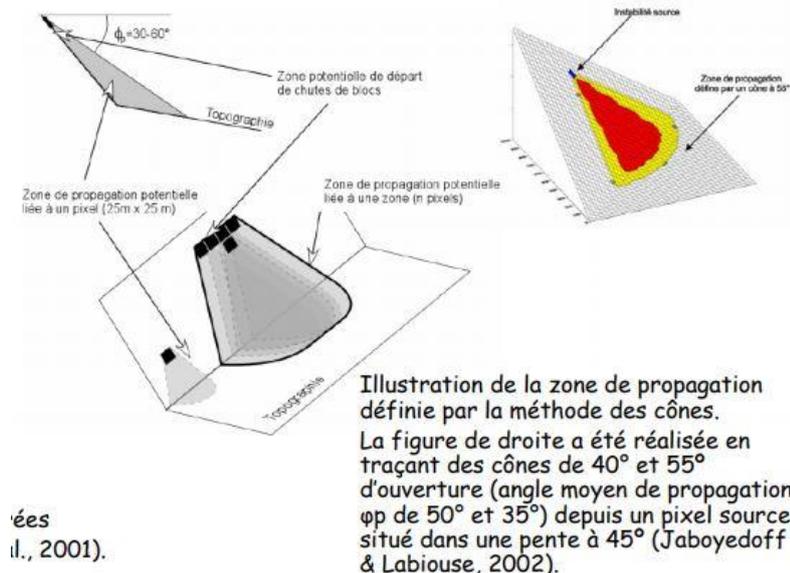
Illustration 29 - Représentation de la zone de propagation rocheuse concernée dans le versant pour différents angles d'énergie différent.

La méthode des cônes permet donc de cartographier l'extension prévisible de l'aléa rocheux (zone d'atteintes rocheuses) par le choix de valeurs d'angle variables en fonction de singularités locales (topographie, végétation dont la forêt) et à l'aide du relief de versant matérialisé par le MNT (Illustration 29).
