Aléa chute de blocs rocheux du flanc Est de la calanque de Port-Miou à Cassis (13)

Rapport final

BRGM/RP-69141-FR
Septembre 2019

Étude réalisée dans le cadre des projets
de Service public du BRGM 2019

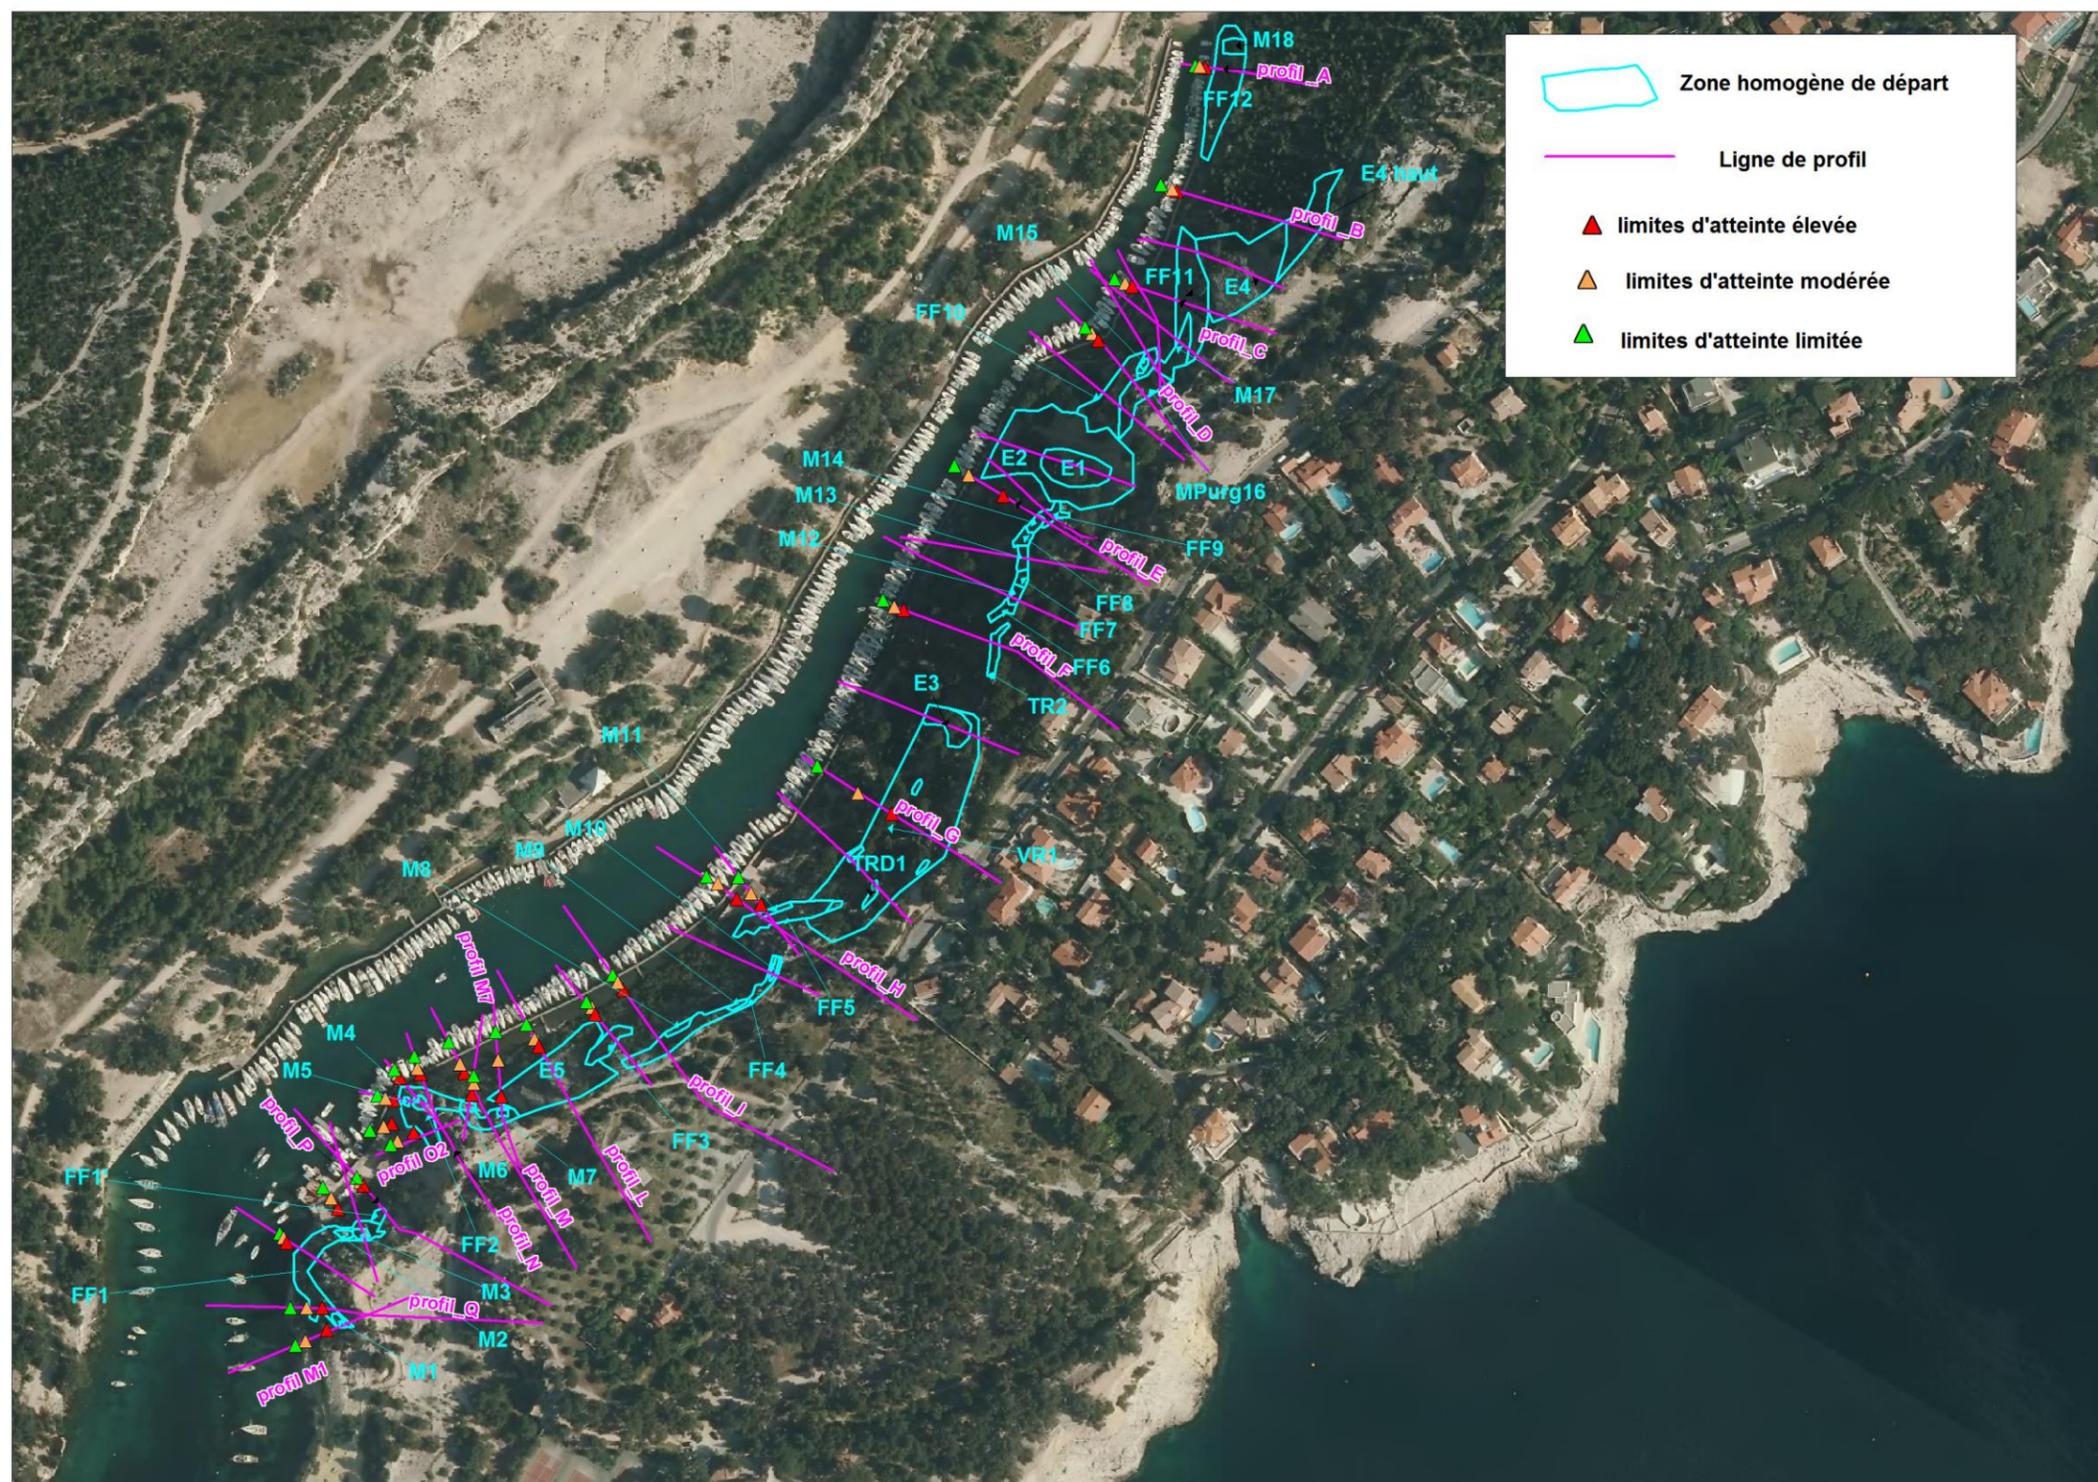
Illustration 30 - Coupes de profils de versant sur lesquels la propagation rocheuse a été évaluée sur le flanc Est de la Calanque de Port Miou à Cassis (13).

Compte tenu des fortes variations géomorphologiques existants du versant le long du mouillage, il a été extrait du MNT Litto3D un nombre de coupes de profil de versants assez conséquents, 36 en tout (Illustration 31).

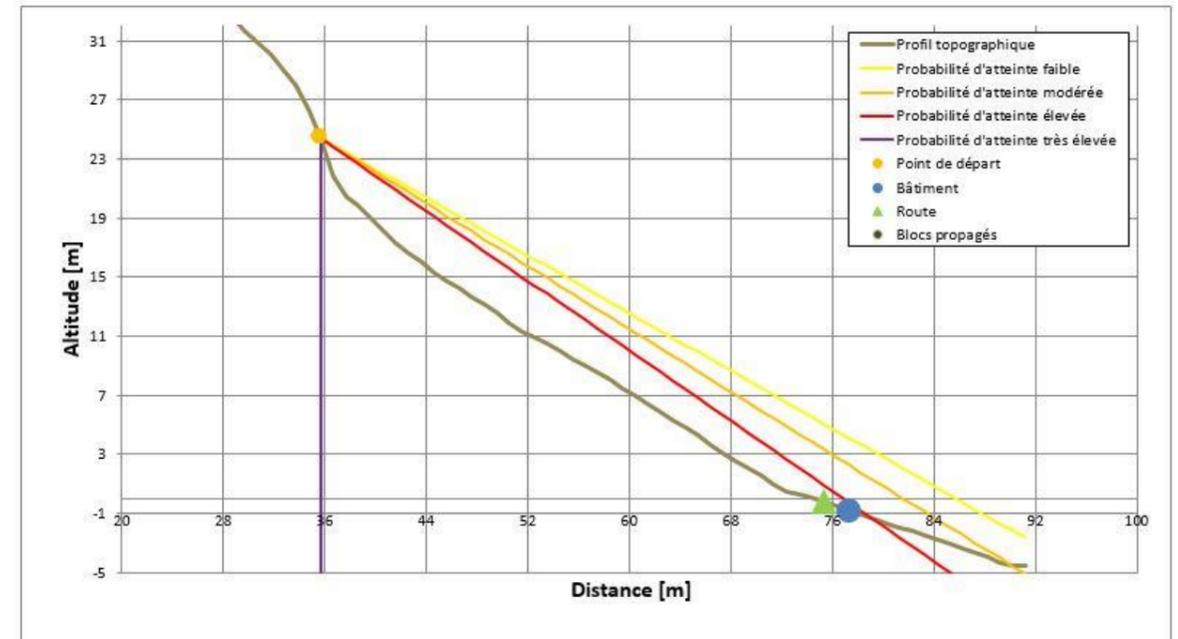
Illustration 31 - Détermination des angles d'énergie d'atteinte forte, modérée et faible (ici le point pour la route représente le ponton et celui du bâtiment un bateau au mouillage).

Pour chacune de ces coupes, les levés de terrains permettent de déterminer la hauteur précise de la zone de rupture en falaise et l'aide du MNT litto3D, et de prédéfinir des valeurs d'angles d'énergie pour les atteintes présumées fortes, moyennes et faibles¹¹. Ces valeurs sont confrontées à l'évènementiel (blocs éboulés, phénomènes historiques) et permettent pour chacune des zones homogènes de départ de tracer les zones de propagation correspondantes.

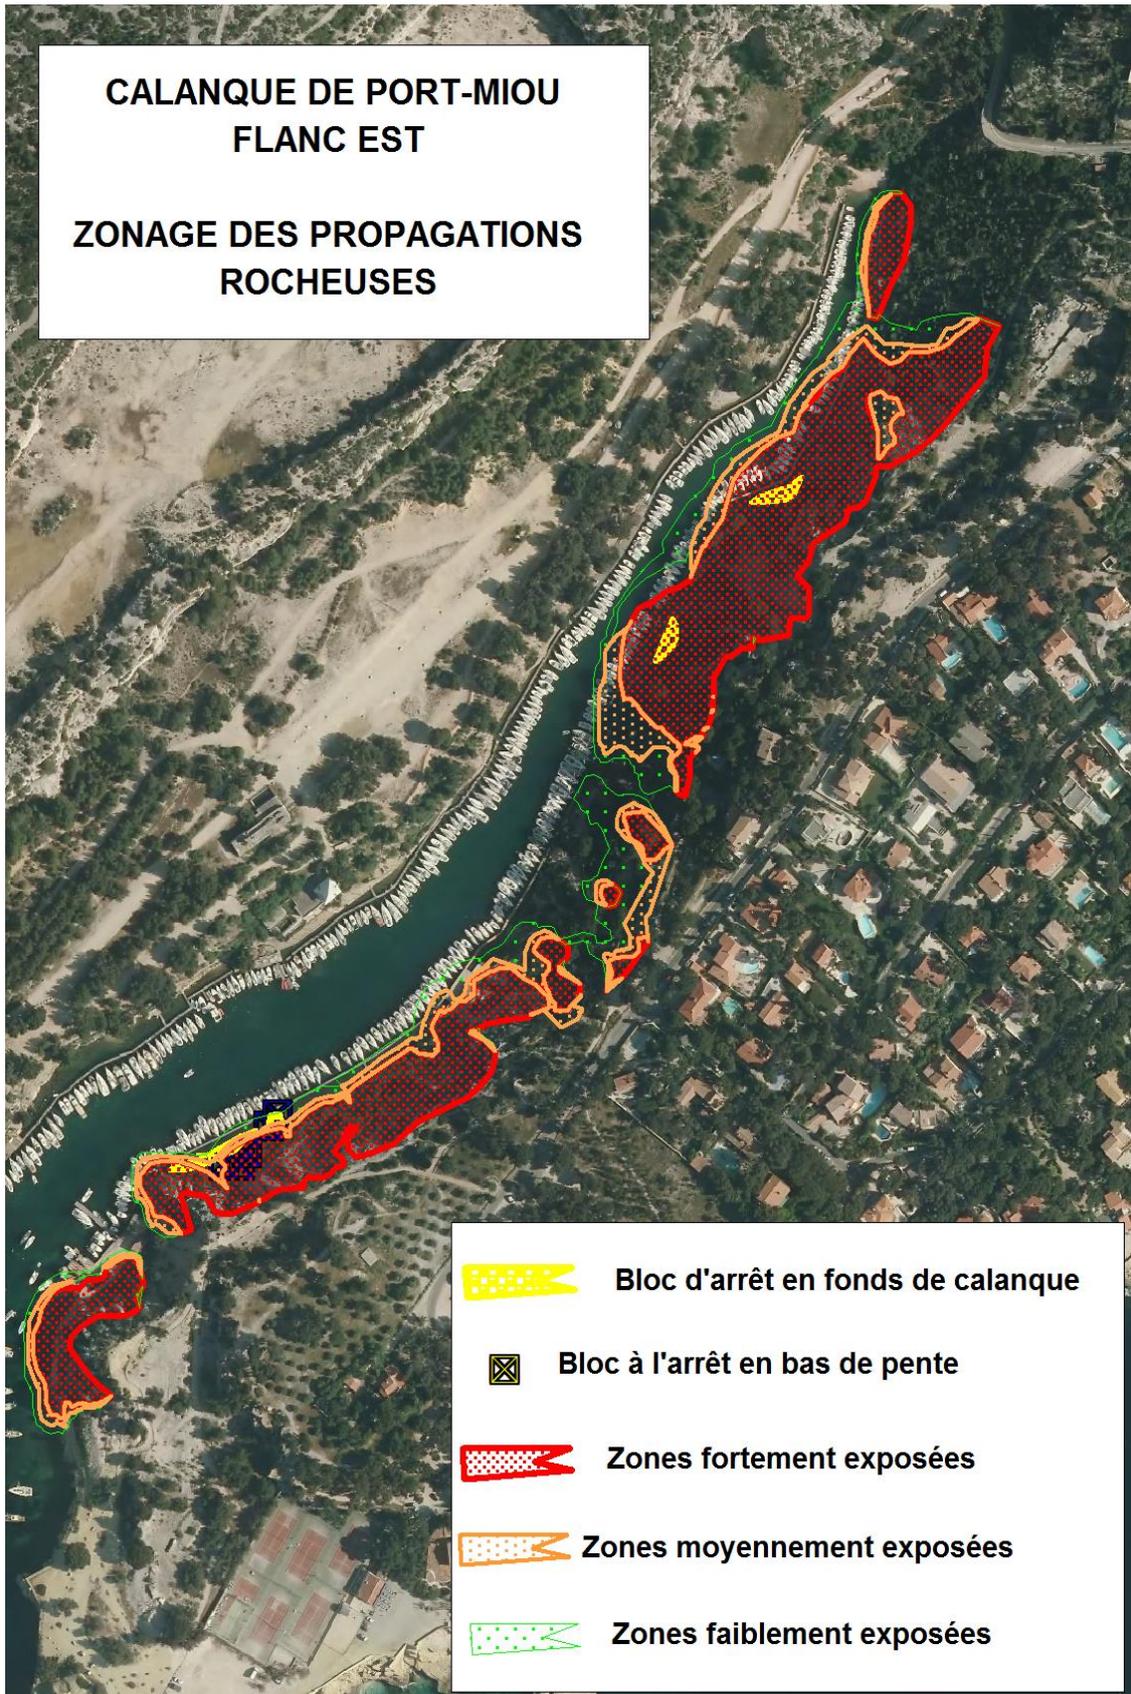
Illustration 33 - Zonage de propagation rocheuse pour l'ensemble du flanc est de la Calanque de Port-Miou.

La superposition des reports des zones de propagation issues de chacune des zones de départ homogènes permet d'établir une carte des atteintes à l'échelle du périmètre étudié (Illustration 35).

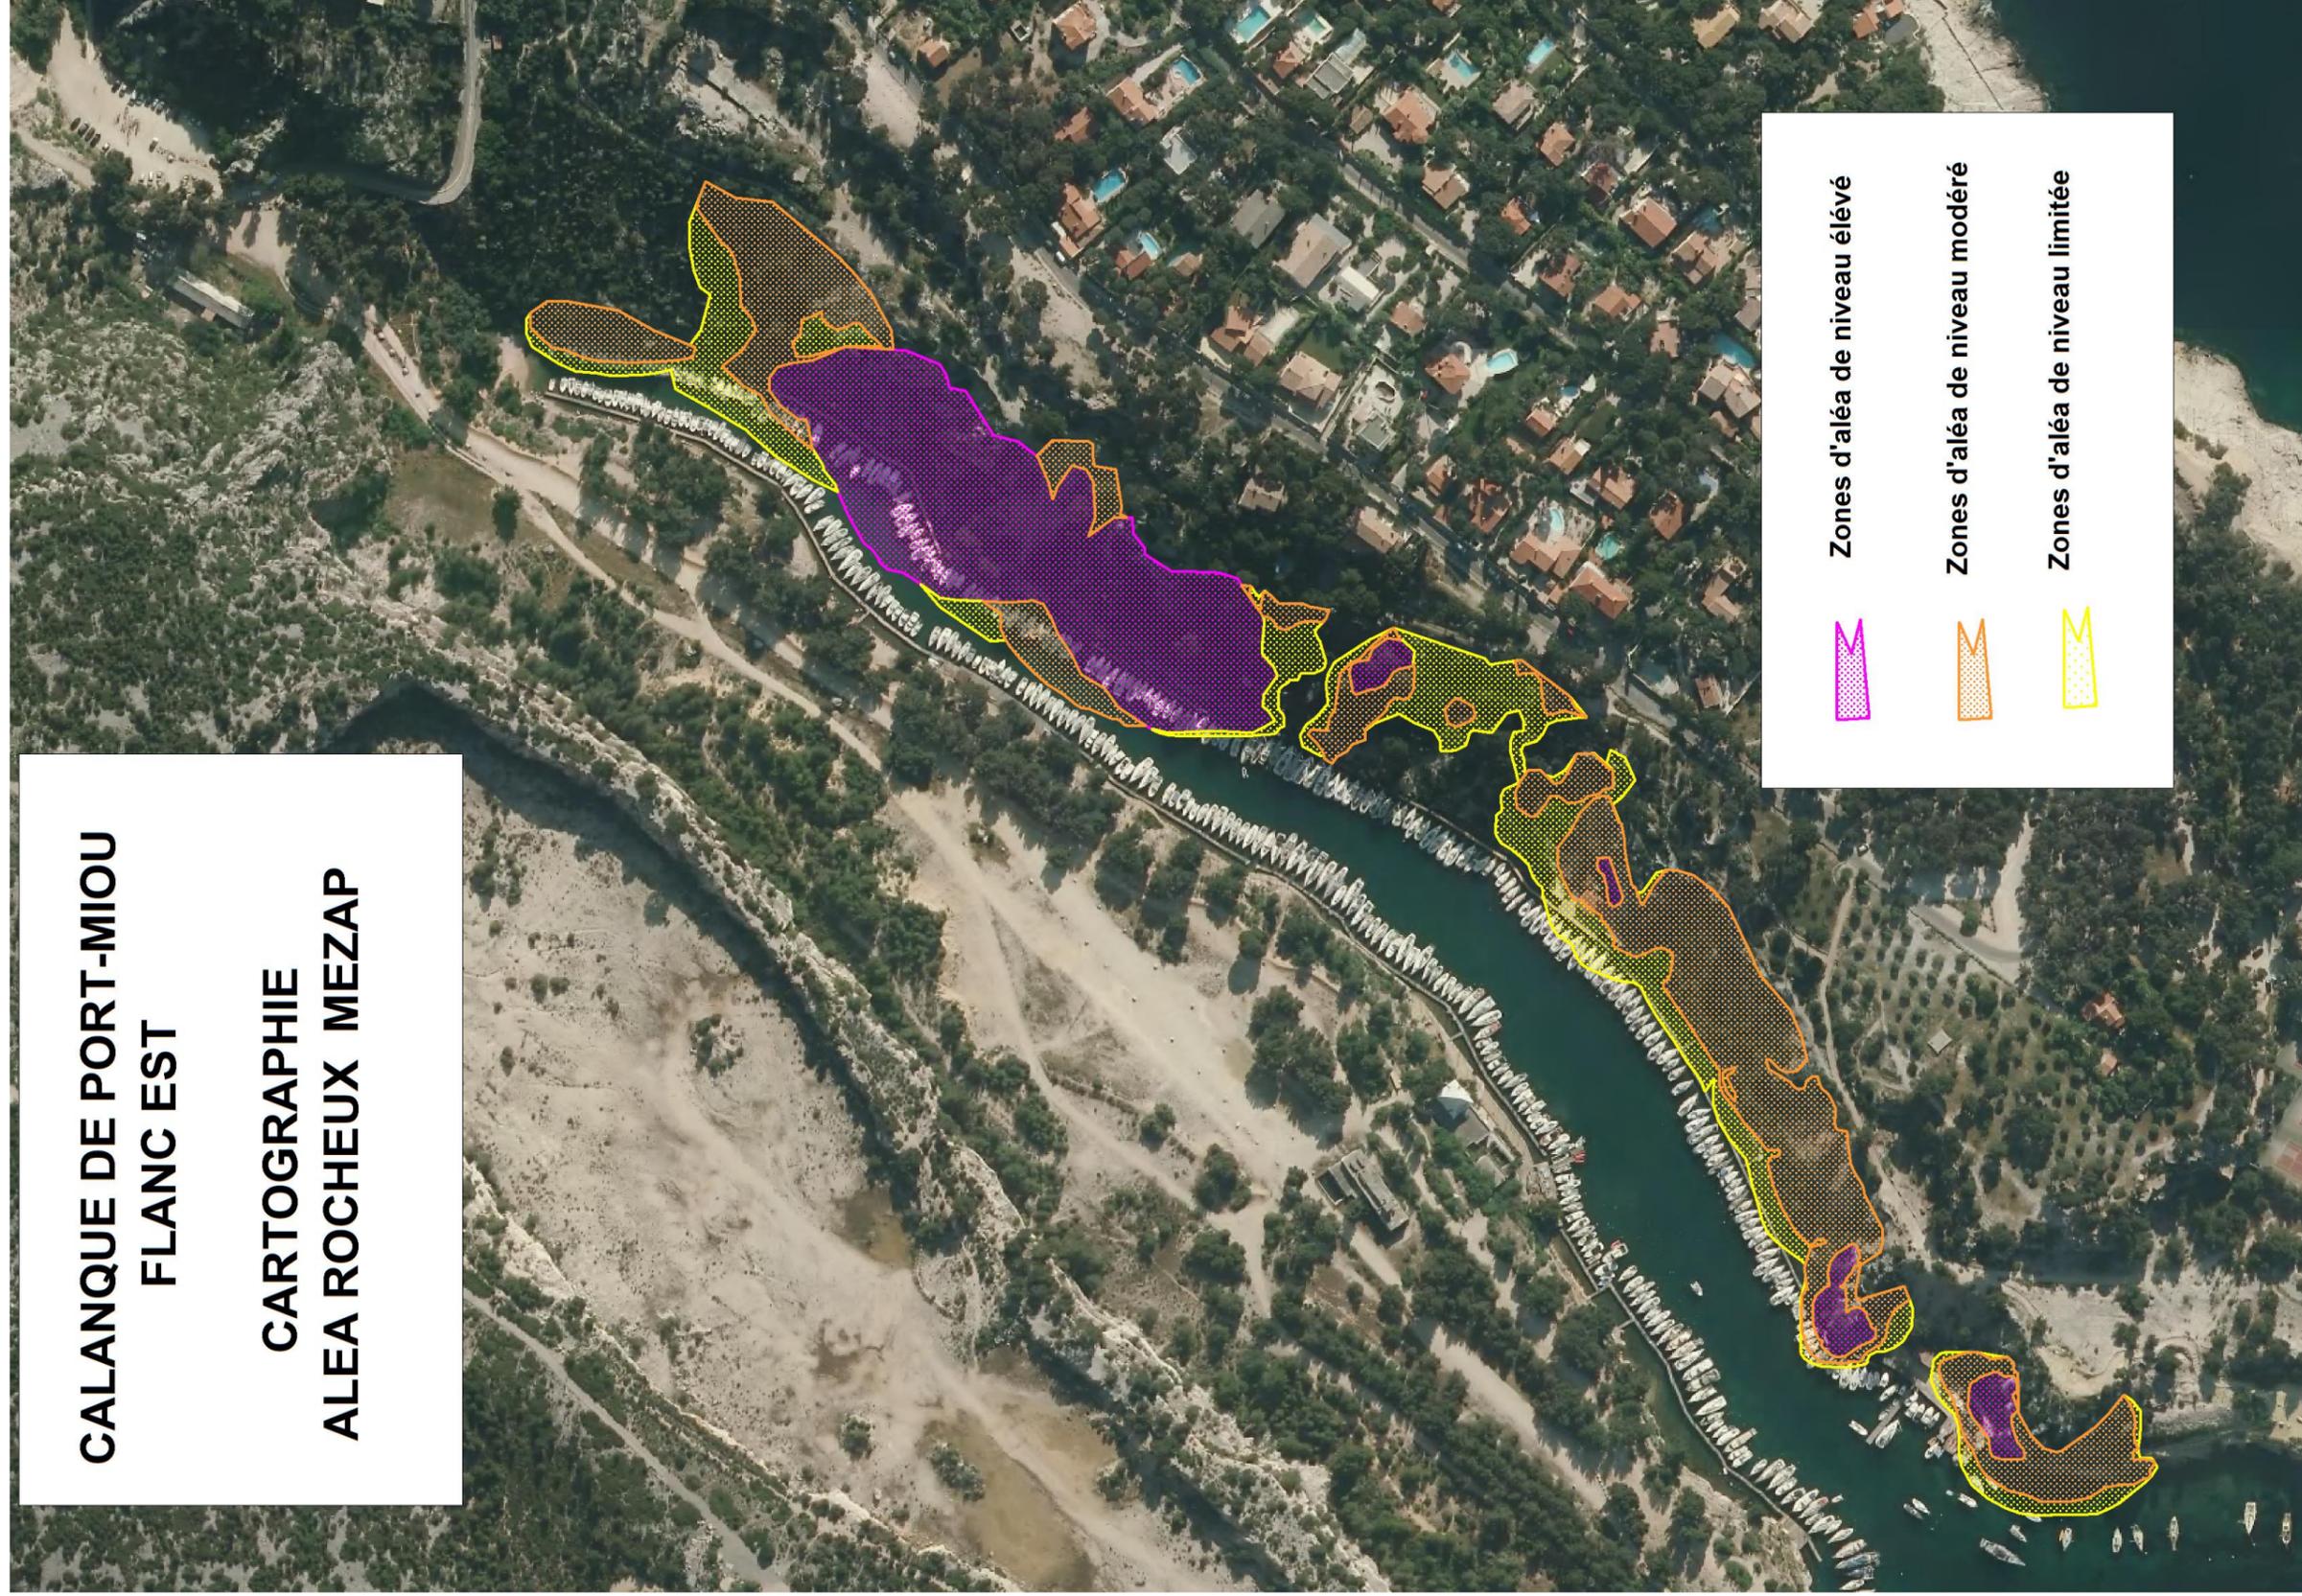
Illustration 37 - Cartographie MEZAP de l'aléa rocheux sur le flanc est de la calanque de Port-Miou.

Cette carte d'aléa rocheux (selon la nouvelle norme MEZAP en cours de généralisation nationale) est pertinente en matière d'aménagement puisque l'intensité conditionnant l'aléa élevé est définie pour des blocs de 1 m³ et plus (blocs de 2,5 tonnes) et la période de référence prise égale à 100 ans.

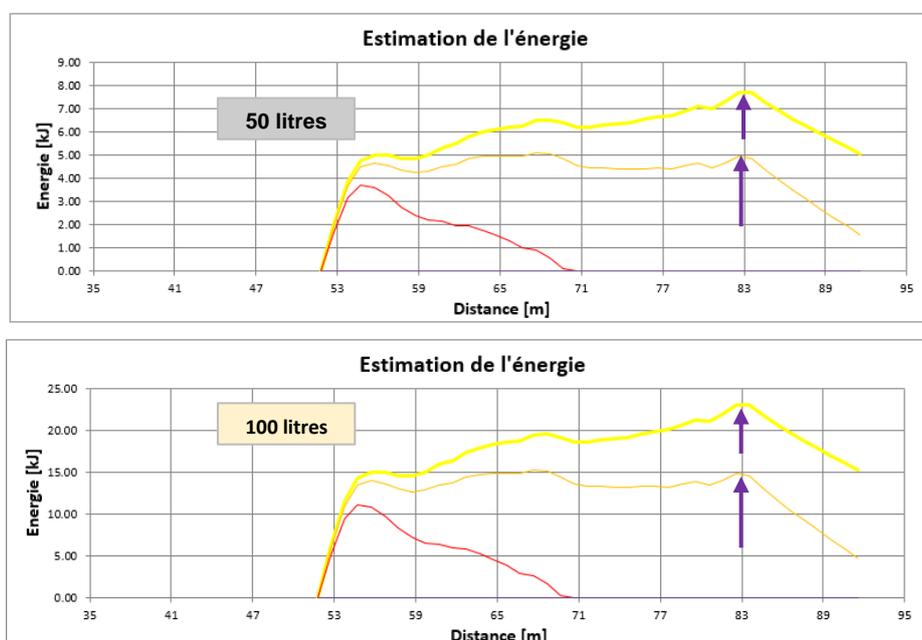
Illustration 39 - Estimation des énergies d'impact en fonction des volumes des blocs unitaires sur les zones de départs rocheux de faible à très faibles volumes.

Les fichiers de ligne d'énergie qui déterminent les angles d'atteintes à partir du profil de versant, génèrent aussi tout le long du versant en propagation des profils de vitesse et d'énergie (en entrant la masse du bloc unitaire). Sur les zones de départs rocheux limités qu'aux faibles à très faible volumes (moins de 200 l environ), on a pu retenir la coupe où les énergies sont les plus importantes, puis on a regardé les variations d'énergies le long du profil de propagation rocheuse.

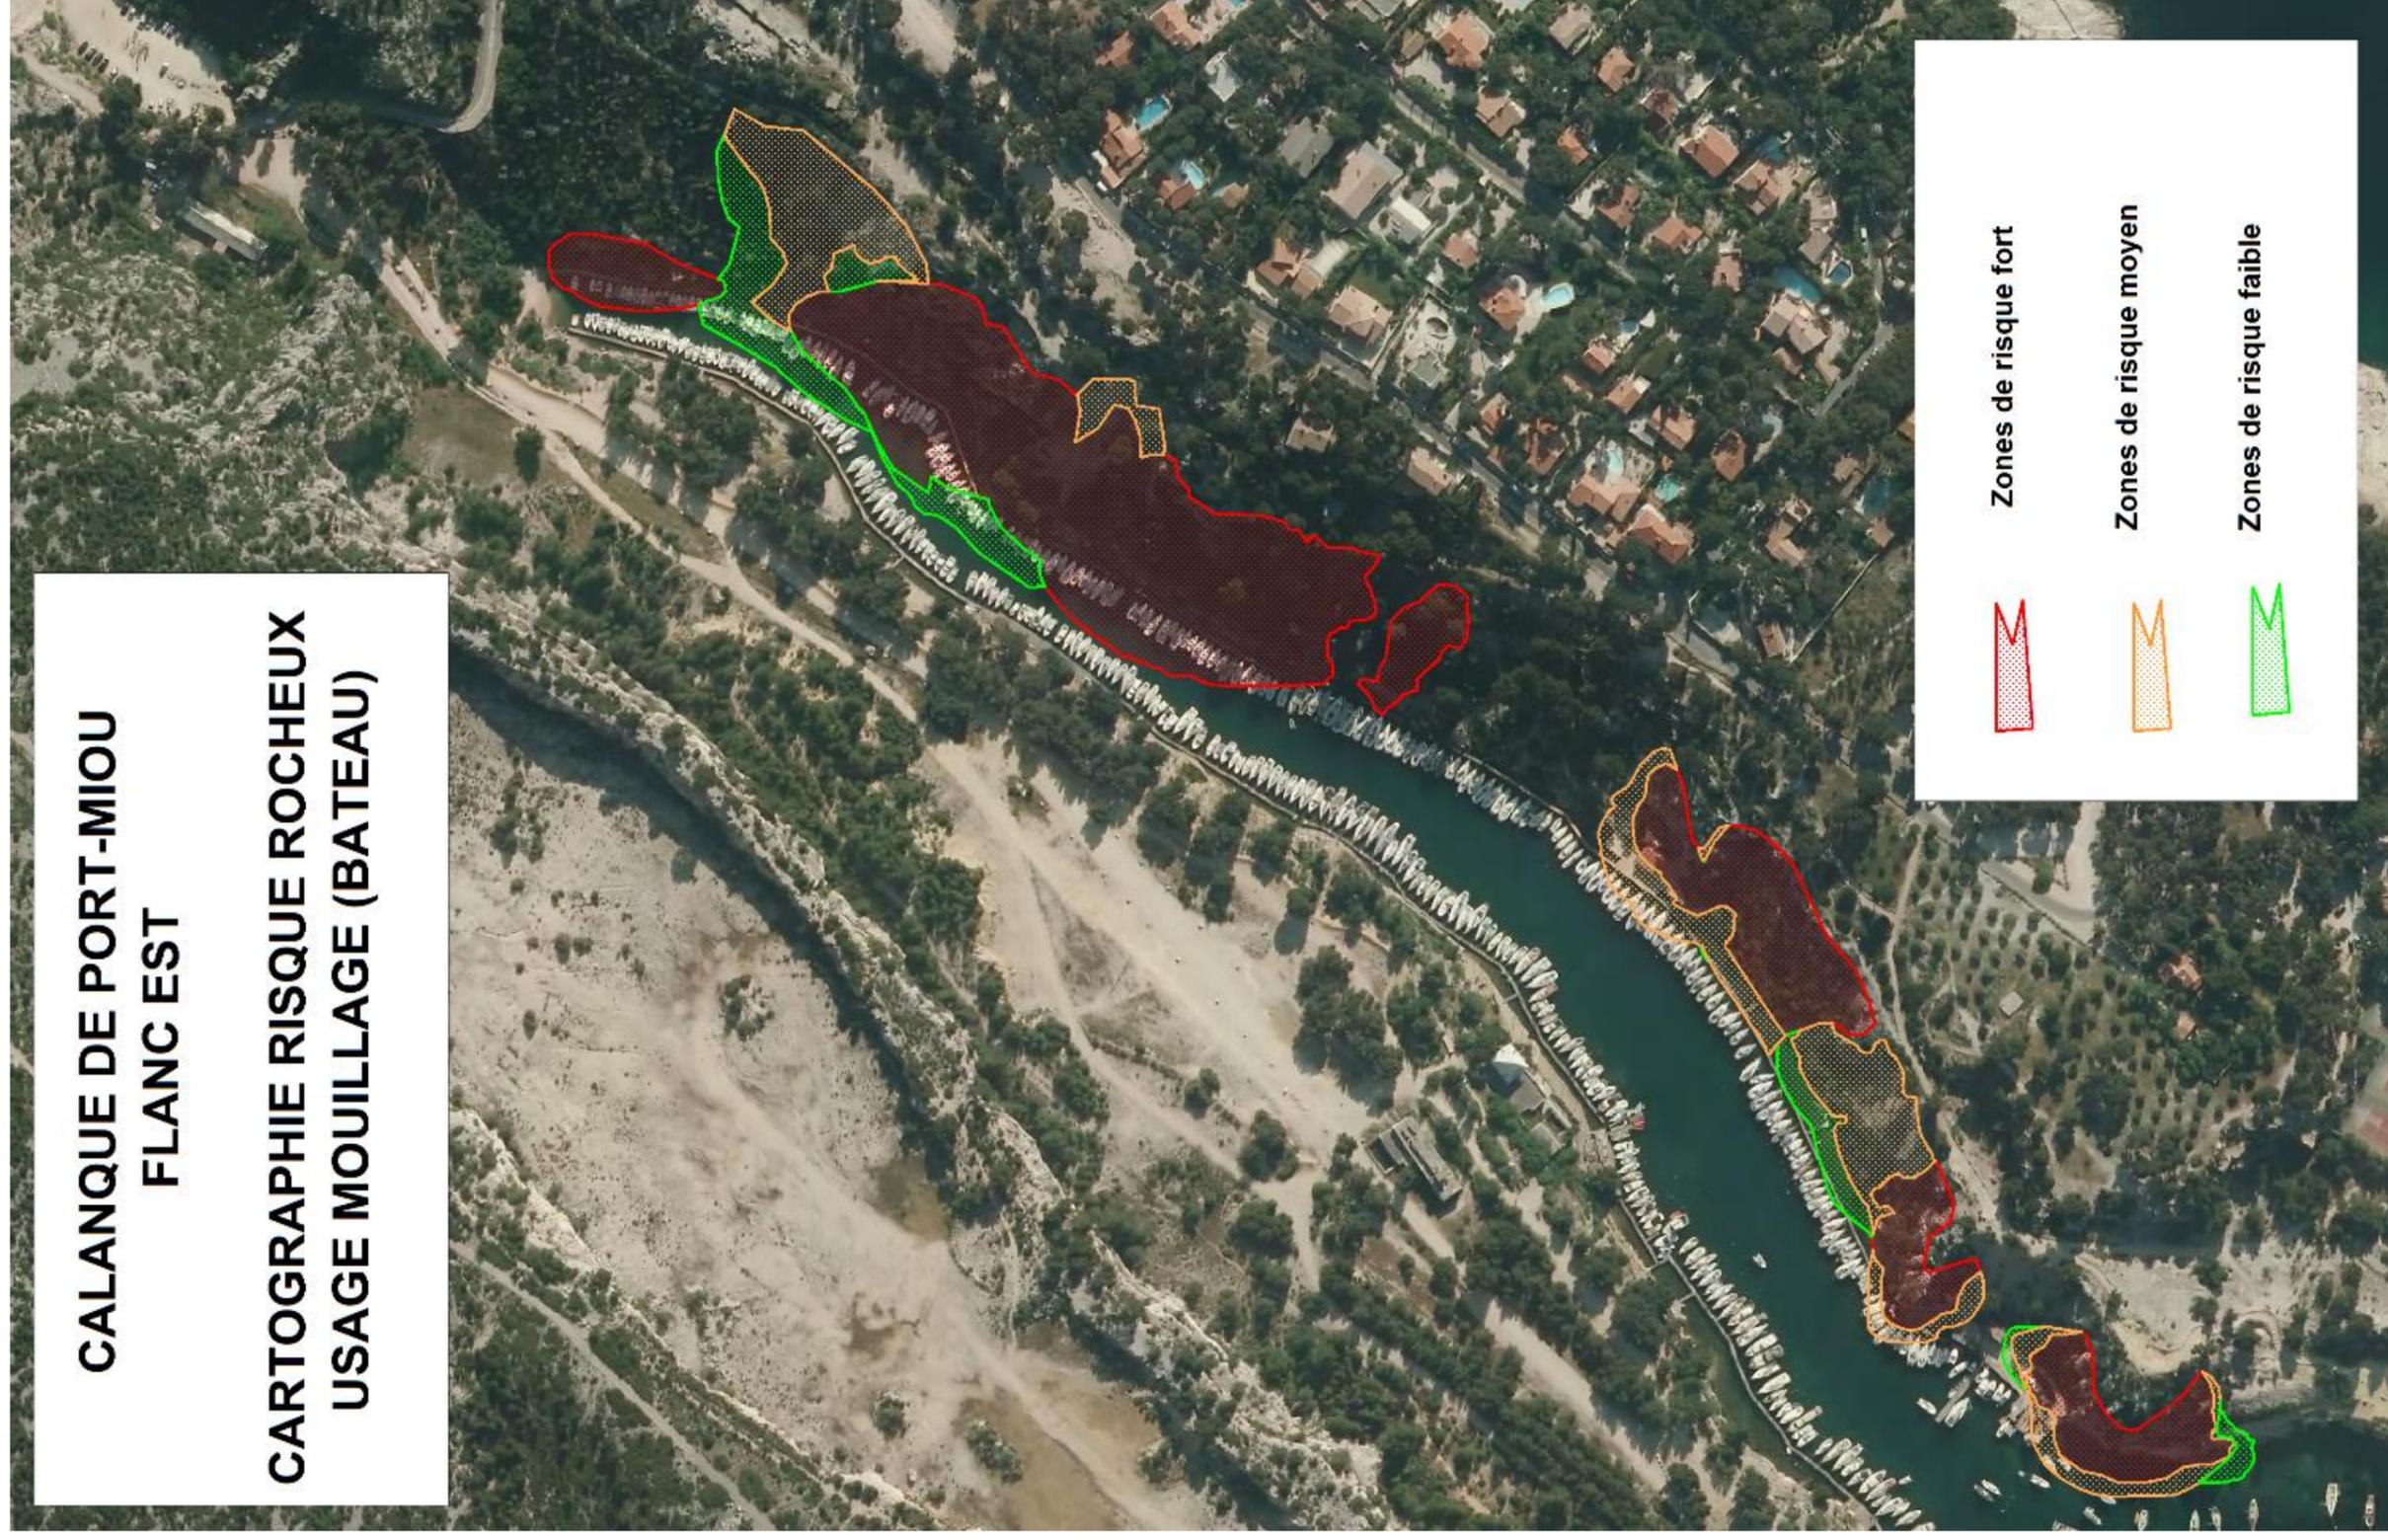
Illustration 41 - Cartographie du risque rocheux pour les bateaux au mouillage sur le flanc est de la calanque de Port-Miou à Cassis (13).

Quant à la problématique des bateaux au mouillage, 4 zones différentes de risque de niveau élevé sont actuellement rencontrées. La première de ces zones est au droit du secteur de falaise la plus active connue (et de plus particulièrement haute, y compris à plus de 25 m). Après une interruption sur 60 m, cette zone de risque reprend plus au sud sur un linéaire de falaise là encore haute (20/25 m de dénivelé). Il reste sinon aux deux extrémités nord et sud de la zone de mouillage et pour des hauteurs de falaises plus courtes (10 - 12 m), deux zones distinctes inventoriées.

Sur les secteurs de zones de risque élevé identifiés, il est vivement conseillé d'engager un diagnostic rocheux ponctuel plus détaillé (notamment encordé) pour confirmer la pertinence du risque et d'affiner les conditions de propagation dans ces secteurs. Cette approche permettra en outre de proposer des solutions d'aménagement adaptées, a priori parmi les suivantes :

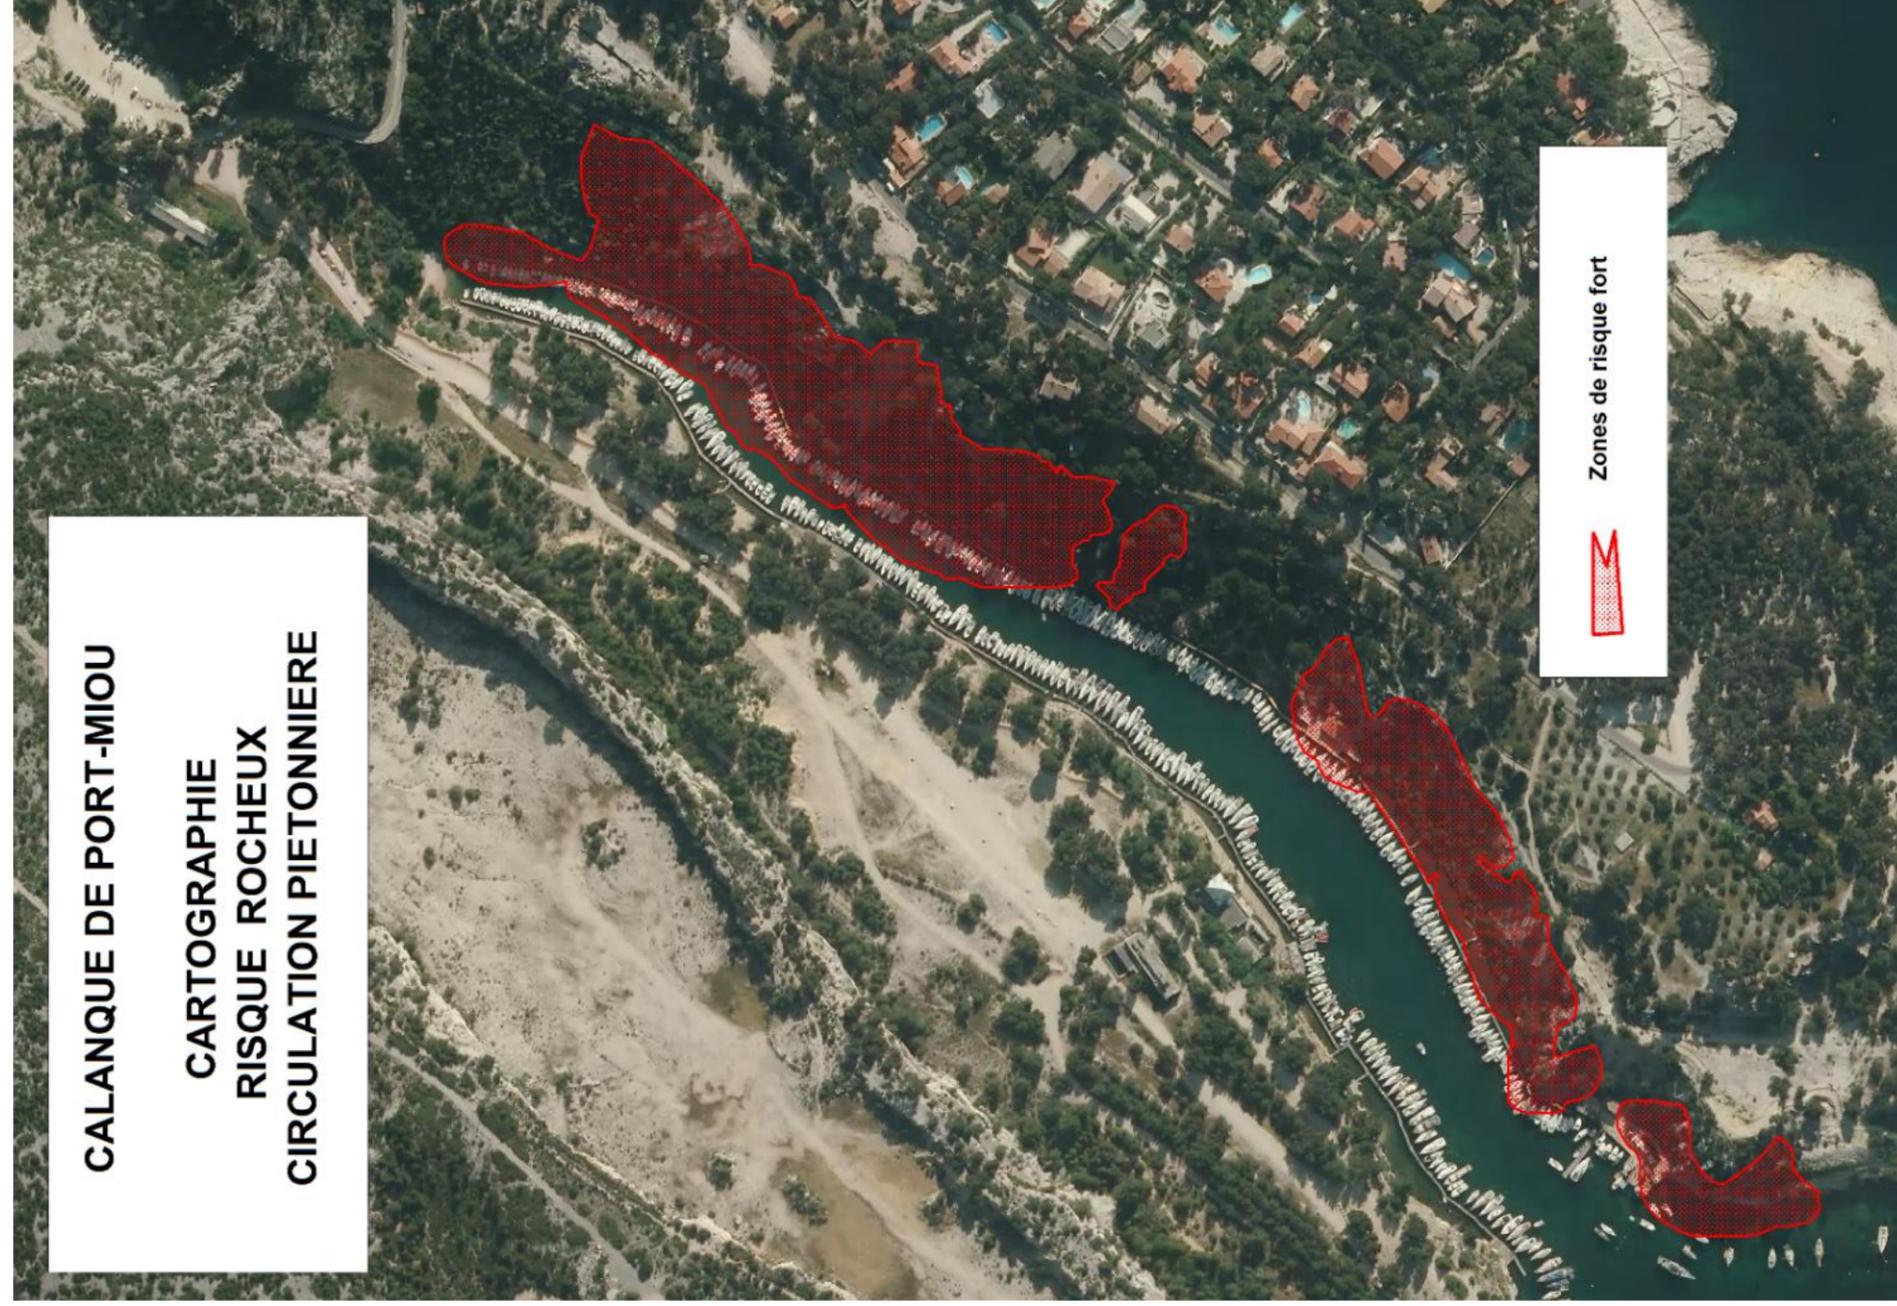
Illustration 42 - Cartographie du risque rocheux pour les piétons sur le flanc est de la calanque de Port-Miou à Cassis (13)

En matière de problématique de circulation piétonnière en fond de calanque, la cartographie du risque confirme la pertinence de l'arrêté d'interdiction de l'accès au public, avec seulement 120 m de ponton (à mi-parcours) non concernés par un zonage de risque élevé.
