# Rapport d'expertise :

## Observations à la suite des épisodes de submersion marine du 28 octobre 2019 sur le littoral d'Awala- Yalimapo (Guyane)

BRGM/RP- 69426-FR  
Novembre 2019

Plage des Hattes, commune d'Awala-Yalimapo

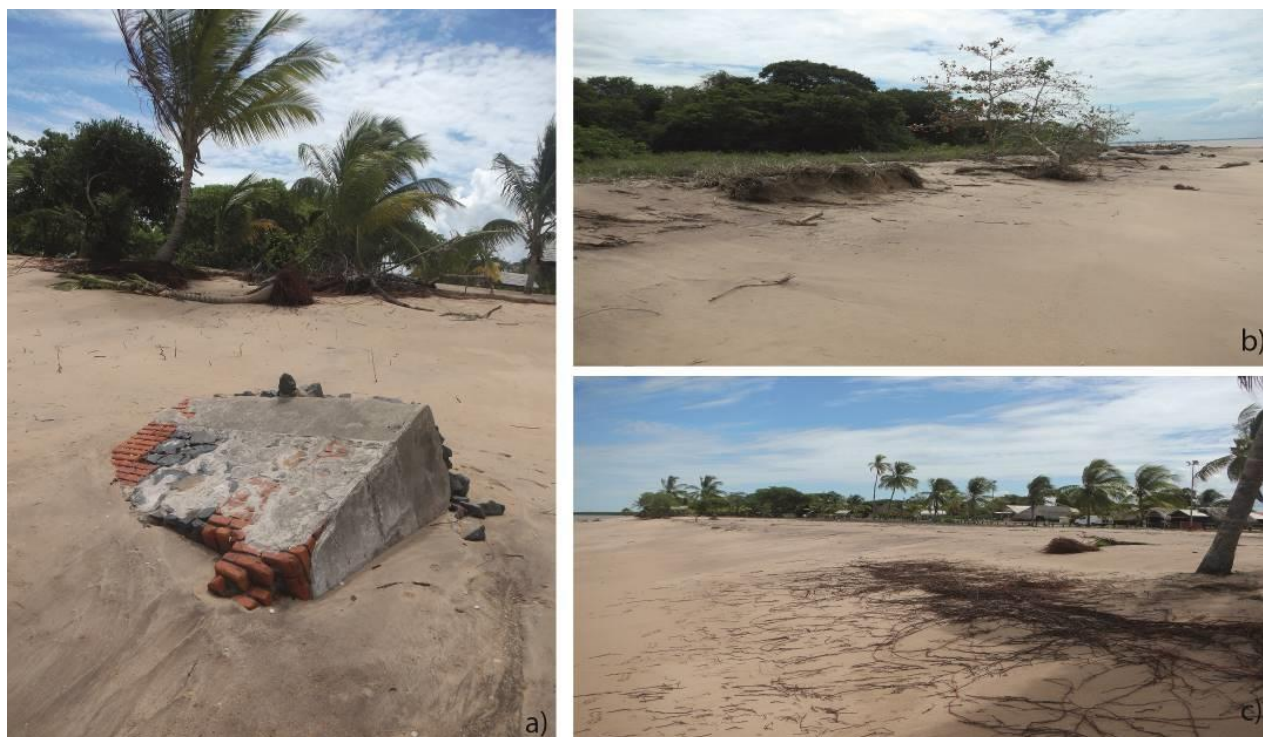
La partie centrale située au niveau de la plage sableuse au droit du bourg a été la plus sinistrée. Les premières observations sur le terrain témoignent d'un départ massif de végétation (déracinement de cocotiers, départ d'Ipomées) et de l'apparition de talus d'érosion d'une hauteur comprise entre 30 et 50 cm. De plus, des anciens vestiges se sont retrouvés mis à nu au niveau de l'estran et certains carbets communaux, lieu de vie pour la commune, se sont retrouvés affouillés (Illustration 8).

Illustration 8 : Ruines apparentes sur l'estran et arrachement de cocotiers (a), apparition de talus d'érosion (b) et départ de la végétation basse (c).

- reprofiler la plage en face du centre du bourg, effectué avec le sable de la plage, en recréant un profil adapté ;
- stabiliser le cordon sableux avec de la végétation et/ou des dispositifs ensablants type ganivelles, brises-vent en fibre de coco ;
- canaliser le passage des personnes pour éviter le piétinement du cordon sableux favorisant les entrées d'eau.

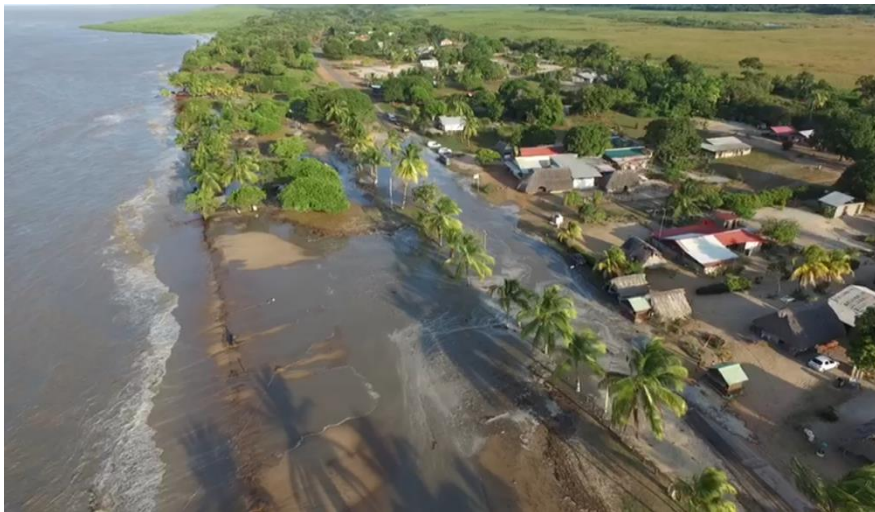
Plusieurs vidéos prises le 28 octobre au soir montrent que des paquets de mer ont franchi le cordon sableux et se sont infiltrés préférentiellement à travers les accès à la plage qui constituent des points bas. La submersion était donc une submersion par franchissement qui est venue jusqu'à la route (Illustration 11). Plusieurs dégâts matériels ont été recensés suite à la submersion, notamment sur l'ensemble des installations électriques mis en place pour les jeux Kali'na par la commune.

Illustration 11 : Impression écran de la vidéo du phénomène de submersion marine qui a lieu le 28 octobre 2019 (©Mairie d'Awala-Yalimapo).
