Rapport d'observations post-tempête sur le littoral Corse

Évènement Adrian – 29 octobre 2018

BRGM/RP-69445-FR

Rapport final

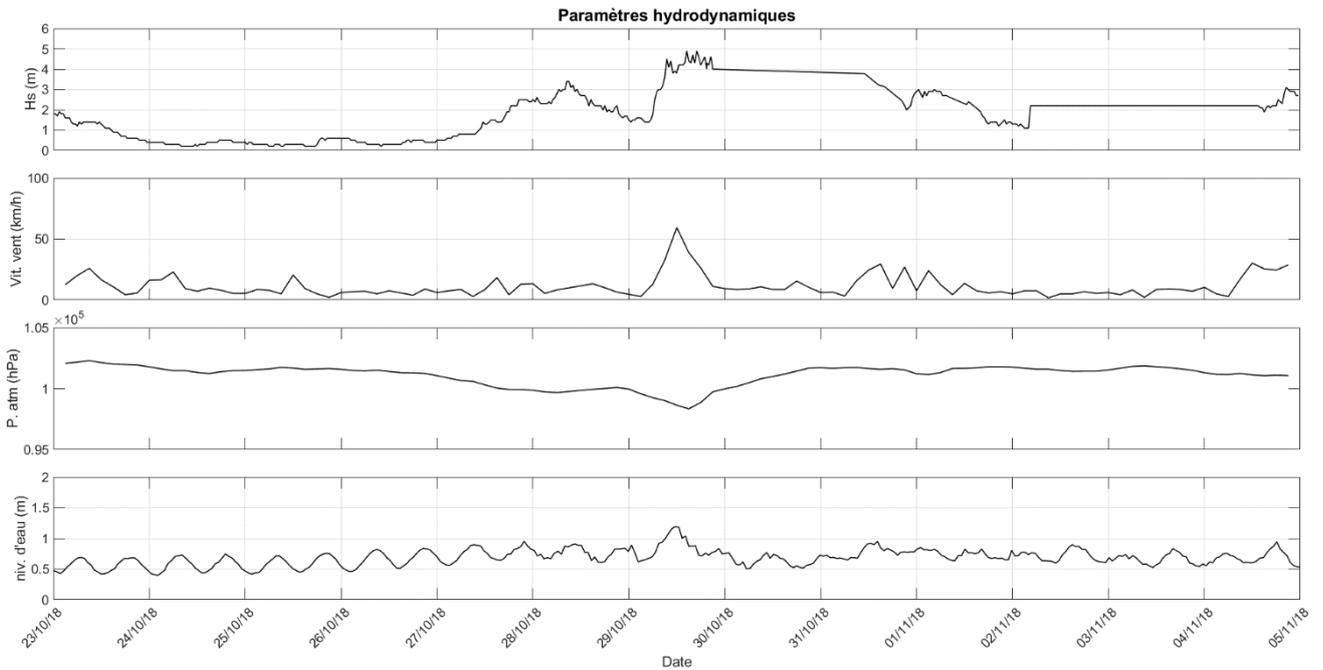
Illustration 3 : Paramètres météorologiques et météomarins mesurés du 23/10/2018 au 05/11/2018. a) Hauteur significative de la houle (source : Houlographe Alistro, CANDHIS), b) Vitesse du vent, c) Pression atmosphérique (source : Synop MétéoFrance, station Bastia) et d) Niveau d'eau (source : Marégraphe du SHOM à Solenzara).

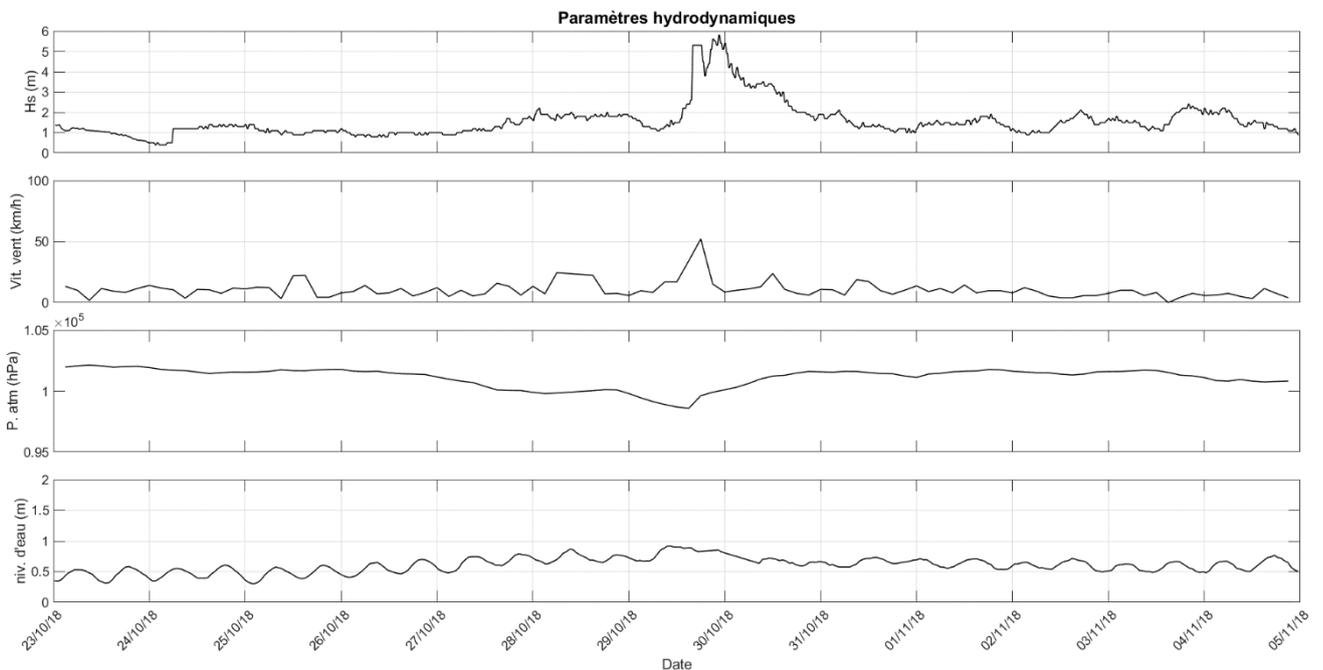
Illustration 4 : Paramètres météorologiques et météomarins mesurés du 23/10/2018 au 05/11/2018. a) Hauteur significative de la houle (source : Houlographe Revellata, CANDHIS), b) Vitesse du vent, c) Pression atmosphérique (source : Synop MétéoFrance, station Ajaccio) et d) Niveau d'eau (source : Marégraphe du SHOM à Ajaccio).

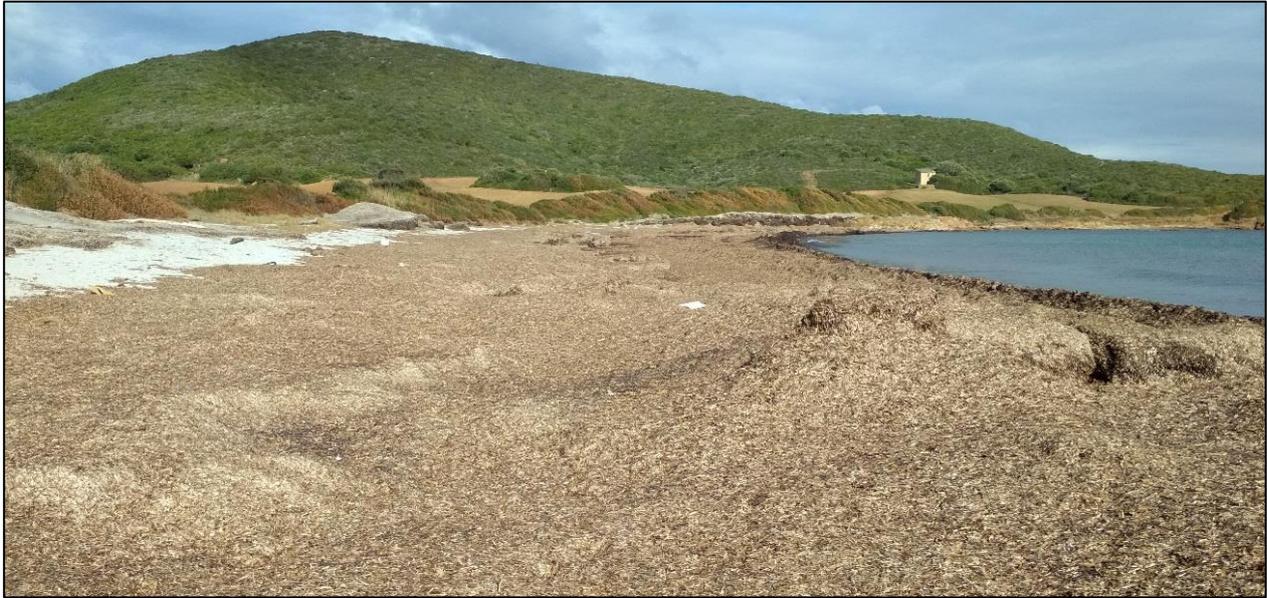
Sur la plage de Tamarone (commune de Rogliano), la tempête a généré un dépôt de feuilles mortes de posidonie qui a augmenté l'épaisseur de la banquette déjà présente (plusieurs dizaines de centimètres voire quelques mètres par endroit) sur la quasi-totalité de la surface de la plage (banquettes de posidonie) (Illustration 6 et Illustration 7).

Aucun dégât n'est constaté sur la paillote au sud de la plage malgré des lisses de mer très proches du bâtiment.

Illustration 6 : Plage de Tamarone, vue globale. (BRGM, 07/11/2018).

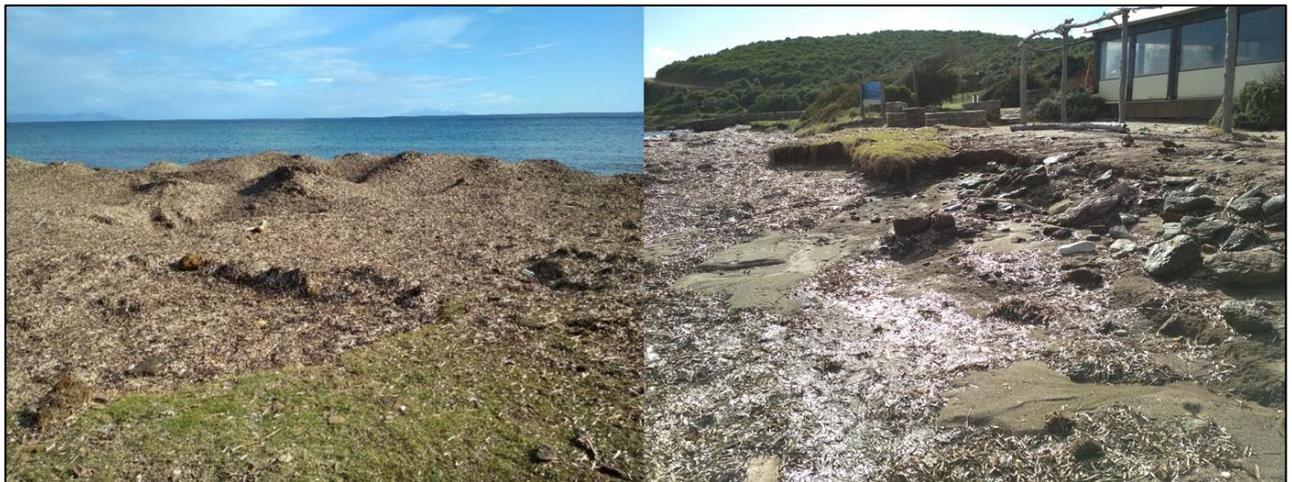
Illustration 7 : Plage de Tamarone, à gauche : couche épaisse de banquette de posidonie. À droite : marques d'érosions sur le haut de plage (BRGM, 07/11/2018).

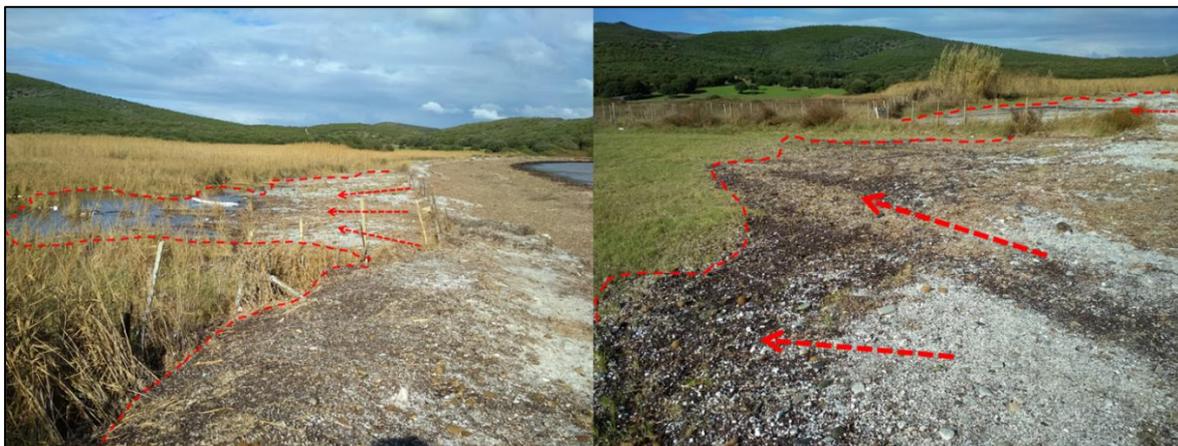
Les laisses de mer qui témoignent de phénomènes de submersion marine locale sont constatées dans la zone humide située en arrière du cordon littoral (Illustration 9).

Illustration 9 : Plage de Macinaggio, traces d'incursions marines dans la zone humide d'arrière-plage. La limite d'atteinte des eaux est matérialisée par la ligne rouge en pointillés, la direction des flux par les flèches (BRGM, 07/11/2018).

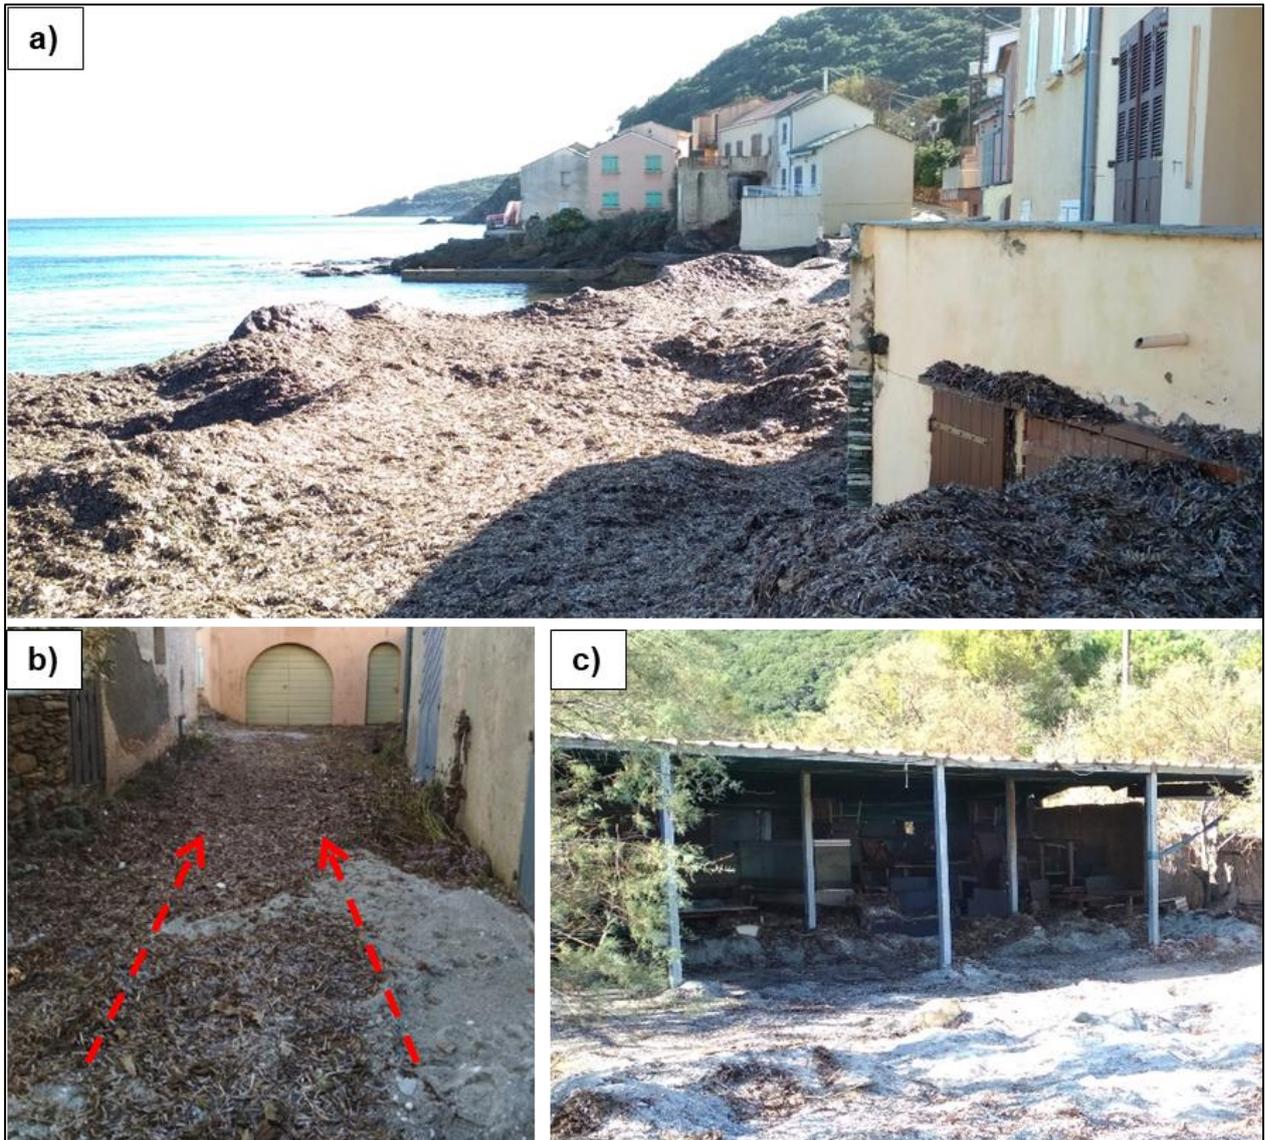
Des dégradations sont constatées sur la paillote au centre de la plage (Illustration 10.c).

Illustration 10 : Plage de Meria, épaisse couche de banquette de posidonie au nord de la plage a), traces d'incursions marines au niveau de l'accès à la plage b), ensablement et dégradations mineures de la paillote c) - (BRGM, 07/11/2018).

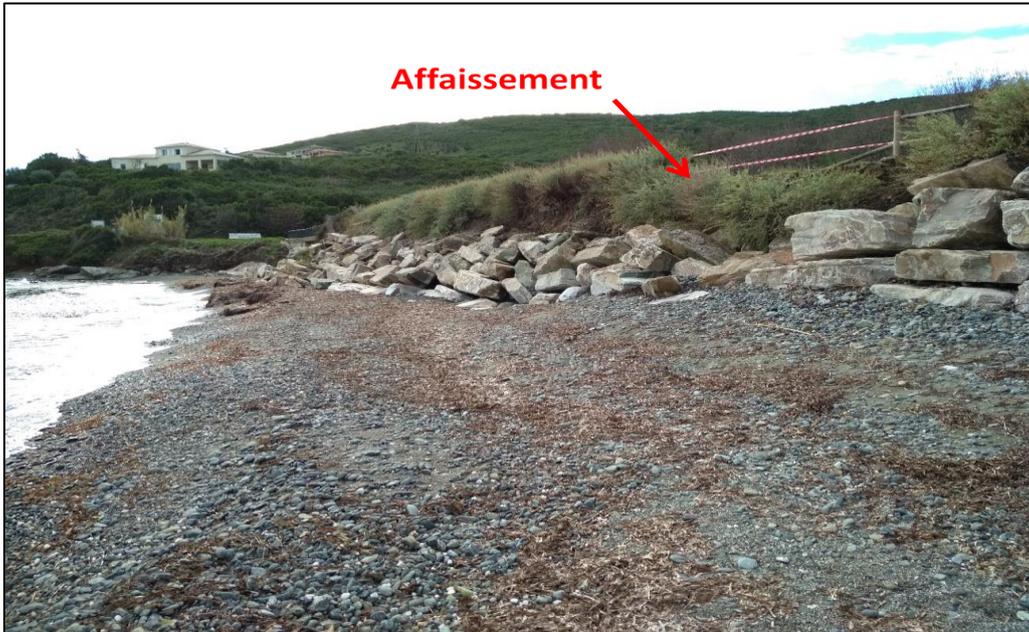
L'ouvrage de soutènement de la route D80 surplombant la plage de Santa Severa (commune de Luri) présente une déstabilisation importante. Des enrochements se sont affaissés et ont été basculés probablement par l'action des vagues, induisant un affaissement du terrain au-dessus (Illustration 11).

Illustration 11 : Plage de Santa Severa, affaissement de l'enrochement de protection de la route (BRGM, 07/11/2018).

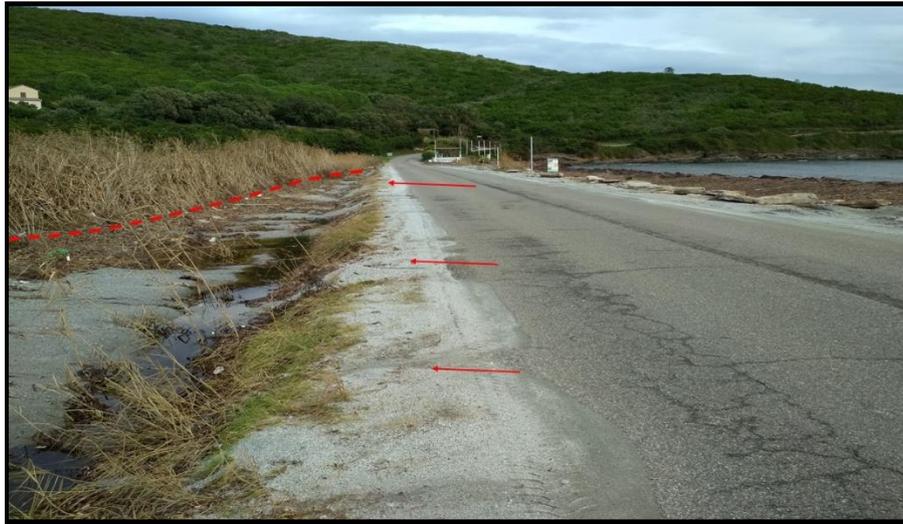
Illustration 12 : Submersion de la route D80 au niveau de la plage de Porticciolo (BRGM, 07/11/2019).

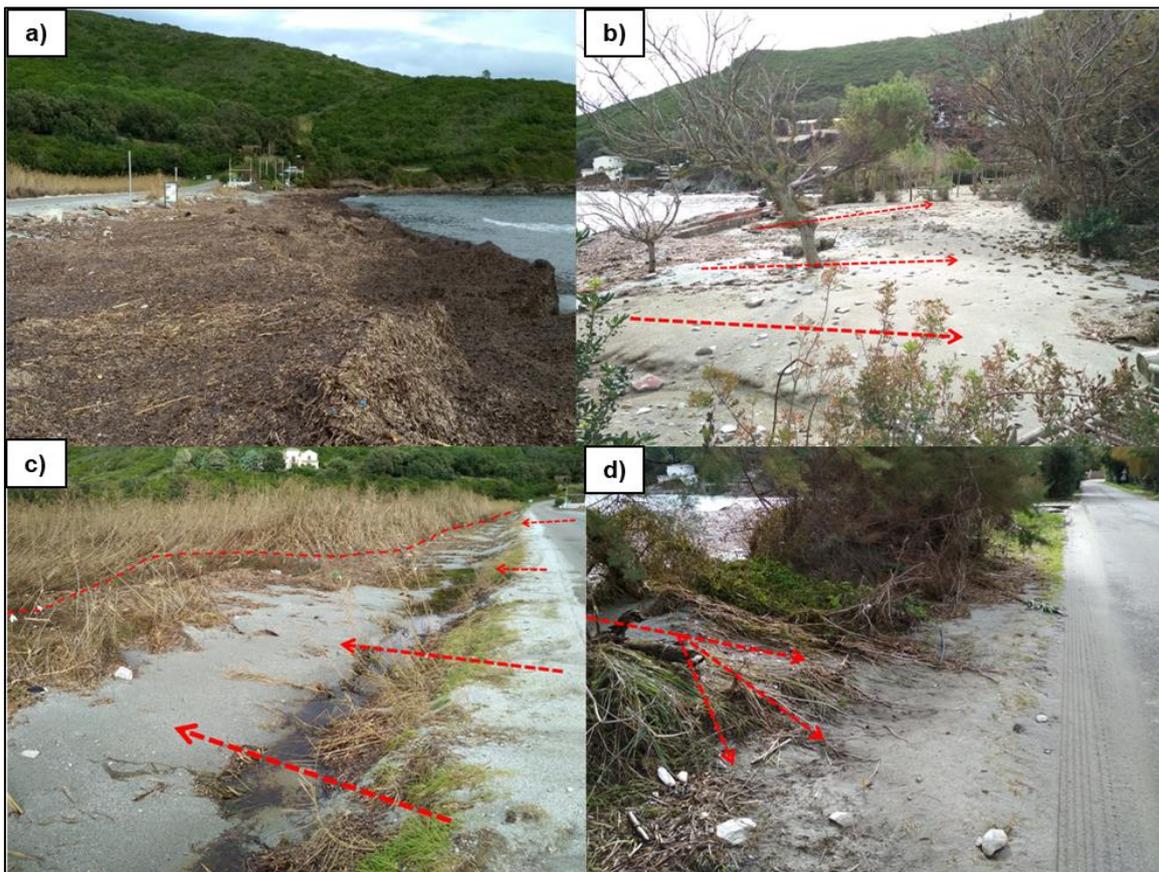
La plage de Porticciolo est également recouverte sur quasiment toute sa surface d'une épaisse banquette de posidonie (mais moins importante qu'à Meria). Par ailleurs, des dépôts de sable et galets sont constatés sur la terrasse de la paillote au sud de la plage (Illustration 13).

Illustration 13 : Plage de Porticciolo, la plage est recouverte d'une épaisse couche de posidonie a), plusieurs zones de débordement sont clairement identifiables par des nappes de sables et galets déplacés et sur les marques dans la végétation b), c), d). La limite d'atteinte des eaux est matérialisée par la ligne rouge en pointillés, la direction des flux par les flèches (BRGM, 07/11/2018).

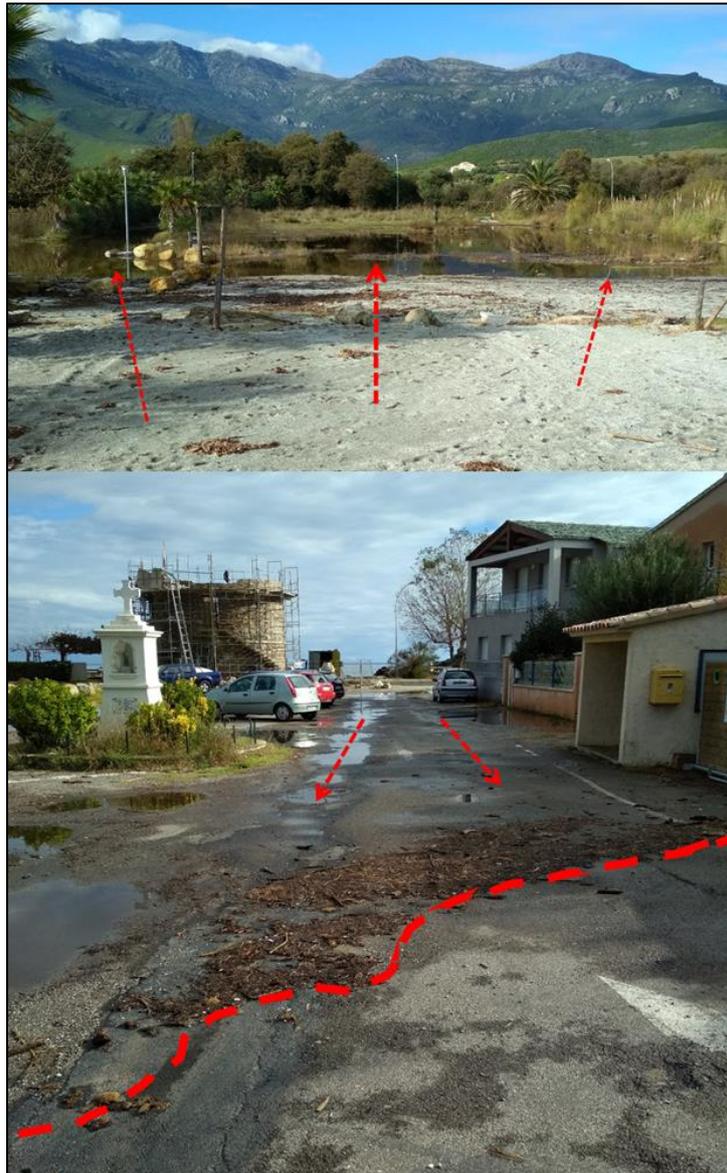
Illustration 14 : Plage de Pietracorbara, zones de débordement au niveau du parking central (en haut) et au niveau du parking Sud (en bas) . La limite d'atteinte des eaux (à une soixantaine de mètres du trait de côte) est matérialisée par la ligne rouge en pointillés, la direction des flux par les flèches (BRGM, 07/11/2018).

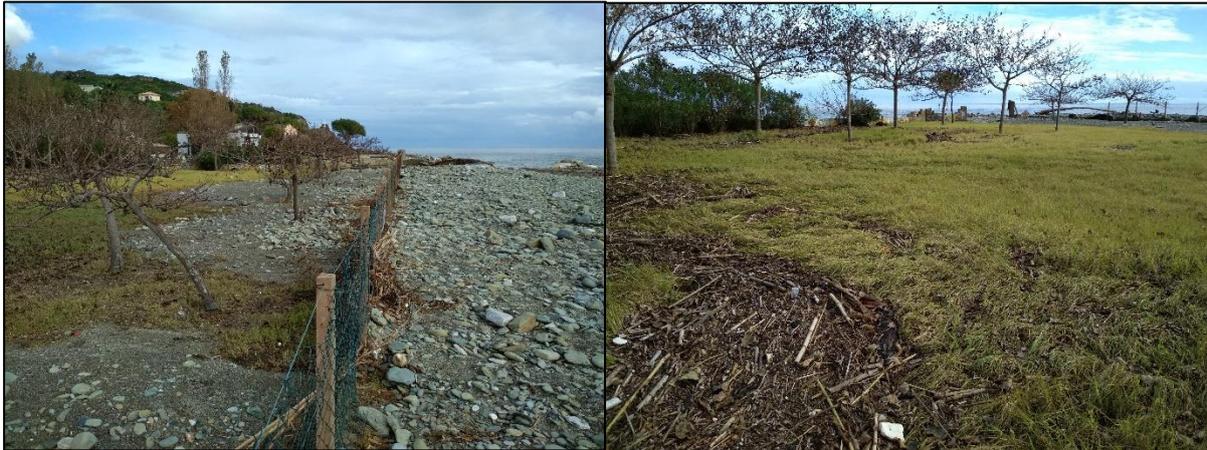
Illustration 15 : Dépôts de sables et graviers à gauche, laisses de mer (débris de bois) à droite (BRGM, 07/11/2019).

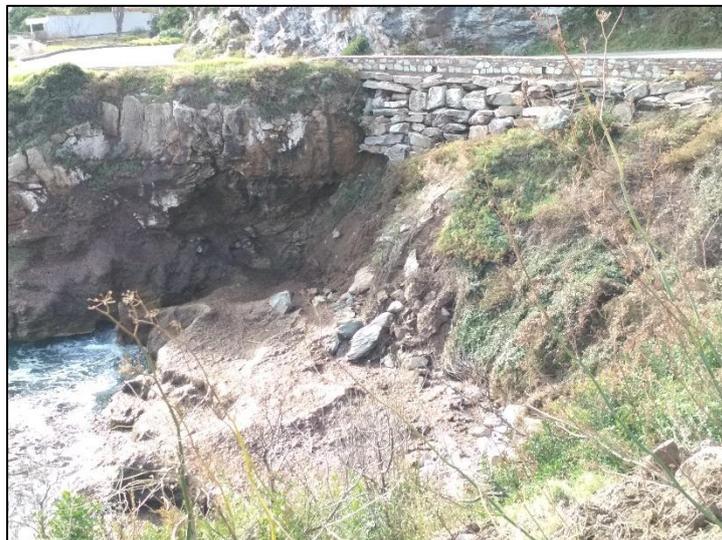
Des traces d'érosion marine au niveau de la falaise rocheuse sous l'ouvrage de soutènement de la route D80 côtière ont également été constatées au nord de la plage (Illustration 16). Ce phénomène d'érosion marine est probablement associé à d'autres phénomènes liés à la nature de cette falaise rocheuse côtière (lithologie, contexte structural, ruissellement, etc.).

Illustration 16 : Traces d'érosion marine sous l'ouvrage de soutènement de la route D80 sur la commune de Sisco (BRGM, 07/11/2019).

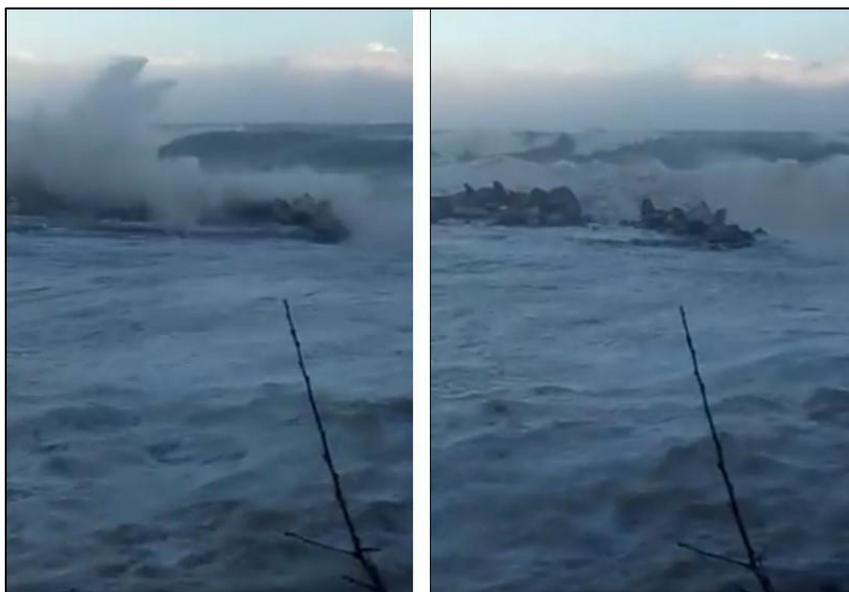
La marine d'Erbalunga (commune de Brando) a subi d'importants dégâts induits par l'action des vagues. Notamment, l'ouvrage portuaire en enrochement a été lourdement endommagé avec la création d'une brèche (Illustration 17). Des laisses de mer ont été observées dans le village près de la tour à des altitudes de l'ordre de 6 m/NGF.

Illustration 17 : Brèche dans l'ouvrage portuaire de la marine d'Erbalunga (images extraites de vidéo sur Facebook).

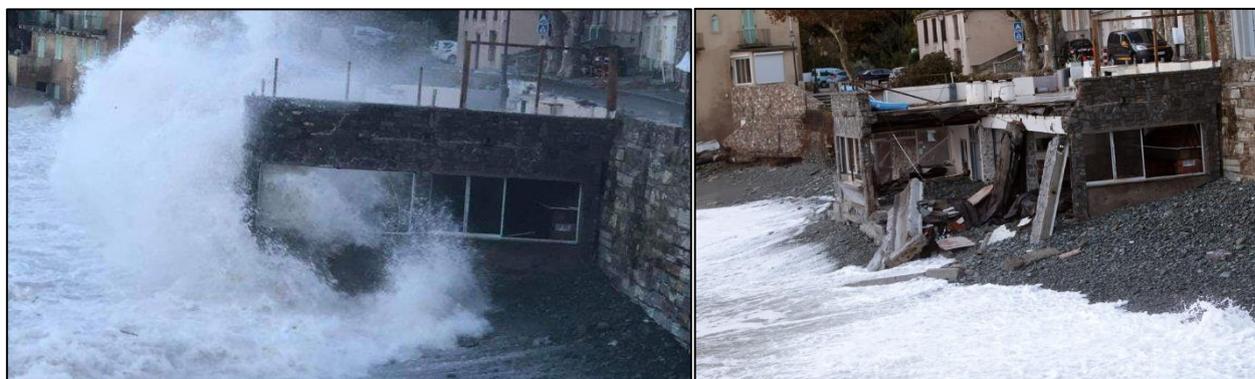
Sur la plage de Lavasina (commune de Brando), la paillote construite « en dur » a été fortement dégradée par l'action des vagues, ce qui a conduit à sa destruction (Illustration 18).

Illustration 18 : Dégradation de la paillote de la plage de Lavasina (source Facebook).

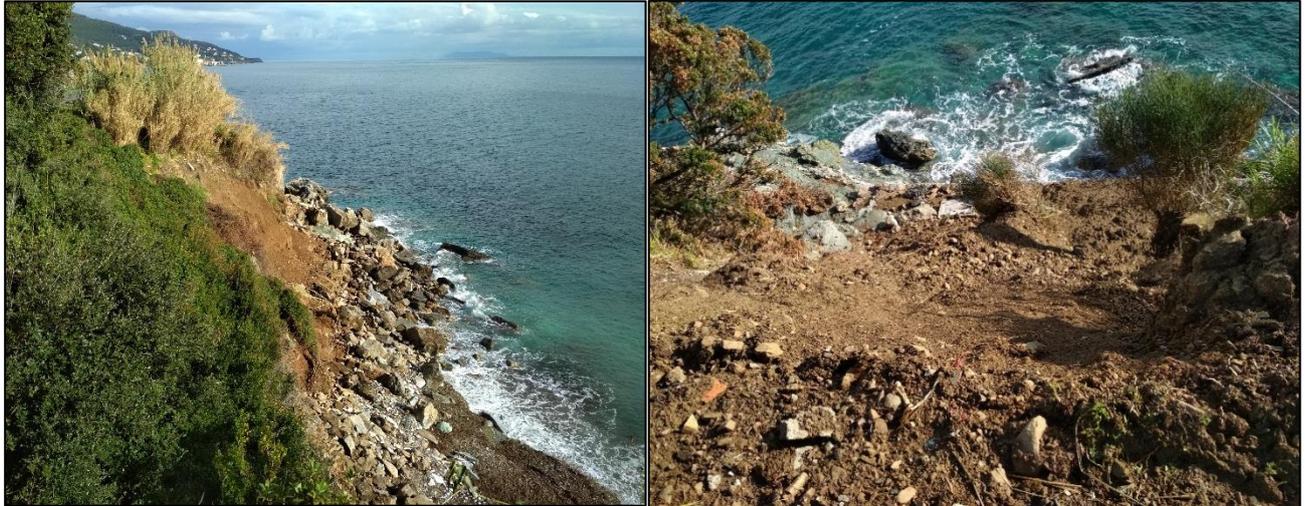
Des traces d'érosion marine des falaises côtières ont également été constatées au sud de la plage de Lavasina sous la route du Bord de Mer (D80, Illustration 19). Ce phénomène d'érosion marine est probablement associé à d'autres phénomènes liés à la nature de cette falaise rocheuse côtière (lithologie, contexte structural, ruissellement, etc.).

Illustration 19 : Traces d'érosion marine de falaise rocheuse côtière (BRGM, 07/11/2018).

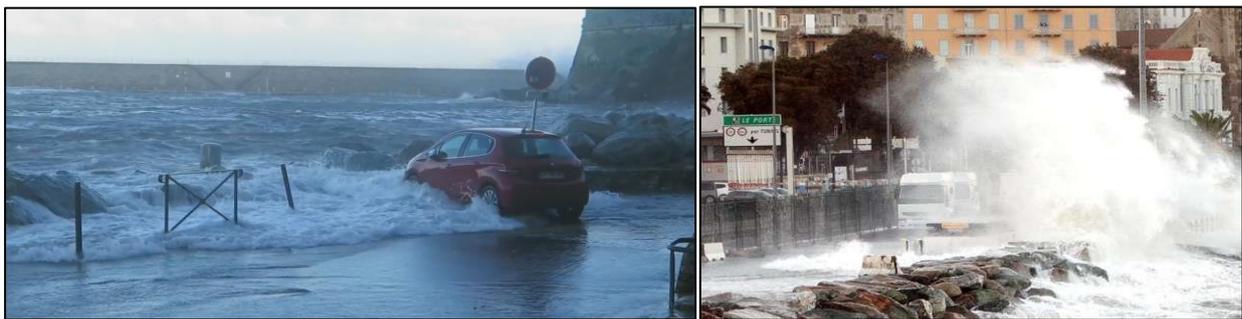
Plusieurs images et vidéos collectées dans les médias témoignent du type de phénomène de submersion marine (franchissements de paquets de mer) et des vitesses d'écoulement élevées qui ont engendré des dégradations sur infrastructures du front de mer quai des Martyrs qui se situe à une altitude de l'ordre de 5 m/NGF (basculement de blocs, dégradation des murets, destructions des installations extérieures des restaurants, Illustration 21).

Illustration 20 : Vieux port de Bastia à droite, allée du 173^e RIM à gauche, le 29/10/2018 (Source Facebook).

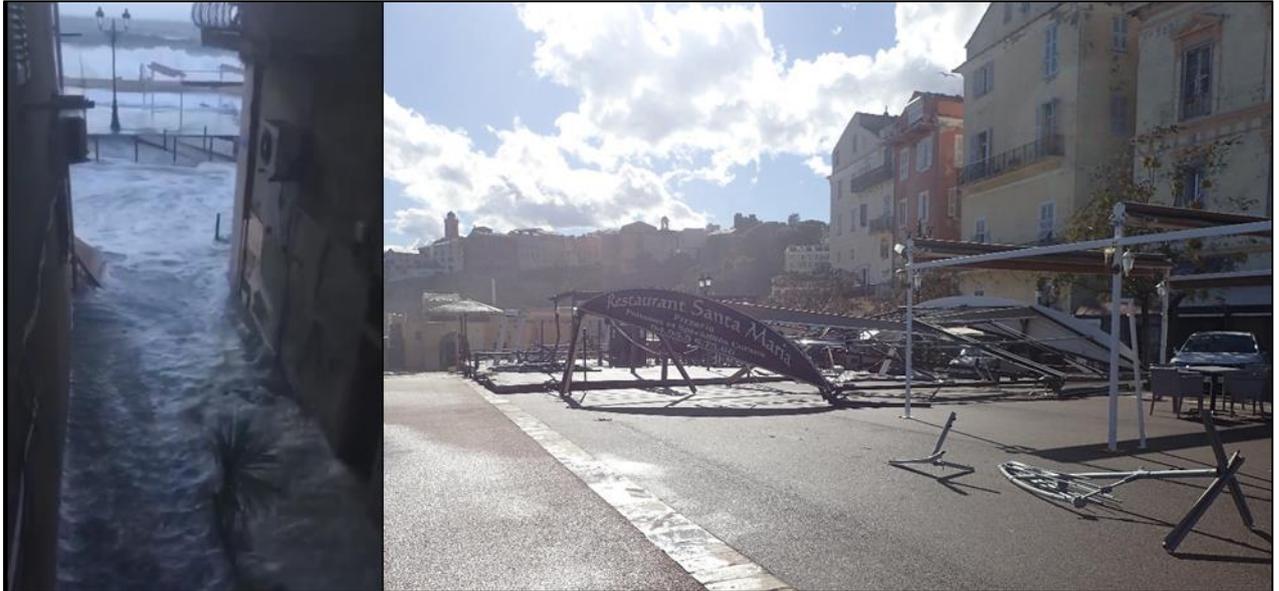
Illustration 21 : Quai des Martyrs, à gauche le 29/10/2018, jour de la tempête (Source Facebook), à droite le 30/10/2018 (Source DDTM2B).

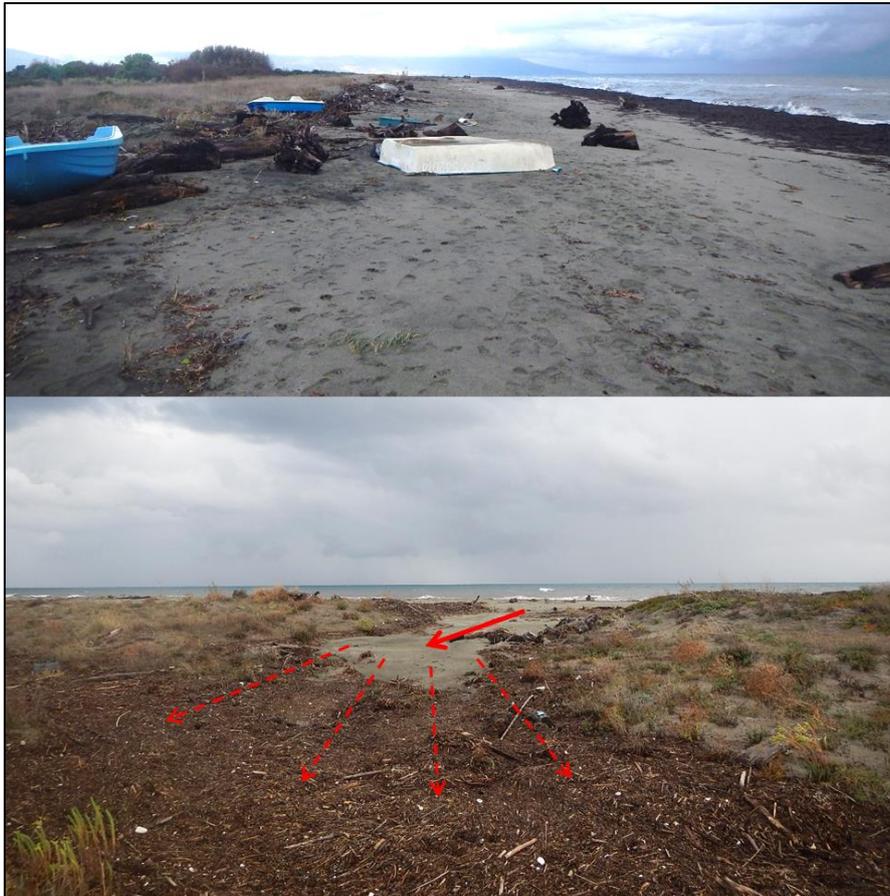
Illustration 23 : Plage de Maraninca, en haut : banquette de posidonie et lasses de mer ; en bas : traces d'écoulement d'eau au-delà du trait de côte, les directions sont représentées par les flèches rouges (BRGM, 31/10/2018).

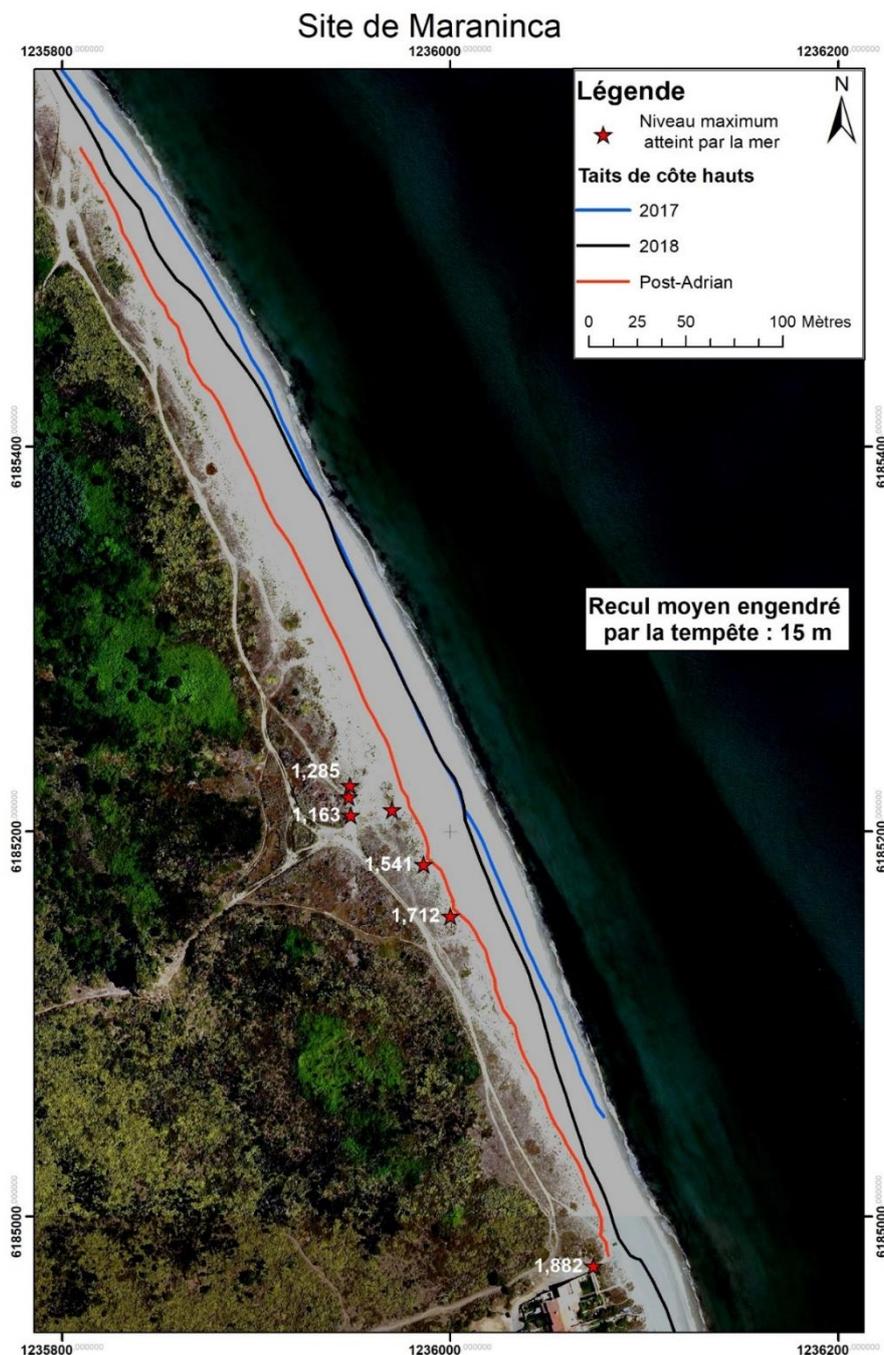
Il est souligné que sur ce site, le trait de côte haut entre 2016 et 2017 a avancé d'une quinzaine de mètres tel que visible sur l'illustration 24 dont le fond cartographique correspond à l'orthophotographie 2016 de l'IGN. En effet, en 2016, le trait de côte haut correspond au pied de dune proche de la limite de végétation comme localisé sur l'illustration 25. En revanche, en 2017, en raison de cette accrétion, le trait de côte correspond à une limite moins évidente entre la plage et la dune identifiable par quelques touffes éparses de végétation et une laisse de mer constituée de débris végétaux de plus ou moins gros volume tel que représenté sur l'illustration 25.

Illustration 24 : Plage de Maraninca, comparaison des traits de côtes hauts avant la tempête (campagnes ROL : 16/10/2017 et 12/06/2018) et après la tempête (mesures spécifiques 31/10/2018) et niveau maximum atteint par la mer en m/NGF (orthophotographie 2016, IGN).

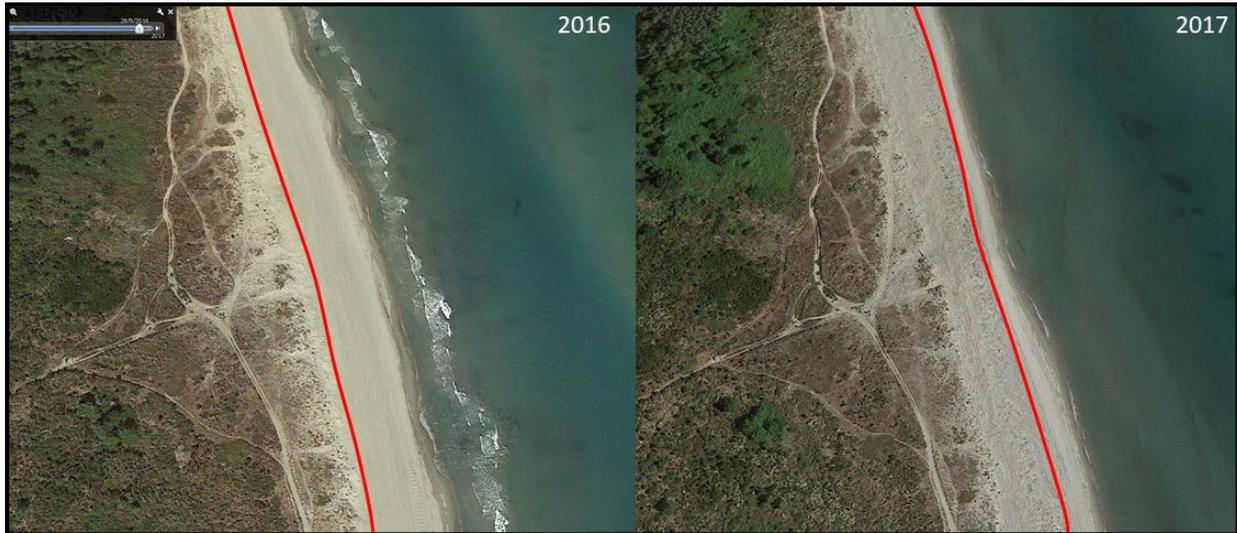
Illustration 25 : Exemple de trait de côte entre 2016 et 2017, numérisés sur les orthophotographies 2016 et 2017 (©GoogleEarth).

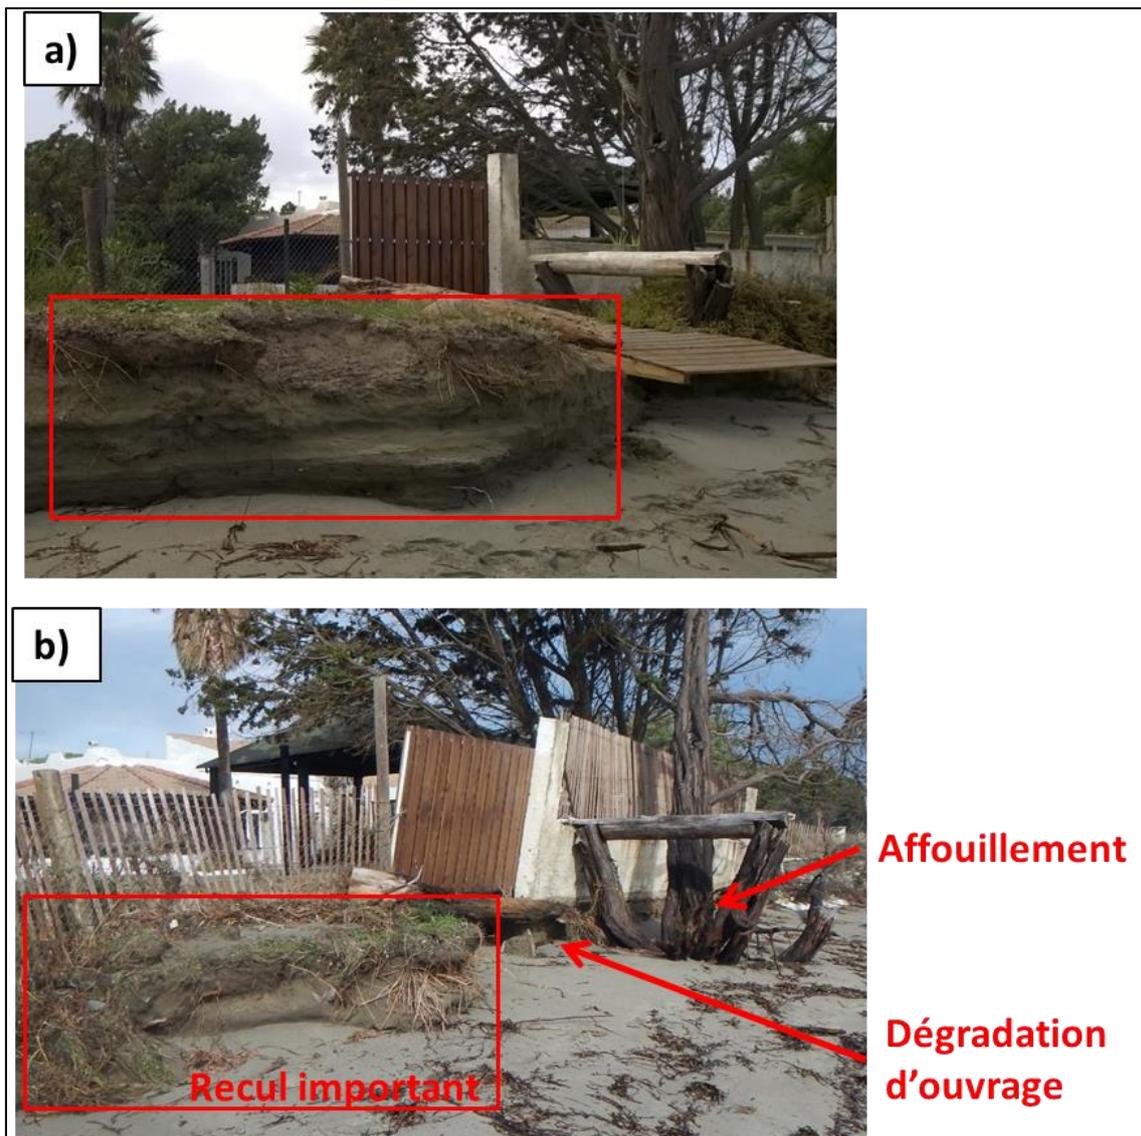
- affouillement au-devant des ouvrages (enrochements, murs, Illustration 26) ;
- dégradation de l'enrochement associée à un recul du trait de côte de plusieurs mètres. L'illustration 27 témoigne de la configuration de la plage avant et après la tempête ;
- dégradation des ganivelles placées en haut de plage.

Illustration 26 : Plage de Cap-Sud, situation avant a) et après la tempête b). Les marqueurs fixes permettent d'évaluer les changements morphologiques (BRGM, 31/10/2018).

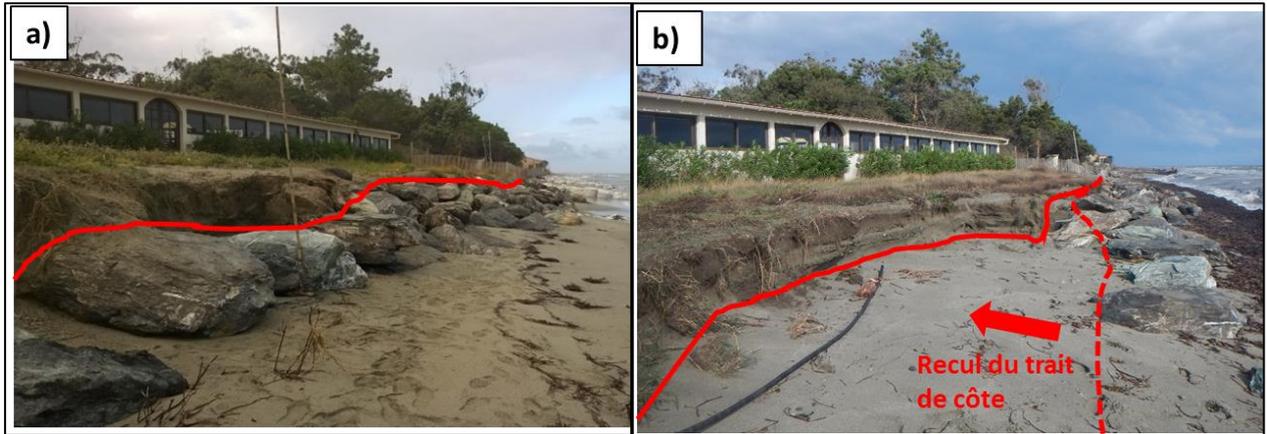
Illustration 27 : Plage de Cap-Sud, plage et enrochements au niveau du refectoire du camp Cap-Sud avant la tempête (20/03/2018) a) et après la tempête (31/10/2018). Les lignes rouges permettent d'évaluer le recul du trait de côte (BRGM).

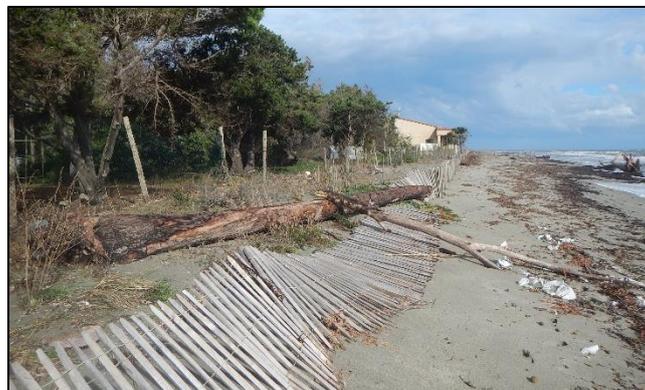
Illustration 28 : Dégradation des ganivelles en haut de plage (BRGM, 31/10/2018).

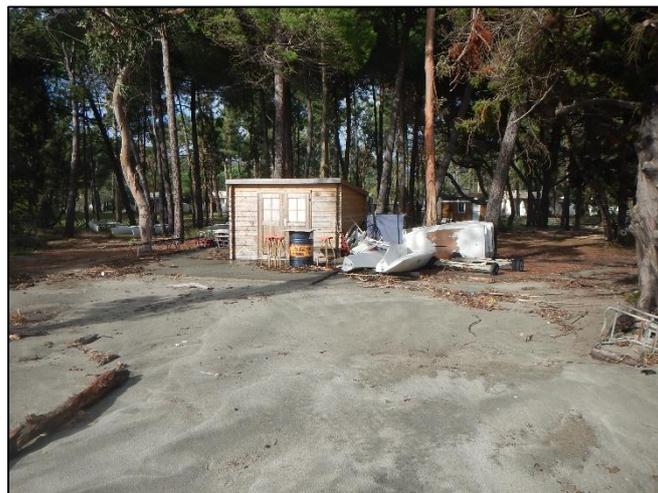
Illustration 29 : Dépôts de sables et figures sédimentaires (BRGM, 31/10/2018).

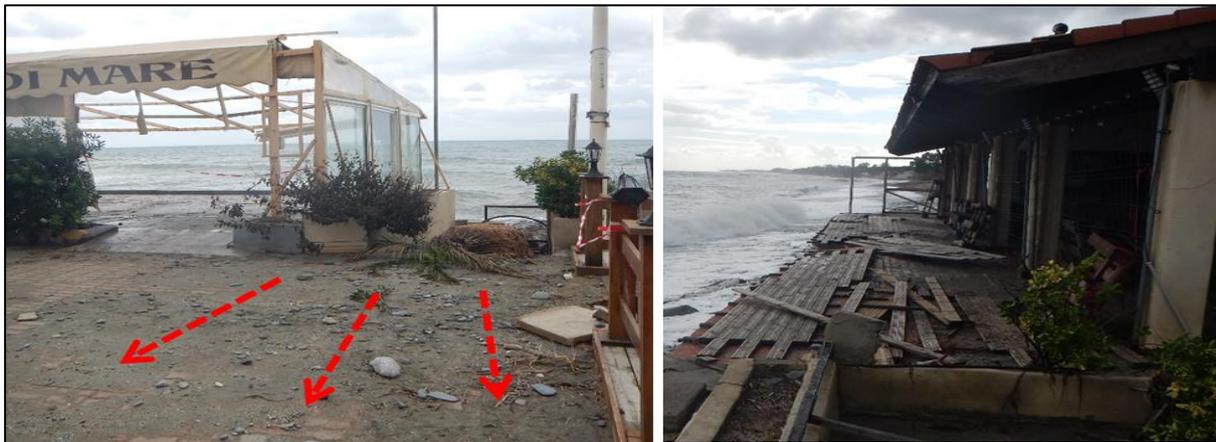
Illustration 30 : Plage de Moriani, traces de débordement dans la zone urbanisée (à gauche), dégradations d'une paillote en front de mer (à droite) (BRGM, 31/10/2018).

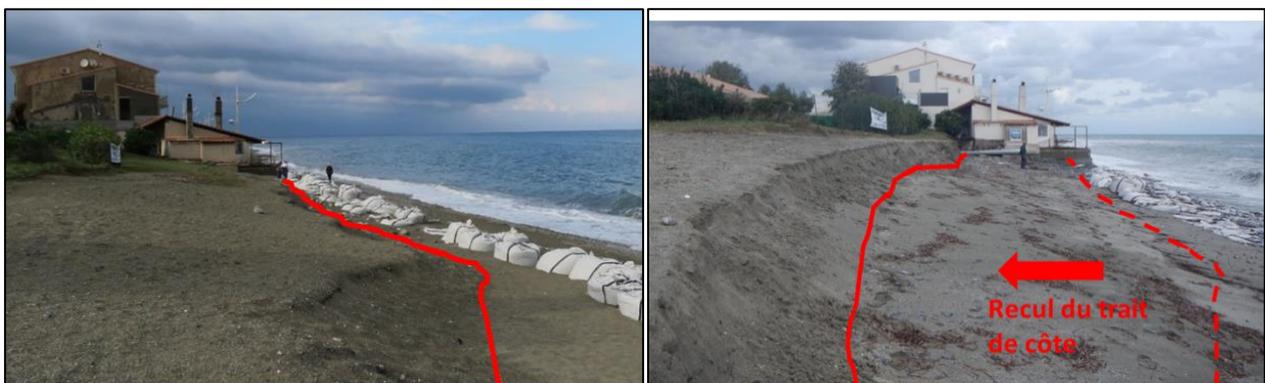
Illustration 31 : Plage de Moriani, avant la tempête à gauche (BRGM, 13/05/2018) et après la tempête à droite (BRGM, 31/10/2018). Les lignes rouges représentent la position du trait de côte.

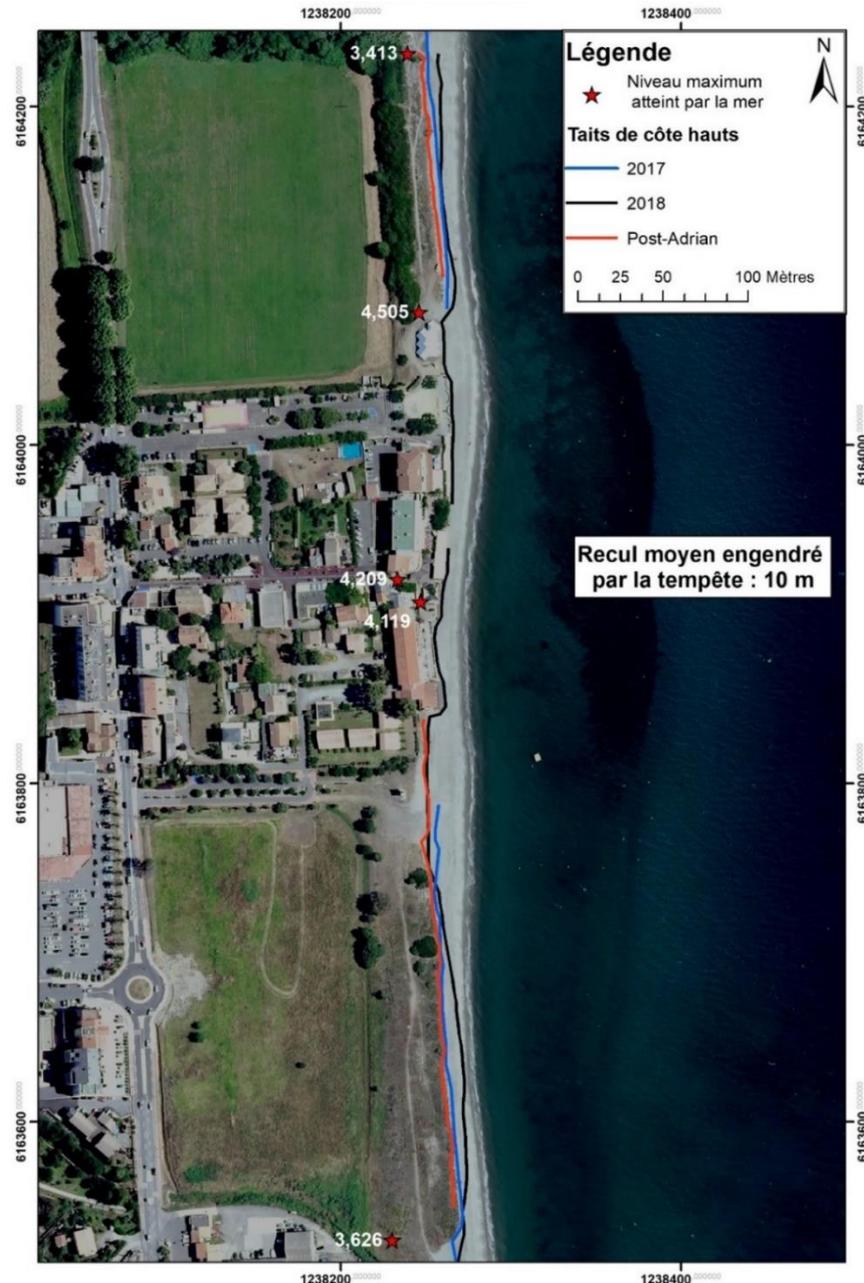
Illustration 32 : Plage de Moriani. Comparaison des traits de côte haut avant la tempête (campagnes ROL : 17/10/2017 et 13/06/2018) et après la tempête (mesures spécifiques 31/10/2018) et niveau maximum atteint par la mer (orthophotographie 2016, IGN).

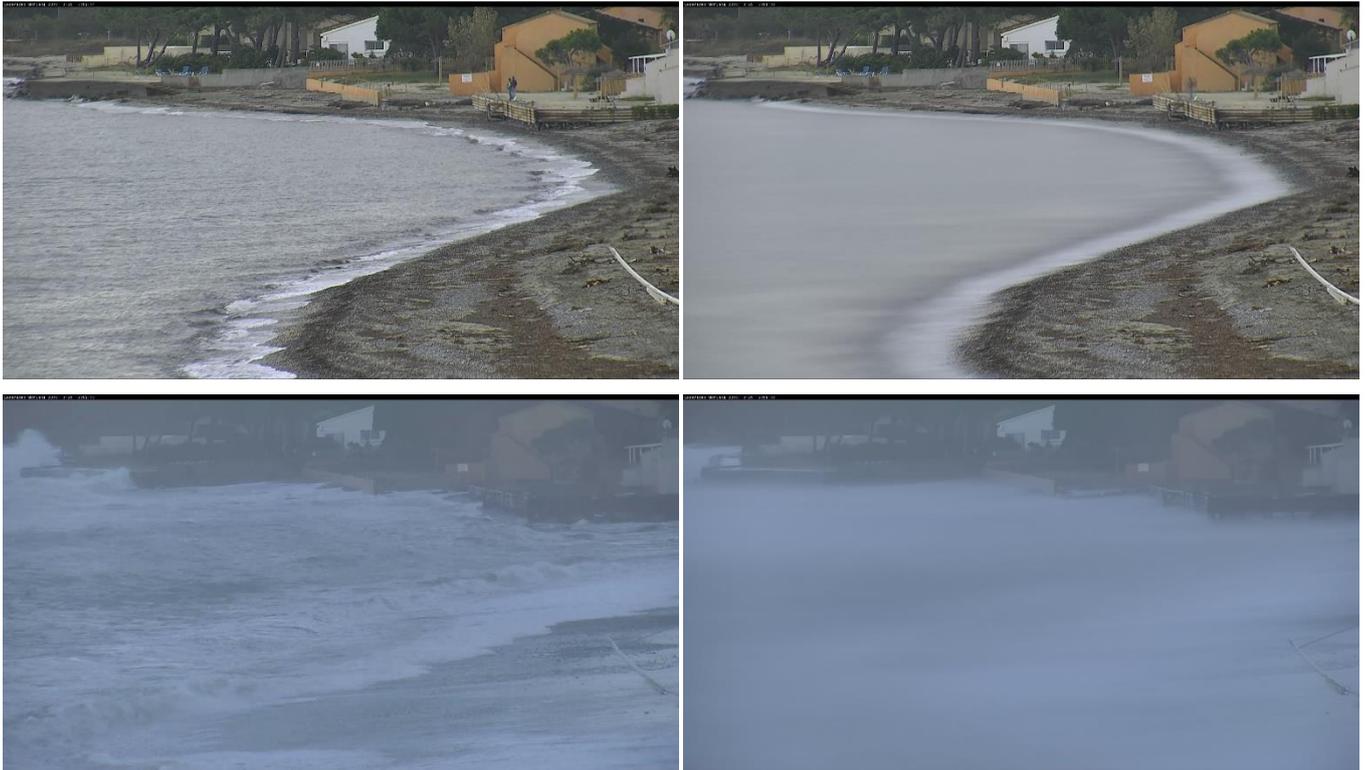
La caméra⁴ installée sur l'hôtel du front de mer « Le Lido » a permis de collecter des images avant, pendant et après la tempête. Elle a ainsi répondu à son objectif d'acquisition d'informations haute résolution temporelle et en condition de tempête. L'illustration 33 témoigne de la surcote (contribution du vent, de la pression et des vagues) lors de la tempête. L'illustration 34 et l'illustration 35 témoignent des conditions de vagues et de niveaux d'eau pendant l'évènement ainsi que de la morphologie de la plage avant et après (réalignement du trait de côte au niveau du grau, aplanissement et abaissement de la plage, désensablement des big-bags, par ex.).

Illustration 33 : Images de la caméra MAREGOT de Moriani-Plage (vue vers le sud), images ponctuelles à gauche, images moyennées à droite, le 25/10/2018 à 15h en haut, le 29/10/2018 à 16h en bas.
