Rapport d'observations post-tempête sur le littoral Corse

Évènement Adrian – 29 octobre 2018

BRGM/RP-69445-FR

Rapport final

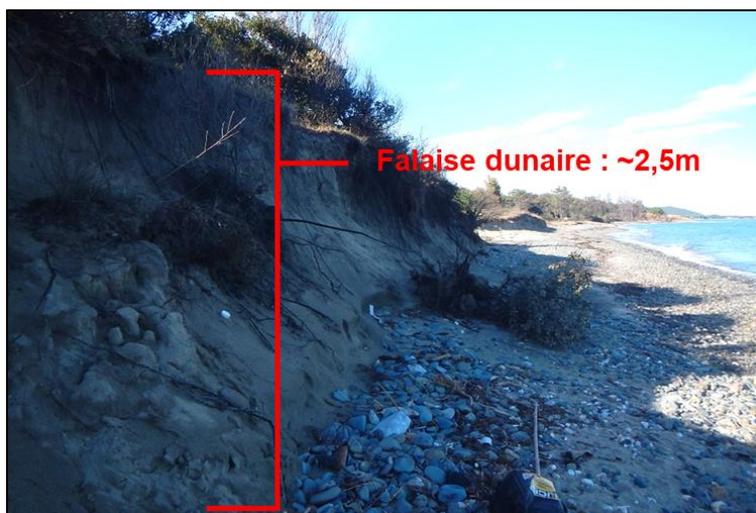
Illustration 36 : Plage de Vanga di l'Oru, falaise dunaire au sud de la plage (BRGM, 31/10/2018).

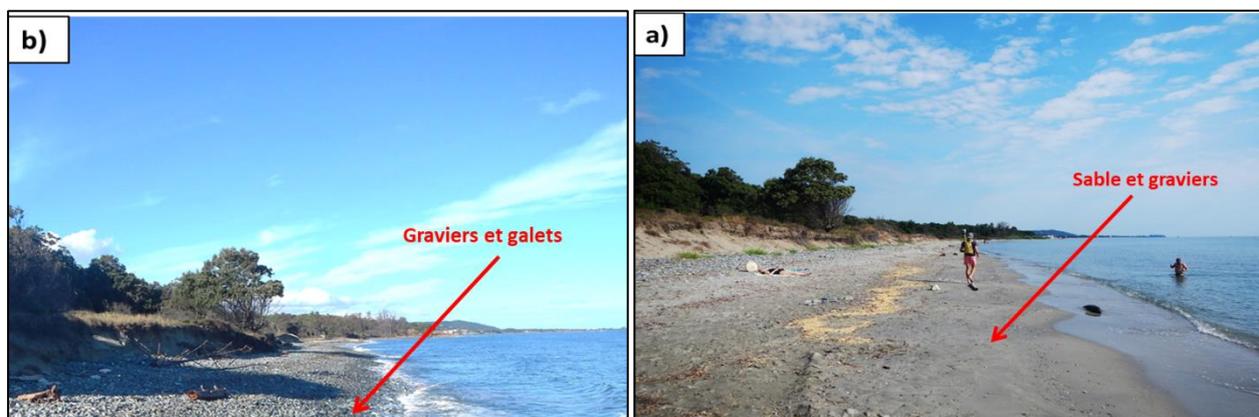
Illustration 37 : Plage de Vanga di l'Oru, avant la tempête (a) à droite, (BRGM, 10/07/2018) et après la tempête (b) à gauche, (BRGM, 31/10/2018).

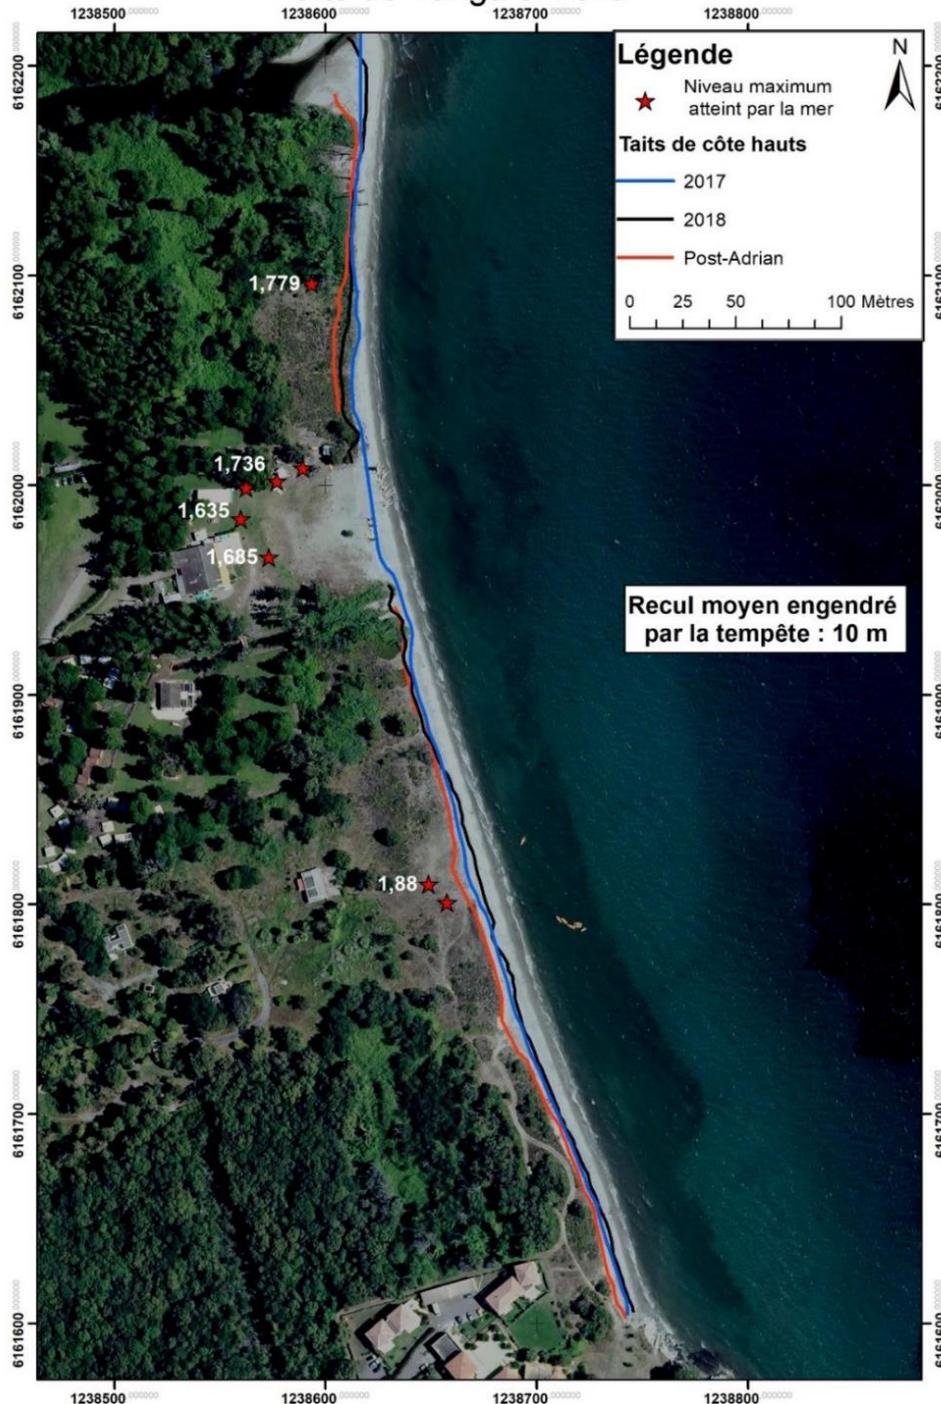
Illustration 38 : Plage de Vanga di l'Oru. Comparaison des traits de côte haut avant la tempête (campagnes ROL : 17/10/2017 et 13/06/2018) et après la tempête (mesures spécifiques 31/10/2018) et niveau maximum atteint par la mer en m/NGF (orthophotographie 2016, IGN).

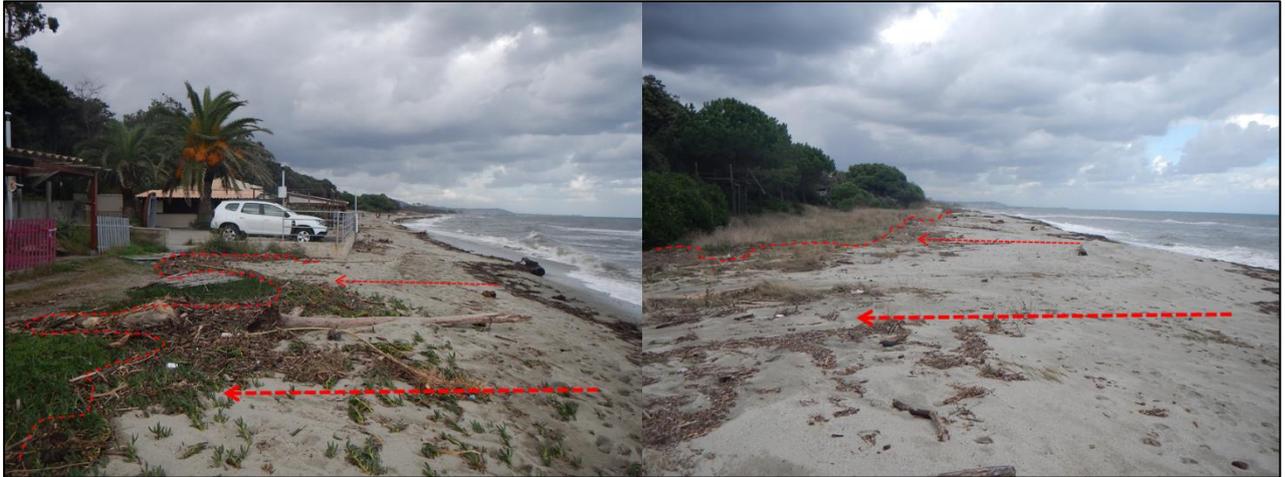
Illustration 39 : Plage de Prunete, zones d'incursions marines. La limite d'atteinte par les eaux est matérialisée par la ligne rouge en pointillés, la direction des flux par les flèches (BRGM, 31/10/2018).

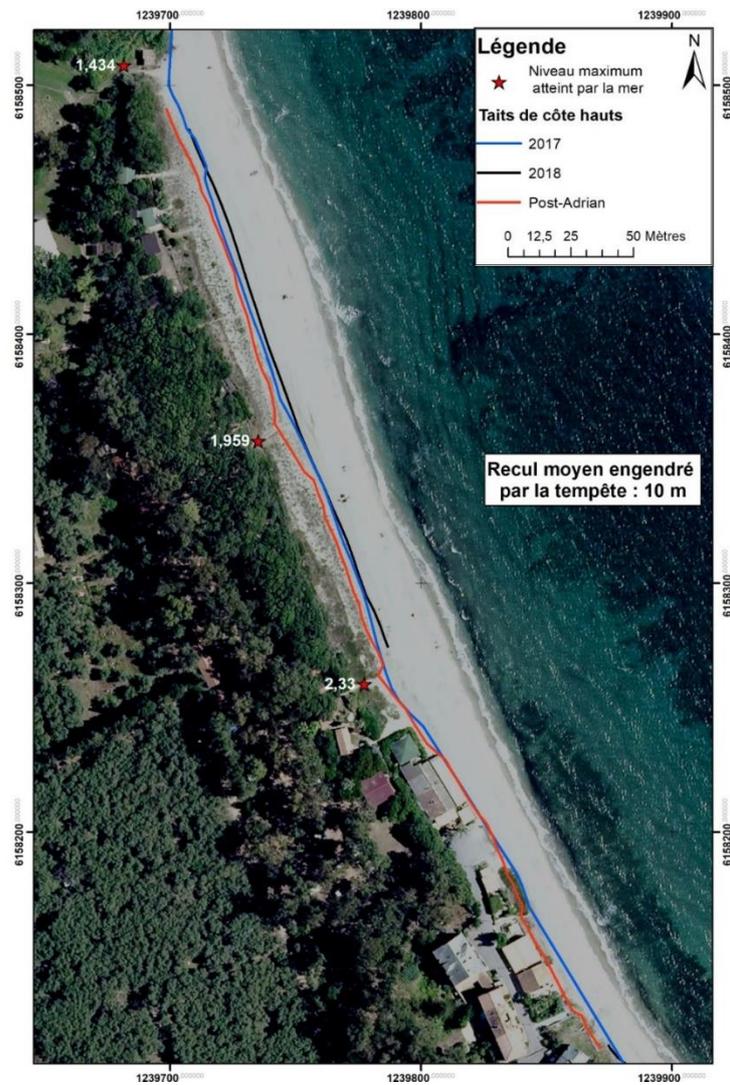
Illustration 40 : Plage de Prunete. Comparaison des traits de côte haut avant la tempête (campagnes ROL : 17/10/2017 et 13/06/2018) et après la tempête (mesures spécifiques 31/10/2018) et niveau maximum atteint par la mer en m/NGF (orthophotographie 2016, IGN).

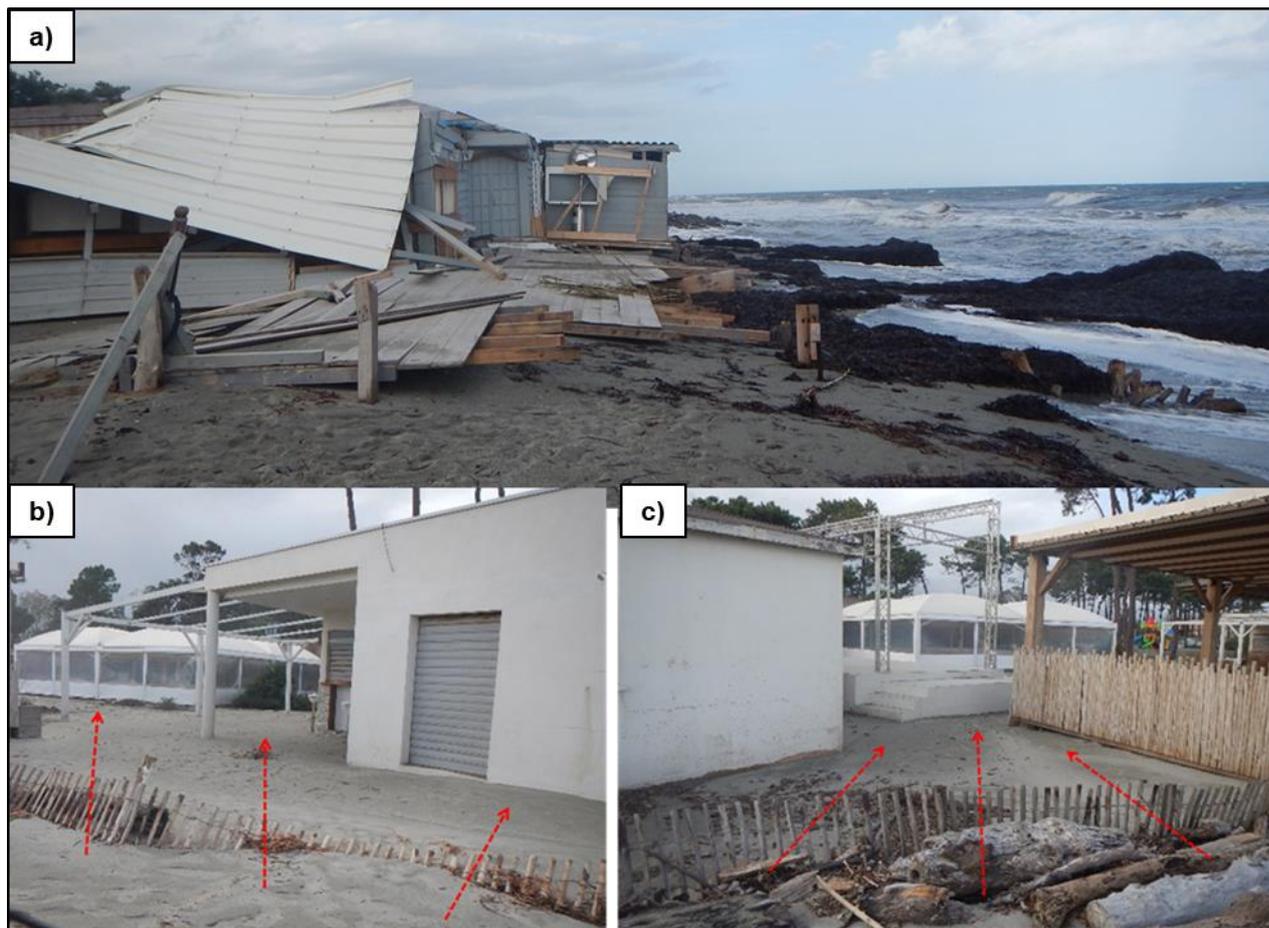
Illustration 41 : Plage de Tavignano Padulone, dégâts sur une paillote en front de mer a), zones d'incursions marines b et c). Les directions des flux sont matérialisées par les flèches rouges (BRGM, 31/10/2018).

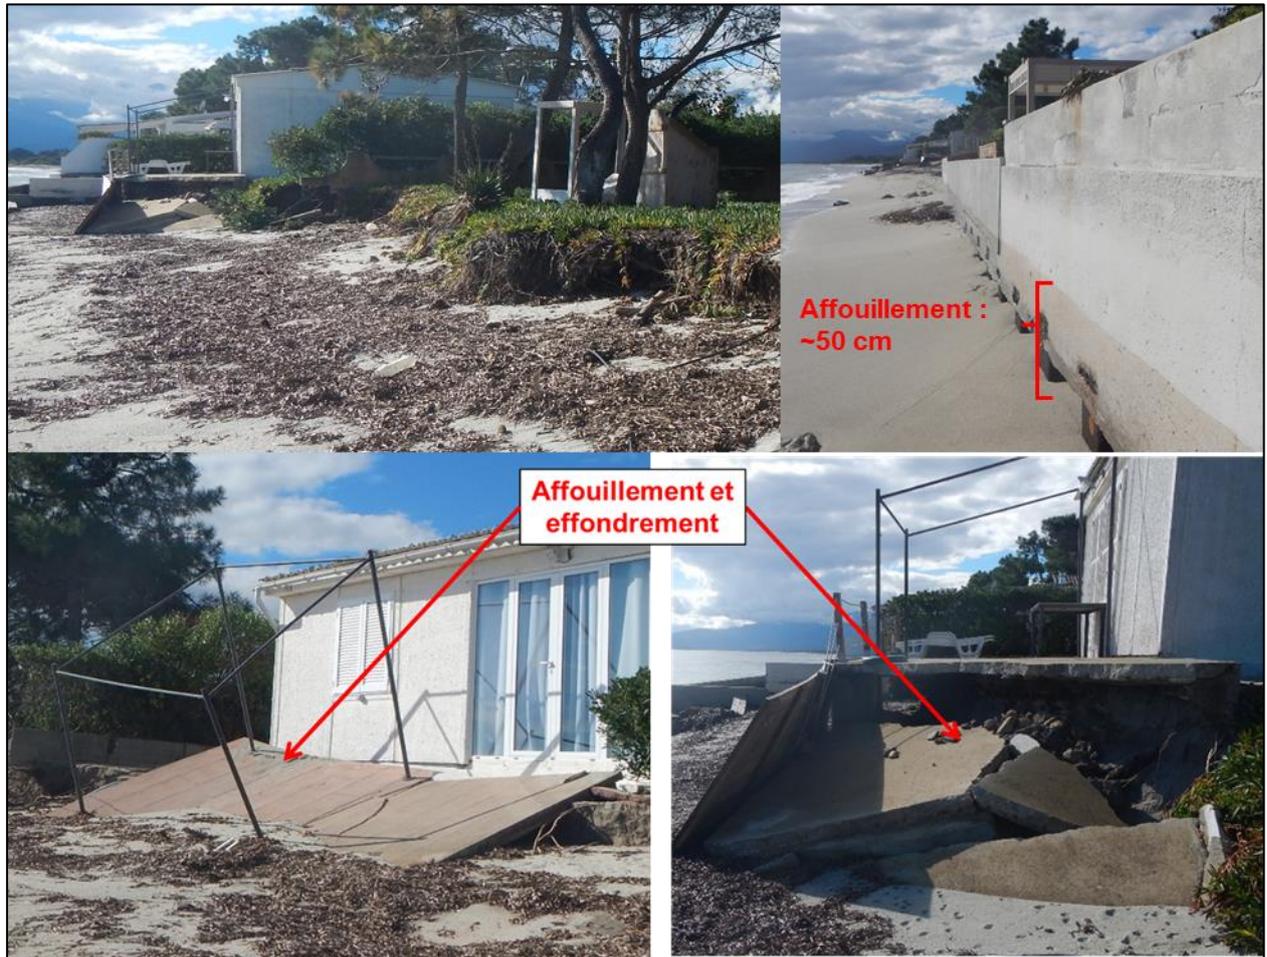
La plage d'Erba Rossa (commune de Ghisonaccia) située au nord de l'embouchure du Fium Orbu présente des dégradations sur les infrastructures en front de mer (affouillement de plusieurs dizaines de centimètres de murs, effondrement de terrasses, Illustration 42).

L'érosion marine se manifeste ici par un abaissement de la plage de plusieurs dizaines de centimètres.

Illustration 42 : Plage d'Erba Rossa, érosion du front dunaire a), affouillement et dégradation d'ouvrages b), c) et d) (BRGM, 07/11/2018).

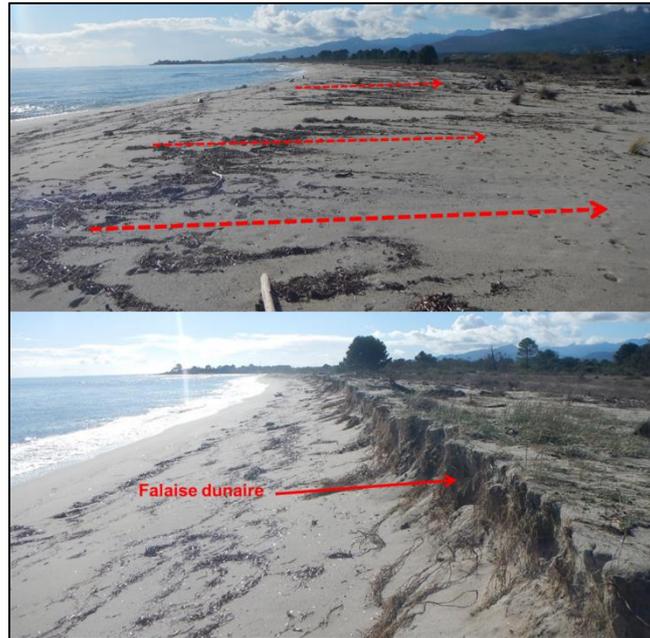
Illustration 43 : Plage de l'étang de Palu, débordement du front dunaire, les flèches indiquent la direction de l'écoulement a), falaise dunaire engendrée par la tempête b), (BRGM, 07/11/2018).

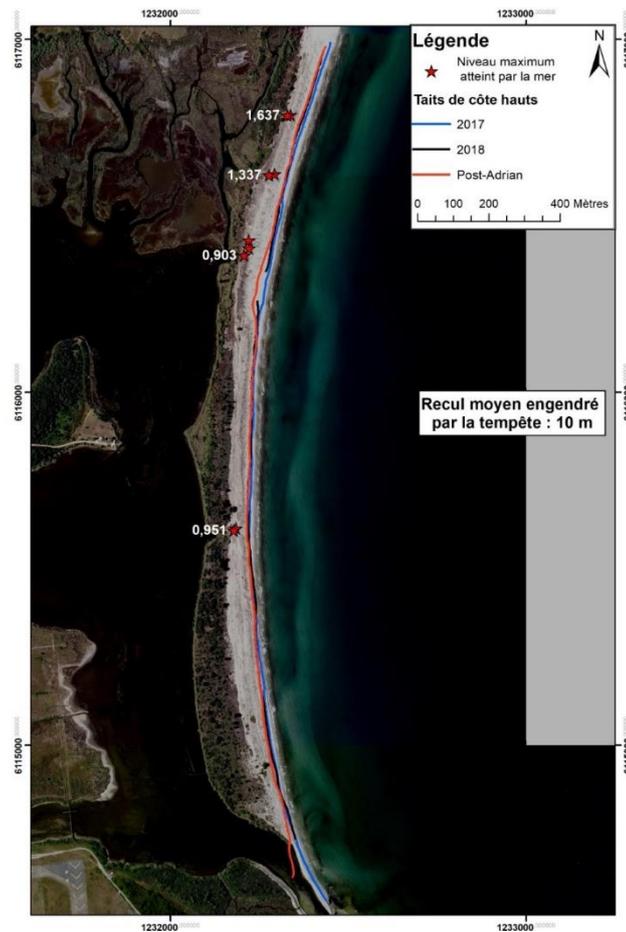
Illustration 44 : Plage de l'étang de Palu. Comparaison des traits de côte haut avant la tempête (campagnes ROL : 23/10/2017 et 28/06/2018) et après la tempête (mesures spécifiques 07/11/2018) et niveau maximum atteint par la mer en m/NGF (orthophotographie 2016, IGN).

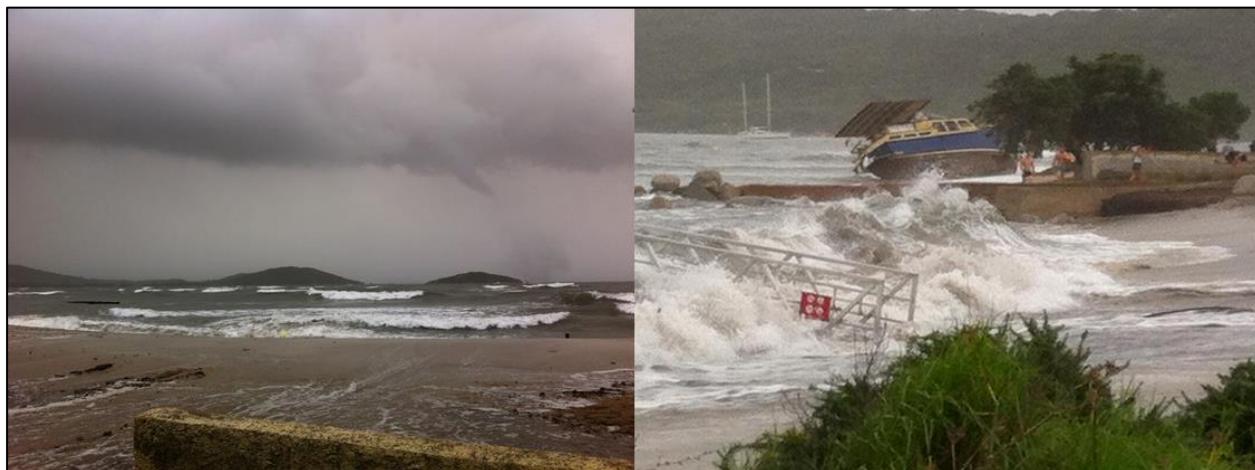
Les images collectées pendant la tempête ainsi que l'échouage de bateau sur la plage témoignent de l'action majeure des vagues (Illustration 45). Des laisses de mer particulièrement hautes sont constatées. Le parking de la zone urbanisée a été submergé (Illustration 46).

Illustration 45 : Plage de San Cyprianu, jour de la tempête (Facebook, 29/10/2018).

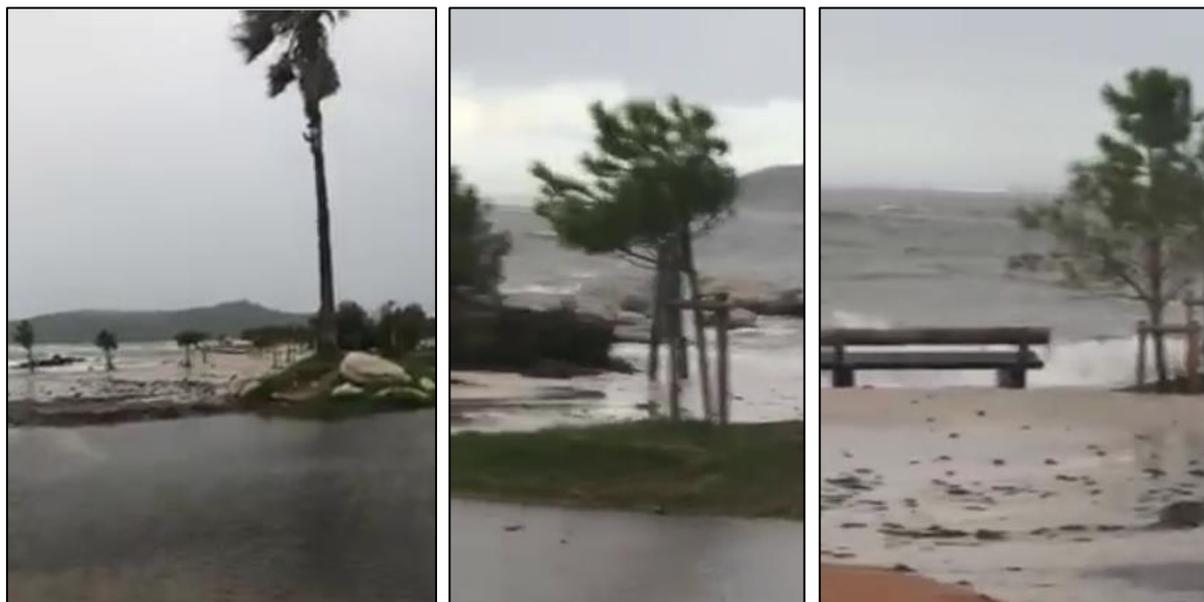
Illustration 46 : Images extraites d'une vidéo témoignant des franchissements de paquets de mer et de phénomènes de submersion marine locale (Facebook, 29/10/2018).

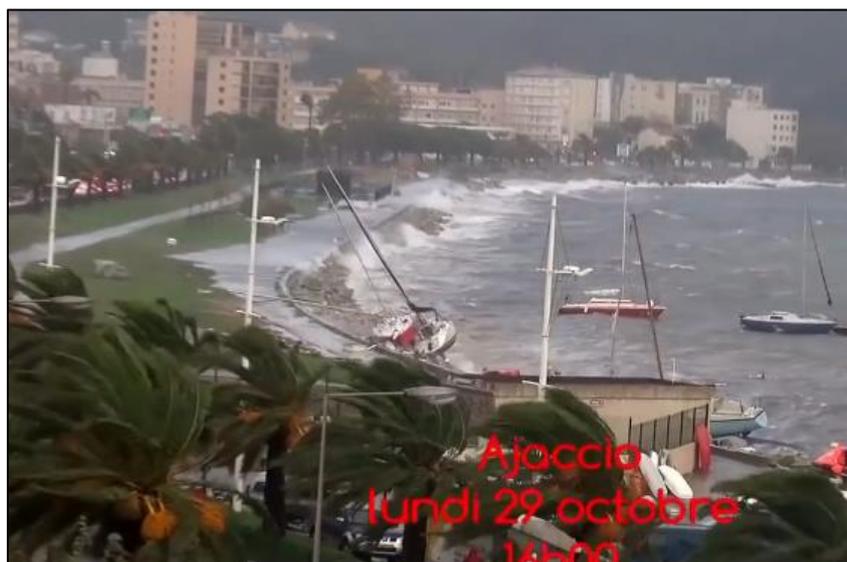
Illustration 47 : Ajaccio, Quai des torpilleurs, franchissements de paquets de mer (Facebook, 29/10/2018).

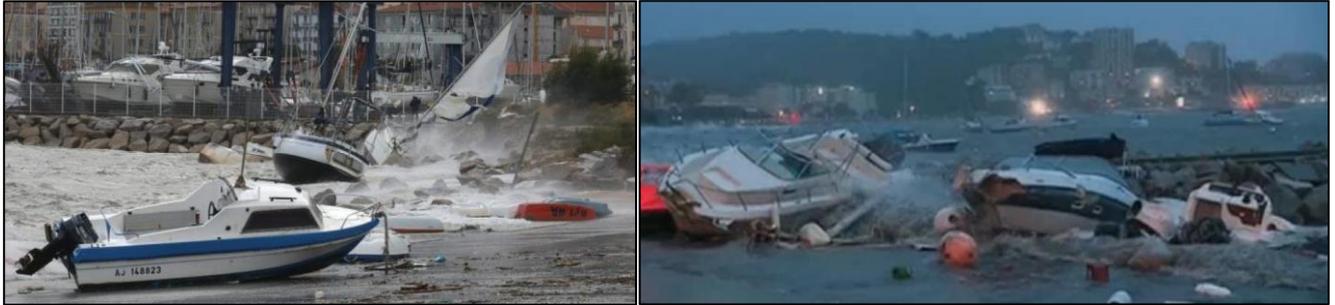
Illustration 48 : Ajaccio, Quai des torpilleurs, destruction de bateaux (Corse-matin, 30/10/2018).

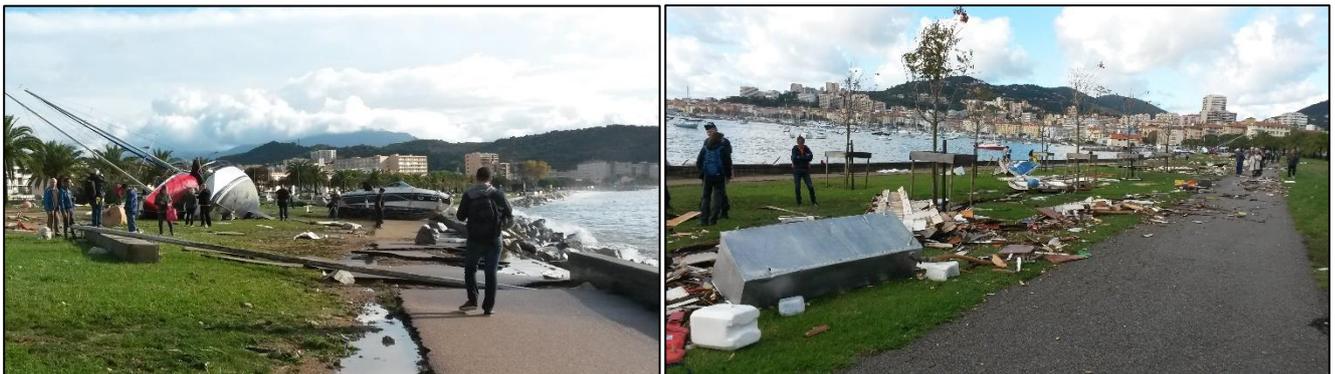
Illustration 49 : Ajaccio, Quai des torpilleurs, projection de débris de diverses tailles (Photos DDTM2A, 30/10/2018).

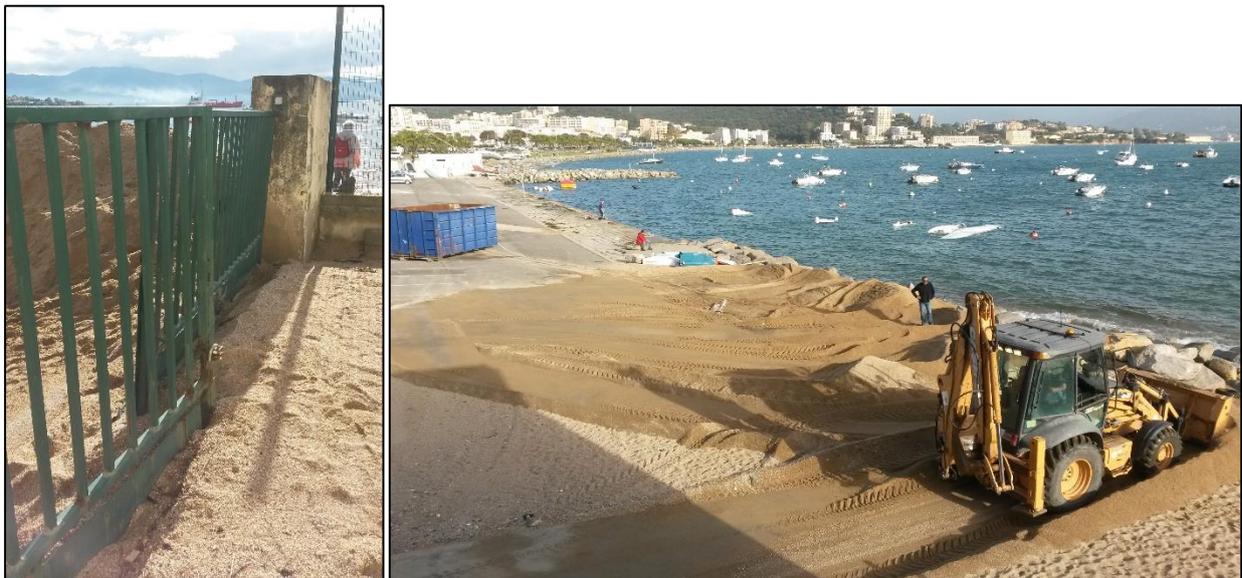
Illustration 50 : Dépôts de volumes importants de sable sur les quais (DDTM2A, 30/10/2018).

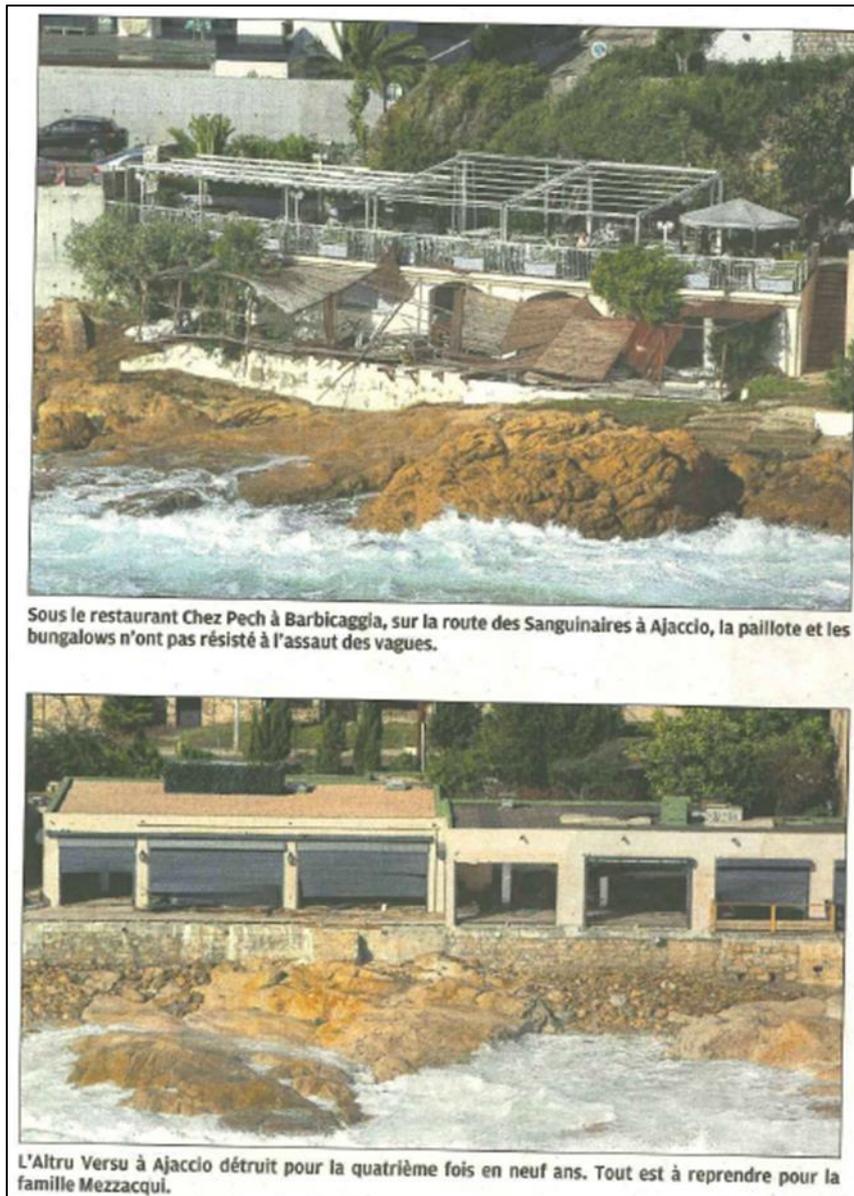
Illustration 51 : Route des sanguinaires, dégâts sur les restaurants du front de mer (Corse-Matin, 31/10/2018).

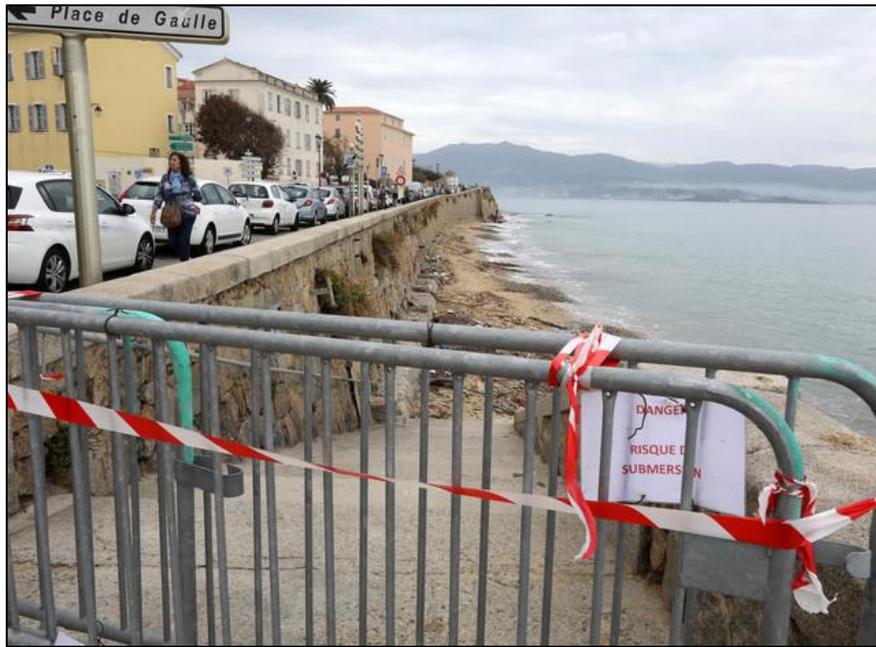
Illustration 52 : Érosion de la plage Saint-François avec dégradation du mur de soutènement de la voie littorale (affouillement, photo Corse matin, 03/11/2018).

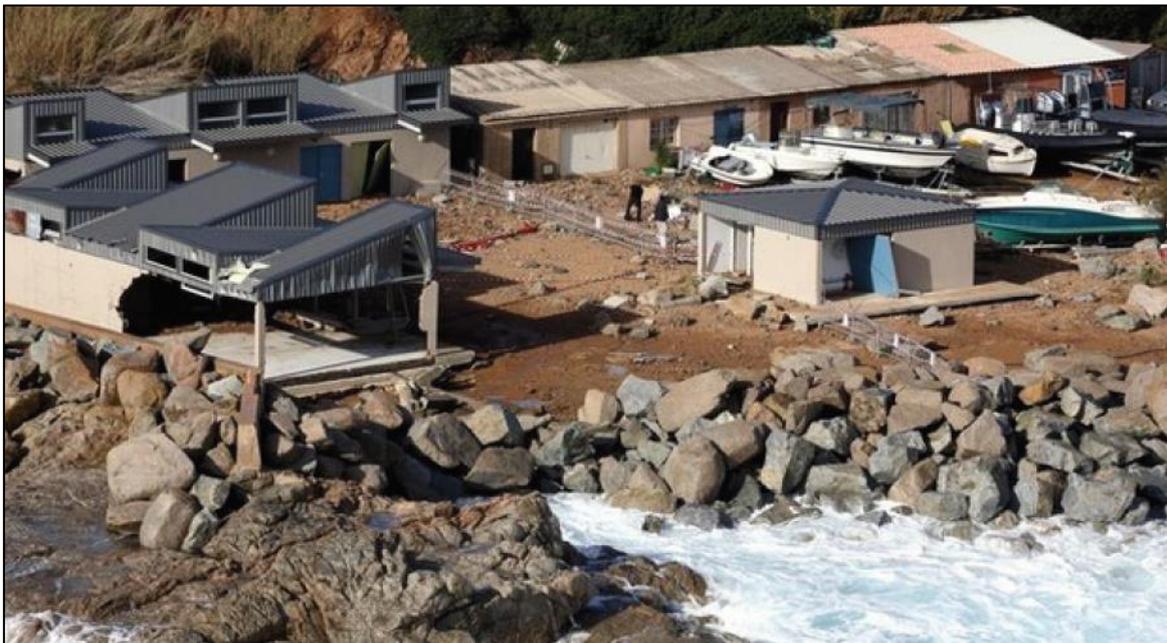
Illustration 53 : Port de Cargese, dégâts occasionés lors de la tempête (Corse-matin,01/11/2018).

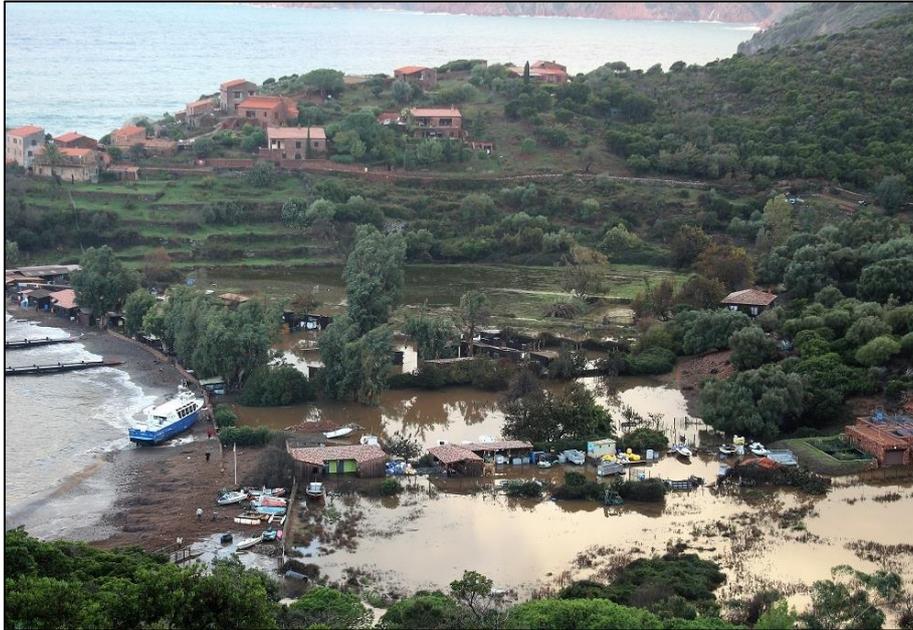
Illustration 54 : Plage de Girolata, la zone d'arrière plage est totalement inondée, (Corsenetinfos, 31/10/2018).

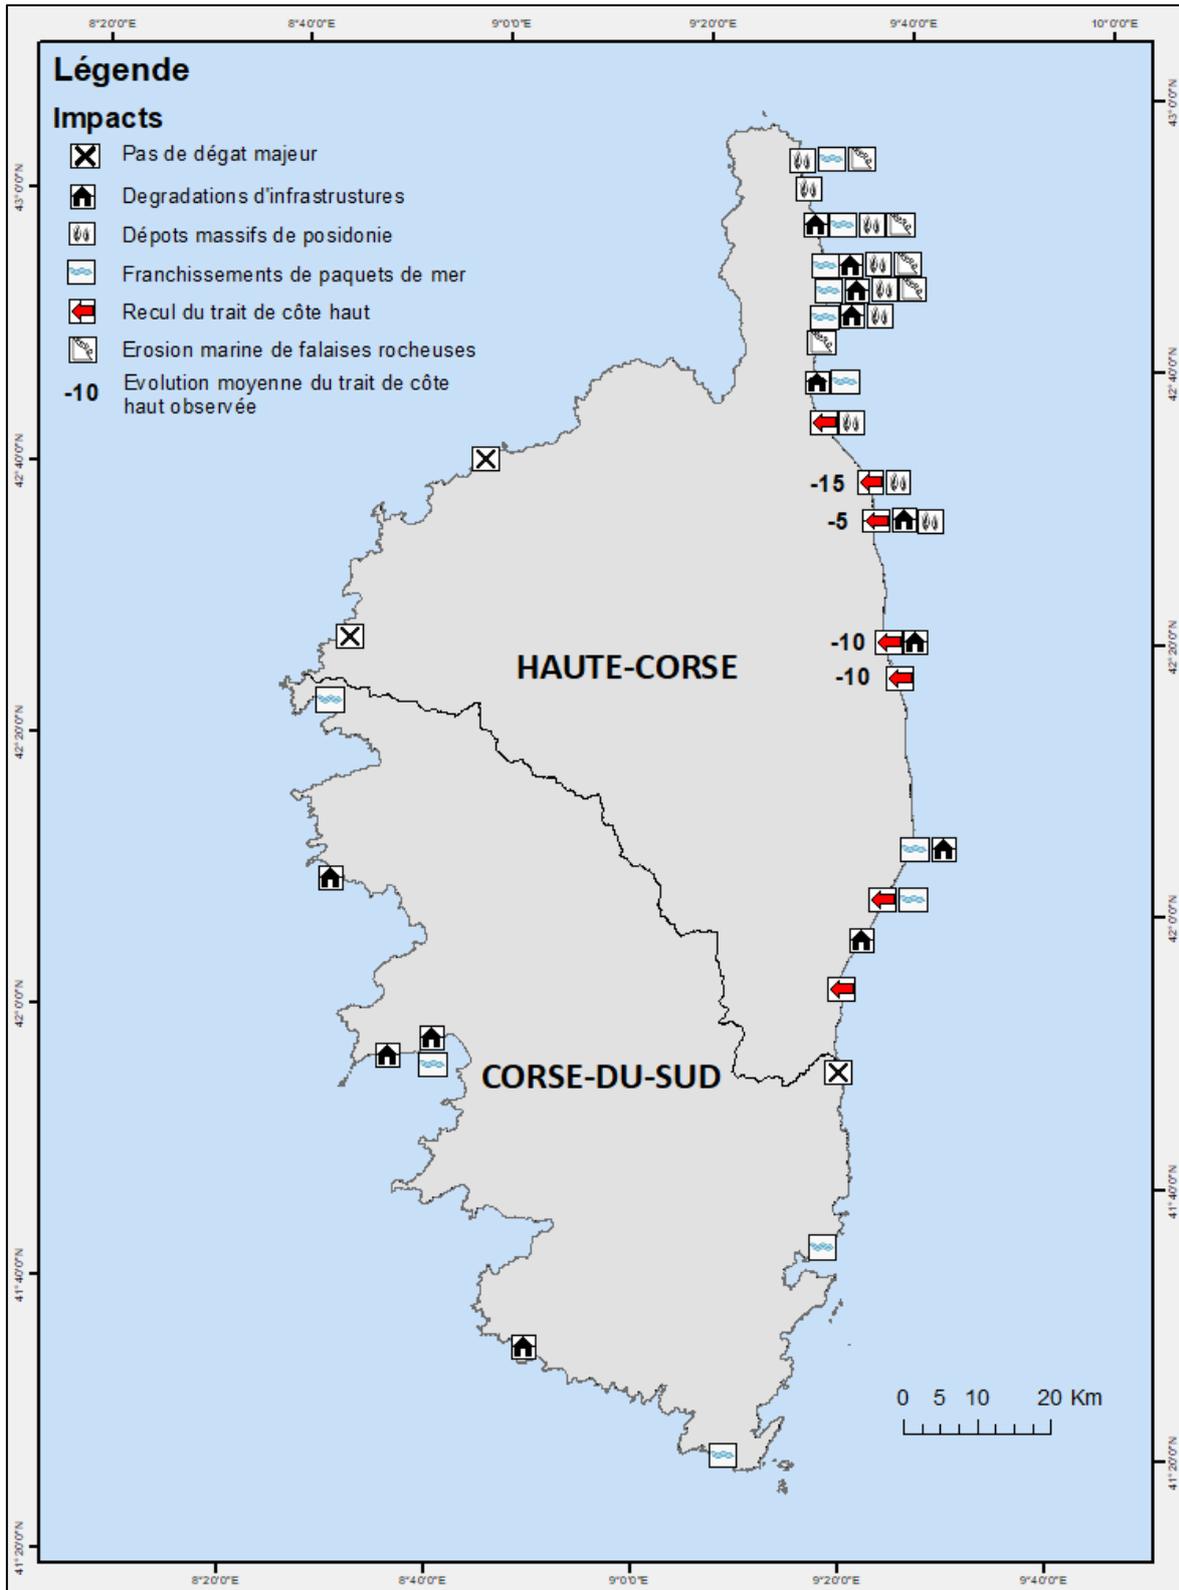
Illustration 55 : Représentation des principaux impacts de la tempête Adrian (29/10/2018) sur le littoral Corse (carte non exhaustive).
