Étude du ruissellement et de l'érosion post-incendie dans la région de Bormes-les-Mimosas

Rapport final

BRGM/RP-69494-FR

Mars 2020

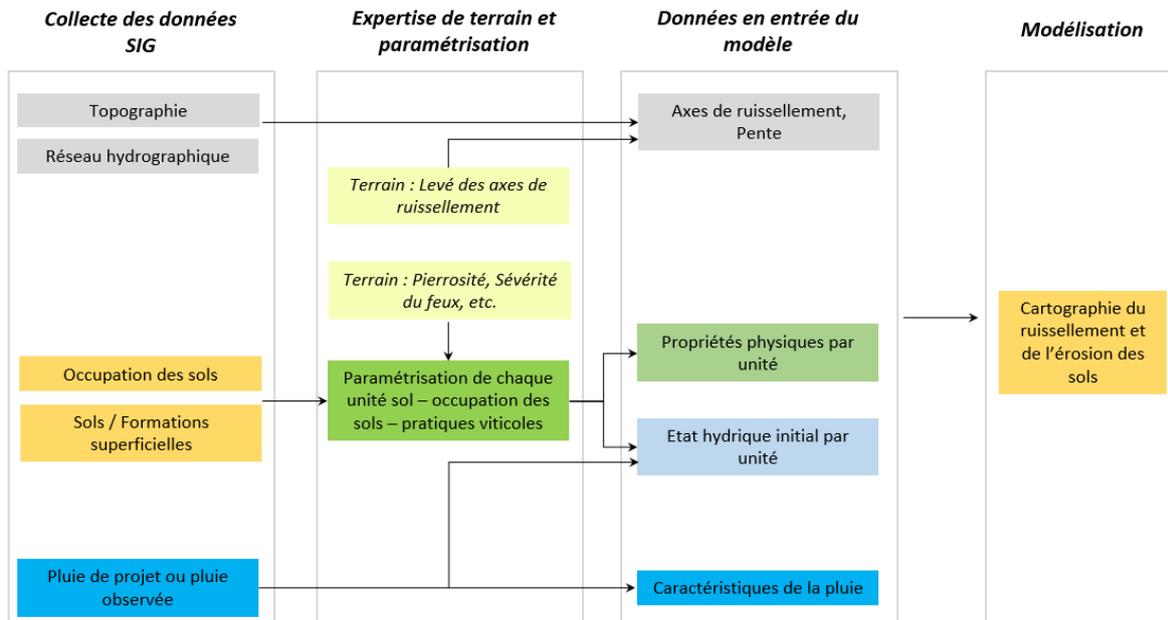
Illustration 3 : Résumé des étapes de la démarche de modélisation.

- une / des pluie(s) de projet : dans le cadre de cette étude, bien que des données pluviométriques soient disponibles et aient été traitées dans un premier temps, il a finalement été choisi de se raccorder à une pluie définie selon deux pluies périodes de retour : 10 ans et 50 ans. Un évènement extrême est également simulé afin de fournir une étude qualitative ;
- types de sols : les sols seront ici définis par leur géologie et leur potentiel d'altération ;
- occupation des sols : il sera nécessaire de reconstruire une occupation des sols avant incendie, puis de l'adapter suite aux observations de terrain et retours d'expérience acquises après incendie ;
- modèle numérique de terrain : les données acquises auprès de l'IGN devront être adaptés par relevés sur le terrain.

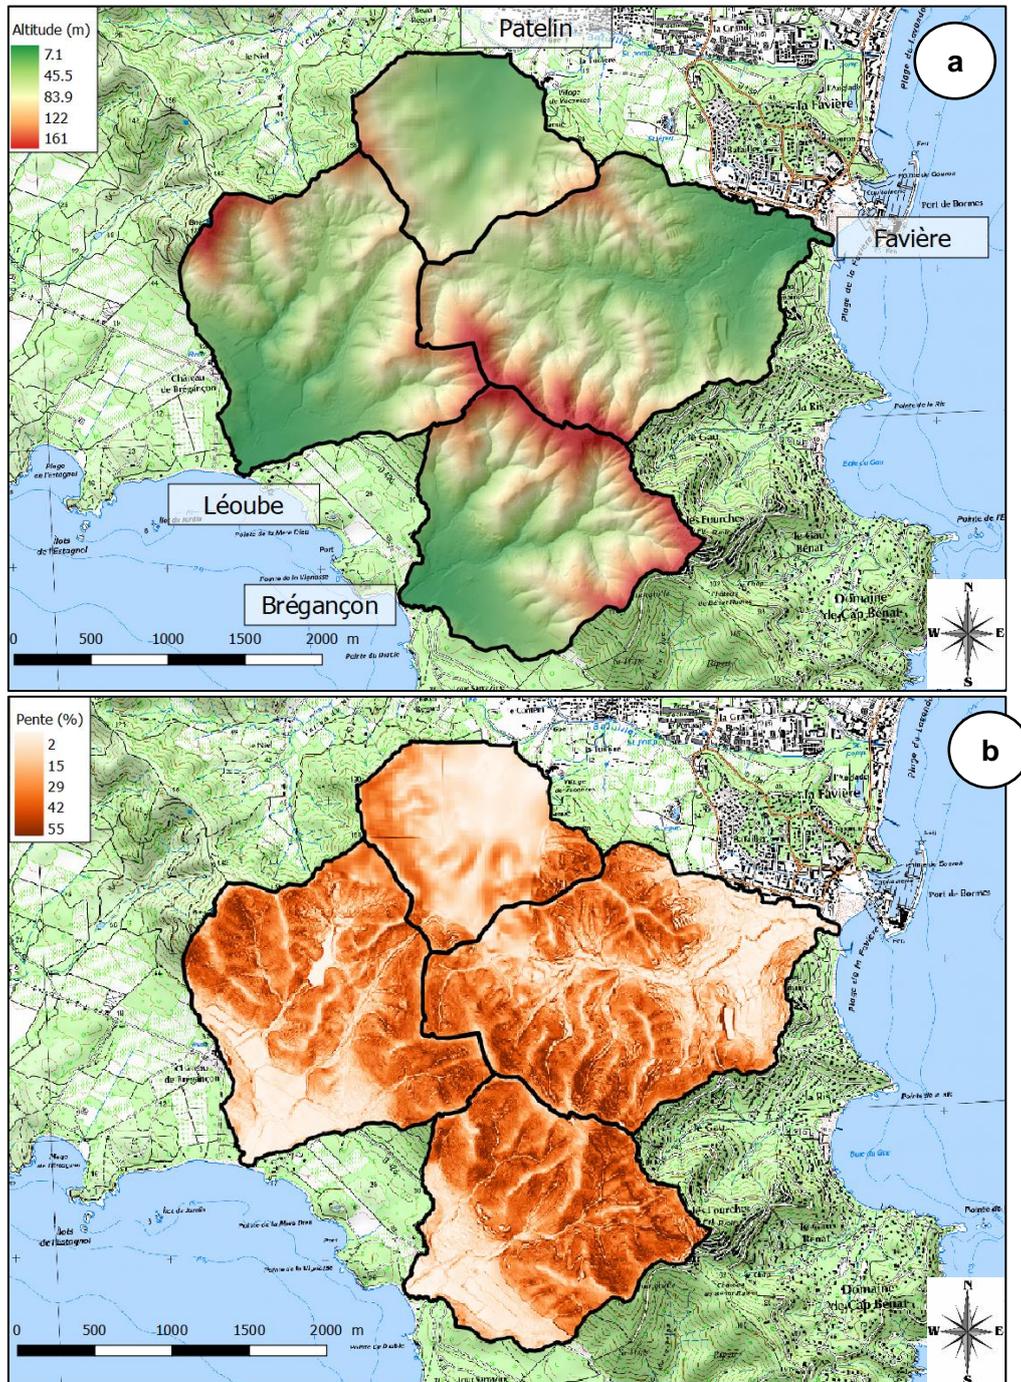
Illustration 5 : a) Topographie et b) carte des pentes des bassins versants de l'étude sur fond de carte Scan 25 IGN.

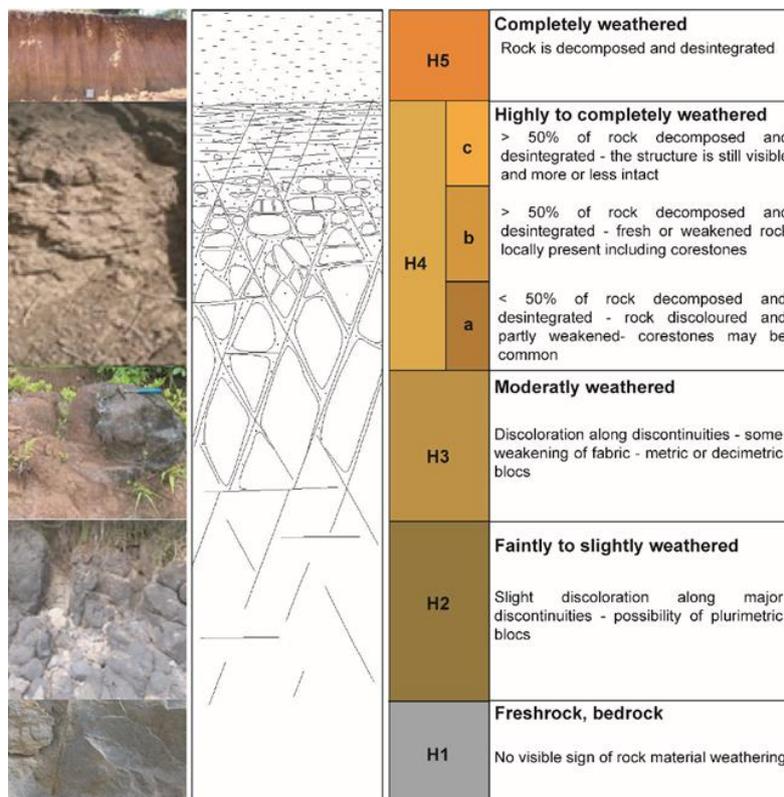
Illustration 9 : Profil idéal d’altération développé sur un substratum rocheux (adapté du Geological Society Engineering Group Working Party (1990) and Migoñ (2010)).

- la paléoaltération se caractérise par un profil épais de plusieurs dizaines de mètre constitué par une isaltérite reposant sur un horizon fissuré. Ce profil n’est présent que localement. Il est morcelé par des failles, basculé et fortement érodé par le réseau des rivières actuelles. Sa puissance suggère une mise en place lors d’une phase d’altération longue et stable ;
- l’altération « morphologique » affecte l’ensemble du massif. Récente, elle accompagne la formation du relief actuel qui résulte en fait d’une compétition entre altération et érosion. Elle est de faible épaisseur (d’une vingtaine de mètres maximum).

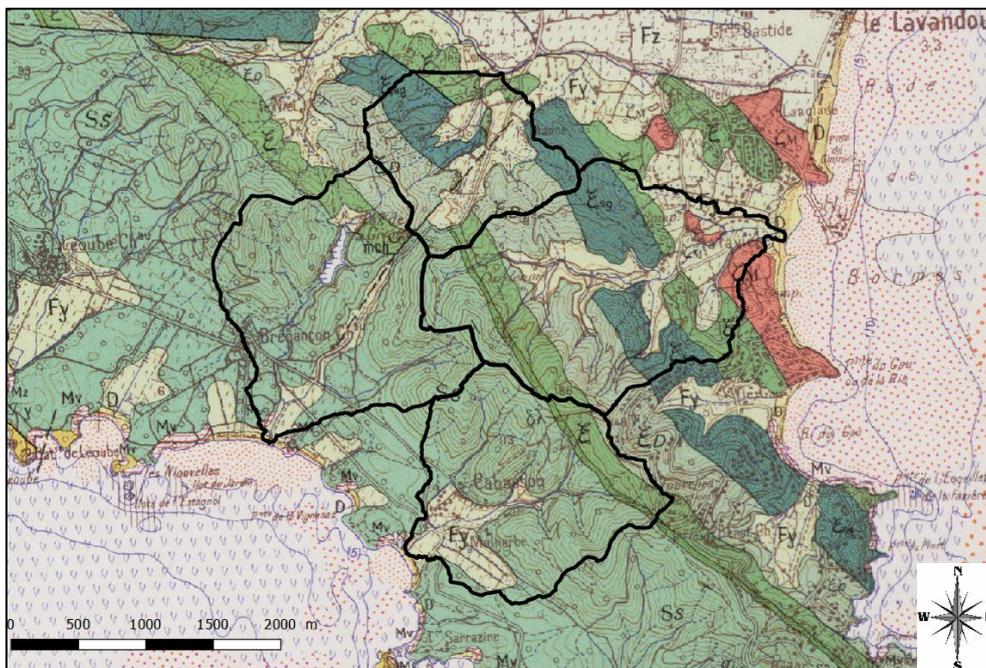
Illustration 10 : Cartes géologiques de la région d'étude (Carte BRGM au 1/50 000).

On notera par ailleurs la présence d'une faille traversant la zone d'étude. À l'ouest de cette faille, les amphibolites disparaissent pour ne laisser plus que deux formations : les micaschistes au nord et les phyllades au sud (Illustration 10).

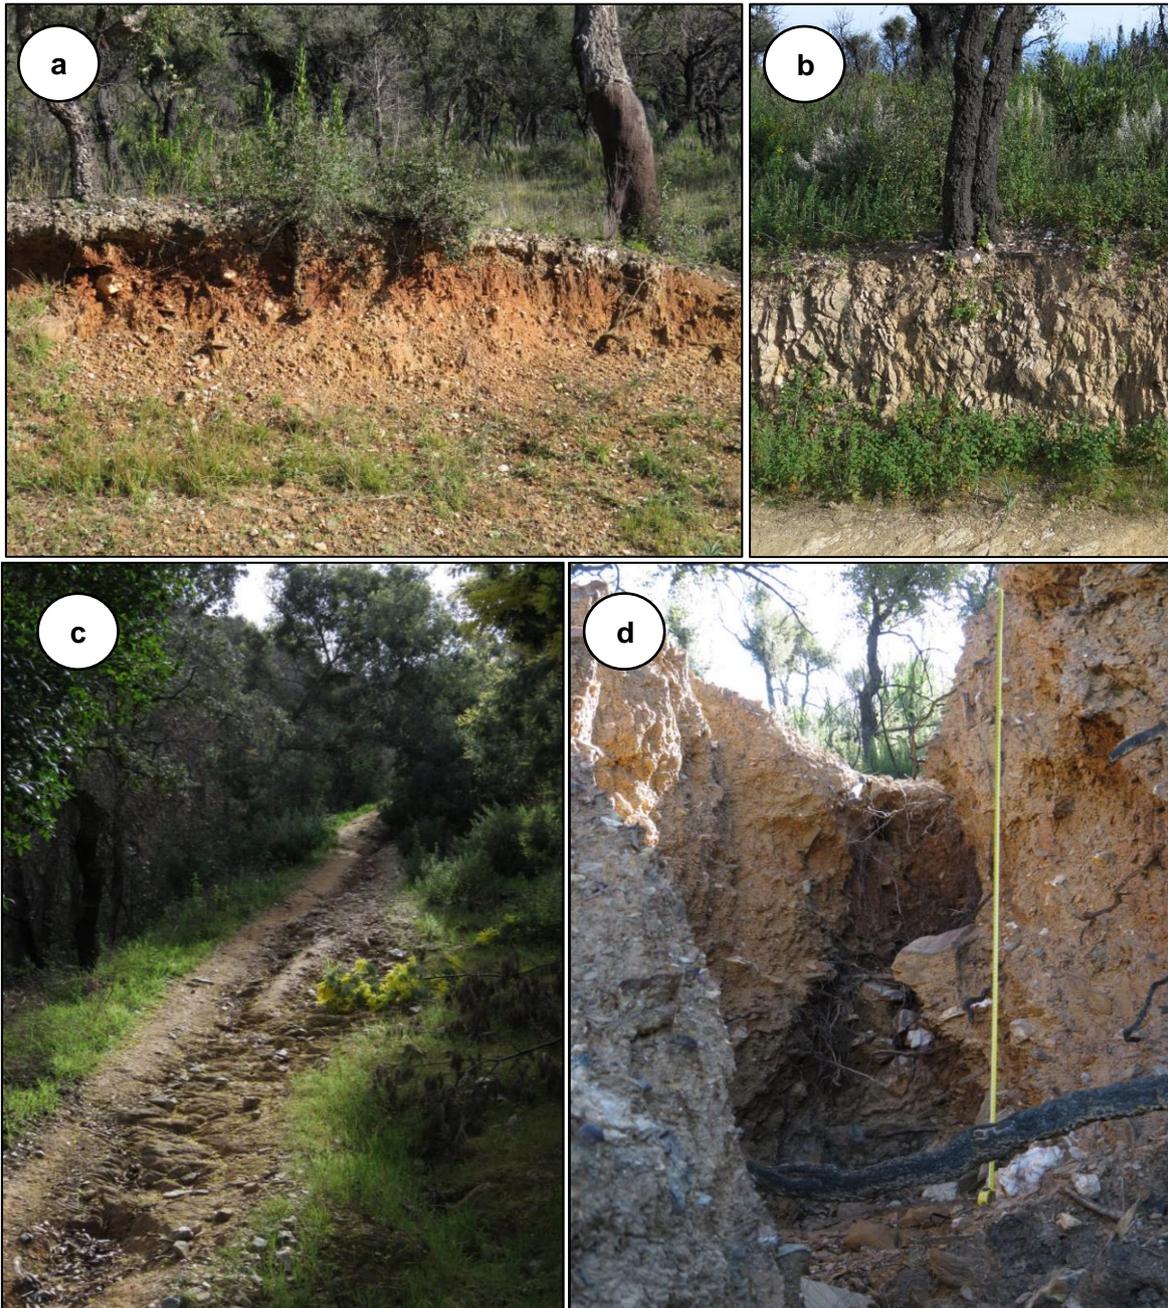
Illustration 11 : Illustration d'épaisseurs de sols rencontrées sur le terrain a) plutôt épaisse, dans une zone de bas-fond (ici au sud de la route de Cabasson) et b) plutôt faible, localisée sur des zones amonts du bassin versant (ici sur la redescente vers le chemin de Cardenon depuis les crêtes). c) et d) sont des photos prises sur des chemins, respectivement c) avec une épaisseur nulle à faible dans le vallon du Gaspardet et d) importante sur le chemin situé entre la route de Cabasson et la piste de Vincennes. Le mètre est déployé en d) sur une épaisseur de deux mètres. ²

Les observations de terrain (Illustration 11) ont montré que l'épaisseur du sol était variable sur la zone d'étude. Sur les zones de crêtes et de manière générale dans les zones amonts, elle est plutôt faible, tandis qu'elle peut être plus épaisse en aval. Les chemins sont globalement dégradés mais présentent parfois des épaisseurs non-négligeables.

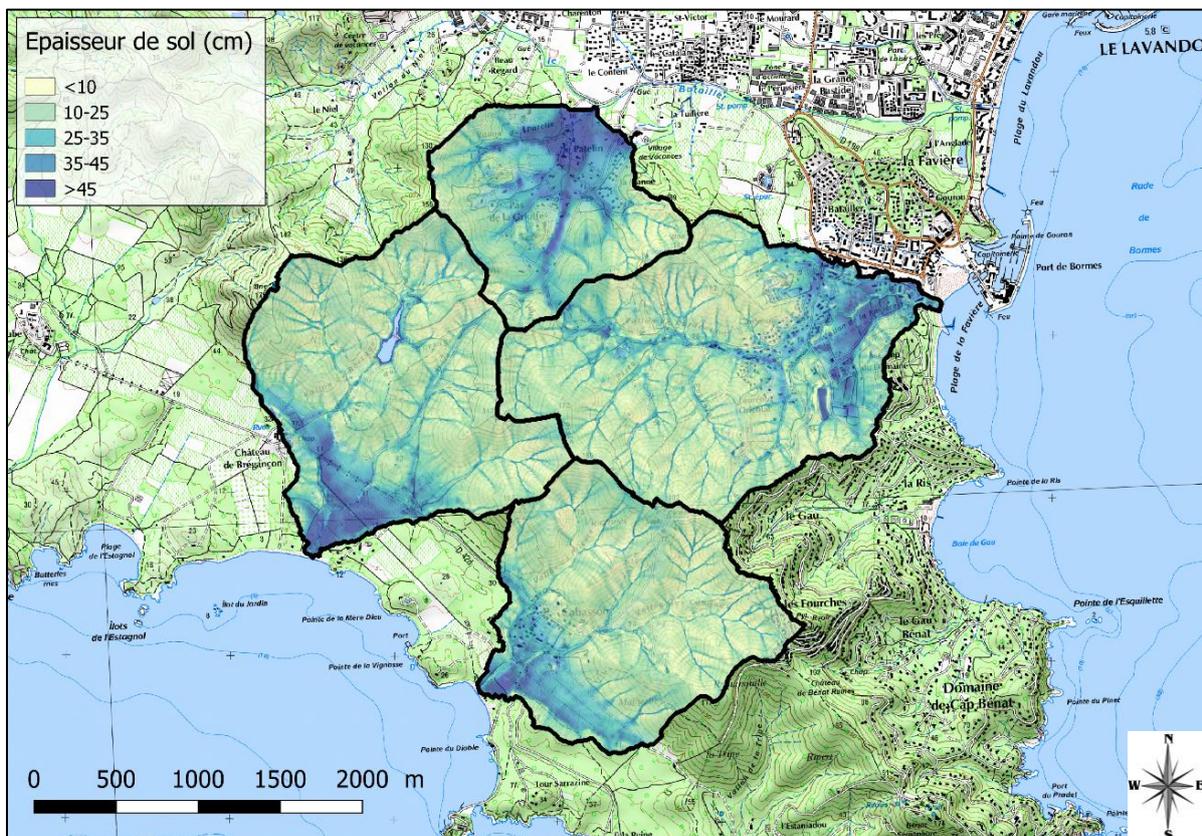
Illustration 12 : Épaisseur de sol calculée sur la zone d'étude, sur fond de carte Scan 25 IGN.

Cet indice est ensuite normalisé, puis rapporté aux épaisseurs de sols minimales observées sur le terrain. Bien qu'initialement destiné à décrire un comportement hydrologique, cet indice s'est révélé pertinent pour décrire des épaisseurs de sols dans le cadre de cette étude. Le résultat de ce calcul (Illustration 12) montre des épaisseurs de sols plutôt faibles sur les versants, particulièrement dans les zones de forte pente.

À l'inverse, dans les zones plus planes comme par exemple dans la partie Sud, au niveau des vignes du domaine de Léoube, ou proche de la zone côtière de Brégançon, l'épaisseur du sol est plus importante, en accord avec les observations de terrain. Il est à noter que les fonds de thalwegs, qui drainent localement des zones importantes avec des pentes plus faibles que celle des versants les entourant, présentent des épaisseurs plus importantes. Il a en effet été observé dans les thalwegs des atterrissements de matériaux fins, qui participeront activement à la rétention d'eau lors d'événements pluvieux. De plus, de par sa formulation l'IBK sera plus important dans les zones de plus faibles pentes des thalwegs, correspondant aux zones probables de dépôt de matériaux, ce qui est en accord avec ce qui pourrait être observé sur le terrain. Enfin, il est à noter que des zones peuvent disposer d'une réserve de sol, sans pour autant que celle-ci ne soit effective dans les modélisations. C'est le cas des zones dont

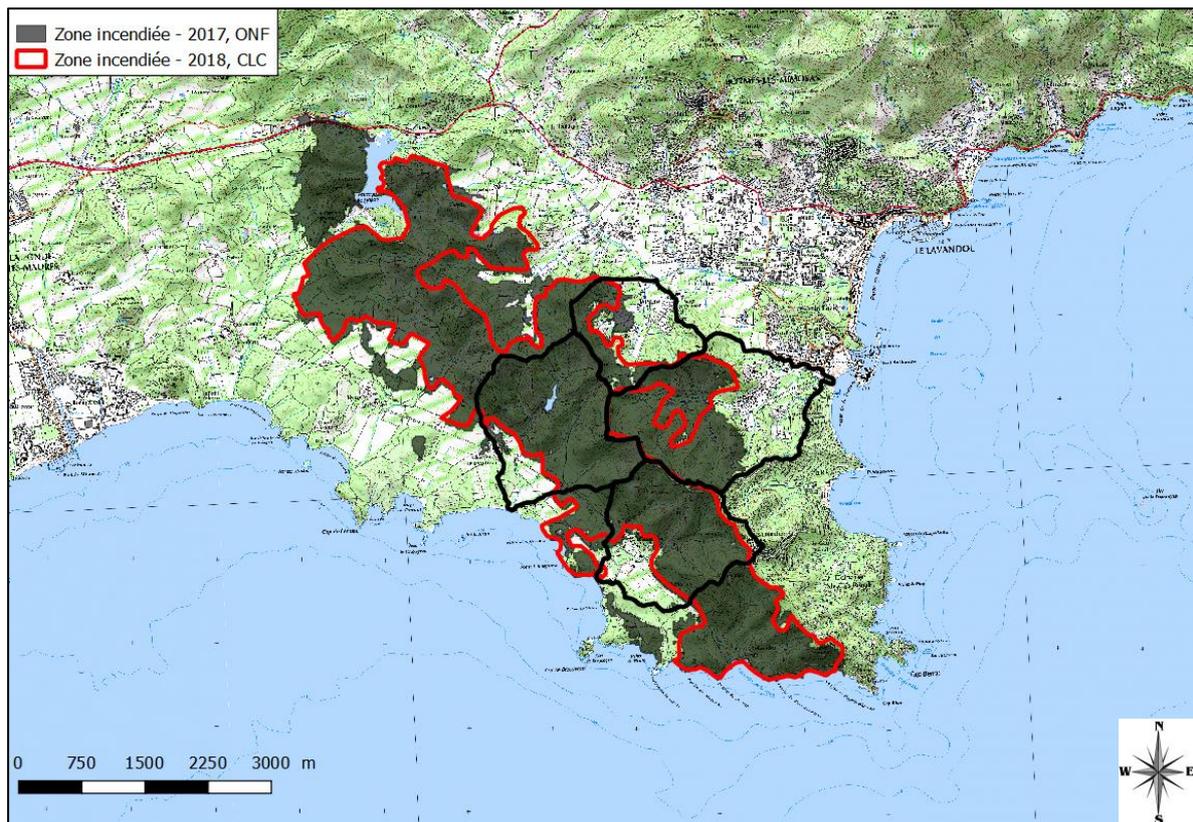
Illustration 16 : Détermination de la zone incendiée telle que déterminée par l'ONF pour l'année 2017 (en fond grisé et par Corine Land Cover pour l'année 2018 (en contour rouge) sur fond de carte Scan 25 IGN.

Ainsi, 1088 ha ont été identifiés comme zone incendiée sur les terrains d'étude en 2018, dont 476 font partie de la zone d'étude, soit une différence de 118 ha. Cette différence s'explique en partie par la différence de méthodes de relevés, mais également par une reprise de la végétation après l'incendie de l'été 2017. En effet, notamment suite aux précipitations importantes de la fin de l'année 2017 et de l'année 2018, celle-ci a globalement entamé sa reprise sur le terrain, mais néanmoins de manière hétérogène (Illustration 17). Ceci est particulièrement notable dans les zones les plus périphériques de l'incendie, notamment dans les vallons de Cardenon et du Gaspardet. Il est intéressant de noter qu'une telle reprise de la végétation a également été observée dans d'autres contextes géographiques (e.g. en Grèce - Soulis *et al.*, 2012), suggérant une dépendance aux caractéristiques locales des précipitations.

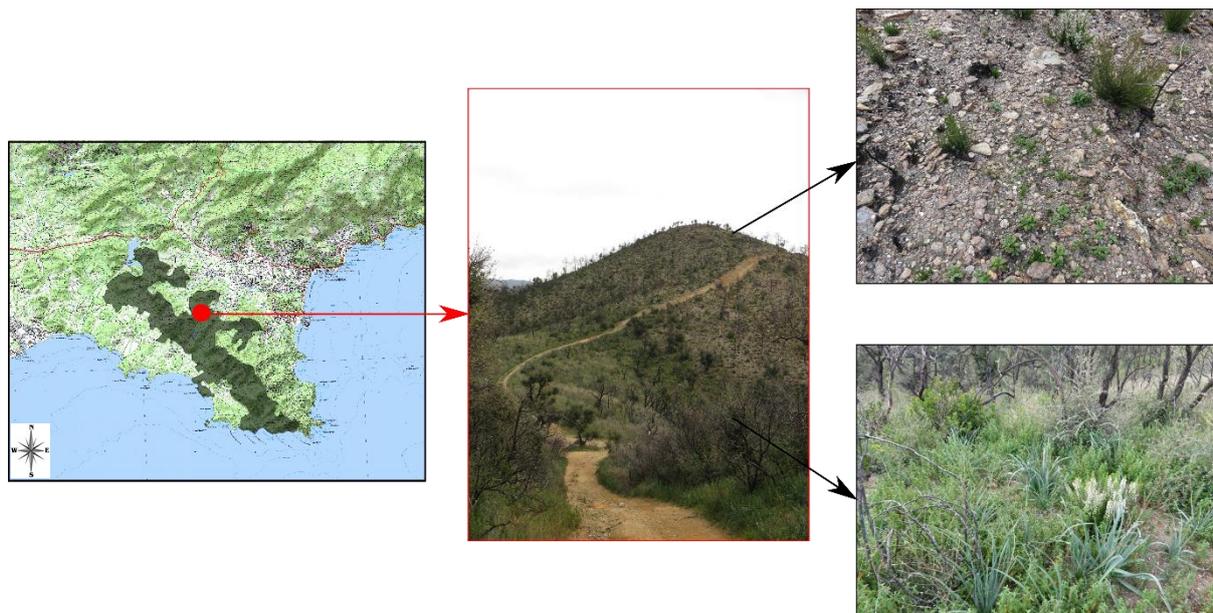
Illustration 17 : Variations de la reprise de la végétation sur le site. La distance entre les deux prises de vue est d'environ 200 mètres, et toutes deux se situent dans la zone détectée comme incendiée.

Ces observations sont cohérentes avec les observations et préconisations de l'ONF qui, dans son rapport, supposait que « la survie de ces semis dépendra beaucoup des conditions climatiques de l'été et de l'automne 2018 », mais également que « La régénération viable sera nettement plus visible au printemps 2019 » (Tessier du Cros, 2018). Sur le territoire de l'étude, 65 % de la zone est caractérisée comme affectée par l'incendie.

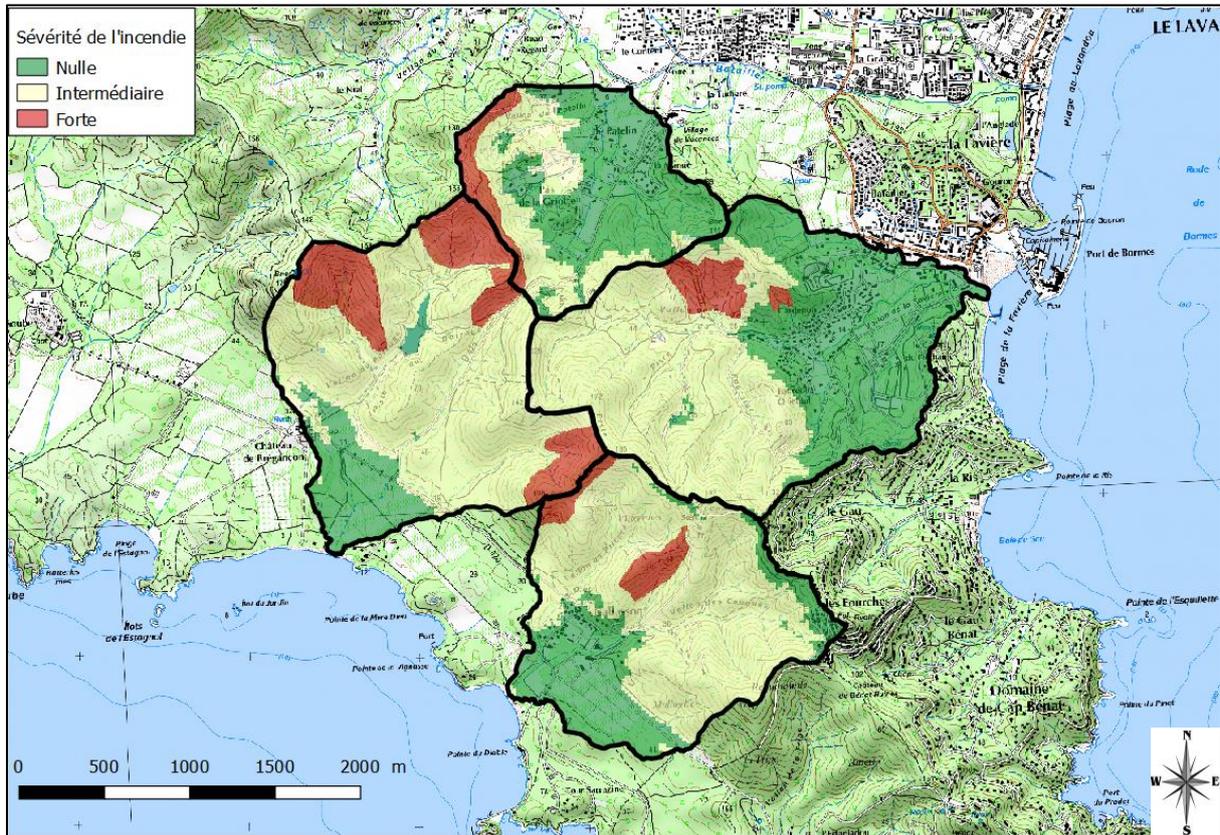
Illustration 19 : Proposition d'adaptation des zones incendiées, ici pour l'année 2017, incluant observations de terrain, retour d'expérience et données obtenues a priori auprès de l'ONF et par Corine Land Cover, sur fond de carte Scan 25 IGN.

Les zones de sévérité les plus importantes se situent au cœur des zones d'intensité intermédiaire, signe probable de « noyaux » particulièrement importants de feux lors de l'incendie. La comparaison des données acquises par Corine Land Cover pour l'année 2018 avec celles acquises auprès de l'ONF, datées de 2017, permettent par ailleurs d'établir deux cartes. En ne conservant par ailleurs que les zones observées comme présentant peu de reprise de végétation sur le terrain comme brûlées en 2019, nous disposons ainsi d'un aperçu de l'évolution temporelle de la reprise de la végétation à trois dates données (Illustration 20).

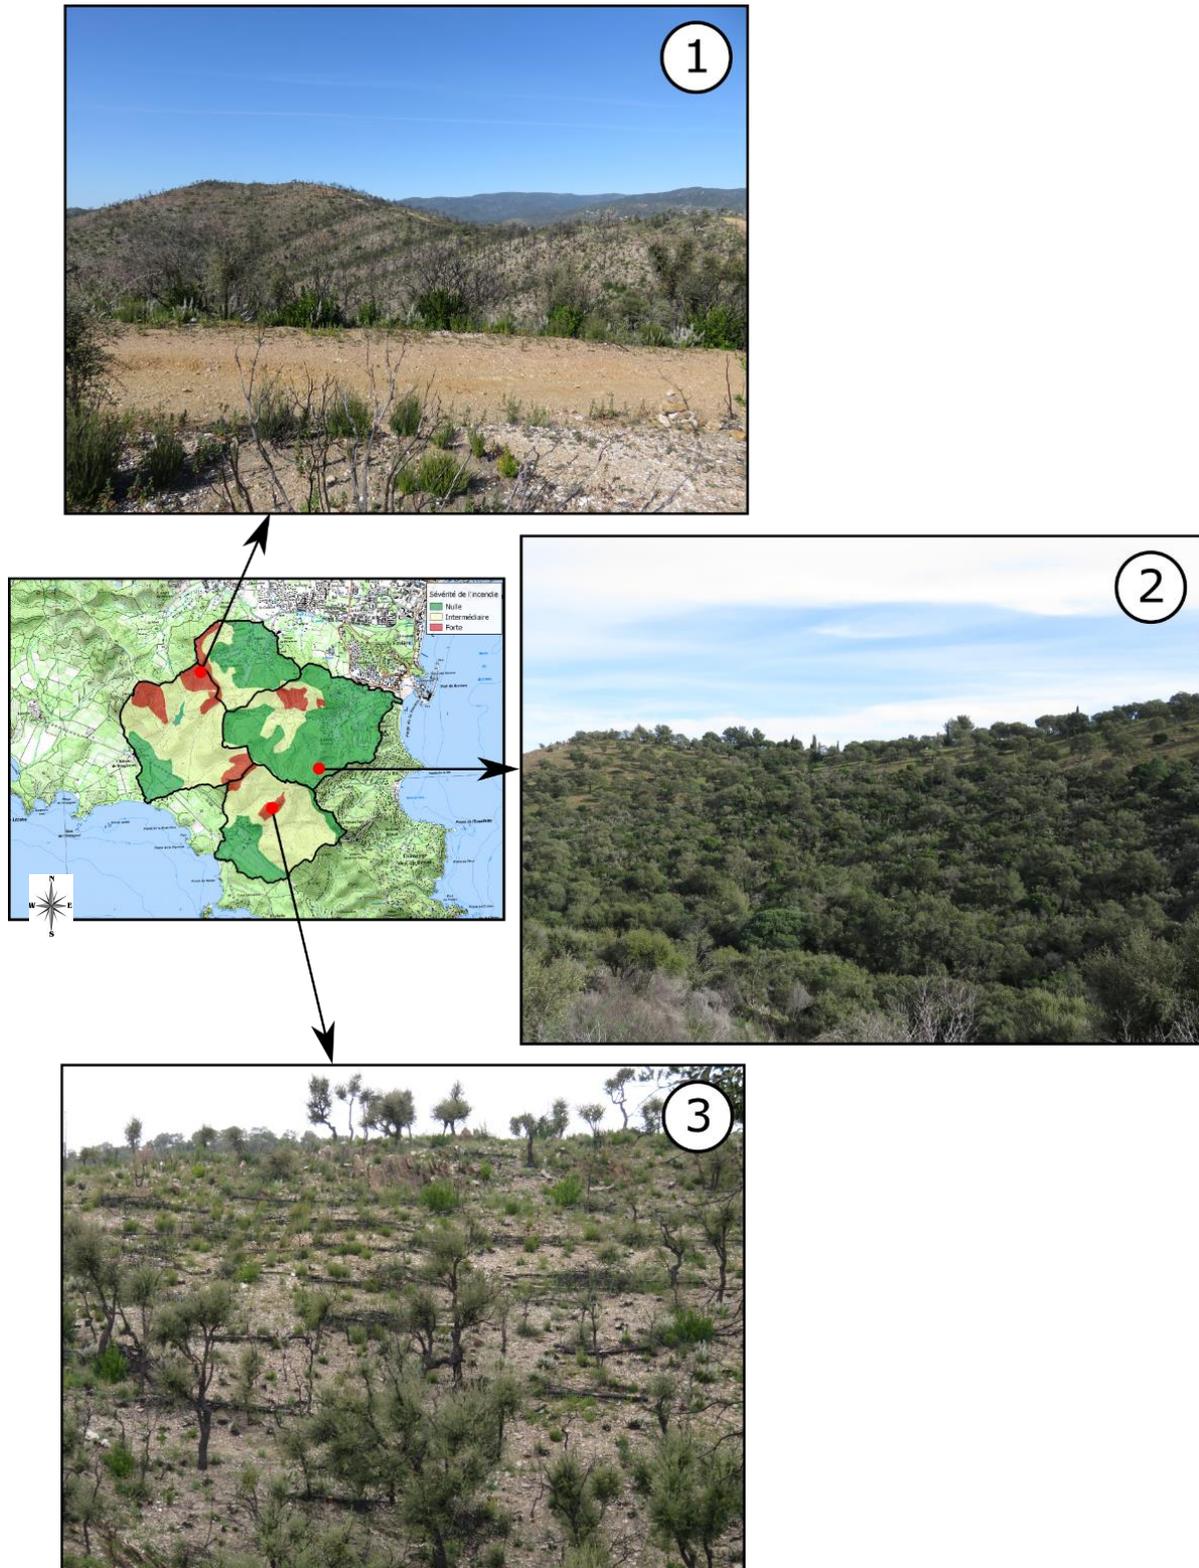
Illustration 21 : Exemple de zone sur laquelle la végétation 1) est toujours peu réinstallée 2) s'est rétablie et 3) de fascines installées sur terrain incendié.

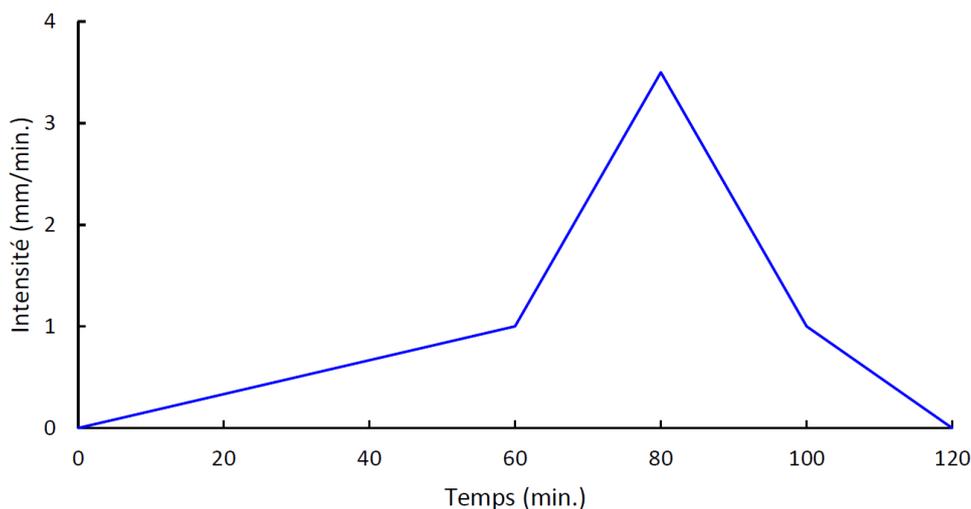
Illustration 22 : Évènement de référence survenu au Cap Cépet servant de référence en terme de hyétographe à cette étude.

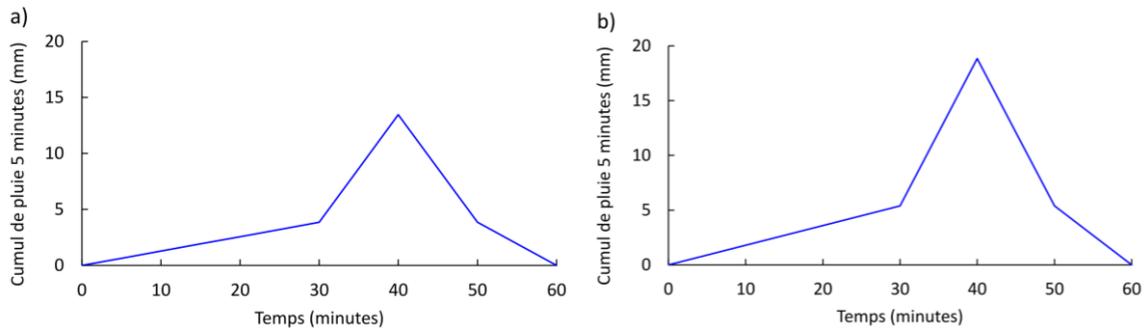
Illustration 23 : Évènements retenus dans le cadre de cette étude : a) pluie décennale et b) pluie cinquantennale.

Par ailleurs, la réponse ruisselante et érosive d'un bassin versant à une pluie donnée peut être fortement conditionnée par l'état hydrique initial des sols. Il a donc été choisi d'effectuer les simulations des deux événements pluvieux sur un sol initialement sec et un initialement humide. Les simulations sont menées après 0,5 mm de pluie dans le cas dit « sec », et après 10 mm de pluie pour le cas dit « humide ». L'évènement décennal et cinquantennal sont présentés en illustration 23.

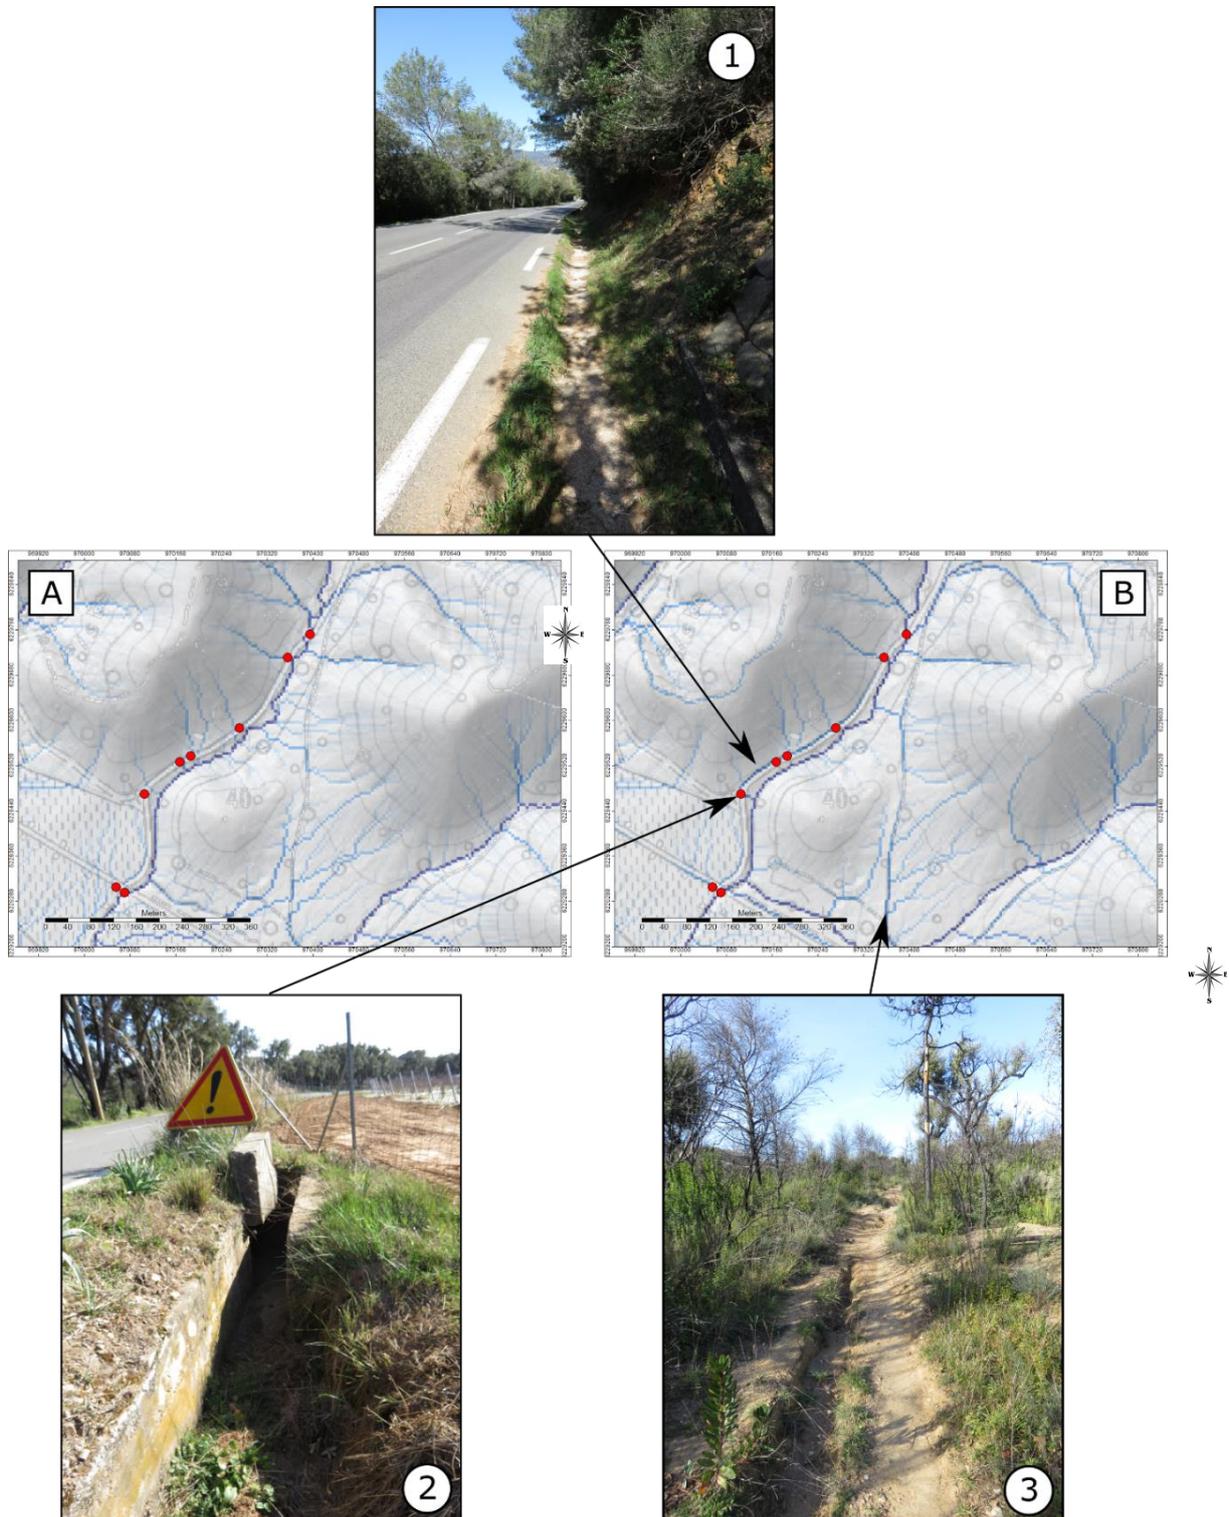
Illustration 27 : Illustration de l'inclusion des levés de terrain sur l'écoulement simulé. La zone est centrée sur la D42A au niveau de la redescente vers le Sud-Ouest depuis le col Griotte, sur une zone représentative des difficultés du terrain d'étude. A) Montre un écoulement sur le MNT initial (plus les lignes bleues sont foncées, plus le volume écoulé est important) et B) celui sur le MNT modifié suite aux relevés de terrain. Les points rouges signalent la présence d'ouvrages hydrauliques.

compte des chemins comme voie préférentielle de transfert du ruissellement, avec ses effets sur l'érosion des sols (Illustration 27, point 3).

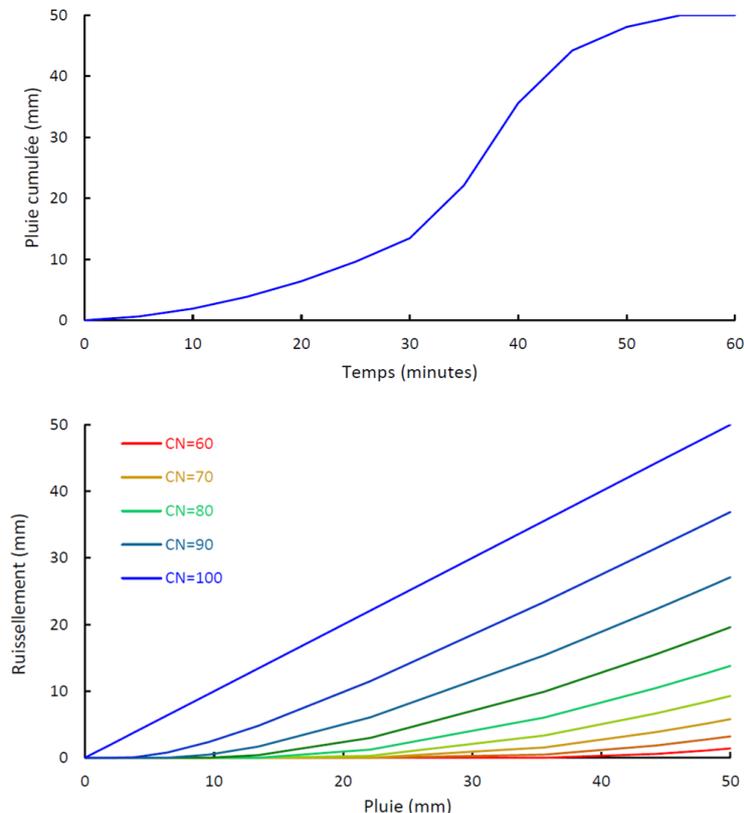
Illustration 28 : Illustration pour a) l’évènement décennal de b) la réponse pluie-ruissellement de différentes conditions de sols selon la méthodologie choisie.

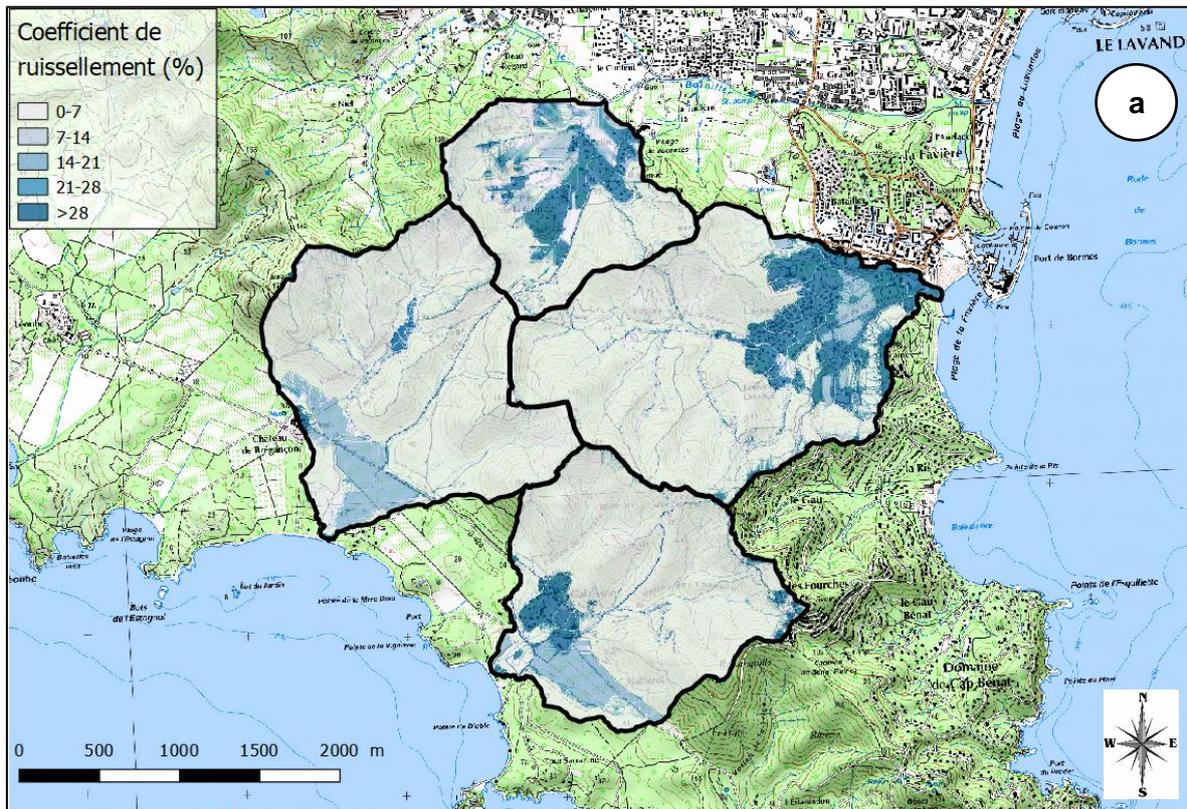
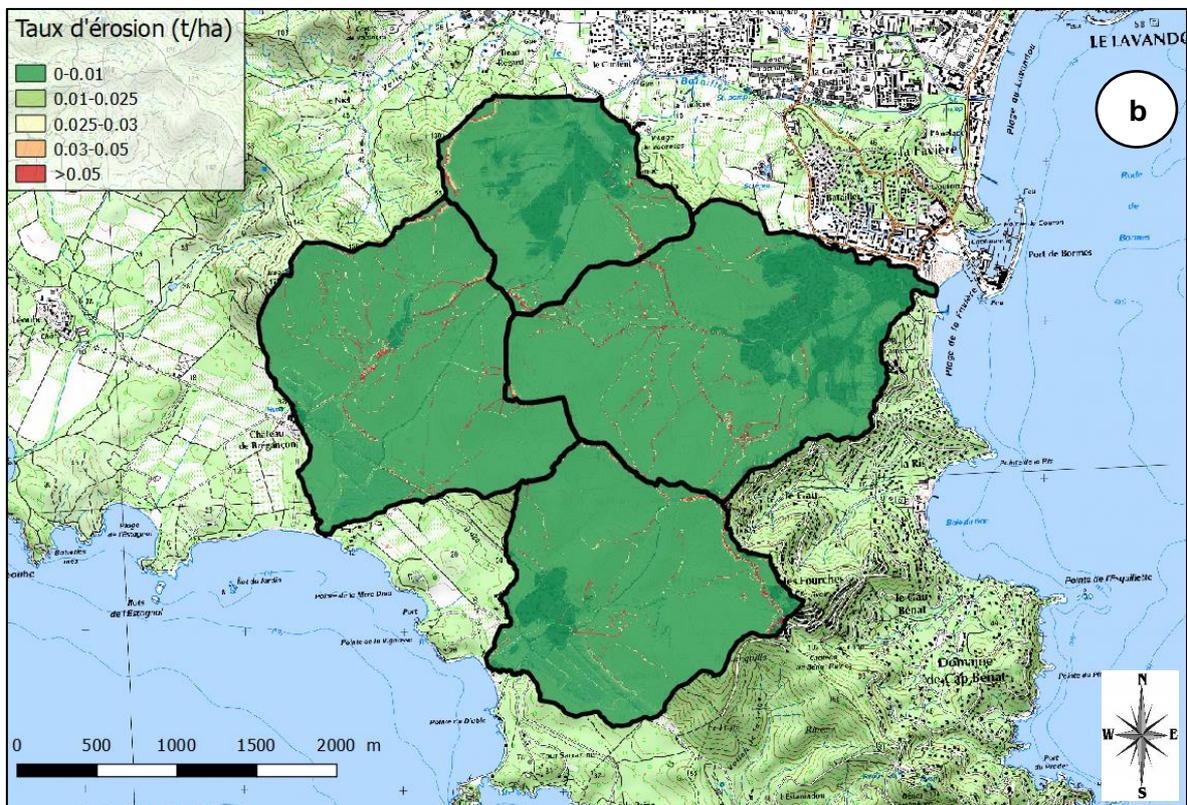
Illustration 30 : Cartographie a) des coefficients de ruissellement et b) des taux d'érosion locaux, ici pour la configuration 2017 avant incendie et pour l'évènement décennal sur terrain sec, sur fond de carte Scan 25 IGN.

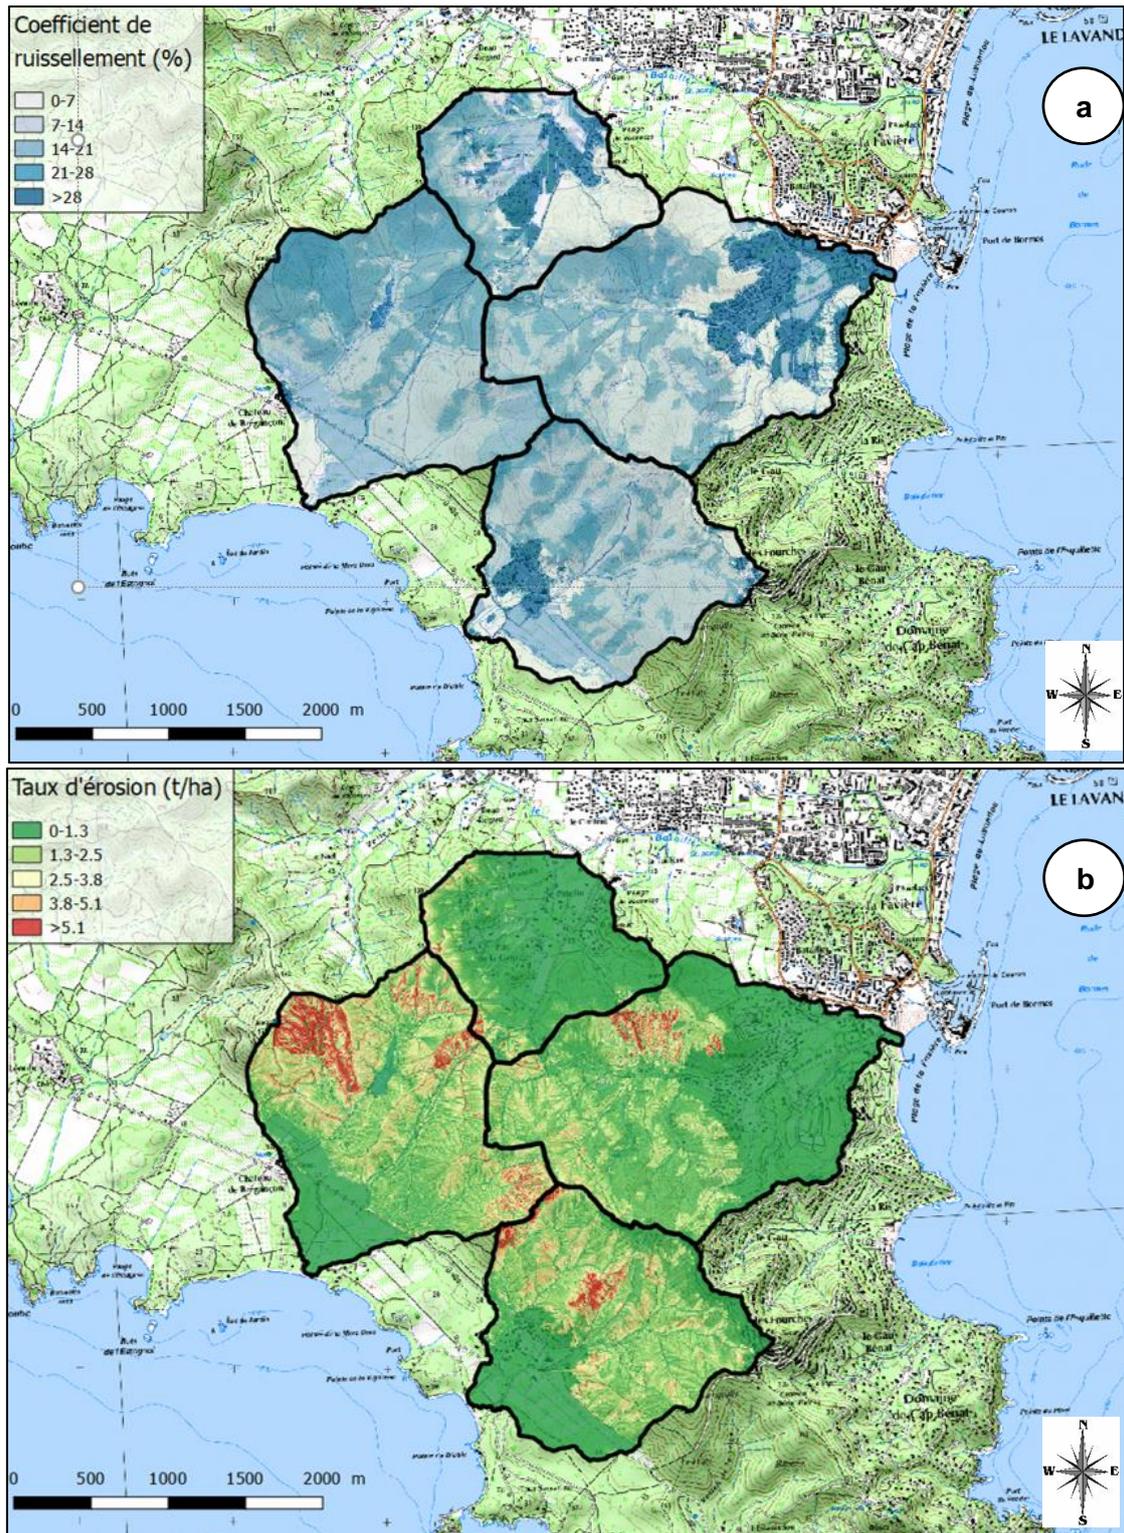
Illustration 33 : Cartographie a) des coefficients de ruissellement et b) des taux d'érosion locaux, ici pour la configuration 2017 après incendie et pour l'évènement décennal sur terrain sec sur fond de carte Scan 25 IGN.

Ce résultat est lié à l'évolution de l'occupation des sols sous l'effet de l'incendie. En effet, sous forêt l'énergie cinétique des gouttes de pluie est brisée par la canopée et la litière. Par ailleurs, la destruction des débris organiques présents à la surface du sol facilite la circulation de l'eau, accélérant sa vitesse de propagation et limitant son infiltration, ce qui augmente la puissance spécifique de l'écoulement et favorise l'incision de la couche de sol. De plus, la destruction de la matière organique de l'horizon de surface du sol réduit sa cohésion facilitant d'autant plus l'érosion des terrains incendiés. Par ailleurs, la zone incendiée correspond également à celle présentant les reliefs les plus marqués, avec les pentes les plus fortes, qui facilitent à la fois le développement de la vitesse de l'écoulement et limite les possibilités de dépôt de particules.

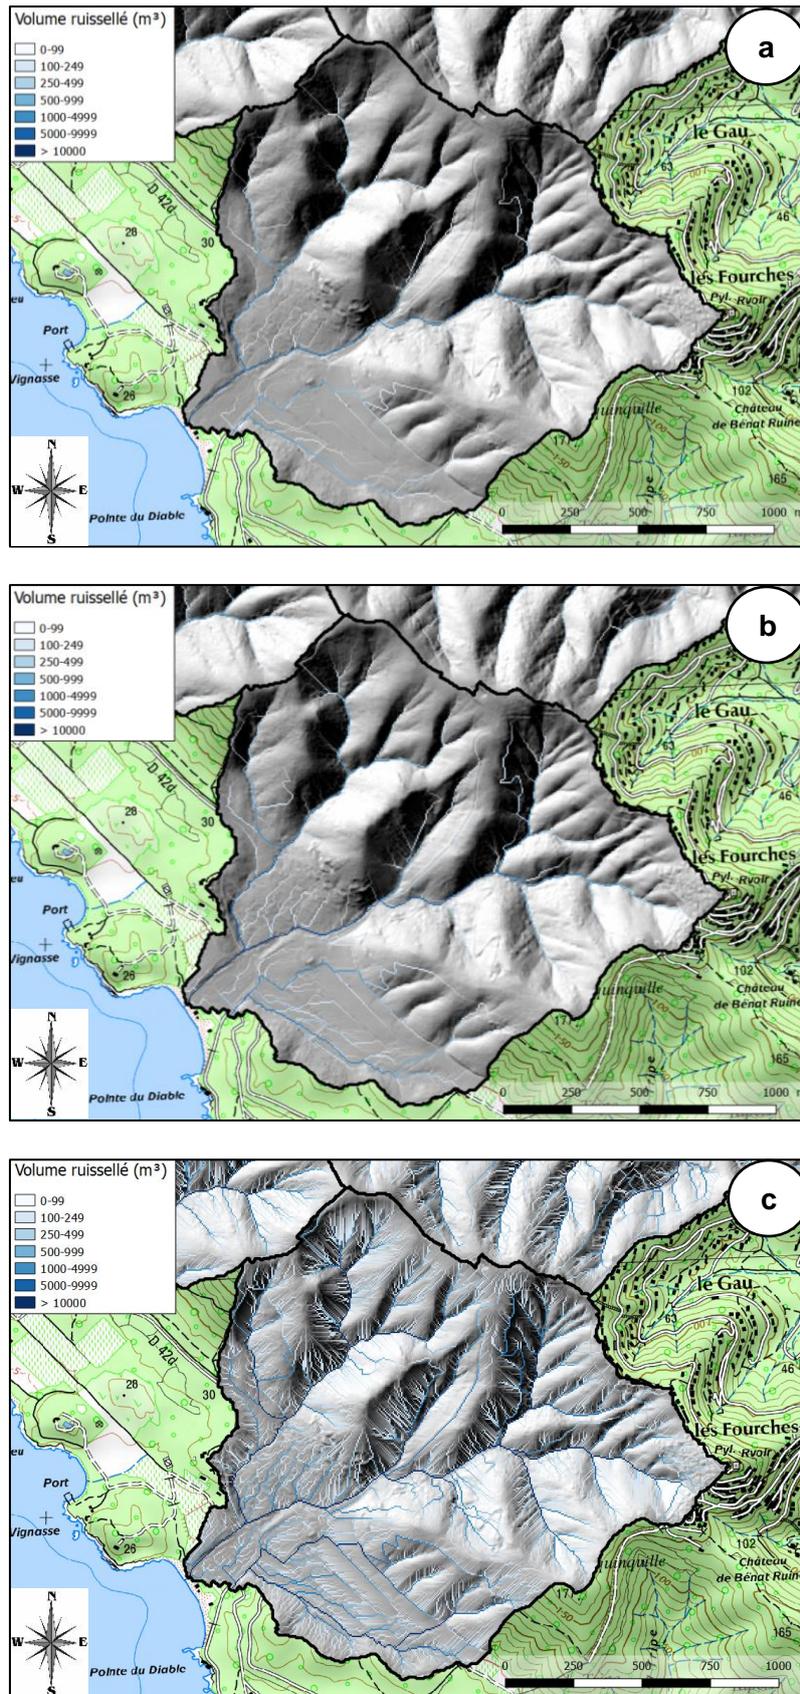
Illustration 34 : Ruissellement simulé sur configuration de sol brûlé en 2017, ici zoomé sur le bassin versant de Brégançon, pour les événements a) décennal b) cinquantennal et c) extrême. L'échelle de couleur est identique sur les trois figures. Résultat présenté sur MNT ombragé et fond de carte IGN Scan 25.
