Étude du ruissellement et de l'érosion post-incendie dans la région de Bormes-les-Mimosas

Rapport final

BRGM/RP-69494-FR

Mars 2020

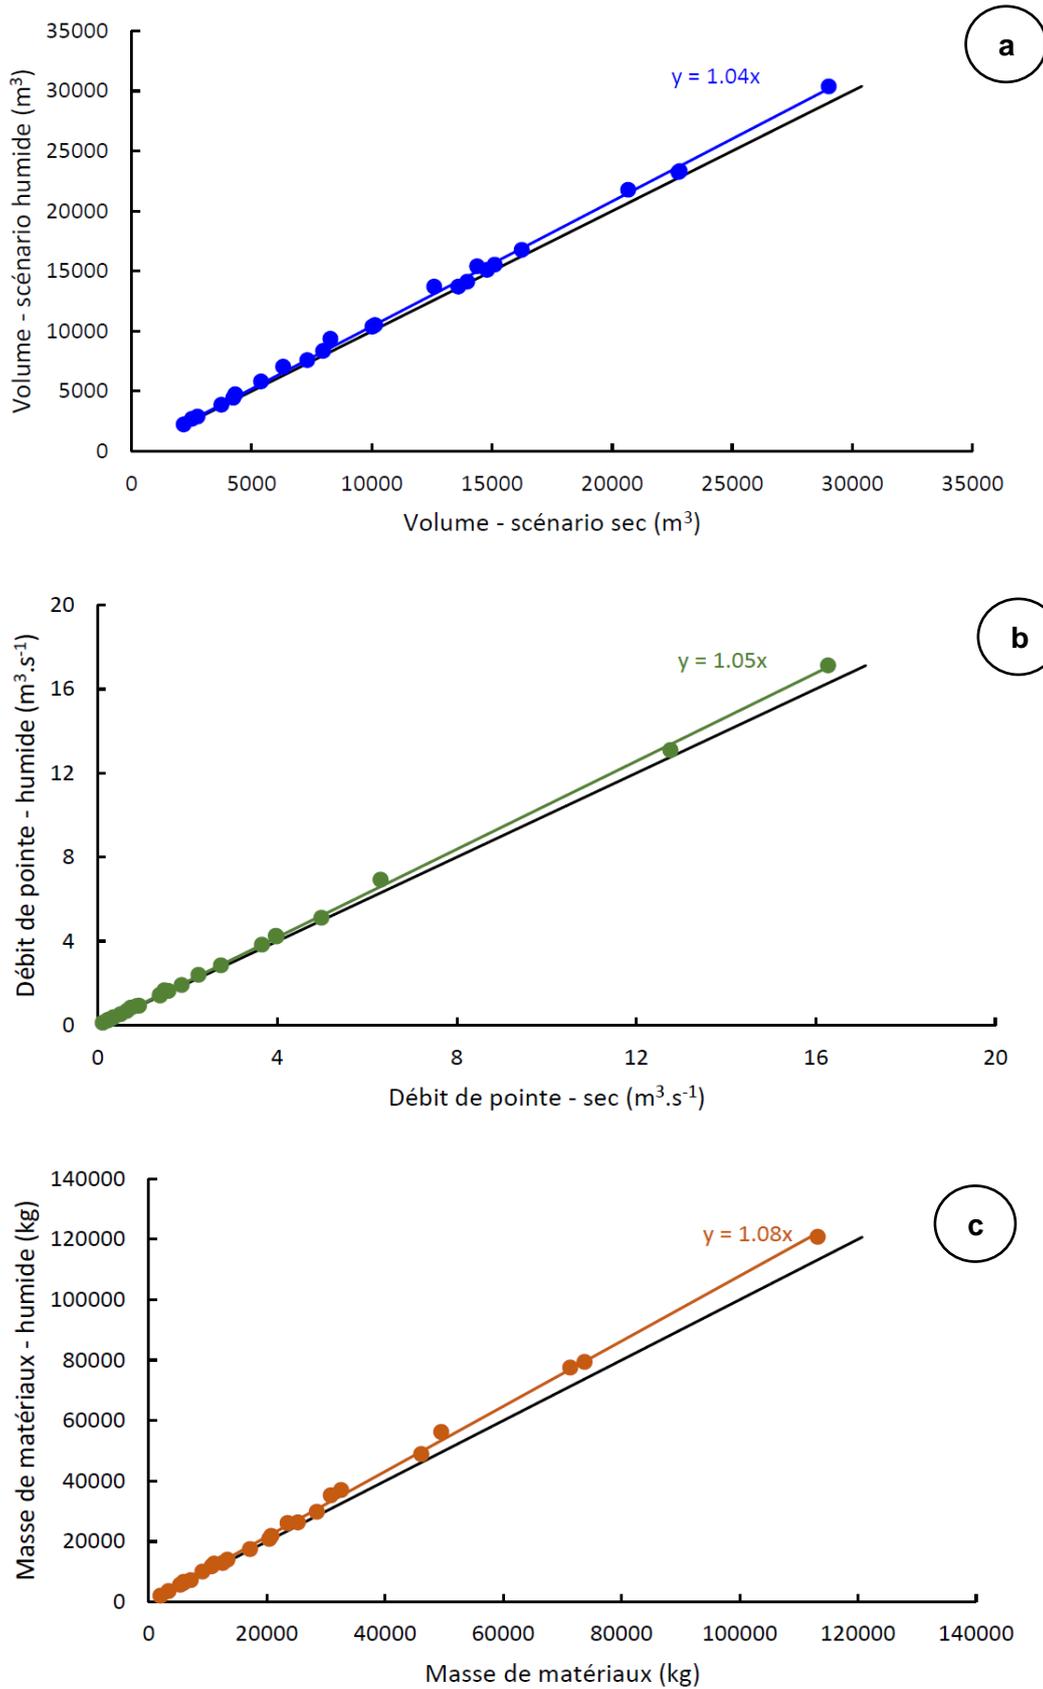
Illustration 35 : Représentation a) du volume d'eau b) du débit de pointe et c) de la masse de matériaux transférés pour tous les scénarios (sauf extrêmes) et toutes les localisations. La ligne noire sur chacun de ces graphiques représente la première bissectrice.

Étant donné le nombre important de modélisations demandées au cours de cette étude, nous avons dans un premier temps essayé de hiérarchiser les facteurs influençant le plus les résultats, en terme de ruissellement et de transport de matériaux. Ici, nous extrayons les résultats en sortie de chacun des quatre bassins versants afin d'être le plus intégratif et représentatif possible. Nous nous sommes dans un premier temps intéressés aux variations induites par les états initiaux des simulations, autrement dit la différence entre les modélisations avec état initial sec et état initial humide (Illustration 35).

Globalement, les résultats montrent une faible divergence. Bien entendu, les états initiaux humides présentent des volumes plus importants que les états initiaux secs. Cependant, l'augmentation se fait de manière faible : en moyenne, les volumes divergent de 4 %. Ce résultat est également constaté pour le débit de pointe (5 %), et pour les masses transportées (8 %) Ceci s'explique par la combinaison de deux facteurs. Premièrement, l'importance des pluies de projet (au minimum 50 millimètres de pluie en une heure), qui résultent donc en une prédominance du ruissellement hortonien. Par ailleurs, étant donné les volumes précipités et stockables dans le sol sur ce territoire, la part du ruissellement se produisant par saturation de la colonne de sol va être peu influencée par le stock initial d'eau ; la quantité infiltrée au cours de l'évènement viendra dépasser l'effet du stock initial. Ainsi, les différences entre scénarios en conditions initiales humides et sèches ne présentent que peu de différences et ne seront pas analysées en détail par la suite. Les graphiques présentés seront ceux sur sol sec, supposés plus représentatifs des évènements pluvieux se produisant durant des périodes pendant lesquelles les incendies sont plus probables.

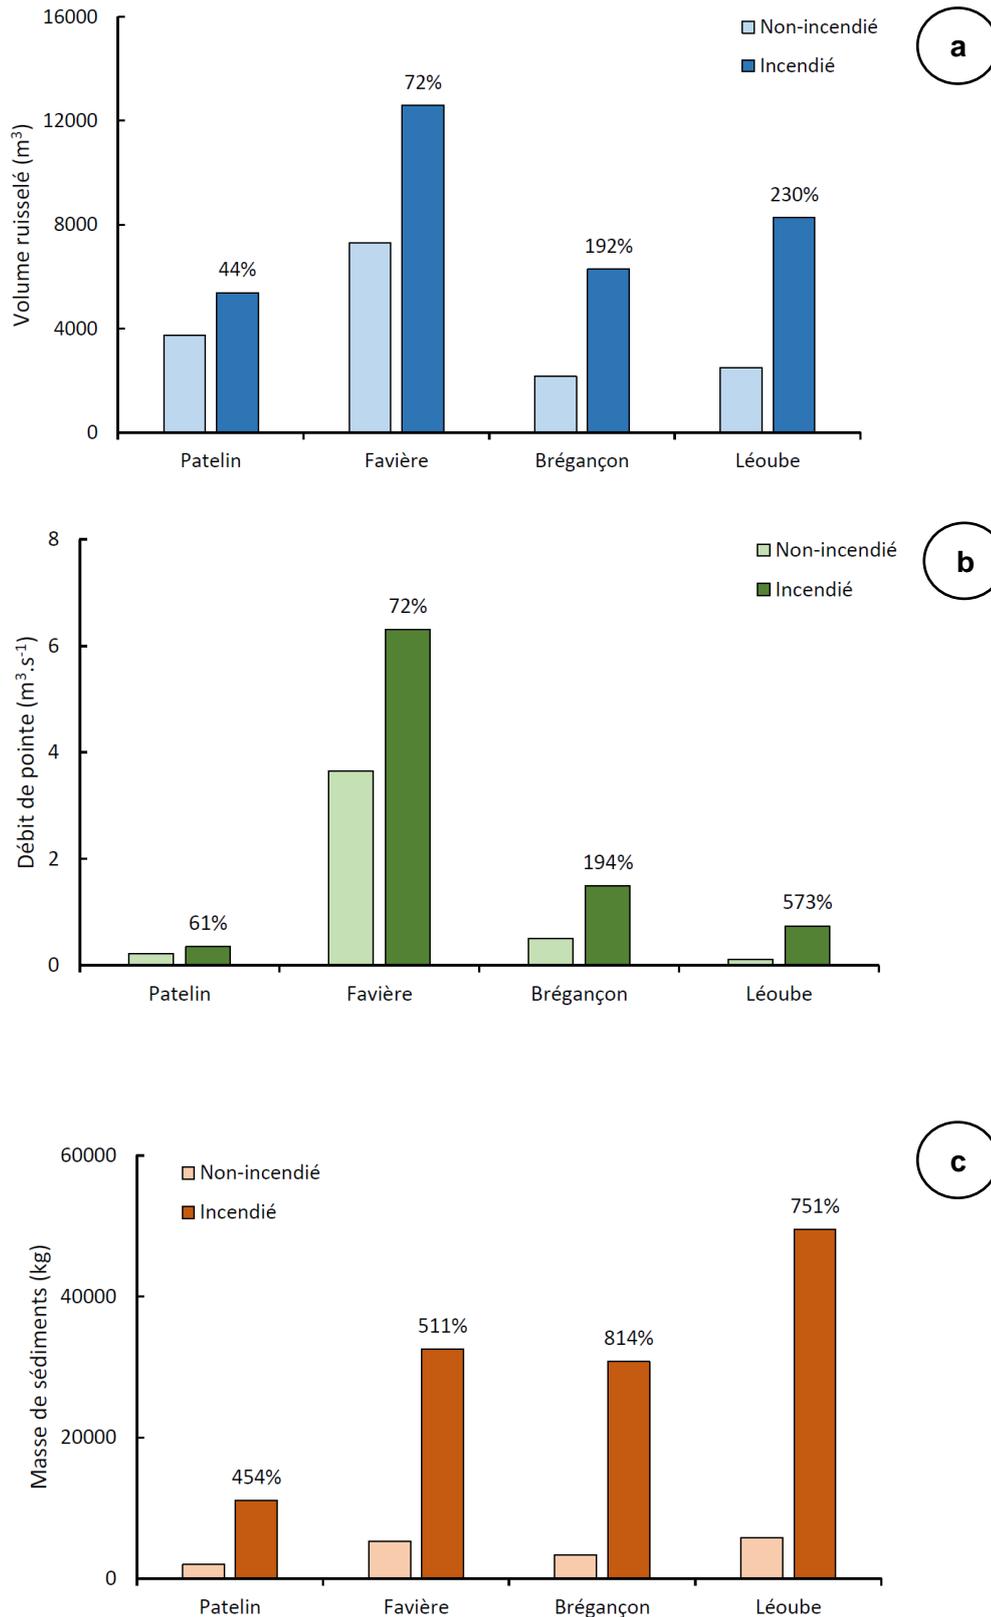
Illustration 36 : a) Volume ruisselé b) débit de pointe et c) masse de sédiments transportés pour les quatre sous-bassins versants de l'étude. Résultat ici présenté pour l'année 2017 avant (figuré clair) et après (figuré foncé) incendie, pour la période de retour 10 ans. Le pourcentage d'augmentation attribuable à l'incendie est indiqué sous la forme de pourcentage au-dessus des barres.

En moyenne sur les bassins versants et les scénarios de pluie, le volume ruisselé, le débit de pointe et la masse de sédiments transportée sont augmentés de 86 %, 139 % et 532 %. L'augmentation des volumes et du débit de pointe est principalement due à la destruction de la matière organique du sol et à des effets de contraction thermiques. En plus de diminuer la capacité d'infiltration du sol, ces phénomènes vont générer des effets d'hydrophobicité (Shakesby *et al.*, 2011) qui vont contribuer à augmenter le ruissellement de manière généralisée sur le bassin versant. La destruction de la matière organique du sol contribue en outre à limiter sa cohésion. En parallèle de l'augmentation du ruissellement et donc de la capacité de transport de l'écoulement, les incendies augmentent donc l'érodibilité du sol. Par ailleurs, le couvert végétal le protégeant s'en retrouve très fortement réduit. Ainsi, l'érosion des sols va augmenter dans des proportions importantes. En moyenne sur cette étude, elle est augmentée pour la période de retour décennale d'un facteur 6.6, et d'un facteur 4 pour la période de retour cinquantennale.

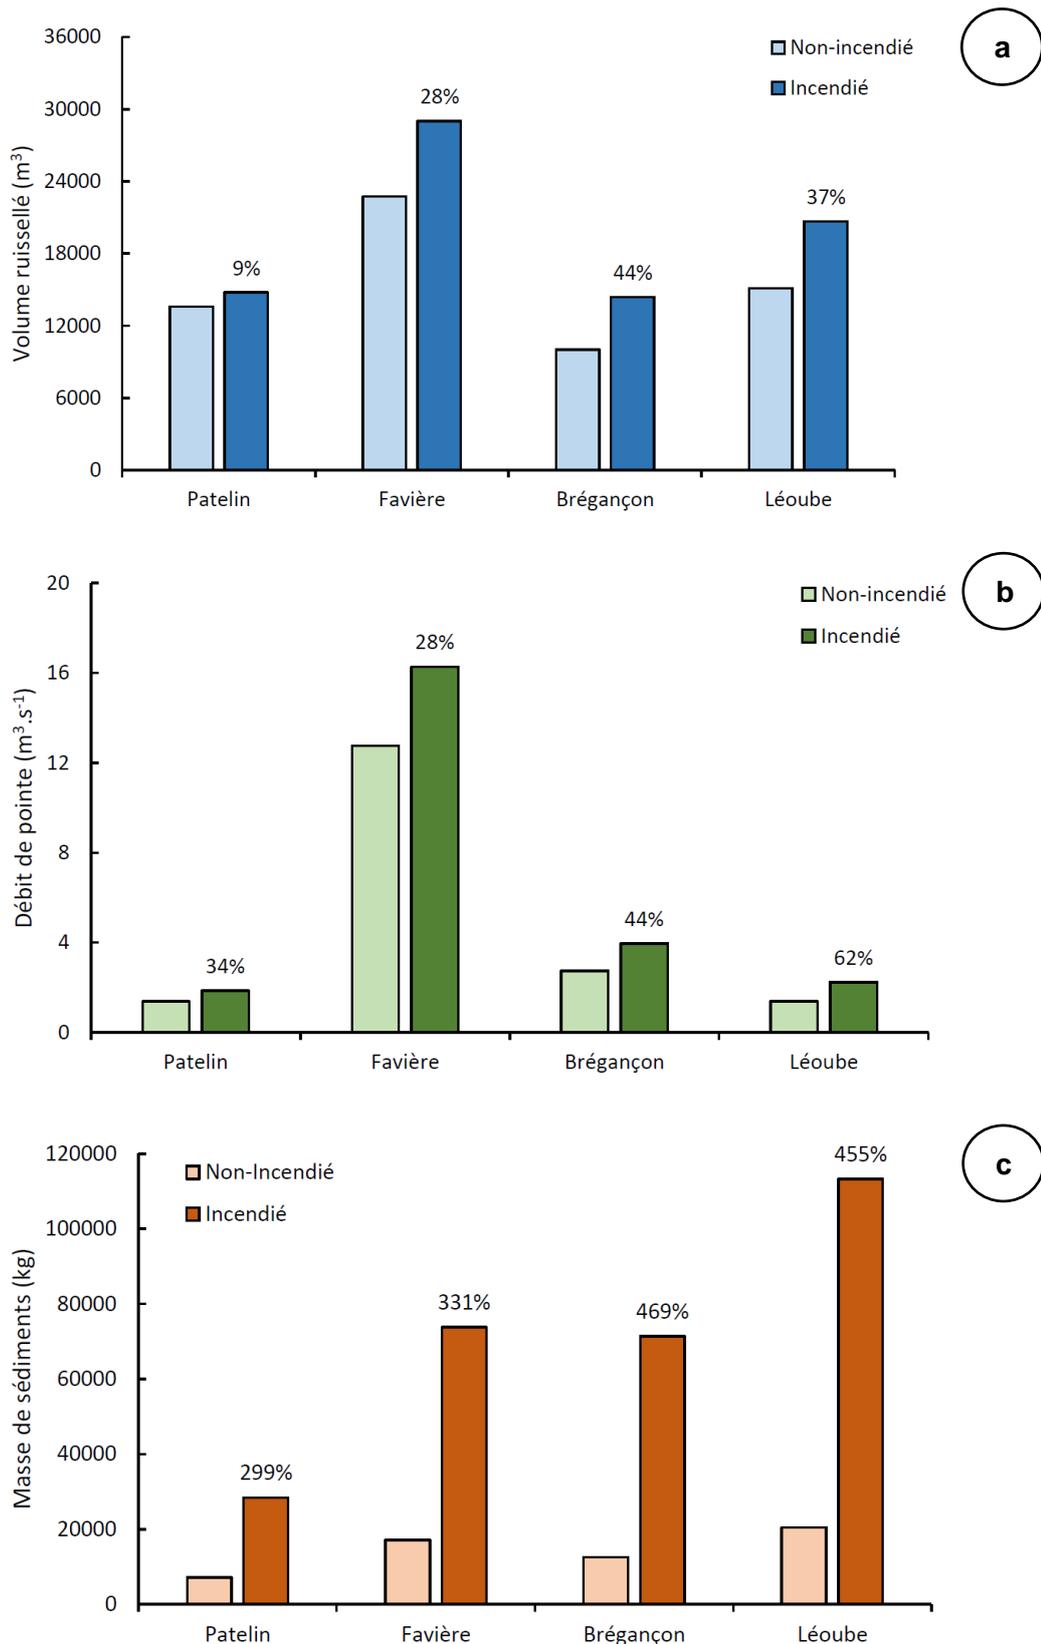
Illustration 37 : a) Volume ruisselé b) débit de pointe et c) masse de sédiments transportés pour les quatre sous-bassins versants de l'étude. Résultat ici présenté pour l'année 2017 avant (figuré clair) et après (figuré foncé) incendie, pour la période de retour 50 ans. Le pourcentage d'augmentation attribuable à l'incendie est indiqué sous la forme de pourcentage au-dessus des barres.

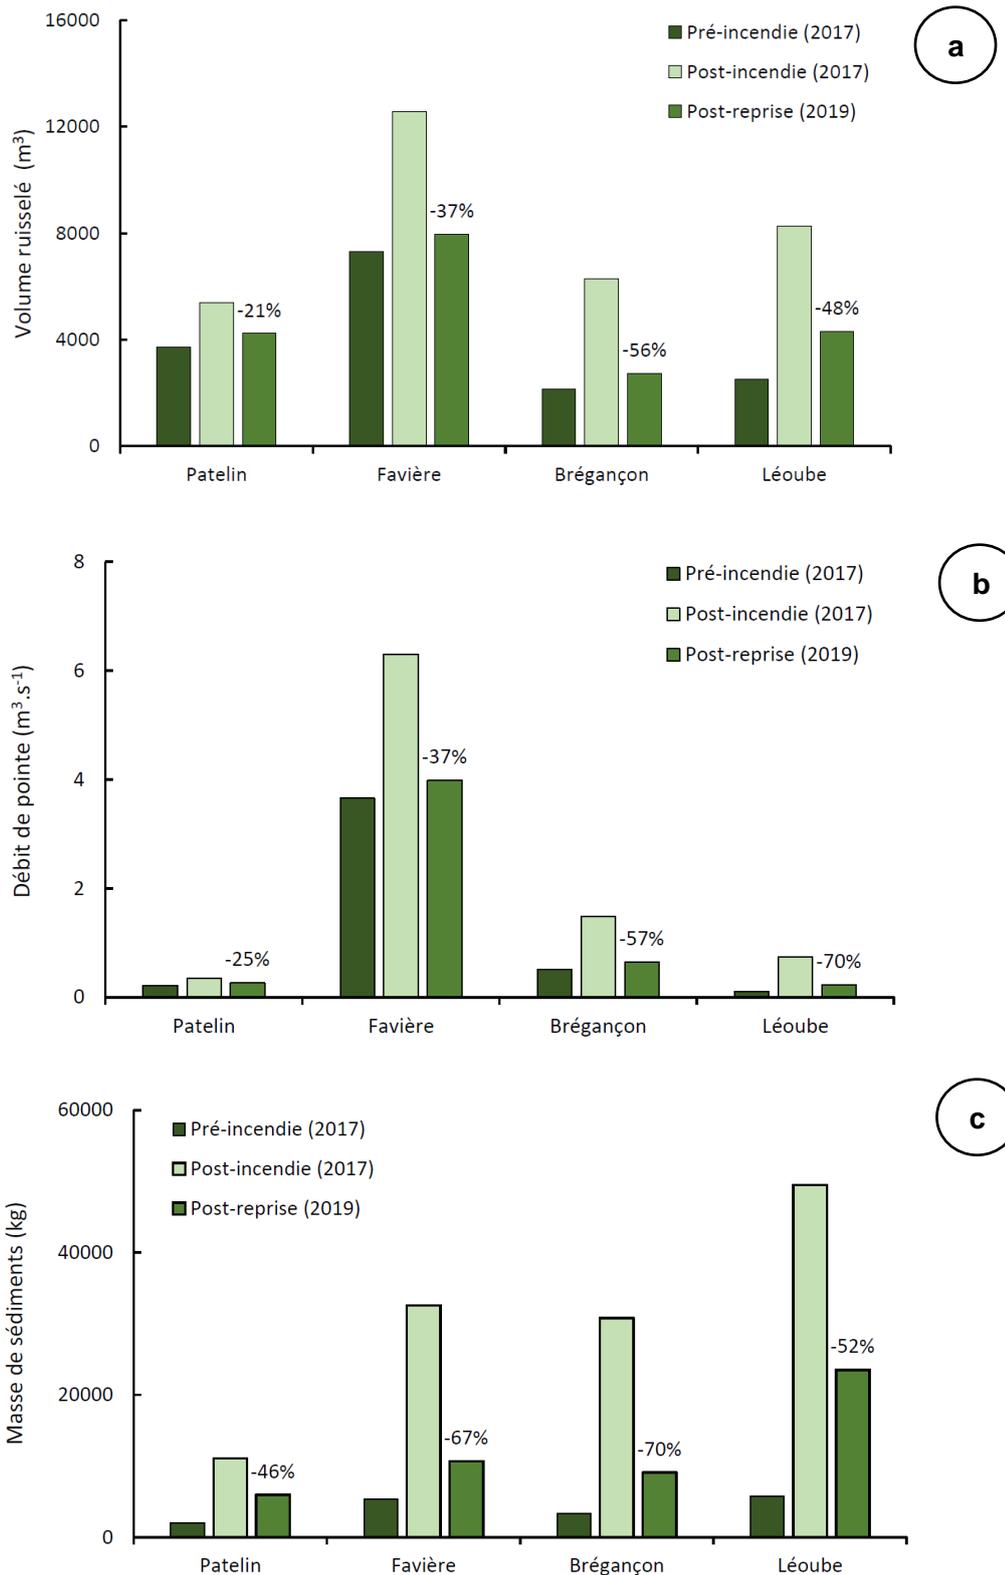
Illustration 38 : a) Volume ruisselé b) débit de pointe et c) masse de sédiments transportés pour les quatre sous-bassins versants de l'étude. Résultat ici présenté avant (figuré foncé) et après incendie (figuré clair), mais également sur une situation actuelle (2019, couleur moyenne), pour la période de retour 10 ans. Le pourcentage de réduction attribuable à la reprise de la végétation suite à l'incendie est indiqué sous la forme de pourcentage au-dessus des barres.

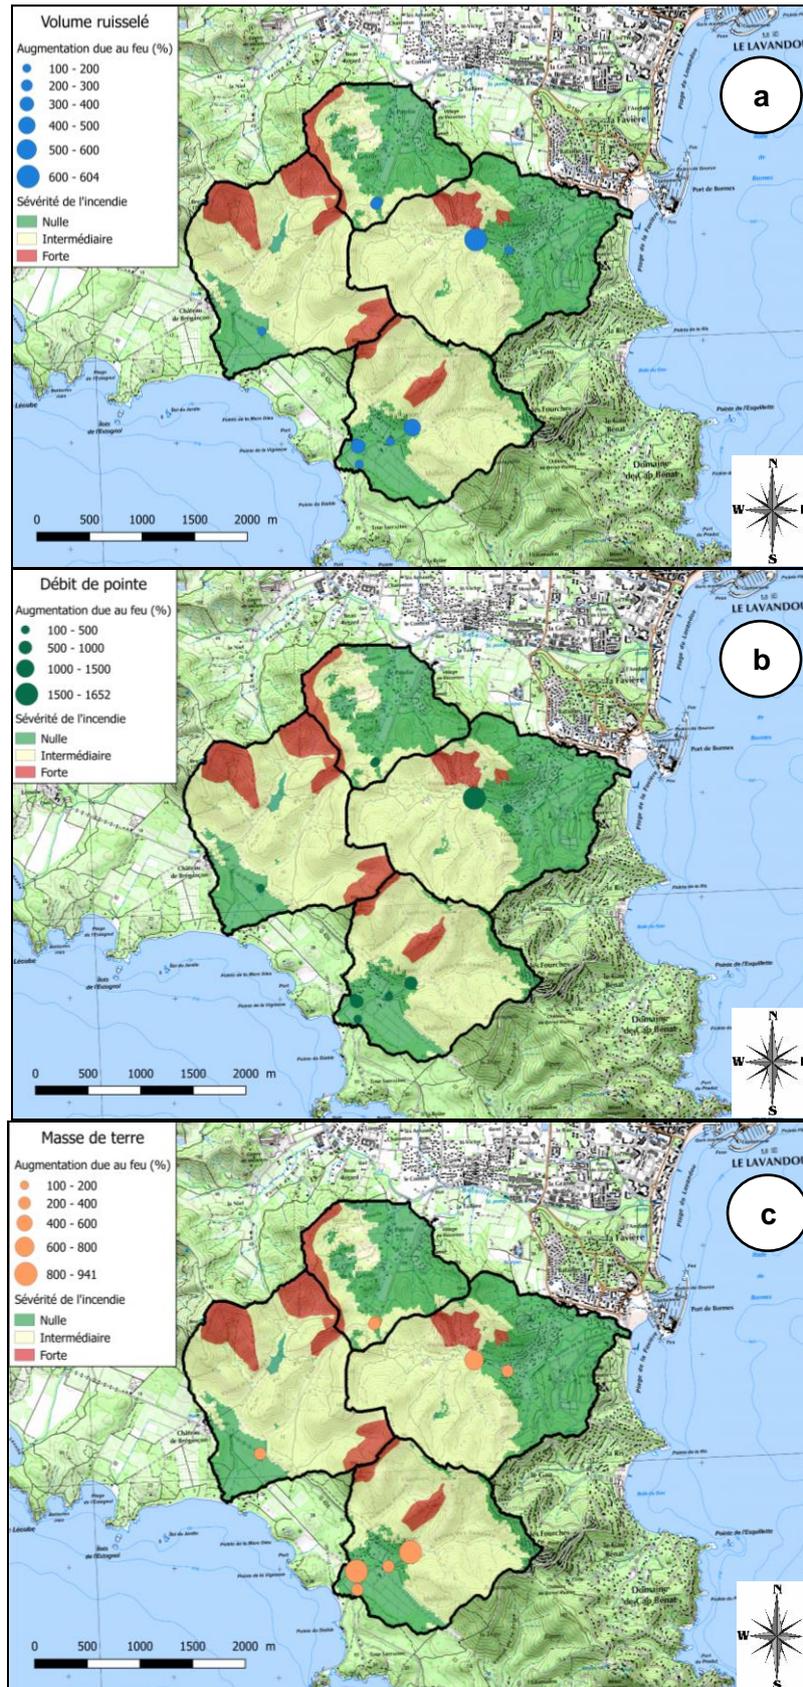
Illustration 40 : Impact de l'incendie sur a) les volumes ruisselés b) le débit de pointe et c) les masses de terre transportées, pour l'évènement décennal. L'emprise et la sévérité de la zone incendiée est également présentée sur fond de carte Scan25 IGN.

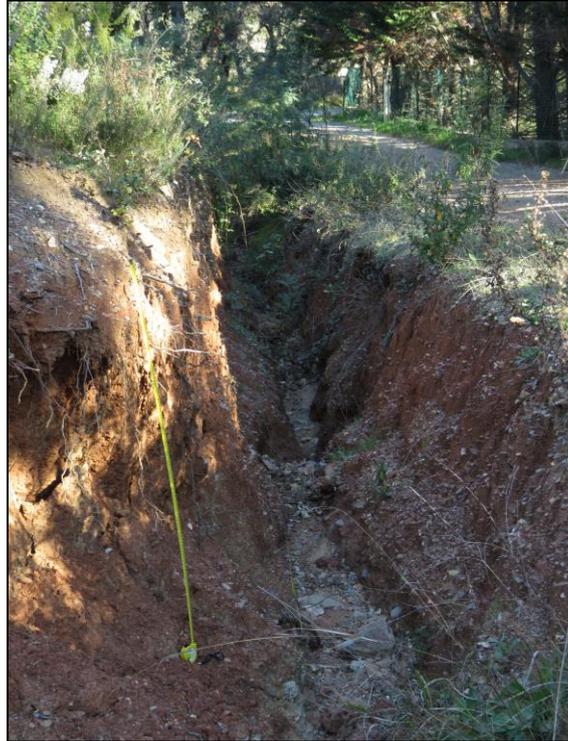
Illustration 41: Illustration de l'entrée de la piste de Cardenon ; le mètre positionné en bordure de fossé, sur la gauche de l'image, est déplié sur une longueur de deux mètres.

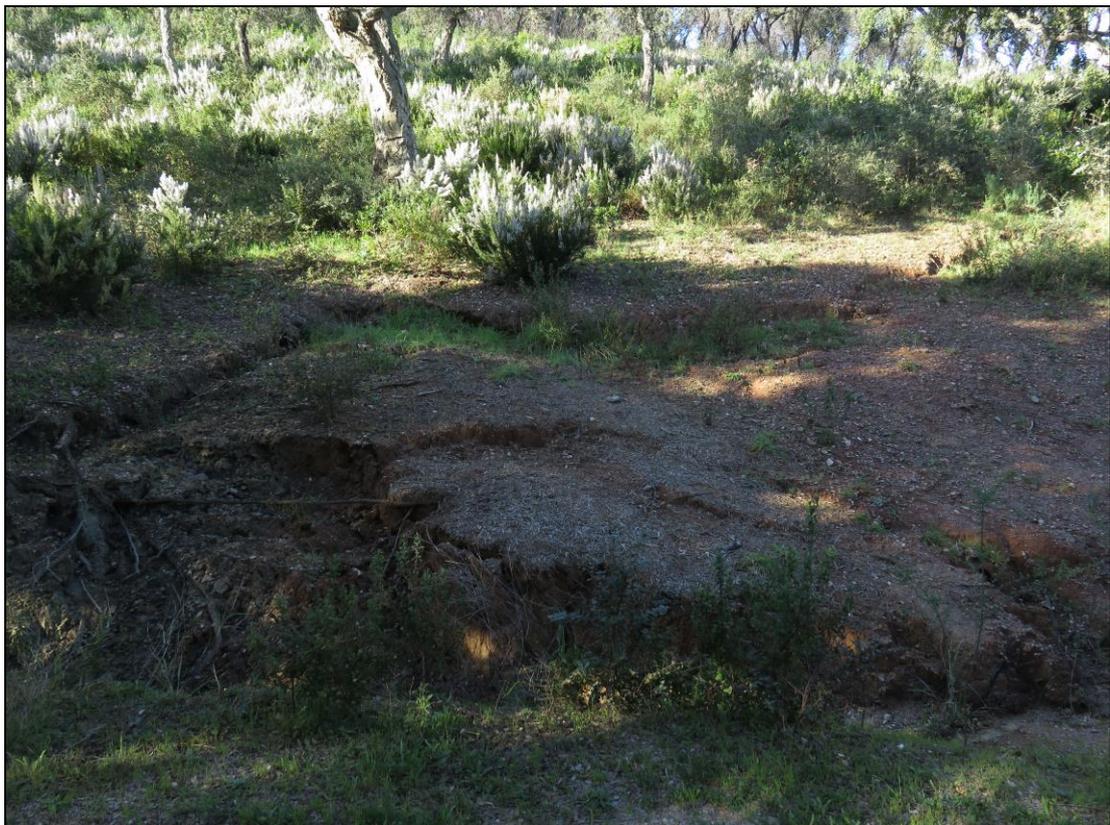
Illustration 42 : Mouvement de terrain observé en bordure.

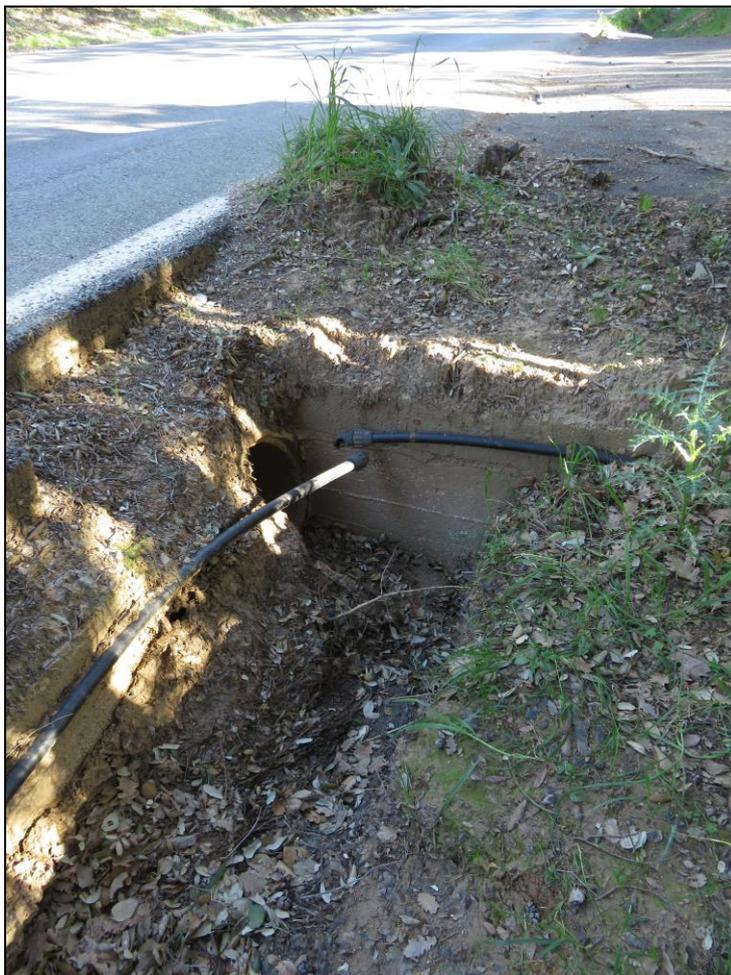
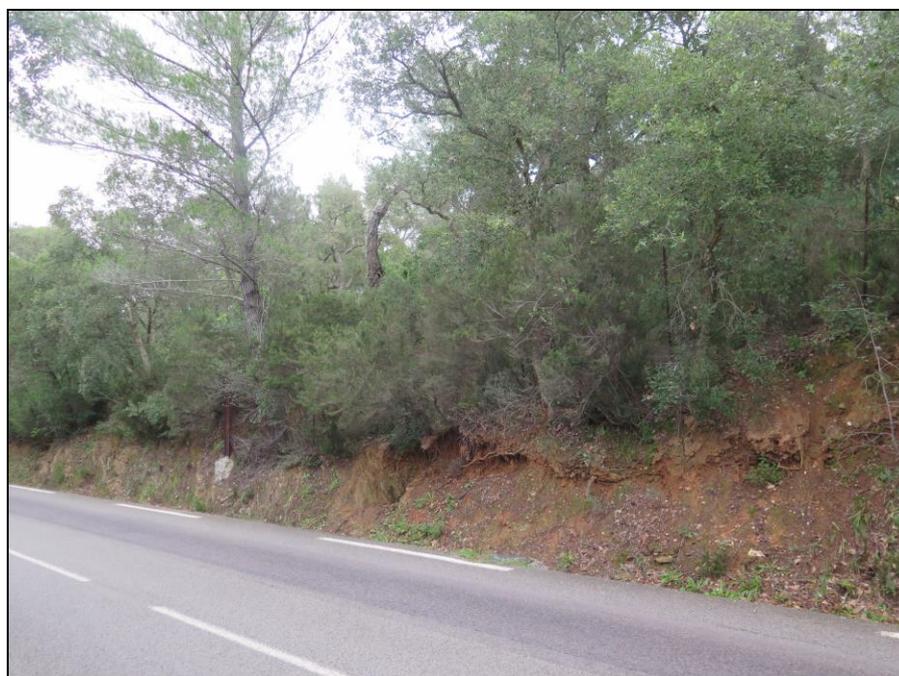
Illustration 44 : a) Ouvrage en entrée de propriété et b) photo prise en aval.

Désordre constaté : ouvrage sous-dimensionné, obstruction fréquente, débordement sur chaussée.

- i) installation de fascines, de pieux anti-embâcles et/ou de ralentisseurs dans le fossé en amont (zones non-habitées) pour limiter le débit de pointe les arrivées de matières solides* ;
- ii) enherbement des fossés amont afin de limiter les transferts et améliorer l'infiltration de l'eau ;
- iii) redimensionner les ouvrages*.

Remarque : le colmatage des ouvrages, notamment ceux situés plus en aval, pourrait être attribuable à des effondrements se produisant le long de la route relevant d'un problème de glissement de terrain plus que d'érosion cf. photo c). Si confirmé, ce point demanderait une expertise supplémentaire.

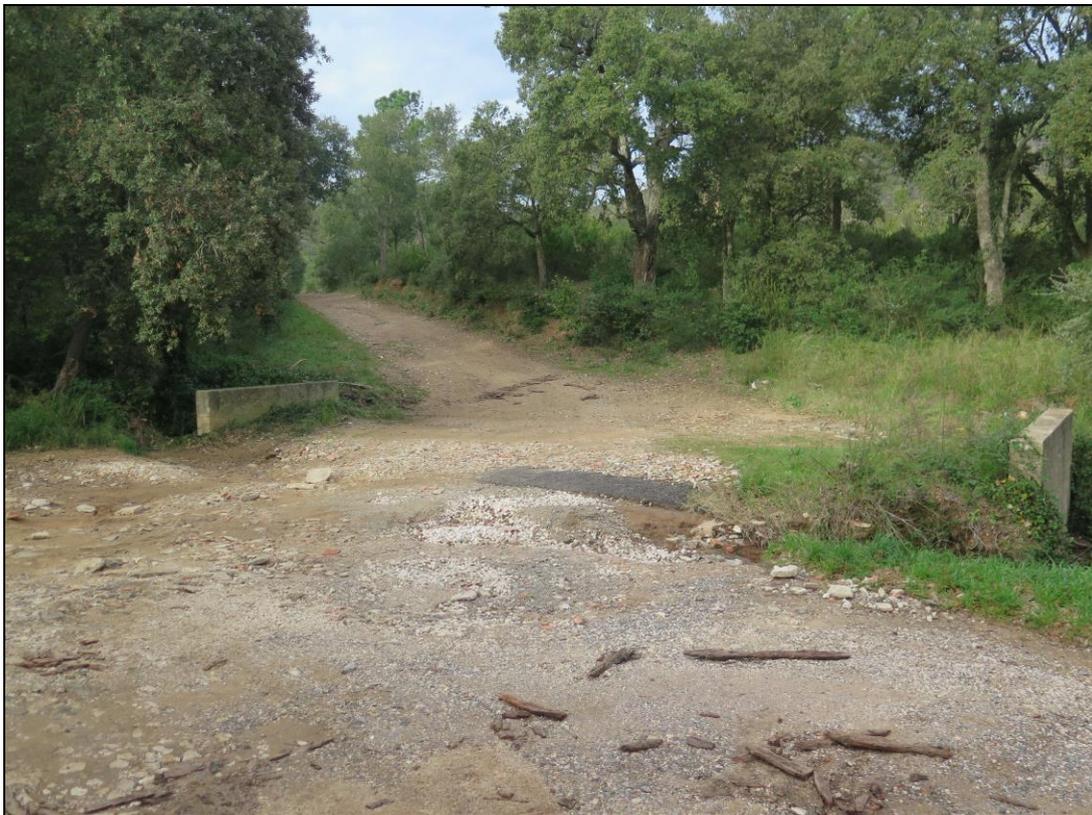
Illustration 45 : Vu de l'ouvrage (pont busé – 800 mm) (photo prise le 11 décembre 2019).

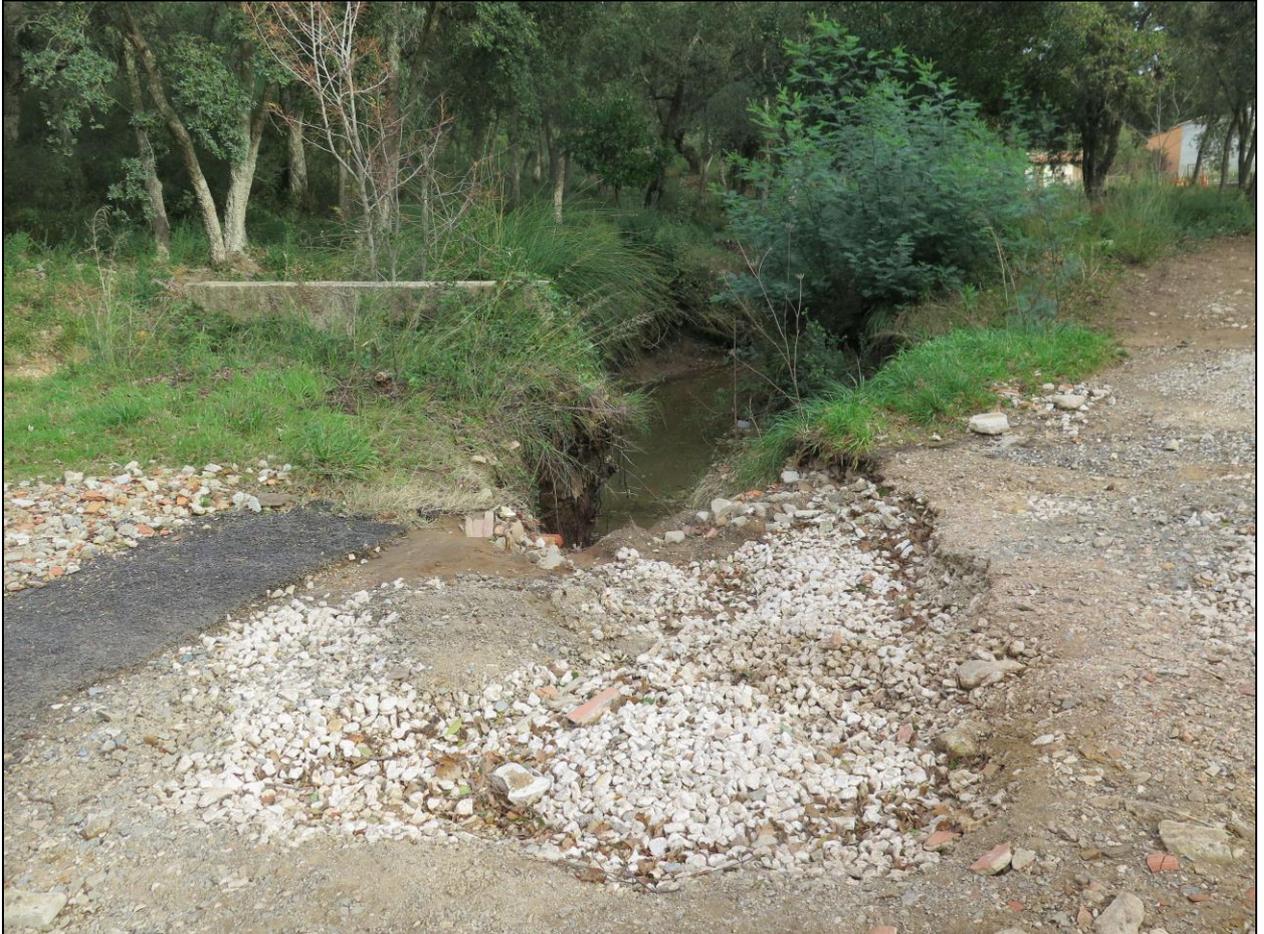
Illustration 46 : Arrachement en aval. (photo prise le 11 décembre 2019).

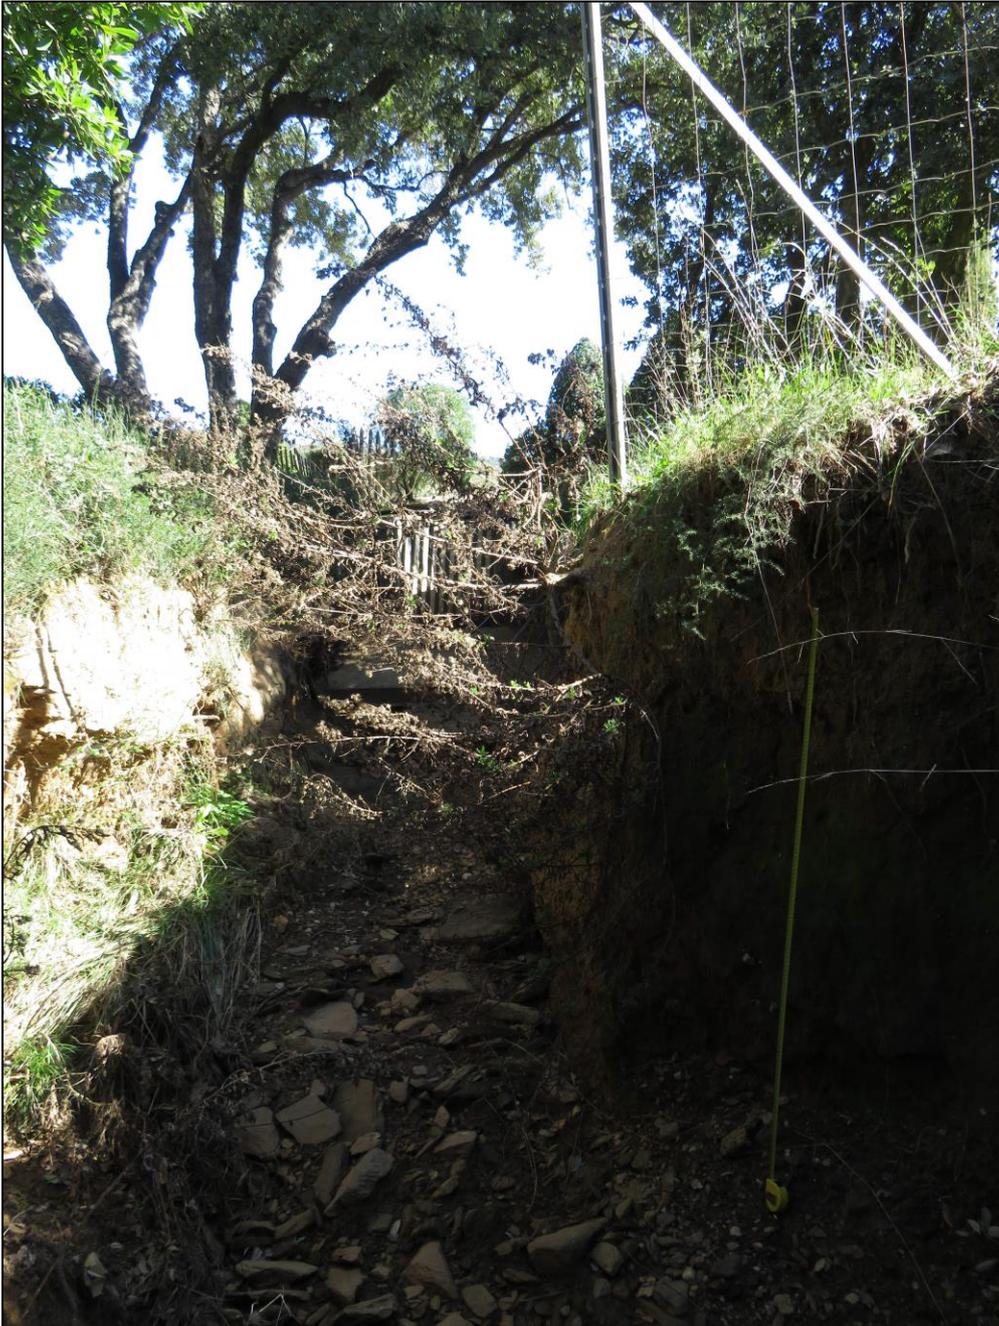
Illustration 53 : Illustration du ravinement du fossé. Le mètre positionné en bordure de fossé, sur la droite de l'image, est déplié sur une longueur de deux mètres.

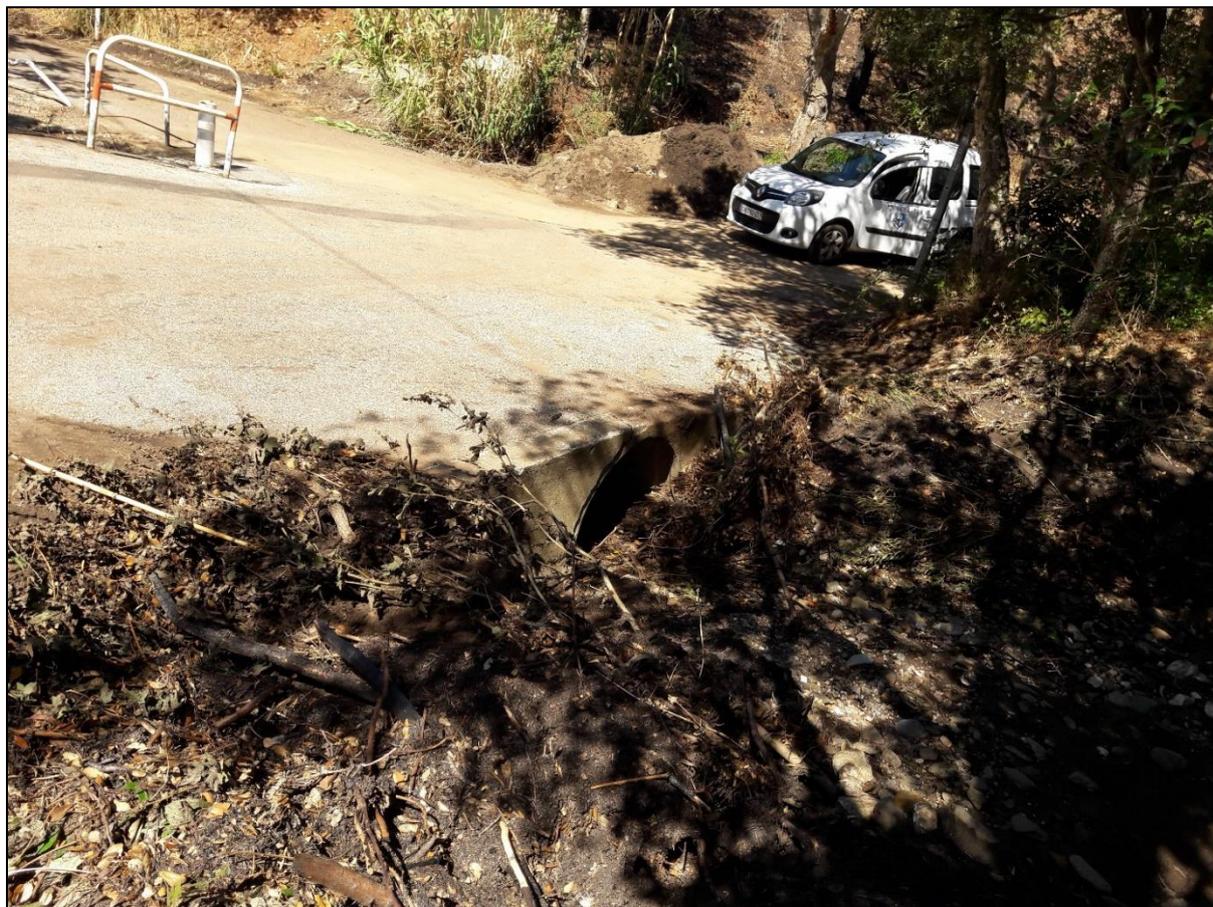
Illustration 54 : Atterrissement de matériaux au niveau de l'ouvrage hydraulique. Photo fournie par les Services techniques de Bormes-lès-Mimosas.

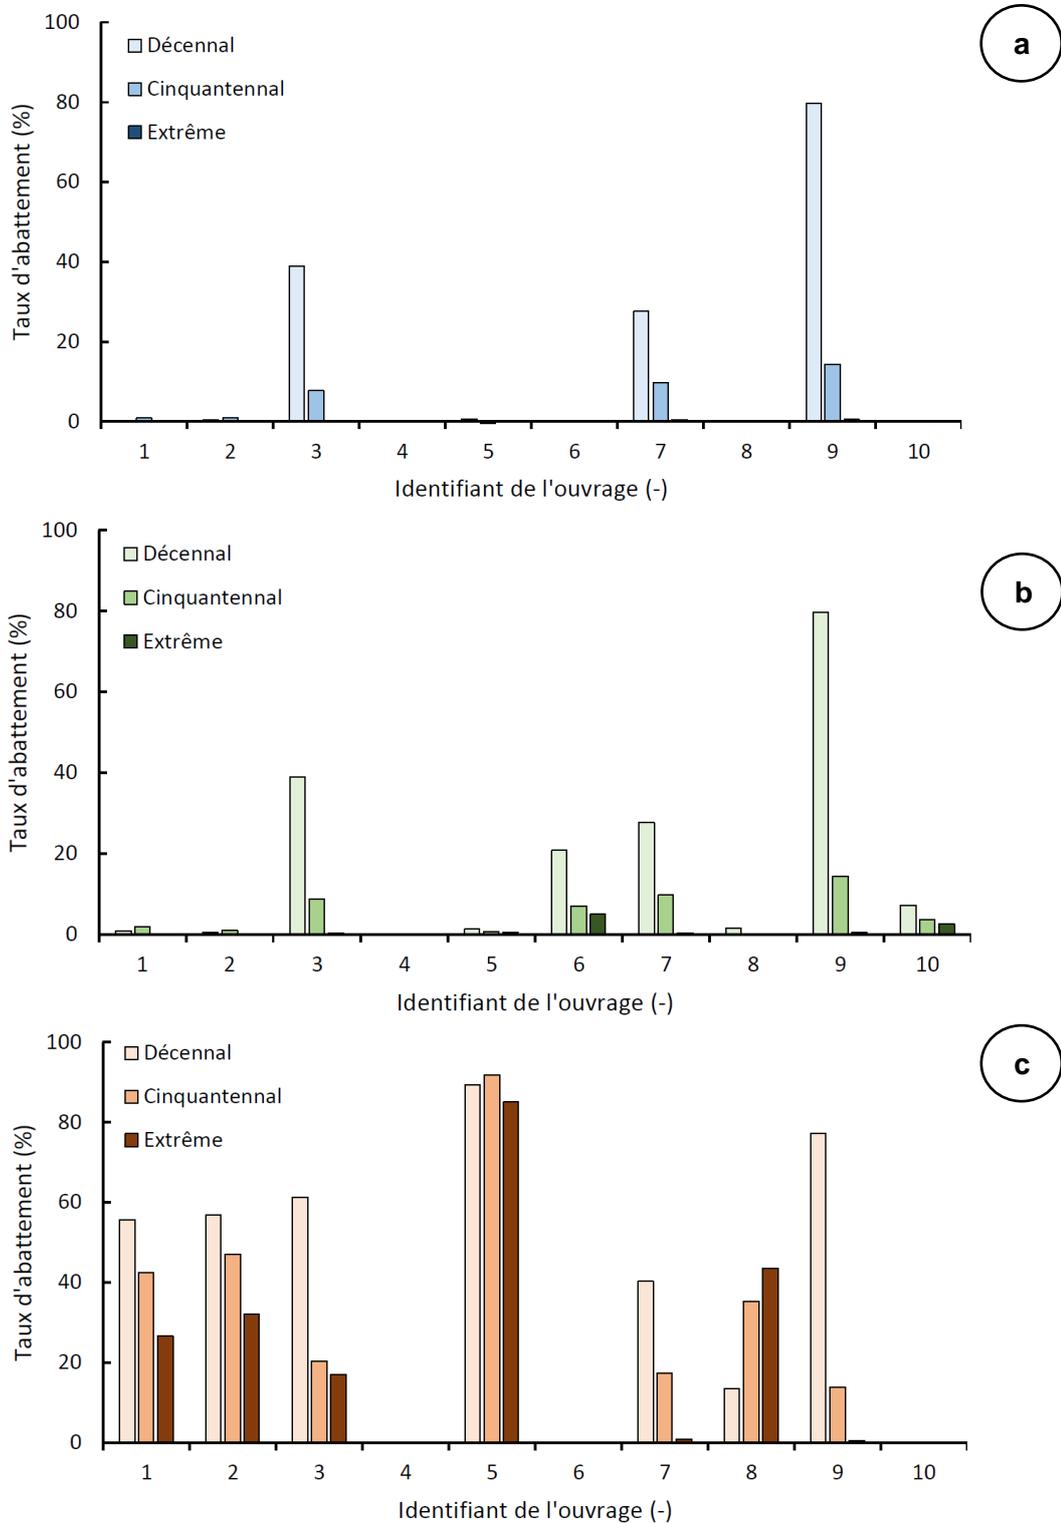
Illustration 59 : Effet des aménagements proposés sur a) le ruissellement, b) le débit de pointe et c) les masses transportées, au droit des aménagements.

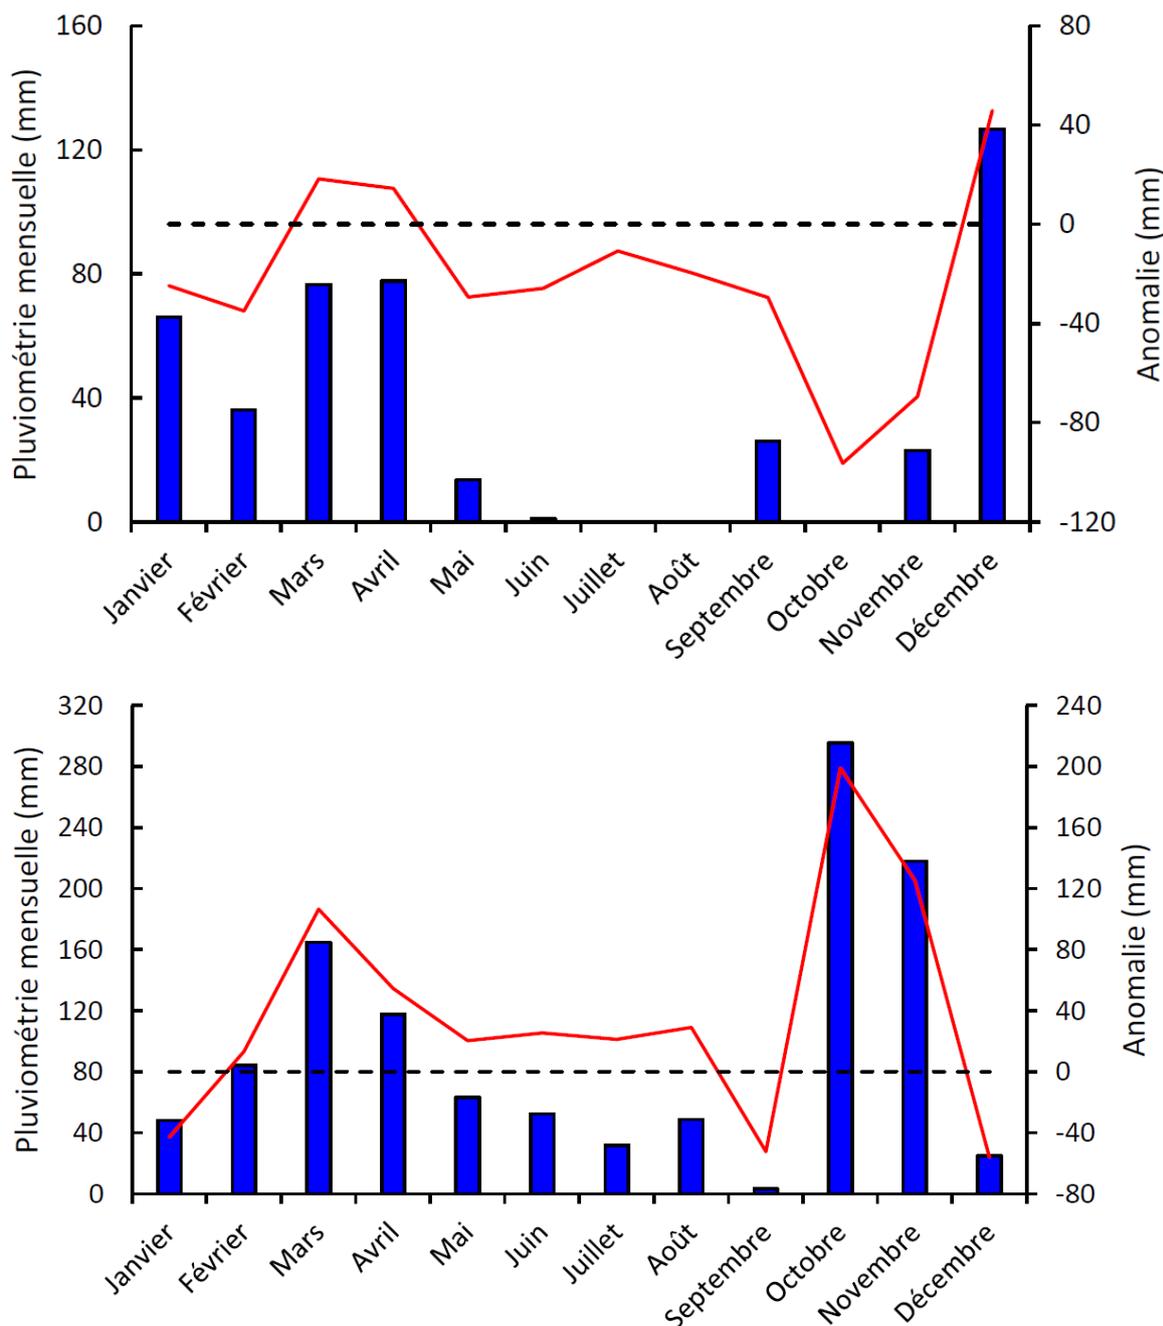
Illustration A2 : Pluviométrie mensuelle au barrage de Trappan, pour l'année a) 2017 et b) 2018. La courbe en rouge présente l'anomalie de pluviométrie, soit la différence entre la mesure mensuelle de

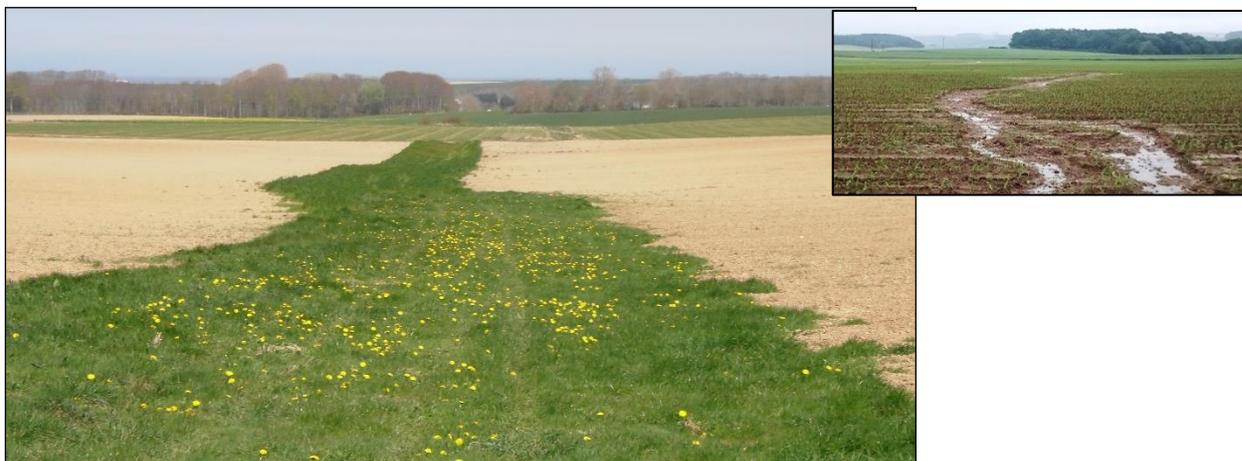
Illustration A4 : Chenal enherbé implanté dans l'axe du ruissellement concentré (encart : situation initiale)

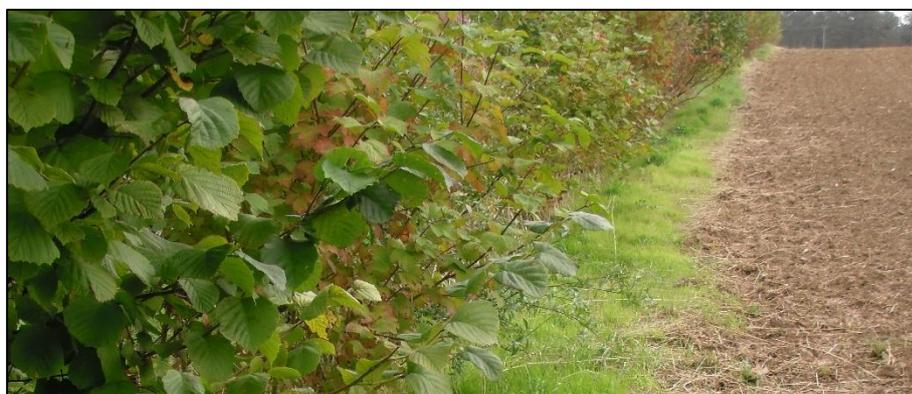
Illustration A2 : Exemple d'une haie dense

La haie est un aménagement d'hydraulique douce nécessitant une emprise moindre que la bande enherbée, d'une largeur entre 1,5 à 2,5 m. En revanche, elle n'acquière une réelle efficacité comme frein hydraulique au bout de 4 à 5 ans (réduction de l'ordre de 15% sur le débit de pointe), sous réserve d'une très forte densité de tiges au ras du sol (idéalement 40 tiges / m²).

L'implantation d'une haie nécessite au minimum 6 plans par m², un paillage du sol au droit de la haie, et une taille de forme et désherbage les 3 premières années. Puis, un seul entretien par rabattage des tiges est suffisant. L'efficacité de la haie est renforcée en l'implantant sur un merlon, ou à minimum sur une bute.

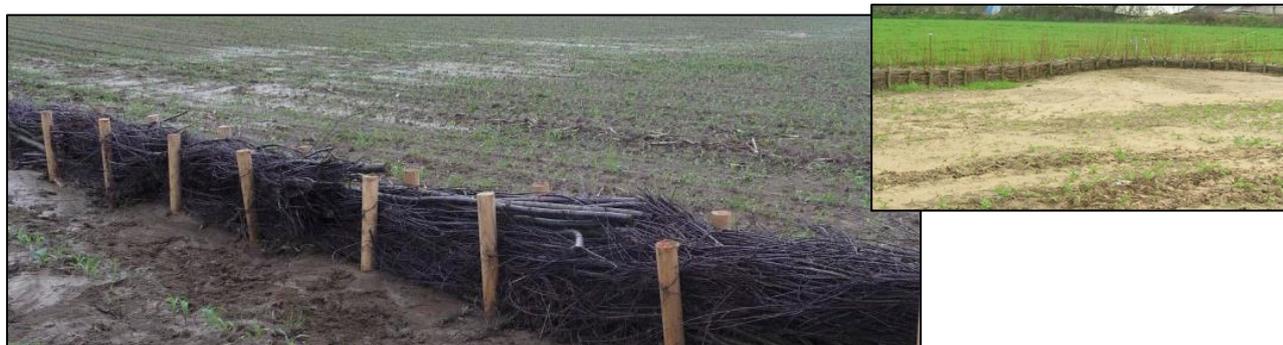
Illustration A4 : Fascine en plein champ (encart : dépôt sédiment au droit d'une fascine)

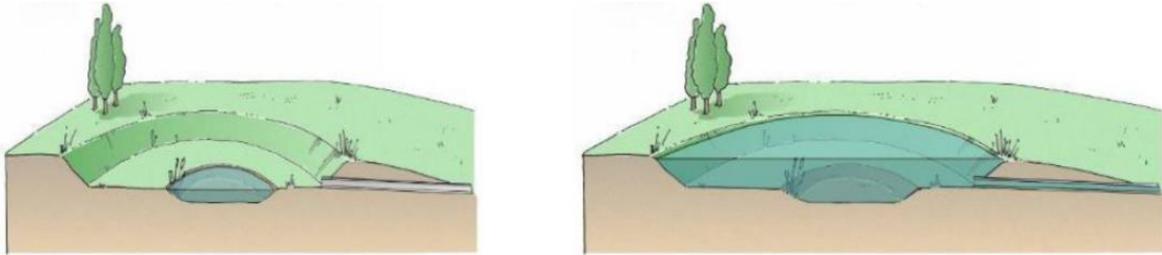
Illustration A9 : Schéma de fonctionnement d'une mare tampon, à gauche : situation « à sec », à droite : situation en fonctionnement
