Observatoire de la dynamique côtière de Guyane - ODYC : bilan de l'année 2019

Rapport final

BRGM/RP-69964-FR
Mai 2020

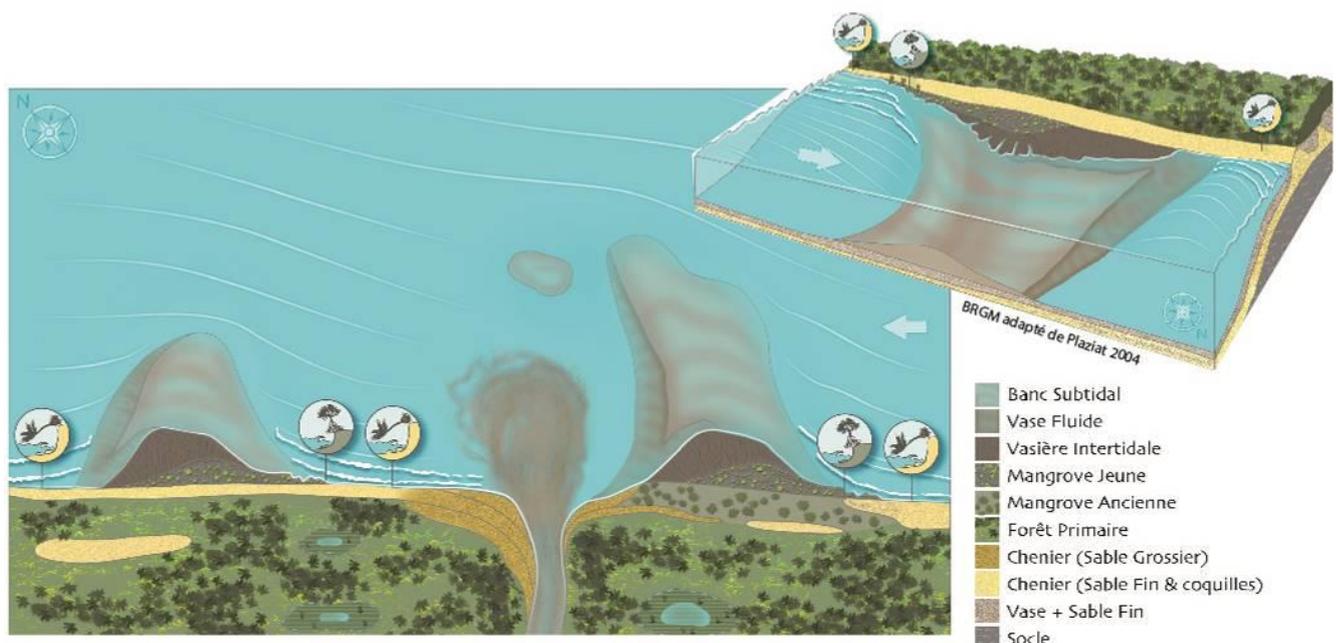
Illustration 1 : Schéma explicatif de la structure d'un banc de vase.

Le bassin de l'Amazone draine les sédiments sur une surface représentant environ 40 % du territoire de l'Amérique du Sud (Prost *et al.*, 2017). Plus de 20 millions de tonnes de sédiments sont ainsi déversés chaque mois dans l'océan Atlantique (Martinez *et al.*, 2009). Les sédiments les plus fins se regroupent sous forme de bancs de vase successifs qui migrent le long du plateau des Guyanes entre le Cap Orange proche de la frontière entre le Brésil et la Guyane française, jusqu'au niveau de l'embouchure de l'Orénoque au Venezuela. Les bancs de vase peuvent être décomposés en deux grandes parties : une partie subtidale et une partie intertidale (Illustration 1). La première correspond à la zone constamment immergée et la seconde se situe entre les limites des plus hautes et des plus basses marées. Un banc de vase a une longueur qui varie en moyenne de 10 km à 60 km, une largeur comprise entre 10 km à 30 km, et une épaisseur qui oscille entre 2 et 5 m (Allison *et al.*, 2000). À l'arrière du banc au niveau de la vase intertidale, lorsque la vase est assez consolidée, les palétuviers peuvent s'y développer et créer ainsi une mangrove. La vase a la particularité d'atténuer la houle incidente. Ainsi lorsqu'un banc de vase est situé face à une plage sableuse celle-ci sera moins vulnérable aux phénomènes d'érosion. A l'inverse lorsque le banc de vase migre, la plage est dite en position « interbanc » et l'énergie des houles, moins dissipée, peut engendrer des dépôts massifs de sable (Illustration 1).

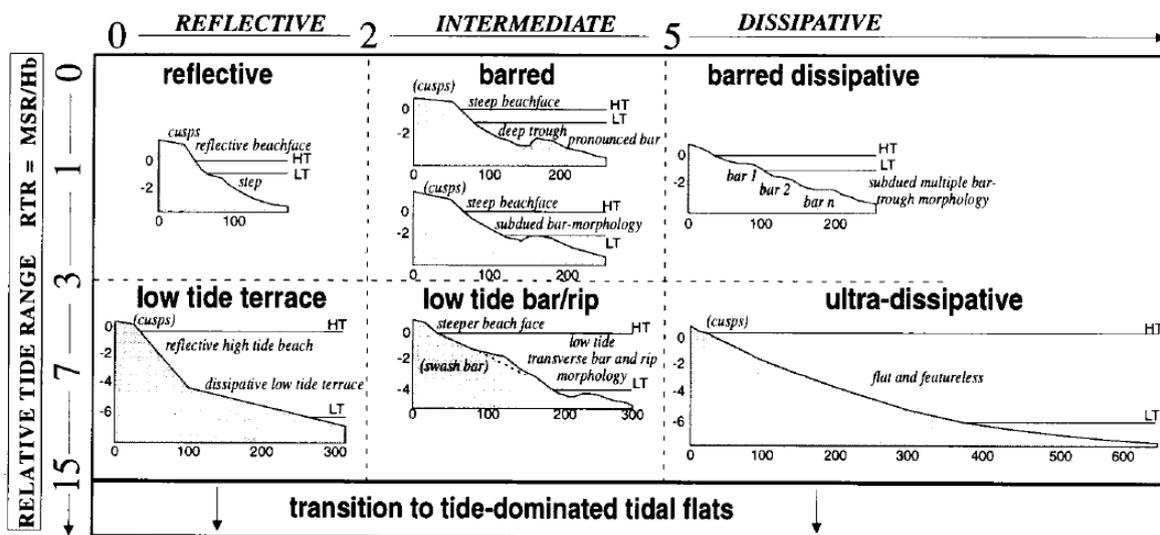
Illustration 2 : Classification morphologique des plages sableuses présentant une barre, Trois catégories sont identifiées réfléchive, intermédiaire et dissipative. HT : Limite de la marée haute, LT : limite de la marée basse (Short, 1996).

La morphologie d'une plage, est directement sensible aux conditions hydrodynamiques. L'analyse de profils cross-shore permet de qualifier son état évolutif, stable ou instable. Ainsi plusieurs travaux de recherche (Short, 1996, Wright & Short, 1984, Wright *et al.*, 1995), ont permis de caractériser de manière quantitatif à travers différents indicateurs le caractère réfléchif ou dissipatif d'une plage. La pente du haut de plage et du proche côtier est un de ces indicateurs. Plus la pente d'un profil est élevée, moins l'énergie des vagues est atténuée, la plage sera réfléchive. Inversement, plus le profil est horizontal, pente faible, plus le système est dissipatif. Certaines plages sableuses présentent une barre d'avant-côte. Cette barre sableuse pré-littoral se forme sous l'action des courants induits lors du déferlement de la vague, et atténue une partie de l'énergie des houles incidentes (Illustration 2).

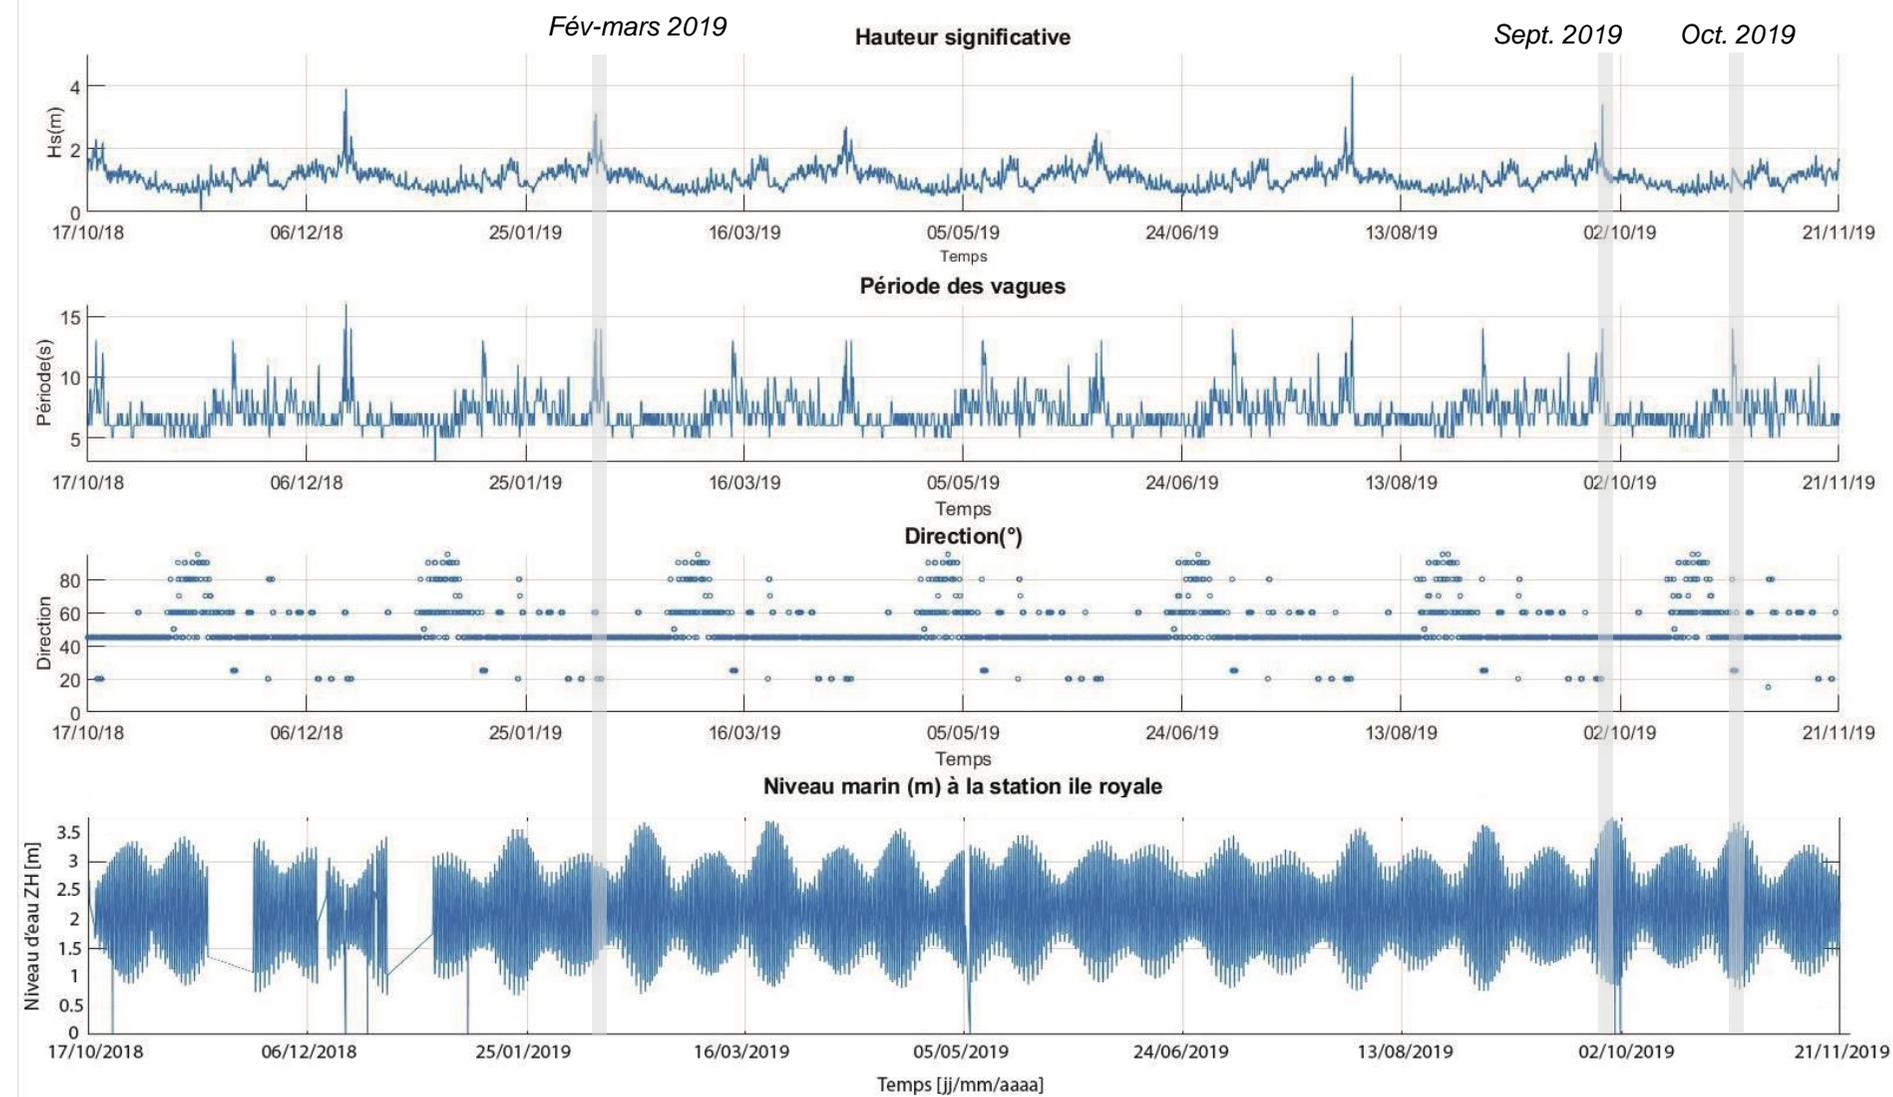
Illustration 4 : Représentation des trois caractéristiques de la houle : direction, Hauteur significative (Hs) et période d'après le modèle WaveWatch3 ainsi que le niveau d'eau entre octobre 2018 et décembre 2019.

- fin février/début mars 2019 : hauteur significative entre 2,1 m et 2,5 m, période autour de 14 s, de direction nord et un niveau d'eau de 3,2 m/ZH ;
- fin septembre 2019, hauteur significative 3,4 m, période 14 s de direction nord et un niveau d'eau de 3.7 m/ZH ;
- fin octobre 2019, hauteur significative 1,5 m , période 14 s, direction nord/nord-est et un niveau d'eau de 3,6 m/ZH.

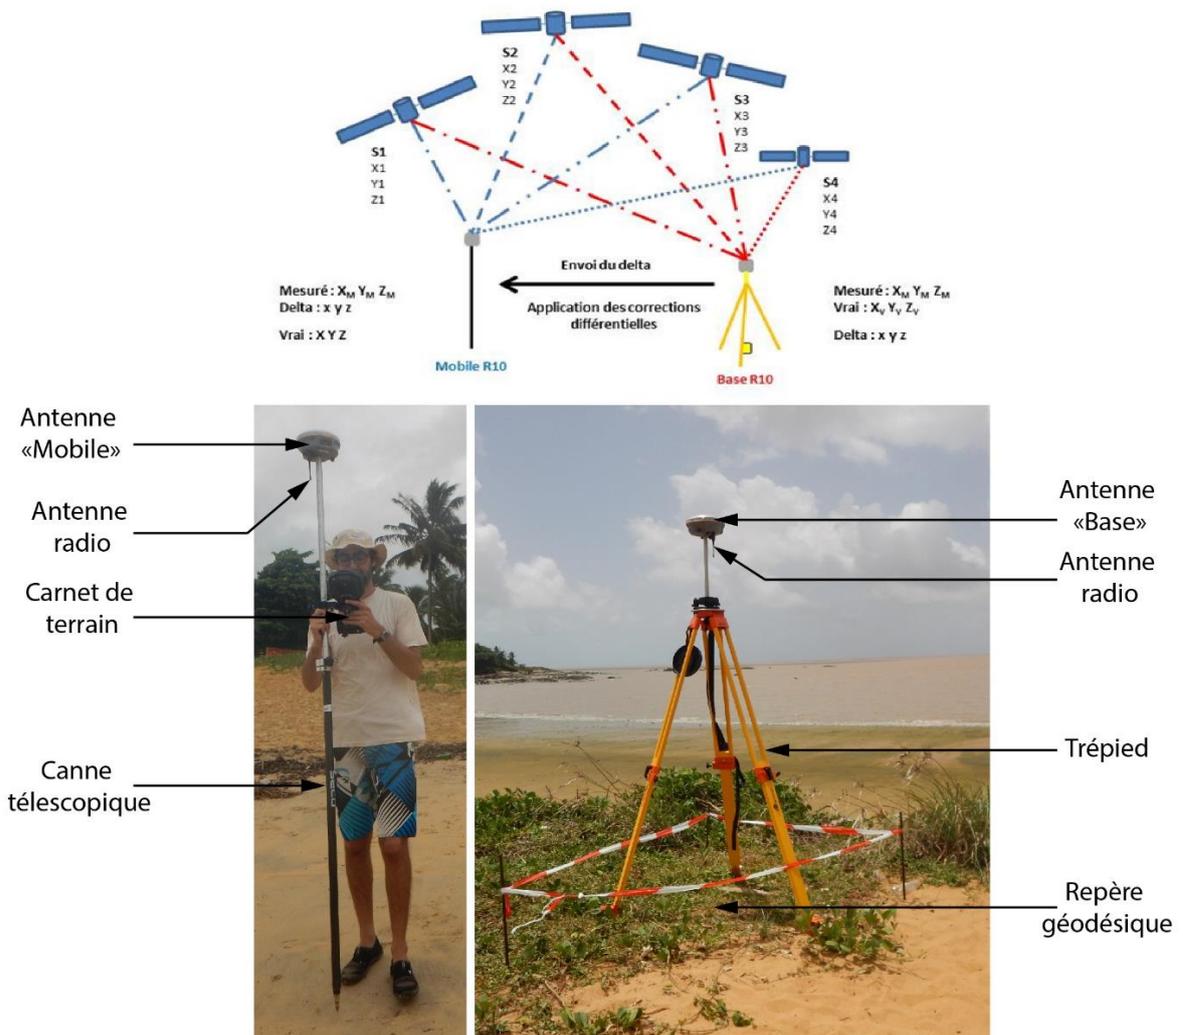
Illustration 7 : En haut, schéma explicatif du fonctionnement d'un DGPS (Hoareau, 2016) en bas illustration de la base et d'un mobile R8s (© BRGM).

Cette correction est transmise au mobile en temps-réel par liaison radio.(Illustration 7).

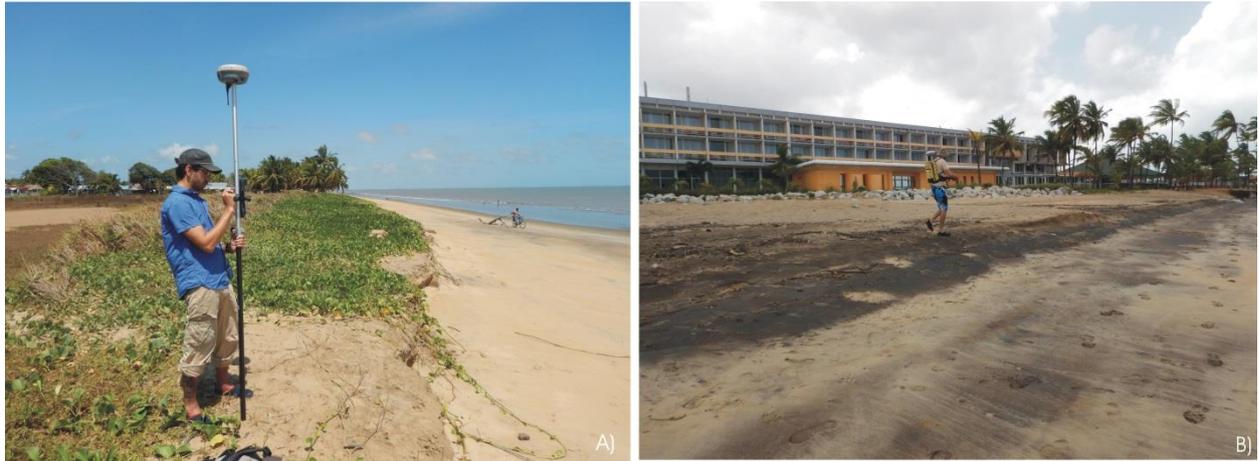
Illustration 8 : Levés des profils de référence (A) et de la position du trait de côte (B).

En 2014, des profils topographiques ont été définis selon des axes transversaux au rivage sur l'ensemble des secteurs d'intérêt du littoral étudié. Ces profils dits « profils de référence » permettent de suivre l'évolution du cordon sableux, du haut de plage et de l'estran⁶ en effectuant des mesures récurrentes à chaque campagne (De la Torre, 2015). Les profils de références sont levés à la canne en prenant un point à chaque inflexion du profil au niveau des ruptures de pente pour retranscrire au mieux les morphologies (Illustration 8, A).

La **position du trait de côte** est relevée à pied en suivant des indicateurs prédéfinis et constants d'une campagne à l'autre (Illustration 8, B). Les trois indicateurs géomorphologiques utilisés pour la délimitation de la position du trait de côte sont : la limite de végétation, la laisse de mer⁷ et le pied du talus d'érosion (Illustration 9). En cas de doute dans le choix de l'indicateur, celui situé le plus dans les terres est retenu.

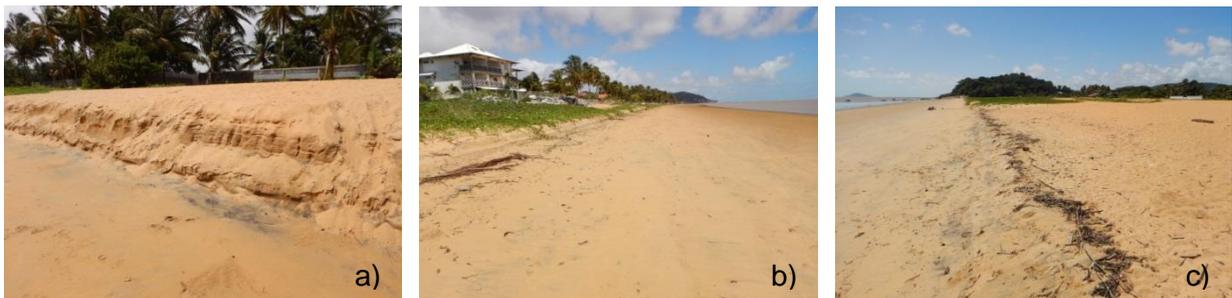
Illustration 9 : Indicateurs géomorphologiques pour caractériser la position du trait de côte : a) talus d'érosion, b) limite de végétation et c) limite de laisse de mer.

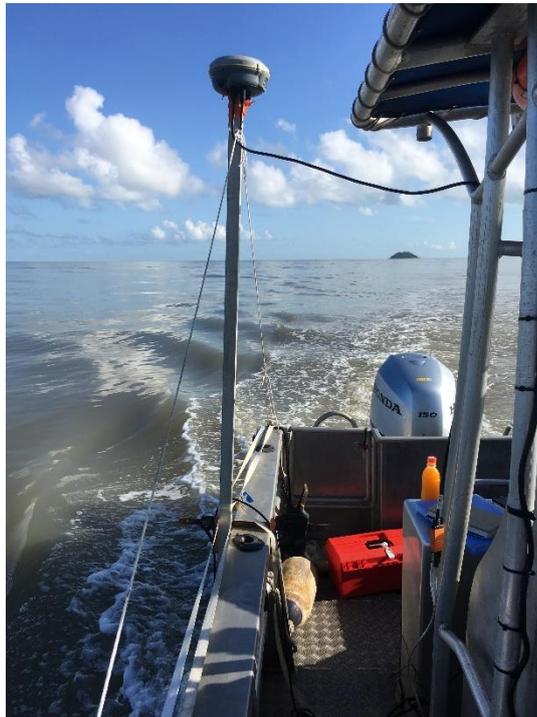
Illustration 10 : Installation de la sonde monofaisceau mono fréquentiel couplée avec le DGPS.

DGPS Trimble R8s est fixée et relève la position du bateau en RTK et l'altitude de l'antenne (Illustration 10).

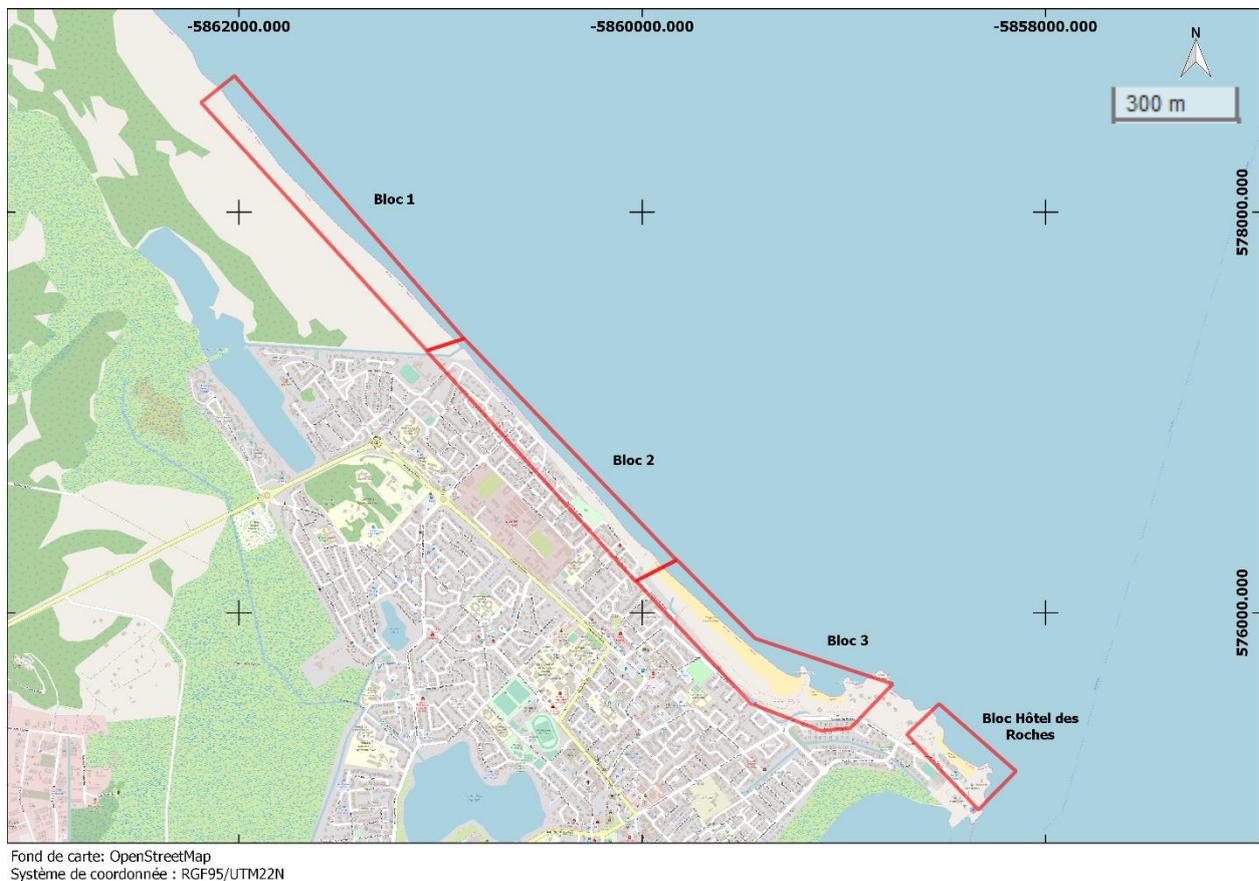
Illustration 11 : Plan de vol de la campagne drone de juin 2019 sur la commune de Kourou.

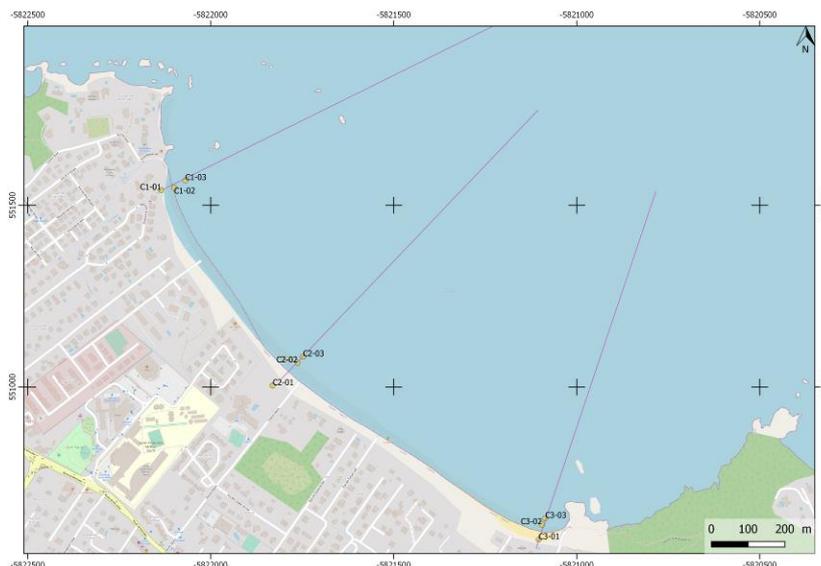
Illustration 12 : Position des prélèvements sédimentaires sur la plage de Montabo à Cayenne.
Fond : OpenstreetMap.

Le protocole d'échantillonnage à consister à prélever des sédiments, sur les mêmes points que ceux de 2018. Ces points sont répartis le long de chaque profil topographique de l'ensemble des sites. Trois prélèvements ont été réalisés respectivement sur le haut de plage, l'estran et le bas de plage (Illustration 12). Chaque échantillon a respecté la codification suivante, « ODYC19-numéro du profil-numéro de la position ». Le numéro de la position est soit : 01 : haut de plage, soit 02 : estran ou 03 : bas de plage. Ainsi le numéro ODYC19-S2-03, correspond à l'échantillon prélevé en 2019 sur le bas de plage du profil S2. Au total, 76 échantillons ont été prélevés, 4 n'ont pas pu être prélevés à cause de la présence de la mangrove notamment sur le profil A1 à Awala, et de la présence d'enrochement (ODyC19-K4-03) ou de zone urbanisées (ODyC19-C11-01 et ODyC19-C10-01).

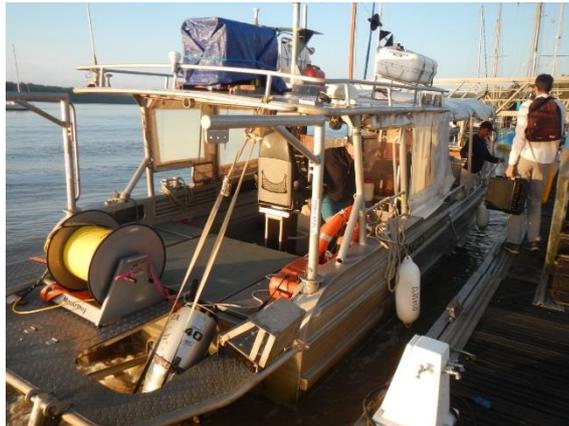
Illustration 13 : Le Django utilisé pour la campagne d'acquisition en mer (BRGM, 2018).

Dans le cadre de l'ODYC, des missions au sonar à balayage latéral ont lieu au large de Cayenne. La campagne GSand19 d'acquisition au sonar à balayage latéral a eu lieu entre le 2 octobre et le 14 octobre 2019. Le bateau utilisé est le Django de l'entreprise Wayki Village dont le capitaine est Bruno Solignon et le matelot Miranda dos Santos Fransciney. Le bateau a été équipé avec un sonar à balayage latéral ainsi que d'un sondeur bi-fréquence monofaisceau (Illustration 13).

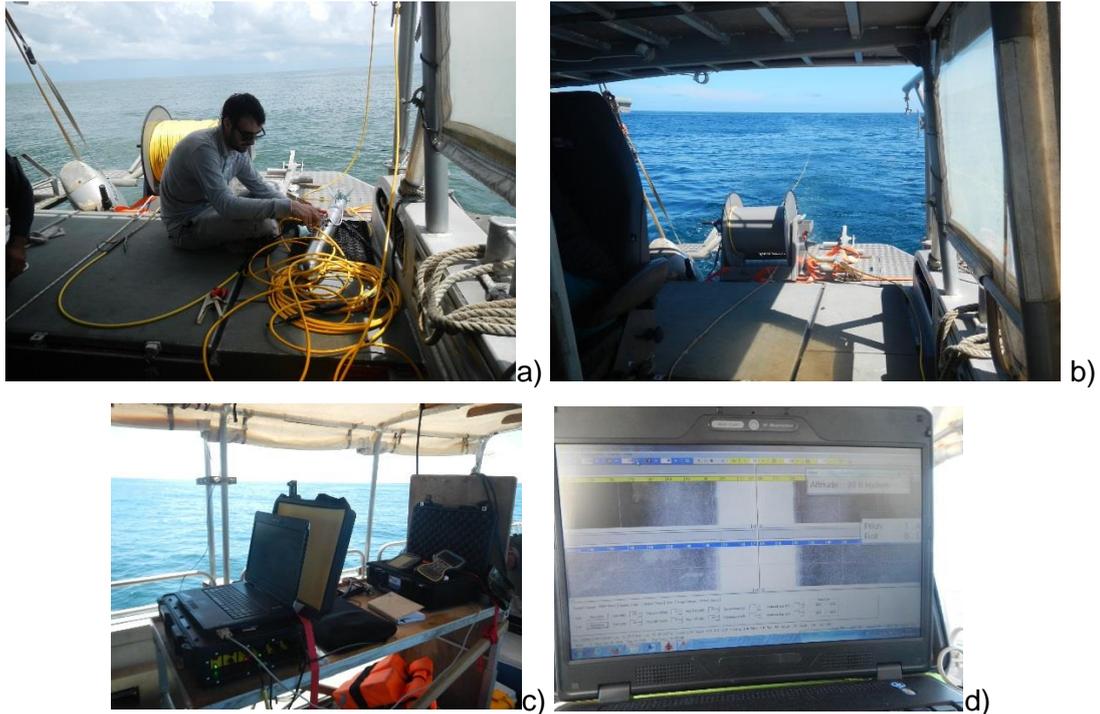
Illustration 16 : Déploiement du sonar le long du câble de 150m à l'arrière du bateau et acquisition de la donnée auprès de l'ordinateur de contrôle (BRGM, 2018).

Comme lors de la campagne 2018, le sonar latéral utilisé est un modèle Edgetech bi-fréquence 4125 (400 kHz et 900 kHz) associé à 150 m de câble électroporteur sur touret. L'acquisition des données est gérée par la centrale Edgetech et le logiciel *EdgeTech Discover*®. Le logiciel permet des réglages de gain, de contraste et de largeur de mesure pour la visualisation et l'acquisition en temps réel. Il contrôle également l'enregistrement des fichiers bruts. Pour cette mission, les fichiers ont été enregistrés au format usine Edgetech (.jsf) et au format interopérable (.xtf) pour les 2 fréquences du sonar. Le positionnement du navire est assuré par un GPS métrique Garmin. La longueur filée de câble est saisie manuellement dans le logiciel, la hauteur d'eau (sous le poisson et au-dessus) est mesurée par détection du fond et par un capteur de pression embarqué. Le cap est fourni par le GPS ou le capteur embarqué dans le poisson.

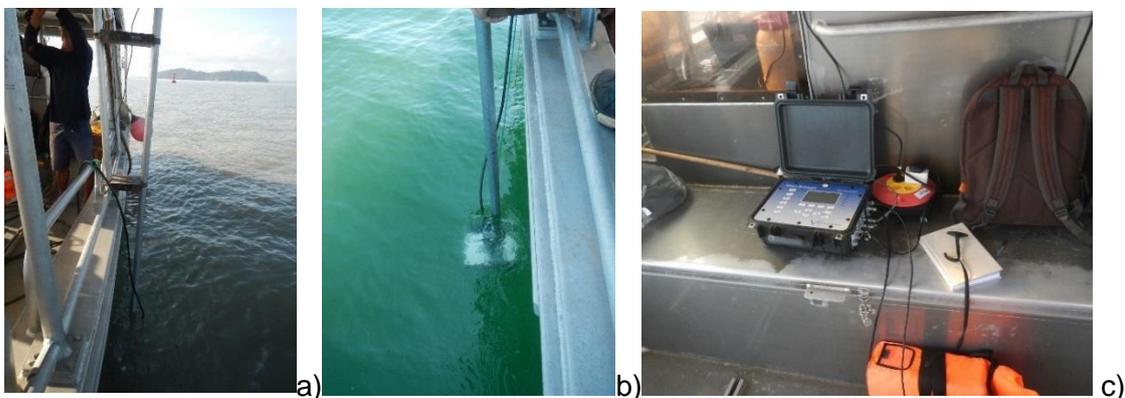
Illustration 17 : Déploiement de la sonde bifréquentielle et acquisition de la donnée (BRGM, 2018).

Le sondeur est couplé à un GPS métrique. Le système Valeport permet une acquisition autonome et une liaison par câble RS232 pour un enregistrement sur PC via le logiciel Hydromagic. Dans cette configuration, le système ne permet pas l'enregistrement du signal brut de l'échosondeur, mais l'enregistrement des deux fréquences fournit des informations complémentaires aux mesures du sonar latéral.

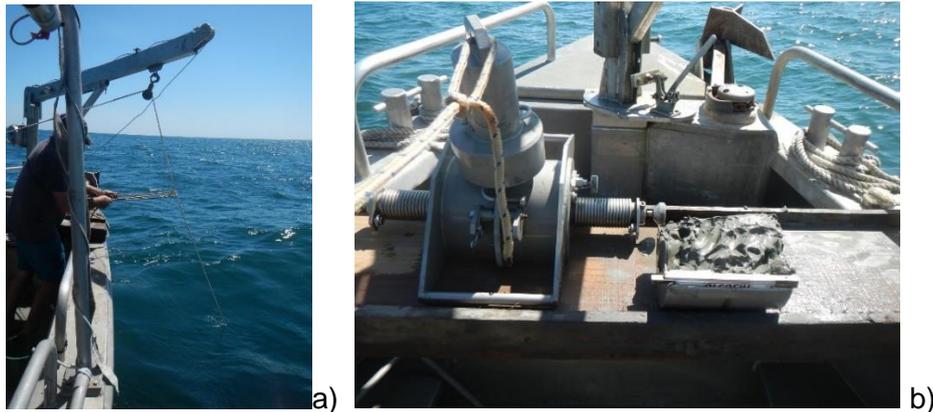
Illustration 18 : Utilisation de la benne shipeck à l'aide d'une potence à l'avant du bateau (BRGM, 2018).

Les prélèvements à la benne ont pour objectif de caler les nuances de gris des faciès acoustiques obtenus sur les images sonar : associer un faciès acoustique à un faciès sédimentaire. Les prélèvements se font à la surface du fond à l'aide d'une benne Shipeck légère. Elle est équipée d'un godet monobloc qui pivote sur lui-même. Elle a été opérée manuellement depuis l'avant du navire à partir d'un mâtereau permettant le déport de l'engin. Les prélèvements sont photographiés, positionnés, décrits de façon succincte et conditionnés pour analyses ultérieures. Les prélèvements ont eu lieu sur l'ensemble du secteur insonifié. L'ensemble des résultats des prélèvements à la benne sont regroupés en Illustration 18.

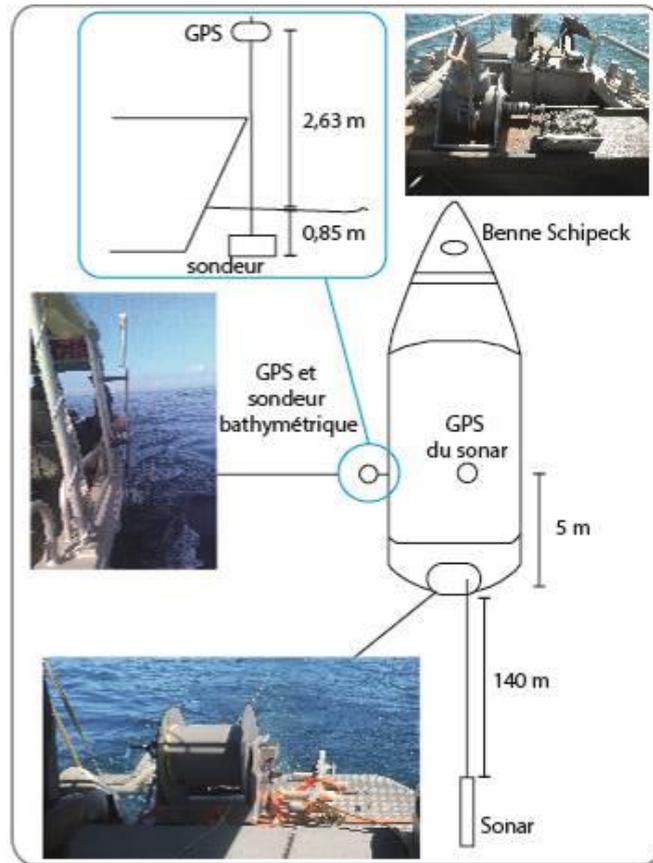
Illustration 19 : Géométrie d'acquisition du sonar à balayage latéral et de la sonde bathymétrique bi-fréquentielle.

Lors de la campagne d'octobre 2019, la sonde bi-fréquentielle était positionnée sur le côté tribord du bateau à une profondeur de 0,55 m. Le sonar pour les petits fonds (<10m) était tracté en subsurface à l'arrière du bateau. Pour les fonds de profondeur supérieure à 10 m le sonar a été déployé à l'arrière du bateau à l'aide du touret de 150 m (Illustration 19). La vitesse moyenne du bateau était autour de 5 nœuds.

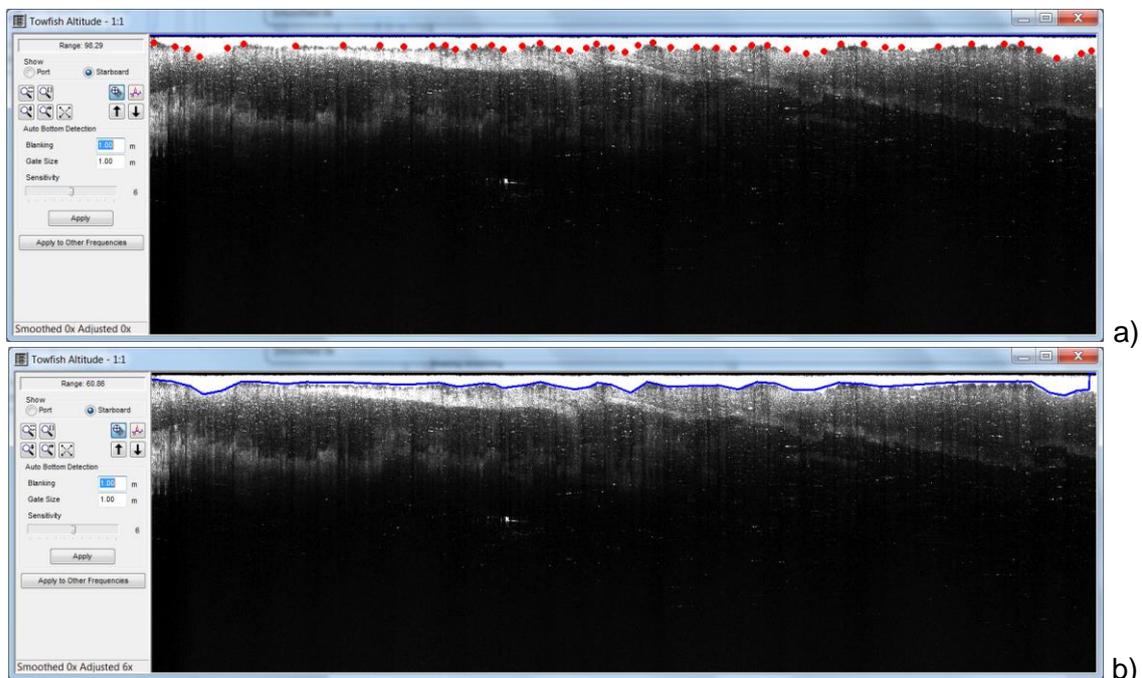
Illustration 22 : Module de correction manuel de la profondeur d'eau sur une voie du sonar latéral. a) numérisation manuel du fond b) la ligne bleue correspond au fond, la zone sourde (blanche) sera supprimée de l'image finale.

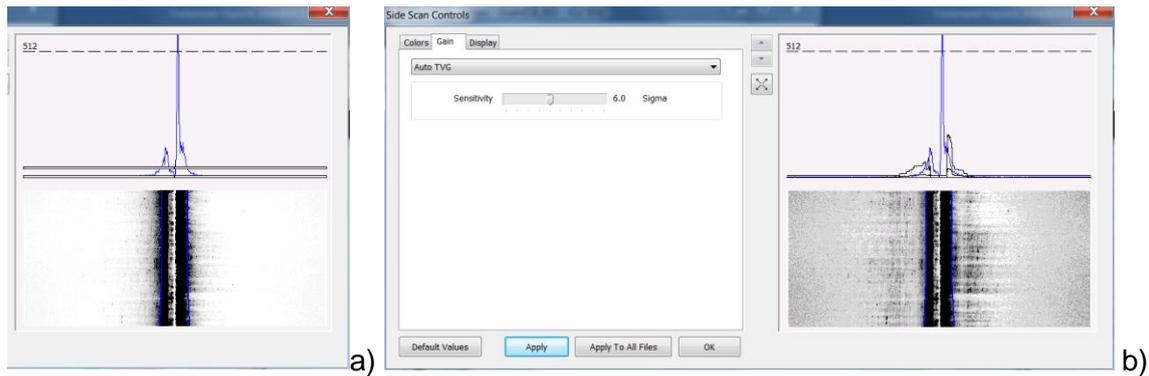
Illustration 23 : Comparaison d'une image brute en palette de couleurs niveaux de gris normale (a) et d'une image optimisée par le gain automatique Auto TVG (b).

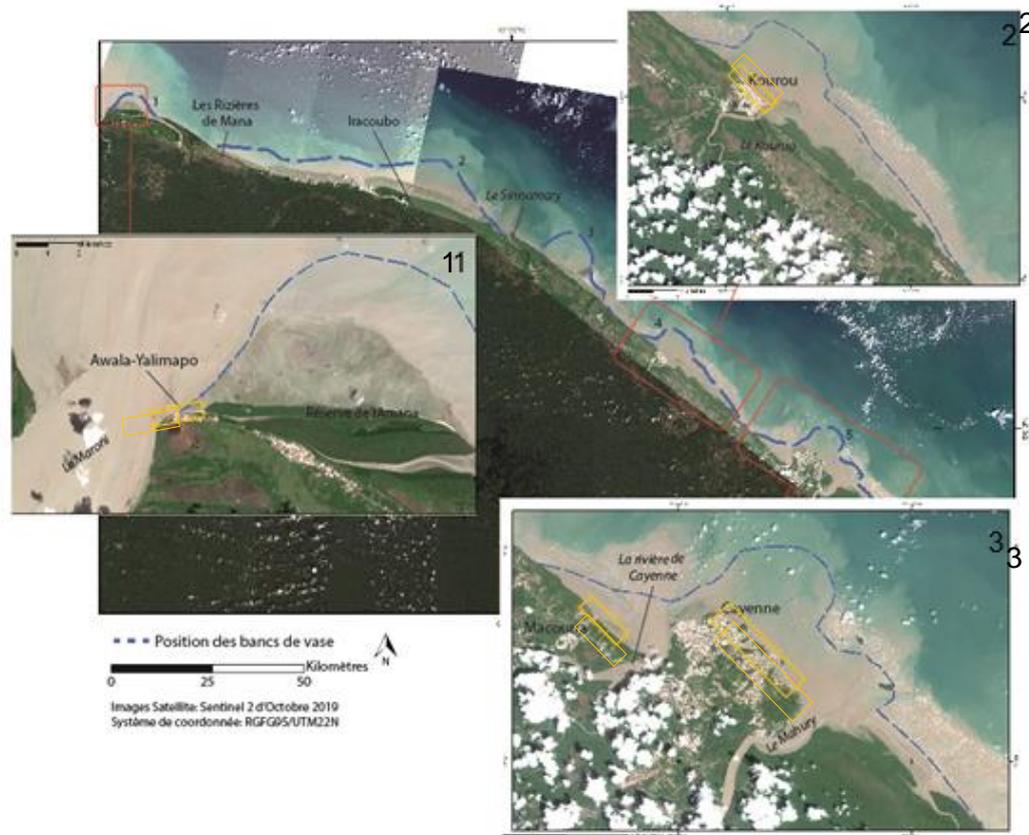
Illustration 24: Position des bancs de vase à l'échelle de la Guyane en 2019 avec trois focus sur les 4 sites suivis dans le cadre de l'ODYC : Cayenne, Macouria, Kourou et Awala (encadrés oranges).

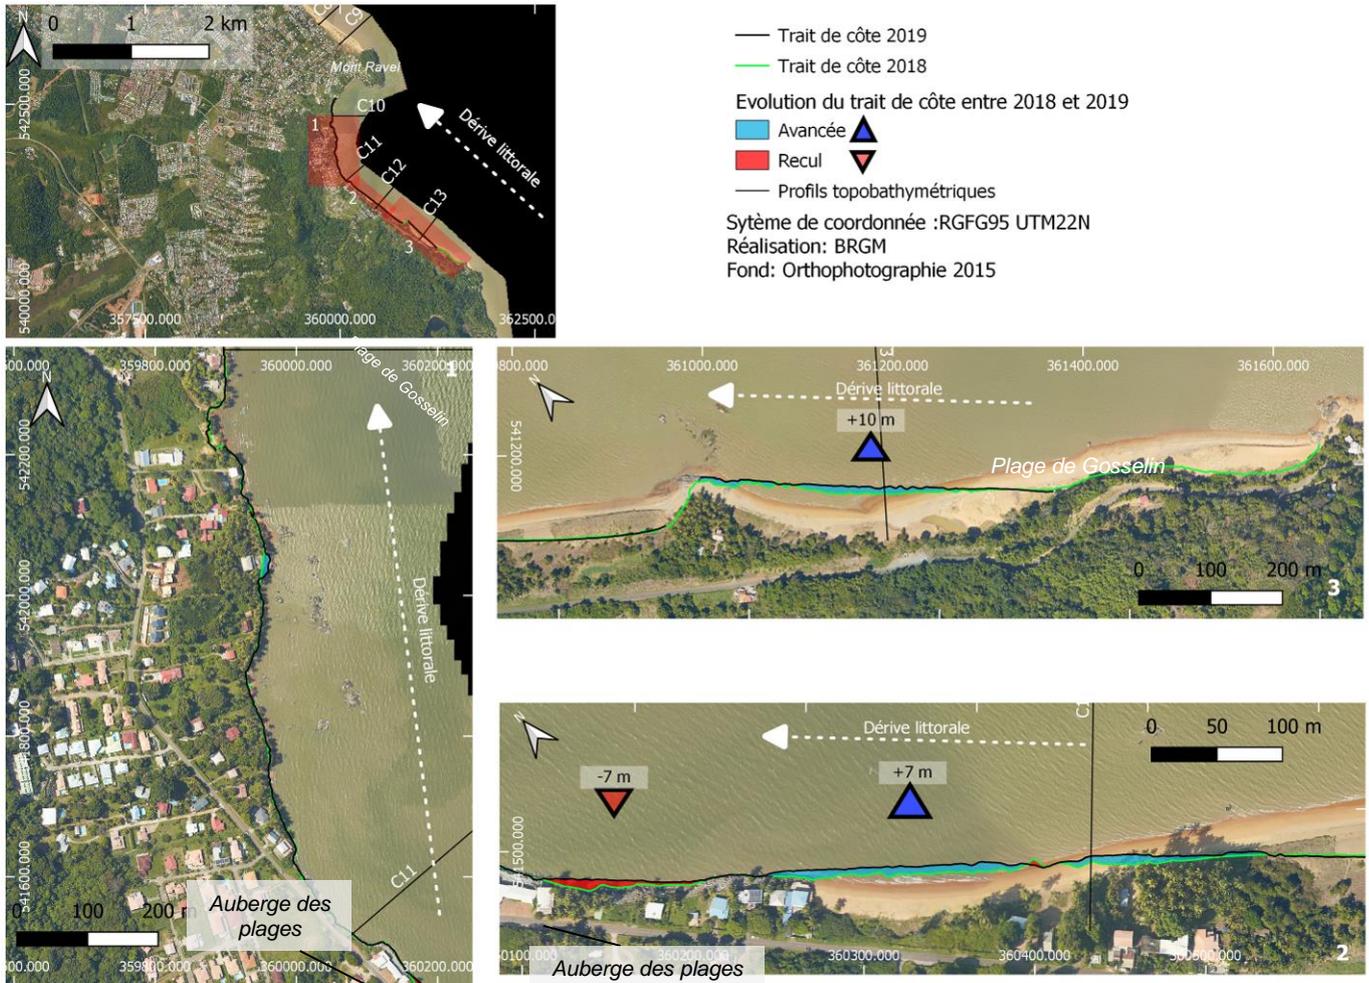
Illustration 26 : Évolution annuelle du trait de côte au niveau de l'anse de Rémire entre octobre 2018 et octobre 2019.

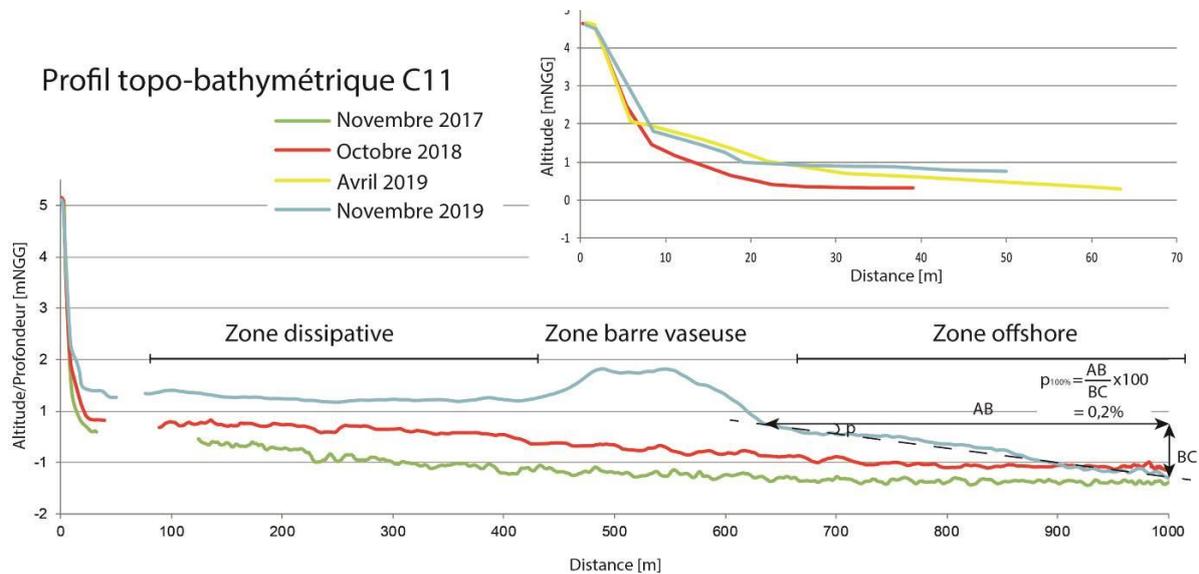
Illustration 27: Évolution du profil topo-bathymétrique C11 entre novembre 2017 et novembre 2019.

- une zone au large (zone offshore) présentant une pente d'environ 0,2%, étant donc plus réfléchive que la première zone.

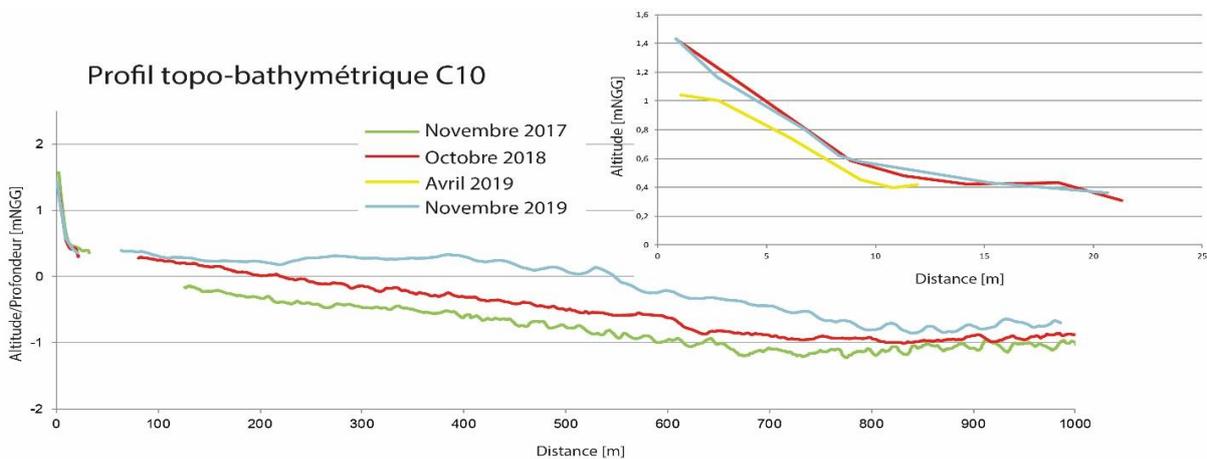
Illustration 28 : Évolution du profil topo-bathymétrique C10 entre novembre 2017 et novembre 2019.

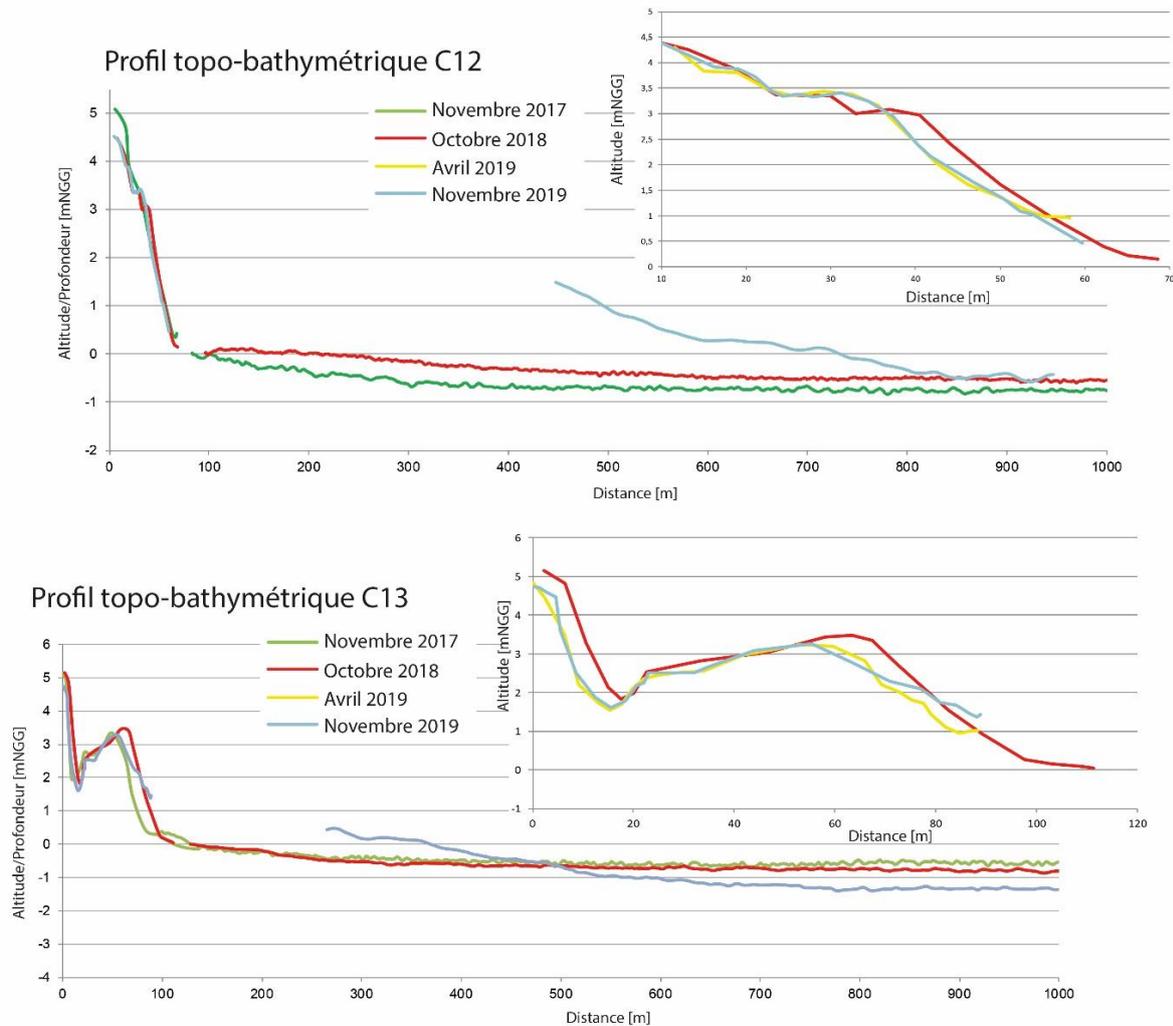
Illustration 29 : Évolution des profils topo-bathymétriques C12 et C13 entre novembre 2017 et novembre 2019.

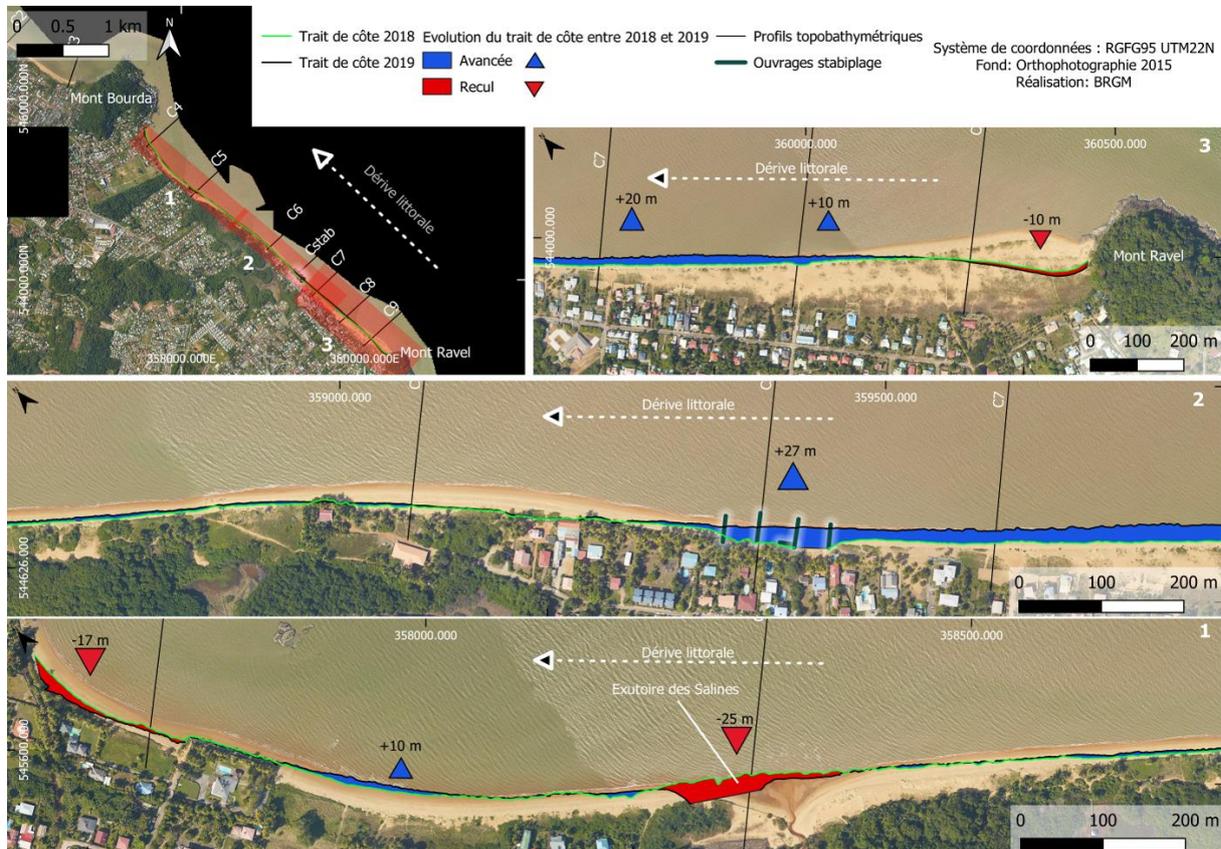
Illustration 30 : Évolution annuelle de la position du trait de côte au sein de l'anse des Salines entre octobre 2018 et novembre 2019.

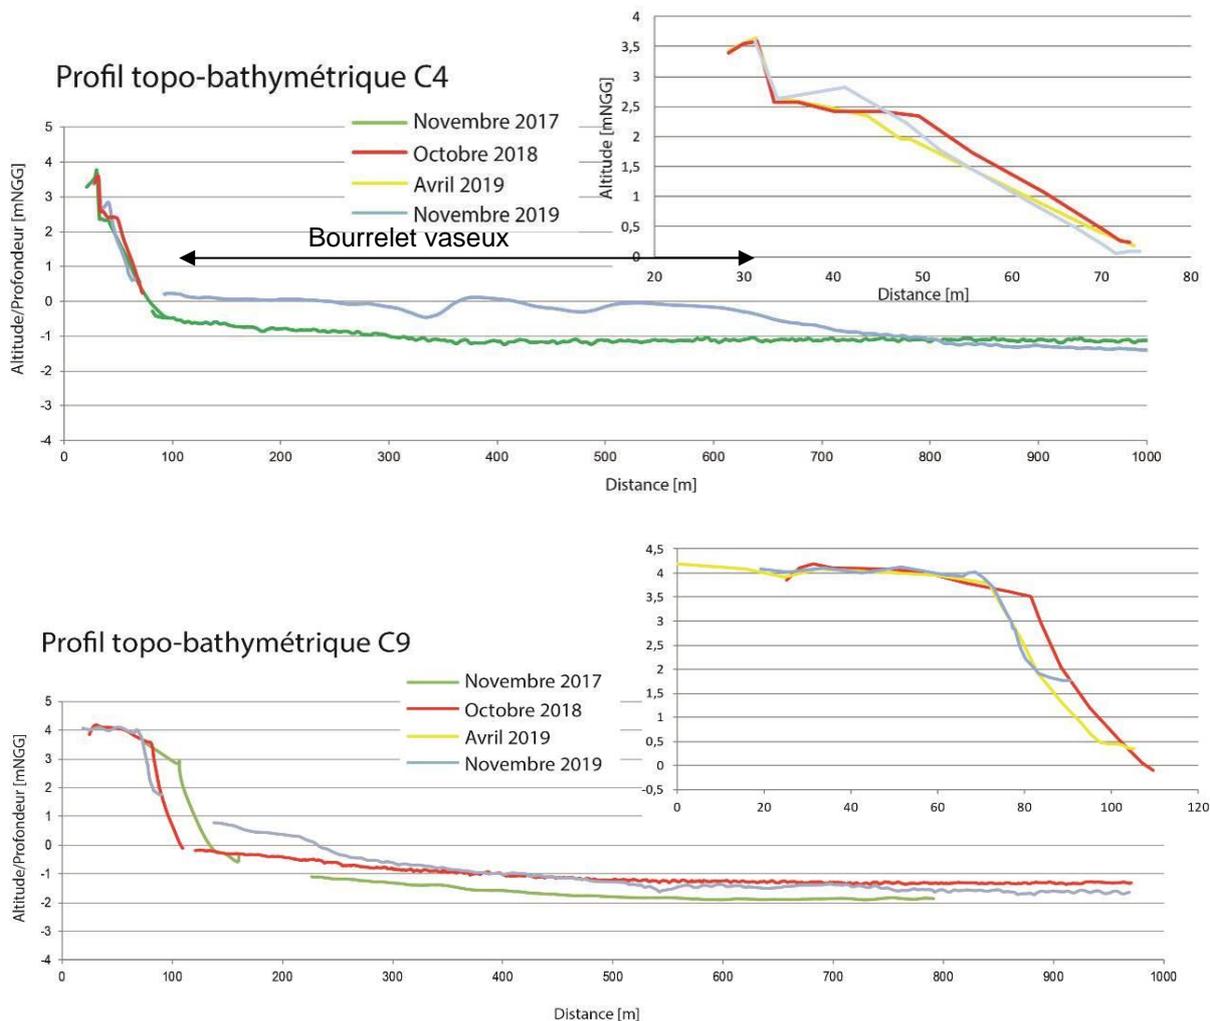
Illustration 31 : Évolutions des profils topo-bathymétriques C4 et C9 entre novembre 2017 et novembre 2019.
