Observatoire de la dynamique côtière de Guyane - ODYC : bilan de l'année 2019

Rapport final

BRGM/RP-69964-FR
Mai 2020

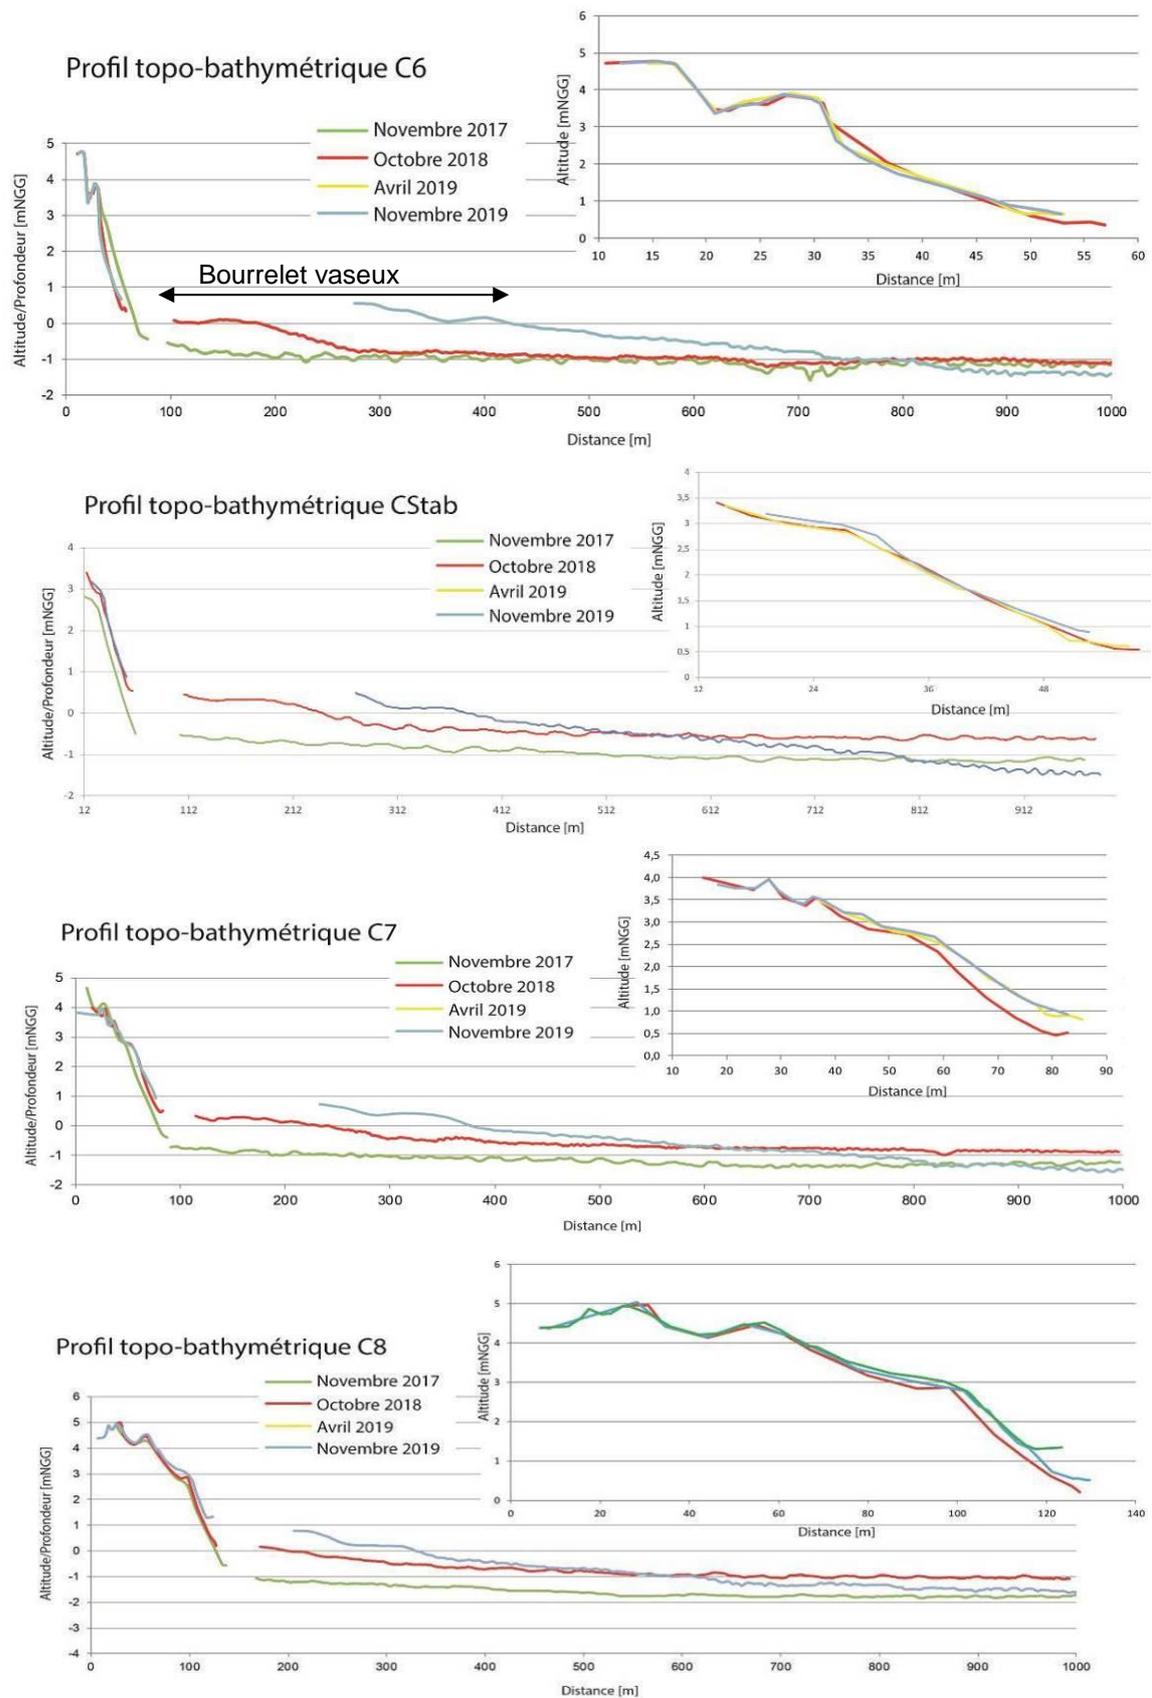
Illustration 32 : Évolution des profils topobathymétriques de C6 à C8 entre novembre 2017 et novembre 2019.

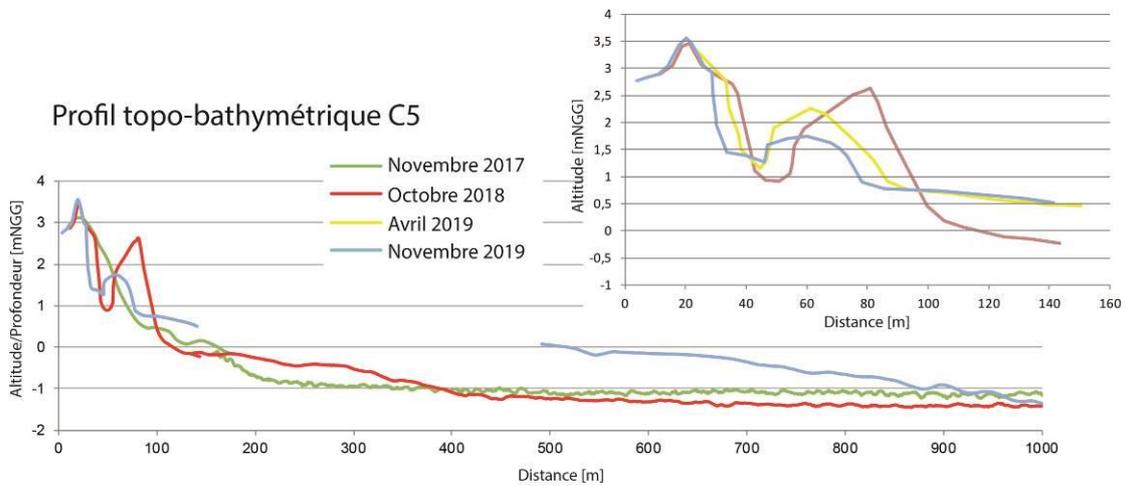
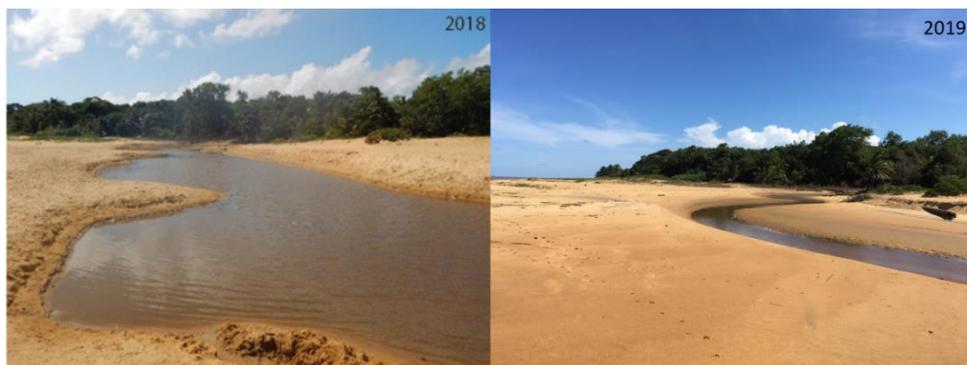
Illustration 33 : Évolution du profil topobathymétrique C5 entre novembre 2017 et novembre 2019 ainsi que de l'embouchure des Salines entre octobre 2018 et novembre 2019 (BRGM).

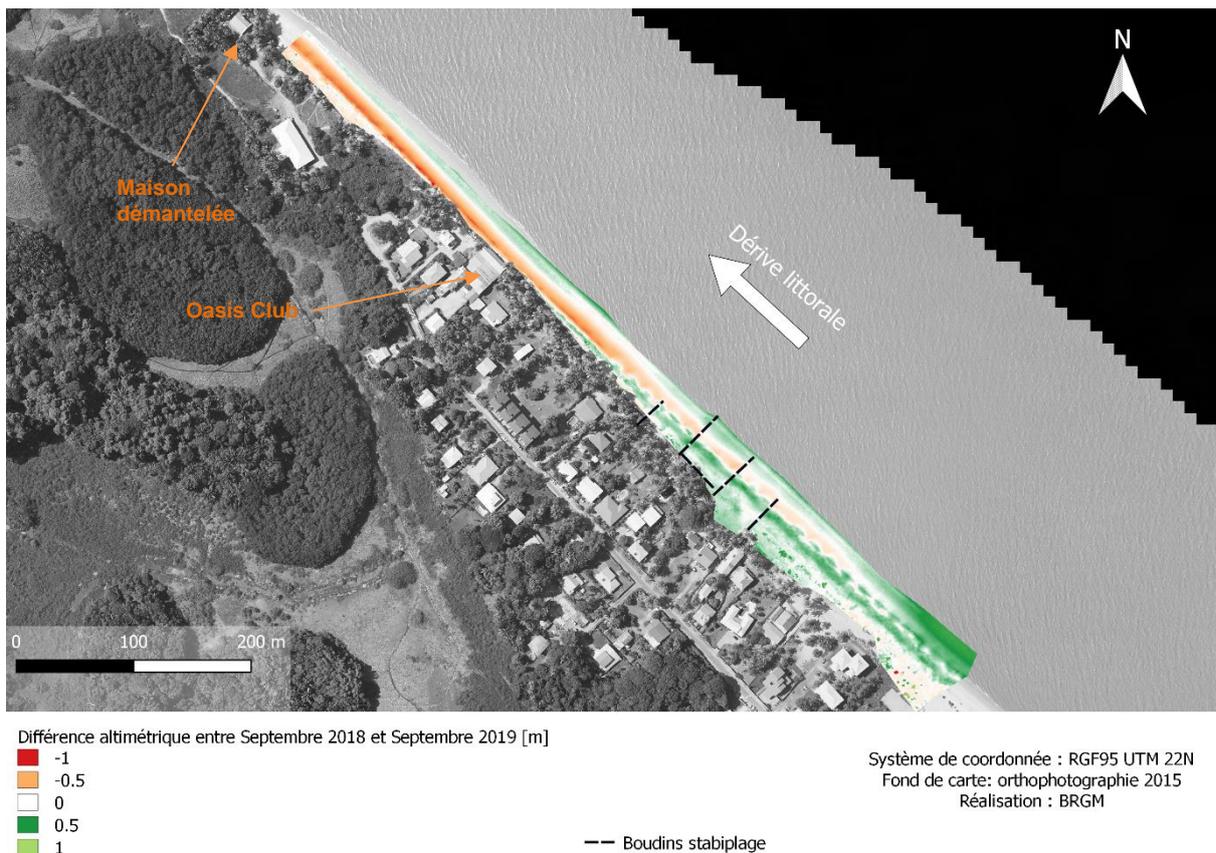
Illustration 34 : Carte représentant les différences altimétriques des MNT réalisés en septembre 2018 et en septembre 2019.

Ce troisième levé permet de visualiser et de comprendre le fonctionnement du secteur protégé par les boudins Stabiplate© dans des conditions de dérive sédimentaire de l'est vers l'ouest et d'envasement du proche côtier. Il est en revanche nécessaire de poursuivre le suivi pour connaître son fonctionnement dans d'autres conditions d'évolution possibles : cycle inter-banc, phénomène de rotation de plage (inversion du transit sédimentaire). La poursuite du suivi pourrait aussi apporter des éléments importants quant à la fiabilité de l'ouvrage en cas de départ massif de sable, et sur les risques d'affouillement et de déstabilisation que cela pourrait engendrer.

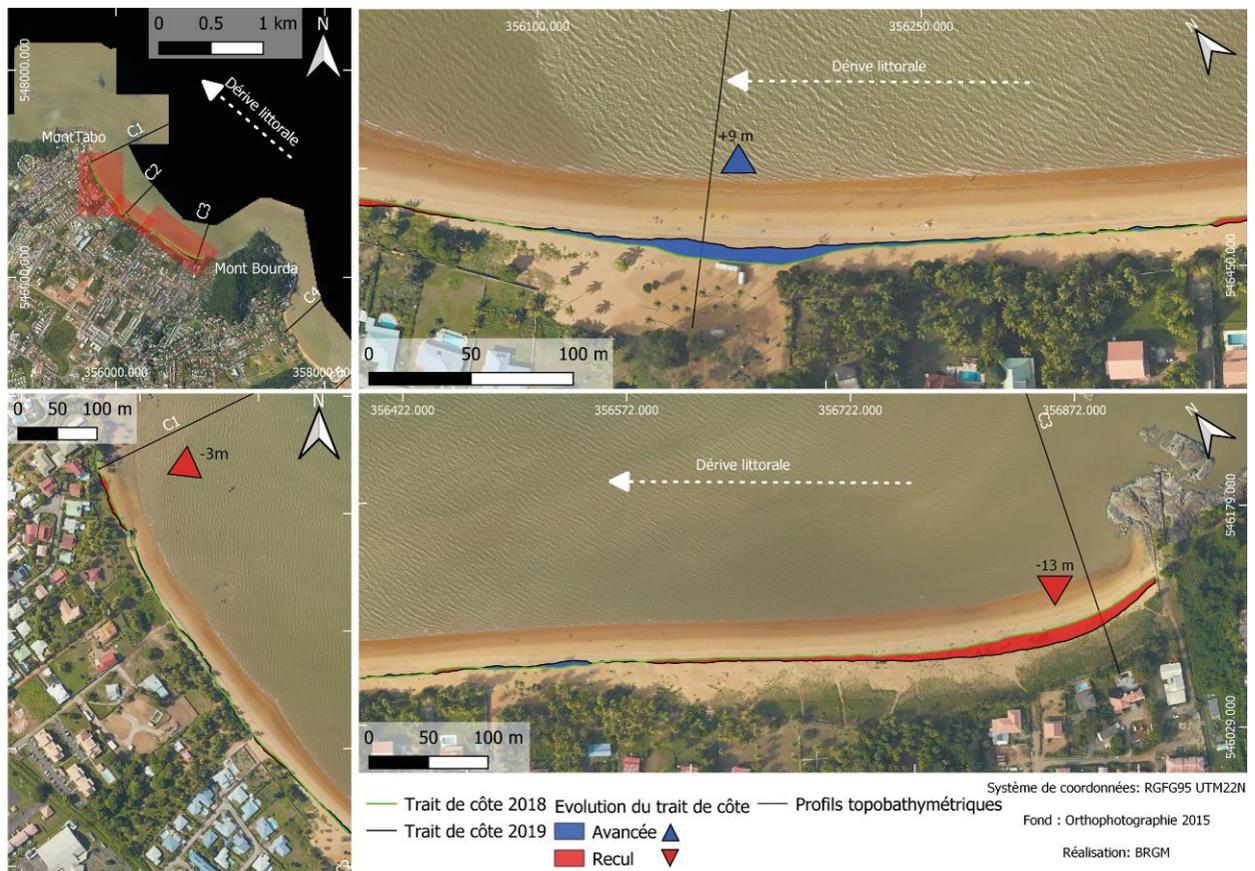
Illustration 35 : Évolution annuelle de la position du trait de côte de l'anse de Montabo entre octobre 2018 et novembre 2019.

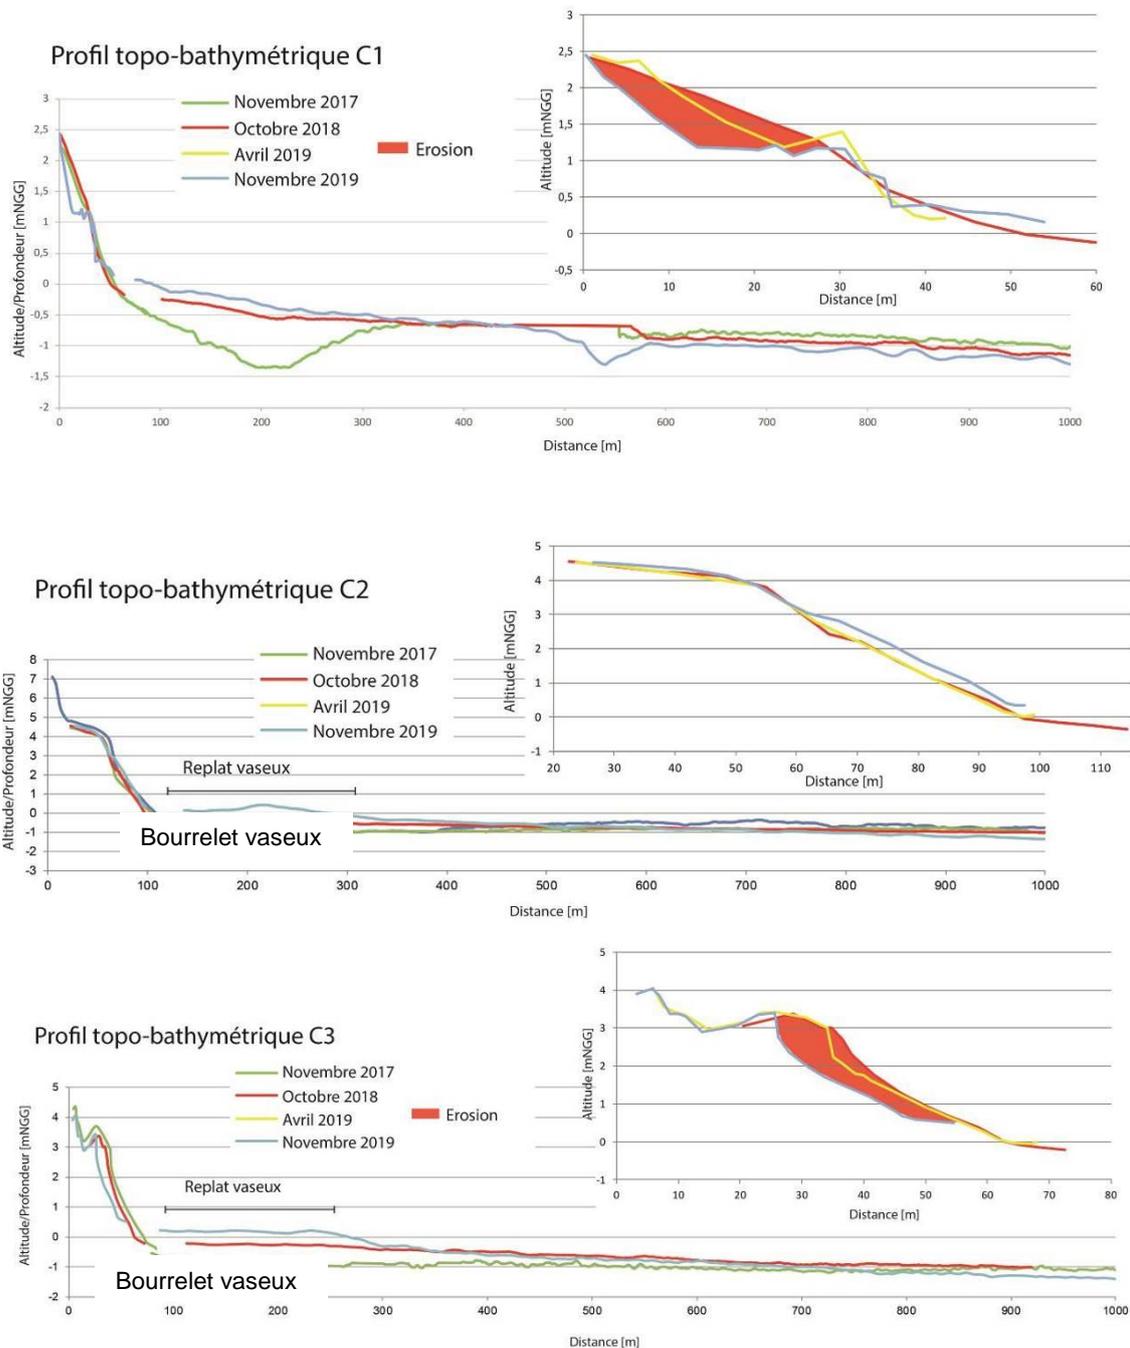
Illustration 36 : Évolutions des profils topo-bathymétriques de C1 à C3 entre novembre 2017 et novembre 2019.

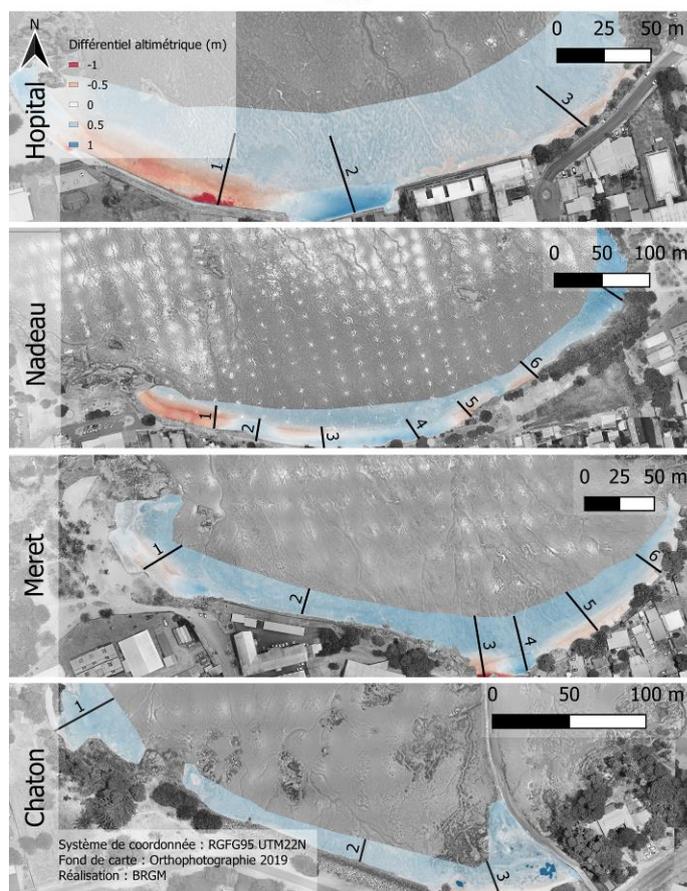
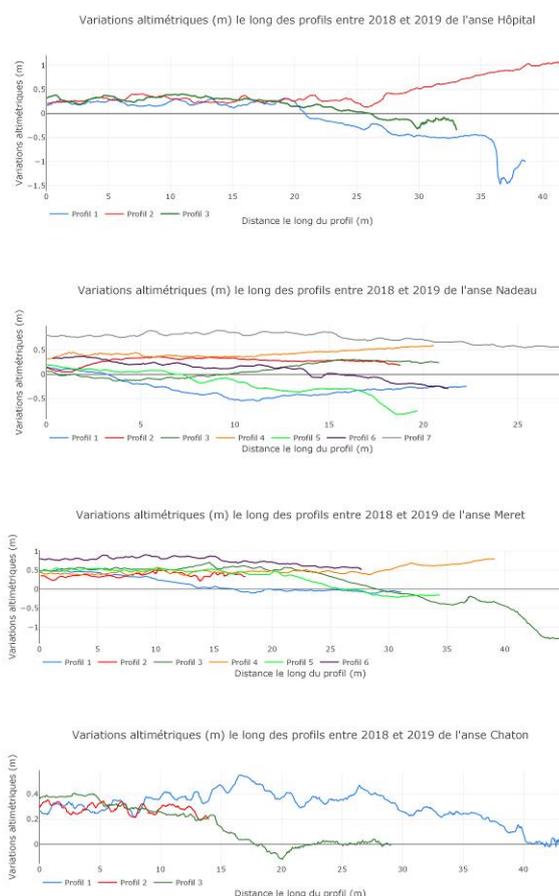
Illustration 37 : Évolutions altimétriques et de l'envasement des anses de Cayenne entre septembre 2018 et septembre 2019. Le zéro des profils correspond à l'origine pris au large.

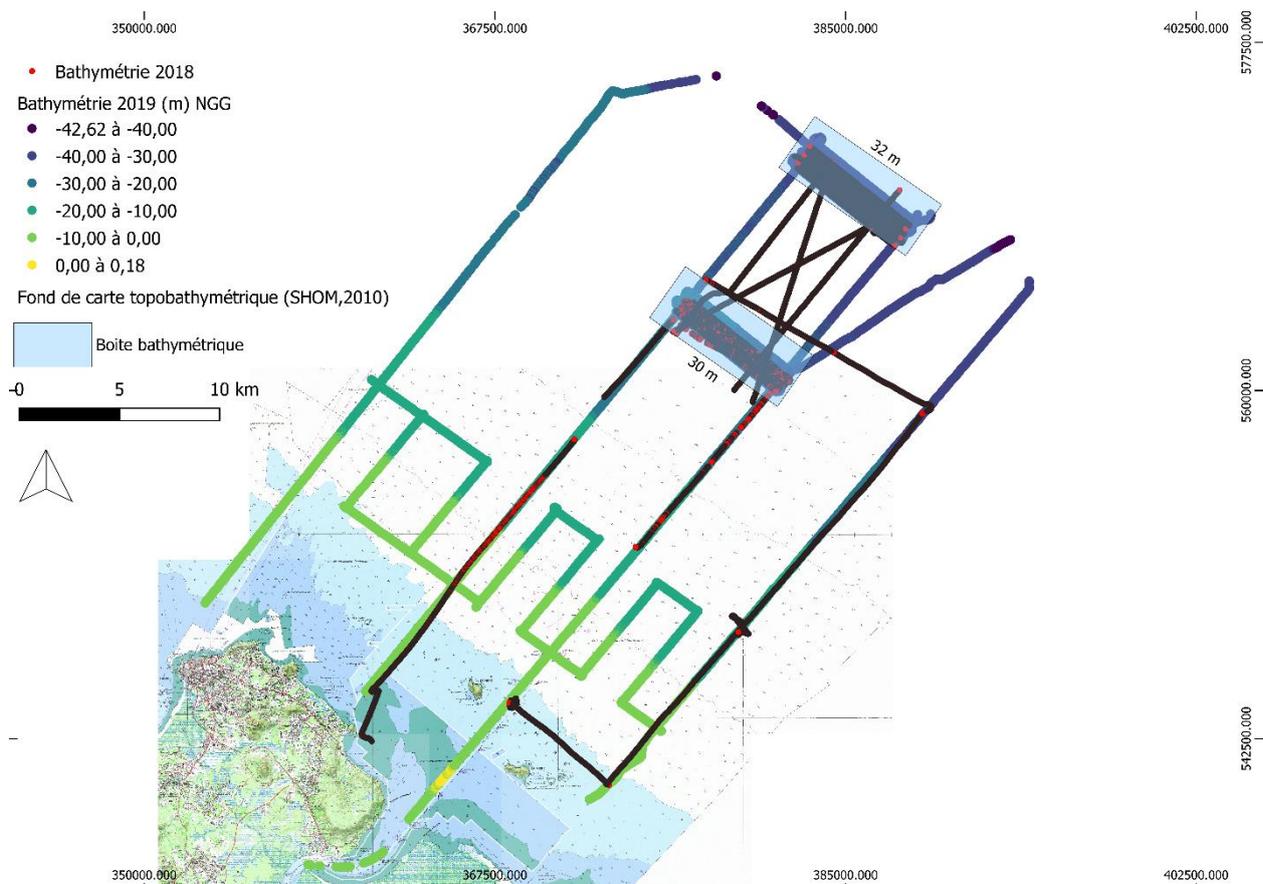
Illustration 38 : Plans d'acquisition des campagnes bathymétriques Gsand18 et Gsand19.

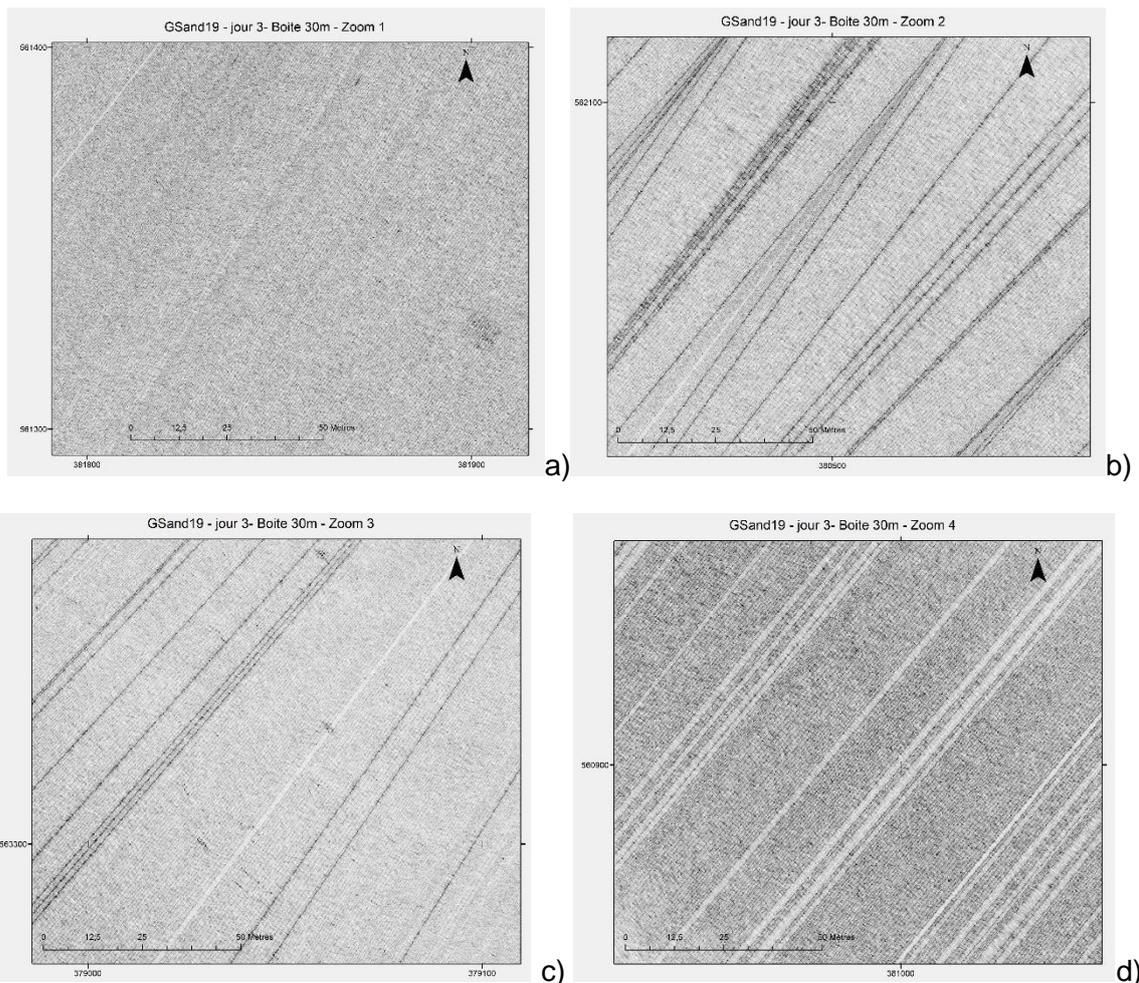
Illustration 39 : Faciès acoustique peu réfléchif et peu rugueux observé dans la boîte 30 m le lundi 8 octobre 2018, a) faciès gris homogène légèrement ridé b) faciès gris ridé, légèrement bruité c) faciès gris ridé à petites taches noires linéaires d) faciès gris sombre ridé et bruité.

Ce faciès homogène sur la zone est semblable à ce qui a été observé en 2018. Il faut noter également que les conditions de mer variables, l'acquisition des données et la phase de post-traitement ont pu produire des artefacts qui bruitent l'imagerie finale, ce qui ne permet pas une analyse suffisamment fine pour distinguer de petits changements de faciès acoustiques significatifs de modifications sensibles de la nature des fonds. Ainsi, sur certains profils, le faciès acoustique apparait plus sombre et relativement bruité (Illustration 39 d).

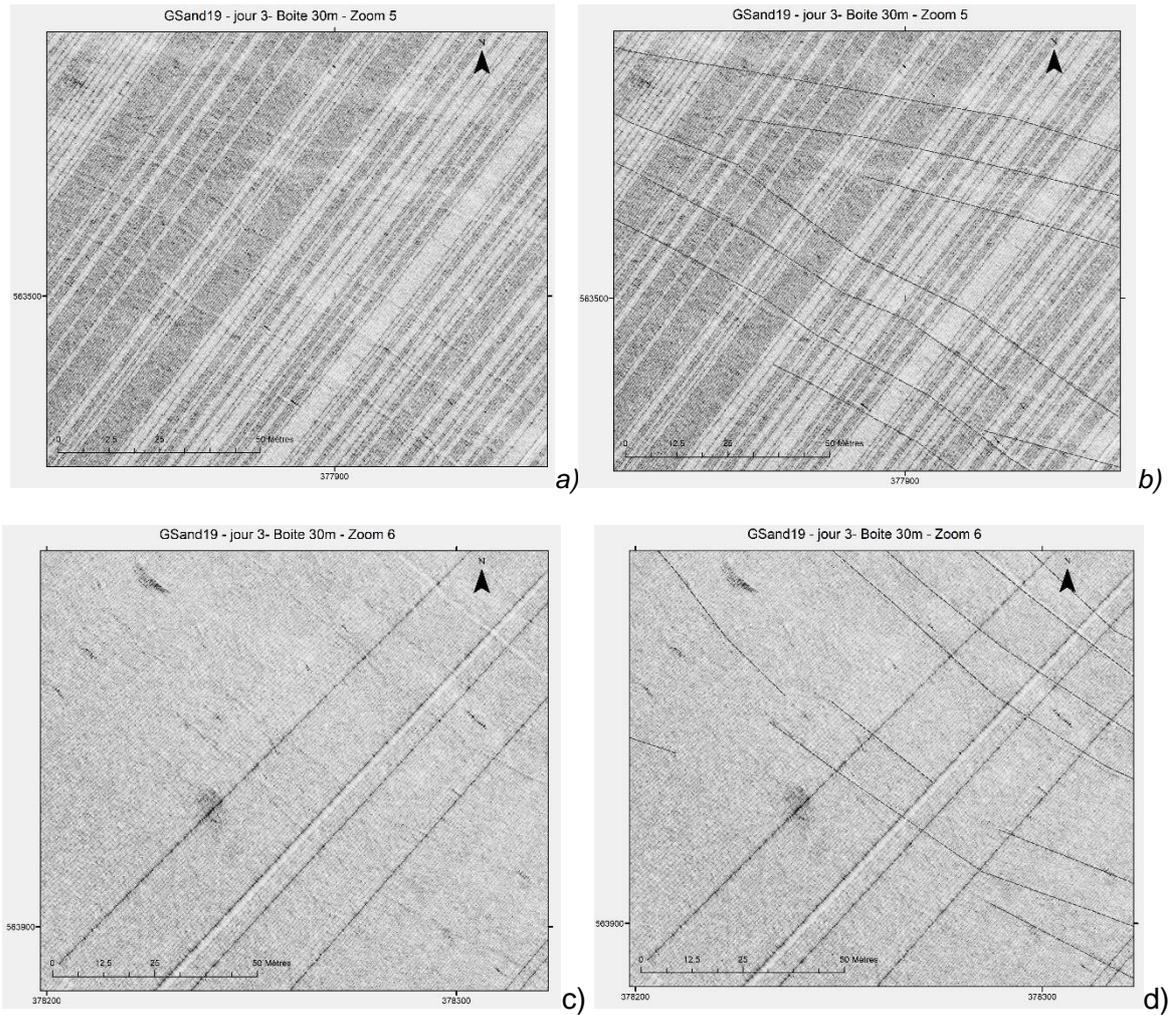
Illustration 41 : a) Traces de chalutage, secteur fortement impacté, la trace des 2 panneaux de chalut sont visibles, ainsi que l'effet du filet b) Interprétation c) Traces de chalut dans un secteur à petites et grandes taches noires d) Interprétation.

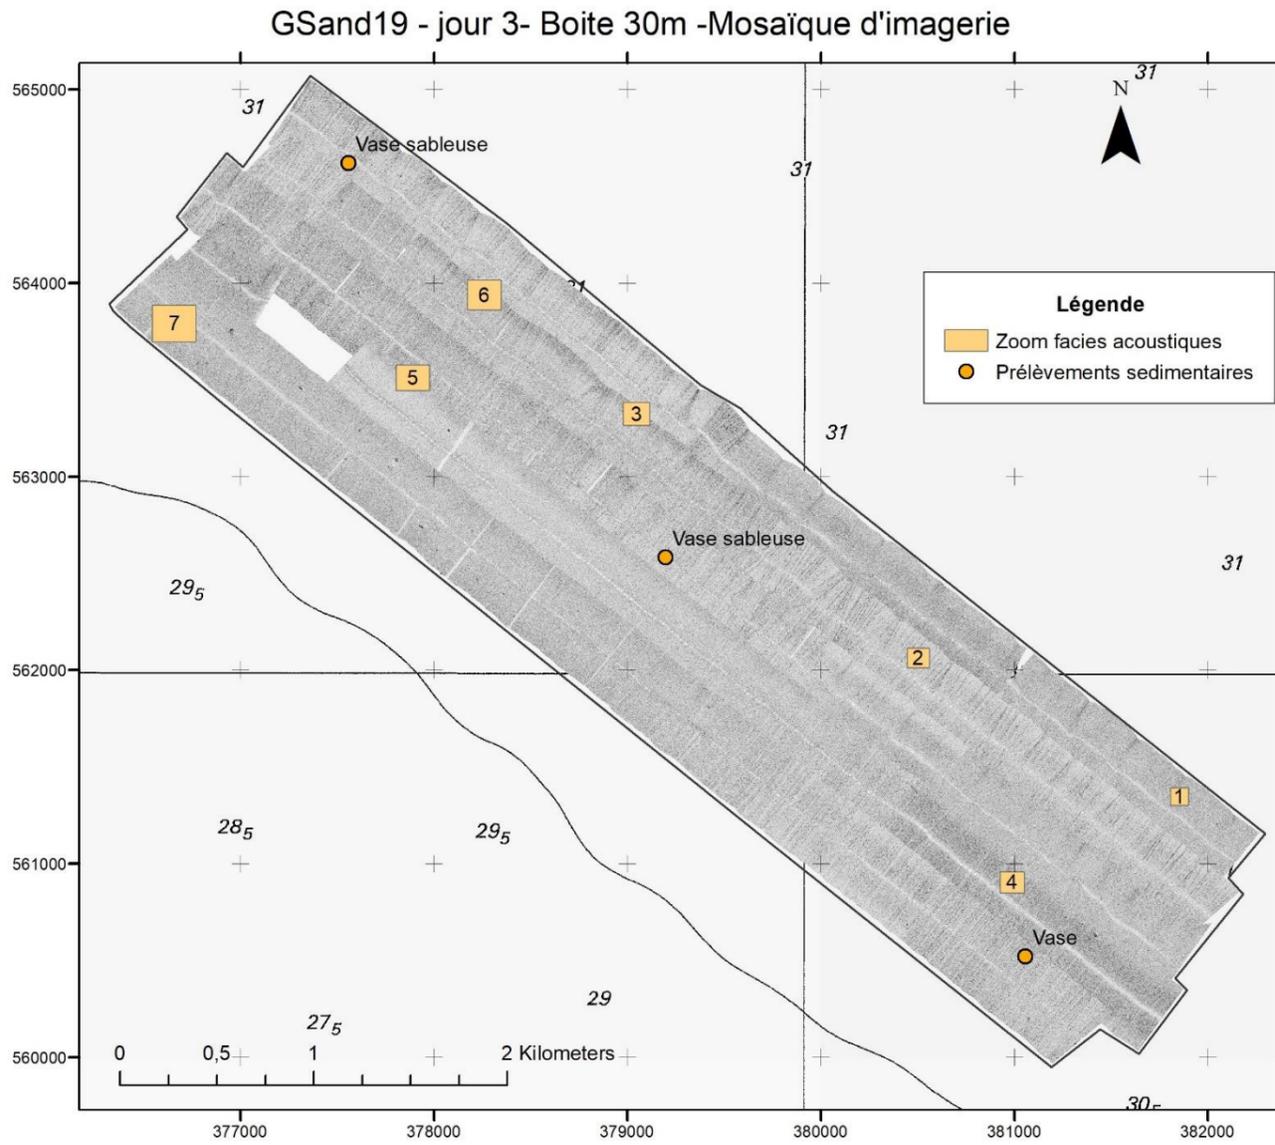
Illustration 42 : Mosaïque des faciès acoustiques acquis par sonar à balayage latéral. La position des prélèvements sédimentaires et l'observation « terrain » de leur composition est mentionnée, ainsi que la position des images « zoom » présentant les différents faciès acoustiques.

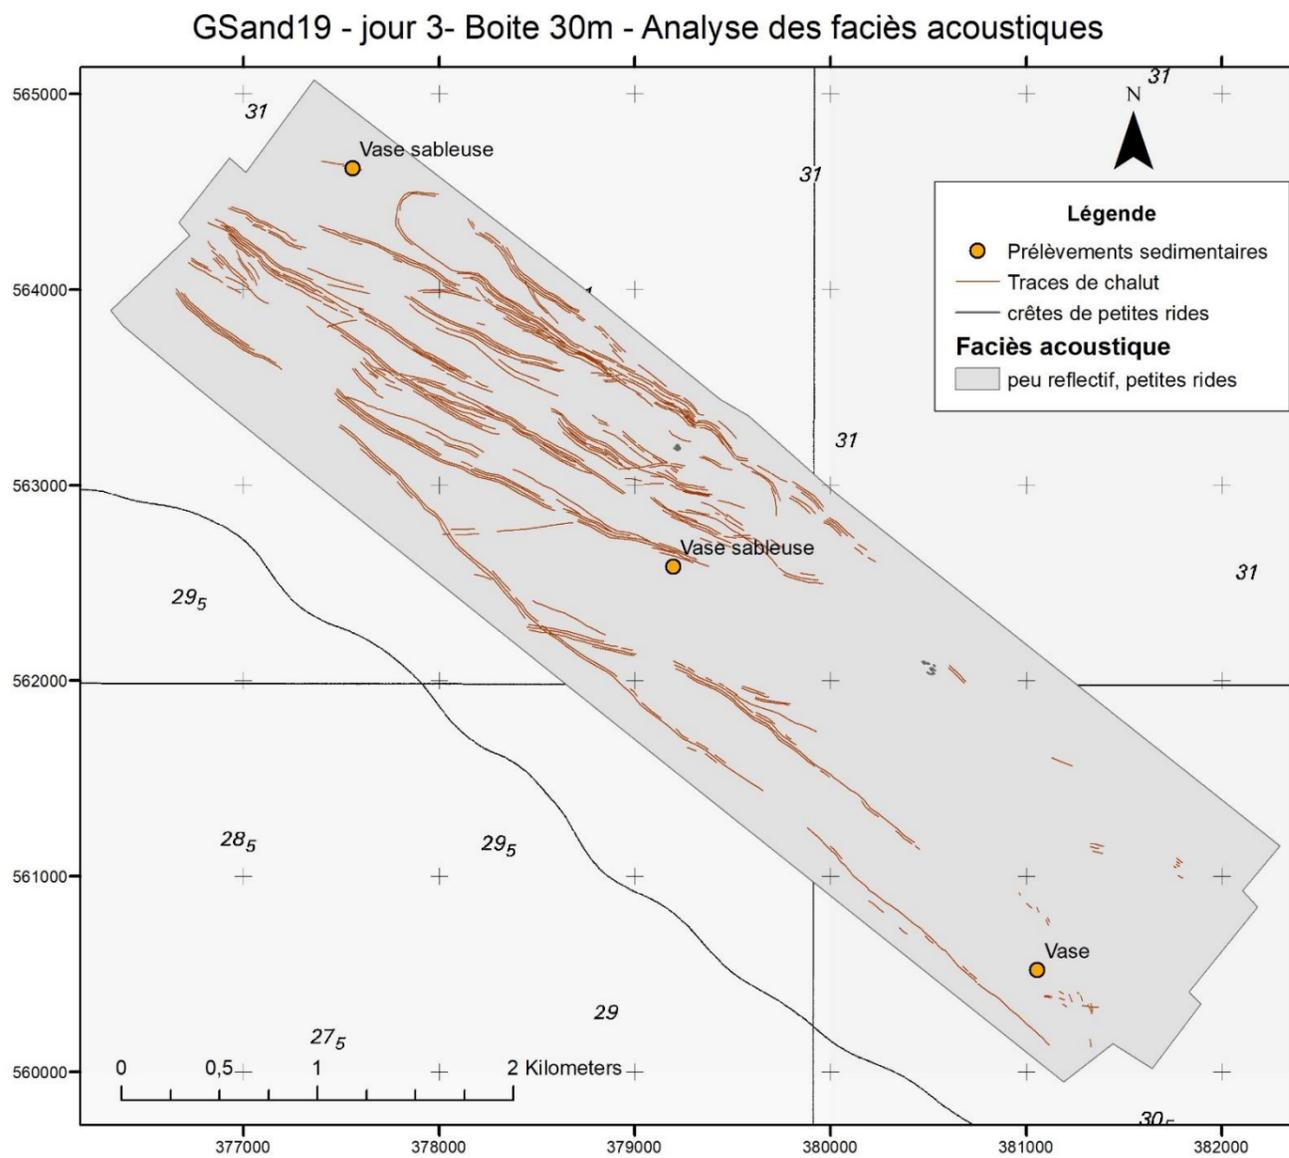
Illustration 43 : Cartographie et interprétations des faciès acoustiques de la boite GSand18-30m.

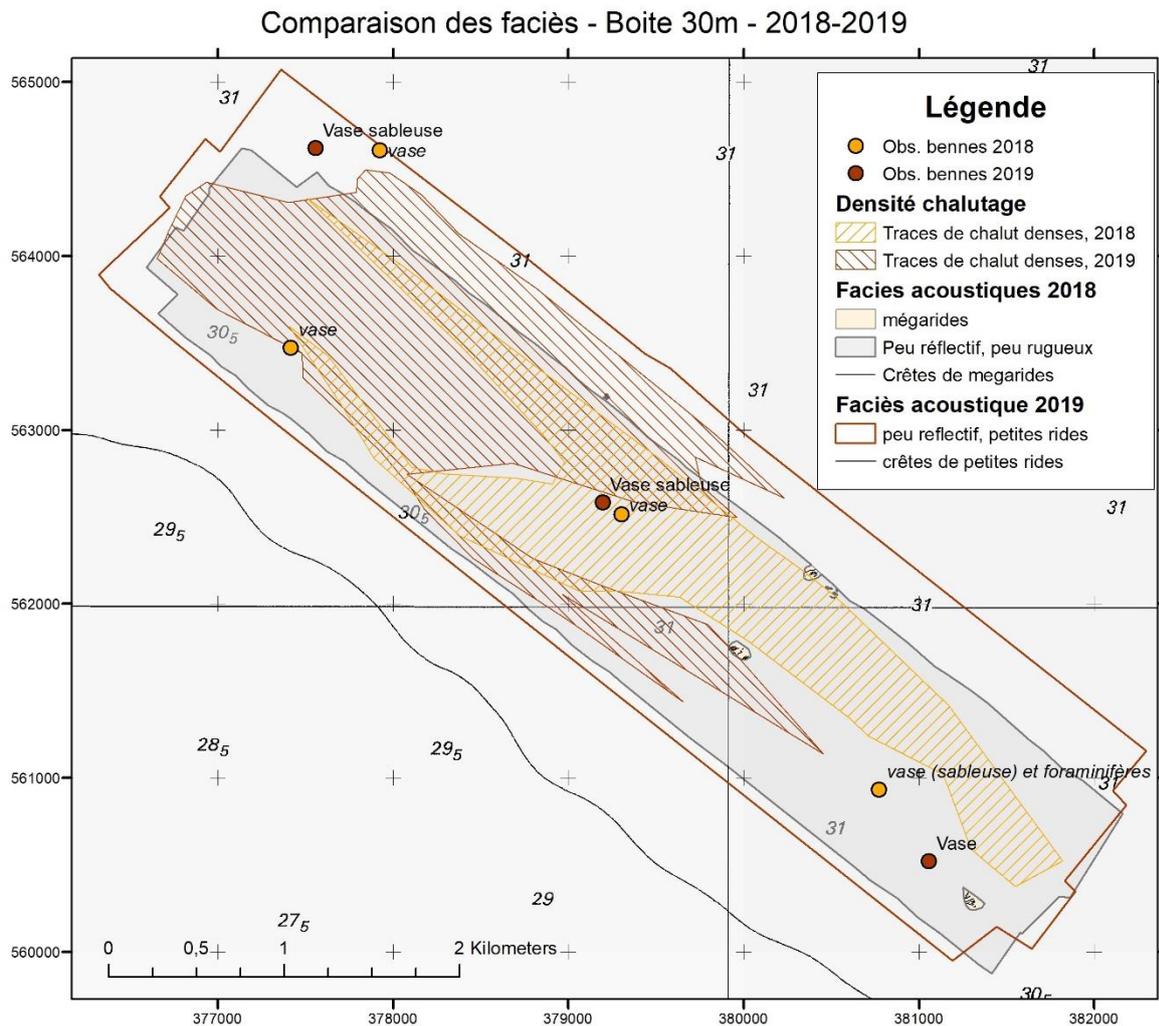
Illustration 44 : Comparaison des données morpho-sédimentaires collectées lors des missions GSand18 et GSand19, au large de Cayenne, sur la boîte 30 m.

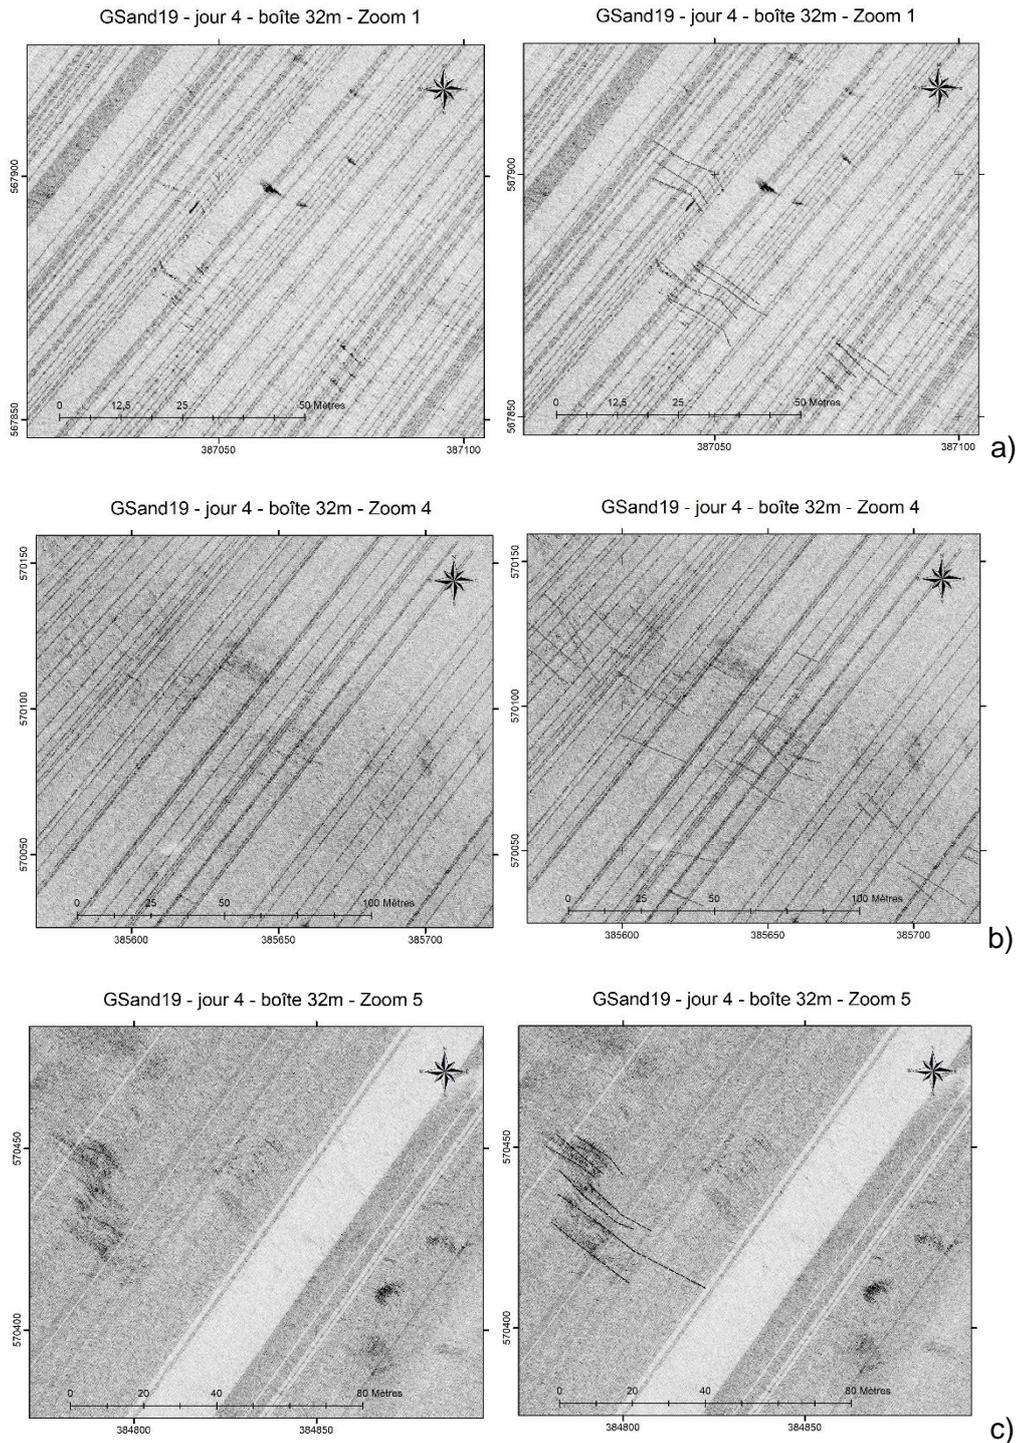
Illustration 45 : a) Petites mégarides de longueurs d'onde inférieure à 3m, orientées nord-ouest/sud-est. b) Petites mégarides de longueurs d'onde inférieure à 5m, c) Petites mégarides de longueurs d'onde inférieure à 5m au sein de grandes tâches sombres.

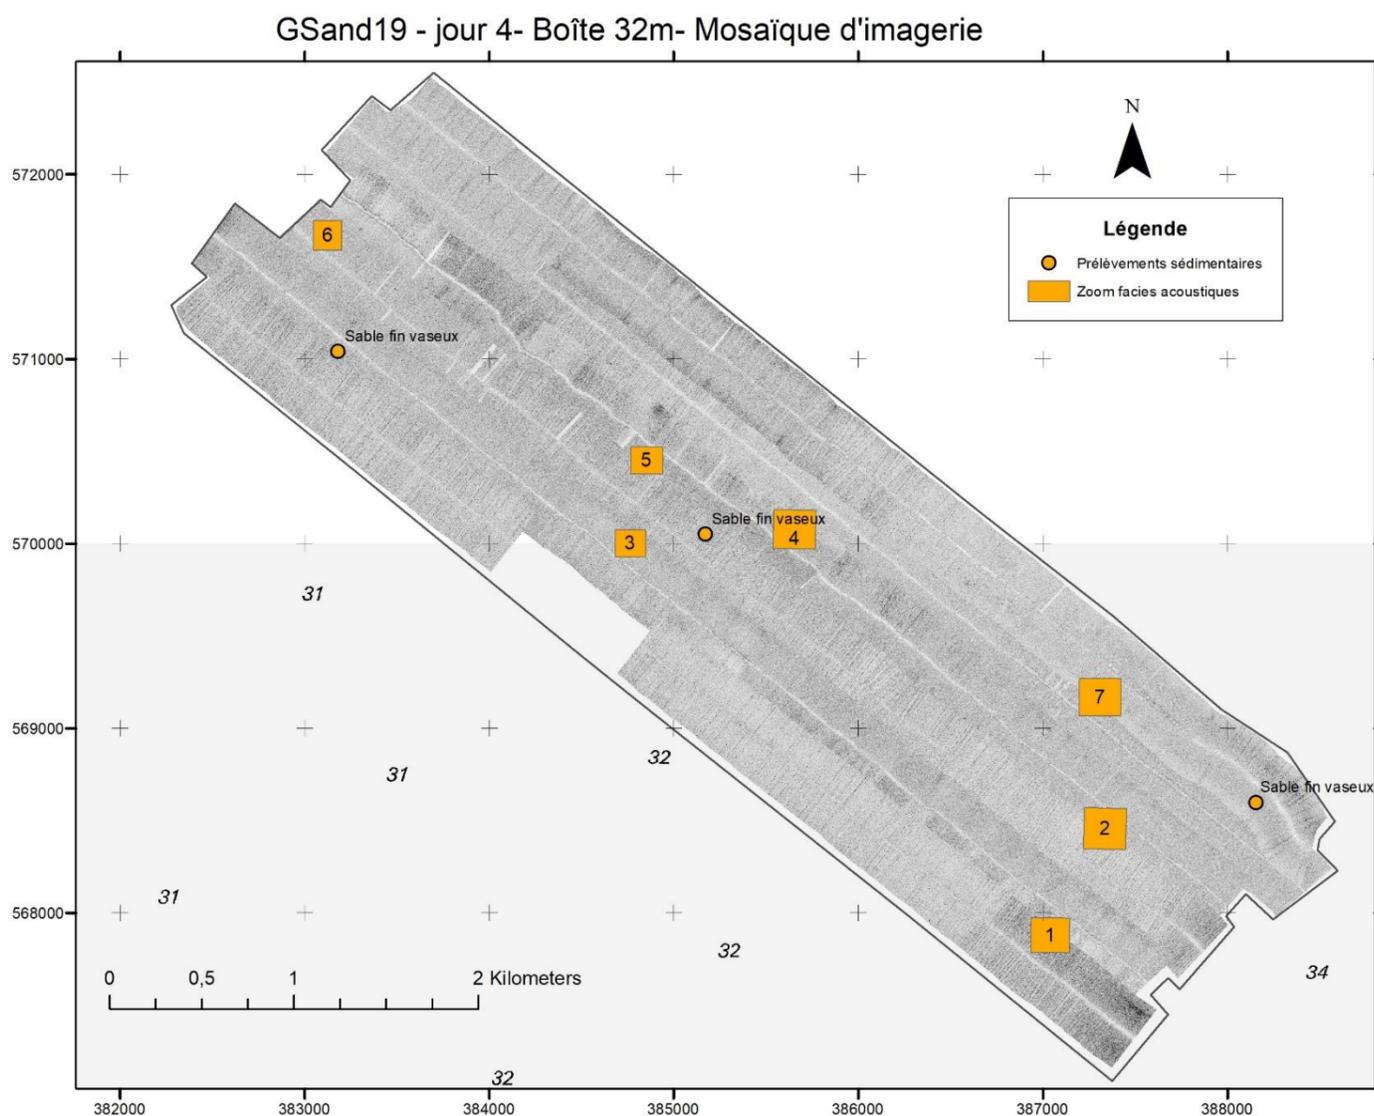
Illustration 49 : Mosaïque d'imagerie de la boîte GSand19 – 32m. La position des prélèvements sédimentaires et l'analyse terrain de leur composition est mentionnée, ainsi que la position des images « zoom » présentant les différents faciès acoustiques.

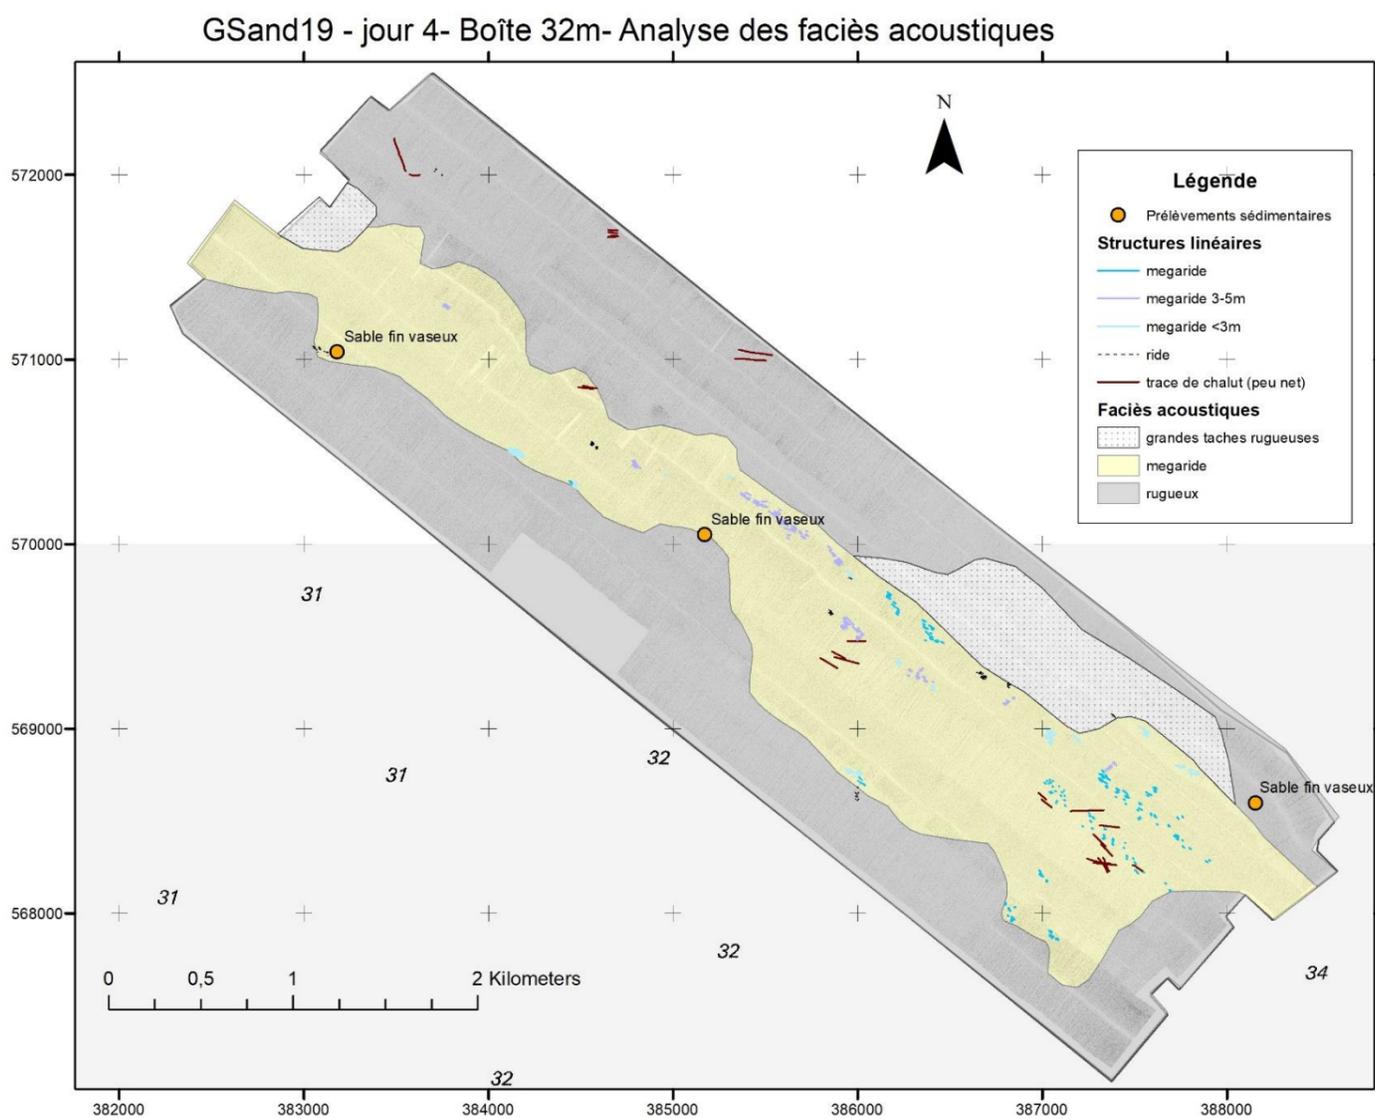
Illustration 50 : Cartographie des faciès acoustiques et des structures linéaires de la boîte GSand19-32m.

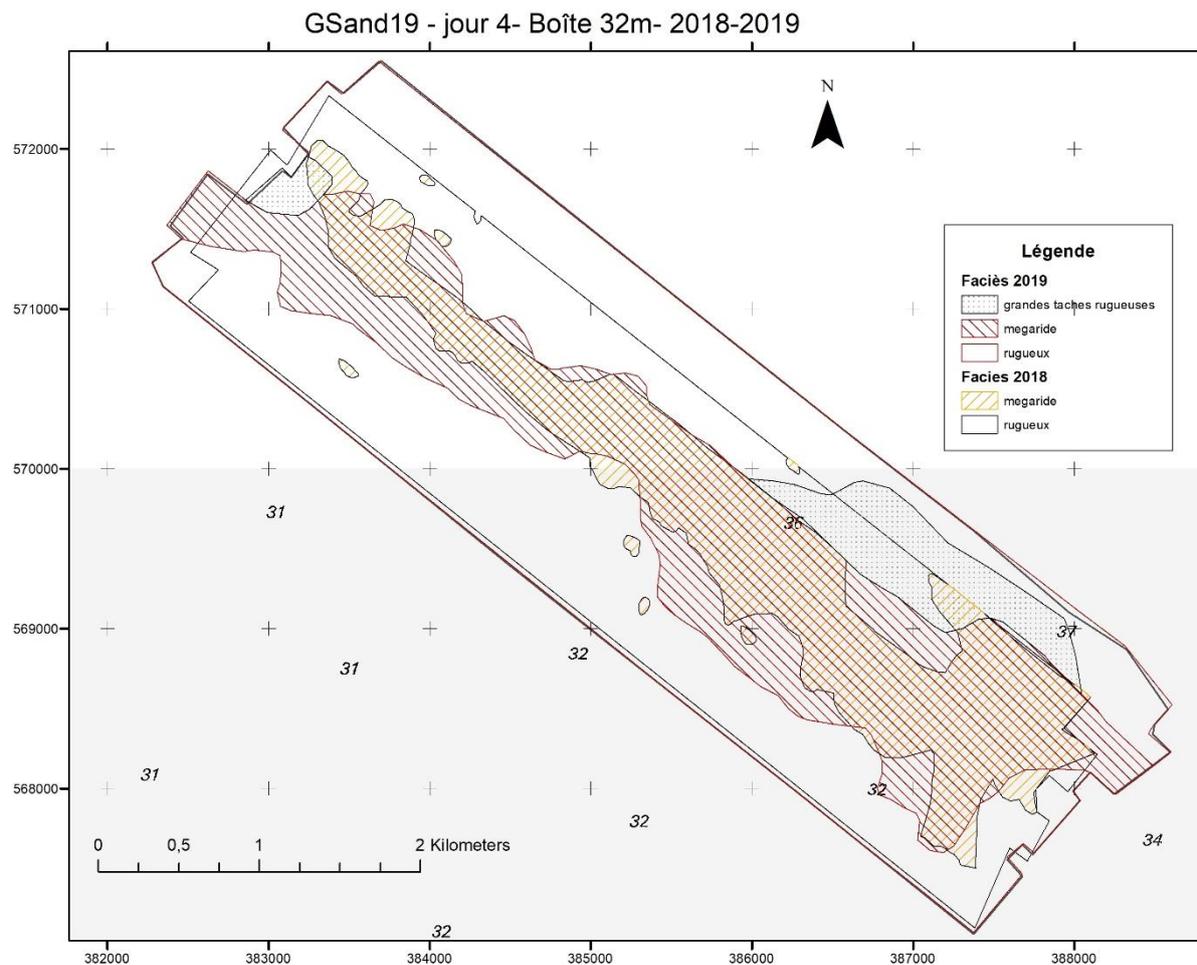
Illustration 51 : Comparaison des données morpho-sédimentaires collectées lors des missions GSand18 et GSand19, au large de Cayenne, sur la boîte 32 m.

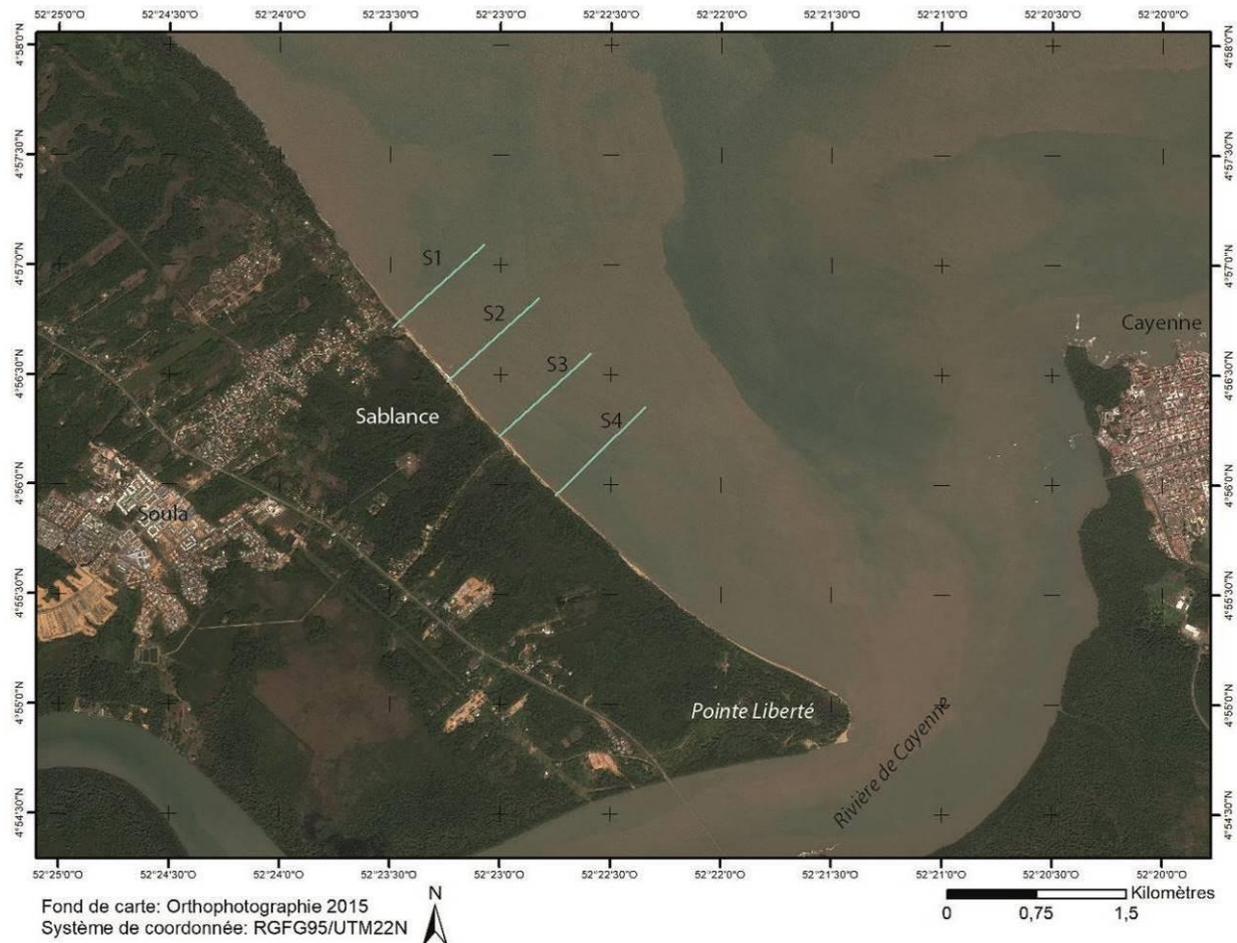
Illustration 52 : Emprise des profils suivis dans le cadre de l'ODYCG sur la commune de Macouria.

Quatre profils topo-bathymétriques (S1, S2, S3 et S4) espacés d’environ 1 km, couvrent de manière homogène le linéaire de la plage. Ces profils fournissent des indicateurs de l’évolution morphologique à l’échelle du site (Illustration 52).
