Observatoire de la dynamique côtière de Guyane - ODYC : bilan de l'année 2019

Rapport final

BRGM/RP-69964-FR
Mai 2020

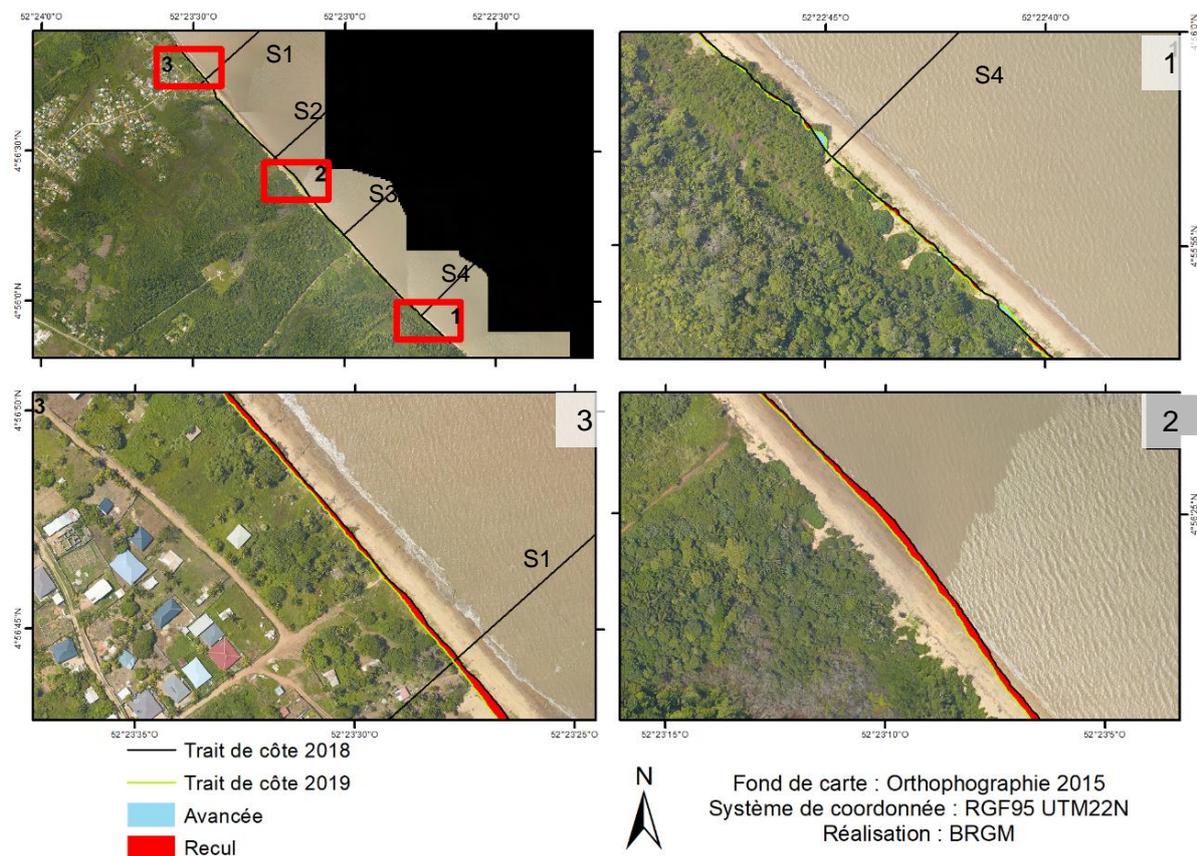
Illustration 53 : Évolution annuelle du trait de côte au niveau de la plage de Sablance entre octobre 2018 et novembre 2019.

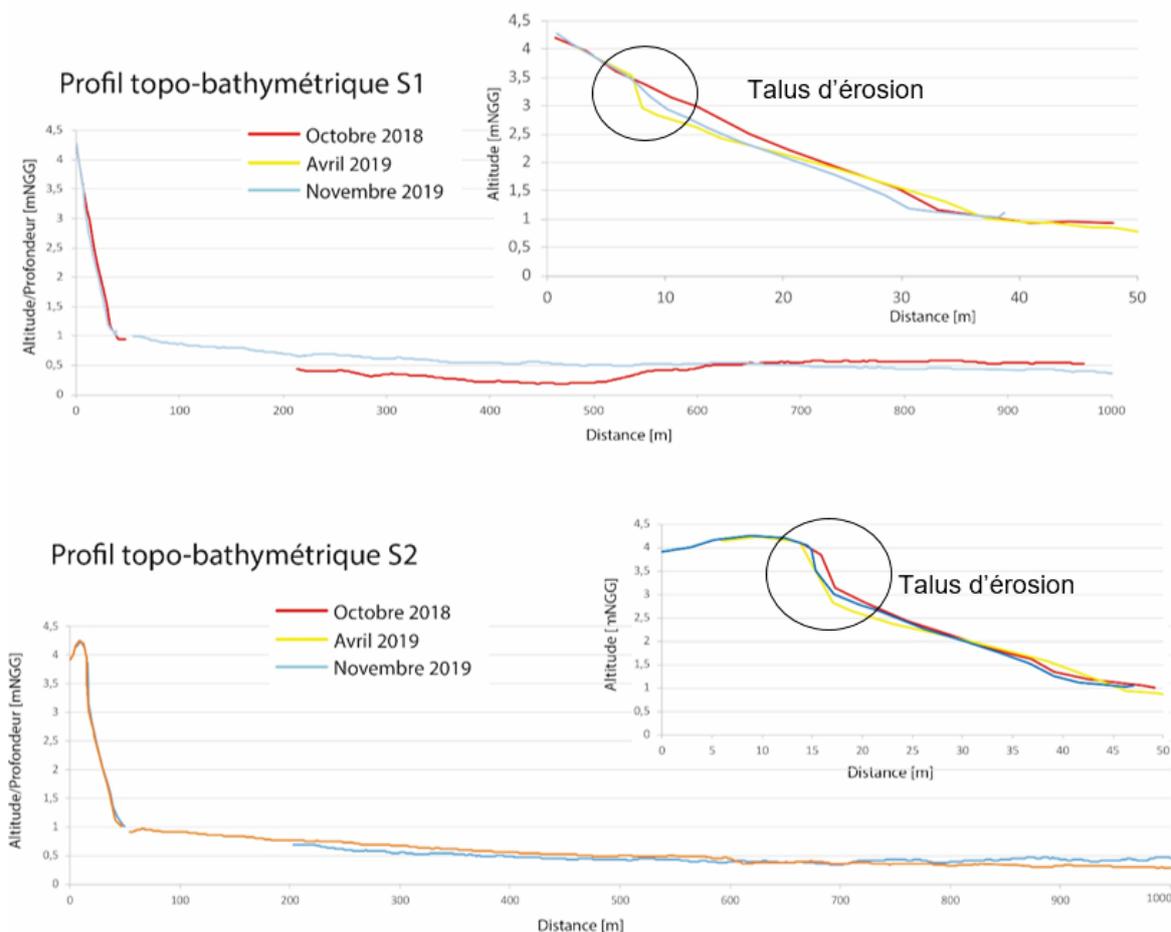
Illustration 54 : Évolutions des profils topo-bathymétriques entre octobre 2018 et novembre 2019.

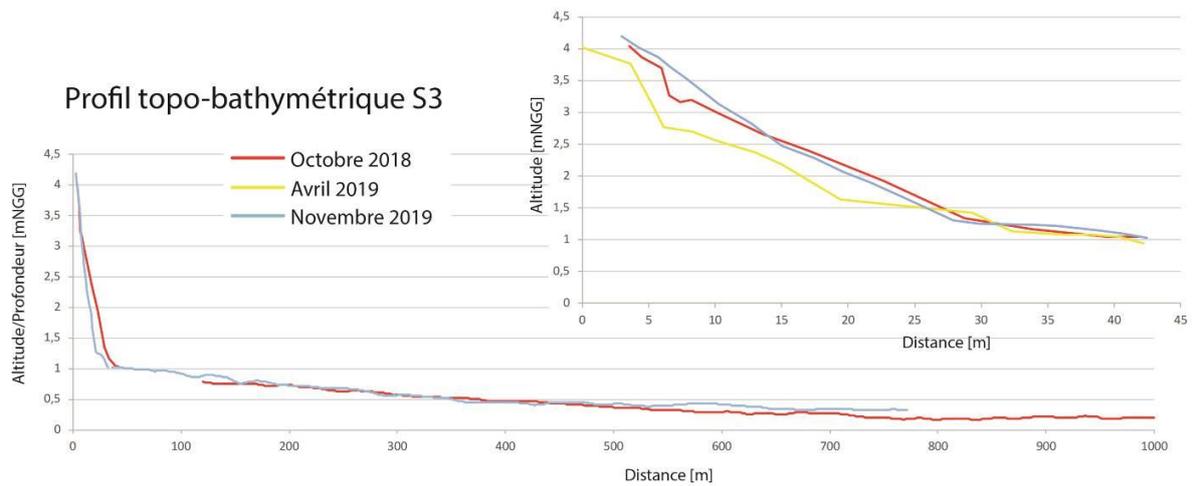
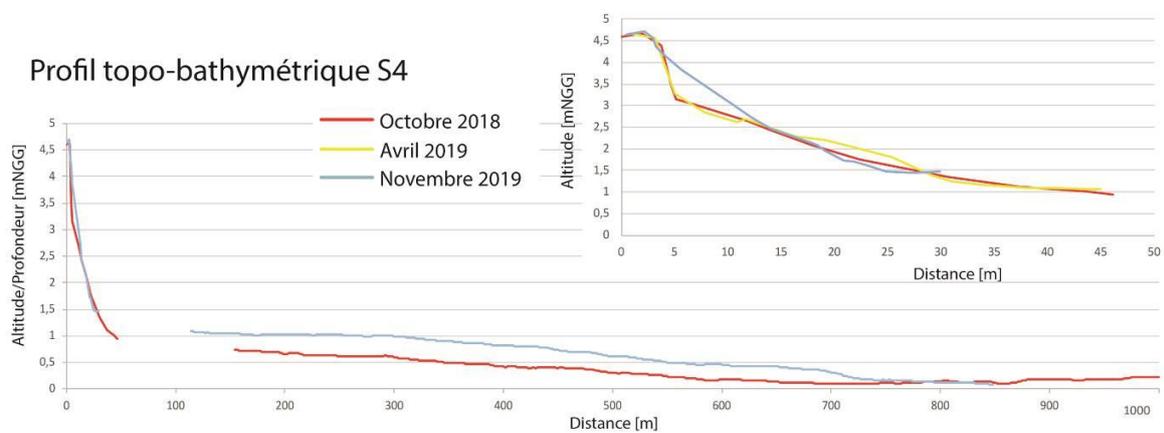
Illustration 55 : Évolutions topo-bathymétriques S3 et S4 entre octobre 2018 et novembre 2019.

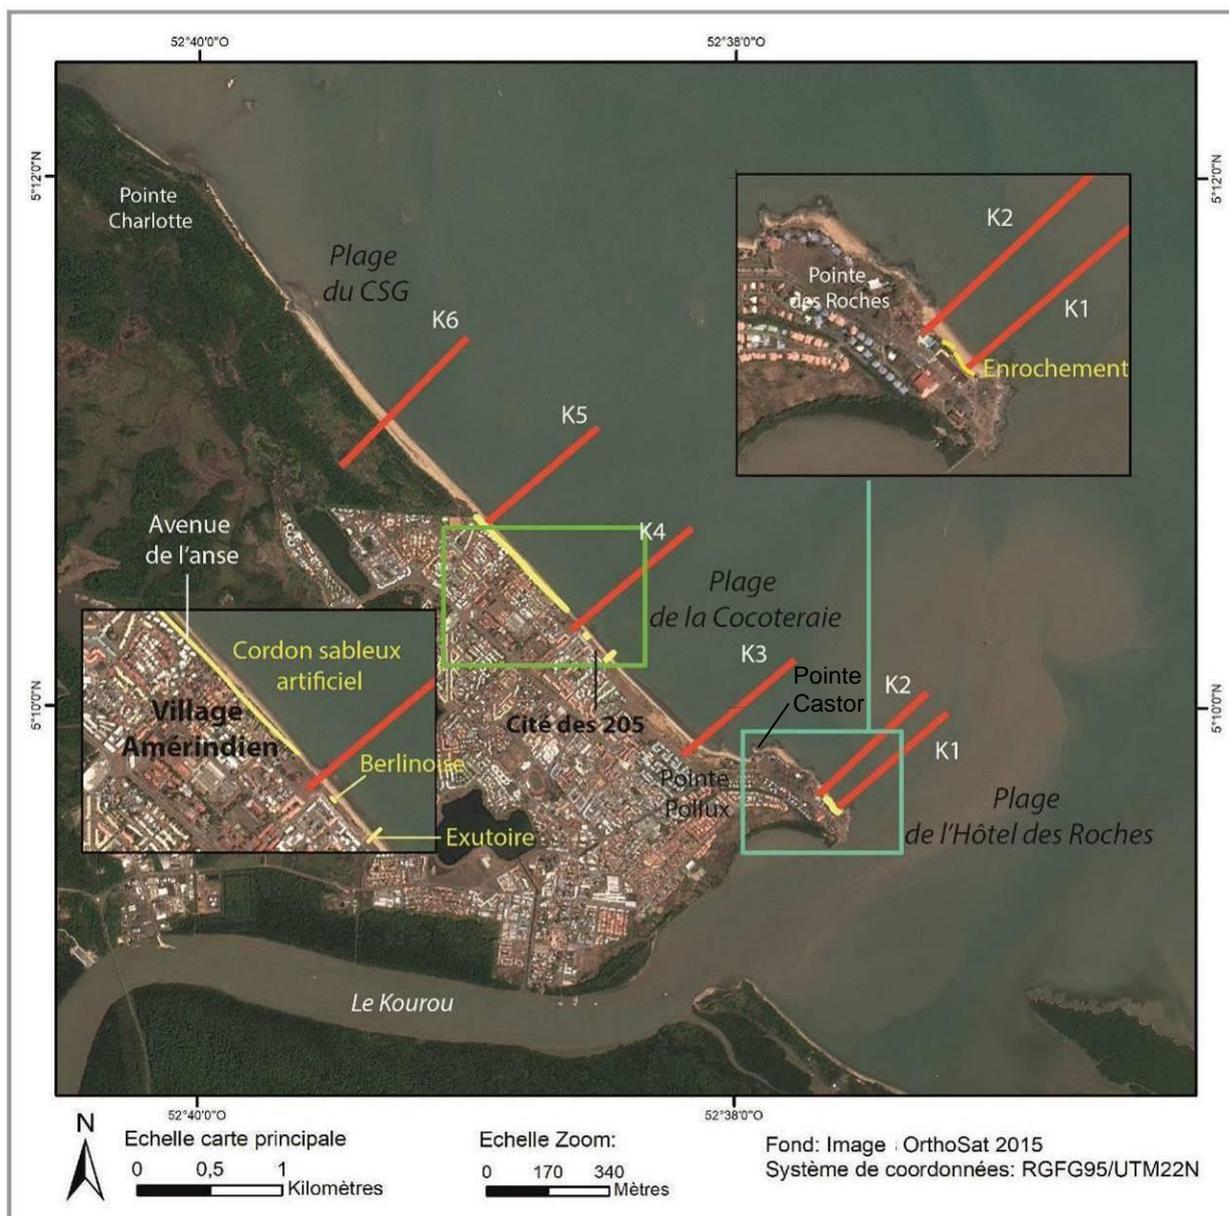
Illustration 56 : Positionnement des différents profils suivis (en rouge) dans le cadre de l'Observatoire de la dynamique côtière ainsi que des ouvrages de défense existants (en jaune) sur le secteur de Kourou.

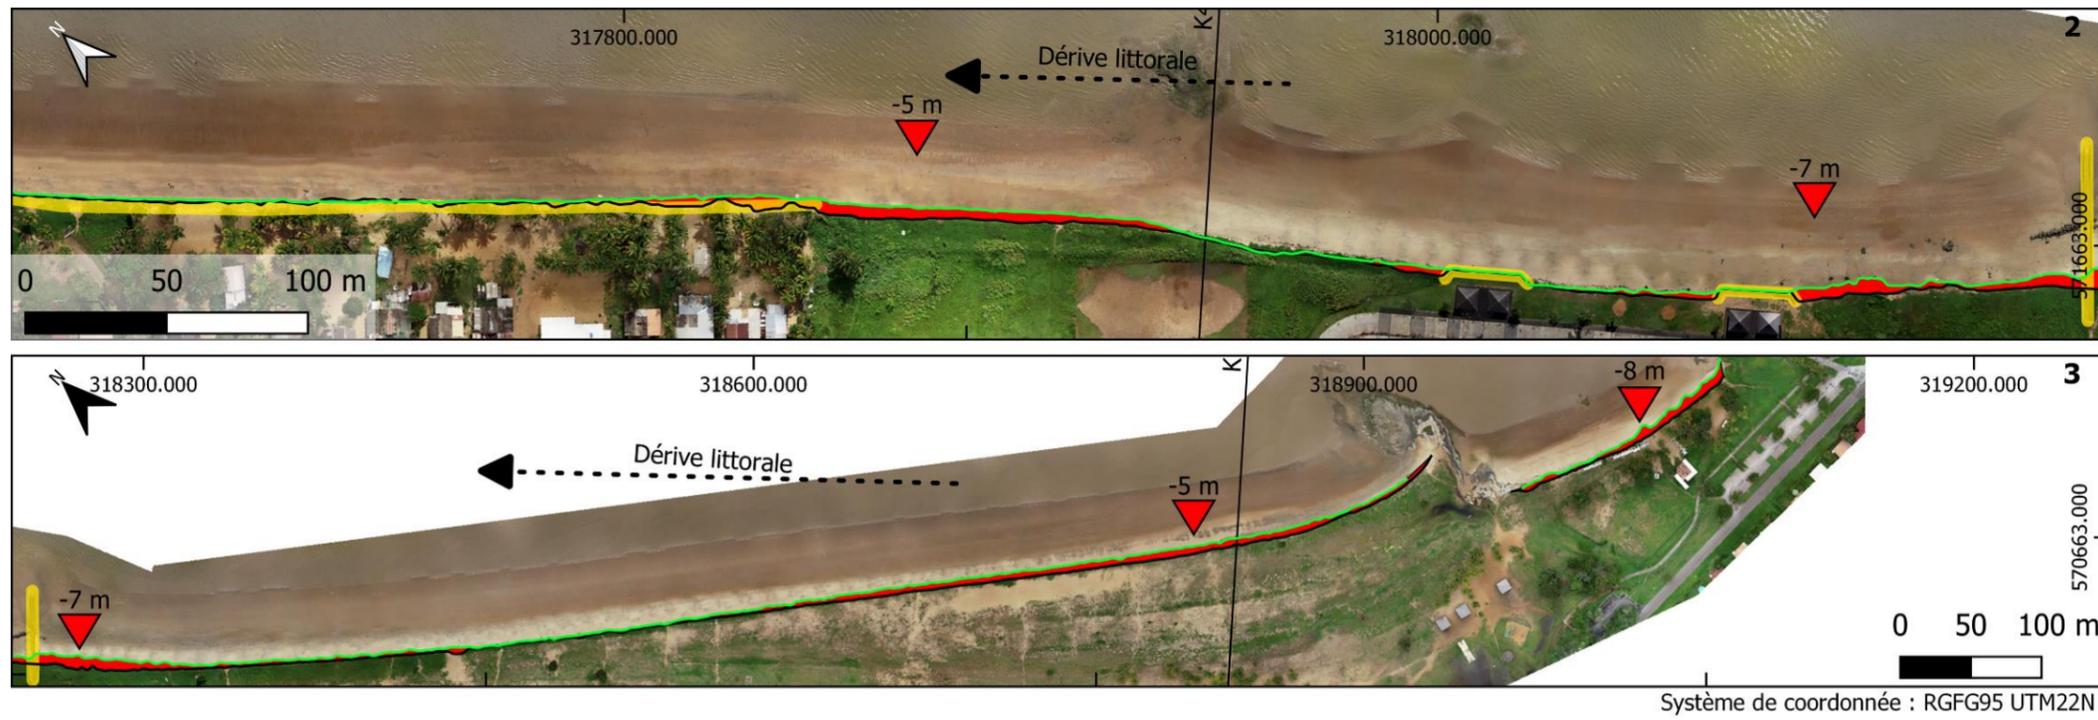
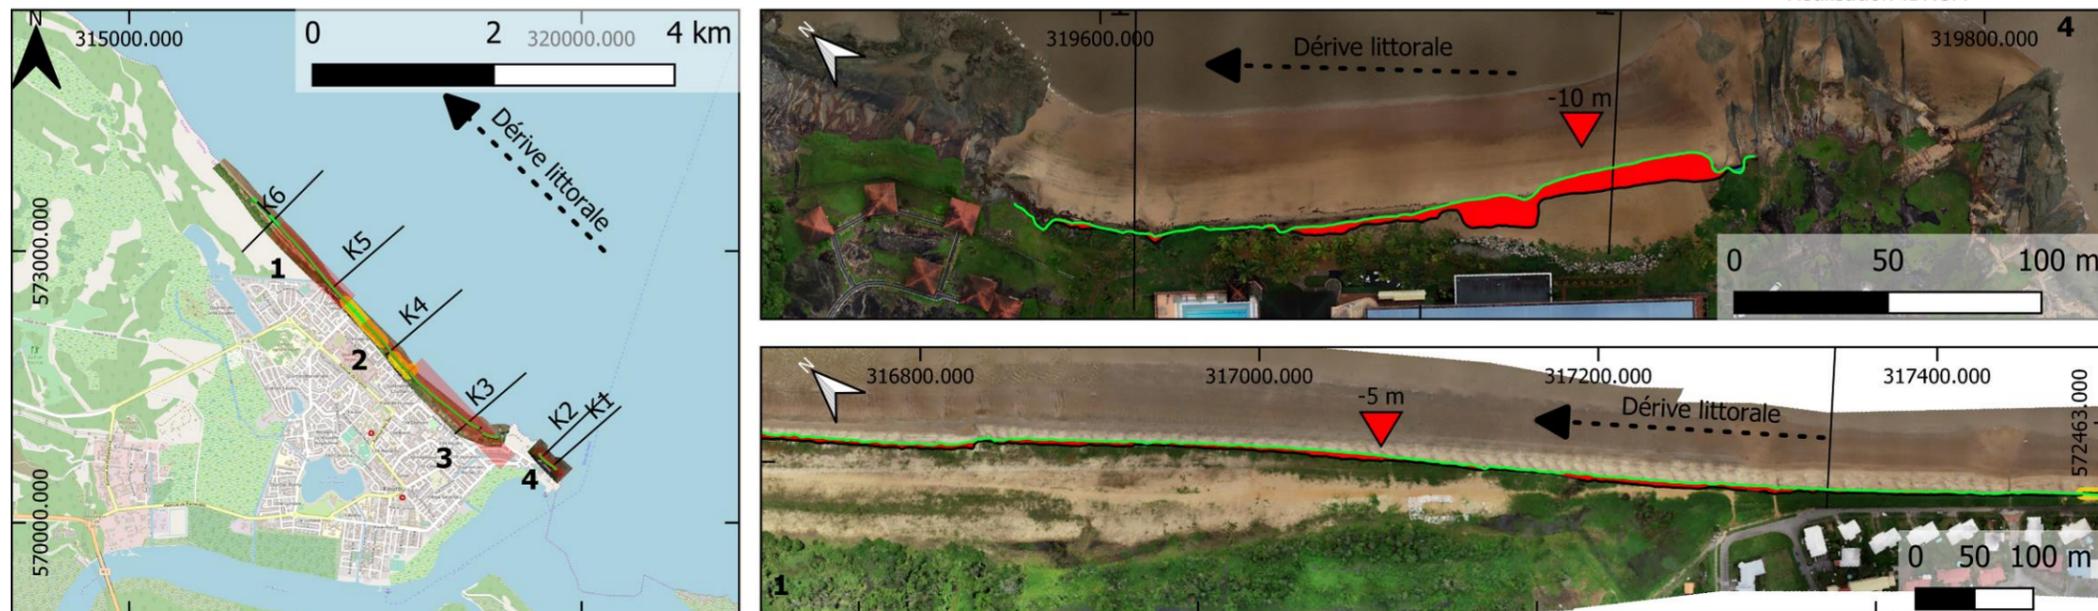
Illustration 57 : Évolution annuelle de la position du trait de côte entre octobre 2018 et novembre 2019 au niveau de la plage de la Cocoteraie (1 à 3) et de la plage de l'Hôtel des Roches (4).

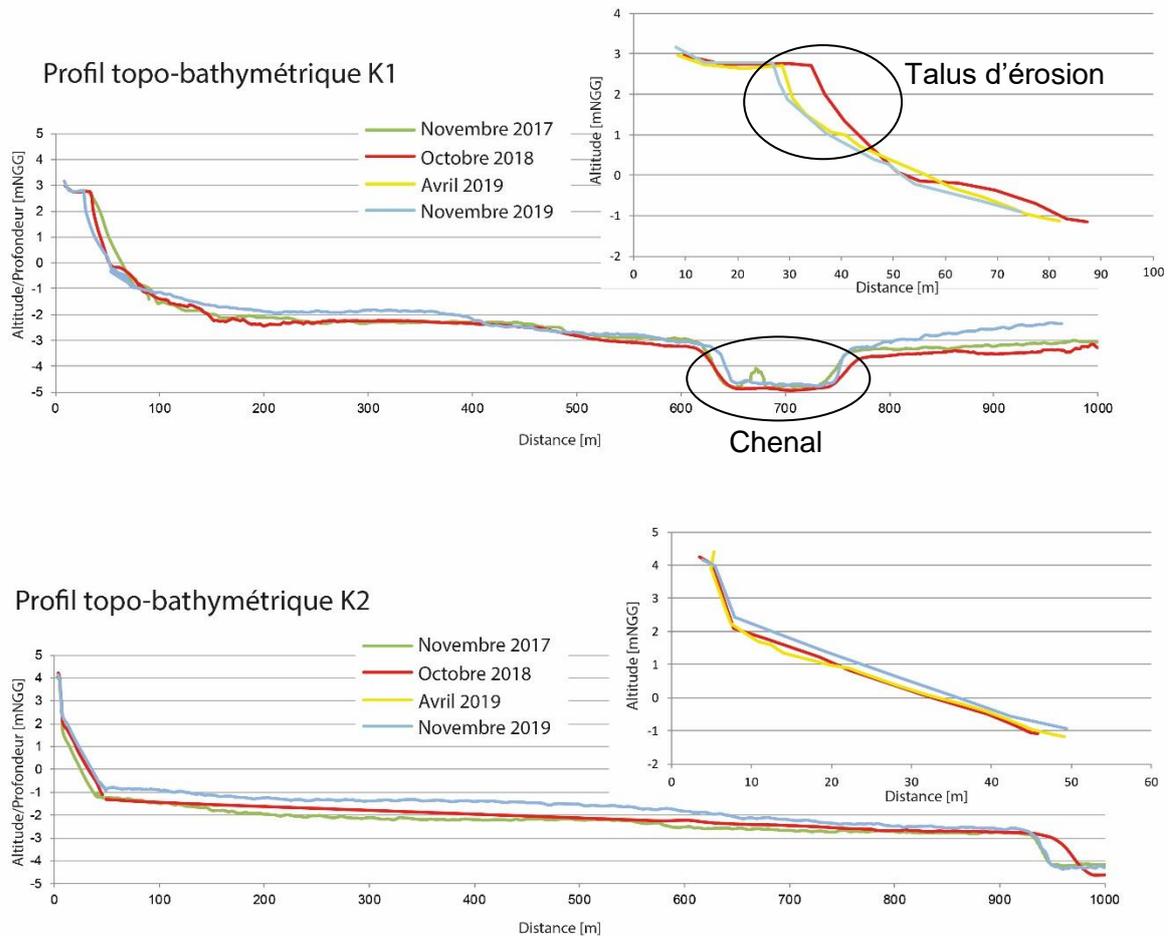
Illustration 58 : Évolutions des profils topo-bathymétriques K1 et K2 entre novembre 2017 et octobre 2019.

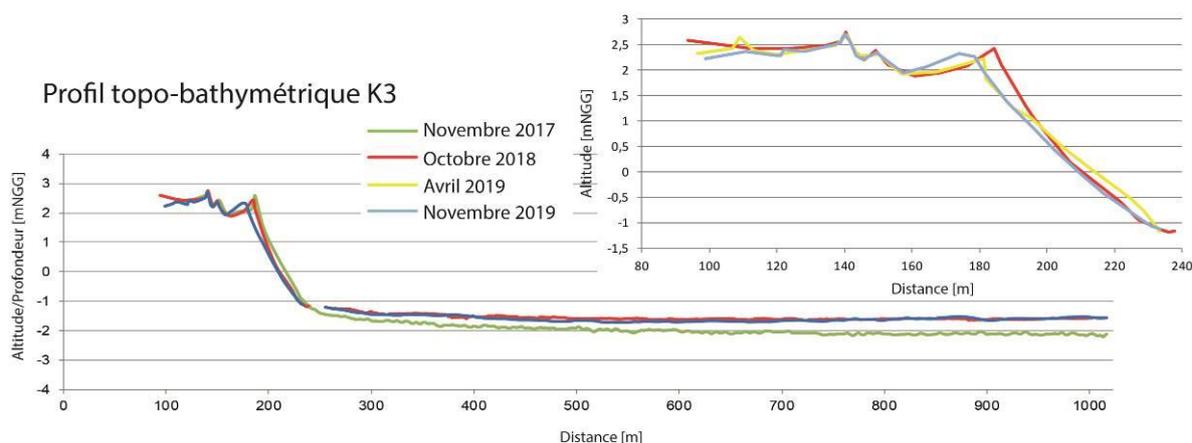
Illustration 59 : Évolution du profil topo-bathymétrique K3 entre novembre 2017 et octobre 2019.

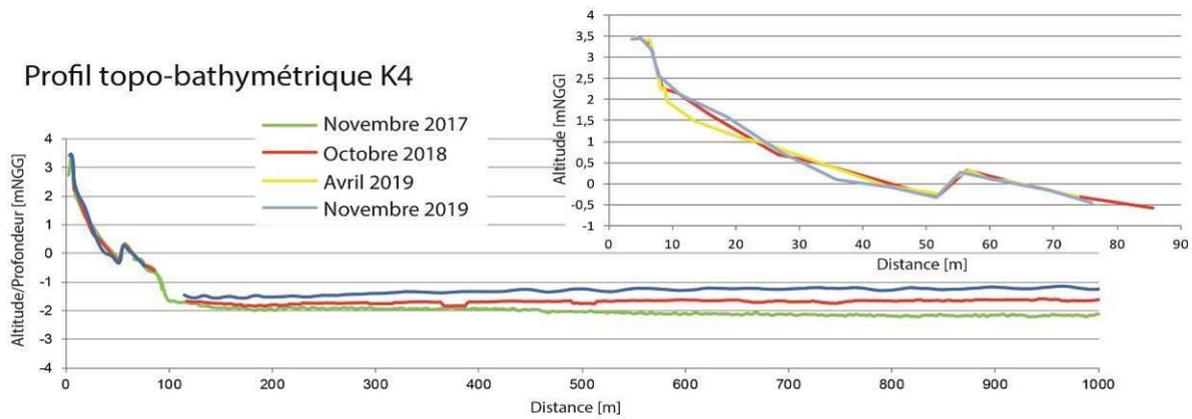
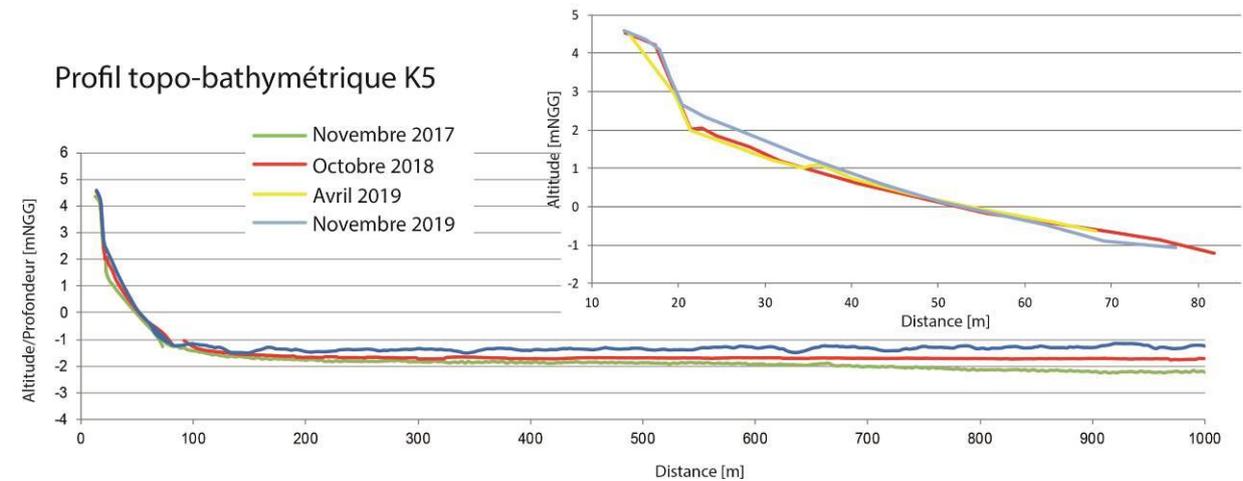
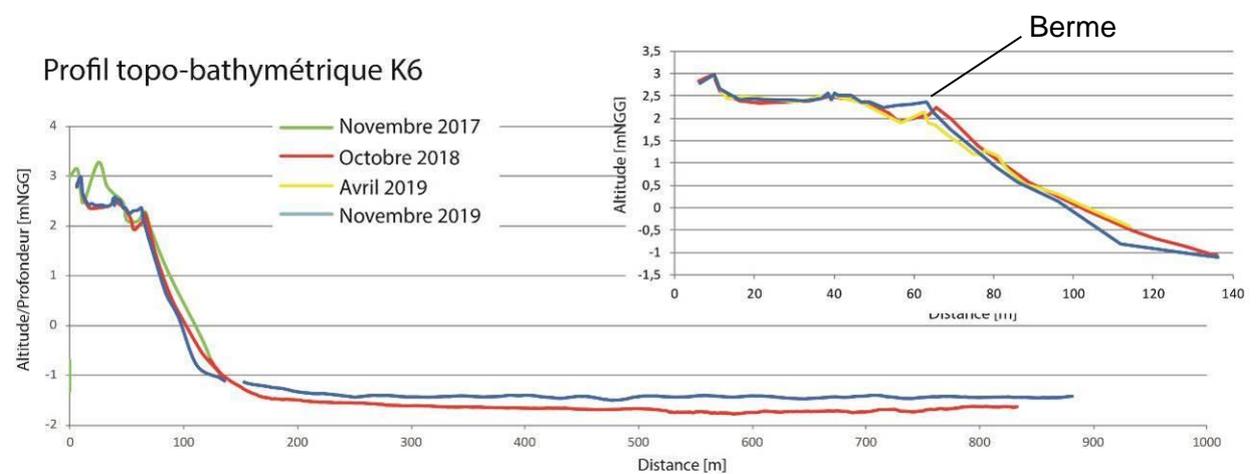
Illustration 60 : Évolutions des profils topo-bathymétriques de K4 à K6 entre novembre 2017 et novembre 2019.

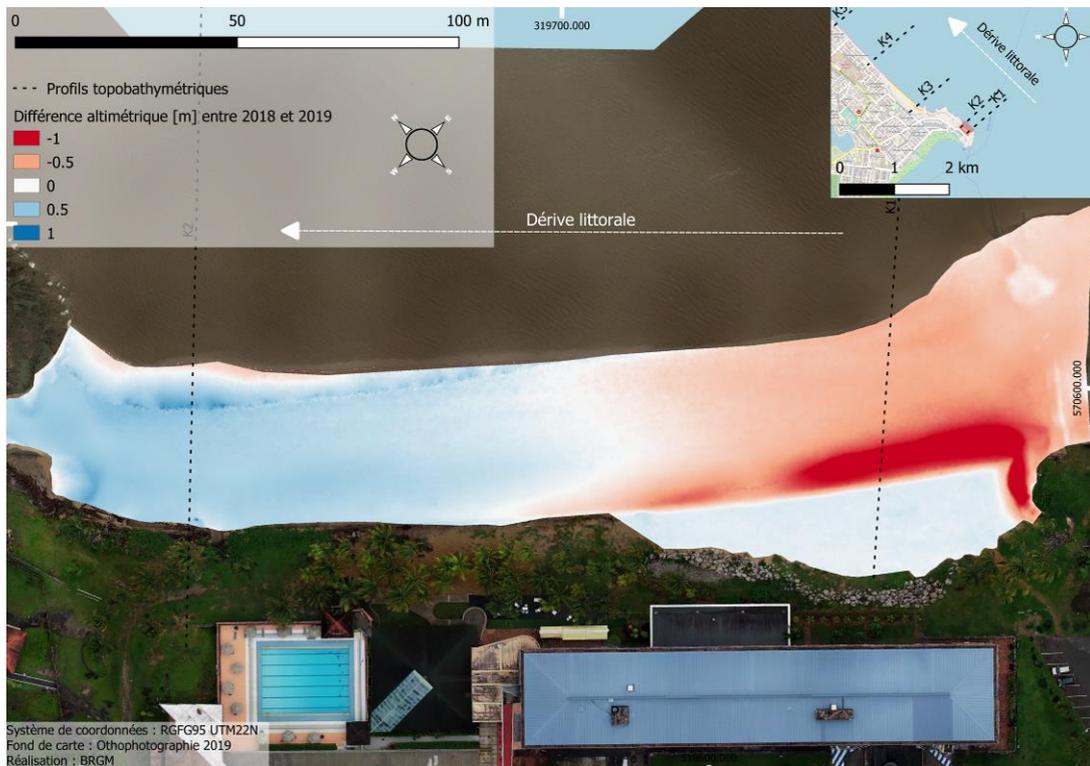
Illustration 61 : Différence altimétrique entre février 2018 et juin 2019 sur la plage de l'Hotel des Roches.

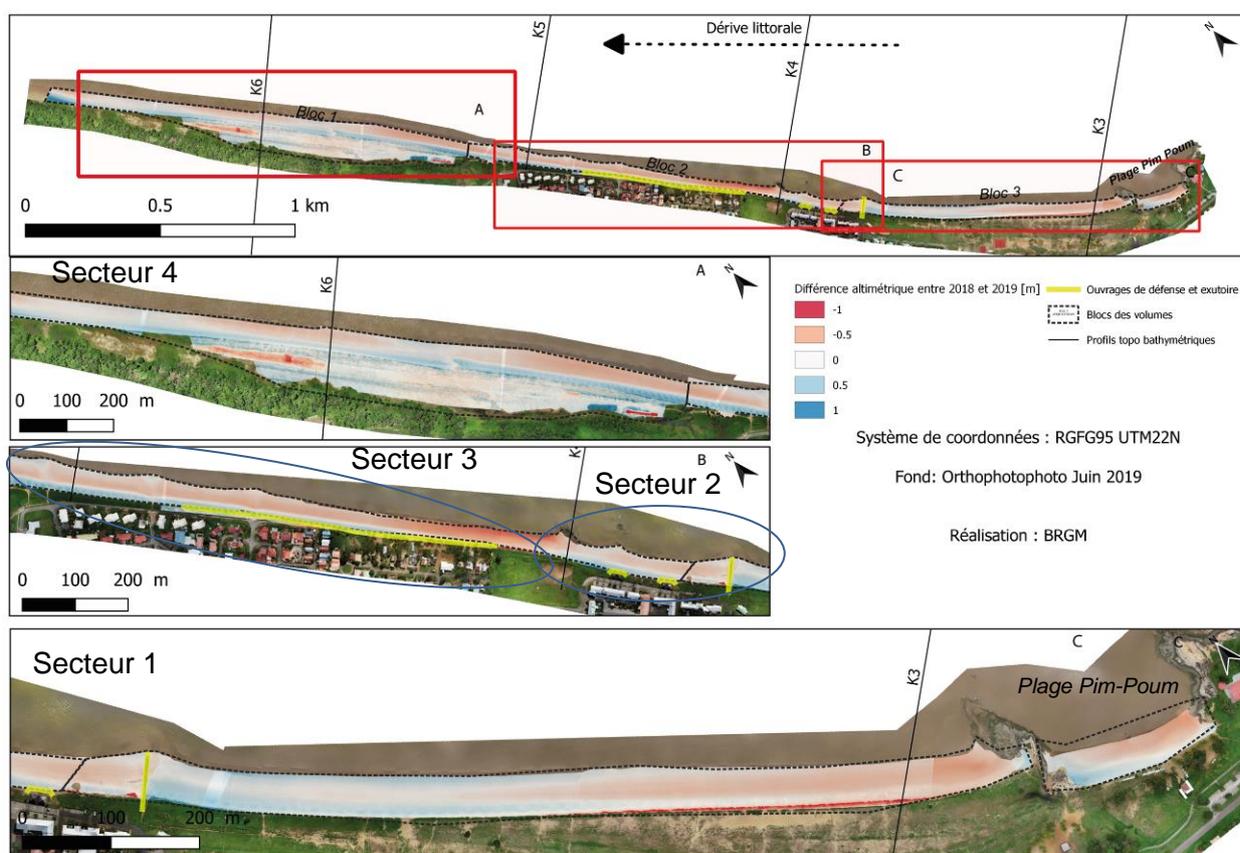
Illustration 62 : Différence altimétrique entre Février 2018 et Juin 2019 sur la plage de la Cocoteraie.

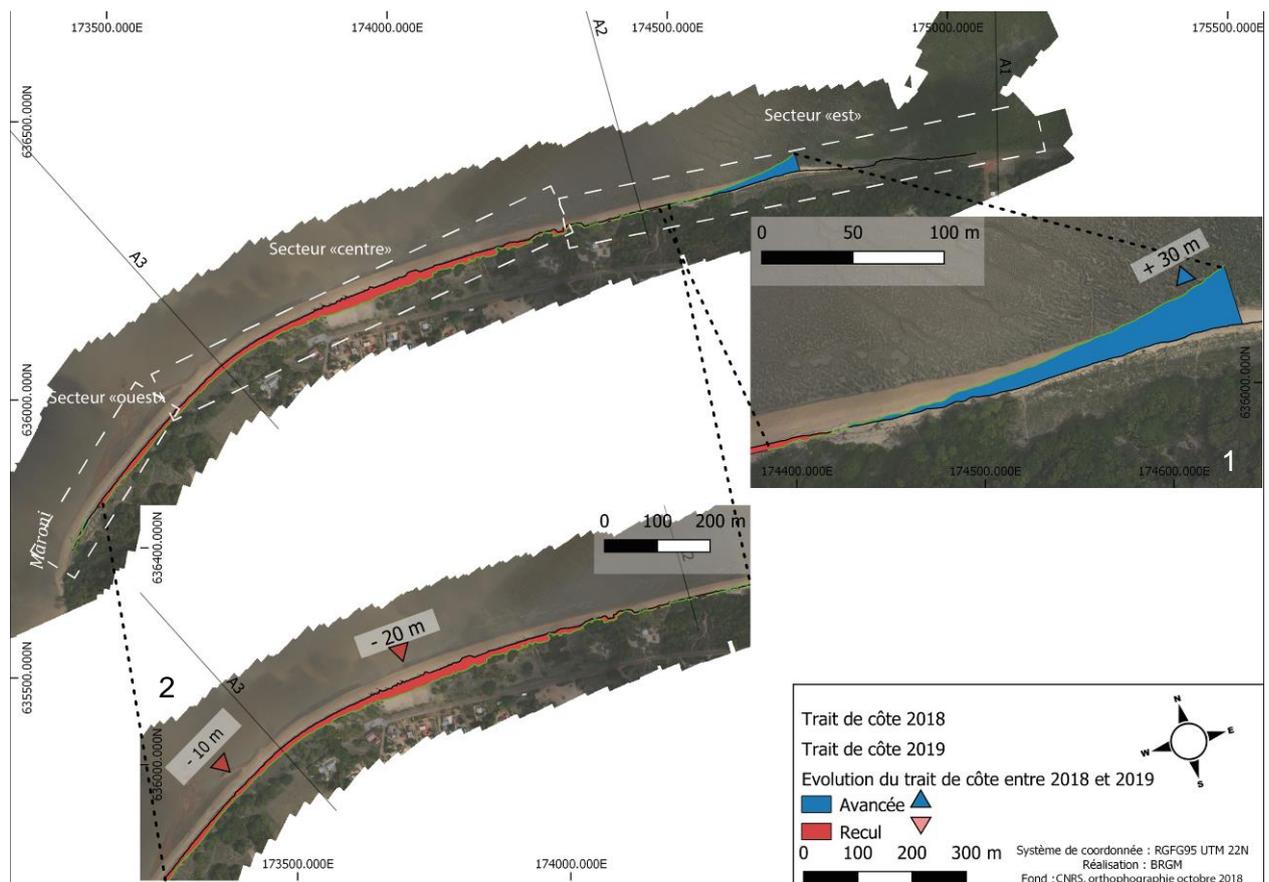
Illustration 64 : Évolution annuelle de la position du trait de côte sur la plage des Hattes sur la commune d'Awala-Yalimapo, entre octobre 2018 et novembre 2019.

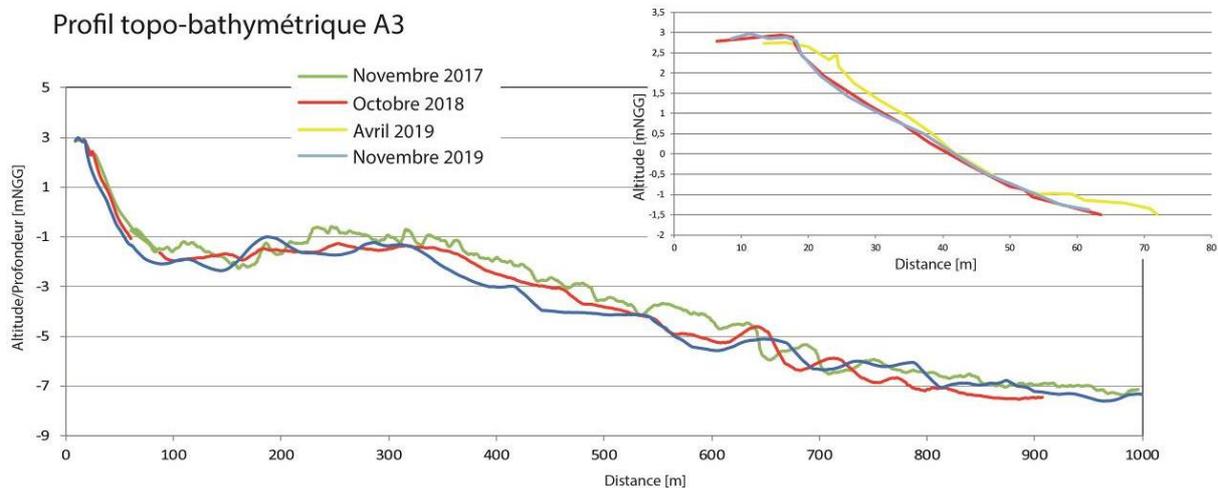
Illustration 65 : Évolution du profil topo-bathymétrique A3 entre novembre 2017 et novembre 2019.

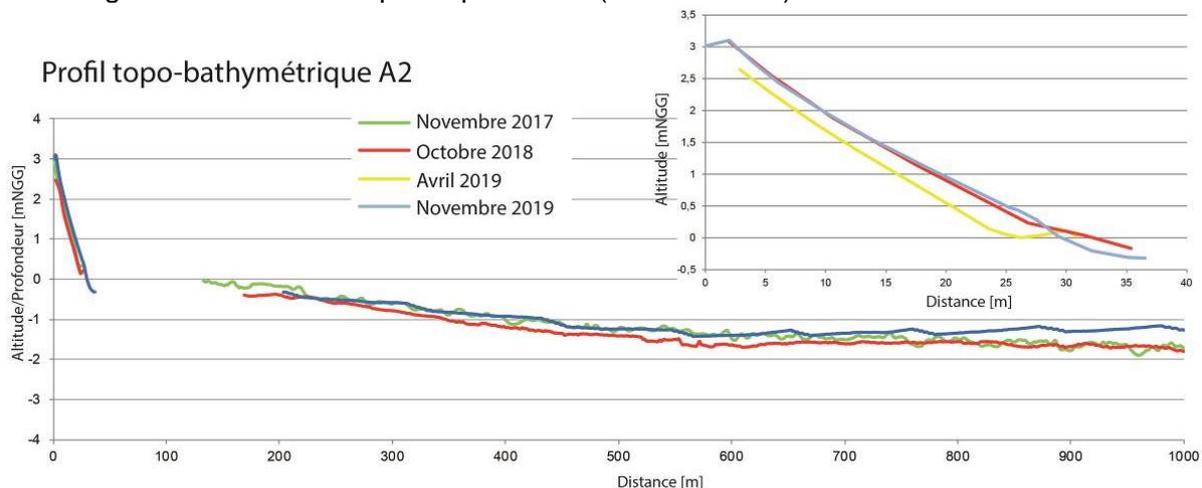
Illustration 66 : Évolution du profil topo-bathymétrique A2 entre novembre 2017 et novembre 2019.

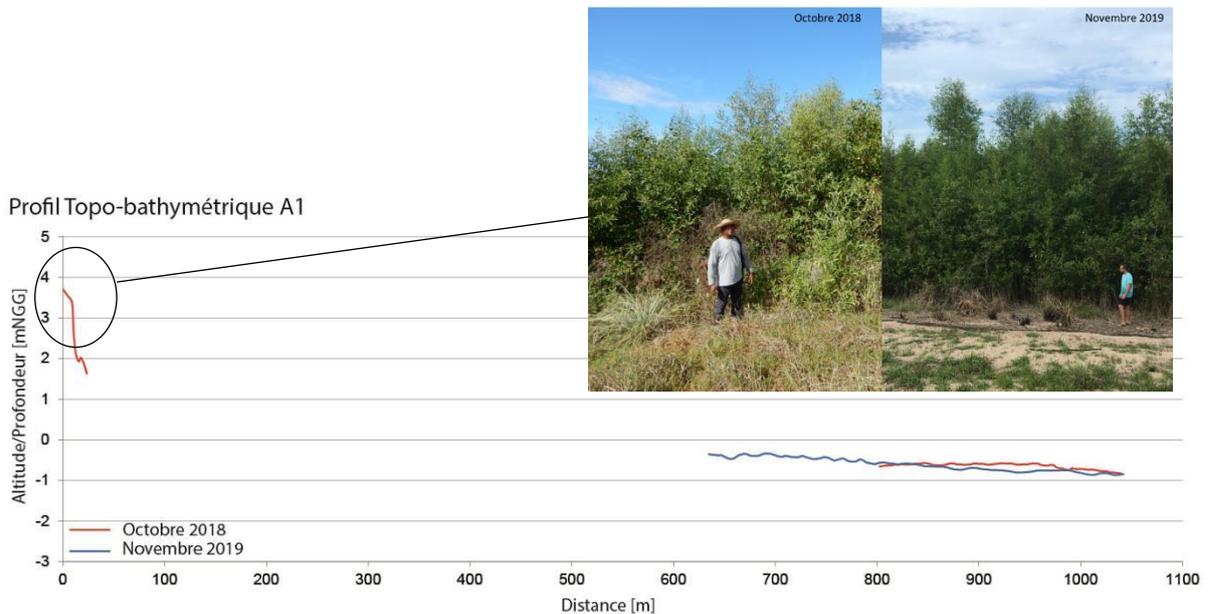
Illustration 67 : Évolution de la bathymétrie et de la végétation le long du profil A1 entre 2018 et 2019.

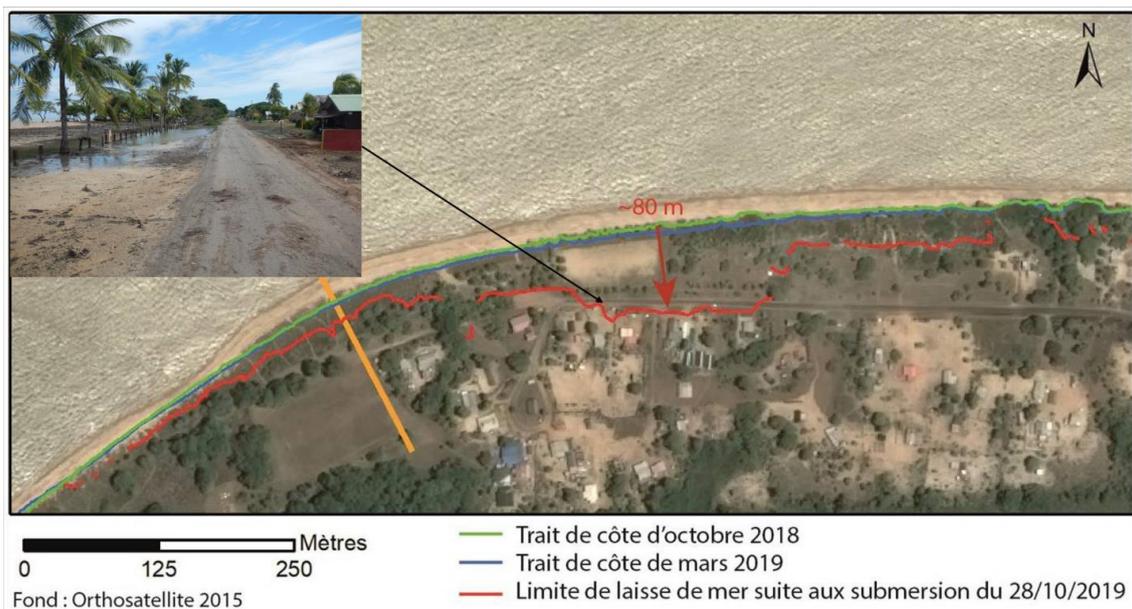
Illustration 68 : Limite de la laisse de mer suite à la submersion du 28 octobre 2019.

La plage des Hattes a connu plusieurs phénomènes d'érosion et de submersion marines au cours de l'année 2019. Les plus importants ont contraint la mairie à déclenché une expertise dans le cadre de la tranche conditionnelle de l'observatoire. C'est le cas pour les coups de mer de fin février/début mars 2019 (Longueville *et al.*, 2019a) et ceux d'octobre 2019 (Longueville *et al.*, 2019b). Ces deux épisodes résultent de houles cycloniques d'une hauteur significative au large d'environ 2,5 m, de direction nord, avec une forte période, (15 s en octobre et 13 s en mars). Leur arrivée sur la côte a entraîné des phénomènes de submersion par paquets de mer, jusqu'à 80 m dans les terres (notamment ceux d'octobre 2019) inondant la route et engendrant des dégâts sur le système électrique communal (Illustration 68). D'un point de vue morphologique suite au coup de mer d'octobre, le trait de côte a reculé d'environ 20 m sur le secteur central.

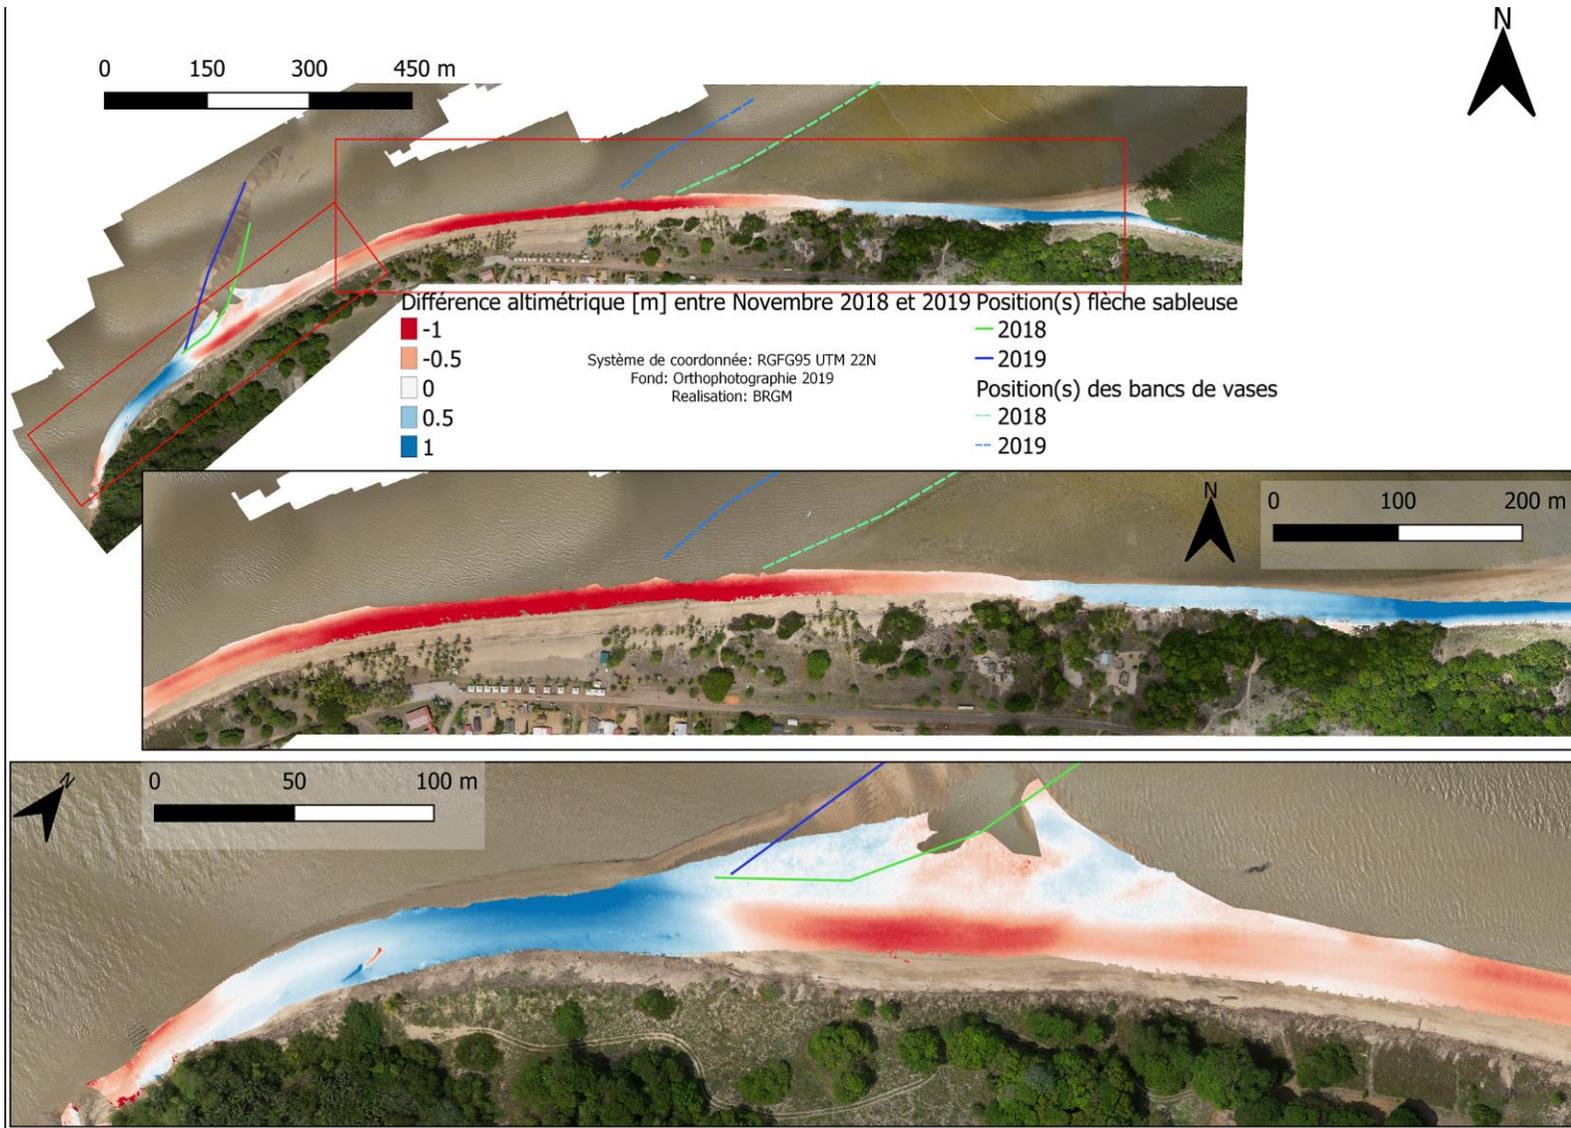
Illustration 69 : Différence altimétrique entre octobre 2018 et novembre 2019 sur la plage des Hattes.

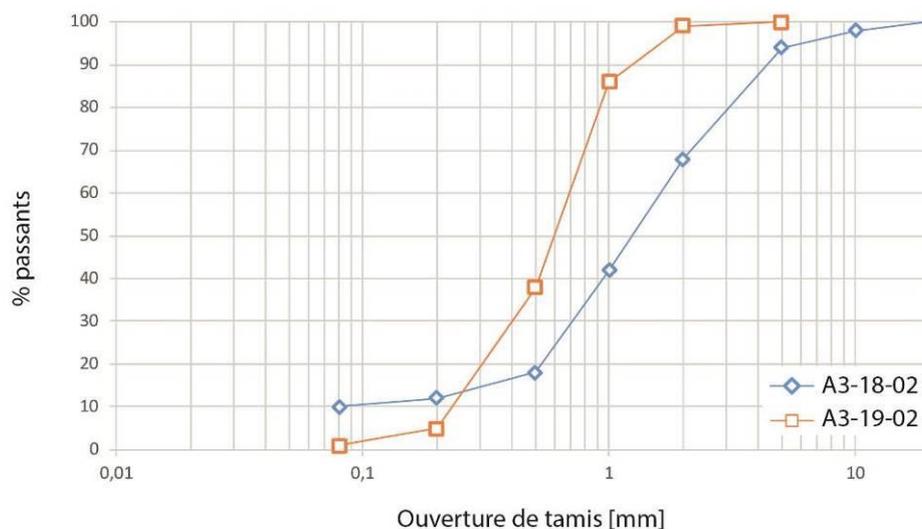
Illustration 72 : Courbe granulométrique des prélèvements ODYC18-A3-02 et ODYC19-A3-02, prélevés au niveau de l'estran du profil A3 en 2018 et 2019.

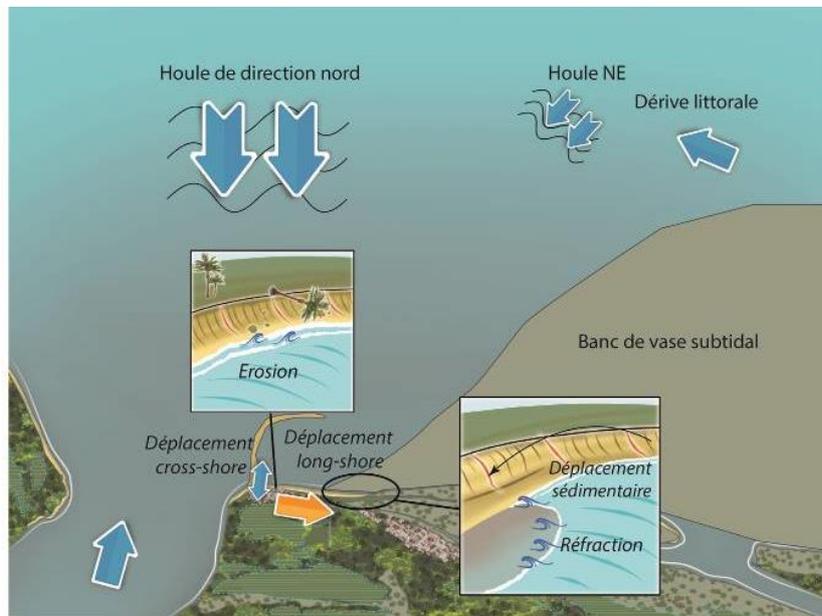
Illustration 73 : Schéma conceptuel du phénomène de rotation de plage sur la plage des Hattes engendrée par la position en front de banc de vase et potentiellement amplifiée par les houles de direction nord.
