Etude de l'impact environnemental des sites d'épandage de sargasses en Guadeloupe

Rapport intermédiaire

BRGM/RP-70062-FR

Novembre 2020

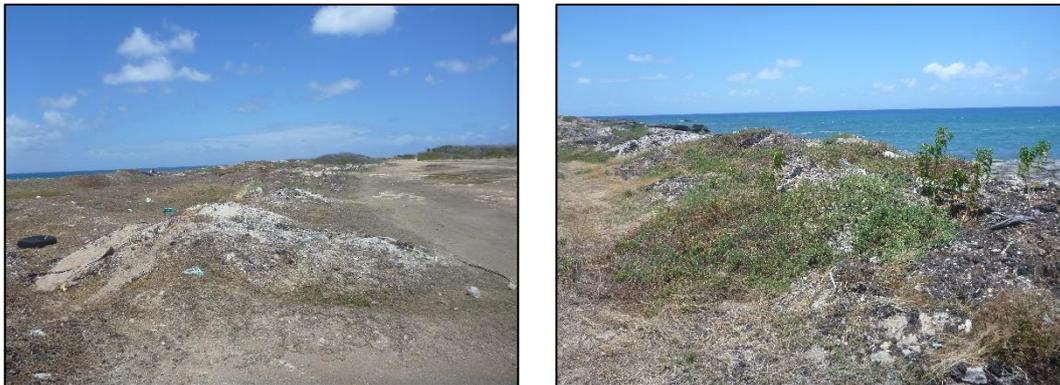
illustration 2 : Dépôt sud identifié à la Pointe Colibri

A partir des observations effectuées lors de la visite du site le 16 avril 2019, le site d'épandage apparaît composé de deux dépôts distincts. Le premier, au sud de la Pointe Colibri est le plus ancien et est caractérisé par un tas de sable végétalisés. Les sargasses y sont bien décomposées (illustration 2).

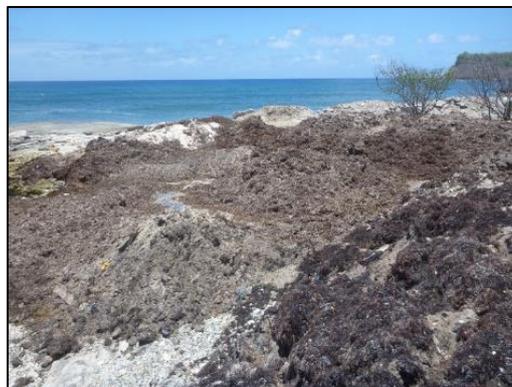
illustration 3 : Dépôt nord composé d'une partie ancienne (mai 2018) et d'une partie fraîche (mars 2019)

Le second à 150 m au nord date de mai/juin 2018. Il présente une forte proportion de sable ainsi que des sargasses sèches adjacentes à un dépôt frais datant de mars 2019 (illustration 3). Sur cette zone les algues sont fraîches et des odeurs de H₂S⁶ sont détectées.

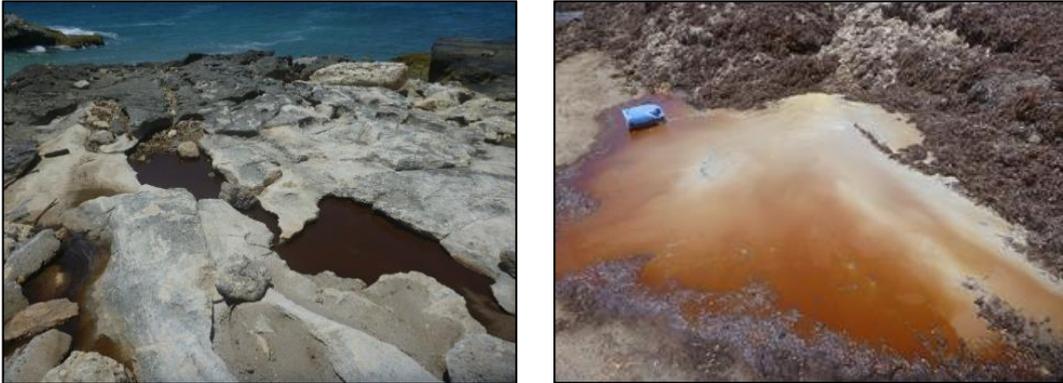
illustration 4 : Ecoulement des lixiviats vers la mer (dépôt récent)

Au nord, le dépôt s'étend de la piste d'accès jusqu'à la falaise côtière et une partie des algues est emportée par la houle. Autour du dépôt récent de 2019, des eaux stagnantes sont visibles. Ces eaux présentent une couleur blanchâtre à rouge ainsi qu'une pellicule grasse et visqueuse en surface. Une partie de ces lixiviats s'écoulent directement dans la mer (illustration 4).

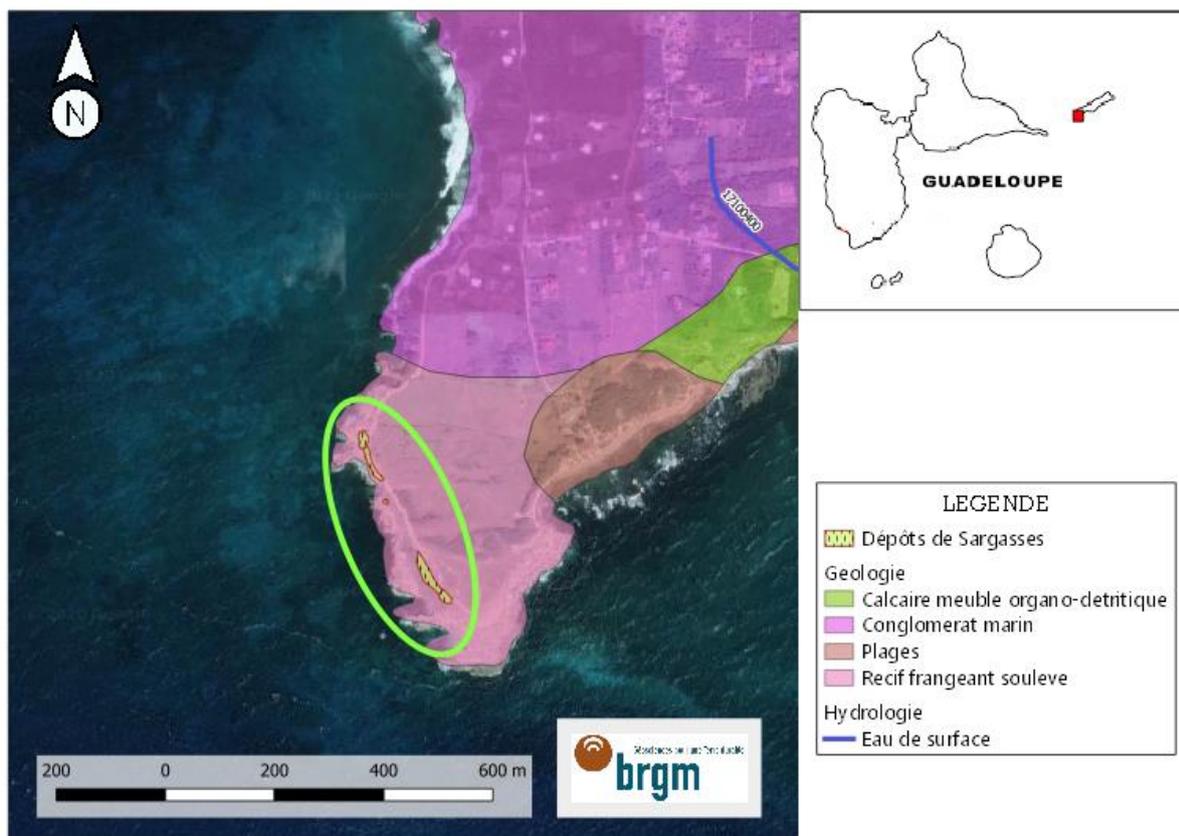
illustration 5 : Contexte géologique et hydrogéologique du site d'épandage de la Pointe Colibri

D'après la carte géologique n°ADOM35 (édition BRGM, 1/25 000^e), les dépôts de sargasses reposent entièrement sur des récifs frangeants soulevés présentant une lithologie calcaire. Localement, les calcaires en présence semblent faiblement fissurés, mais sont marqués par des phénomènes érosifs associés localement à l'accumulation d'eau météorique et de lixiviats.

L'illustration 5 présente le contexte environnemental du site d'épandage de la Pointe Colibri.

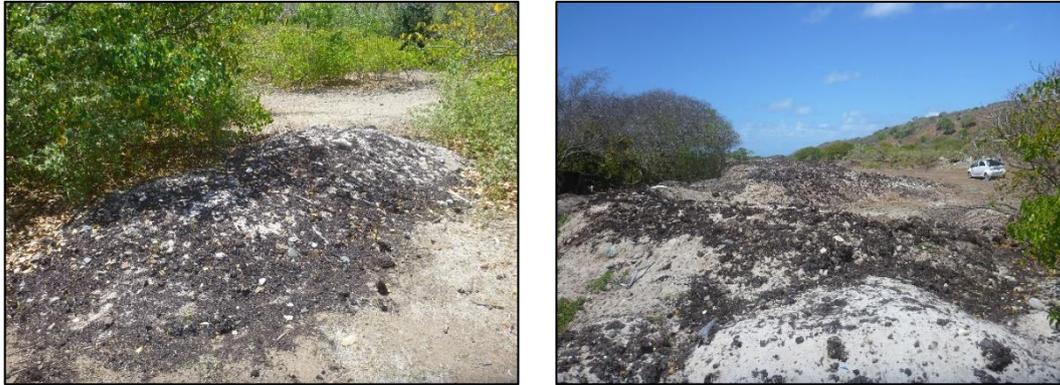
illustration 11 : Photographies des dépôts de sargasses

A partir des observations effectuées lors de la visite de site du 16 avril 2019, les dépôts de sargasses recensés sont localisés en bordure sud-est de la piste d'accès. Leur date de dépôt remonte à mai 2018. Ces dépôts paraissent secs et fortement mélangés avec du sable (illustration 11).

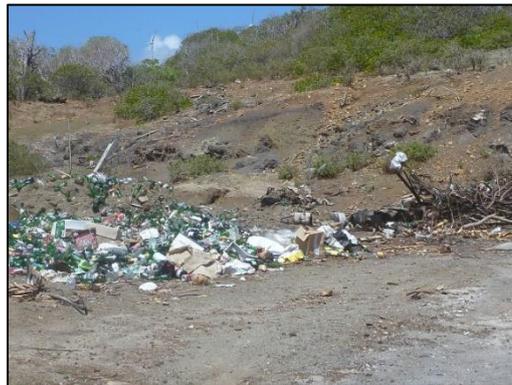
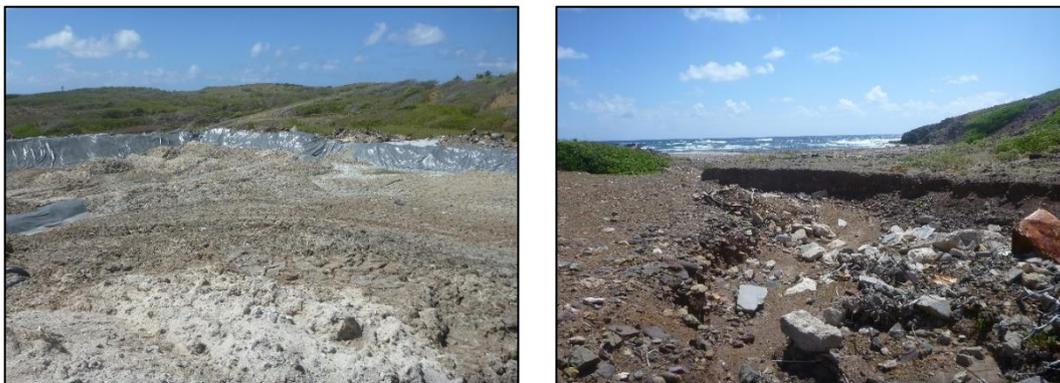
illustration 12 : (haut) Déchets au nord du site d'épandage, (bas gauche) Stockage de boues de dragage, (bas droit) ravine localisée entre le site d'épandage de sargasses et la mer

Au nord de la piste il est distingué des déchets divers (métaux, verres, plastiques). La piste descend ensuite le long d'un fossé jusqu'à la mer (illustration 12). A proximité de la plage se trouve un second site stockage de déchets divers, ainsi que des boues de dragage du port déposées sur un géotextile au sein d'une fosse.

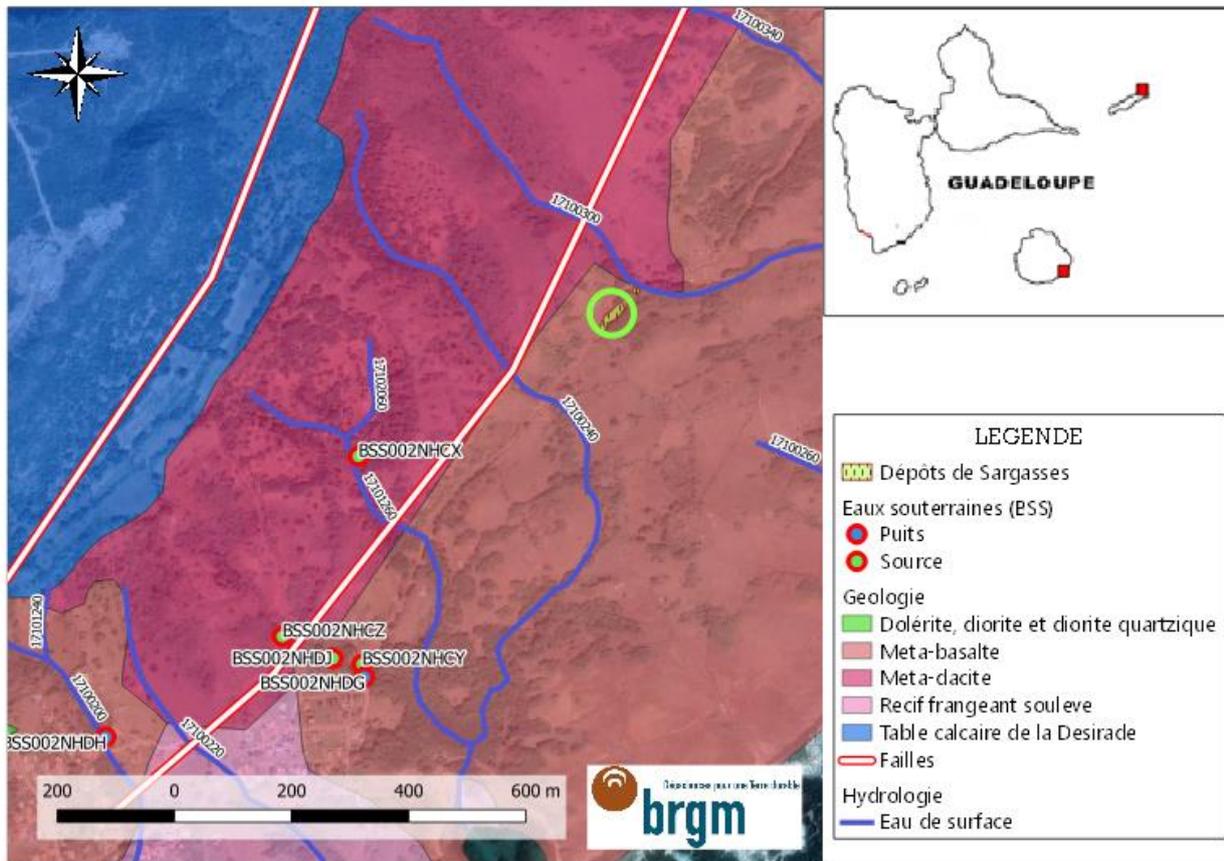
illustration 13 : Contexte géologique et hydrogéologique du site d'épandage de la Décharge Est

D'après la carte géologique n°ADOM35 (édition BRGM, 1/25 000^e), l'ensemble des dépôts de sargasses repose sur des méta-basaltes associés à des coulées de lave sous-marine. Cette formation fait partie du complexe ophiolitique du nord-est, issu lui-même des séries méta-dacites datant d'événements volcaniques anciens (Mésozoïque). Les déchets divers sont stockés sur des méta-dacite (dyke et coulée massive). Les différents dépôts de déchets et de sargasses recensés sont alignés le long de la faille de Grand Abaque qui sépare globalement les méta-basaltes des méta-dacites. Cette faille est orientée NE-SO.

L'illustration 13 résume la géologie et l'hydrogéologie locales.

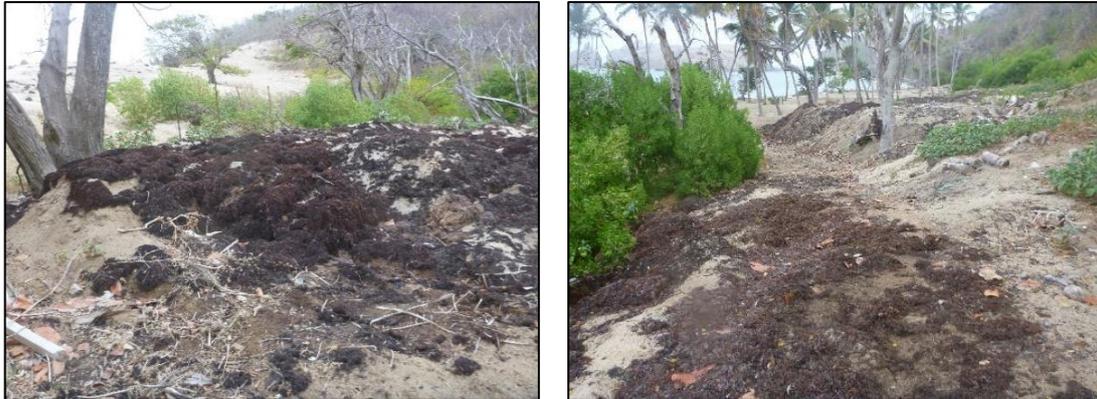
illustration 18 : Dépôts de sargasses identifiés sur la plage de Pompierre (forte proportion sableuse)

Les dépôts de sargasses sont placés au droit des affleurements rocheux de part et d'autre de l'accès à la plage. De fortes proportions de sable sont observés au sein des dépôts lors de la visite de site le 26 avril 2019 (illustration 18).

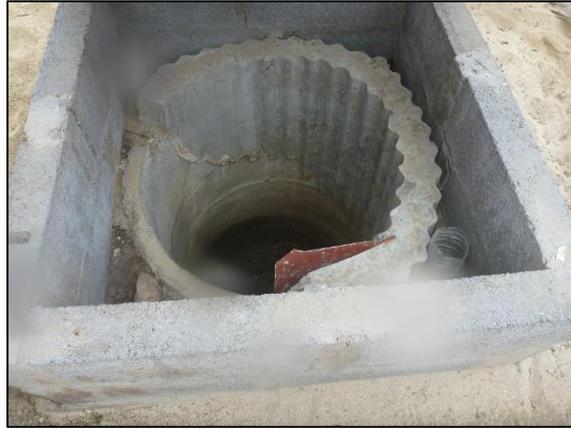
illustration 19 : Puits de la plage de Pompierre

Lors de la visite de terrain, un ouvrage souterrain de type puits, non référencé à la BSS¹¹, a été identifié (illustration 19). De l'eau est visible, mais l'équipement du puits est inconnu.

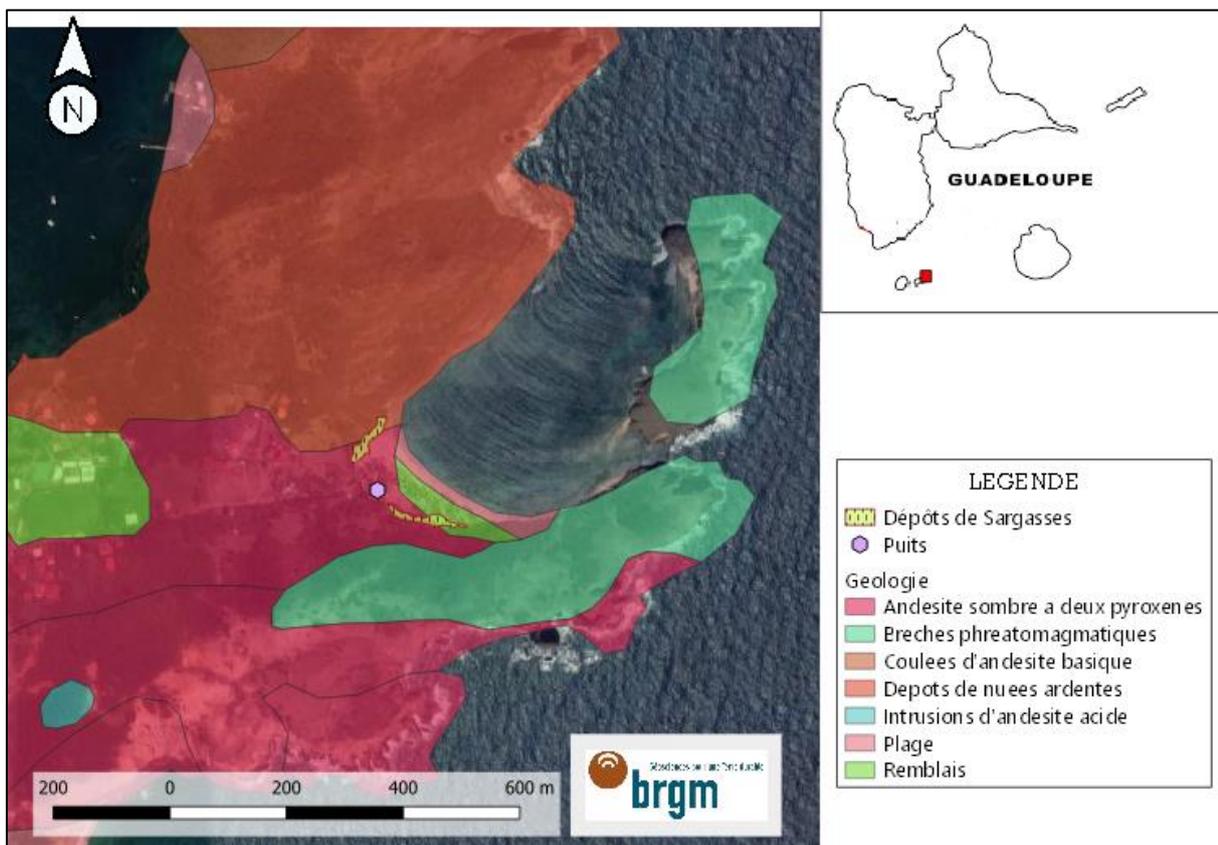
illustration 20 : Contexte géologique et hydrogéologique du site d'épandage de Pompierre

L'illustration 20 synthétise la géologie et l'hydrogéologie locales.

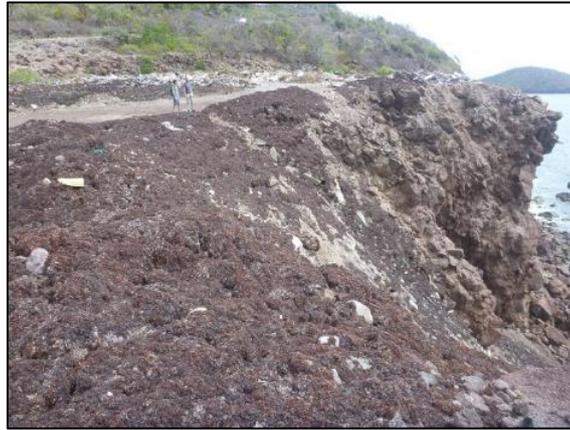
illustration 25 : Effondrement de la falaise et chute des éléments stockés (sargasses et déchets divers)

Lors de la visite de site effectuée le 23 avril 2019, il a été constaté que le site d'épandage est organisé autour d'un dépôt principal central entouré d'une piste de circulation. Des dépôts secondaires localisés à l'extérieur de la piste viennent compléter le site. Les sargasses observées semblent récentes et sèches, sans présence de lixiviats associés. Une partie des sargasses est stockée en bordure de falaise et entraînée sur le littoral lors d'effondrements (illustration 25).

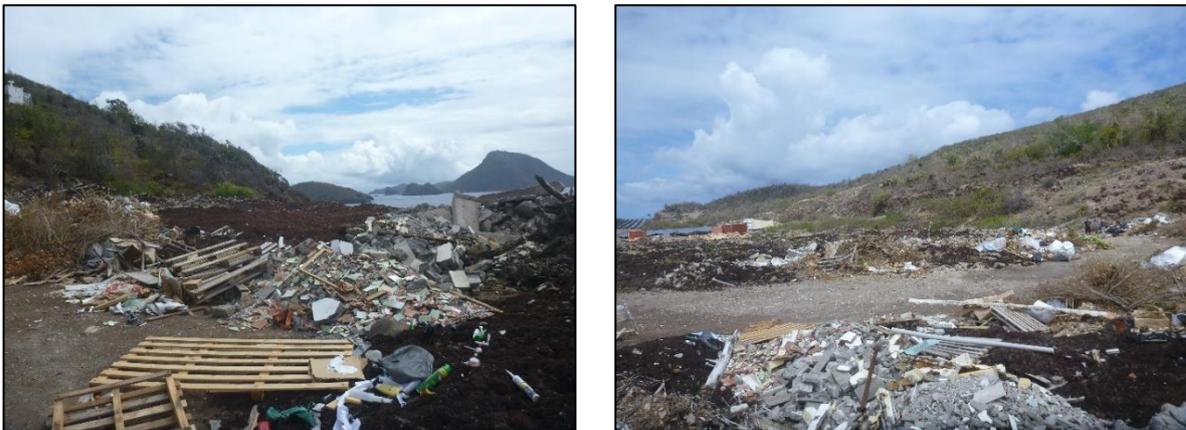
illustration 26 : Mélange de déchets et de sargasses présents sur site

Il a été constaté également qu'outre le stockage de sargasses, le secteur était également utilisé à des fins de décharge illégale dont les déchets déposés (cartons, bois, objets divers, gravats) apparaissent en mélange avec les algues (illustration 26).

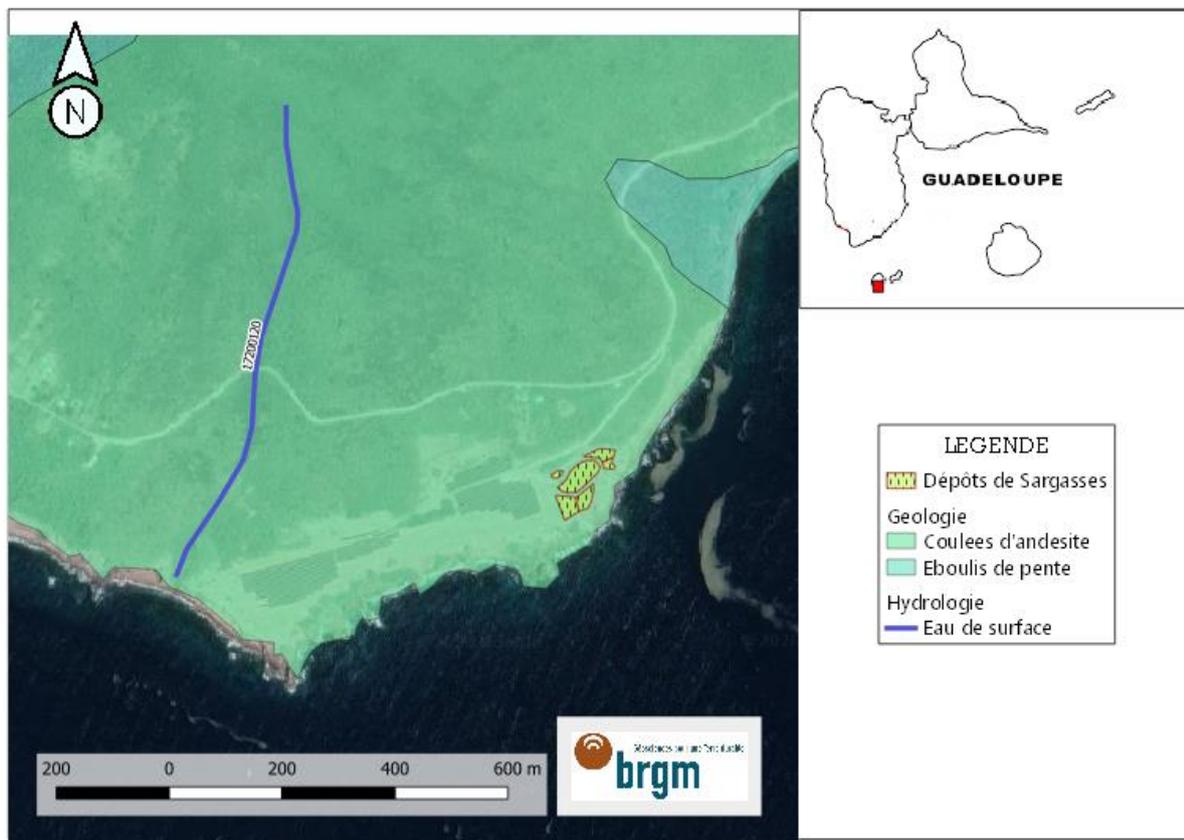
illustration 27 : Contexte géologique et hydrogéologique du site d'épandage de Pointe du Havre

L'illustration 27 résume la géologie et l'hydrogéologie locales.

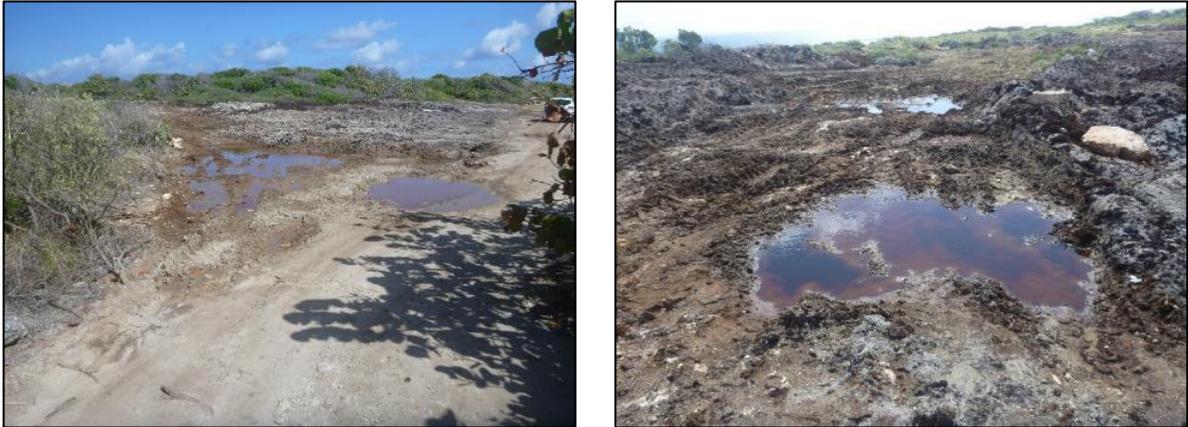
illustration 32: Zones de stagnation d'eaux de lixiviation

identifié la présence d'eau stagnante issue de la lixiviation des dépôts de sargasses (illustration 32).

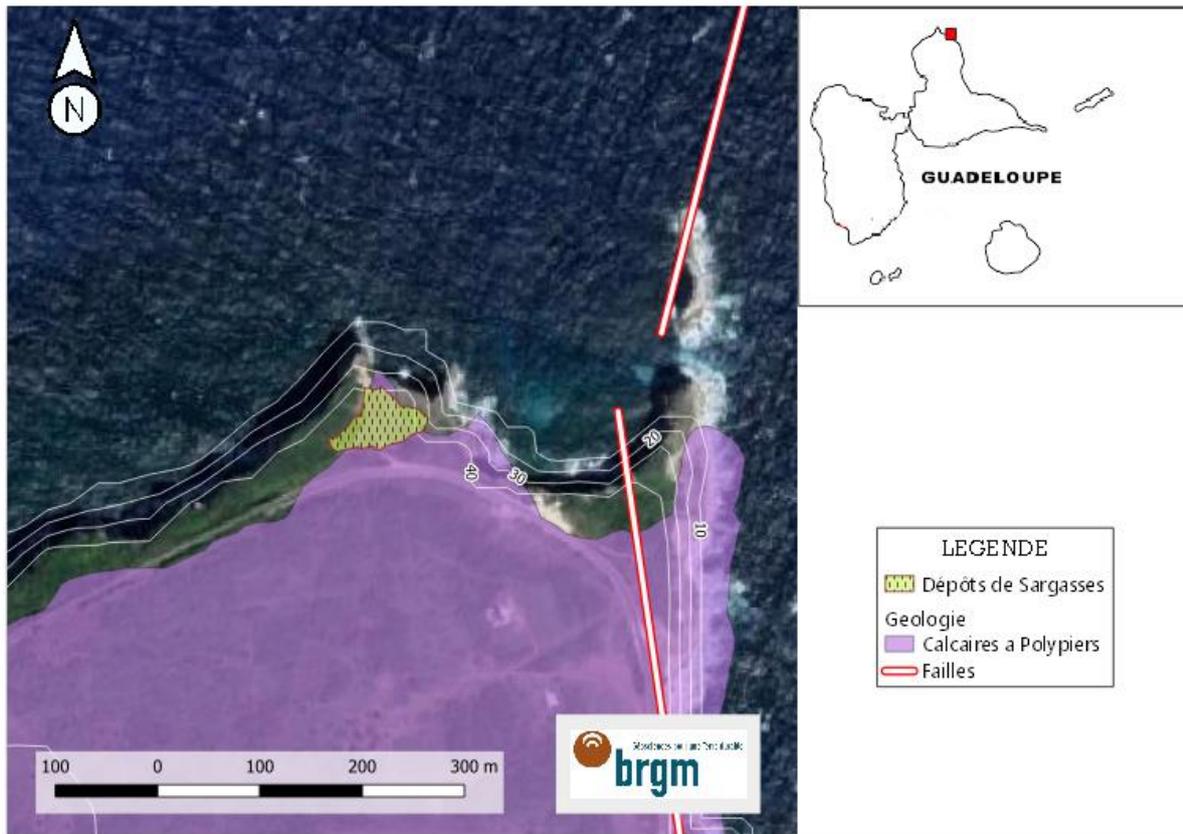
illustration 33 : Contexte géologique et hydrogéologique du site d'épandage de l'Anse à Tortues

D'après la carte géologique n°ADOM32 (édition BRGM, 1/50 000), le site d'épandage est situé au droit d'une formation de calcaires à polypiers datant du pléistocène. Le site est localisé le long d'une faille orientée nord-sud, datant du Pléistocène moyen et nommée faille de la montagne Vercinot (illustration 33).

L'illustration 33 résume la géologie et l'hydrogéologie locales.

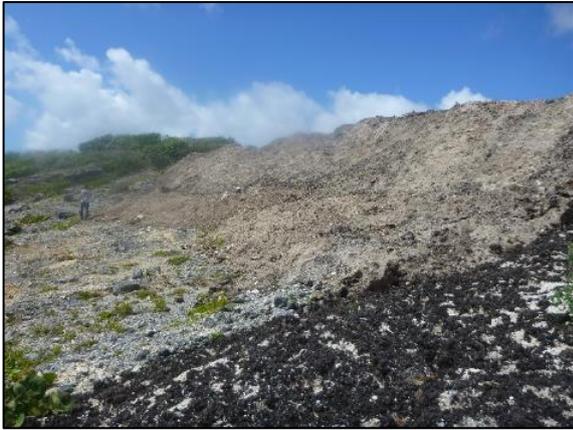
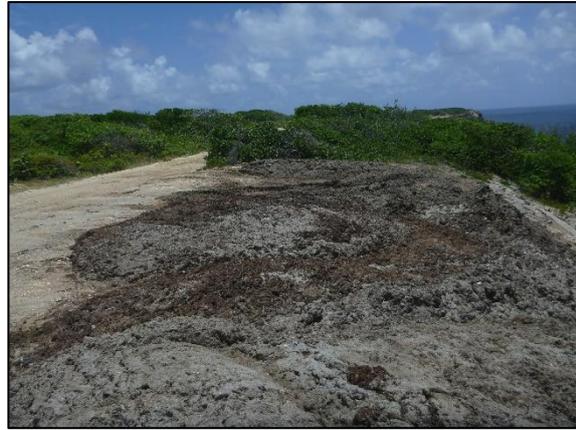
illustration 37 : Site d'épandage de la Porte d'Enfer – Dépôt nord

Le dépôt nord surplombe à l'ouest le lagon de la Porte d'Enfer, il est accessible par une piste. La surface du dépôt est d'environ 800 m², les sargasses épandues en amas sont mélangées à une grande quantité de sable et sont peu décomposées (illustration 37).

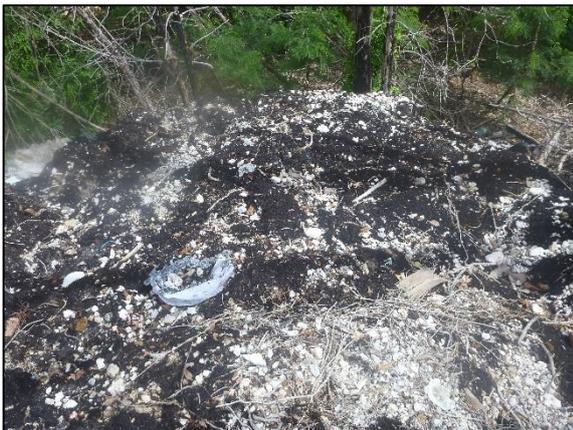
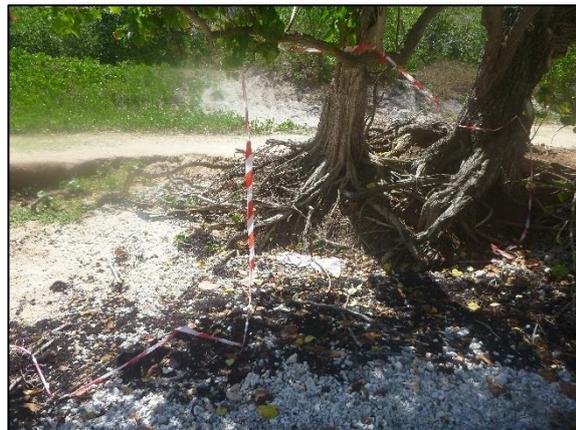
illustration 38 : Site d'épandage du parking de la Porte d'Enfer

Historiquement, le parking de la plage de Porte d'Enfer a été utilisé comme site d'épandage lors des premiers ramassages dans un contexte d'urgence. Les algues ont été entreposées au fond du parking à l'intérieur d'une dépression topographique (illustration 38).

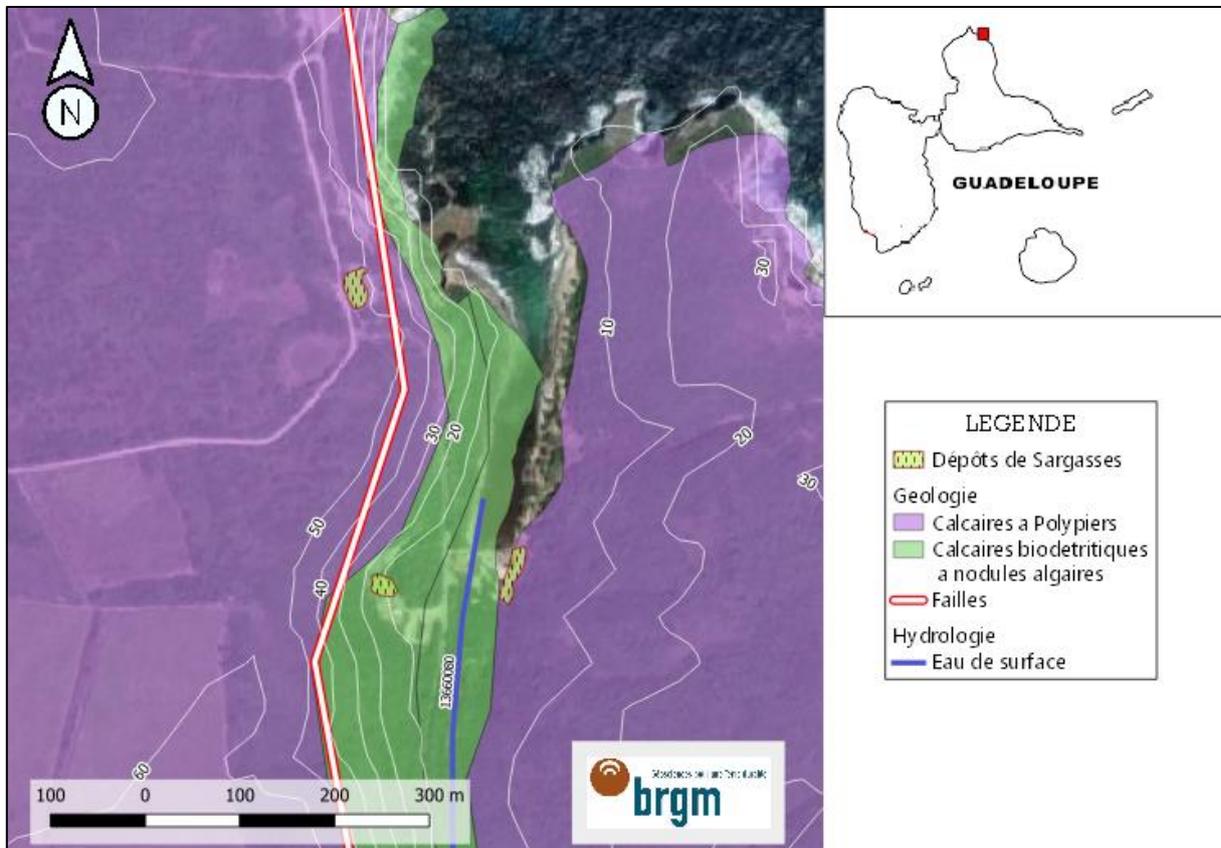
illustration 39 : Contexte géologique et hydrogéologique du site d'épandage de Porte d'enfer

D'après la carte géologique n°ADOM32 (édition BRGM, 1/50 000), le site d'épandage est situé au droit d'une formation de calcaires à polypiers datant du pléistocène. Le site d'épandage est situé le long d'une faille nord-sud datant du Pléistocène moyen et nommée faille de la montagne Vercinot (illustration 39).

L'illustration 39 résume la géologie et l'hydrogéologie locales.

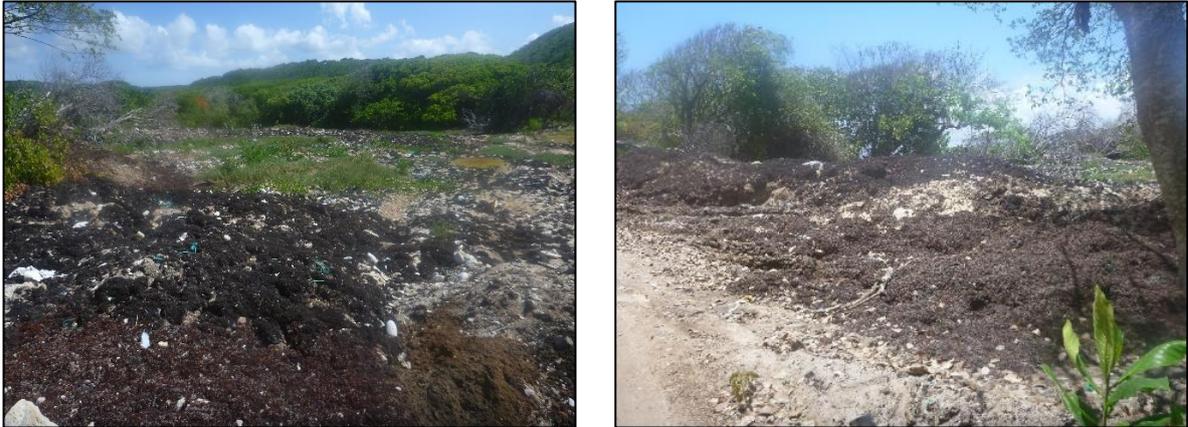
illustration 43 : Types de dépôts de sargasses: frais (gauche - premier plan), végétalisés (gauche - arrière plan) et mélangés au sable (droite).

Lors de la visite effectuée le 29 avril 2019, il a été distingué trois types de dépôts à savoir, des dépôts de sargasses végétalisés, des dépôts de sargasses sableux non végétalisés et des dépôts de sargasses fraîches générant des lixiviats (illustration 43). Il est observé des lixiviats sur la piste

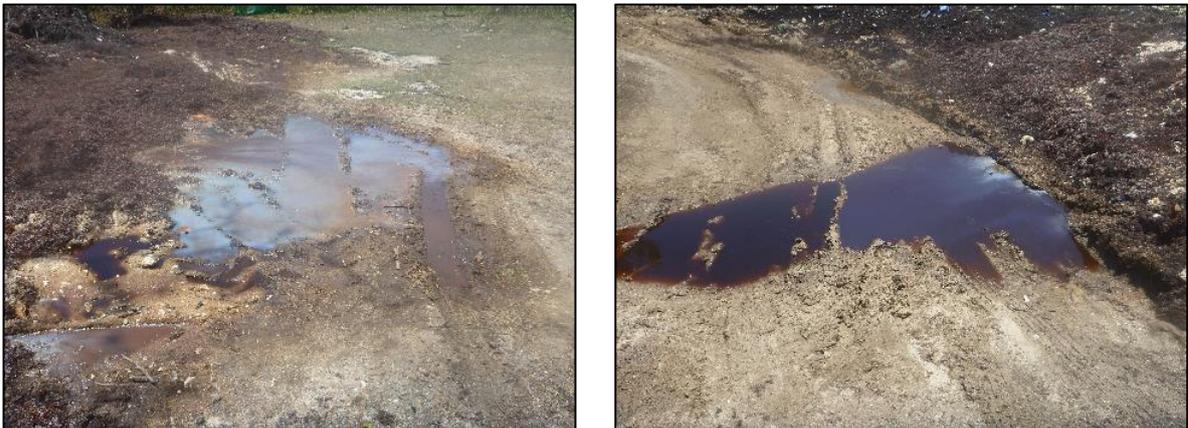
illustration 44 : Zones de stagnation des lixiviats

longeant le site (illustration 44). Des déchets divers sont également présents à proximité du site (décharge illécite).

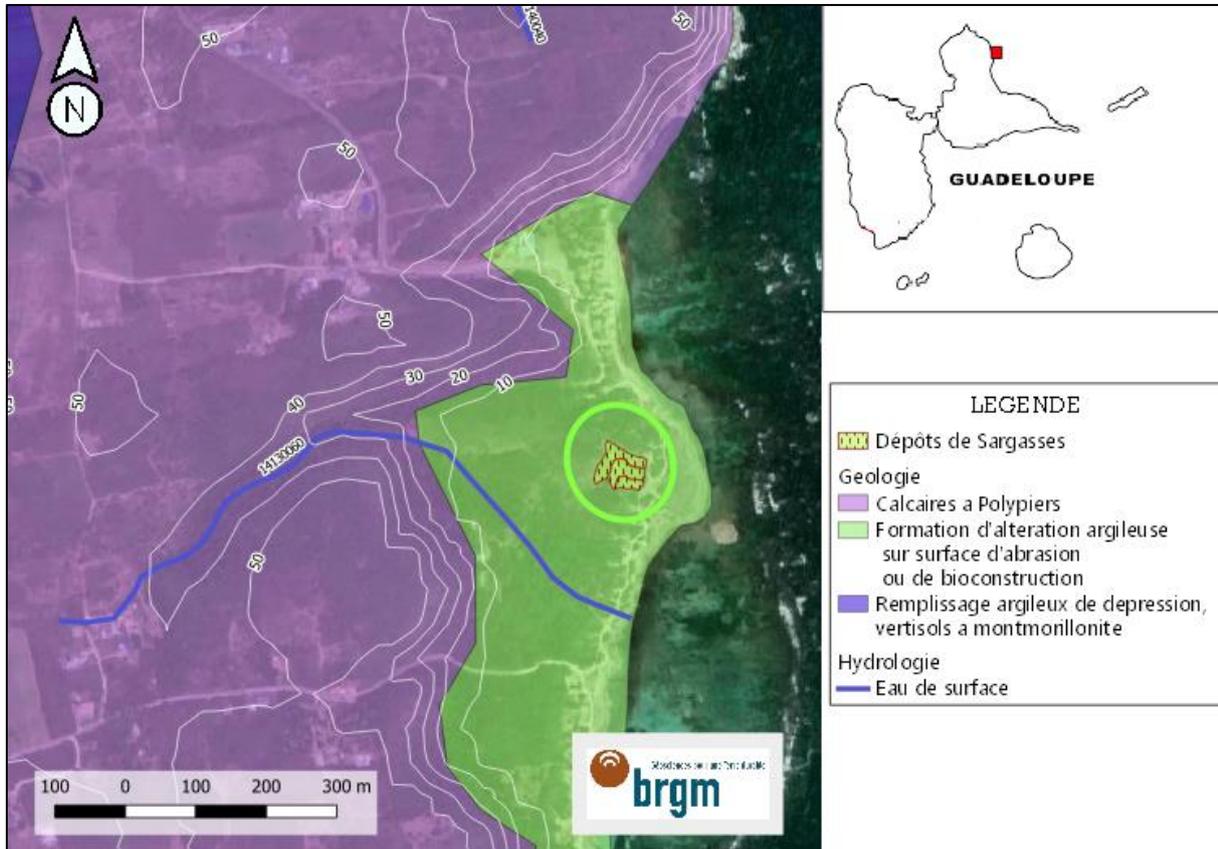
illustration 45 : Contexte géologique et hydrogéologique du site d'épandage de l'Anse Maurice

L'illustration 45 résume la géologie et l'hydrogéologie locales.

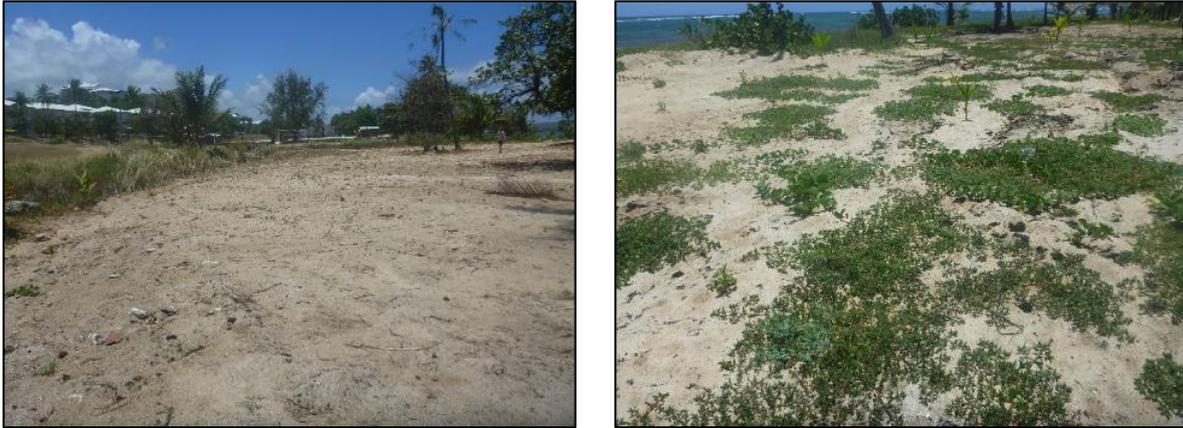
illustration 49 : Absence de dépôts de sargasses visibles et végétalisation partielle du site d'épandage

Le site d'épandage de sargasses de la plage des Alizés est situé en retrait de la plage de l'Autre Bord de l'Anse Montal (illustration 48). L'épandage d'une surface de 2 000 m² a débuté en mai 2018, actuellement, les dépôts ne sont plus visibles (illustration 49).

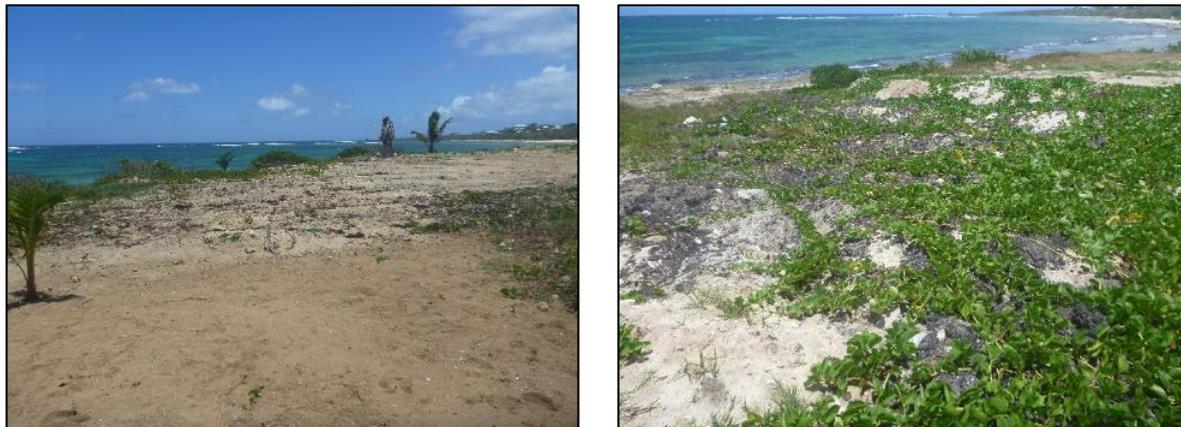
illustration 54 : Dépôt de sargasses à forte proportion de sable, partiellement végétalisé

Le site d'épandage de sargasses de l'anse Montal est situé sur l'extrémité est de la plage des Dauphins, sur une parcelle appartenant au CDL (illustration 53). L'épandage d'une surface de 1 900 m² a débuté en février 2018, de grandes quantités de sable ont été apportées sur le site générant un talus actuellement bien végétalisé (illustration 54).

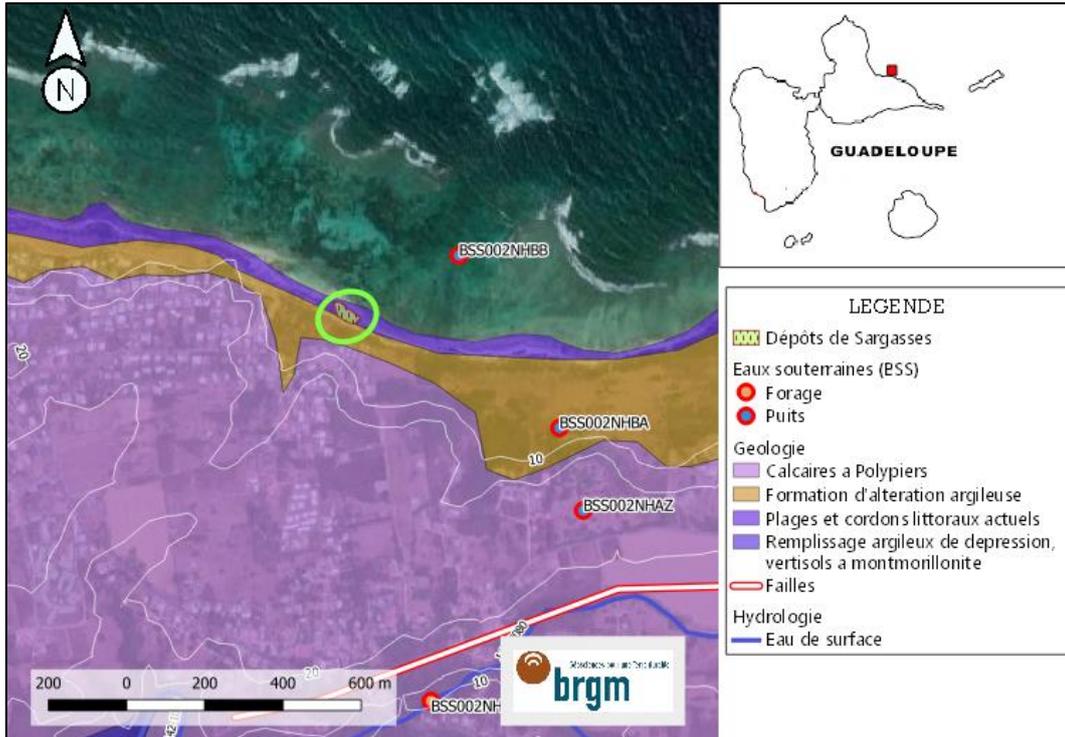
illustration 55 : Contexte géologique et hydrogéologique du site d'épandage de l'Anse Montal

L'illustration 55 résume la géologie et l'hydrogéologie locales.

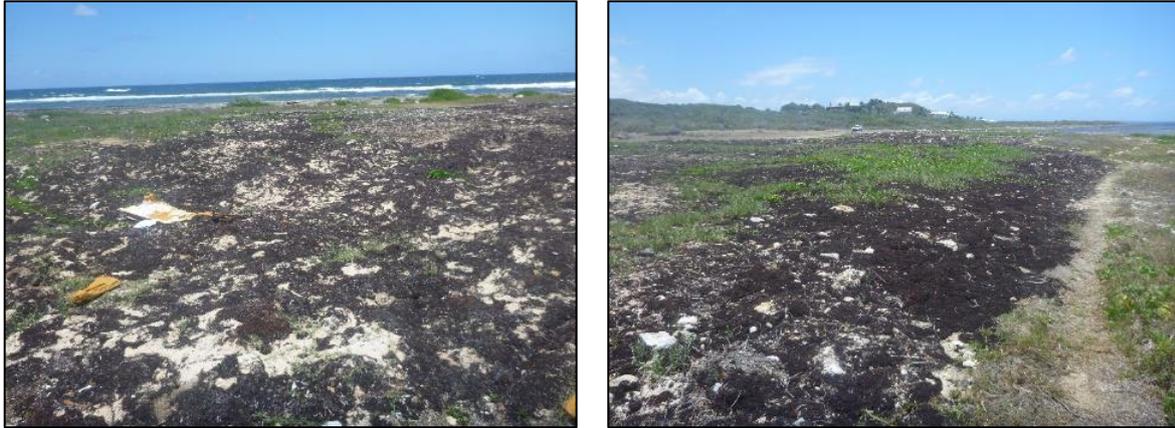
illustration 59 : Epandage des sargasses sur le site de l'Anse à la Bouelle

Le site d'épandage de sargasses de l'Anse à la Bouelle se situe sur l'arrière plage de l'Anse à la Bouelle. Il est situé sur une parcelle du CDL (illustration 58) et est accessible par deux pistes en mauvais état. En février 2019, le dépôt de sargasses représente une surface de 6 000 m². En raison de la faible proportion de sable au sein des sargasses apportées et de l'épandage des dépôts sur une épaisseur faible (< 30 cm - illustration 59), la décomposition des sargasses est avancée et le site en cours de végétalisation.

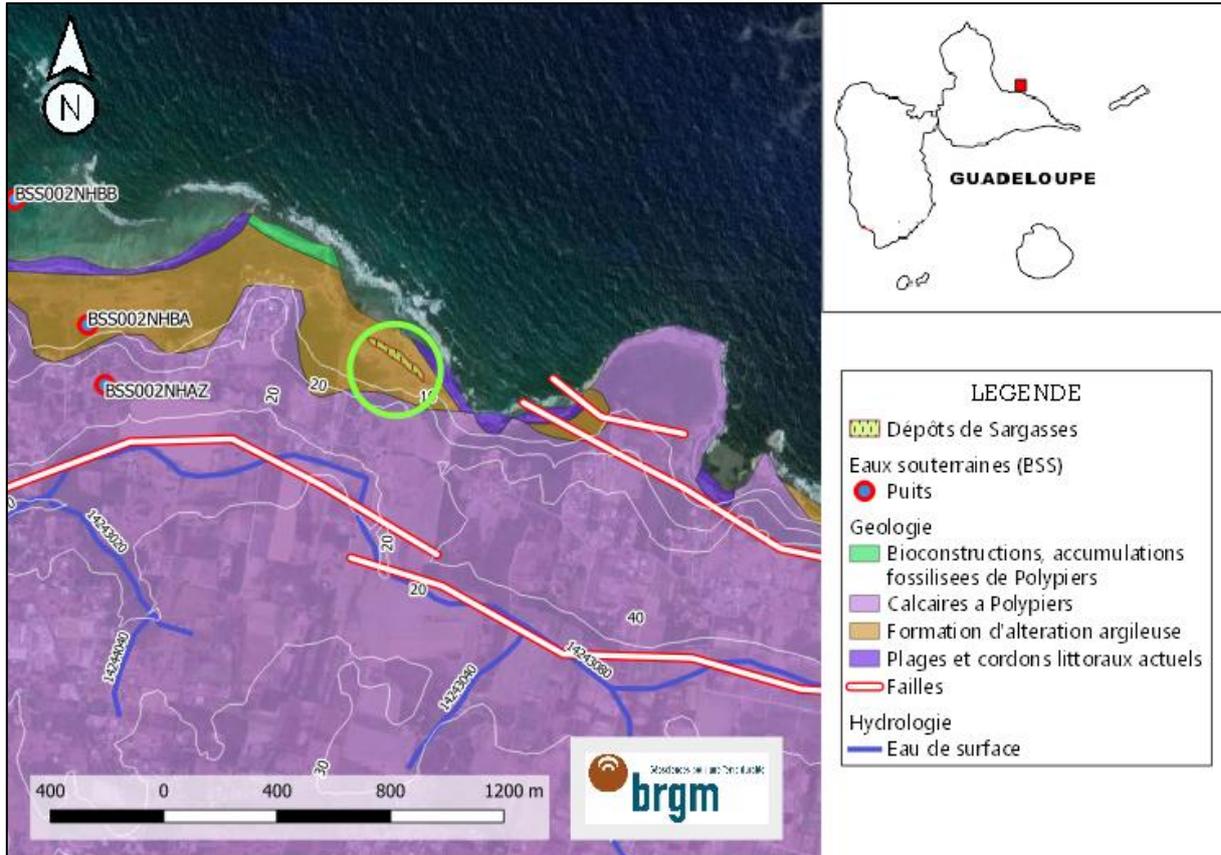
illustration 60 : Contexte géologique et hydrogéologique du site d'épandage de l'Anse à la Bouelle

L'illustration 60 résume la géologie et l'hydrogéologie locales.

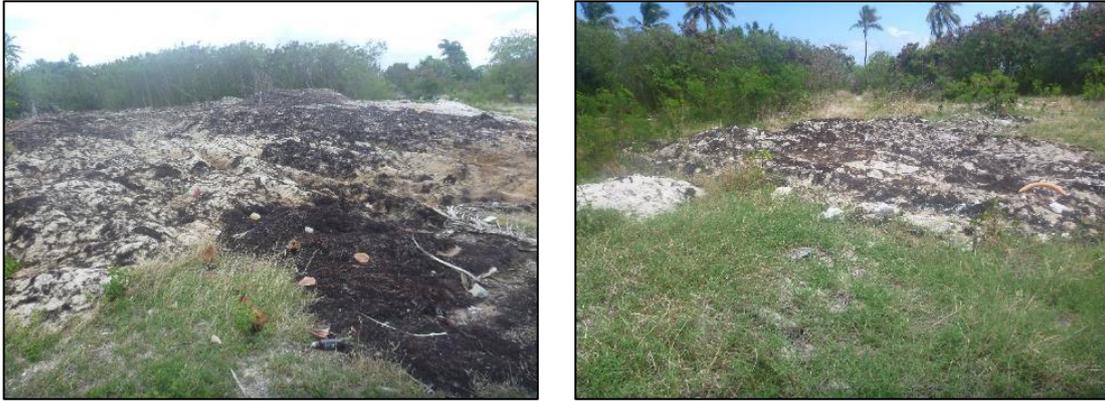
illustration 64 : Dépôts de sargasses identifiés

Le 29 avril 2019, il a été observé lors de la visite de site, un total de quatre dépôts distincts dont les origines et les dates d'épandage sont diverses (illustration 64).

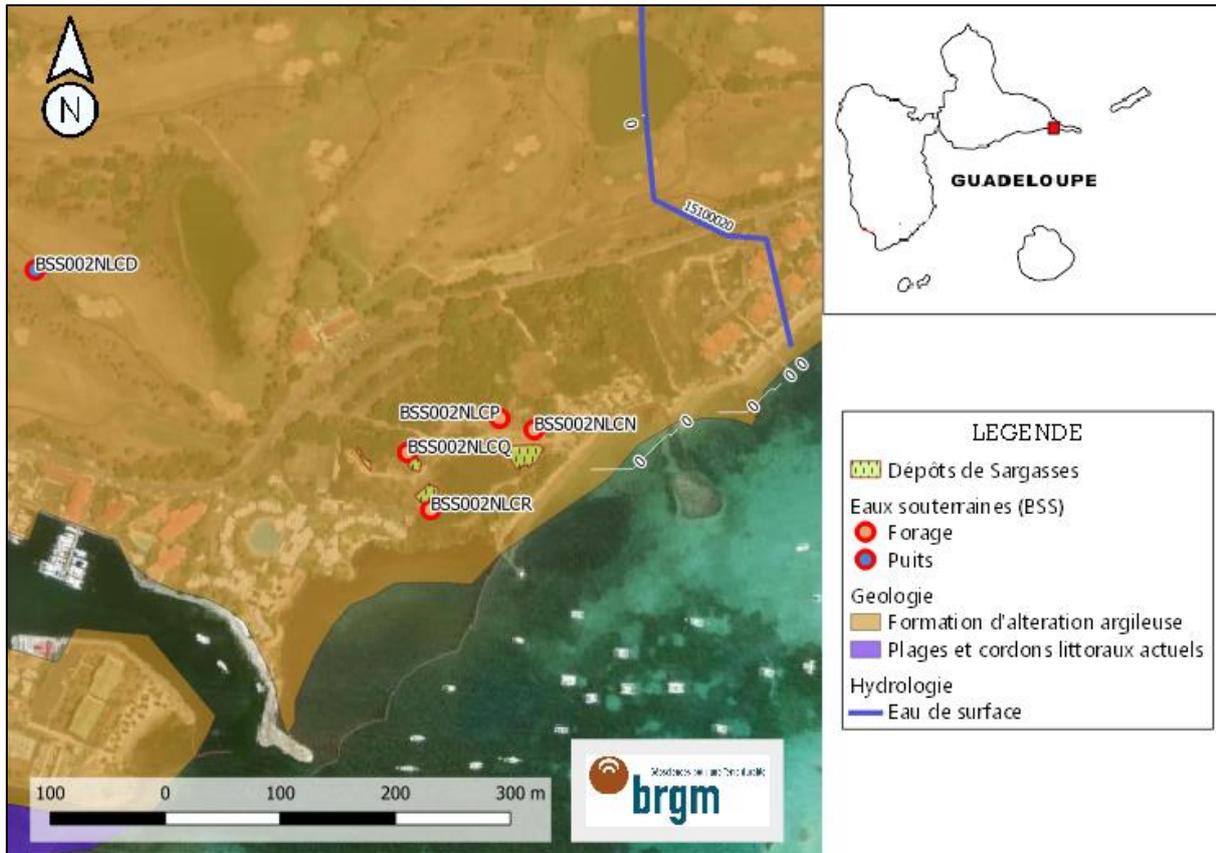
illustration 65 : Contexte géologique et hydrogéologique du site d'épandage de l'Anse Champagne

D'après la carte géologique n°ADOM32 (édition BRGM, 1/50 000), le site d'épandage est situé au droit de remaniement anthropiques avec ou sans remblais (observations rendues impossibles en raison de l'urbanisation). A environ 250 m au nord-ouest du site d'épandage se trouve la faille « Le François ».

L'illustration 65 résume la géologie et l'hydrogéologie locales.

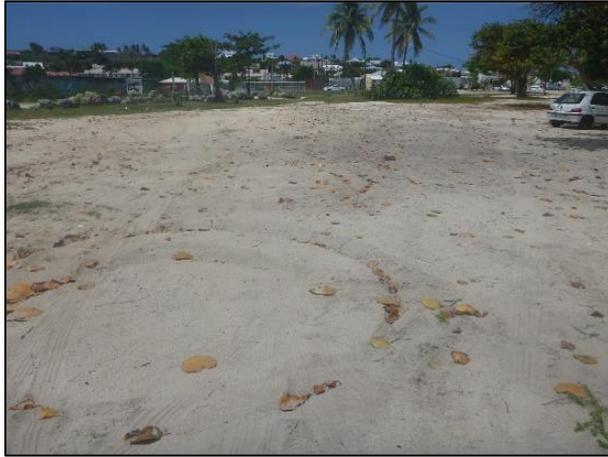
illustration 69 : Parking ayant fait office de lieu de dépôt, absences de traces visibles du stockage

Lors de la visite de site effectuée le 29 avril 2019 et suite au réaménagement de la zone, aucune trace visuelle du stockage n'est identifiée (illustration 69).

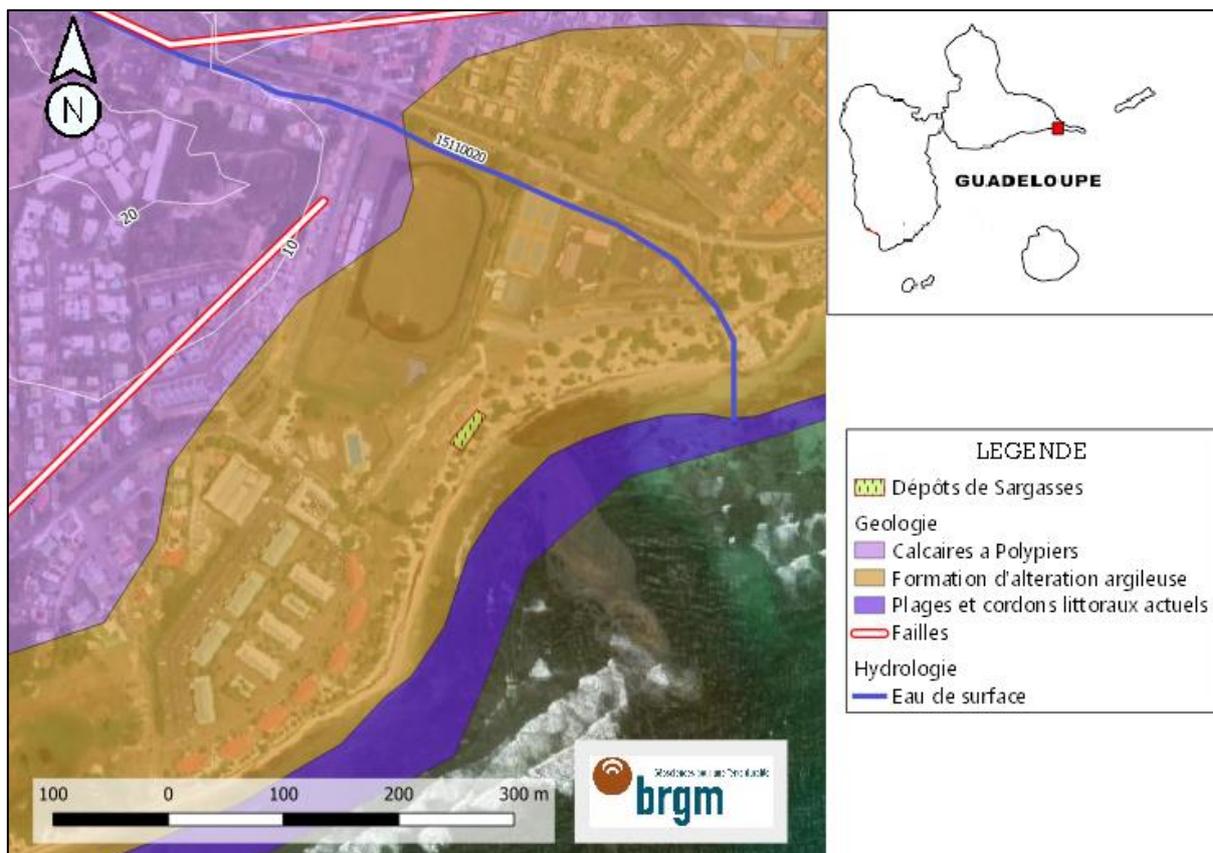
illustration 70 : Contexte géologique et hydrogéologique du site d'épandage de Raisins Clairs

D'après la carte géologique n°ADOM32 (édition BRGM, 1/50 000), le site d'épandage est situé au droit d'une formation d'altération argileuse établie sur une surface d'abrasion ou de bio-construction liée au niveau marin de +5m datant du quaternaire récent et actuel. A environ 250 m au nord-ouest du site d'épandage est localisée la faille « Le François ».

L'illustration 70 résume la géologie et l'hydrogéologie locales.

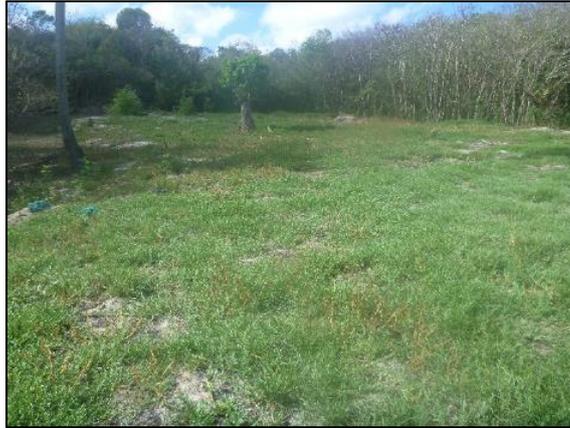
illustration 75 : Dépôts anciens au nord du site

Lors de la visite de site effectuée le 29 avril 2019, il a été constaté que les dépôts les plus au nord étaient anciens, la zone étant aplanie et végétalisée (illustration 75).
