Etude de l'impact environnemental des sites d'épandage de sargasses en Guadeloupe

Rapport intermédiaire

BRGM/RP-70062-FR

Novembre 2020

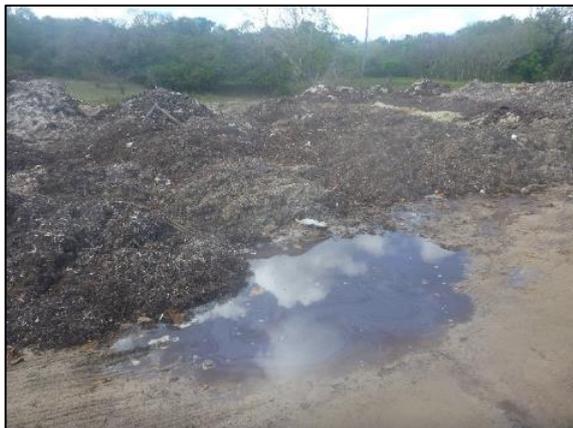
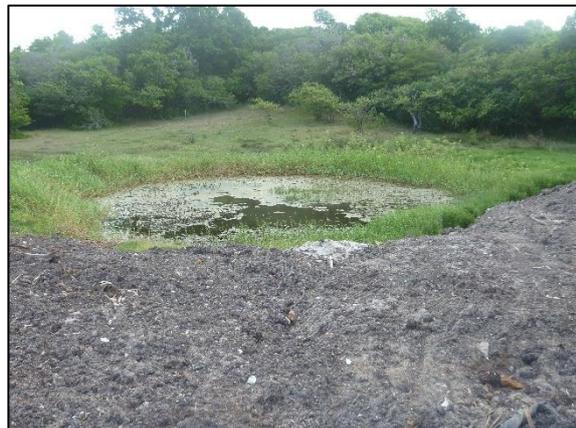
illustration 76: (à gauche) eau stagnante issue de la lixiviation des dépôts, (à droite) dépôt de sargasses récent à proximité de la mare naturelle

Les dépôts de sargasses les plus récents sont stockés en amas. La présence d'eau stagnante est observée ainsi qu'une mare naturelle vraisemblablement de type doline en bordure des dépôts (illustration 76).

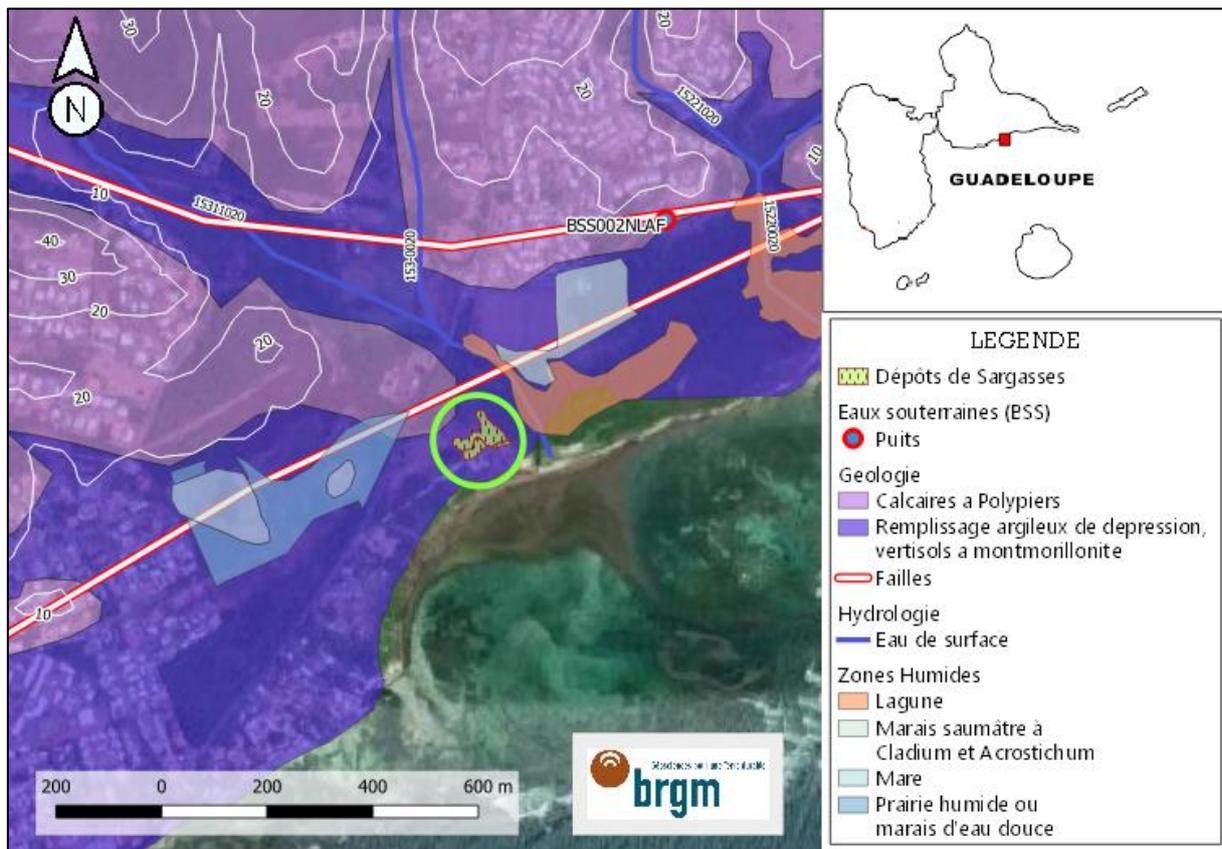
illustration 77 : Contexte géologique et hydrogéologique du site d'épandage de l'Anse du Belley

L'illustration 77 résume la géologie et l'hydrogéologie locales.

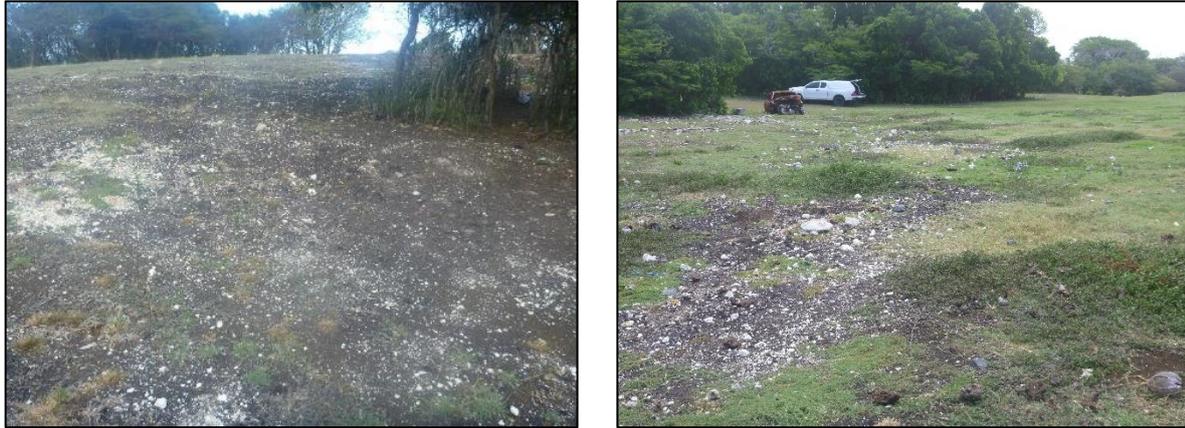
illustration 82: Dépôt ancien - fin 2018

Au total, deux dépôts distincts ont été identifiés lors de la visite de site effectuée le 29 avril 2019. Le dépôt principal (premier dépôt) est ancien et date de fin 2018. Seules des traces de ce dépôt ont pu être observées (sable ou algues) sur site et la végétalisation de la zone semble en cours (illustration 82).

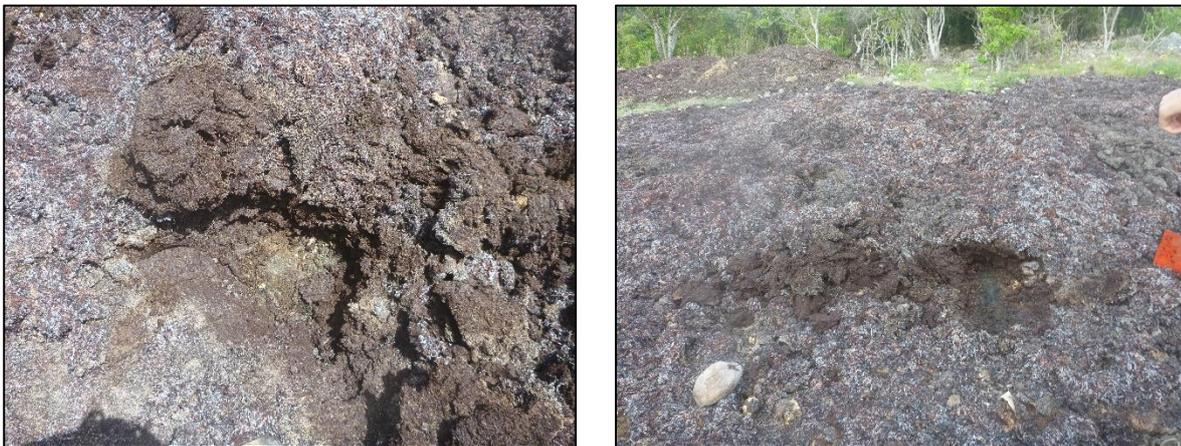
illustration 83 : Dépôt récent - 2019

Le second dépôt de sargasses situé au sud-est du premier est récent et date de 2019. Les sargasses proviennent du port de Saint-Félix. Ce dépôt est constitué exclusivement de sargasses dans un état de décomposition relativement avancé et exemptes de sable (illustration 83).

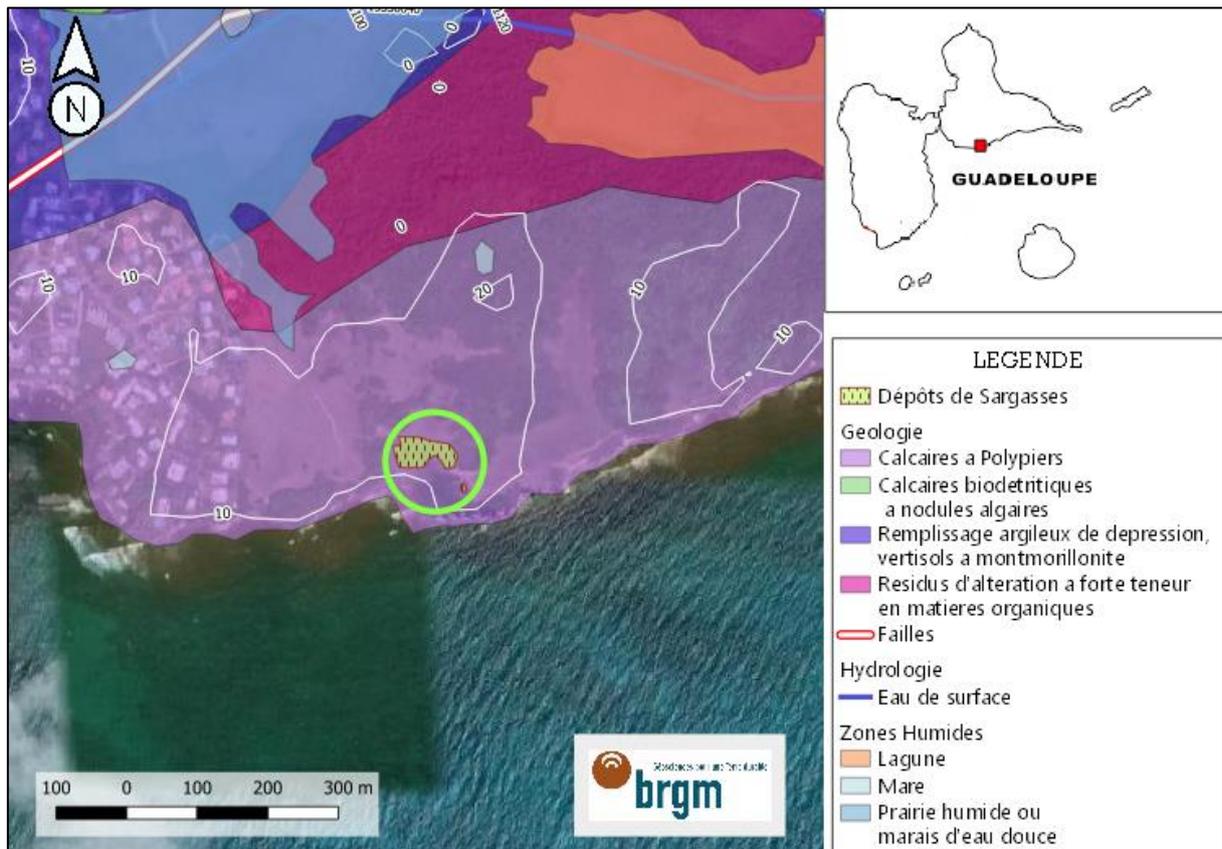
illustration 84: Contexte géologique et hydrogéologique du site d'épandage de Saint-Félix

L'illustration 84 résume la géologie et l'hydrogéologie locales.

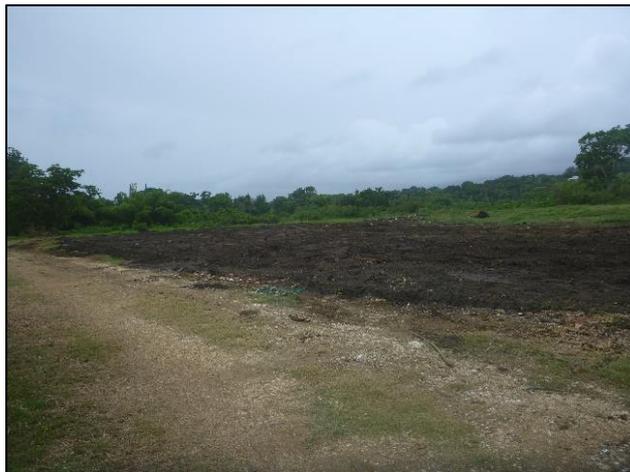
illustration 89 : Moitié sud du site d'épandage de Viard

Au cours de la visite de site effectuée le 30 avril 2019, il a été identifié sur la moitié sud du site, un épandage de sargasses anciennes et réparties uniformément (illustration 89).

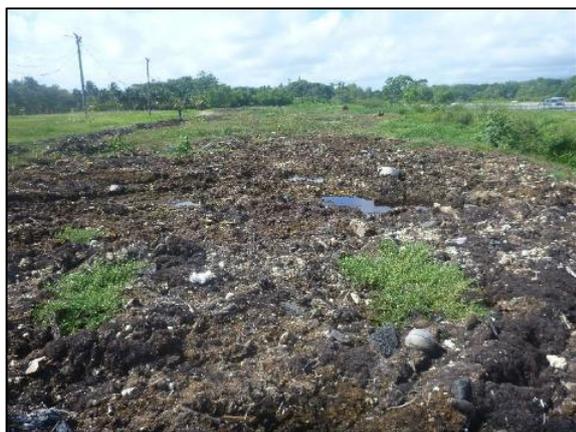
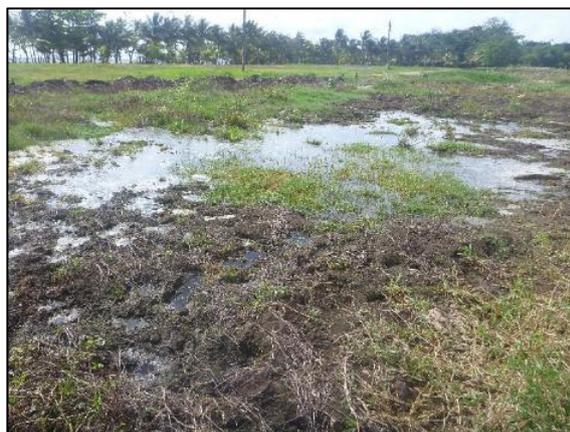
illustration 90 : Moitié nord du site d'épandage de Viard

La moitié nord, plus récente et inégalement épandue, contient des sargasses mais également des sédiments dragués du port de Petit-Bourg, générant des retenues d'eau de lixiviation (illustration 90).

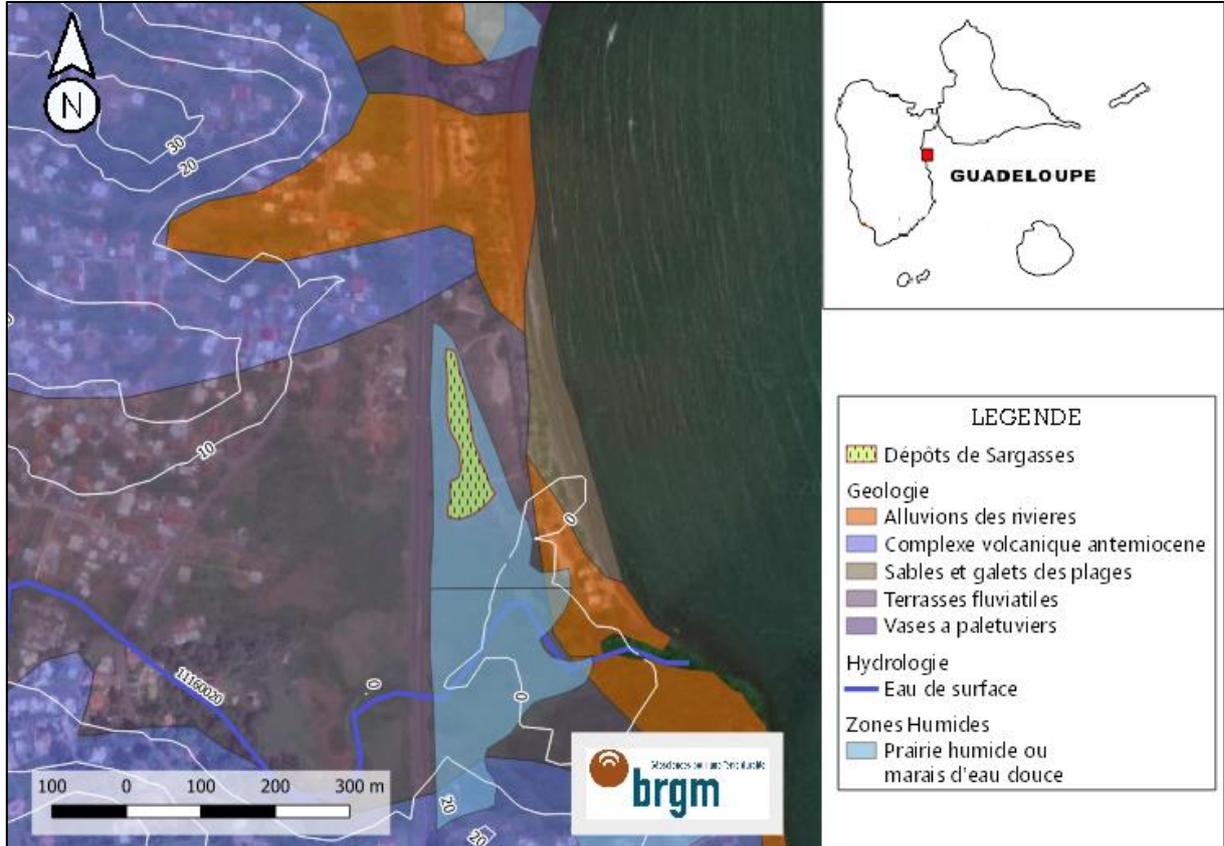
illustration 91 : Contexte géologique et hydrogéologique du site d'épandage de Viard

L'illustration 91 résume la géologie et l'hydrogéologie locales.

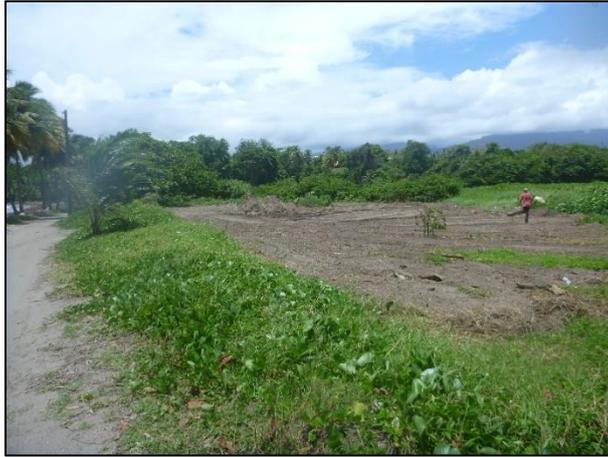
illustration 97: Dépôts de sargasses en mélange avec du sable au sud du site

Lors de la visite de site du 30 avril 2019, il est constaté deux dépôts distincts. Au sud, les sargasses sont mélangées avec une quantité de sable importante. Le dépôt a été aplani (illustration 97).

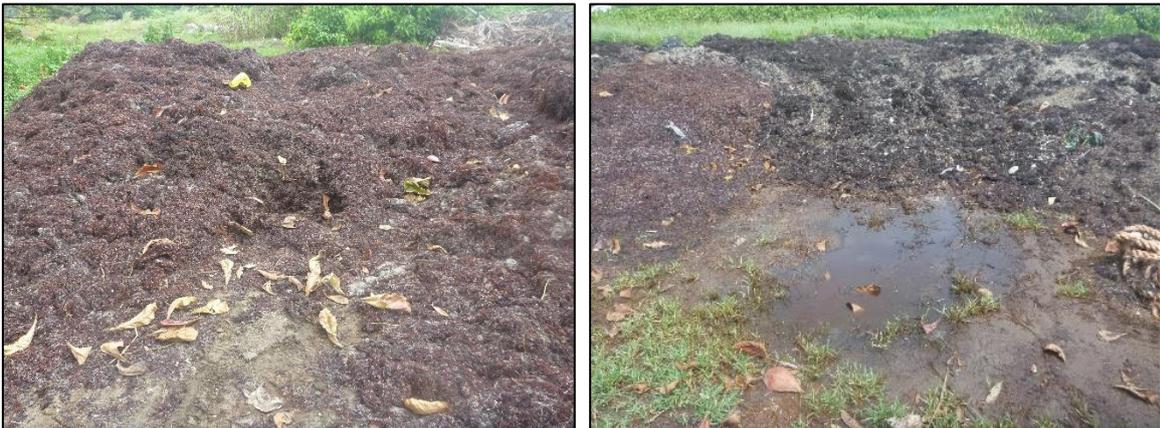
illustration 98 : Dépôt de sargasses et eau stagnante au nord du site

Le dépôt de sargasses situé au nord est constitué principalement d'algues issues du port de Goyave. Sur cette partie du site, les sargasses génèrent des eaux stagnantes (illustration 98). Les algues ne sont pas épandues de manière régulière et présente une épaisseur d'environ 1 m en moyenne.

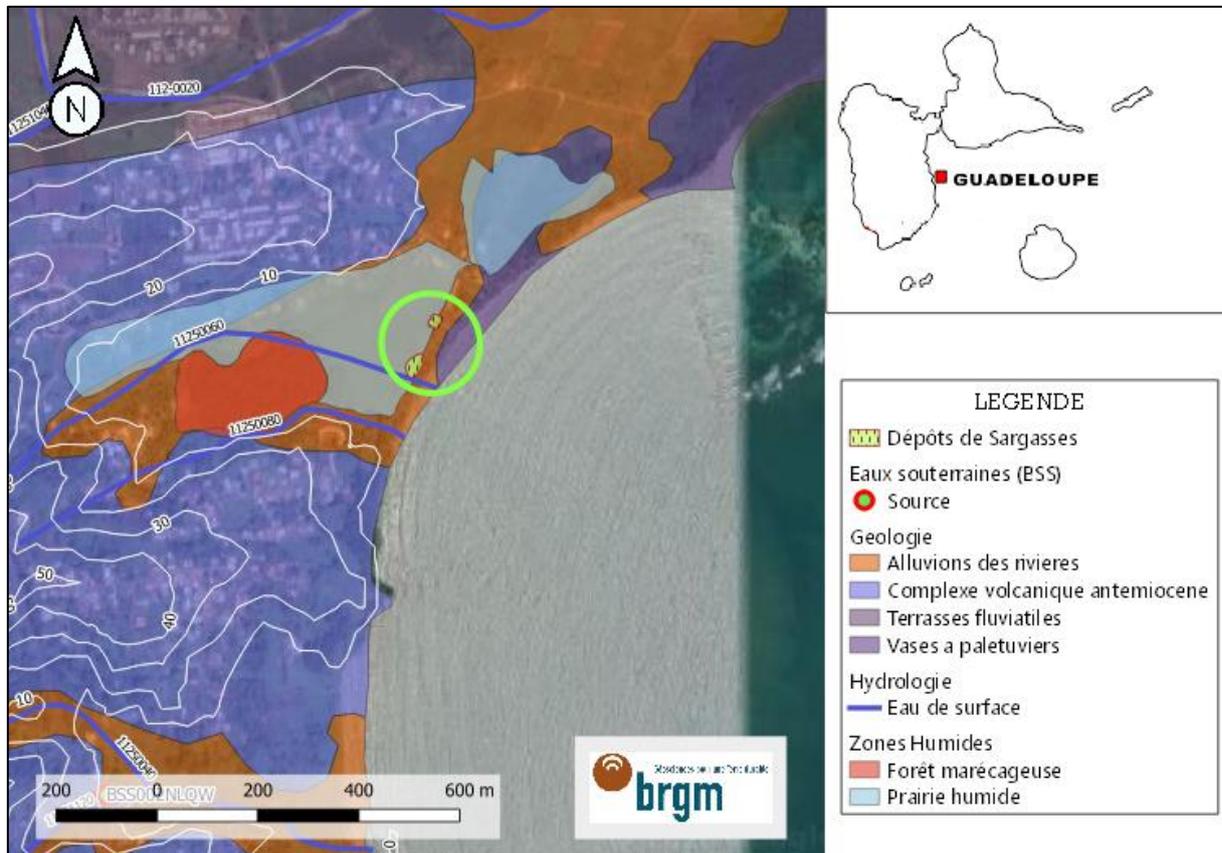
illustration 99: Contexte géologique et hydrogéologique du site d'épandage de Sainte-Claire

Sur l'ensemble du site, le sol est composé d'alluvions (marines et de rivières), marquées par les fortes marées et le contexte marécageux (forte humidité des sols). Des argiles de couleur grise ou bleue (milieu réducteur) sont observables dès 40 cm de profondeur.

L'illustration 99 résume la géologie et l'hydrogéologie locales.

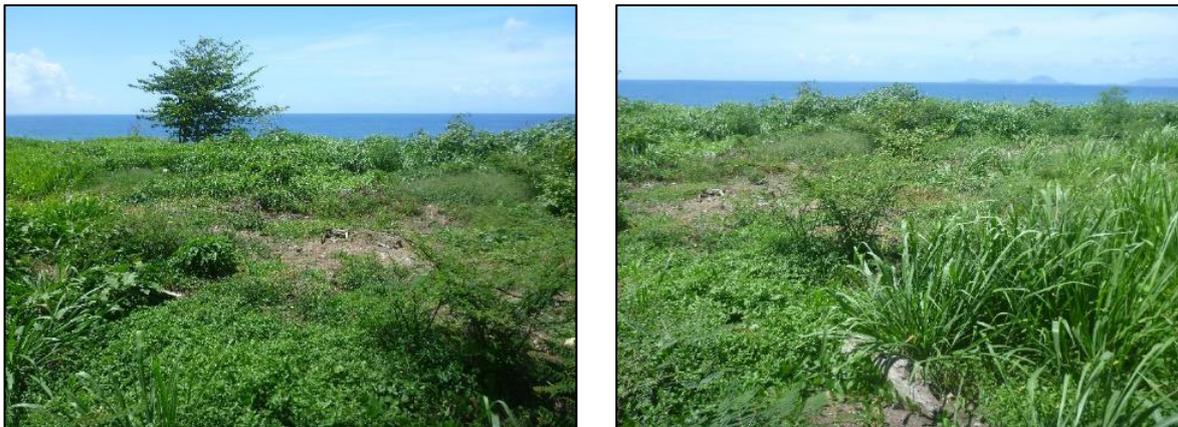
illustration 103 : Dépôts végétalisés

Lors de la visite de site du 30 avril 2019, il a été constaté que les dépôts de sargasses étaient situés en bord de falaise côtière et épandus sur une épaisseur moyenne de 40 cm. Le site est très majoritairement végétalisé (illustration 103), ce qui rend difficile la délimitation de l'épandage.

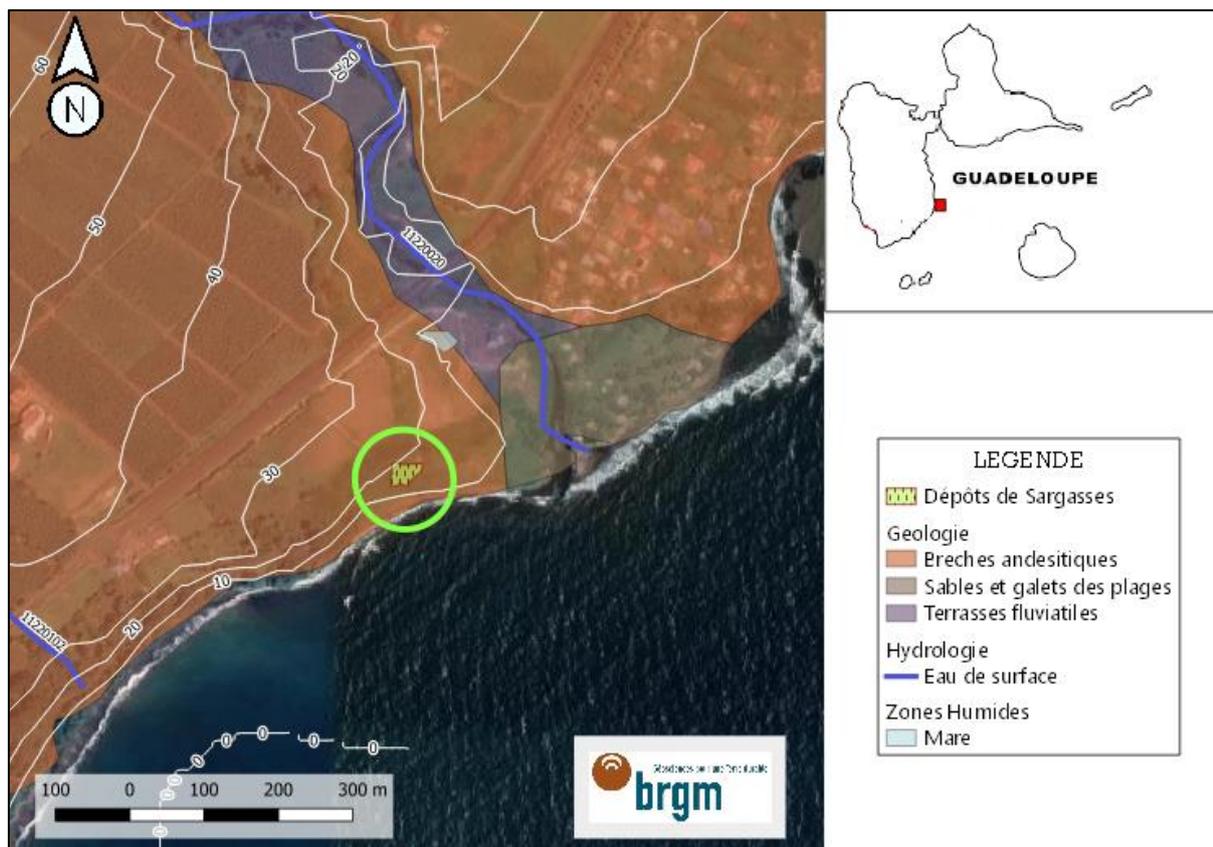
illustration 104 : Contexte géologique et hydrogéologique du site d'épandage du Carbet

L'illustration 104 résume la géologie et l'hydrogéologie locales.

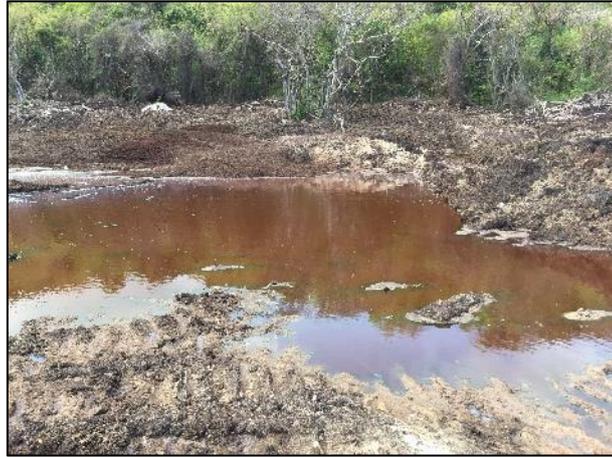
illustration 109 : Mare d'eau de lixiviation de sargasses

Lors de la visite du 2 mai 2019, il a été mis en exergue la présence au nord de dépôts récents, dont la proportion de sable est faible. Il a été noté également la présence d'une mare de couleur rougeâtre issue de la stagnation en surface des eaux de lixiviation de sargasses (illustration 109).

La Ravine des Caps longe le site à l'ouest. Au sein du site, il est observé également la présence d'un ruisseau (illustration 111) drainant les eaux de la mare (illustration 109).

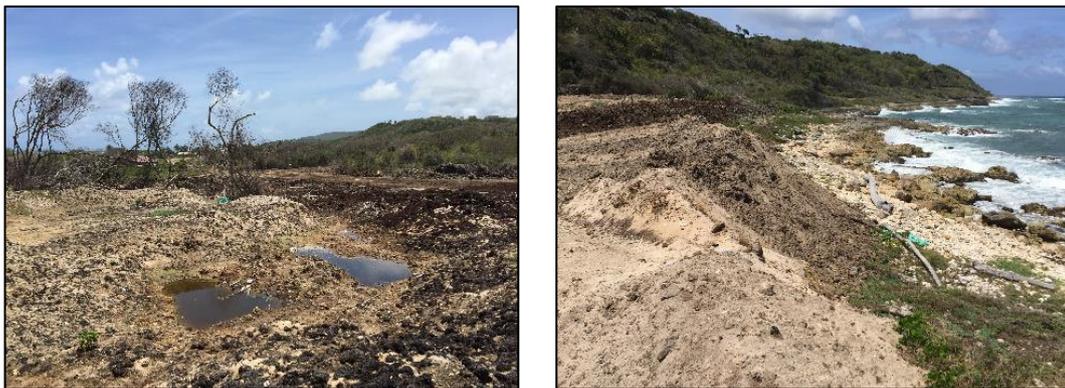
illustration 110: Dépôts plus anciens sur le sud et l'est du site

Le reste du stockage est constitué de dépôts de sargasses mélangées à une grande quantité de sables sur des hauteurs pouvant atteindre 2 à 5 m. Des zones d'eau stagnante de lixiviats sont identifiées sur l'ensemble du site (illustration 110).

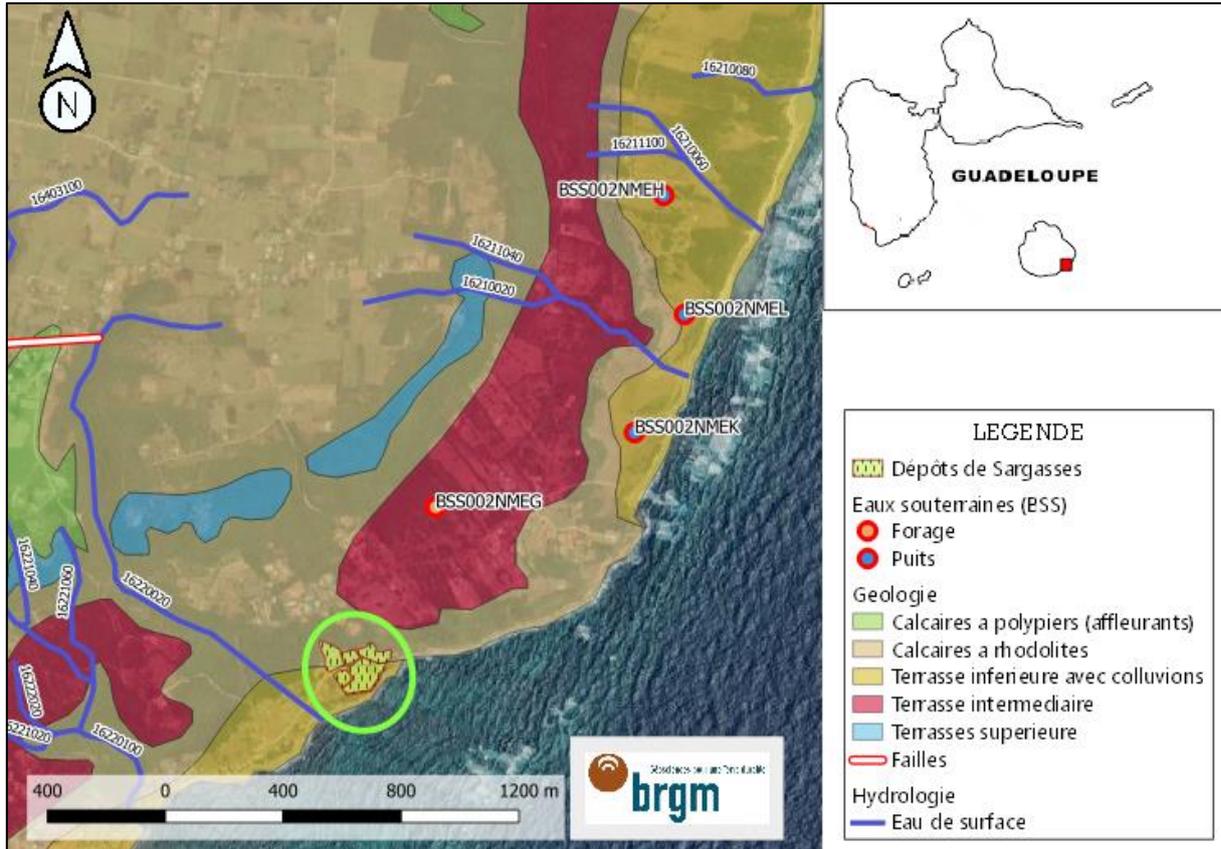
illustration 112: Contexte géologique et hydrogéologique du site d'épandage de Gros Cap

L'illustration 112 résume la géologie et l'hydrogéologie locales.

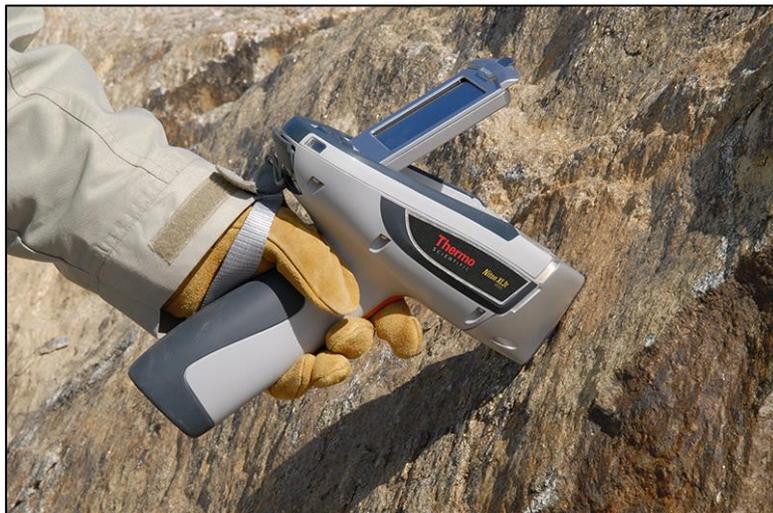
illustration 116 : Exemple d'utilisation du pXRF (Source ThermoFischer)

Cette méthode requiert néanmoins certaines conditions afin que les résultats obtenus soient fiables²⁸ (faible humidité, bonne compacité, sol dégagé et granulométrie homogène). Il est à noter qu'en fonction de l'élément considéré et des conditions précédemment décrites les incertitudes sur les concentrations obtenues peuvent être relativement élevées.

Sur le terrain, lorsque les sols seront inadaptés à une analyse sur site ou *in situ* (taux d'humidité important notamment), le prélèvement sera effectué et préparé dans les locaux du BRGM (séchage et tamisage) puis analysé (analyse hors site).

- d'un spectromètre à fluorescence X portable ;
- d'un GPS ;
- de décimètres ;
- d'une pelle ou tarière ;
- de sachets de prélèvement si le sol trop humide ;
- d'un tamis de 2 mm.

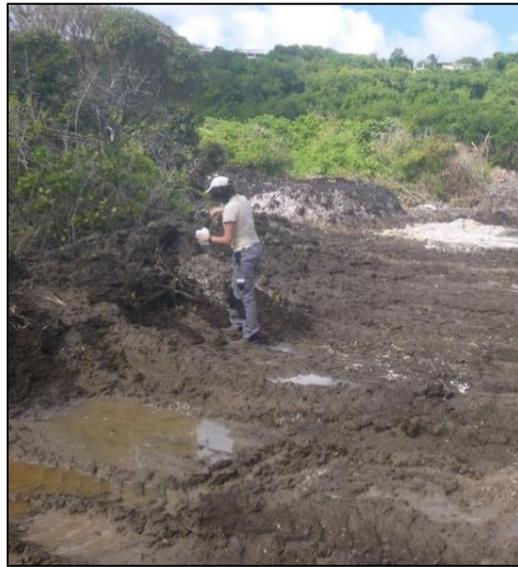
illustration 117 : Prélèvement de sol sur le site d'épandage de Gros Cap (Marie-Galante)

En complément des analyses de sol sur site ou *in-situ*, il sera effectué des prélèvements d'échantillon de sol pour la mise en œuvre d'analyses en laboratoire. (illustration 117).

L'objectif des analyses en laboratoire sera tout d'abord de mesurer un spectre de paramètres plus important (chlordécone, aluminium, hydrocarbures, hydrocarbures aromatiques polycycliques...). L'analyse en laboratoire des éléments traces métalliques permettra également d'accroître le degré de précision des concentrations obtenus mais également de réaliser un recalage robuste des teneurs mesurées directement sur le terrain à l'aide du pXRF.

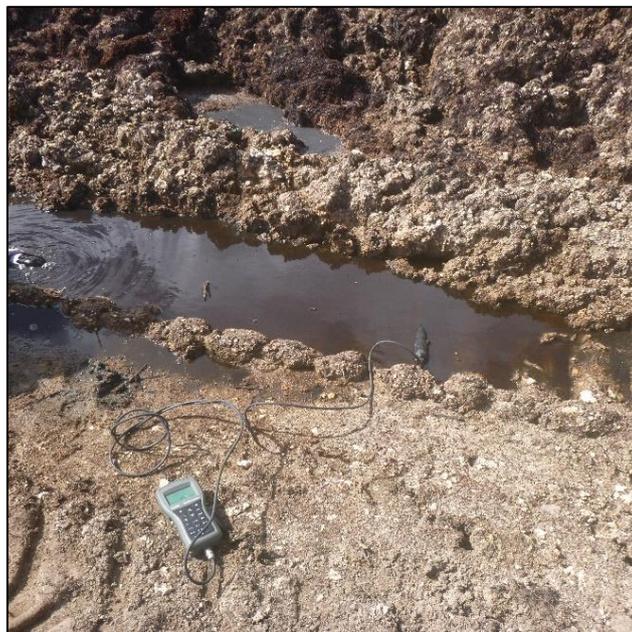
illustration 118 : Analyse des paramètres *in situ* dans les eaux de lixiviation sur le site d'épandage de Gros Cap

Dans un premier temps il sera réalisé un suivi des paramètres *in-situ* pour chaque entité hydro-géo-logique observée (eau stagnante, mare, cours d'eau, eau souterraine). Ces mesures seront effectuées à l'aide d'une sonde multiparamètre (HANNA HI9829) (illustration 118). Il pourra ainsi être mesuré sur site les paramètres suivants : pH, conductivité électrique, température, potentiel d'oxydo-réduction et oxygène dissous.
