# Suivis topographiques de la plage du centre-ville de Saint-Pierre : expérimentation de travaux d'abrasion de coraux morts sur la plage

Rapport final

BRGM/RP-70113-FR

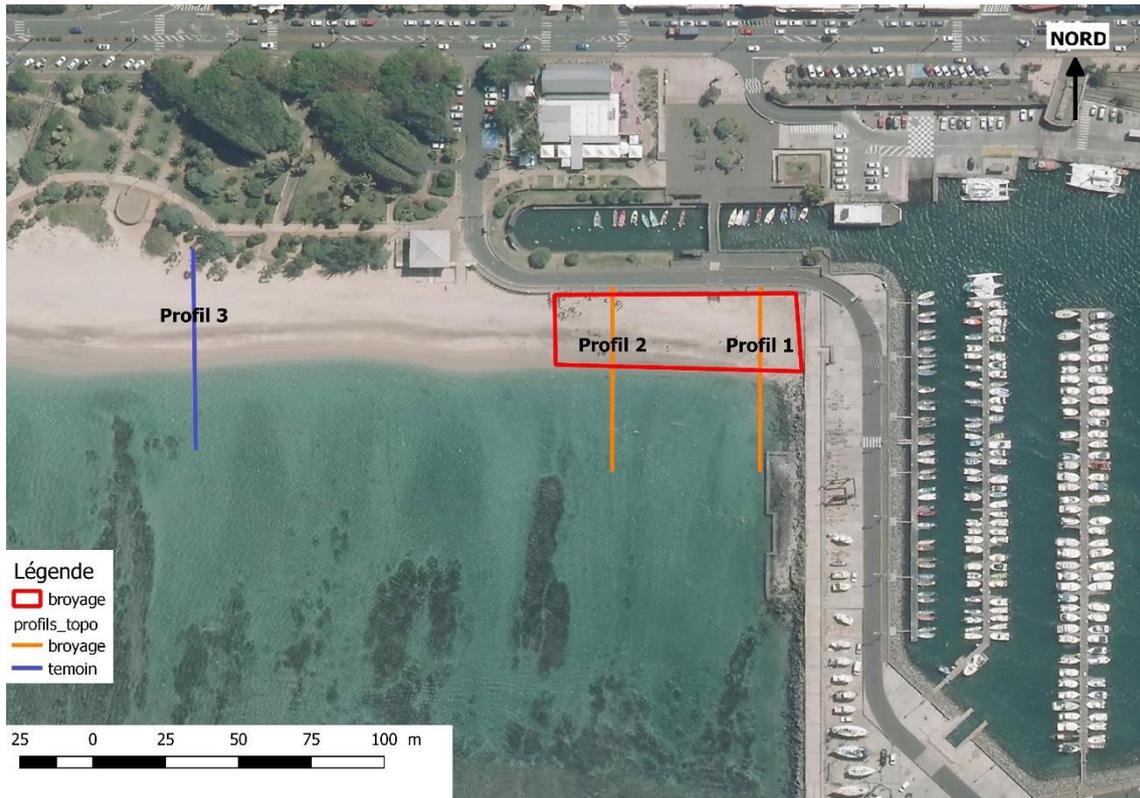
Illustration 1 – Localisation des profils topographiques relevés sur la plage de Saint-Pierre et de la zone de dépôt des broyats coralliens. Les profils orange sont situés dans la zone de broyage et le profil bleu est un profil témoin hors zone de broyage.

La plage présente un taux de recul estimé à -0,10 m/an dans le cadre du Plan de Prévention des Risques Littoraux (PPRL, Chateauminois et al., 2013). Afin de suivre l'évolution morphologique du site, trois profils ont été implantés (Illustration 1) et ont fait l'objet de plusieurs suivis depuis juillet 2019. Au total, cinq campagnes de mesure ont été menées, trois campagnes avant les travaux et deux campagnes après. Des suivis photographiques ont également été réalisés.

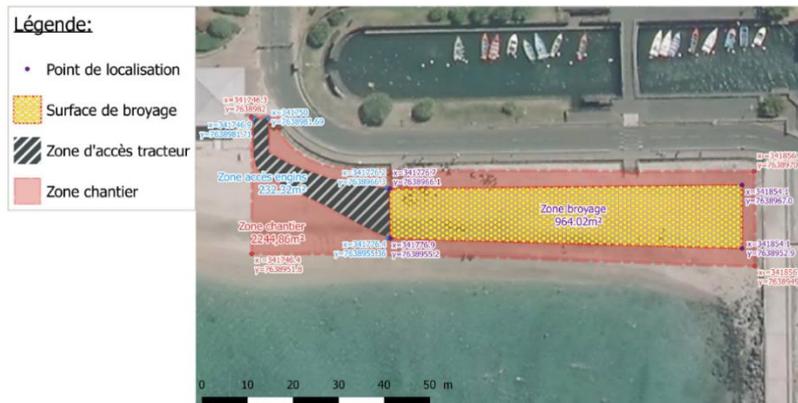
Illustration 2 – Identification de la zone de travaux de la plage de Saint-Pierre

Ces travaux ont pour objet de rassembler les coraux morts et échoués sur la plage sur une zone identifiée sur laquelle des opérations de broyage seront menées afin de limiter les effets contondants pour les usagers de la plage (Illustration 2).

L'abrasion des coraux se fait mécaniquement sur place avec un tracteur et un broyeur attelé pour obtenir *in fine* des débris de coraux de dimensions hétérogènes et majoritairement supérieures à 40 mm.

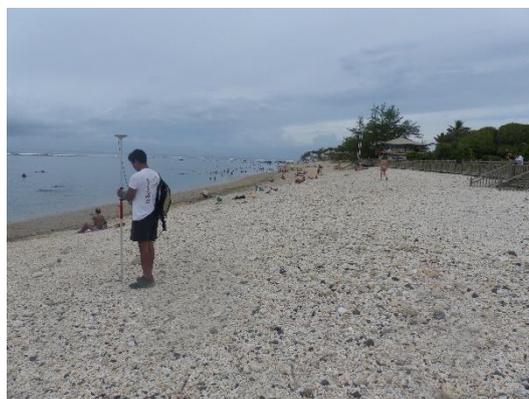
Illustration 3 – Dispositifs mobiles de levé topographique (DGPS)

Le matériel utilisé pour le positionnement est un DGPS (Illustration 3) connecté au réseau permanent Lél@ de Leica (Illustration 4) qui permet de s'affranchir de la mise en place fastidieuse d'une base fixe sur chaque site. La marge d'erreur en X, Y, Z est considérée comme inférieure au décimètre en topographie. Le référentiel altimétrique est le Nivellement Général de La Réunion (NGR) de l'IGN.

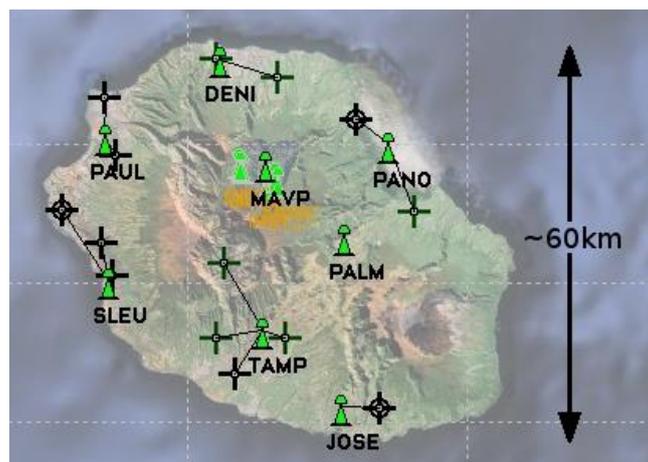
Illustration 4 – Réseau Lél@ de stations fixes permanentes (en vert - source Leica Geosystems)

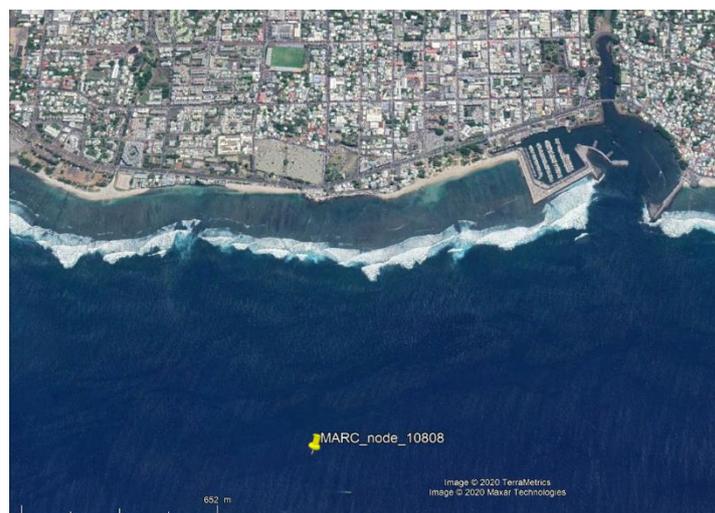
Illustration 5 – Point d'extraction des caractéristiques de la houle

Afin de comparer les suivis de plage avec les conditions météo-marines, les données du modèle MARC développé par l'IFREMER ont été extraites sur un point situé à une distance de l'ordre de 900 m au large de Saint-Pierre (Illustration 5). Ces données sont issues de modélisations et non de mesure *in-situ*, ce qui peut générer des incertitudes mais permet d'avoir une relativement bonne représentativité du climat de houle survenu durant la période des observations.

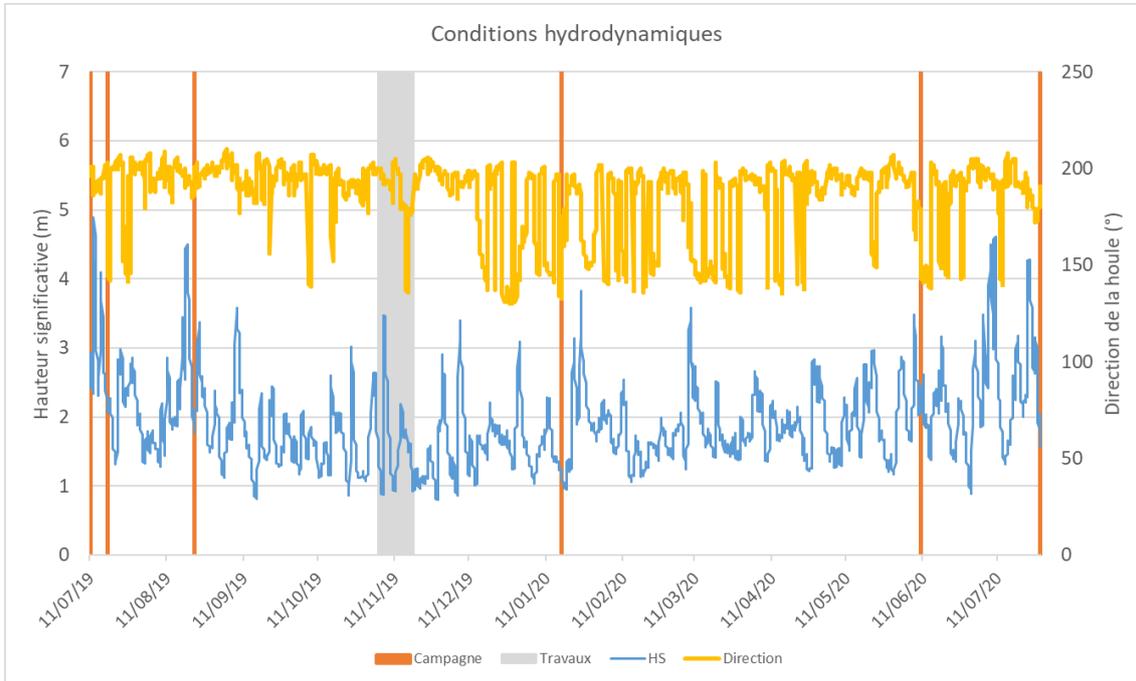
Illustration 7 – Caractéristiques de la houle en lien avec les campagnes de travaux et d'observations (données MARC au droit du site d'étude, Illustration 5)

- le cinquième entre le 23 et le 24 juillet 2020, la hauteur significative maximale modélisée est de 4,3 m le 24 juillet 2020 à 0h avec une période moyenne de 8,3 s et une direction de pic de 189° (Illustration 7).

Entre le 11 et le 18 juillet 2019, seul le profil 1 (le plus proche de la digue) semble subir une érosion (Illustration 9). Cependant, les variations observées sur les profils 1 et 3 sont relativement faibles, alors que le profil 2 bénéficie d'une accrétion plus conséquente avec notamment un dépôt sédimentaire en haut de plage engendrant un rehaussement de 10 à 30 cm. Il se pourrait que les sédiments se soient déplacés de l'Est vers l'Ouest sous l'effet de l'épisode de forte houle du 12 juillet 2019 d'une hauteur significative estimée à 4,9 m (Illustration 7).

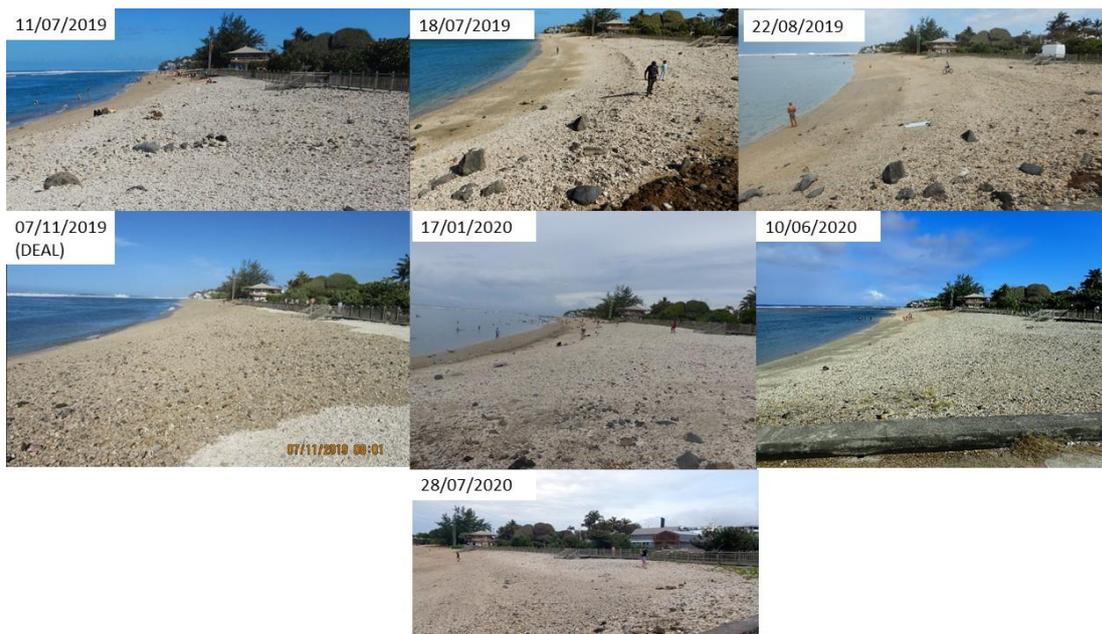
Illustration 8 – Suivi photographique du site entre le 11/07/2019 et le 28/07/2020

Les photographies du site prises lors des campagnes terrain permettent de visualiser l'absence d'évolution morphologique majeure du site. Sur les photos allant du 11 juillet au 22 août 2019, la présence de coraux morts est visible sur le haut de plage. A partir du 07 novembre 2019, les photos représentent la plage après les travaux. Globalement les changements morphologiques de la plage semblent rester dans des gammes de variations relativement faibles. Ces observations devront être appuyées par l'analyse des données topographiques du site (Illustration 8).

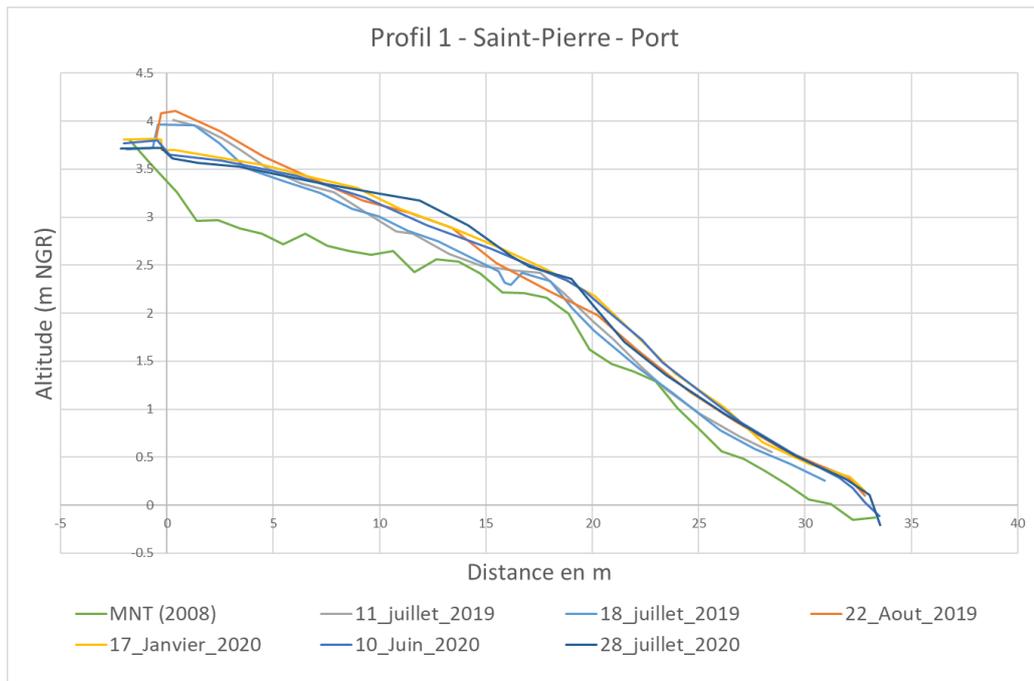
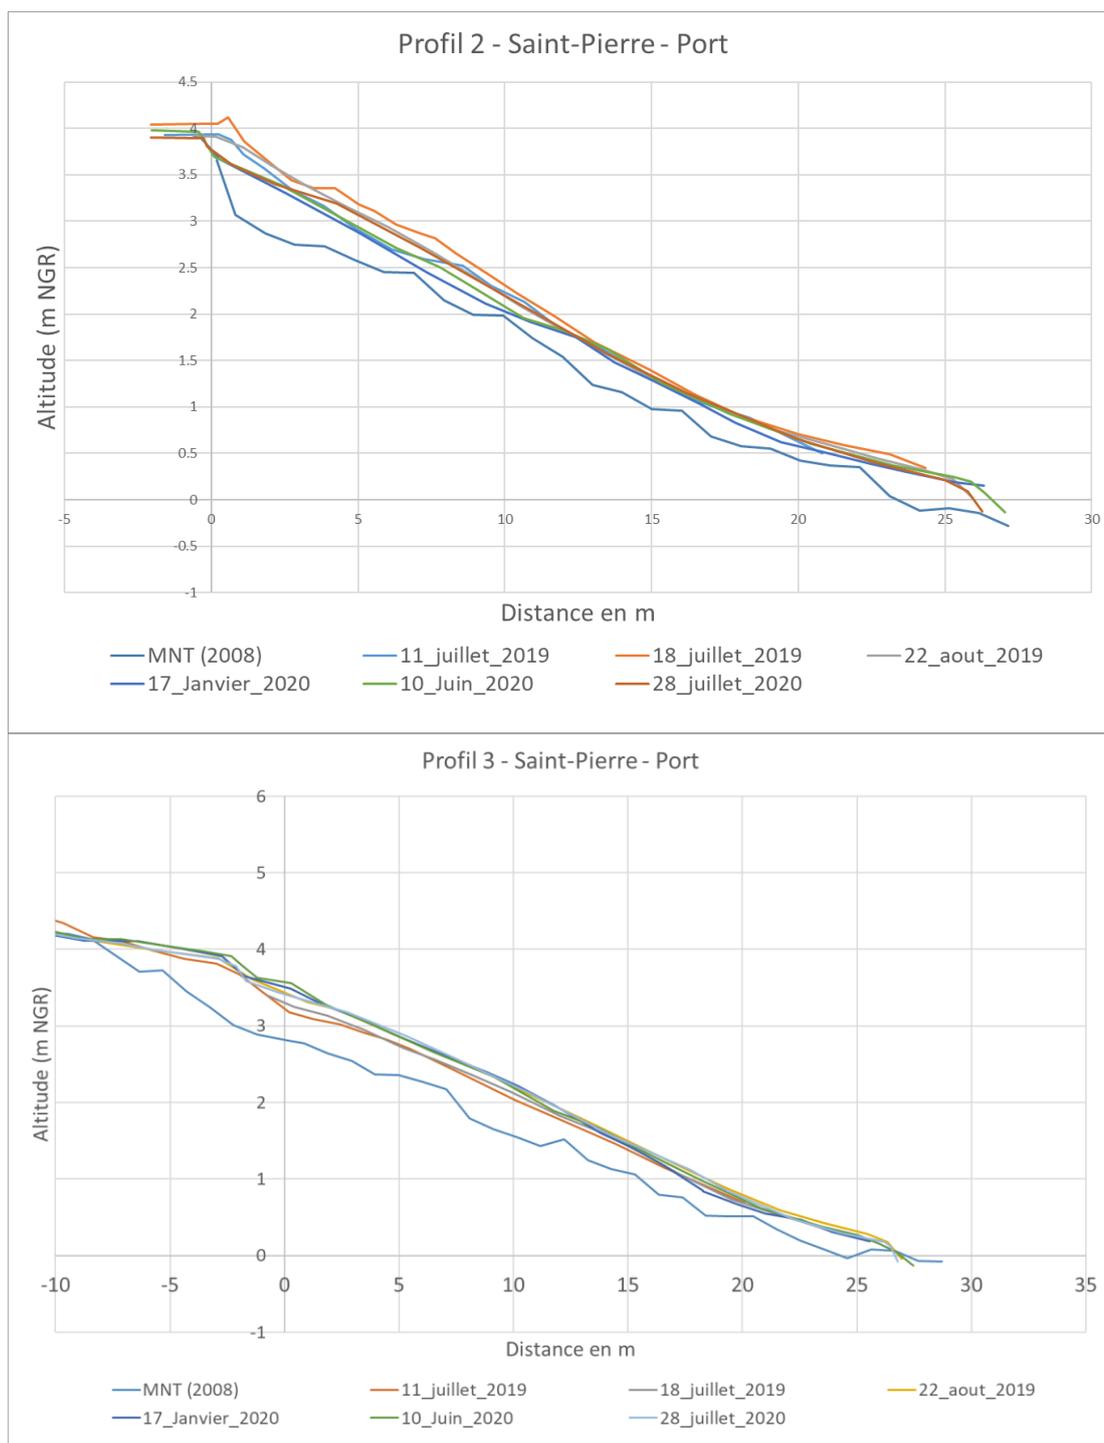
*Illustration 9 – Evolutions des profils topographiques de la plage de Saint-Pierre à l’ouest du port*

Les profils topographiques relevés à l'ouest du port de Saint-Pierre présentent une relativement bonne résilience de la plage vis-à-vis de la situation de 2008 (données haute résolution de l'IGN) postérieure aux houles australes de mai 2007 qui ont généré des érosions importantes sur les façades ouest et sud de l'île. En effet, les trois profils présentent un meilleur état de la plage que ceux de 2008 avec un gain en sédiment de l'ordre de 10 m<sup>3</sup>/m sur chacun des profils sur la période allant de 2008 au 11 juillet 2019 (Illustration 9).

La deuxième période d'observation entre le 18 juillet 2019 et le 22 août 2019 montre un rechargement des profils 1 et 3 alors que le profil 2 subit une érosion (Illustration 9). Cette période est caractérisée par un épisode de forte houle dont la hauteur significative est estimée à 4,5 m le 19 août 2019.

La troisième période d'observation entre le 22 août 2019 et le 17 janvier 2020 encadre les travaux qui ont été menés entre le 04 et le 15 novembre 2019. Les évolutions montrent des modifications des profils de plage liées au reprofilage mécanique de la plage sur les profils 1 et 2 (le haut de plage est fortement modifié pour retrouver un profil plus naturel, soit une pente plus douce), avec une perte sédimentaire sur le profil 2 alors que le profil 1 bénéficie d'une légère accrétion (Illustration 9). Le profil 3, quant à lui, sur cette même période, reste globalement stable avec une légère tendance à l'érosion.

La quatrième période d'observation entre le 17 janvier et le 10 juin 2020 montre une légère érosion du profil 1 alors que les deux autres profils sont plutôt en accrétion (Illustration 9). Cette période ne présente pas d'évènement de houle dont la hauteur significative dépasse 4 m.
