# Diagnostic des risques littoraux et de l'aléa mouvements de terrain dans la baie de Tartane

Rapport final

BRGM/RP-70342-FR

Janvier 2021

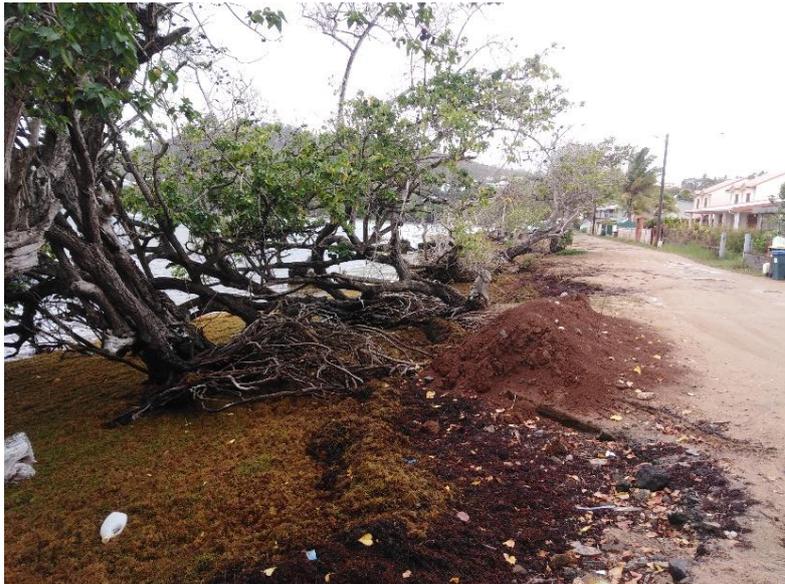
*Illustration 1 : Plusieurs marqueurs d'érosion ont été observés sur terrain dans la baie de Tartane (quartier Fonds Basil). Photographie prise le 6 juillet 2020.*

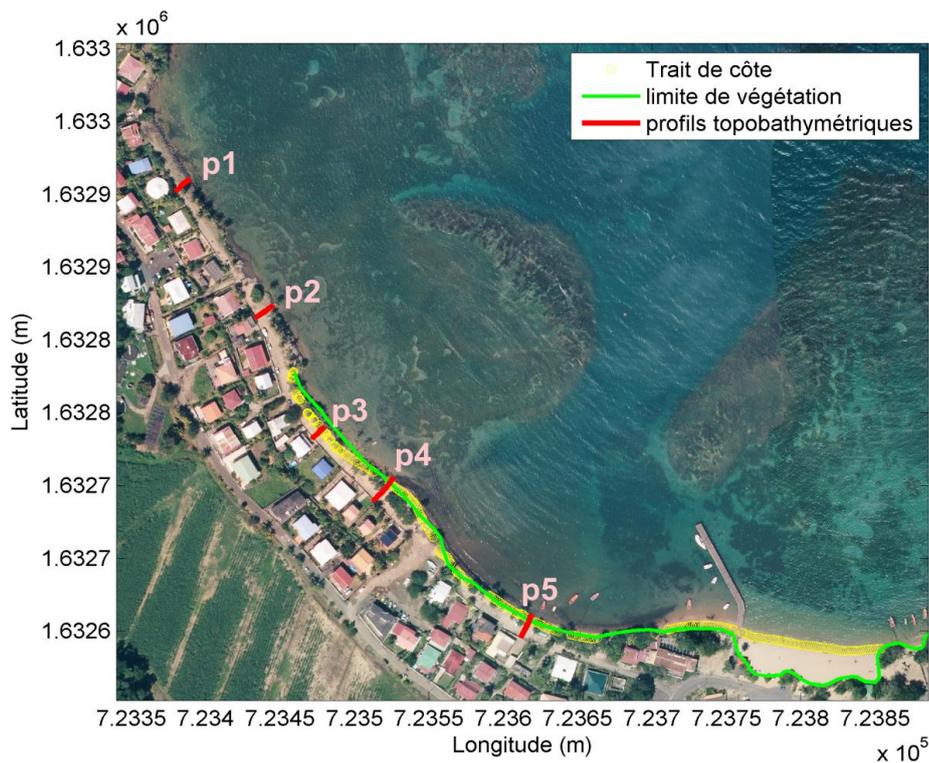
Illustration 4: Mesures réalisées dans la baie de Tartane (quartier Fonds Basil). Photographies aériennes de l'IGN (BD ortho 2017) où sont superposés la position du trait de côte et de la limite de végétation ainsi que les profils de mesures effectués p1 à p5.

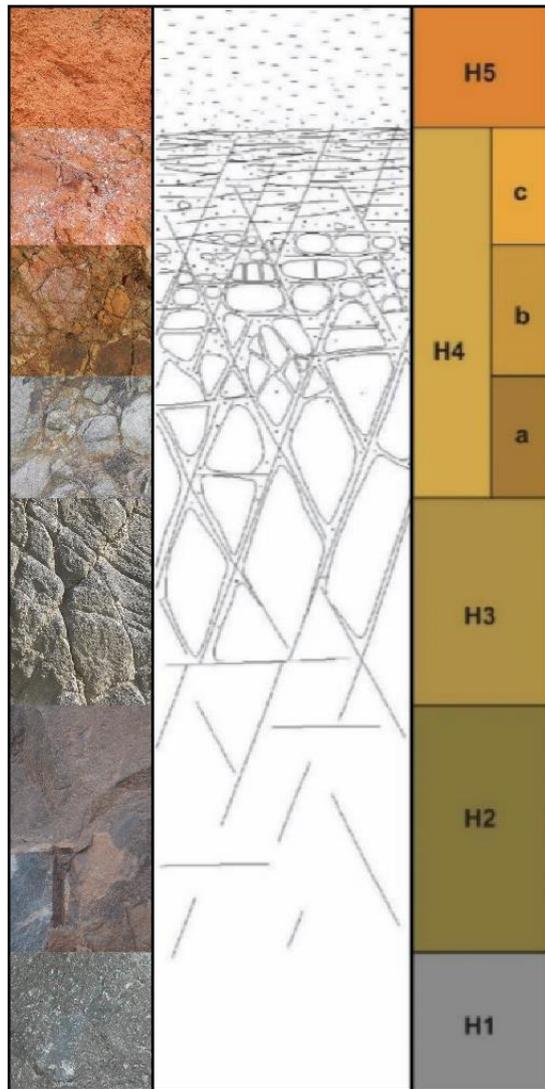
Illustration 5: Profil d'altération d'une roche volcanique de type andésitique. Les deux colonnes de droite décrivent les horizons ou degrés de l'altération du substratum avec H1 (non altéré), H2 (peu altéré), H3 (modérément altéré), H4 (fortement à complètement altéré), H5 (complètement altéré). Illustration adapté de BRGM/RP-69150-FR.

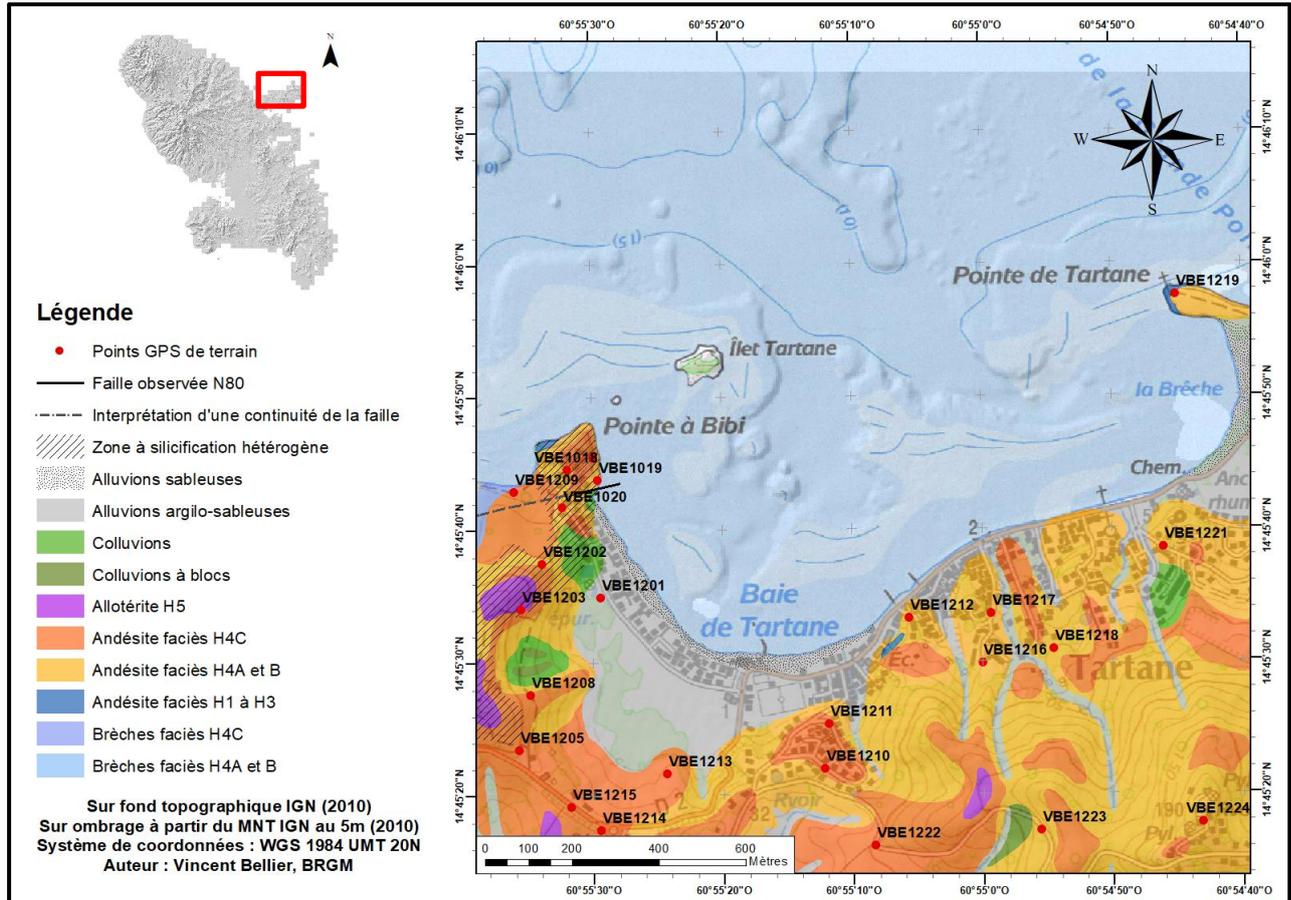
Illustration 11 : Carte au 1/8 000<sup>ème</sup> du régolithe (formations géologiques de sub-surface) de la baie et du bourg de Tartane. Dernière modification le 30 octobre 2020.

Sur le relief partant de la route D2 jusqu'à la Pointe à Bibi, les variations de l'altération ne dépendent plus du relief. Des faciès de l'horizon H4C sont retrouvés jusqu'au niveau des falaises sur le littoral (Illustration 12). La différence du phénomène d'altération s'observe aussi à l'échelle de l'affleurement avec un matériau très hétérogène qui peut présenter des faciès du H4A au H4C sur une surface de 1 m<sup>2</sup>.

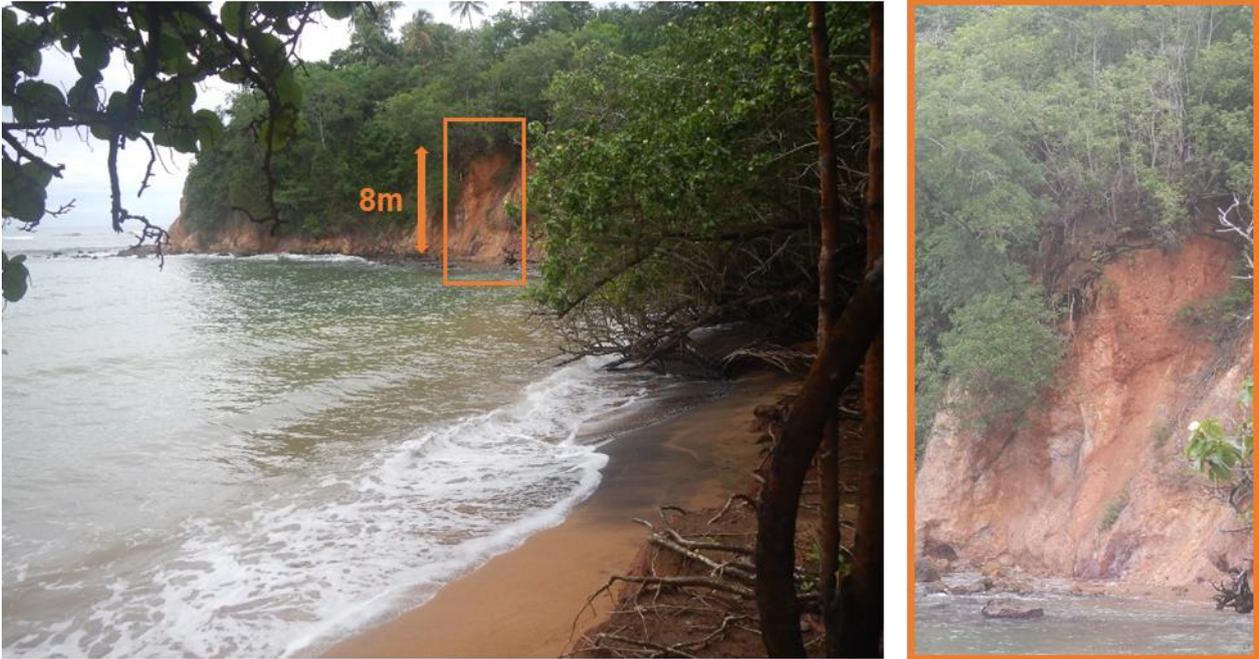
*Illustration 12 : Aperçu de la partie occidentale de la pointe à Bibi depuis la plage. L'altération hydrothermale dont témoignent les couleurs rougeâtres et brunâtres se développe jusqu'au pied de la falaise, là où l'altération supergène, habituellement, disparaît. Photos prises le 6 octobre 2020.*

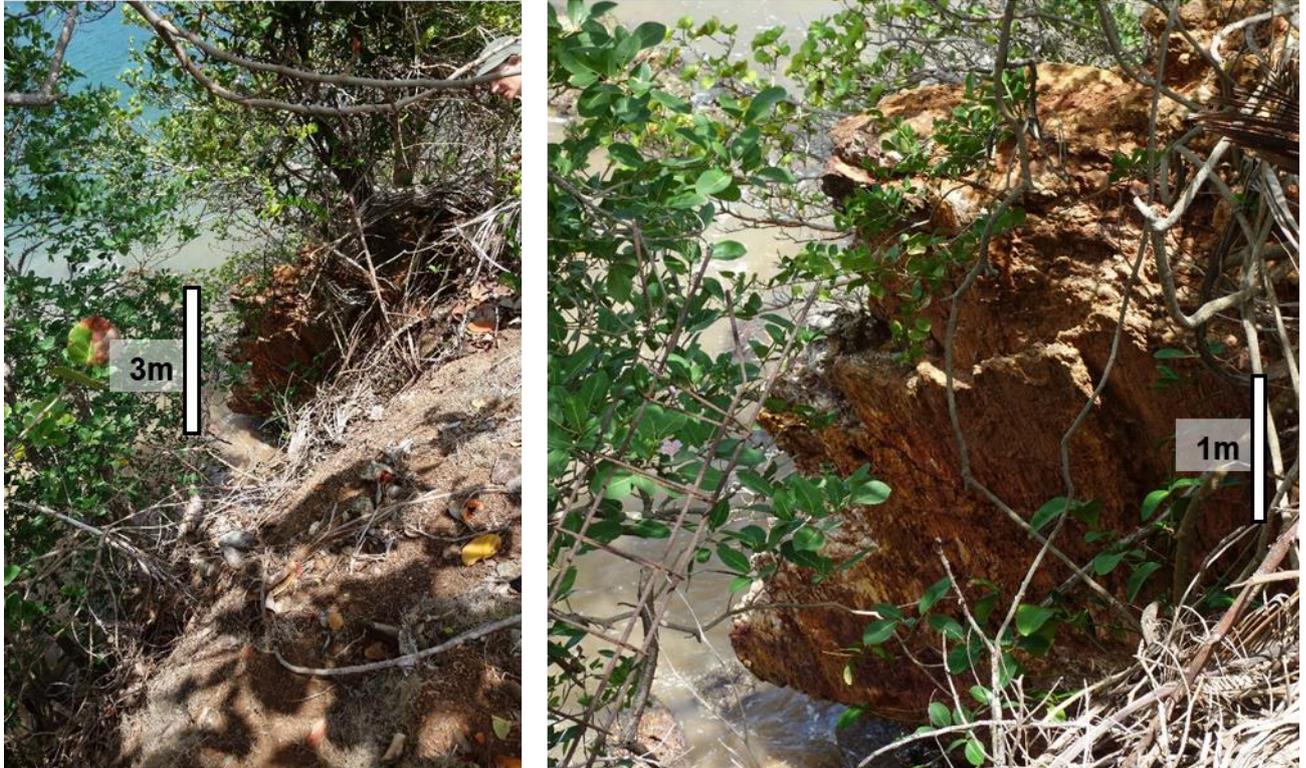
La remontée des fluides hydrothermaux a pu être favorisée par la présence des failles verticales de direction O-E le long de la côte nord de la presqu'île de la Caravelle (Westercamp et al., 1989). La mesure d'une structure orientée N80 (80 degrés depuis le nord) au droit du point VBE1019 (Illustration 13) et la morphologie rectiligne de la côte à l'ouest de la zone d'étude soutiennent cette hypothèse.

*Illustration 13 : Plan de faille associé à la mise en place d'un dyke andésitique au niveau du point GPS VBE1019. Les stries observées sur le plan de la faille sont presque verticales.*

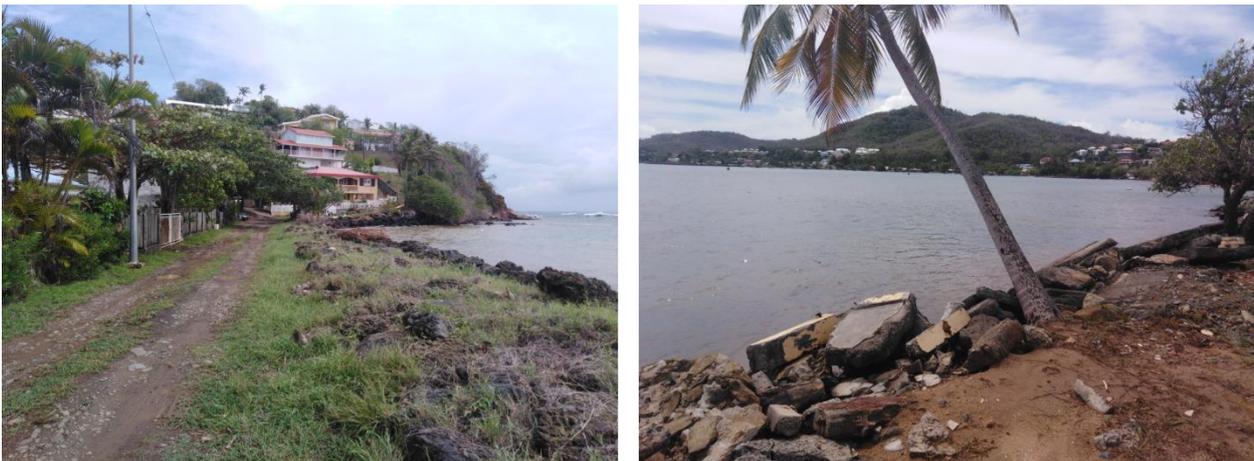
m (zéro hydrographique) et offrent une protection locale contre le recul du trait de côte (Illustration 15). Plus récemment un système de remblais (bloc de bétons, gravats) a été mis en place par les riverains sur certains secteurs plus à l'Est afin de fixer le trait de côte et d'atténuer le phénomène d'érosion (Illustration 15). Ces aménagements (enrochements, remblais) ne permettent pas d'atténuer les phénomènes de submersion marine puisque la hauteur de crête de ces aménagements est approximativement égale à celle du niveau du sol. De l'autre côté, sur la portion la plus à l'Est de la baie, la cellule sédimentaire est délimitée par des ouvrages de défense transversaux de type épis.

Illustration 15 : Photographies des ouvrages de défense sur la portion Ouest de la baie de Tartane (quartier Fonds Basil).

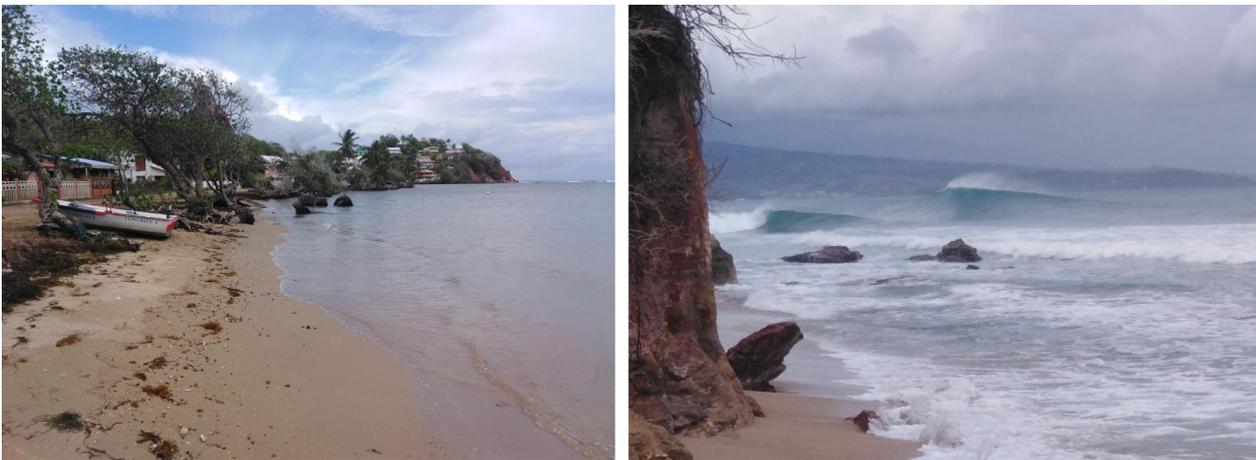
En Martinique, au large de baie de Tartane, l'épisode de fortes vagues ( $H_s > 3$  m) généré par le passage de l'ouragan Isaias s'étale sur une durée de 19 h, avec au pic de l'évènement une hauteur significative de 3.20 m et une période de 10 s (Tableau 3). La puissance des vagues atteint environ 50 kW/m en moyenne pendant la durée de l'évènement. Sur la Presqu'île de la Caravelle, alors que des vagues très énergétiques viennent déferler sur les plages les plus exposées comme à Anse l'étang ou Anse Bonneville, la hauteur des vagues observées dans la baie de Tartane reste très faible en raison du déferlement de la houle sur les récifs plus au large (Illustration 19).

*Illustration 19 : à gauche) photographie capturée pendant le pic de l'évènement Isaias où la hauteur significative des vagues dépassent 3 m au large de la baie de Tartane. A droite) vagues de plus de 2.0 m déferlant au même moment sur la plage Anse l'Étang, située à quelques kilomètres de la baie de Tartane.*

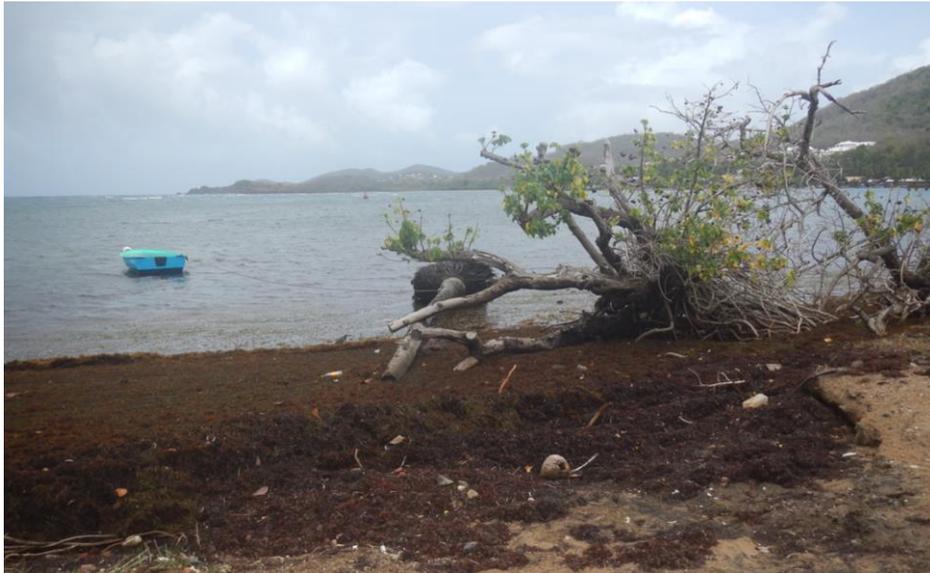
*Illustration 22 : Marqueurs d'érosion dans la baie de Tartane (quartier Fonds Basil). Photographie prise le 24 juillet 2020.*

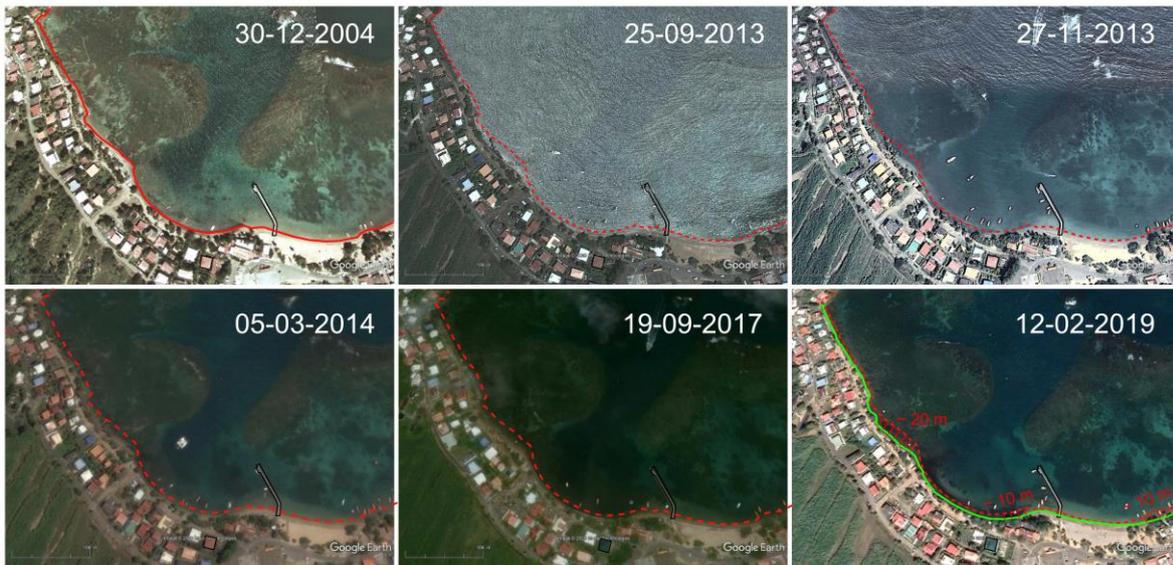
La dynamique observée dans le quartier de Fonds Basil semble alors indiquer une sensibilité plus importante aux épisodes de vagues énergétiques. L'érosion mise en évidence ne semble pas être associée à un transport sédimentaire transversal mais plutôt à des échanges longitudinaux induits par la dérive littorale vers l'Est et vers le centre de la baie. Ce recul est plus important à proximité des enrochements qui favorisent le blocage du transport sédimentaire et entraînent une érosion plus marquée sur les secteurs adjacents. Suite à ces événements, la reconstruction naturelle de la plage, qui pourrait se traduire par une avancée du jet de rive sur la partie marine, n'est pas observée.

Illustration 23 : Evolution du trait de côte dans le secteur de Fonds Basil sur la période récente. La ligne rouge en pointillé indique retrospectivement la position du trait de côte à la date du 30-12-2004 (en train plein sur la prise de vue correspondante). Images obtenues via Google image.

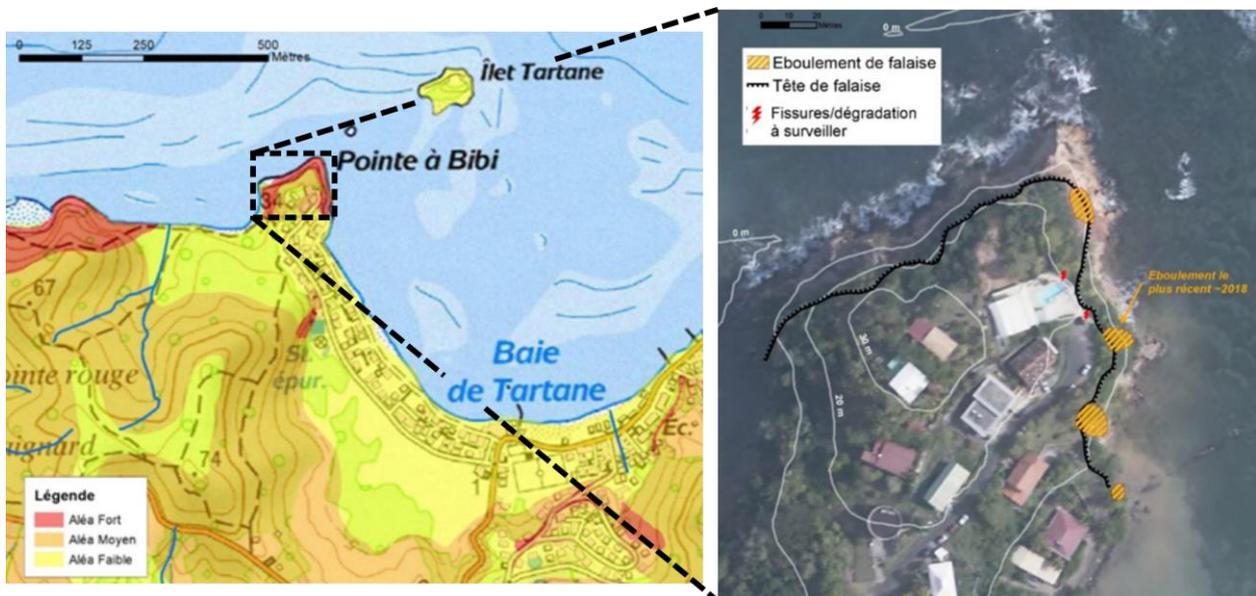
Plusieurs éboulements ont été repérés sur la falaise littorale lors des visites de terrain du 3 septembre 2020 et du 6 octobre 2020 (Illustration 26). Le § 3.5.2 détaille l'évènement le plus récent ainsi que les dommages suspects repérés sur l'entrée de la Parcelle OH159. Il est possible que ces éboulements soient séparés les uns des autres par des dykes.

Illustration 26 : à gauche) extrait de la carte mouvements de terrain sur le secteur étudié (PPR 2013). A droite) observations du BRGM au 06 octobre 2020.

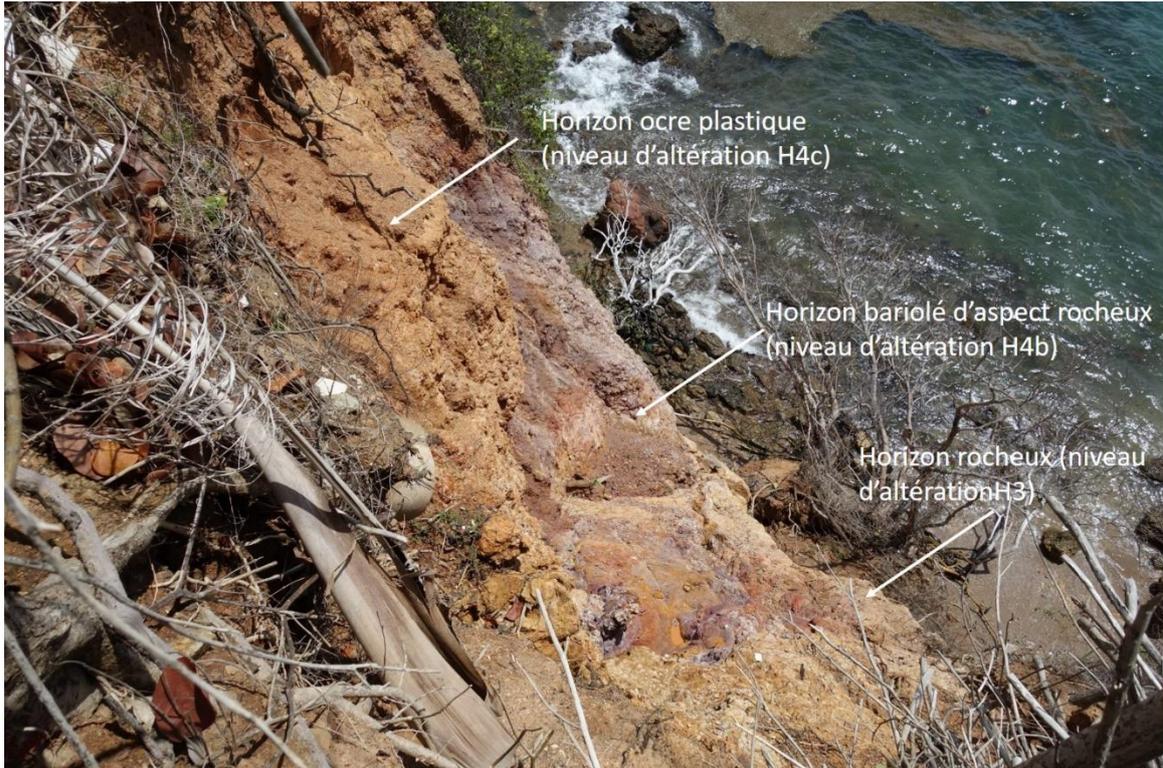
Un éboulement « récent » a emporté une partie de la falaise à l'extrémité du chemin communal. La falaise atteint 15 m de hauteur à cet endroit et l'éboulement a mobilisé au moins les 10 premiers mètres (partie supérieure) étant donné que la partie inférieure est toujours en place. Large d'une dizaine de mètres, avec un recul maximal de 2 à 3 m environ et 8 à 10 m de hauteur, son volume est estimé à 300 m<sup>3</sup>. Plusieurs niveaux d'altération (de type hydrothermal principalement) se succèdent dans la paroi rocheuse sachant que l'éboulement mobilise les deux plus altérés : H4C et H4B (Illustration 27). Les terrains d'altération H4B sont découpés en dièdre par des structures verticales sans doute associés à l'activité structurale décrite dans la partie 3.1.2.

Illustration 27 : Niche d'arrachement observée depuis le haut de la falaise. Photo BRGM prise le 3 septembre 2020

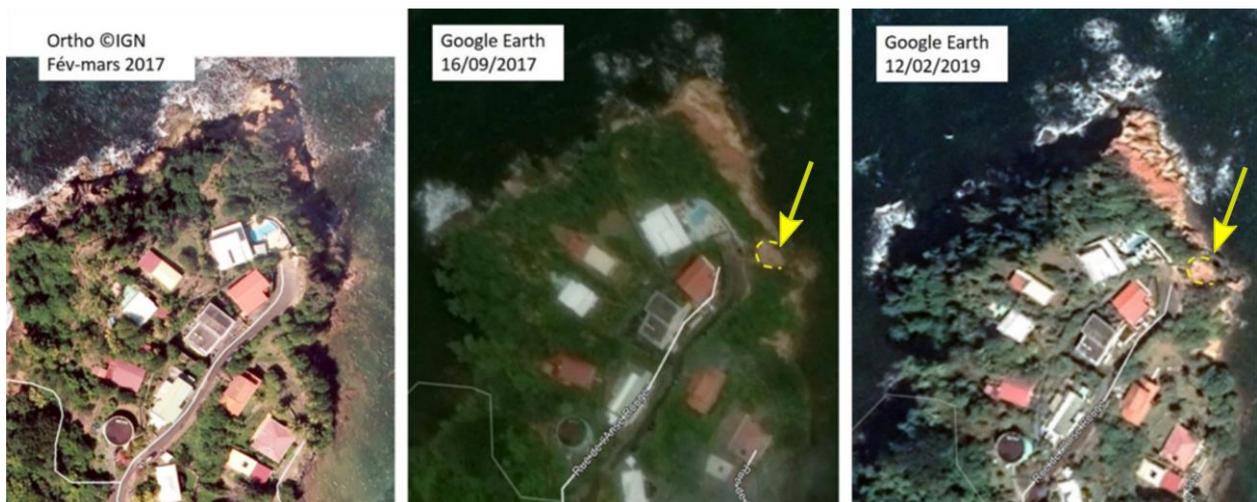
En comparant l'Orthophoto 2017 de l'IGN et les images satellites disponibles (Illustration 28), il ressort que cet éboulement se serait initié entre début février 2017 et le 16 septembre 2017, soit sans doute pendant la saison cyclonique particulièrement active de 2017. Sur ces images, on peut également supposer une reprise ou une accentuation de l'instabilité entre fin 2017 et début 2019.

Illustration 28 : Reconstitution des événements à partir de l'Orthophoto de l'IGN et des images satellites fournies par Google Earth.

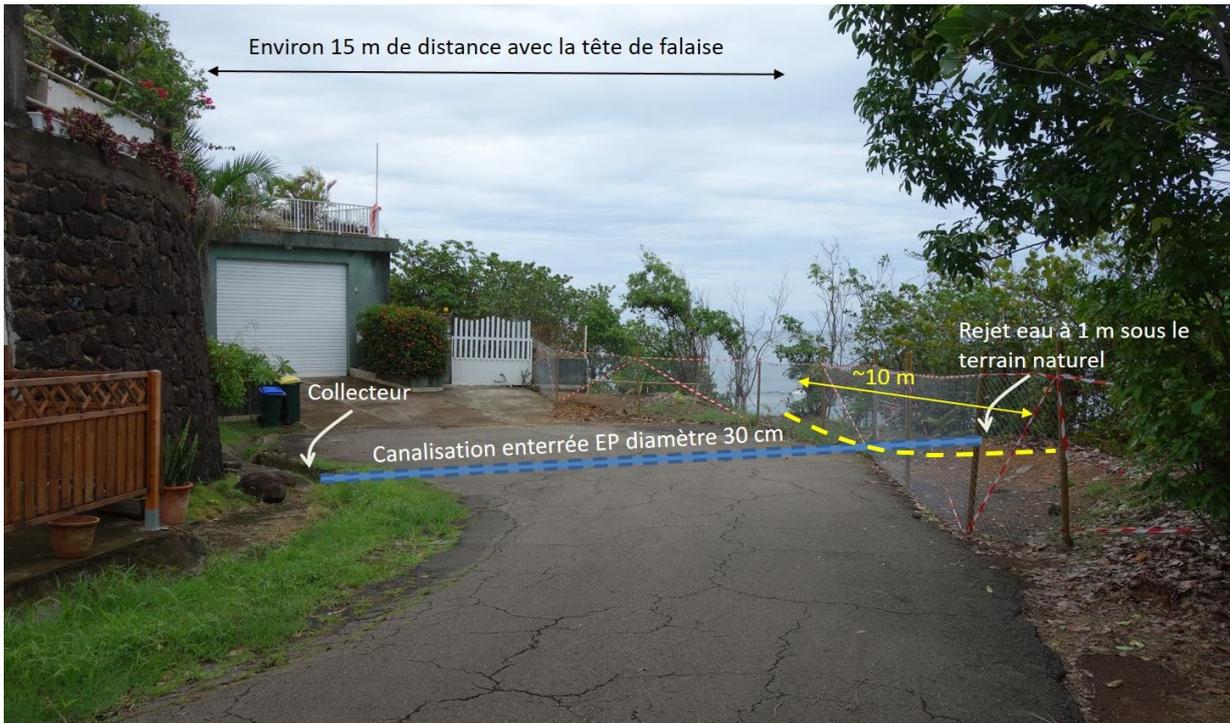
Illustration 29 : Point bas topographique en amont de l'éboulement

La canalisation d'eau pluviale (diamètre 30 cm) qui collecte les eaux en amont de la chaussée, circule ensuite dessous pour se déverser dans la falaise au milieu de la niche d'arrachement, soit à l'endroit exact où l'évènement s'est déclenché (cf. Illustration 29). Le tuyau s'interrompt aujourd'hui au niveau de la paroi rocheuse. La chaussée à cet endroit présente de nombreuses fissures mais pas de signes d'activité récente. Cette zone correspond à un point bas topographique où convergent les écoulements.

- de vérifier l'absence de fuite de la canalisation d'eaux pluviales qui traverse la chaussée ;
- de déplacer l'exutoire de cette canalisation en dehors de la niche d'escarpement pour réduire la vitesse de recul ;
- de revoir l'installation de gestion des eaux de la parcelle OH159 pour que rien ne soit jeté librement dans la pente au risque d'accentuer un risque ;
- par ailleurs, pour ne pas fragiliser davantage la paroi rocheuse, le stationnement doit être limité en bordure de falaise par un système dissuasif à l'image de celui qui était en place lors de la visite du 06/10/2020.

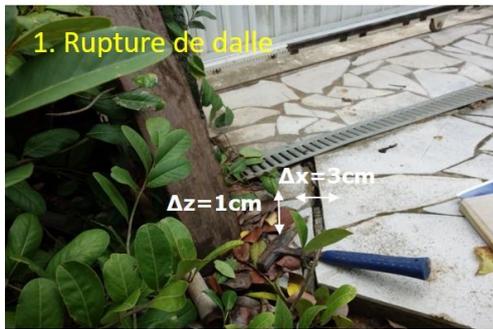
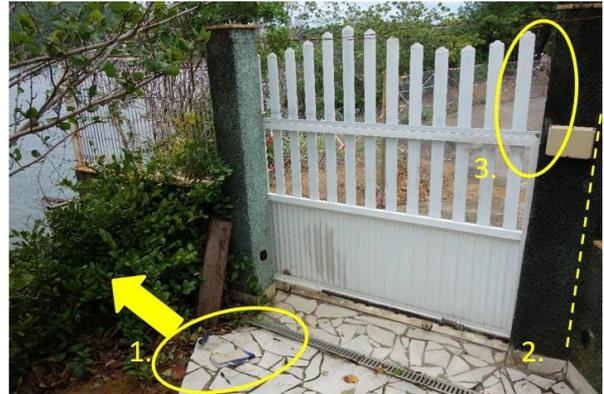
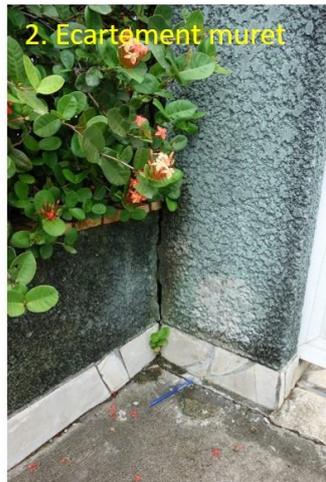
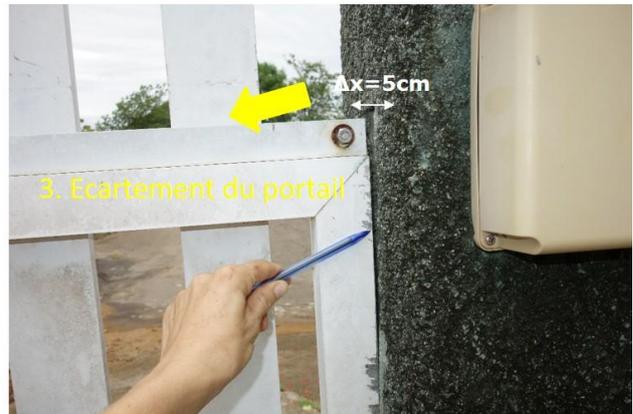
Plusieurs dégradations affectent le portail donnant accès à la parcelle 0H 0159 (cf. Illustration 30) :

- un décalage de 5 cm en partie haute du portail présentant un basculement de l'ensemble vers la falaise.
- la rupture localisée de l'extrémité du carrelage, la plus proche de la falaise
- des fissures ouvertes qui délimitent l'ensemble du portail et qui désolidarisent le carrelage au sol du mur ; ces dommages sont réguliers et s'apparentent à des défauts lors de la pose.

Malgré ces indices, le portail continue à fonctionner normalement d'après le responsable du site ; l'ensemble ne présentant pas d'autres indices de dégradation. Aucun indice marqué au sol n'a été repéré.

Le soubassement de la coursive en béton, faisant office de chemin d'accès à la maison et qui contourne la piscine, est en mauvais état. Les fers à béton apparaissent et le béton est éclaté à plusieurs endroits.

Illustration 30 : Indices suspects à surveiller repérés sur le portail de l'habitation le 06 octobre 2020  
Parcelle OH159 et OH160.

- sur la chaussée. Pour cela, des scellés bétons doivent être installés sur les fissures fermées qui lézardent la chaussée (repartis largement derrière la niche d'arrachement et jusqu'à 5 voire 10 m derrière), pour être en mesure d'identifier une réouverture de ces fissures ;
- au niveau de l'habitation par la pose de scellé béton sur les principales fissures par exemple (celle du carrelage) et la mesure régulière de l'écartement du portail.

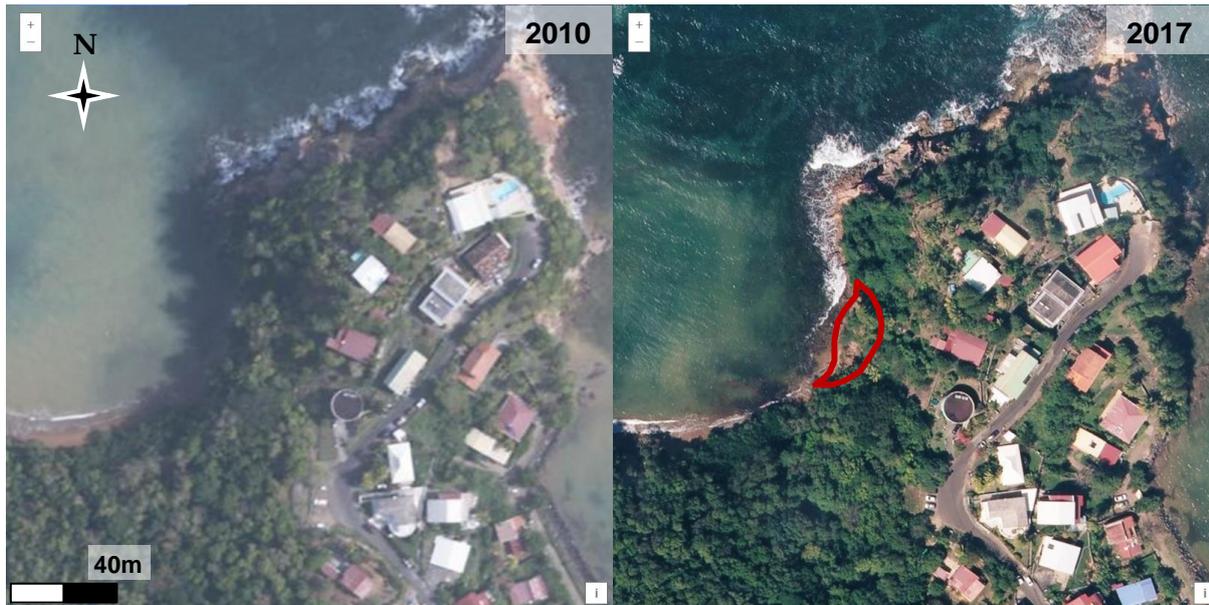
En complément des observations récentes réalisées sur la partie Est de la Pointe à Bibi, le secteur situé sur la partie occidentale semble avoir perdu une partie de sa végétation au cours d'une éventuelle déstabilisation superficielle (Illustration 34). Cette information justifie le caractère « fragile » des zones altérées de la falaise. Toutefois, il se pourrait que ce constat soit aussi issu d'un angle de prise de vue différent entre les deux photographies aériennes de l'IGN (<https://remonterletemps.ign.fr/>). Les photographies plus anciennes disponibles ne montrent pas d'autres mouvements de terrain sur le secteur étudié.

Illustration 31 : Observation d'un possible décapage végétal suite à une déstabilisation en tête de falaise sur la partie occidentale de la Pointe à Bibi entre 2010 et 2017 (modifié d'après le site IGN <https://remonterletemps.ign.fr/>).

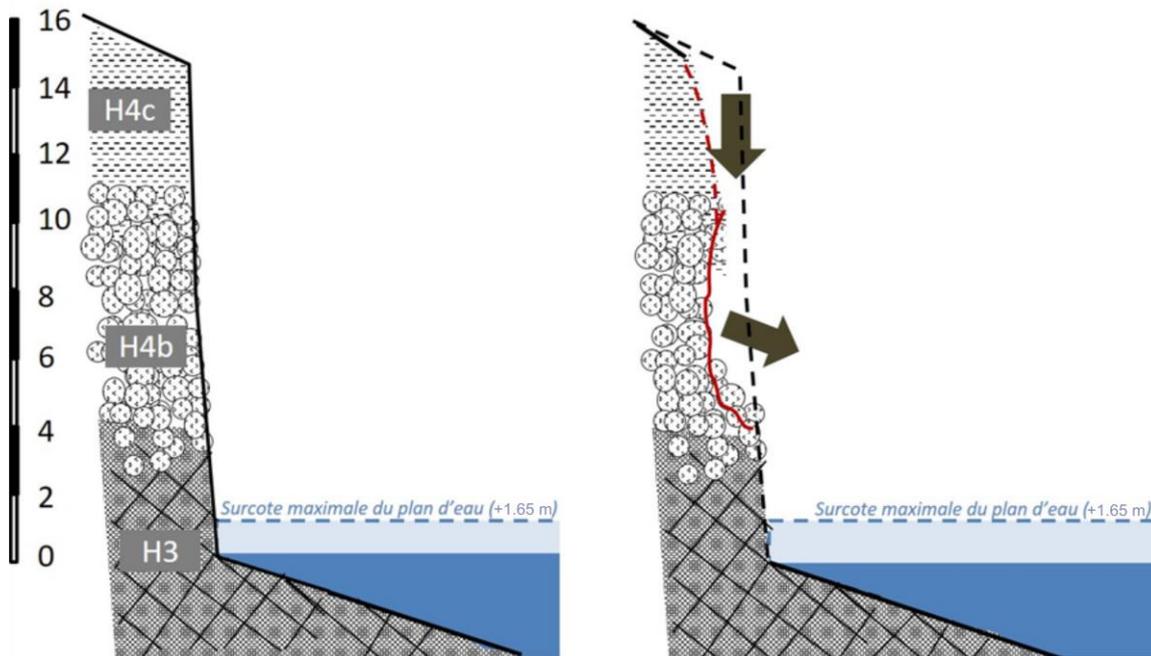
Quatre instabilités de plusieurs centaines de m<sup>3</sup> ont déjà affecté la falaise confirmant la forte prédisposition à l'éboulement de la falaise. Les conditions hydrodynamiques à cet endroit sont limitées avec des vagues qui sont largement dissipées par les hauts-fonds plus au large. La partie instable se limite à la frange altérée de la falaise sans contact avec la mer. Le forçage marin n'est donc pas un facteur aggravant retenu en priorité. La déstabilisation s'initie dans l'horizon H4b (d'aspect rocheux qui se désagrège facilement) et qui entraîne avec lui l'horizon supérieur (H4c) comme le schématise l'illustration 33. L'horizon H4b est fragilisé par des discontinuités structurales identifiées dans ce secteur.

L'infiltration des eaux de surface dans cet horizon participe à réduire les caractéristiques mécaniques des deux horizons, en particulier le rejet d'eaux pluviales repéré à l'endroit de l'éboulement mais également les eaux de ruissellement et d'infiltration guidées par les inflexions topographiques sans doute liées aux discontinuités structurales identifiées.

Ainsi, la forte vulnérabilité du linéaire de falaise du quartier Fonds Basil est expliquée par la fragilité « géologique » apportée par le système de fractures dont des failles qui expliquerait une altération (échelle géologique) et une circulation d'eau (échelle géologique et échelle actuelle) plus intense le long d'axes privilégiés perpendiculaires au trait de côte (globalement NNO-SSE).

*Illustration 33 : Profil de la falaise et mécanisme d'instabilité supposé. Sur le secteur de Fonds Basil, pour évaluer les risques de submersions, on considère des niveaux d'eau maximum de 1.65 m (par rapport au zéro hydrographique) matérialisant une marée haute astronomique de 0.90 m à laquelle s'ajouterait une surcote centennale (atmosphérique + hydrodynamique) de 0.75 m*

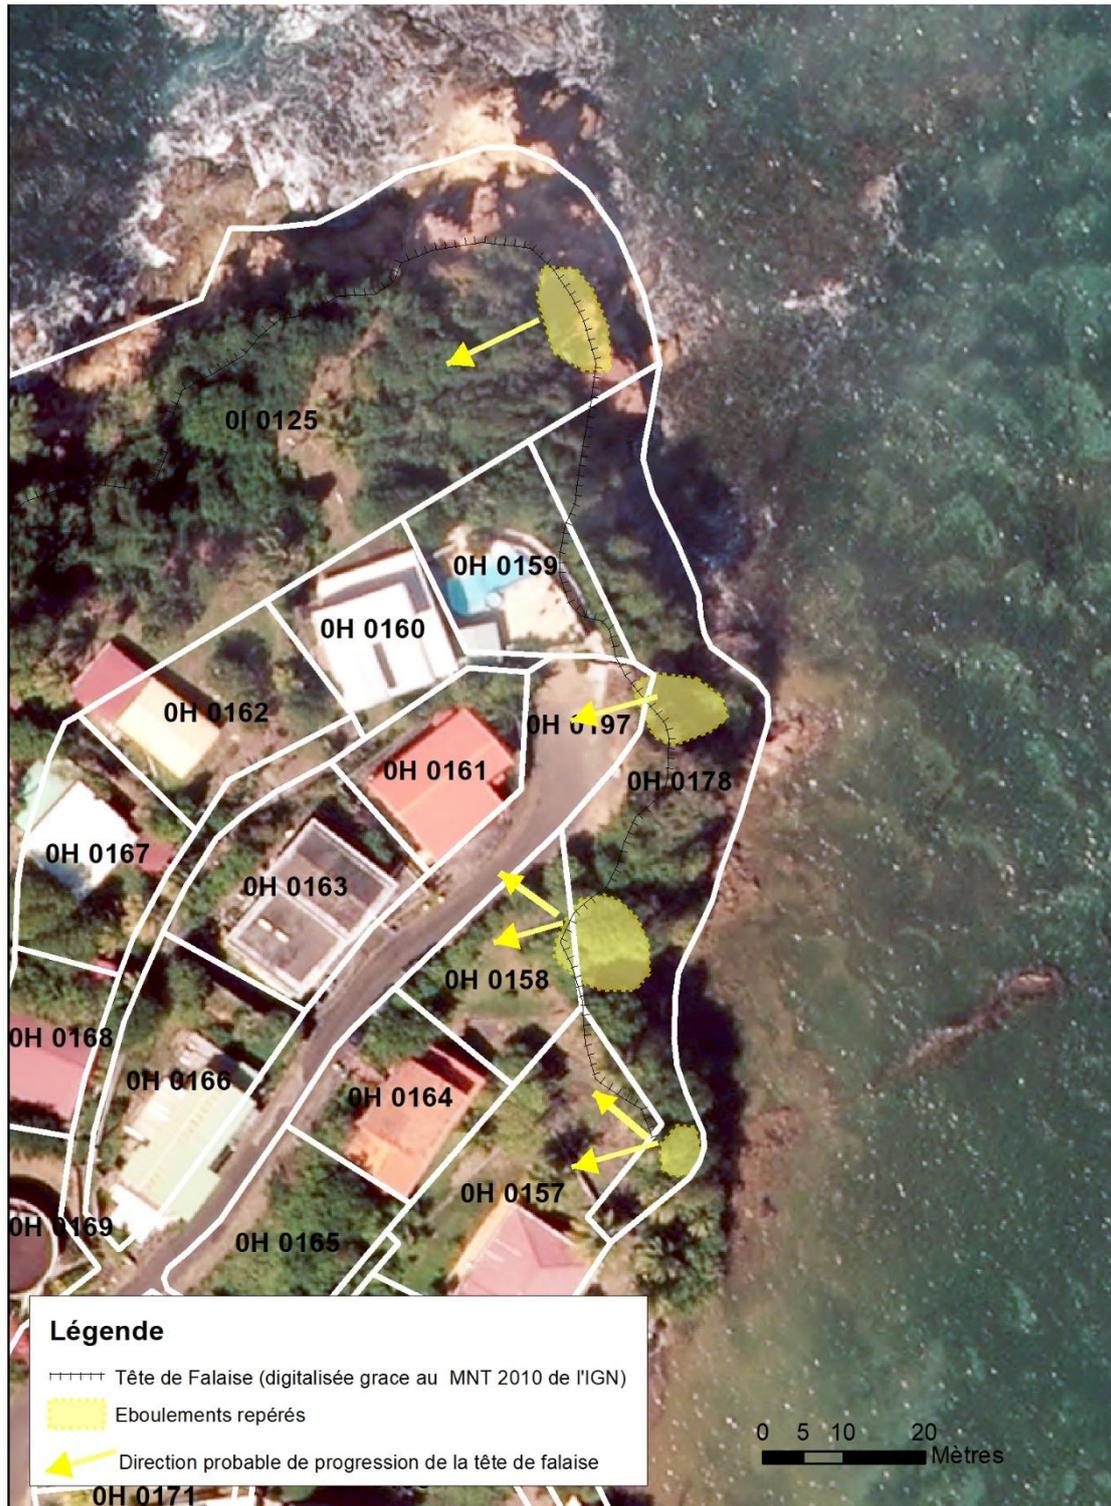
La piscine et la coursive béton sont, quant à elles, beaucoup plus près de la falaise et menacées par un éventuel éboulement de la falaise à cet endroit.

Illustration 34 : Situation des zones d'éboulements privilégiés et de la tête de falaise aujourd'hui par rapport aux différents enjeux
