# Observatoire de la dynamique côtière de Guyane - ODYC : Bilan de l'année 2020

Rapport final

BRGM/RP-70923-FR

Juin 2021

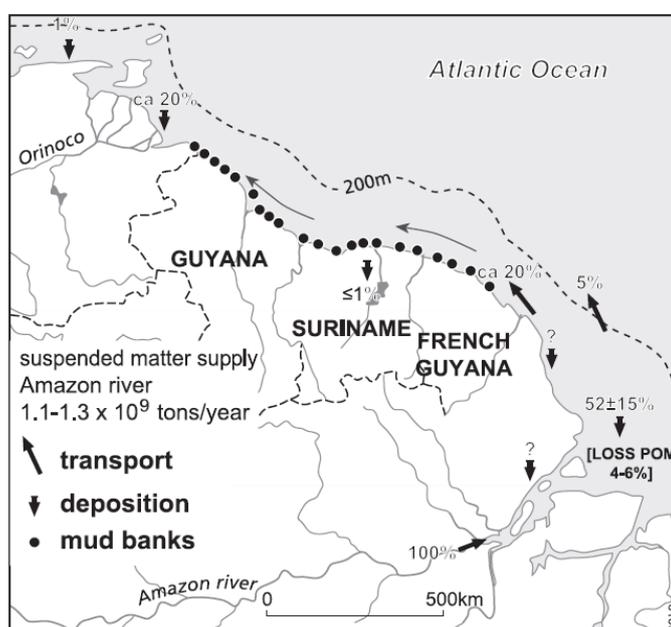
Figure 1 : Migration des bancs de vase le long du plateau des Guyanes (Augustinus, 2004).

Le littoral guyanais est délimité par les fleuves Oyapock à l'est et Maroni à l'ouest. Il fait partie d'un plus grand ensemble nommé plateau des Guyanes qui s'étend de l'embouchure du fleuve Amazone au Brésil à celle de l'Orénoque au Venezuela. La dynamique hydrosédimentaire est unique et très mobile le long de ce littoral. La particularité majeure réside dans la présence de sédiments fins issus du fleuve Amazone, qui migrent sous forme de banc de vase, le long des 1 600 km de côte du plateau des Guyanes jusqu'à l'embouchure de l'Orénoque au Venezuela (Figure 1).

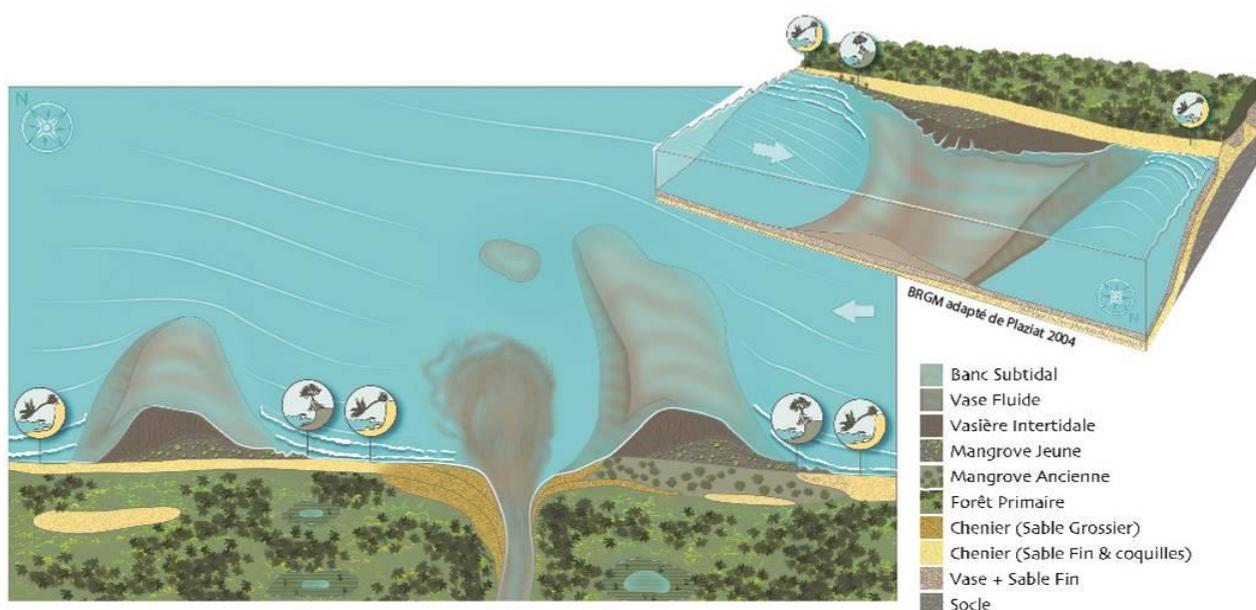
Figure 3 : Schéma explicatif de la structure d'un banc de vase.

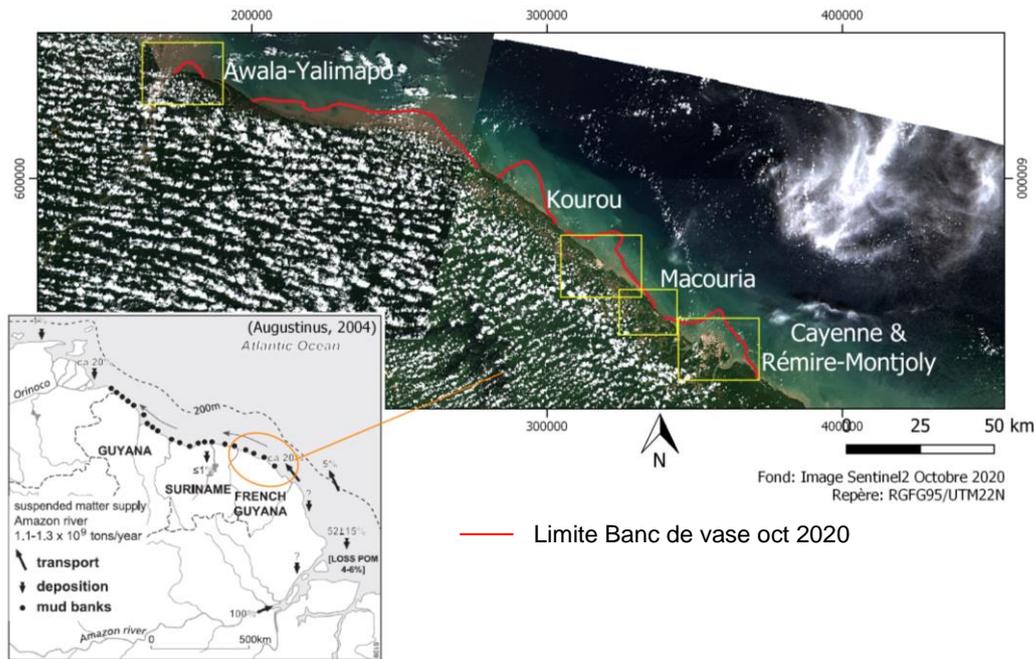
Figure 4 : Morphologie et localisation des bancs de vase le long du plateau des Guyanes en octobre 2020.

La migration du banc de vase débute à la frontière entre le Brésil et la Guyane dans la zone située entre les deux grands fleuves à large estuaire (l'Oyapock et l'Approuague). Dès leur formation sur les côtes de Guyane, ceux-ci sont plus compacts puis tendent à s'étirer au cours de leur migration jusqu'à l'Orénoque (Venezuela) (Figure 4).

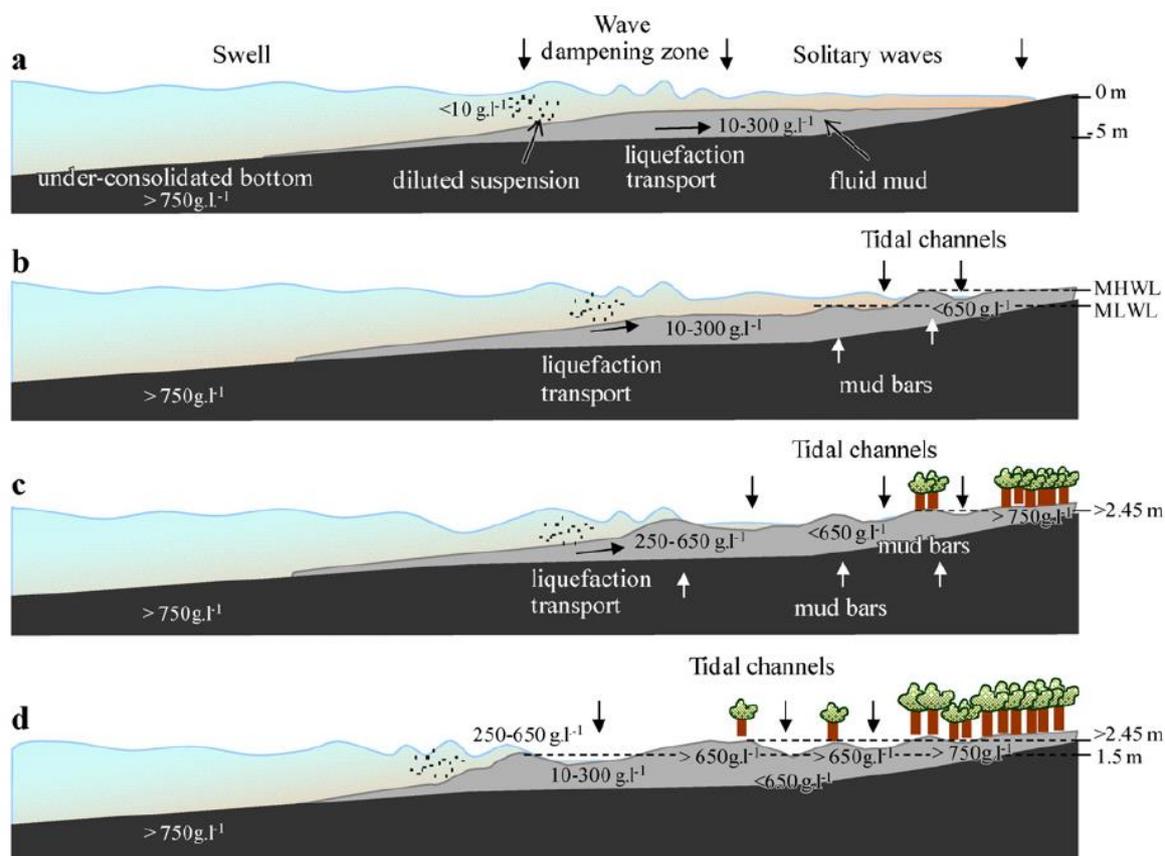
Figure 7 : Schémas, vu en coupe, des étapes de formation d'une succession de barres vaseuses par remobilisation de vase fluide du banc de vase présent (Gardel *et al.*, 2011).

L'action de la houle et l'énergie des vagues, à l'approche du banc de vase, entraînent une remobilisation de la vase de la zone subtidale et intertidale sous la forme de vase fluidifiée. Cette vase fluide est ainsi maintenue en suspension puis amassée sur la côte par la houle lors de l'amortissement complet des vagues sur la côte (Gratiot *et al.*, 2007). La concentration de sédiments augmente rapidement à l'aplomb de ces éléments à mesure qu'ils sont exposés à des processus de séchage et d'évaporation à marée basse (Figure 7b). Ce sont des structures très mobiles et souvent éphémères (Gensac, 2012). L'accolement d'une barre à la vasière engendre un chenal de vidange (Figure 7c) qui peut se remplir grâce aux apports successifs de vase fluide par la houle. Ces apports sont protégés d'une éventuelle remobilisation, puisque la barre vaseuse protège des forçages hydrodynamiques (Figure 7d). Les sédiments peuvent donc se tasser et se consolider (Migniot 1968 ; Anthony *et al.*, 2008).

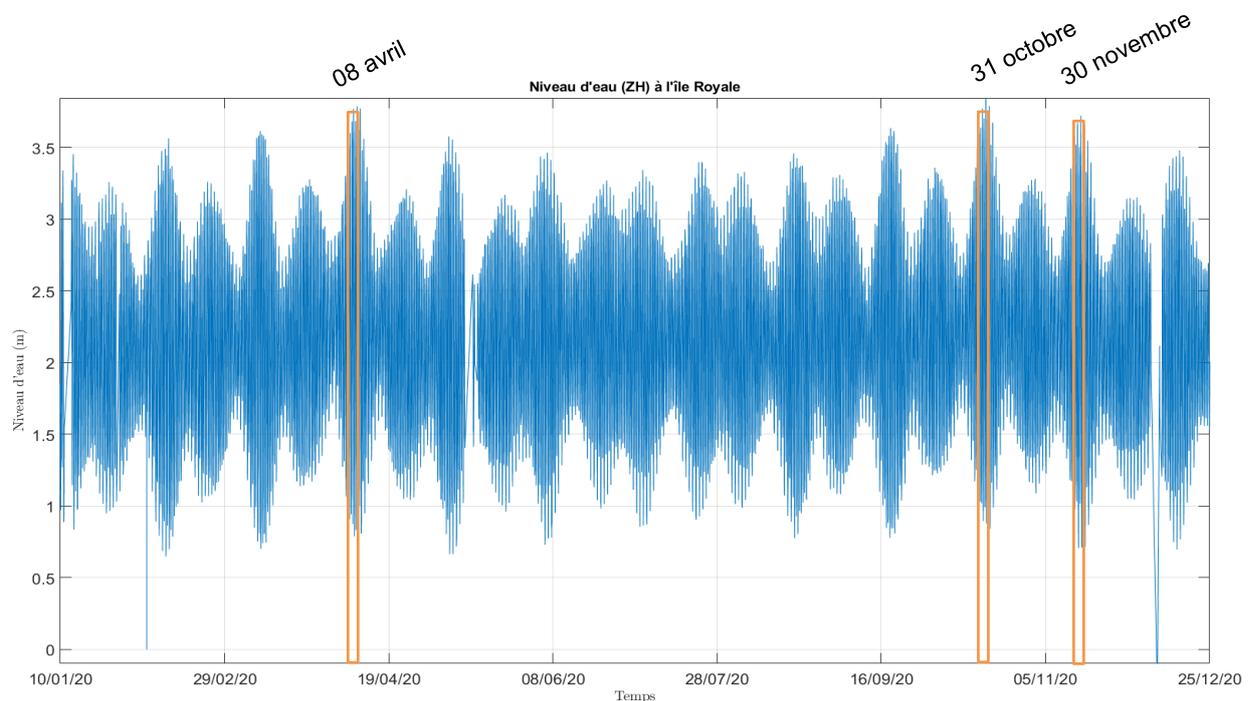
Figure 9 : Niveaux d'eau à l'île Royale en fonction du temps au cours de l'année 2020.

En 2020, les plus hauts niveaux d'eau ont été atteints le 31 octobre avec un niveau d'eau de 3,8 m à la station marégraphique de l'île Royale. On peut également noter deux autres pleines mers de vives eaux à fort coefficient : 8 avril et 30 novembre 2020 (Figure 9).

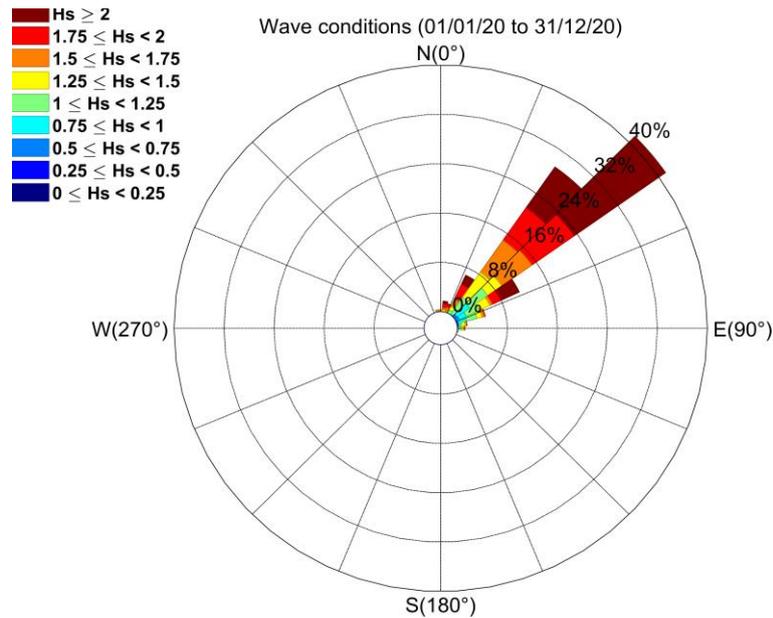
Figure 10 : Rose des Houles entre le 01/01/2020 et 31/12/2021 en large de la Guyane. La valeur de Hs se lit sur l'axe radial, le point d'extraction est situé à (5.5 N ; 52°W) au large de Kourou.

En Guyane, de par sa position dans la zone intertropicale de convergence (ZIC), la houle est majoritairement générée par les alizés provenant du nord-est. Toutefois, il est possible d'observer une variabilité saisonnière liée au passage des tempêtes dans l'océan nord-atlantique, engendrant des houles plus énergétiques de direction nord. Deux régimes de houles se distinguent : une période plus calme de juin à septembre et une période plus énergétiques d'octobre à mai (Gratiot et al., 2007). En réponse aux alizés, les houles arrivant à la côte sont orientés de l'est vers le nord-est (Figure 10). Les paramètres de houle typiques rencontrés le long de la côte ont des hauteurs significatives de 1 à 2,5 m pour des périodes comprises entre 8 et 10 s (Gratiot et al., 2007).

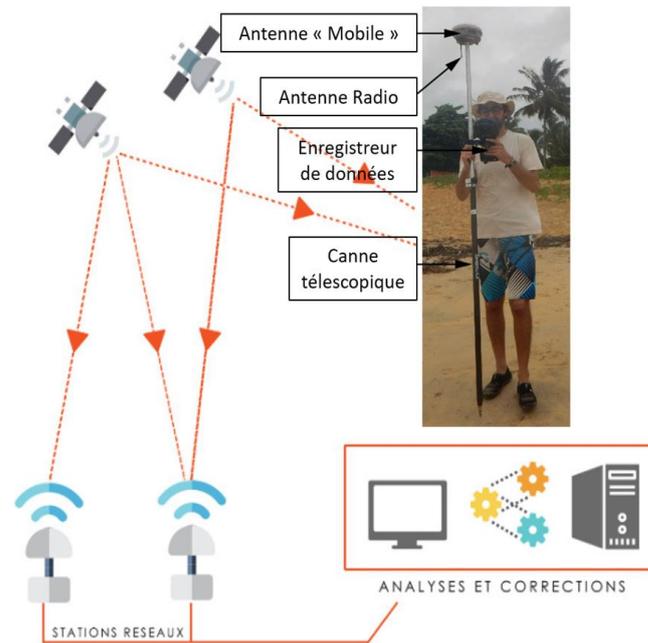
Figure 13 : Schéma explicatif du système de géoreférencement DGPS-RTK avec TERIA (©Teria) et présentation du mobile (©BRGM).

Le système consiste à capter le positionnement de différentes antennes fixes situées sur le territoire à partir des constellations satellitaires (GPS, GLONASS, BEIDOU ou encore Galileo) (Figure 13). Les antennes comparent en temps réel leurs positions obtenues des constellations et leurs positions connues au centimètre près. La différence mesurée est ensuite envoyée en temps réel à l'aide d'une carte Sim au récepteur mobile du DGPS. Une fois le différentiel appliqué la mesure obtenue au niveau du DGPS est de précision centimétrique.

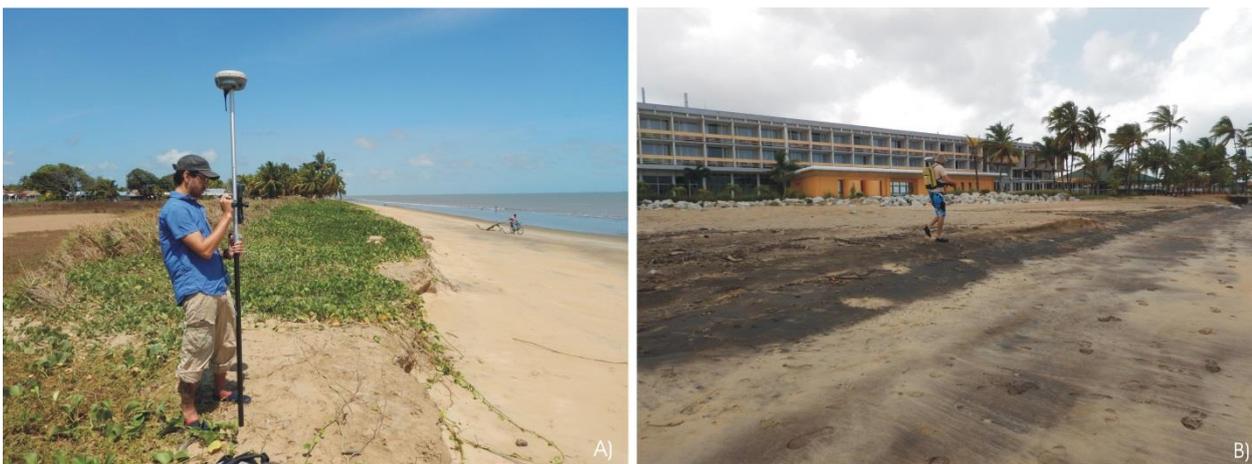
Figure 14 : Levés des profils de référence (A) et de la position du trait de côte (B).

Depuis 2014, des profils topographiques définis sont mesurés selon des axes perpendiculaires aux lignes de rivage sur tous les secteurs d'intérêt du littoral (Awala, Kourou, Macouria, Remire, Cayenne-Montabo). Les positions de ces profils de référence sont fixes dans le temps, ce qui permet de suivre l'évolution des plages sableuses, du haut de plage et de la zone intertidale (Figure 5). Les mesures sont effectuées deux fois par an pour un suivi régulier (De la Torre, 2015). Pour assurer la représentativité des données par rapport aux morphologies des profils de plage, les mesures sont réalisées à chaque rupture de pente observées au niveau du profil (Figure 14, A).

La **position du trait de côte** est relevée à pied en suivant des indicateurs prédéfinis et constants d'une campagne à l'autre (Figure 14, B). Les trois indicateurs géomorphologiques utilisés pour la délimitation de la position du trait de côte sont : la limite de végétation basse, la laisse de mer<sup>2</sup> et le pied du talus d'érosion (Figure 15). L'indicateur préférentiel est la limite de végétation, en cas d'absence de végétation la limite de laisse de mer ou le pied de talus d'érosion sera considéré.

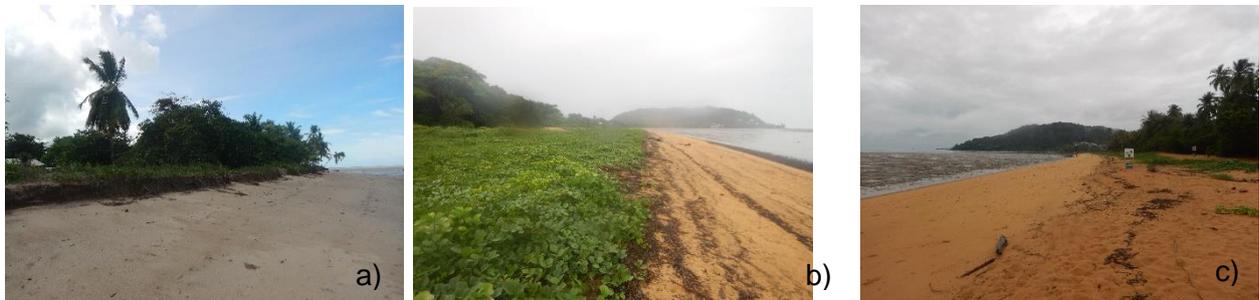
Figure 15 : Indicateurs géomorphologiques de caractérisation de la position du trait de côte : a) talus d'érosion (Plage des hattes – Awala 2020), b) limite de végétation (Plage des Salines – Remire 2020) et c) limite de laisse de mer (Plage de Montabo – Cayenne 2020).

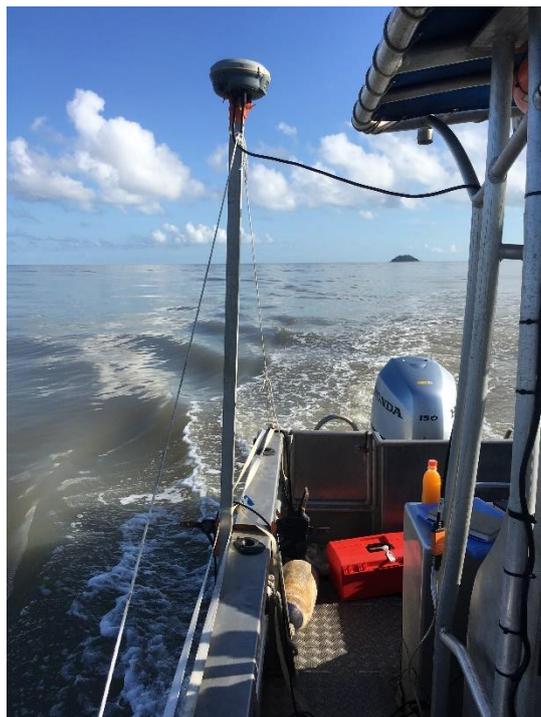
*Figure 16 : Installation de la sonde mono-faisceau mono-fréquentielle couplée avec le DGPS-RTK avec le système de correction TERIA.*

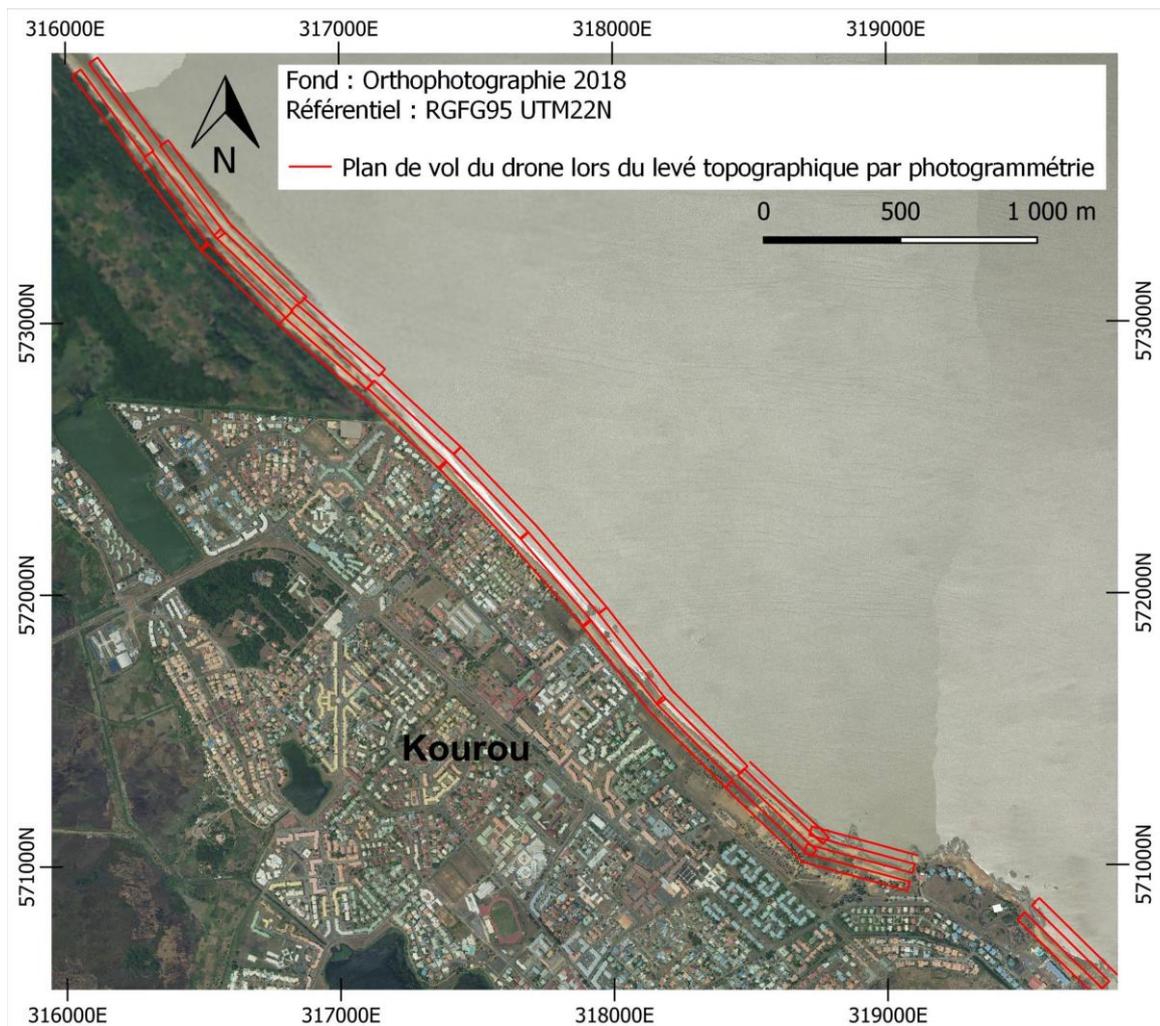
Figure 17 : Plan de vol de la campagne drone d'août 2020 sur la commune de Kourou.

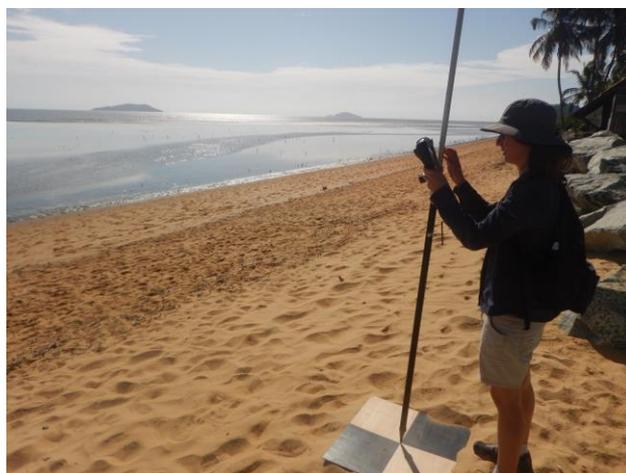
Figure 18 : Levé de cible au niveau de la plage de Montjoly.

Le calage des images a été réalisé à partir de cibles dont les positions ont été relevées à l'aide du DGPS centimétrique Trimble R8s, par le BRGM. Les cibles sont des damiers carrés de 30 cm de côté, répartis au centre et aux quatre angles de la zone explorée.

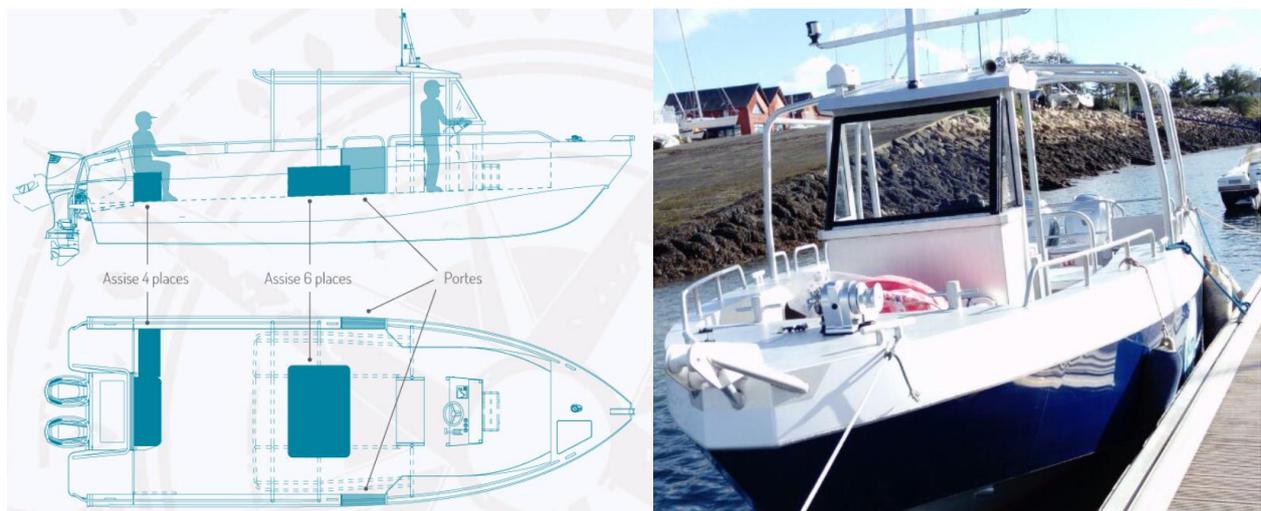
Figure 20 : EMLO utilisé lors de la campagne d'acquisition en mer (KTM©).

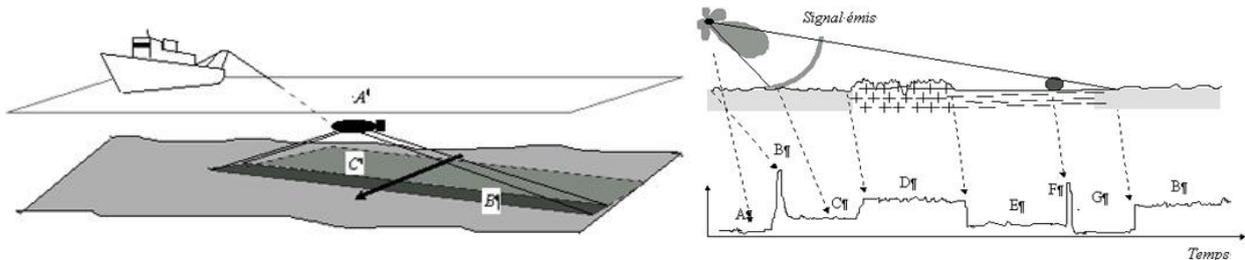
Figure 21 : Fonctionnement d'un sonar latéral - A: bruit et réverbération dans l'eau- B: premier écho de fond- C: zone de sable- D: roche- E: vase- F: écho de cible- G: ombre portée par la cible. (Ifremer©).

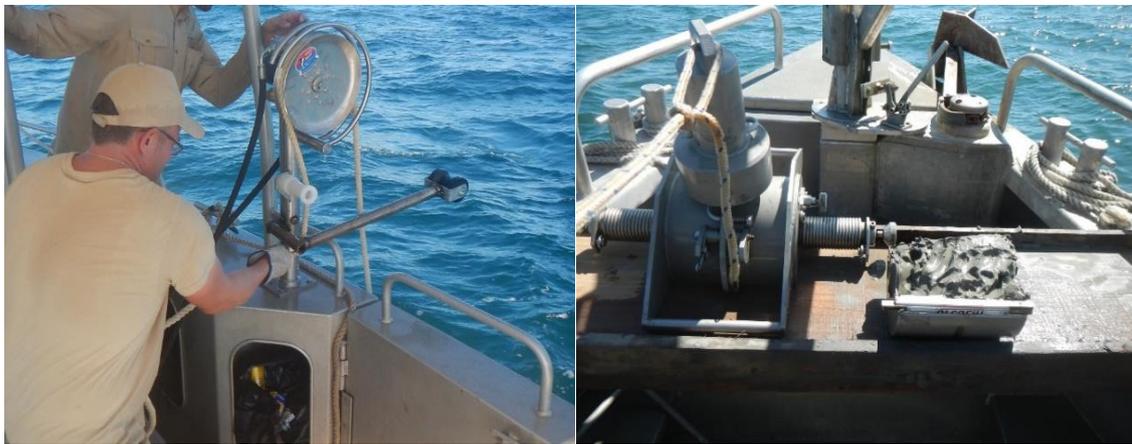
Figure 23 : Utilisation de la benne Schipeck (à droite ; BRGM, 2019) à l'aide d'un tire casier (à gauche ; BRGM, 2020) à tribord du navire.

Les prélèvements à la benne ont pour objectif de caler les nuances de gris des faciès acoustiques obtenus sur les images sonar en associant un faciès acoustique à un faciès sédimentaire. Les prélèvements se font à la surface du fond à l'aide d'une benne Shipeck. Elle est équipée d'un godet monobloc qui pivote sur lui-même. Elle a été opérée manuellement depuis l'avant du navire à l'aide d'un tire-casier permettant le déport de l'engin (Figure 23). Les prélèvements sont photographiés, positionnés, décrits de façon macroscopique et conditionnés pour analyses ultérieures. Les prélèvements ont eu lieu sur l'ensemble du secteur insonifié. L'ensemble des résultats des prélèvements à la benne sont regroupés en Annexe 1.

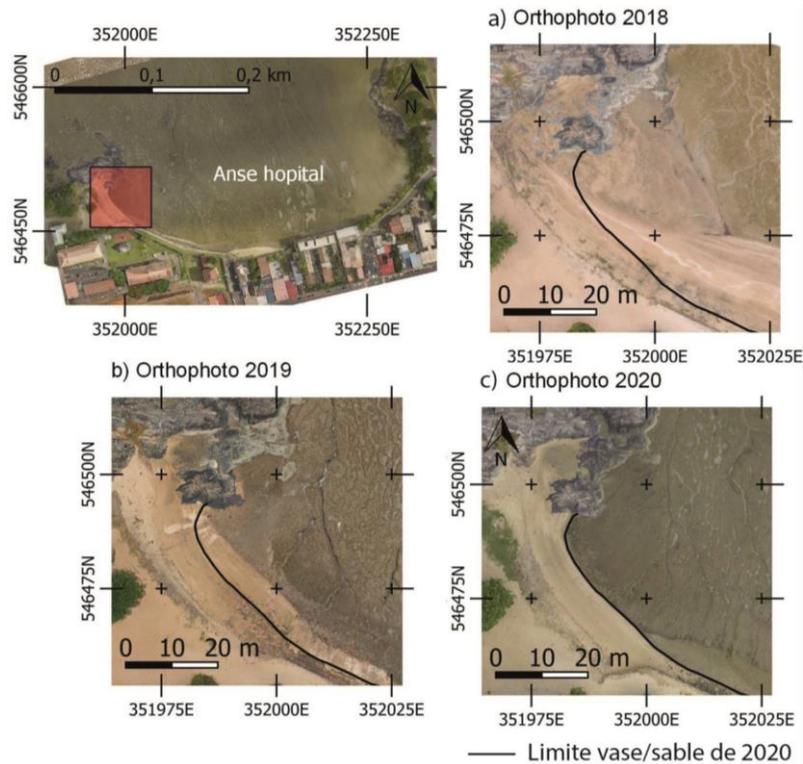
Figure 27 : Mise en évidence de l'envasement progressif entre septembre 2018, 2019 et 2020 des petites anses de Cayenne (Zoom à l'ouest de l'anse Hôpital).

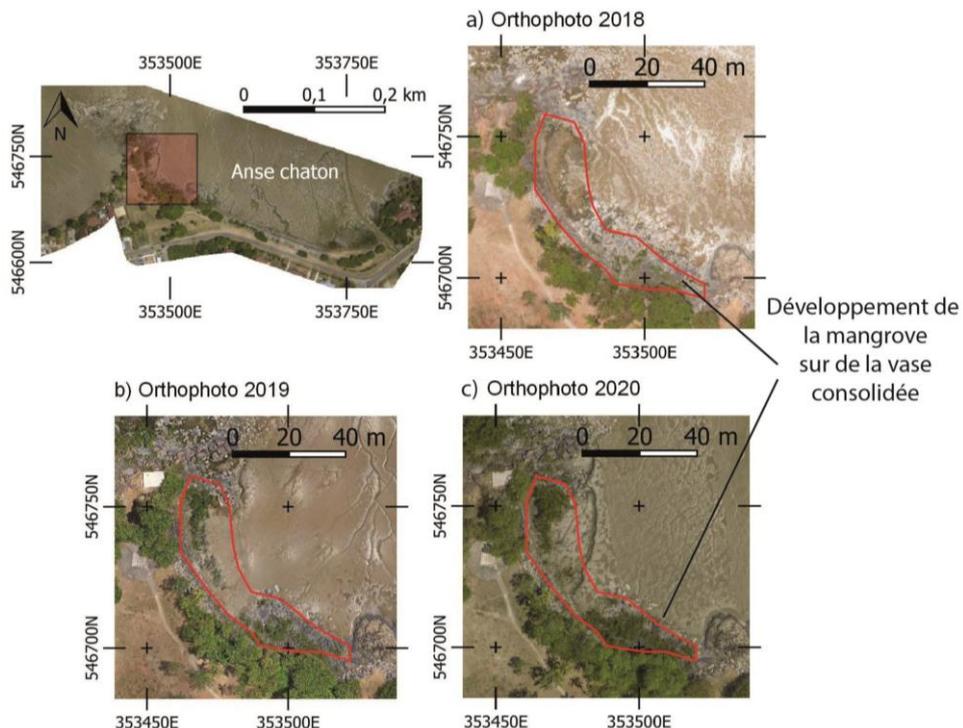
Figure 28 : Mise en évidence de l'envasement et du développement progressif de la mangrove entre septembre 2018, 2019 et 2020 des petites anses de Cayenne (Zoom de l'ouest de l'anse Chaton).

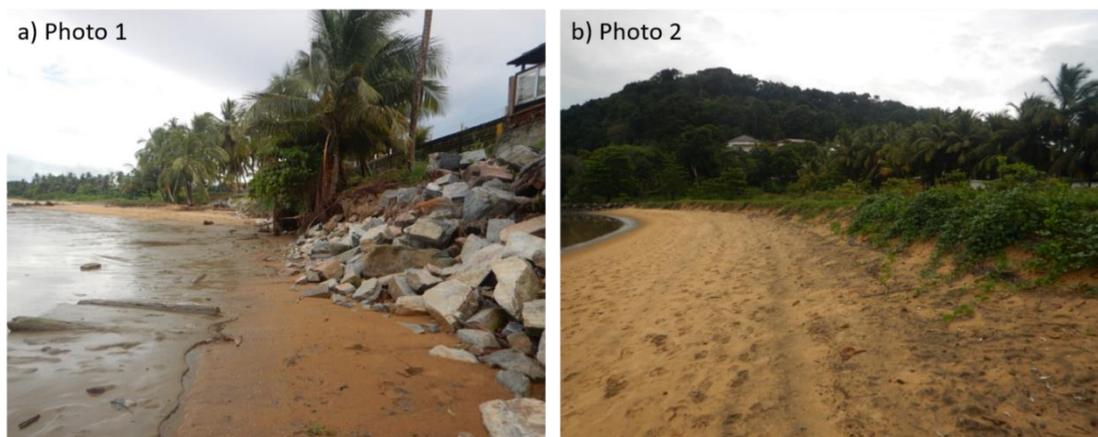
Figure 31 : (a) extrémité Nord : entretien des enrochements (b) extrémité Sud : talus d'érosion (photos novembre 2020).

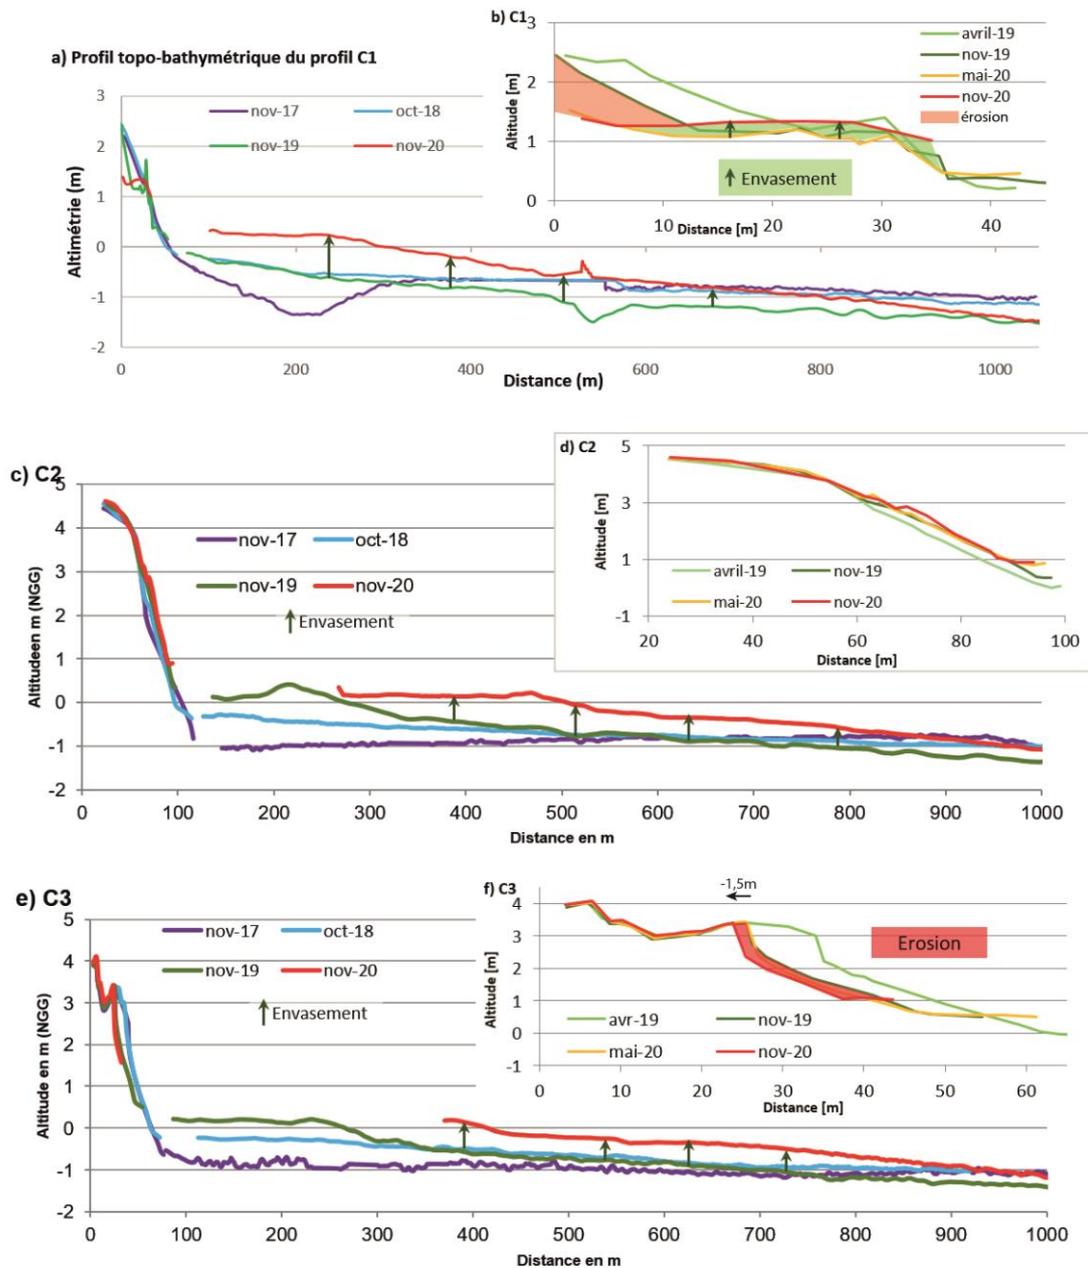
Figure 32 : Profils topo-bathymétriques sur C1, C2 et C3 à Montabo.

Les profils topo-bathymétriques corroborent les évolutions du trait de côte. Les profils C1 et C3, situés respectivement à l'extrémité nord-ouest et l'extrémité sud-est de l'anse, sont en érosion et le profil C2 situé au centre est relativement stable entre novembre 2019 et octobre 2020 (Figure 32). Ainsi le profil C1 enregistre au niveau du haut de l'estran un affaissement d'environ 50 cm entre novembre 2019 et mai 2020 (encart b de la Figure 32). Le profil C3 connaît un recul du talus d'érosion d'environ 1,5 m entre mai 2020 et octobre 2020 (encart f de la Figure 32).

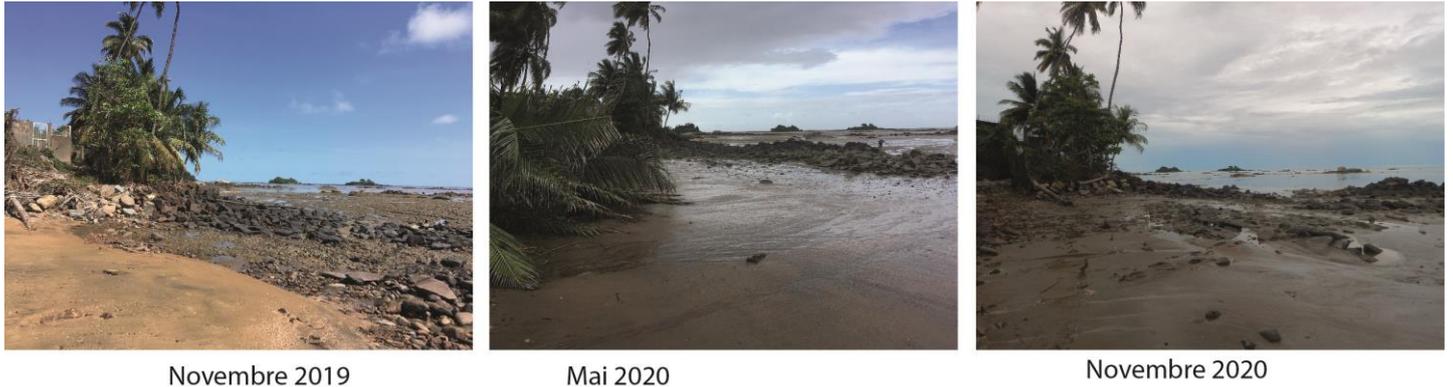
Figure 33 : Comparaison photographique de l'envasement de l'estran de la plage de Montabo au niveau du profil C1.

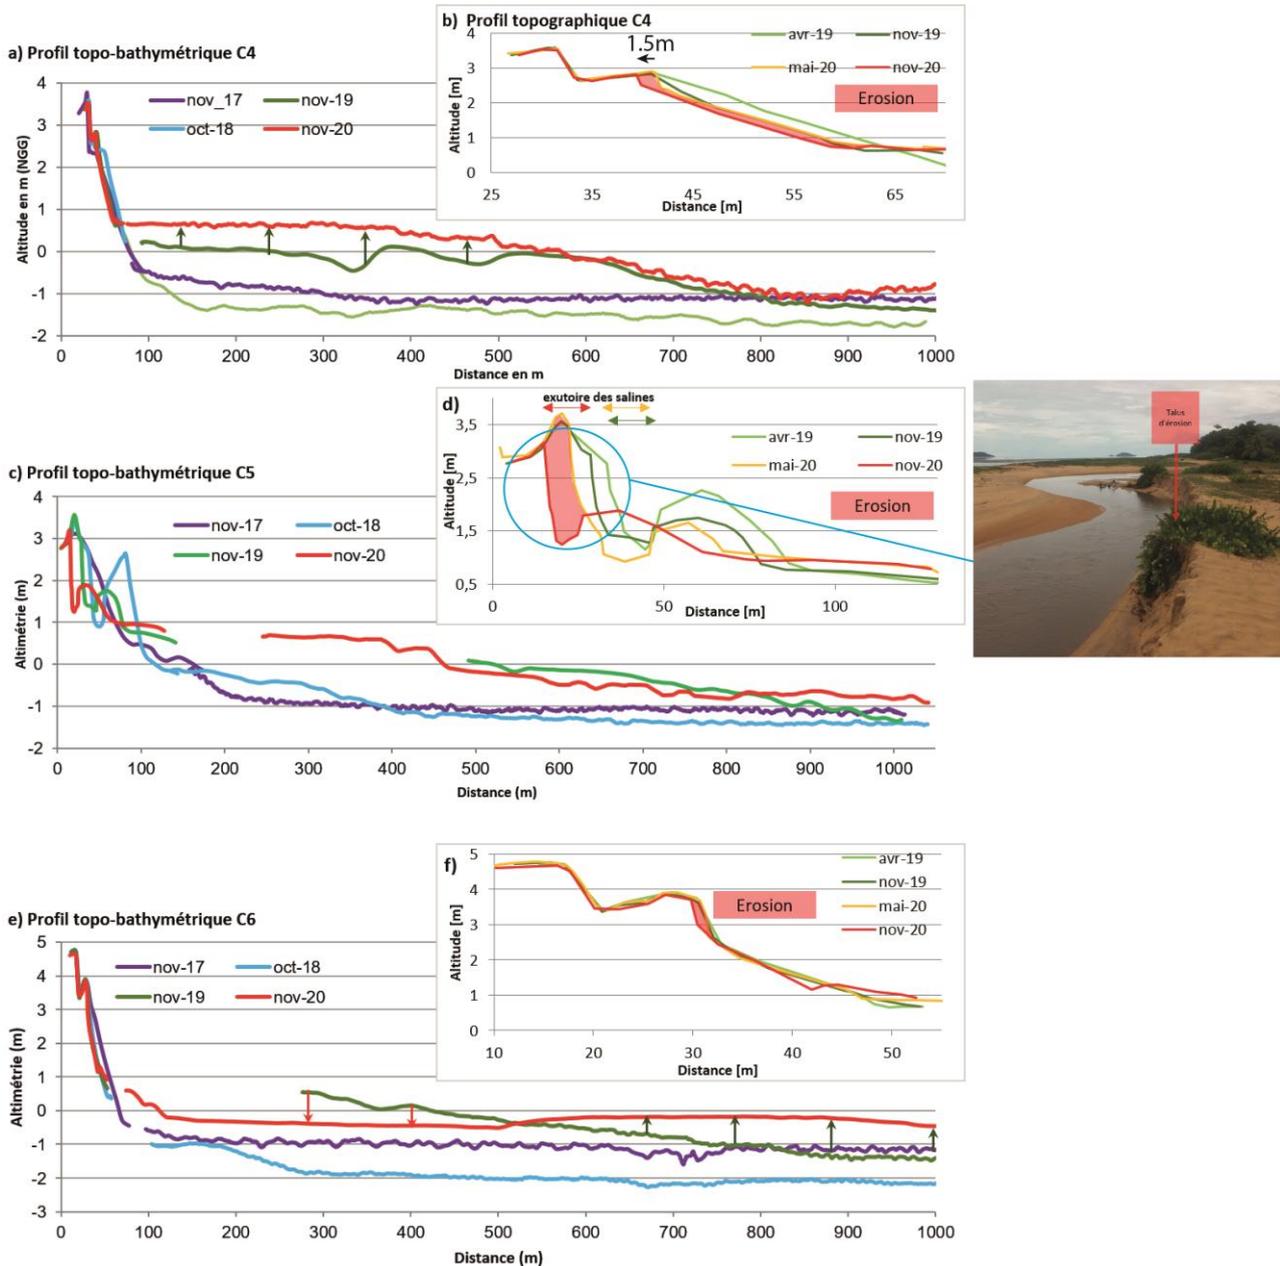
Figure 35 : Profil topobathymétrique des profils C4, C5 et C6.

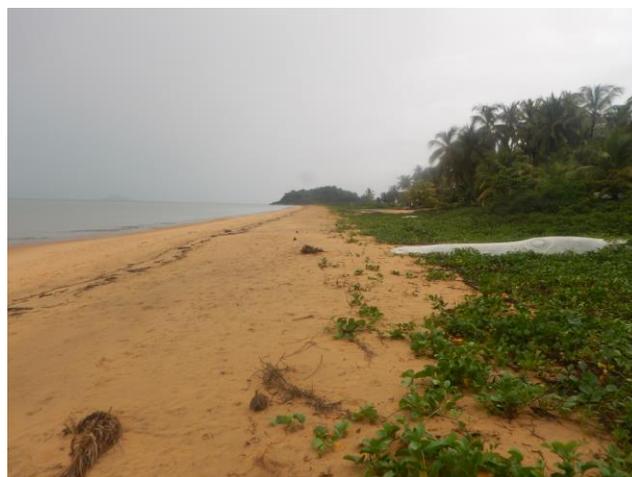
*Figure 37 : Stabiplate enseveli novembre 2020.*

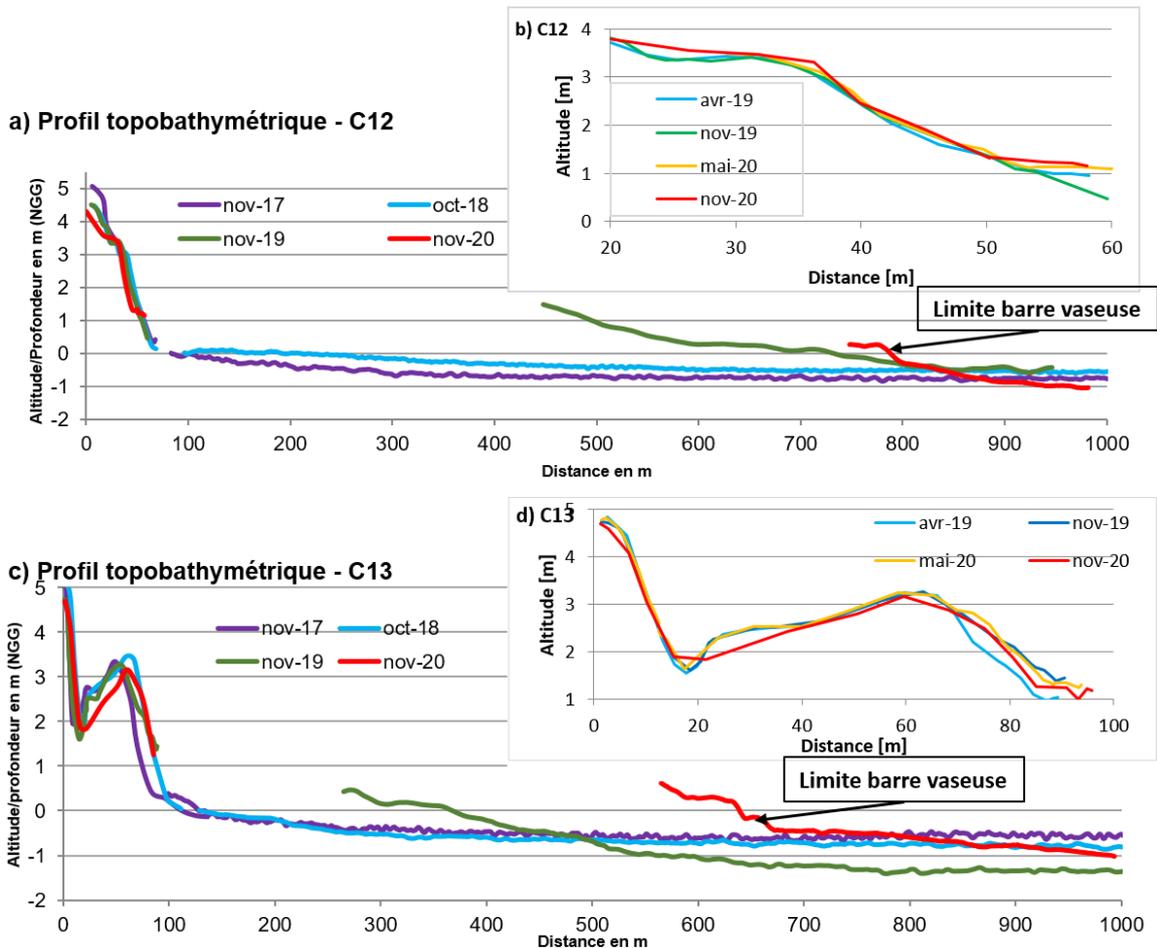
Figure 41 : Profil topobathymétrique C13 et évolution du profil entre novembre 2019 et novembre 2020.

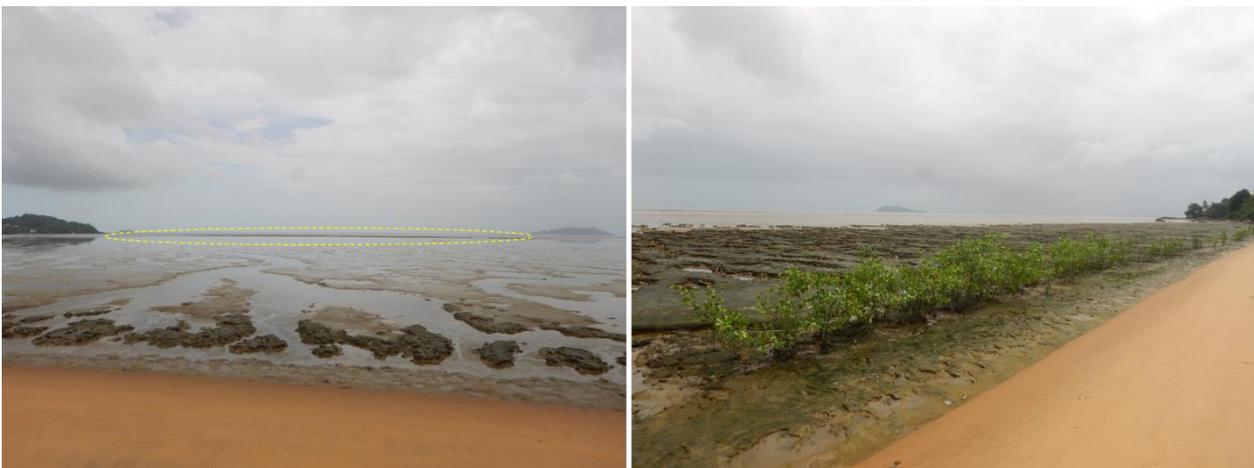
Figure 42 : (Gauche) Vase consolidée et barre d'arrière banc entourée en jaune en face du profil C12 (Droite) Photographique de la mangrove sur vase consolidée au niveau du profil C13.

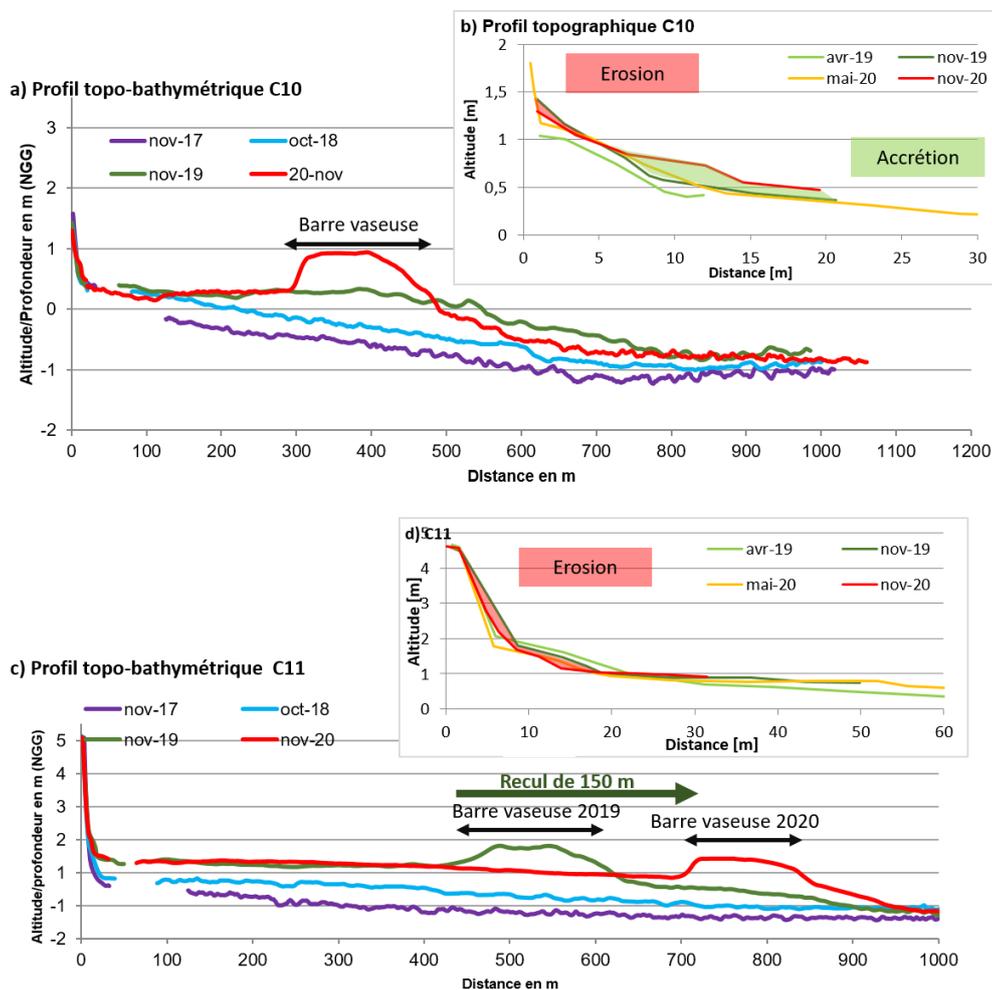
Figure 43 : Profils topobathymétriques C10 (a) et C11 (c) ;  
Zoom sur le profil topographique de C10 (b) et C11(d).

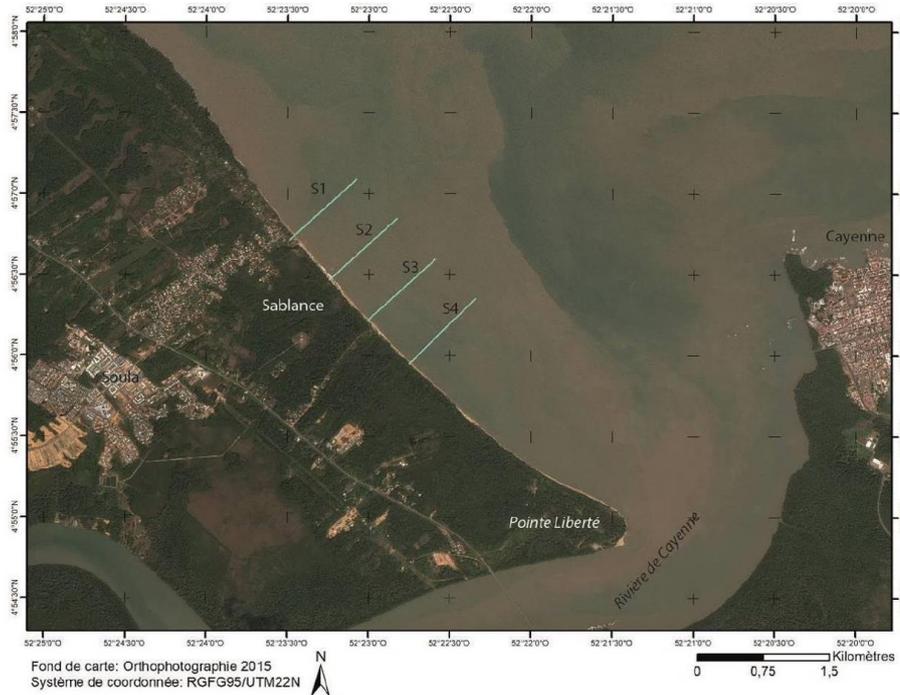
Figure 44 : Localisation de la plage de Sablance à Macouria et des profils topo-bathymétriques S1, S2, S3 et S4.

La commune de Macouria se situe à l'ouest de la presqu'île de Cayenne sur la rive droite de la rivière de Cayenne. Macouria est bordée au nord-est par trois kilomètres de plage sableuses le long du quartier de Sablance (Figure 44). Par sa localisation en front de banc de vase et au niveau de l'embouchure, la plage est soumise à la houle, à la marée et au débit du fleuve de la rivière de Cayenne.

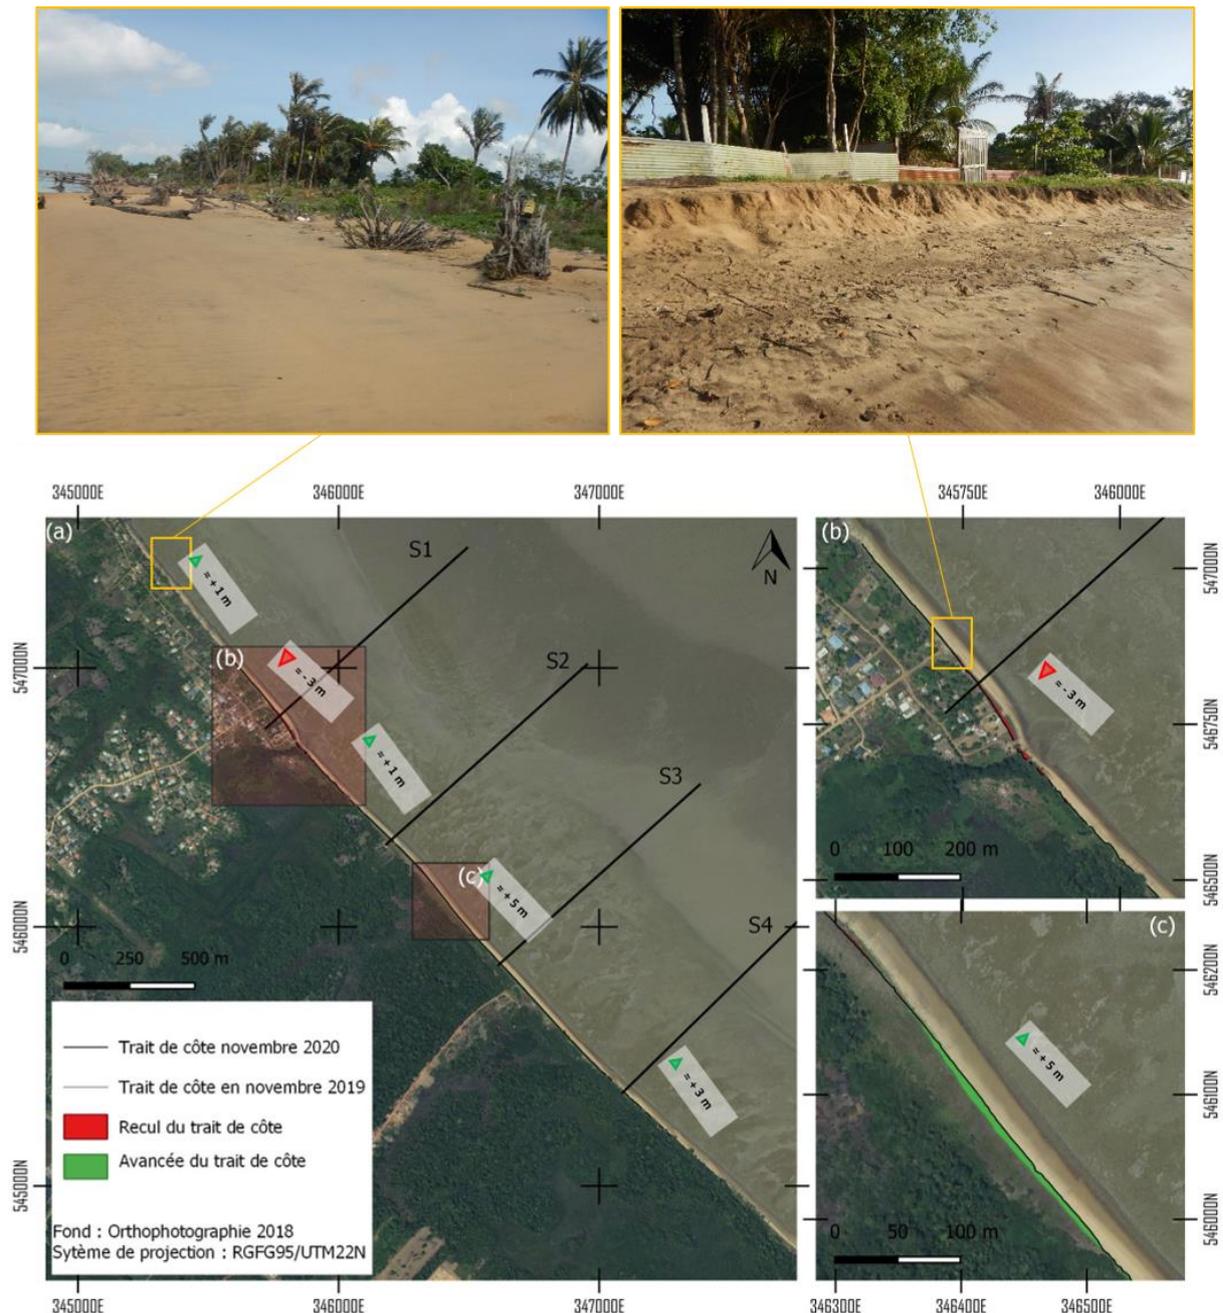
Figure 45 : (a) Évolution de la position du trait de côte entre novembre 2019 et novembre 2020.
