# Observatoire de la dynamique côtière de Guyane - ODYC : Bilan de l'année 2020

Rapport final

BRGM/RP-70923-FR

Juin 2021

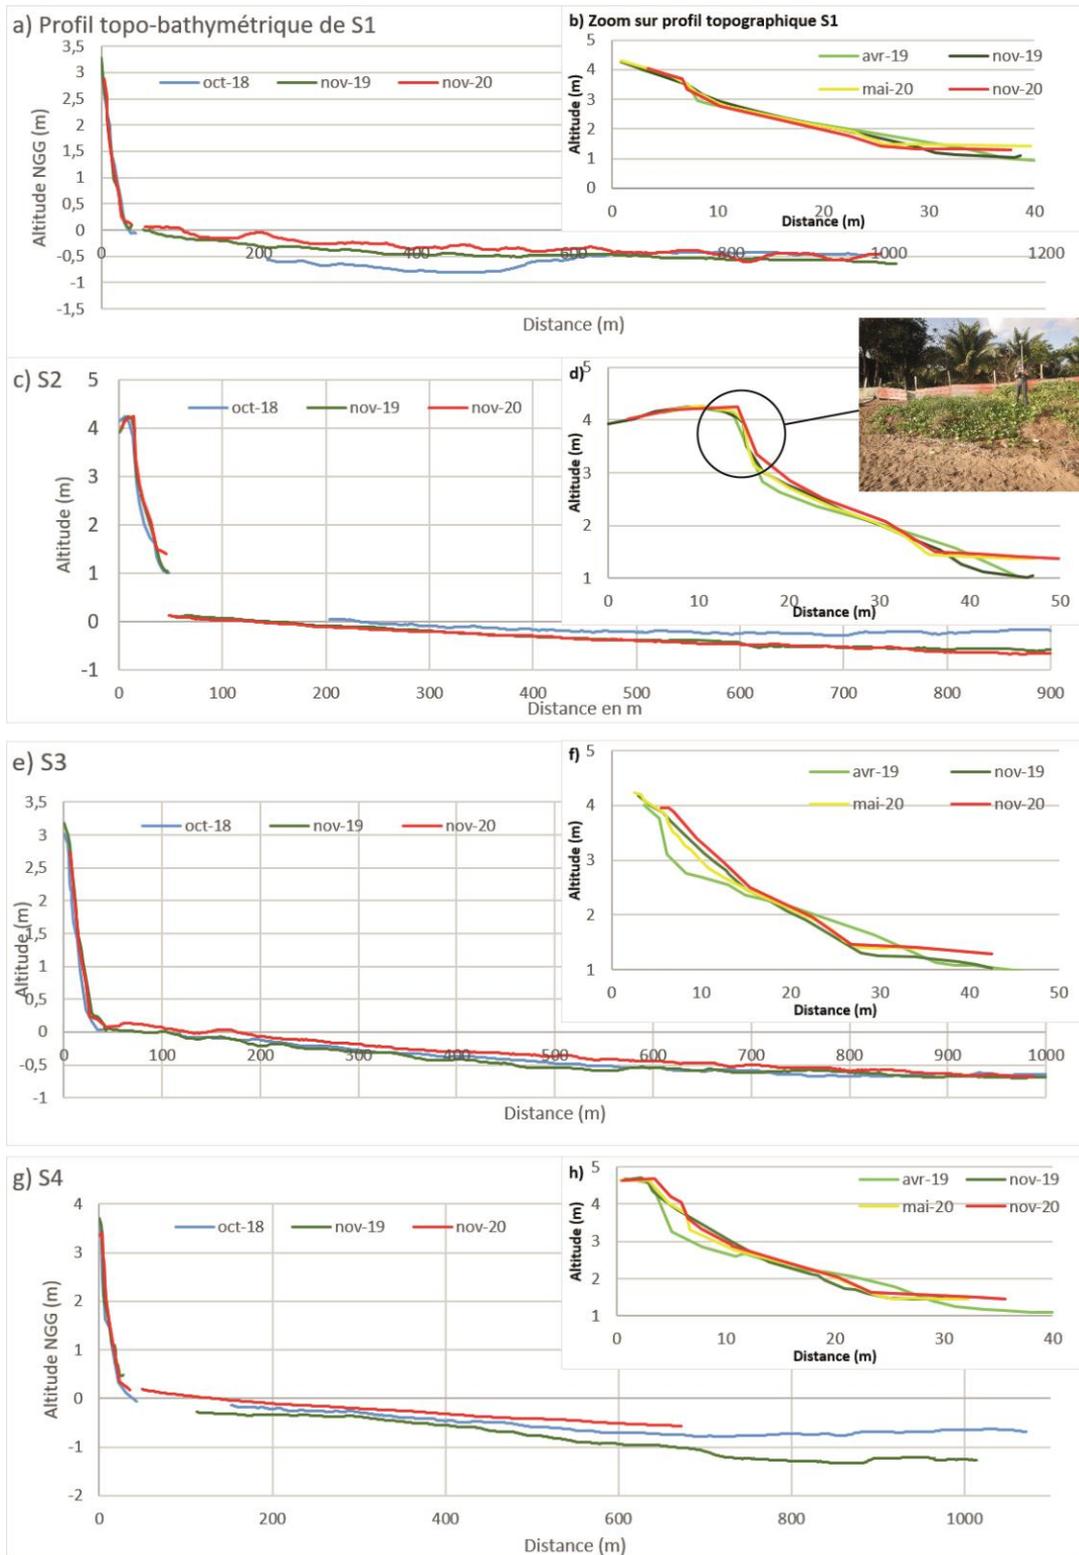
Figure 46 : (a)-(c)-(e)-(g) Profils topo-bathymétriques respectivement des profils S1, S2, S3 et S4.

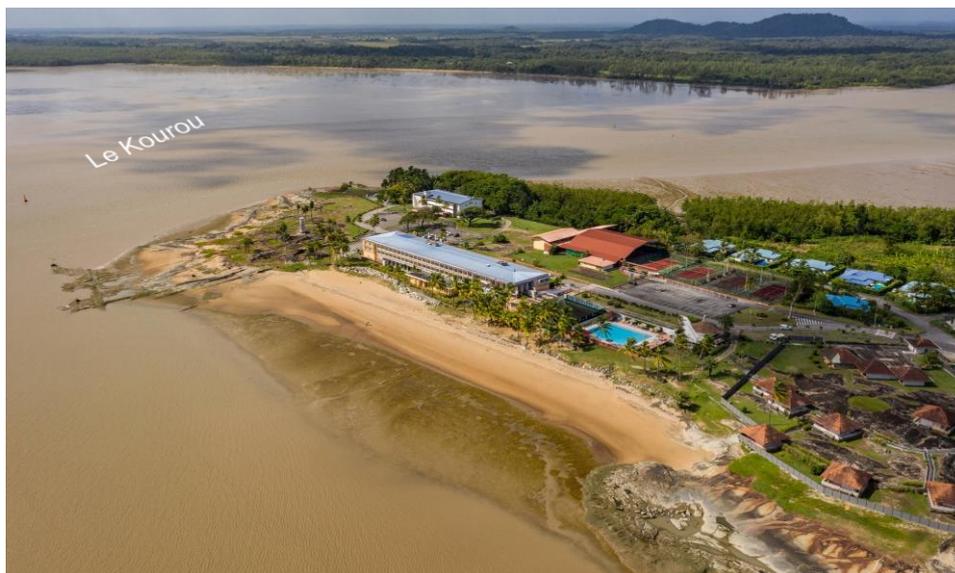
Figure 47 : Plage de l'Hôtel des Roches août 2020 (Borie©).

La **plage de l'Hôtel des roches** est une plage de poche délimitée par deux promontoires rocheux. Longue de 350 m, elle est située à proximité de l'embouchure du fleuve Kourou. Son arrière-plage est fortement urbanisée avec la présence d'un hôtel sur sa partie est et d'un bar sur sa partie ouest (Figure 47). En 2011, un enrochement a été mis en place en face de l'hôtel (Figure 49). Plus récemment suite aux différentes tempêtes de 2016 et 2017, des gravats ont été positionnés pour fixer la position du trait de côte à l'ouest de la plage en face du bar. Au large de la plage de l'Hôtel des roches, plusieurs embarcations (navettes entre les îles du Salut et Kourou, portes-containers...) circulent au sein d'un chenal, dragué régulièrement par le grand port maritime.

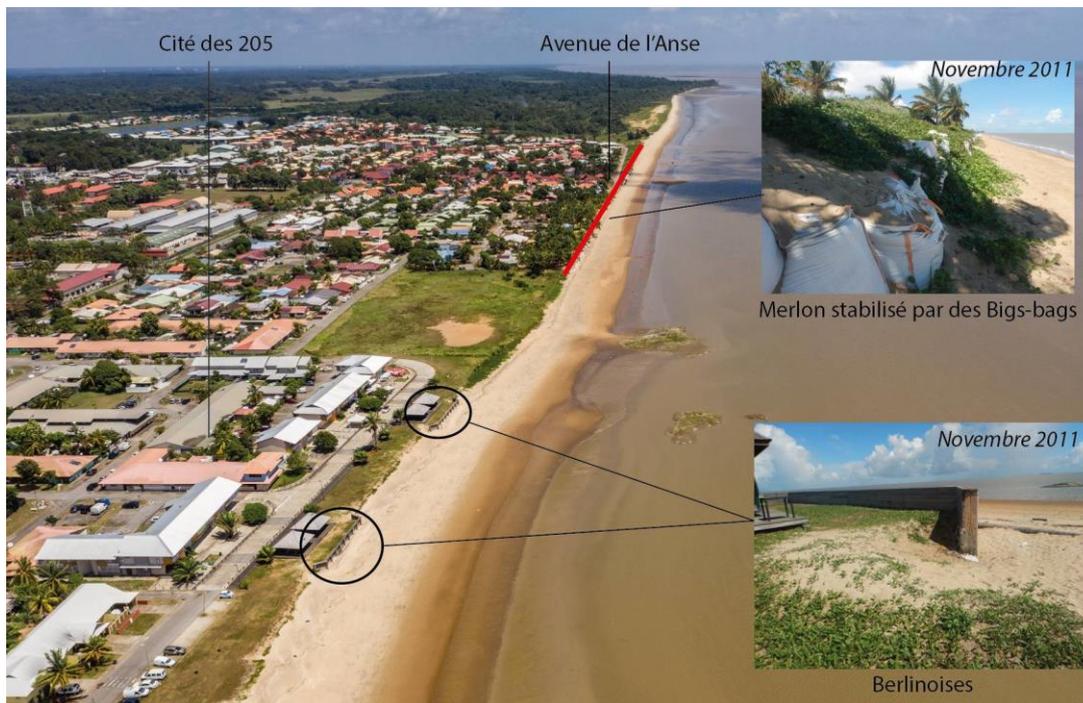
Figure 48 : Localisation des bigs-bags et des berlinoises le long de la cité des 205 et de l'avenue de l'anse (photo drone Borie©, août 2020).

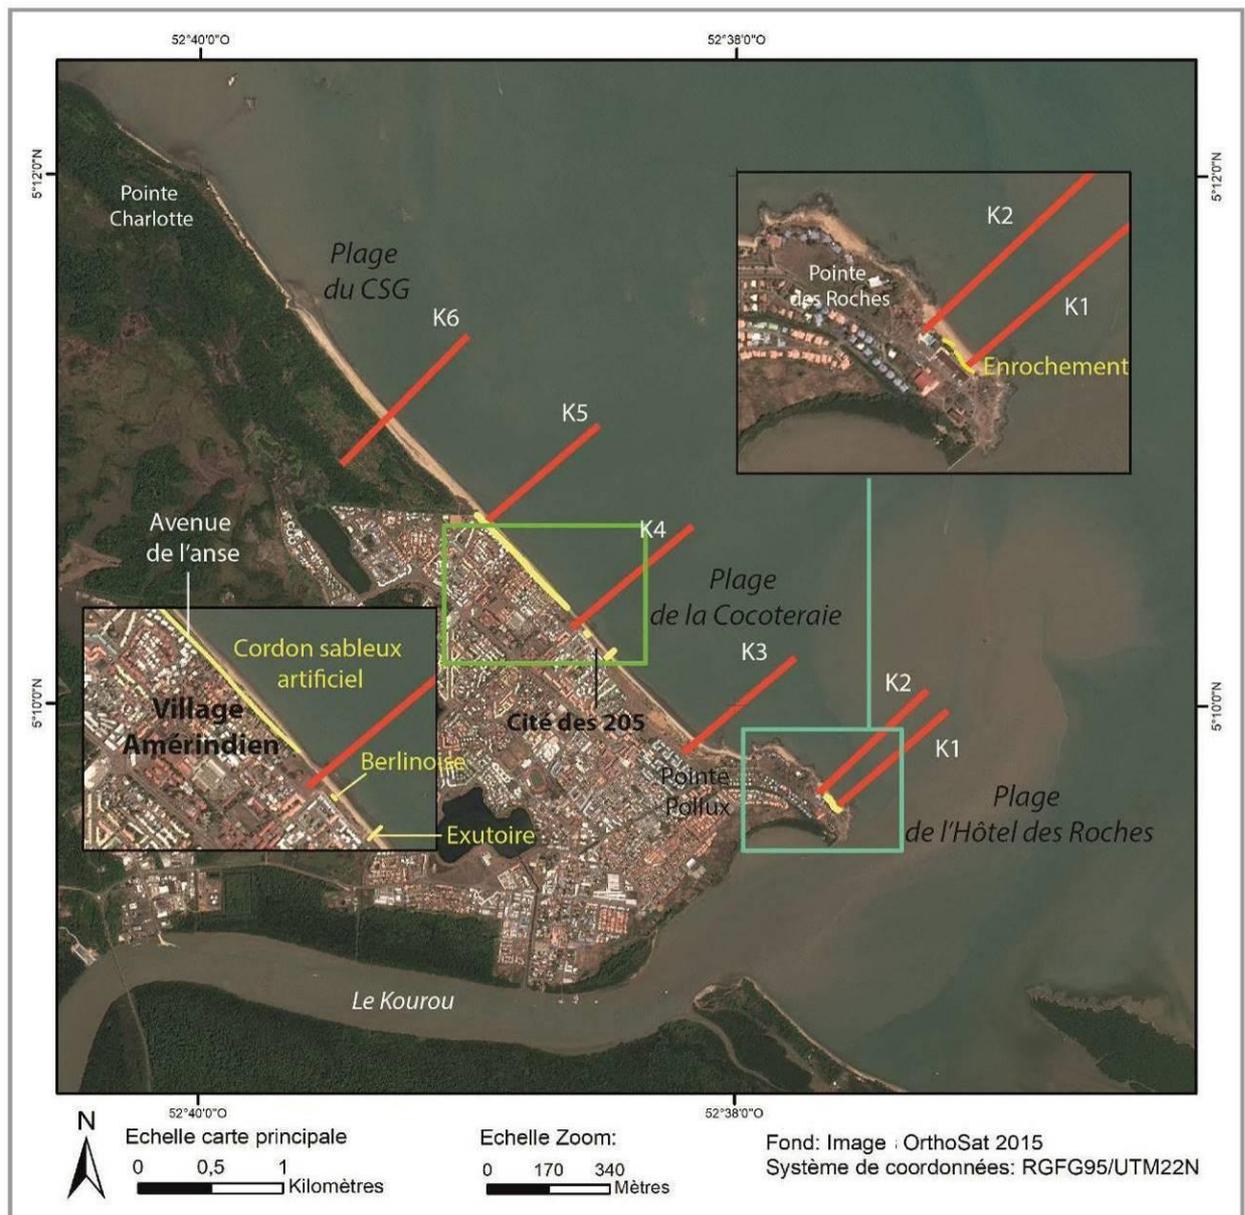
Figure 49 : Positionnement des différents profils suivis (en rouge) dans le cadre de l'Observatoire de la dynamique côtière ainsi que des ouvrages de défense existants (en jaune) sur le secteur de Kourou.

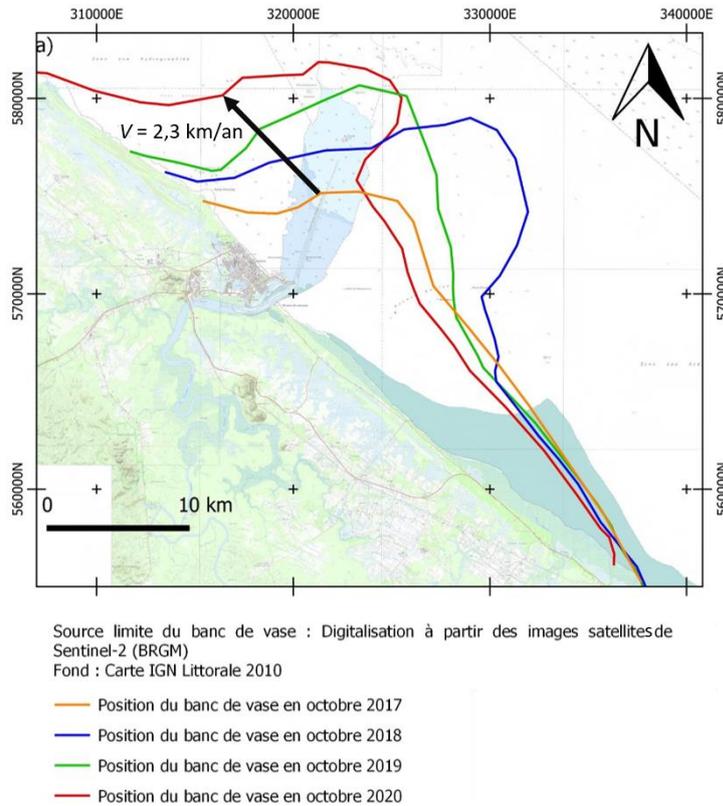
Figure 50 : Position de la limite du banc de vase subtidale au large de Kourou depuis 2017.

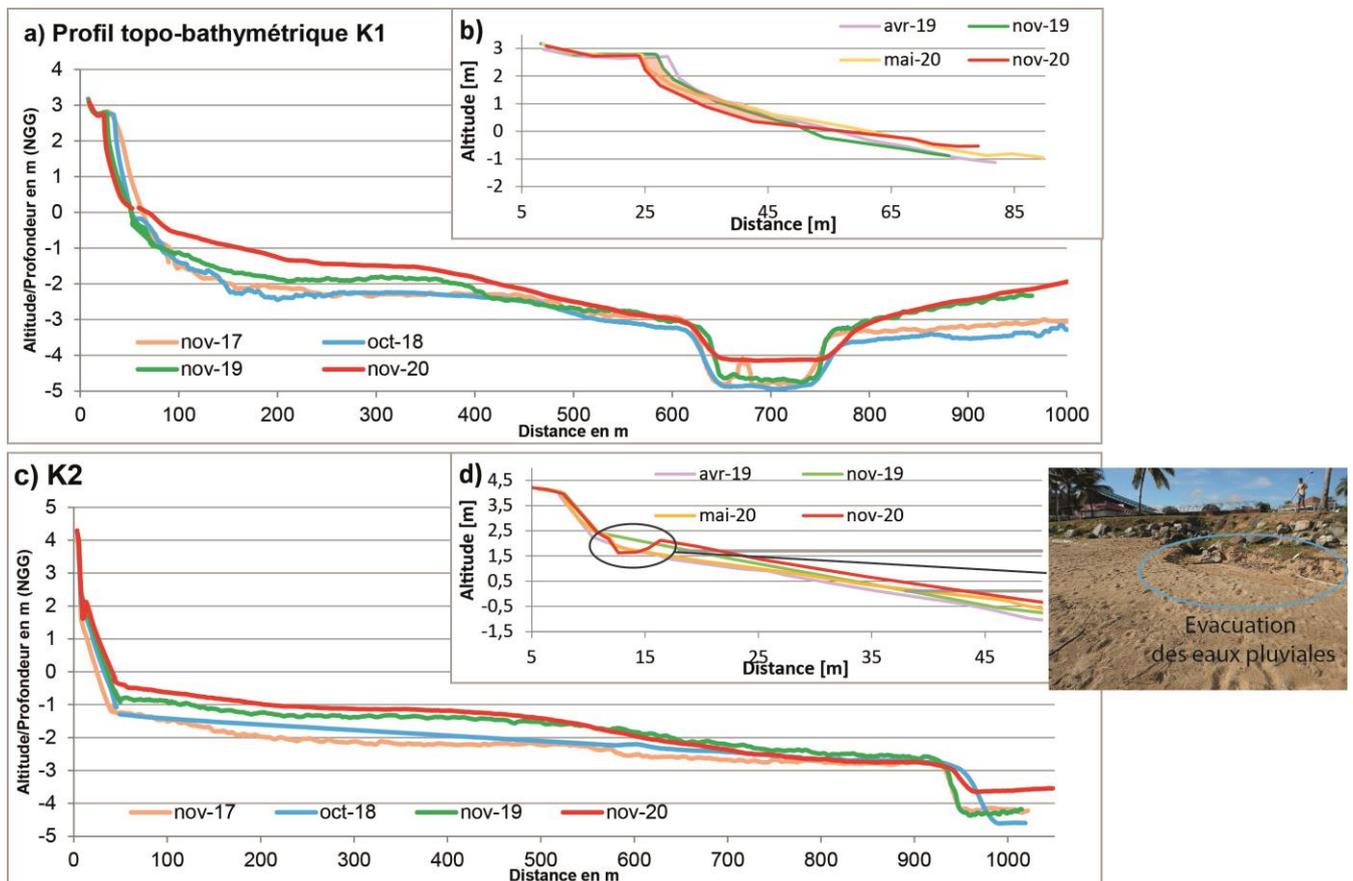
Figure 52 : (a) - (b) Profils topobathymétriques respectivement des profils K1 et K2 ; (b)-(d) Zoom sur la topographie du haut et bas de plage respectivement des profils K1 et K2.

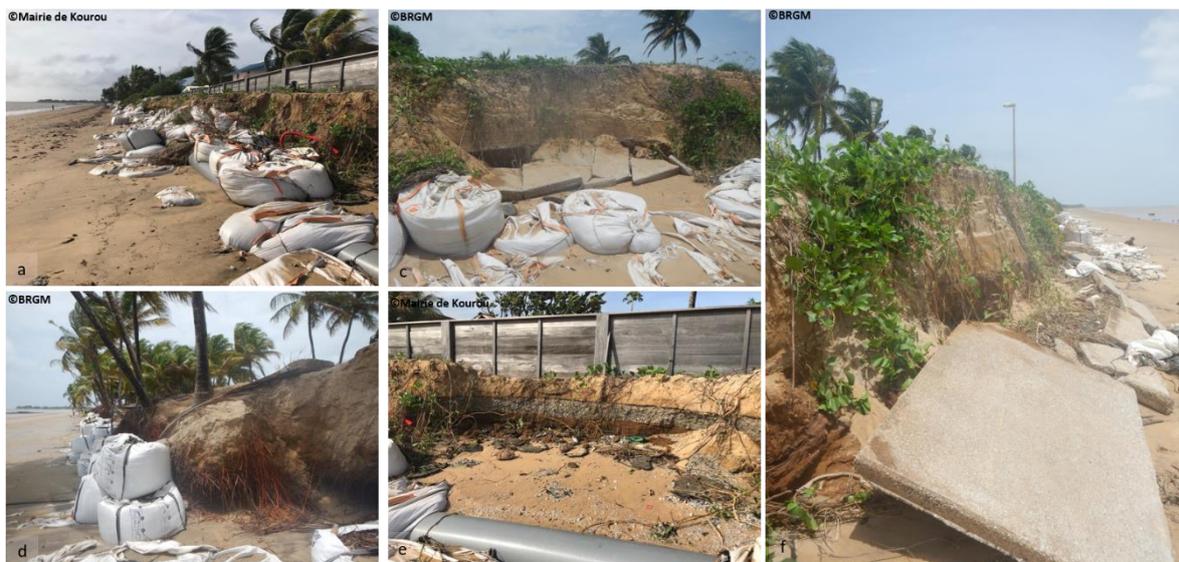
Figure 53 : Dégâts observés suite aux coups de mer d'avril 2020 le long de l'avenue de l'Anse (prise le 11 avril 2020) (Bossennec et Longueville, 2020).

Le profil face à la pointe Castor sur la plage de la Cocoteraie (K3) (Figure 54) est resté stable au cours de l'année 2020. Le haut de plage a enregistré entre novembre 2019 et mai 2020 un recul significatif de 13 m. De plus une érosion du bas de plage est également observée. Cette érosion survient à la suite des épisodes de houles énergétiques de direction nord (Hs : 1,5 m ; Ts > 10s) couplés avec un niveau d'eau de 3,75 m du mois d'avril 2020 qui ont engendré des dégâts le long du village Amérindien et de l'avenue de l'Anse répertorié dans un rapport d'expertise (Bossennec et Longueville, 2020). Les Bigs-bags éventrés ont par la suite engendré une pollution plastique sur la plage (Figure 53).

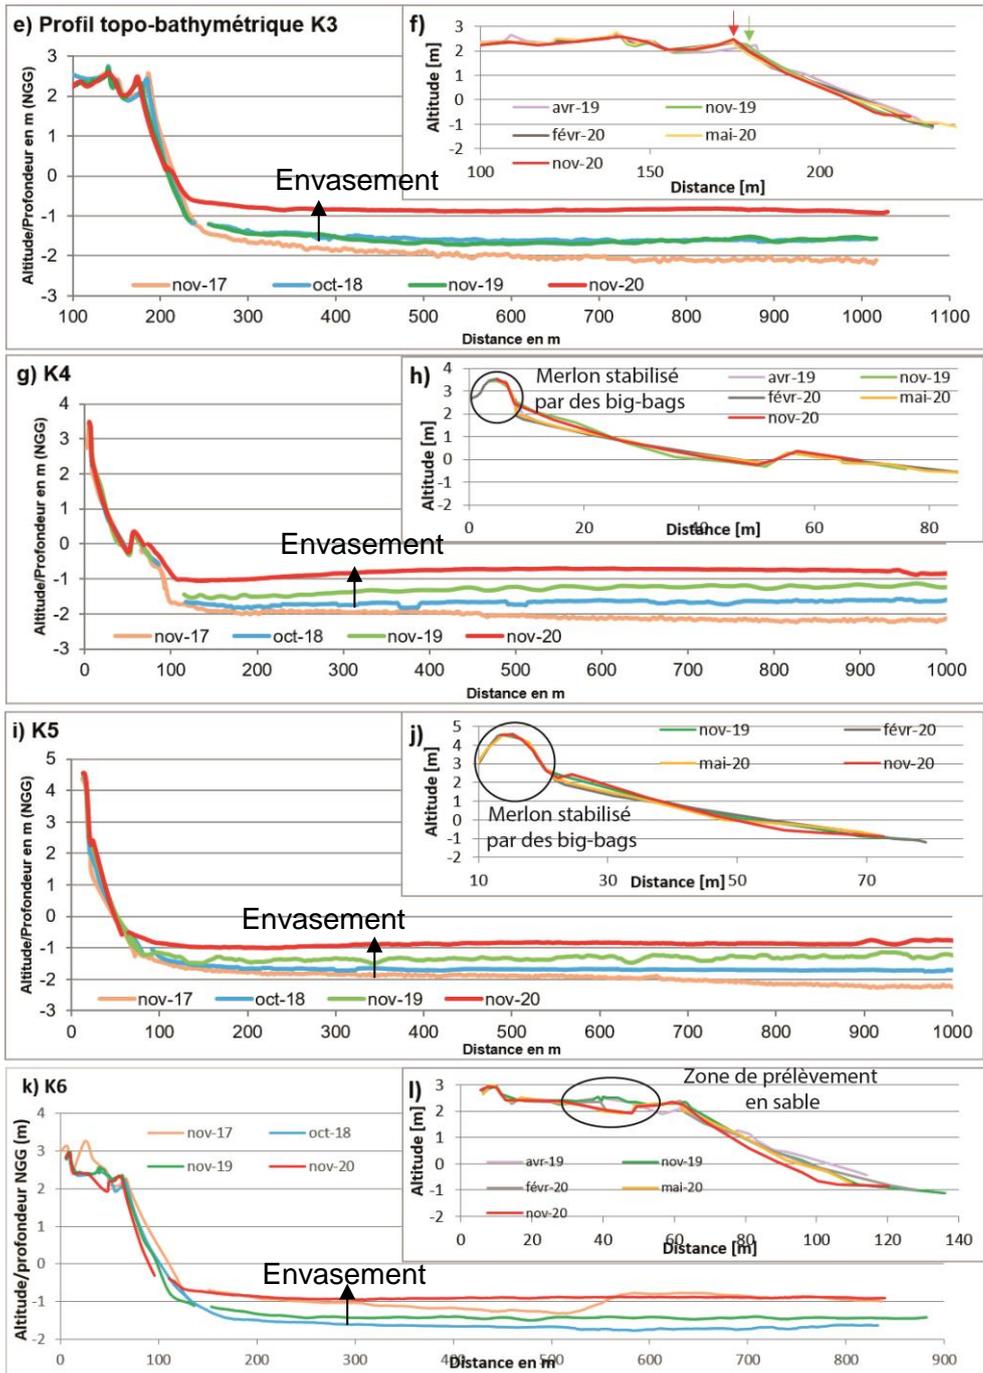
Figure 54 : Profils topo-bathymétriques respectivement des profils K3, K4, K5, et K6.

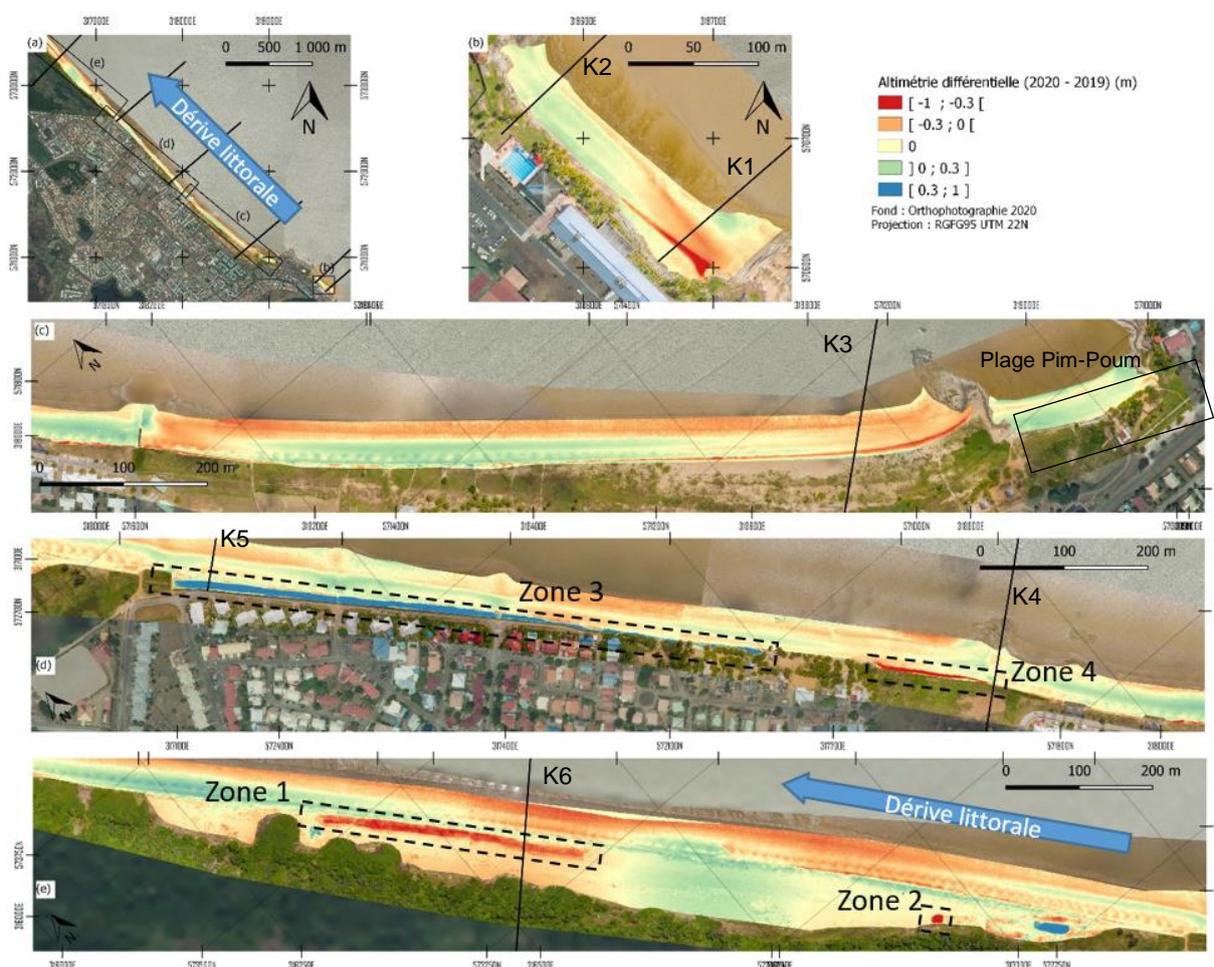
Figure 55 : Différentiel des modèles numériques de terrain entre juin 2019 et août 2020.

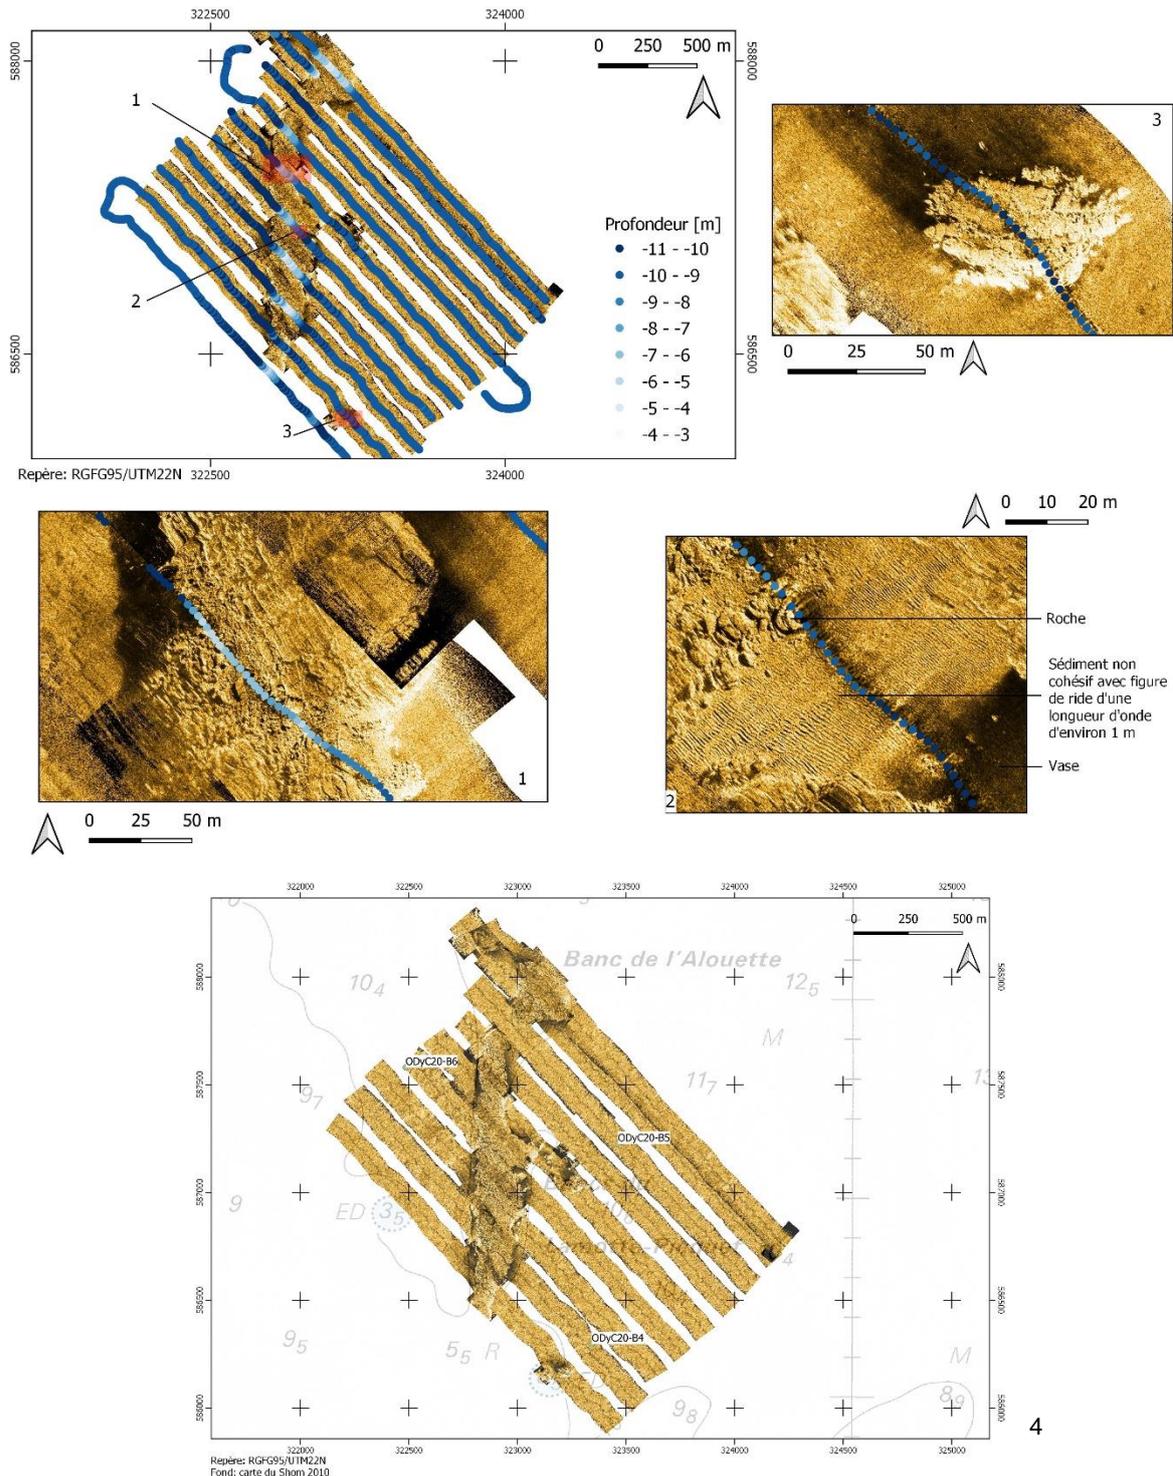
Figure 57 : Mosaïque de la roche piquet réalisée au sonar à balayage latéral en parallèle de la bathymétrie monofaisceau/monofréquentielle (encart 1,2 et3) et positionnements des trois prélèvements sédimentaires au sein de la boîte (encart 4).

- un très réfléchif qui correspond au haut-fond rocheux compris entre -3 et -9 m de profondeurs et qui compose la roche de Lamotte-piquet. Ce massif de roche est orienté nord sud avec quelques promontoires présents au sud-est (encart 3 et 4 de la Figure 57). La surface de la roche est fortement altérée avec la présence de plusieurs fractures (encart 1 de la Figure 57) ;

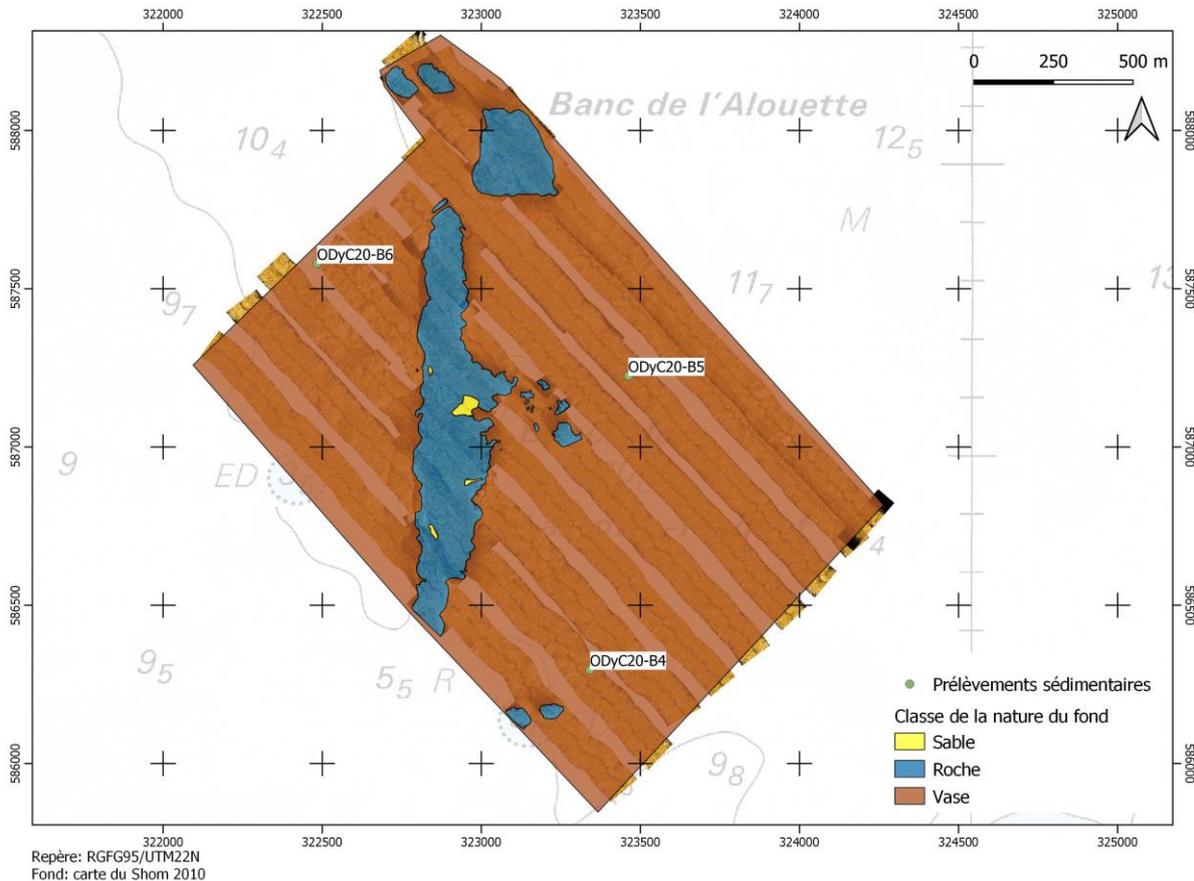
Figure 58 : Nature des fonds autour du banc de Lamotte-Piquet.

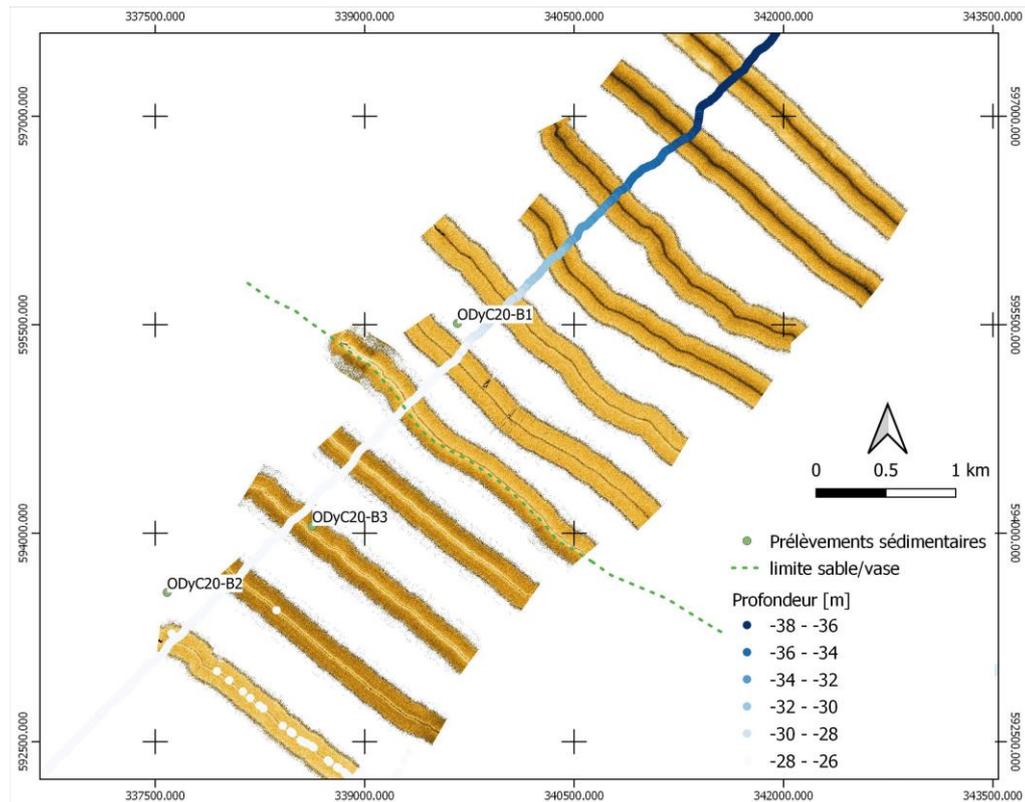
Figure 59 : Nature des fonds sur la boîte dite « au large ».

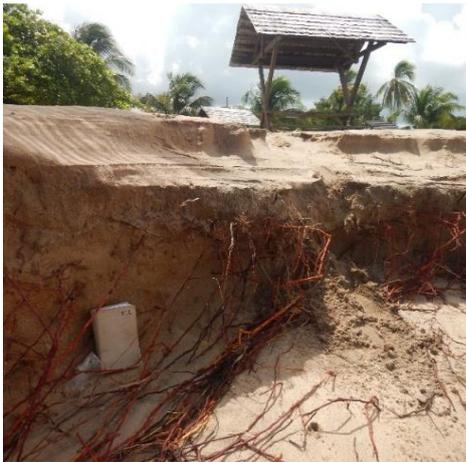
Figure 64 : Talus d'érosion de 70 cm, novembre 2020.

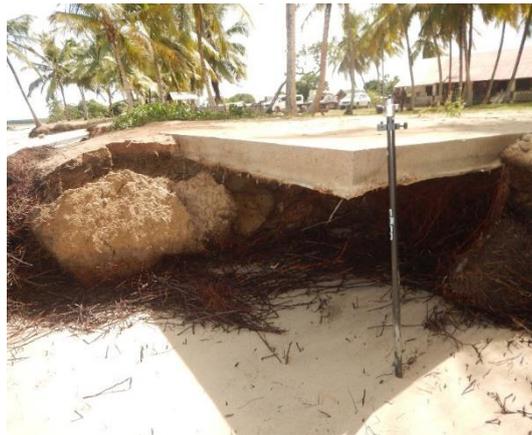
Figure 63 : Érosion sous une dalle de béton d'environ 90 cm novembre 2020.

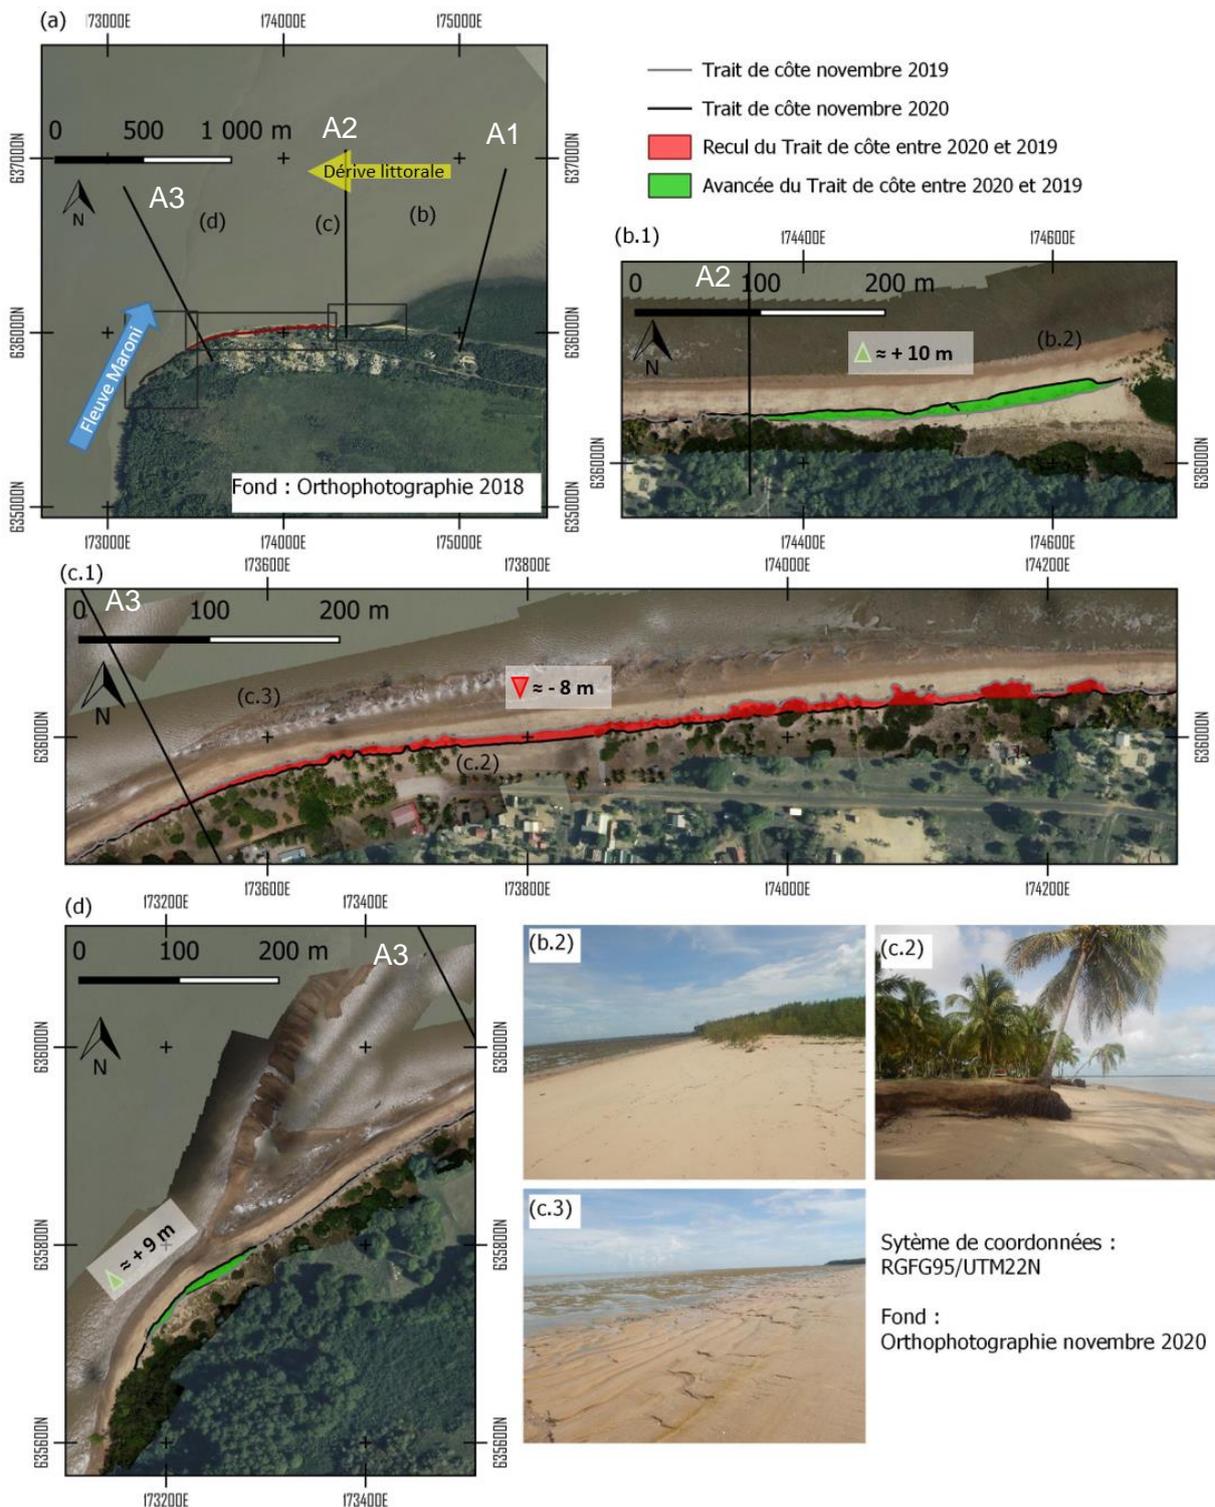
Figure 65 : a) Plage des Hattes à Awala ; b) zone de développement de la forêt de mangrove et zone d'avancée de la position du trait de côte, secteur est ; c) recul de la position du trait de côte face au villa ge de Yalimapo, secteur centre ; d) avancée de la position du trait de côte de la plage secteur ouest.

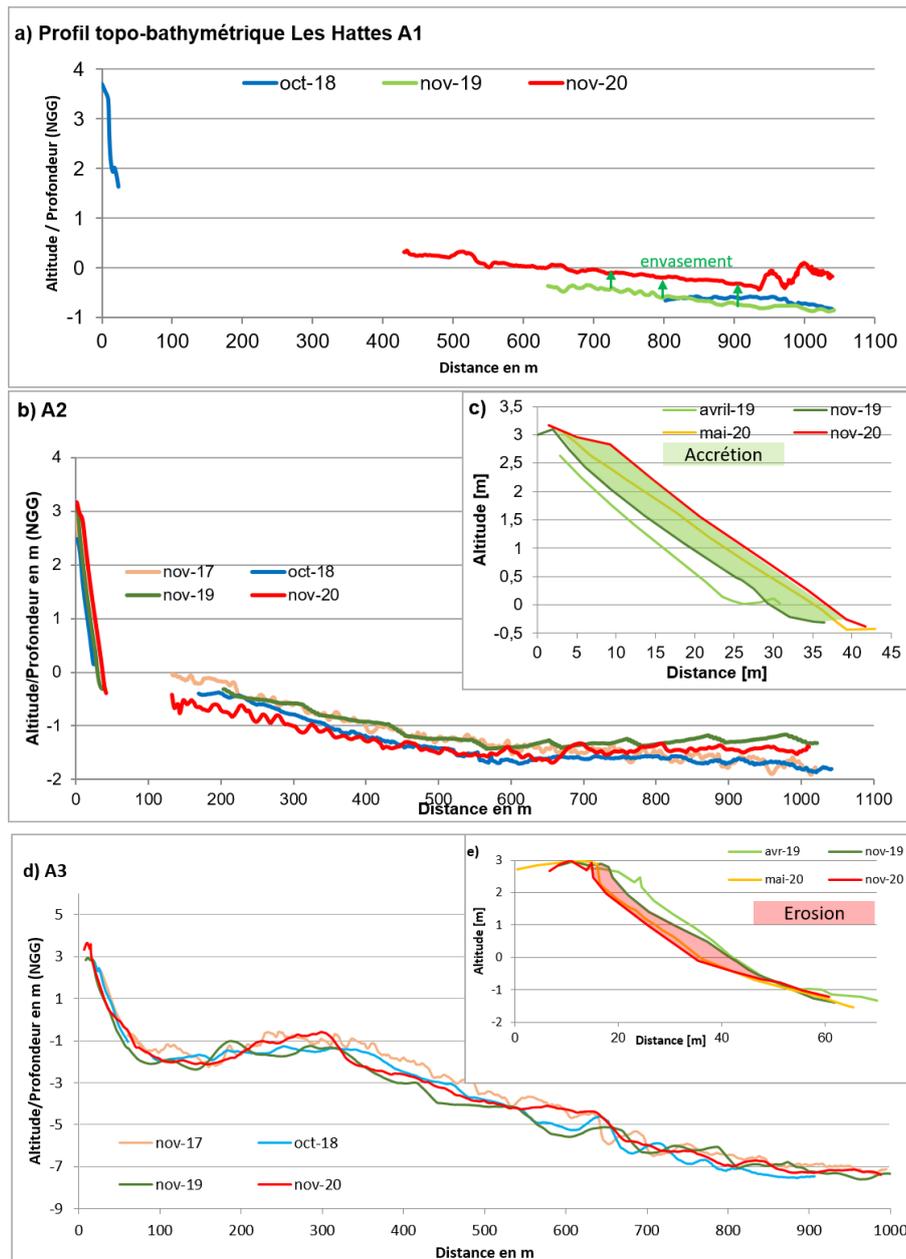
Figure 66 : Profils topo-bathymétriques des profils A1 (a), A2 (b) et A3(d).

Les trois profils topo-bathymétriques effectués sur la plage des Hattes présentent des morphologies différentes qui corroborent la position de l'évolution du trait de côte. Ainsi le profil A1 (Figure 66.a) n'est pas accessible sur sa partie terrestre à cause de la colonisation du littoral par la mangrove, la mangrove est présente sur ce profil depuis 2018. Une partie du banc subtidale du profil est accessible par bateau. Les données bathymétriques indiquent un envasement le long du profil, en accord avec la présence du banc de vase plus au large. Cette accrétion par envasement n'est observée que pour la partie à l'extrémité est de la plage. En effet les deux autres profils, A2 et A3, ne présentent pas de tendance majeure d'envasement dans la partie subtidale.

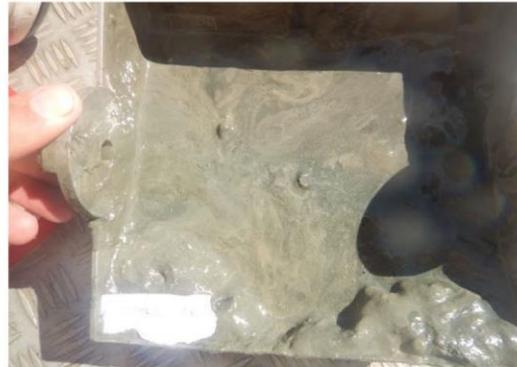
Caractéristiques Echantillon	
Nom	ODyC20-B1
Latitude	05°23,152
Longitude	52°26,824
Profondeur	30 m

Description benne
Sable fin avec une importante fraction vaseuse

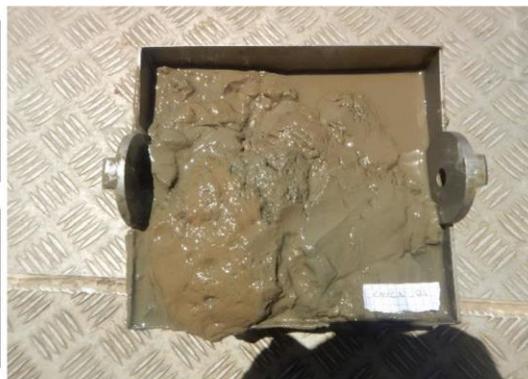
Caractéristiques Echantillon	
Nom	ODyC20-B4
Latitude	05°18,131
Longitude	52°35,648
Prfondeurs	11 m

Description benne
Vase homogène fine
Surface marron
Fond noire avec une forte présence de matière organique

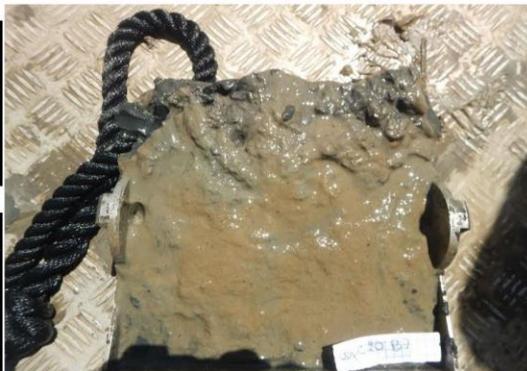
Caractéristiques Echantillon	
Nom	ODyC20-B7
Latitude	05°20,176
Longitude	52°29,895
Profondeur	25 m

Description benne
Vase homogène noire Forte présence de matière organique

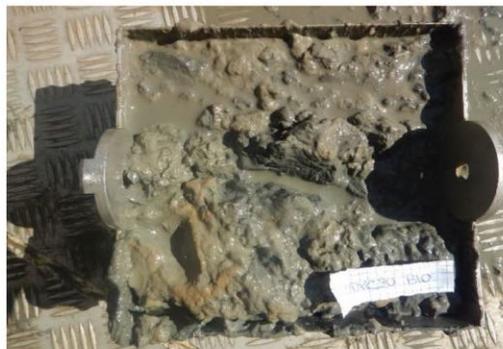
Caractéristiques Echantillon	
Nom	ODyC20-B10
Latitude	05°19,160
Longitude	52°31,785
Profondeur	20 m

Description benne
Vase homogène grise

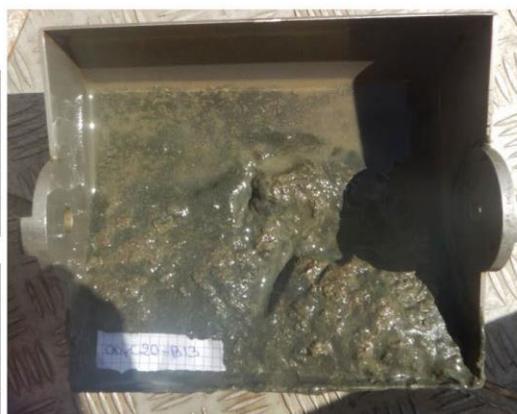
Description benne
Vase noir avec du sable très fin

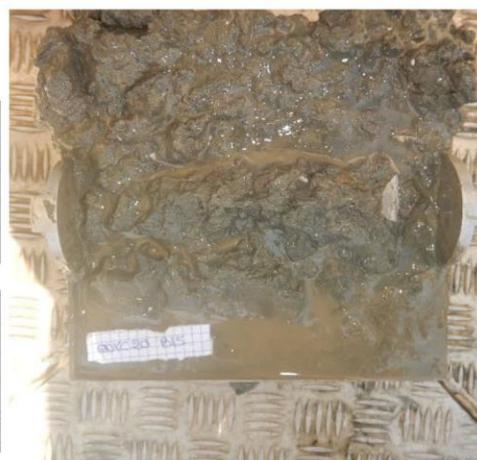
Description benne
Vase avec une faible fraction de sable fin
Présence de fragments de coquilles
une coquille de bivalve entière
Bioturbation

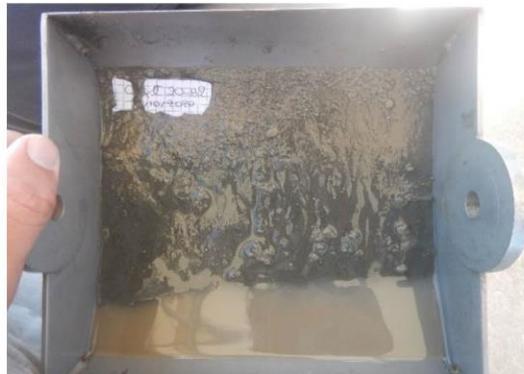
Caractéristiques Echantillon	
Nom	ODyC20-B2
Latitude	05°22,099
Longitude	52°27,947
Profondeur	29 à 30 m

Description benne
Vase avec une fraction sableuse Présence de coquilles

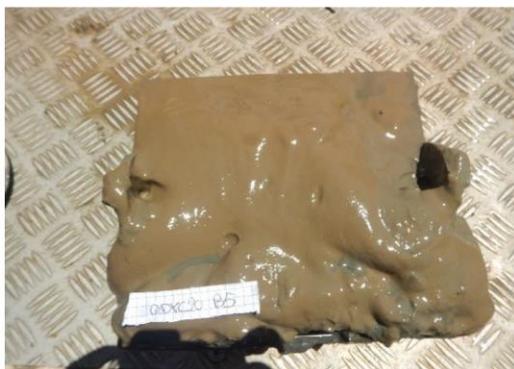
Caractéristiques Echantillon	
Nom	ODyC20-B5
Latitude	05°18,635
Longitude	52°35,584
Profondeurs	13 m

Description benne
Vase homogène fine Surface de la benne composée de vase marron Fond de la benne composée de vase noire avec une forte présence de matière organique

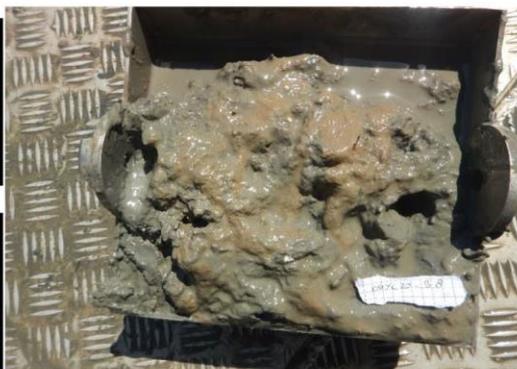
Caractéristiques Echantillon	
Nom	ODyC20-B8
Latitude	05°20,741
Longitude	52°29,429
Profondeur	27 m

Description benne
Vase homogène Présence de fragments de coquilles Forte présence de matière organique en surface

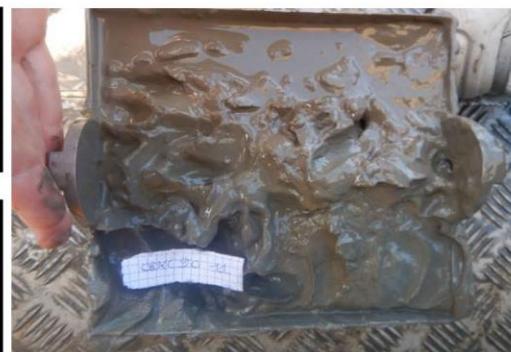
Caractéristiques Echantillon	
Nom	ODyC20-B11
Latitude	05°
Longitude	52°
Profondeur	15 m

Description benne
Vase grise homogène avec trace d'oxydation fine couche de vase beige en surface

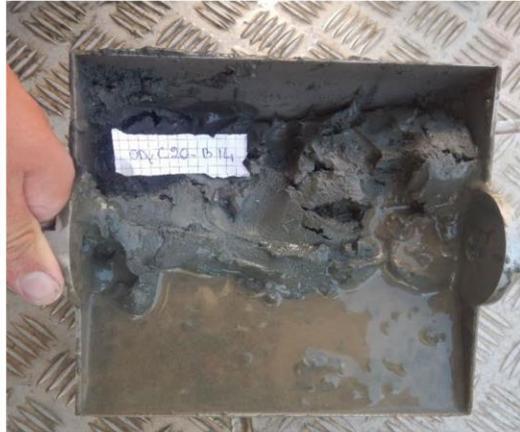
Description benne
<p>Vase noir avec une faible fraction de sable fin Présence de beaucoup de fragments de coquilles</p>

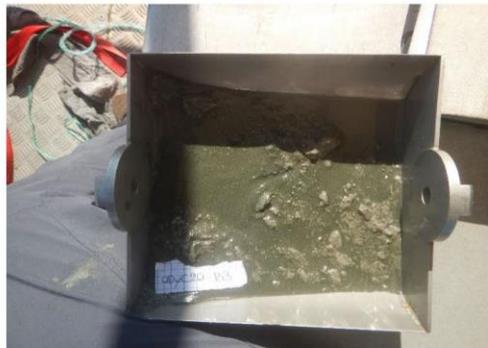
Caractéristiques Echantillon	
Nom	ODyC20-B3
Latitude	05°22,360
Longitude	52°27,385
Prondeur	29 m

Description benne
Vase avec une importante fraction sableuse fine Crème de vase sur le haut de l'échantillon Présence importante de tests de foraminifères

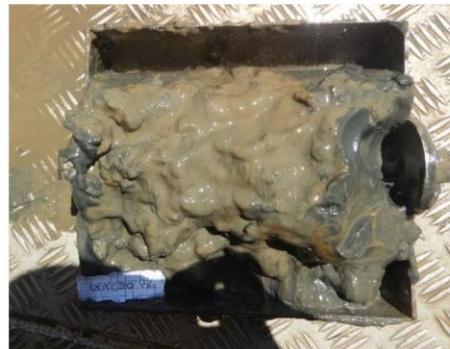
Caractéristiques Echantillon	
Nom	ODyC20-B6
Latitude	05°18,826
Longitude	52°36,114
Prfondeur	12,7 m

Description benne
Vase homogène fine Vase marron en Surface Vase noire avec une forte présence de matière organique dans le fond de la benne

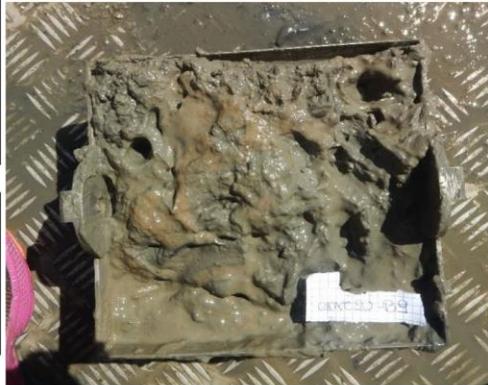
Caractéristiques Echantillon	
Nom	ODyC20-B9
Latitude	05°21,116
Longitude	52°29,258
Profondeur	28 m

Description benne
Vase avec faction de sables fins Présence de fragments de coquilles

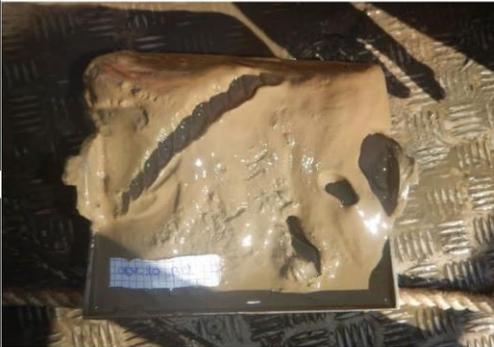
Caractéristiques Echantillon	
Nom	ODyC20-B12
Latitude	05°
Longitude	52°
Profondeur	10 m

Description benne
Vase marron beige homogène
