Recherche de cavité par couplage de microgravimétrie et scan laser 3D au droit de l'église Notre-Dame de Montmorillon (86)

Rapport final

BRGM/RP-70958-FR

Juillet 2021

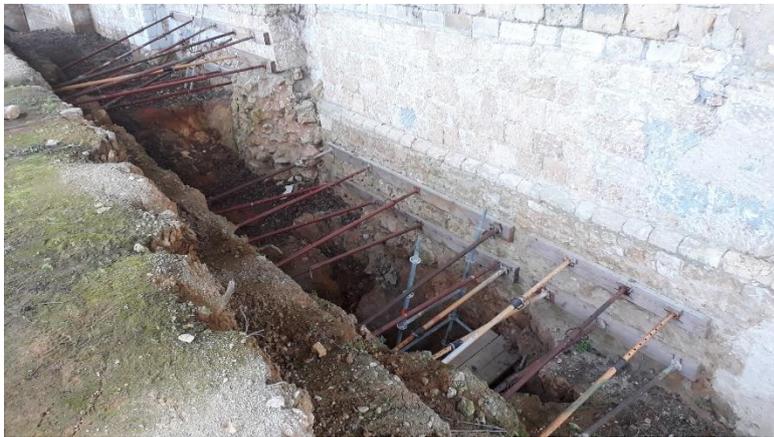
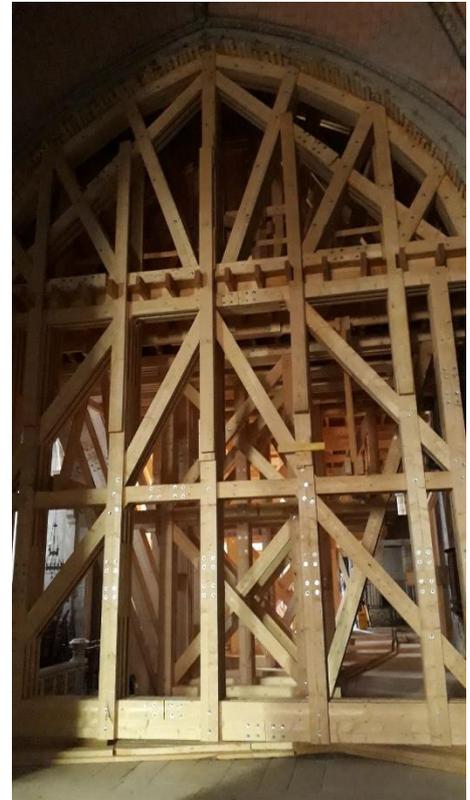
Illustration 1 : Photographies de la tranchée attenante au mur N et de l'effondrement au premier plan (droite), et de l'étalement en place au sein de l'église (gauche).

Dans le cadre d'un chantier d'assainissement de l'église Notre-Dame de Montmorillon (86), une tranchée drainante a été creusée le long du mur Nord du bâtiment, au printemps 2018. Suite à de fortes précipitations, un fontis s'est déclaré dans le fond de la tranchée, mettant en danger le mur nord de l'Édifice (Illustration 1).

Suite à l'aggravation des désordres affectant le mur nord, un étaielement a été mis en place (Illustration 1) courant 2019 en urgence pour décharger ce mur, vraisemblablement affaibli par son affouillement causé par la remontée du fontis.

Le scan de l'église a été enfreint par la présence de l'étaie (Illustration 1). Nous avons pu récupérer le nuage de points levé par la société ART GRAPHIQUE & PATRIMOINE avant la mise en place de l'étaie. À partir de ce nuage de points et du nuage de points levé par nos soins, un modèle maillé de la nef de l'église a pu être réalisé (Illustration 5). Ce modèle est un polyèdre clos comprenant plus de 50 000 facettes triangulaires. Il est utilisé dans les corrections des effets gravimétriques de l'église (voir §2.5.3).

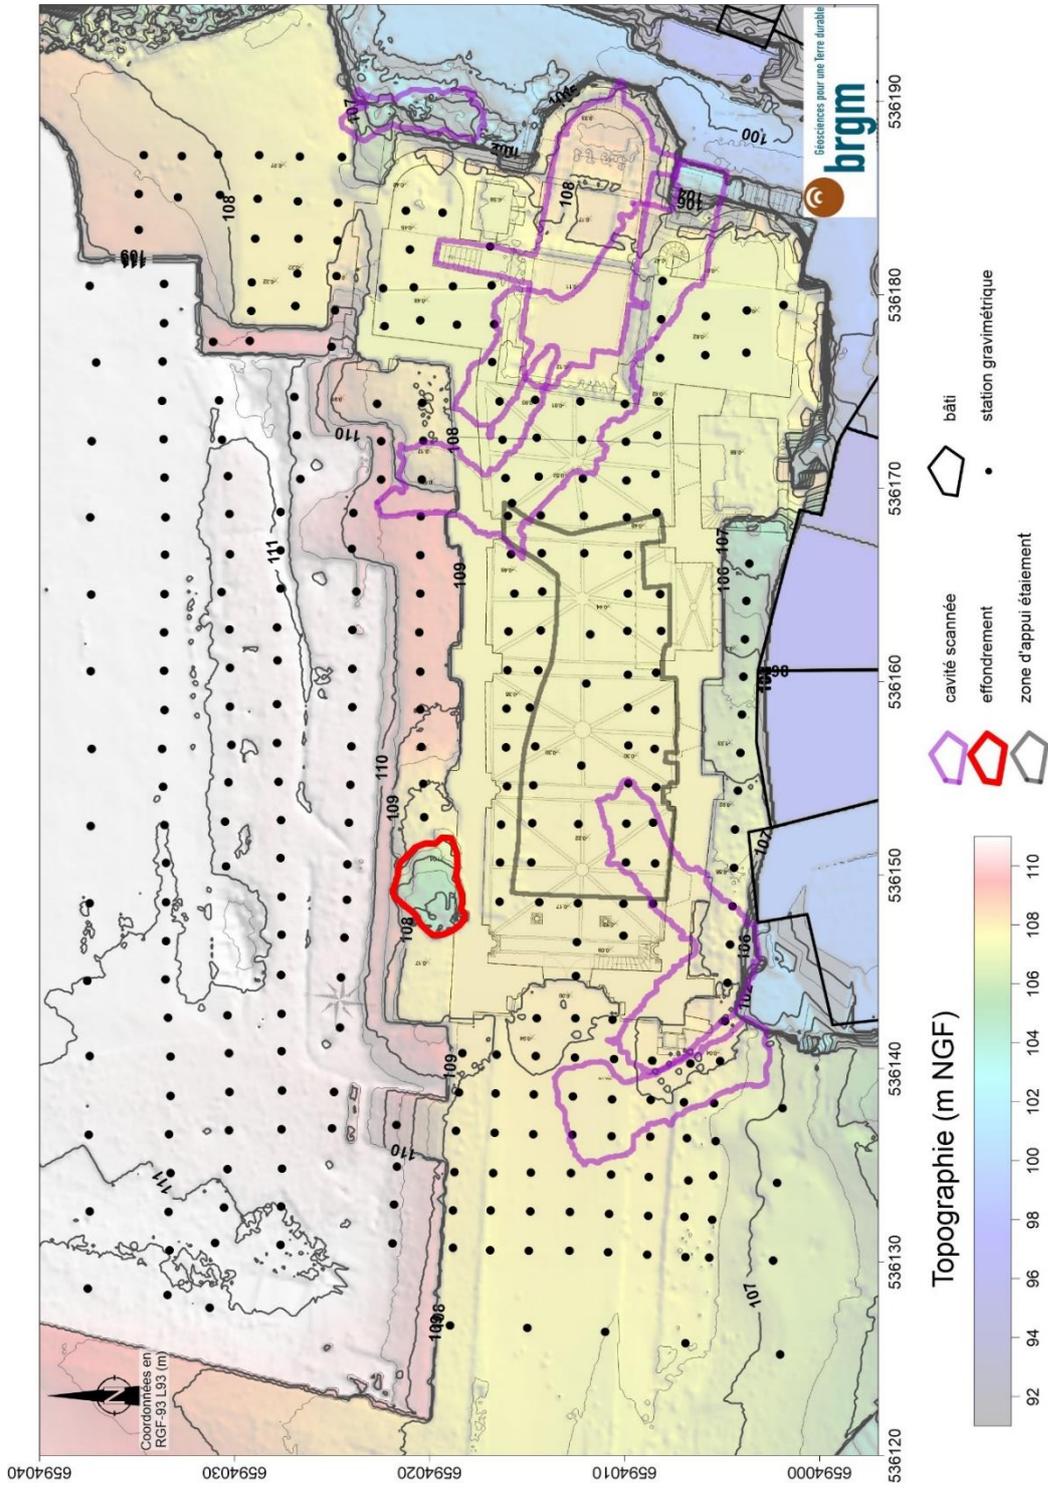
Illustration 2 : Carte d'implantation des stations microgravimétriques (ronds noirs). Fond couleur : modèle numérique de terrain généré avec les données du scanner laser mobile. Les courbes de niveau sont tous les 0,5 m.

Au total, 306 stations gravimétriques ont été implantées, nivelées et mesurées en gravimétrie sur la zone d'étude (*Illustration 2*). La maille utilisée est de 2 m x 2 m dans les endroits accessibles et dégagés (la zone au nord de l'église était en chantier, et l'implantation au sein de l'église a été gênée par l'étalement), et de 4 m x 4 m sur le pourtour de l'étude. Ces mailles sont adaptées à la détection de cavité de taille plurimétrique en proche surface (voir annexe 1), telles que recherchées ici.

Un modèle numérique de terrain (MNT) à la maille 0,1 m a été réalisé par nos soins (*Illustration 2*), en combinant le nuage de points du scanner laser mobile préalablement nettoyé des éléments parasites et le MNT IGN RGE Alti à la maille 1 m hors du secteur d'étude.

Le secteur d'étude présente un relief extrêmement accidenté, avec des escarpements majeurs au sud et à l'est de l'église, et une rugosité importante en lien avec la tranchée et la présence de terrasses (*Illustration 2*).

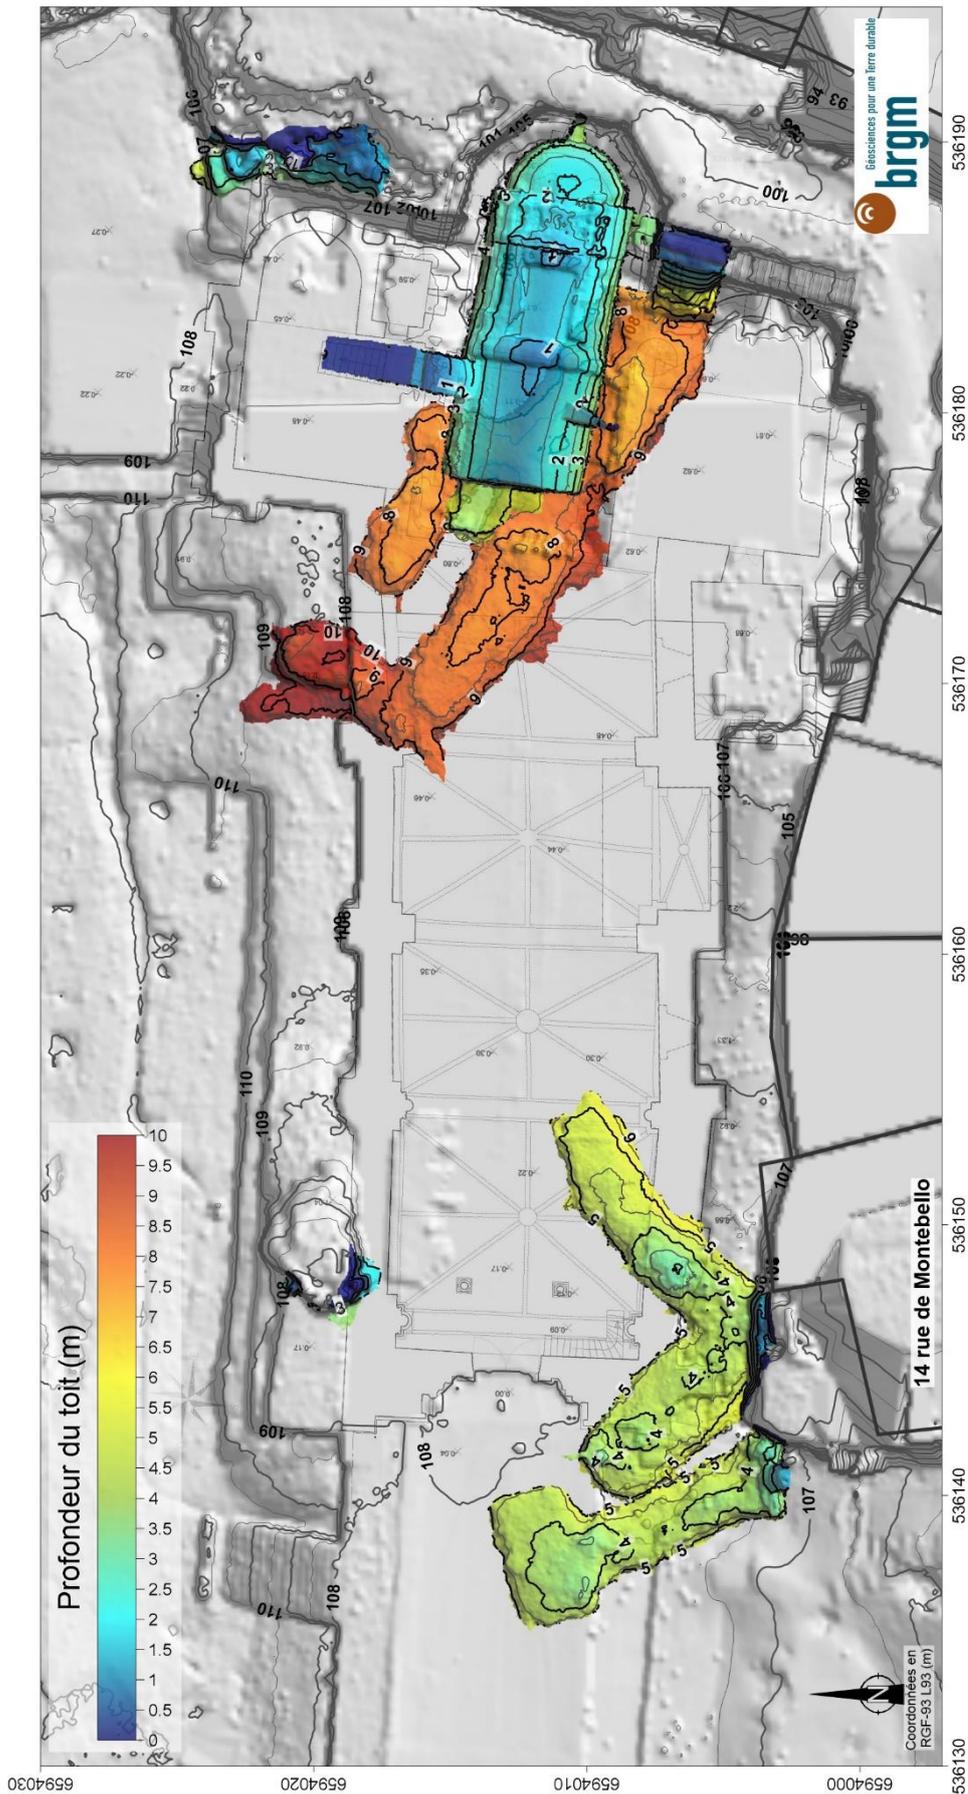
Illustration 3 : Profondeur du toit des cavités visitées, d'après le levé au scanner laser mobile.

Les cartes de profondeur du toit et de hauteur de vide sont présentées aux figures suivantes. On note que plusieurs cavités sous-cavent l'église, dont notamment la grotte est du 14 rue de Montebello.

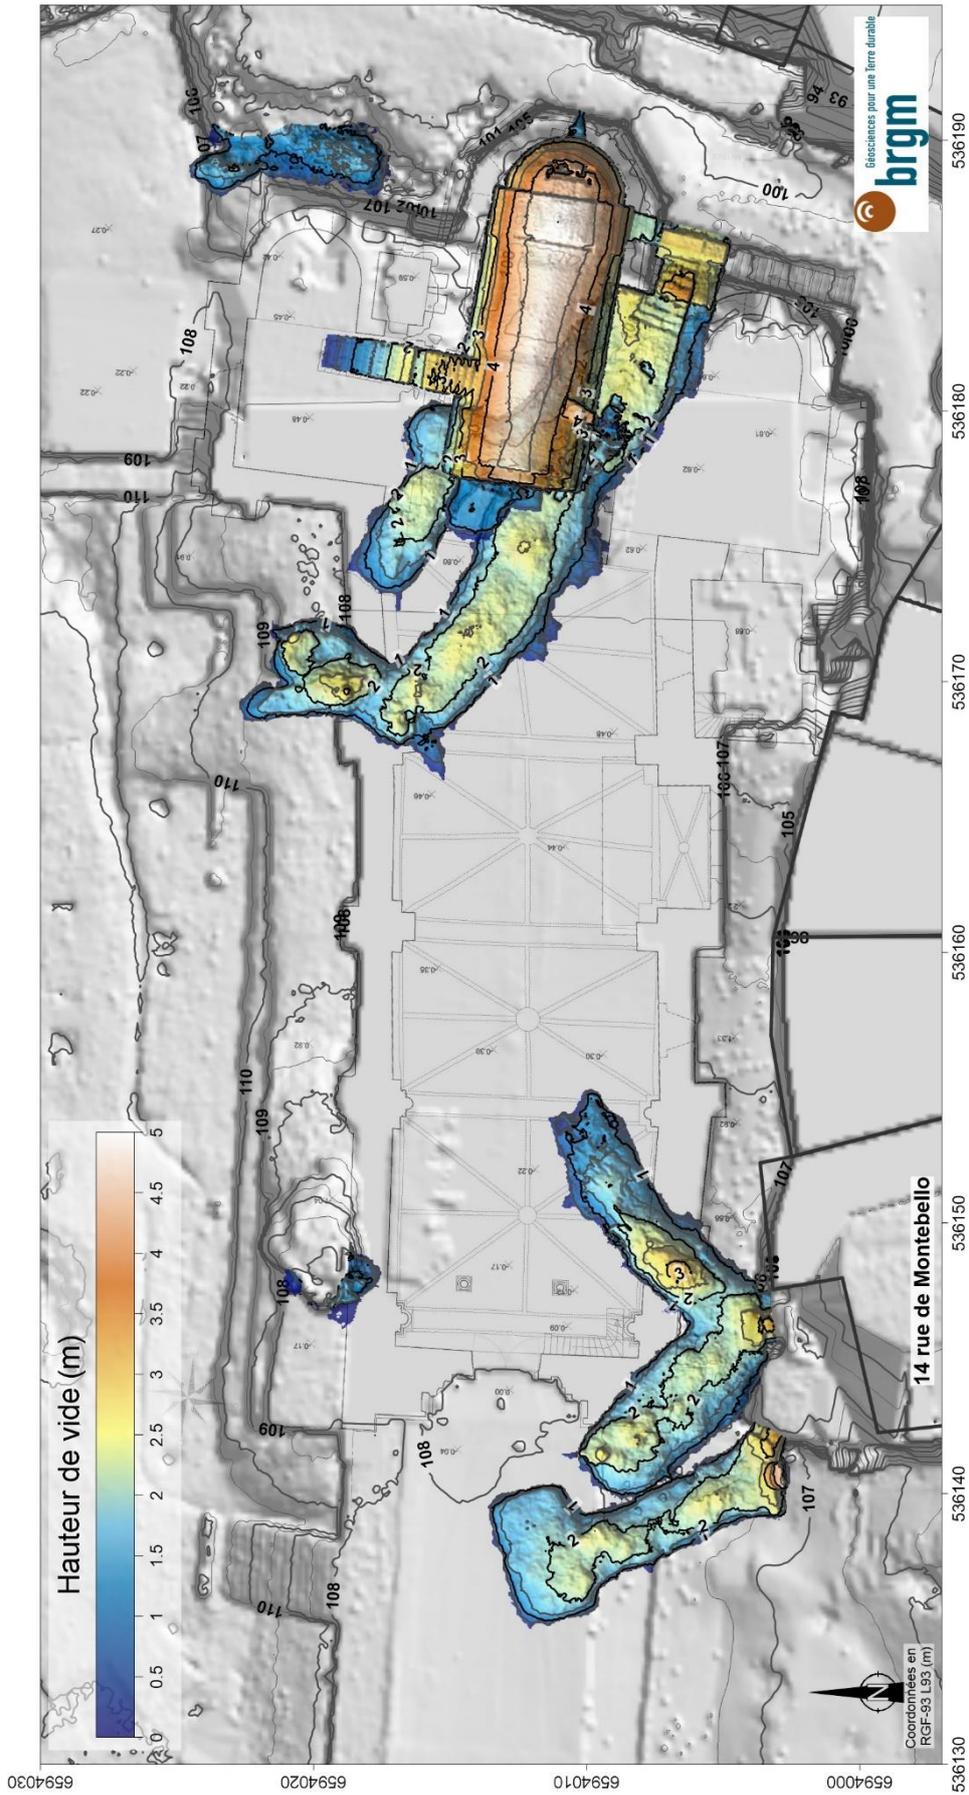
Illustration 4 : Hauteur de vide des cavités visitées, d'après le levé au scanner laser mobile.

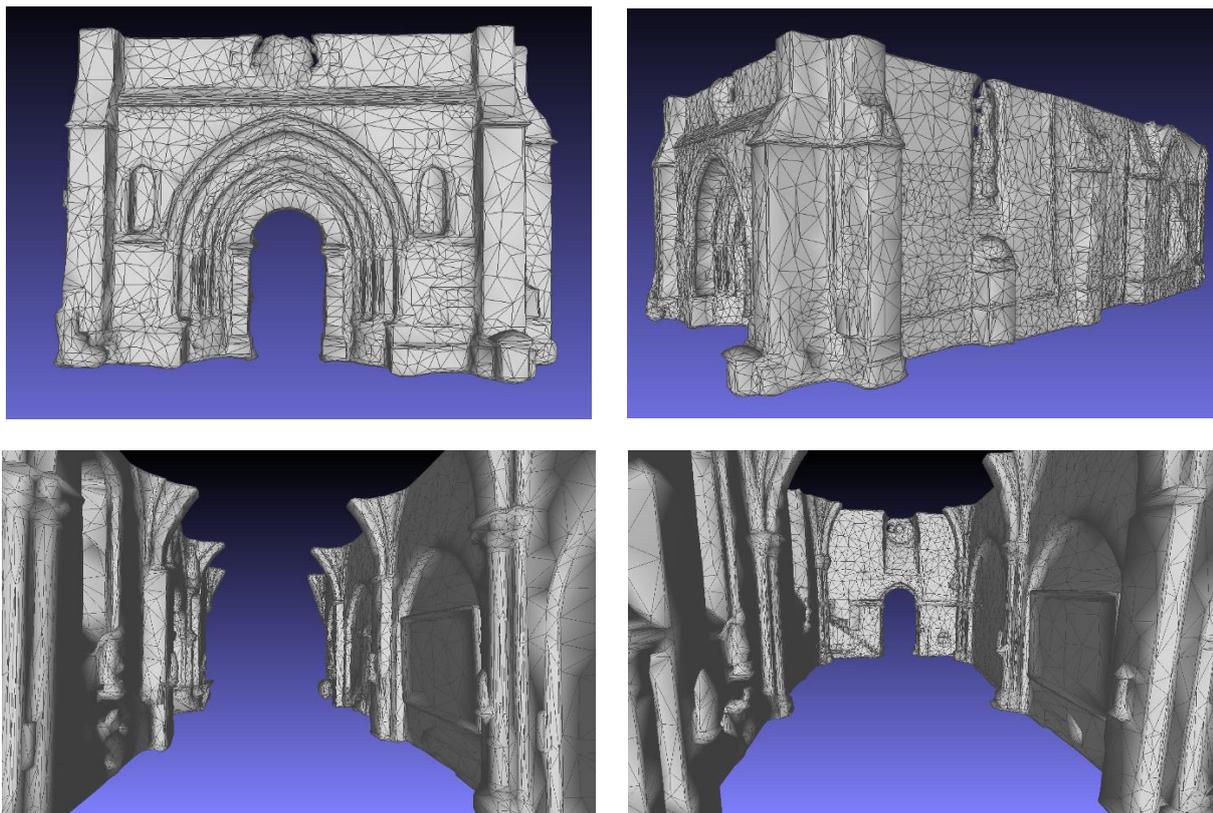
Illustration 5 : Vues du modèle maillé des murs de la nef, réalisé à partir des nuages de points levés par nos soins et mis à disposition par ART GRAPHIQUE ET PATRIMOINE.

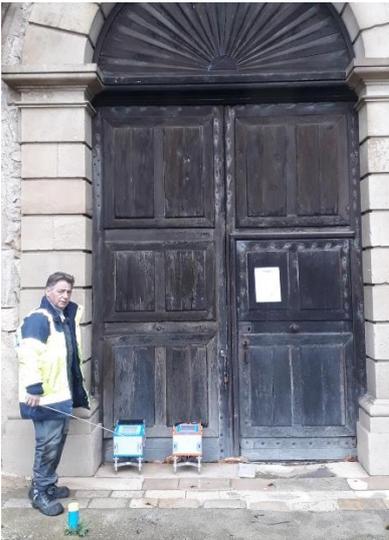
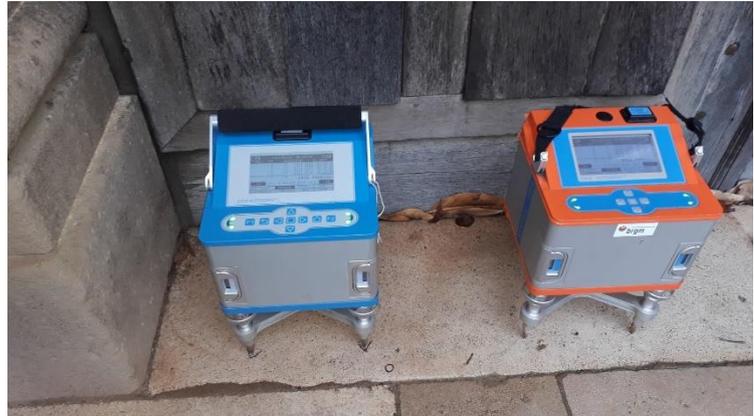
Illustration 6 : Photographies de la base gravimétrique sur le seuil de l'église, montrant les gravimètres CG-6 en cours de mesure : le #0293 (en bleu) en stationnement sur la base, le #006 (en orange) en chauffe.

Une base gravimétrique a été utilisée pour l'ensemble du levé (Illustration 6), située au niveau du seuil de l'entrée principale de l'église.

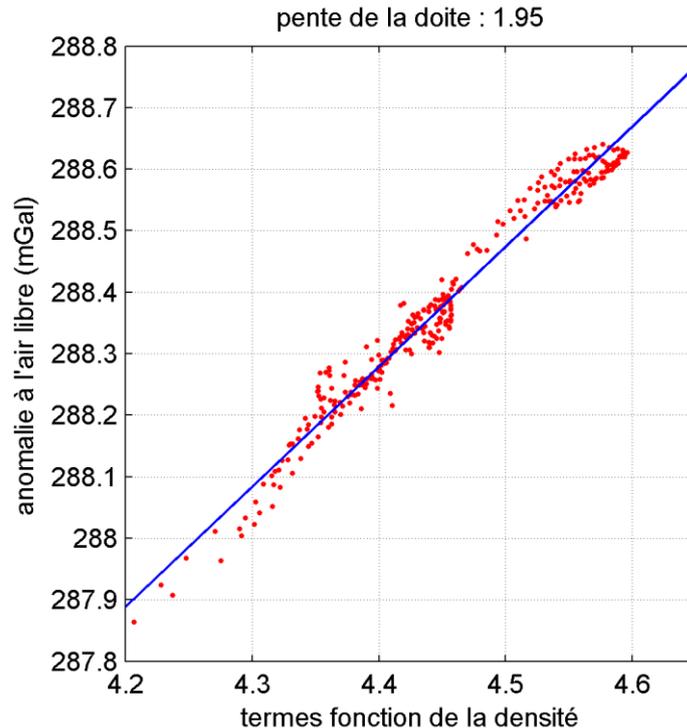
Illustration 7 : Méthode de Parasnis : report des valeurs de l'anomalie à l'air libre en fonction des termes dépendants de la densité de l'équation 1 (points rouges). La pente de la droite passant au mieux par les points permet d'obtenir la densité de réduction.

Nous utilisons la méthode de Parasnis (1952) pour déterminer la densité de réduction (Illustration 7), et nous obtenons une densité de 1.95, que nous adoptons pour la réduction des données. Cette densité est typique de celle des remblais superficiels et des sables présents sur les premiers mètres sur le site.

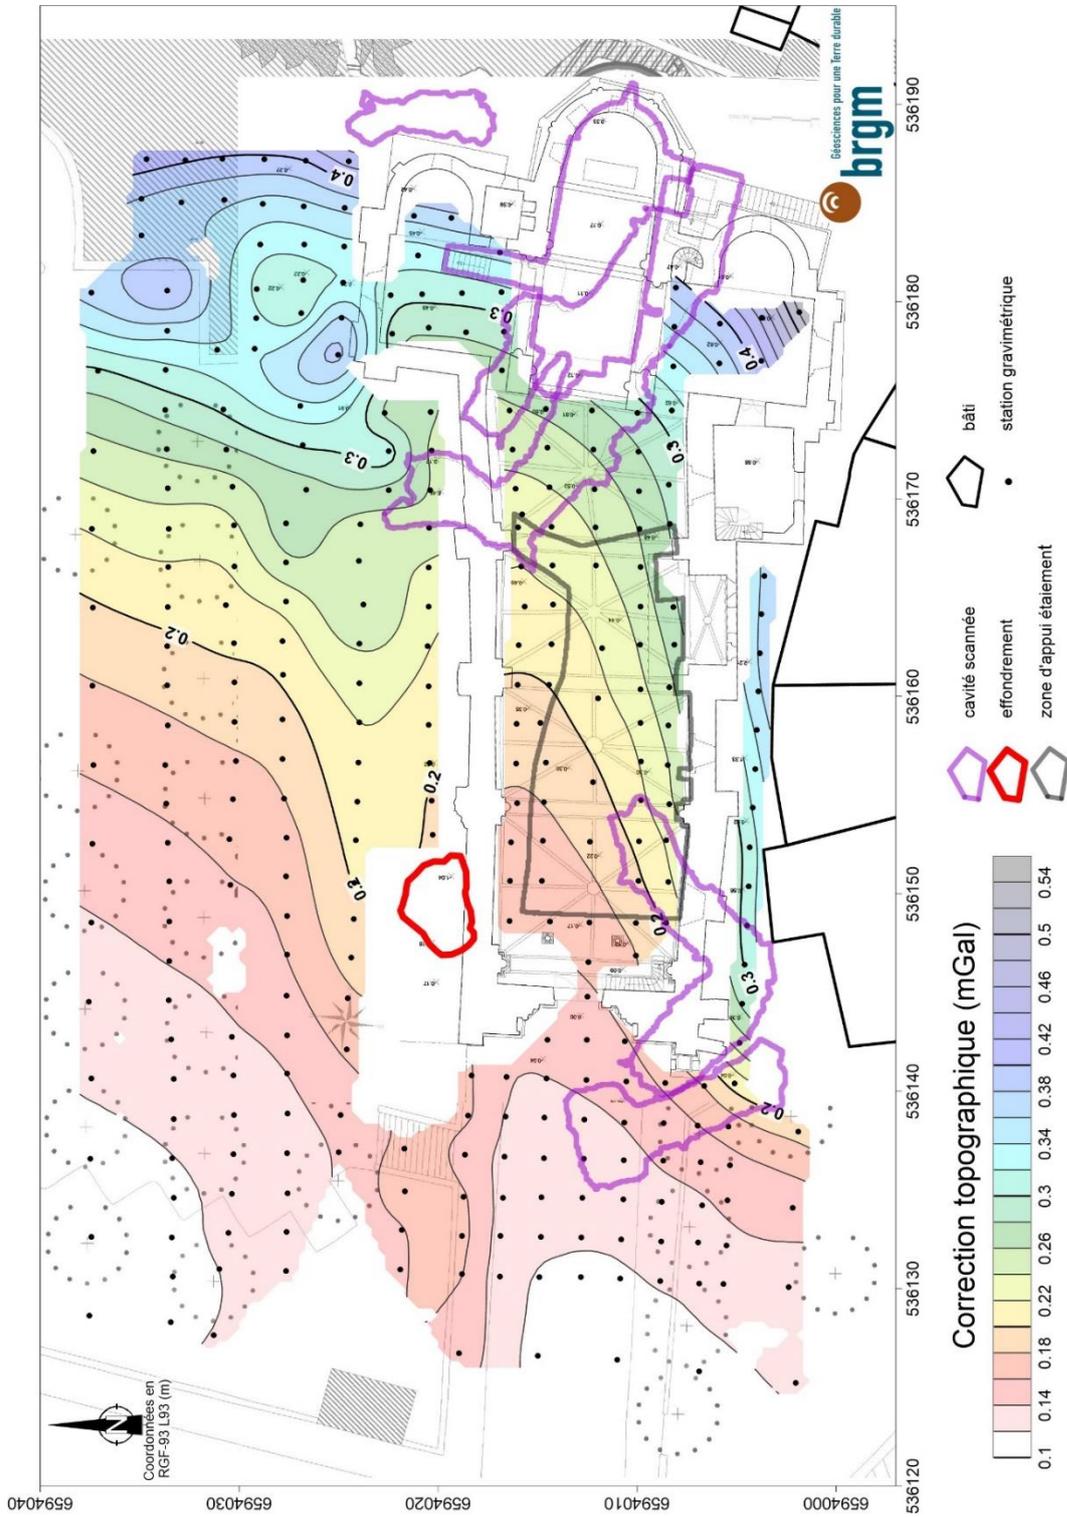
Illustration 8 : Corrections (mGal) liées à l'effet de la topographie pour une densité 1,95, à apporter aux valeurs de l'anomalie de Bouguer (carte interpolée entre les valeurs aux stations).

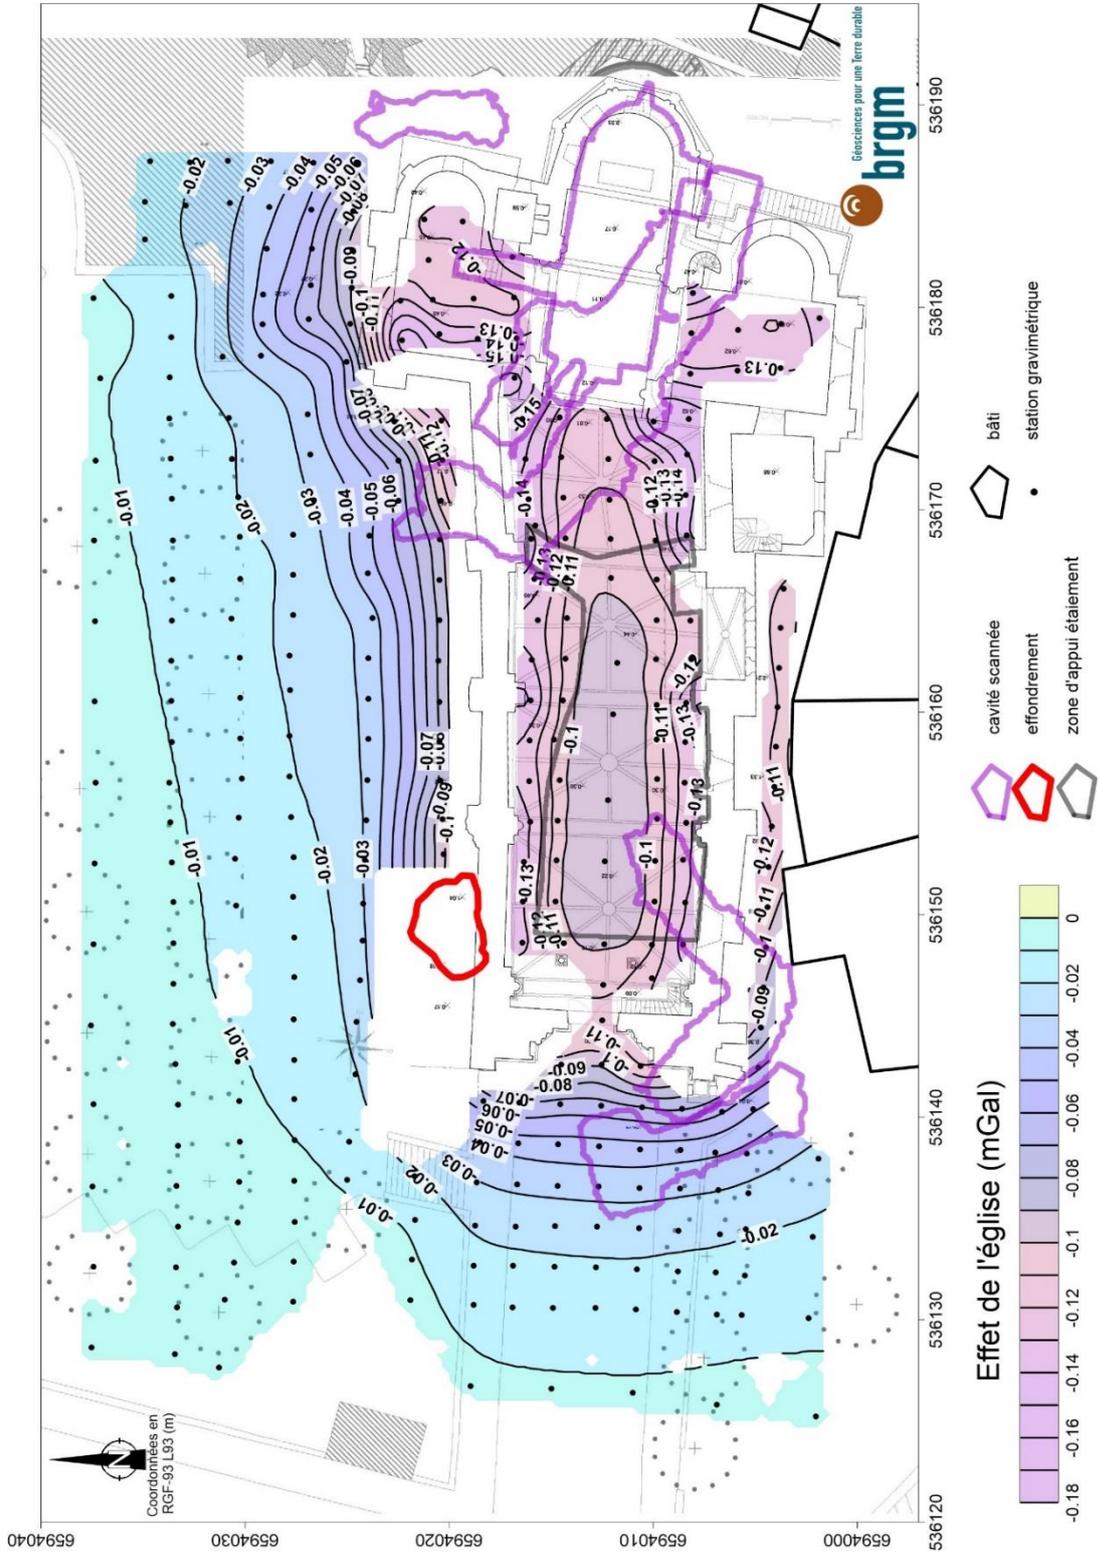
Illustration 9 : Effet gravimétrique de la structure de l'église, pour un contraste de densité de 2,2 (carte interpolée entre les valeurs aux stations).

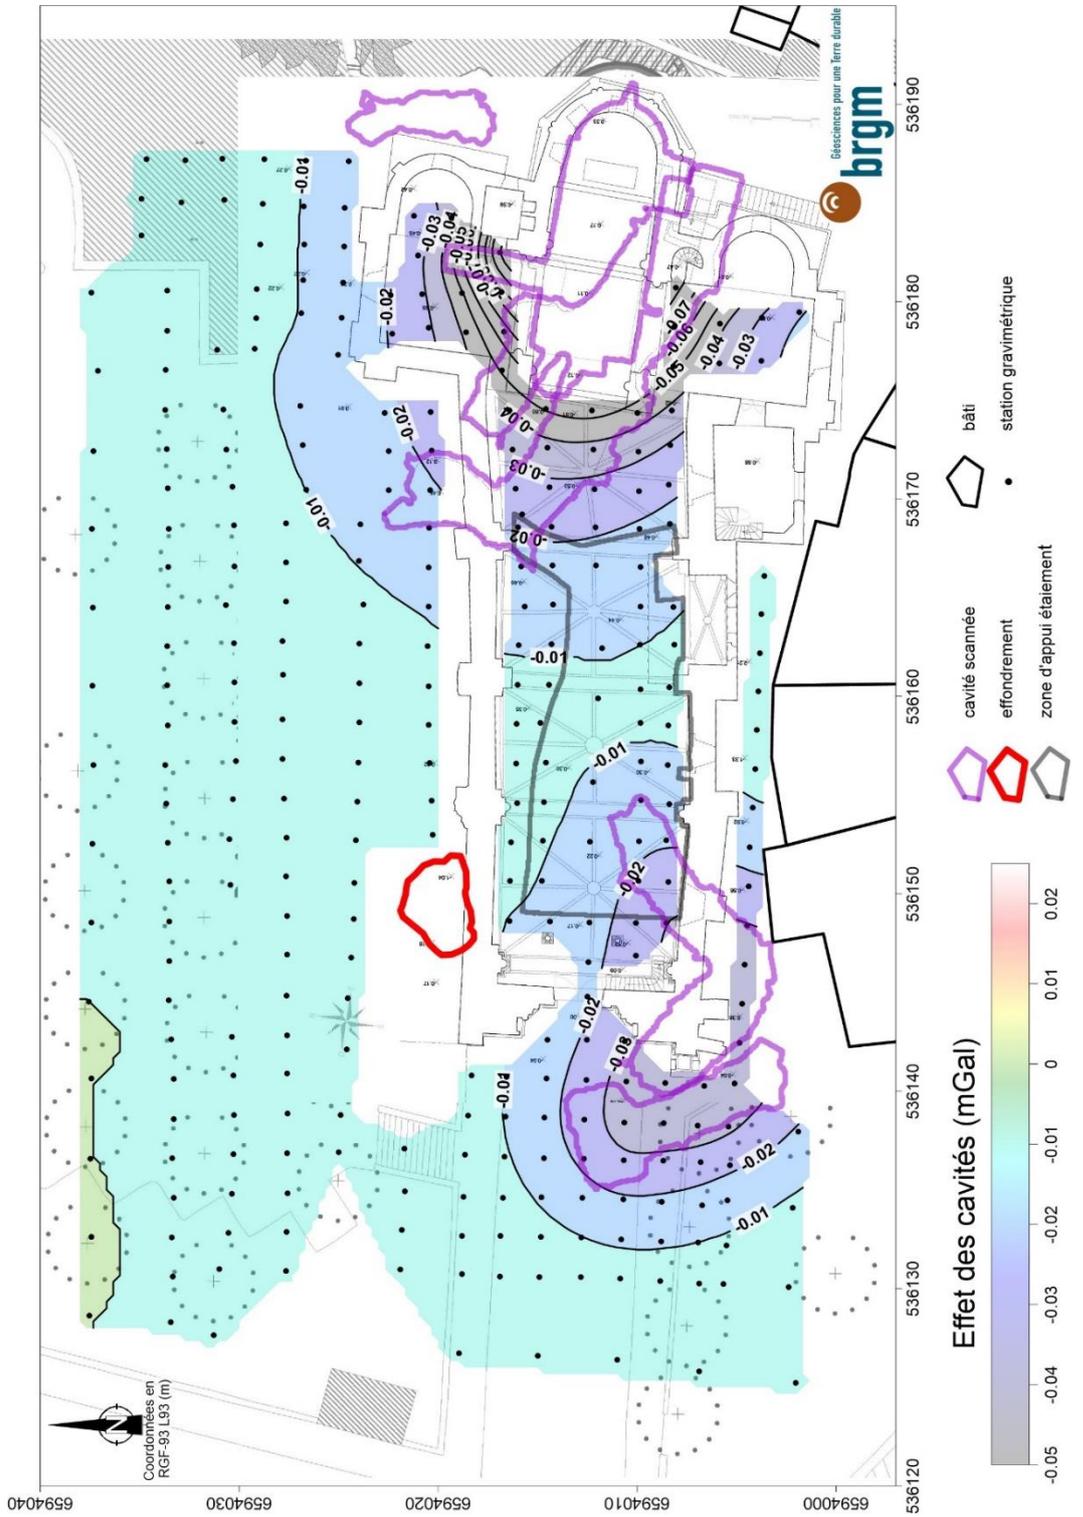
Illustration 10 : Effet gravimétrique des cavités levées au scanner laser mobile (polygones violets), pour un contraste de densité de -2,2 (carte interpolée entre les valeurs aux stations).

L'effet gravifique des vides (Illustration 10) est d'autant plus important que les stations sont proches des cavités, et que les cavités sont proches de la surface et volumineuses. Cet effet atteint -0,107 mGal en proximité immédiate de la crypte, qui est une cavité proche de la surface et de grande dimension (Tableau 1). Les deux cavités accessibles depuis le 14 rue de Montebello génèrent une anomalie coalescente atteignant plus de 0,035 mGal d'amplitude.

Cet effet est à soustraire de l'anomalie de Bouguer simple, résultant en une correction positive.

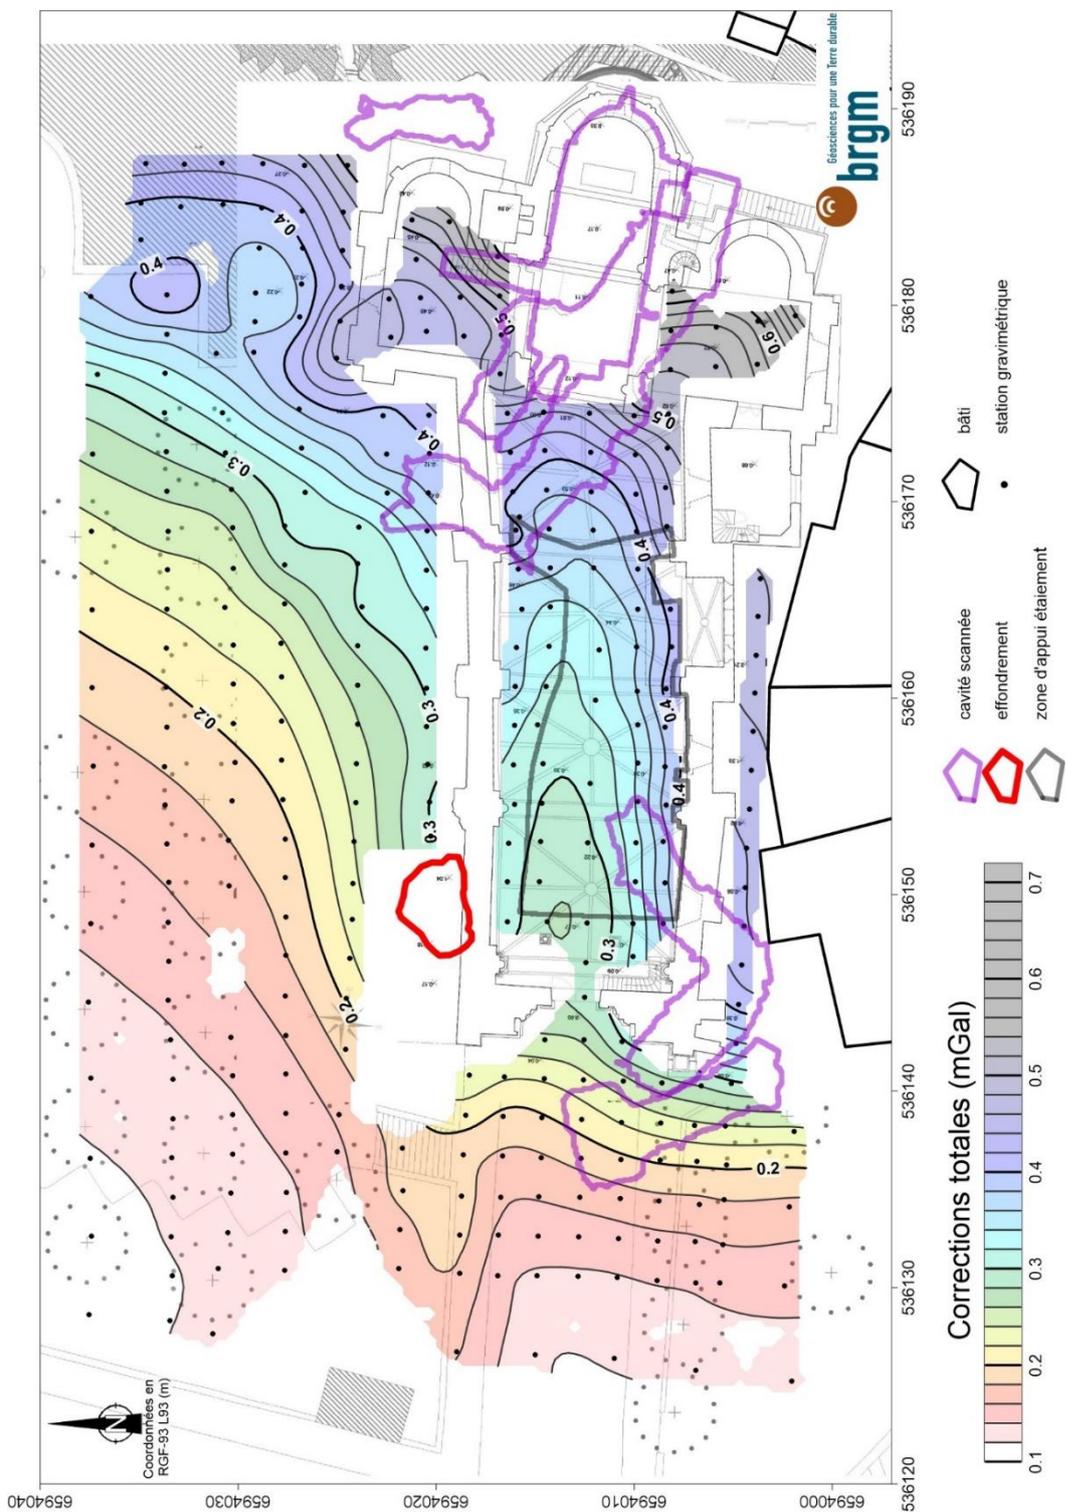
Illustration 11 : Corrections à apporter à l'anomalie de Bouguer, provenant de la topographie, du bâti de l'église, des cavités présentes sur site (carte interpolée entre les valeurs aux stations).

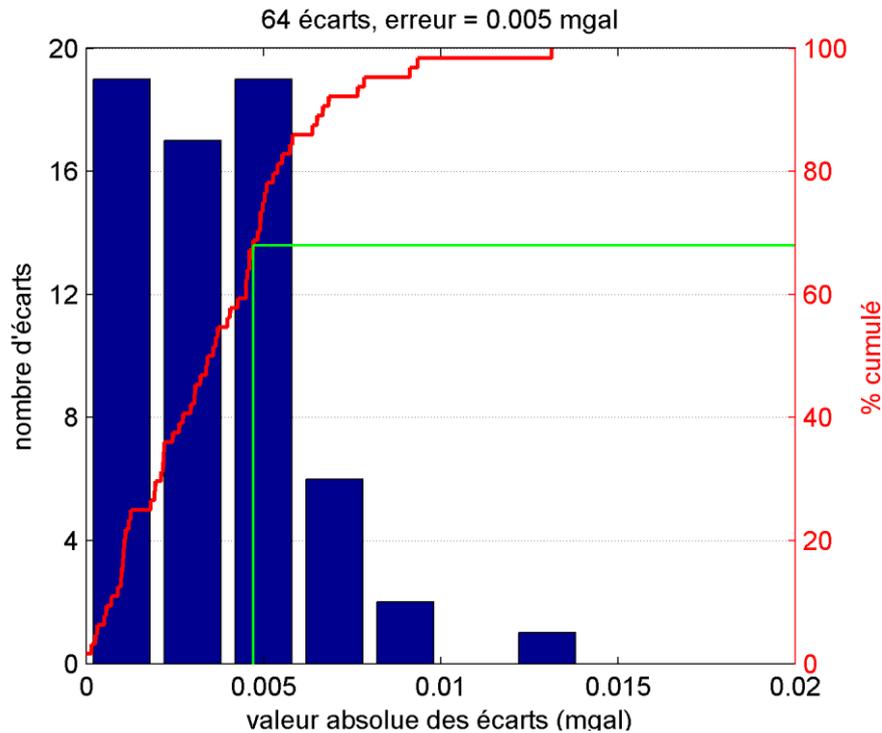
Illustration 12 : Histogramme des valeurs absolues des écarts de reprises et pourcentage cumulé associé. Dans ce cas, l'erreur moyenne est estimée à 0,005 mGal (tracé vert).

L'erreur associée à la mesure de g est estimée à 0,005 mGal (Illustration 12), selon la méthode décrite précédemment.

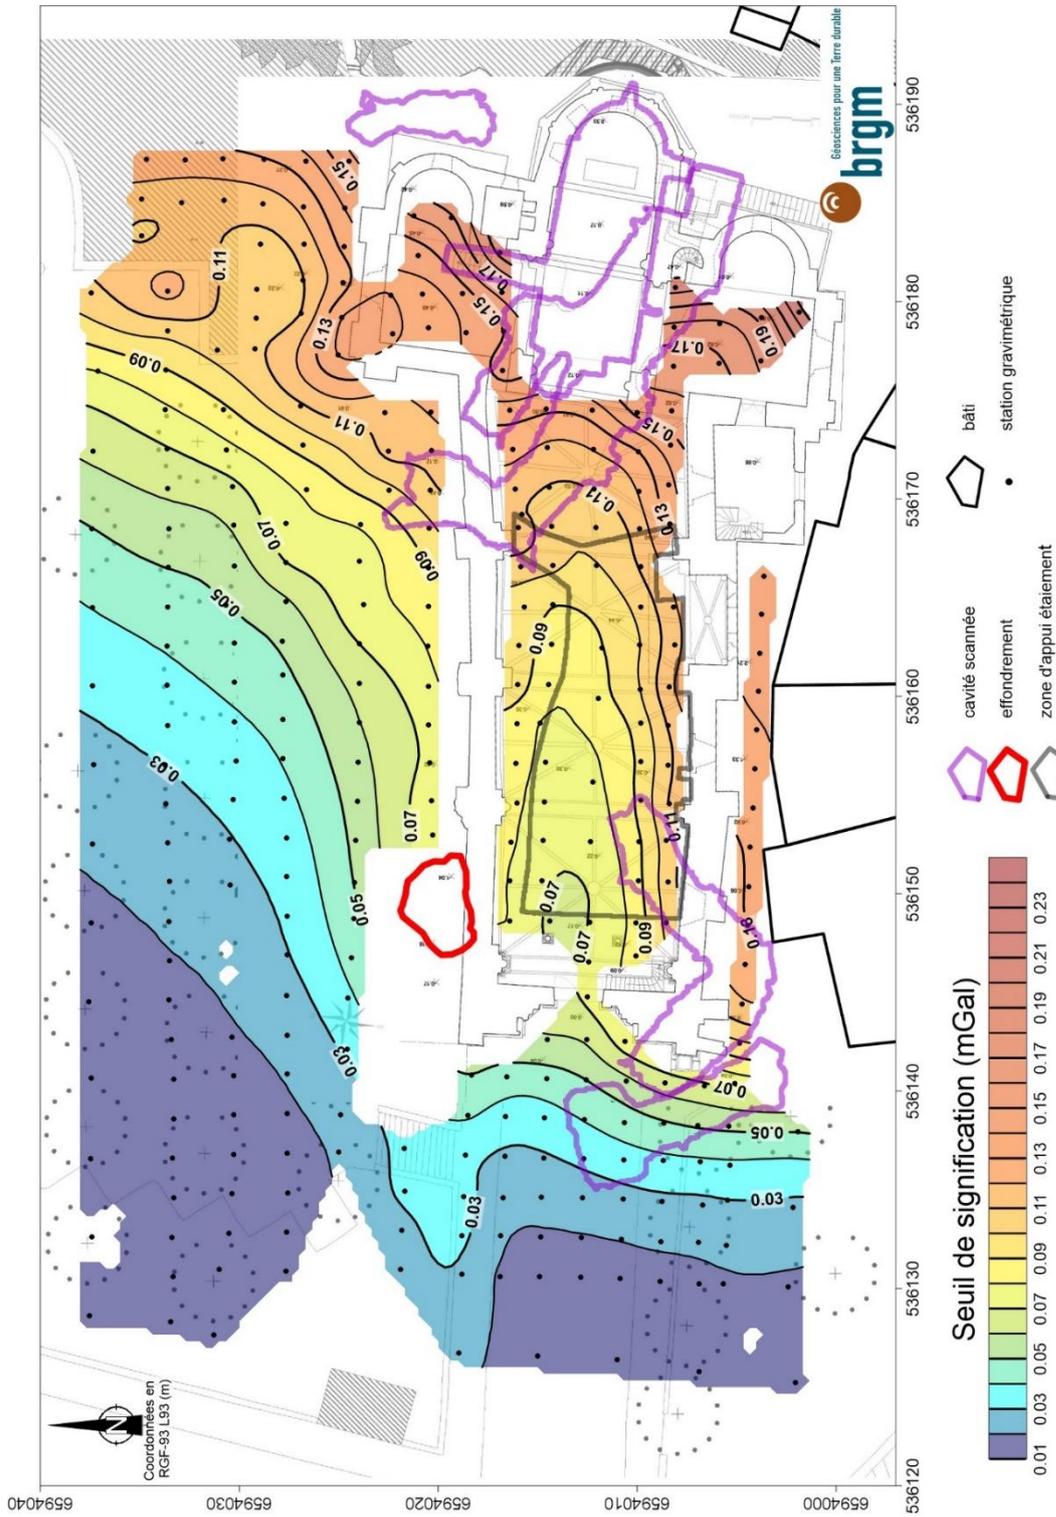
Illustration 13 : Carte du seuil de signification de l'étude (mGal). Pour être retenues, les anomalies doivent en théorie avoir une amplitude supérieure au seuil de signification.

Ainsi, pour être considérée significative, une anomalie située en zone de fort seuil de signification (zones escarpées, proche des bâtiments ayant des structures souterraines) devra avoir une amplitude bien supérieure à une anomalie située en zone de faible seuil de signification (loin des bâtiments et des carrières connues, en relief plat). En termes de détection de cavités, cela implique que les cavités situées en zone de fort seuil de signification doivent avoir un volume plus important et/ou une profondeur moindre que celles situées en zone de faible seuil de signification, pour être décelable avec un bon niveau de confiance.

Étant donné les fortes valeurs du seuil de signification sur cette étude, il est possible qu'aucune anomalie ne soit considérée significative – nous définirons donc les anomalies selon un autre critère (voir §3.2). Cela témoigne du caractère exceptionnel de ce site, qui est peu favorable à la microgravimétrie.

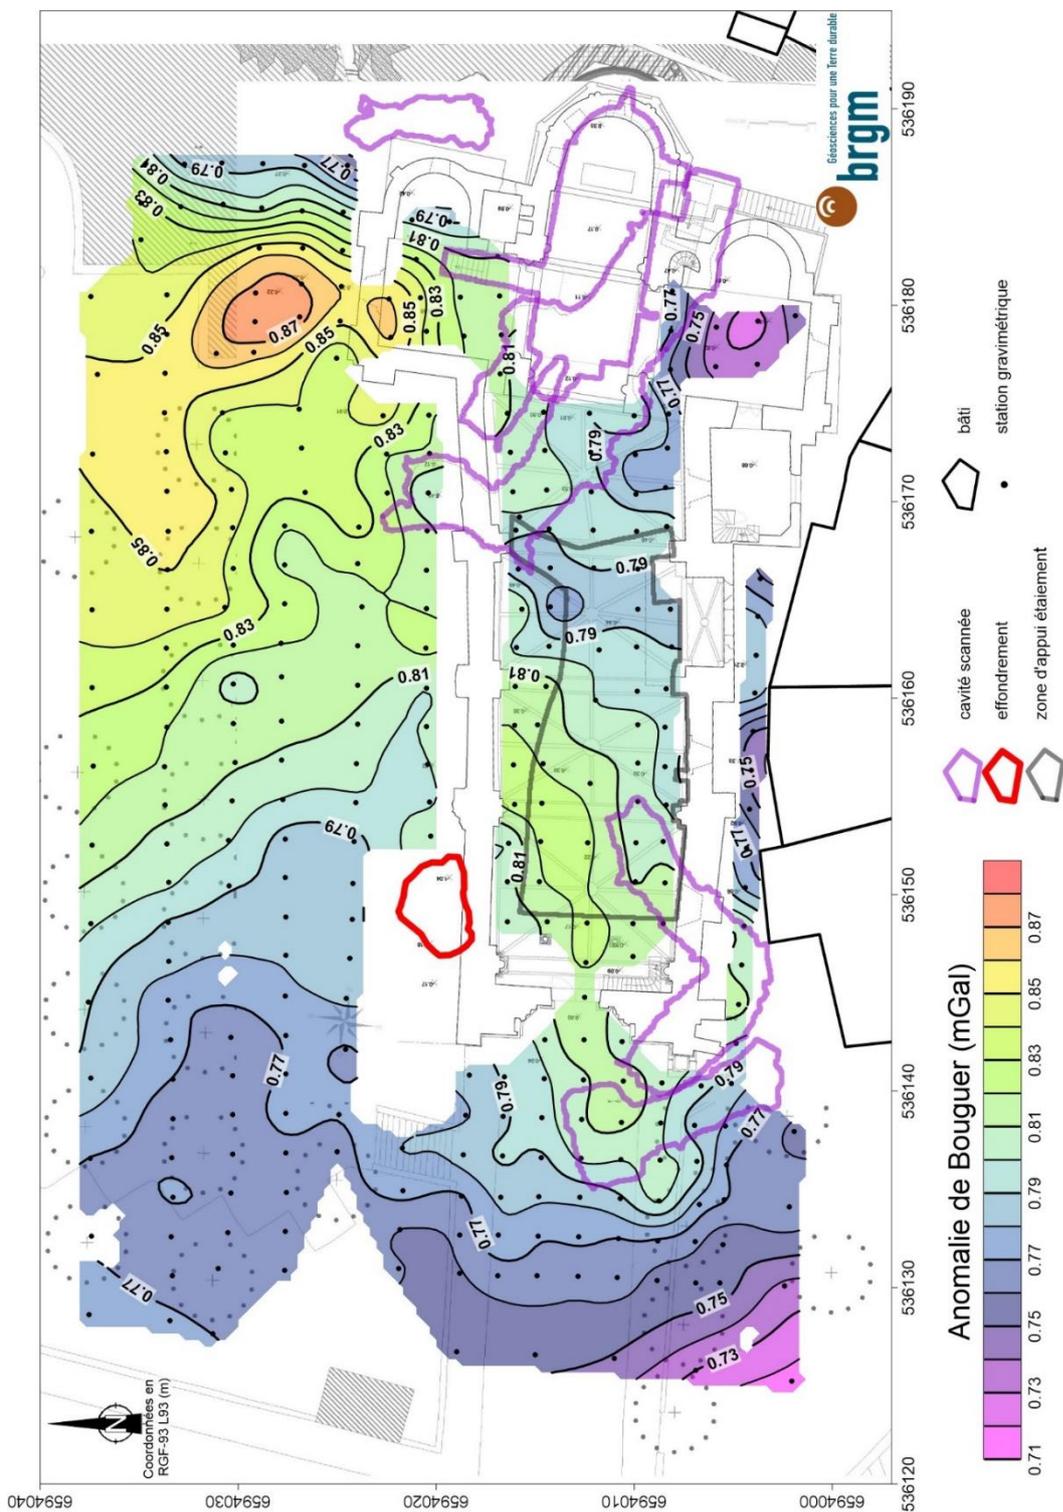
Illustration 14 : Carte d'anomalie de Bouguer (mGal) pour une densité de 1,95. Les courbes d'isovaleur sont tous les 0,01 mGal. Les effets gravifiques de tous les effets anthropiques et topographiques corrigés.

La carte d'anomalie de Bouguer présente une dynamique de 0,160 mGal et ne présente pas de gradients marqués, avec des valeurs plus élevées du nord-est au sud-ouest de la zone d'étude (teintes vertes à orange), et des valeurs plus faibles en périphérie (teintes bleues à violettes). On observe dès lors des anomalies négatives, encore appelées anomalies « légères », bien identifiables (teintes bleues), qui correspondent à des cuvettes ou « fonds de vallées » dans l'anomalie de Bouguer.

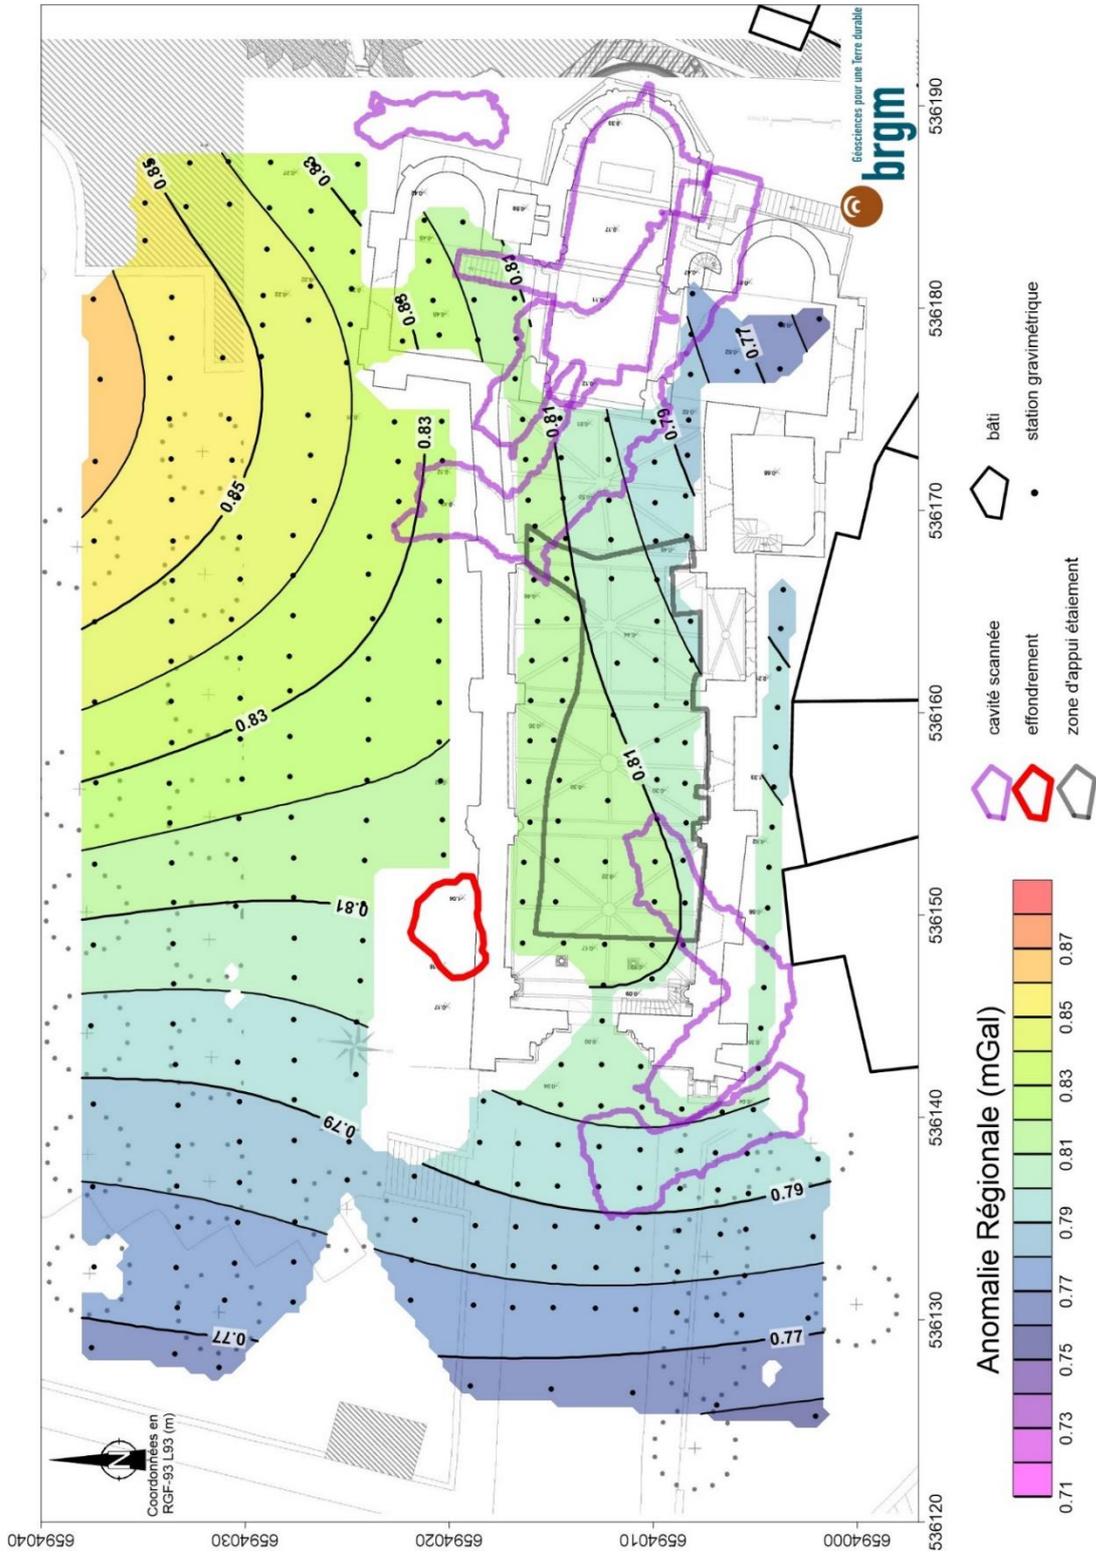
Illustration 15 : Carte d'anomalie régionale (mGal). Les courbes d'isovaleur sont tous les 0,01 mGal.
