Recherche de cavité par couplage de microgravimétrie et scan laser 3D au droit de l'église Notre-Dame de Montmorillon (86)

Rapport final

BRGM/RP-70958-FR

Juillet 2021

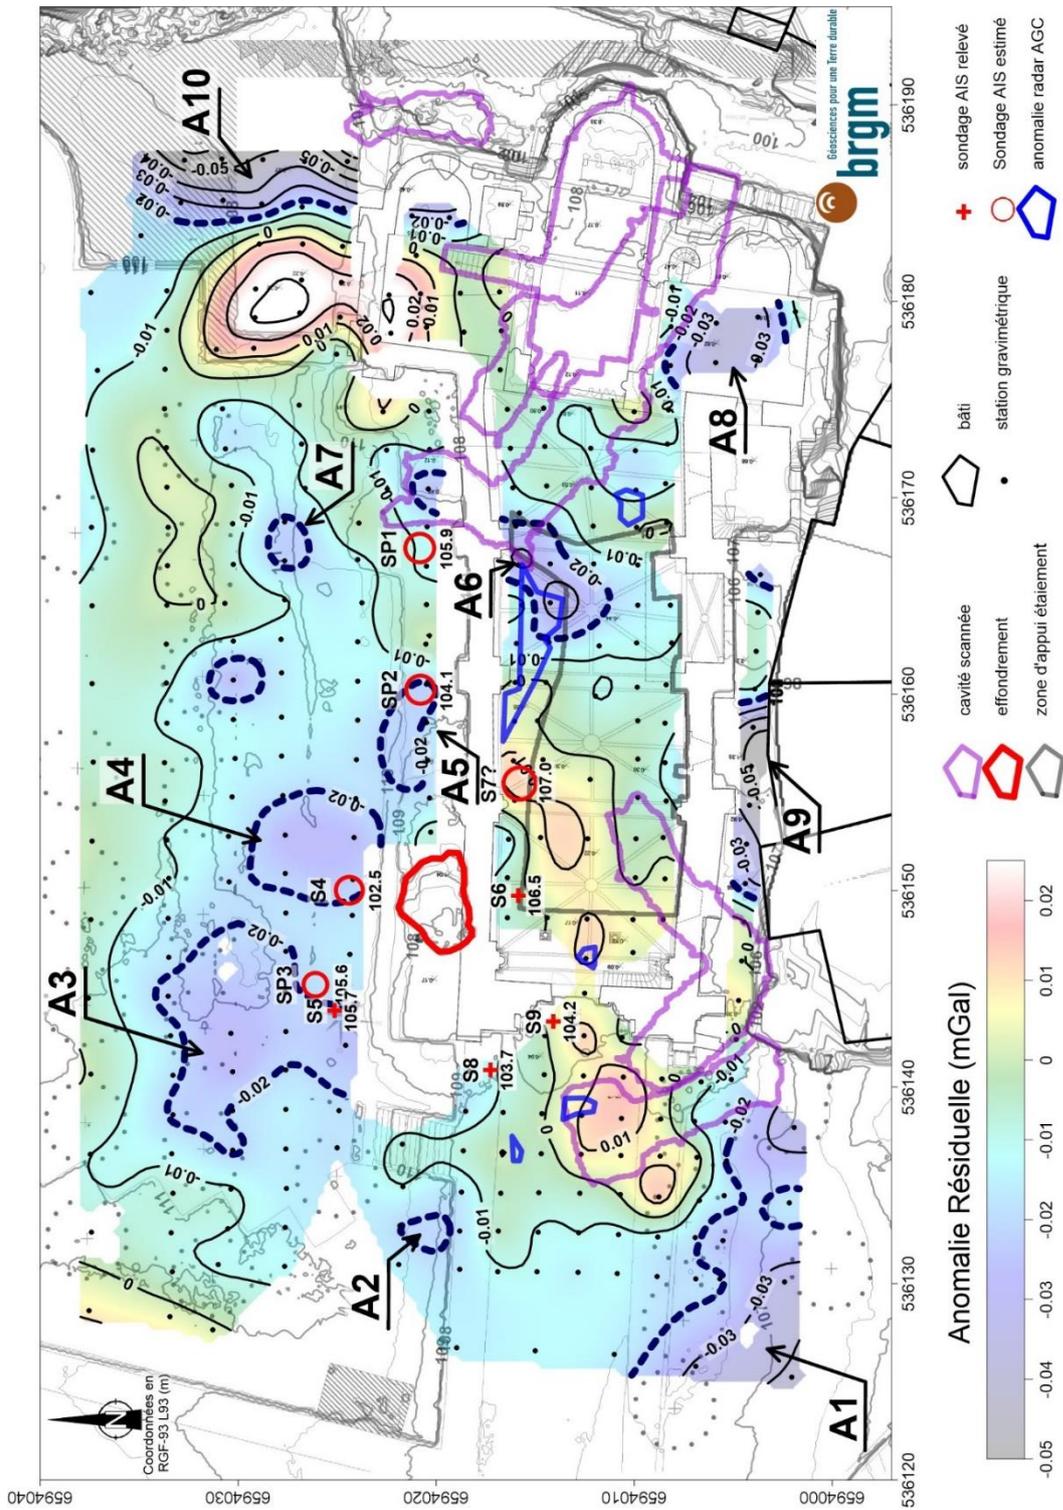
Illustration 16 : Carte d'anomalie résiduelle (mGal). Les anomalies négatives retenues sont entourées par un trait discontinu violet et numérotées de A1 à A10. Les sondages AIS sont représentés avec la cote du calcaire dolomitique (m NGF), ainsi que les anomalies radar AGC.

Anomalies	Nombre de stations affectées	Amplitude maximale (mGal)	Description / commentaires
A1	6	0.041	Moyenne amplitude, forte extension, non-circonscrite, bordière
A2	2	0.021	Faible amplitude, faible extension, circonscrite
A3	8	0.029	Faible amplitude, forte extension, quasi-circonscrite
A4	4	0.028	Faible amplitude, moyenne extension, quasi-circonscrite
A5	2	0.022	Faible amplitude, faible extension, circonscrite
A6	3	0.035	Moyenne amplitude, faible extension, quasi-circonscrite, concomitance avec anomalie radar
A7	2	0.023	Faible amplitude, faible extension, circonscrite
A8	5	0.039	Moyenne amplitude, moyenne extension, non-circonscrite, située en zone de très importantes corrections
A9	5	0.052	Forte amplitude, moyenne extension, non-circonscrite
A10	10	0.064	Forte amplitude, forte extension, non-circonscrite, située en zone de très importantes corrections

Nous n'accordons que peu de confiance à l'anomalie A10 : celle-ci se développe vers la bordure de falaise, dans une zone de très importantes corrections, et pourrait être en lien avec des corrections topographiques localement erronées.

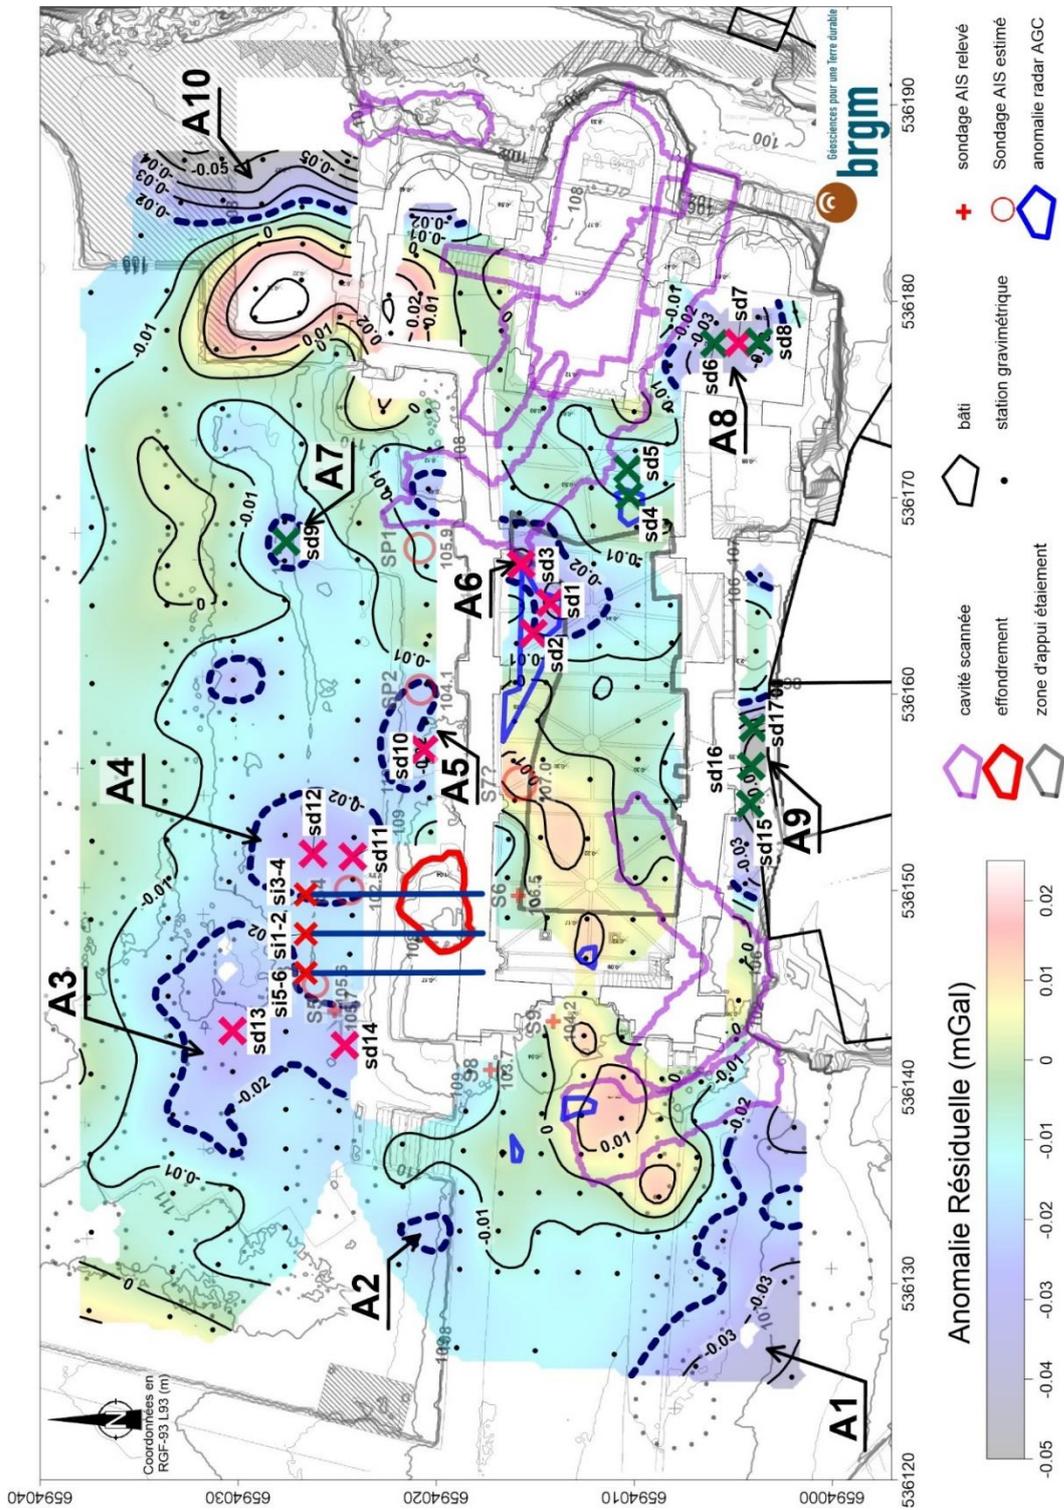
Illustration 17 : Carte d'implantation des sondages de reconnaissance préconisés sur l'anomalie résiduelle, sd1 à sd17, et si1-2 à si5-6. Les sondages à réaliser en priorité 1 sont en magenta et en rouge, ceux en priorité 2 en vert.

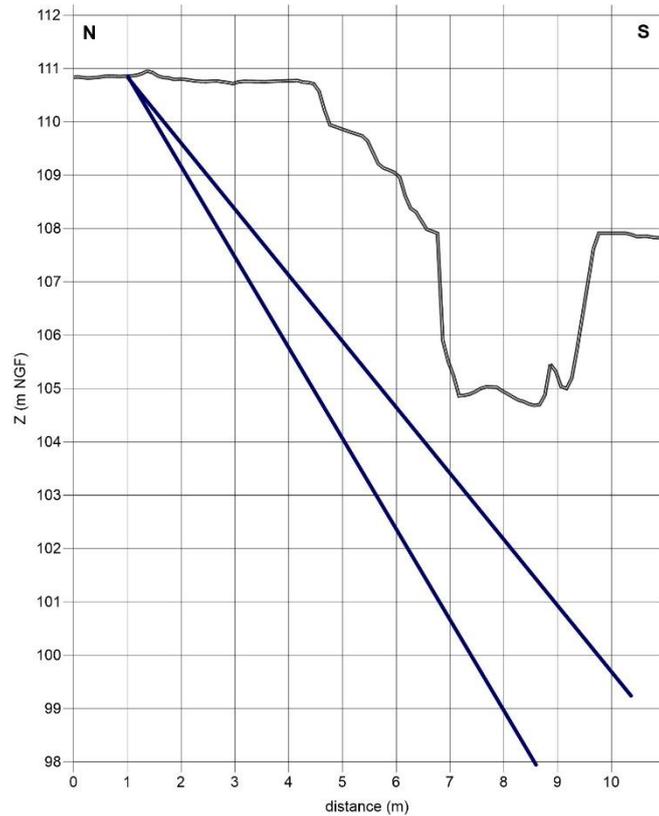
Illustration 18 : Vu en coupe des sondages inclinés proposés (traits bleus), au niveau de l'effondrement.

De manière indépendante aux résultats de l'étude microgravimétrique, dont la couverture n'a pas pu encadrer la zone d'effondrement, nous préconisons la réalisation de sondages destructifs inclinés afin de vérifier la présence de vides résiduels sous et en proximité immédiate de l'effondrement. Trois séries de deux sondages inclinés sont préconisés, depuis la terrasse au nord et dans la direction sud, selon une inclinaison de 51° et 59° par rapport à l'horizontale, de façon à sonder à 3 m et à 6 m sous l'effondrement (Illustration 18). En cas de rencontre de vides francs, il convient d'effectuer un passage caméra et un scan laser en forage, afin de dimensionner au mieux les vides.

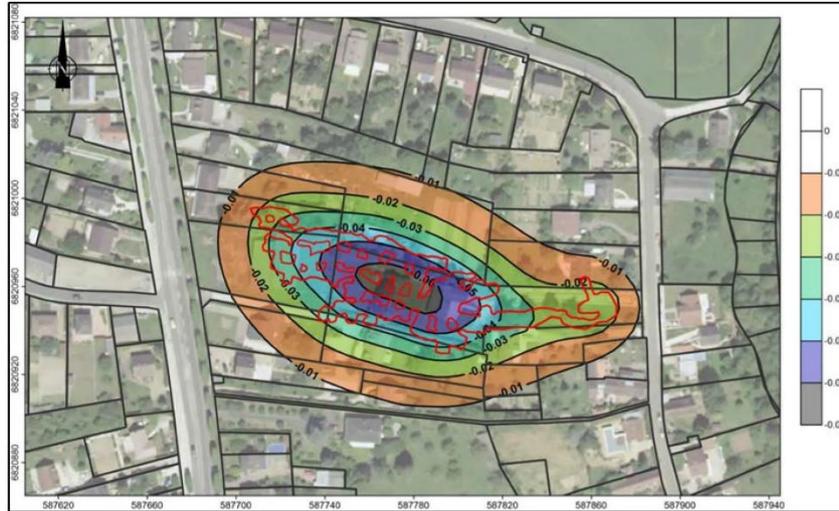
Figure 1 : Exemple de cartographie de Bouguer associé à la présence d'une cavité située en milieu péri-urbain (modélisation à partir d'une cavité réelle –contour en rouge – profondeur = +/- 20 m).

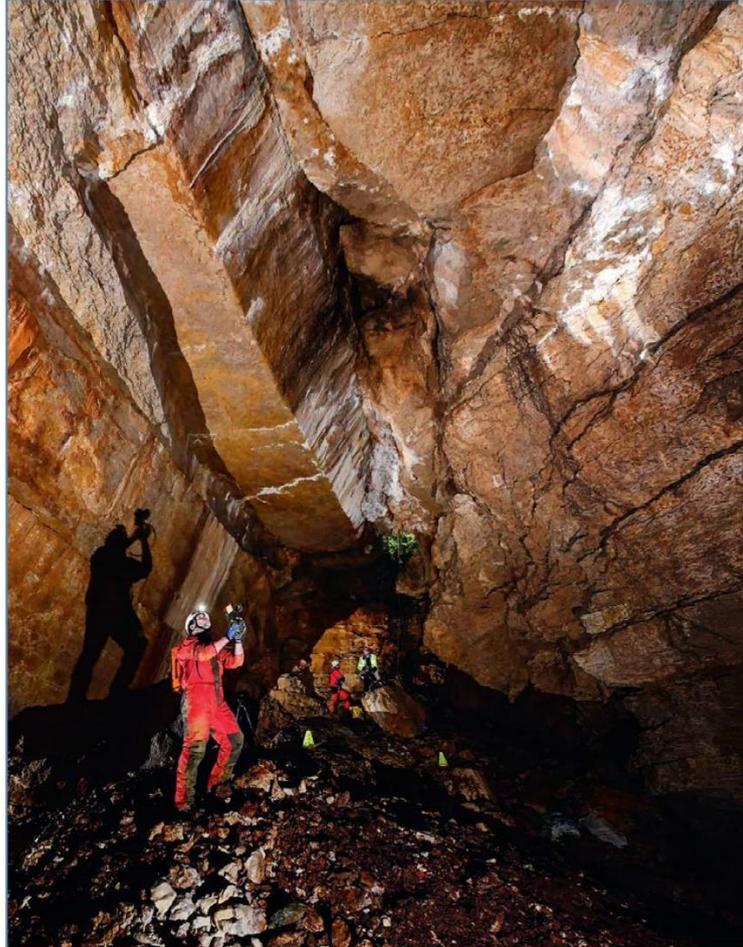
Figure 2. - Opération de numérisation 3D d'une grotte en appui à l'expertise de stabilité de la cavité – Doubs – Mai 2019- © BRGM

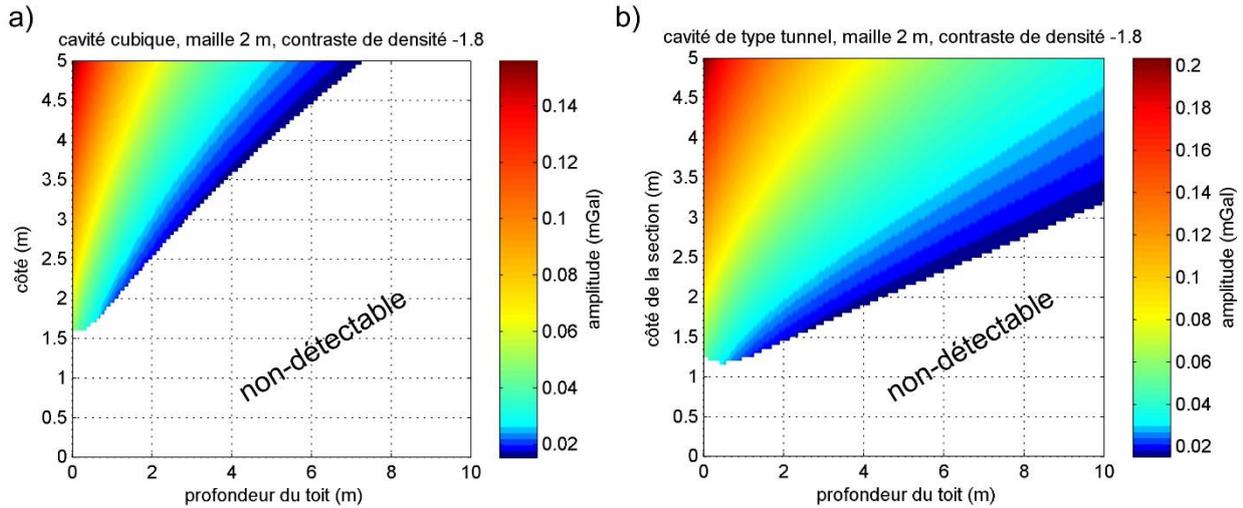
Illustration A1 : diagramme de détectabilité en surface des cavités en fonction de leur dimension et de la profondeur de leur toit, avec une maille de mesure de 2 m. Les zones colorées représentent les régions où les cavités sont décelables, et le code couleur représente les amplitudes maximales des anomalies (mGal), les zones blanches représentent les régions où les cavités ne sont pas décelables. Deux cas sont considérés : a) une cavité cubique vide, pour un contraste de densité -1.8 et b) une cavité vide de type tunnel ou galerie horizontale à section carrée dont la plus grande dimension horizontale est fixée à 25 m.

Pour les cavités de type tunnel ou galerie de 25 m de longueur et de section carrée variable, le domaine de non-détectabilité se réduit nettement par rapport aux cavités cubiques (Illustration A1b) : ceci est la conséquence directe du signal plus important généré par ce type de cavité, lié à leur volume bien plus important. Ainsi, à la maille 2 m, et pour un toit à 4 m de profondeur, une telle cavité est décelable si et seulement si sa section est supérieure à ~2 m de côté, alors que pour une cavité cubique, celle-ci est décelable si et seulement si son côté est supérieur à 3.5 m.

Il est donc plus aisé de détecter des cavités de grande emprise, de type tunnel, que des cavités ponctuelles, de type cubique.

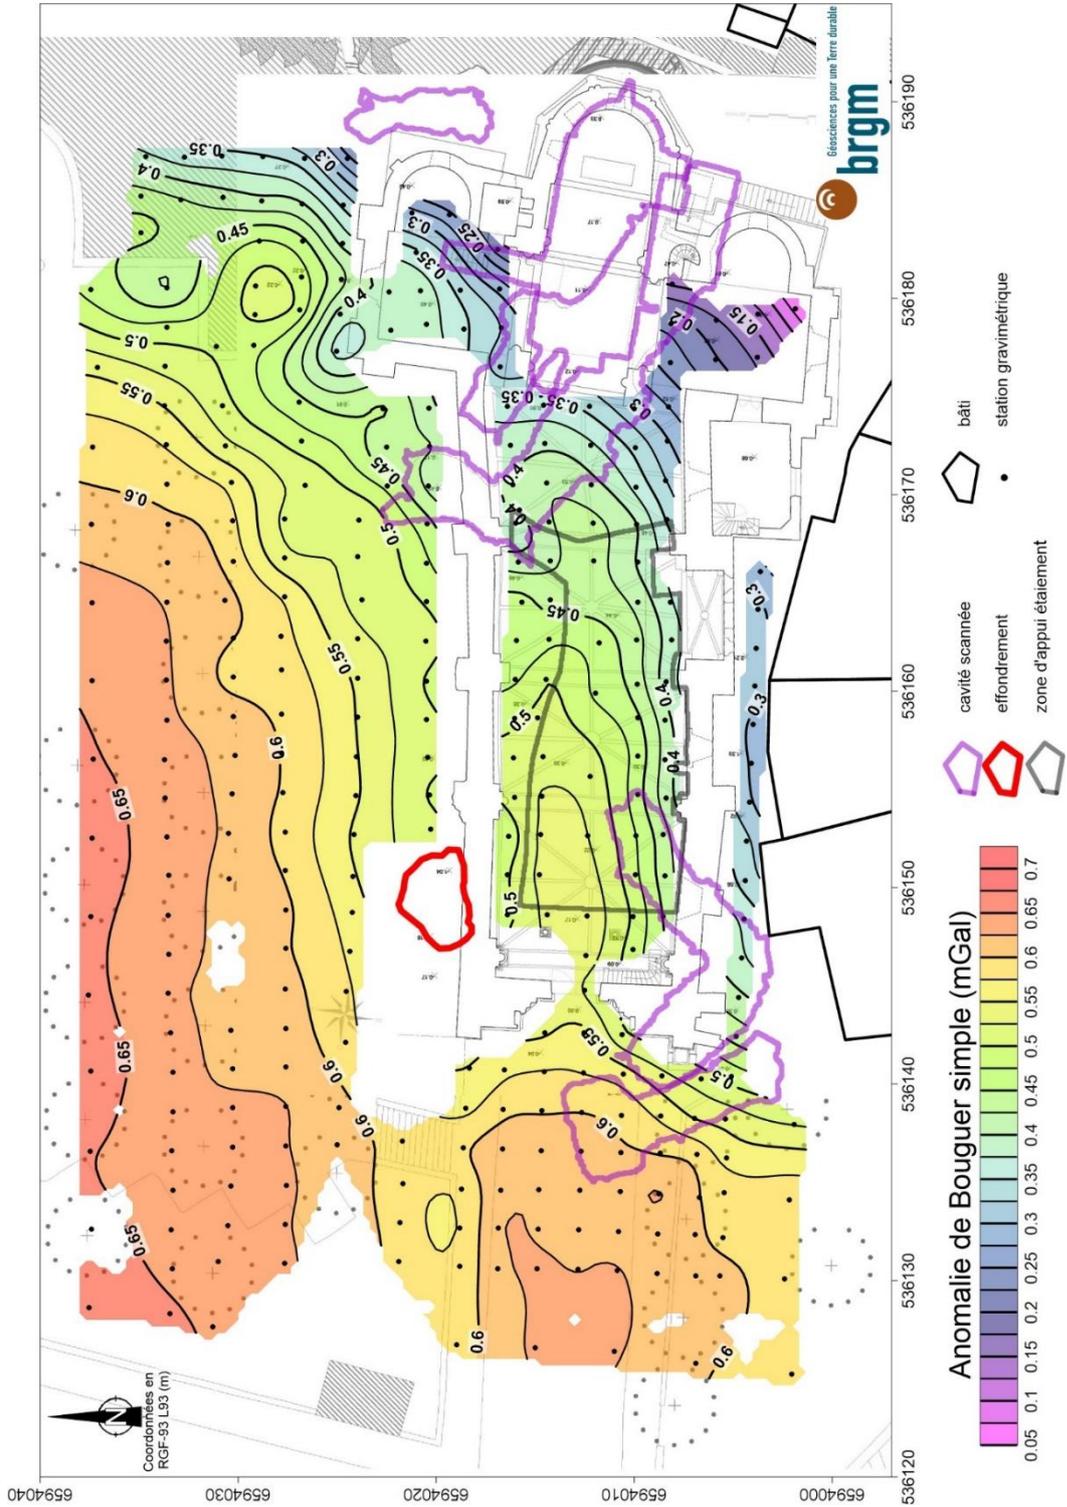
Illustration A 2 : Anomalie de Bouguer simple (densité = 1.95) , sans correction de terrain, ni de structures anthropiques (structures souterraines et bâti de l'église).
