# Suivi des échouages de sargasses sur le littoral de la Martinique (rapport technique des années 2020 et 2021)

Rapport final

**BRGM/RP-71396-FR**

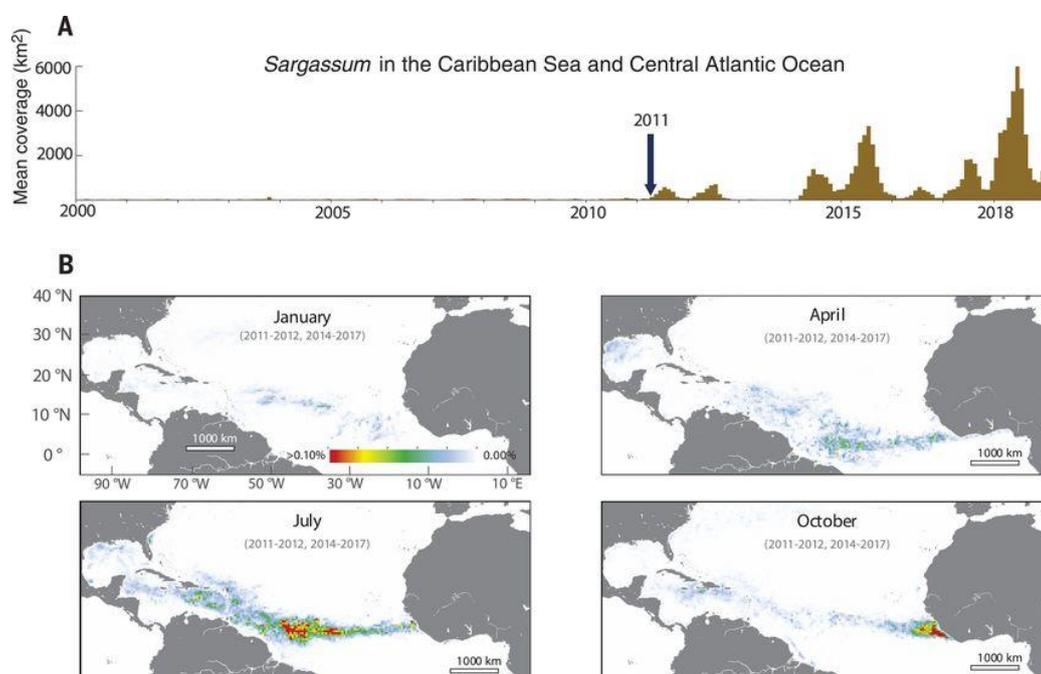
Figure 1 : a) évolution temporelle de la couverture spatiale (km<sup>2</sup>) de sargasses dans la mer des Caraïbes et la zone Atlantique équatoriale (moyenne mensuelle). b) Densité moyenne (%) de sargasses pour les mois de janvier, avril, juillet et octobre sur la période 2011-2017. Illustration extraite de Wang et al., 2019.

En relation avec ces échouages, la présence de ces algues est observée à travers l'Océan Atlantique Central depuis 2011, dans une zone située nettement plus au sud que la Mer des Sargasses historique (Illustration 1). Depuis, leur abondance ne cesse de croître dans la zone équatoriale de l'Atlantique et la mer des Caraïbes, désormais souvent appelée « nouvelle mer des sargasses » (Wang et al., 2019). Les causes de la prolifération de ces algues restent encore incertaines et complexes mais plusieurs facteurs ont été identifiés comme l'apport massif de nutriments par l'Amazone ou les remontées d'eaux profondes (upwelling) à proximité de la côte Ouest Africaine en lien avec la modification des courants océaniques (Wang et al., 2019).

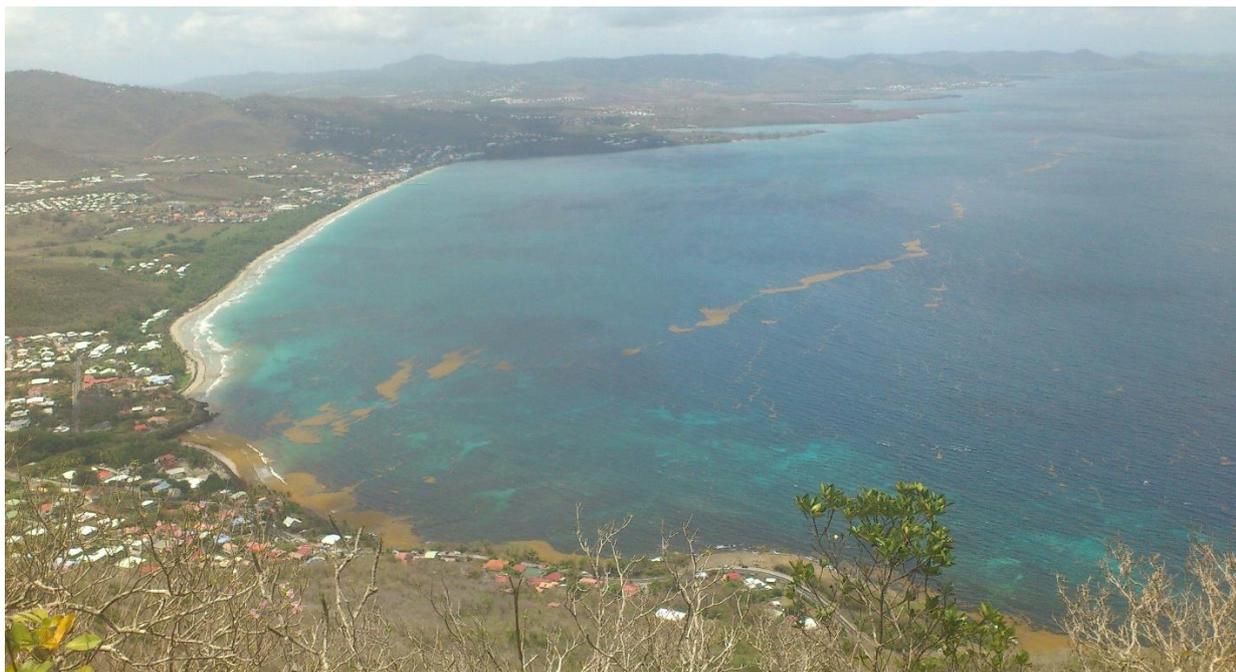
Figure 2 : photographie capturée par le dispositif de suivi ©SolarCam illustrant l'arrivée de sargasses par le secteur sud-est le 13 juin 2021 à la mi-journée sur la commune du Diamant.

Le suivi réalisé entre 2018 et 2020 a permis un appui qualitatif en temps réel pour la validation des prévisions d'échouages et pour l'organisation des ramassages (Figure 2) ainsi que la communication d'une information quantitative en temps réel sous la forme d'une alerte ou de chroniques d'échouages. En 2020, le BRGM, l'ADEME et la DEAL ont décidé de renouveler le partenariat et de poursuivre le suivi des échouages de sargasses sur le littoral martiniquais ainsi que les développements associés (convention de recherche et de développement sur 24 mois).

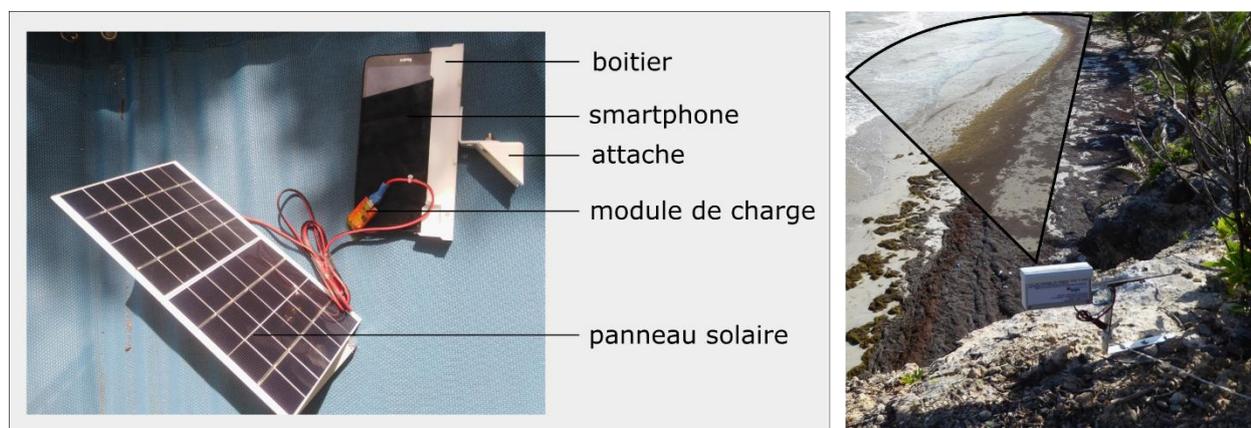
Figure 3 : présentation du dispositif de suivi ©Solarcam (<https://www.solarcam.fr>) à gauche et installation sur le site de Grande anse Macabou au Vauclin (2018-2020) à droite.

La sélection du dispositif a été réalisée à partir de l'analyse de l'efficacité de plusieurs caméras autonomes déployées en Corse dans le cadre d'un projet de suivi de la dynamique des banquettes de posidonie et de leur impact sur l'évolution du trait de côte (rapport BRGM/RP-66351-FR, 2016). D'après ce retour d'expérience, le choix de la caméra s'est porté sur ©SolarCam en raison de son faible coût (inférieur à 500€, hors forfait téléphonique), sa fiabilité et sa simplicité d'utilisation. L'acquisition des images est réalisée à intervalles réguliers selon une fréquence déterminée par l'utilisateur. La fréquence des prises de vue peut varier entre 1 photo/min et 1 photo/heure avec une résolution entre 8 et 12 mégapixels pour une taille d'environ 1 100 ko par image. Le contrôle de la caméra peut s'effectuer entièrement à distance à l'aide de commandes SMS dédiées et sur la page internet du constructeur. Une fois la caméra activée, les images sont transférées via la 3G/4G vers un serveur ftp (File Transfer Protocol). Elles sont ensuite archivées sur un serveur du BRGM en Martinique. Il est également possible de visualiser en temps réel les images à partir de la page internet dédiée avec accès restreint. Le dispositif est actuellement configuré pour acquérir au minimum une image toutes les heures entre 7h00 et 17h00, ce qui représente 11 images par jour et par site.

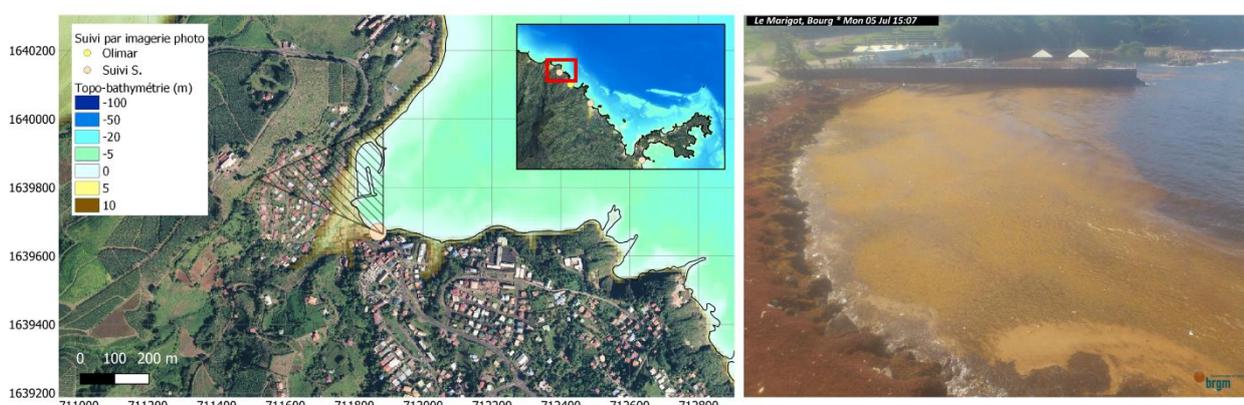
Figure 5 : localisation du dispositif et prise de vue au bourg du Marigot.

Le dispositif a été déployé en septembre 2018 sur un poteau en bois à une hauteur d'environ 11 m (ngm). La caméra a été installée au sud de la baie de Fonds d'Or et se situe à proximité immédiate de la mer (Illustration 5).

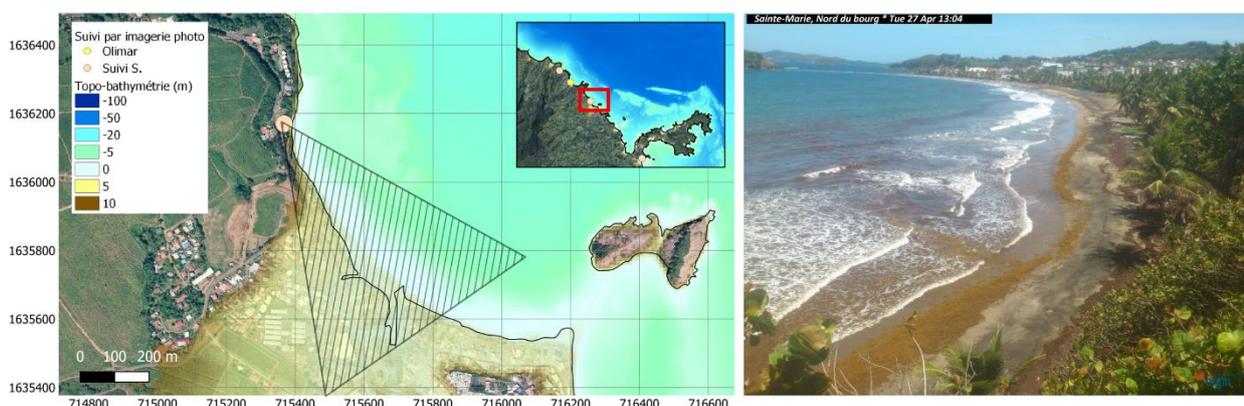
Figure 6 : localisation du dispositif et prise de vue sur la plage du bourg de Sainte-Marie.

La plage du bourg est située sur la commune de Sainte-Marie (Figure 6) et s'étend sur environ 1 km de long. La cellule sédimentaire est délimitée par un cap rocheux au nord-ouest sur le quartier de petit bourg et des enrochements au sud-est localisés à proximité du tombolo qui relie parfois l'îlet Sainte-Marie à la côte. La plage est essentiellement composée de sables fins d'origine volcanique et reste exposée à un climat de vague énergétique. Des sargasses échouées sont fréquemment présentes sur la plage.

Le dispositif a été installé en octobre 2018, sur un arbre situé en bordure d'un escarpement au nord de la plage à environ 30 m (ngm). La position et l'angle de vue du dispositif sont optimaux pour le suivi des échouages de sargasses. De par son orientation, les images capturées peuvent être occasionnellement floues à cause des embruns. Par ailleurs, la plage peut devenir très étroite selon la saison rendant alors difficile l'identification des sargasses sur le haut de plage plus ou moins masquées par la végétation.

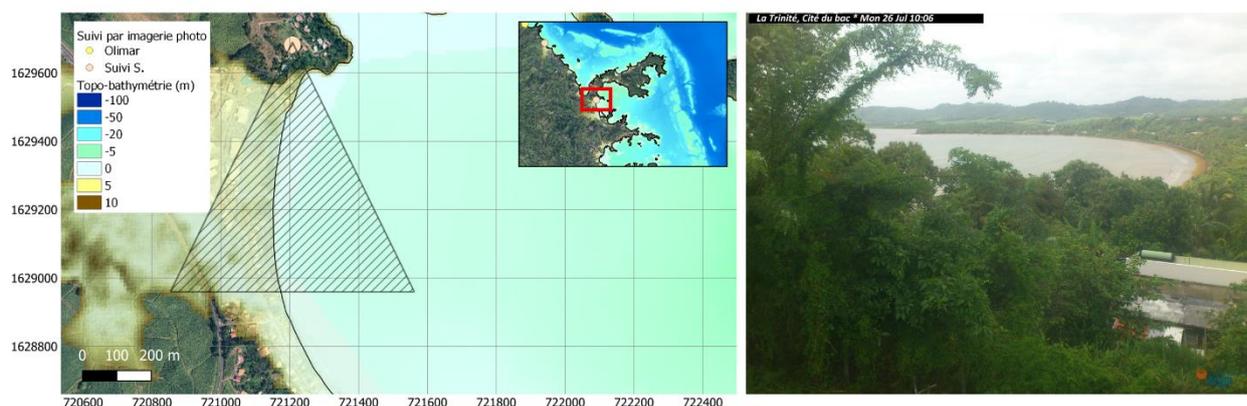
Figure 7 : localisation du dispositif et prise de vue à la Trinité sur le site de Cité de Bac.

Le dispositif a été installé au nord de la baie sur un poteau à une hauteur d'environ 30 m (ngm) en juin 2019. Orienté vers le sud, l'appareil offre une vue plongeante sur la plage.

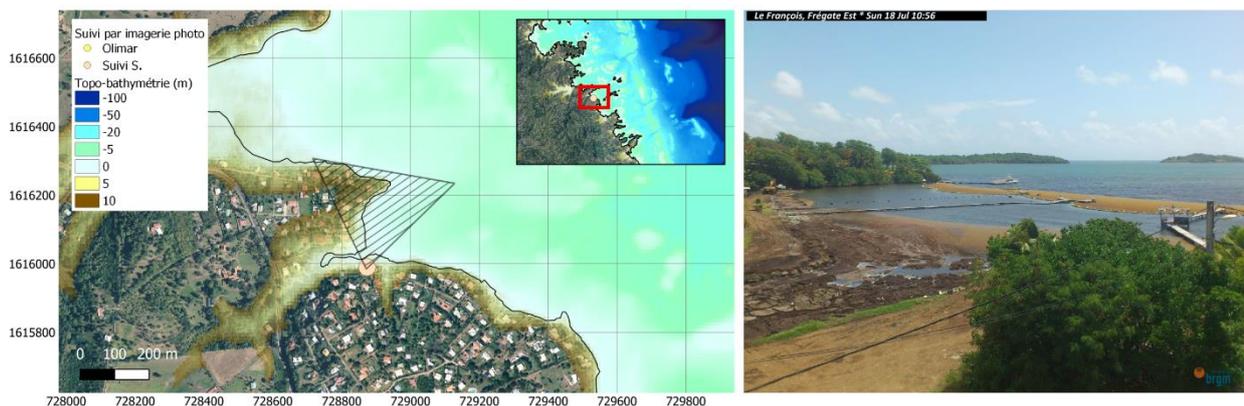
Figure 8 : localisation du dispositif et prise de vue au François sur le site de Frégate Est.

Le dispositif a été mis en place depuis octobre 2018 chez un riverain sur le quartier Frégate Est au sud de la baie à environ 12 m (ngm). La prise de vue offre une vue globale et dégagée sur le fond de baie.

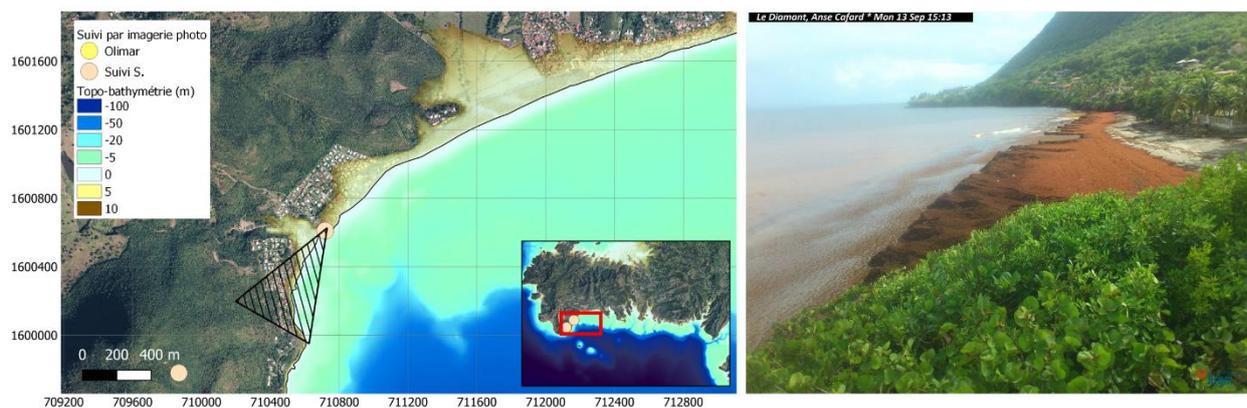
Figure 10 : localisation du dispositif et prise de vue sur la plage de anse Cafard au Diamant.

Cette cellule sédimentaire fait l'objet d'un suivi photographique depuis octobre 2017 où le dispositif de suivi est installé en haut d'un palmier situé sur le terrain d'un particulier au nord-est de la plage (Figure 10). La localisation de la caméra, située à environ 15 m (ngm) permet d'offrir une vue plongeante et relativement proche de la plage. De par son orientation, les images capturées par le dispositif peuvent être occasionnellement floues à cause des embruns, lorsque les vagues deviennent suffisamment énergétiques. Par ailleurs, étant situé sur un palmier, la prise de vue oscille sous l'effet du vent relié à la mobilité de l'arbre-support.

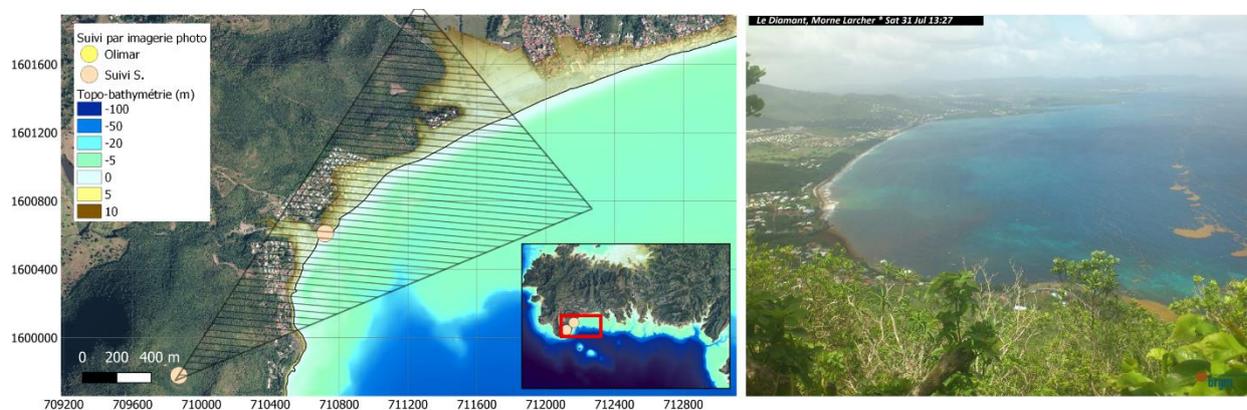
Figure 11 : localisation du dispositif et prise de vue sur la plage de Dizac au Diamant.

Le dispositif de suivi a été mis en place depuis aout 2019 en bordure de falaise sur le Morne Larcher à une hauteur de 355 m (ngm). La prise de vue surplombe ainsi la baie du Diamant et permet de suivre les arrivages de sargasses sur la plage de l'anse Cafard et sur la partie sud-ouest de la plage de Dizac. Les sargasses en mer sont souvent identifiables, permettant ainsi une analyse qualitative de la dérive des radeaux de sargasses.

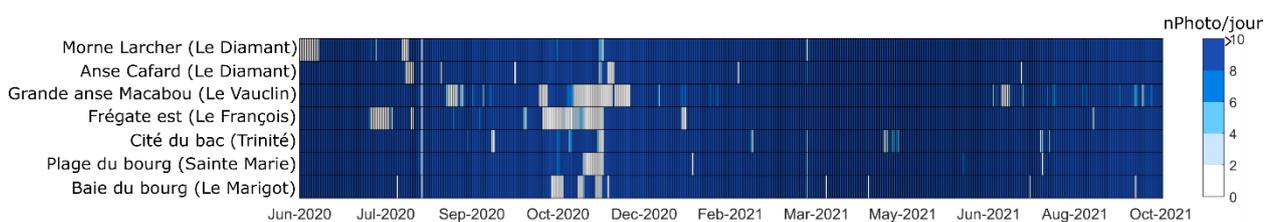
Figure 12 : performance du suivi par imagerie photo sur les sept sites équipés en nombre de photos capturées par jour et par site depuis le début de la présente convention (entre juin 2020 et octobre 2021).

Dans le cadre de ce projet la maintenance du dispositif a été assurée pendant les 17 derniers mois, entre juin 2020 et octobre 2021, sur les 7 sites présentés section 2.2. Sur cette période, le système de suivi a connu très peu de dysfonctionnement avec en moyenne moins de 5 % d'échec dans l'acquisition des images (aucune image capturée pendant toute une journée). Le suivi proposé est donc opérationnel avec au total, plus de 31 985 images disponibles sur un serveur, représentant un volume de 25 giga-octets.

Avec environ 10 % d'échec, le site de Grande Anse Macabou et de Frégate sont ceux qui ont connus le plus de difficultés sur ces 17 derniers mois. Pour ces deux sites, le suivi a été ponctué de quelques coupures ponctuelles liées à des problèmes de connexion sur le réseau mobile et une coupure plus longue (une dizaine de jours sans image) qui a conduit dans les deux cas au remplacement de la carte Sim des deux appareils. Sur 488 jours de suivi chacun des dispositifs ont malgré tout pu capturer plus de 4000 images avec une couverture journalière à plus de 90% (seulement une quarantaine de jours sans image à disposition).

Le site de Cité du Bac à la Trinité reste celui qui a connu le moins de difficulté avec seulement 2 % d'échecs sur les 17 derniers mois. Plus de 4695 images ont pu être capturées pendant cette période, soit plus de 9 images par jour.

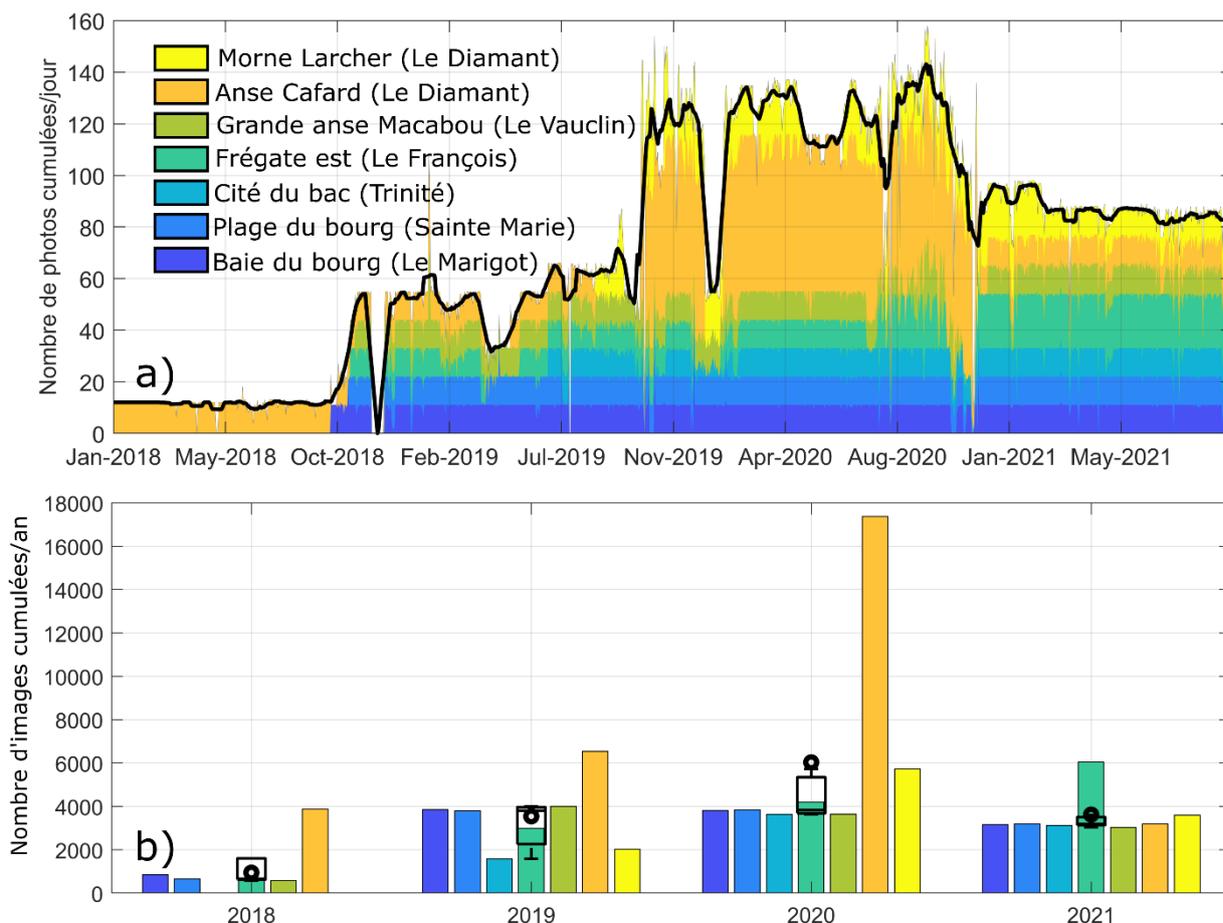
Figure 13 : performance du suivi par imagerie photo sur les sept sites équipés depuis 2018. a) Evolution temporelle du nombre d'images capturées pour chaque site (en cumul) et par jour depuis la mise en place du suivi. b) Histogramme représentant le nombre d'images capturées par année et pour chaque site, depuis 2017. Les diagrammes en boîte annuels illustrent l'ensemble de la gamme statistique (médiane, quartile, percentiles 10 et 90) calculée pour l'intégralité des images collectées, tandis que la moyenne est représentée par les ronds noirs.

Chaque année, le réseau de suivi capture en moyenne plus de 4000 images par site avec des minima et maxima pouvant aller de 1000 images (installation en cours d'année ou configuration sur site avec une acquisition moins fréquente) à plus de 17 000 images par exemple sur le site de Anse Cafard qui est resté opérationnel à raison d'une photo toutes les quinze minutes entre octobre et décembre 2019.

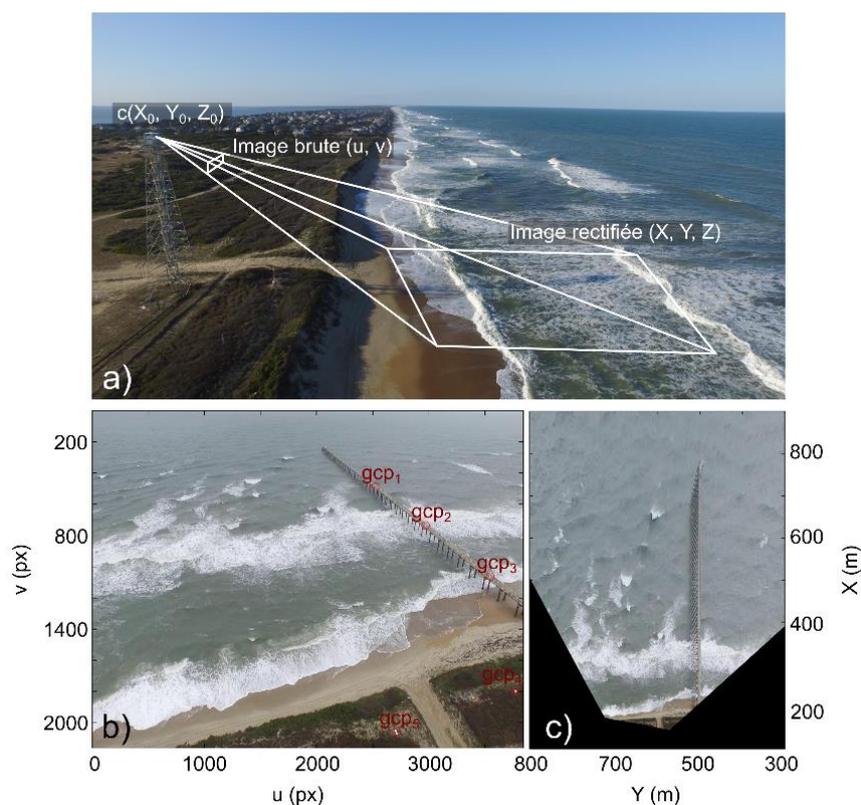
Figure 14 : photo aérienne de la plage de Duck (Caroline du Nord, États-Unis) montrant la transformation d'une image oblique (coordonnées  $u, v$ ) en image plane (coordonnées  $X, Y, Z$ ). (b,c) Rectification d'une image à partir de points gcps connus. Images obtenues depuis la station ARGUS de Duck pendant le Coastal Imaging Research Network (CIRN) en juin 2017.

Une fois géo-référencées, les images permettent d'obtenir une zone de suivi continue sur environ 600 m de long et 250 m de large. La résolution d'un pixel peut varier de quelques centimètres à plusieurs mètres dans les zones les plus éloignées de la caméra. Plus de détails pour chacun des sites sont fournis dans la section 3.5.

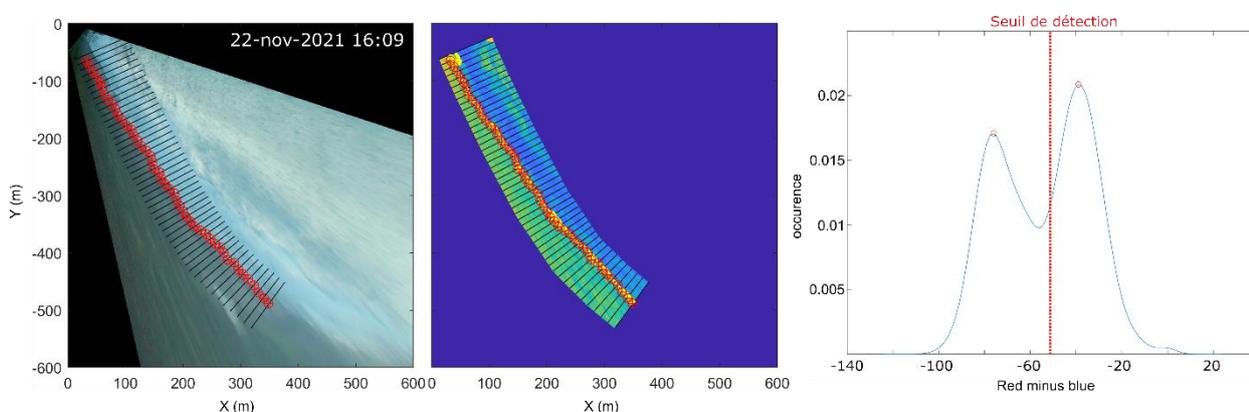
Figure 15 : les différentes étapes de la détection automatique de la position du trait de côte (points rouge) sur la plage du nord du bourg à Sainte-Marie. A gauche, image rectifiée où sont superposées chacun des transects. Au centre, image rectifiée dans l'espace couleur RmB à partir de laquelle l'analyse est réalisée. A droite, distribution bimodale et seuil de détection associée.

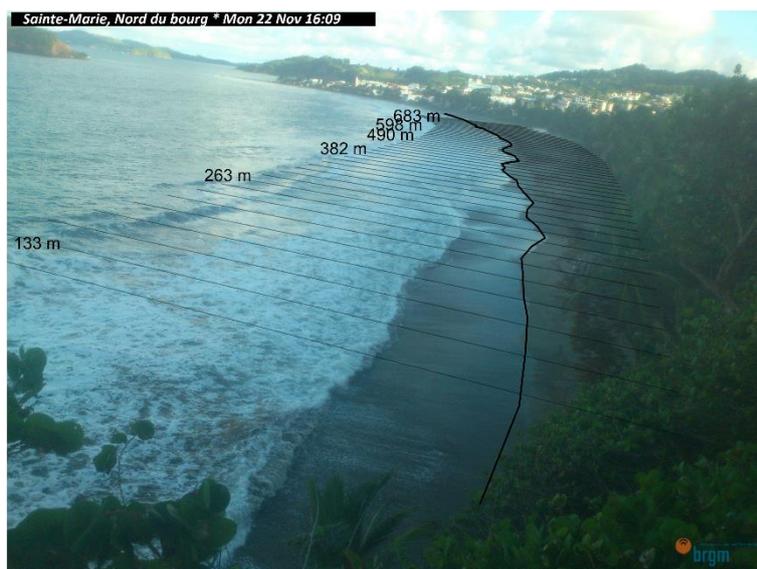
Figure 16 : résultat de la détection automatique de la position du trait de côte (trait noir) sur la plage du bourg à Sainte-Marie. La position des différents transects ainsi que la distance latérale associée (dans l'axe parallèle à la côte) sont superposées sur l'image.

Le trait de côte identifié correspond à la zone du jet de rive dont l'extension et la position transversale dépend des conditions de vagues et de surcote (Figure 16). Il est donc obligatoire de se référer à des conditions hydrodynamiques semblables pour décrire son évolution. Typiquement il est préférable de restreindre l'analyse à des conditions de vagues et de vent peu énergétiques pour limiter les erreurs associées à la surcote et au jet de rive (Stockdon et al., 2006). De la même façon il est impératif de réaliser le suivi du trait de côte pour des hauteurs de marée similaires. L'erreur sur la position du trait de côte varie selon les écarts verticaux du niveau d'eau au cours d'une période de suivi et qui se traduisent en une erreur horizontale selon la pente de la plage. La résolution transversale de l'image redressée est enfin ajoutée comme source d'erreur affectant l'identification du trait de côte. Si les erreurs totales maximales associées à un suivi du trait de côte sont généralement inférieures à 10 m (e.g. Holman and Stanley, 2007; Plant et al., 2007; Rutten et al., 2018; Valentini et al., 2017), il sera essentiel de préciser, lors des futures analyses, pour chaque plage étudiée (résolution du système vidéo, pente de la plage) et pour la période analysée (caractéristique hydrodynamique et météorologique de chacune des images), les différentes sources d'erreurs liées à l'utilisation de ces méthodes.

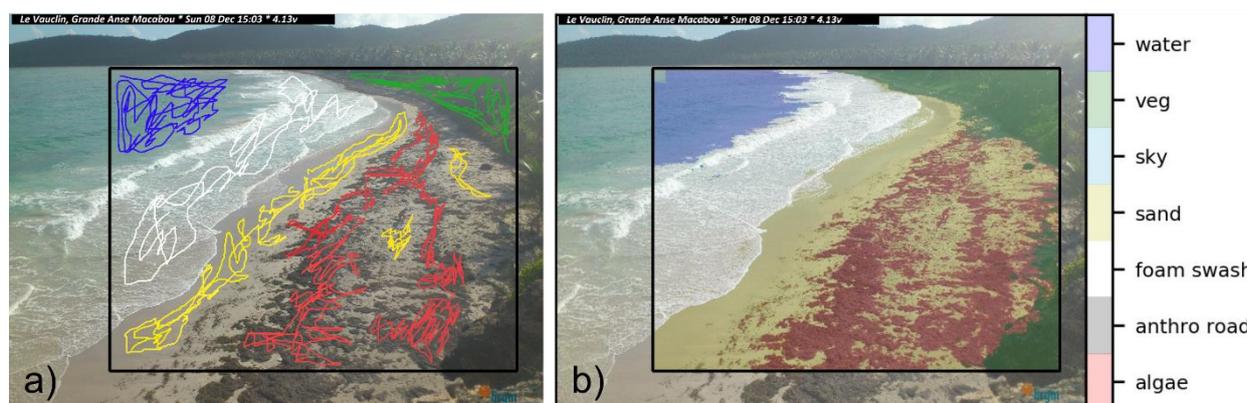
Figure 17 : a) image brute capturée à Grande Anse Macabou au Vauclin le 08 décembre 2019. Un étiquetage manuel (couleurs) est superposé sur l'image selon les différentes classes d'intérêt. b) Classification automatique de l'image par l'algorithme.

Tout d'abord, afin d'entraîner le modèle de classification, l'opérateur doit étiqueter manuellement quelques images afin de fournir une base d'exemple à l'algorithme des différentes catégories de couleurs ou de formes à classer. Cette étape est reproduite sur une dizaine d'images considérées comme représentatives des conditions observées sur le site en termes de luminosité ou de condition météorologique. Cet étiquetage manuel est représenté sur la Figure 17 et consiste donc à discrétiser visuellement les différentes classes d'intérêt directement sur l'image (eau, sargasses, végétation, bâti, sable).

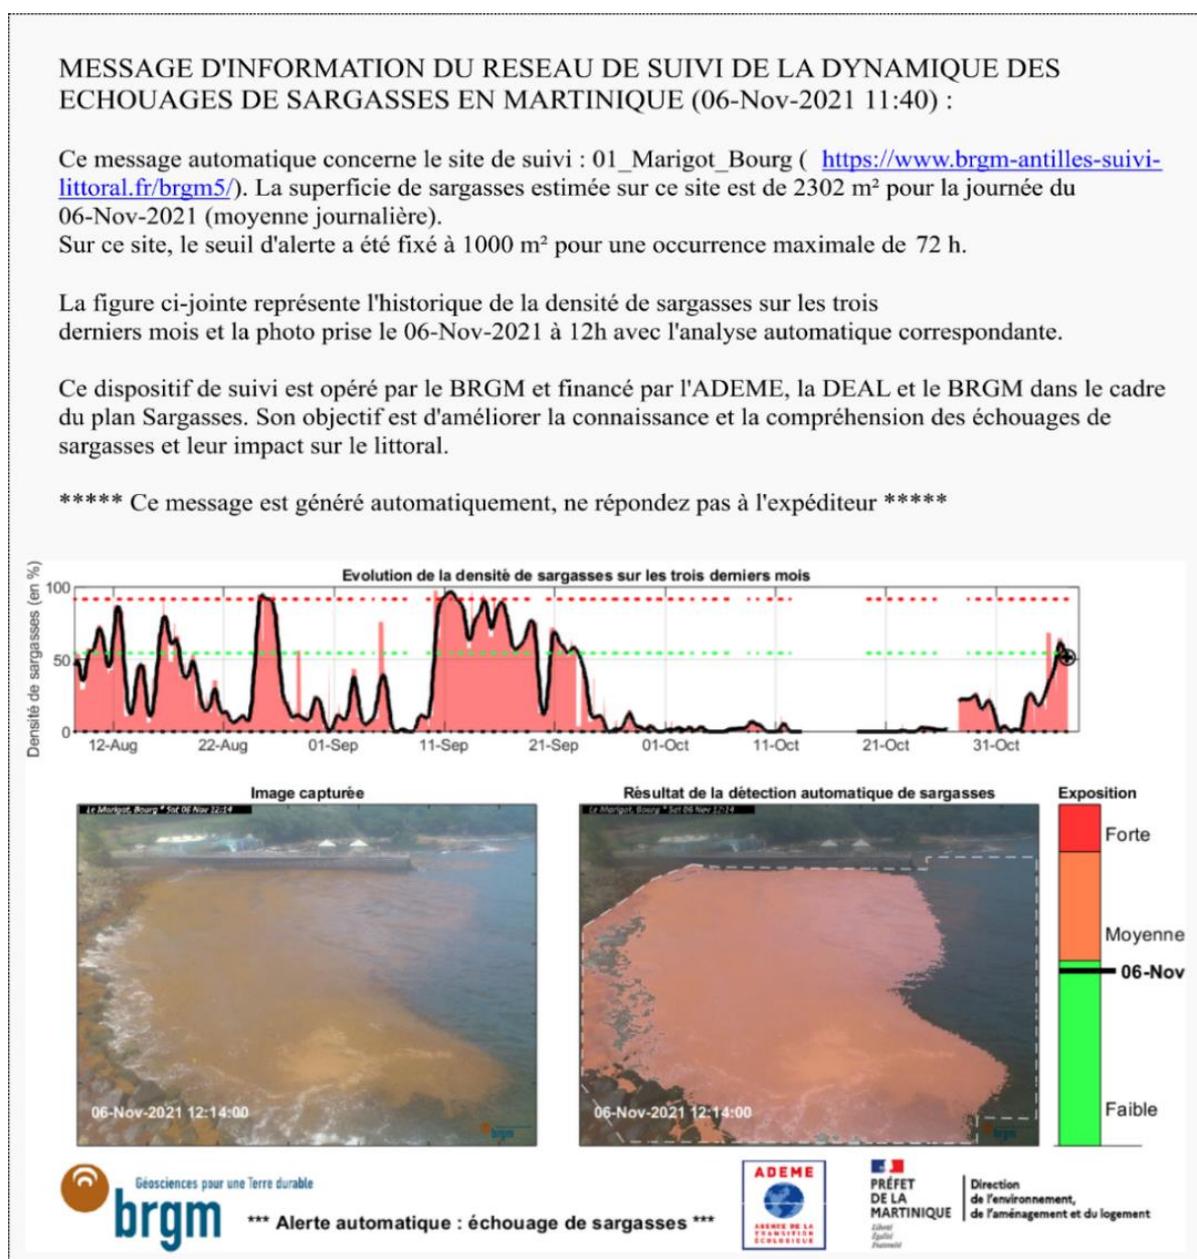
Figure 18 : exemple de mail envoyé pour une alerte déclenchée sur le site du bourg du Marigot le 06 novembre 2021. La surface de sargasses estimée par l'algorithme atteint plus de 2300 m<sup>2</sup>.

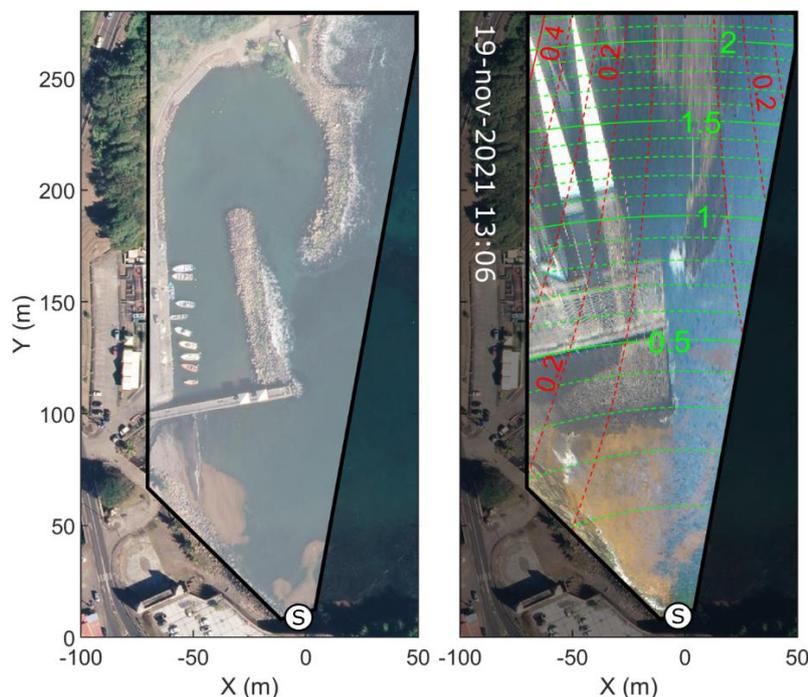
Figure 19 : géo-rectification des images capturées par le dispositif ©Solarcam (S) sur la baie du bourg du Marigot. A gauche, image orthophoto (BDORTHO®, 2017) sur laquelle est superposé le champ de visée de la caméra. A droite, image ©Solarcam géo-rectifiée du 19 novembre 2021 où les iso-contours indiquent la résolution des pixels de l'image ; en rouge (en vert) dans l'axe longitudinal (transversal), respectivement.

Le dispositif étant installé sur un poteau électrique, le mouvement de la caméra et la modification de son angle de vue restent limités. Néanmoins, nous observons parfois de légères oscillations selon le vent ou la dilatation thermique du poteau en bois. Le calcul d'une nouvelle solution de géo-rectification est alors parfois nécessaire.

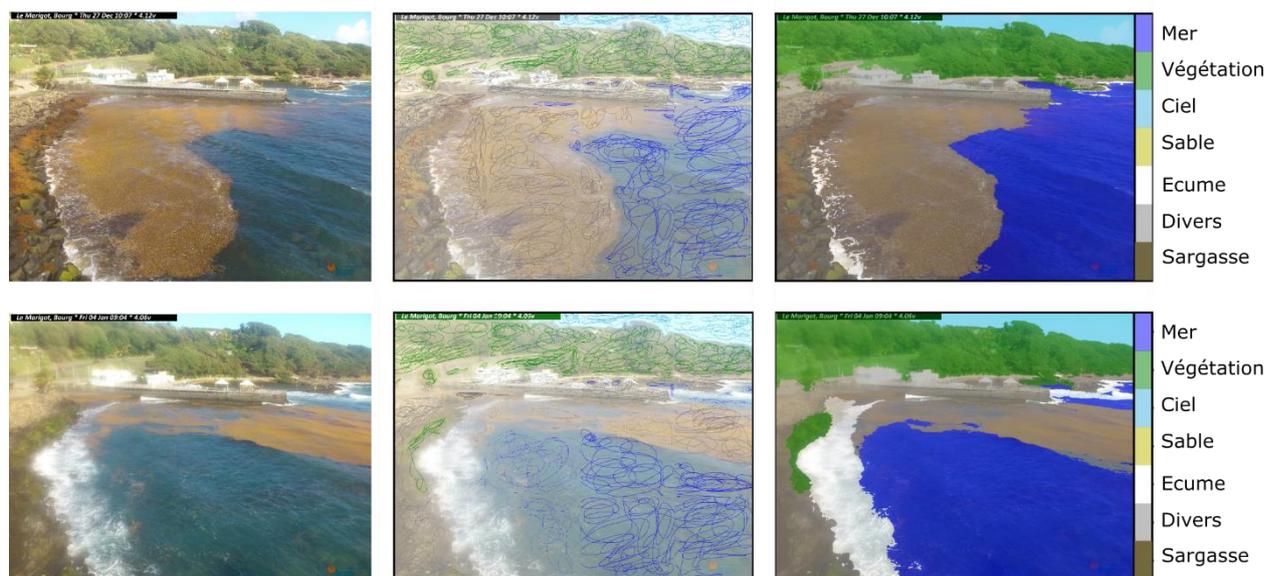
Figure 20 : création du modèle de détection sur le site du Marigot. A gauche, Images brutes capturées dans la baie du Marigot ; au centre, un étiquetage manuel (couleurs) est superposé sur l'image selon les différentes classes d'intérêt ; à droite, classification automatique de l'image par l'algorithme.

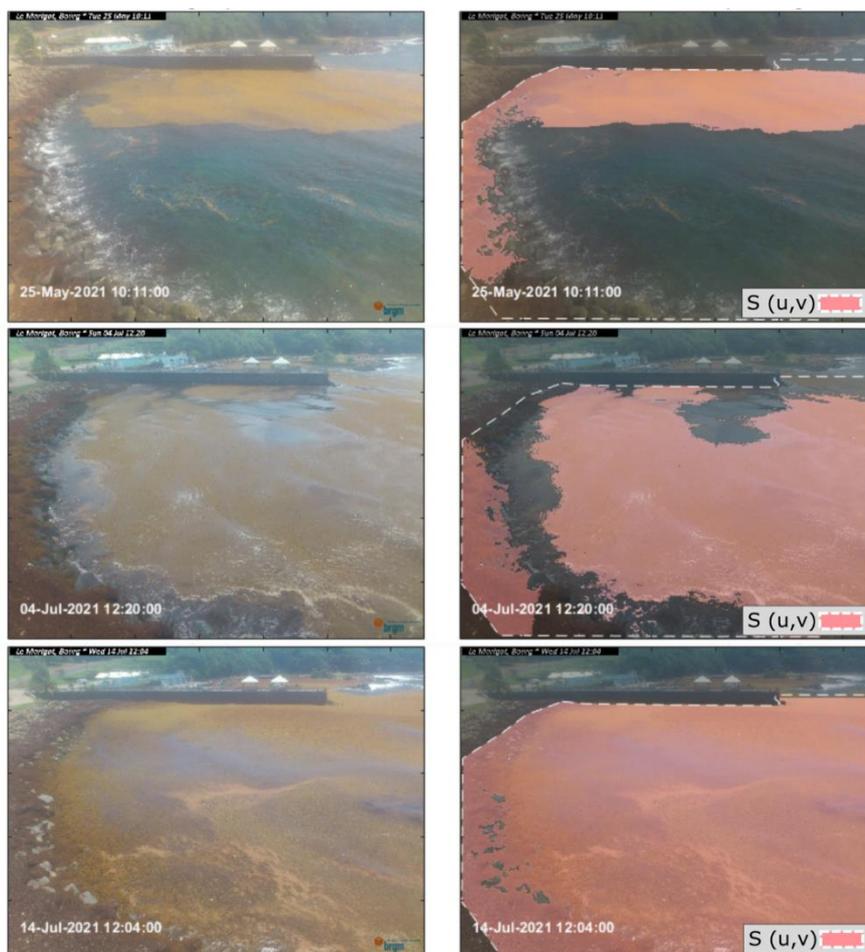
Figure 21 : détection automatique des sargasses  $S(u,v)$  dans la baie du bourg du Marigot à différentes dates et pour des quantités de sargasses variables en 2021.

La détection des sargasses échouées sur le bord de mer est en revanche plus difficile à obtenir en raison du faible contraste entre le gris des galets (parfois couvert d'une fine couche d'algue verte) et la sargasse échouée. Néanmoins, cette superficie représente moins de 3 % de la zone couverte par la zone d'étude qui est illustrée par le trait en pointillés blanc sur la Figure 21.

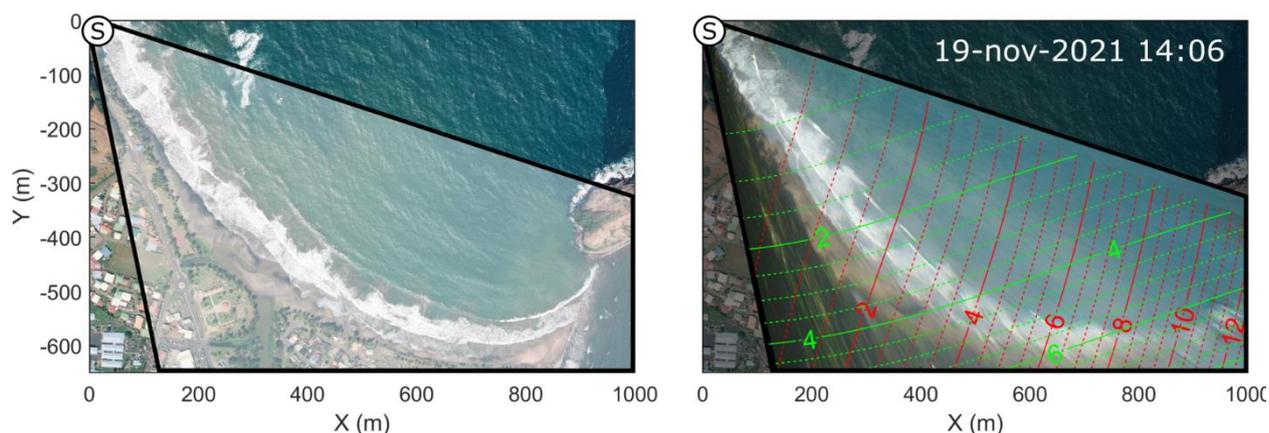
Figure 22 : géo-rectification des images capturées par le dispositif ©Solarcam (S) sur la plage du bourg à Sainte-Marie. A gauche, image orthophoto (BDORTHO®, 2017) sur laquelle est superposé le champ de visée de la caméra. A droite, image ©Solarcam géo-rectifiée du 19 novembre 2021 où les iso-contours indiquent la résolution des pixels de l'image ; en rouge (en vert) dans l'axe longitudinal (transversal), respectivement.

Le dispositif étant installé sur un arbre, l'angle de vue de la caméra peut légèrement varier en fonction du vent mais aussi de la pousse de l'arbre au fur et à mesure des mois et des années. Une correction de la solution de géo-rectification est au minimum nécessaire chaque mois afin de limiter les erreurs sur le calcul des surfaces de sargasse.

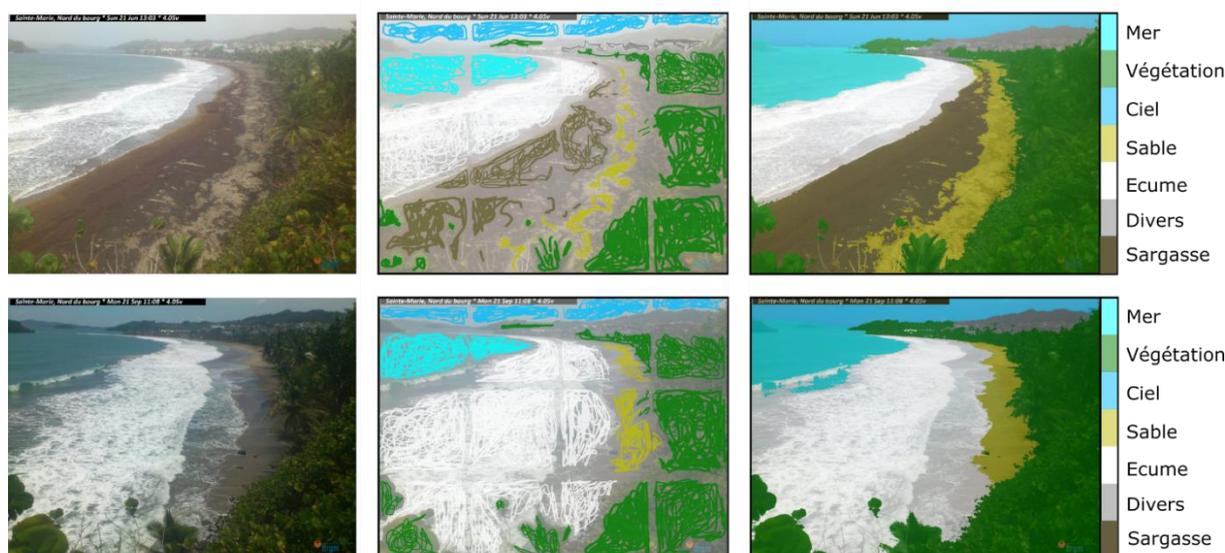
Figure 23 : création du modèle de détection sur le site de Sainte-Marie. A gauche, Images brutes capturées sur la plage du bourg ; au centre, un étiquetage manuel (couleurs) est superposé sur l'image selon les différentes classes d'intérêt ; à droite, classification automatique de l'image par l'algorithme.

Le modèle de détection mis en place sur le site de Sainte-Marie s'appuie sur la classification des pixels de l'image en sept classes différentes (Figure 23). Sur ce site, le sable de couleur sombre auquel s'ajoute l'ombre des arbres situés en arrière plage rendent la détection des sargasses échouées plus délicates (section 3.1). La création d'une zone d'intérêt spécifique qui longe la limite de la végétation du haut de plage permet d'éviter la prise en compte des fausses détections qui pourraient être réalisées (lorsque la végétation d'arrière plage est confondu avec la présence de sargasses). En contournant cette difficulté avec une zone d'intérêt spécifique, nos observations montrent que le modèle de détection présente des résultats satisfaisants pour la majorité des images (Figure 24) avec environ 70 % de réussite (d'après une inspection visuelle sur 100 images choisies de façon aléatoire). Le modèle de détection montre plus de difficultés lorsque la luminosité est faible, en fin de journée ou lorsque le temps est pluvieux.

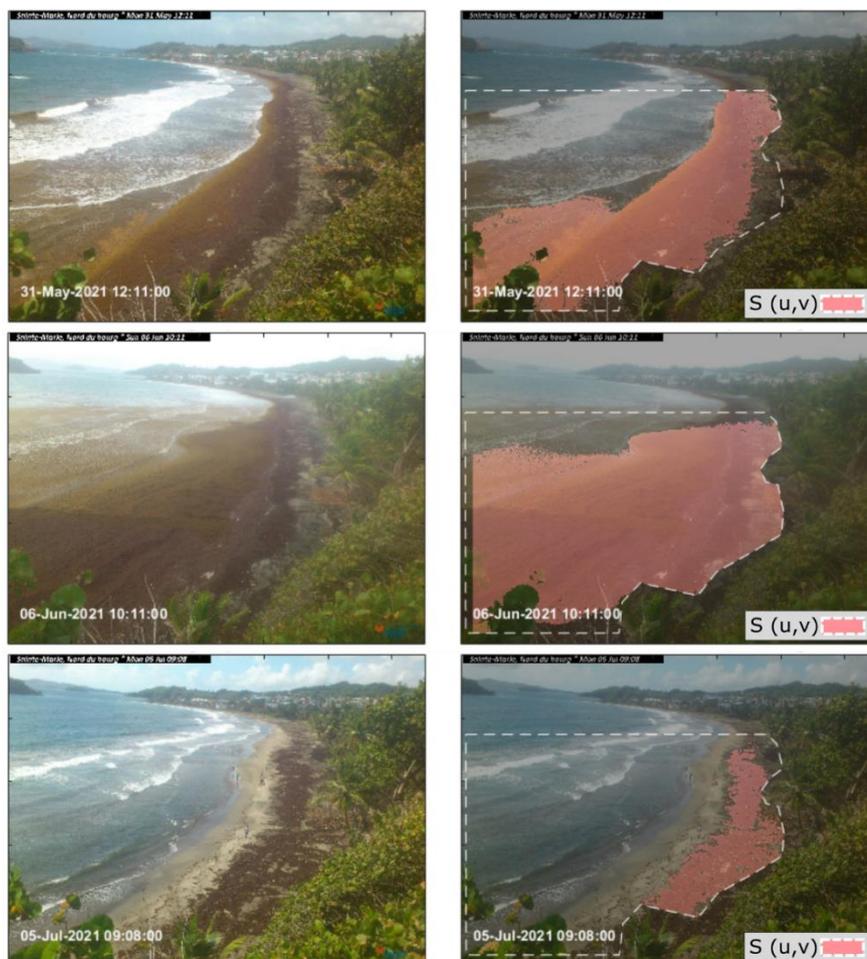
Figure 24 : détection automatique des sargasses  $S(u,v)$  sur la plage du bourg de Sainte-Marie à différentes dates et pour des quantités de sargasses variables en 2021.

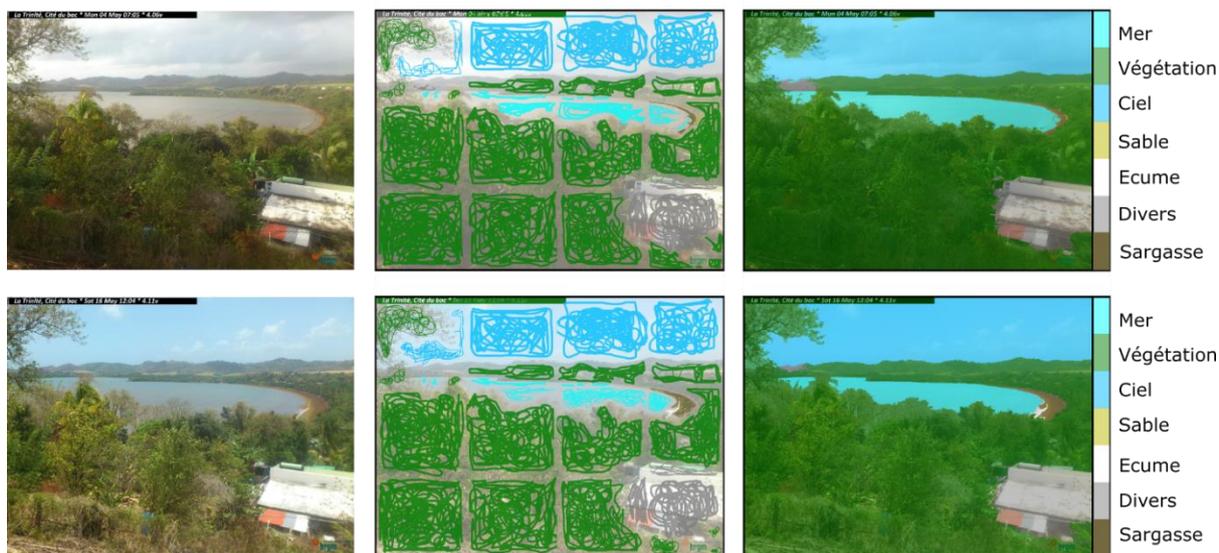
Figure 25 : création du modèle de détection sur le site de la Trinité. A gauche, Images brutes capturées sur la plage de Cité du Bac ; au centre, un étiquetage manuel (couleurs) est superposé sur l'image selon les différentes classes d'intérêt ; à droite, classification automatique de l'image par l'algorithme.

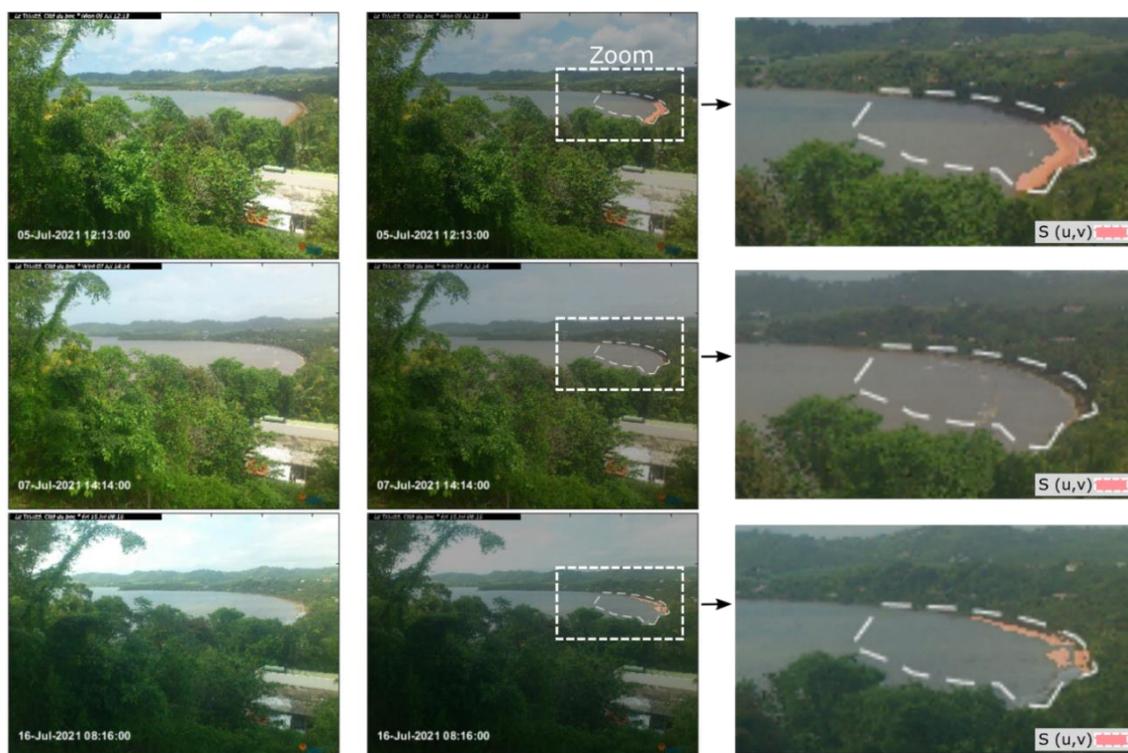
Figure 26 : détection automatique des sargasses  $S(u,v)$  sur la plage de Cité du bac (La Trinité) à différentes dates et pour des quantités de sargasses variables en 2021.

pas détectées par le modèle (e.g. le 7 juillet 2021, Figure 26). Cependant, lorsque la quantité de sargasses arrivant à la côte est importante, le modèle parvient à détecter les algues avec une assez bonne précision (e.g. le 5 et le 16 juillet 2021, Figure 26). Le modèle de détection mis en place sur la plage de Cité du Bac à la Trinité semble capable de relever la présence des sargasses à proximité de la côte, à condition que l'échouage en question présente une superficie suffisamment grande.

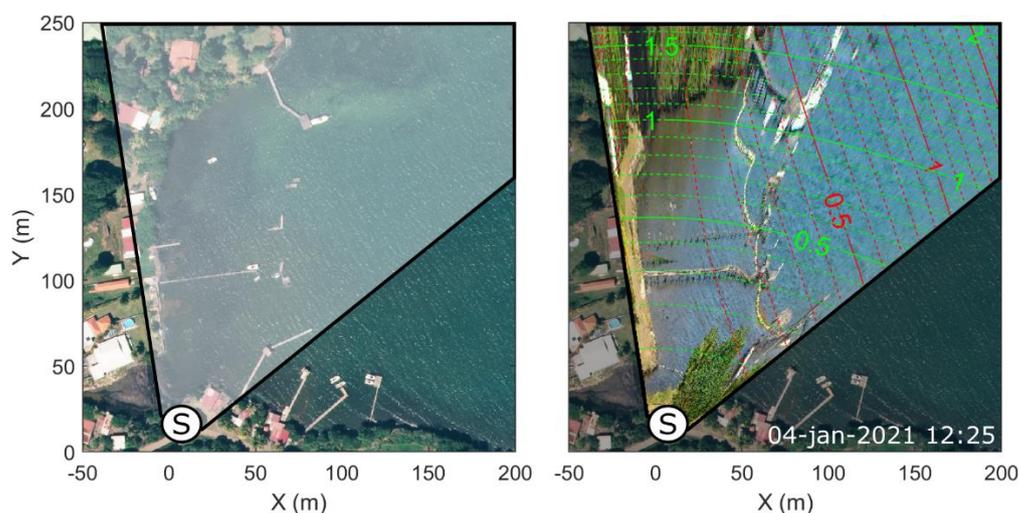
Figure 27 : géo-rectification des images capturées par le dispositif ©Solarcam (S) sur le site de Frégate Est au François. A gauche, image orthophoto (BDORTHO®, 2017) sur laquelle est superposé le champ de visé de la caméra. A droite, image ©Solarcam géo-rectifiée du 4 janvier 2021 où les iso-contours indiquent la résolution des pixels de l'image ; en rouge (en vert) dans l'axe longitudinal (transversal), respectivement.

Installé chez un particulier à environ 12 m (ngm), le dispositif de suivi offre une vue sur le fond de baie et plus particulièrement sur le barrage mis en place. La relation entre l'image « brute » et les coordonnées réelles est obtenue en utilisant huit points de références fixes (e.g. extrémité des pontons, le bas de mur du bâtiment, cap rocheux) dont les coordonnées sont connues. La rectification de l'image permet d'obtenir une grille de 250 de long sur 200 m de large dans la direction latitudinale et longitudinale, respectivement (Figure 27). La résolution d'un pixel peut varier de quelques centimètres à plus de 1 m dans les zones les plus éloignées de la caméra (Figure 27 à droite). Dans le secteur proche du dispositif de suivi, situé sur les 200 premiers mètres de la baie, la résolution des pixels varie entre 0.1 et 1 m selon la distance à laquelle se situe le pixel de la lentille de l'appareil. Ainsi, la résolution de l'image géo-rectifiée reste satisfaisante (< 1 m) pour le suivi des échouages sur ce secteur. Le dispositif étant installé sur une structure immobile, l'angle de vue de la caméra reste fixe. Le calcul d'une nouvelle solution de géo-rectification est rarement nécessaire.
