# Suivi des échouages de sargasses sur le littoral de la Martinique (rapport technique des années 2020 et 2021)

Rapport final

**BRGM/RP-71396-FR**

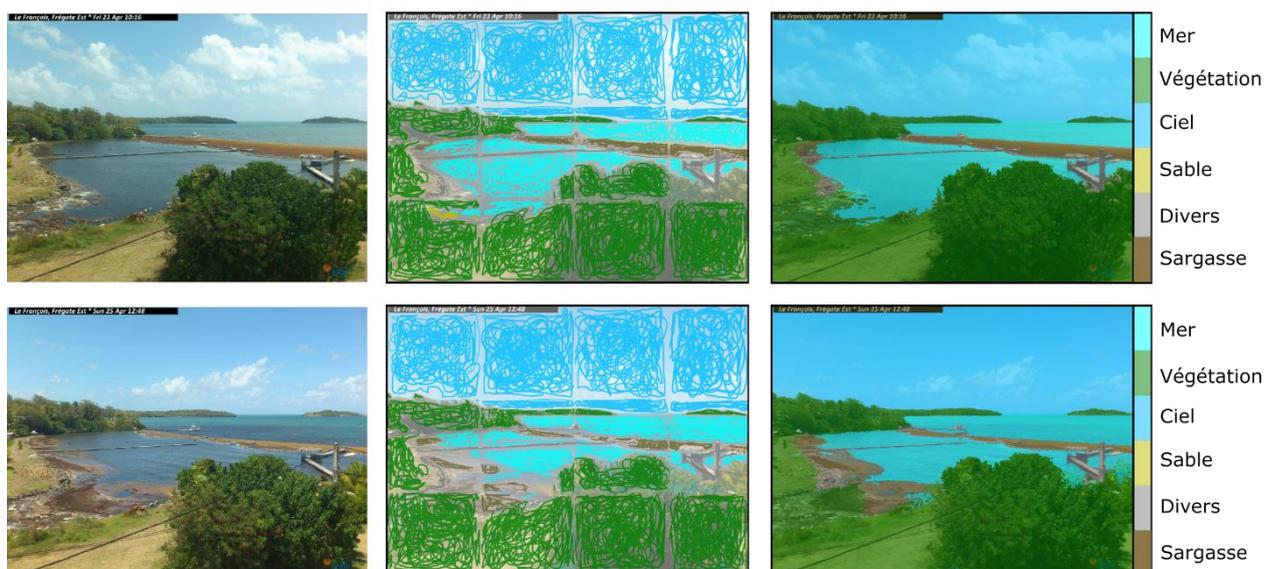
Figure 28 : création du modèle de détection sur le site du François. A gauche, Images brutes capturées sur le barrage à Frégate Est ; au centre, un étiquetage manuel (couleurs) est superposé sur l'image selon les différentes classes d'intérêt ; à droite, classification automatique de l'image par l'algorithme.

Le modèle de détection mis en place sur le site de Frégate Est au François s'appuie sur la classification des pixels de l'image en six classes différentes (Figure 28). Alors qu'il est très difficile de distinguer de façon automatique les sargasses échouées à la côte à cause des faibles différences de couleurs, la détection des algues situées sur un secteur situé à quelques dizaines de mètres au large, au niveau du barrage, est réalisée avec une bonne précision (Figure 29). Ainsi, le modèle de détection présente des résultats satisfaisants sur le secteur du barrage pour plus de 80 % des images (d'après une inspection visuelle sur 100 images choisies de façon aléatoire).

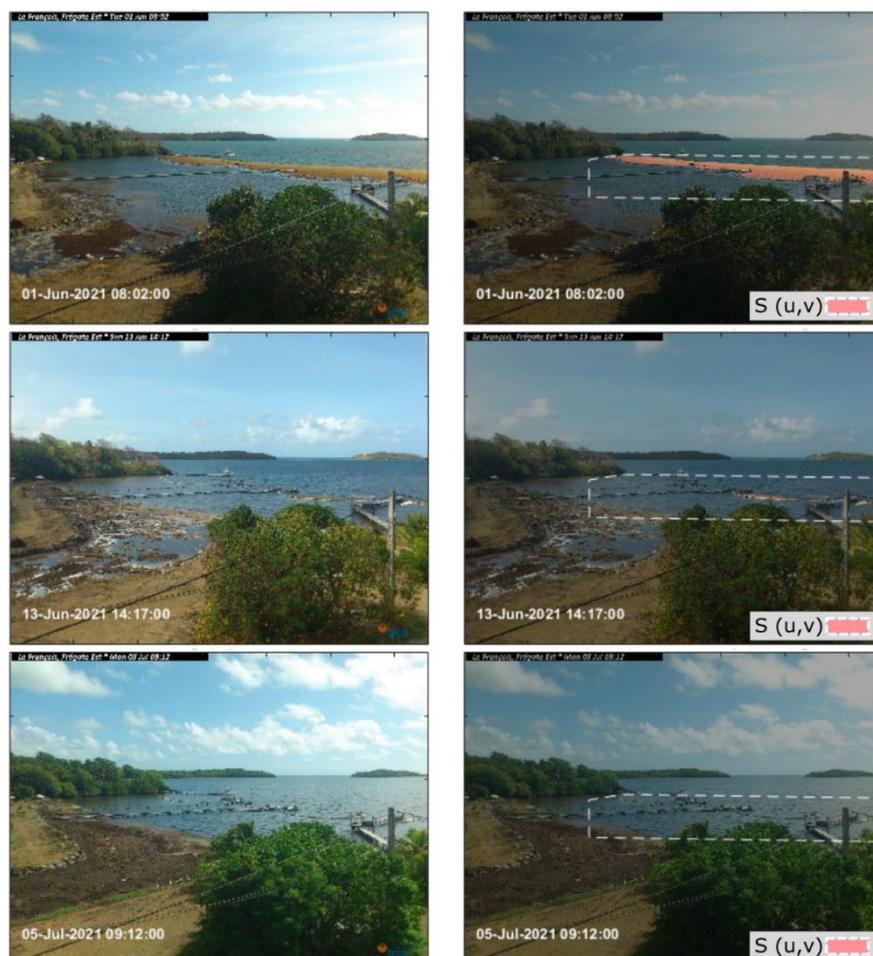
Figure 29 : détection automatique des sargasses  $S(u,v)$  sur le barrage de Frégate Est au François à différentes dates et pour des quantités de sargasses variables en 2021.

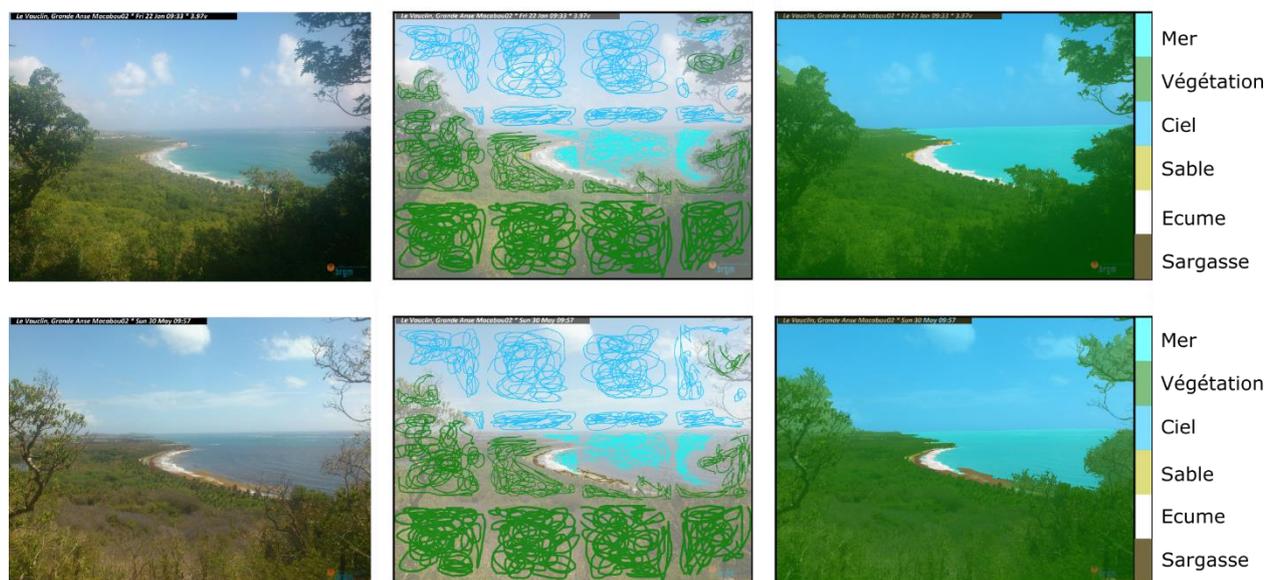
Figure 30 : création du modèle de détection sur le site du Vauclin. A gauche, Images brutes capturées sur la plage de Grande anse Macabou ; au centre, un étiquetage manuel (couleurs) est superposé sur l'image selon les différentes classes d'intérêt ; à droite, classification automatique de l'image par l'algorithme.

Le modèle de détection mis en place sur la plage de Grande anse Macabou au Vauclin s'appuie sur la classification des pixels de l'image en six classes différentes (Figure 30). La banquette de sargasses fréquemment présente à proximité du jet de rive reste difficile à détecter automatiquement à cause de la résolution des pixels de l'image (e.g. le 14 mai 2021, Figure 31). En revanche la détection automatique des nappes de sargasses arrivant à proximité de la plage avant l'échouage reste possible (e.g. le 14 mai 2021, Figure 31).

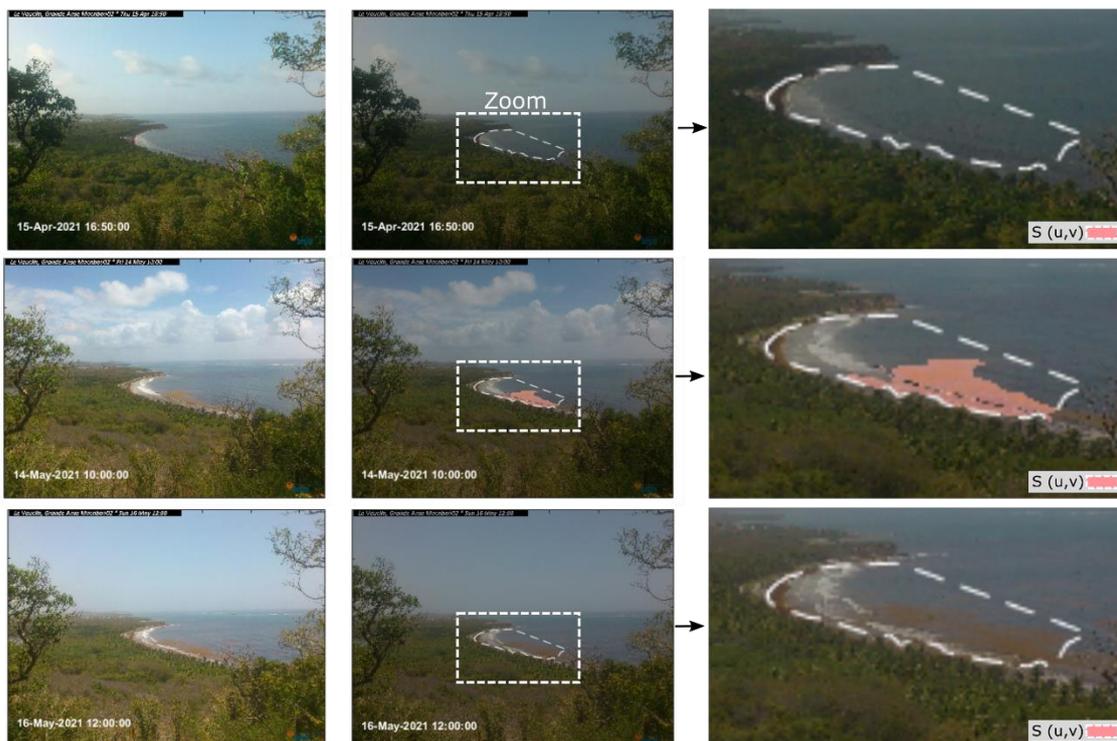
Figure 31 : détection automatique des sargasses  $S(u,v)$  à proximité de la plage de Grande anse Macabou à différentes dates et pour des quantités de sargasses variables en 2021.

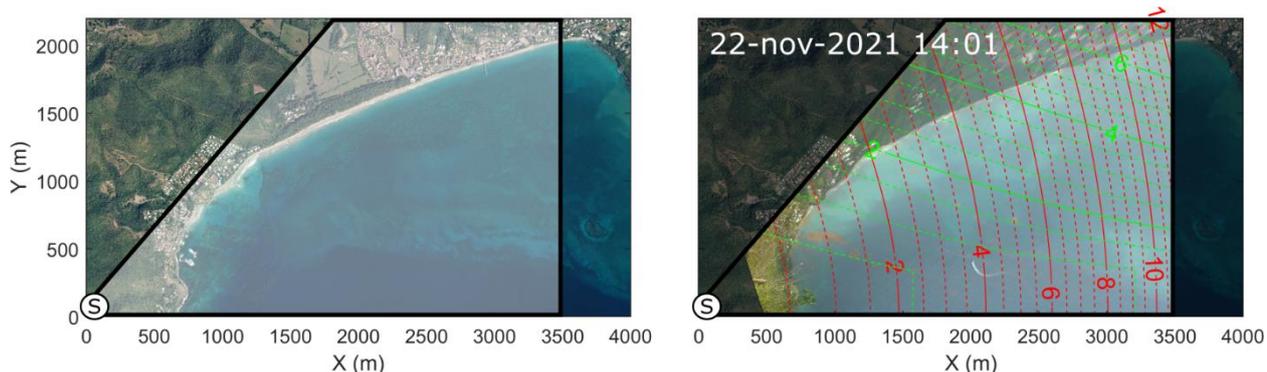
Figure 32 : géo-rectification des images capturées par le dispositif ©Solarcam (S) sur la plage de Dizac. A gauche, image orthophoto (BDORTHO®, 2017) sur laquelle est superposé le champ de visée de la caméra. A droite, image ©Solarcam géo-rectifiée du 22 novembre 2021 où les iso-contours indiquent la résolution des pixels de l'image ; en rouge (en vert) dans l'axe longitudinal (transversal), respectivement.

Installé en bordure de falaise sur le Morne Larcher à une hauteur de 355 m (ngm), la prise de vue surplombe la baie du Diamant. La relation entre l'image « brute » et les coordonnées réelles est obtenue en utilisant neuf points de références fixes (e.g. toit de certains bâtiments, ponton, cap rocheux) dont les coordonnées sont connues. La rectification de l'image permet d'obtenir une grille de 3500 m de long sur 1500 m de large dans la direction longitudinale et latitudinale, respectivement (Figure 32). La résolution d'un pixel peut varier de quelques dizaines de centimètres à plus de 10 m dans les zones les plus éloignées de la caméra (Figure 32 à droite). Dans le secteur « proche » du dispositif de suivi, situé sur les 1500 premiers mètres de la baie, la résolution des pixels varie entre 0.5 et 2 m selon la distance à laquelle se situe le pixel de la lentille de l'appareil. Ainsi, la résolution de l'image géo-rectifiée reste satisfaisante (< 2 m) pour le suivi des arrivages sur ce secteur. Le dispositif étant installé sur un arbre à l'abri du vent, les variations de l'angle de vue de la caméra au cours du temps restent relativement limitées. Le calcul d'une nouvelle solution de géo-rectification est donc rarement nécessaire.

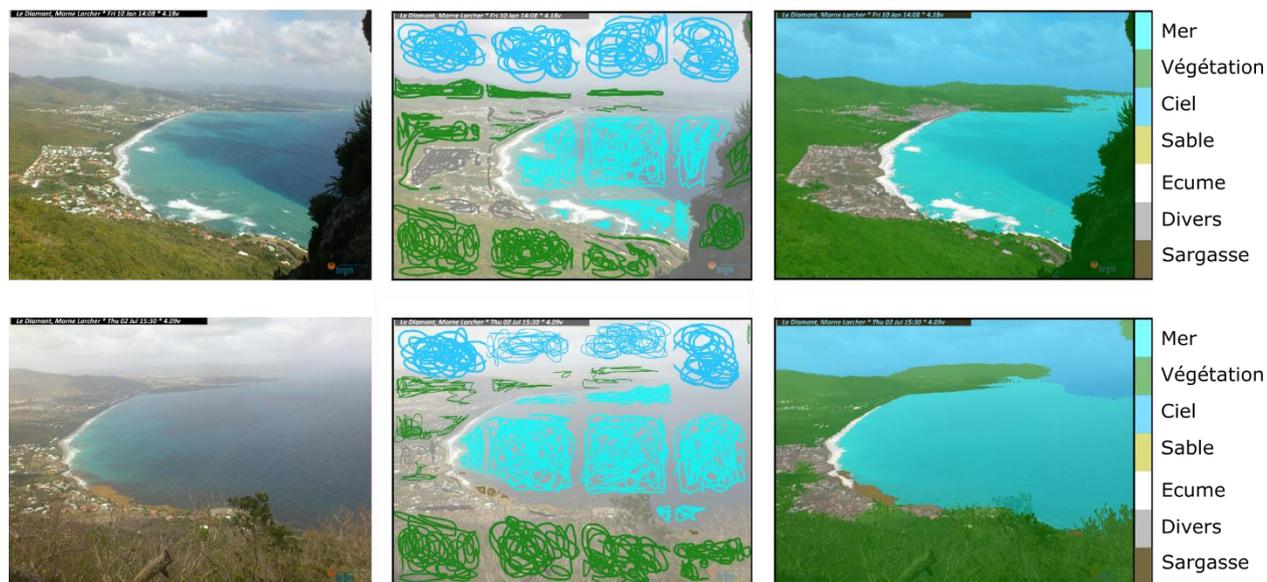
Figure 33 : création du modèle de détection sur le site du Diamant. A gauche, Images brutes capturées sur la plage de Dizac ; au centre, un étiquetage manuel (couleurs) est superposé sur l'image selon les différentes classes d'intérêt ; à droite, classification automatique de l'image par l'algorithme.

Le modèle de détection mis en place pour le suivi de la plage de Dizac au Vauclin s'appuie sur la classification des pixels de l'image en sept classes différentes (Figure 33Figure 20). Le dispositif de suivi est situé à une distance qui varie entre 600 m et 1200 m de la zone d'étude selon le secteur de la plage concernée. La banquette de sargasses occasionnellement présente à proximité du jet de rive reste difficile à détecter automatiquement à cause de la résolution des pixels de l'image (e.g. le 16 mai 2021, Figure 34). En revanche la détection automatique des nappes de sargasses arrivant à proximité de l'anse cafard avant l'échouage est plus souvent relevées (e.g. le 1<sup>er</sup> ou le 16 mai 2021, Figure 34).

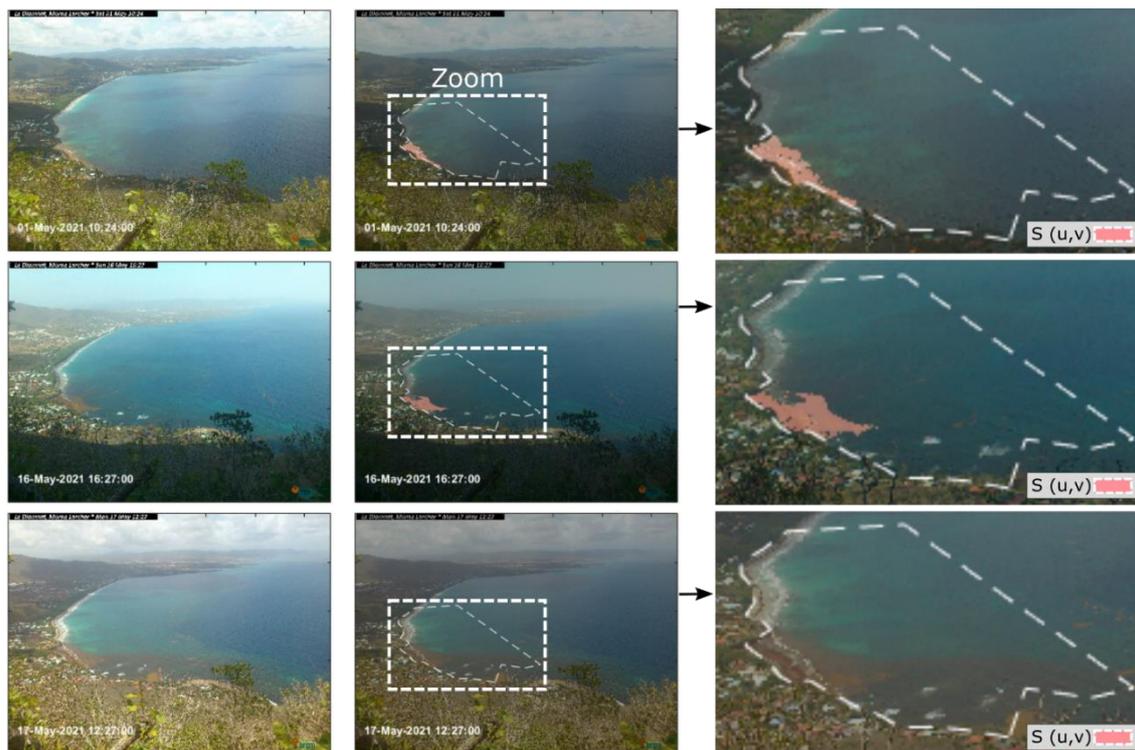
Figure 34 : détection automatique des sargasses  $S(u,v)$  à proximité de la plage de Dizac depuis le Morne Larcher à différentes dates et pour des quantités de sargasses variables en 2021.
