Evolution récente de la plage des Salines (Martinique)

Rapport final

BRGM/RP-71418-FR

Version 1 du 13 décembre 2021

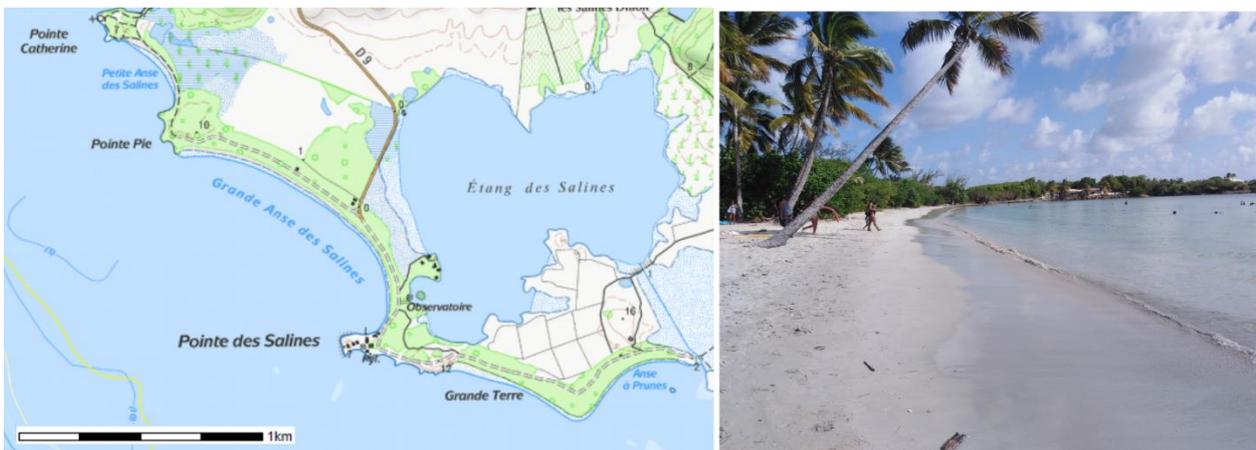
Figure 1 : (à gauche) - vue en plan montrant la localisation des plages des Salines (Sainte-Anne). (à droite) - composée de sables fins d'origine corallienne, Grande anse est l'une des plages les plus fréquentées de la Martinique. Photographie prise pendant la campagne de mesure en juillet 2020.

Le site des Salines est situé sur la commune de Sainte-Anne et forme un ensemble naturel regroupant à la fois une lagune, des vasières, un cordon sableux avec des plages, une forêt littorale et une mangrove (Figure 1). Avec plus d'un million de visiteurs estimé par an, le site des Salines constitue aujourd'hui un environnement fragile où les pressions environnementales et économiques ne cessent d'augmenter.

Exposées vers le sud-ouest, les plages de Petite anse et de Grande anse s'étendent respectivement sur 350 m et 1400 m de longueur (Figure 1). Ces plages appartiennent à la même cellule sédimentaire et sont encadrées par des promontoires rocheux d'origine volcanique. La Grande anse des Salines est délimitée par la Pointe Pie au nord et la Pointe des Salines au sud.

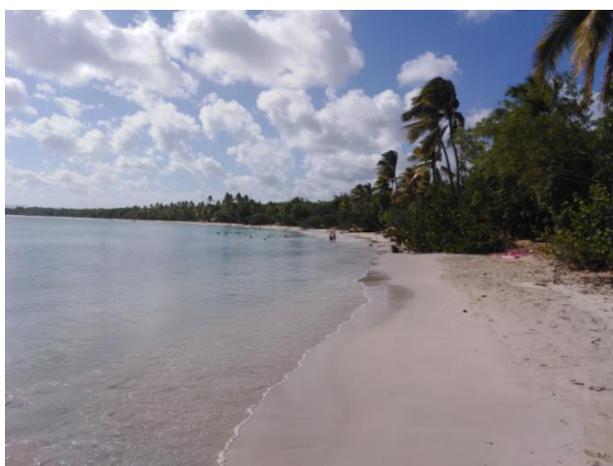
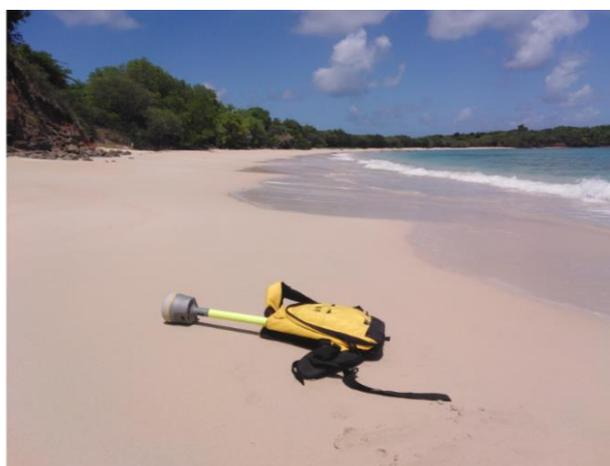
Figure 2 : sur le secteur le plus au sud de la baie (à gauche), la plage de Grande anse est étroite tandis qu'elle devient de plus en plus large en se prolongeant vers le nord (à droite). Photographies prises pendant la campagne de mesure en juillet 2020.

Aujourd'hui, la plage de Grande anse présente une largeur particulièrement réduite au sud-est (Figure 2 à gauche), parfois inférieure à 2 m sur certains secteurs. En revanche, la largeur de la plage est bien plus importante au niveau de l'extrémité nord-ouest et au centre de la cellule où elle atteint plus de 25 m en moyenne (Figure 2 à droite).

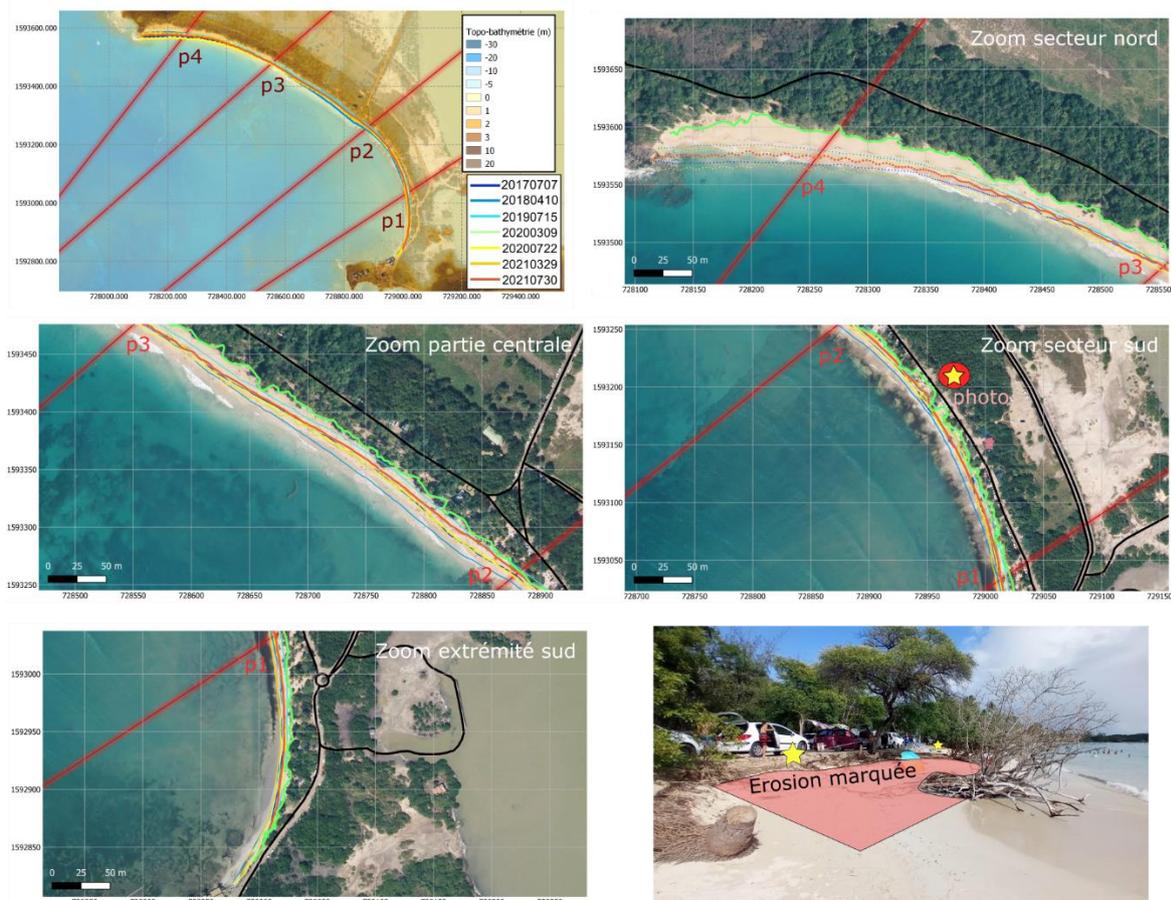
Figure 3 : position du trait de côte mesurée par DGPS à différentes dates. Le trait vert indique la limite de végétation (juillet 2021). Les trait rouges (p1 à p4) présentent la localisation des profils de références. Fond de carte : orthophoto 2017 (IGN). Le secteur sud de la plage (entre p1 et p2) à proximité immédiate de la route (traits noirs) présente une érosion marquée.

La plage de Grande anse a connu un recul significatif (jusqu'à 5 m) entre juillet 2017 et juillet 2020 concentrée sur la deuxième moitié sud de la cellule sédimentaire (entre P1 et P3, Figure 3). Au contraire, au niveau de la deuxième moitié nord, on note une certaine stabilité (entre P3 et P4, Figure 3). Plus récemment entre juillet 2020 et juillet 2021, si la position du trait de côte a connu une légère avancée (~ 1 m) au niveau de son extrémité sud à proximité du profil P1, on observe quelques centaines de mètres plus au nord un recul brutal de la plage (~ 5 m) entre juillet 2020 et mars 2021 (cf. photo, Figure 3).

De façon marquée, la partie sud de la plage (entre P1 et P2) située à proximité immédiate de la route présente une érosion significative entre juillet 2020 et mars 2021 avec un recul rapide d'environ 4 m en quelques mois (Figure 3). Le recul de la position du trait de côte sur cette portion de la plage a des répercussions directes sur l'accès du site (cf. photo, Figure 3). Avec un stock sédimentaire désormais très réduit, la zone tampon qu'offrait naturellement ce secteur de la plage est moins efficace puisque le balancement du jet de rive vient directement buter contre le talus d'érosion en cas de forte vague et pourrait à terme provoquer l'affouillement et l'affaissement de la route (cf. photo, Figure 3).

Très récemment, entre juillet 2020 et mars 2021, la partie sud de la plage (entre P1 et P2, Figure 3) située à proximité immédiate de la route a connu en quelques mois un recul important de la position du trait de côte, probablement lié à un épisode de forte vague. Ce recul de la position du trait de côte sur cette portion de la plage a des répercussions directes sur l'accès au site. Avec un stock sédimentaire aujourd'hui très réduit, le balancement du jet de rive contre le talus d'érosion pourrait à terme provoquer l'affouillement et l'affaissement de la route en cas de fortes vagues (cf. photo, Figure 3).

- le recul de la position du trait de côte sur la seconde moitié sud de la plage a des répercussions directes sur l'accès du site. Avec un stock sédimentaire désormais très réduit, le balancement du jet de rive pourrait à terme provoquer l'affouillement et l'affaissement de la route au cours d'épisode de fortes vagues.

- il pourrait donc être envisagé d'interdire ou de limiter le stationnement et le passage des véhicules en arrière direct de la plage, notamment sur la partie sud de Grande anse. La circulation piétonne doit en outre être canalisée. En l'état des connaissances actuelles, la relocalisation du parking ainsi que la restauration du cordon semblent être des solutions de gestion pertinentes.

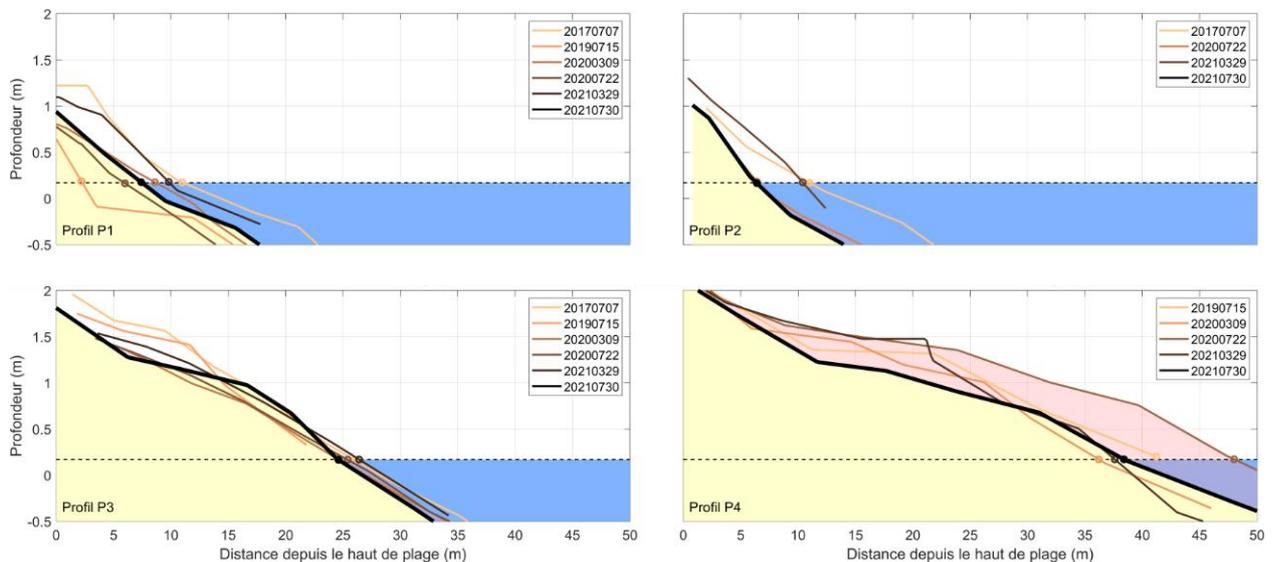
Figure 4 : évolution des profils de référence P1 à P4 sur la plage de Grande anse en fonction de la distance depuis le haut de plage (ici la limite de végétation mesurée 2017).

La morphologie des profils de plage est très différente selon le secteur nord ou sud de Grande anse. Alors que la partie émergée de la plage est caractérisée par une forte pente ($> 10\%$) et une faible largeur ($< 10\text{ m}$) sur les secteurs sud (P1 et P2, Figure 4), le stock sédimentaire est nettement supérieur au nord (P3 et P4, Figure 4), où la pente reste inférieure à 6% . Sur cette portion du linéaire côtier, la plage atteint jusqu'à 40 m de large et la hauteur mesurée au niveau de la limite de végétation avoisine les 2 m .

De façon assez visible, les profils de plage P1 et P2 situés au sud de la plage de Grande anse présentent une érosion importante avec un abaissement global du profil sur plusieurs dizaines de centimètres qui se traduit également par un recul de la position du trait de côte ($\sim 4\text{ m}$ entre juillet 2017 et juillet 2021, Figure 4 et Figure 5). Les profils P1 et P2 restent à priori les sections les plus dynamiques de la cellule sédimentaire même si l'on observe également des évolutions importantes au niveau du profil P4 au cours des dernières campagnes de mesure.

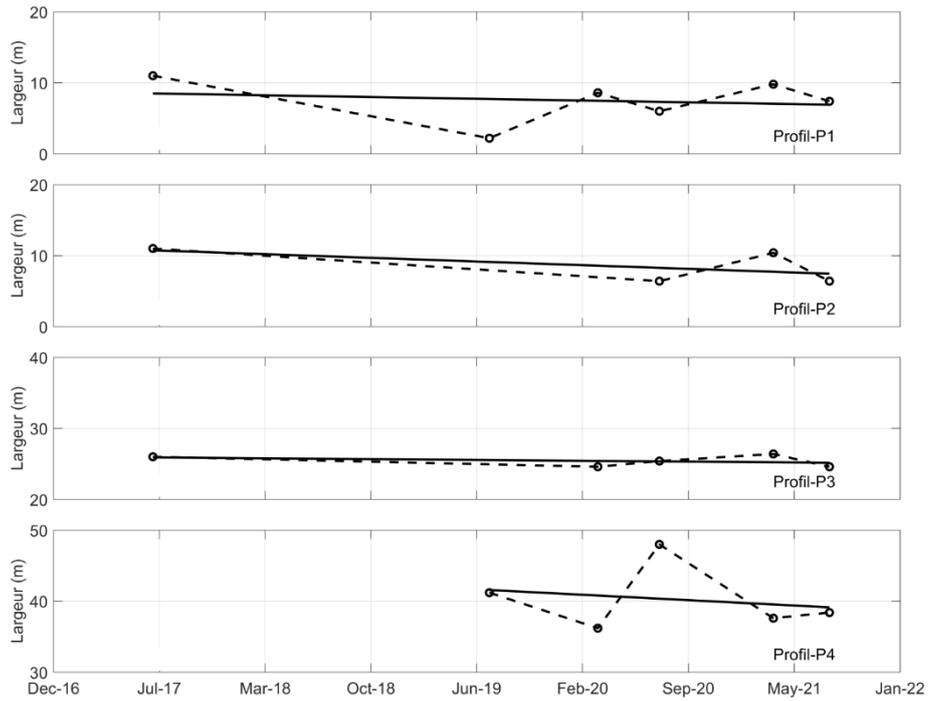
Figure 5 : Évolution de la largeur de plage calculée à partir des différents profils de référence P1 à P4 (plage des Grandes Salines). La largeur de plage est déterminée par la distance entre la limite du haut de plage (ici la limite de végétation mesurée en 2017) et le jet de rive.

La poursuite du réseau de suivi devrait permettre de mieux qualifier la dynamique saisonnière du trait de côte sur ce site ainsi que son évolution sur le plus long terme. En particulier, un phénomène caractéristique d'un basculement du stock sédimentaire de la plage causée par un changement d'orientation des houles incidentes morphogènes est déjà visible ces dernières années avec, de façon générale, un recul marqué entre mars et juillet sur le secteur sud et au contraire une avancée entre juillet et mars (P1 et P2, Figure 5). Le phénomène inverse est observé sur le secteur le plus au nord (P4, Figure 5).

- afin de regagner une largeur suffisante, un rechargement en sable pourrait être à terme envisagé. Les sédiments répartis sur la partie nord de la plage seraient en mesure de compenser le déficit sédimentaire de la partie sud si aucune source de sable n'est disponible en mer. Le protocole de rechargement (fréquence, quantité, provenance du sable) sera adapté en fonction des résultats des prochains suivis.
