Observatoire de la dynamique côtière de Guyane – ODyC : Bilan de l'année 2021

Rapport final

BRGM/RP-71796-FR

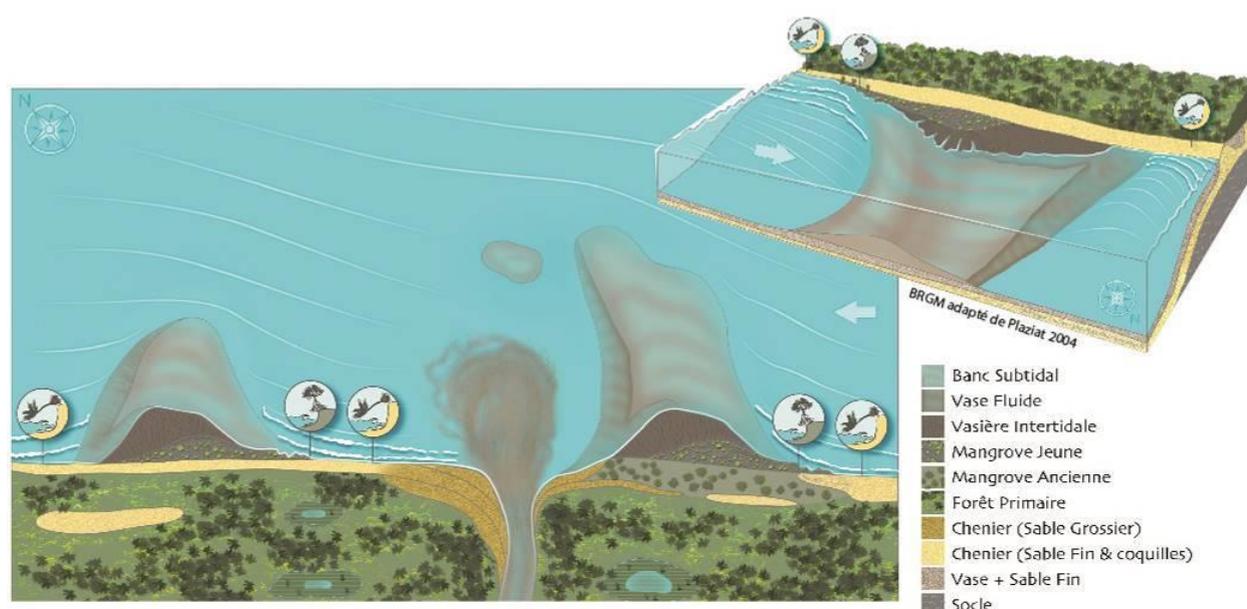
Figure 2 : Schéma explicatif de la structure d'un banc de vase.

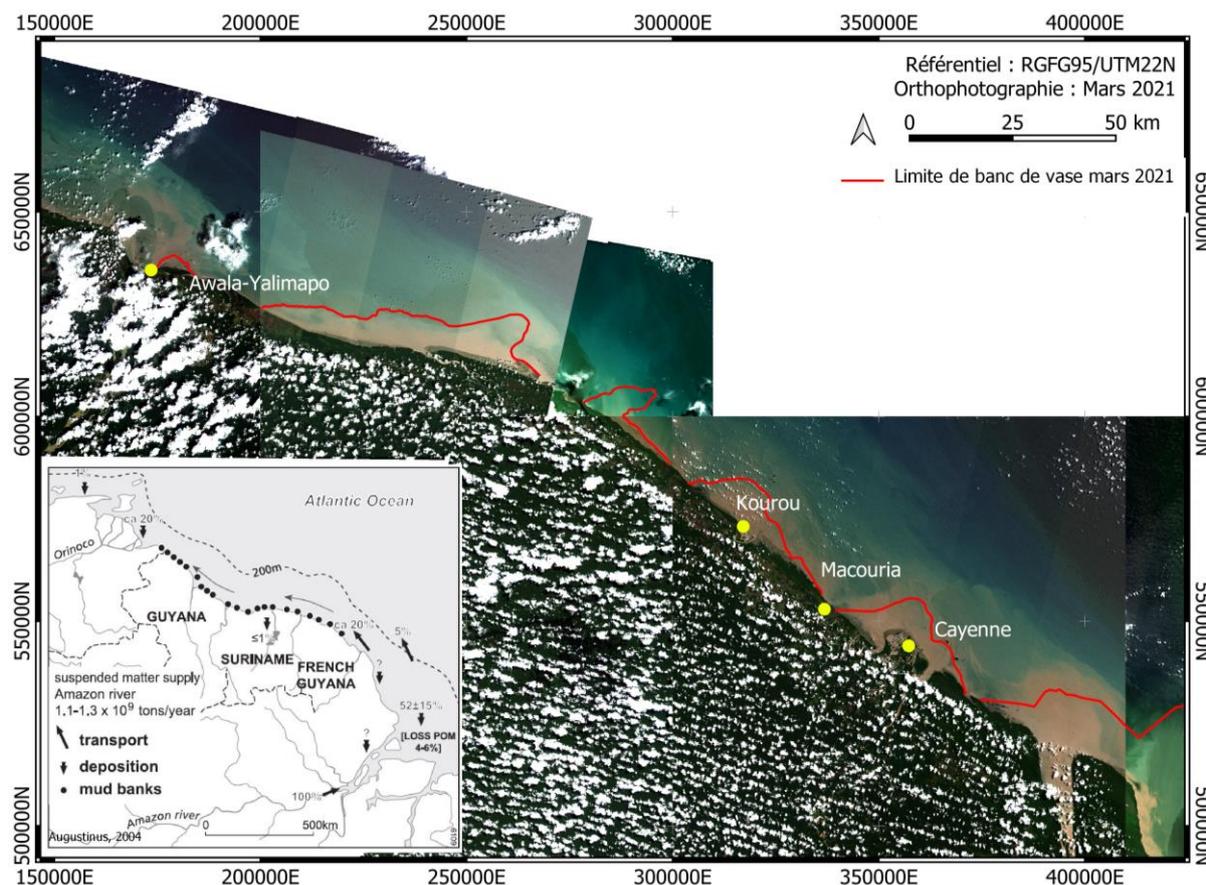
Figure 3 : Morphologie et localisation des bancs de vase (Limite d'atténuation de la houle - en rouge) le long de la Guyane en octobre 2020.

La migration d'un banc de vase débute pratiquement à la frontière entre le Brésil et la Guyane et s'étend jusqu'à l'embouchure de l'Orénoque au Venezuela. La longueur des bancs est inégale le long du littoral. Ils sont plus courts à l'est et s'étirent en allant vers l'ouest (Figure 3).

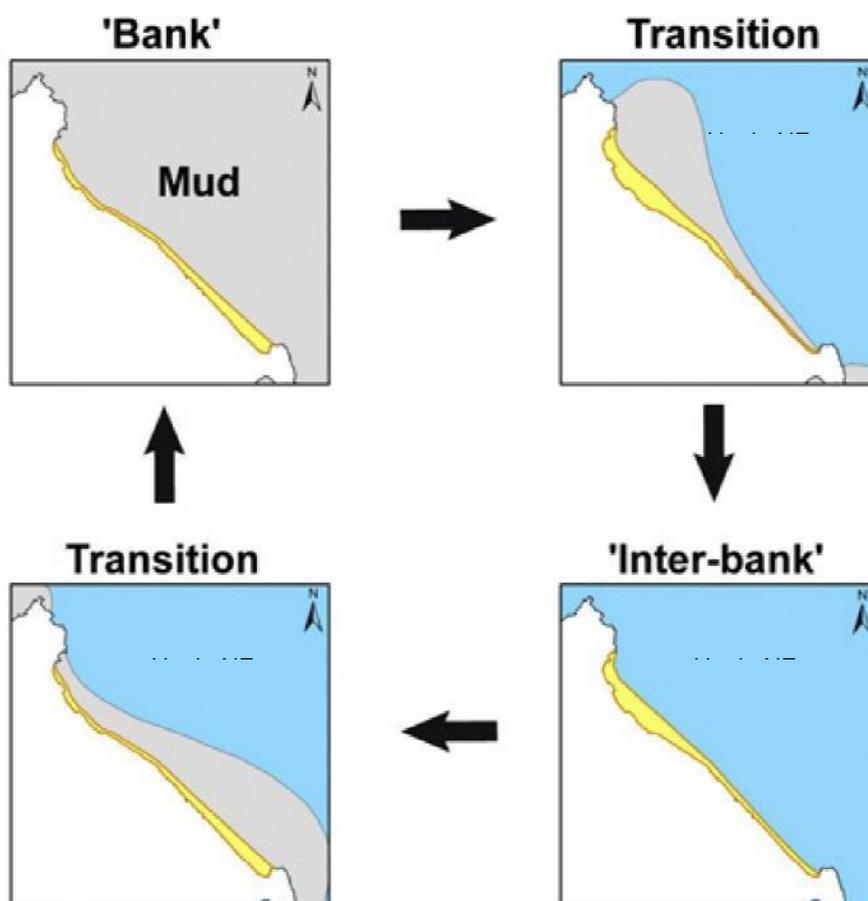
Figure 5 : Schéma de synthèse du principe de rotation de plage (d'après Anthony *et al.*, 2010, modifié par Brunier *et al.*, 2016).

- une phase initiale « Bank » pour laquelle le banc de vase est installé face à la plage. La houle incidente de direction nord-est, est atténuée par la vase et la plage sableuse en arrière-banc reste stable ;
- une deuxième phase « Transition » avec la migration du banc de vase vers l'ouest et la migration du sable de l'est vers l'ouest ;
- une troisième phase dite d'inter-banc « Inter-bank », la plage n'est plus « protégée » par le banc de vase et la dérive littorale s'effectue d'est en ouest ;
- la dernière phase de « Transition » correspond à l'arrivée d'un nouveau banc de vase. Les houles incidentes de direction majoritaire du nord-est se réfractent sur le front du banc de vase entraînant une inversion de la dérive littorale et donc un déplacement du stock sableux d'ouest vers l'est.

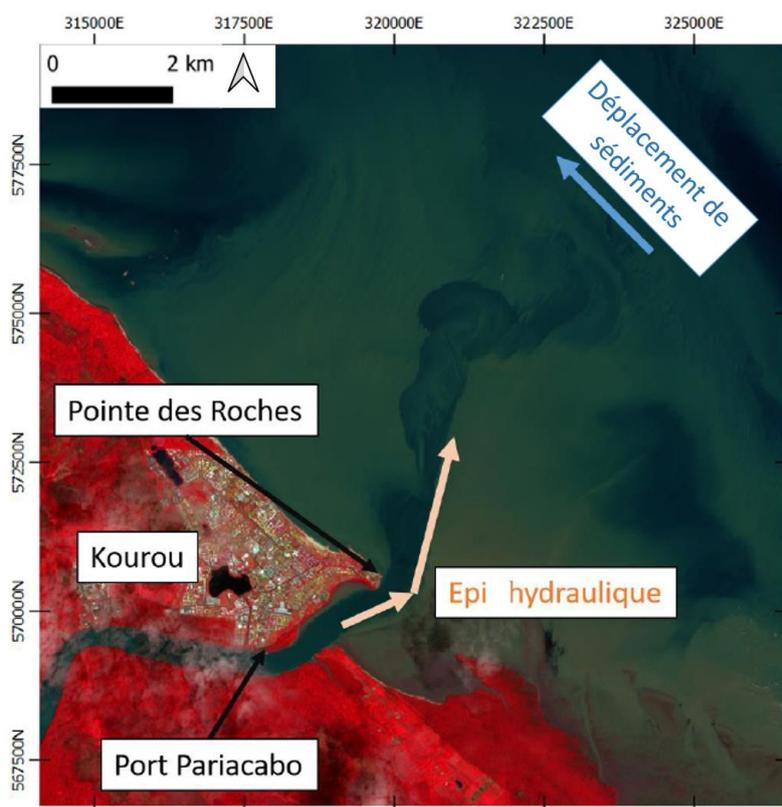
Figure 6 : Image satellite de l'embouchure du fleuve Kourou (Sentinel-2, en fausse couleur, octobre 2020) et mise en évidence du phénomène d'épi hydraulique.

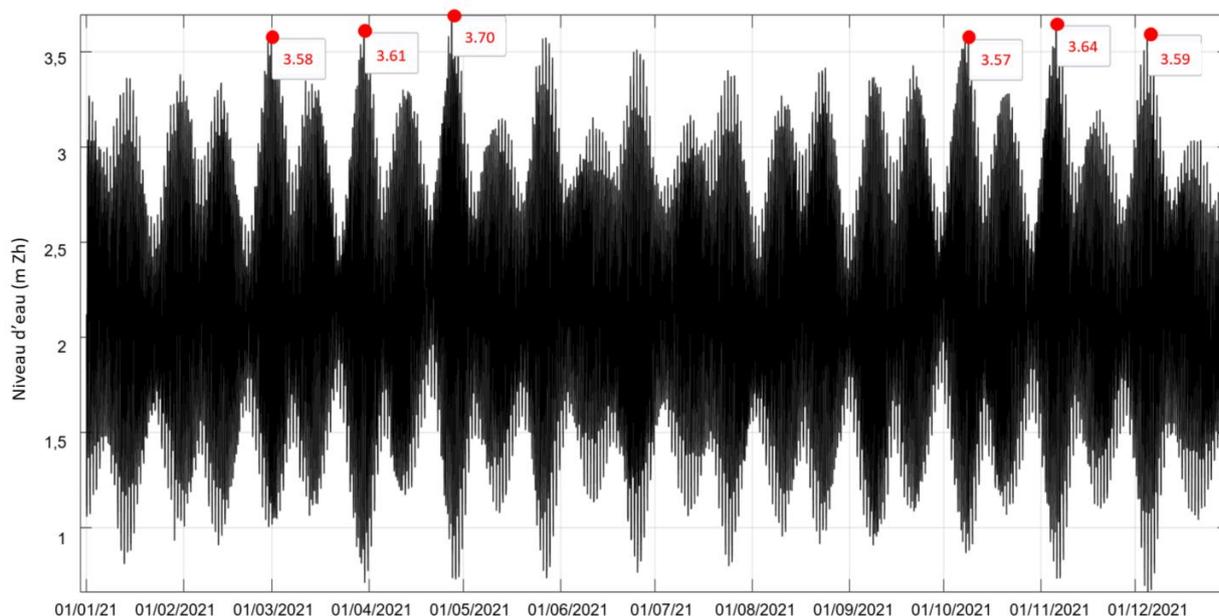
Figure 8 : Niveaux d'eau par rapport au zéro hydrographique à l'île Royale en fonction du temps au cours de l'année 2021.

La comparaison des données de houle et de niveaux d'eau permet de corréler les coups de mer recensés en 2021 avec les marées de vives eaux (Figure 8). En période inter-banc, les côtes guyanaises étant basses et meubles, lors de ces phénomènes, l'aléa de submersion est majeur. En parallèle de la migration des bancs de vase, les effets les plus impactant sur les côtes guyanaises sont liés aux houles dites de « Nord » qui se forment dans l'océan nord Atlantique sous l'action de larges systèmes dépressionnaires. Elles sont formées par le passage de cyclones dans l'Atlantique (formation de houles de périodes de 14 s) et peuvent provoquer d'importants dégâts sur le littoral (Van Ledden *et al.*, 2009) notamment lorsque les vagues sont combinées à une marée haute de vives-eaux.

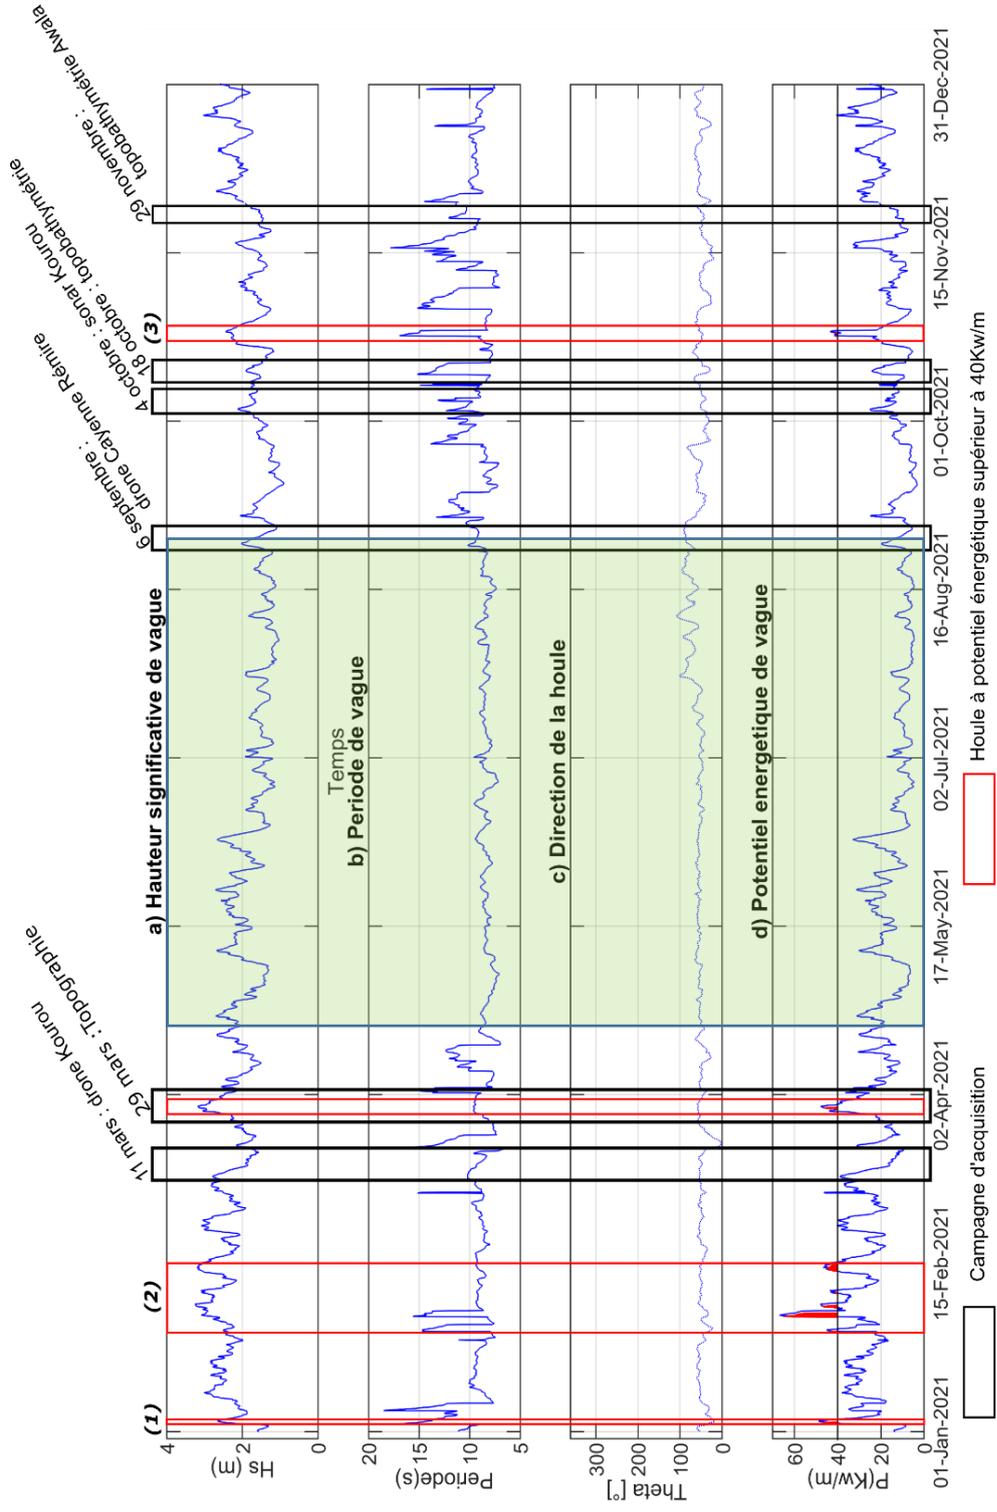
Figure 10 : Paramètres des vagues au large de l'île Royale en Guyane de janvier 2021 à décembre 2021 (a) hauteur significative de vague (m), (b) Période de vague (s), (c) Direction de la houle (°), (d) Potentiel énergétique de vague en Kw/m. Les événements hydrodynamiques remarquables cités dans le texte sont notés (1), (2) et (3). La zone encadrée en vert correspond à une période hydrodynamiquement calme.

Les principaux coups de mer ont lieu de janvier à avril et d'octobre à décembre, les mois de juin à novembre sont plutôt considérés, en 2021, comme des périodes de calme du point de vue hydrodynamique. La saison des houles de plus fortes périodes et énergies à lieu en fin de saison sèche et en début de saison des pluies. Dans le cas d'un potentiel énergétique, hauteur significative et période de houle présentant des valeurs nettement supérieures aux valeurs moyennes annuelles des vagues (respectivement environ 19 Kw/m , 2 m et 8 s). Un événement est considéré comme remarquable quand l'impact de celui-ci est observable sur le trait de côte, parmi eux (Figure 10) :

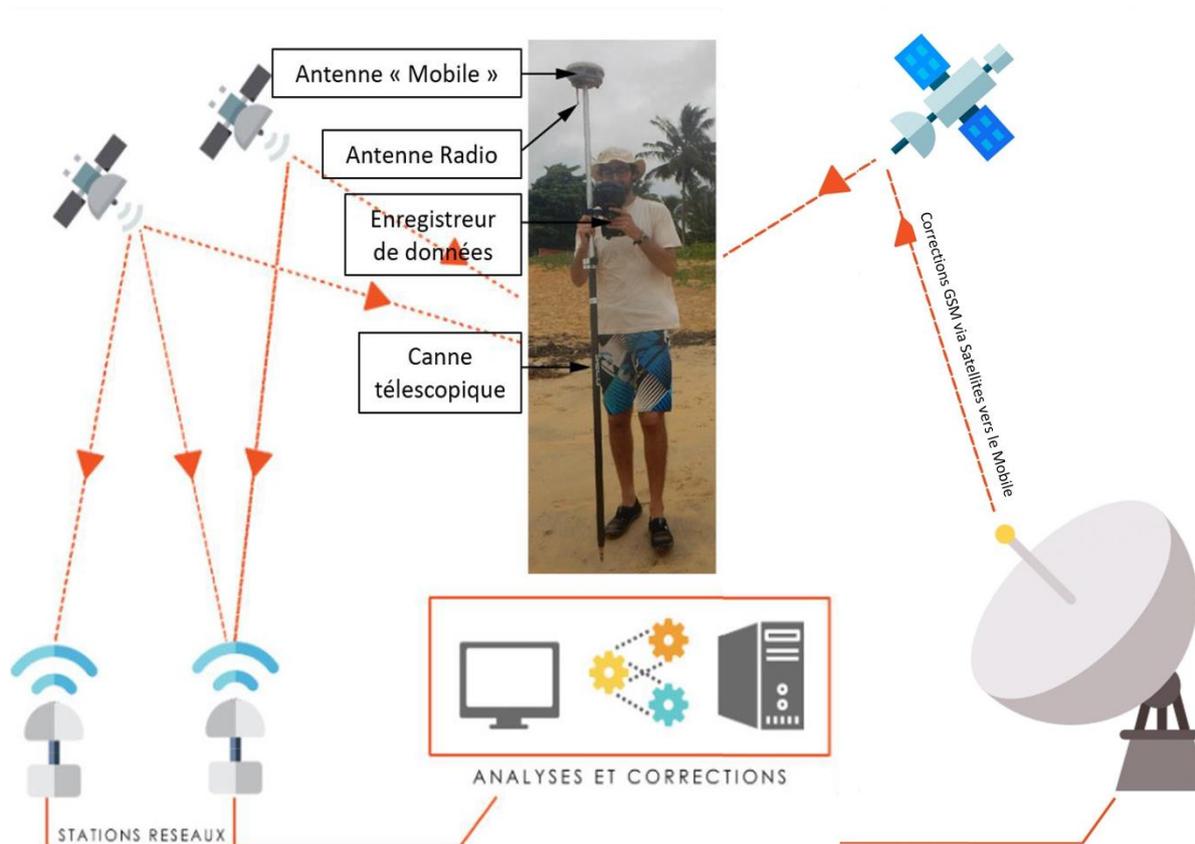
Figure 12 : Schéma explicatif du système de géoréférencement DGPS-RTK avec TERIA (©Teria) et présentation du mobile (©BRGM).

Le système consiste à capter le positionnement de différentes antennes fixes situées sur le territoire à partir des constellations satellitaires (GPS, GLONASS, BEIDOU ou encore Galileo) (Figure 12). Les antennes comparent en temps réel leurs positions obtenues des constellations et leurs positions connues au centimètre près. La différence mesurée est ensuite envoyée en temps réel à l'aide d'une carte Sim au récepteur mobile du DGPS. Une fois le différentiel appliqué, la mesure obtenue au niveau du DGPS est de précision centimétrique.

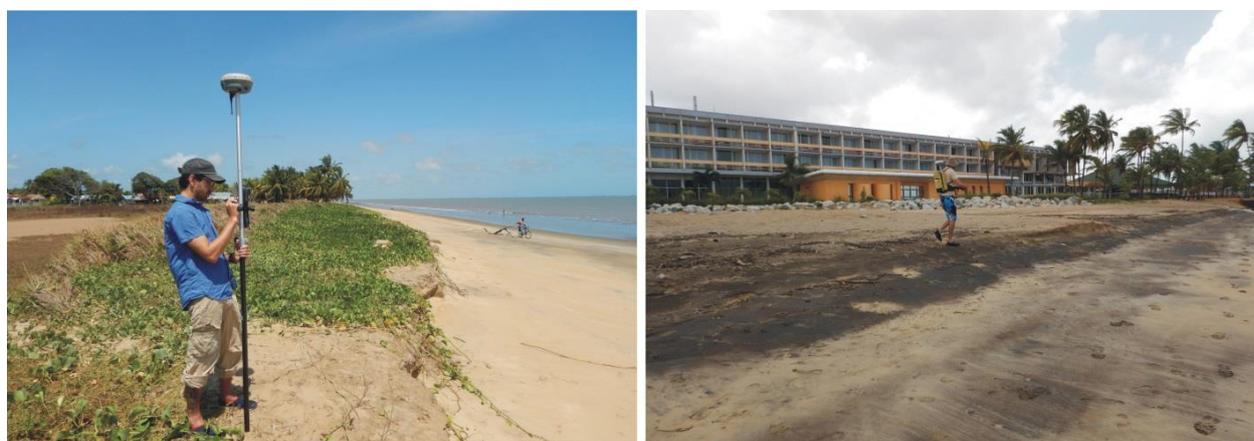
Figure 13 : Levés des profils de référence (à gauche) et de la position du trait de côte (à droite).

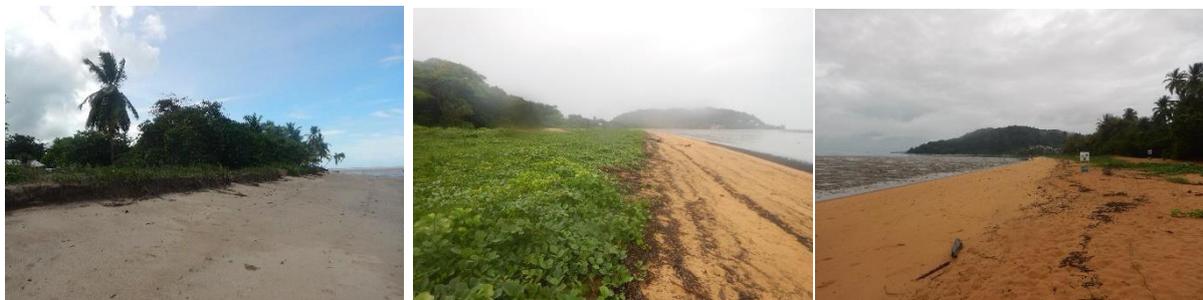
Figure 14 : Indicateurs géomorphologiques de caractérisation de la position du trait de côte : (gauche) talus d'érosion (Plage de Yalimapo – Awala 2020), (centre) limite de végétation (Plage des Salines – Remire 2020) et (droite) limite de laisse de mer (Plage de Montabo – Cayenne).

La position du trait de côte est relevée à pied en suivant des indicateurs prédéfinis et constants d'une campagne à l'autre (Figure 13, B). Les trois indicateurs géomorphologiques utilisés pour la délimitation de la position du trait de côte sont : la limite de végétation basse, la laisse de mer² et le pied du talus d'érosion (Figure 14). L'indicateur préférentiel est la limite de végétation, en cas d'absence de végétation la limite de laisse de mer ou le pied de talus d'érosion sera considéré. L'échantillonnage de la position du trait de côte est réalisé à pas régulier tous les mètres.

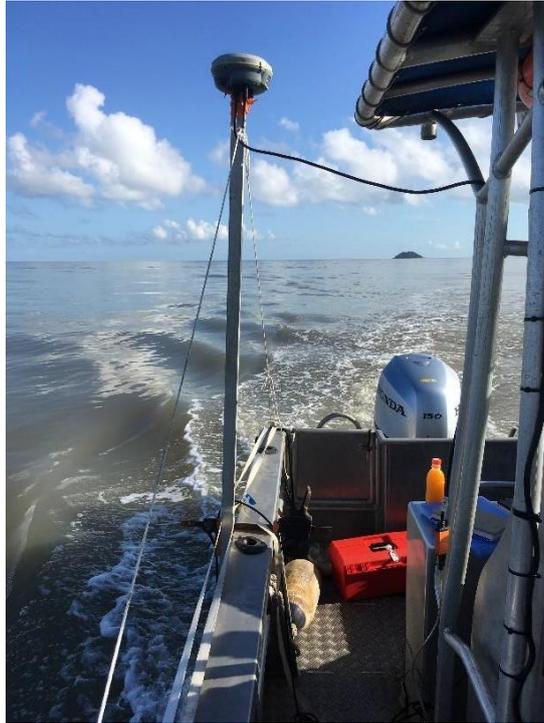
Figure 15 : Installation de la sonde mono-faisceau mono-fréquentielle couplée avec le DGPS-RTK avec le système de correction TERIA.

La synchronisation des deux appareils est assurée par le logiciel Hydromagic© embarqué sur un ordinateur de terrain. Ce logiciel assure simultanément le suivi de la navigation et l'acquisition des données levées au cours des opérations de mesure le long des profils.

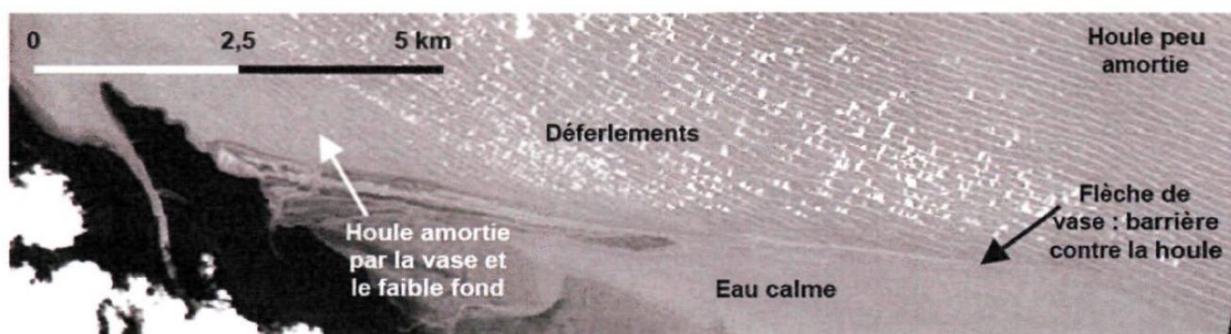
Figure 17 : Propagation de la houle dans la région de Kaw observée sur l'image SPOT (décembre 2001) d'après Baghdadi et al. (2005).

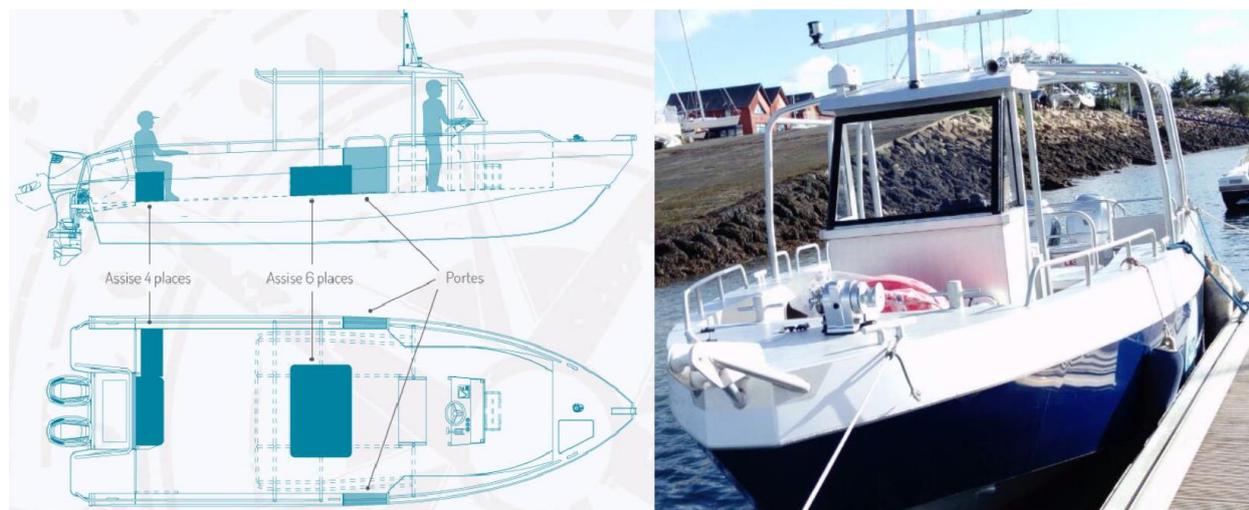
Figure 18 : EMLO utilisé lors de la campagne d'acquisition en mer (KTM©).

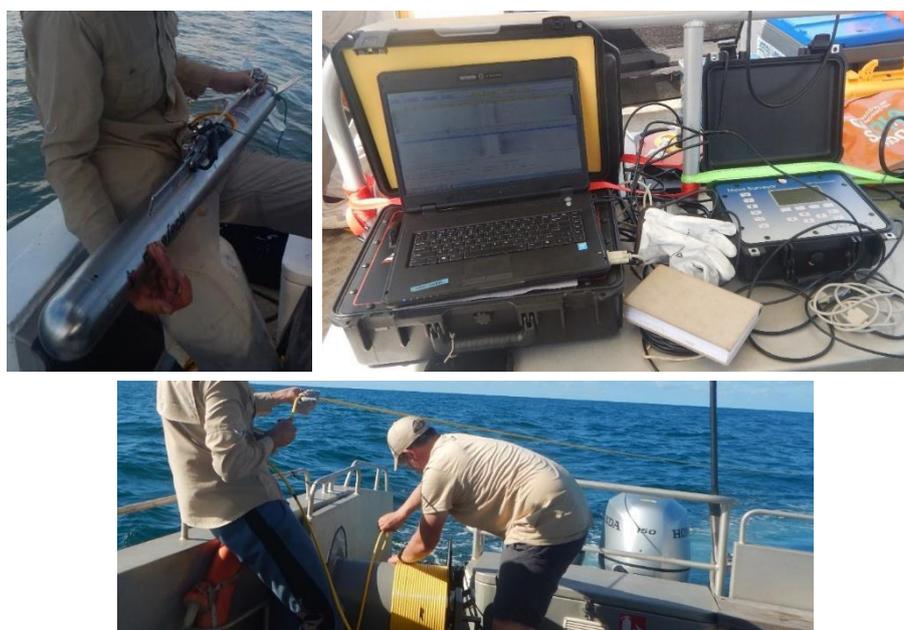
Figure 20 : Déploiement du sonar le long d'un câble de 150 m à l'arrière du bateau et acquisition auprès de l'ordinateur de contrôle ; en haut à gauche : Sonar à balayage latéral ; en haut à droite : PC d'acquisition sonar ; en bas : manœuvre de remontée du sonar (BRGM, 2020).

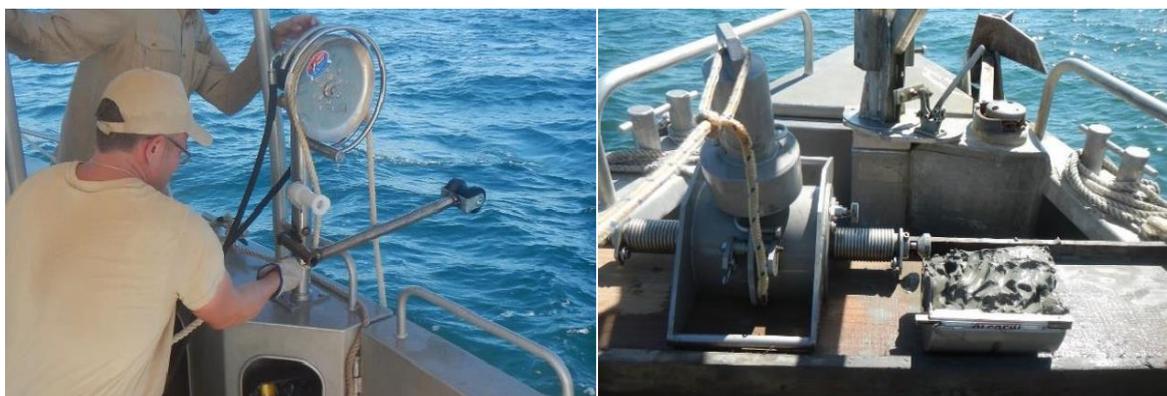
Figure 21 : Utilisation de la benne Schipeck© (à droite ; BRGM, 2019) à l'aide d'un tire casier (à gauche ; BRGM, 2020) à tribord du navire.

Les prélèvements à la benne ont pour objectif de caler les nuances de gris des faciès acoustiques obtenus sur les images sonar en associant un faciès acoustique à un faciès sédimentaire. Ces prélèvements se font avec une benne Schipeck© (Figure 21) lorsque la bathymétrie est supérieure à 10 m et à l'aide de la benne VanVeen pour les fonds inférieurs à 10 m (Figure 22). Seule la surface du fond sédimentaire est échantillonnée. La benne Schipeck© est équipée d'un godet monobloc qui pivote sur lui-même. Elle est opérée manuellement depuis l'avant du navire à l'aide d'un tire-casier permettant le déport de l'engin (Figure 21). La benne VanVeen, plus simple d'utilisation, est opérée sur le côté du bateau et consiste à fermer deux mâchoires sous la traction d'un câble (Figure 22). Les prélèvements sont photographiés, positionnés, décrits de façon macroscopique et conditionnés pour analyses ultérieures. Les prélèvements ont eu lieu sur l'ensemble du secteur insonifié. L'ensemble des résultats des prélèvements à la benne sont regroupés en Annexe 1.

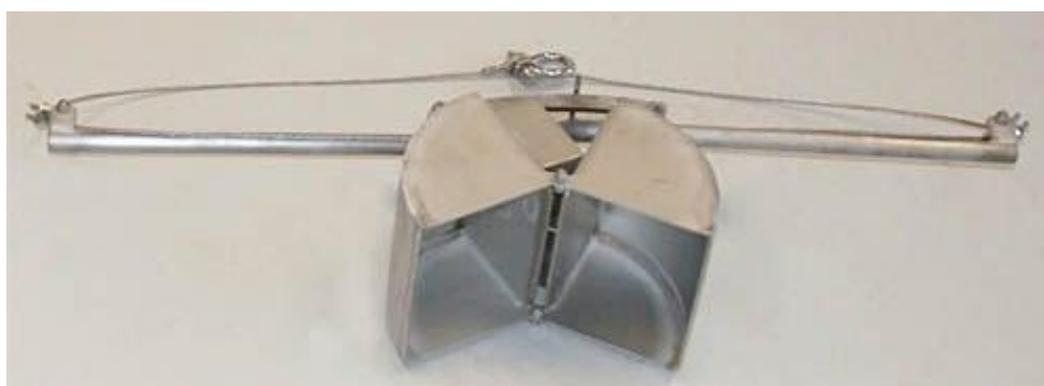
Figure 22 : Benne VanVeen

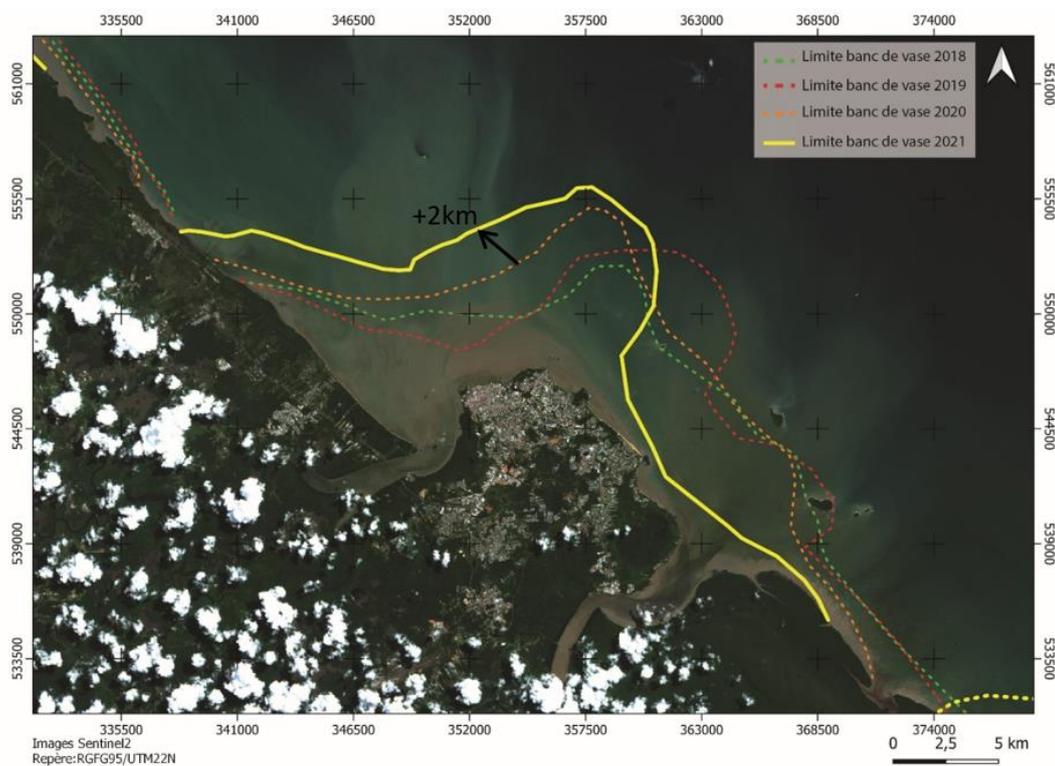
Figure 25 : Limite du banc de vase subtidale obtenue selon la limite d'atténuation de la houle à partir des images satellites Sentinel-2.

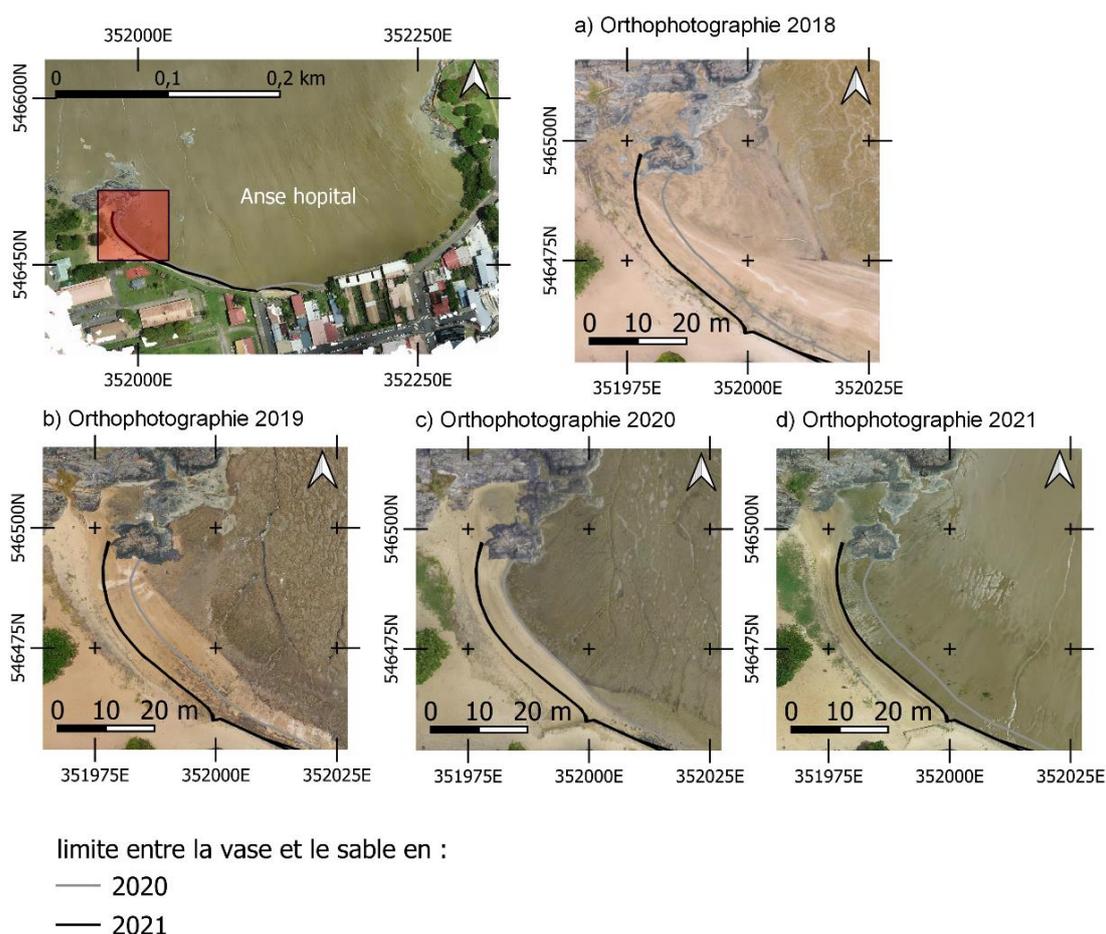
Figure 26 : Suivi orthophotographie de l'extrémité ouest de l'Anse Hôpital par drone de la limite vase/sable depuis 2018 Anse Hôpital.

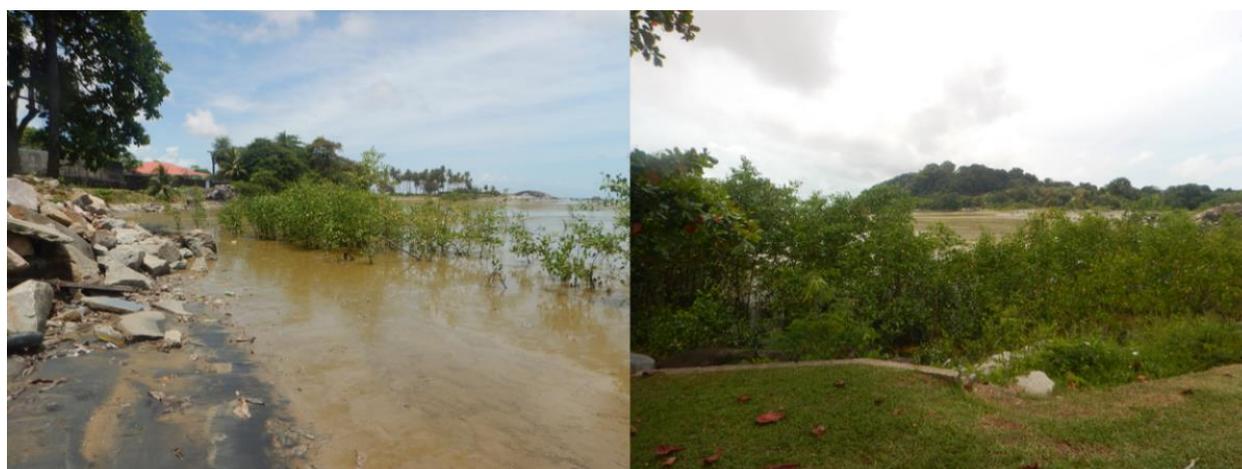
Figure 27 : Photographie du développement de la mangrove en 2021, (à gauche) vue sur la pointe Buzaré à partir de l'anse Meret, (à droite) vue sur le mont Montabo à partir de l'anse Chaton.

Ces deux phénomènes sont observés depuis 2018 (Longueville *et al.*, 2019 ; Bossennec *et al.*, 2020 ; Lanson *et al.*, 2021), il s'agit des conséquences de la présence du banc. Le banc de vase atténue la houle, favorise les dépôts vaseux et engendre une diminution de la bathymétrie de la zone littorale. Compte tenu du calme hydrodynamique et de la vase consolidée, la mangrove peut s'y développer (Figure 27).

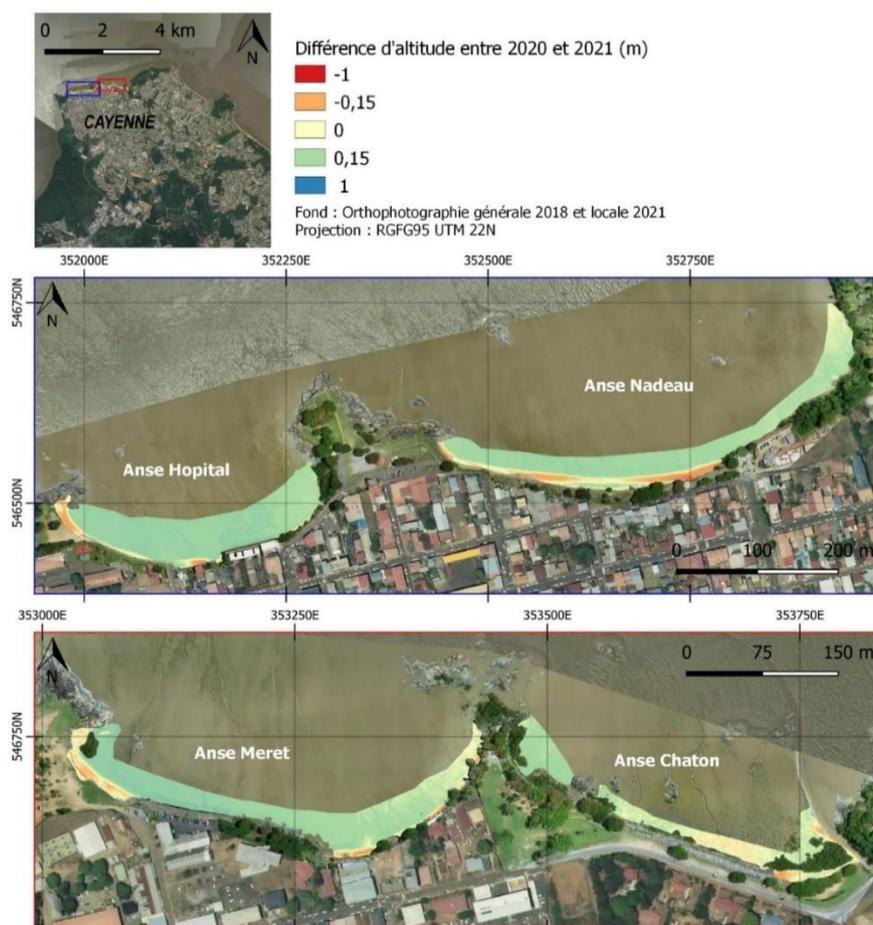
Figure 28 : Altimétrie différentielle (m) entre l'année 2021 et 2020.

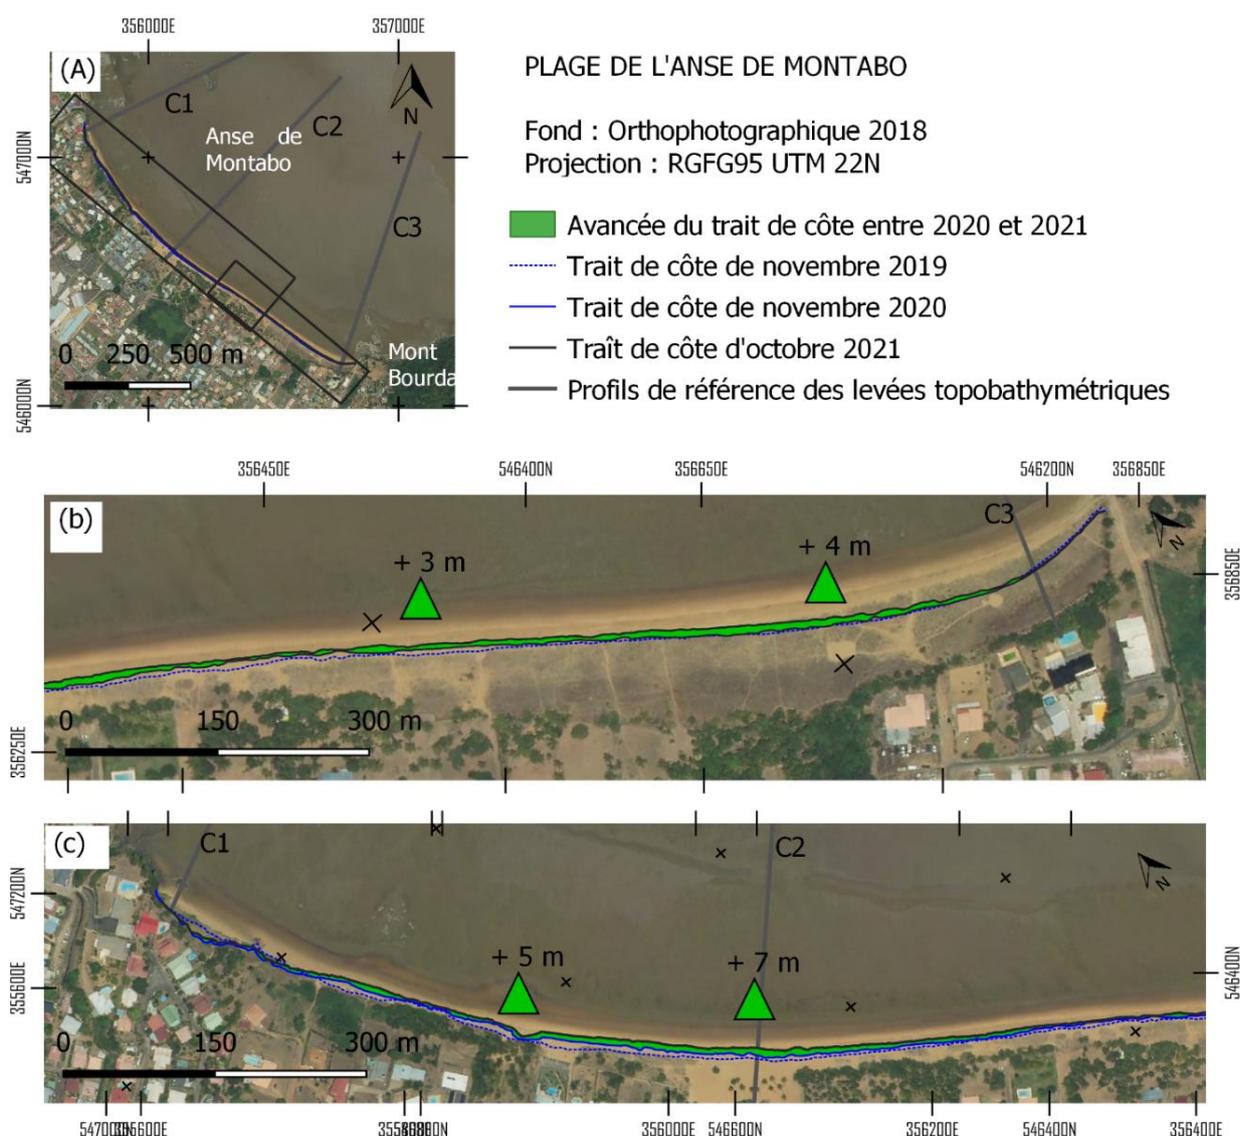
Figure 29 : Trait de côte de la plage de Montabo mesuré in situ en octobre 2021 comparé à celui mesuré en novembre 2020.

En accord avec les données de trait de côte (Figure 29), le profil C2 (Figure 32b) présente une avancée vers la mer du profil de plage entre novembre 2020 et octobre 2021, qui atteint +7 m au niveau du profil. Ce phénomène est continu au fil des saisons sèches et saisons humides. Cette avancée est également enregistrée de novembre 2020 à mars 2021 et de mars 2021 à octobre 2021 (Figure 32b).

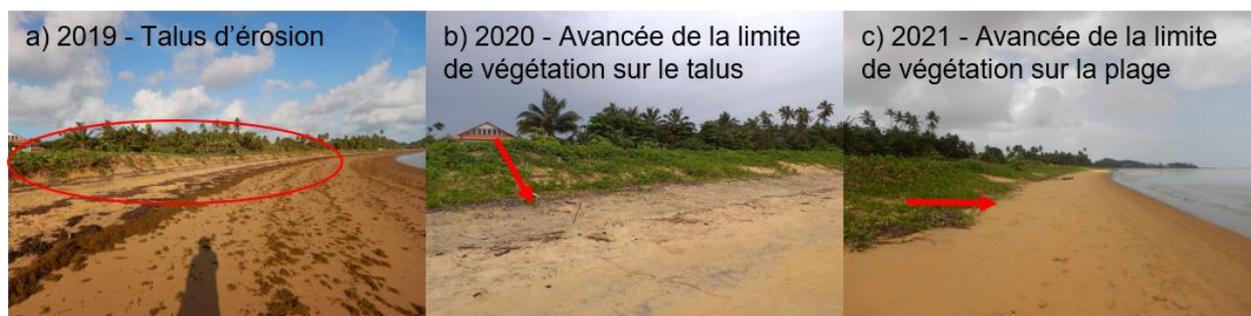
Figure 30 : Mise en évidence de l'évolution du trait de côte à partir du suivi photographique à proximité du profil C3.

La zone centrale de la plage présente une avancée du trait de côte vers la mer entre novembre 2020 et 2021. Cette avancée présente un maximum de +7 m à proximité du profil C2 (Figure 29c) et une moyenne de +5 m (Figure 29). Les deux extrémités de la plage sont quant à elles restées stables. D'après les observations effectuées lors des mesures annuelles, le talus d'érosion observé en 2019 (Bossennec *et al.*, 2020) est colonisé par de la végétation rampante en 2020 et 2021 (Figure 30). Cette végétation constitue en 2021 la nouvelle limite du trait de côte. Les observations réalisées en 2020 sont similaires, cette plage avait subi un faible recul du trait de côte à ses extrémités et une avancée au centre (Lanson *et al.*, 2021). Le long du profil C3, le trait de côte mesuré en 2020 correspond à la limite du talus d'érosion, alors qu'en 2021 le trait de côte est associé à la limite de végétation. Cette transition de nature du trait de côte permet d'affirmer que la plage est en accrétion au niveau du profil C3 (Figure 30).

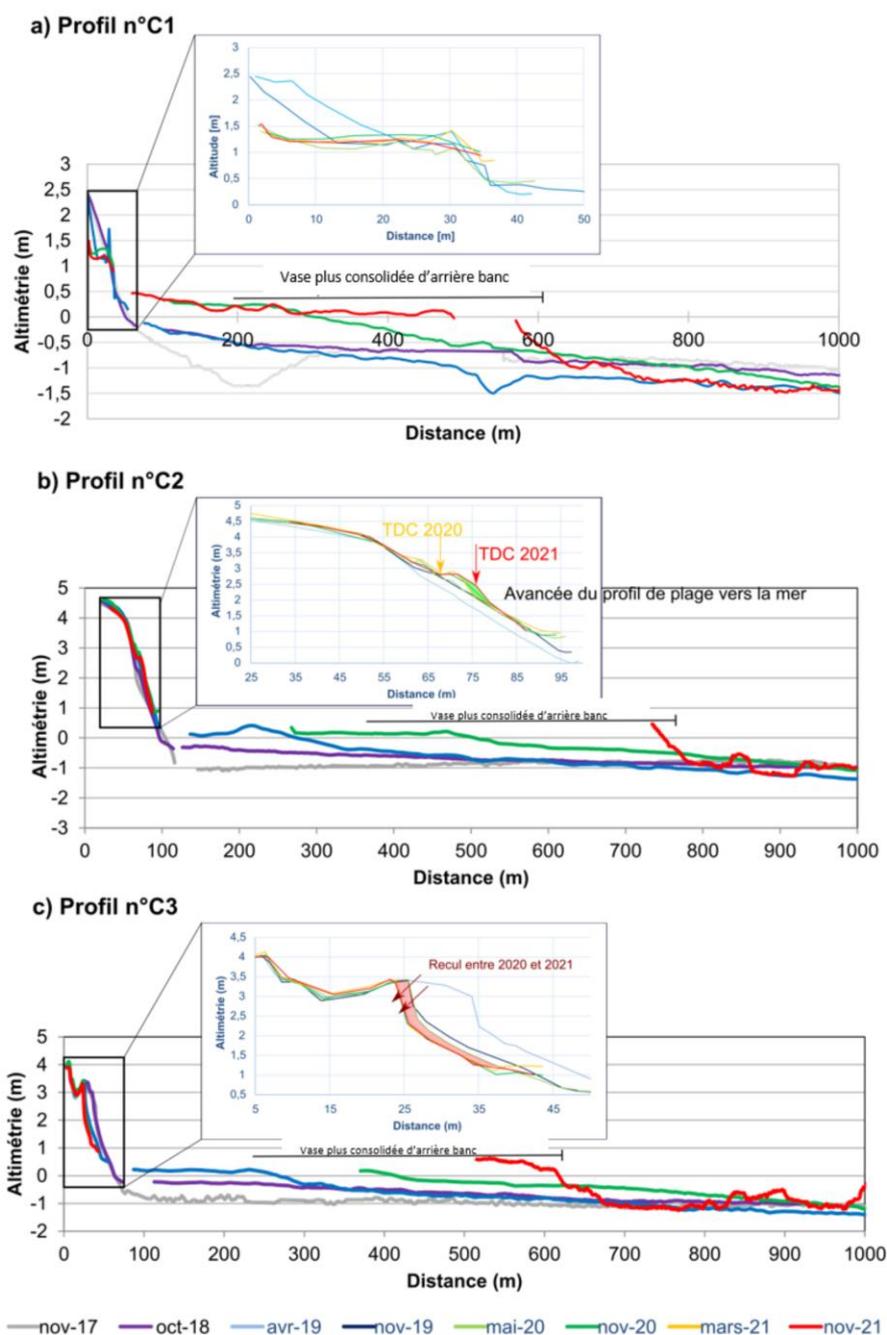
Figure 32 : Profils topo-bathymétriques annuels de la plage de Montabo et zoom des profils topographiques biannuels associés (haut de plage) pour (a) C1, (b) C2 et (c) C3. (TDC = Trait de côte).

Le profil topographique du haut de plage C3 enregistre une érosion du profil de plage entre novembre 2020 et mars 2021 (Figure 32c), des valeurs de recul d'environ -1,5 m au niveau de trait de côte et -2 m pour le haut du talus d'érosion. Cependant, d'après le suivi photographique, la plage est colonisée par de la végétation rampante (ipomées) jusqu'en novembre 2021 (Figure 30). Cette observation, en apparence contradictoire, pourrait correspondre à une réponse saisonnière de la plage aux conditions hydrodynamiques.

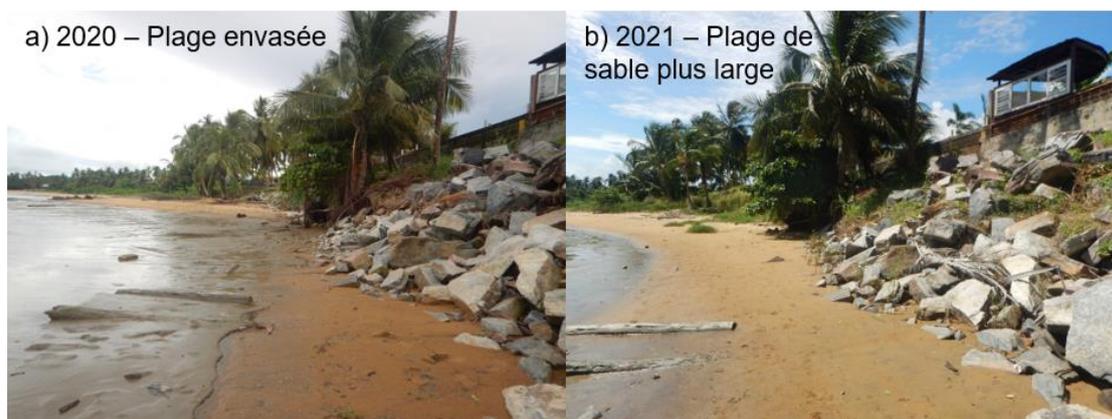
Figure 33 : Vue du profil C1 vers la plage, le centre de la plage de Montabo et mise en évidence d'un désenvasement de 2020 du nord-ouest de la plage de Montabo.

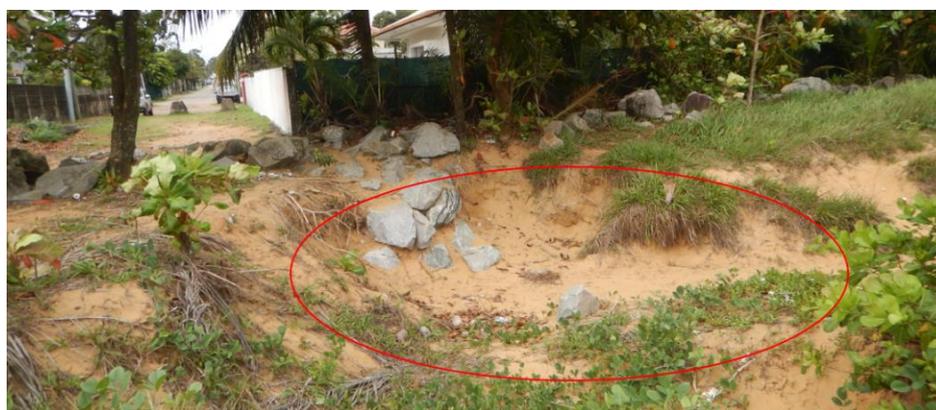
Des zones ponctuelles d'extraction sauvages de sable sont visibles sur le haut de plage à l'entrée du quartier de Zéphir à l'est de la plage de Montabo (Figure 34). Malgré l'interdiction de prélever du sable sur les plages, ces derniers semblent s'intensifier au cours du temps. Compte tenu de la dynamique locale, prélever du sable sur le haut de plage accentue les phénomènes d'érosion en période d'inter-banc.

Figure 34 : Zone de prélèvement de sable ; photographie prise le 29 mars 2021.

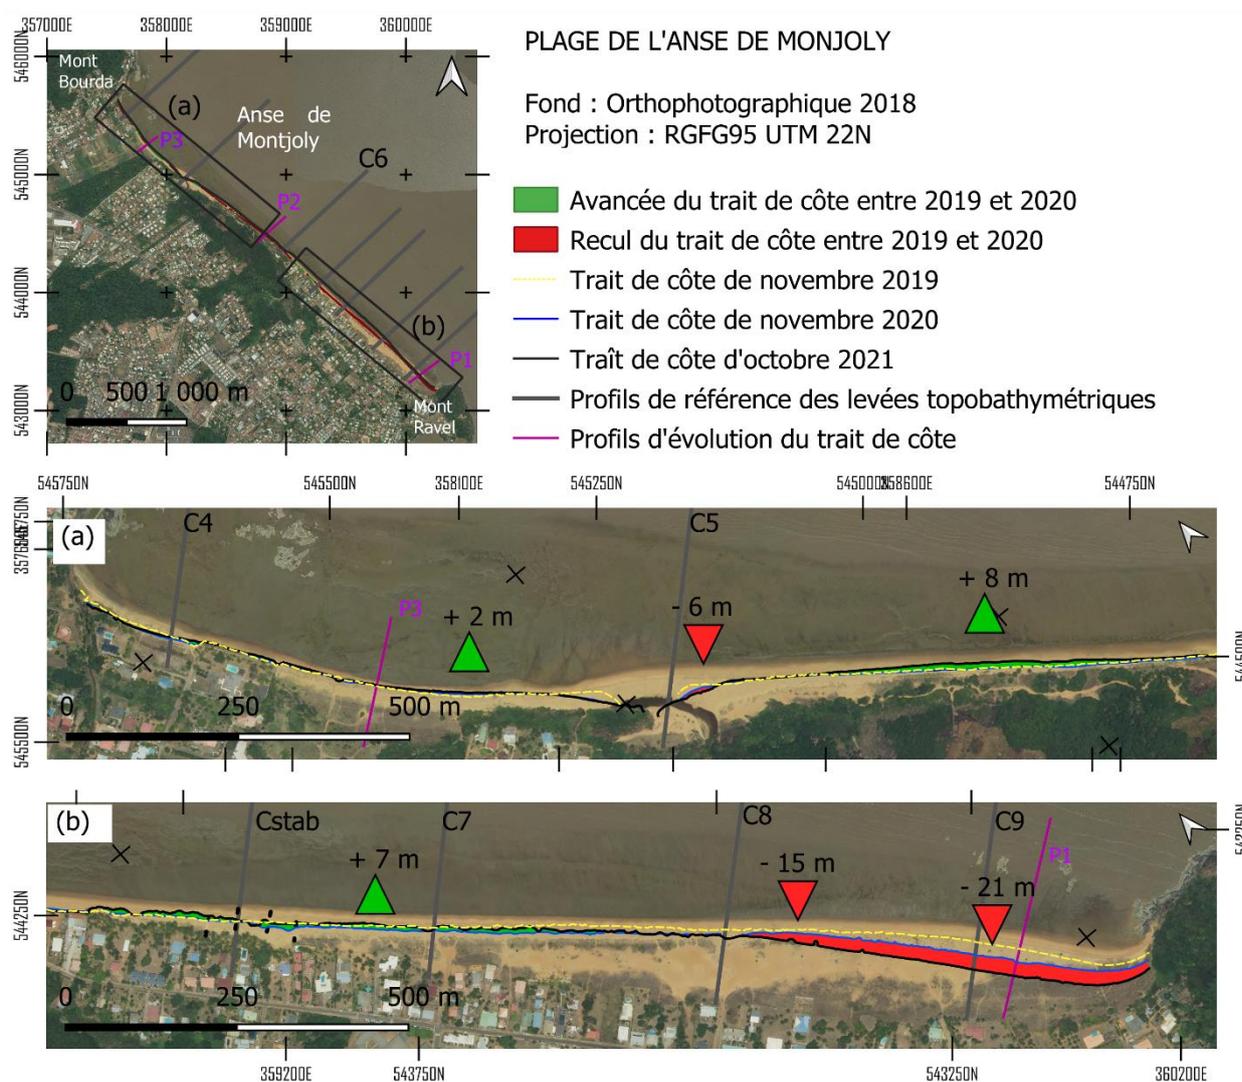
Figure 35 : Trait de côte de octobre 2021 et comparaison avec celui de novembre 2020.

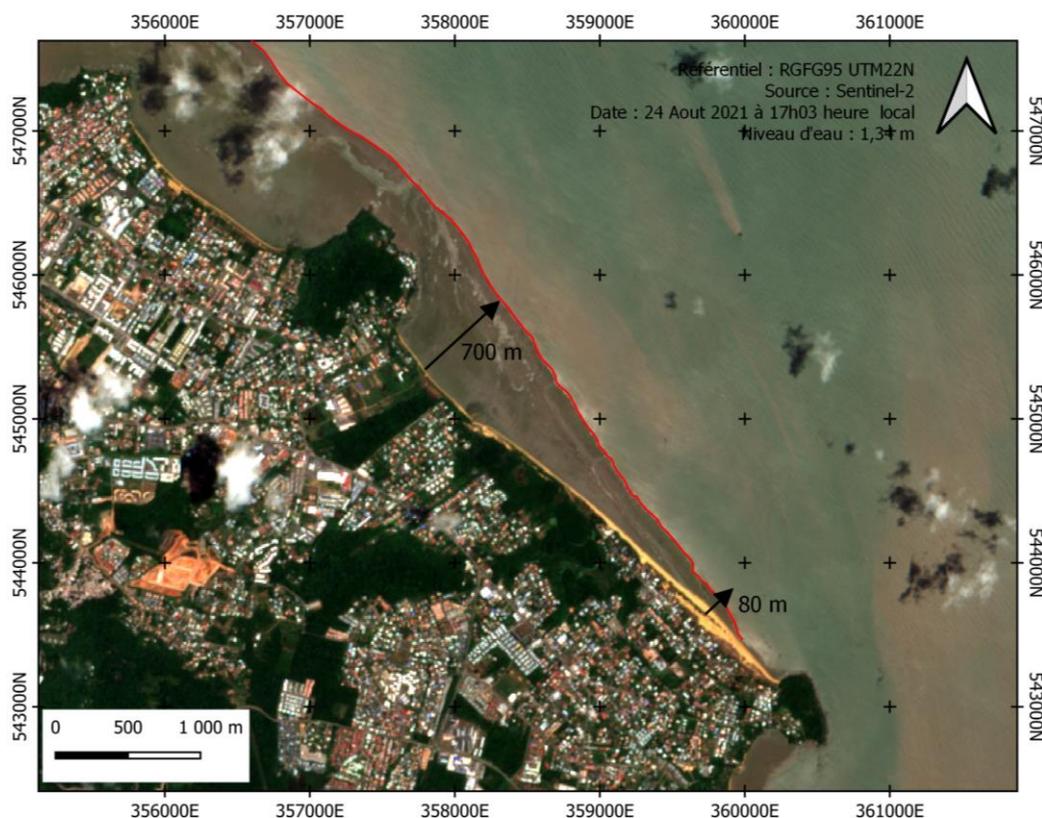
Figure 37 : Diminution de la quantité de vase intertidale entre août 2021 et septembre 2021 - Vue satellite Sentinel-2.
