Observatoire de la dynamique côtière de Guyane – ODyC : Bilan de l'année 2021

Rapport final

BRGM/RP-71796-FR

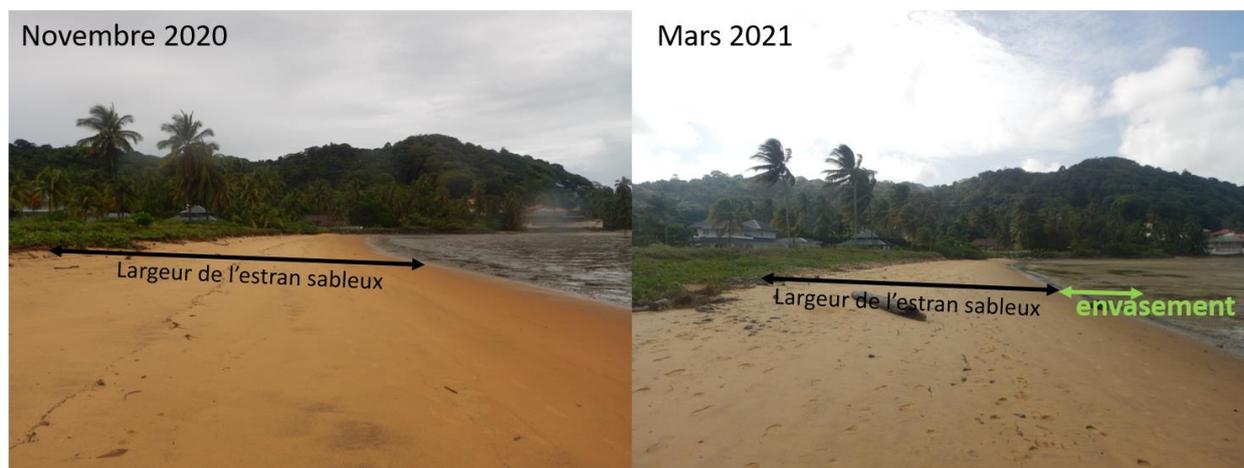
Figure 38 : Comparaison photographique de la largeur de l'estran sableux et mise en évidence d'un envasement.

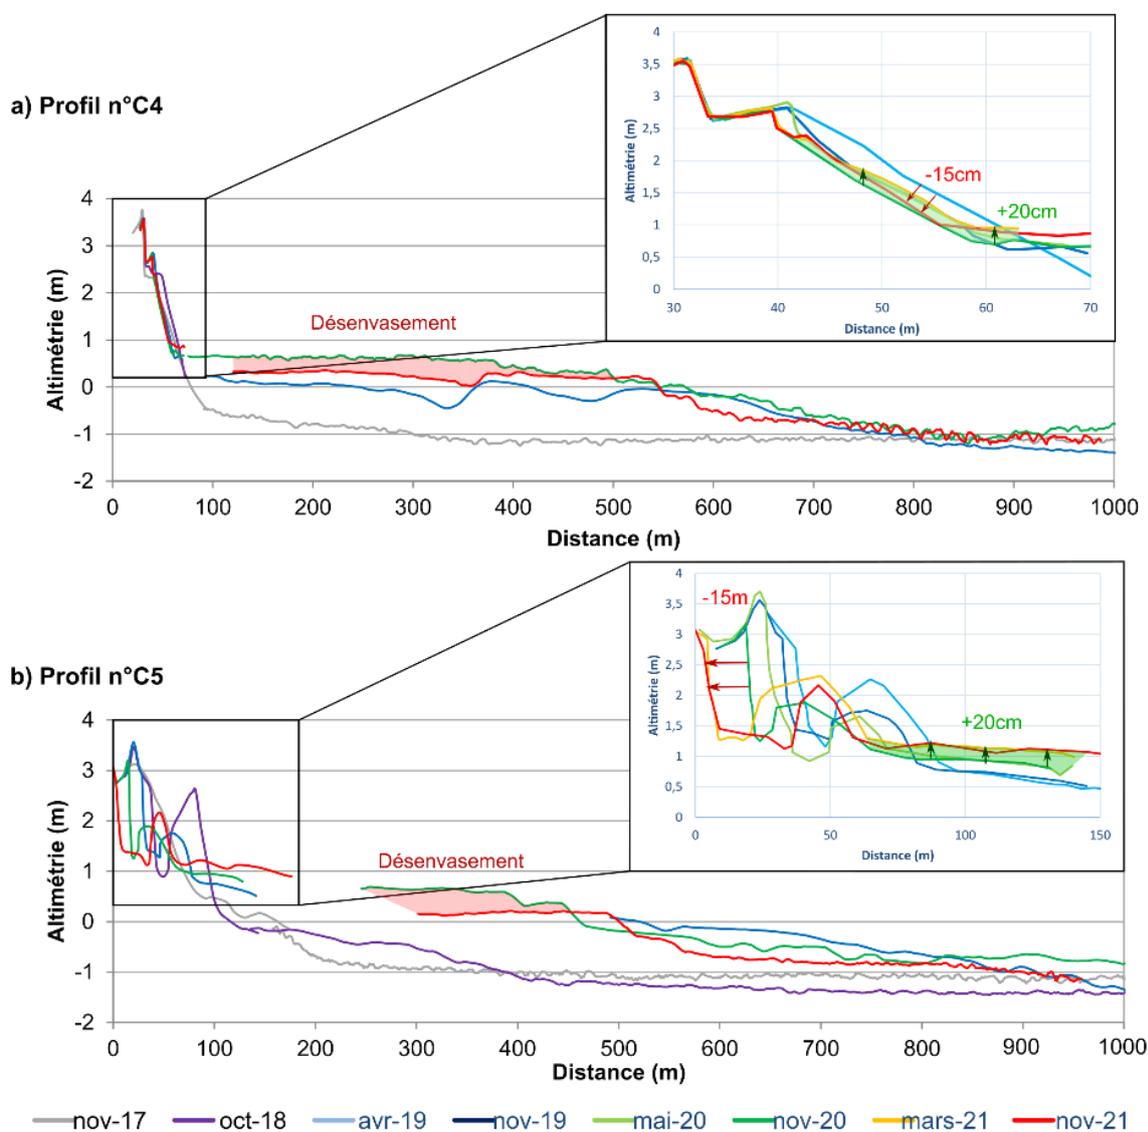
Figure 39 : Profils topo-bathymétriques annuels de la plage de Montjoly et zoom des profils topographiques biannuels associés (haut de plage) pour (a) C4 et (b) C5.

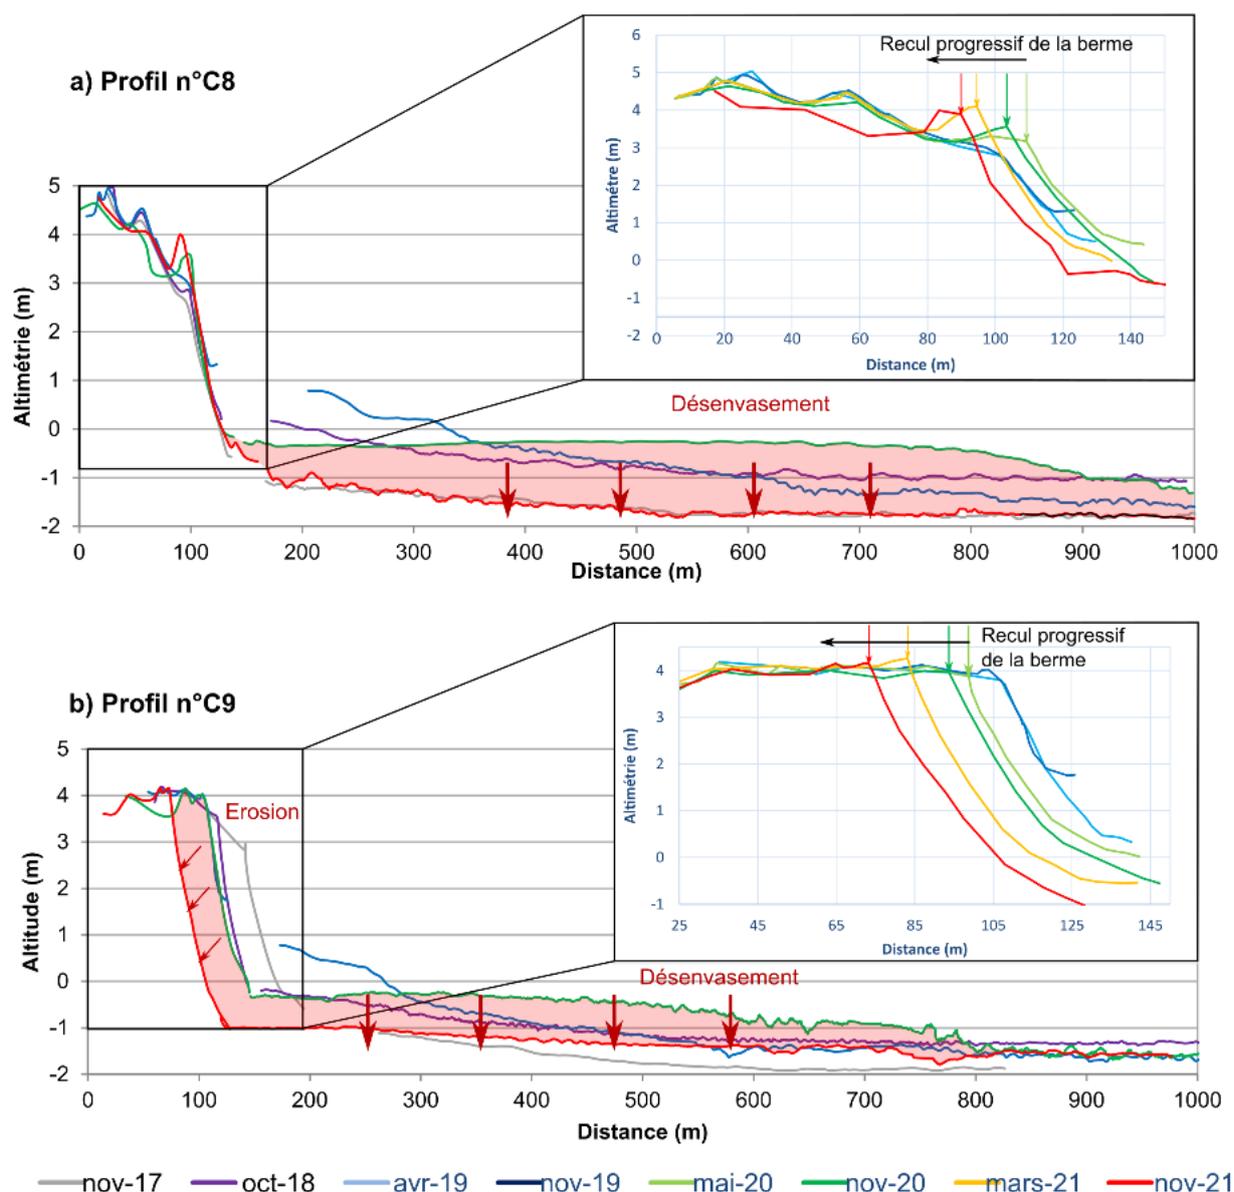
Figure 40 : Profils topo-bathymétriques annuels de la plage de Montjoly et zoom des profils topographiques biannuels associés (haut de plage) pour (a) C8 et (b) C9.

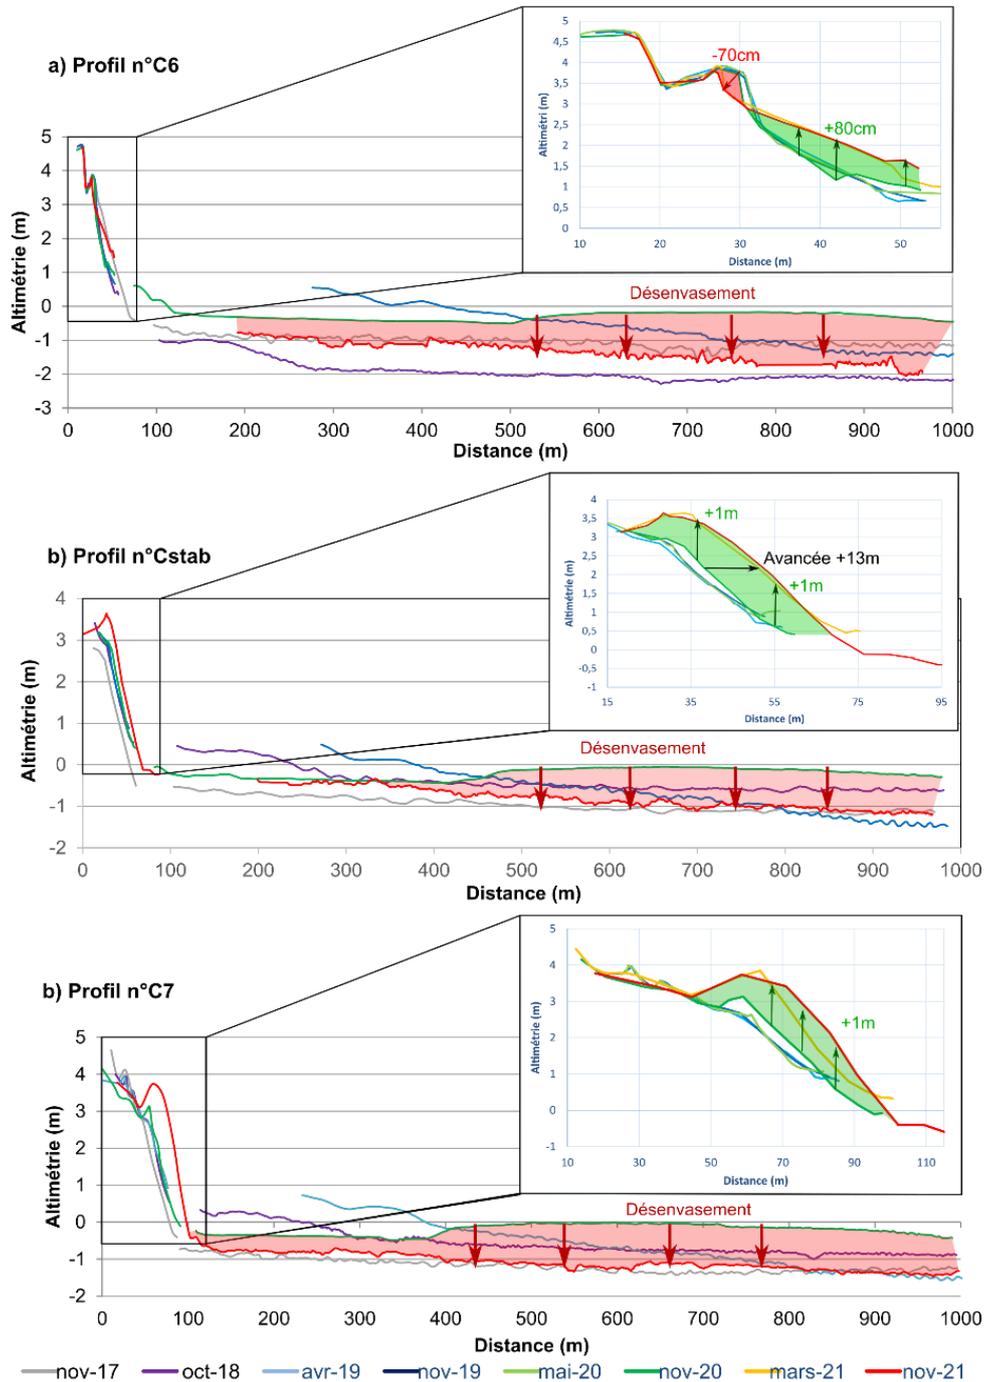
Figure 41 : Profils topo-bathymétriques annuels de la plage de Montjoly et zoom des profils topographiques biannuels associés (haut de plage) pour (a) C6, (b) C-Stab et (c) C7.

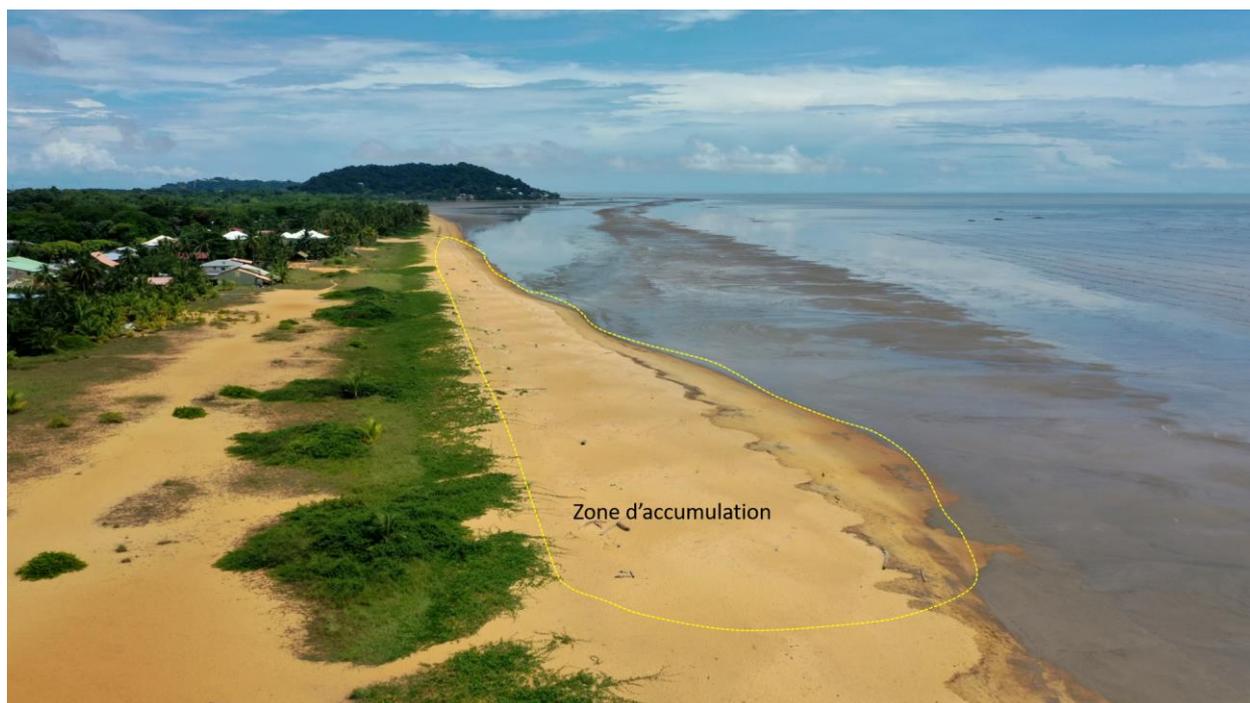
Figure 43 : Vue aérienne de la zone d'accumulation en sable (délimitée en jaune) sur la plage de Montjoly (vue en direction du Mont Bourda).

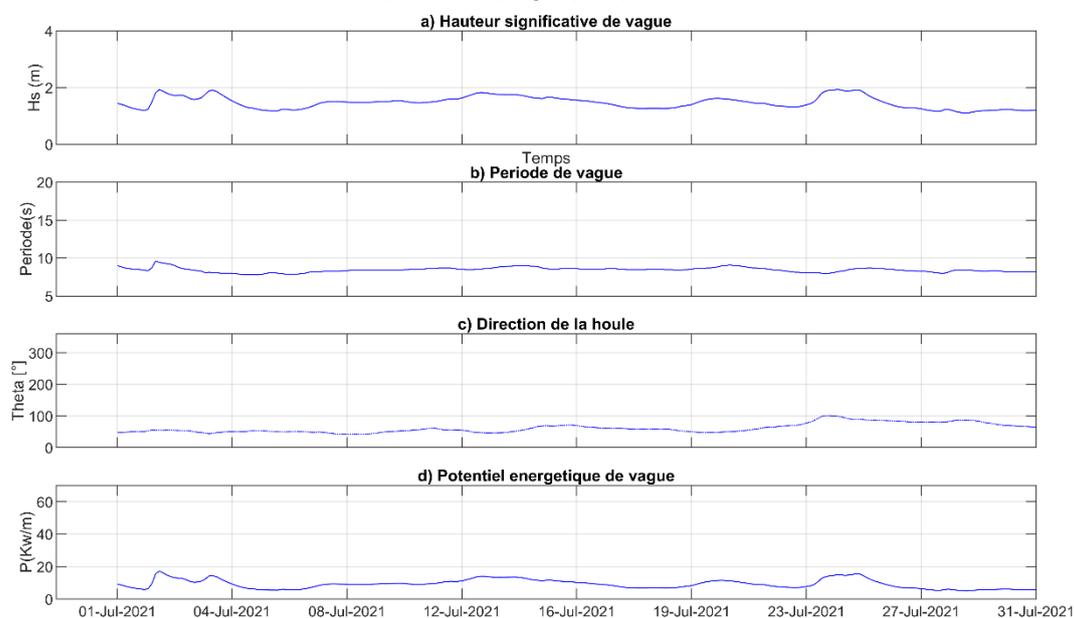
Figure 44 : Hydrodynamisme au large de l'île Royale en Guyane en juillet 2021 (a) hauteur significative de vague (m) ; (b) Période de vague (s) ; (c) Direction de la houle (°) ; (d) Potentiel énergétique de vague en Kw/m.

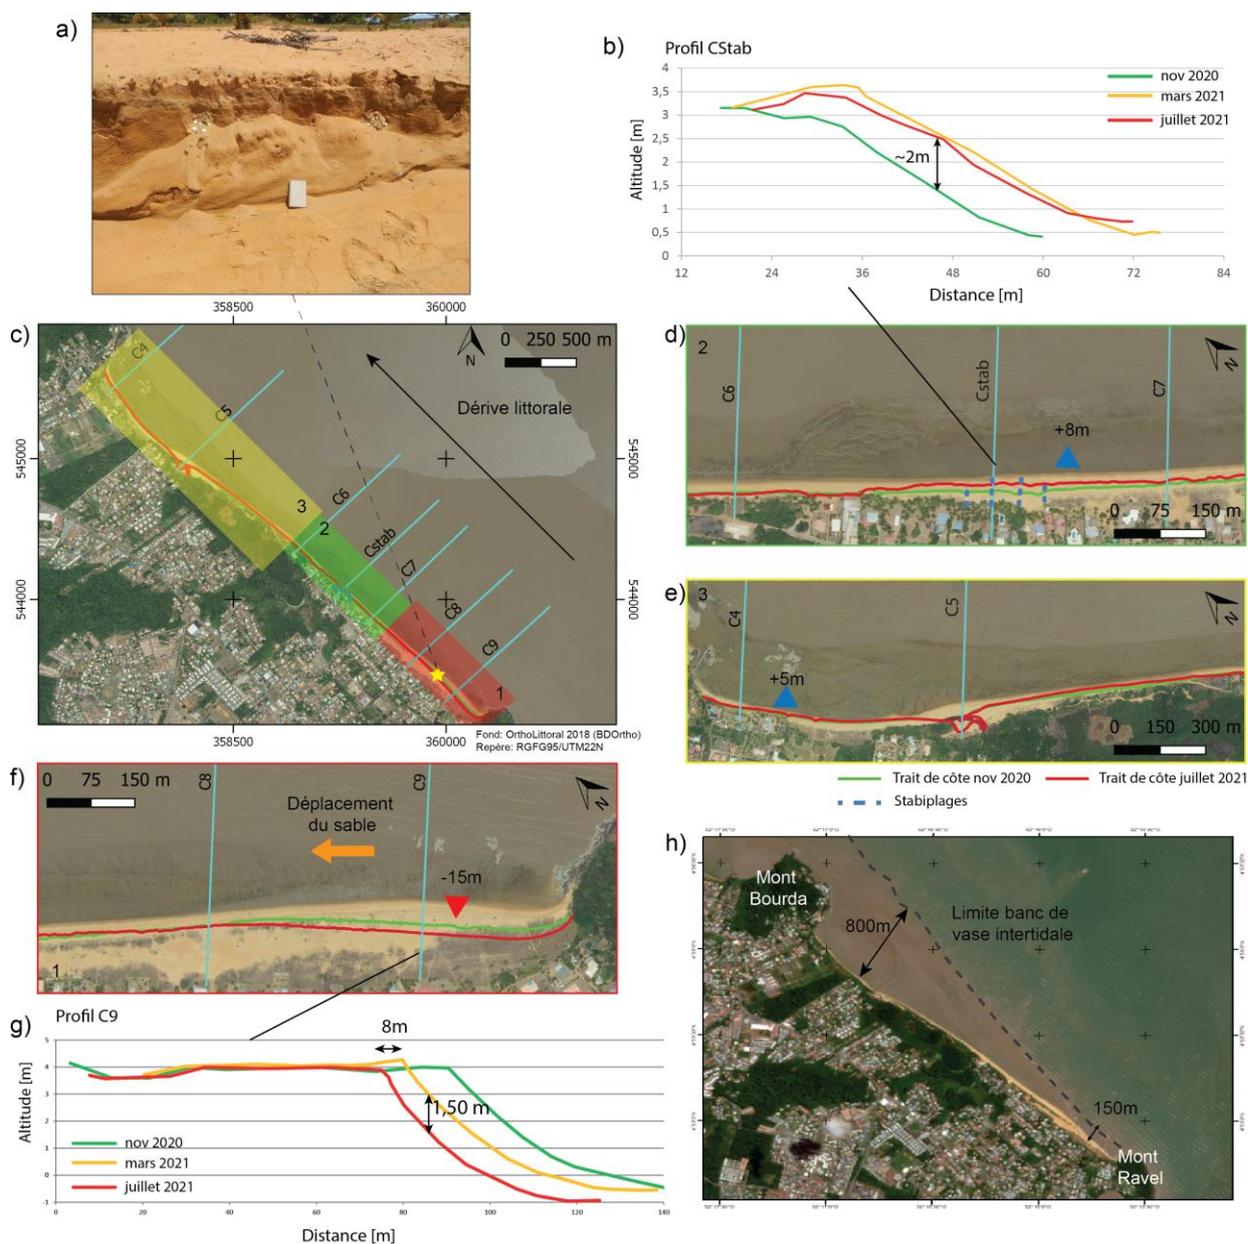
Figure 45 : (a) Photographie du talus d'érosion laissant apparaître des nids d'œuf de tortues marines ; (b) Profil topographique C-Stab ; (c) Localisation des zoom d, e et f, des profils topographiques et localisation de la photographie (étoile jaune) ; (d) Zoom sur la zone centrale de la plage des Salines ; (e) Zoom au nord-ouest de la plage des Salines ; (f) Zoom au sud-est de la plage des Salines ; (g) Profil topographique C9 ; (h) Limite du banc de vase intertidale identifié à partir des images satellites Sentinel-2 du 24 août 2021.

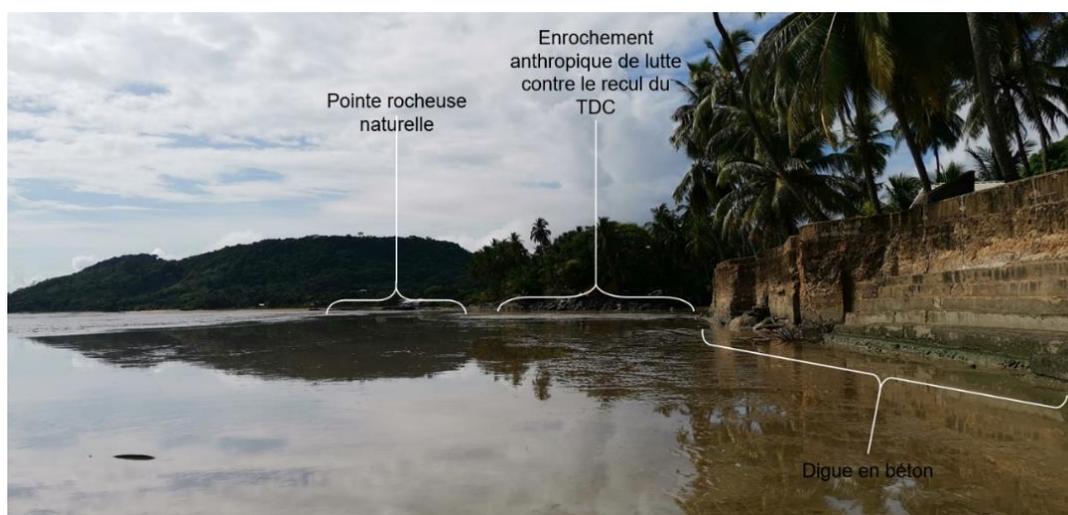
Figure 46 : Vue du profil C10 vers l'ouest, mise en évidence d'un trait de côte fixe. (TDC = Trait de côte).

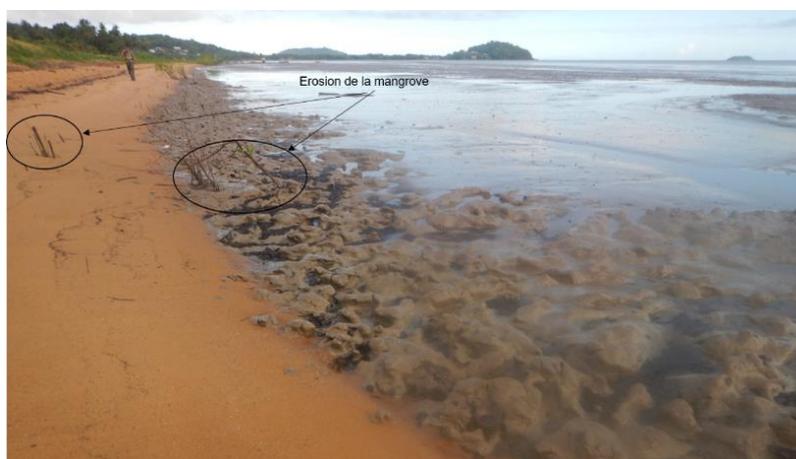
La seconde partie de l'anse de Rémire présente une alternance de zones d'avancée et de recul du trait de côte (Figure 48 c et d). Sur site, les zones de recul du trait de côte sont reconnaissables par la présence de pousses de mangrove mortes et déracinées et de vase consolidée à aspect grumeleux (Figure 47). Les zones présentant une légère accrétion depuis novembre 2021 sont marquées par d'importantes pousses de mangrove (Figure 54).

Figure 47 : Vue de l'extrémité est de la plage de l'anse de Rémire et mise en évidence de zone d'érosion de vase et du mauvais état des pousses de mangrove.

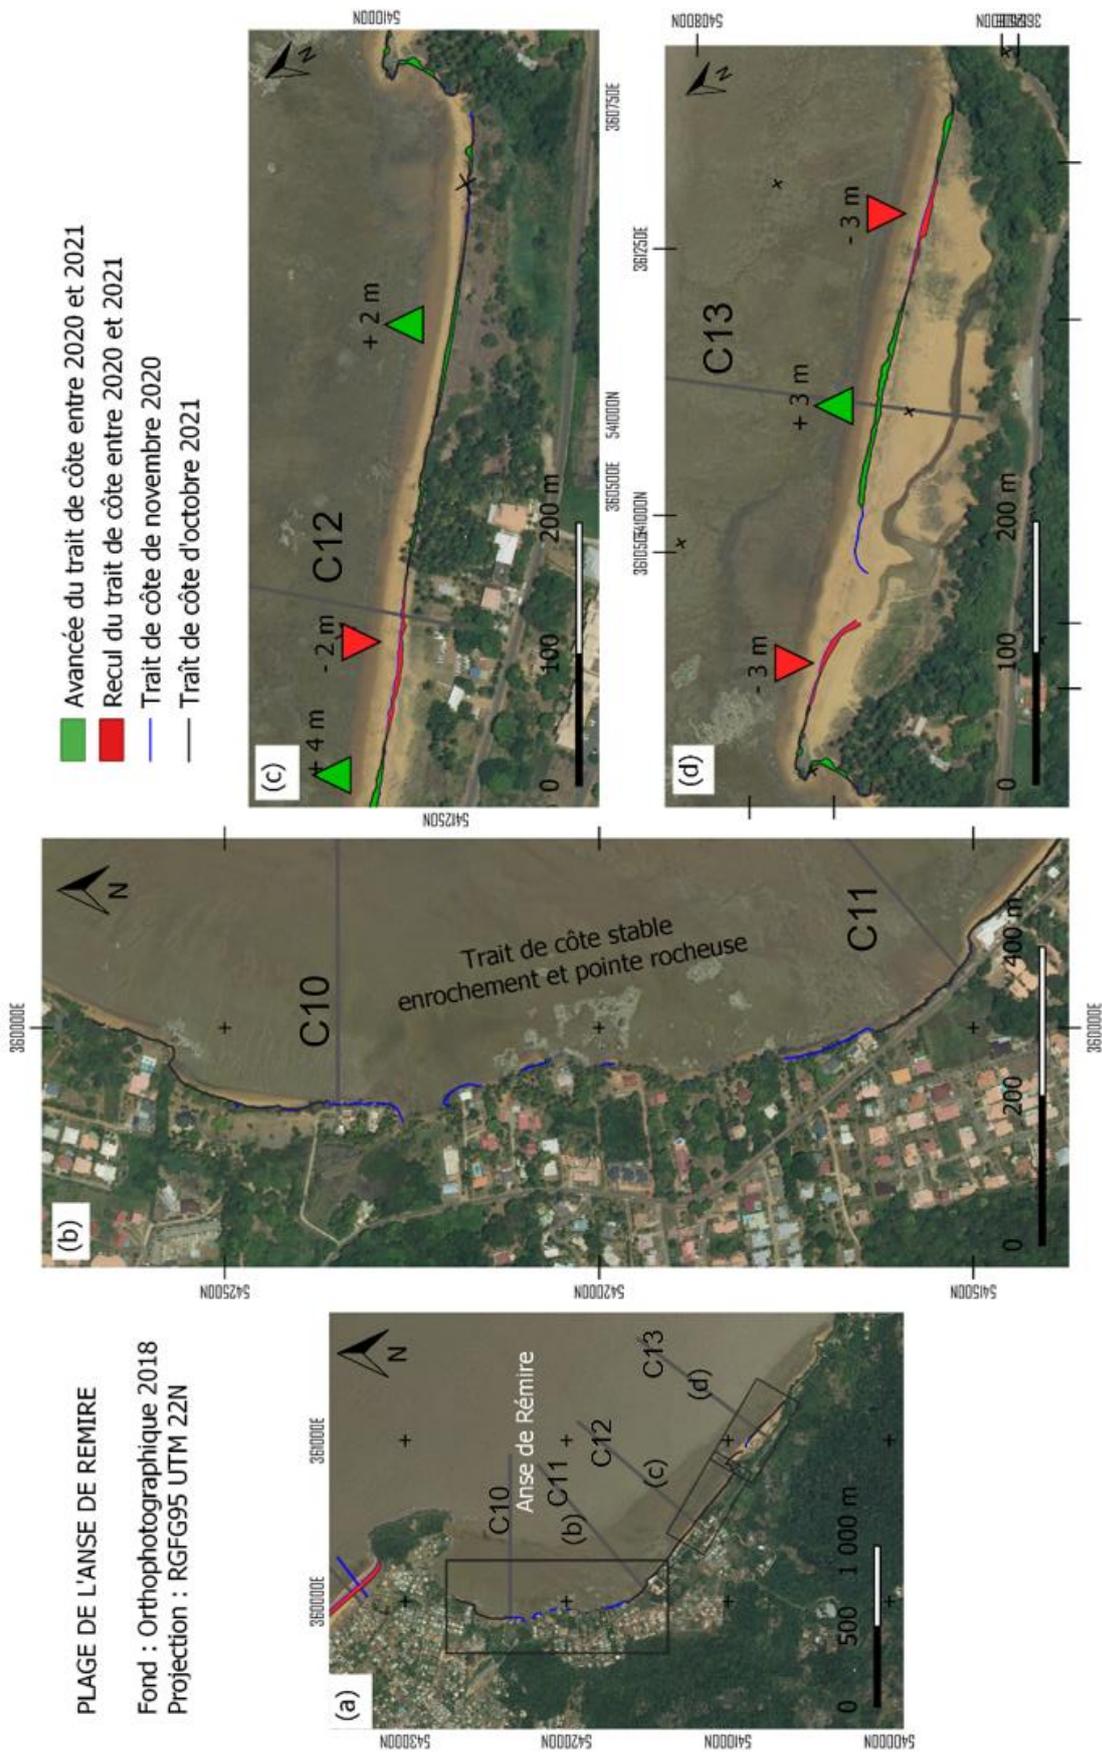
Figure 48 : Trait de côte de la plage de Rémyre mesuré in situ en octobre 2021 comparé à celui mesuré en novembre 2020

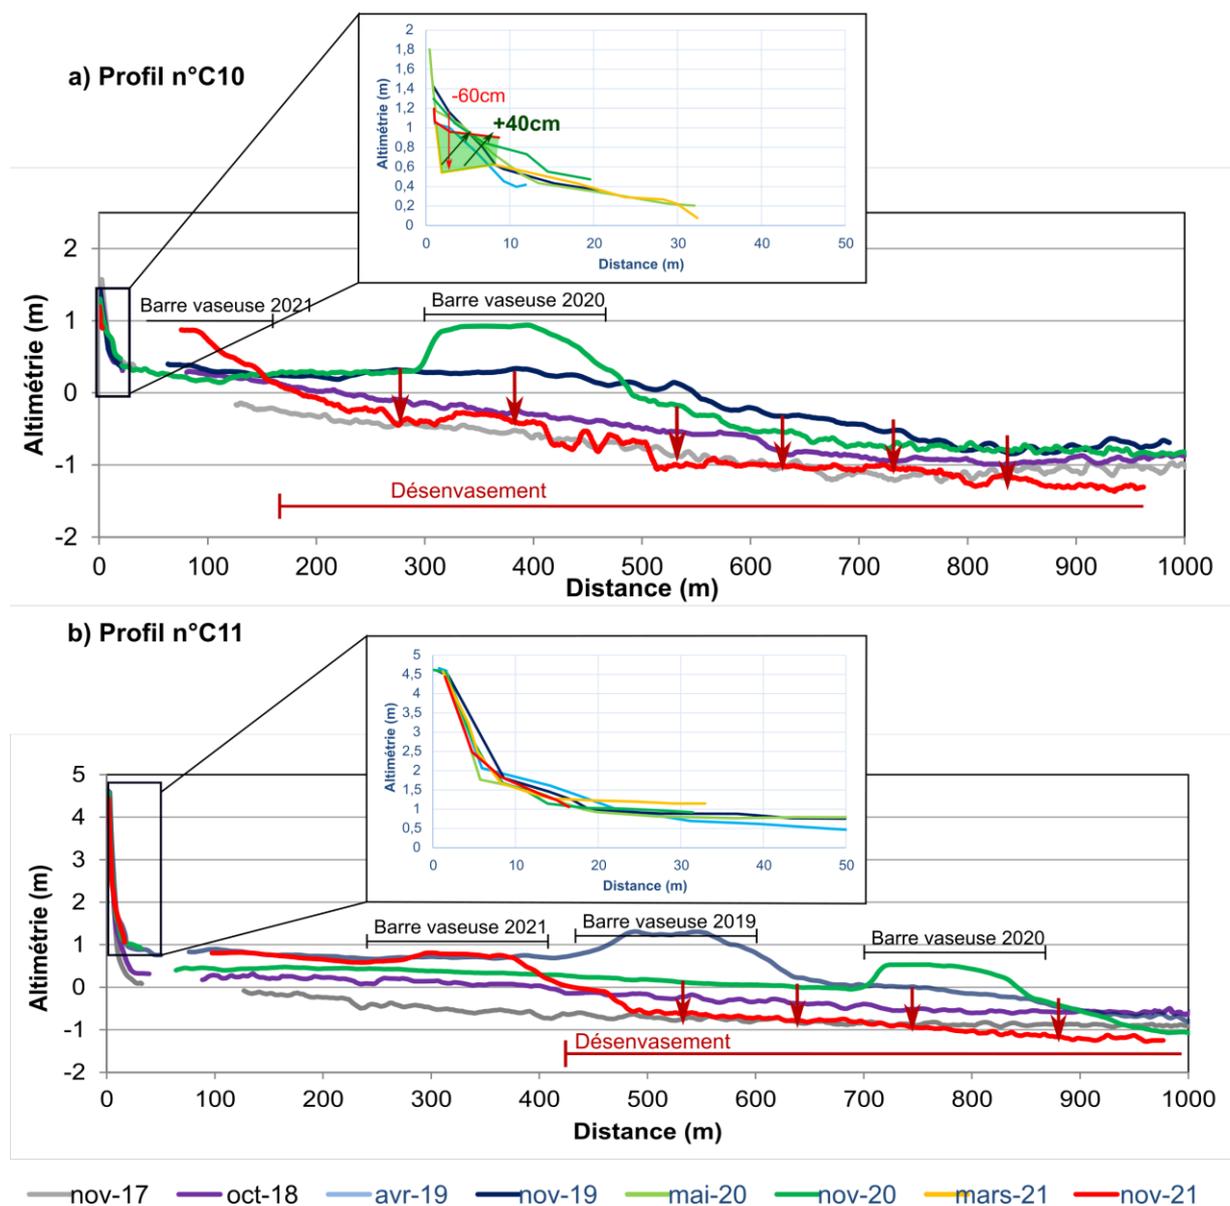
Figure 49 : Profils topo-bathymétriques annuels de la plage de Rémire et zoom des profils topographiques biannuels associés (haut de plage) pour (a) C10 et (b) C11.

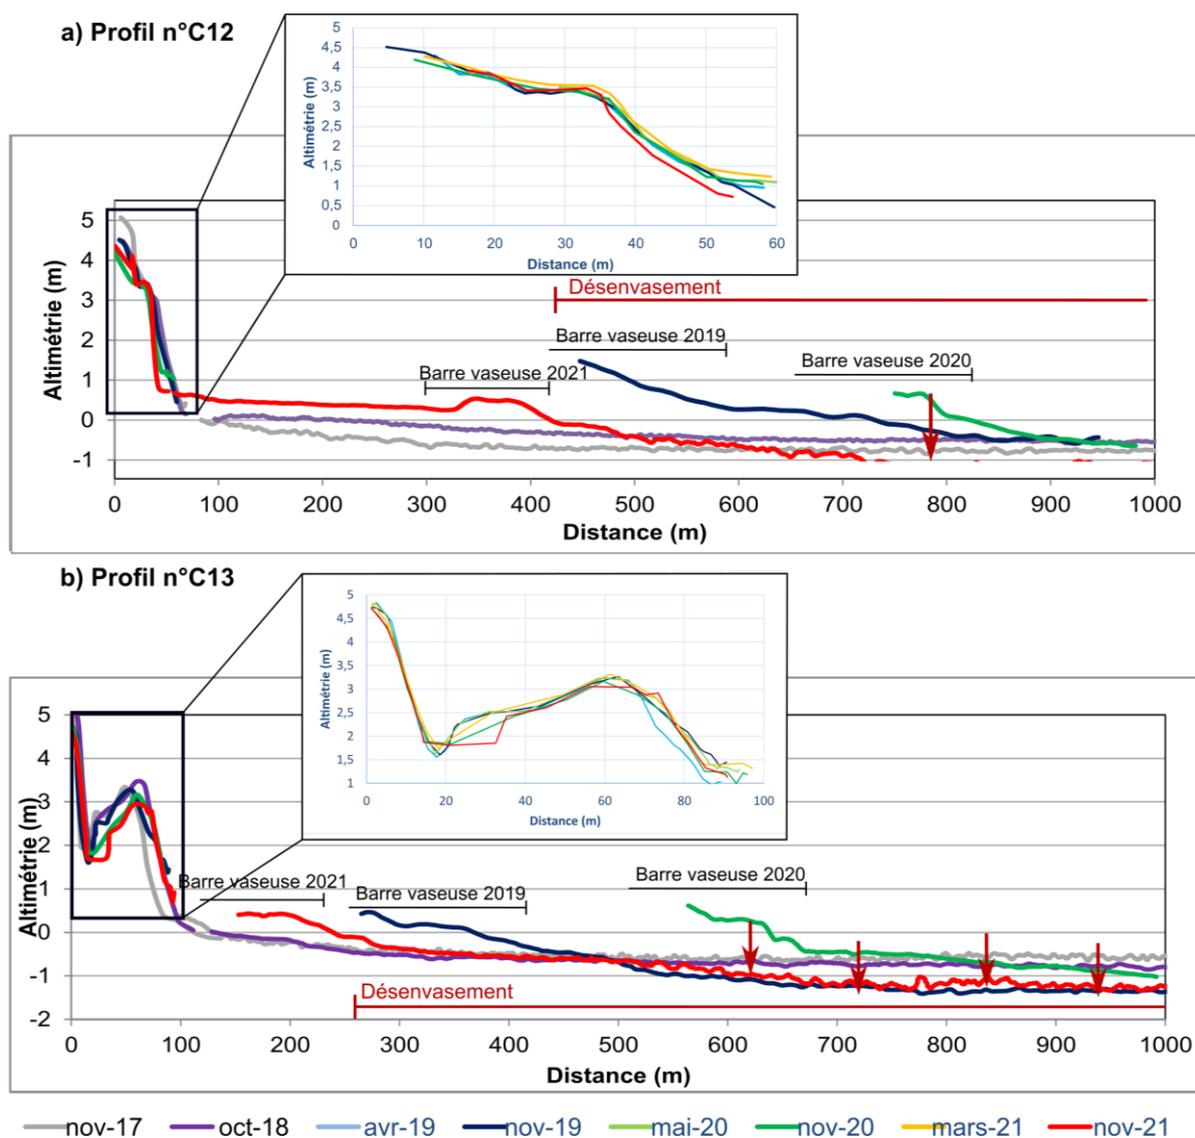
Figure 50 : Profils topo-bathymétriques annuels de la plage de Rémire et zoom des profils topographiques biannuels associés (haut de plage) pour (a) C12 et (b) C13.

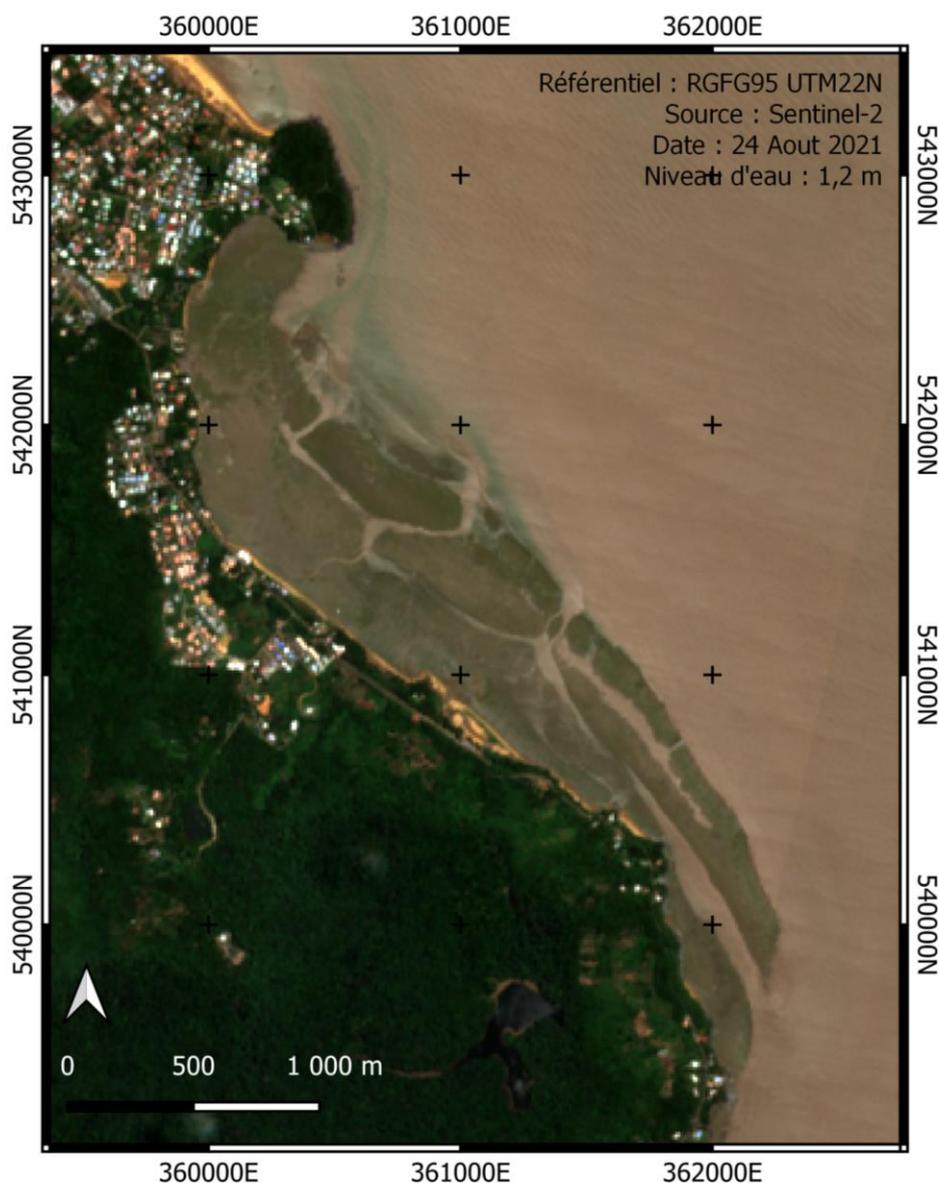
Figure 51 : Barre vaseuse au large de la plage de l'anse de Rémire vue par satellite en août 2021 à marée basse.

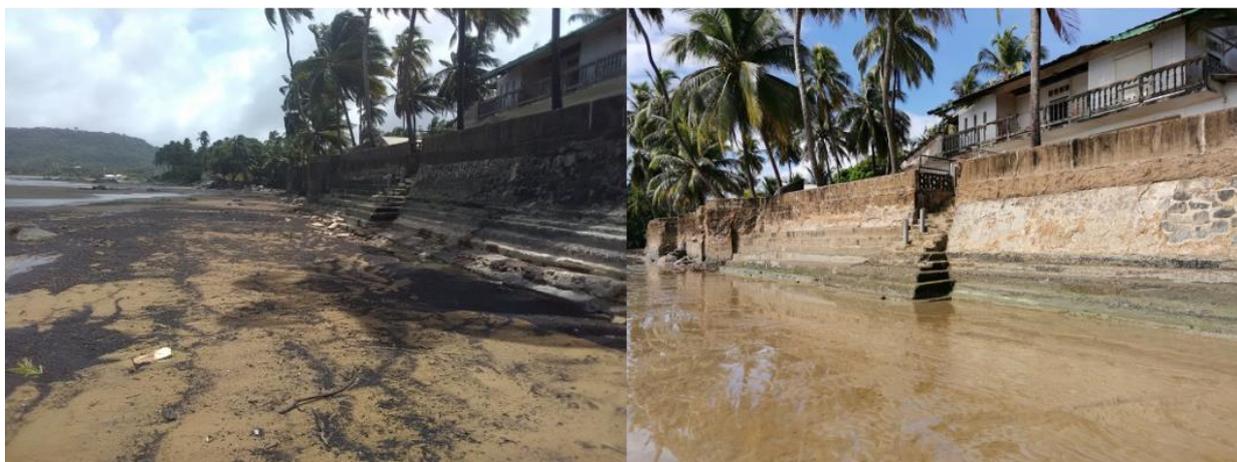
Figure 52 : Photographies vue du profil C10 de l'ouvrage anthropique en (a) novembre 2020 et en (b) octobre 2021.

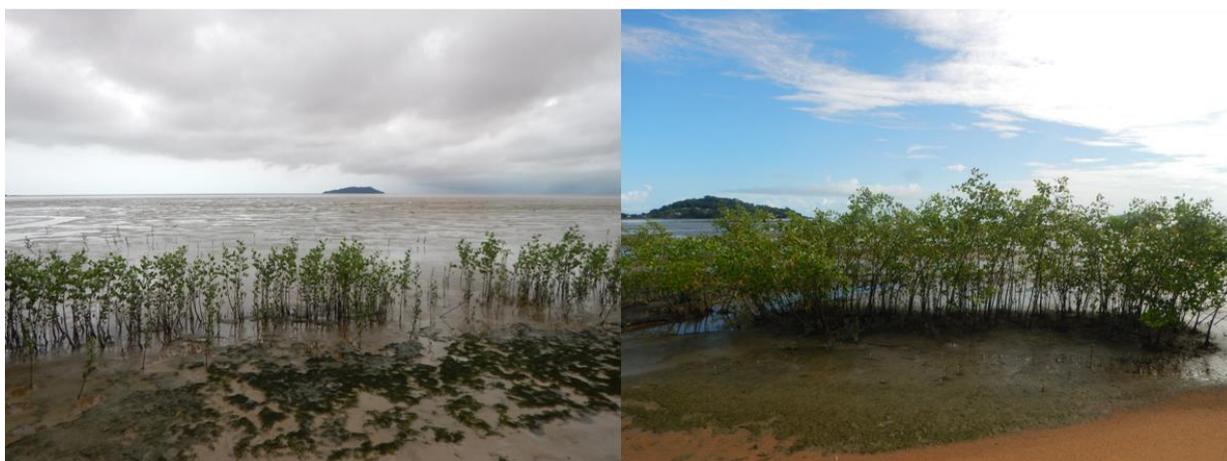
La topographie du haut de plage du profil C11 est semblable aux années précédentes (Figure 49b). Un léger envasement de la plage est visible entre novembre 2020 et mars 2021. La mangrove continue son développement (Figure 53).

Figure 53 : Mangrove en face du profil C11 en (a) novembre 2020 et (b) octobre 2021.

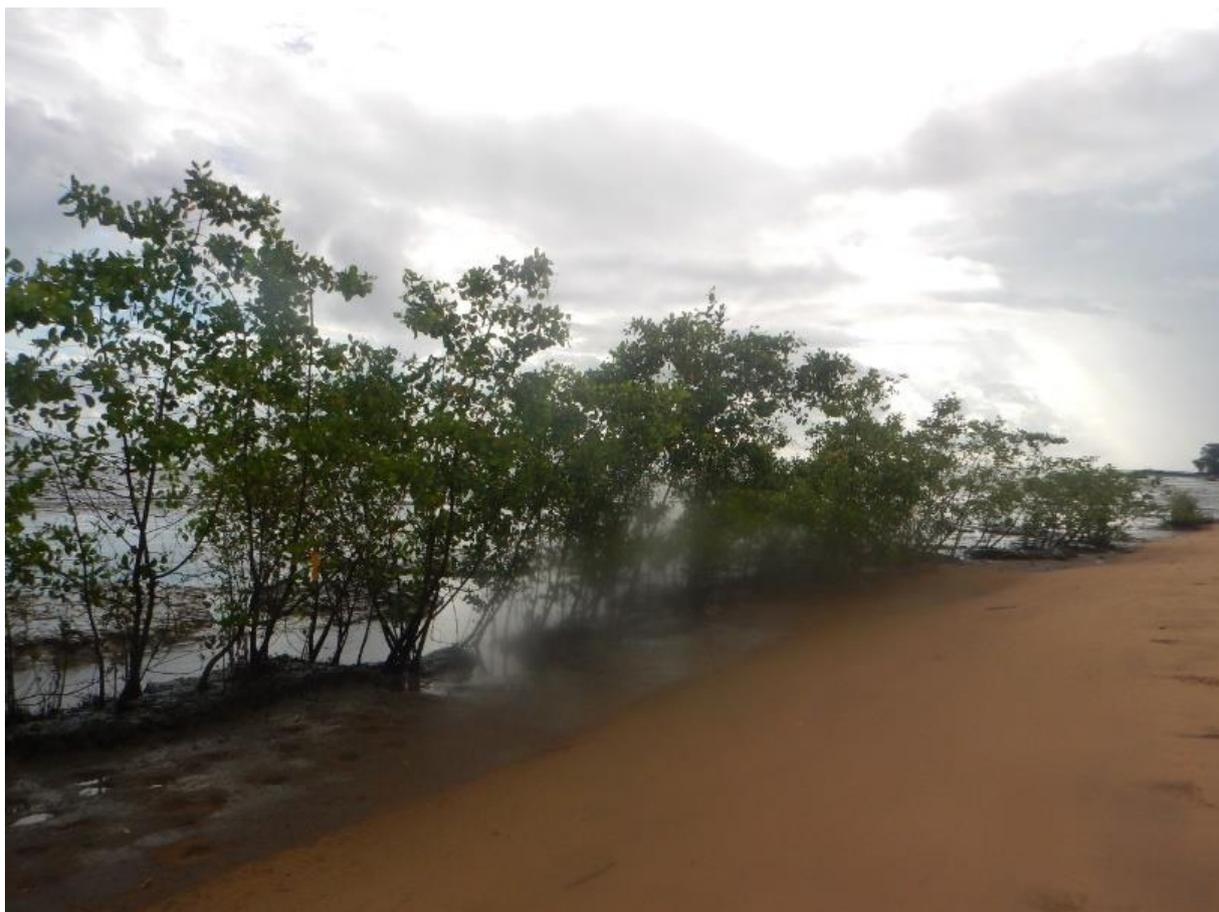
Enfin, le profil C13 (Figure 50b) le plus à l'est de la plage de Rémire est stable entre novembre 2020 et mars 2021. Les variations topographiques entre mars 2021 et octobre 2021 sont localisées dans la zone d'embouchure de la plage de Gosselin. À cet endroit, l'exutoire de la rivière du Rorota s'est élargi, ce changement morphologique semble lié directement à la dynamique hydrosédimentaire de l'anse. En parallèle la mangrove continue son développement sur la plage (Figure 54).

Figure 54 : Mangrove en face du profil C13 en octobre 2021.

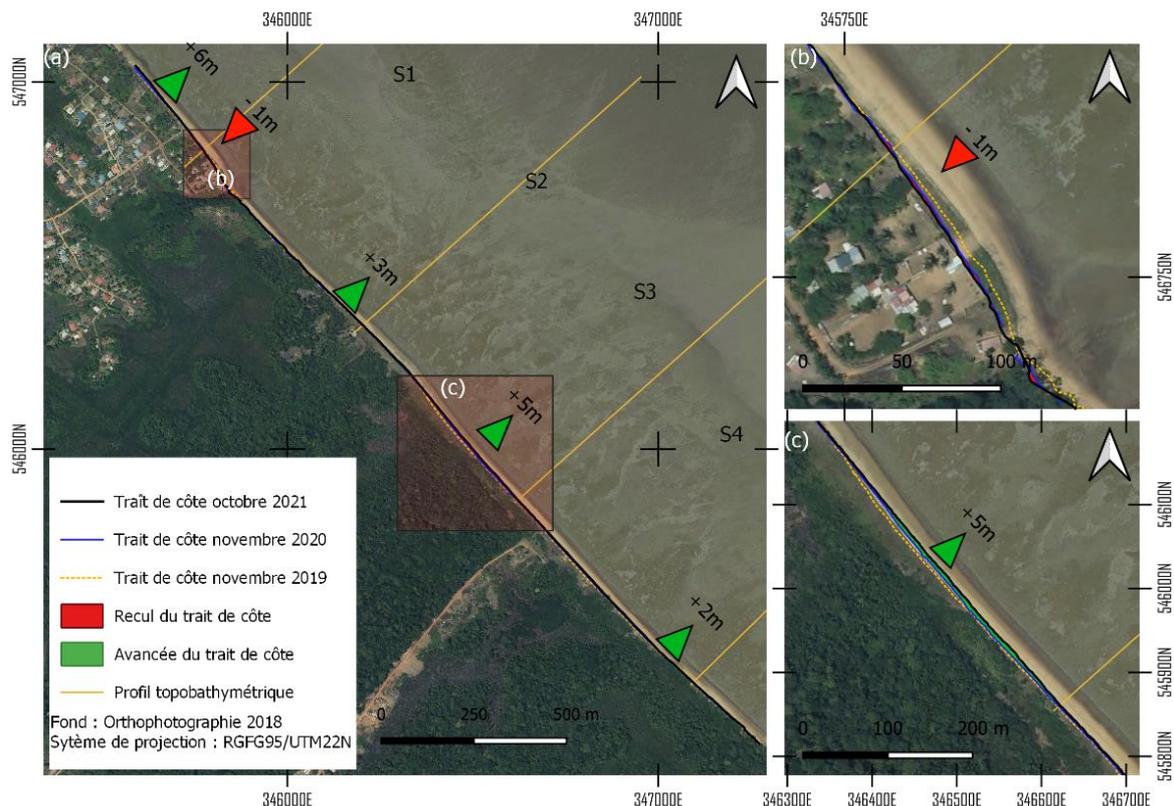
Figure 56 : Évolution du trait de côte (a) le long de la plage de Sablance et zoom (b) sur la zone en érosion et (c) sur une zone en accrétion.

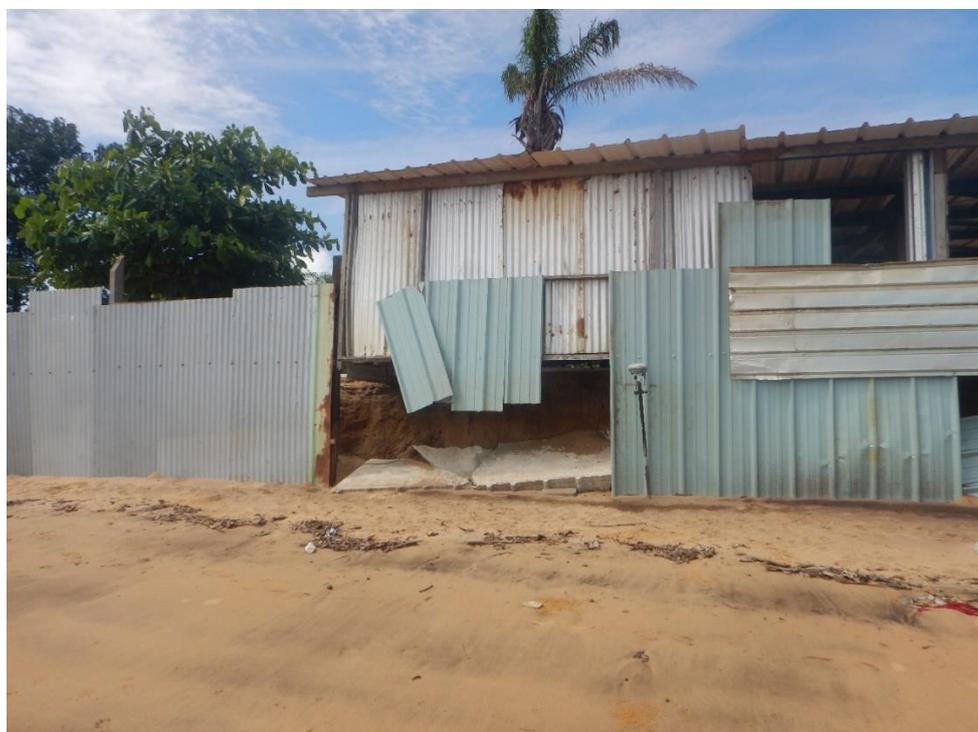
Figure 57 : Photographie d'une des habitations dans la zone en érosion (Figure 56b).

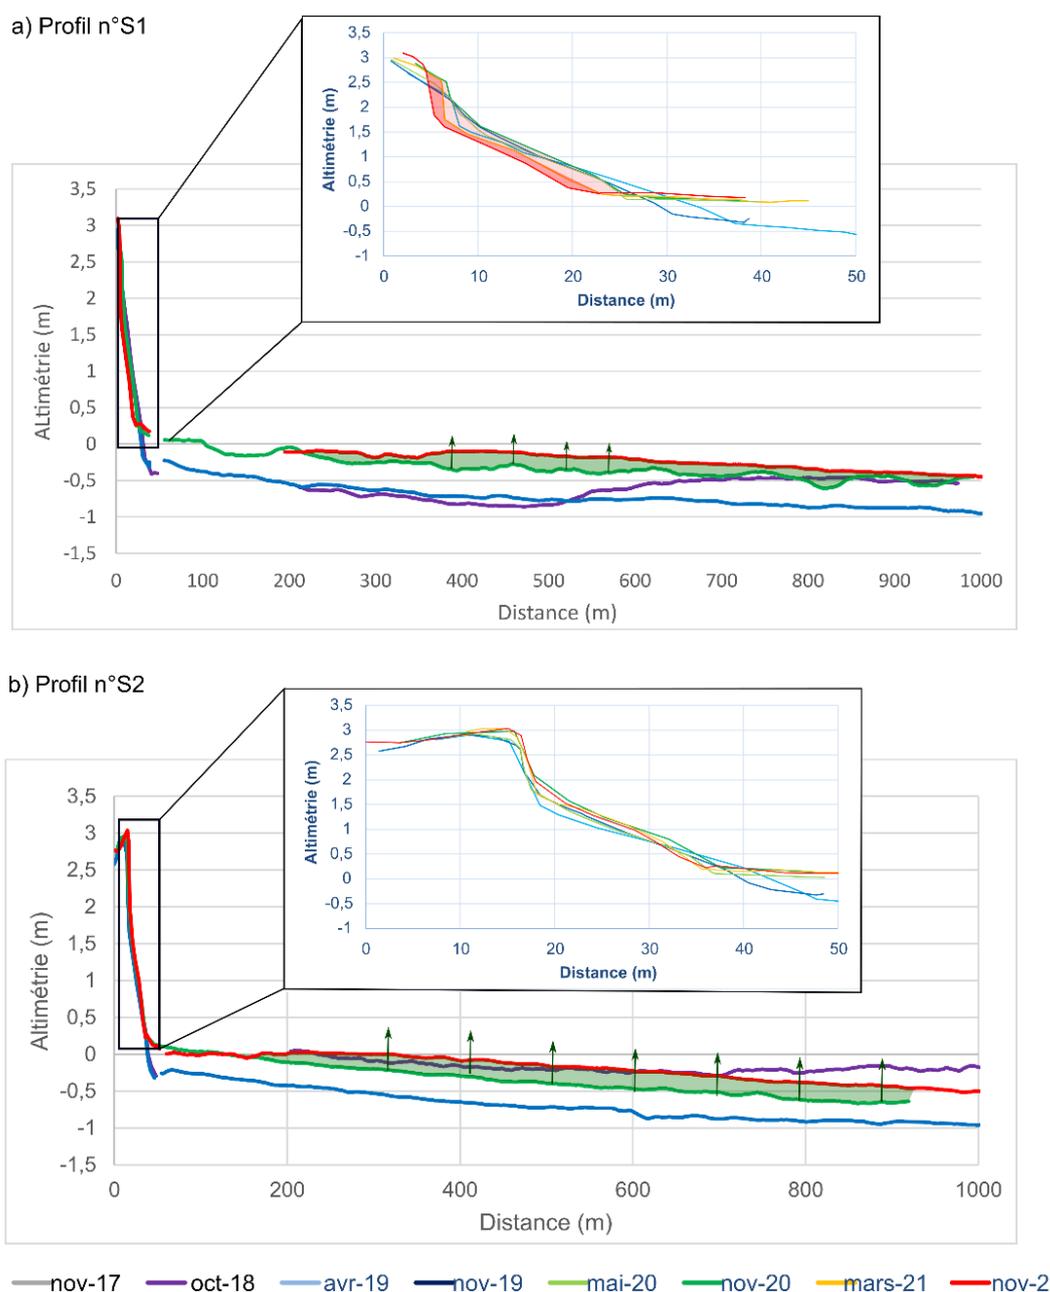
Figure 58 : Profils topo-bathymétriques annuels de la plage de Sablance et zoom des profils topographiques biannuels associés (haut de plage) pour (a) S1 et (b) S2. Les flèches vertes correspondent à une élévation topographique par envasement.

Le haut de plage du profil S2 est stable depuis novembre 2020 (Figure 58b). En bas de la rupture de pente du pied de talus, des variations saisonnières déjà identifiées dans le rapport de l'ODyC de 2020 (Lanson *et al.*, 2021) sont encore d'actualité. La zone de plage sableuse présente une accrétion entre mars et novembre/octobre et inversement une diminution entre novembre et mars. De même, l'estran sableux du profil S3 a connu une accrétion de plus de 40 cm entre novembre 2020 et mars 2021 (Figure 59). Au cours de la saison sèche entre mars 2021 et octobre 2021, le profil est retourné à l'état d'équilibre avec néanmoins la formation d'un talus d'érosion à la limite du trait de côte entre novembre 2020 et octobre 2021 (Figure 61). Ces observations traduisent un transport cross-shore des sédiments entre la plage et l'estran au cours de la saison des pluies. Le sable présent sur l'estran est ensuite emporté sous l'action de la dérive littorale au cours de la saison sèche.

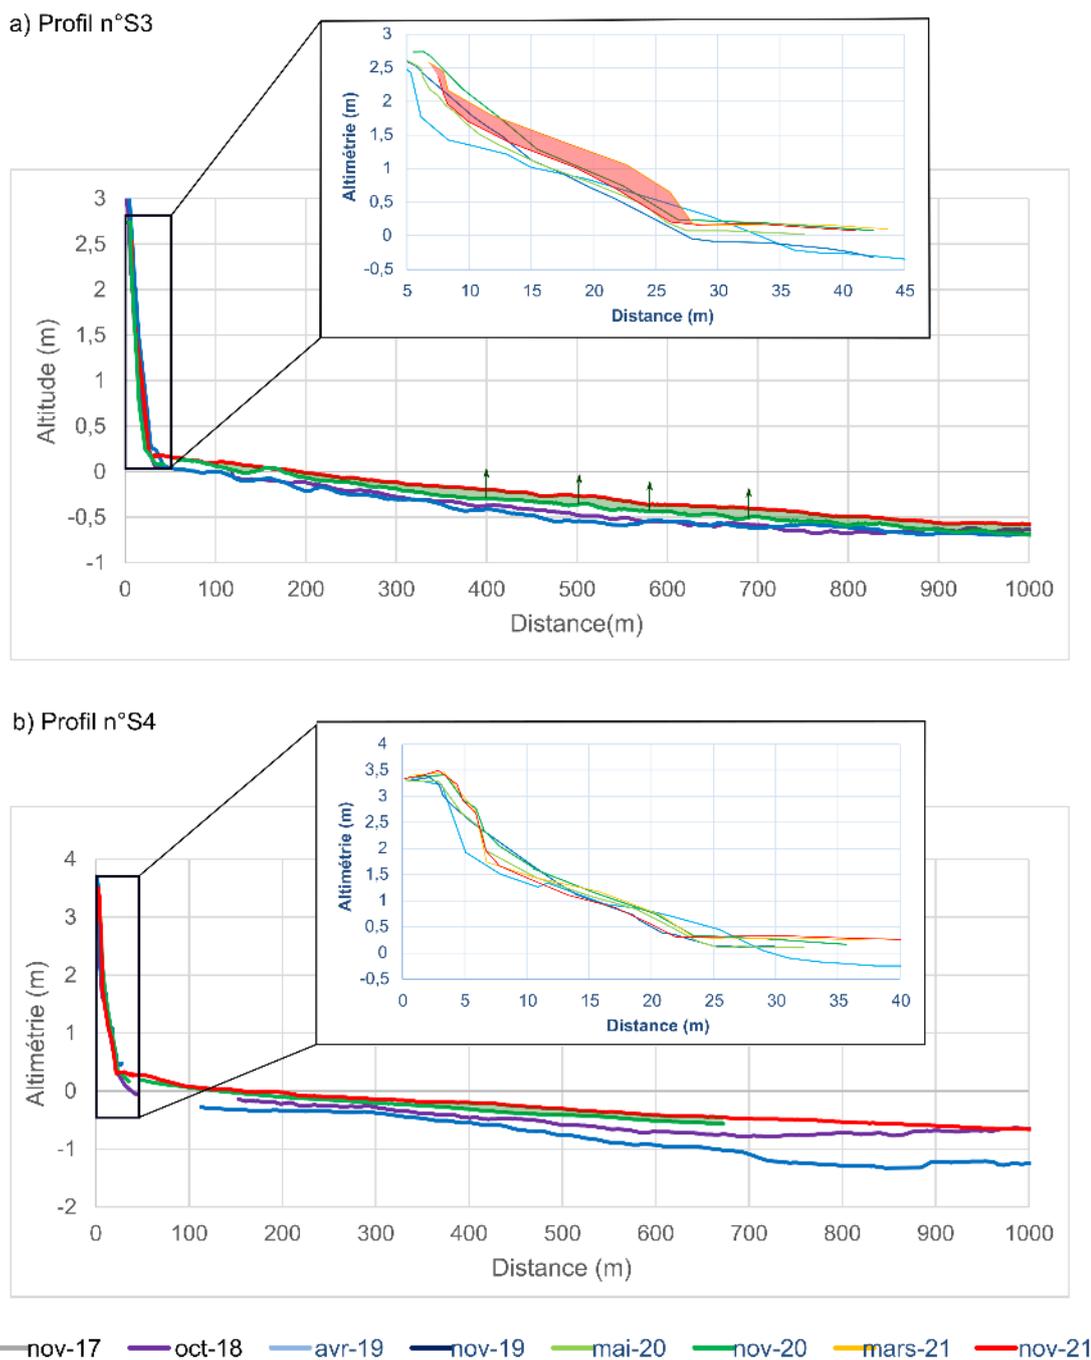
Figure 59 : Profils topo-bathymétriques annuels de la plage de Sablance et zoom des profils topographiques biannuels associés (haut de plage) pour (a) S3 et (b) S4. Les flèches vertes correspondent à une élévation topographique par envasement.
