Observatoire de la dynamique côtière de Guyane – ODyC : Bilan de l'année 2021

Rapport final

BRGM/RP-71796-FR

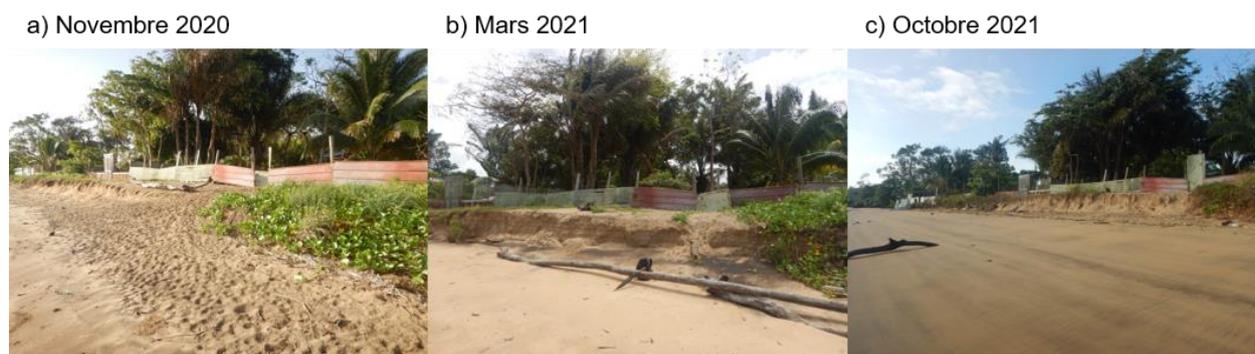
Figure 60 : Suivi photographique le long du profil S1 à l'aplomb des habitations depuis novembre 2020.

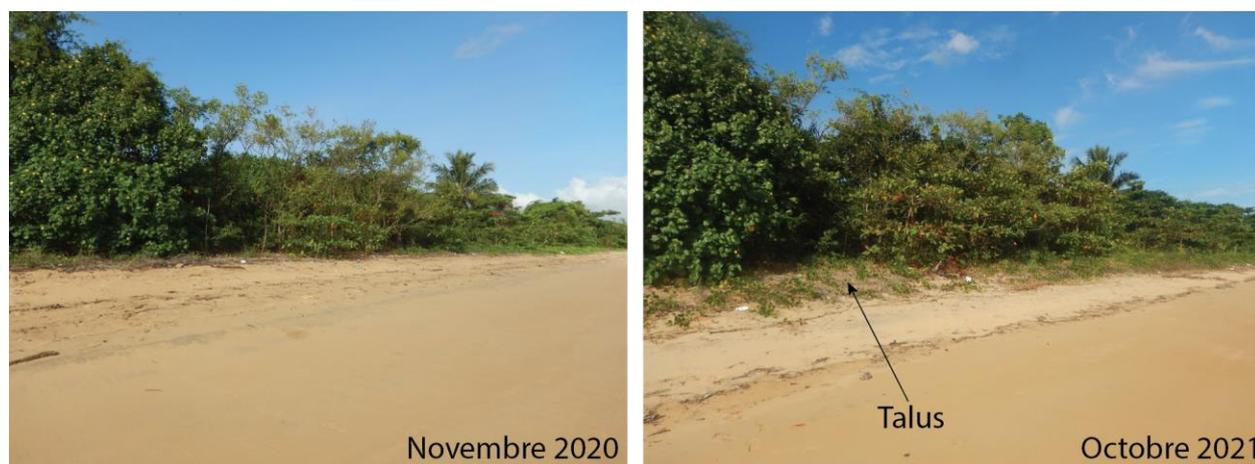
Figure 61: Comparaison de l'évolution du profil S3 entre novembre 2020 et octobre 2021.

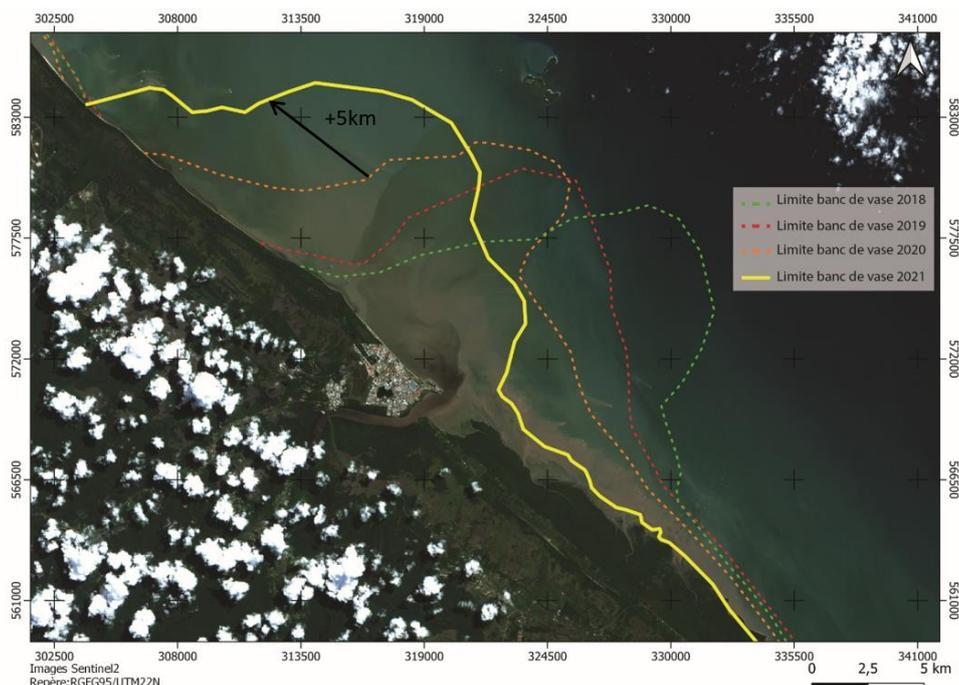
Figure 63 : Position annuelle du banc de vase en face du littoral de Kourou de 2018 à 2021 (fond : image sentinel-2 prise le 20 juillet 2021).

À partir de 2017, le front du banc de vase reste majoritairement sur la rive droite du fleuve Kourou (Longueville et Aertgeerts, 2016). Ce n'est qu'à partir de 2018 et 2019 (Figure 63) que le front du banc de vase traverse l'embouchure et que les plages de Kourou sont progressivement en position envasée. En 2021, toutes les plages de Kourou sont en position envasée (Figure 63). Depuis 2018 (Figure 63), il semble que la vitesse de migration du banc se soit accélérée. Plusieurs facteurs peuvent en être la cause : l'évolution des conditions hydrodynamiques au cours du temps ou encore des variations du débit du fleuve. Entre 2020 et 2021, le front offshore du banc de vase a parcouru 5 km (Figure 63). Pour conclure à une accélération pérenne du banc de vase, la continuité des observations au cours des années suivantes sera déterminante.

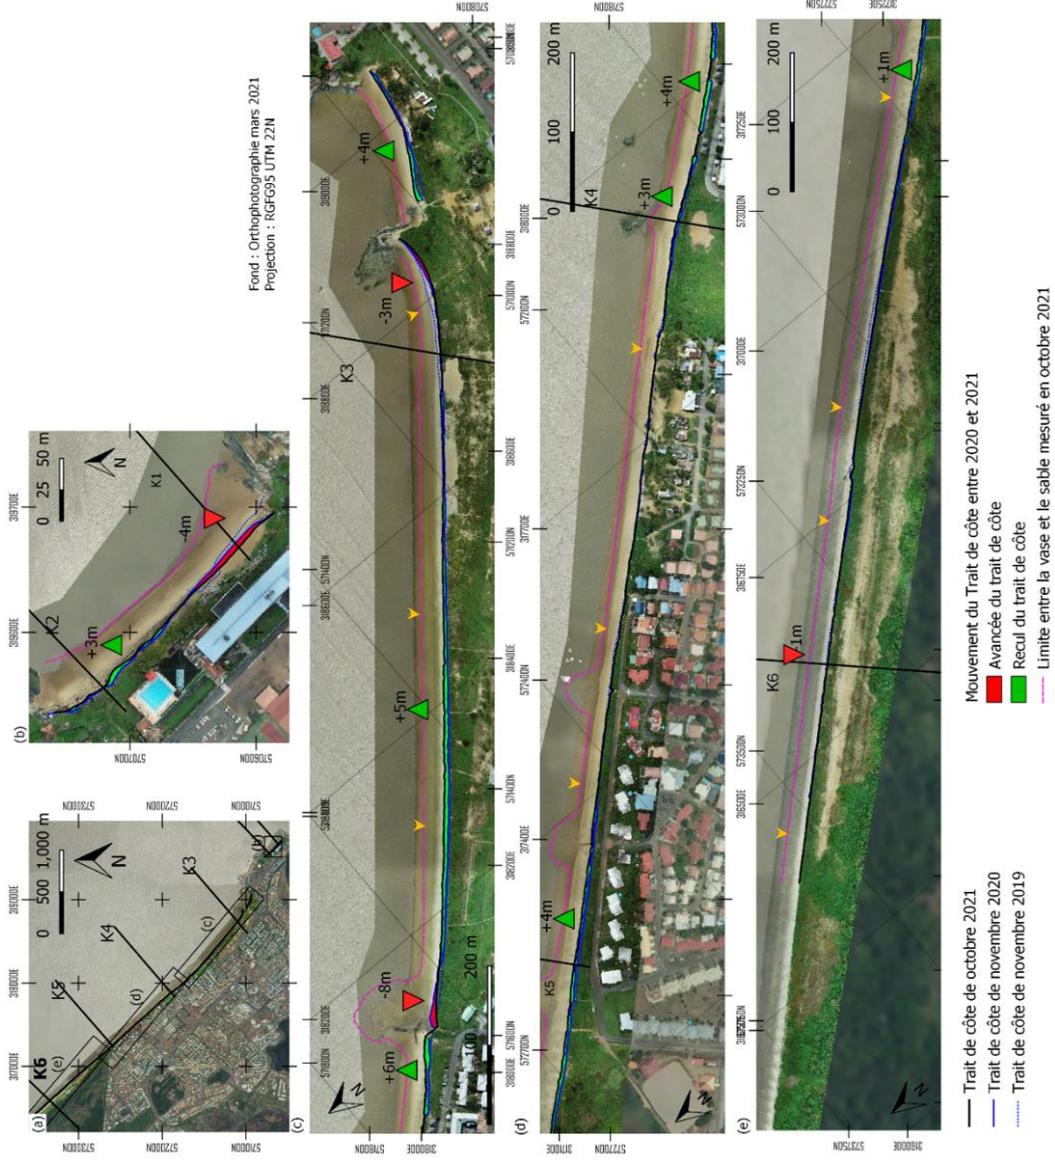
Figure 65 : Carte générale de Kourou et présentation des données annuelles de trait de côte levées in situ depuis 2019 et de la limite sable vase en 2021. (Les flèches oranges correspondent à l'avancée de la limite vase-sable vers la terre entre la prise de l'orthophotographie en mars 2021 et les mesures in situ d'octobre 2021).

L'envasement progressif de la plage de Kourou est visible sur le levé de la limite vase-sable (Figure 65). En effet, l'orthophotographie de la Figure 65 est prise en mars 2021, les mesures *in situ* de la limite vase-sable sont réalisées en octobre 2021. En moins de huit mois, la limite vase-sable s'est déplacée vers la terre d'environ 10 m en moyenne, ce qui diminue la largeur de la zone sableuse de la plage tout en correspondant à une situation d'avancée du trait de côte vers le large (Figure 64).

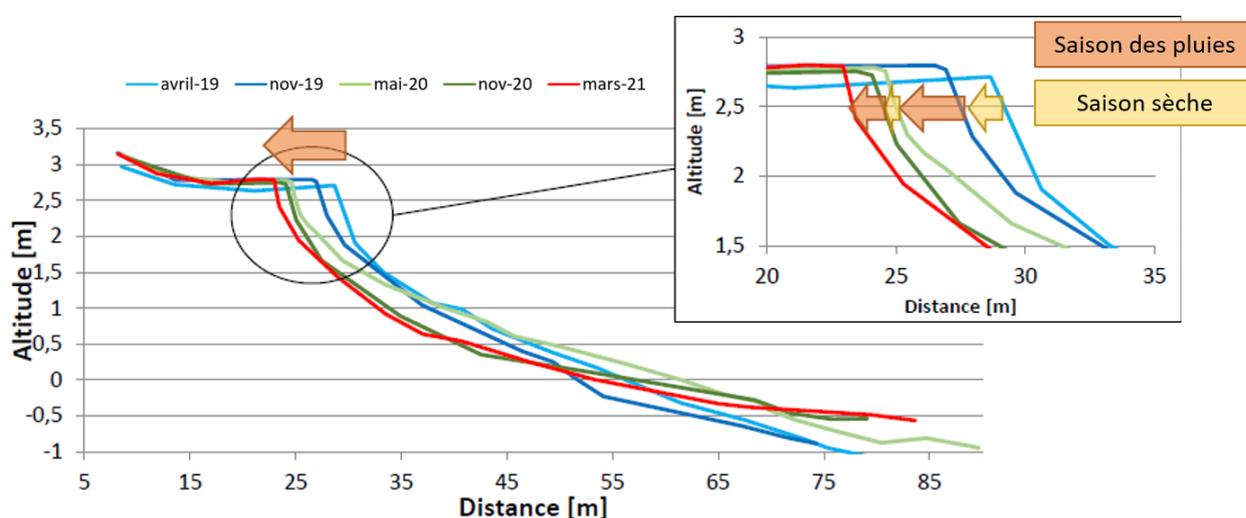
Figure 66 : Mise en évidence d'érosion plus forte en période de saison des pluies sur le haut de plage du profil K1.

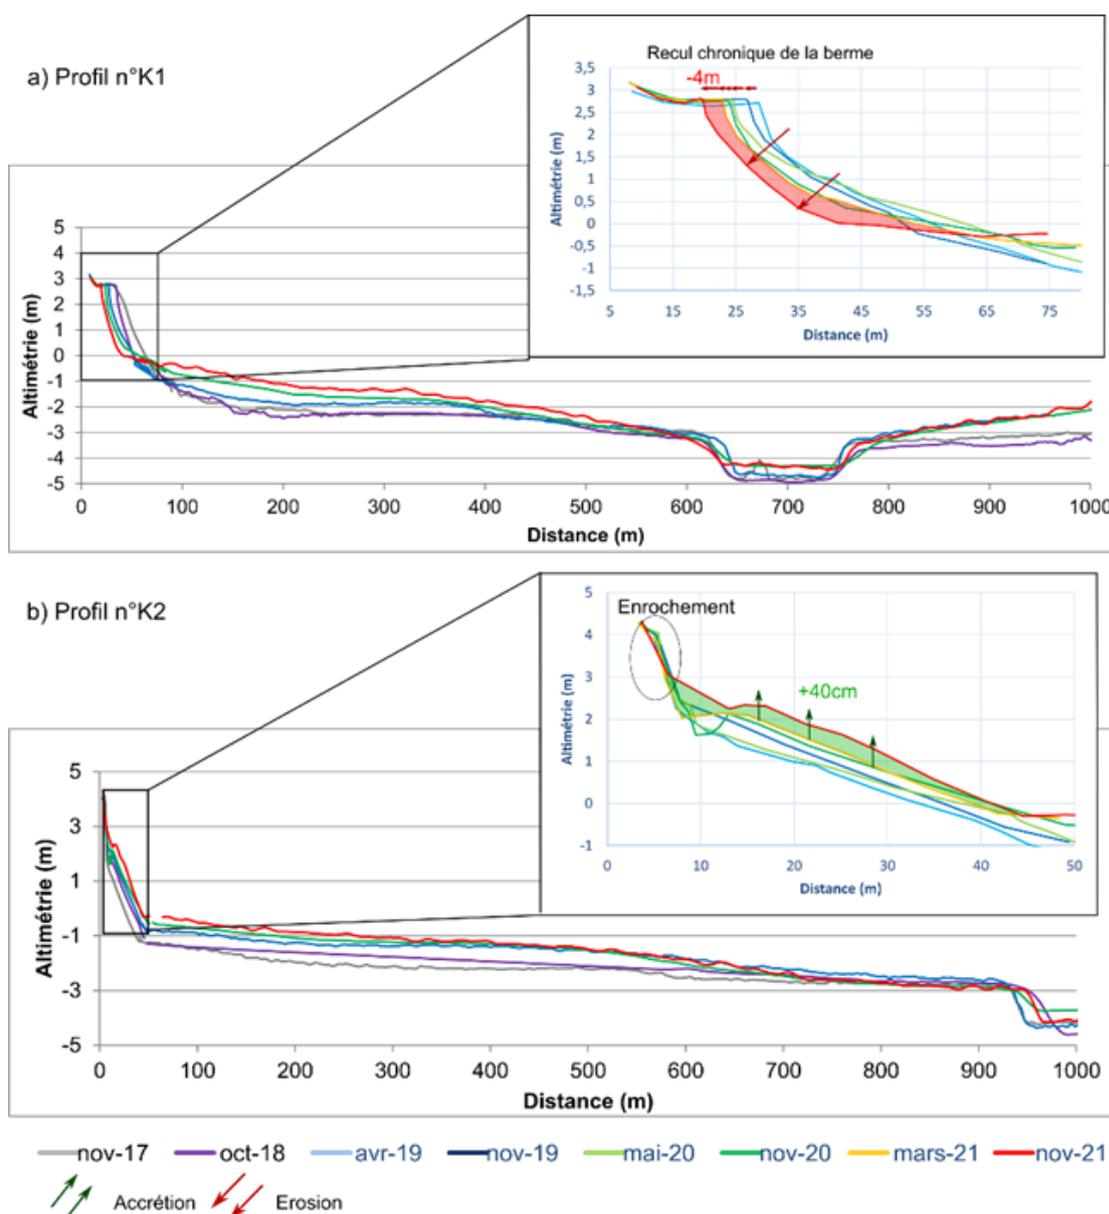
Figure 67 : Profils topo-bathymétriques annuels de la plage de l'hôtel des Roches et zoom des profils topographiques biannuels associés (haut de plage) pour (a) K1 et (b) K2.

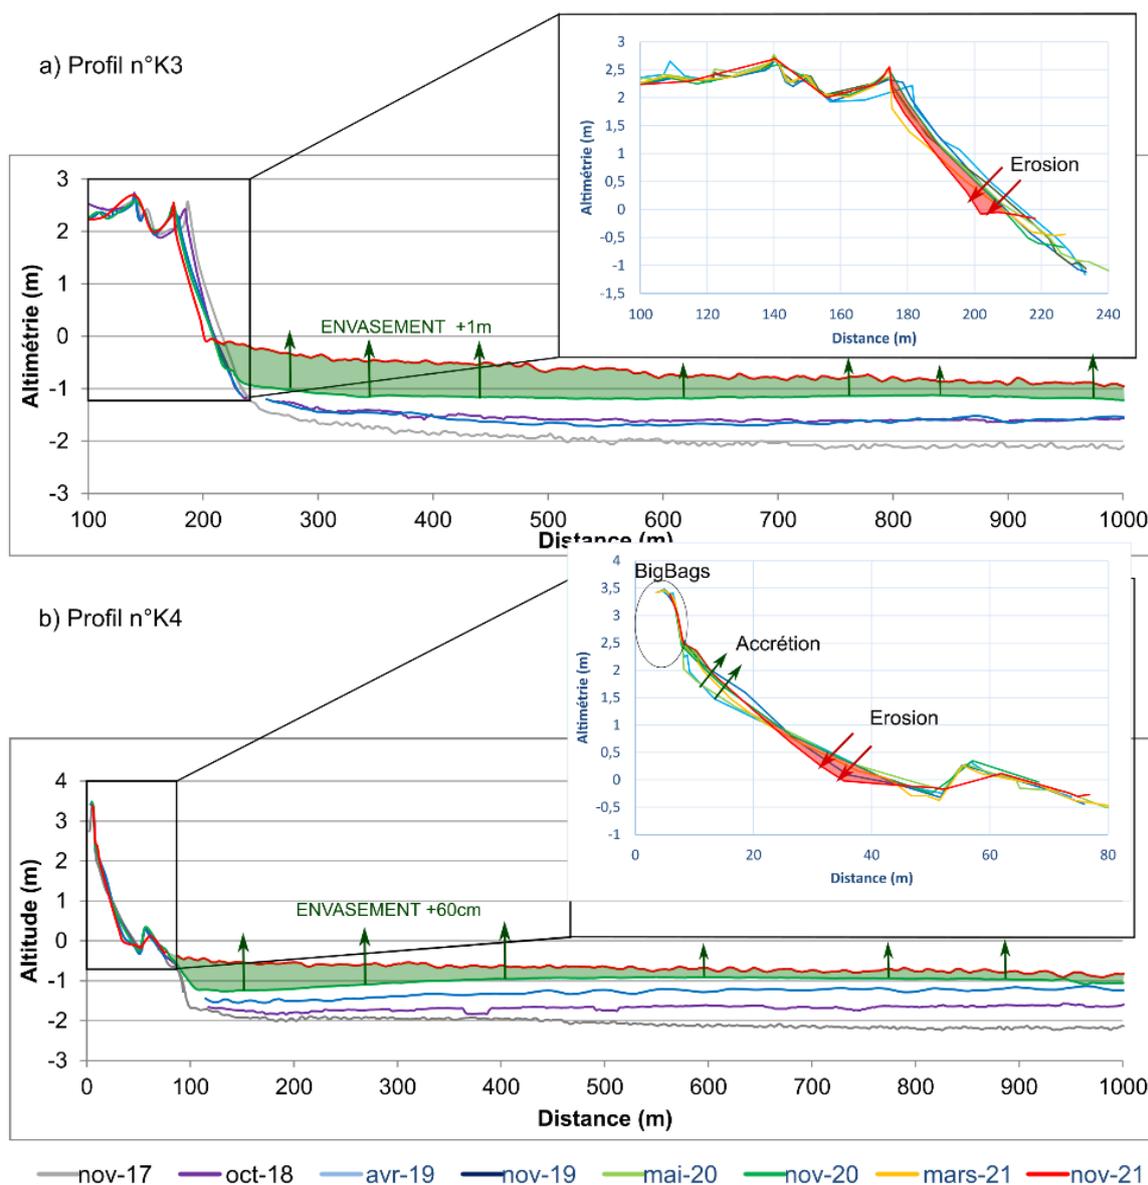
Figure 68 : Profils topo-bathymétriques annuels de la plage de la Cocoteraie et zoom des profils topographiques biannuels associés (haut de plage) pour (a) K3 et (b) K4.

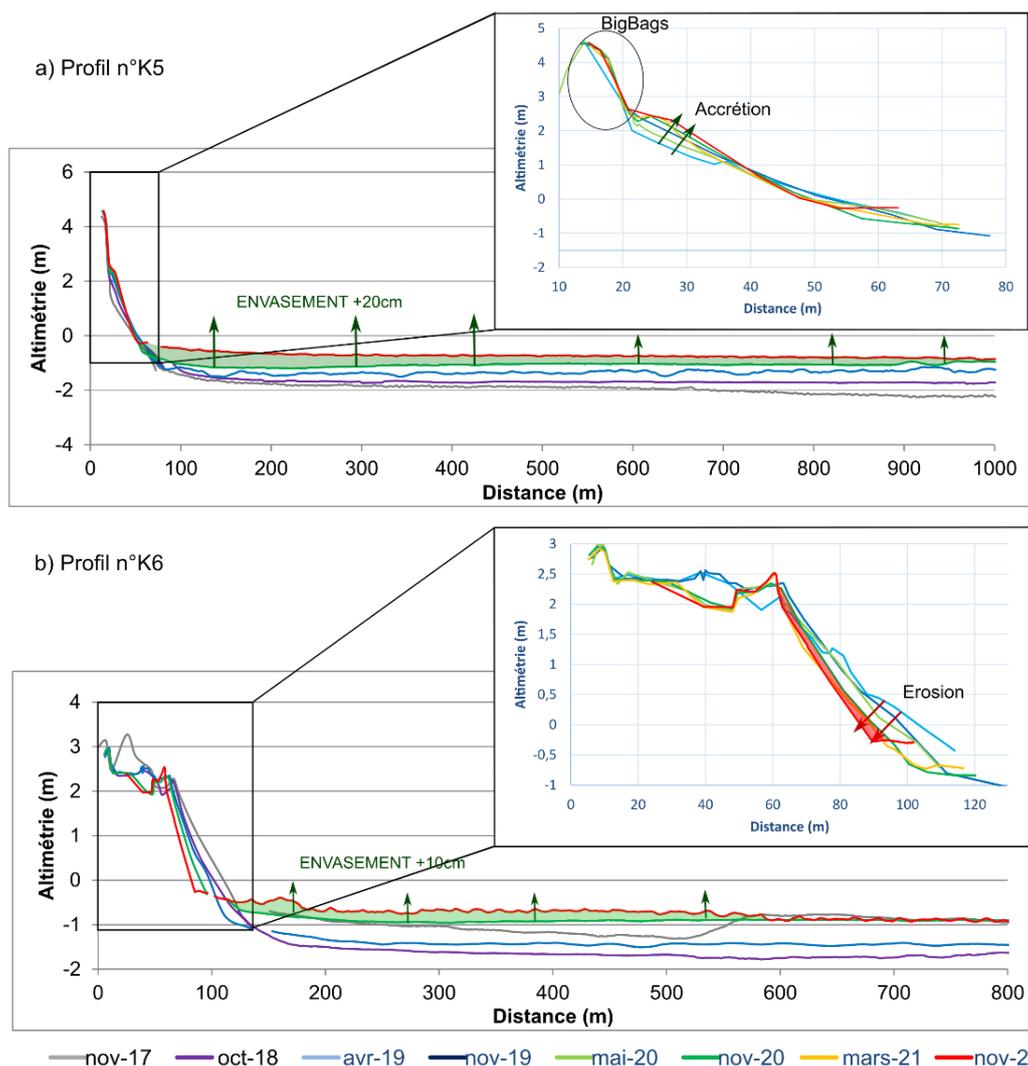
Figure 69 : Profils topo-bathymétriques annuels de la plage du CSG et zoom des profils topographiques biannuels associés (haut de plage) pour (a) K5 et (b) K6.

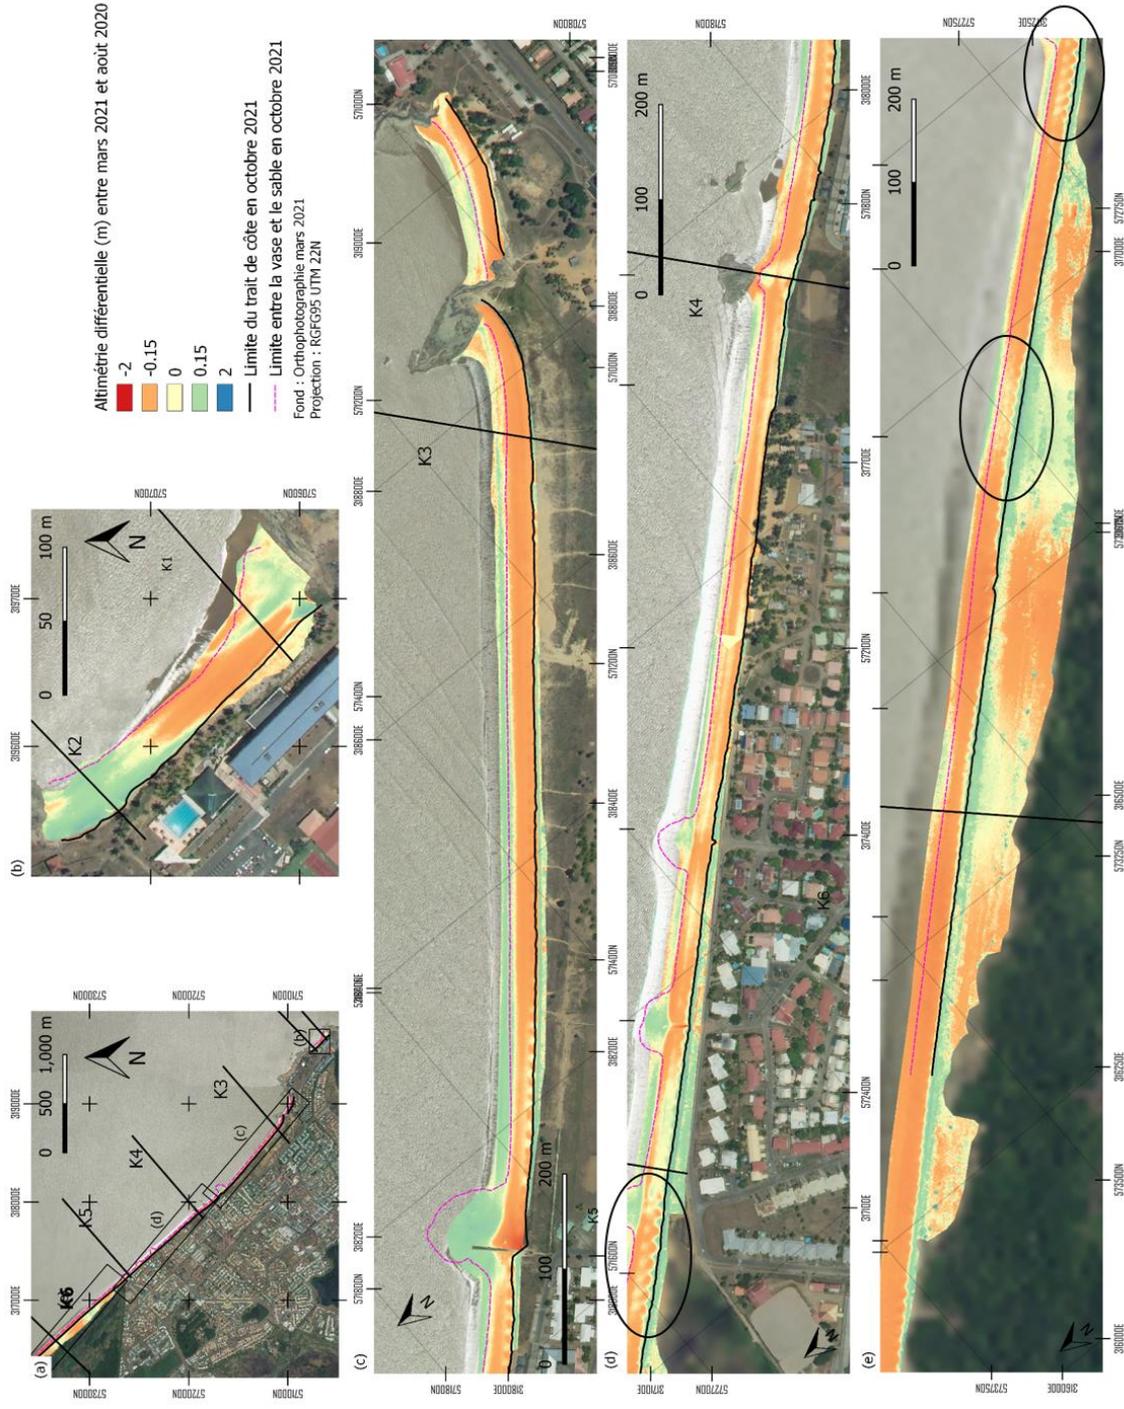
Figure 70 : MNT différentiel entre mars 2021 et août 2020, les structures sédimentaires entourées en noir correspondent à des croissants de plage.

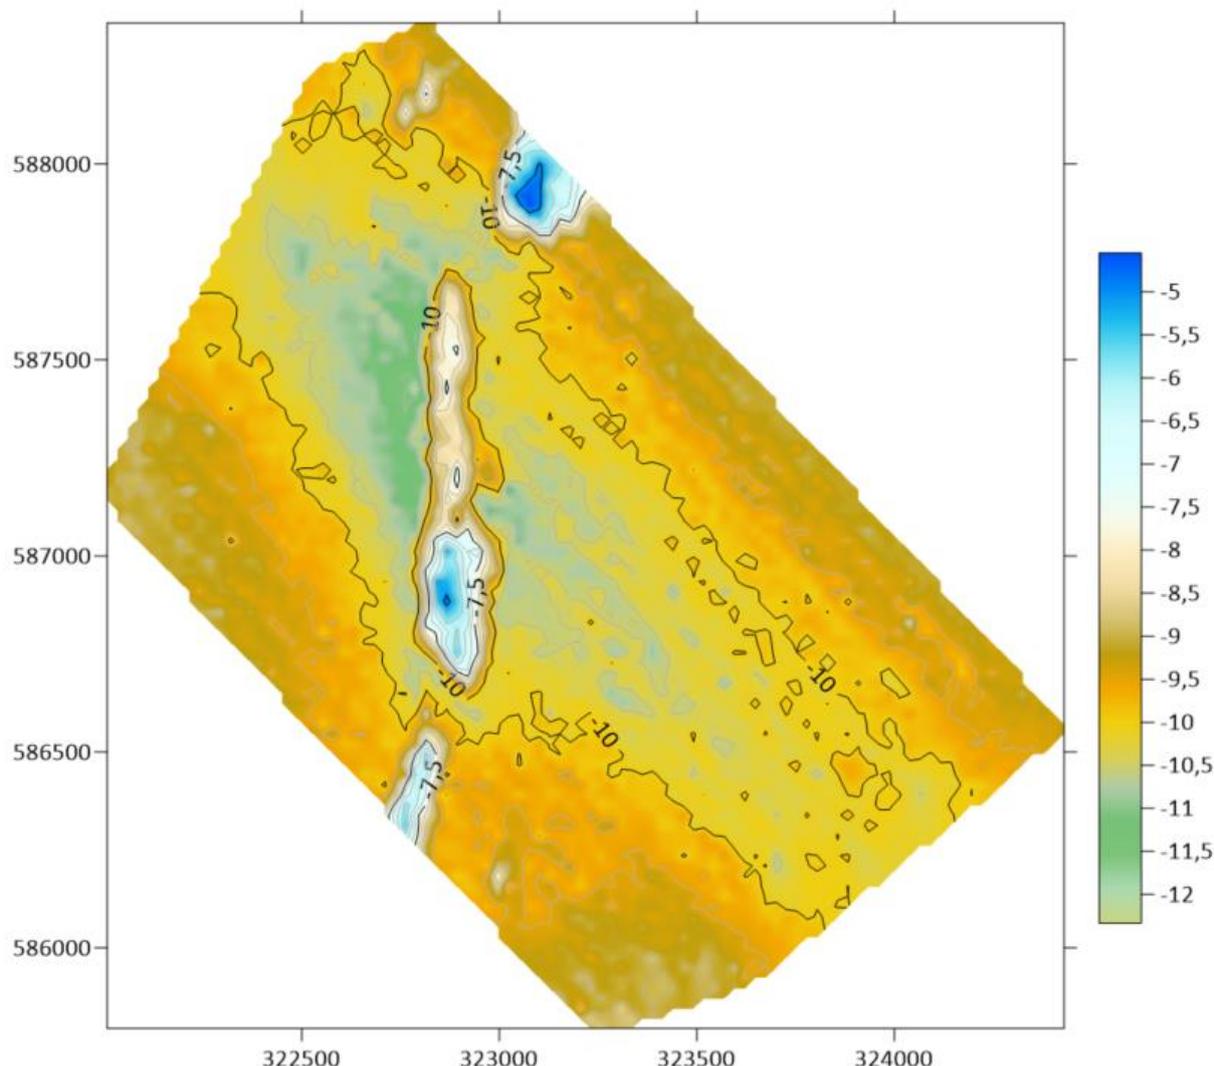
Figure 72 : Carte bathymétrique des battures de Lamotte-Piquet (échelle en mètre)

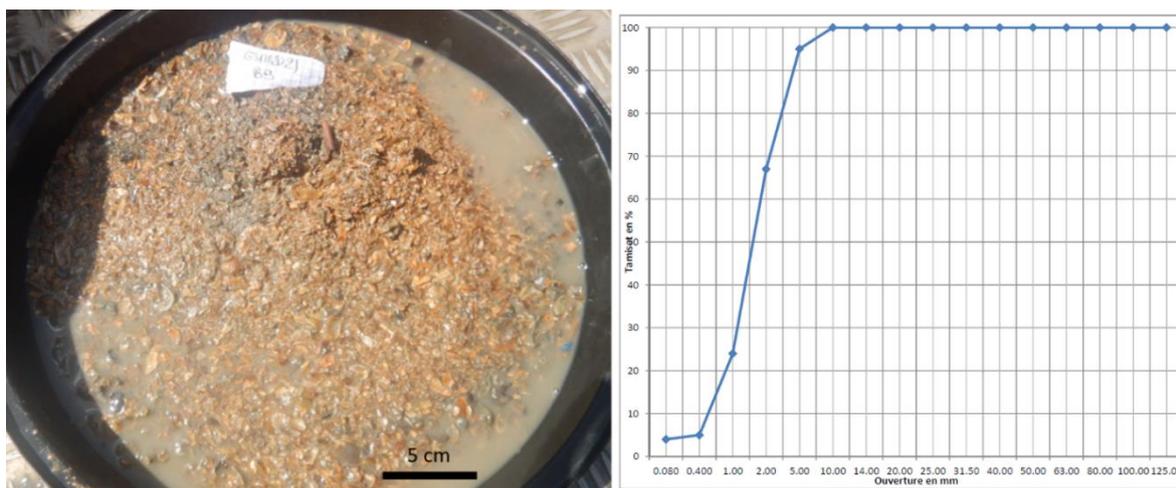
Figure 73 : (à gauche) Photographie du sable coquillé, échantillon numéro B9 ; (à droite) Courbe granulométrique de l'échantillon ODyC21-B9 de sable coquillé prélevé à proximité des battures de Lamotte Piquet.

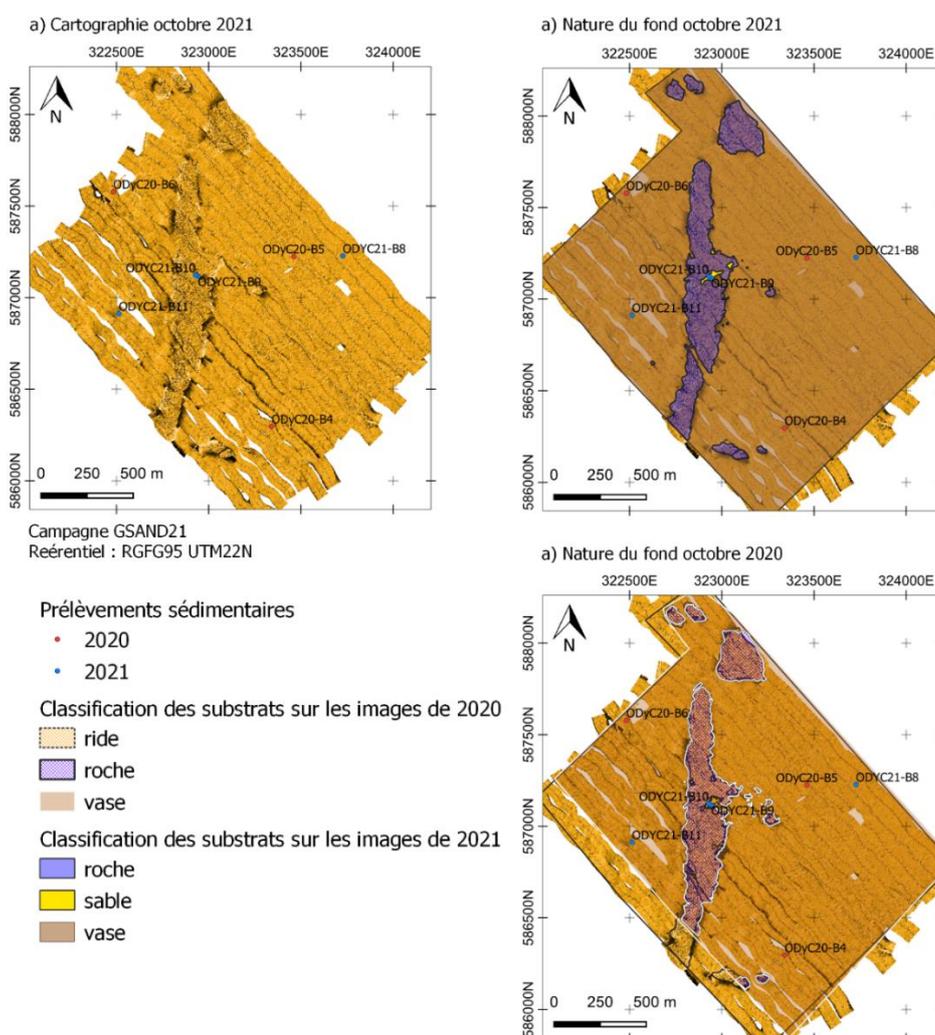
Figure 74 : Carte au sonar à balayage latéral (a) et de la nature des fonds en 2021 (b) et 2020 (c) des battures de Lamotte-piquet (2021) et localisation des échantillons prélevés.

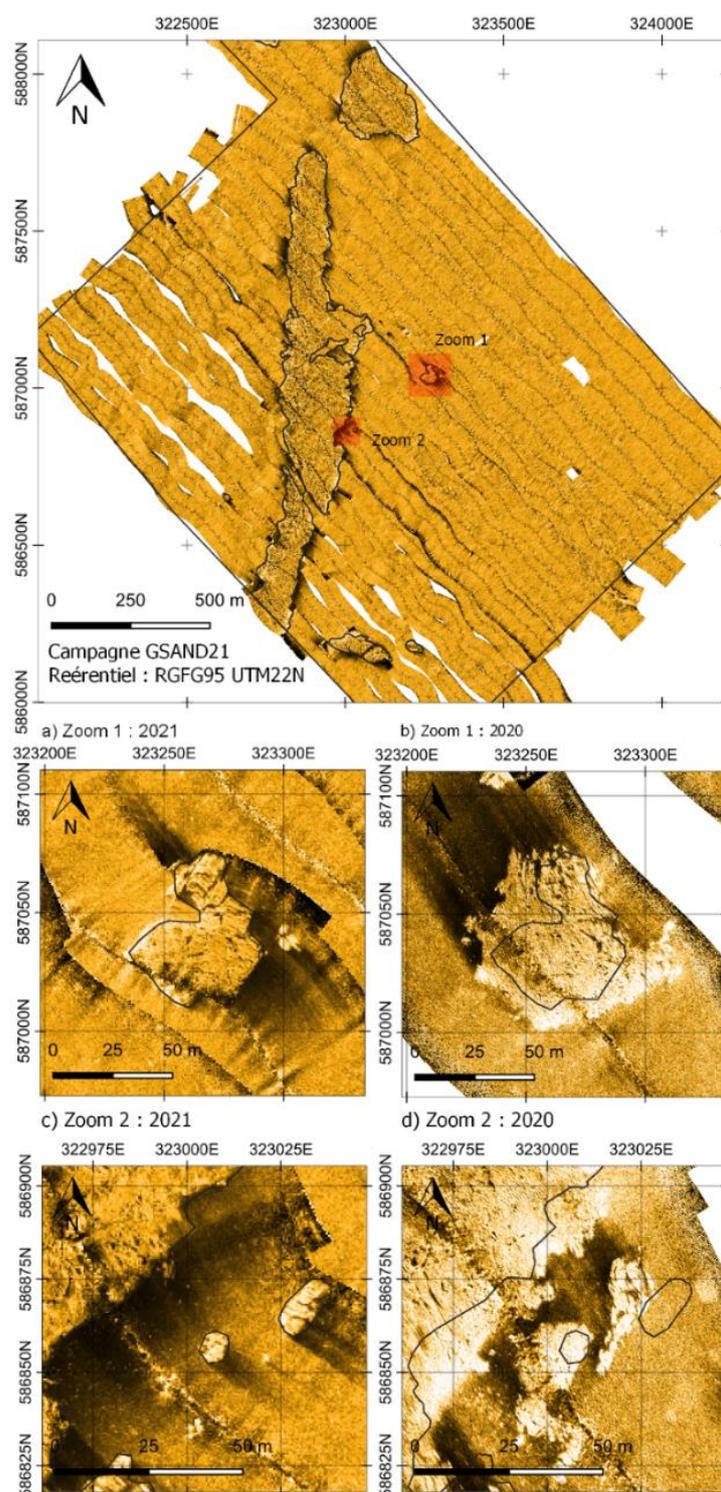
Figure 75 : Cartographie au sonar à balayage latéral des zones des battures de Lamotte-Piquet et zoom sur deux zones en 2020 et 2021. Les contours en noirs correspondent à la limite des formations rocheuses en 2021.

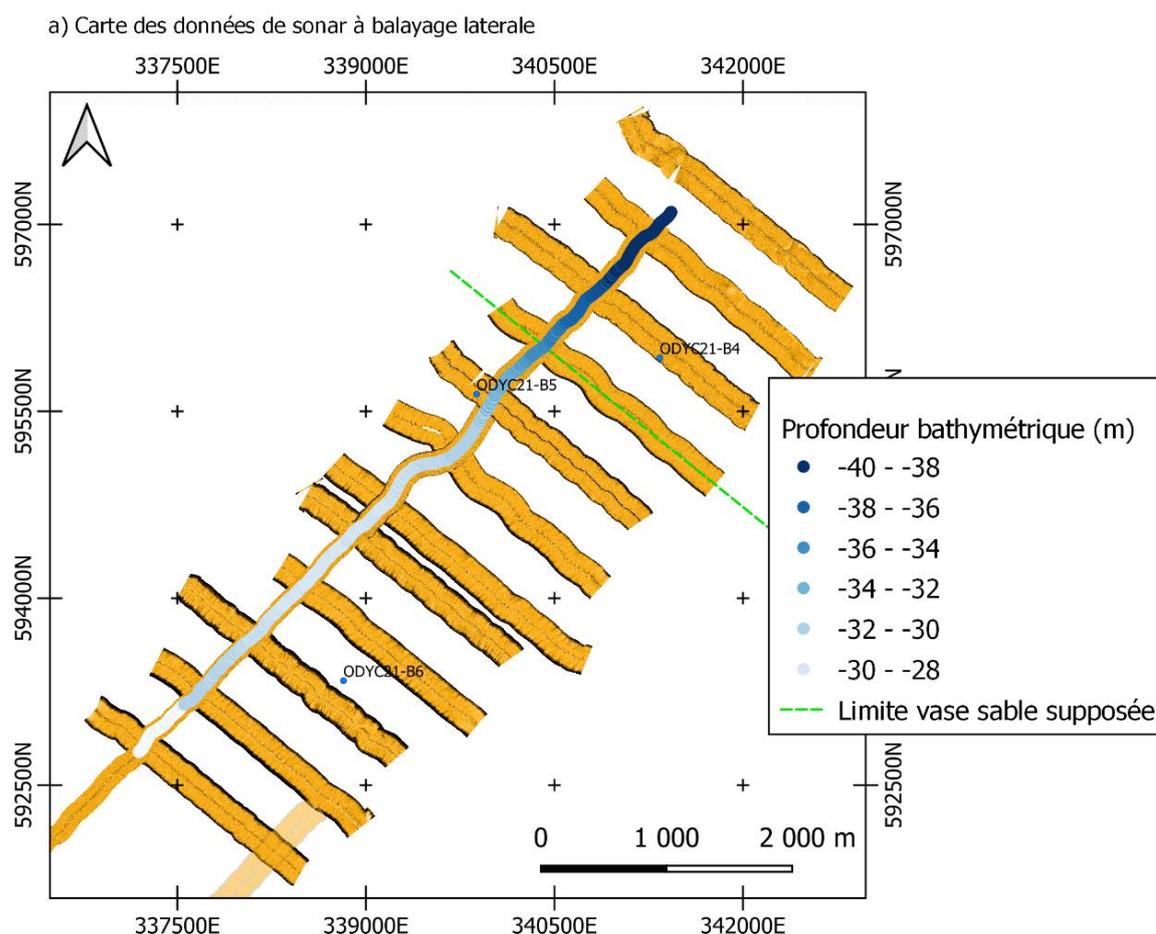
Figure 76 : Carte des données obtenues à partir du sonar à balayage latéral et données bathymétriques du profil perpendiculaire à la boîte.

Les contrastes des faciès acoustiques de la boîte dite « large » sont moins marqués que dans la zone côtière (Figure 76). La limite vase/sable est difficilement identifiable à partir des données sonar uniquement. Cependant, l'analyse morphologique montre une rupture de pente dans le profil bathymétrique à environ 34 m de profondeur. Associée aux analyses granulométriques, il est possible de faire l'hypothèse que la variation granulométrique entre les échantillons ODyC21-B5 et ODyC21-B4 est la limite « vase-sable » au niveau du banc de vase subtidal. En effet, les teneurs en sédiments fin (< 63 µm) des échantillons B6 et B5 sont respectivement de 76 % et 83 % alors que cette valeur est de 54 % pour l'échantillon B4 (Figure 75). Il y a donc un changement de faciès sédimentaire entre les échantillons B4 et B5, la répartition des grains dans l'échantillon étant différente (Figure 77).

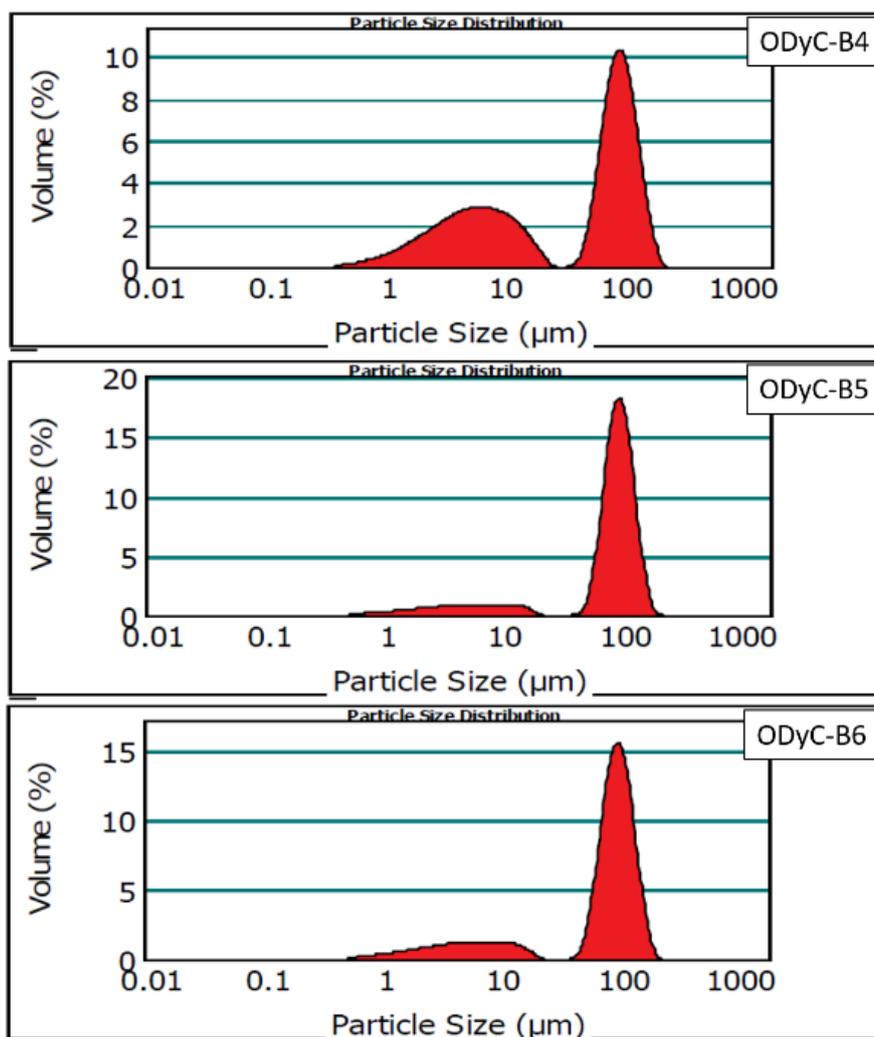
Figure 77 : Courbe de répartition de la taille des sédiments en pourcentage des échantillons ODyC-B4, B5 et B6.

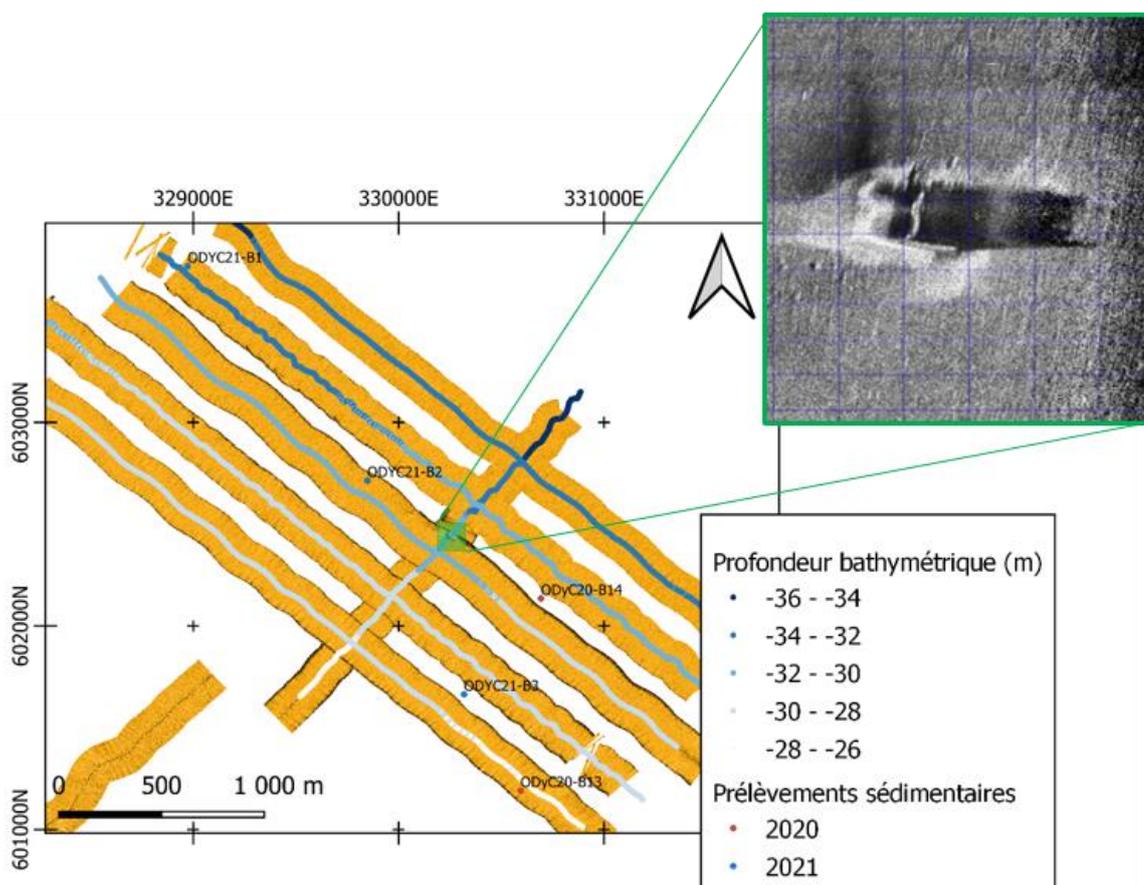
Figure 78 : Données bathymétriques et mosaïque d'imagerie du sonar à balayage latéral de la boîte "épave" située à 31 km au large des côtes de Kourou.

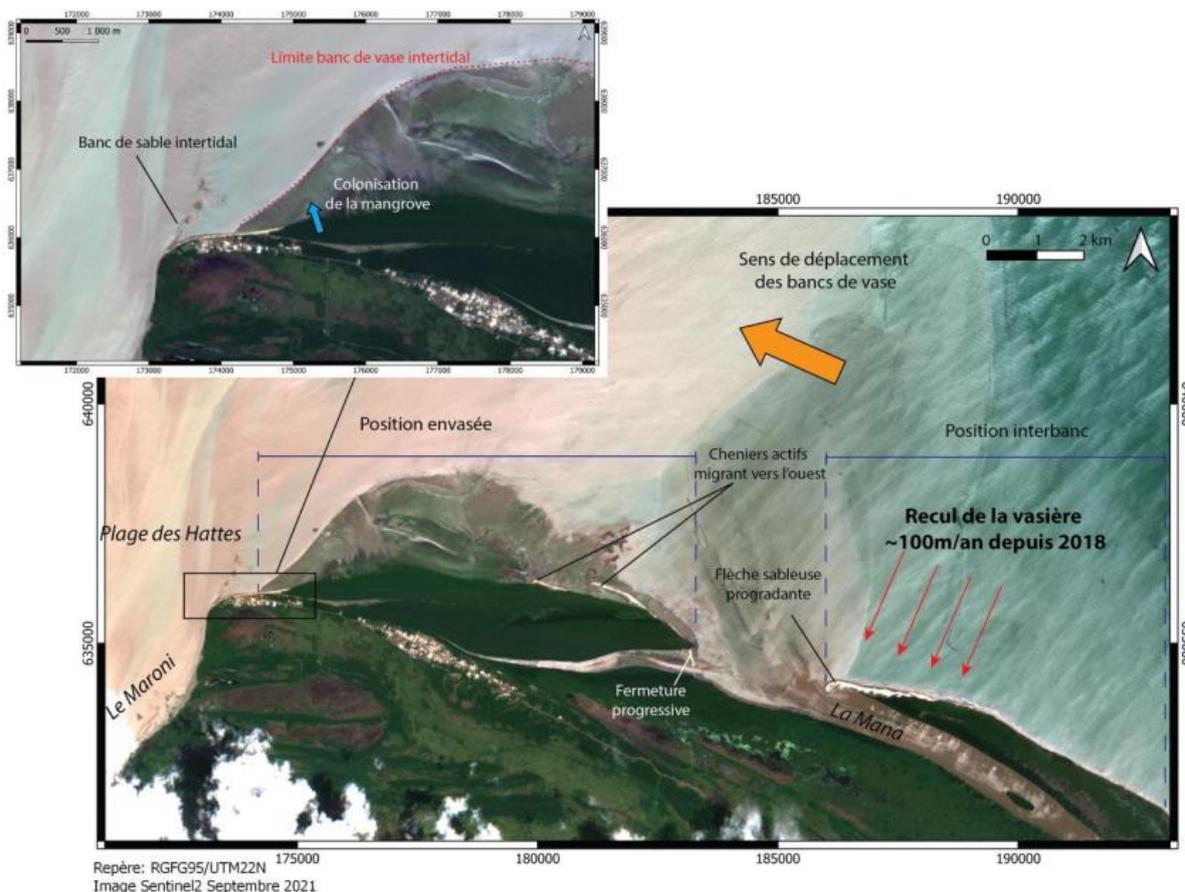
Figure 80 : Vue satellite de l'Ouest Guyanais de l'embouchure du Maroni à l'Ouest jusqu'à la réserve de l'Amana à l'Est ; Zoom sur la plage de Yalimapo et limite du banc de vase intertidal.

Au niveau de la plage de Yalimapo, à la limite ouest du banc de vase, la vasière intertidale correspond à la partie du banc émergé à marée basse, la mangrove s'y développe, colonisant rapidement la vasière (Figure 80 - zoom plage de Yalimapo). Sur la base d'orthophotographies historiques, remontant jusqu'à 1950, et d'images satellites (Landsat, Spot, Sentinel2, etc.), il semblerait que la vase ne se soit jamais déposée sur la partie ouest de la plage de Yalimapo, jusqu'à la pointe Vigie et l'embouchure du Maroni (Moisan et De La Torre, 2014). En effet, le fleuve Maroni joue le rôle de « chasse hydraulique » des sédiments fins. Les forts courants présents à l'embouchure du fleuve remettent l'ensemble des particules fines en suspension, les repoussant vers le large, réduisant ainsi leur dépôt sur le littoral adjacent. Le transit des sédiments en aval de la dérive littoral par rapport au Maroni est, par conséquent, ralenti et la progression du banc de vase également.

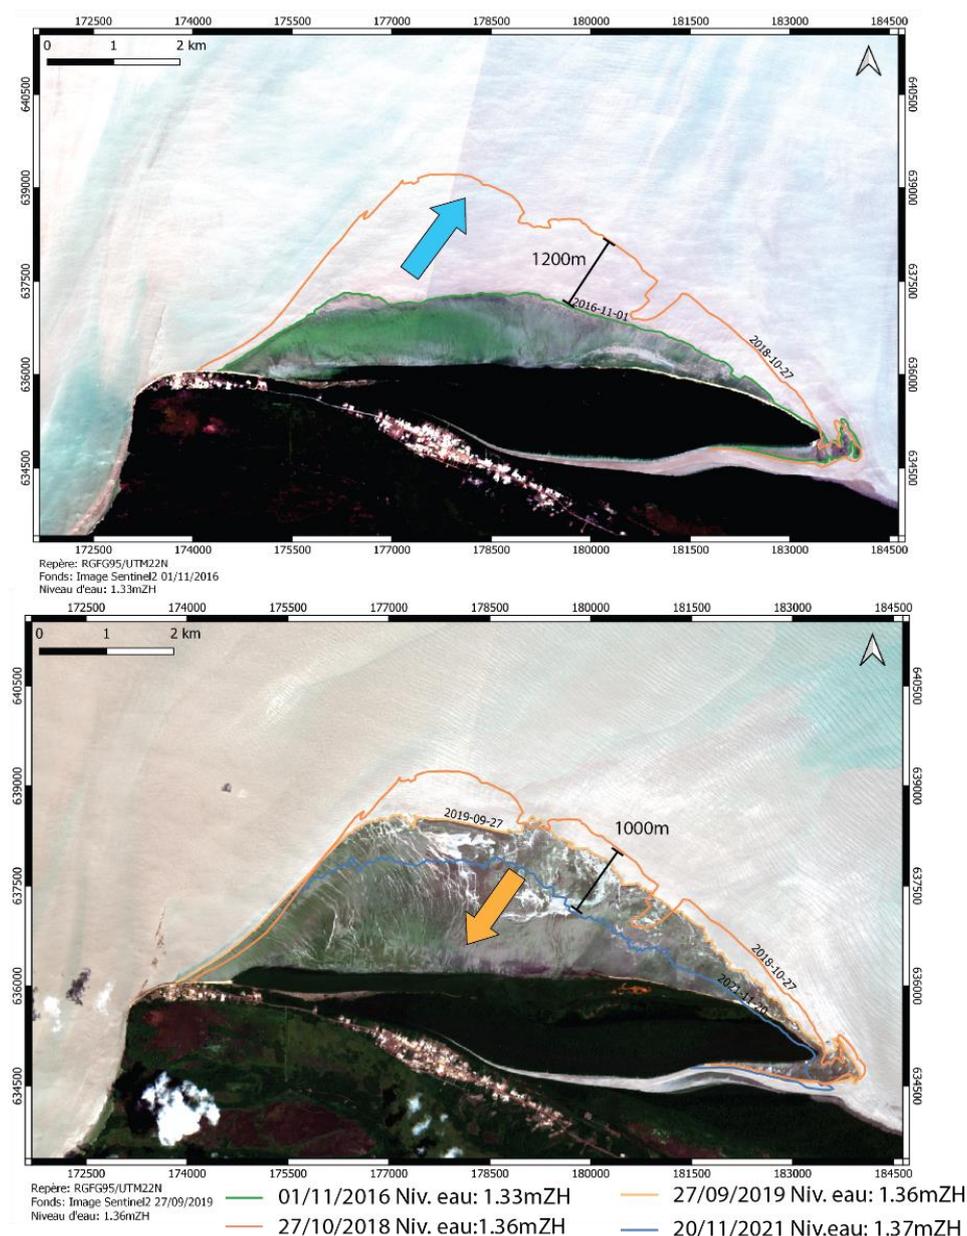
Figure 81 : Limite du banc de vase intertidale digitalisée à marée basse en 2016, 2018, 2019 et 2021 identifiée à partir d'image satellite Sentinel-2.

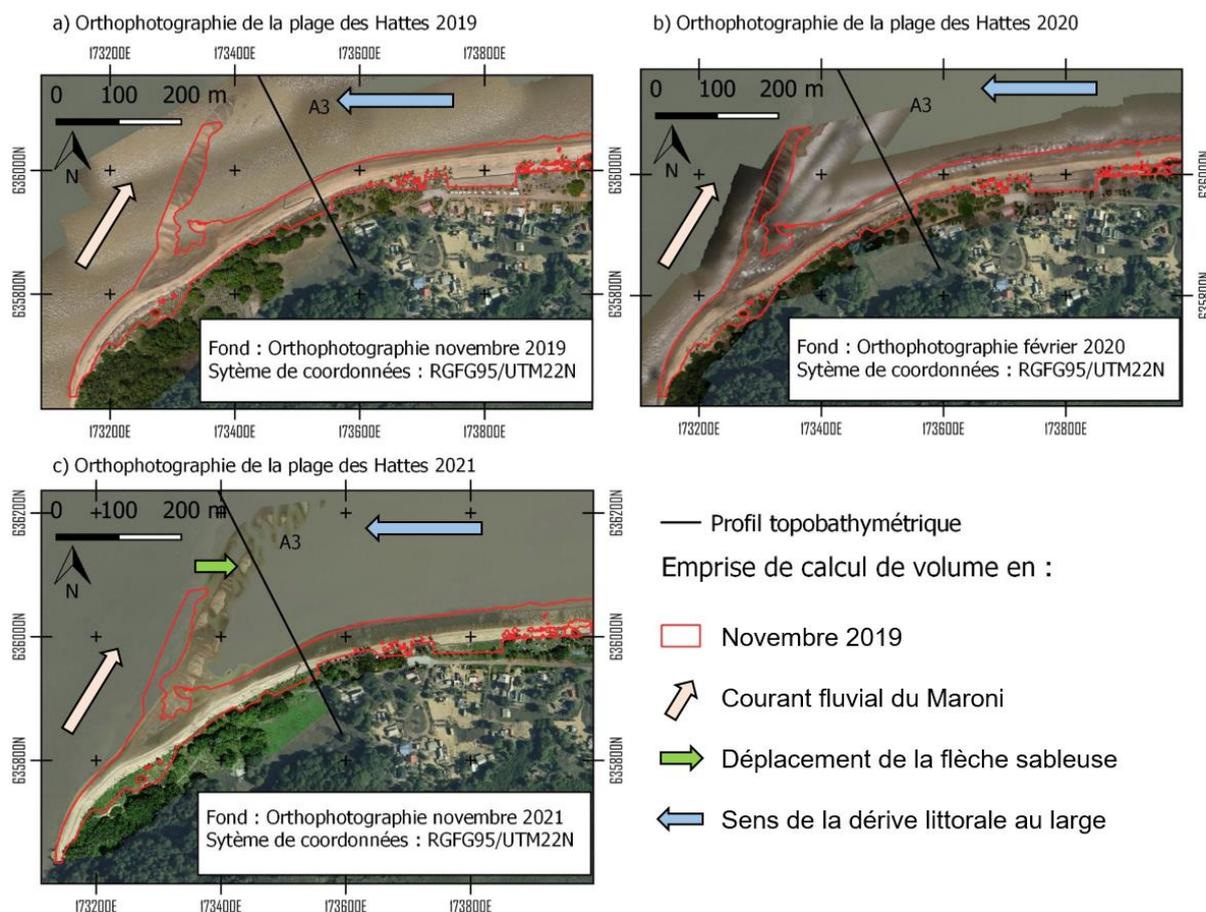
Figure 82 : Position de la flèche sableuse à l'ouest de la plage de Yalimapo en (a) novembre 2019, (b) février 2020 et (c) novembre 2021. Fond orthophotographie : ODyC et CNRS.

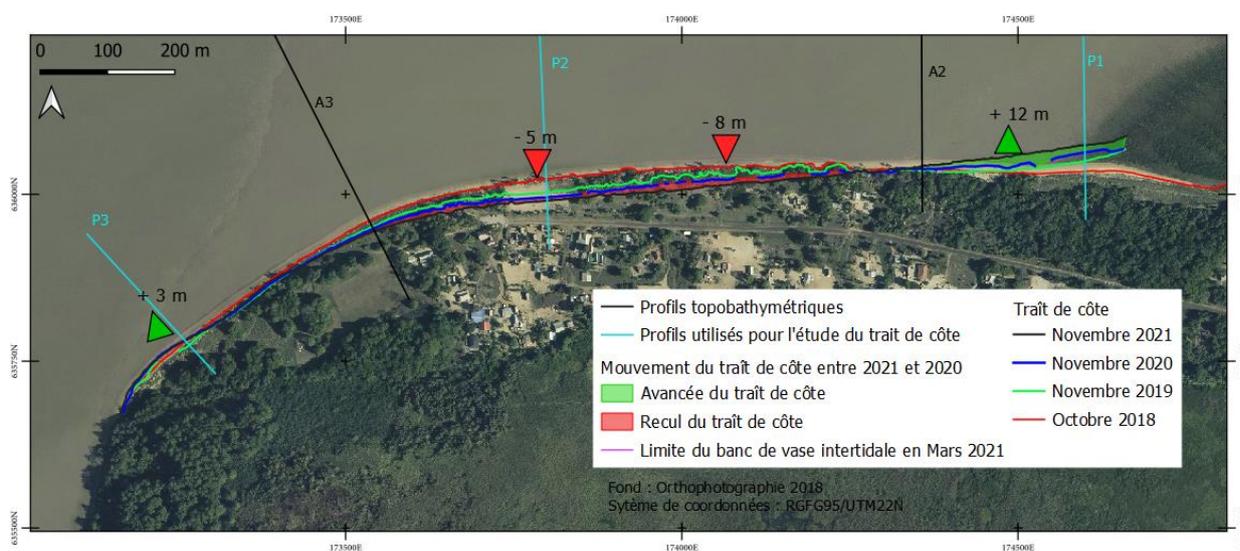
Figure 84 : Représentation cartographique du trait de côte annuel de la plage de Yalimapo et mise en évidence des zones de recul et d'avancée du trait de côte.

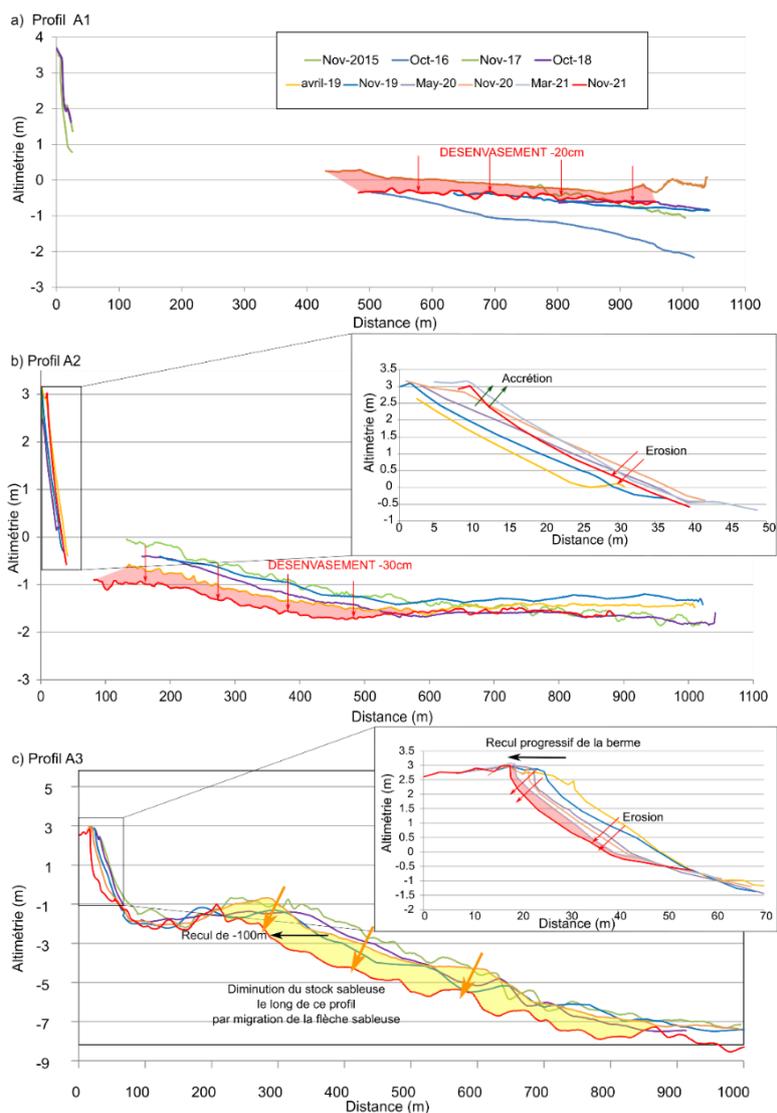
Figure 86 : Profils topo-bathymétriques annuels de la plage d'Awala-Yalimapo et zoom sur les profils topographiques biannuels associés (haut de plage) pour (a) A1, (b) A2 et (c) A3. (En rouge, sont représentés les signes de désenvasement et en jaune, les pertes en sable le long du profil).
