Observatoire de la dynamique côtière de Guyane – ODyC : Bilan de l'année 2021

Rapport final

BRGM/RP-71796-FR

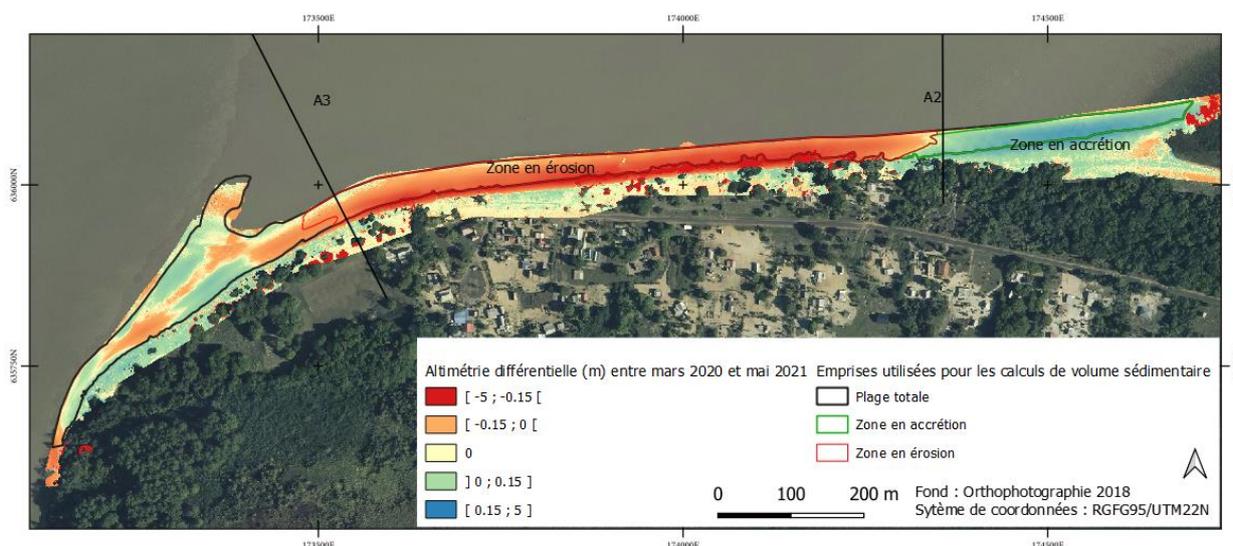
Figure 87 : Altimétrie différentielle en mètre entre mai 2021 et mars 2020.

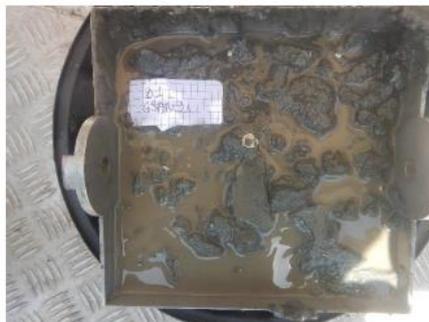
Caractéristiques Echantillon	
Nom	ODyC21-B1
Latitude	5°27,618'N
Longitude	52°32,623'O
Profondeur	35 m

Vase homogène grise avec une fraction silteuse
Présence de coquilles et fraction de minéraux noirs

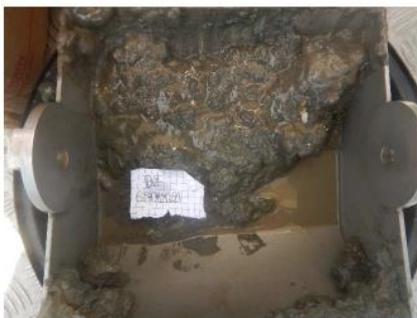
Caractéristiques Echantillon	
Nom	ODyC21-B2
Latitude	05°22,099
Longitude	52°32.1483'O
Profondeur	32 m

Vase homogène grise avec une fraction silteuse
Présence de coquillages

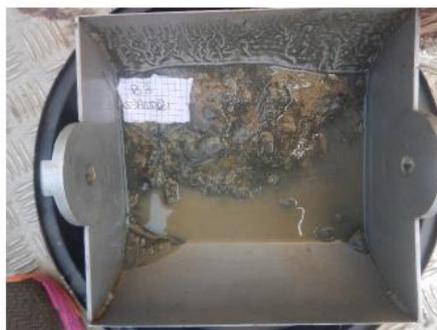
Caractéristiques Echantillon	
Nom	ODyC21-B3
Latitude	05°22,360
Longitude	52°27,385
Prondeur	29 m

Description benne
Sable très fin noir vaseux Absence de coquille

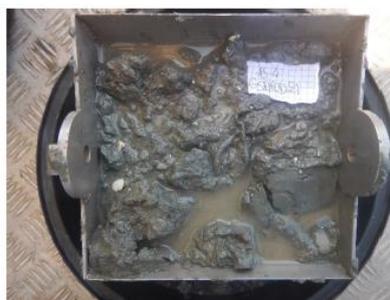
Caractéristiques Echantillon	
Nom	ODyC21-B4
Latitude	05°18,131
Longitude	52°35,648
Prfondeurs	35 m

Description benne
Sable très fin vaseux Présence de coquilles de bivalve et de bioturbation

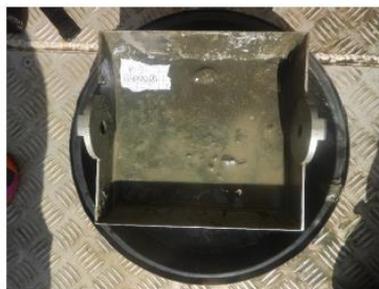
Caractéristiques Echantillon	
Nom	ODyC21-B5
Latitude	05°18,635
Longitude	52°35,584
Prfondeurs	30 m

Description benne
Sable très fin noir vaseux Présence de fragments de coquille millimétrique

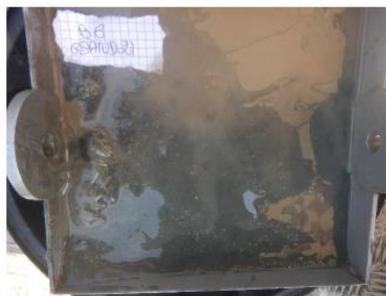
Caractéristiques Echantillon	
Nom	ODyC21-B6
Latitude	05°18,826
Longitude	52°36,114
Prfondeur	28 m

Description benne
Sable très fin avec quelques galets de vase fin Présence de fragments de coquille millimétrique

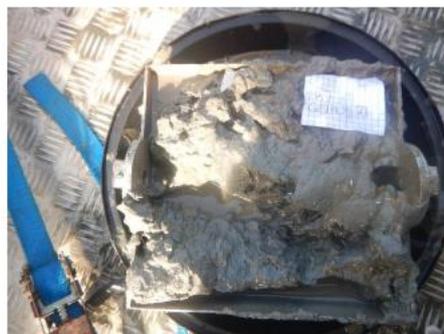
Caractéristiques Echantillon	
Nom	ODyC21-B7
Latitude	5°20.78226'N
Longitude	52°29.43336'O
Profondeur	27 m

Description benne
Vase homogène grise Présence de coquille de bivalve Absence de fraction sableuse

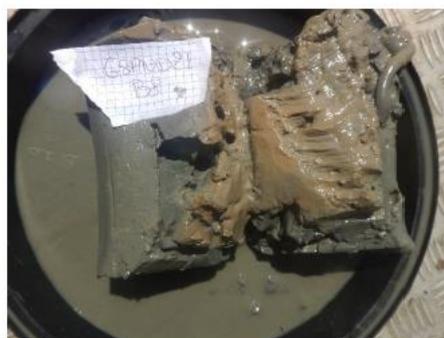
Caractéristiques Echantillon	
Nom	ODyC20-B8
Latitude	5°18.63696'N
Longitude	52°35.44008'O
Profondeur	12.3 m

Description benne
Vase homogène grise Couche de quelques millimètres marron (5 mm environ)

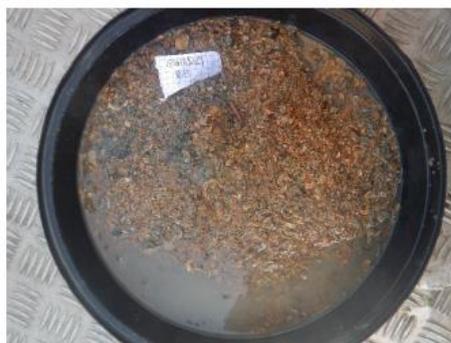
Caractéristiques Echantillon	
Nom	ODyC20-B9
Latitude	5°18.63696'N
Longitude	52°35.86482'O
Profondeur	11.8 m

Description benne
Sable coquillé bioclastique hétérogène Faible fraction minérale grossière

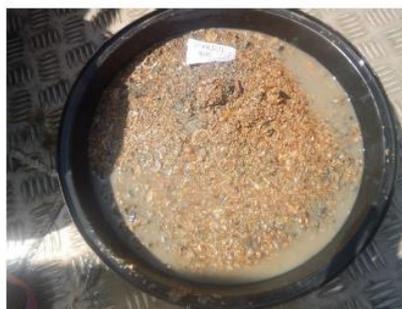
Caractéristiques Echantillon	
Nom	ODyC21-B10
Latitude	5°18.57888'N
Longitude	52°35.8719'O
Profondeur	12 m

Description benne
Sable coquillé bioclastique hétérogène Faible fraction minérale grossière

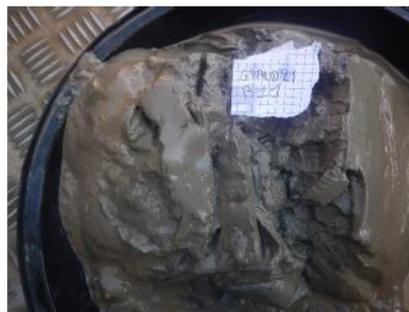
Caractéristiques Echantillon	
Nom	ODyC21-B11
Latitude	5°18.4638'N
Longitude	52°36.09678'O
Profondeur	11 m

Description benne
Vase homogène grise
