# Suivi des échouages de sargasses sur le littoral de la Martinique (2020 - 2022)

Rapport final

**BRGM/RP-72256-FR**

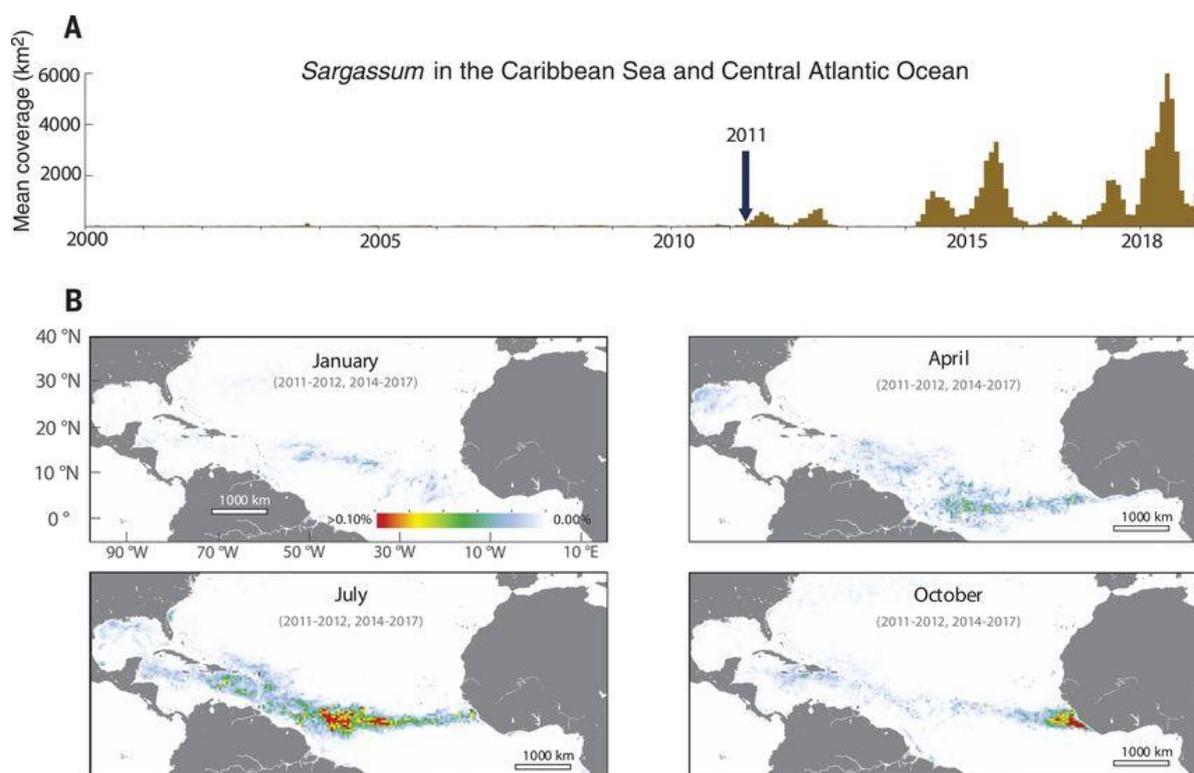
Figure 1 : a) évolution temporelle de la couverture spatiale (km<sup>2</sup>) de sargasses dans la mer des Caraïbes et la zone Atlantique équatoriale (moyenne mensuelle). b) Densité moyenne (%) de sargasses pour les mois de janvier, avril, juillet et octobre sur la période 2011-2017. Illustration extraite de Wang et al., 2019.

En relation avec ces échouages, la présence de ces algues est observée à travers l'Océan Atlantique Central depuis 2011, dans une zone située nettement plus au sud que la Mer des Sargasses historique (Figure 1). Depuis, leur abondance ne cesse de croître dans la zone équatoriale de l'Atlantique et la mer des Caraïbes, désormais souvent appelée « nouvelle mer des sargasses » (Wang et al., 2019). Les causes de la prolifération de ces algues restent encore incertaines et complexes mais plusieurs facteurs ont été identifiés comme l'apport massif de nutriments par l'Amazone ou les remontées d'eaux profondes (upwelling<sup>1</sup>) à proximité de la côte Ouest Africaine en lien avec la modification des courants océaniques (Wang et al., 2019).

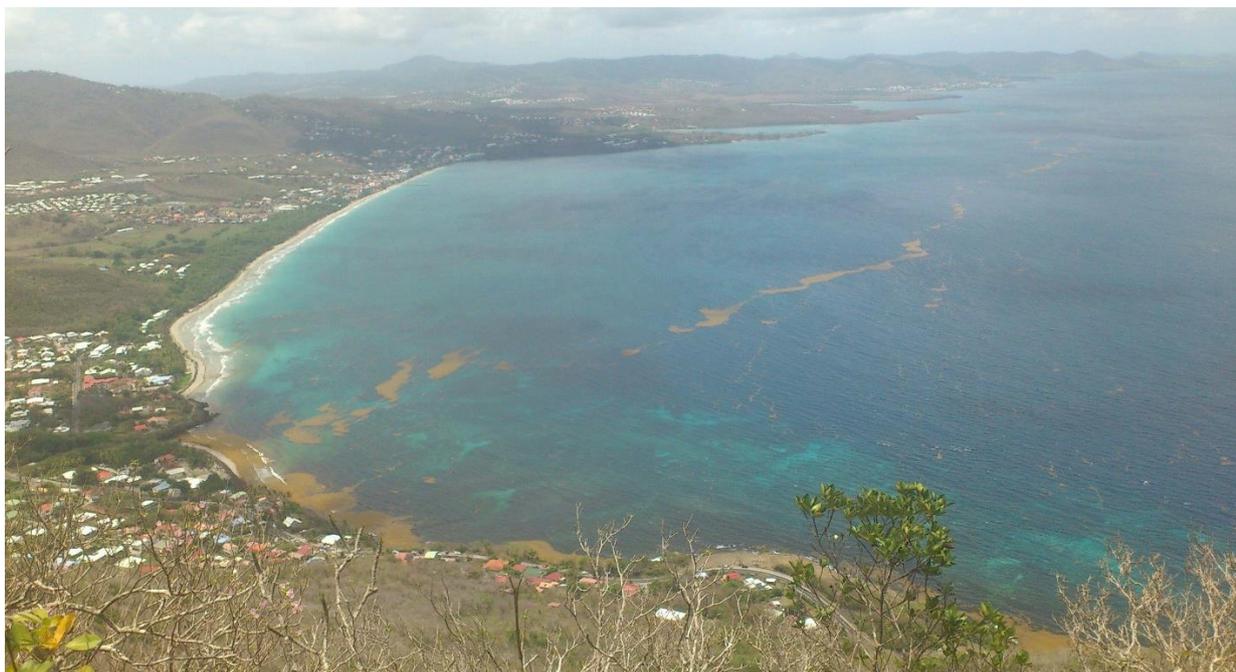
*Figure 2 : photographie capturée par le dispositif de suivi ©SolarCam illustrant l'arrivée de sargasses par le secteur sud-est le 13 juin 2021 à la mi-journée sur la commune du Diamant.*

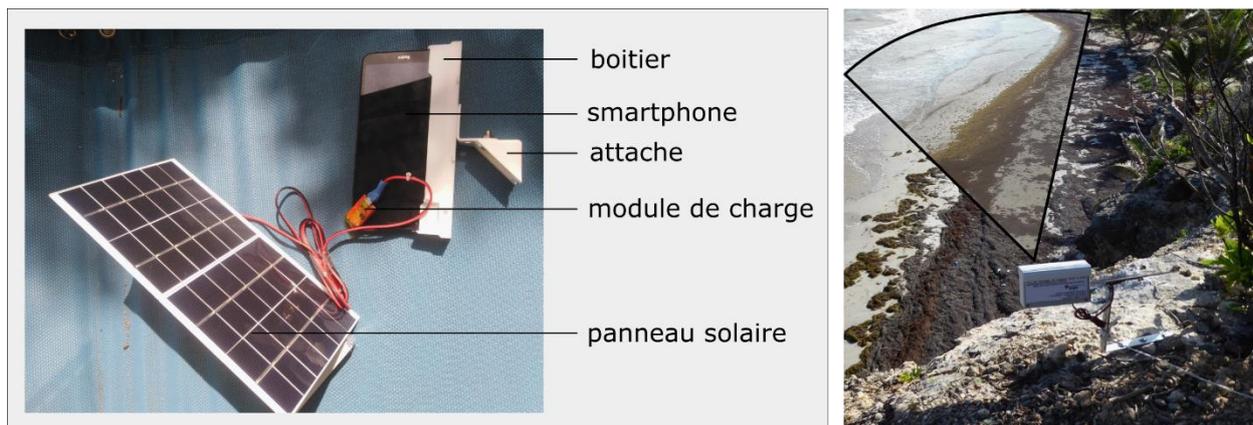
Figure 3 : présentation du dispositif de suivi ©Solarcam (<https://www.solarcam.fr>) à gauche et installation sur le site de Grande anse Macabou au Vauclin (2018-2020) à droite.

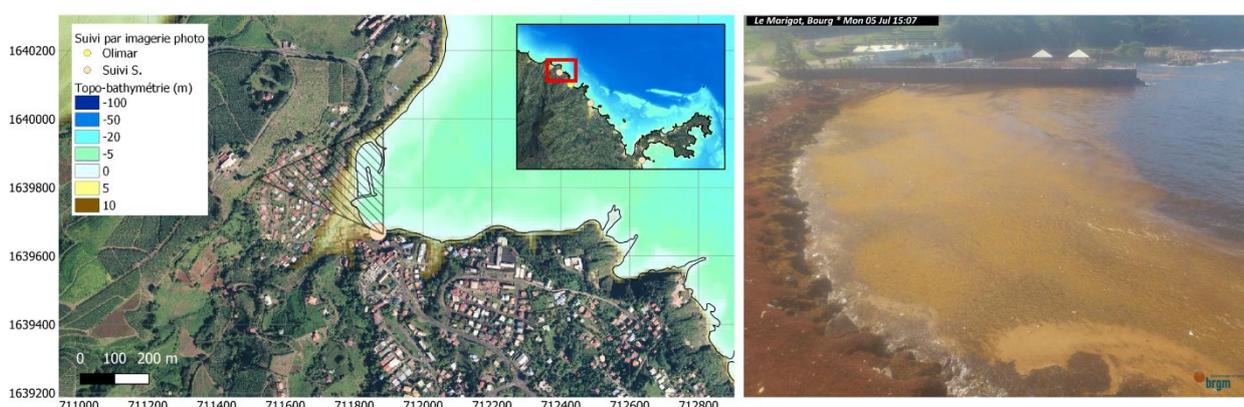
Figure 5 : localisation du dispositif et prise de vue au bourg du Marigot.

Le dispositif a été installé en octobre 2018, sur un arbre situé en bordure d'un escarpement au nord de la plage à environ 30 m (ngm). La position et l'angle de vue du dispositif sont optimaux pour le suivi des échouages de sargasses. Néanmoins, de par son orientation, les images capturées peuvent être occasionnellement floues à cause des embruns. Par ailleurs, la plage peut devenir très étroite selon la saison rendant alors difficile l'identification des sargasses sur le haut de plage plus ou moins masquées par la végétation.

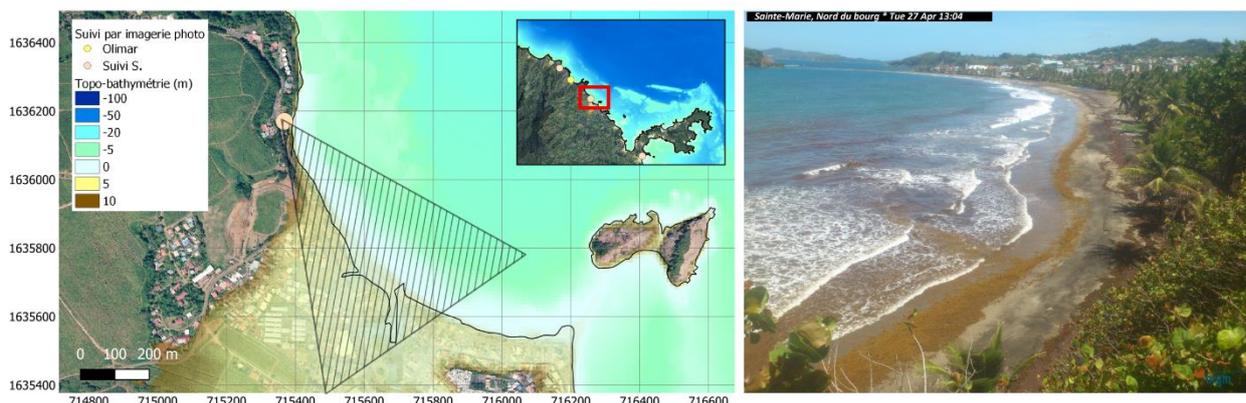
Figure 6 : localisation du dispositif et prise de vue sur la plage du bourg de Sainte-Marie.

La plage du bourg est située sur la commune de Sainte-Marie (Figure 6) et s'étend sur environ 1 km de long. La cellule sédimentaire est délimitée par un cap rocheux au nord-ouest sur le quartier de petit bourg et des enrochements au sud-est localisés à proximité du tombolo qui relie parfois l'îlet Sainte-Marie à la côte. La plage est essentiellement composée de sables fins d'origine volcanique et reste exposée à un climat de vague énergétique. Des sargasses échouées sont fréquemment présentes sur la plage.

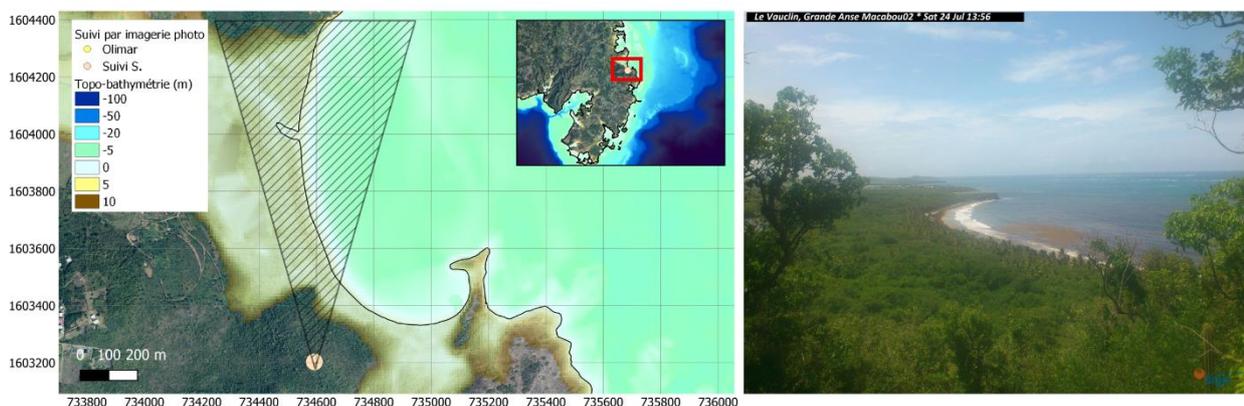
La cellule sédimentaire fait l'objet d'un suivi par imagerie photo depuis octobre 2018. Le dispositif avait été initialement installé en bordure de falaise, surplombant la plage au nord. Suite à un acte de vandalisme en août 2020, le dispositif a dû être repositionné au sommet d'un morne plus au sud, à quelques centaines de mètre de la zone d'intérêt. À une hauteur d'environ 70 m, le dispositif permet d'obtenir une vue générale et plongeante sur le site.

Figure 9 : localisation du dispositif et prise de vue sur la plage de Grande anse Macabou au Vauclin.

La plage de Grande anse Macabou est située sur la commune du Vauclin et s'étend sur environ 1.5 km de long. La cellule sédimentaire est délimitée par la pointe Marie-Catherine au Sud et par une falaise rocheuse au Nord. La plage est essentiellement composée de sables fins et reste exposée à un climat de vague assez énergétique. Des sargasses échouées sont très fréquemment présentes sur la plage.

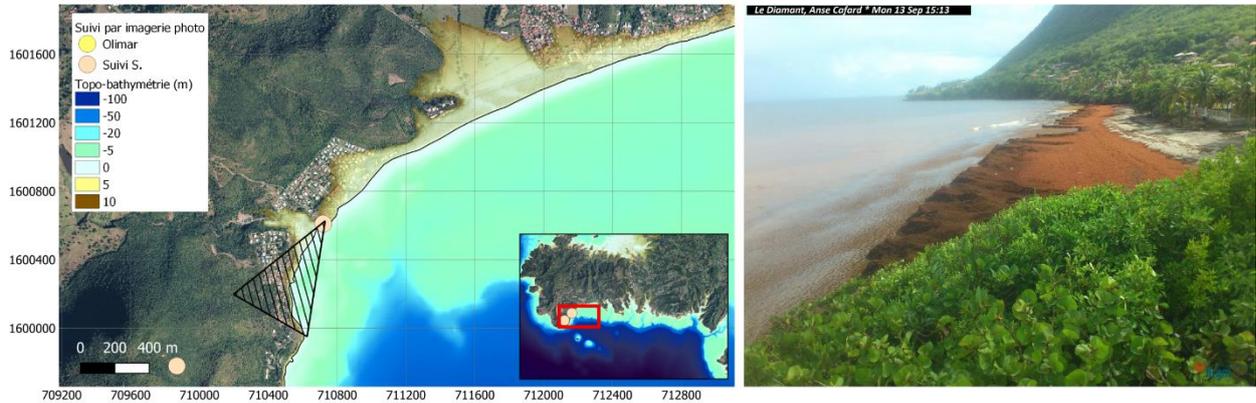
Figure 10 : localisation du dispositif et prise de vue sur la plage de anse Cafard au Diamant.

Cette cellule sédimentaire fait l'objet d'un suivi photographique depuis octobre 2017 où le dispositif de suivi est installé en haut d'un palmier situé sur le terrain d'un particulier au nord-est de la plage (Figure 10). La localisation de la caméra, située à environ 15 m (ngm) permet d'offrir une vue plongeante et relativement proche de la plage. De par son orientation, les images capturées par le dispositif peuvent être occasionnellement floues à cause des embruns, lorsque les vagues deviennent suffisamment énergétiques. Par ailleurs, étant situé sur un palmier, la prise de vue oscille sous l'effet du vent relié à la mobilité de l'arbre-support.

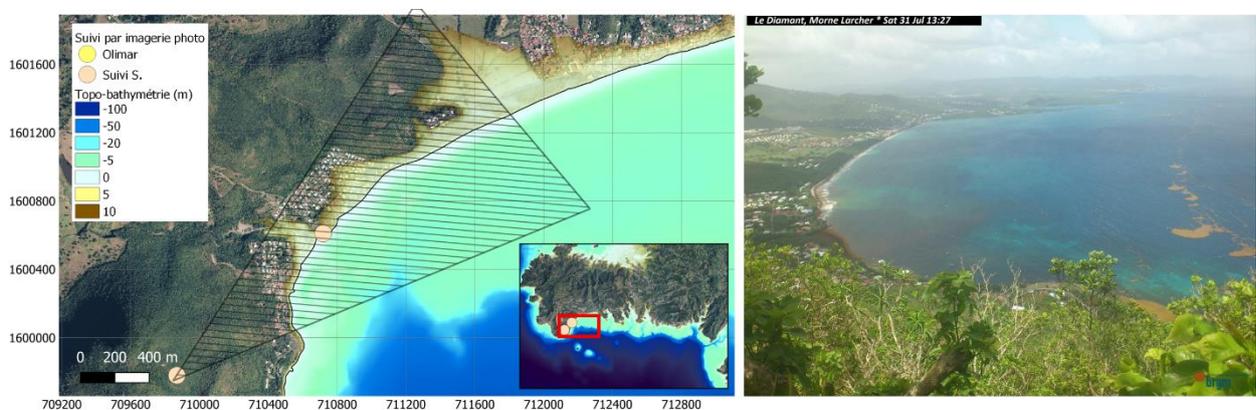
Le dispositif de suivi a été mis en place depuis août 2019 en bordure de falaise sur le Morne Larcher à une hauteur de 355 m (ngm). La prise de vue surplombe ainsi la baie du Diamant et permet de suivre les arrivages de sargasses sur la plage de l'anse Cafard et sur la partie sud-ouest de la plage de Dizac.

Figure 11 : localisation du dispositif et prise de vue sur la plage de Dizac au Diamant.

La baie du Diamant est située au sud-ouest de la Martinique et comprend l'anse Cafard sur son extrémité est et la plage de Dizac sur le reste de la baie (Figure 11). Cette plage s'étend sur plus de 3 km de long et s'impose comme l'une des cellules sédimentaires les plus étendues de l'île. La plage est délimitée par une côte rocheuse à l'est (Pointe du Marigot) et des enrochements à l'ouest qui la sépare de l'anse Cafard. Orientée vers le sud-est et exposée à un climat de vague relativement énergétique, la plage de Dizac est composée majoritairement de sables fins. Elle est souvent sujette aux échouages de sargasses, en particulier sur son extrémité ouest (cf. anse Cafard).

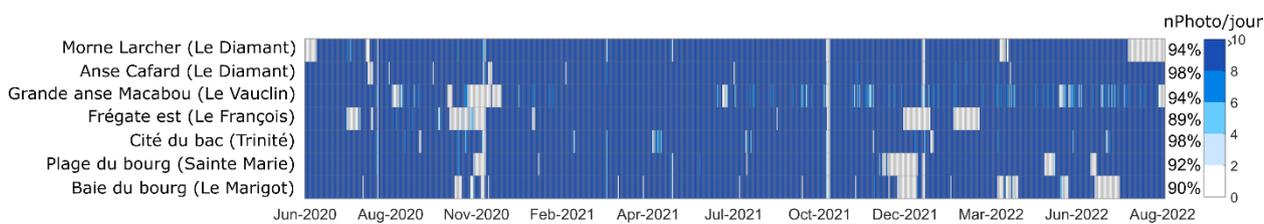
Figure 12 : performance du suivi par imagerie photo sur les sept sites équipés en nombre de photos capturées par jour et par site depuis le début de la présente convention (entre juin 2020 et octobre 2022).

Avec environ 10 % d'échec, le site de Frégate et du Marigot sont ceux qui ont connus le plus de difficultés sur ces 27 derniers mois (Figure 12). Pour ces deux sites, le suivi a été ponctué de quelques coupures liées à des problèmes de connexion sur le réseau mobile et quelques interruptions plus longue (une dizaine de jours sans image) qui a souvent conduit au remplacement des appareils. Sur 823 jours de suivi, chacun des dispositifs ont malgré tout pu capturer plus de 8 000 images avec une couverture journalière à plus de 90 % (moins de 80 jours sans image). Le site de Cité du Bac à la Trinité reste celui qui a connu le moins de difficulté avec seulement 2 % d'échecs sur les 28 derniers mois.

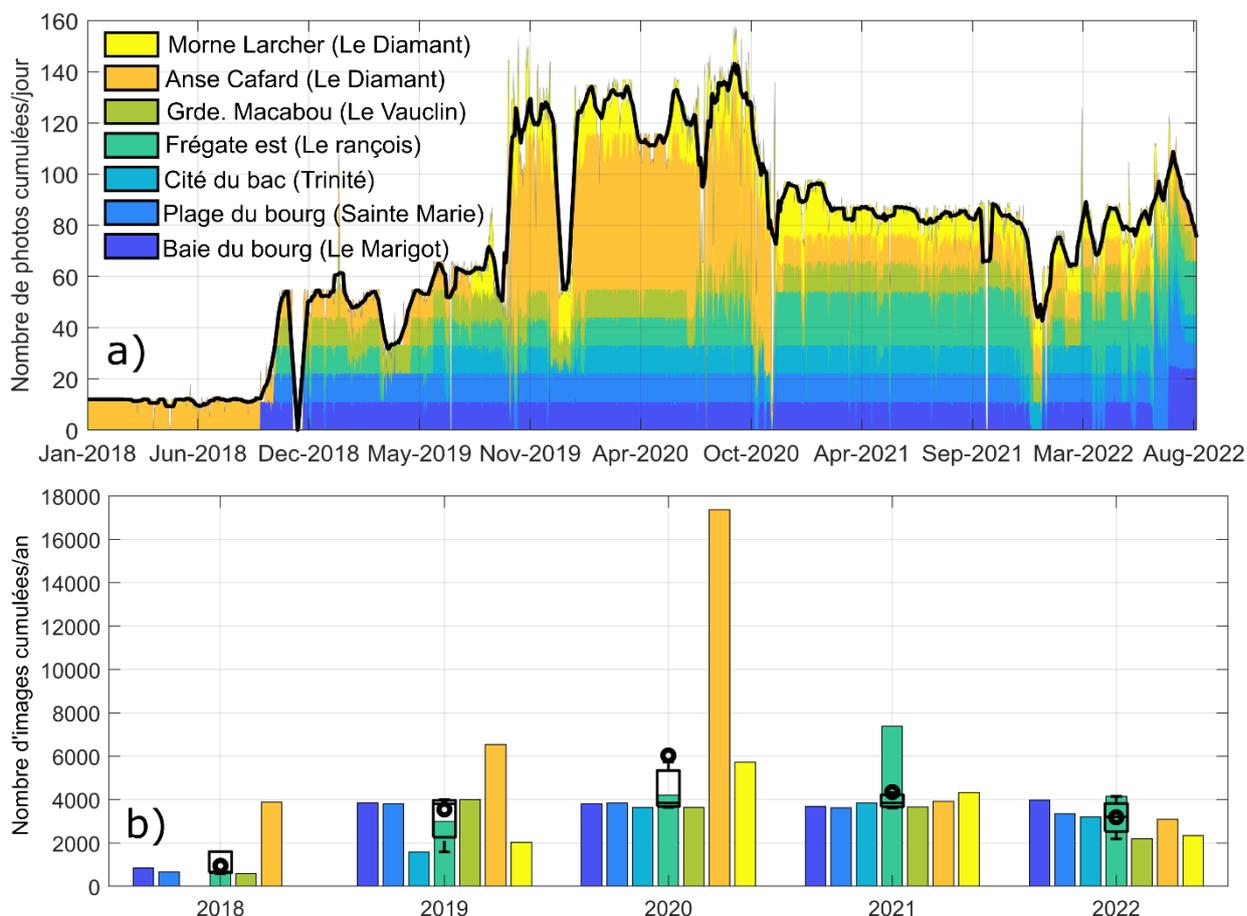
Figure 13 : performance du suivi par imagerie photo sur les sept sites équipés depuis 2018. a) Evolution temporelle du nombre d'images capturées pour chaque site (en cumul) et par jour depuis la mise en place du suivi. b) Histogramme représentant le nombre d'images capturées par année et pour chaque site, depuis 2017. Les diagrammes en boîte annuels illustrent l'ensemble de la gamme statistique (médiane, quartile, percentiles 10 et 90) calculée pour l'intégralité des images collectées, tandis que la moyenne est représentée par les ronds noirs.

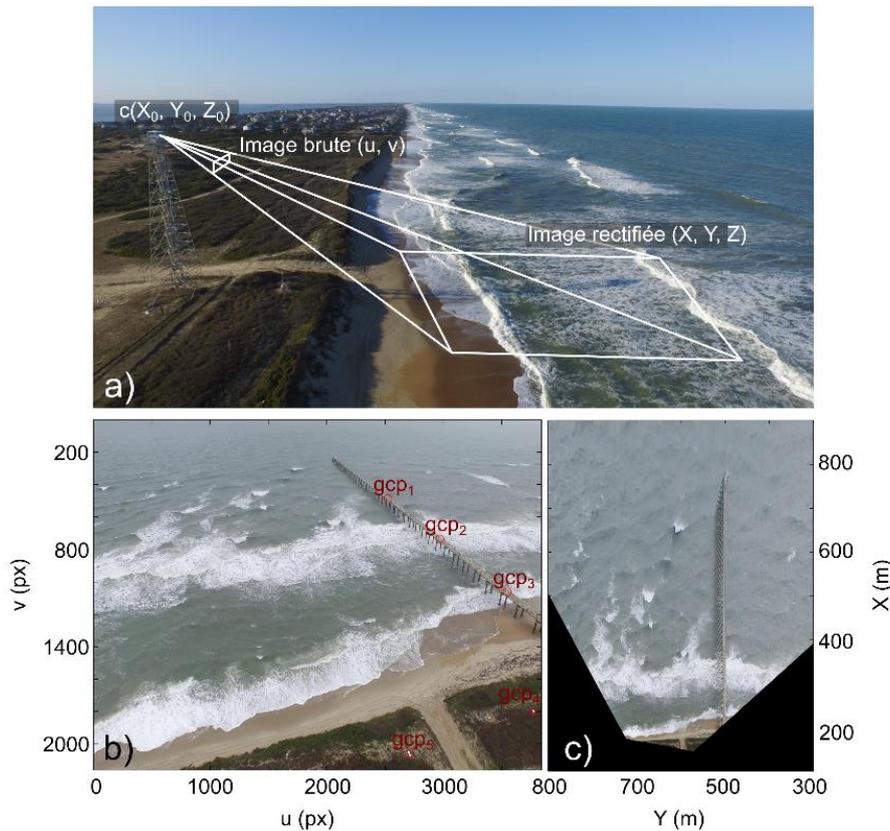
Figure 14 : photo aérienne de la plage de Duck (Caroline du Nord, États-Unis) montrant la transformation d'une image oblique (coordonnées  $u, v$ ) en image plane (coordonnées  $X, Y, Z$ ). (b, c) Rectification d'une image à partir de points gcps connus. Images obtenues depuis la station ARGUS de Duck pendant le Coastal Imaging Research Network (CIRN) en juin 2017.

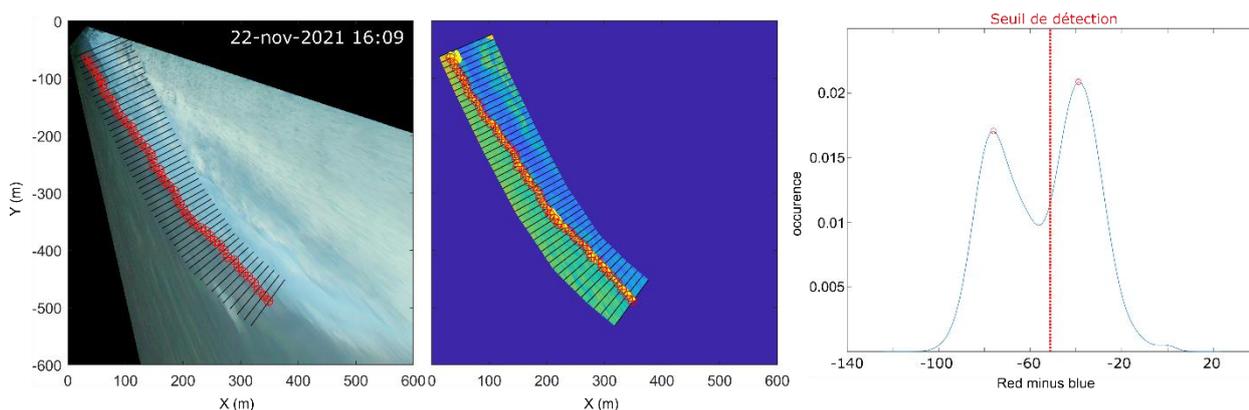
Figure 15 : les différentes étapes de la détection automatique de la position du trait de côte (points rouge) sur la plage du nord du bourg à Sainte-Marie. A gauche, image rectifiée où sont superposées chacun des transects. Au centre, image rectifiée dans l'espace couleur RmB à partir de laquelle l'analyse est réalisée. A droite, distribution bimodale et seuil de détection associée.

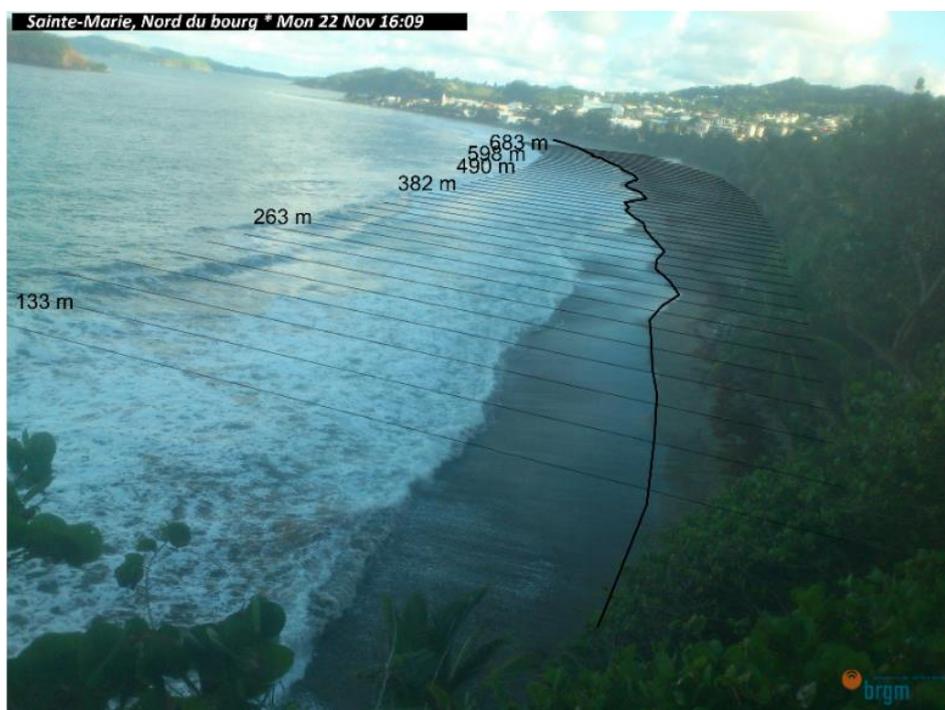
Figure 16 : résultat de la détection automatique de la position du trait de côte (trait noir) sur la plage du bourg à Sainte-Marie. La position des différents transects ainsi que la distance latérale associée (dans l'axe parallèle à la côte) sont superposées sur l'image.

Le trait de côte identifié correspond à la zone du jet de rive dont l'extension et la position transversale dépend des conditions de vagues et de surcote (Figure 16). Il est donc obligatoire de se référer à des conditions hydrodynamiques semblables pour décrire son évolution. Typiquement il est préférable de restreindre l'analyse à des conditions de vagues et de vent peu énergétiques pour limiter les erreurs associées à la surcote et au jet de rive (Stockdon et al., 2006). De la même façon il est impératif de réaliser le suivi du trait de côte pour des hauteurs de marée similaires. Les écarts verticaux du niveau d'eau au cours d'une période de suivi sont une source de variabilité de la position horizontale du jet de rive selon la pente de la plage et entraînent une erreur sur la position du trait de côte. La résolution transversale de l'image redressée est enfin ajoutée comme source d'erreur affectant l'identification du trait de côte.

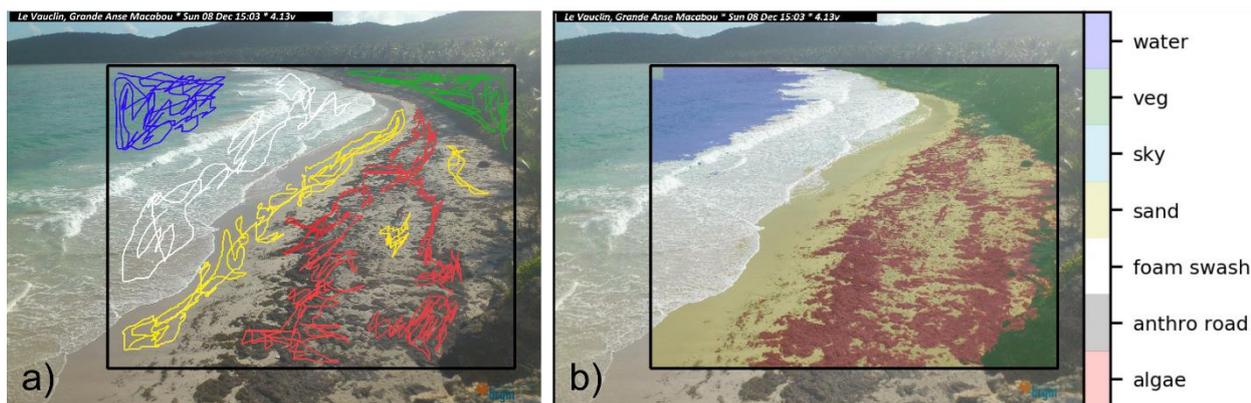
Figure 17 : a) image brute capturée à Grande Anse Macabou au Vauclin le 08 décembre 2019. Un étiquetage manuel (couleurs) est superposé sur l'image selon les différentes classes d'intérêt. b) Classification automatique de l'image par l'algorithme.

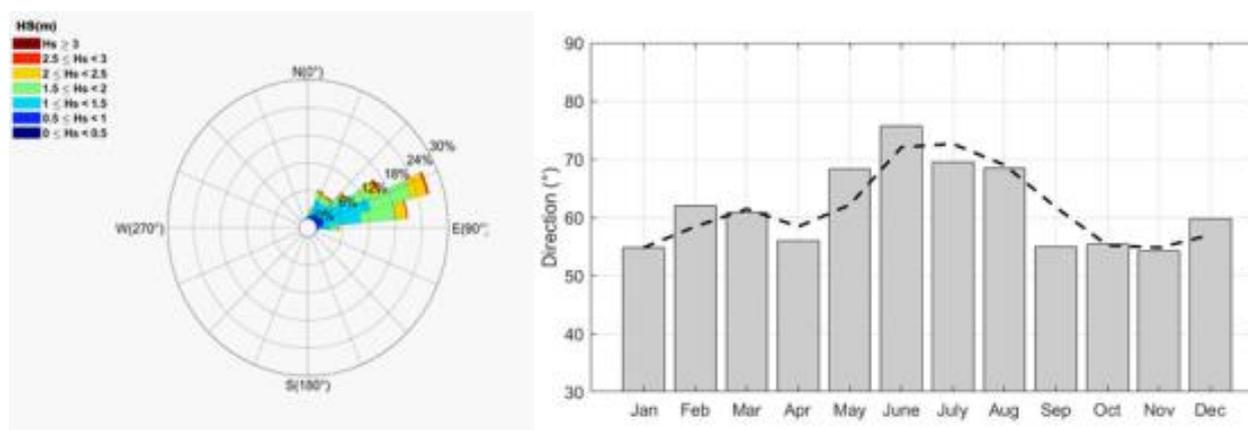
Figure 19 : (à gauche) Diagramme directionnel en fréquence des hauteurs significatives de vagues ( $H_s$ ) à la station Basse-Pointe entre janvier 2016 et mai 2022. (à droite) Moyenne mensuelle des directions ( $^\circ$ ) de vagues.

En Martinique, trois régimes de houle peuvent être rencontrés (Figure 19). La houle d'est à est-nord-est dite d'alizés (1) est très fréquente mais peu énergétique (période inférieure à 10 sec). Entre septembre et avril ce régime de vagues est plutôt orienté est-nord-est tandis qu'il bascule plus franchement à l'est entre mai et août (Figure 19, à droite). La houle de nord à nord-nord-est (2) est peu fréquente (une dizaine d'occurrences par an entre les mois d'octobre et mars) et plus énergétique, généralement engendrée par des dépressions au nord de l'Atlantique. (3) La houle cyclonique est occasionnelle mais très énergétique (période supérieure à 10 sec). Elle est susceptible de toucher tous les secteurs côtiers de l'île. Il existe autour de la Martinique plusieurs houlographes du réseau Candhis (Centre d'Archivage National de Données de Houle In-Situ : <http://candhis.cetmef.developpement-durable.gouv.fr>). Une bouée houlographe est mouillée au nord de la Martinique dans le secteur de Basse Pointe dont les caractéristiques des vagues sont mesurées en temps réel à une fréquence horaire.

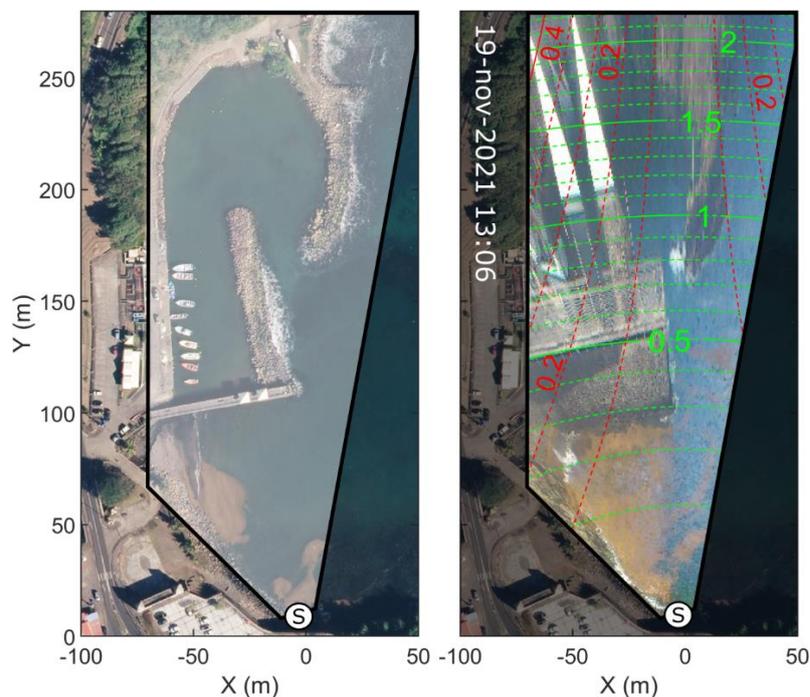
Figure 20 : géo-rectification des images capturées par le dispositif ©Solarcam (S) sur la baie du bourg du Marigot. A gauche, image orthophoto (BDORTHO®, 2017) sur laquelle est superposé le champ de visée de la caméra. A droite, image ©Solarcam géo-rectifiée du 19 novembre 2021 où les iso-contours indiquent la résolution des pixels de l'image ; en rouge (en vert) dans l'axe longitudinal (transversal), respectivement.

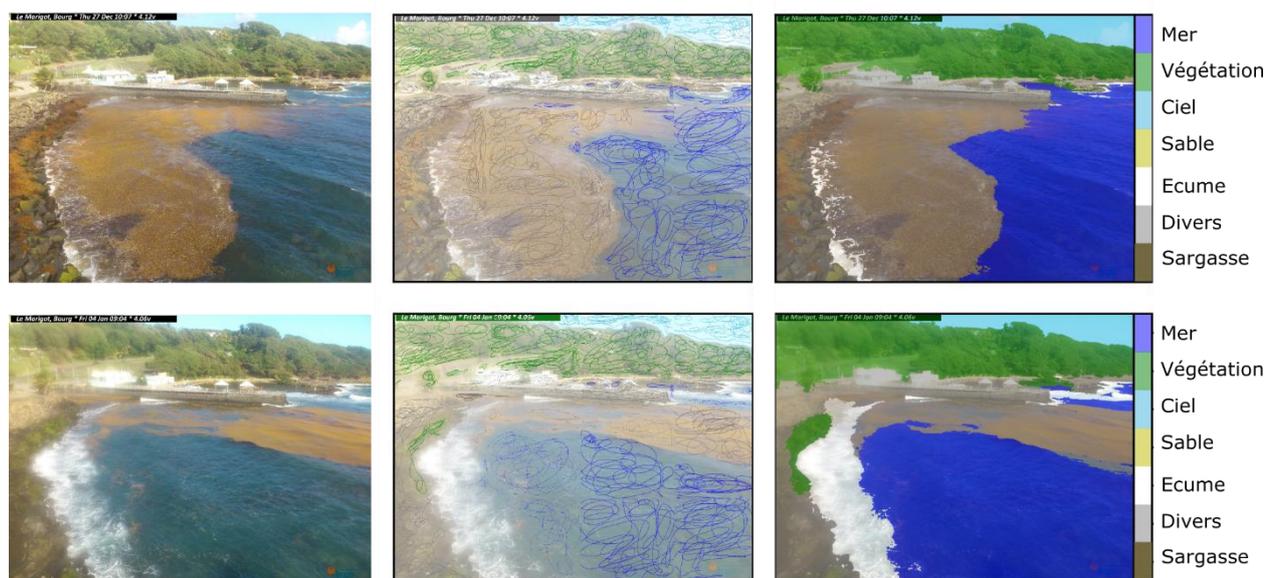
Figure 21 : création du modèle de détection sur le site du Marigot. A gauche, Images brutes capturées dans la baie du Marigot ; au centre, un étiquetage manuel (couleurs) est superposé sur l'image selon les différentes classes d'intérêt ; à droite, classification automatique de l'image par l'algorithme.

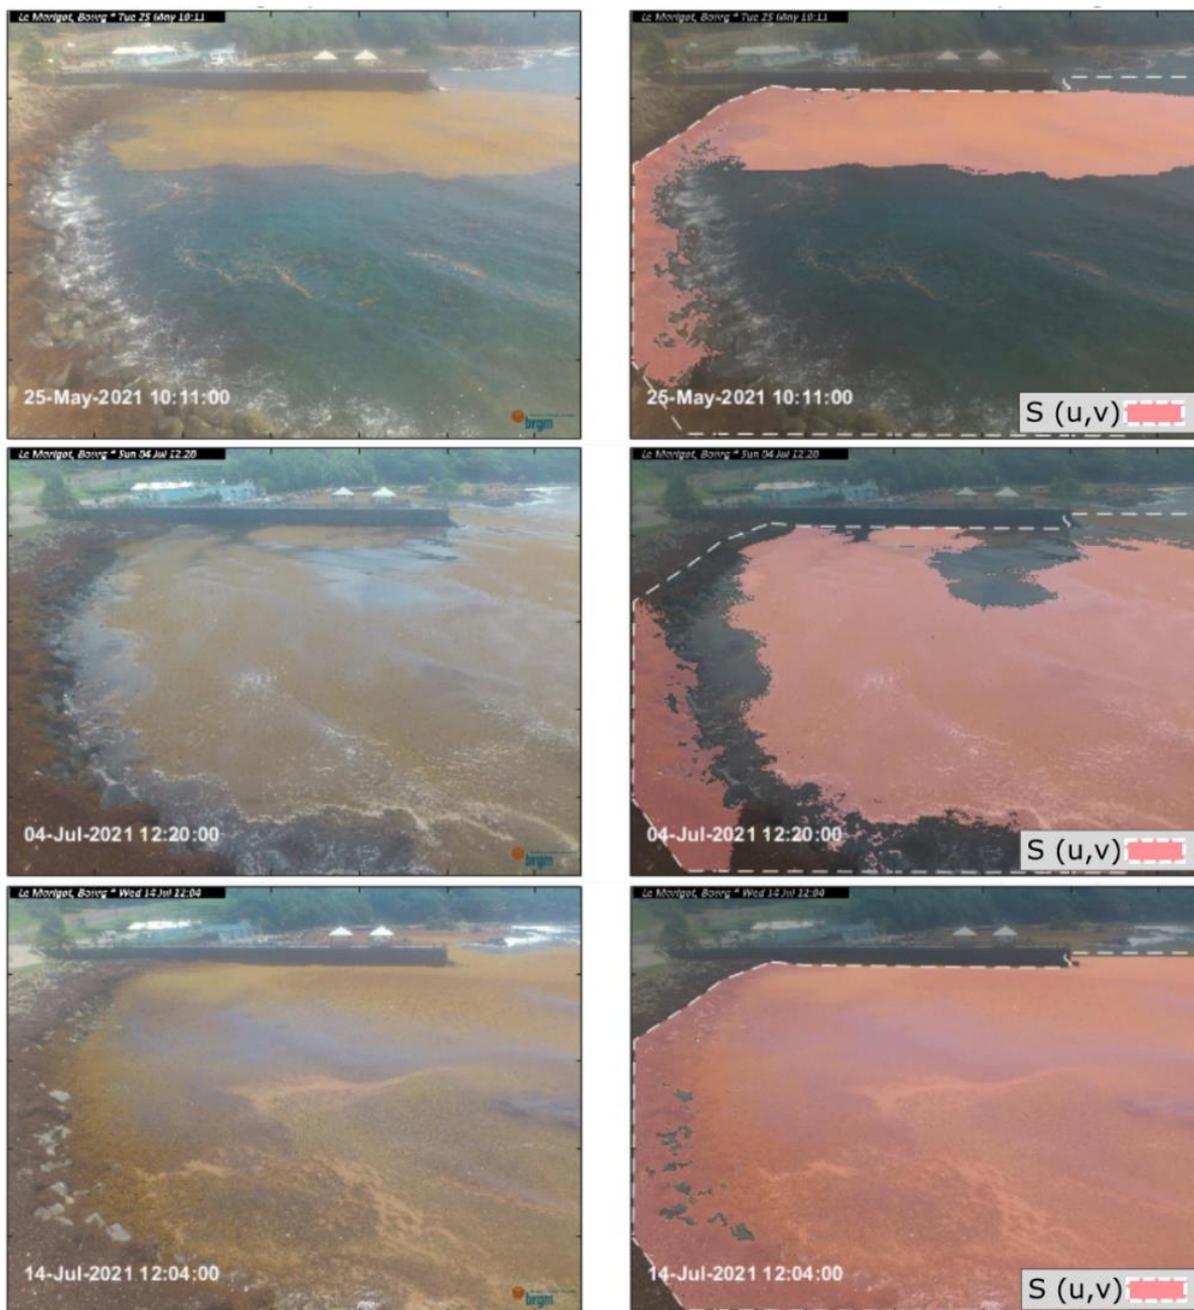
Figure 22 : détection automatique de la superficie de sargasses  $S(u,v)$  dans la baie du bourg du Marigot à différentes dates et pour des quantités de sargasses variables en 2021.  $(u,v)$  sont les coordonnées de l'image en pixels

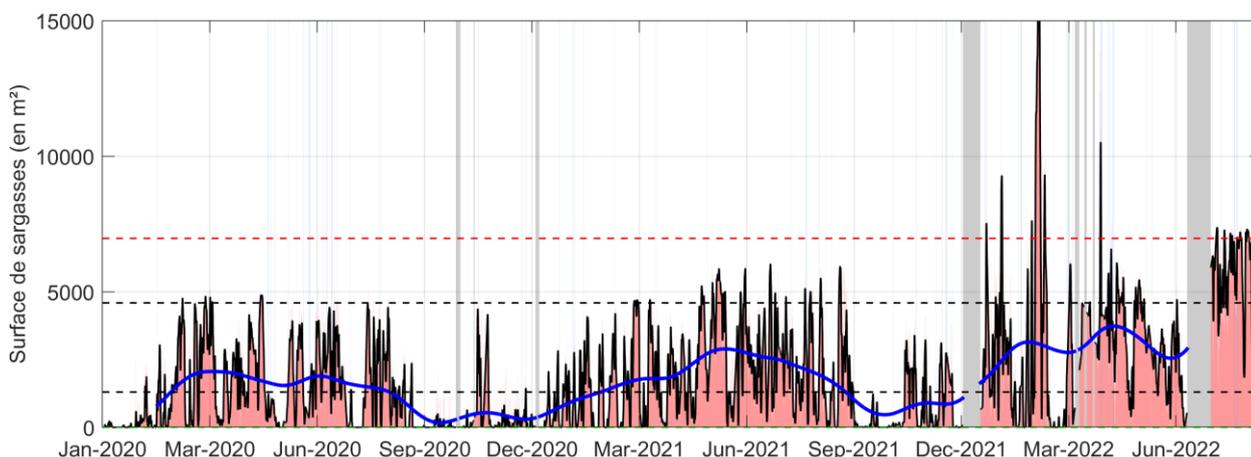
Figure 23: évolution temporelle de la quantité (m<sup>2</sup>) de sargasses détectées sur le site du Marigot entre janvier 2020 et septembre 2022. La courbe bleue présente la composante saisonnière du signal (filtre de Hanning 90 jours). Les lignes horizontales noires indiquent les percentiles 50 et 90 tandis que la ligne rouge présente la valeur obtenue pour le percentile 98.

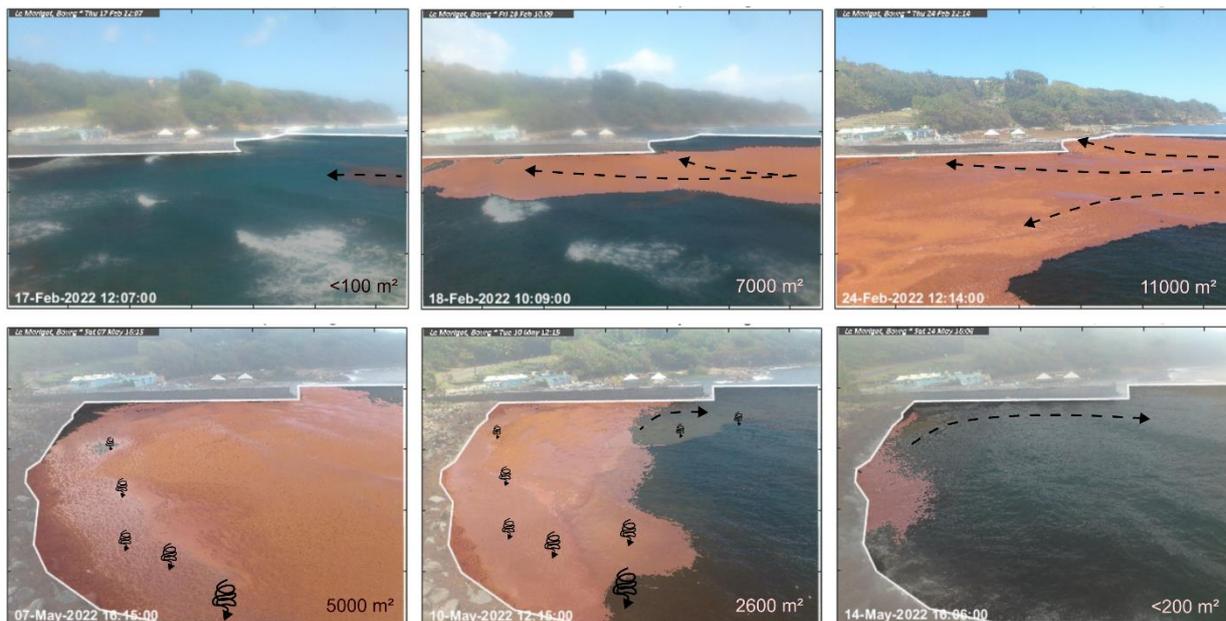
Figure 24 : (panneaux supérieurs) séquence illustrant un arrivage massif de sargasses capturé par le dispositif de suivi sur le site du bourg du Marigot. La surface de sargasses détectée dépasse 11 000 m<sup>2</sup> le 24 février 2022. (Panneaux inférieurs) séquence illustrant la coulée des sargasses et leurs évacuations progressives vers le large. La surface de sargasses estimée par l’algorithme réduit en quelques jours de plus de 4000 m<sup>2</sup>.

Suite à des arrivages importants, les algues peuvent rester plusieurs jours ou plusieurs semaines sur site selon les conditions de vagues. A plusieurs reprises, les observations réalisées montrent que les surfaces de sargasses restent présentes sur site pendant plusieurs jours jusqu'à réduire de façon brutale suite à des conditions de vagues particulièrement fortes et d'incidence est-nord-est ( $H_s > 2$  m) qui favorisent le mélange et renouvellement de la masse d'eau. Au contraire, lorsque les conditions en mer sont plus calmes, au bout de quelques jours, les nappes de sargasses coulent en profondeur sur les premiers mètres et deviennent alors moins visibles sur les images (Figure 24, panneaux inférieurs). Par la suite, elles peuvent être progressivement expulsées en dehors de la baie par les courants (Figure 24, panneaux inférieurs).

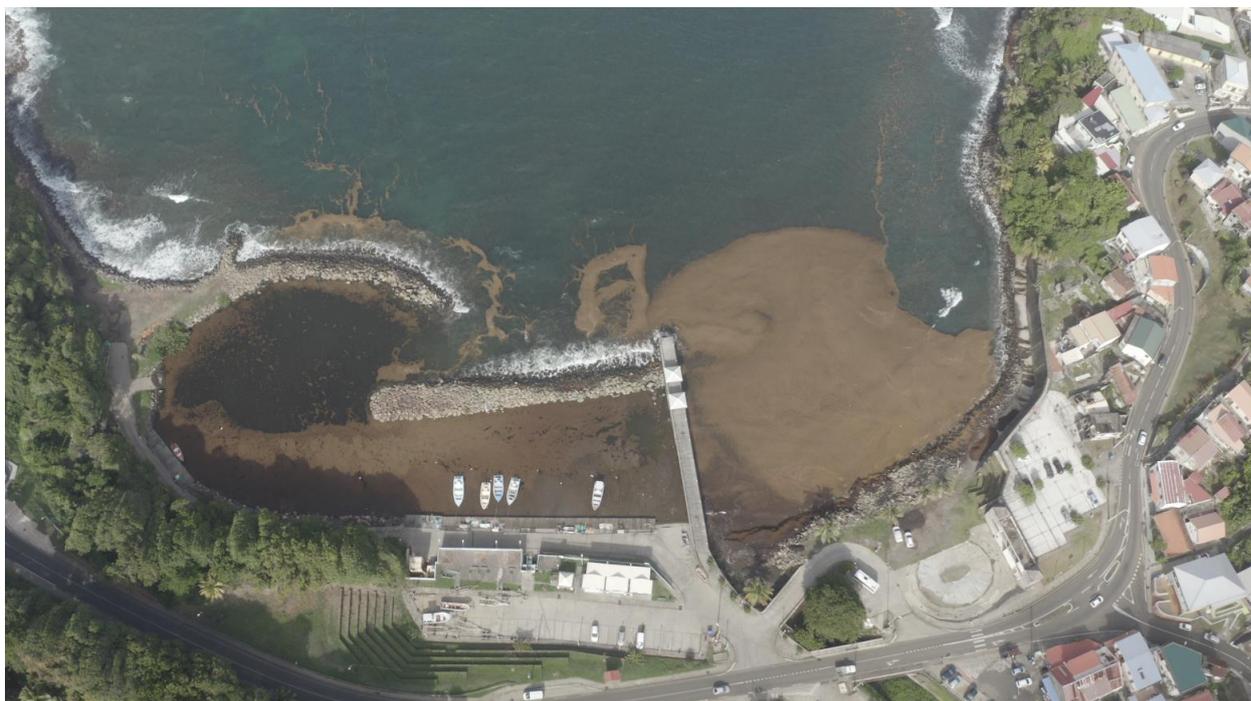
Figure 25 : image drone capturée suite à un arrivage massif de sargasses le 20 août 2020. La surface de sargasses détectées excède 6 000 m<sup>2</sup> avec une quantité importante présente dans le port contre 4 000 m<sup>2</sup> à partir des caméras sur la même date. Crédit photo : Bertrand Delapierre.

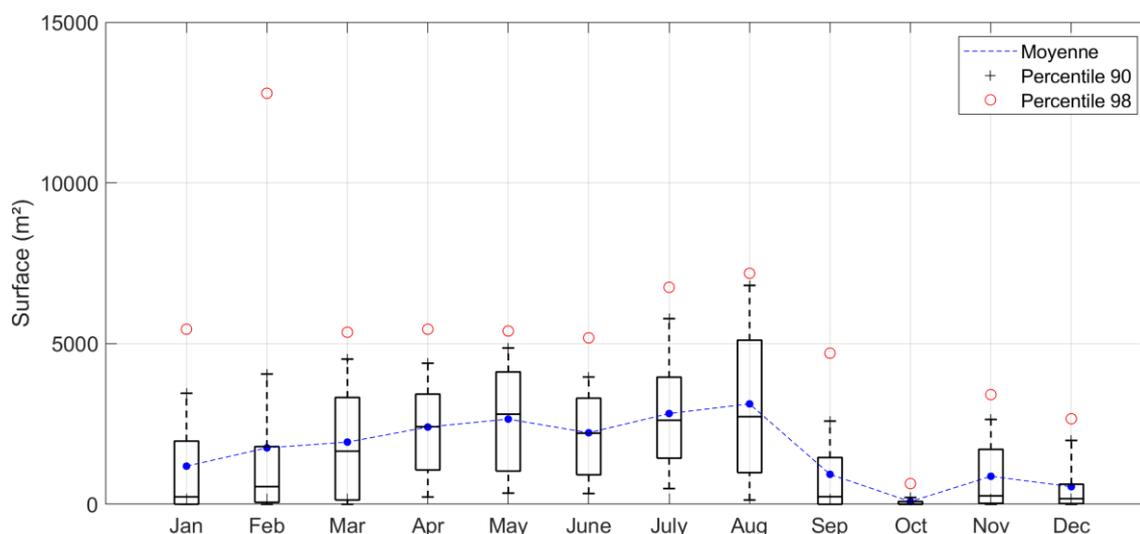
Figure 26 : diagramme en boîte mensuelle des quantités (m<sup>2</sup>) de sargasses détectées sur le site du Marigot (médiane, quartile, percentiles 10 et 90) depuis 2020 pendant 33 mois. Les moyennes mensuelles sont représentées par les points bleus alors que les points rouges décrivent la surface de sargasses observées lors du pic des événements les plus importants (percentile 98).

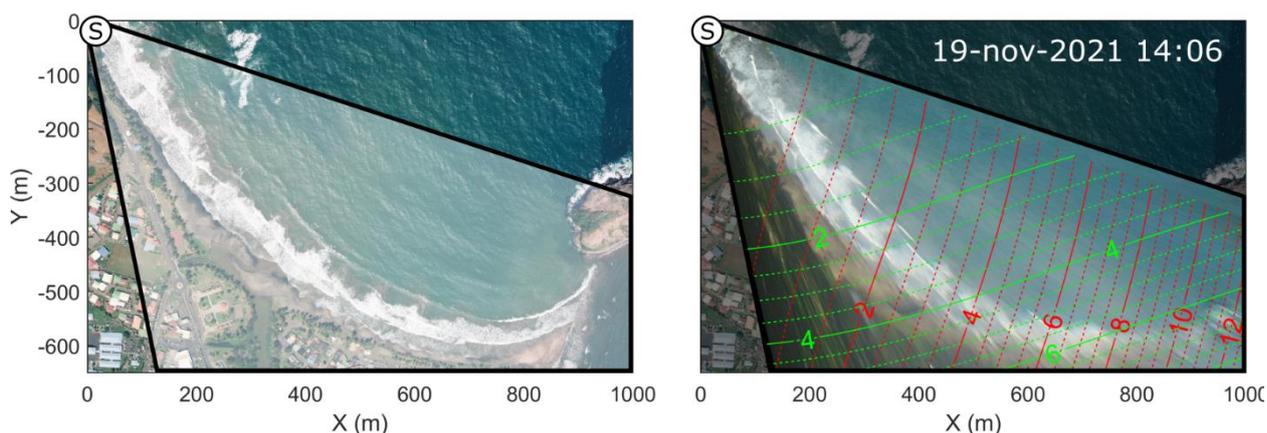
Figure 27 : géo-rectification des images capturées par le dispositif ©Solarcam (S) sur la plage du bourg à Sainte-Marie. A gauche, image orthophoto (BDORTHO®, 2017) sur laquelle est superposé le champ de visée de la caméra. A droite, image ©Solarcam géo-rectifiée du 19 novembre 2021 où les iso-contours indiquent la résolution des pixels de l'image ; en rouge (en vert) dans l'axe longitudinal (transversal), respectivement.

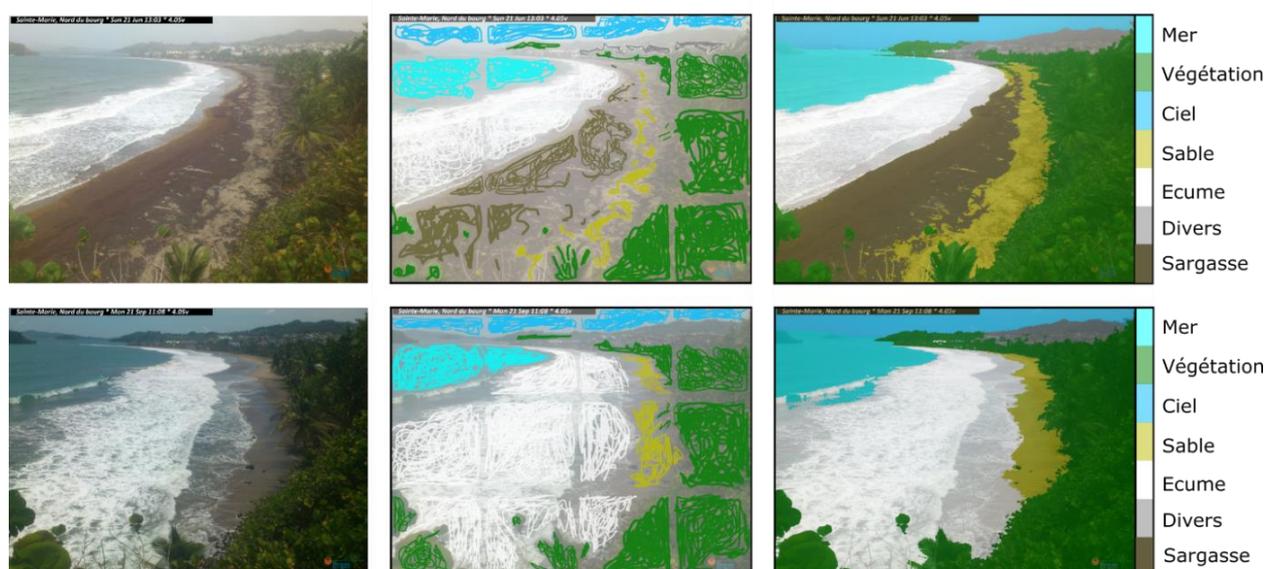
Figure 28 : création du modèle de détection sur le site de Sainte-Marie. A gauche, Images brutes capturées; au centre, un étiquetage manuel (couleurs) est superposé sur l'image selon les différentes classes d'intérêt ; à droite, classification automatique de l'image par l'algorithme.

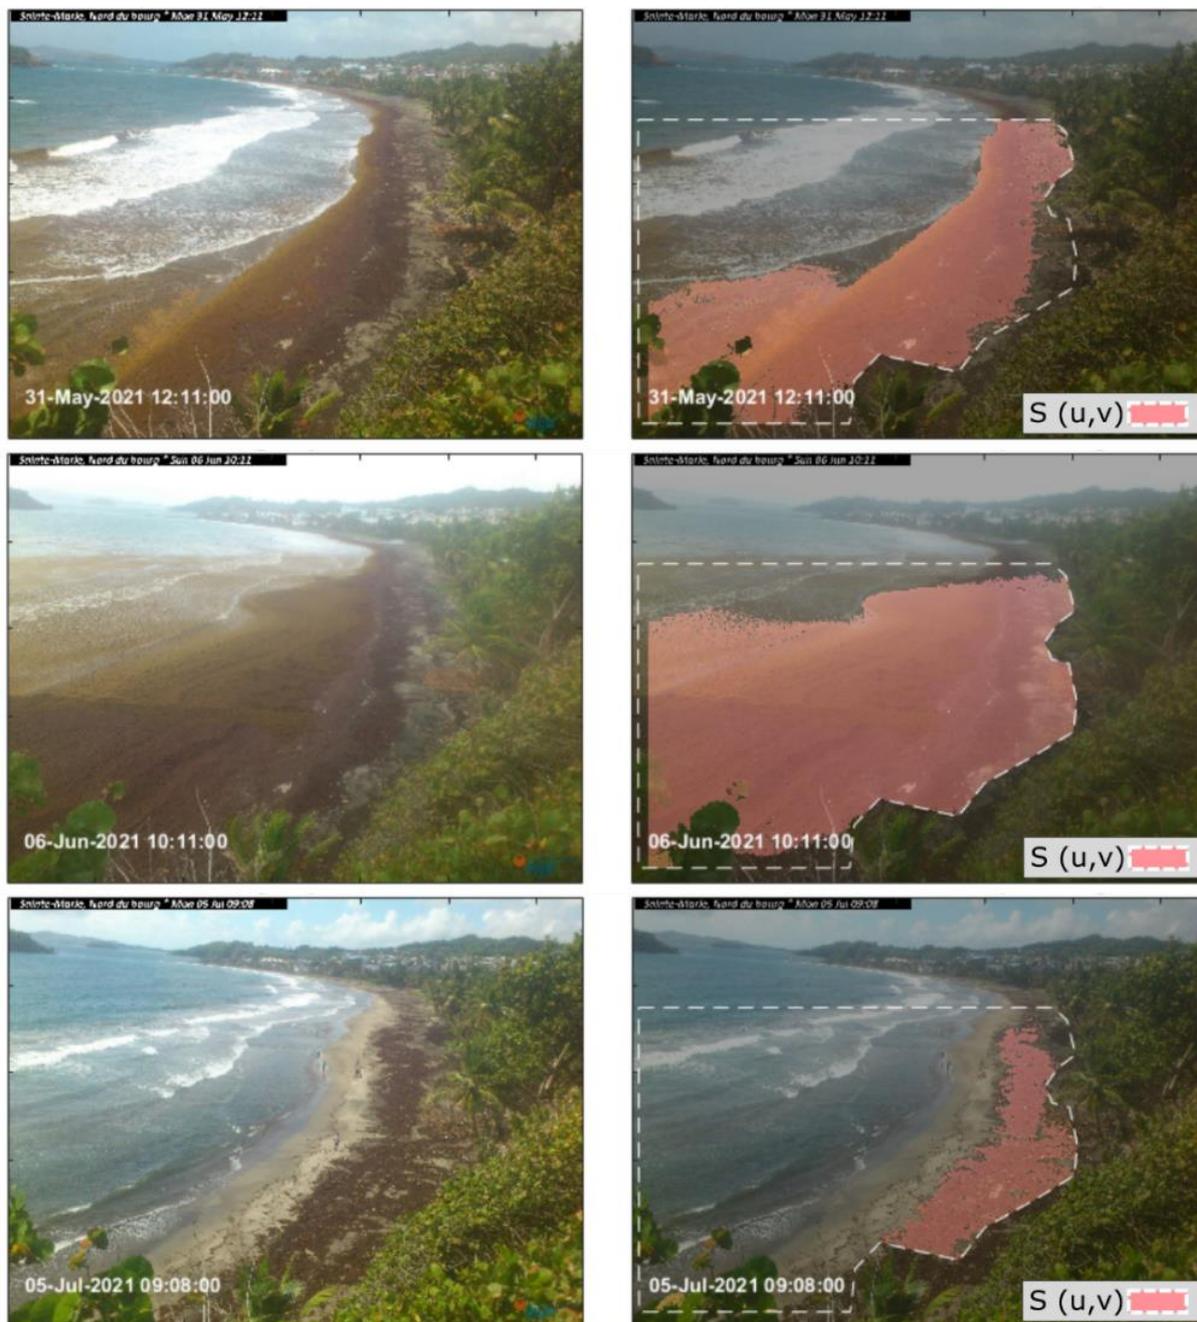
Figure 29 : détection automatique des sargasses  $S(u,v)$  sur la plage du bourg de Sainte-Marie à différentes dates et pour des quantités de sargasses variables en 2021.

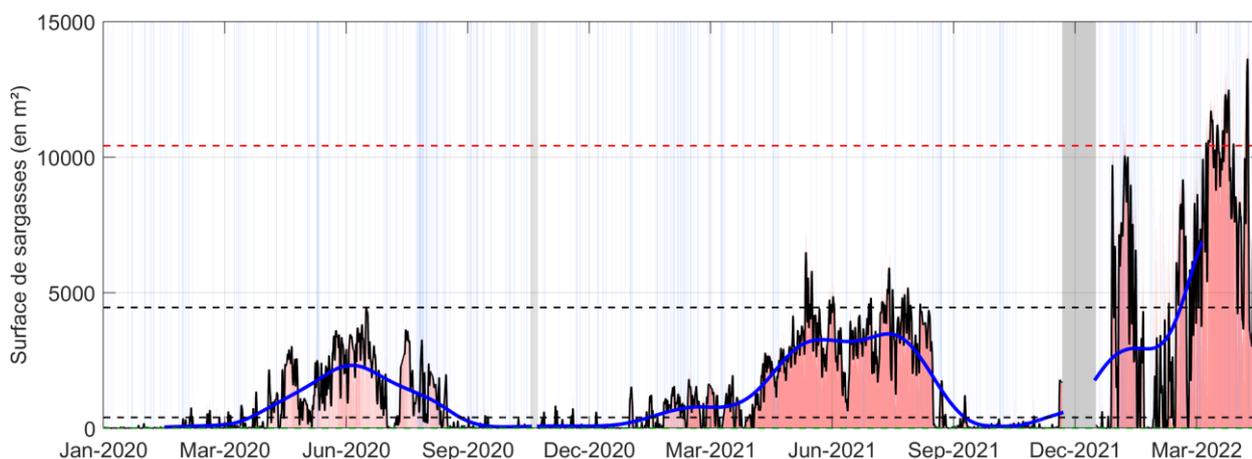
Figure 30 : évolution temporelle de la quantité (m<sup>2</sup>) de sargasses détectées sur le site de Sainte-Marie entre janvier 2020 et mai 2022. La courbe bleue présente la composante saisonnière du signal (filtre de Hanning 90 jours). Les lignes horizontales noires indiquent les percentiles 50 et 90 tandis que la ligne rouge présente la valeur obtenue pour le percentile 98.
