# Suivi des échouages de sargasses sur le littoral de la Martinique (2020 - 2022)

Rapport final

**BRGM/RP-72256-FR**

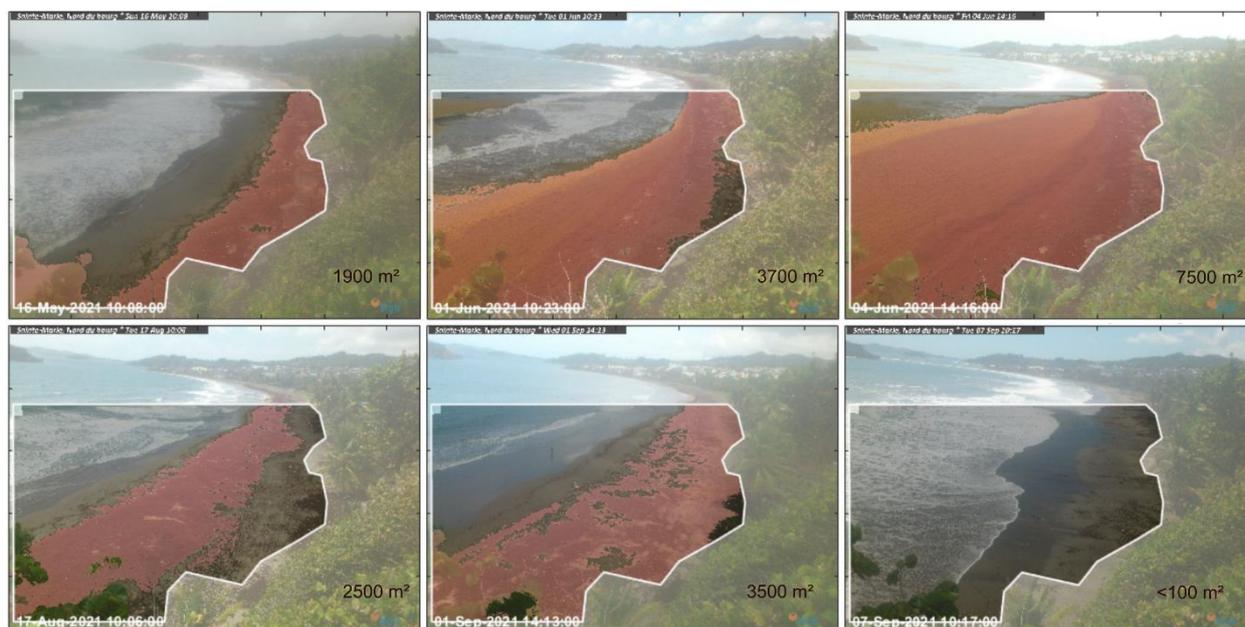
Figure 32 : (panneaux supérieurs) séquence illustrant un arrivage massif de sargasses capturé par le dispositif de suivi sur la plage de Sainte-Marie. La surface de sargasses détectée dépasse 7 500 m<sup>2</sup> le 4 juin 2021. (Panneaux inférieurs) séquence illustrant le tassement et le remaniement des sargasses et leurs évacuations progressives vers le large. La surface de sargasses estimée par l’algorithme réduit en quelques semaines de plus de 3000 m<sup>2</sup>.

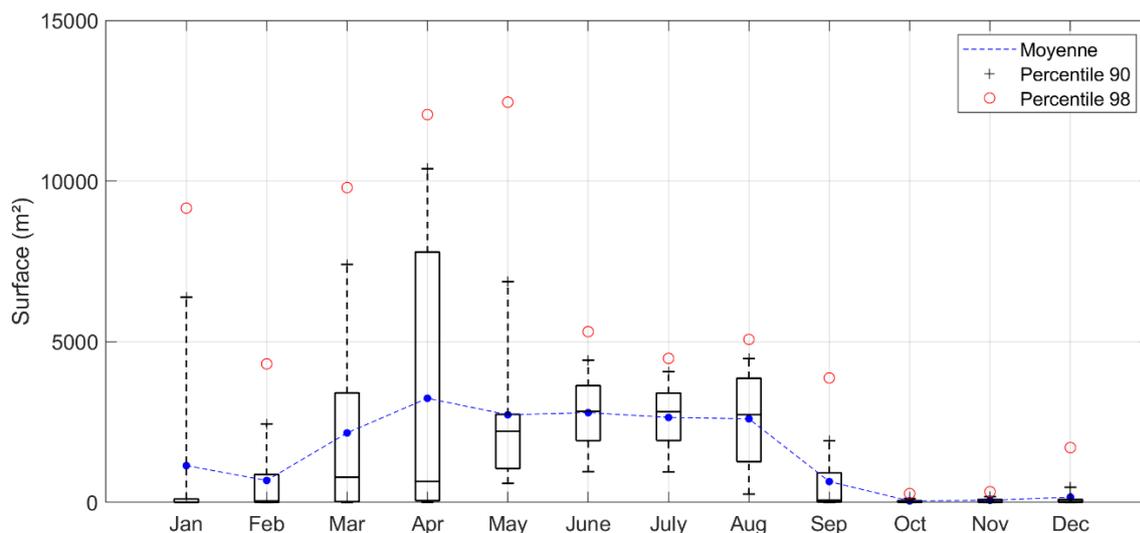
Figure 33 : diagramme en boîte mensuelle des quantités ( $\text{m}^2$ ) de sargasses détectés sur le site de Sainte-Marie (médiane, quartile, percentiles 10 et 90) depuis 2020 pendant 29 mois. Les moyennes mensuelles sont représentées par les points bleus alors que les points rouges décrivent la surface de sargasses observées lors du pic des événements les plus importants (percentile 98).

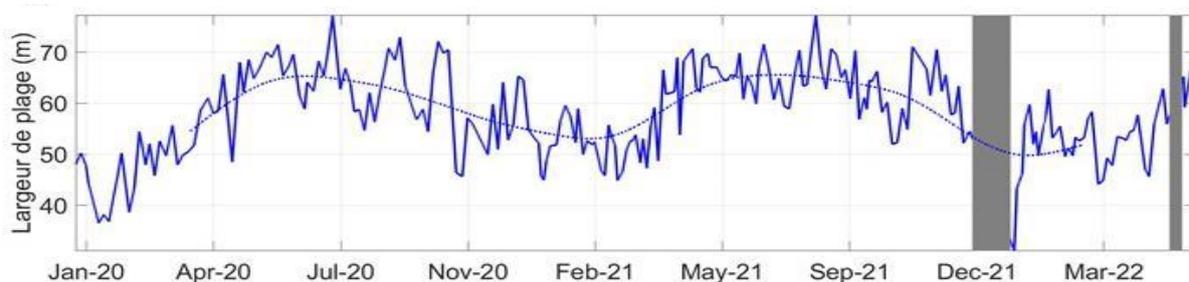
Figure 34 : évolution moyenne de la plage à Sainte-Marie (secteur Nord) entre janvier 2020 et mai 2022. La courbe bleue présente la composante saisonnière du signal (filtre de Hanning 90 jours).

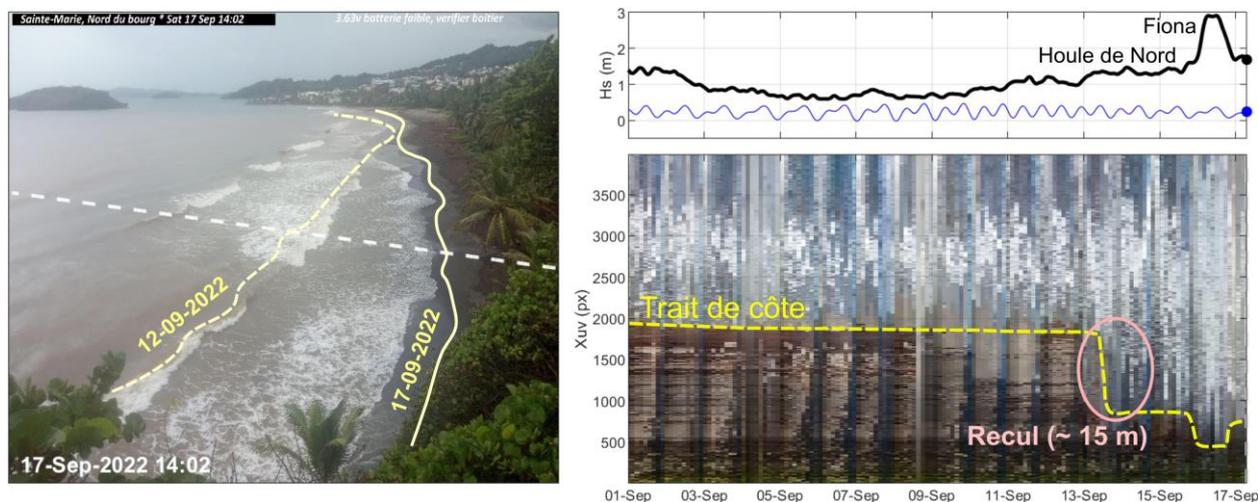
Figure 35 : représentation visuelle (timestack) de l'évolution de la position du trait de côte et de la banquette de sargasses le long d'un profil (trait blanc en pointillé) extrait à partir des images d'archives à un pas de temps horaire suite au passage de l'ouragan Fiona. Les courbes noires et bleues situées sur le panneau en haut à droite présentent respectivement l'évolution de la hauteur significative des vagues (houlographe à Basse-Pointe) et des niveaux d'eau (marégraphe au Robert) au cours de l'évènement.

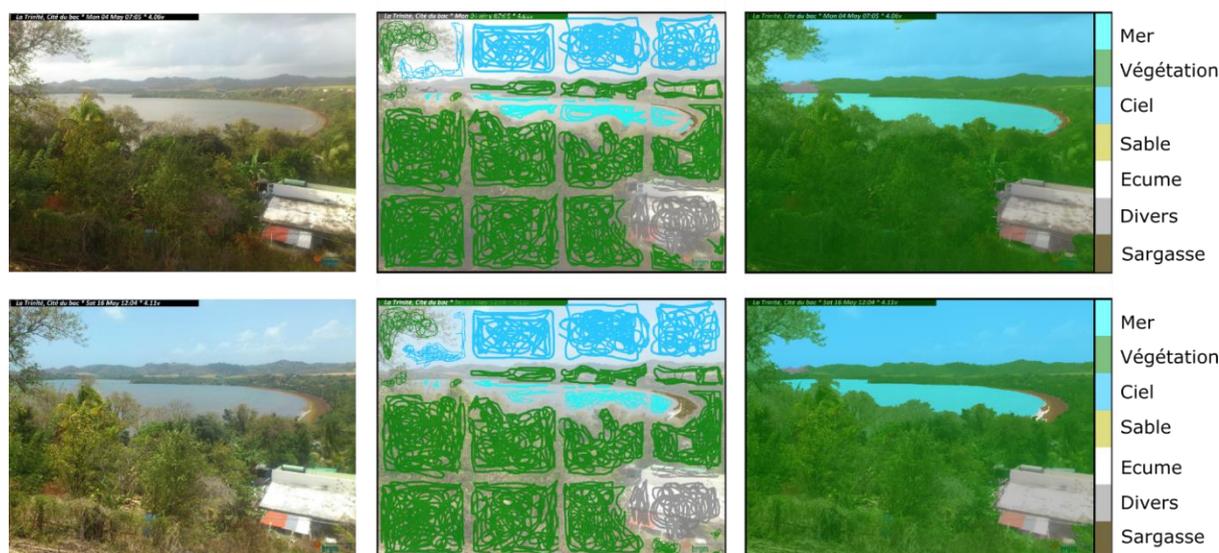
Figure 36 : création du modèle de détection sur le site de la Trinité. A gauche, Images brutes capturées sur la plage de Cité du Bac ; au centre, un étiquetage manuel (couleurs) est superposé sur l'image selon les différentes classes d'intérêt ; à droite, classification automatique de l'image par l'algorithme.

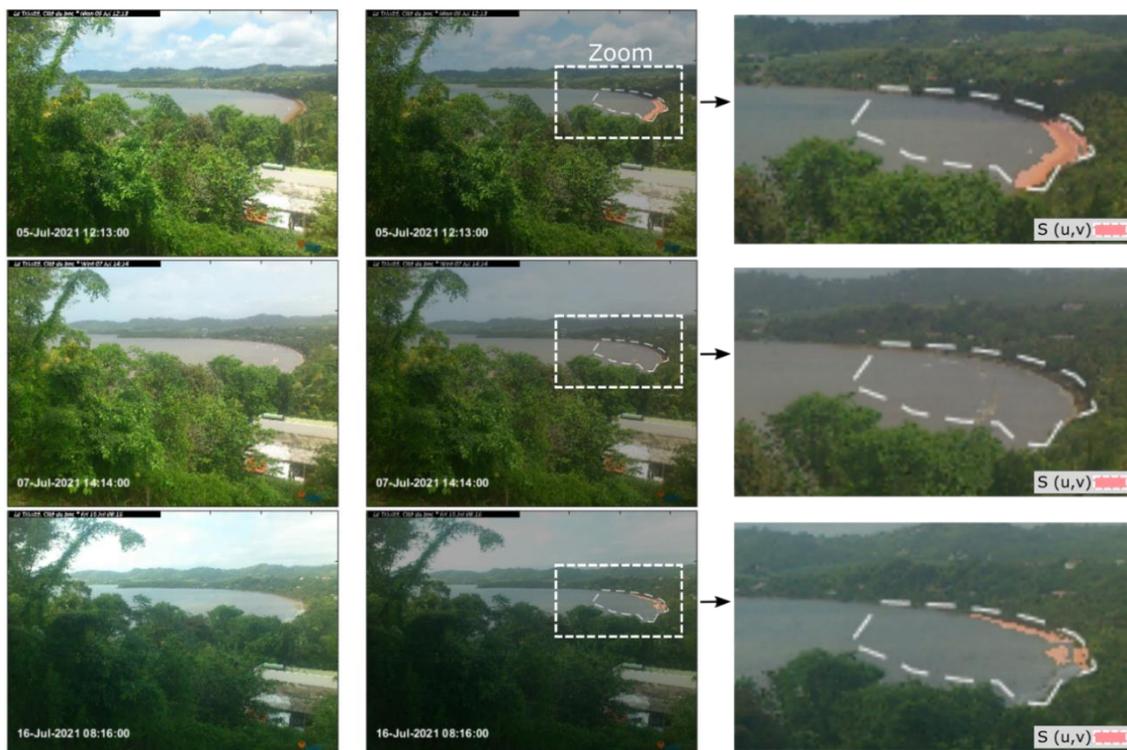
Figure 37 : détection automatique des sargasses  $S(u,v)$  sur la plage de Cité du bac (La Trinité) à différentes dates et pour des quantités de sargasses variables en 2021.

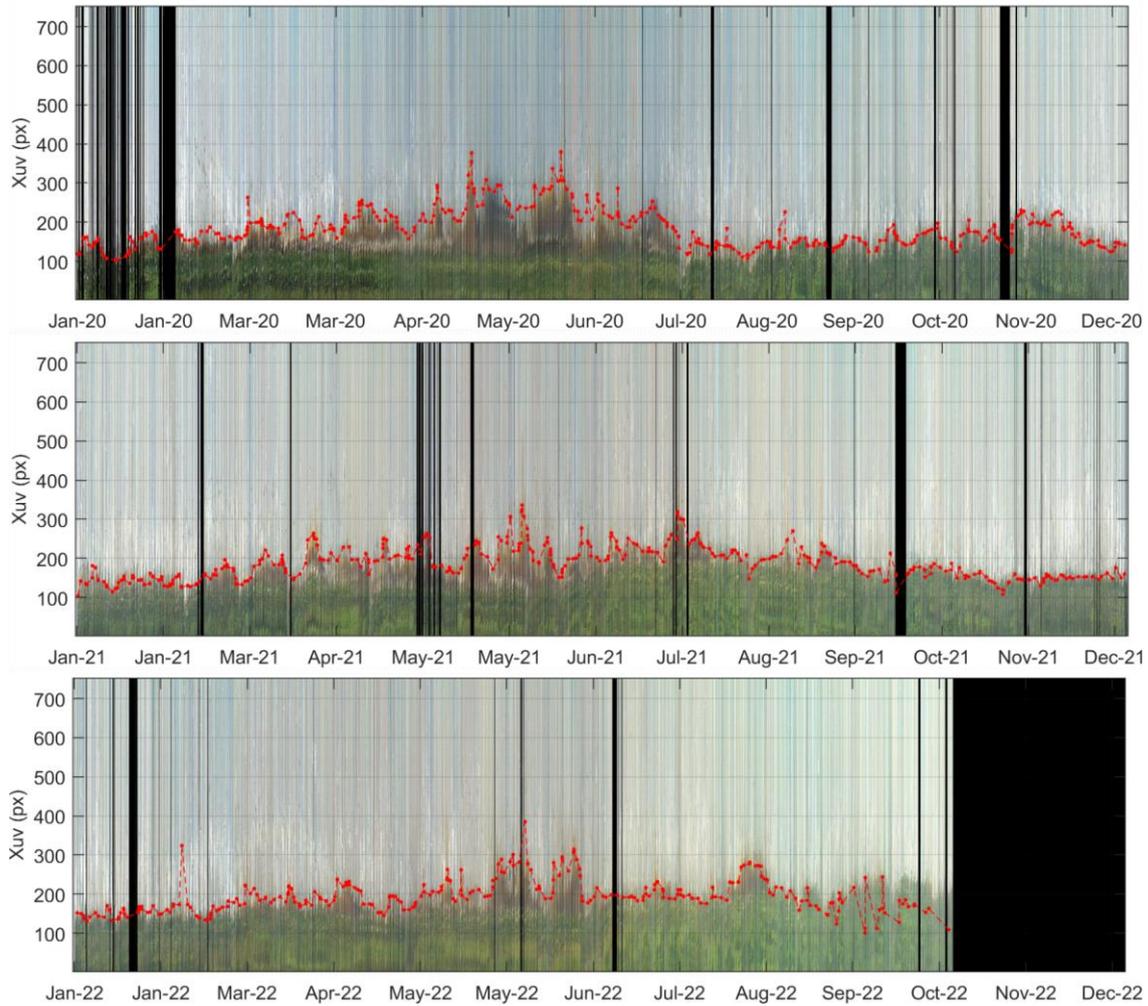
Figure 38 : représentation visuelle (timestack) des arrivages de sargasses le long d'un profil transversal sur Cité du Bac (trait bleu, Figure 39) extrait à partir des images d'archives à un pas de temps horaire en 2020 (en haut), 2021 (au centre) et 2022 (en bas).

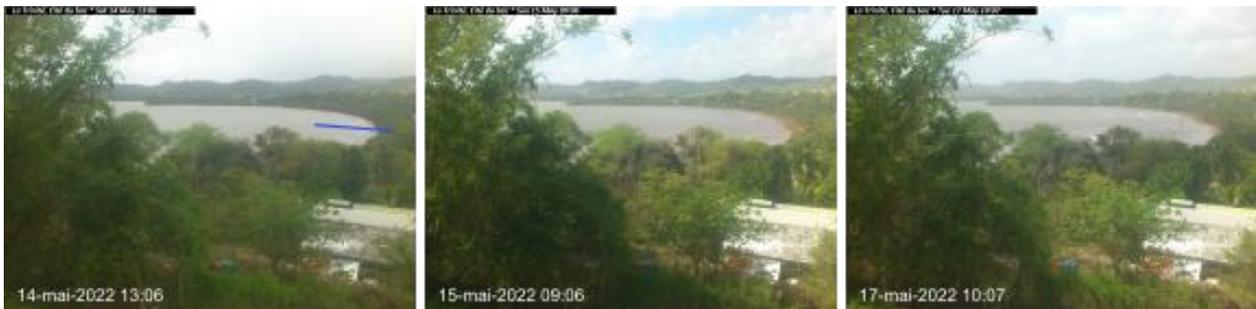
Figure 39 : séquence illustrant un arrivage de sargasses capturé par le dispositif de suivi sur la plage de Cité du Bac le 15 mai 2022. Le trait bleu représente la ligne de pixel utilisé pour l'obtention du timestack (Figure 38).

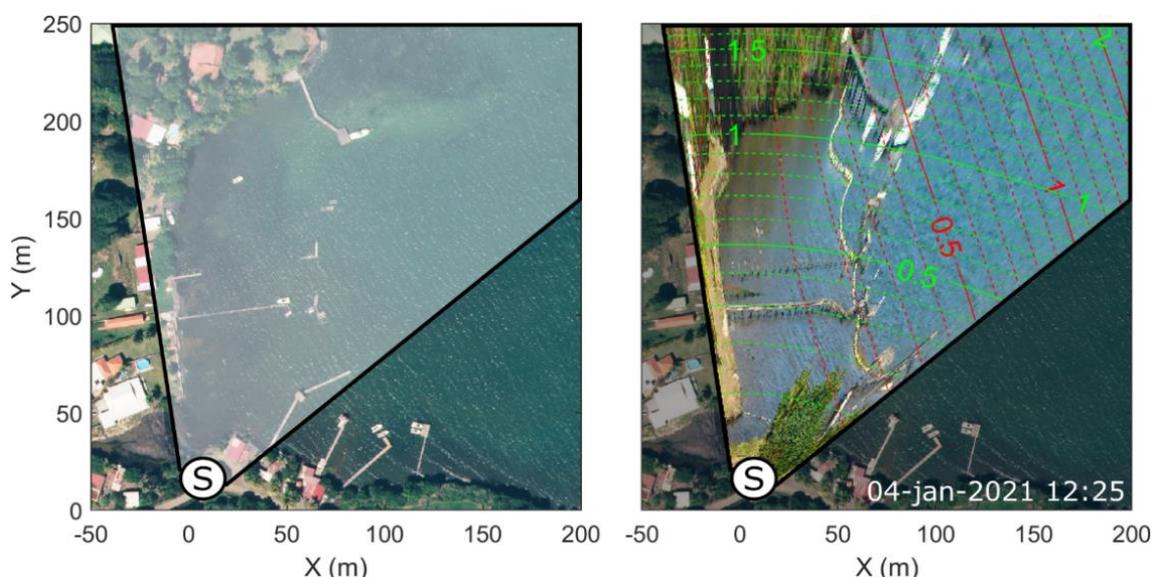
Figure 40 : géo-rectification des images capturées par le dispositif ©Solarcam (S) sur le site de Frégate Est au François. A gauche, image orthophoto (BDORTHO®, 2017) sur laquelle est superposé le champ de visé de la caméra. A droite, image ©Solarcam géo-rectifiée du 4 janvier 2021 où les iso-contours indiquent la résolution des pixels de l'image ; en rouge (en vert) dans l'axe longitudinal (transversal), respectivement.

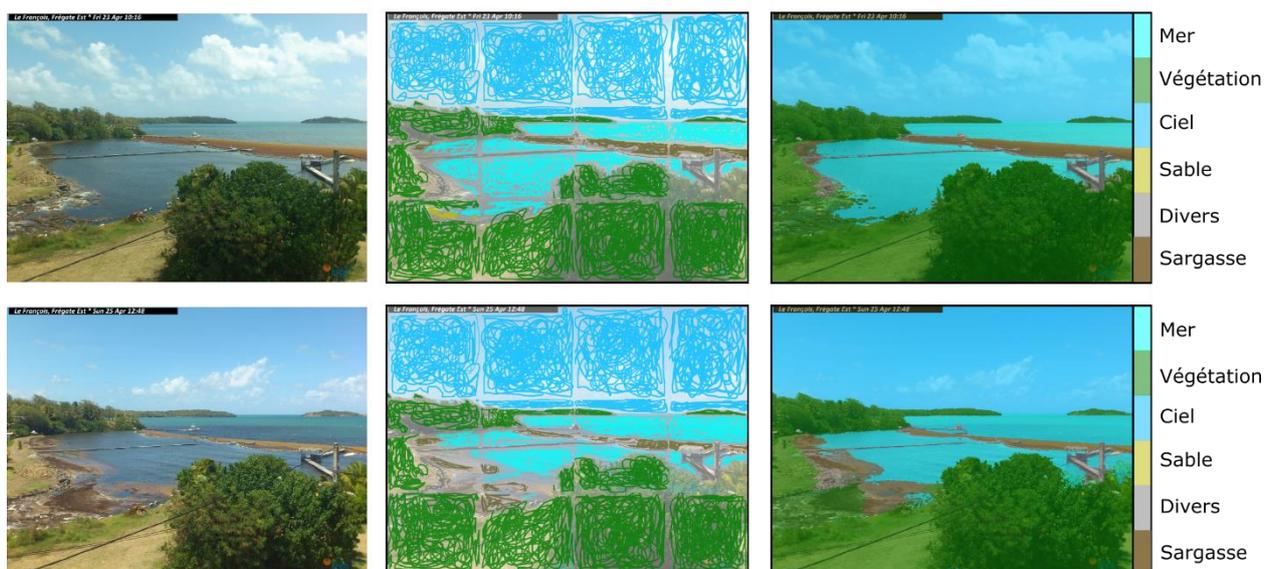
Figure 41 : création du modèle de détection sur le site du François. A gauche, Images brutes capturées sur le barrage à Frégate Est ; au centre, un étiquetage manuel (couleurs) est superposé sur l'image selon les différentes classes d'intérêt ; à droite, classification automatique de l'image par l'algorithme.

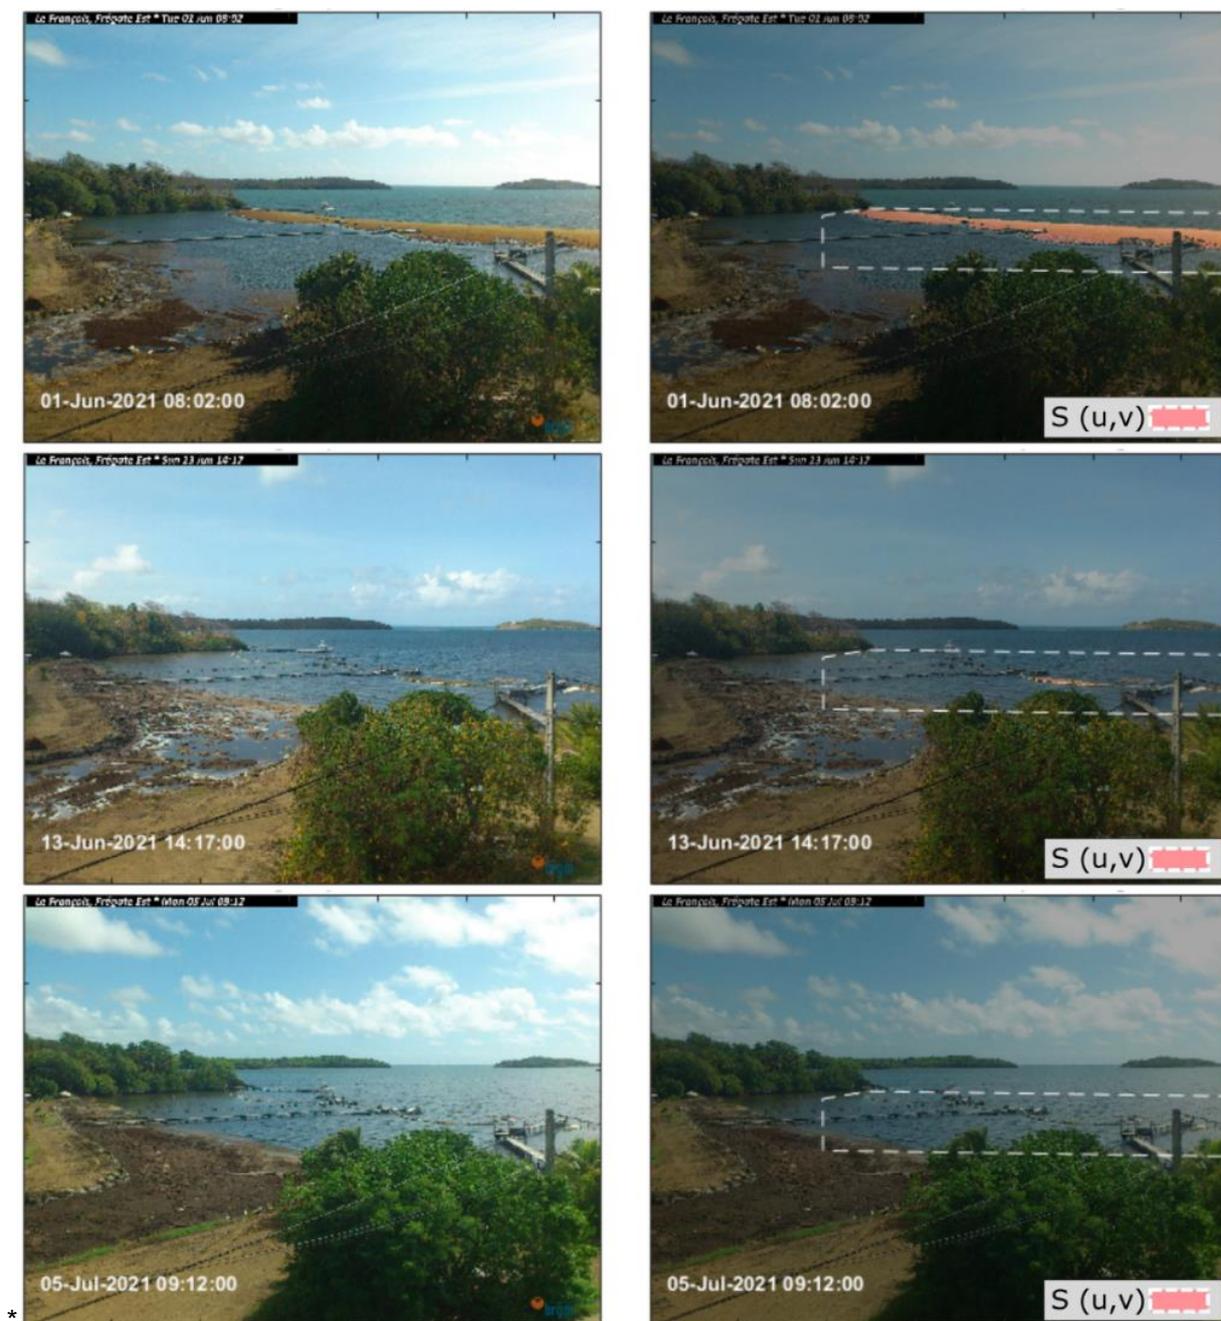
Figure 42 : détection automatique des sargasses  $S(u,v)$  sur le barrage de Frégate Est au François à différentes dates et pour des quantités de sargasses variables en 2021.

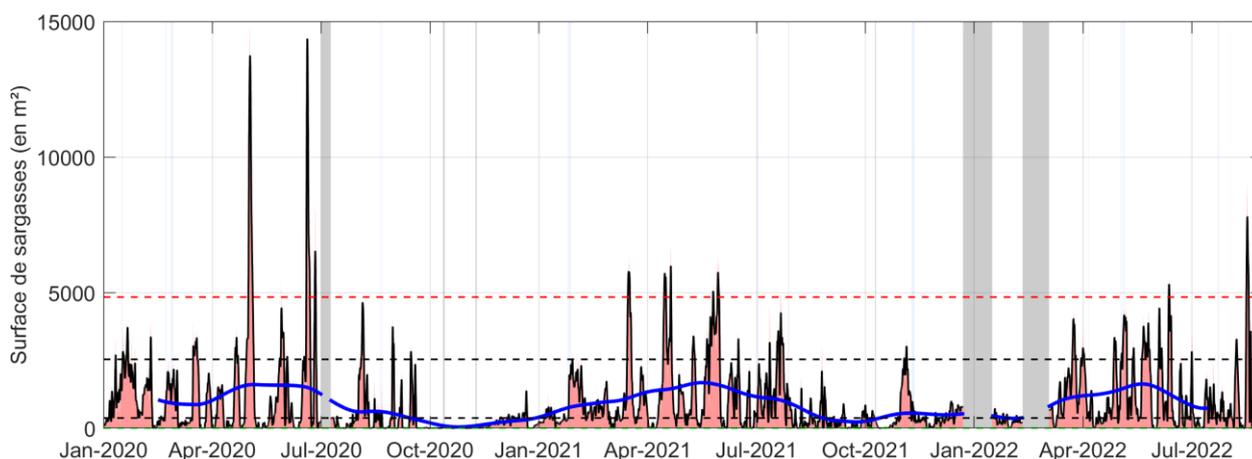
Figure 43 : évolution temporelle de la quantité (m<sup>2</sup>) de sargasses détectées sur le site de Frégate entre janvier 2020 et septembre 2022. La courbe bleue présente la composante saisonnière du signal (filtre de Hanning 90 jours). Les lignes horizontales noires indiquent les percentiles 50 et 90 tandis que la ligne rouge présente la valeur obtenue pour le percentile 98.

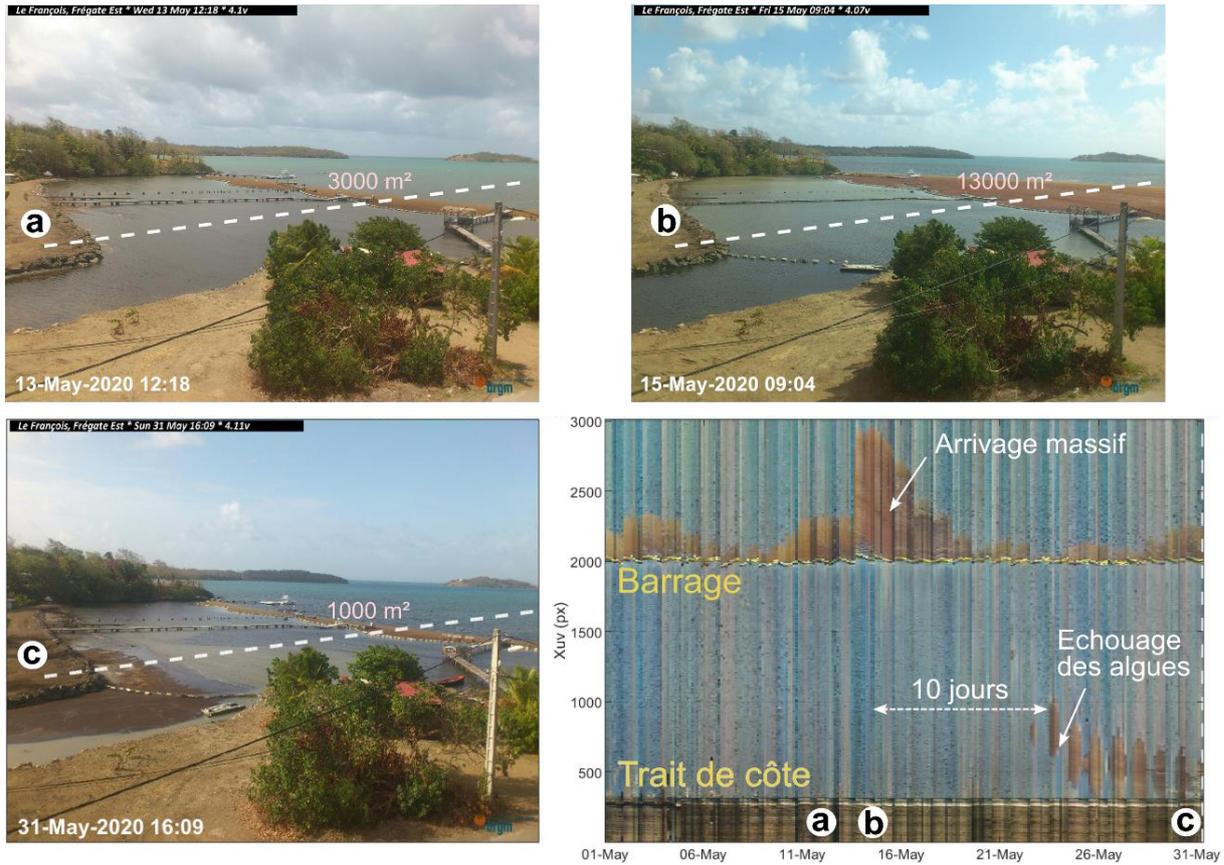
Figure 44 : représentation visuelle (timestack) des arrivages de sargasses sur le long du profil transversal (trait pointillé blanc) extrait à partir des images d'archives à un pas de temps horaire.

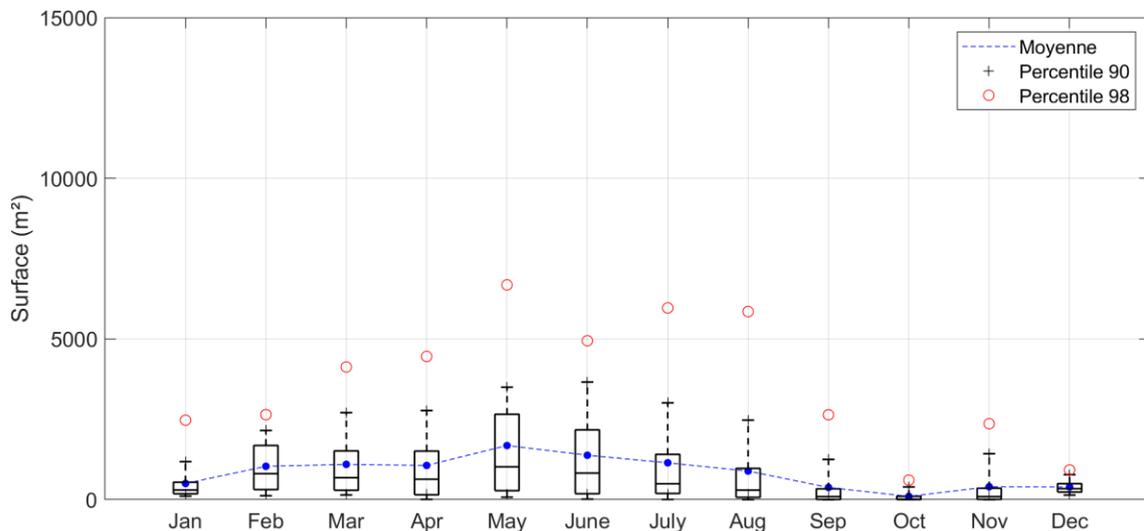
Figure 45 : diagramme en boîte mensuelle des quantité (m²) de sargasses détectés sur le site de Frégate (médiane, quartile, percentiles 10 et 90) depuis 2020 pendant 33 mois. Les moyennes mensuelles sont représentées par les points bleus alors que les points rouges décrivent la surface de sargasses observées lors du pic des évènements les plus importantes (percentile 98).

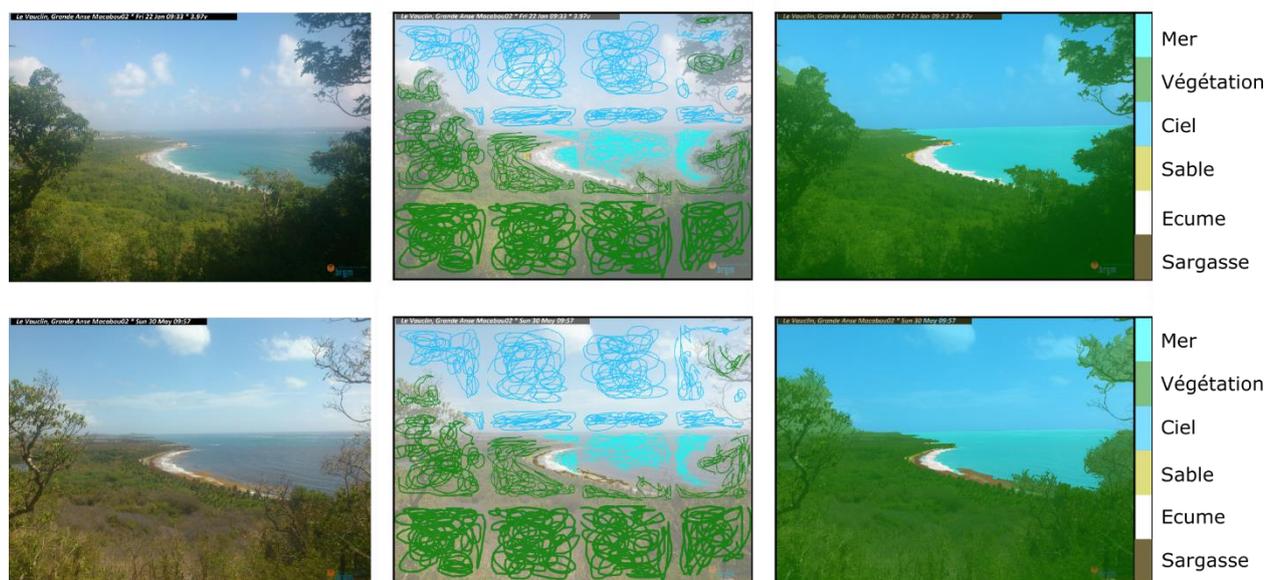
Figure 46 : création du modèle de détection sur le site du Vauclin. A gauche, Images brutes capturées sur la plage de Grande anse Macabou ; au centre, un étiquetage manuel (couleurs) est superposé sur l'image selon les différentes classes d'intérêt ; à droite, classification automatique de l'image par l'algorithme.

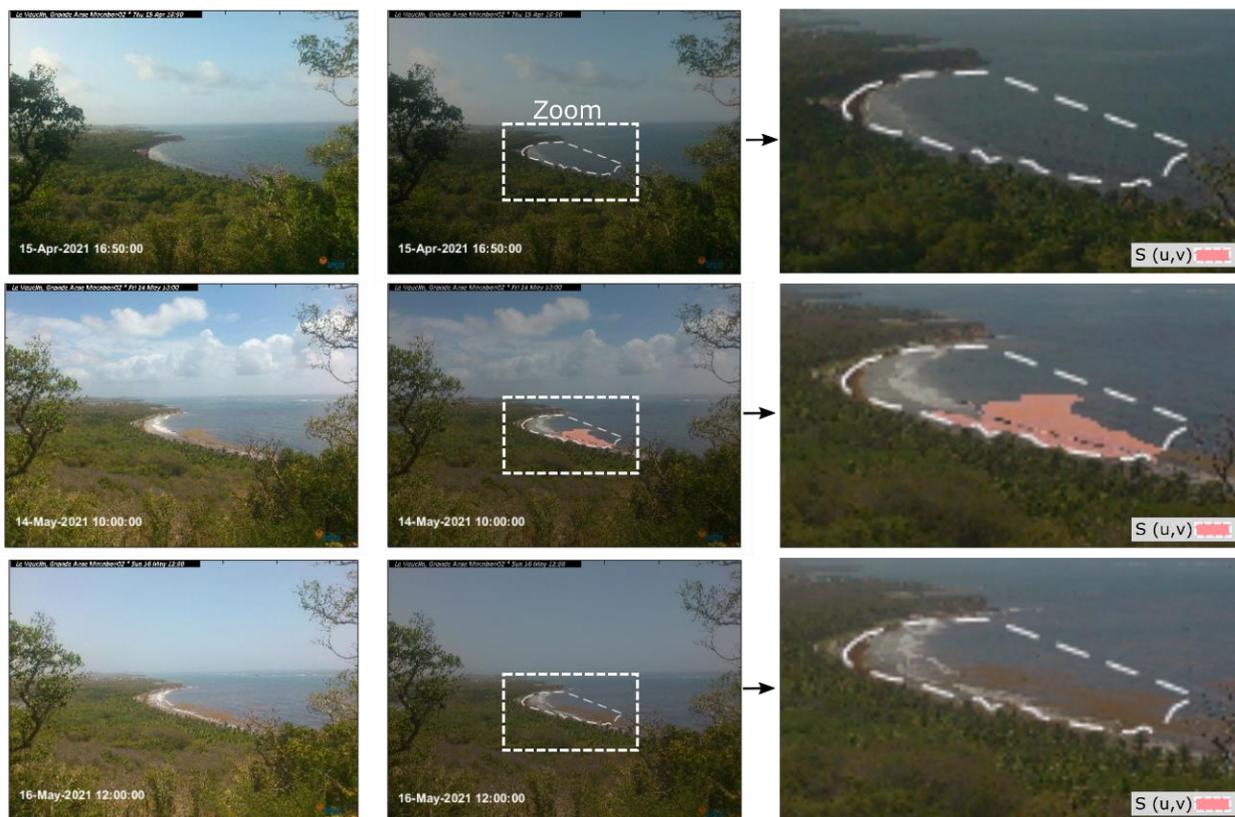
Figure 47 : détection automatique des sargasses  $S(u,v)$  à proximité de la plage de Grande anse Macabou à différentes dates et pour des quantités de sargasses variables en 2021.

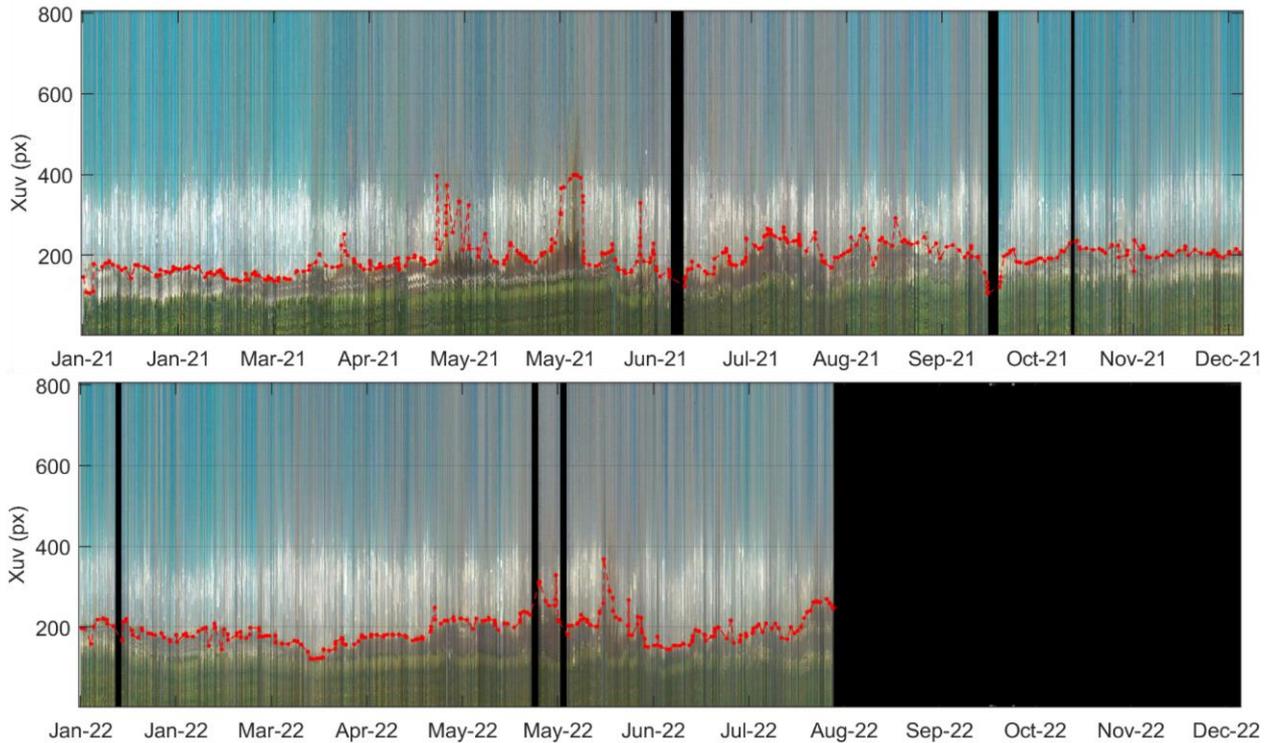
Figure 48 : représentation visuelle (timestack) des arrivages de sargasses le long d'un profil transversal sur Macabou (trait bleu, Figure 49) réalisée à partir des images d'archives à un pas de temps horaire en 2021 (en haut) et 2022 (en bas).

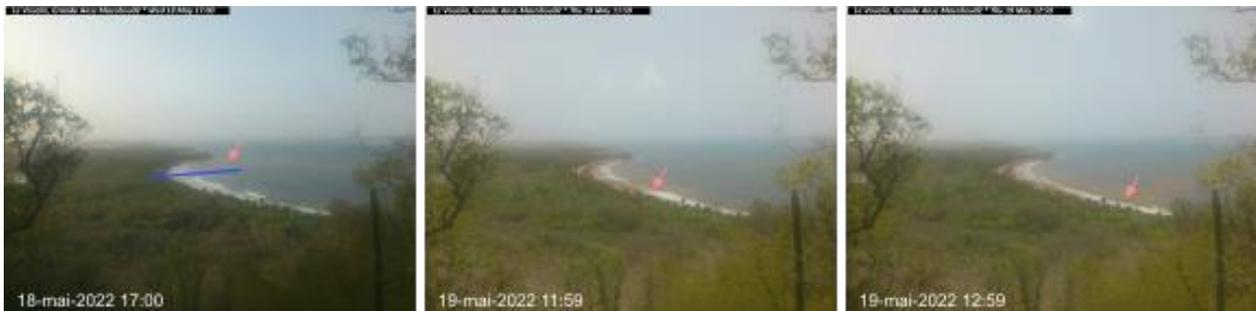
Figure 49 : séquence illustrant un arrivage de sargasses capturé par le dispositif de suivi sur la plage de Grand Macabou le 19 mai 2022. Le trait bleu représente la ligne de pixel utilisée pour l'obtention du timestack (Figure 48) et la flèche rouge illustre la localisation de la nappe en surface.

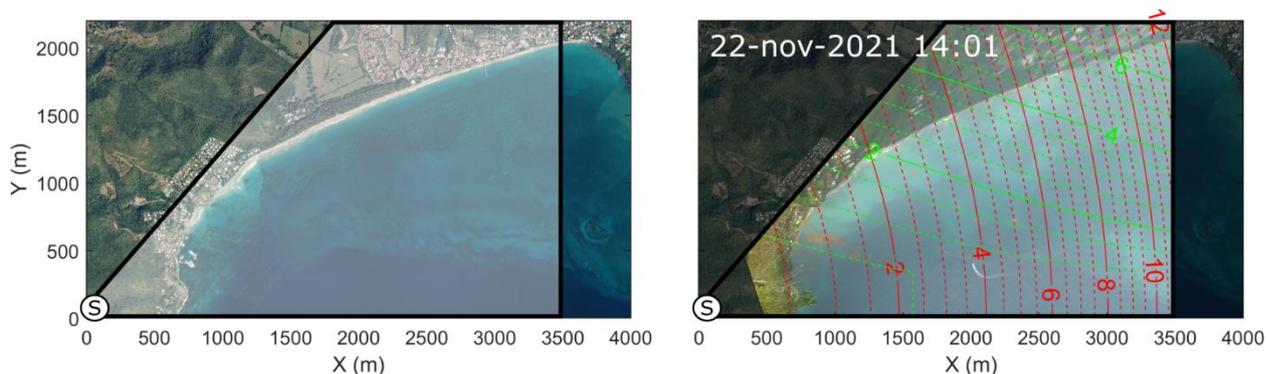
Figure 50 : géo-rectification des images capturées par le dispositif ©Solarcam (S) sur la plage de Dizac. A gauche, image orthophoto (BDORTHO®, 2017) sur laquelle est superposé le champ de visée de la caméra. A droite, image ©Solarcam géo-rectifiée du 22 novembre 2021 où les iso-contours indiquent la résolution des pixels de l'image ; en rouge (en vert) dans l'axe longitudinal (transversal), respectivement.

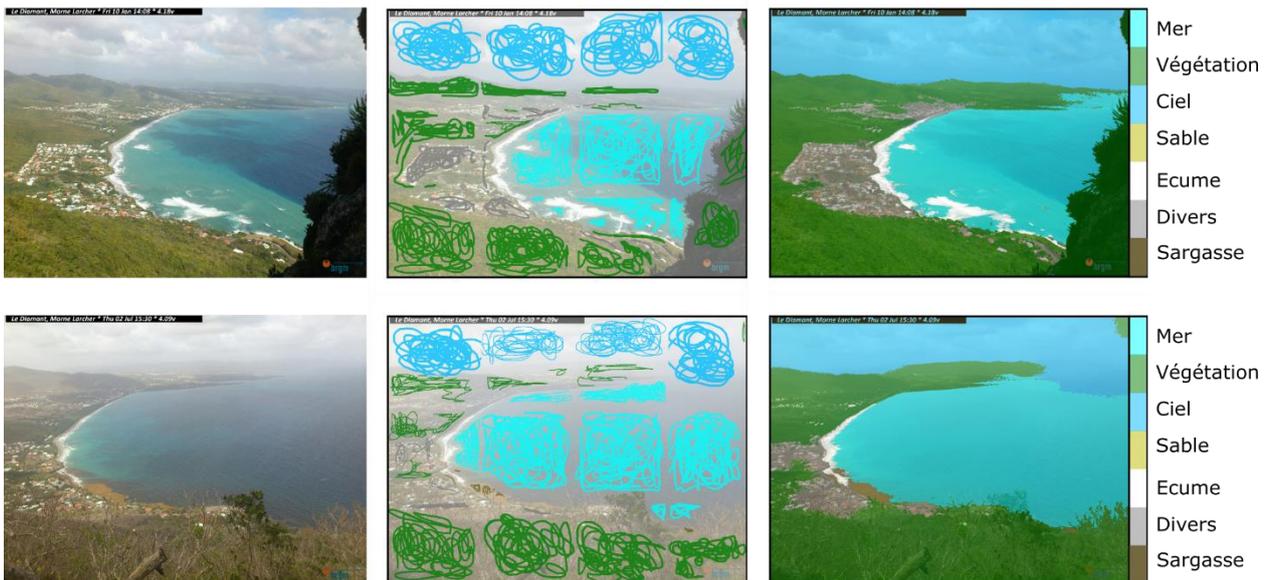
Figure 51 : création du modèle de détection sur le site du Diamant. A gauche, images brutes capturées depuis le Morne Larcher ; au centre, un étiquetage manuel (couleurs) est superposé sur l'image selon les différentes classes d'intérêt ; à droite, classification automatique de l'image par l'algorithme.

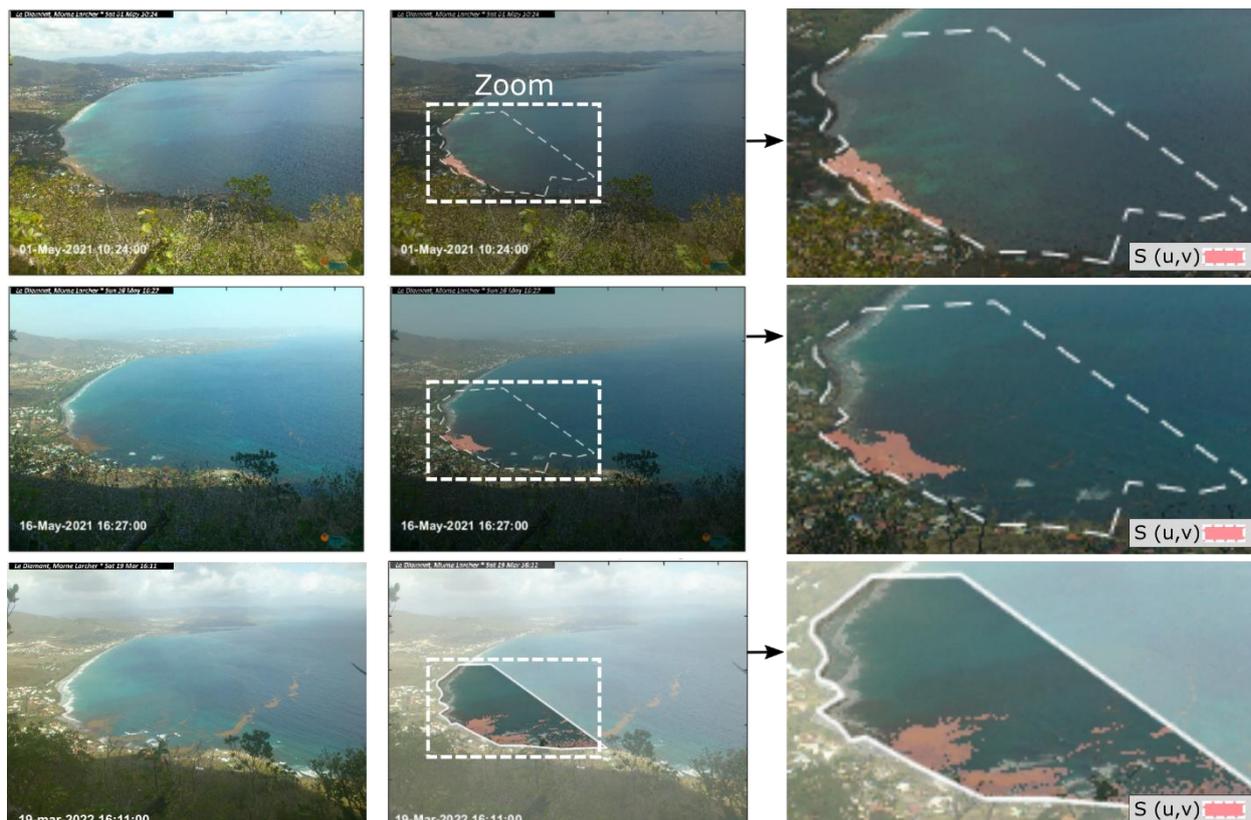
Figure 52 : détection automatique des sargasses  $S(u,v)$  dans la baie du Diamant à différentes dates et pour des quantités de sargasses variables en 2021 et 2022.

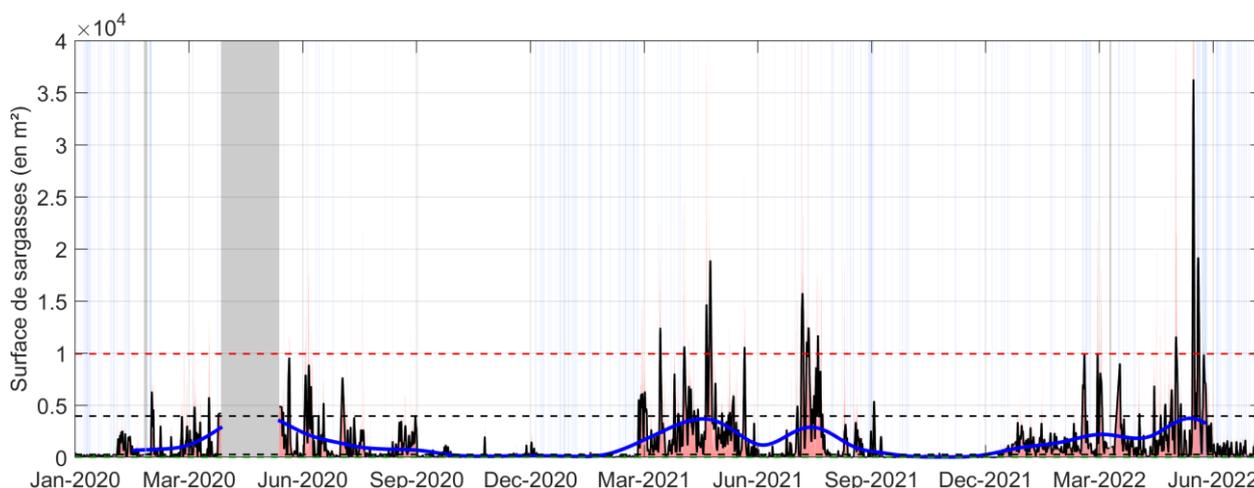
Figure 53 : évolution temporelle de la quantité ( $m^2$ ) de sargasses détectées sur le site du Morne Larcher entre janvier 2020 et septembre 2022. La courbe bleue présente la composante saisonnière du signal (filtre de Hanning 90 jours). Les lignes horizontales noires indiquent les percentiles 50 et 90 tandis que la ligne rouge présente la valeur obtenue pour le percentile 98.

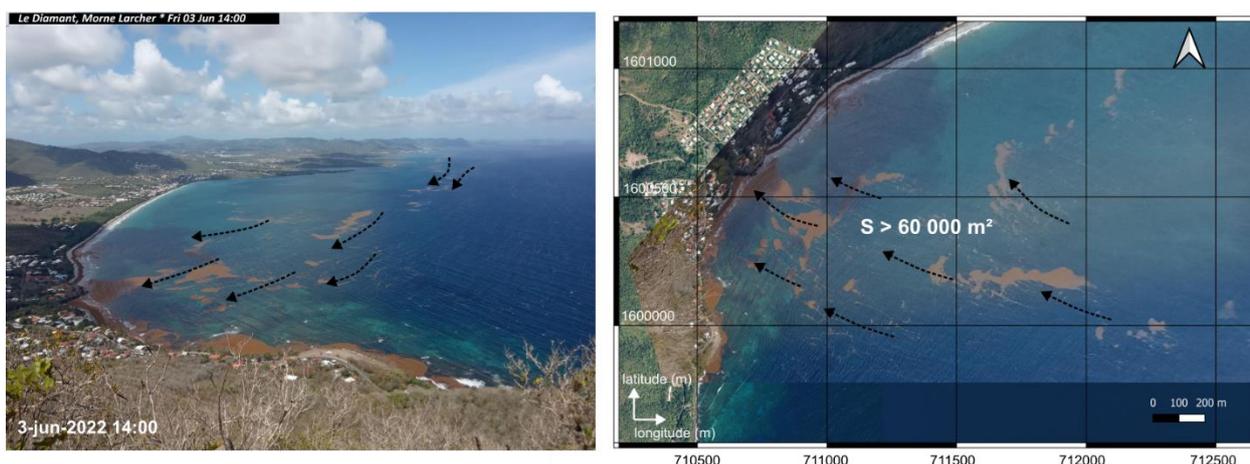
Figure 54 : dérive de nappes de sargasses vers la côte au Diamant le 3 juin 2022. A gauche, image brute capturée par le dispositif de suivi sur le site du Morne Larcher. A droite, image géo-rectifiée illustrant les arrivages des nappes en provenance du secteur est-sud-est. Au cours de la journée, une surface de plus de  $60\,000\ m^2$  a été détectée.

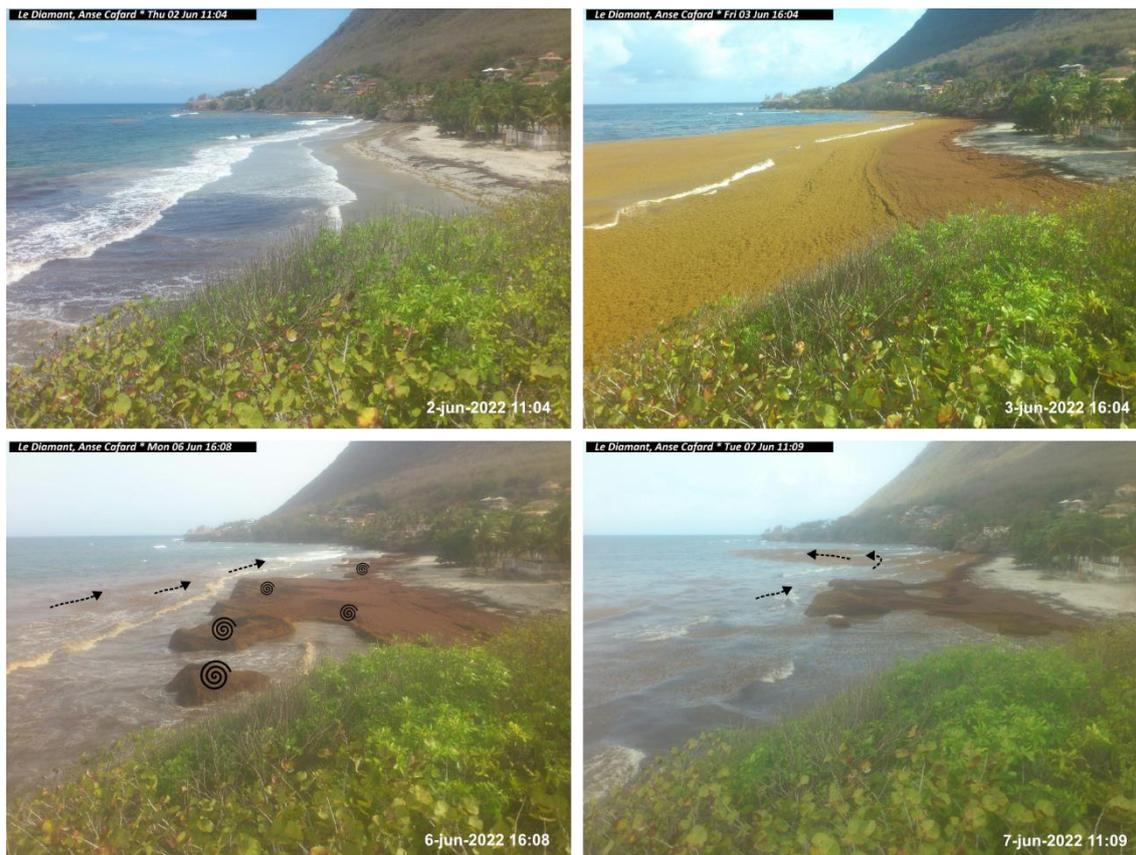
Figure 55 : séquence illustrant l'arrivage d'algues sur l'anse Cafard et la formation d'une banquette quelques jours plus tard (spirale noire). Les algues qui n'ont pas pu atteindre la plage dérivent généralement vers le sud jusqu'à être évacuées de la baie.
