Mots clés : Martinique, Observatoire, risques côtiers, littoral, trait de côte, tempête tropicale, Bret

Bouvier C. et Geba E. 2023. Saison cyclonique 2023 – impact de la tempête tropicale BRET du 22 juin sur les plages du littoral martiniquais. Rapport final V1. BRGM/RP-73011-FR, 60 p.

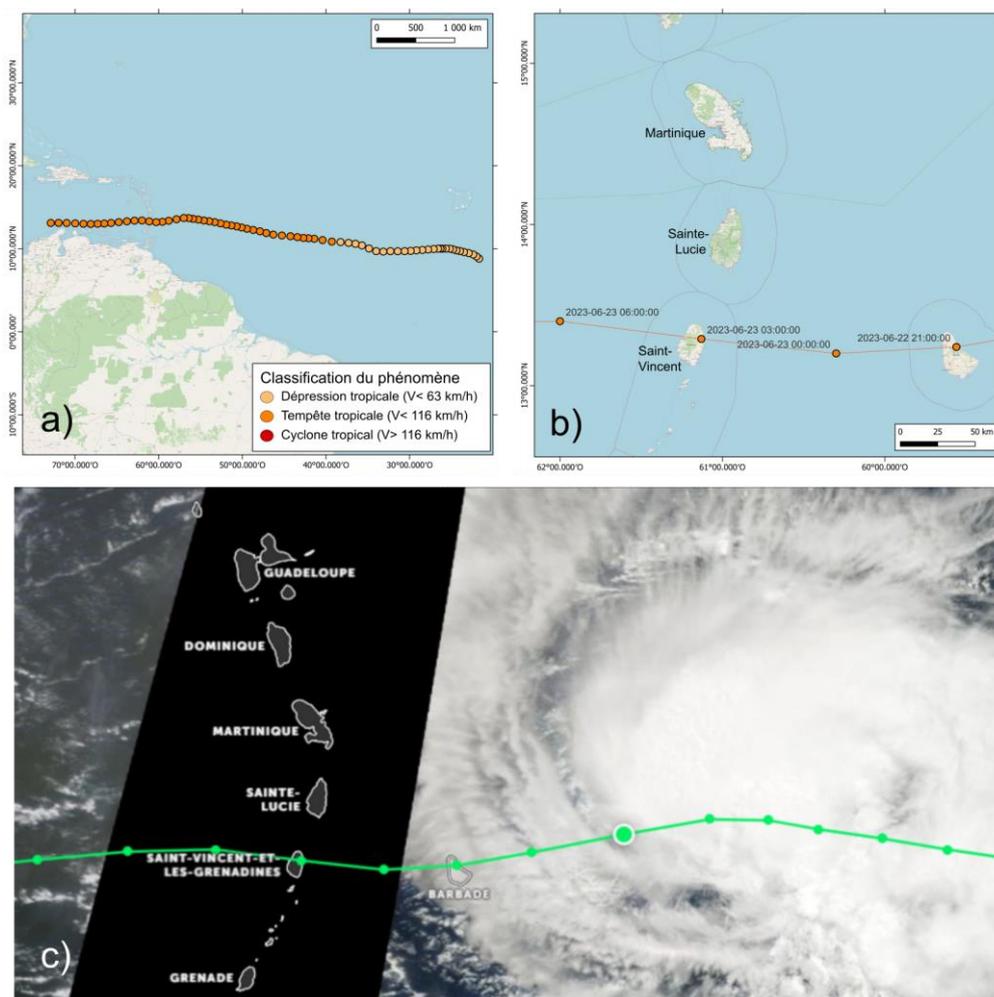
Figure 1 : (a-b) trajectoire IBTrACS (International Best Track Archive for Climate Stewardship) de la tempête tropicale BRET (<https://www.ncei.noaa.gov/products/international-best-track-archive>). (c) Image satellite de l'évènement capturé le 22 juin 2023 (source : Nasa/GSFC/EOSDIS/Terra MODIS, NHC).

La cinquième dépression tropicale de l'année, prend naissance dans l'océan Atlantique au large des côtes africaines le 15 juin 2023 et se déplace vers l'ouest en direction de l'arc des Petites Antilles (Figure 1a). Le système se renforce progressivement et devient une tempête tropicale nommée BRET le 19 juin à environ 3 000 km de l'arc Antillais (<https://www.nhc.noaa.gov/>). A quelques centaines de kilomètres de la Martinique, le phénomène gagne encore en intensité (<https://meteofrance.mq/fr/cyclone>) et la Martinique est placée en vigilance rouge cyclone le jeudi 22 juin 2023 (Annexe 4). L'activité économique de l'île s'arrête et les acteurs économiques libèrent le maximum de leur personnel. Tous les transports en commun sont interrompus, les grands rassemblements sont annulés, les sorties en mer sont formellement interdites, les animaux doivent être rentrés et des mesures individuelles et collectives de comportement sont préconisées. Finalement, le centre du système traverse Saint-Vincent dans la nuit du 22 au 23 juin à une centaine de kilomètres au sud de la Martinique (Figure 1b, c).

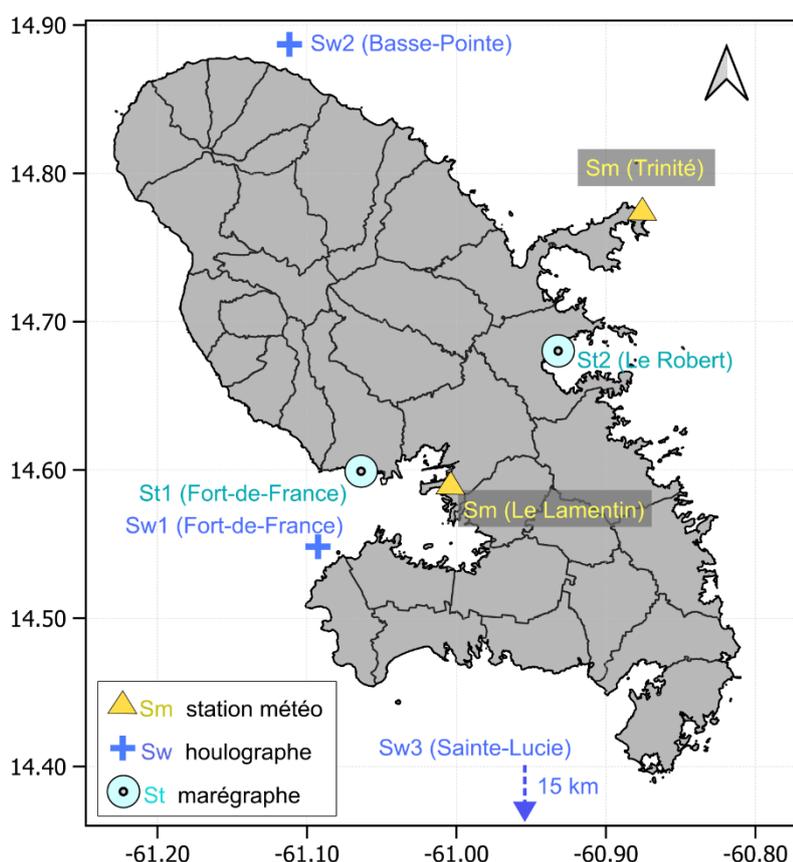
Figure 2 : localisation des différentes stations permettant de mesurer les conditions météorologiques (Sm), les caractéristiques de vagues (Sw, houlographe) et les hauteurs de niveaux d'eau (St, marégraphe). La bouée houlographe Sw3 est située dans le canal de Sainte-Lucie à environ 15 km au large.

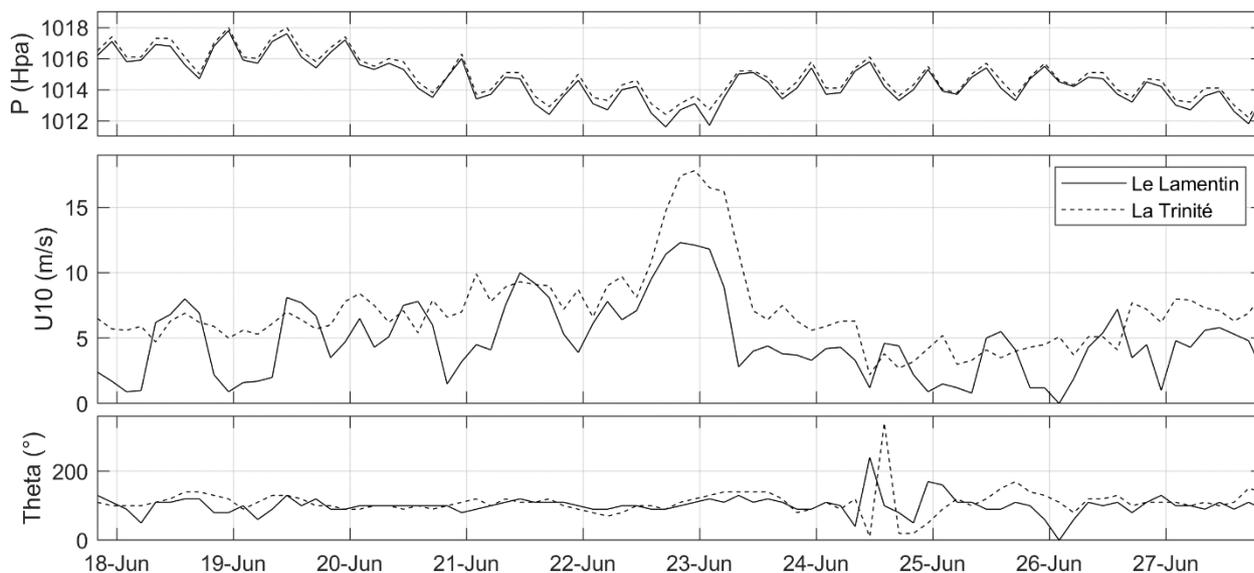
Figure 3 : évolution temporelle (heure locale) de la pression atmosphérique (P , en hPa) des vitesses moyennes (U_{10} , en m/s) et de la direction du vent (Θ , en °) mesurée sur les stations du Lamentin et de la Trinité (<http://donneespubliques.meteofrance.fr/>).

L'évolution de la pression atmosphérique mesurée aux stations de la Trinité et du Lamentin montre des variations très similaires tout au long de la période analysée du 18 juin au 28 juin (P, Figure 3). On observe des oscillations journalières (± 1 hPa) avec une augmentation de la pression en matinée (5h-11h) et en soirée (18h-23h) lorsque la température diminue. La pression baisse en général l'après-midi lorsque l'atmosphère se réchauffe. On observe également une légère baisse (~ 4 hPa) de la pression atmosphérique entre le 20 et le 23 juin sur les deux stations de mesures (Figure 3), reliée au passage de la tempête tropicale BRET. La pression atmosphérique atteint une valeur minimale le 22 juin à 17 h avec 1012 hPa. La pression retrouve des valeurs légèrement plus élevées dès le lendemain alors que la tempête tropicale poursuit son déplacement vers l'ouest.

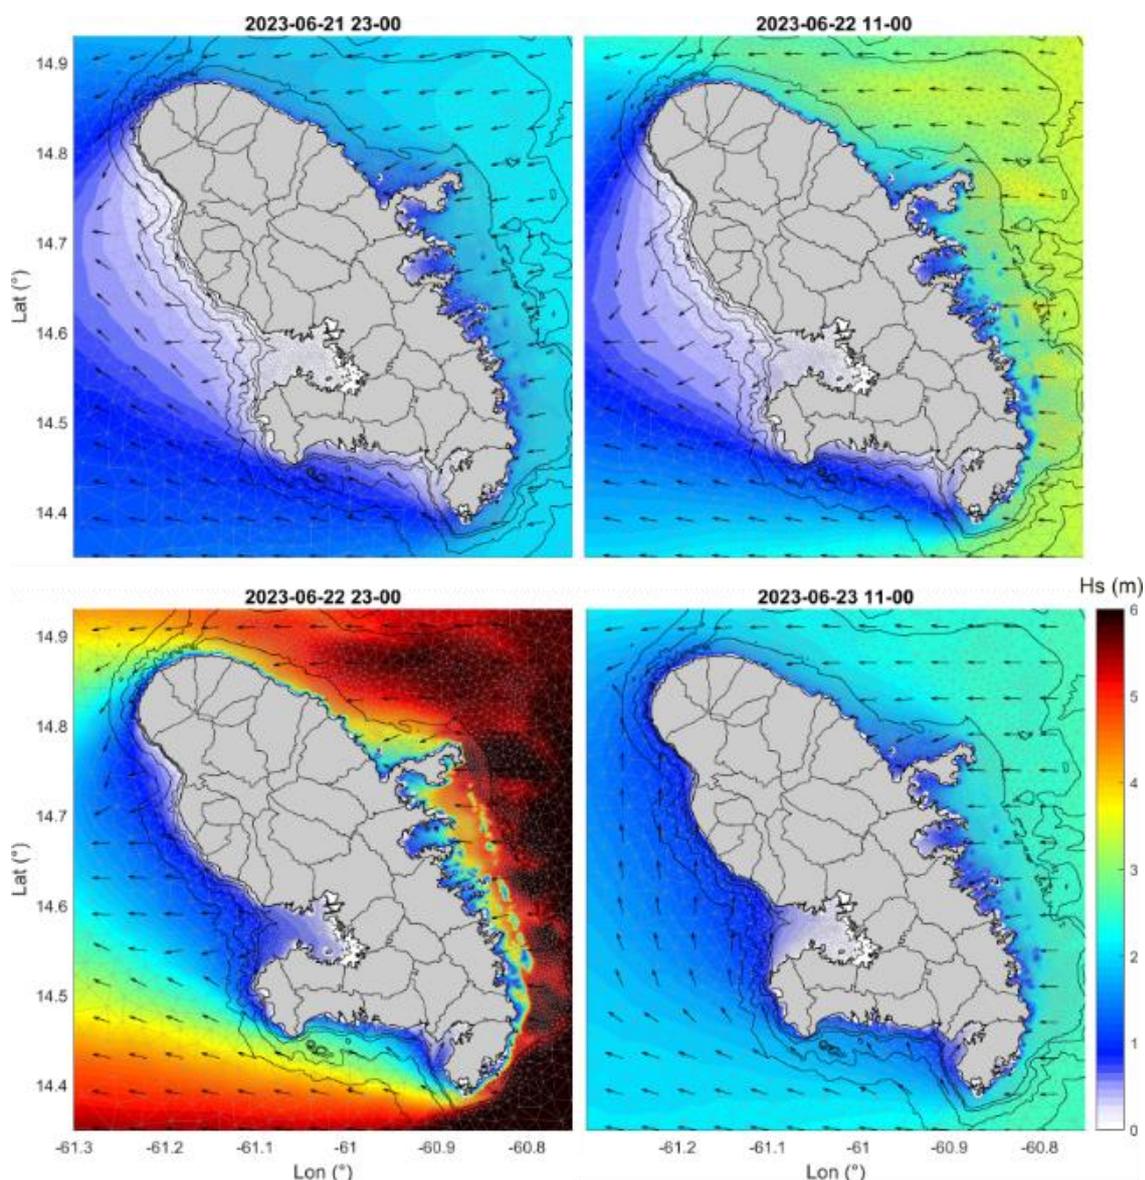
Figure 4 : cartographie des hauteurs significatives (H_s) et direction (vecteurs) des vagues sur la Martinique entre le 21 juin à 23h et le 23 juin à 11h (heure locale). Les données illustrées proviennent des prévisions de vagues issues du modèle WAVEWATCH-III pour la zone Antilles (WW3-ANTILLES-UG). Plus d'informations sur <https://marc.ifremer.fr/resultats/vagues>.

secteurs une partie de son énergie se dissiper par déferlement bathymétrique à la rencontre de récifs. Ainsi sur la façade Sud-Atlantique (entre Trinité et Sainte-Anne) l'énergie des vagues est largement atténuée par la présence de ces hauts fonds (Figure 4). Au contraire, sur la façade Nord-Atlantique les récifs sont inexistantes et les vagues se propagent vers la côte avec une énergie importante, en particulier sur les communes du Marigot ou du Lorrain. La façade sud Caraïbe voit les vagues réfracter autour de la pointe Sud de l'île, dans le secteur des Salines (Sainte-Anne) où la houle parvient à atteindre la côte avec une énergie qui reste importante en particulier dans le secteur du Diamant ($H_s > 2$ m au pic de l'évènement, Figure 4). La façade Caraïbe reste moins concernée par cet épisode de forte houle. Les vagues générées par la tempête tropicale parviendront à atteindre la côte sous le vent le lendemain du pic de l'évènement avec une direction sud et des hauteurs significatives qui restent relativement faibles ($H_s < 1.5$ m, Figure 4).

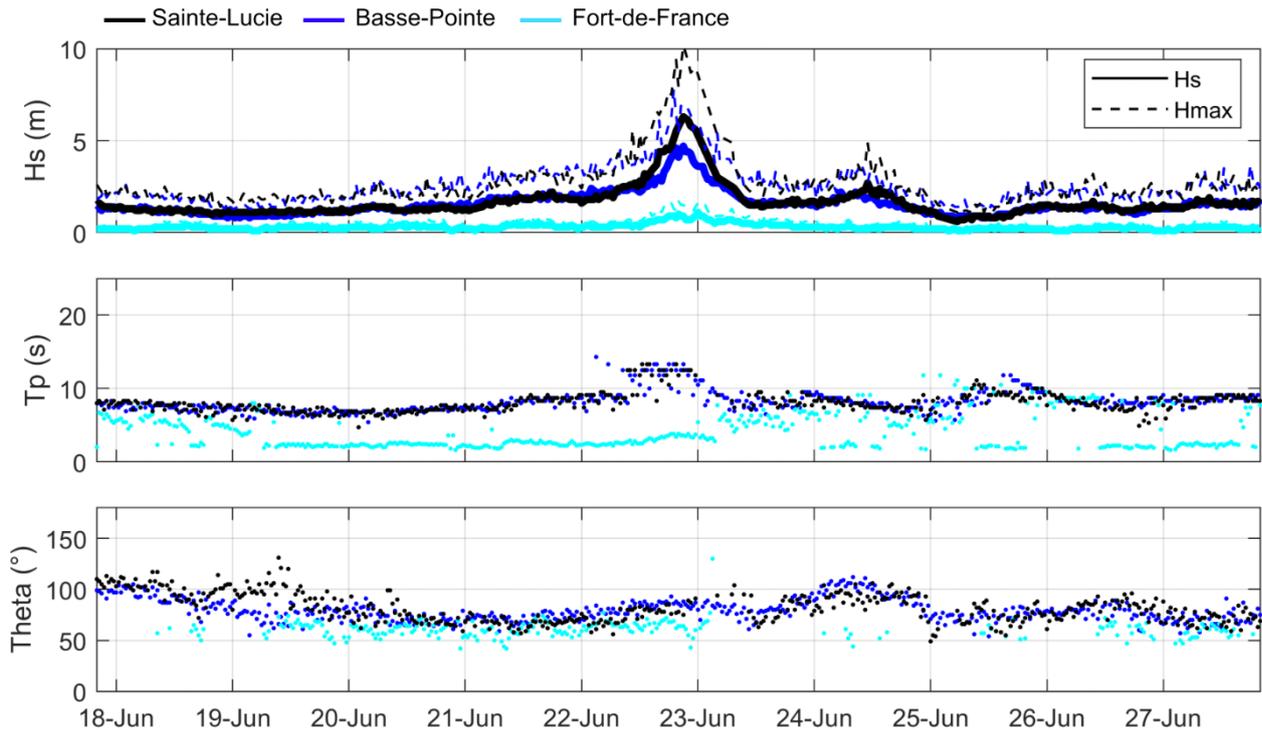
Figure 5 : Hauteurs significatives (H_s), maximales (H_{max}), périodes (T_p) et directions pics (D_p) des vagues mesurées aux bouées houlographes de Sainte-Lucie (en noir), Basse Pointe (en bleu) et Fort-de-France (en couleur cyan).

La variabilité spatiale des conditions de vagues est également visible sur les mesures réalisées aux trois bouées houlographes (Figure 5). Les hauteurs de vagues les plus importantes sont mesurées dans le canal de Sainte-Lucie (courbe noire, Figure 5) avec des vagues qui atteignent des hauteurs significatives (H_s , Figure 5) de 6.3 m et maximales (H_{max} , Figure 5) de 10.2 m. Le pic de hauteur de vagues est atteint dans la soirée du 22 juin à 23 h (heure locale). Sur la façade Nord-Atlantique, les vagues mesurées par la bouée de Basse Pointe (mouillée par 50 m de fond) atteignent des hauteurs significatives (maximales) de 4.7 m (7.8 m, respectivement). Au large de la baie de Fort-de-France, les hauteurs de vagues enregistrées par la bouée sont nettement moins importantes ($H_s < 1.80$ m pendant toute la durée de l'évènement).

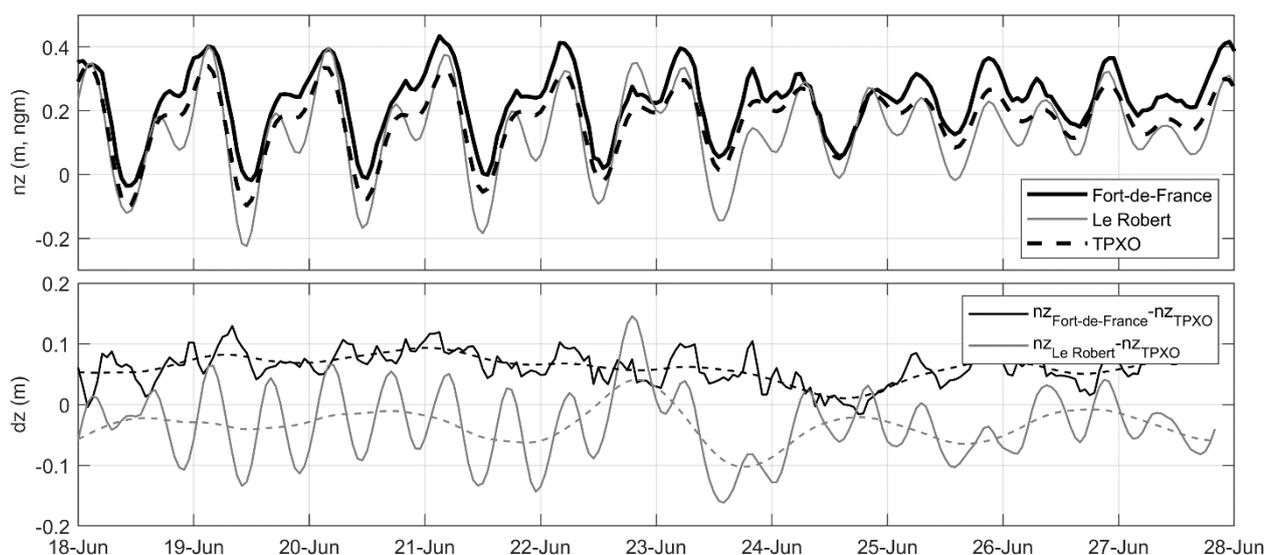
Figure 6 : (en haut) évolution temporelle des niveaux d'eau aux stations marégraphiques de Fort-de-France (courbe noire), au Robert (courbe grise) et prédiction de la marée (TPXO, courbe en pointillée). (En bas) surcote calculée aux deux stations (différence entre la hauteur d'eau mesurée et la hauteur d'eau prédite par le modèle).

calculés par le modèle de marée TPXO (traits discontinus). Les niveaux d'eau simulés à marée haute atteignent environ 0.3 m pendant la journée du 22 juin et correspondent à une marée d'amplitude moyenne (n_z , Figure 6). Des écarts de niveaux d'eau (dz , Figure 6) relativement faibles ($dz < 0.12$ m) sont visibles aux deux stations de mesure et montrent des oscillations journalières, probablement reliés aux variations de pression décrites section 2.2. On note toutefois une légère surcote au marégraphe du Robert (~ 15 cm) induite par le passage de BRET dans la nuit du 22 au 23 juin. Aucune surcote significative n'a pu être identifiée à Fort-de-France. La surcote identifiée sur le Robert est bien supérieure (facteur 4) à la surcote barométrique introduite par le passage de la dépression et résulte principalement de la « poussée » des vents sur la surface de la mer. Il est très probable que des valeurs de surcote plus importantes puissent avoir été observées localement sur d'autres secteurs, en particulier sur la façade Sud-Atlantique, à proximité du centre du phénomène cyclonique et de la zone de basse pression.

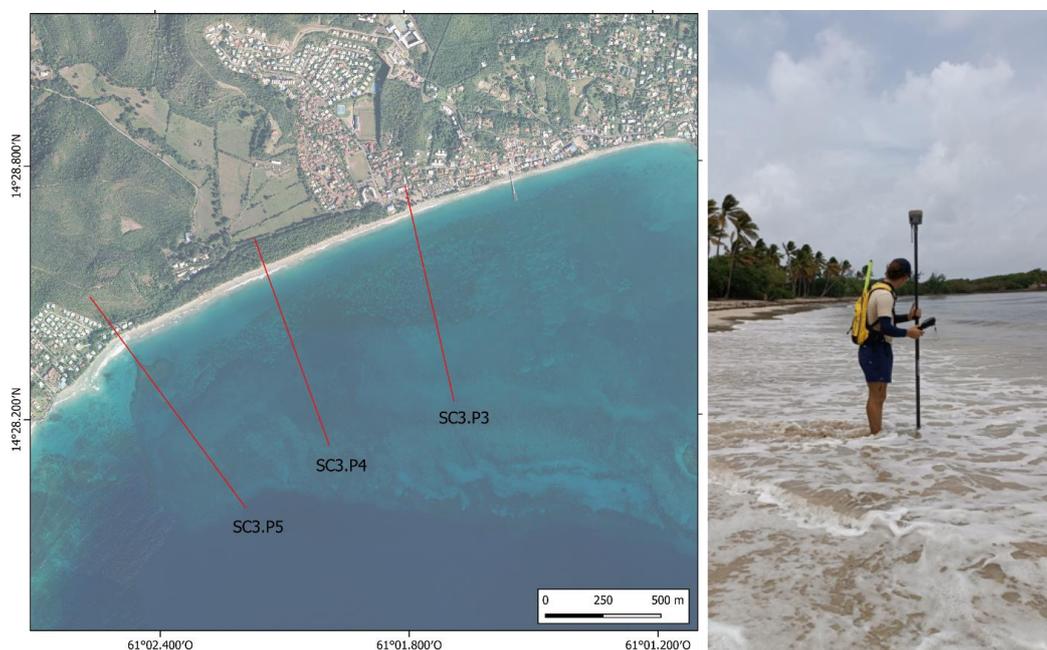
Figure 7 : (à gauche) localisation des profils de référence définis par l'observatoire Olimar sur la plage de Dizac au Diamant. (A droite) réalisation des mesures topographiques sur le profil SC3.P4 le 28 juin 2023 quelques jours après le passage de la tempête tropicale.

L'acquisition de données topographiques a été réalisée avant et après la tempête tropicale le long de profils de référence (définis par l'observatoire Olimar) orientés perpendiculairement à la côte (Figure 7). Ces levés GPS¹ (GNSS²) très précis sont réalisés à la canne en mesurant l'altitude d'un point à chaque inflexion de la pente, suivant des axes prédéfinis et invariables sur toutes les campagnes de mesure. Ainsi les points mesurés le long de ces profils permettent une comparaison du profil de plage avant et après le passage de la tempête tropicale. Les marges d'erreur sur ce type de données topographiques sont estimées à quelques centimètres en planimétrie et à 5 cm sur l'altitude (enfoncement moyen de la canne dans le sable pris en compte).

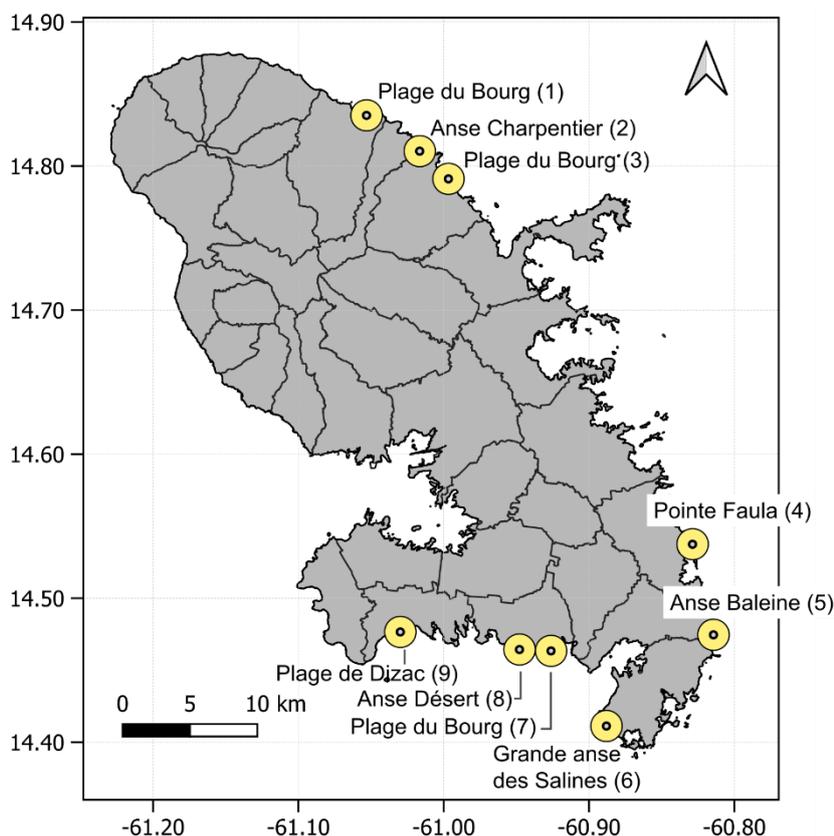
Figure 8 : localisation des mesures topographiques réalisées avant et après le passage de la tempête tropicale BRET.

Ce type de levé a été réalisé sur neuf cellules sédimentaires (Tableau 1), réparties sur la façade Nord-Atlantique, Sud-Atlantique et Sud-Caraïbe (Figure 8) et concernant principalement des plages déjà suivies par l’observatoire Olimar (www.observatoire-olimar.fr) ou des sites avec des enjeux situés à proximité. Les cellules sédimentaires de la façade Nord Caraïbe n’ont pas fait l’objet de suivi spécifique lié au passage de la tempête tropicale étant donné leurs faibles exposition à la houle générée par le phénomène (section 2.3).

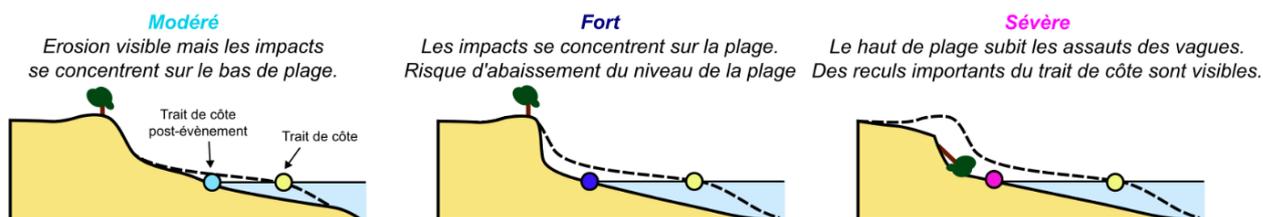
Figure 10 : échelle d'impact adaptée aux plages sableuses du littoral martiniquais et construite sur la base des travaux de Leaman et al. (2021).

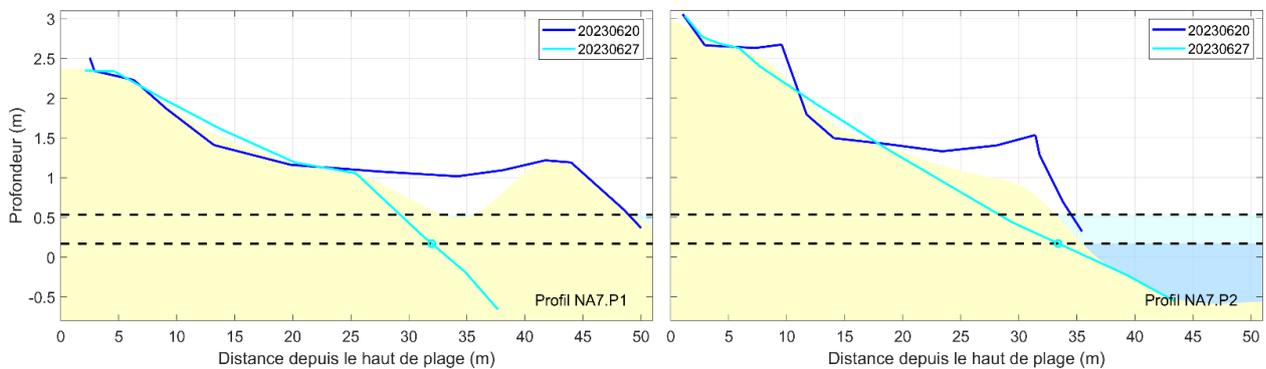
Figure 12 : évolution du profil avant/après BRET sur différents secteurs (NA7.P1 et NA7.P2) de la plage du Lorrain en fonction de la distance depuis le haut de plage. Les lignes pointillées situent le niveau d'eau atteint à mi-marée et à marée haute (niveau de plus haute mer astronomique).

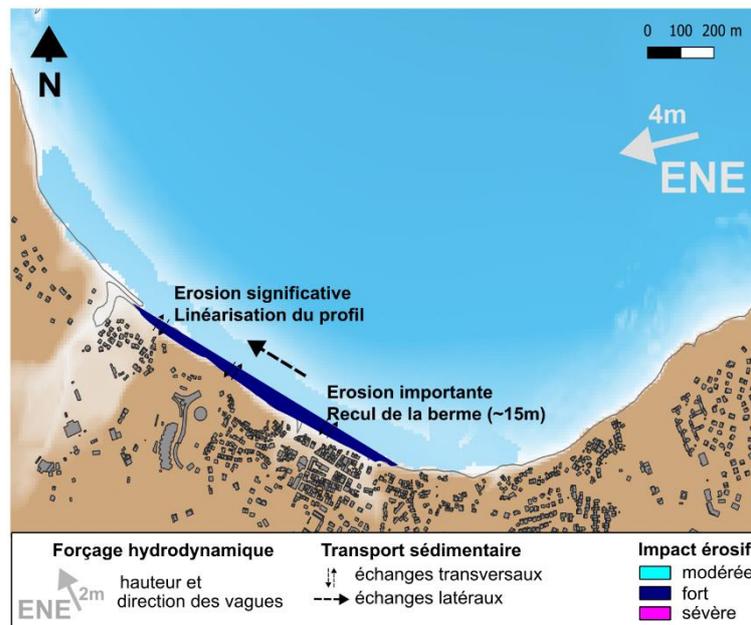
Figure 13 : schéma conceptuel des impacts observés sur la plage du bourg au Lorrain suite au passage de la tempête tropicale BRET en juin 2023.

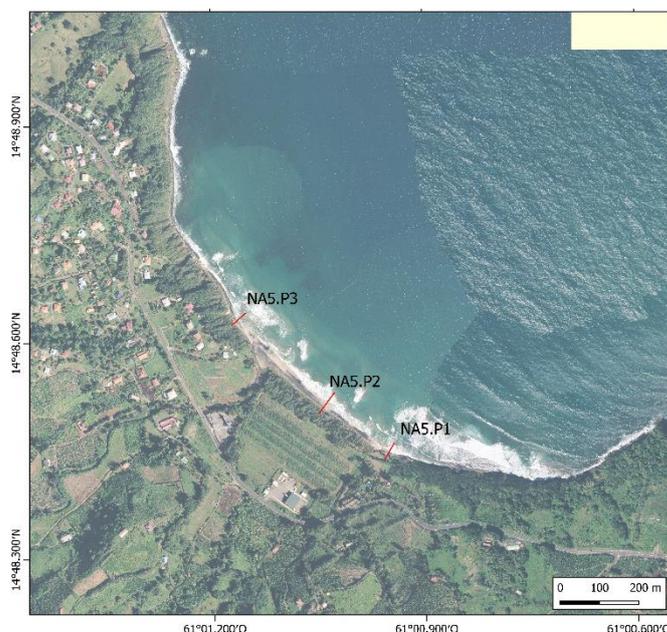
Figure 14 : localisation des profils de référence mesurés avant et après le passage de BRET sur l'anse Charpentier. Fond de carte : orthophoto 2017 (IGN).

Initialement, avant le passage de BRET, la morphologie du profil de plage situé sur le secteur est de la cellule sédimentaire (NA5.P1, Figure 15) est caractérisée par un plateau d'une longueur de 25 m environ, délimité par une berme bien marquée. Suite au passage de la tempête tropicale, les observations réalisées décrivent une érosion significative du profil de plage localisée dans le secteur de la berme. Les mesures montrent un recul de la position de la berme sur une distance de 12 m environ qui entraîne un rétrécissement de la largeur du plateau initial. Ces évolutions conduisent à un recul de la position du trait de côte sur environ 10 m. Au contraire, sur le haut de plage, on note une légère surélévation par rapport au profil initial (~ 0.15 m). La tempête tropicale BRET entraîne en moyenne le long du profil de plage une diminution du stock sédimentaire qui peut être estimée à 7 m³/m environ.

Sur le secteur central de la cellule sédimentaire (NA5.P2, Figure 15) les mesures réalisées montrent des évolutions similaires où la position de la berme recule sur environ 10 m et est nettement moins marquée après le passage de BRET. Ces évolutions conduisent à un recul de la position du trait de côte sur environ 7 m.

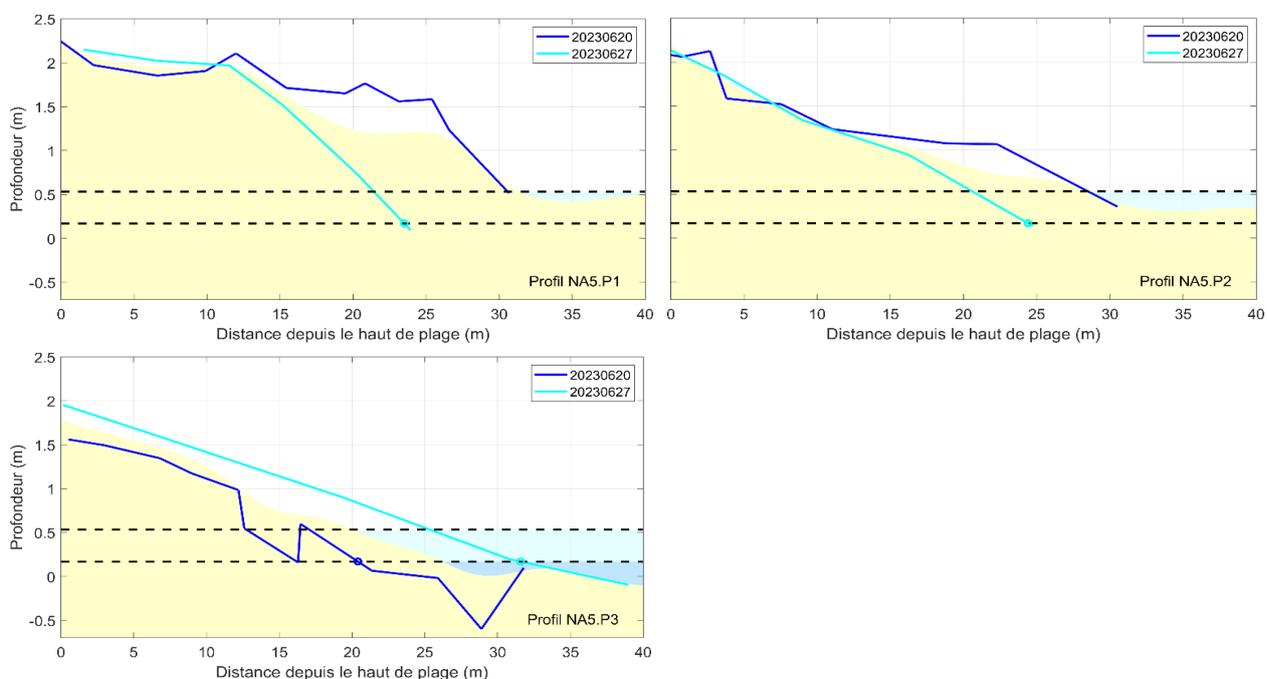
Figure 15 : évolution du profil avant/après BRET sur différents secteurs (NA5.P1, NA5.P2 et NA5.P3) de l’anse Charpentier en fonction de la distance depuis le haut de plage. Les lignes pointillées situent le niveau d’eau atteint à mi-marée et à marée haute (niveau de plus haute mer astronomique).

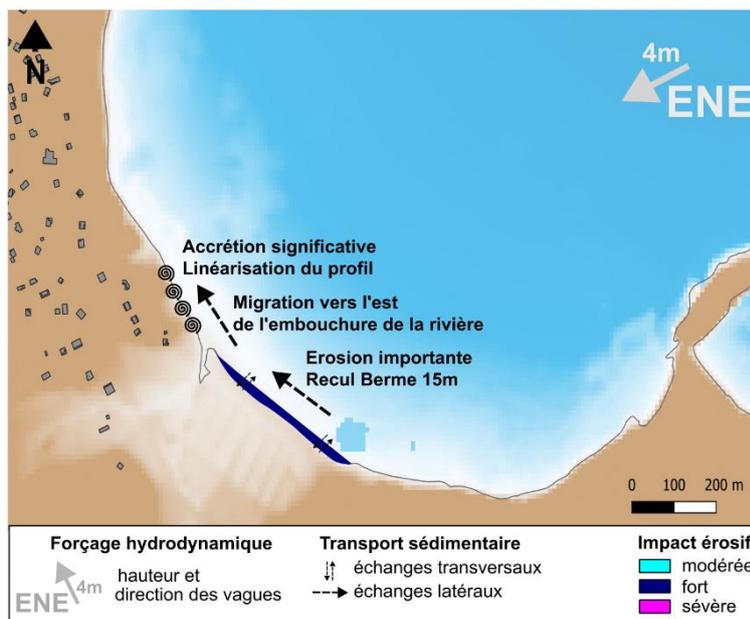
Figure 16 : schéma conceptuel des impacts observés sur l'anse Charpentier suite au passage de la tempête tropicale BRET en juin 2023.

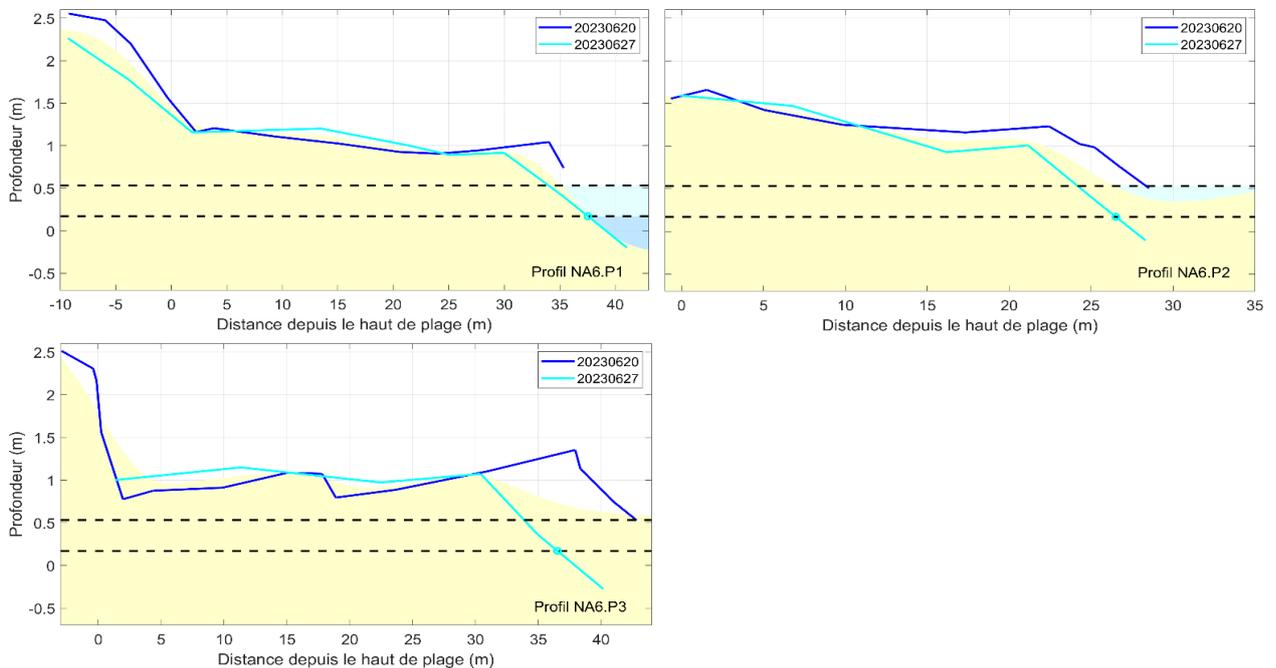
Figure 18 : évolution du profil avant/après BRET sur différents secteurs (NA6.P1, NA6.P2 et NA6.P3) de la plage du bourg à Sainte-Marie en fonction de la distance depuis le haut de plage. Les lignes pointillées situent le niveau d’eau atteint à mi-marée et à marée haute (niveau de plus haute mer astronomique).

Située plus à l'ouest, les évolutions observées sur le bas de plage le long du profil NA6.P2 sont similaires (Figure 18). Un recul de la berme sur environ 3 m est visible sur les mesures après le passage du phénomène cyclonique et entraîne une diminution de la largeur de plage sur environ 5 m (estimation approximative étant donné que les conditions en mer au moment de la mesure n'ont pas autorisé l'opérateur à atteindre le bas du profil de plage).

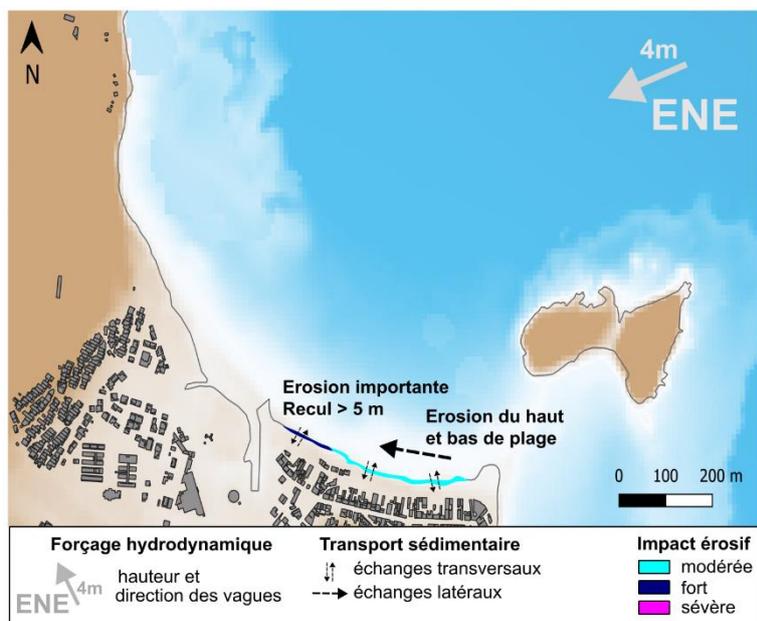
Figure 19 : schéma conceptuel des impacts observés sur la plage du bourg de Sainte-Marie suite au passage de la tempête tropicale BRET en juin 2023.

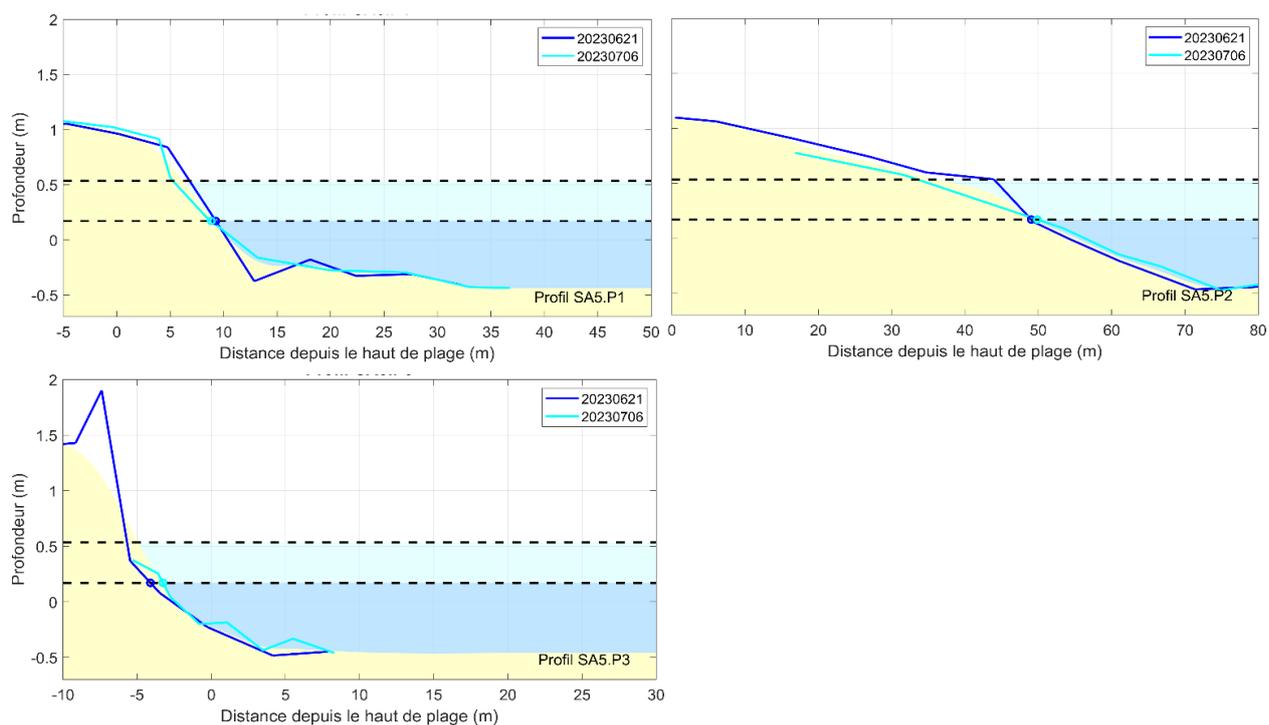
Figure 21 : évolution du profil avant/après BRET sur différents secteurs (SA5.P1, SA5.P2 et SA5.P3) de la Pointe Faula en fonction de la distance depuis le haut de plage. Les lignes pointillées situent le niveau d'eau atteint à mi-marée et à marée haute (niveau de plus haute mer astronomique).

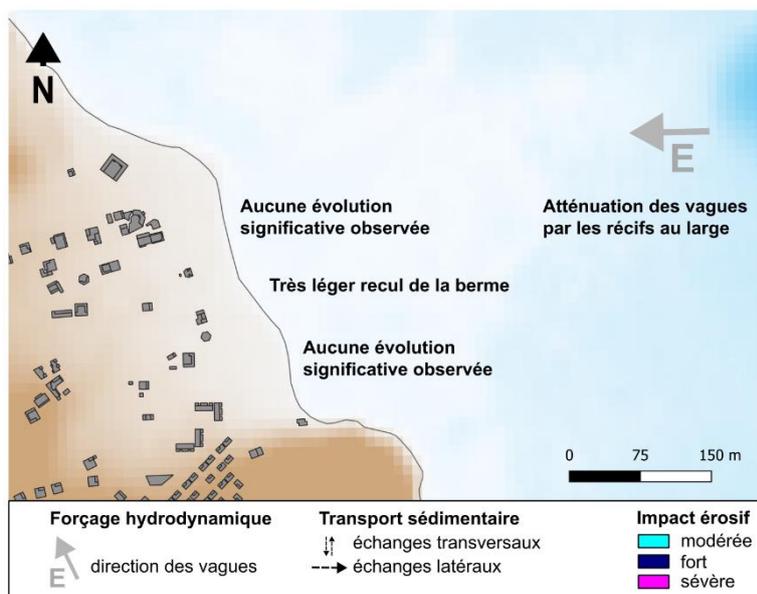
Figure 22 : schéma conceptuel des impacts observés sur la plage de la Pointe Faula suite au passage de la tempête tropicale BRET en juin 2023.

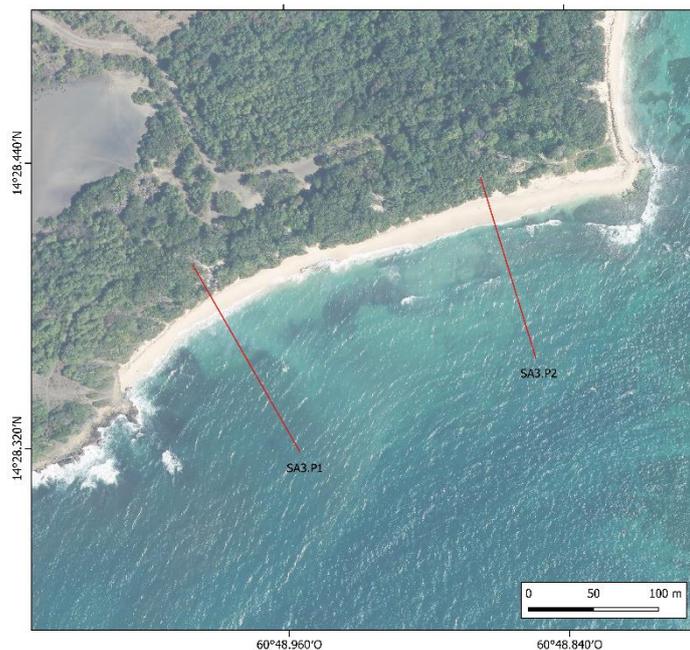
Figure 23 : localisation des profils de référence mesurés avant et après le passage de BRET sur l'anse Baleine au Marin. Fond de carte : orthophoto 2017 (IGN).

L'anse Baleine est une plage sableuse située sur la commune du Marin qui s'étend sur un peu plus de 400 m de long (Figure 8). La cellule sédimentaire est délimitée par la pointe Marée au nord qui la sépare de l'anse Four à chaux et par un morne peu escarpé au sud qui la relie avec la pointe Bourgenne (Figure 23). La baie est orientée vers le sud-est et reste comme à la Pointe Faula bien protégée des vagues par la présence de récifs plus au large. La plage est essentiellement constituée de sables fins coquillés, même si l'on note la présence d'un grès de plage (*beach-rock*) sur la partie centrale de la cellule sédimentaire dans la zone du jet de rive.

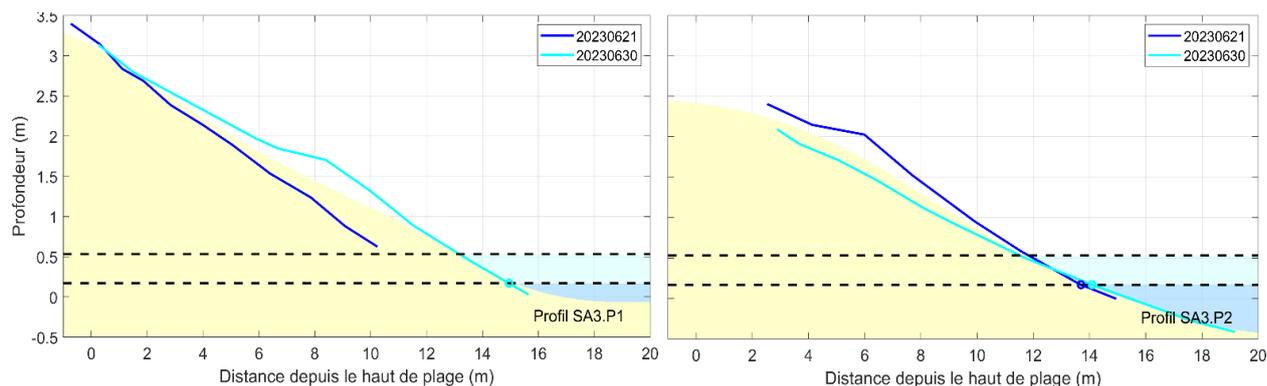
Figure 24 : évolution du profil avant/après BRET sur différents secteurs (SA3.P1 et SA3.P2) à l'anse Baleine en fonction de la distance depuis le haut de plage. Les lignes pointillées situent le niveau d'eau atteint à mi-marée et à marée haute (niveau de plus haute mer astronomique).

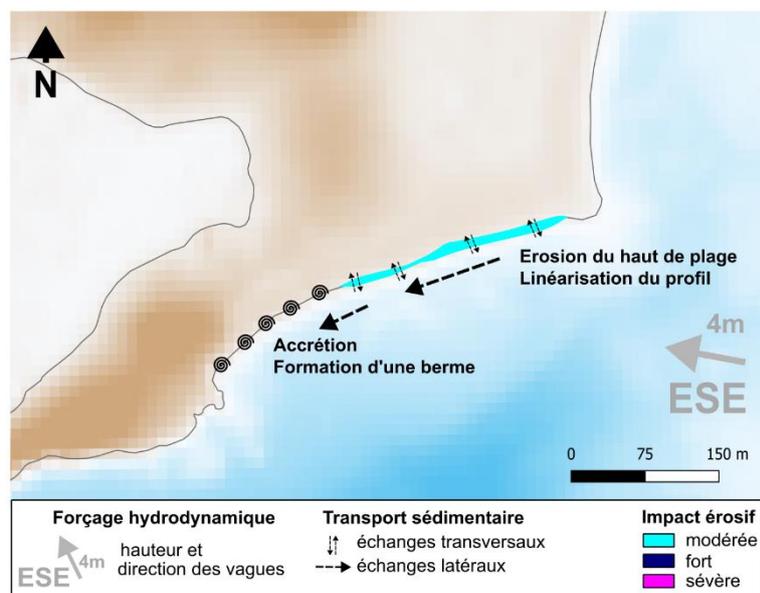
Figure 25 : schéma conceptuel des impacts observés sur l'anse Baleine suite au passage de la tempête tropicale BRET en juin 2023.

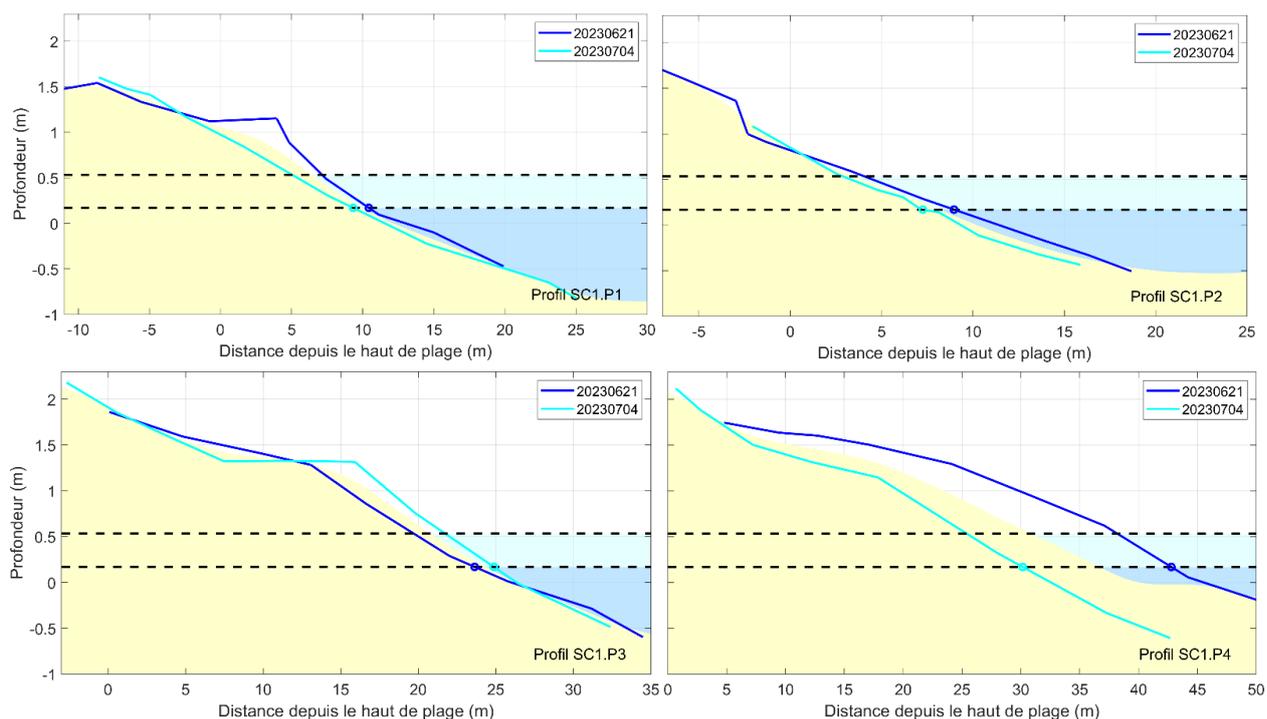
Figure 27 : évolution du profil avant/après BRET sur différents secteurs (SC1.P1, SC1.P2, SC1.P3 et SC1.P4) de la Grande anse des Salines en fonction de la distance depuis le haut de plage. Les lignes pointillées situent le niveau d'eau atteint à mi-marée et à marée haute (niveau de plus haute mer astronomique).

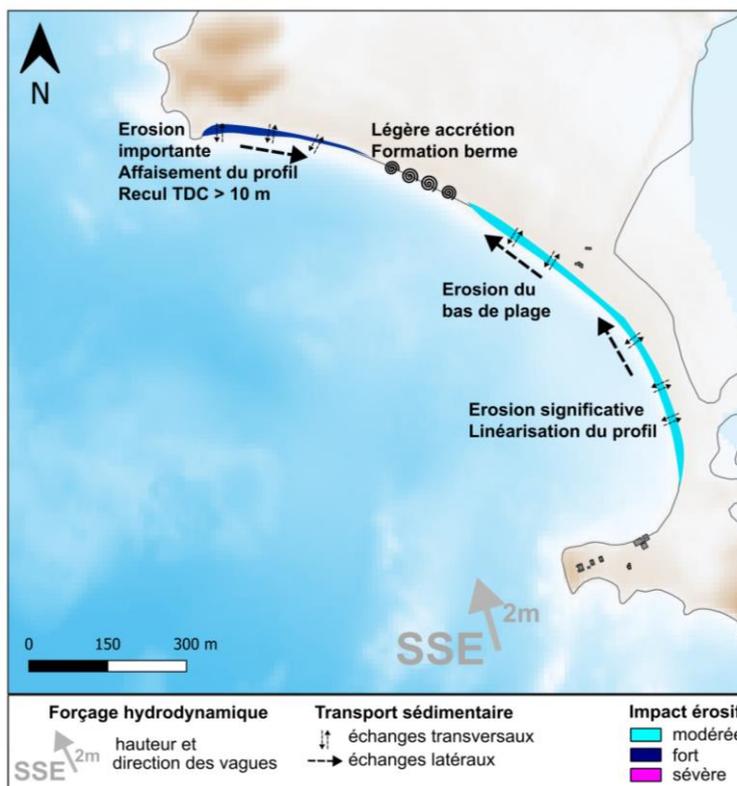
Figure 28 : schéma conceptuel des impacts observés sur la plage des Salines suite au passage de la tempête tropicale BRET en juin 2023.

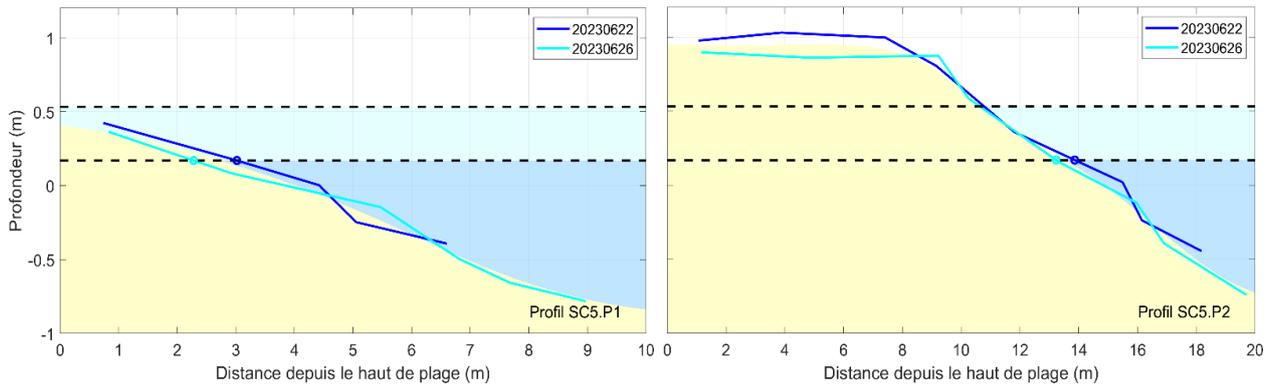
Figure 30 : évolution du profil avant/après BRET sur différents secteurs (SC5.P1 et SC5.P2) de la plage du bourg à Sainte-Luce en fonction de la distance depuis le haut de plage. Les lignes pointillées situent le niveau d'eau atteint à mi-marée et à marée haute (niveau de plus haute mer astronomique).

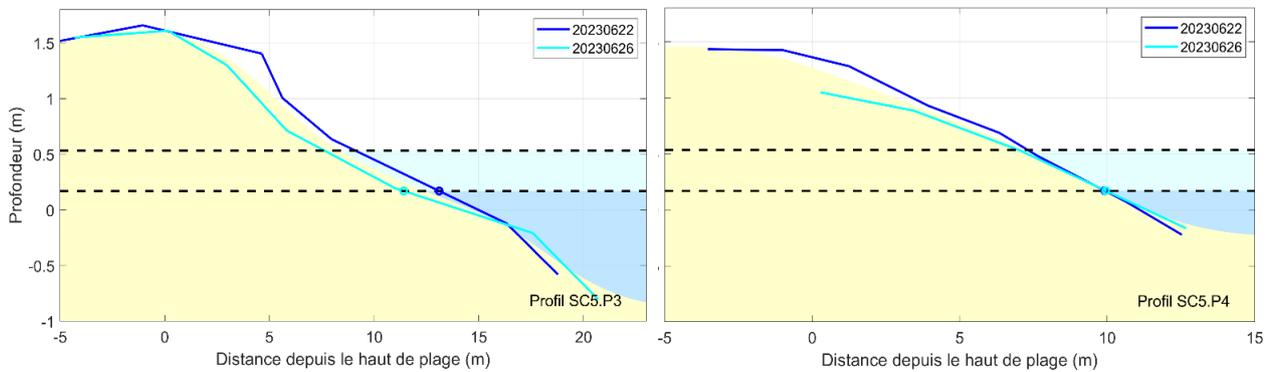
Figure 31 : évolution du profil avant/après BRET sur différents secteurs (SC5.P3 et SC5.P4) de l'anse Désert en fonction de la distance depuis le haut de plage. Les lignes pointillées situent le niveau d'eau atteint à mi-marée et à marée haute (niveau de plus haute mer astronomique).

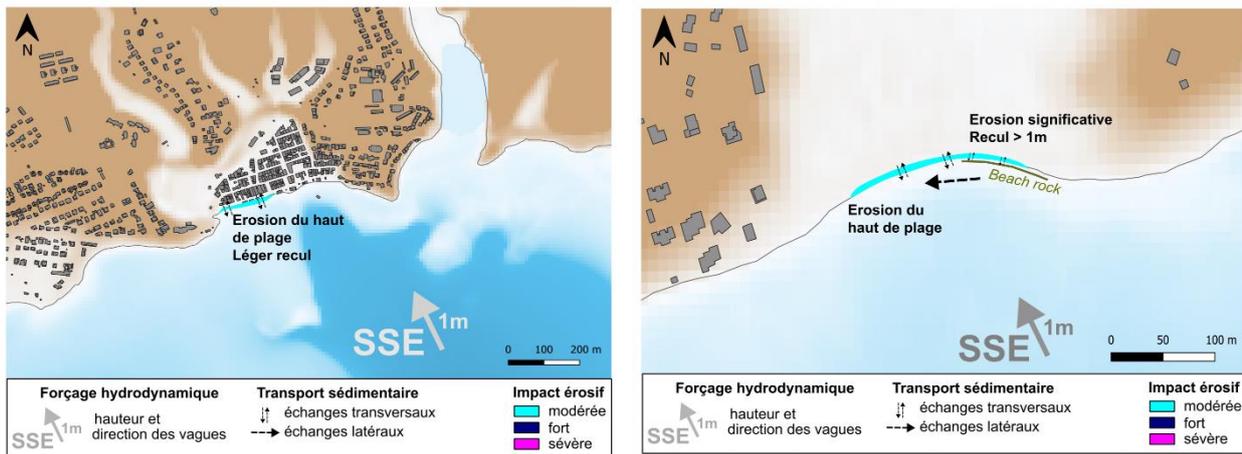
Figure 32 : schéma conceptuel des impacts observés sur la plage du bourg (à gauche) et anse Désert (à droite) suite au passage de la tempête tropicale BRET en juin 2023.

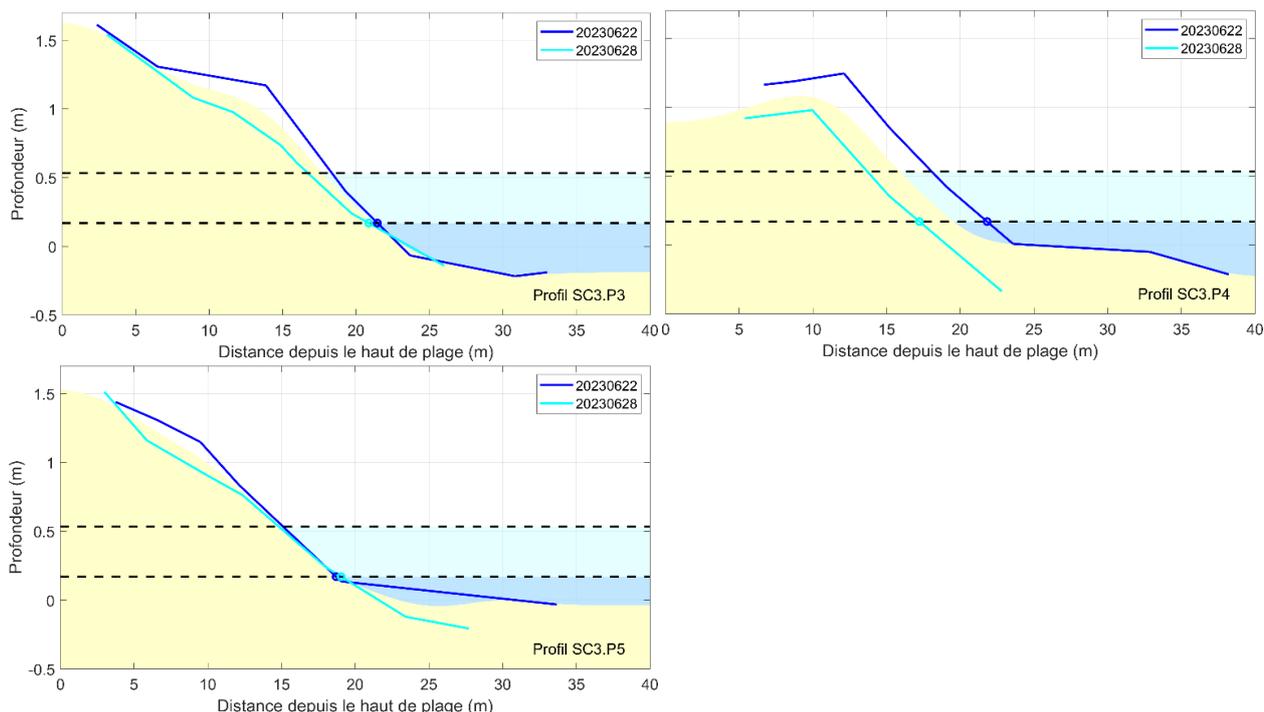
Figure 34: évolution du profil avant/après BRET sur différents secteurs (SC3.P3, SC3.P4 et SC3.P5) de la plage de Dizac en fonction de la distance depuis le haut de plage. Les lignes pointillées situent le niveau d'eau atteint à mi-marée et à marée haute (niveau de plus haute mer astronomique).

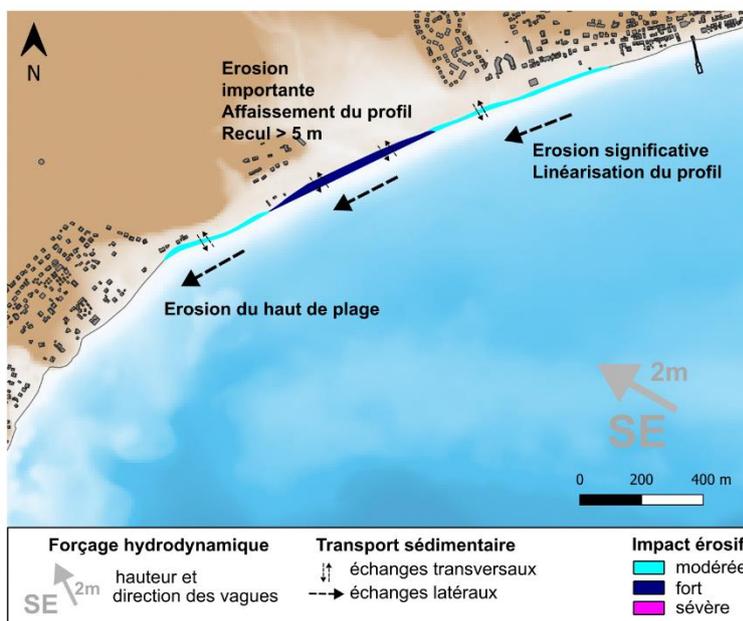
Figure 35 : schéma conceptuel des impacts observés sur la plage de Dizac suite au passage de la tempête tropicale BRET en juin 2023.
