Mots clés : Martinique, Observatoire, risques côtiers, littoral, trait de côte, tempête tropicale, Bret

Bouvier C. et Geba E. 2023. Saison cyclonique 2023 – impact de la tempête tropicale BRET du 22 juin sur les plages du littoral martiniquais. Rapport final V1. BRGM/RP-73011-FR, 60 p.

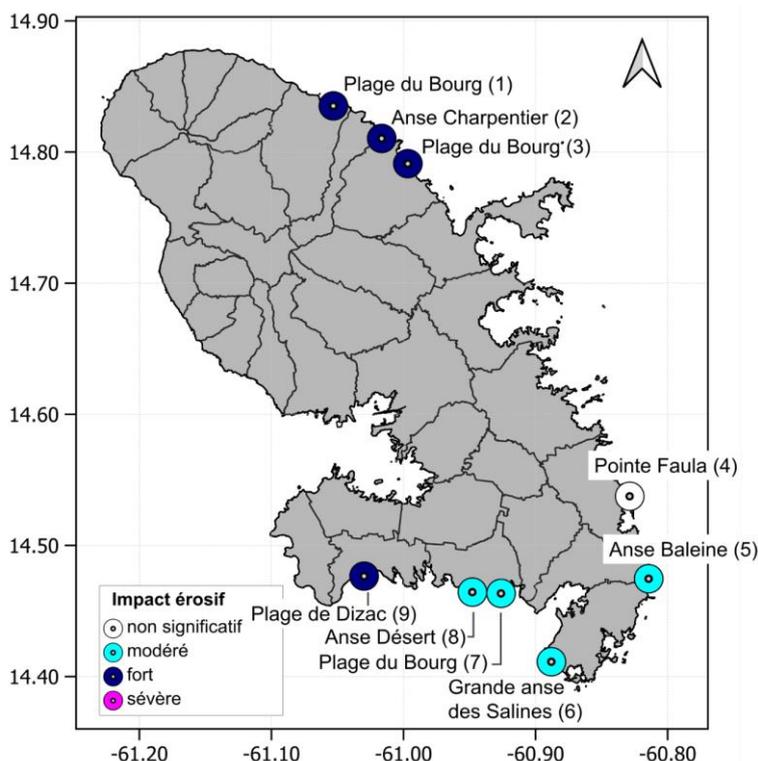
Figure 36 : cartographie synthétique des sites suivis et des impacts morphologiques observés suite au passage de la tempête tropicale BRET du 22 juin 2023. L'échelle d'impact associée est décrite Figure 10.

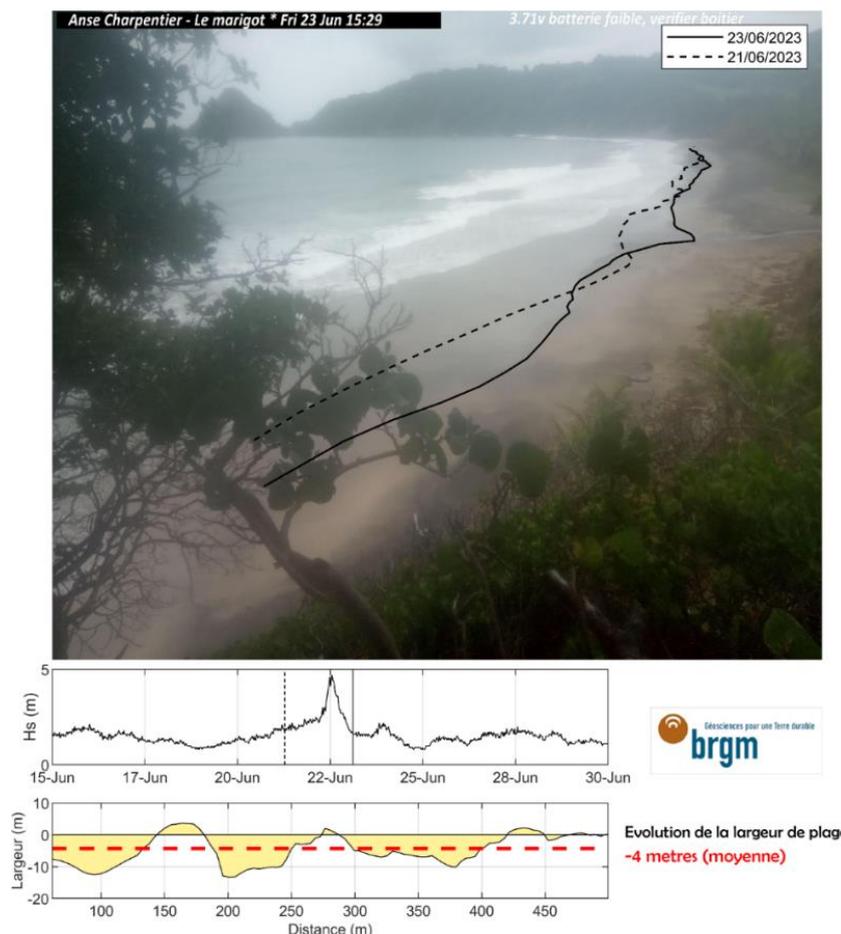
Figure 38 : Evolution de la position du trait de côte avant (21/06) et après (23/06) BRET sur l'anse Charpentier. Les panneaux inférieurs décrivent l'évolution temporelle de la hauteur significative des vagues (Hs) pendant l'évènement et les changements observés sur la largeur de plage en fonction du secteur (la distance augmente du Nord vers le Sud).

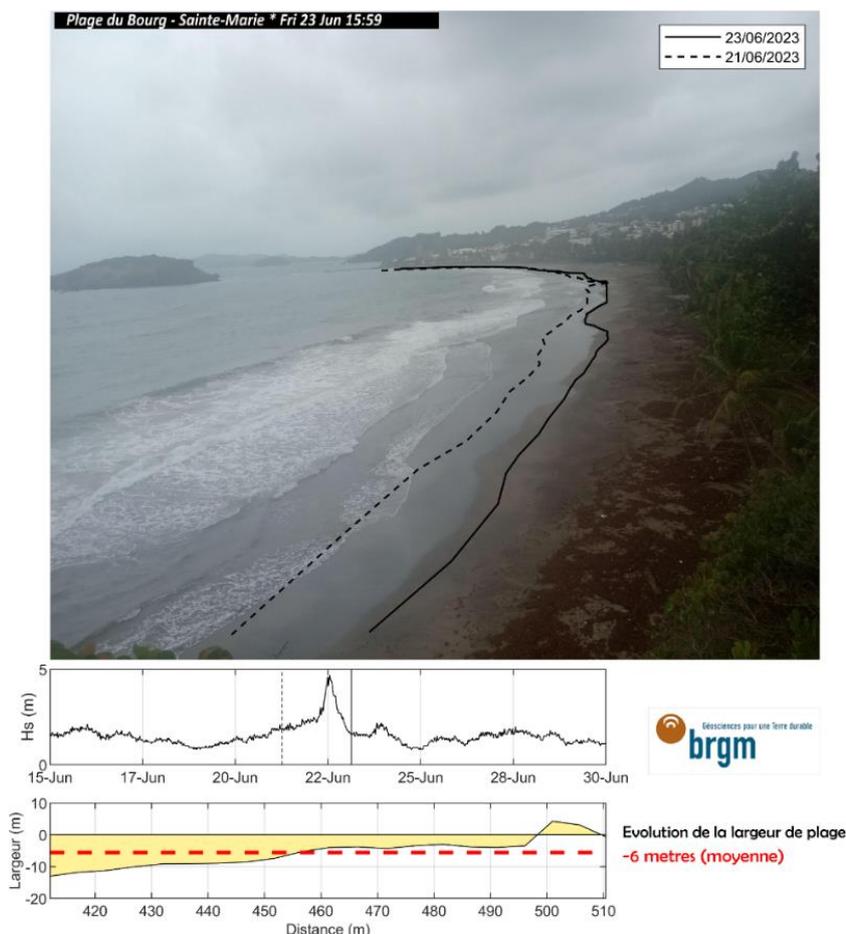
Figure 39 : Evolution de la position du trait de côte avant (21/06/2023) et après (24/06/2023) le passage de la tempête tropicale BRET sur la plage du bourg de Sainte-Marie. Les panneaux inférieurs décrivent l'évolution temporelle de la hauteur significative des vagues (Hs) pendant l'évènement et l'évolution de la largeur de plage résultante en fonction du secteur (la distance augmente du Nord vers le Sud).

Comme sur le site de l'anse Charpentier, le jet de rive généré par le déferlement des vagues parvient jusque dans la zone d'arrière plage dans la soirée du 22 juin (Figure 41, c1) en atteignant des hauteurs estimées à plus de 1.20 m (ngm). Les images disponibles montrent que la submersion temporaire d'une partie de la plage entraîne la remobilisation des algues par la mer et une forte diminution de la quantité de sargasses échouées sur le bord de plage dès les premières heures de l'évènement. Le 24 juin, alors que les conditions en mer reviennent à la normale (Hs < 2 m, Figure 41), un recul de la position du trait de côte supérieur à 10 m est visible à l'extrémité nord de la cellule sédimentaire (Figure 41, a3 et Figure 39).

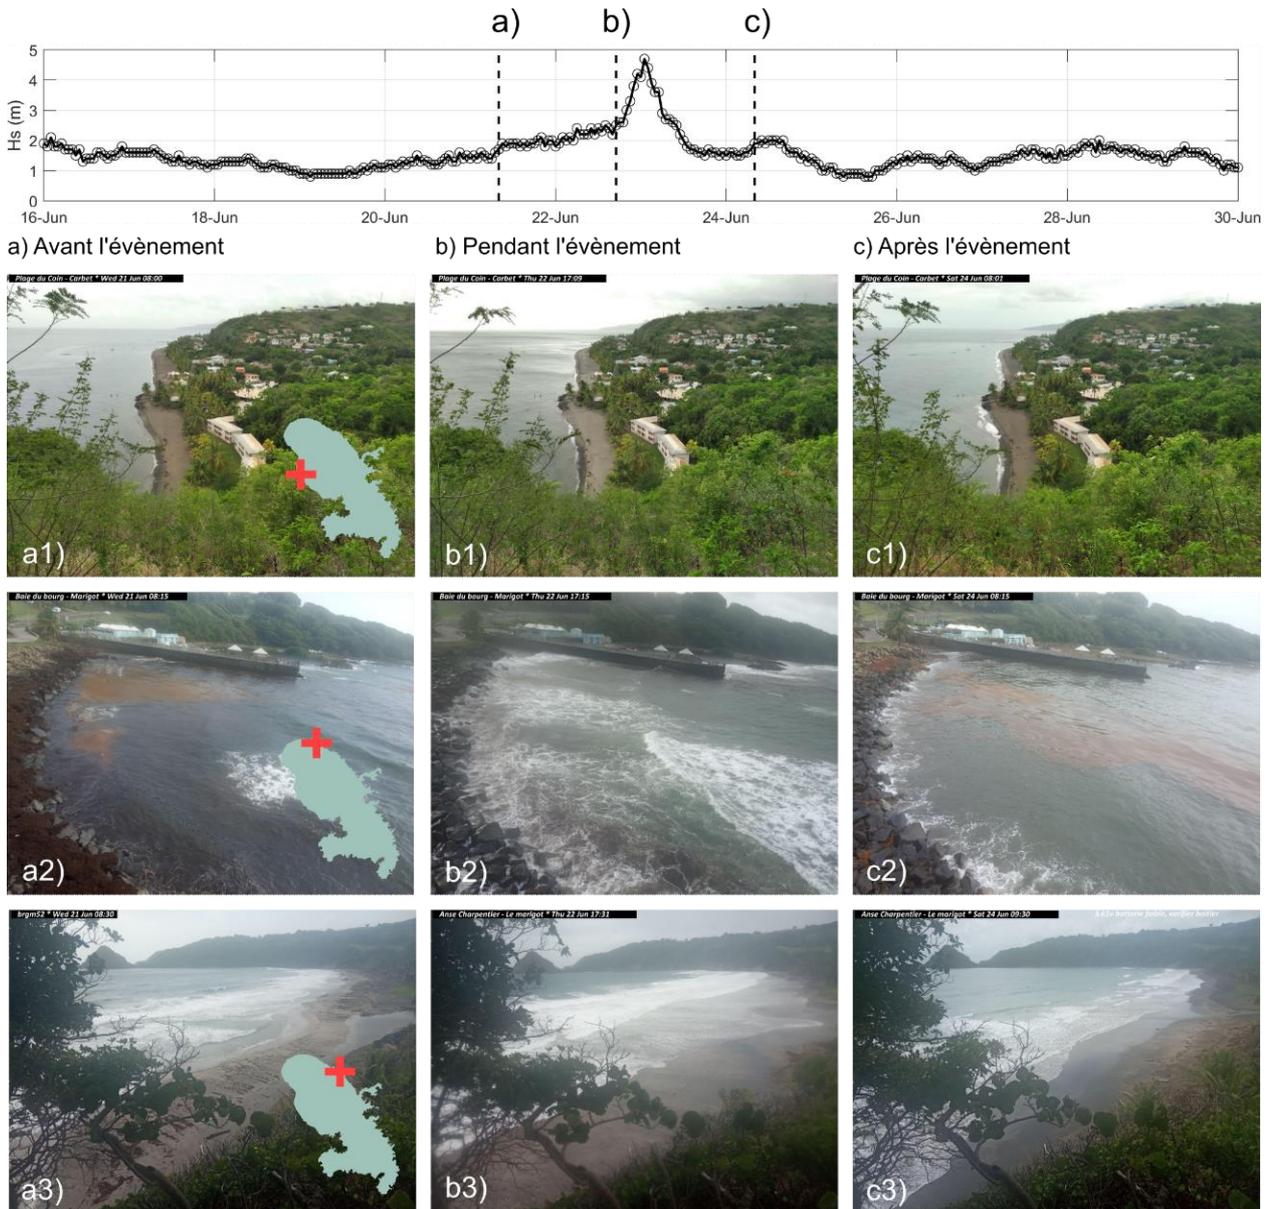
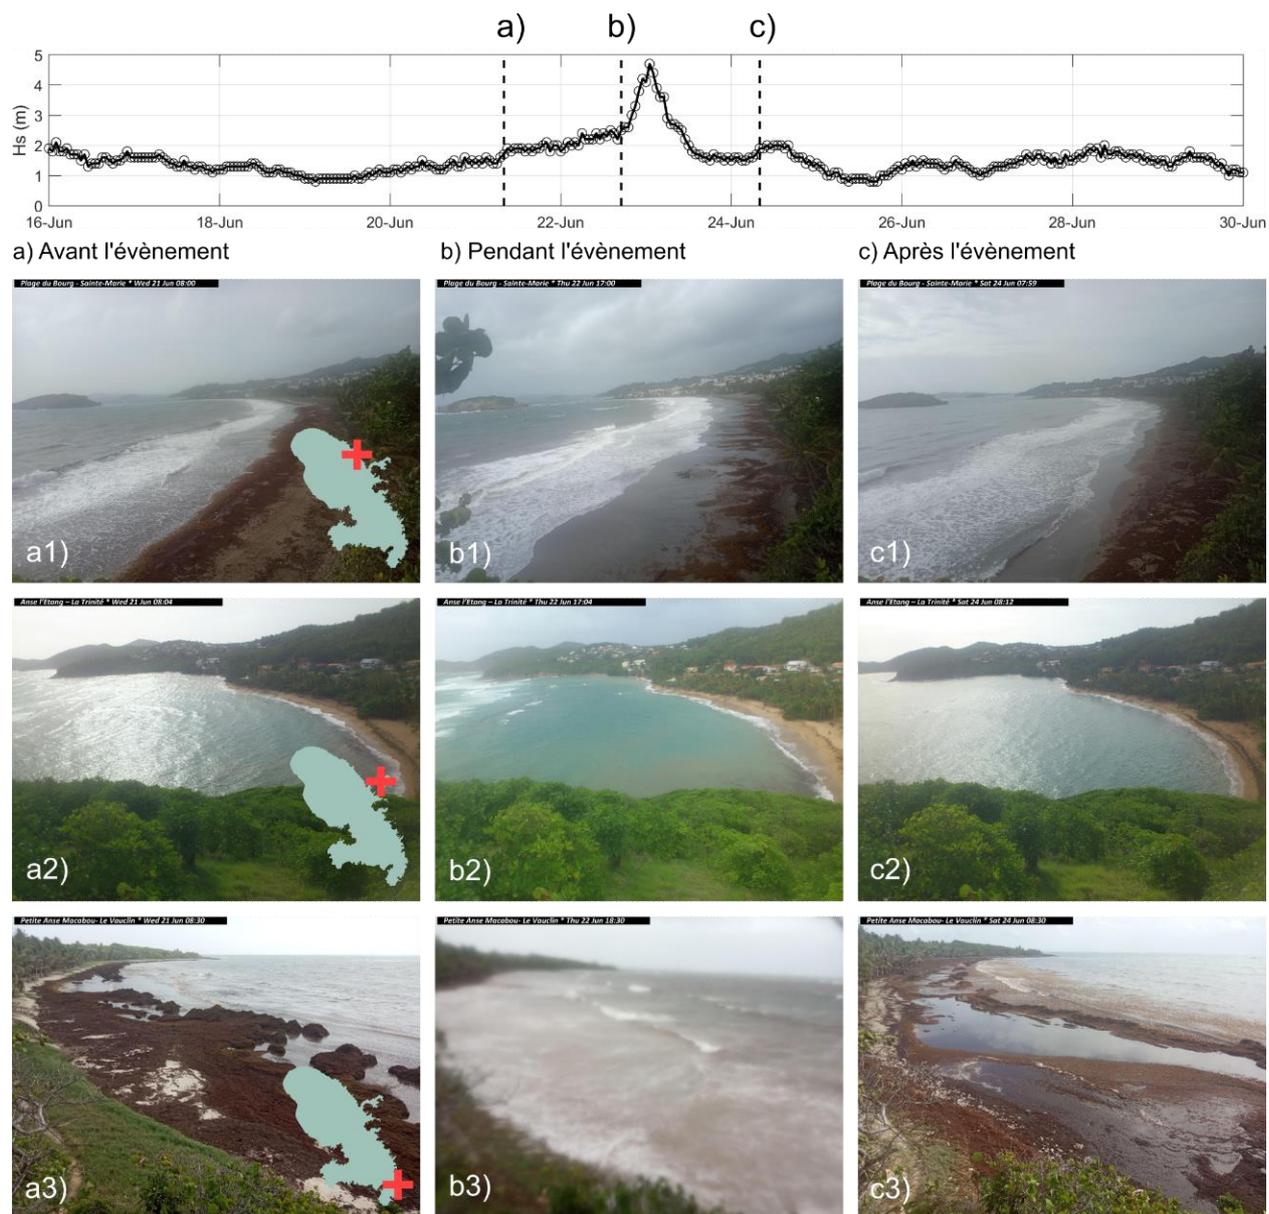
Figure 41 : (en haut) évolution temporelle de la hauteur significative des vagues mesurée à la bouée basse Pointe entre le 16 et le 30 juin 2023. (a1-a3) séquence illustrant la situation « avant l'évènement » sur la plage du bourg de Sainte-Marie (a1), anse l'Étang à Trinité (a2) et Petite anse Macabou au Vauclin (a3). Les situations « pendant l'évènement » et « après l'évènement » sont illustrées par les figures b1-b3 et c1-c3 respectivement.

Les images capturées par le dispositif de suivi montrent que les vagues générées par la tempête tropicale parviennent à pénétrer dans la baie avec quelques déferlements ponctuels jusque dans le port le 22 juin en soirée (Figure 40 b2). D'après les images à disposition, l'amplitude du jet de rive reste faible et ne parvient pas à atteindre la zone arrière de la bande côtière (cordon de galets grossiers). Quelques algues sargasses ont été déposées à mi-hauteur sur l'arrière plage et témoignent de la hauteur maximale des niveaux d'eau atteint au cours de la nuit (Figure 40, b3). Les conditions de vagues reviennent à la normale dès le lendemain et aucune évolution morphologique significative n'a été observée.

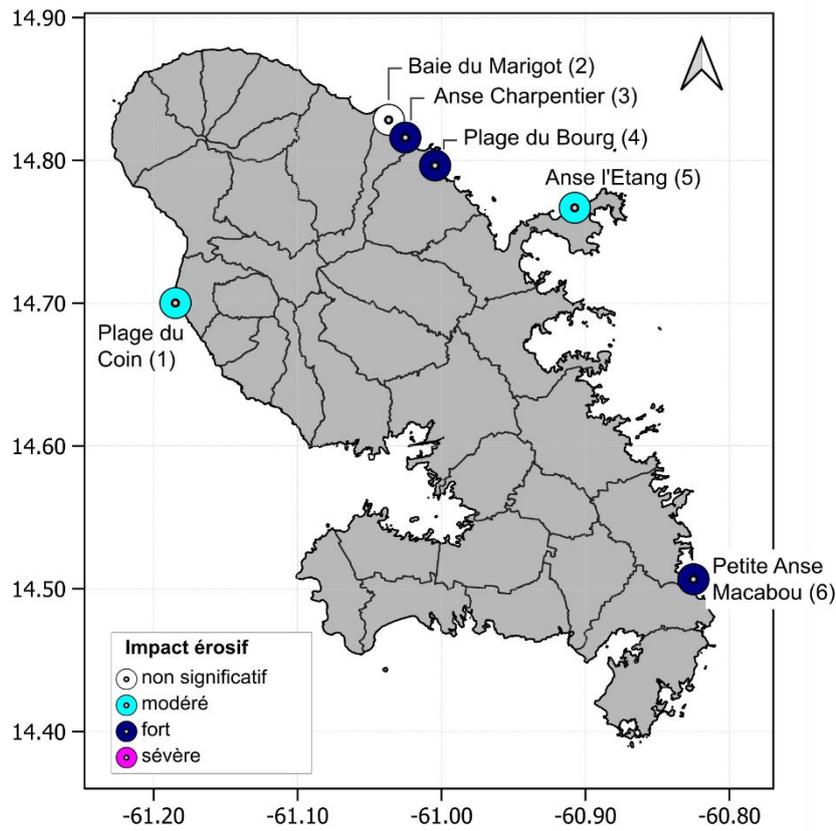
Figure 42 : cartographie synthétique des sites suivis par imagerie photo et des impacts morphologiques observés suite au passage de la tempête tropicale BRET du 22 juin 2023. L'échelle d'impact associée est décrite Figure 10.

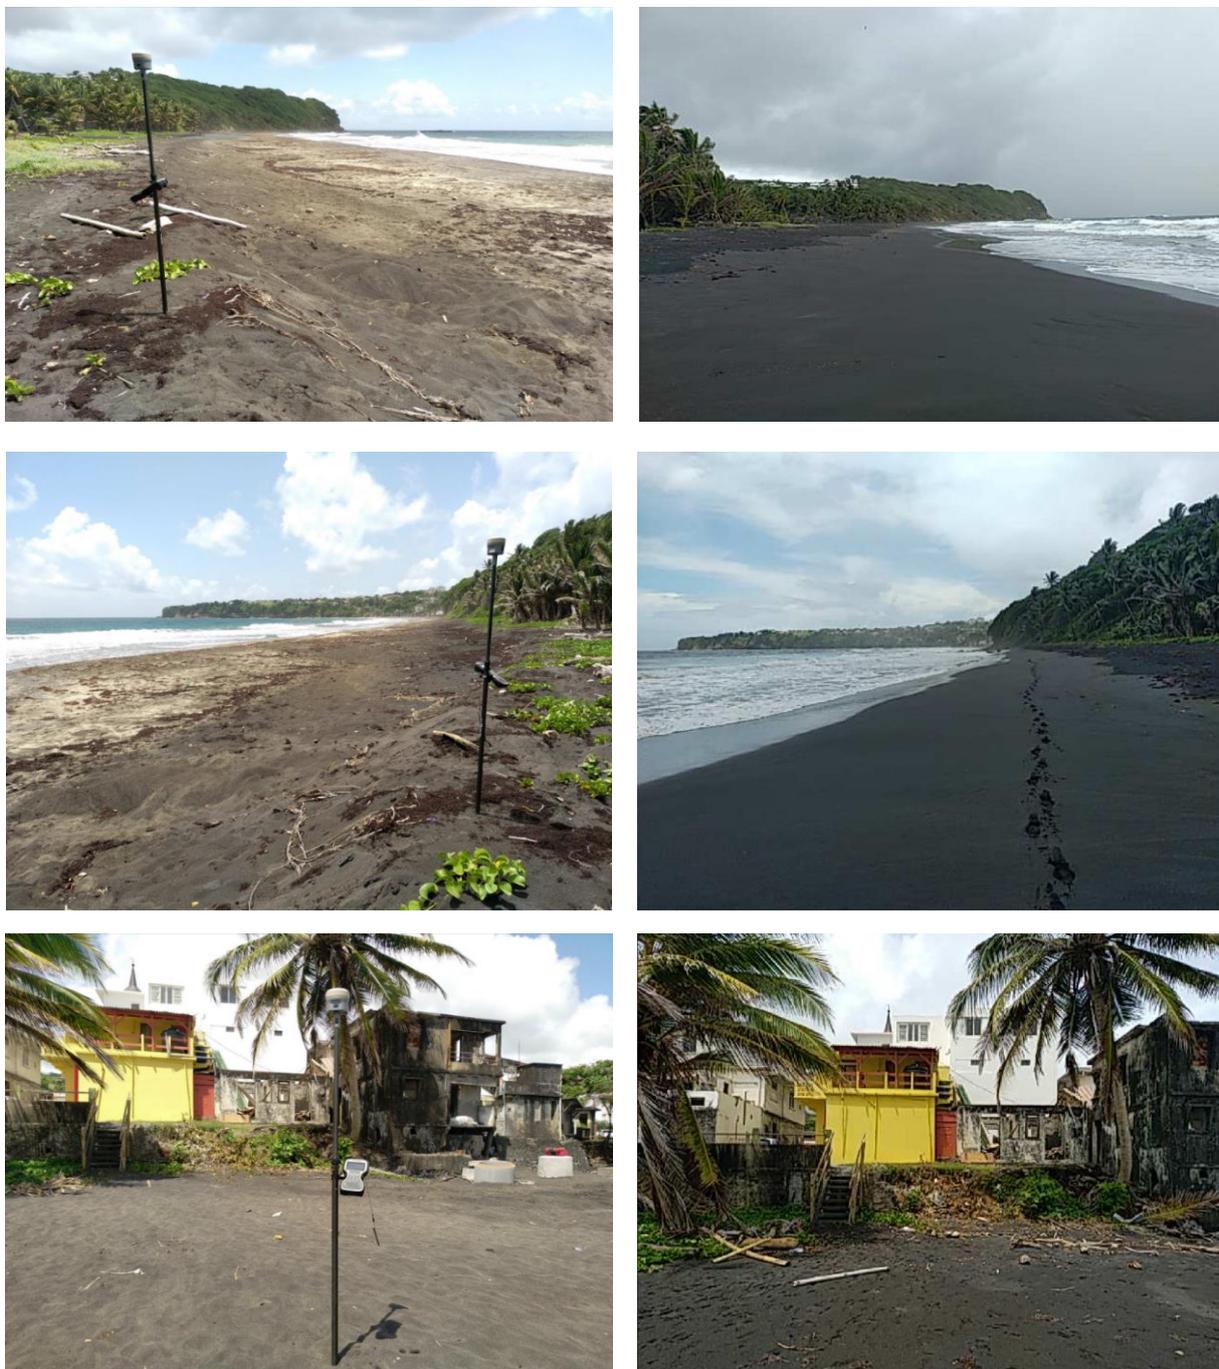
1. Le Lorrain

Figure 43 : (à gauche) photographies capturées avant le passage de la tempête tropicale BRET le 20 juin 2023 sur le secteur nord (en haut), sud (en milieu) et central (en bas) de la plage du bourg au Lorrain. (A droite) photographies capturées après le passage de la tempête tropicale BRET le 27 juin 2023 (copyright BRGM).

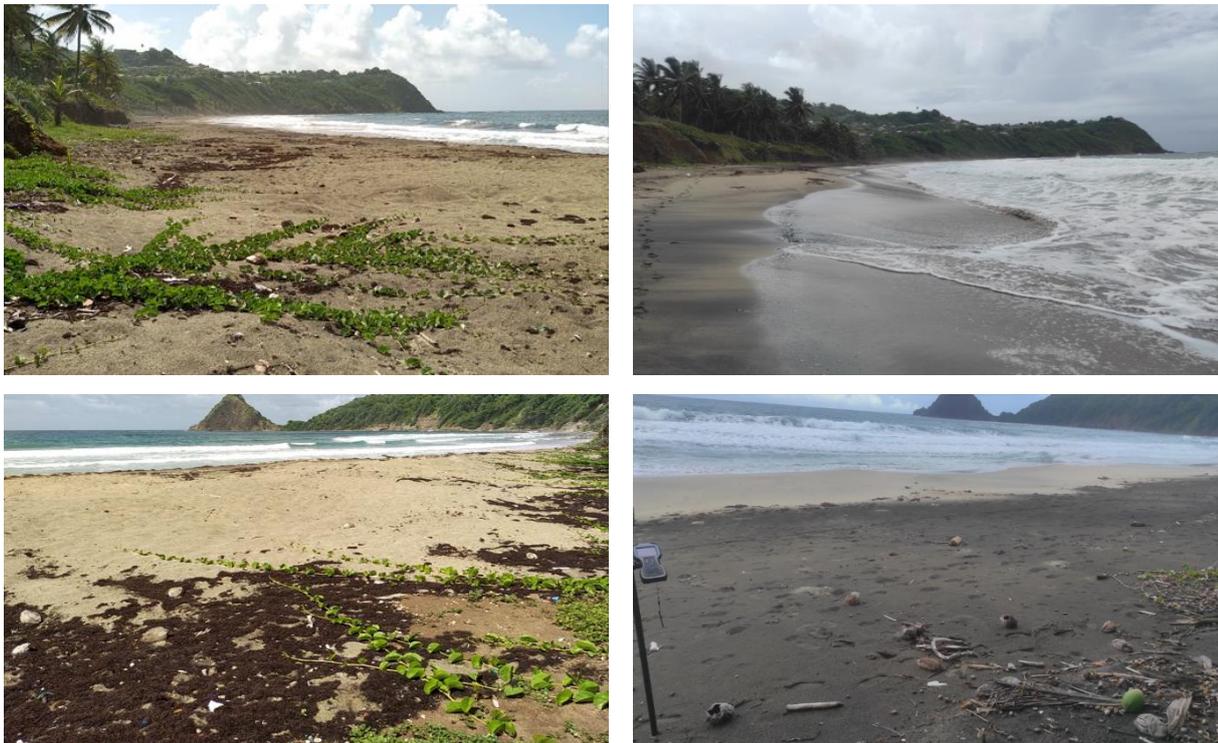
2. Anse Charpentier

Figure 44 : (à gauche) photographies capturées avant le passage de la tempête tropicale BRET le 20 juin 2023 sur le secteur nord (en haut) et sud (en bas) de l'anse Charpentier. (A droite) Photographies capturées après le passage de la tempête tropicale BRET le 27 juin 2023 (copyright BRGM).

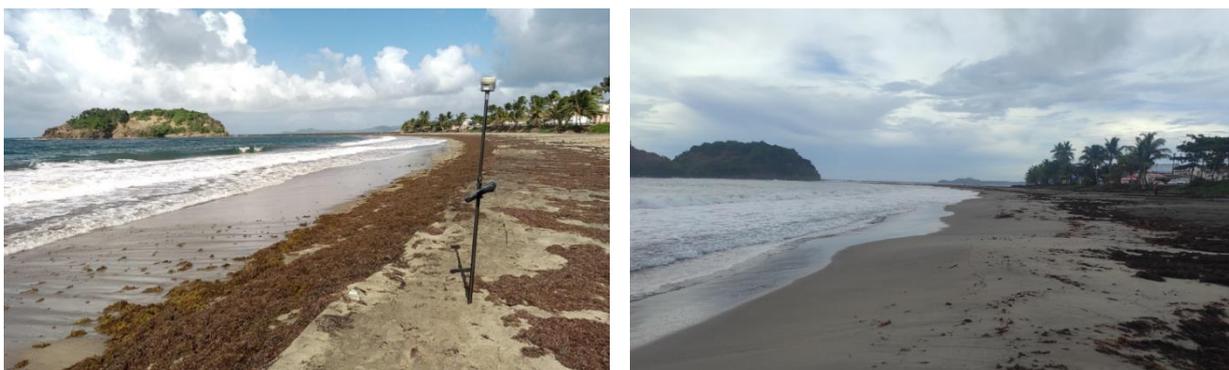
3. Sainte Marie

Figure 45 : (à gauche) photographies capturées avant le passage de la tempête tropicale BRET le 20 juin 2023 sur le secteur sud de la plage du bourg de Sainte Marie. (A droite) photographies capturées après le passage de la tempête tropicale BRET le 27 juin 2023 (copyright BRGM).

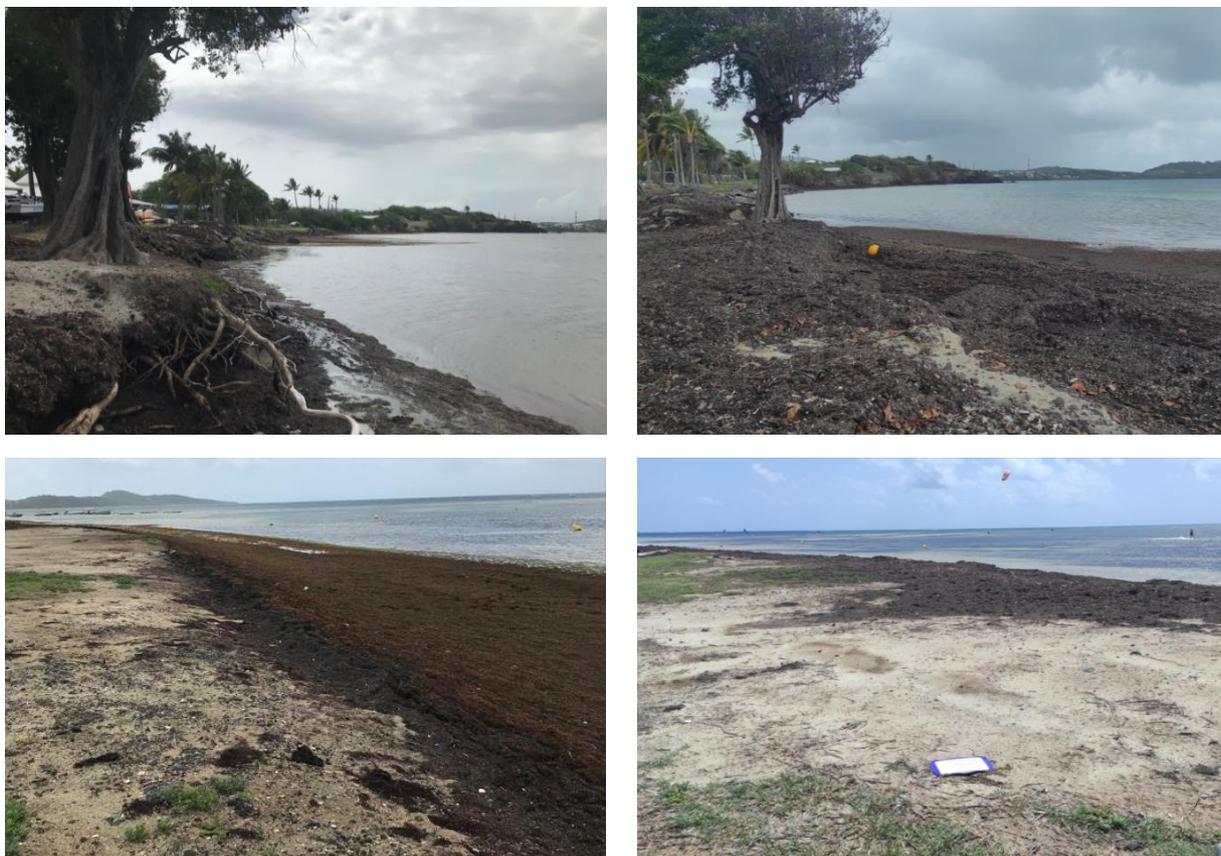
1. Pointe Faula

Figure 46 : (à gauche) photographies capturées avant le passage de la tempête tropicale BRET le 21 juin 2023 sur le secteur nord-ouest (en haut) et sud (en bas) de la Pointe Faula. (A droite) photographies capturées après le passage de la tempête tropicale le 06 juillet 2023 (copyright BRGM).

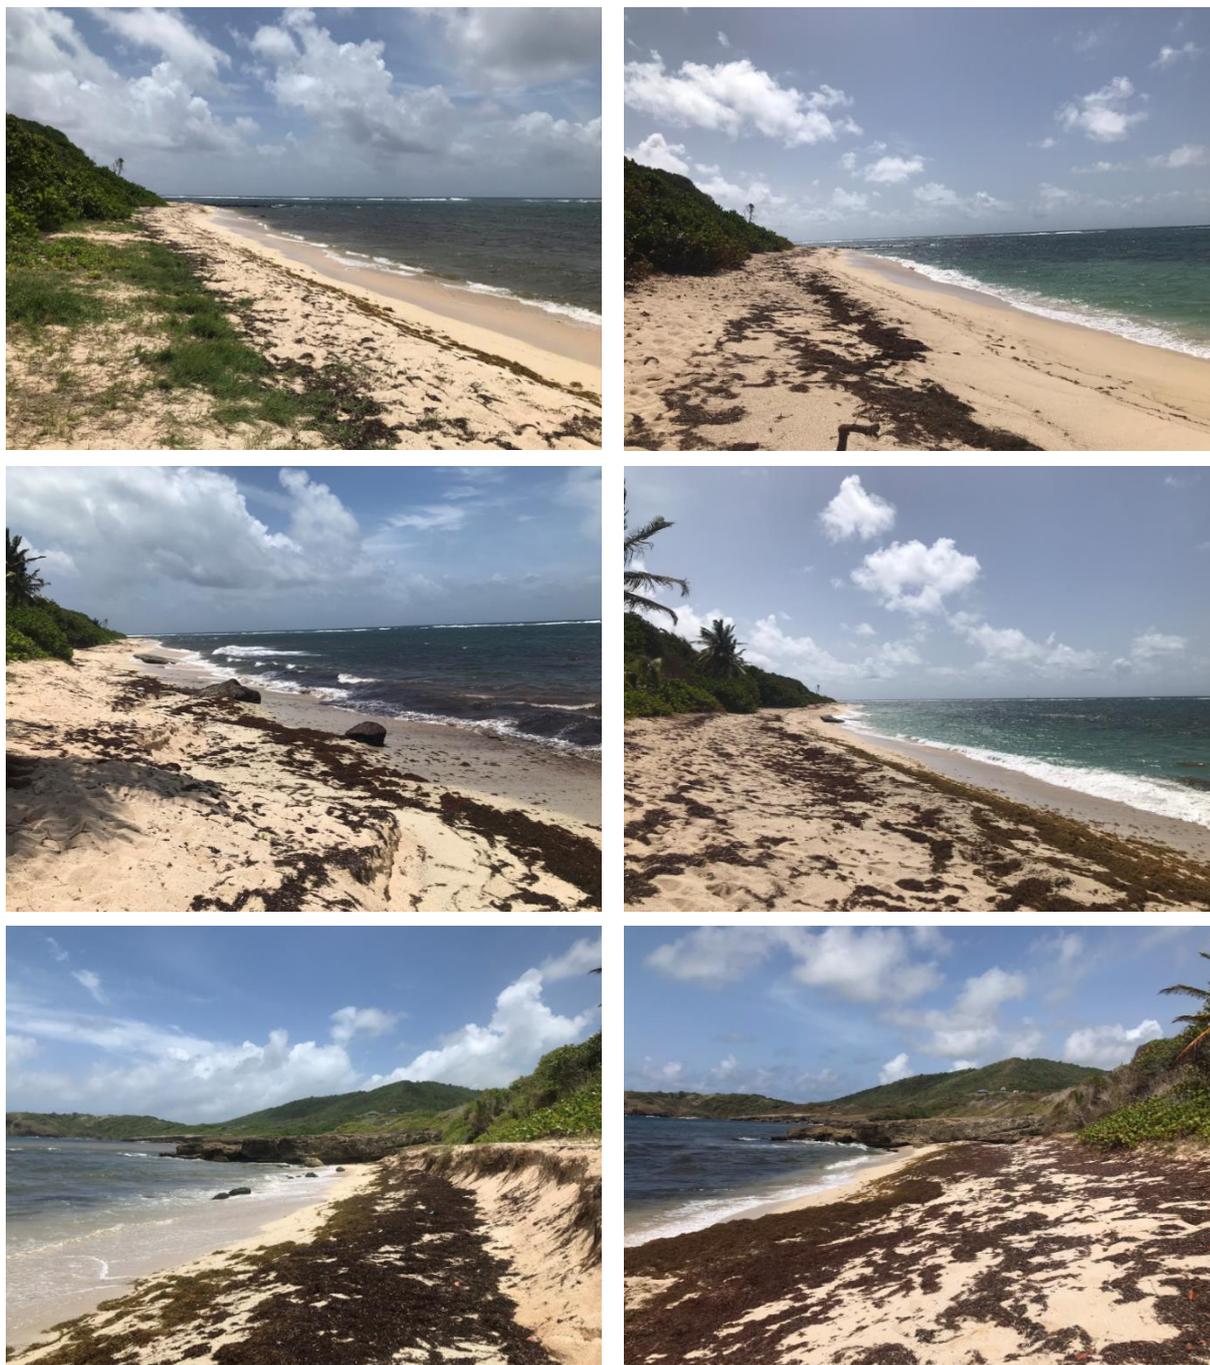
Figure 47 : (à gauche) photographies capturées avant le passage de la tempête tropicale BRET le 21 juin 2023 sur le secteur nord (en haut), central (au milieu) et sud (en bas) de l'Anse Baleine. (A droite) photographies capturées après le passage de la tempête tropicale le 30 juin 2023 (copyright BRGM).

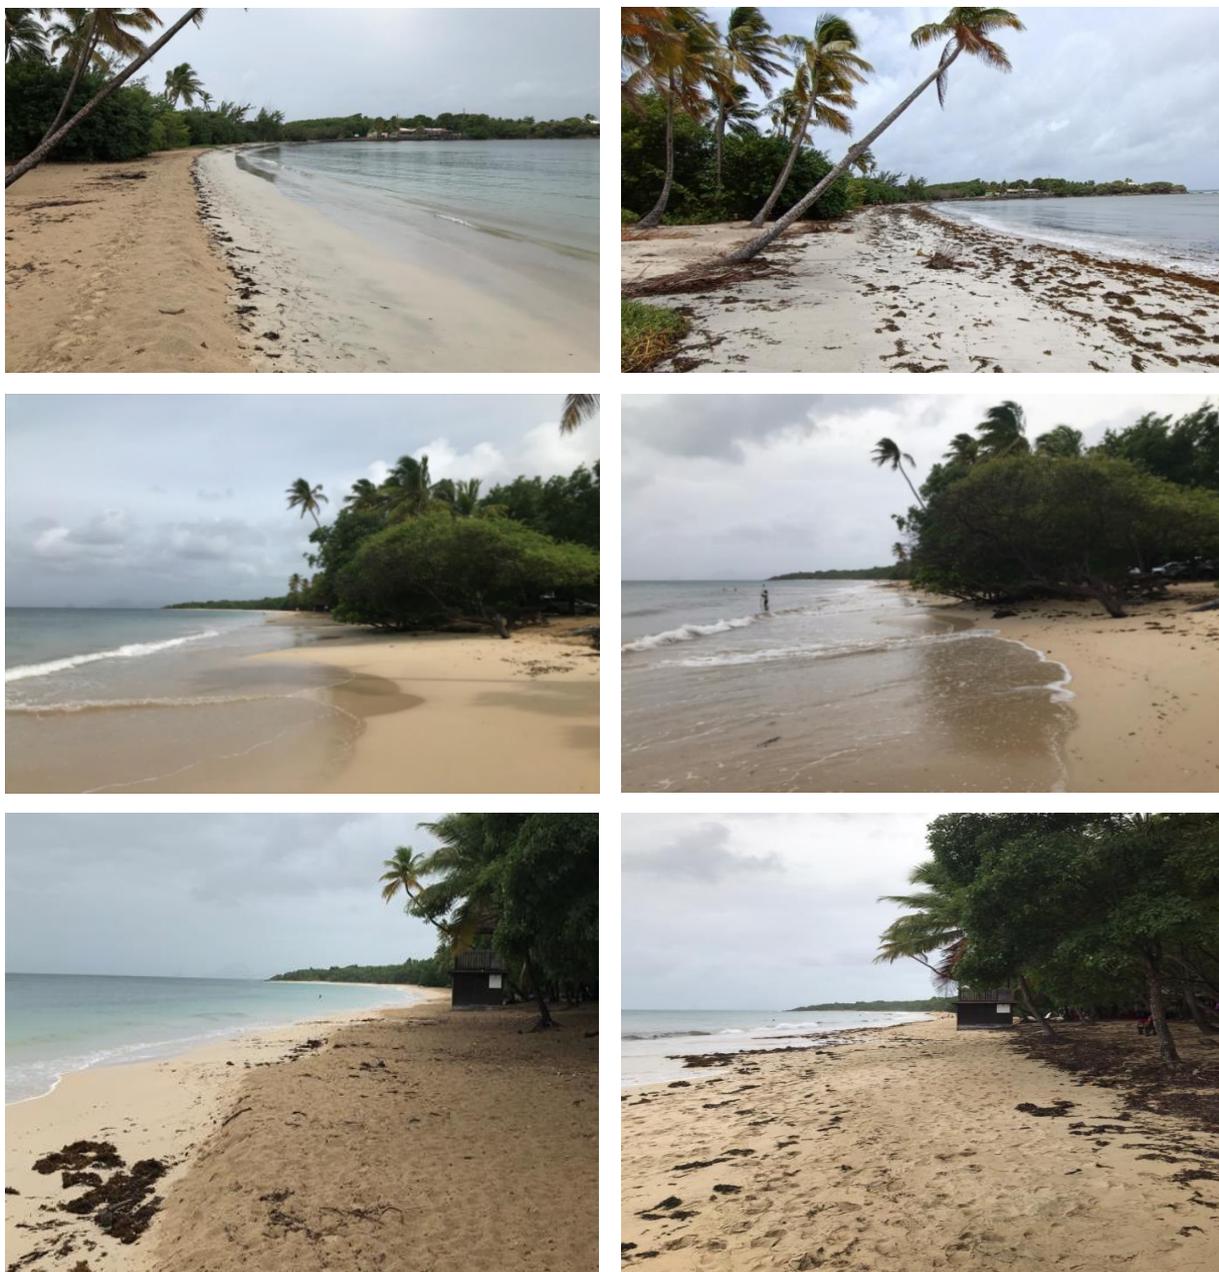
Figure 48 : (à gauche) photographies capturées avant le passage de la tempête tropicale BRET le 21 juin 2023 sur le secteur sud-ouest (en haut), central (au milieu) et nord-est (en bas) de la Grande anse des Salines. (A droite) photographies capturées après le passage de la tempête tropicale BRET le 04 juillet 2023 (copyright BRGM).

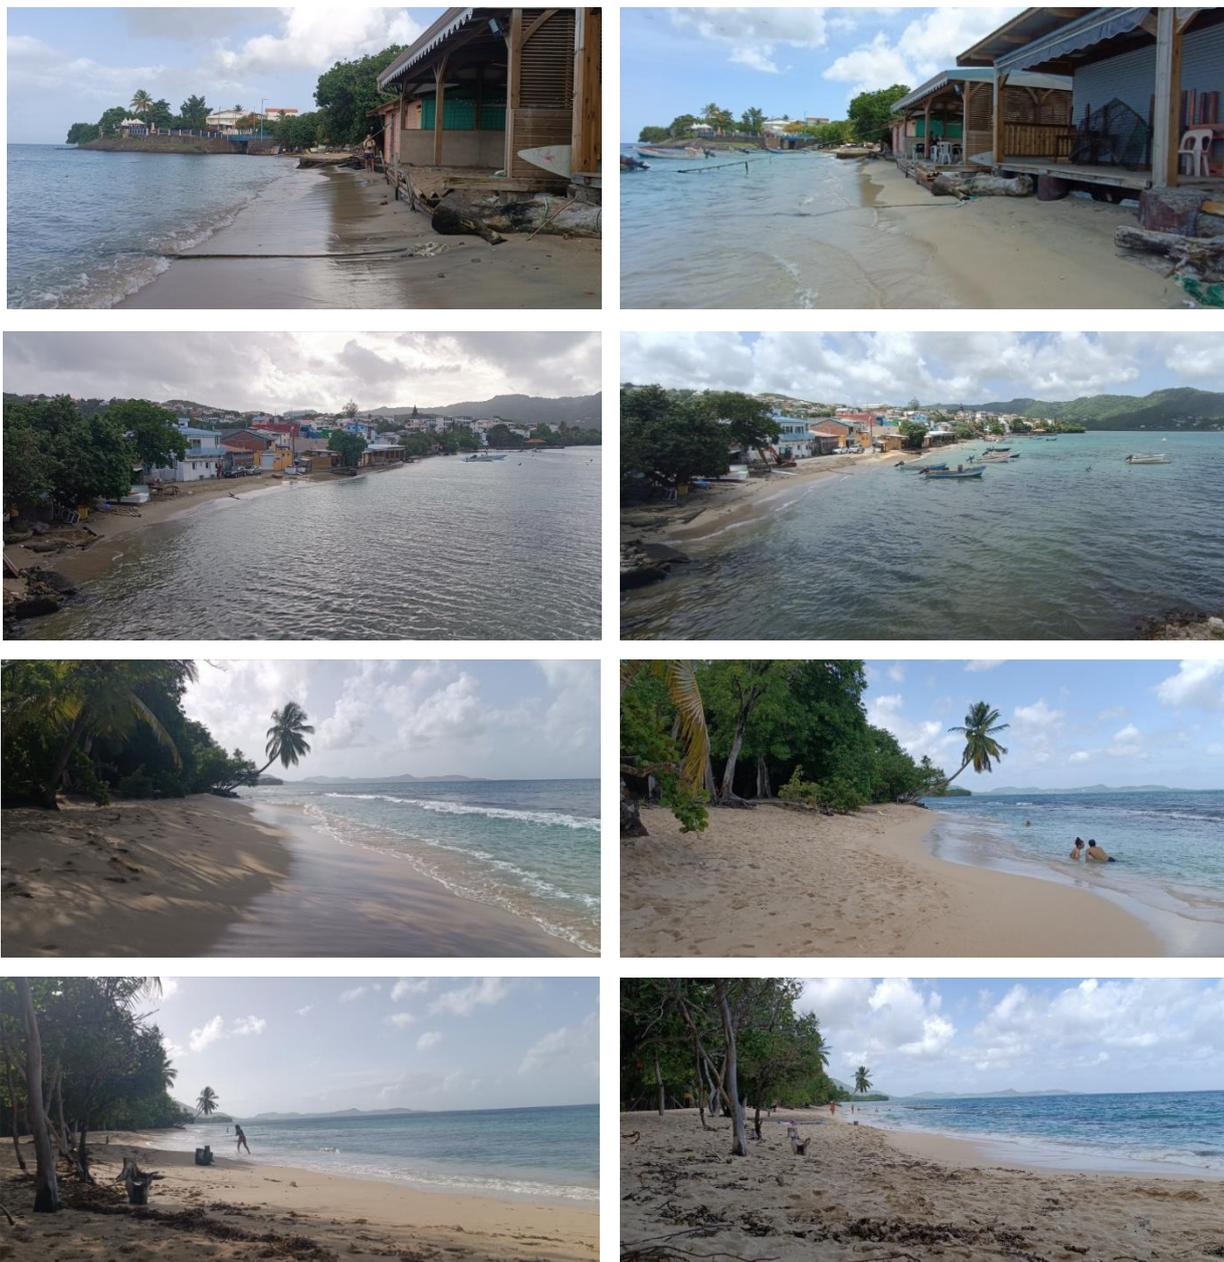
Figure 49 : (à gauche) photographies capturées avant le passage de la tempête tropicale BRET le 22 juin 2023 sur le secteur central (en haut) et est (deuxième panneau en partant du haut)) de la plage du bourg de Sainte Luce ou sur le secteur est (troisième panneau en partant du haut) et central (dernier panneau en partant du haut) de l'Anse Désert. (A droite) photographies capturées après le passage de la tempête tropicale BRET le 26 juin 2023 (copyright BRGM).

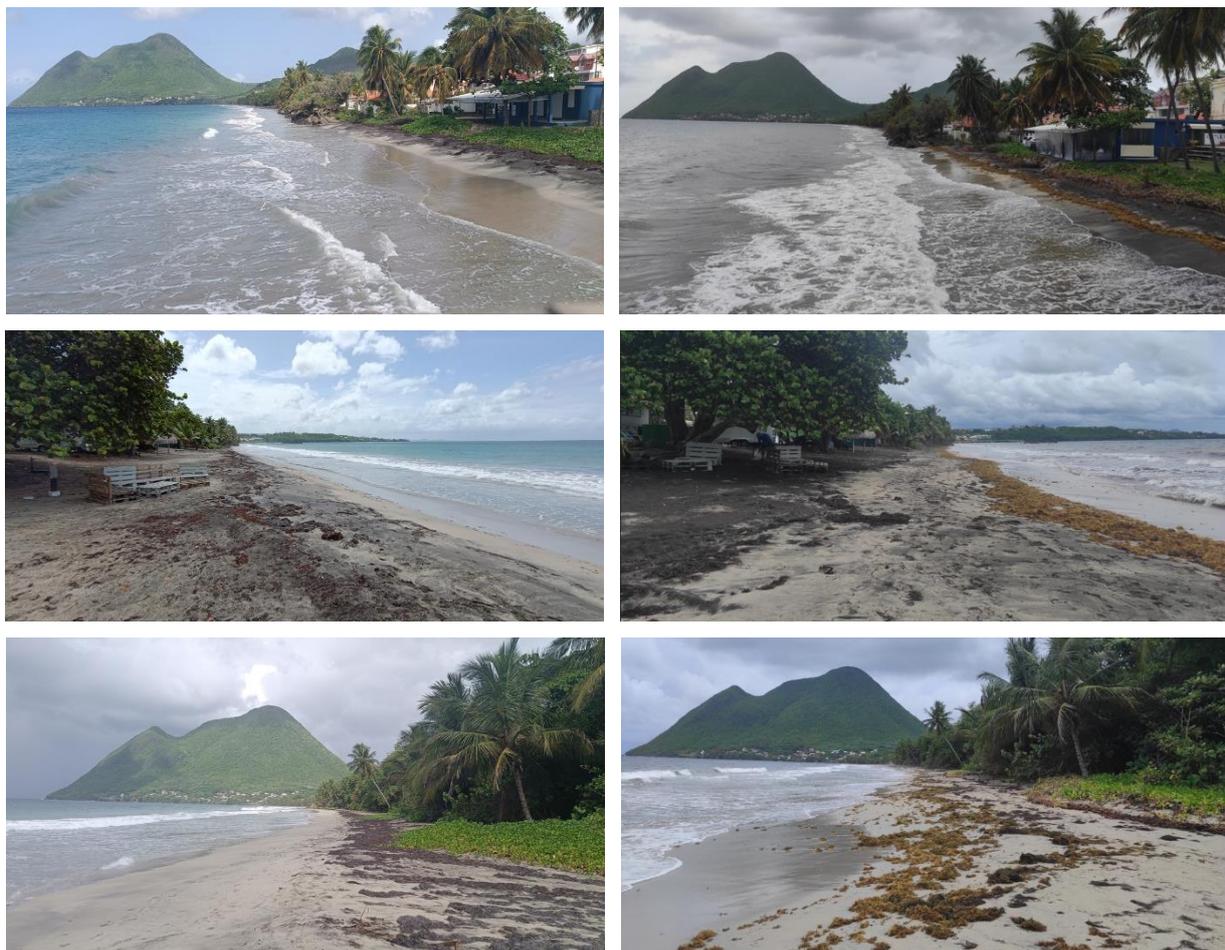
Figure 50 : (à gauche) photographies capturées avant le passage de la tempête tropicale BRET le 22 juin 2023 sur le secteur central (en haut et au milieu) et est (en bas) de la plage de Dizac au Diamant. (A droite) photographies capturées après le passage de la tempête tropicale BRET le 28 juin 2023 (copyright BRGM).
