**centre d'enfouissement technique  
de Montchanin (71)**

**étude de sûreté du confinement  
géologique du site**

**rapport de synthèse**

**juin 1990  
R 31 031**

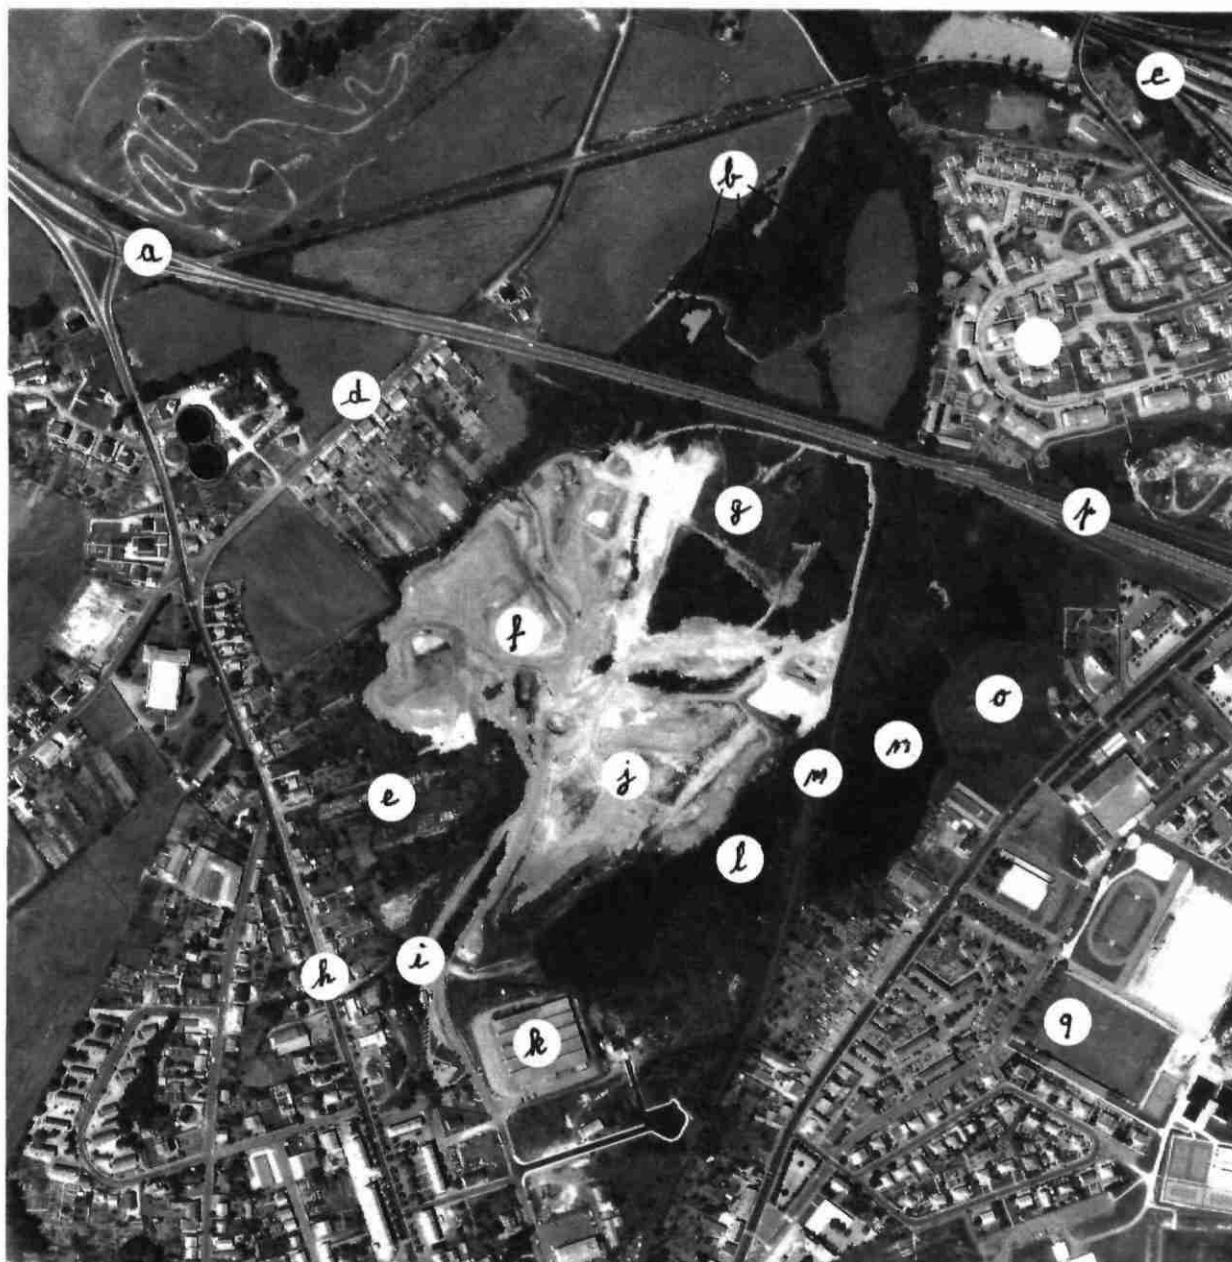
Fig. 3 - Photographie du site des décharges de Montchanin. Mission IGN du 16/07/1986

Des champs de failles et de diaclases multidirectionnels affectent l'ensemble des deux compartiments (permien et houiller) (fig. 3 et 4). Certains accidents sont orientés SW-NE parallèlement à la faille permienne ; d'autres la recoupent et la décalent. Les plans de fractures observables sont le plus souvent subverticaux mais aussi obliques, plus rarement de faible pendage (10 à 20°).

Trois zones au moins paraissent particulièrement faillées (figure 4) :

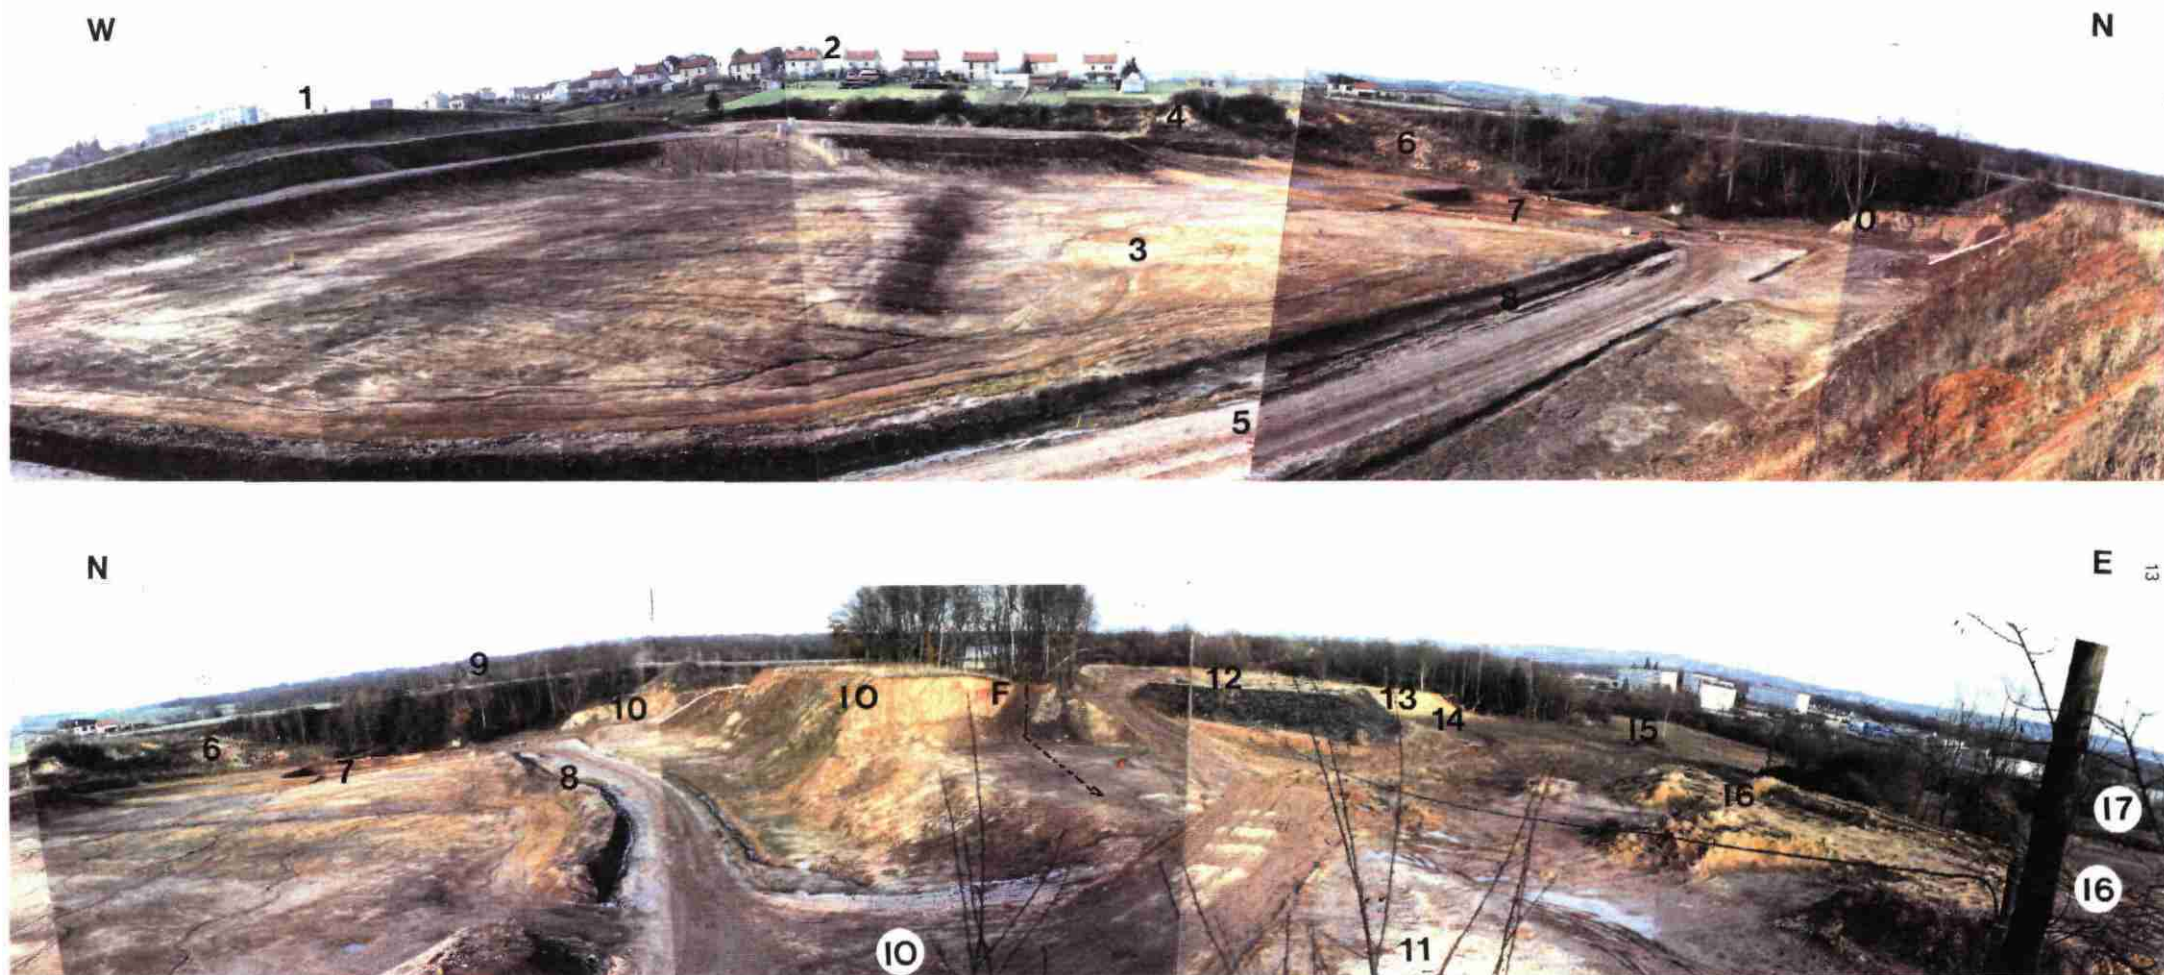
Fig. 4 - Panorama du site

1 - dôme sommital de la décharge de D.I. (347 m). 2 : Cité du Château d'eau. 3 : décharge de D.I. 4 : talus sablo-argileux. 5 : rampe d'accès aux bassins. 6 : bancs subverticaux argilo-gréseux de la formation de Torcy. 7 : bassin de récupération des lixiviats (325m). 8 : fossé : affleurement de grès subverticaux de la formation de Montfaucon. 9 : route express. 10: bancs de grès et d'argile subverticaux (f. de Montfaucon). F: "Faille permienne", avec "lame" d'argile broyée gris foncé à droite. 11 : "cloison résiduelle". 12 : tas de mâchefer. 13 : talus nord-est avec affleurement de Houiller à charbon. 14 : emplacement de la fosse ANRED nord. 15 : emplacement de la fosse ANRED est. 16 : décharge d'ordures ménagères. 17 : étang des Ecrasés (324 m).

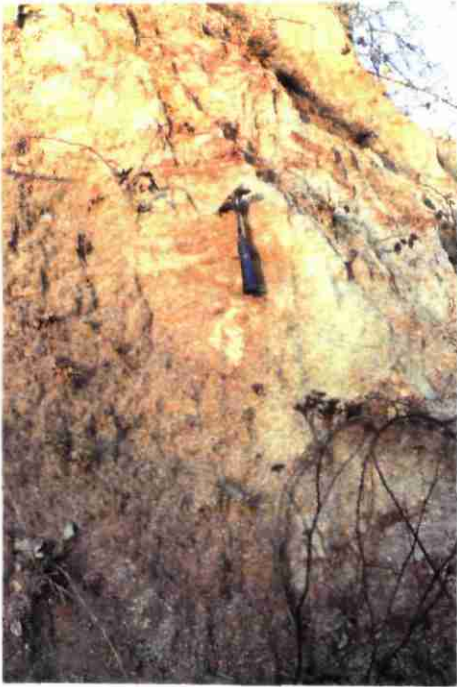
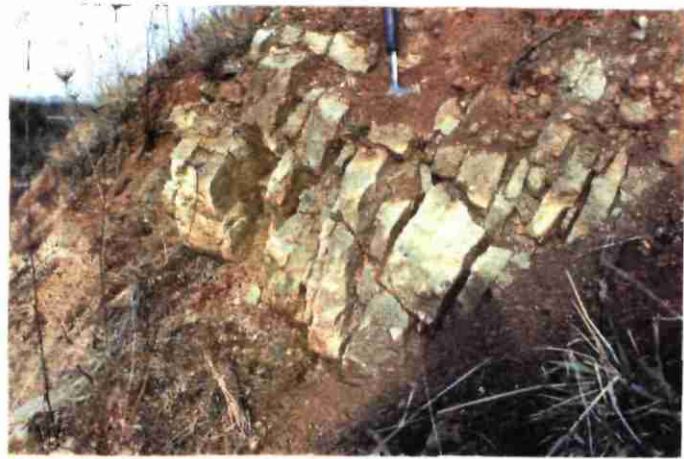
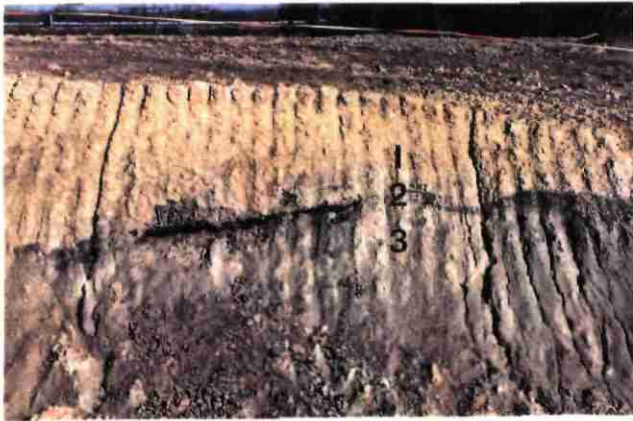
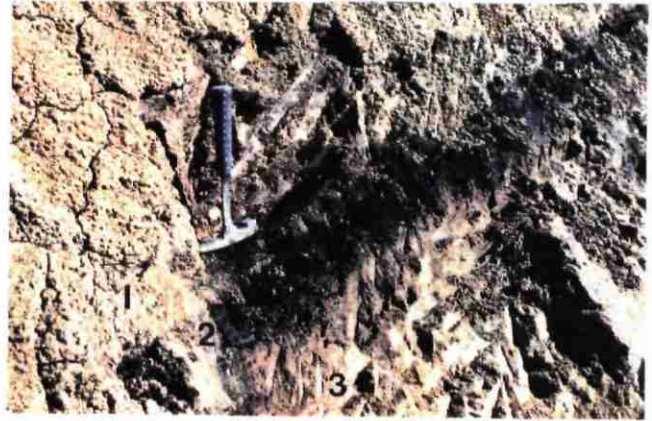
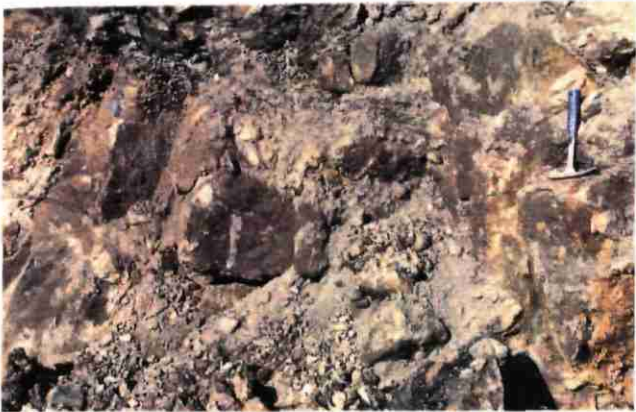
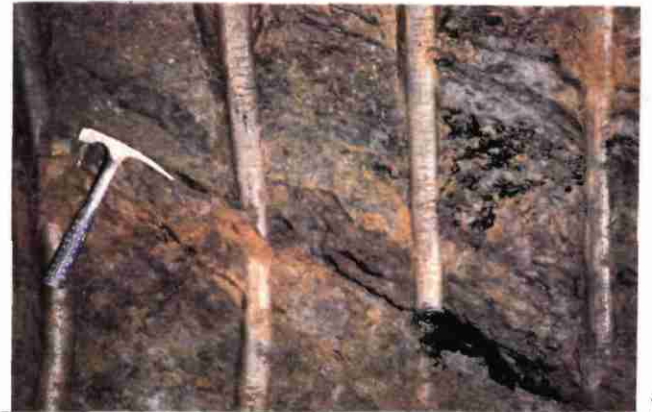
Fig. 10 - Divers aspects du substratum argilo-gréseux altéré

a : grès saxonien kaolinisé, décomposé en sable argileux ; bordure nord-ouest de la décharge de D.I. - b : décompression des diaclasses des grès de la formation de Montfaucon ; bordure est de la décharge de D.I. - c et d : argile (1), charbon (2), grès (3) tendres, friables ; talus au Nord-Est de la décharge d'O.M. - e : altération en boules des grès houillers ; fosse ANRED nord. f : schiste charbonneux du Houiller altéré en formation argileuse tendre, plastique ; fosse ANRED est.

Dans la zone d'altération météorique, les grès quartzo-feldspathiques et micacés se décomposent progressivement en sable argileux et les argilites perdent leur cohérence, se fissurent, s'ameublissent. Le terrain est alors constitué par une alternance de grès dur (à matrice silicifiée ou carbonatée), de grès argileux (kaolinisés), de grès sableux et d'argiles dures à débit polyédrique ou d'argile tendre, voire plastique (figure 10).

La paroi occidentale serait également affectée ou bordée par une zone de faille(s) de même direction (N 50 - faille 5 des figures 6 et 9) et au moins en partie gréseuse (figure 10a), les bancs étant inclinés (vers le NW ?) ou subverticaux.

La zone nord-est dans laquelle s'encaisse la décharge est mieux connue depuis les sondages S1 à S3 (figure 14), le creusement des fosses en 1990 et le talutage au nord du site. Les affleurements appartiendraient au Houiller altéré (figures 10 c à f) :

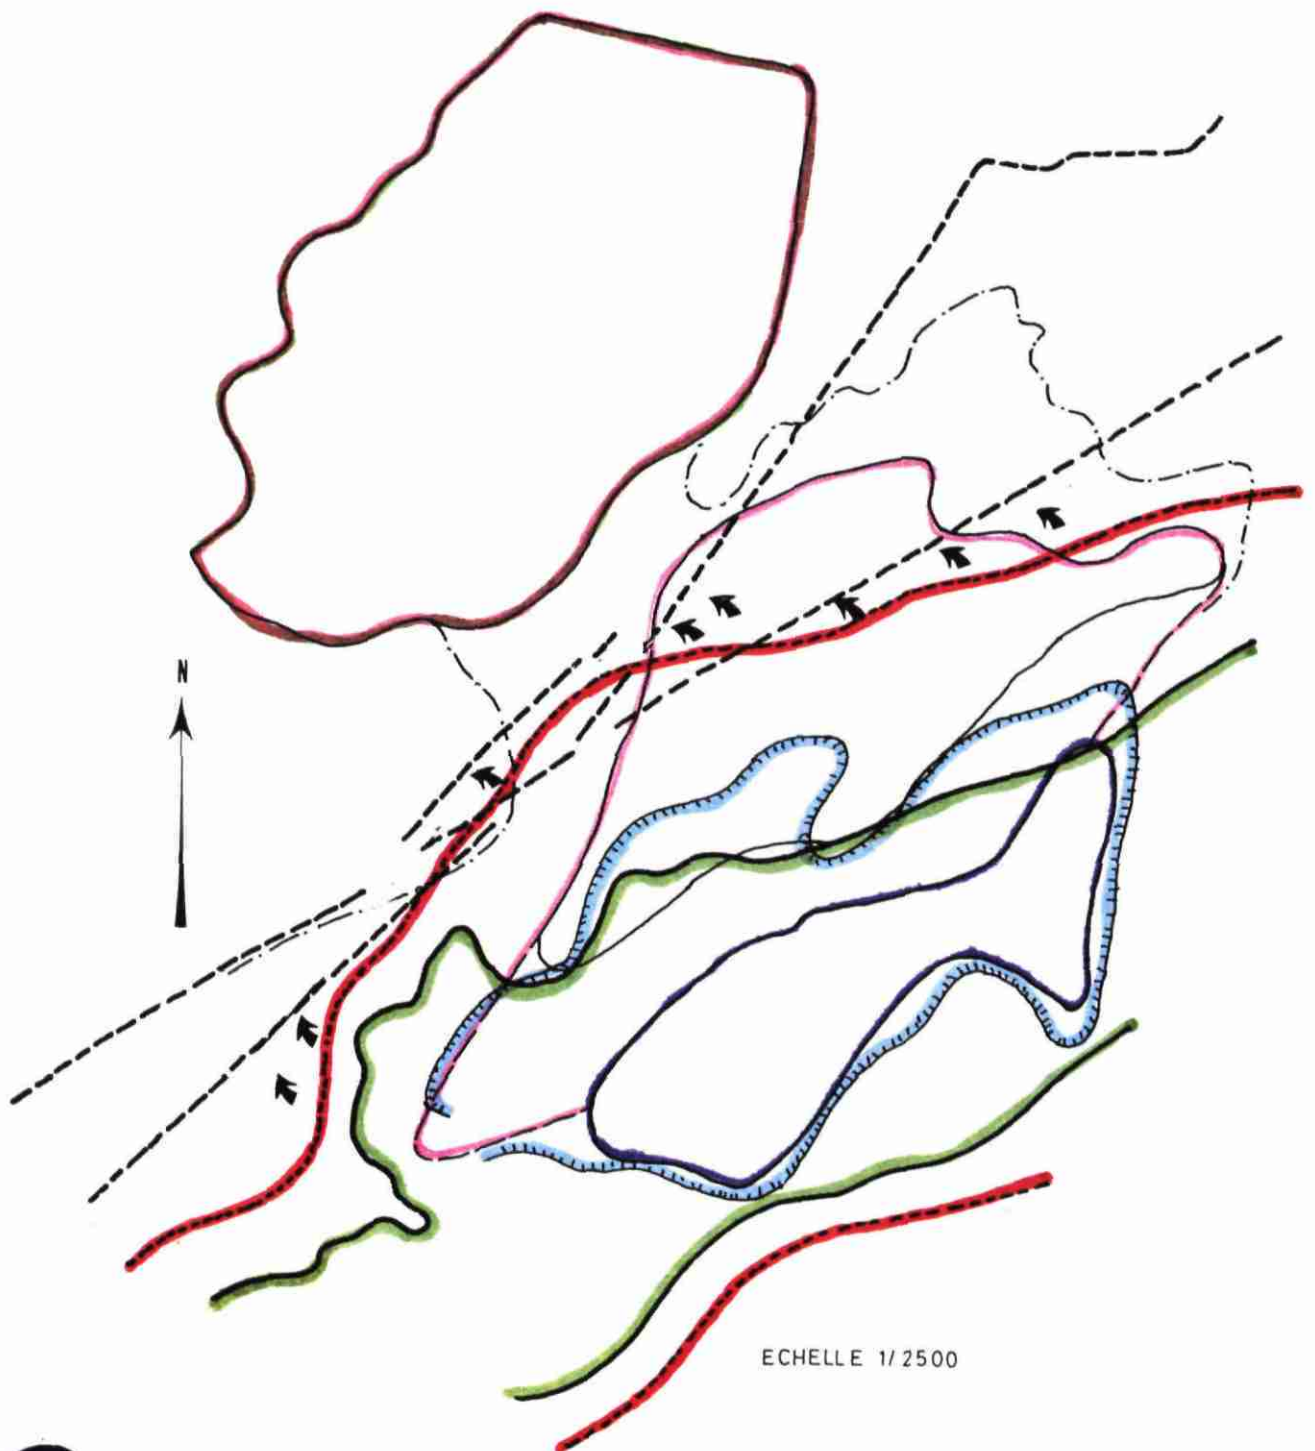
Fig. 13 - Carte des déformations dues aux effondrements miniers sous le site des décharges de Montchanin

Nous avons signalé précédemment que la décharge d'ordures ménagères avait reculé de 40 à 60 m vers le SE de la rive du lac. Mais la limite de l'effondrement doit correspondre, non pas seulement à la surface de cet ancien plan d'eau, mais au sommet du talus représenté sur les cartes anciennes autour de ce lac (carte à 1/2 000 de GEOMETRA). La surface de la cuvette d'effondrement couverte par la décharge d'ordures ménagères et par ses remblais périphériques aurait alors au moins 200 m de longueur dans l'axe SW-NE et 50 à 80 m de large dans l'axe SE-NW.

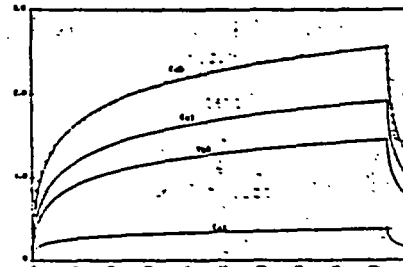
Figure 2 - Exemple d'un calage réalisé en prenant en compte un effet de limite d'alimentation

- courbe théorique ne prenant pas en compte une limite d'alimentation
- courbe théorique prenant en compte une limite d'alimentation

L'interprétation est menée en modifiant successivement les paramètres  $T_x/T_y$ ,  $X_f$ ,  $T$  et  $S$  : une quarantaine de tirs successifs a été nécessaire (durée de l'interprétation : 30 mn).
