**MAIRIE DE IDS-SAINT-ROCH (CHER)**

**ANALYSES GEOTECHNIQUES DE MAISONS FISSUREES**

**EXPLICATION DES DOMMAGES AYANT AFFECTE CERTAINES  
CONSTRUCTIONS SITUEES SUR LA COMMUNE DE  
IDS-SAINT-ROCH AU COURS DE L'ETE 1990**

**R 33272 CEN 4S/91 - AOUT 1991**

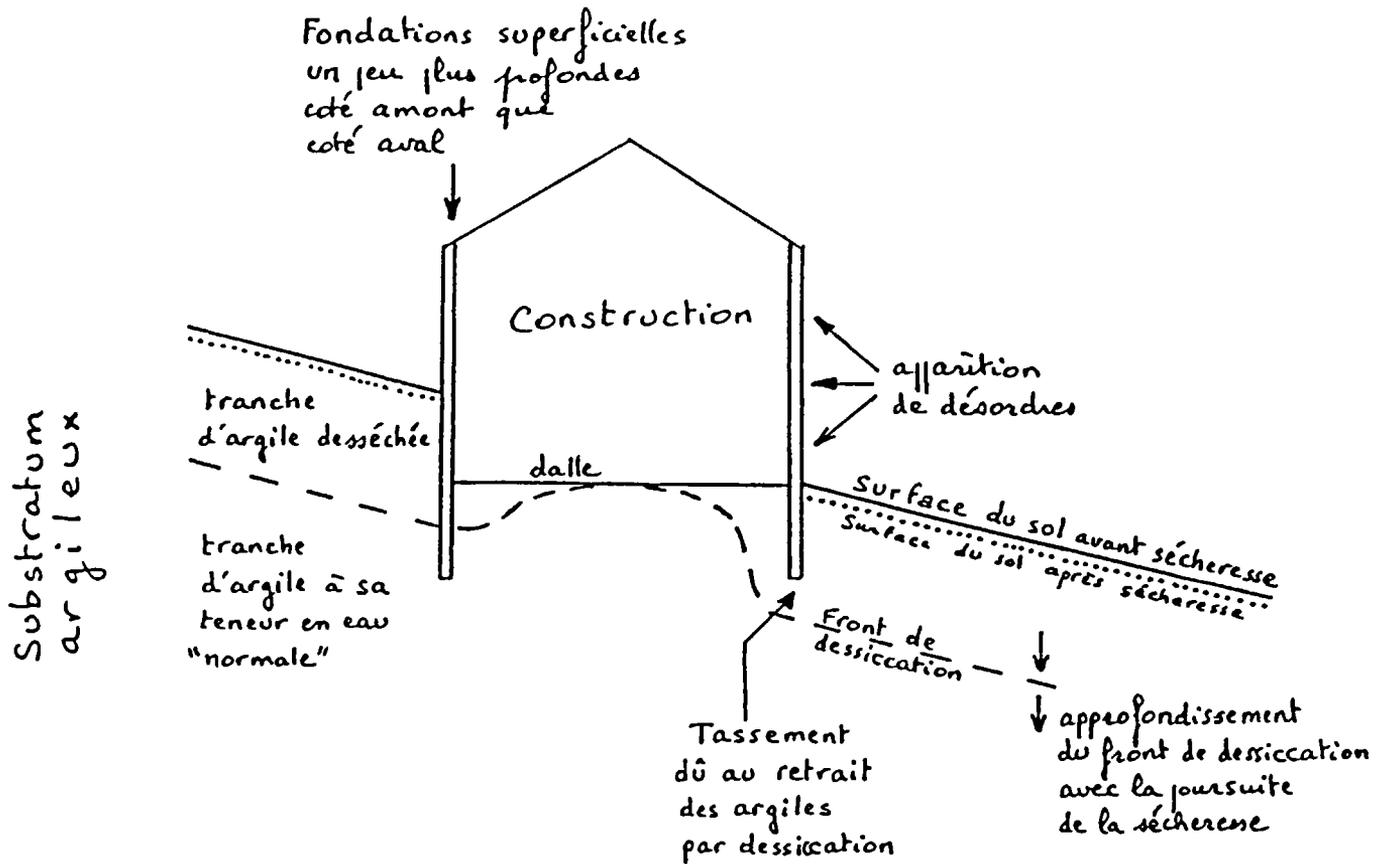
Schéma de principe  
d'un tassement différentiel simple  
 (influence de la topographie)

cas caractéristique à IDS SAINT ROCH  
 - propriété N°1: AUBIGNY

Dès lors que, sous une construction quelconque, le front de dessiccation atteint une profondeur supérieure à celle de la fondation (habituellement comprise entre 0,6 et 0,8 m pour respecter la condition de mise hors-gel dans la région), la rétraction de l'argile entraîne un affaissement de la fondation qui se répercute sur les parties en élévation (voir schémas de principe en Annexe 4).

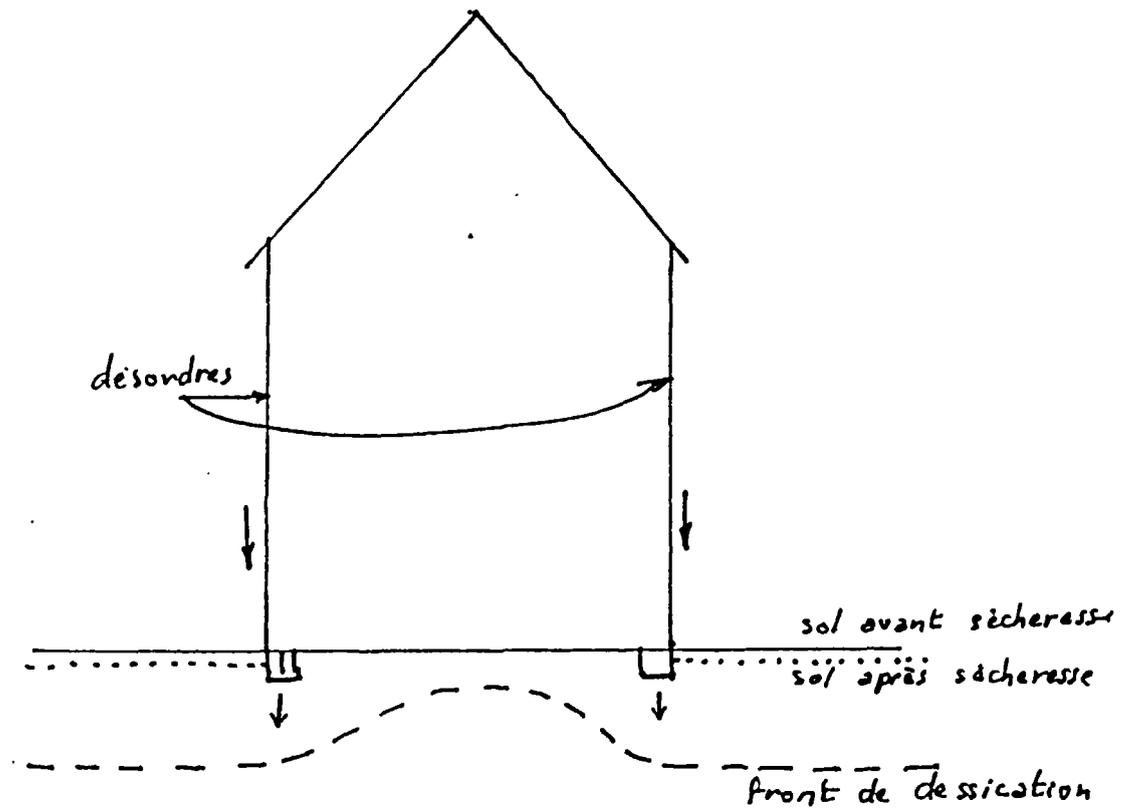
Schéma de principe des effets  
du tassement par dessiccation sur  
maison à fondations peu profondes

Cas caractéristiques: propriétés N°6 RODRIGUEZ

N°5 MOREAU

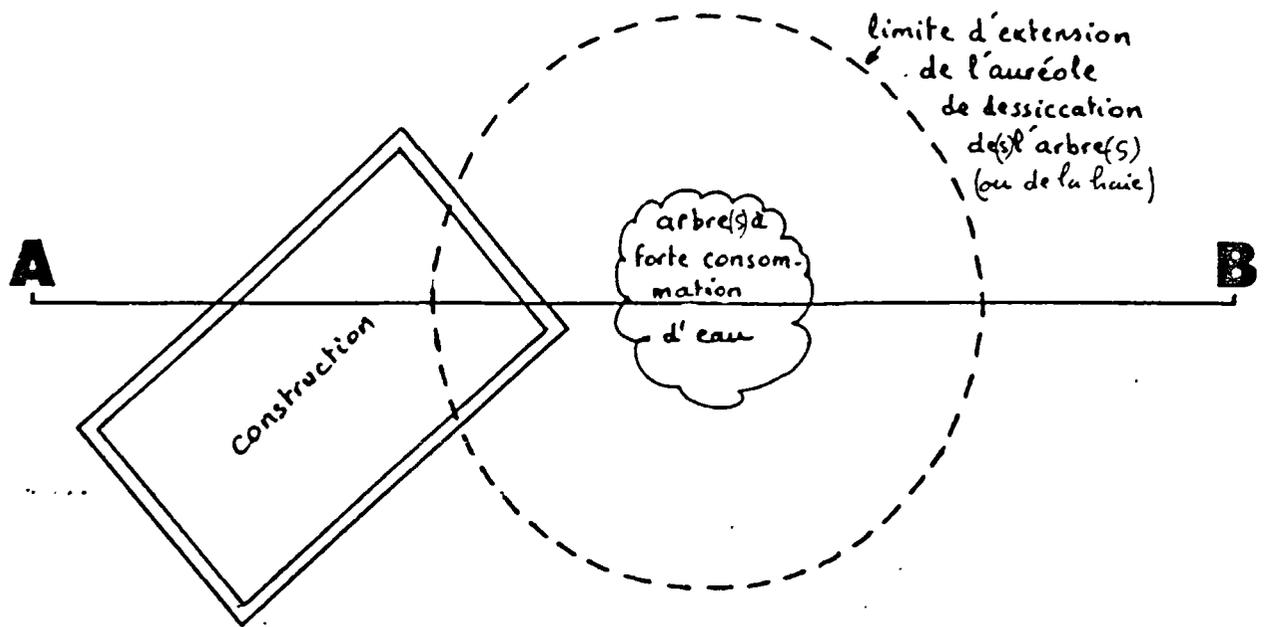
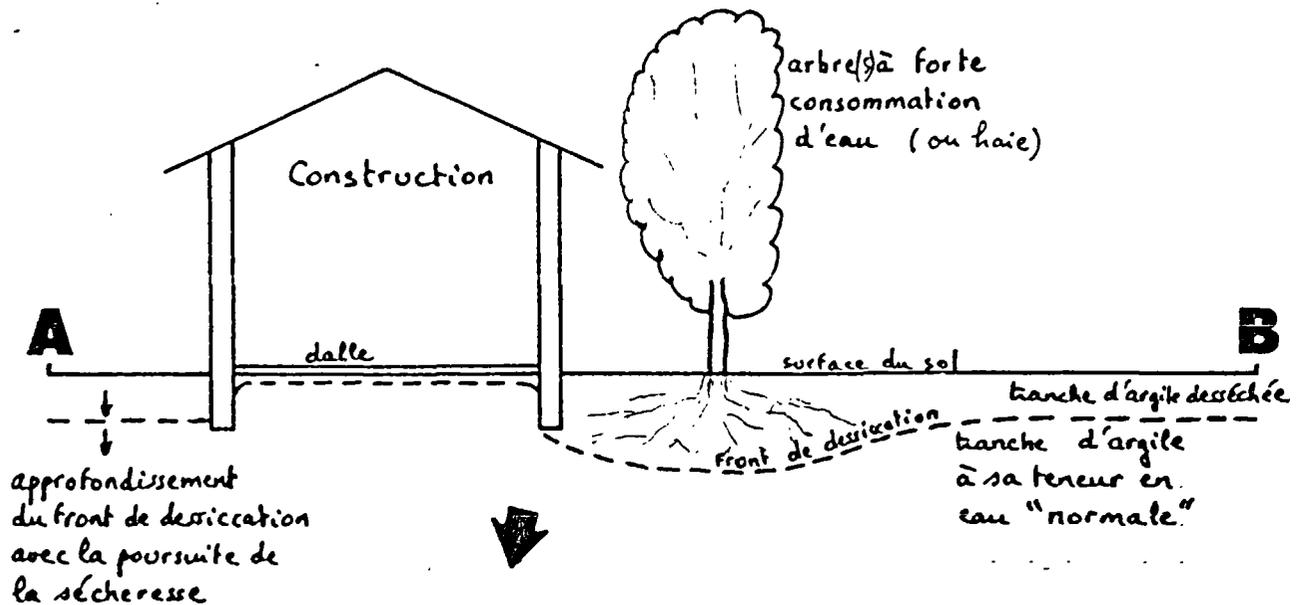
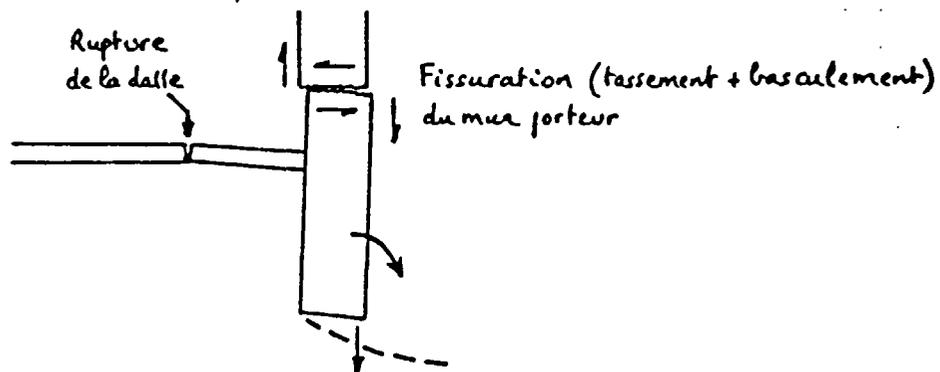
Schéma de principe d'un tassement  
amplifié par la présence proche d'un arbre.

Cas caractéristiques: propriétés N° 2: DALBY  
 N° 5: MOREAU

- Enfin, la présence d'une végétation arborescente trop proche grosse consommatrice d'eau en période végétative (un chêne adulte consomme environ 290 fois son poids d'eau entre avril et octobre !) c'est-à-dire précisément pendant les périodes de sécheresse, tend à approfondir le front de dessiccation et par conséquent à accentuer les désordres (cas des maisons N° 1 : AUBIGNY ; N° 2 : DALBY ; N° 5 : MOREAU).

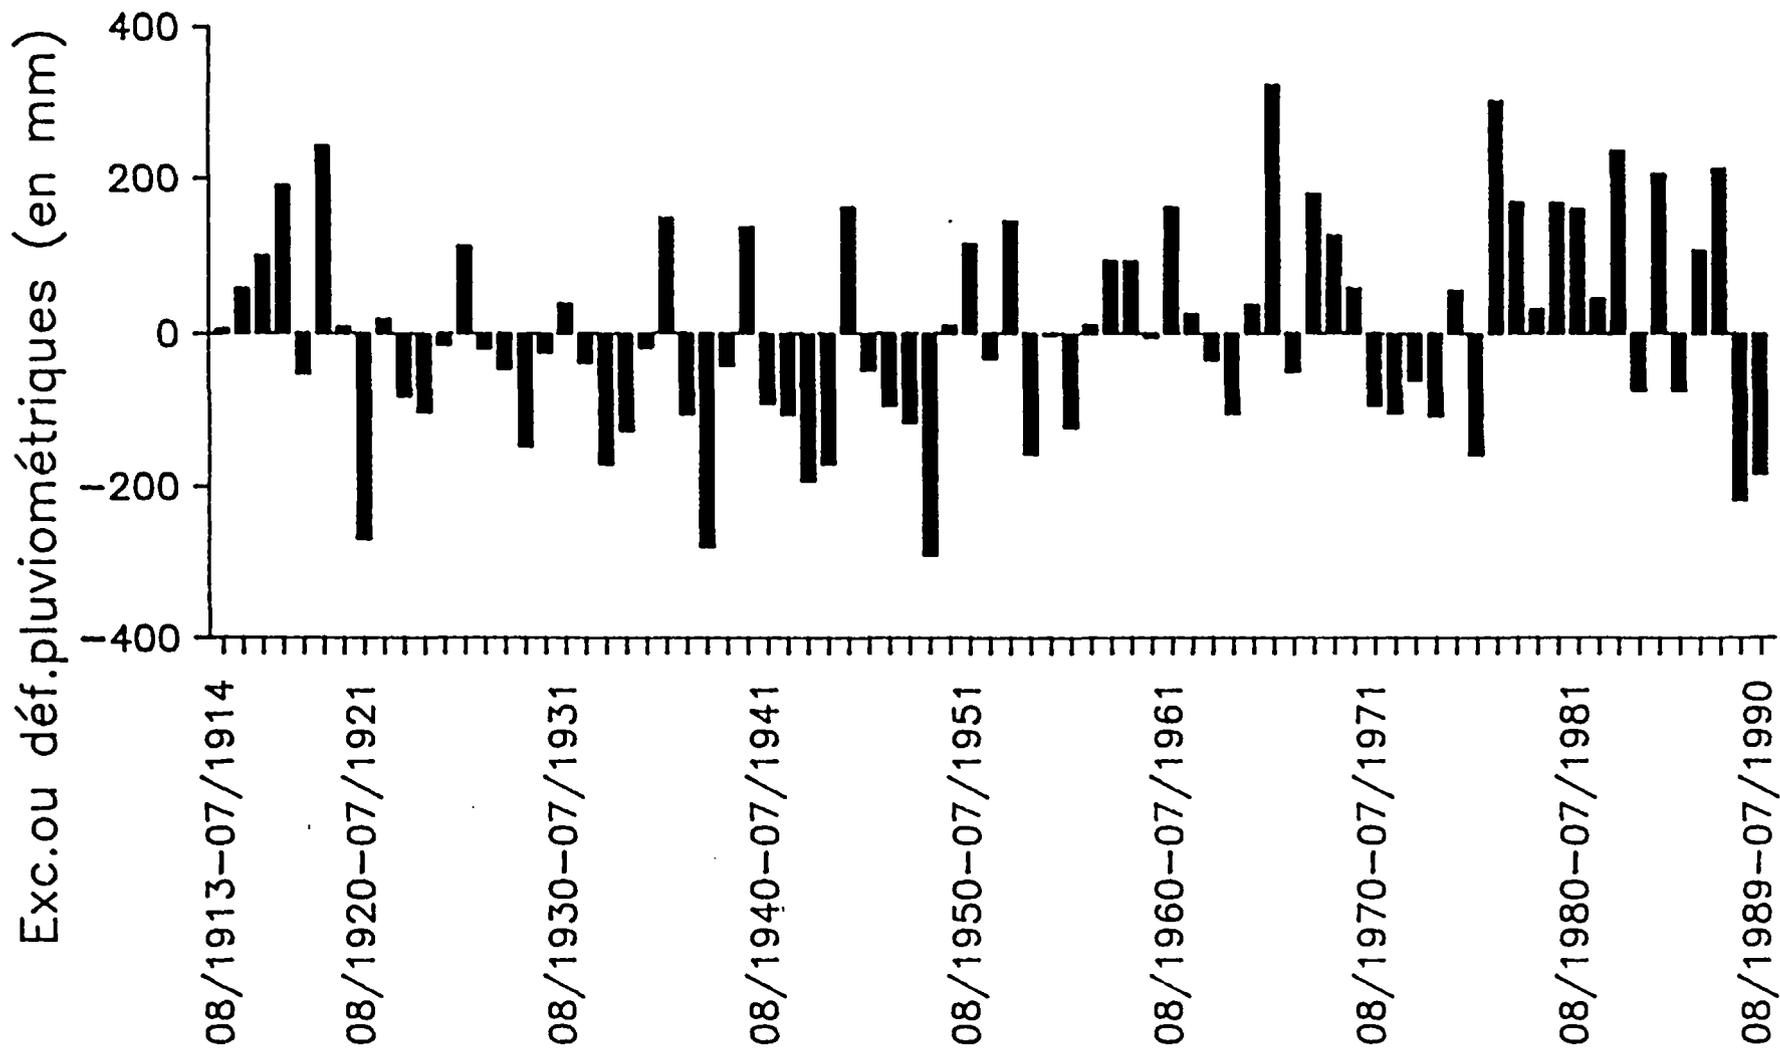
# EXCEDENTS ET DEFICITS PLUVIOMETRIQUES PAR RAPPORT A L'ANNEE MOYENNE A LA STATION DE BOURGES (18)

En ce qui concerne la pluviométrie, l'histogramme présenté en Annexe 5.1, montre que les deux dernières années (depuis Août 1988) ont été extrêmement déficitaires. Il est tombé 968,8 mm de pluie alors que la moyenne établie sur 77 années est de 1 374,2 mm. Le déficit a donc atteint 405,4 mm. Depuis 1914, un tel déficit ne s'est produit qu'une seule fois entre Août 1947 et Juillet 1949 où le déficit a atteint 412 mm.

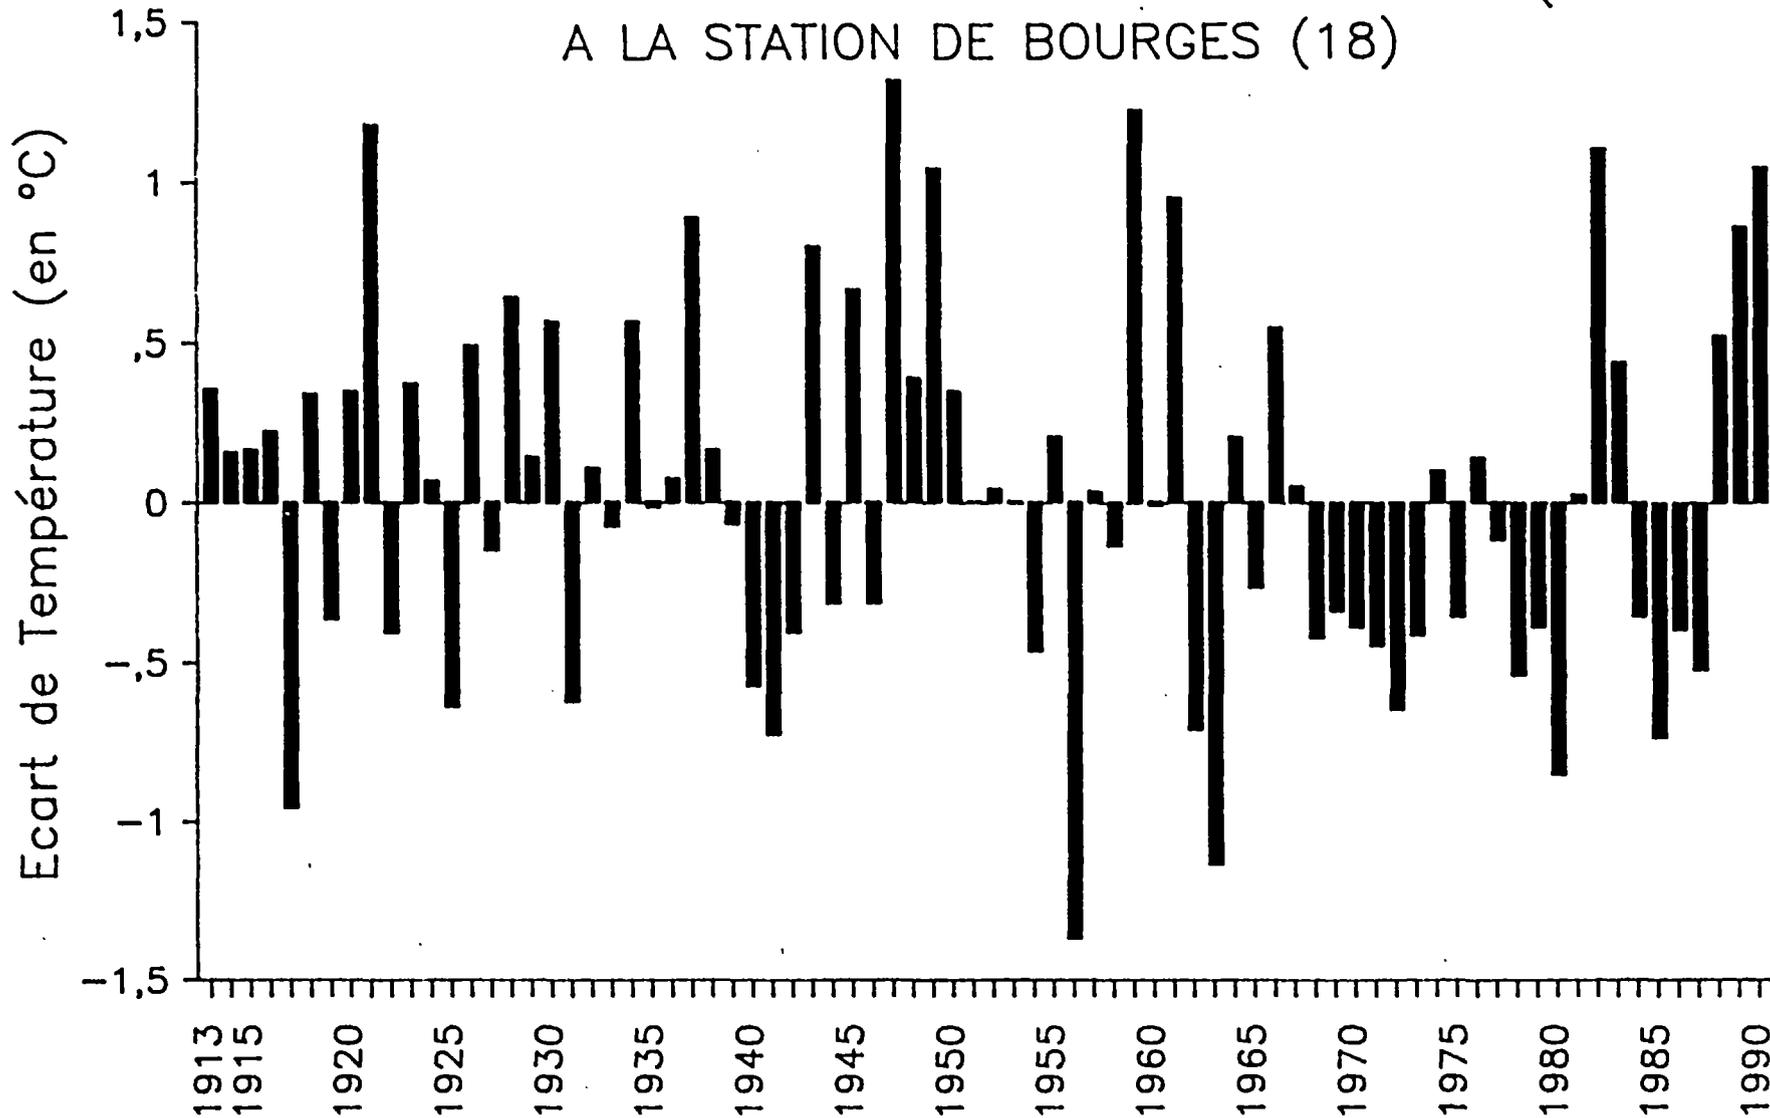
# ECARTS DES TEMPERATURES MOYENNES ANNUELLES PAR RAPPORT A LA TEMPERATURE MOYENNE (78 années) A LA STATION DE BOURGES (18)

En ce qui concerne la température moyenne annuelle, l'histogramme présenté en Annexe 5.2, montre que depuis 1988 les températures sont nettement excédentaires : + 0,5 °C en 1988 ; + 0,9°C en 1989 ; + 1,1°C en 1990. C'est la deuxième fois que le phénomène se produit depuis 1913 (année des premiers enregistrements) puisque les années 1947-1948 et 1949 ont connu des conditions de température comparables.

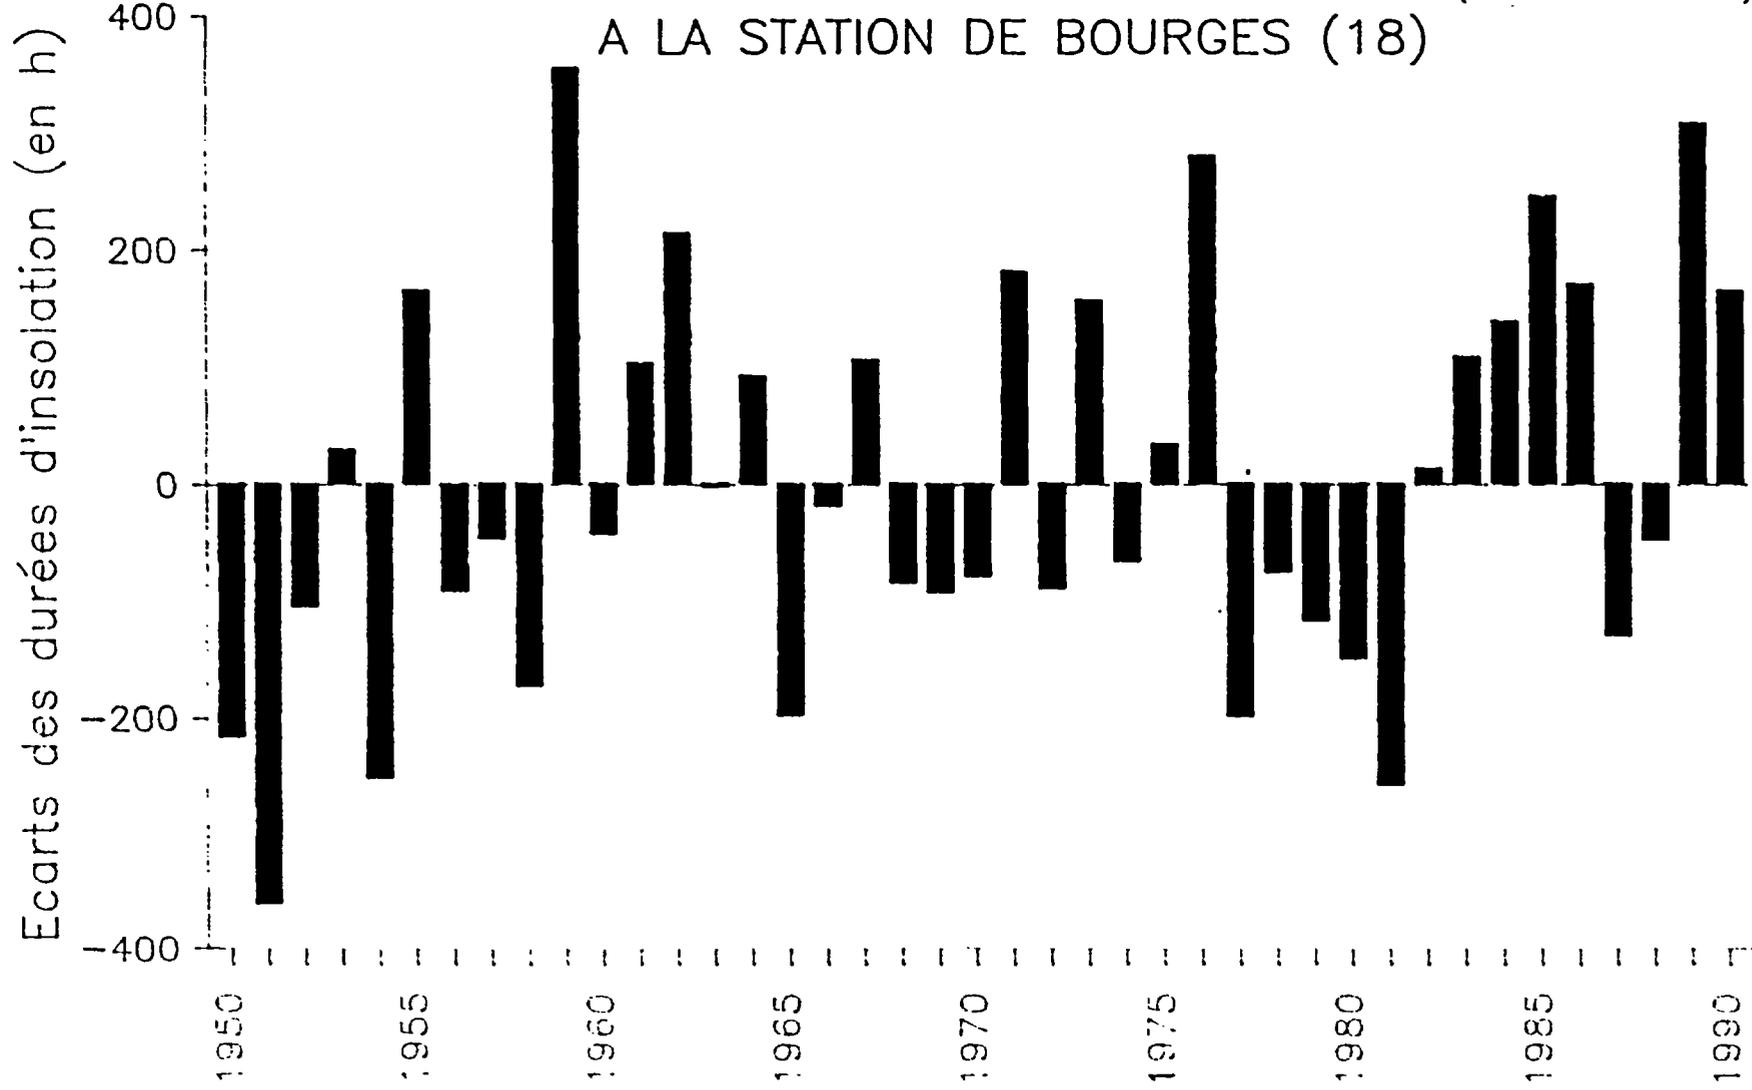
# ECARTS DES DUREES D'INSOLATION ANNUELLE PAR RAPPORT A LA DUREE D'INSOLATION MOYENNE (40 années) A LA STATION DE BOURGES (18)

L'histogramme présenté en Annexe 5.3 montre que l'insolation a été nettement excédentaire durant les deux dernières années : (+ 478 heures ce qui est le record depuis 1950, date des premiers enregistrements).

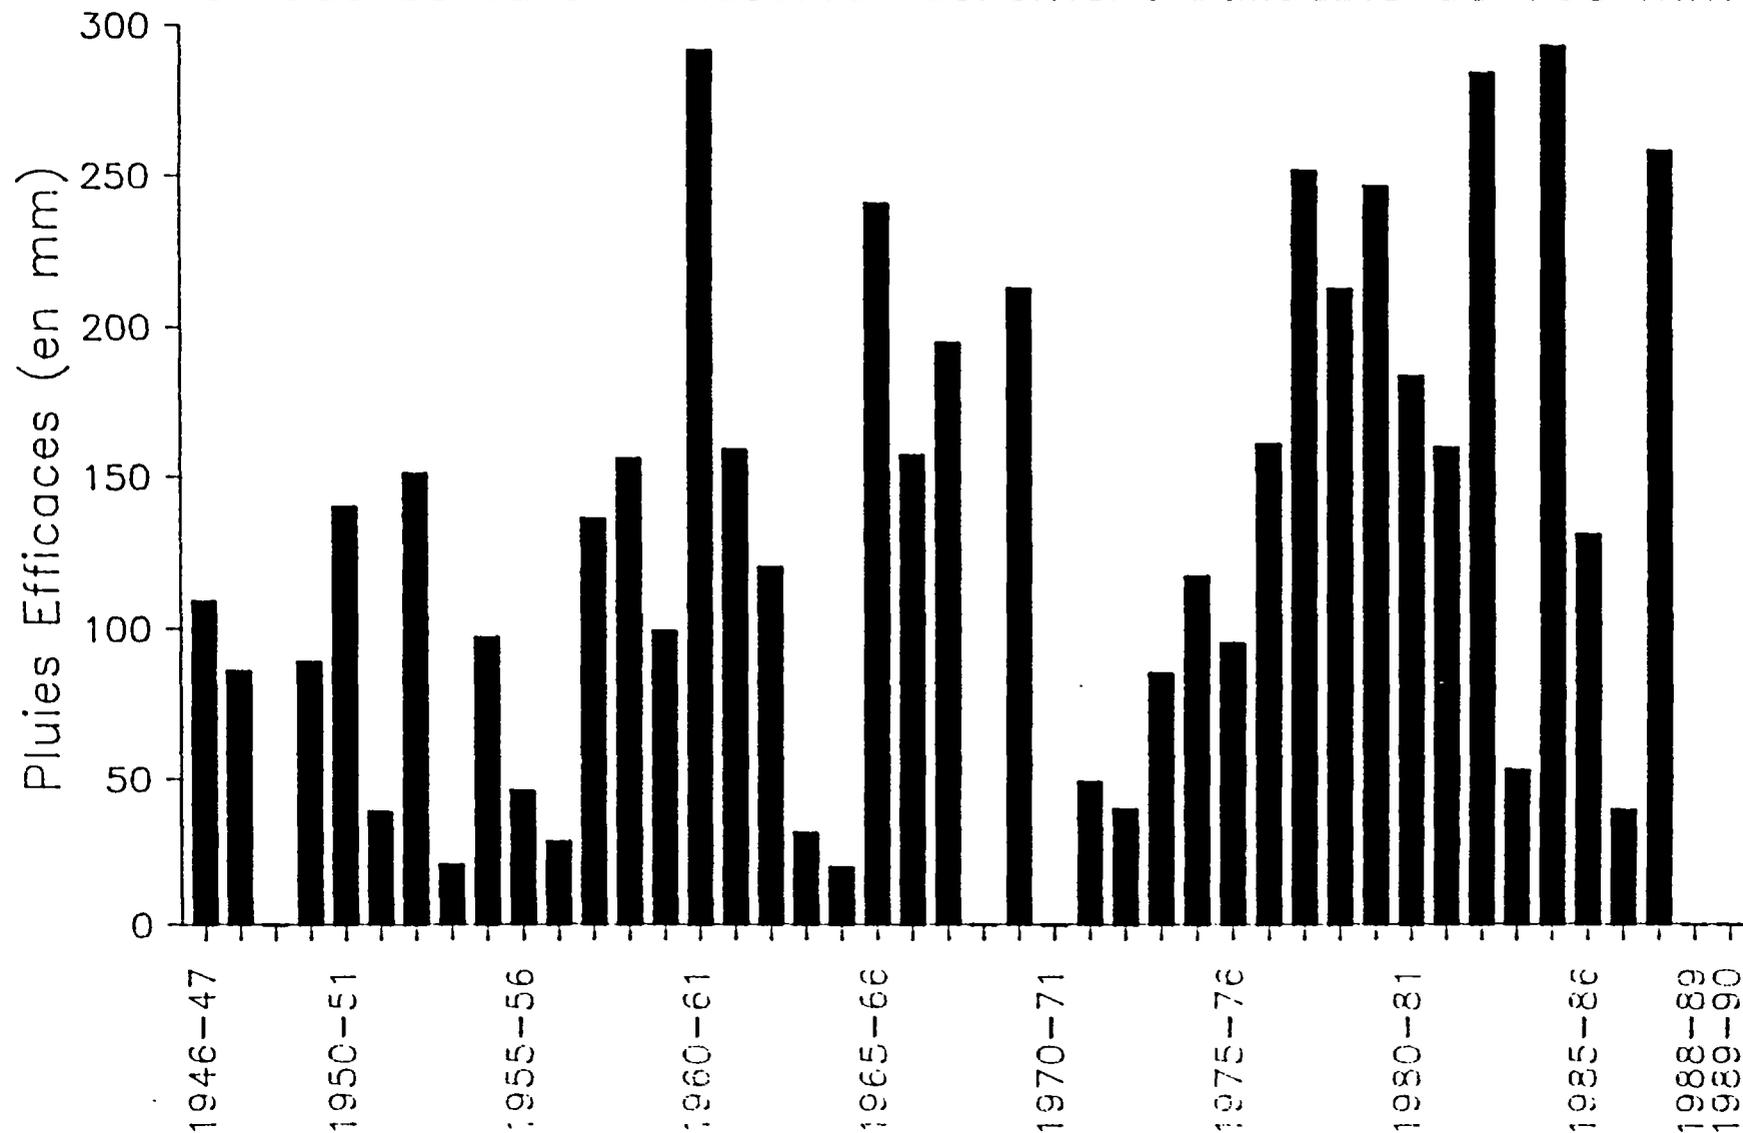
# PLUIES EFFICACES SUR LA PERIODE 1946-1990

Méthode de Turc - Réserve facilement utilisable de 100 mm

Le caractère exceptionnel de l'année 1990 tel qu'il apparaît après l'étude des paramètres P, T et I, est encore mieux démontré lorsque l'on prend en compte la notion de "pluie efficace" c'est-à-dire la hauteur d'eau susceptible de s'infiltrer dans le sol par rapport à la hauteur totale des précipitations. Pour la période allant de septembre 1988 à août 1990, les précipitations efficaces (calculées par la méthode de TURC mensuelle avec une Réserve Facilement Utilisable de 100 mm) ont été nulles. C'est la première fois depuis 1946 (année à partir de laquelle les "pluies efficaces" peuvent être calculées), que les pluies efficaces sont nulles deux années consécutives.

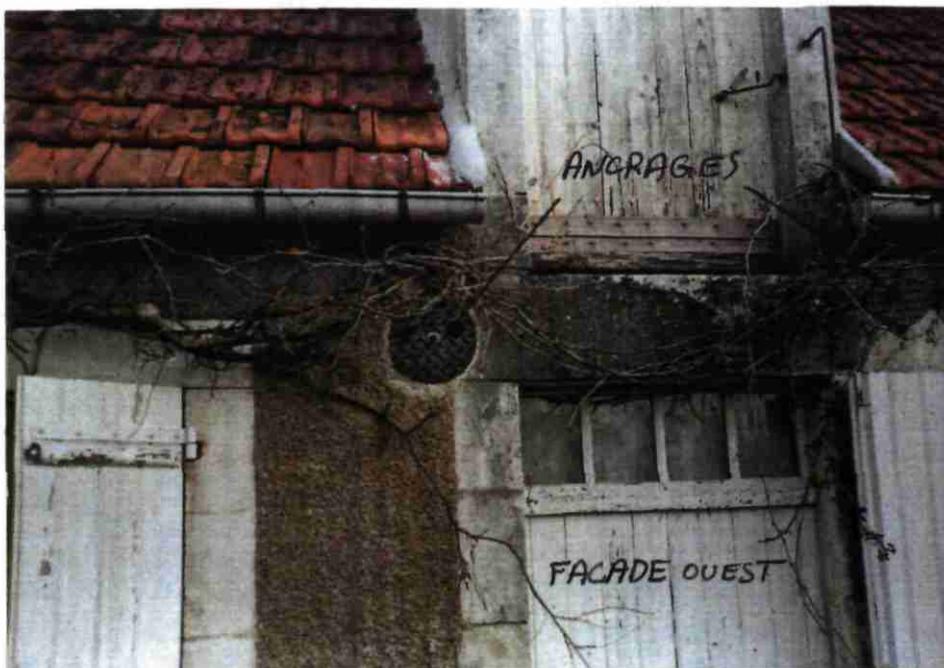
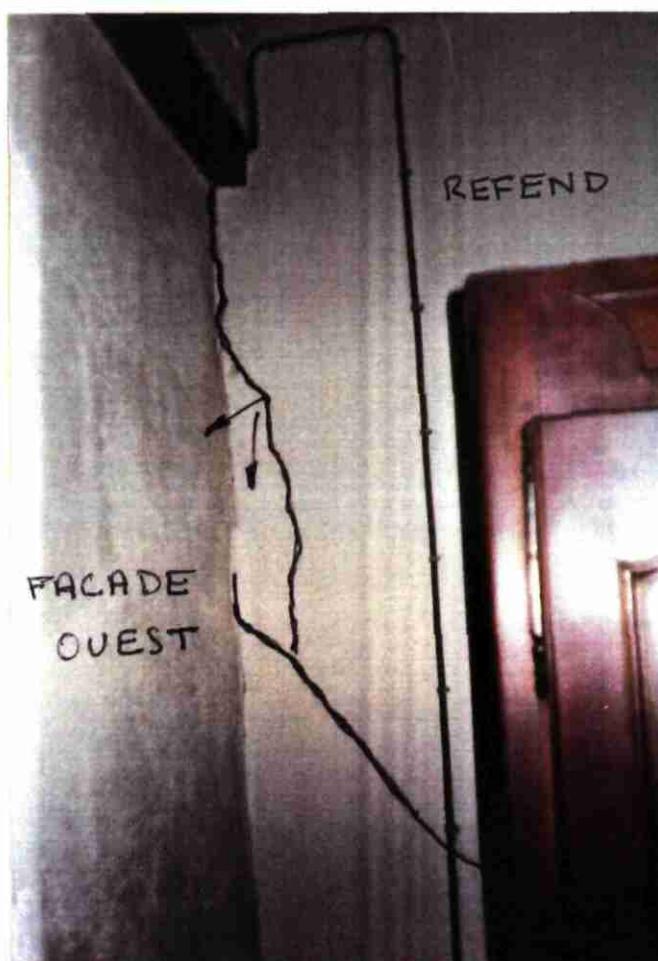
Propriété N°1 : AUBIGNY

En haut : Vue de la façade Ouest (sur rue)  
dont le mouvement de bascule a nécessité la  
pose d'ancrages traversant la maison.  
En bas : Fissure sur le mur de refend provo-  
quée par le basculement vers l'extérieur et le  
tassement du mur extérieur Ouest.

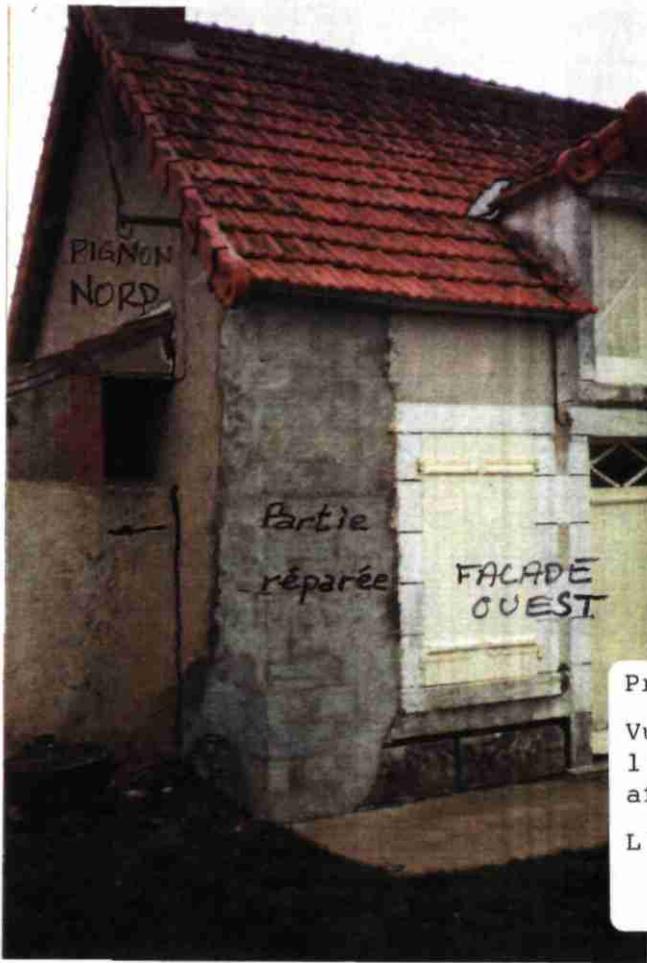
Propriété N° 3 : GUILLAUME

Vue de l'angle Nord-Ouest ayant déjà fait l'objet d'un confortement suite à un affaissement.

L'appentis appuyé au mur Nord s'est décollé.

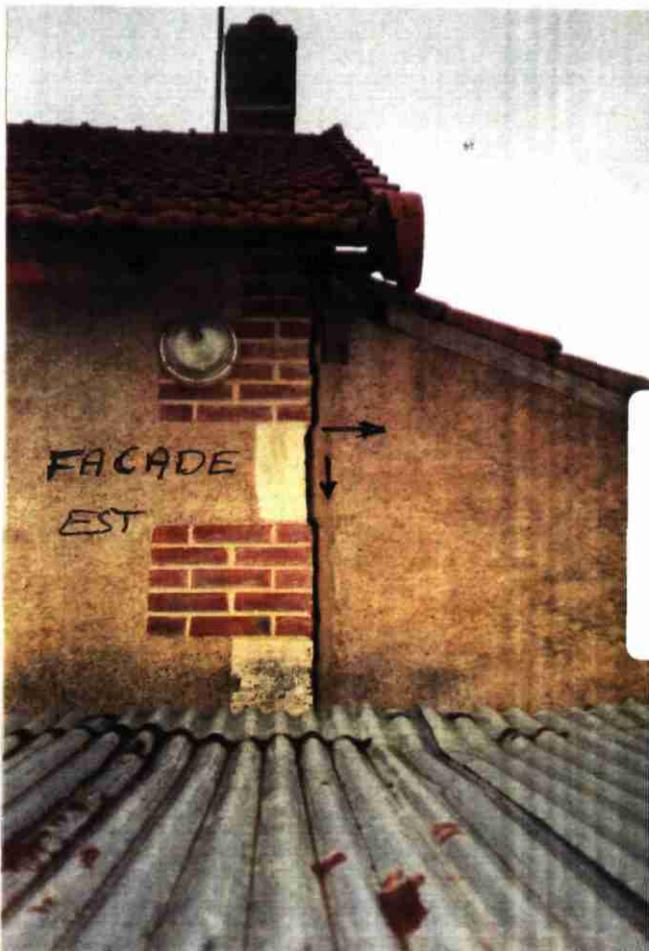
Décollement de 2 cm de l'appentis appuyé au Nord.

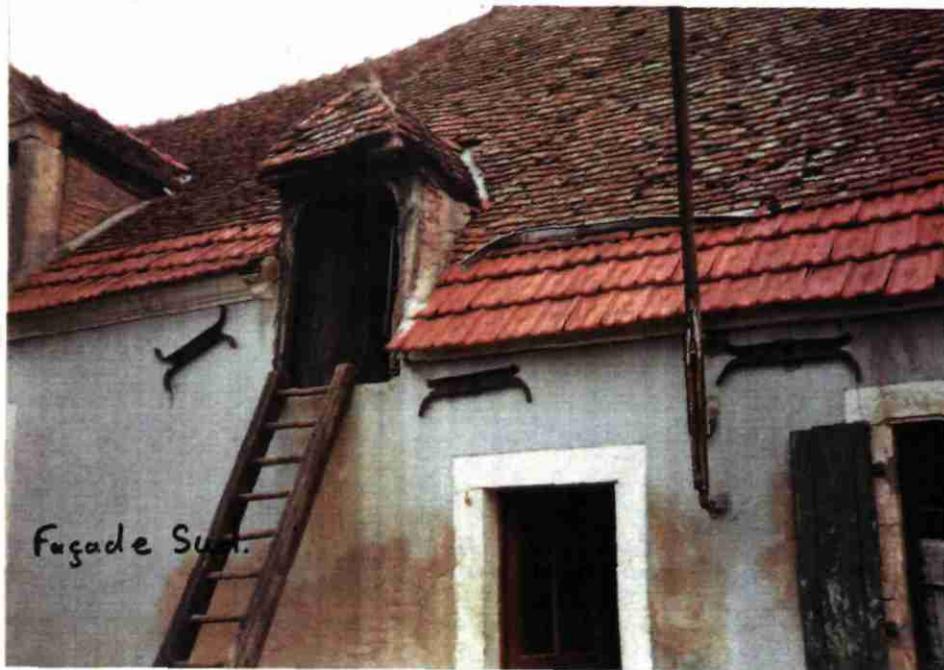
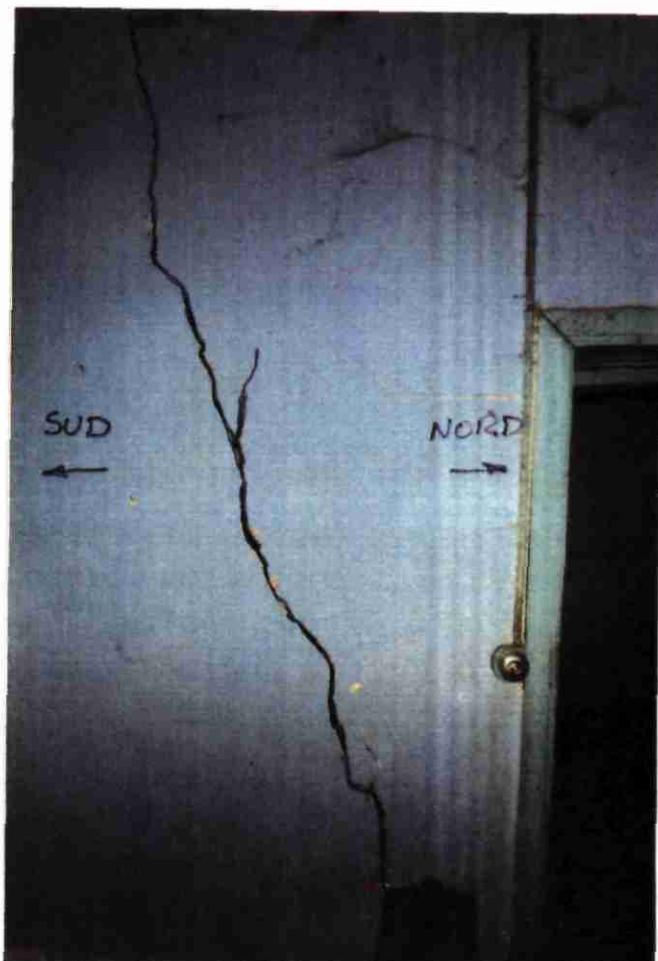
Propriété N° 5 : MOREAU

En haut : Façade Sud confortée par des ancrages afin de limiter le mouvement de basculement vers l'extérieur.

En bas : Le basculement du mur de façade Sud a entraîné cette fissuration sur le mur de refend dans la salle principale.
