**Diagnostic par inspection vidéo-caméra  
et log de productivité  
du forage Pasteur n° 2 à Floirac (Gironde)**

N° de code minier : **803-7X-402**

R 34630 AQI 4S 92

Pessac, mars 1992

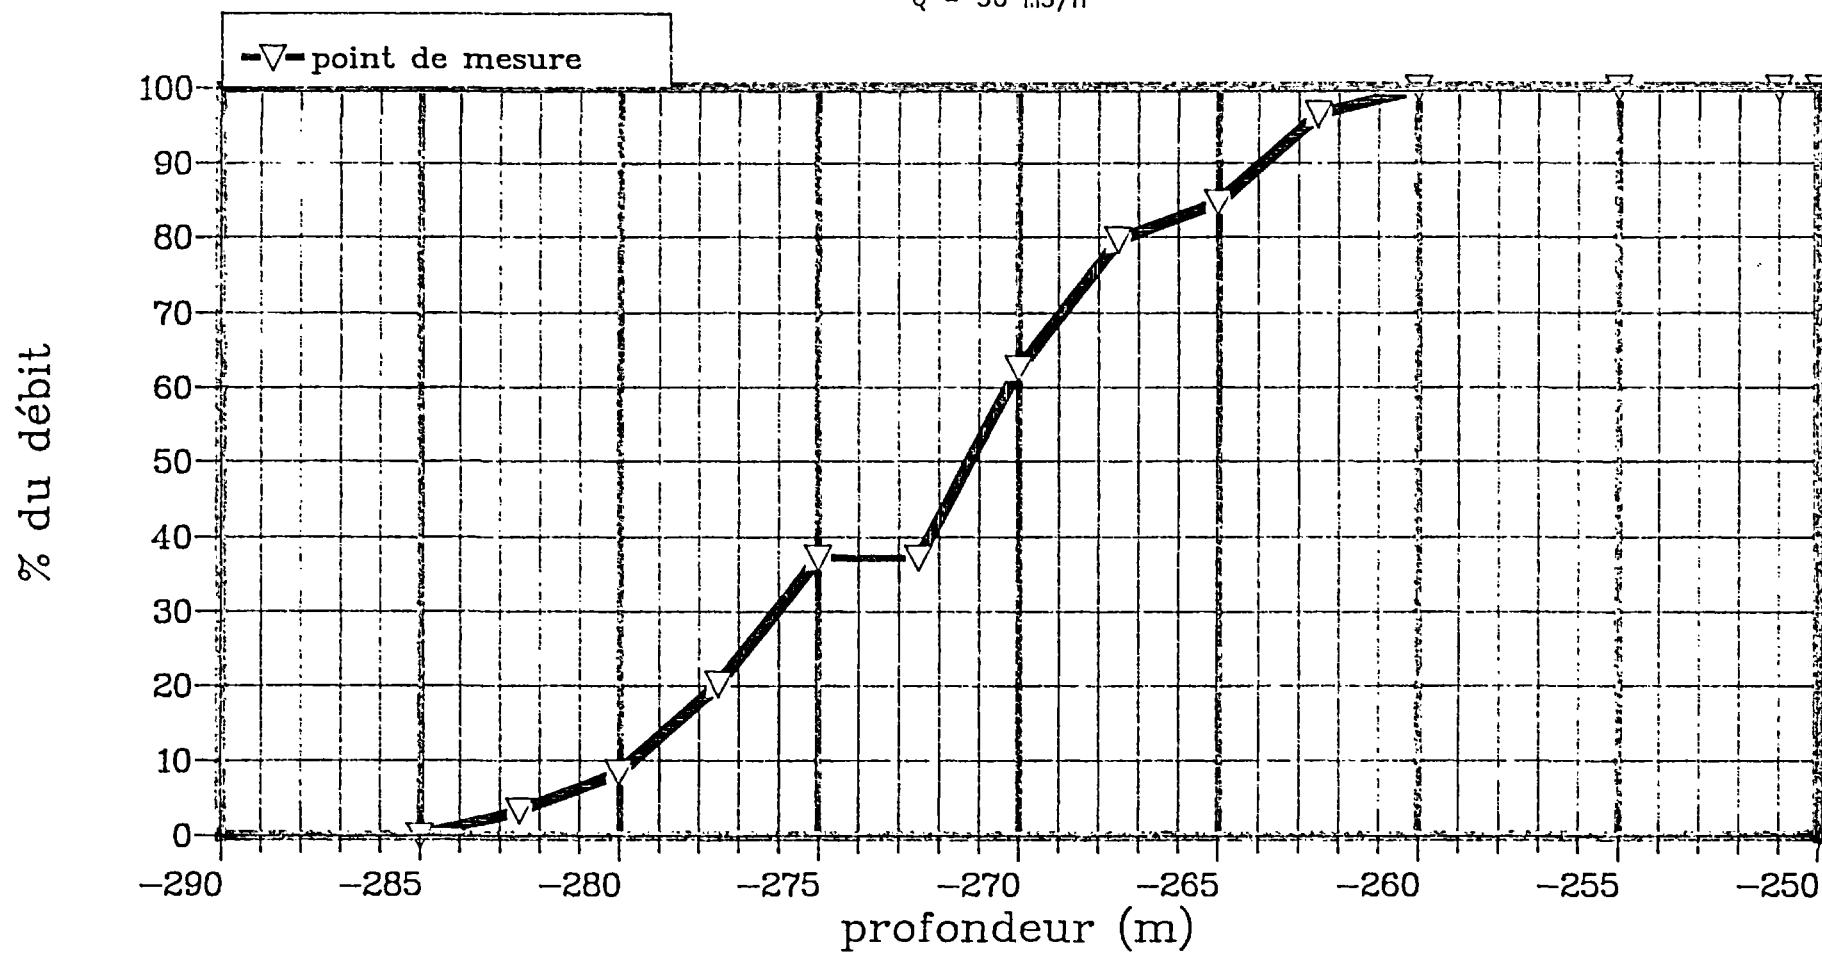
# Log de productivité au micro-moulinet

Les zones de production de l'aquifère ont été recherchées avec un micromoulinet de forage, sous un pompage de 30 m<sup>3</sup>/h stabilisé.

18 % du débit est produit entre 285 et 280 m,  
soit 2 % par mètre de crépine,

28 % du débit est produit entre 280 et 275 m,  
soit 5,6 % par mètre de crépine,

42 % du débit est produit entre 272,50 et 267,50 m,  
soit 8,4 % par mètre de crépine,

Au-dessus de 260 m aucun apport d'eau n'est identifié. Il ne passe pas d'eau par l'annulaire, tout le débit transite à travers les crépines.

Les 5 derniers mètres de crépines (de 285 à 290 m) et le petit intervalle 275 - 277,50 m ne produisent pas.

Dans l'ensemble, la productivité est bien répartie tout au long des crépines.

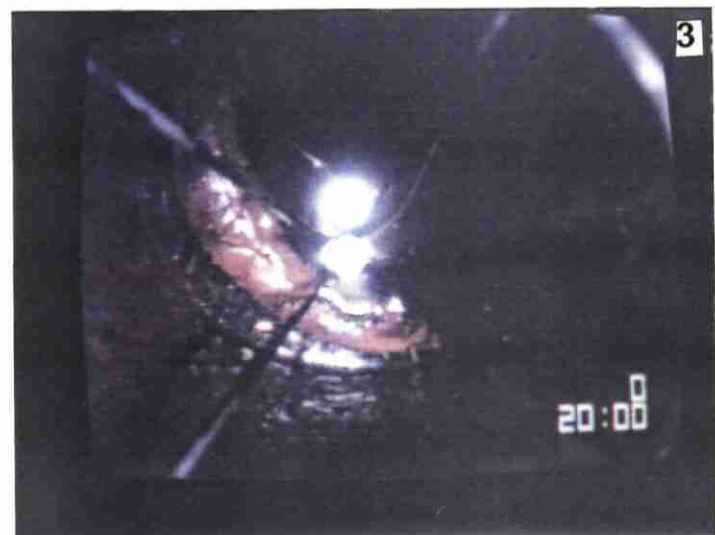
Le niveau piézométrique est à 20,20 m/sol. L'eau est trouble ; une masse gélatineuse flotte en surface.

Photo n°	Profondeur	Commentaires
1		générique
2	14,30 m	oxydation du casing 13" 3/8 dans la partie hors nappe
3	20,00 m	amas gélatineux flottant sur le niveau piézométrique
4	85,40 m	incrustations sur le casing 13" 3/8
5	103,60 m	incrustations sur le casing 13" 3/8
6	123,70 m	incrustations sur le casing 13" 3/8
7	152,50 m	incrustations sur le casing 13" 3/8
8	194,00 m	incrustations sur le casing 13" 3/8
9 et 10	240,90 241,00	vue du télescopage de la colonne 8" dans le casing 13" 3/8, annulaire plein recouvert de débris
11	252,40	tube 8" plein inox, soudé, roulé avec taches d'oxyde de fer et de manganèse
12	261,60	manchon entre tube plein 8" et crépines 8"
13	271,10	crépines 8" à 14 rangées de persiennes horizontales avec granules d'oxydes noirs
14	279,70	manchon entre 2 crépines (dernière crépine plus sale)
15	291,90	manchon entre crépines 8" et tube de décantation 8"
16	351,40 m	fond du forage avec tube inox de décantation et dépôt de sédiments

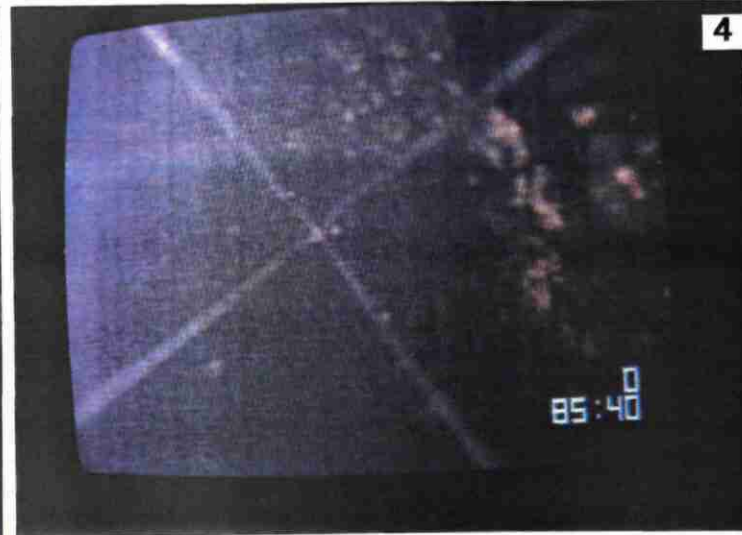
Le casing 13" 3/8 est très concrétionné sur toute sa hauteur. Les parois du tubage ne sont pas visibles. Seuls les joints apparaissent car ils sont soulignés de plus grandes épaisseurs de dépôts blanc-jaunâtre, pulvérulents, soulignés d'algues vertes et d'oxydes rouges et noirs.

Il est nécessaire de broser le tubage, puis de l'inspecter à nouveau pour effectuer un diagnostic de son état.

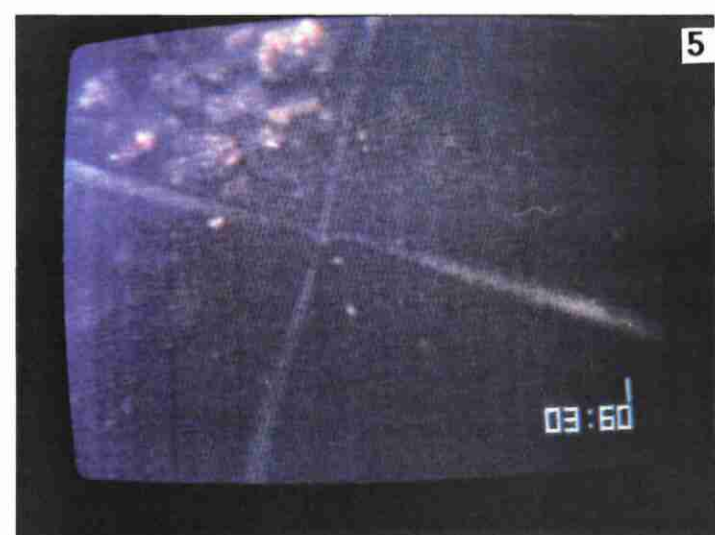
Les plus importantes plaques de tartre sont observées à 35 m, 103,60 m, 110,20 m, 111,50 m, 113 m, 129,50 m, 131,50 m, 174,50 m. A 48,80 m, les marques sur le casing correspondent à la position de la pompe.

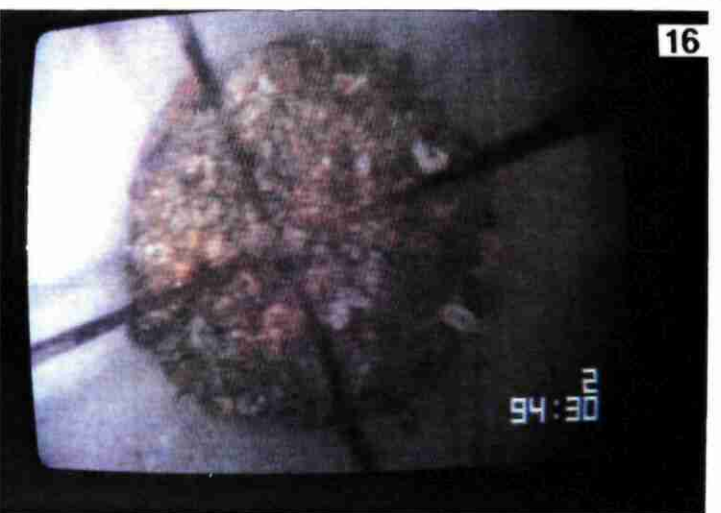
16

- à 292 m : soudure,
- de 292 à 293,10 m : tube plein,
- à 293,10 m : soudure,
- de 293,10 à 294,30 m : tube plein,
- à 294,30 m : dépôts en fond de puits ; les sédiments sont semblables à ceux observés dans l'espace annulaire autour du porte-crépine.

NOTA - Le fond théorique du forage et la profondeur caméra correspondent. Il ne peut y avoir plus de 1 ou 2 m de sédiments décantés en fond de puits.
