**Diagnostic par inspection vidéo-caméra
et log de productivité
du forage n° 2 de la ZUP, dit La Marègue
à Cenon (Gironde)**

N° de code minier : 803-7X-425

par Y. DOLLE et B. SOURISSEAU

Pessac, mars 1992

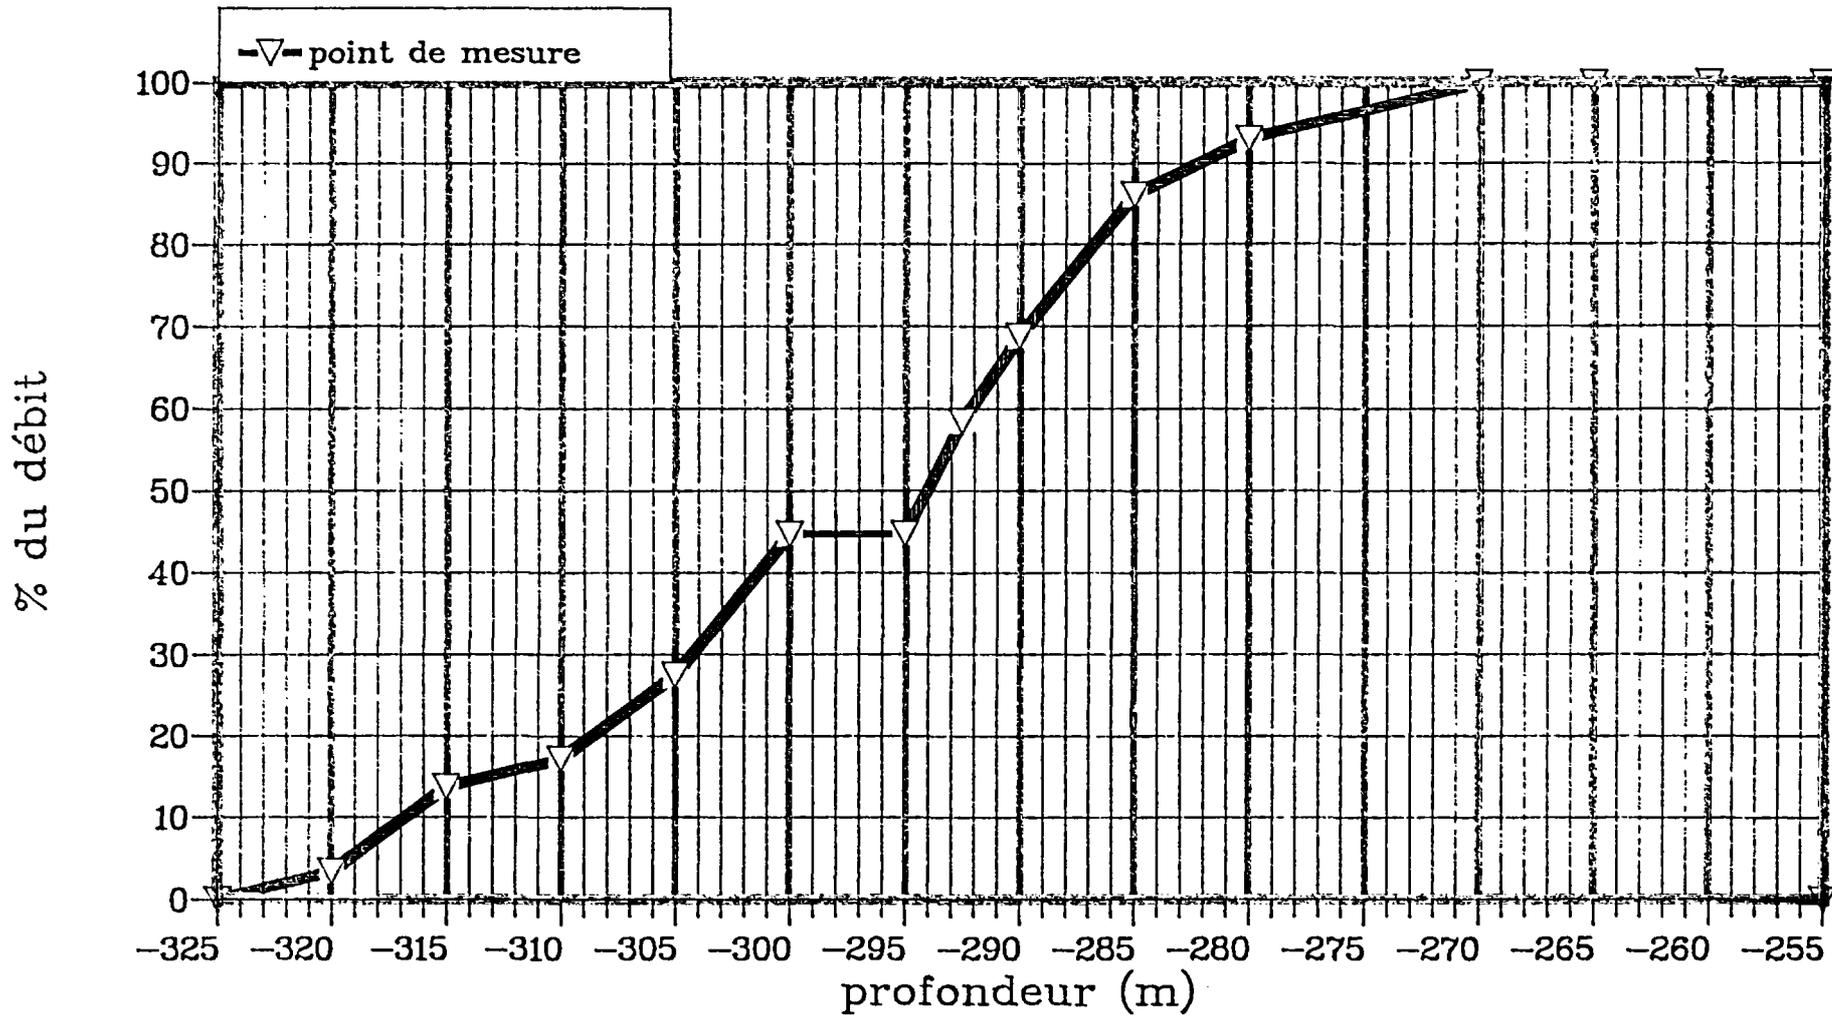
Log de productivité au micro-moulinet
FORAGE:MAREGUE (803-7X-0425)
Q=15m³/h

Les zones d'absorption - donc, inversement, de production de l'aquifère - ont été recherchées avec un micromoulinet de forage, sous une injection de 15 m³/h en tête de puits.

Il n'y a aucune absorption de débit des crépines, qui sont sales entre 325 et 347 m ;

18 % du débit est absorbé entre 325 et 300 m,
soit 1,2 % par mètre de crépine,

27 % du débit est absorbé entre 310 et 300 m,
soit 2,7 % par mètre de crépine,

0 % du débit est absorbé entre 300 et 295 m
(pas de production),

42 % du débit est absorbé entre 295 et 285 m,
soit 4,2 % par mètre de crépine,

13 % du débit est absorbé entre 285 et 270 m,
soit 0,9 % par mètre de crépine.

Au-dessus de 270 m, aucun apport d'eau n'est identifié. Il ne passe pas d'eau par l'annulaire. Tout le débit transite à travers les crépines.

Les 22 derniers mètres de crépines ne produisent pas, ainsi que l'intervalle 295 - 300 m.

Il y a 2 zones de production préférentielle :

- de 280 à 295 m
- de 300 à 320 m.

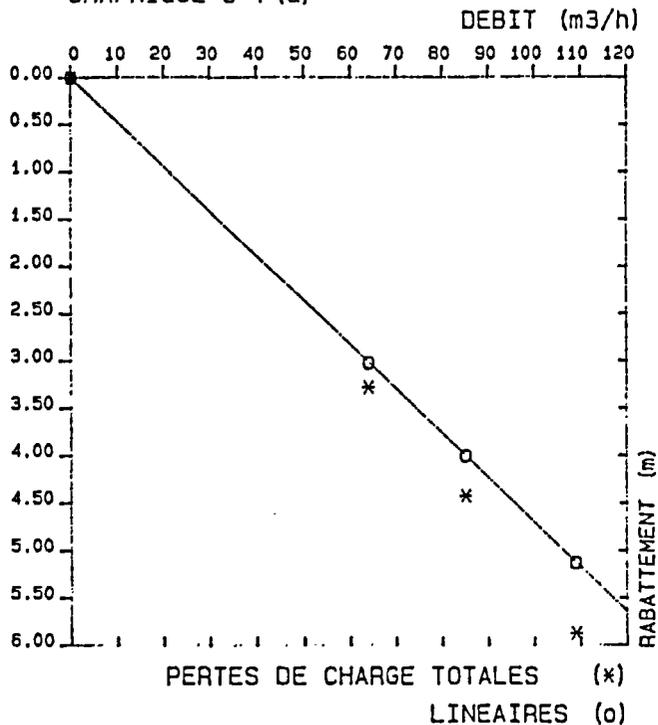
GRAPHIQUE $s=f(Q)$

PALIER	DUREE DU POMPAGE (minutes)	DEBIT MOYEN (m3/h)	RABATTEMENT FINAL (m)	RABATTEMENT SPECIFIQUE (h/m2)
n° 1	60	64.0	3.27	0.051
n° 2	60	85.0	4.42	0.052
n° 3	120	109.0	5.87	0.054
n° 4				
n° 5				
n° 6

Courbe caractéristique $s = bQ + cQ^2$

- pertes de charge linéaires : $b = 4.70 \cdot 10^{-2} \text{ h/m}^2 = 1.69 \cdot 10^2 \text{ s/m}^2$
- pertes de charge quadratiques : $c = 6.17 \cdot 10^{-5} \text{ h}^2/\text{m}^5 = 8.00 \cdot 10^2 \text{ s}^2/\text{m}^5$

Les essais par paliers effectués dans le cadre de l'étude de la salinité verticale de la nappe de l'Eocène indiquent qu'il n'y a pas de pertes de charges quadratiques. Le débit spécifique d'origine (16,8 m³/h/m à 202 m³/h) semble conservé (18,6 m³/h/m à 109 m, malgré 17 m de baisse du niveau piézométrique).

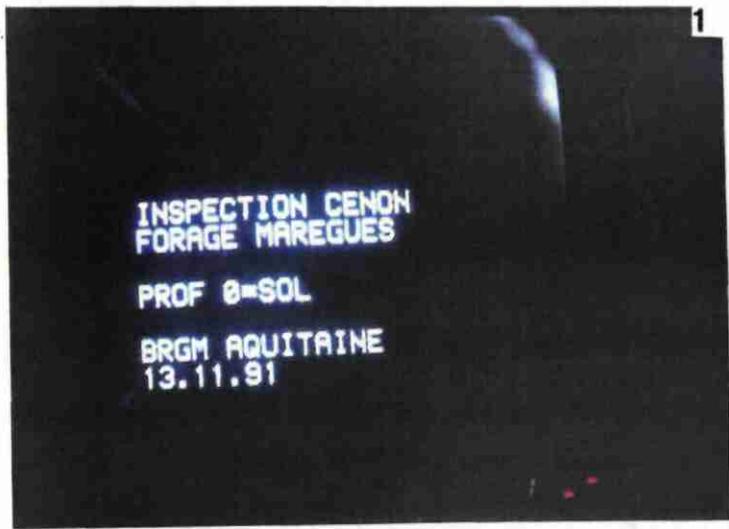
Photo n°	Profondeur	Commentaires
1		générique
2	72,80 m	incrustations sur la paroi du casing 13" 3/8 avec fenêtre circulaire pouvant correspondre à une corrosion dans la partie hors nappe
3 et 4	173,10 m 235,09 m	incrustations sur le casing 13" 3/8 et joint entre 2 tubages
5	251,10 m	incrustations sur le casing 13" 3/8, tête du porte-crèpine 9" (sans système de largage visible), espace annulaire vide
6	251,40 m	trace de soudure au sommet du porte-crèpine en inox
7	253,10 m	inscription sur les tôles inox roulées et soudées
8 et 9	265,00 m 266,40 m	joint soudé entre tôles inox roulées et soudées
10	271,00 m	raccord soudé entre le dernier tube d'extension et la première crèpine
11	274,80 m	crèpine en tôle inox roulée et soudée, emboutie de rangées de nervures repoussées verticales
12	289,80 m	crèpine avec quelques placages de sables fins jaunes
13	309,00 m	crèpine propre
14 et 15	336,00 m 345,70 m	crèpine en partie fermée par des placages de sable fin blanc jaunâtre

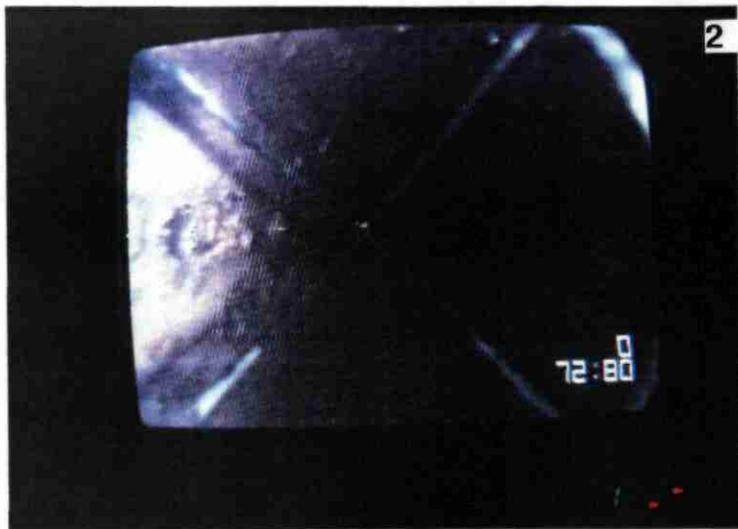
A partir de 72,60 m, d'épaisses plaques d'incrustation avec des traces de corrosion dans l'épaisseur des tubages sont visibles. C'est la zone de "battement" de la nappe.

Il est nécessaire de brosser le casing 13" 3/8, puis de l'inspecter à nouveau pour en vérifier l'état réel sous les incrustations.

Par contre, le casing 13" 3/8 est très sale et très incrusté. D'éventuelles corrosions profondes sous les placages peuvent être masquées. Si le tubage est percé, il nécessitera d'être rechemisé. Il est nécessaire de brosser rapidement le casing 13" 3/8 et de réaliser à nouveau l'inspection du tubage.

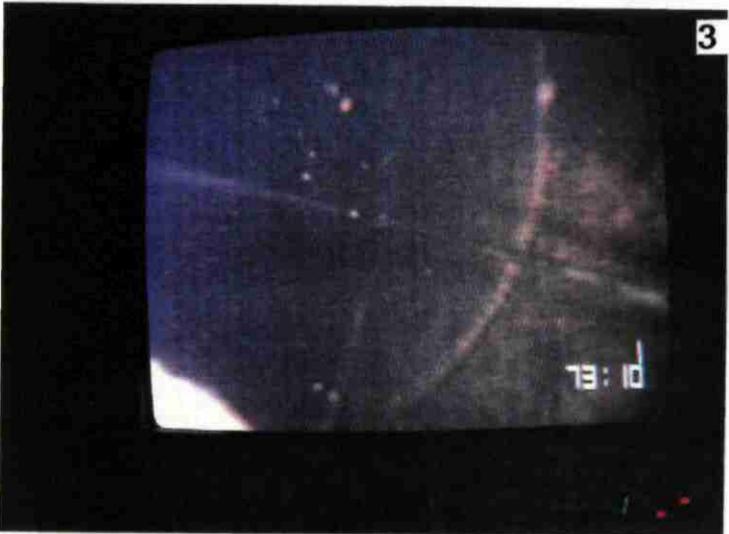
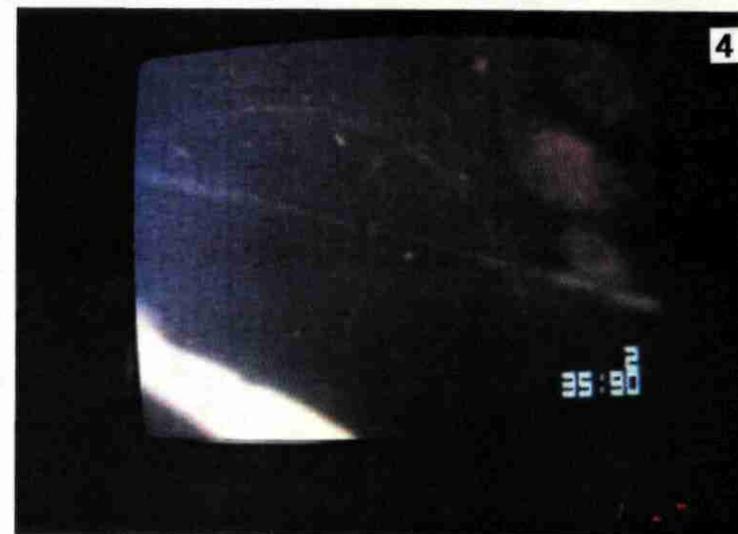
Le casing 13" 3/8 est très entartré et concrétionné d'éléments blanc-jaunâtre, pulvérulents, liés par des oxydes de fer rouge et des éléments organiques lamellaires et filamenteux. Des "fenêtres" - ou trous de corrosion - indiquent une épaisseur d'incrustation de un à plusieurs centimètres.

Les incrustations sont présentes tout le long du tubage jusqu'au porte-crêpine ; elles masquent certains joints entre les tubages, qui sont parfois à peine visibles. L'état réel des tubes ne peut pas être apprécié.

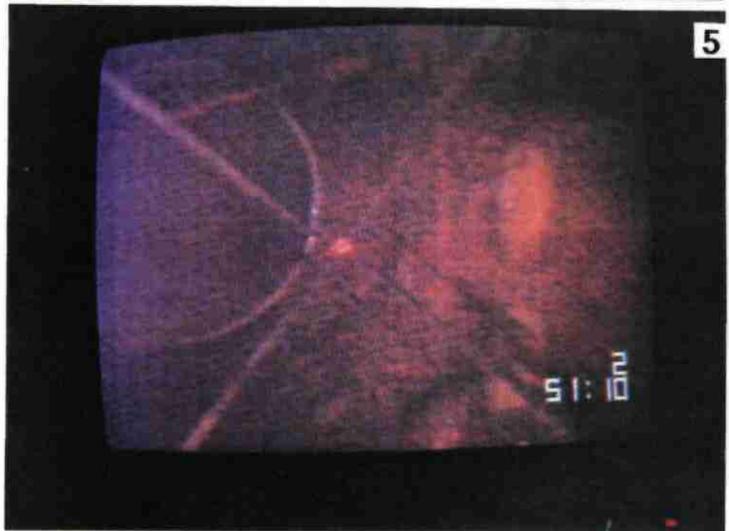
A 251,40 m apparaît le sommet de la colonne de captage en inox, ϕ 9".

La bordure supérieure est lisse, sans aucune trace de système de largage (tourne-à-gauche, raccord baïonnette ou autre). Quatre traces de chauffe à l'intérieur du tube laissent supposer la présence de centreurs soudés.

Les particules sont entraînées vers l'intérieur de la colonne de captage. L'espace annulaire entre le casing 13" 3/8 et le porte-crêpine 9" est vide. Le sommet du gravier n'a pu être mesuré.

Il est nécessaire de compléter rapidement l'espace annulaire par du gravier.

L'espace annulaire devra être rapidement complété car la position du massif de gravier n'a pu être précisée.

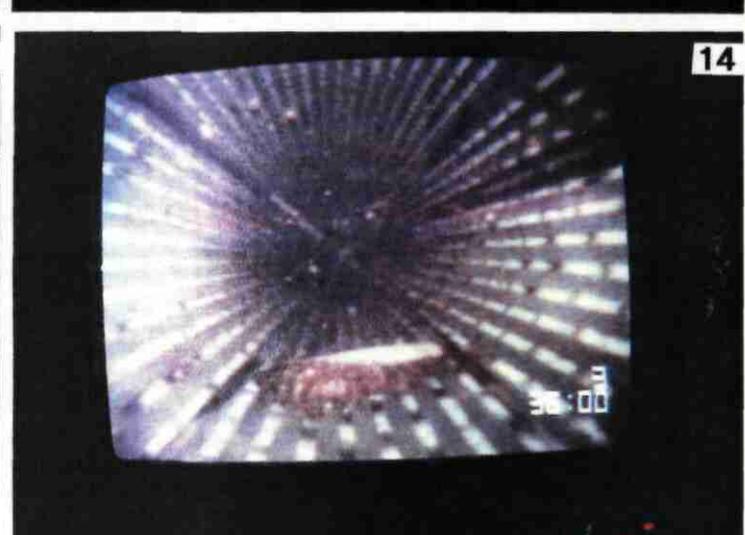
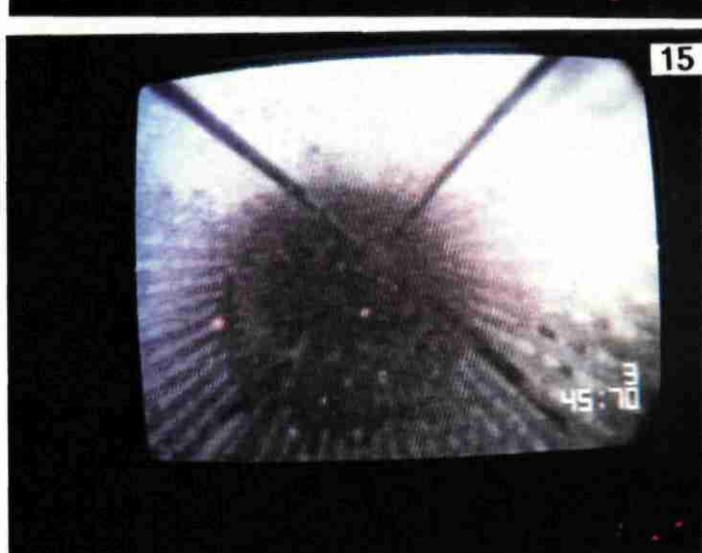
A 336,10 m, un bloc d'incrustation est tombé sur les crépines (probablement détaché du casing 13" 3/8). Il couvre 6 rangées de persiennes. Au passage de la caméra, il est détruit et se transforme en poussière pulvérulente.

De 344,60 à 347 m, les crépines sont en totalité tapissées de sédiments fins pulvérulents, de couleur jaune clair. Il n'y a plus aucune circulation.

A l'occasion de ces travaux, les crépines seront nettoyées au jet sous pression pour éliminer les placages de sable et faire éventuellement produire l'aquifère entre 295 - 300 m et 325 - 347 m.

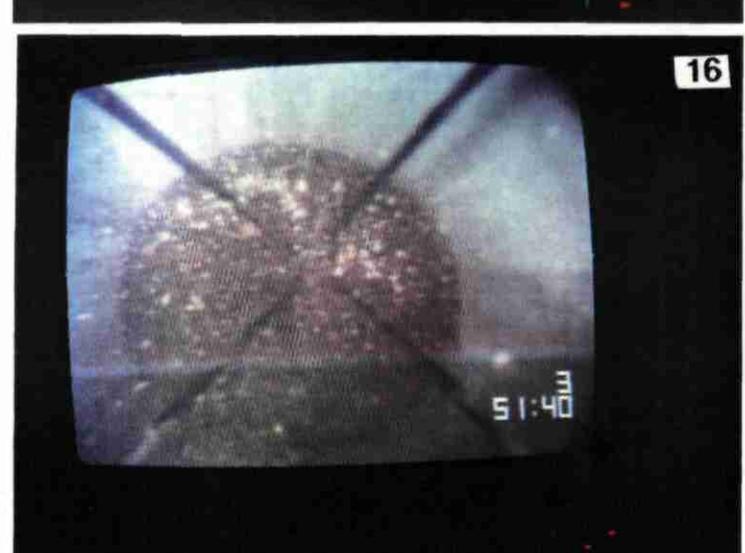
A 351,40 m, le fond du puits est rempli de sédiments fins identiques aux incrustations relevées sur le tubage 13" 3/8.

NOTA - Le fond théorique du forage est à 350 m. L'épaisseur de sédiments à l'intérieur du tube de pied est très faible.

16	351,40 m	fond du forage avec tube inox de décantation et dépôt de sédiments
