VILLE DE BAYONNE

**CARTE DE VULNERABILITE DES EAUX  
SOUTERRAINES DU MASSIF DE L'URSUYA  
(PARTIE OUEST)**

R 34881 AQI 4S 92

Avril 1992

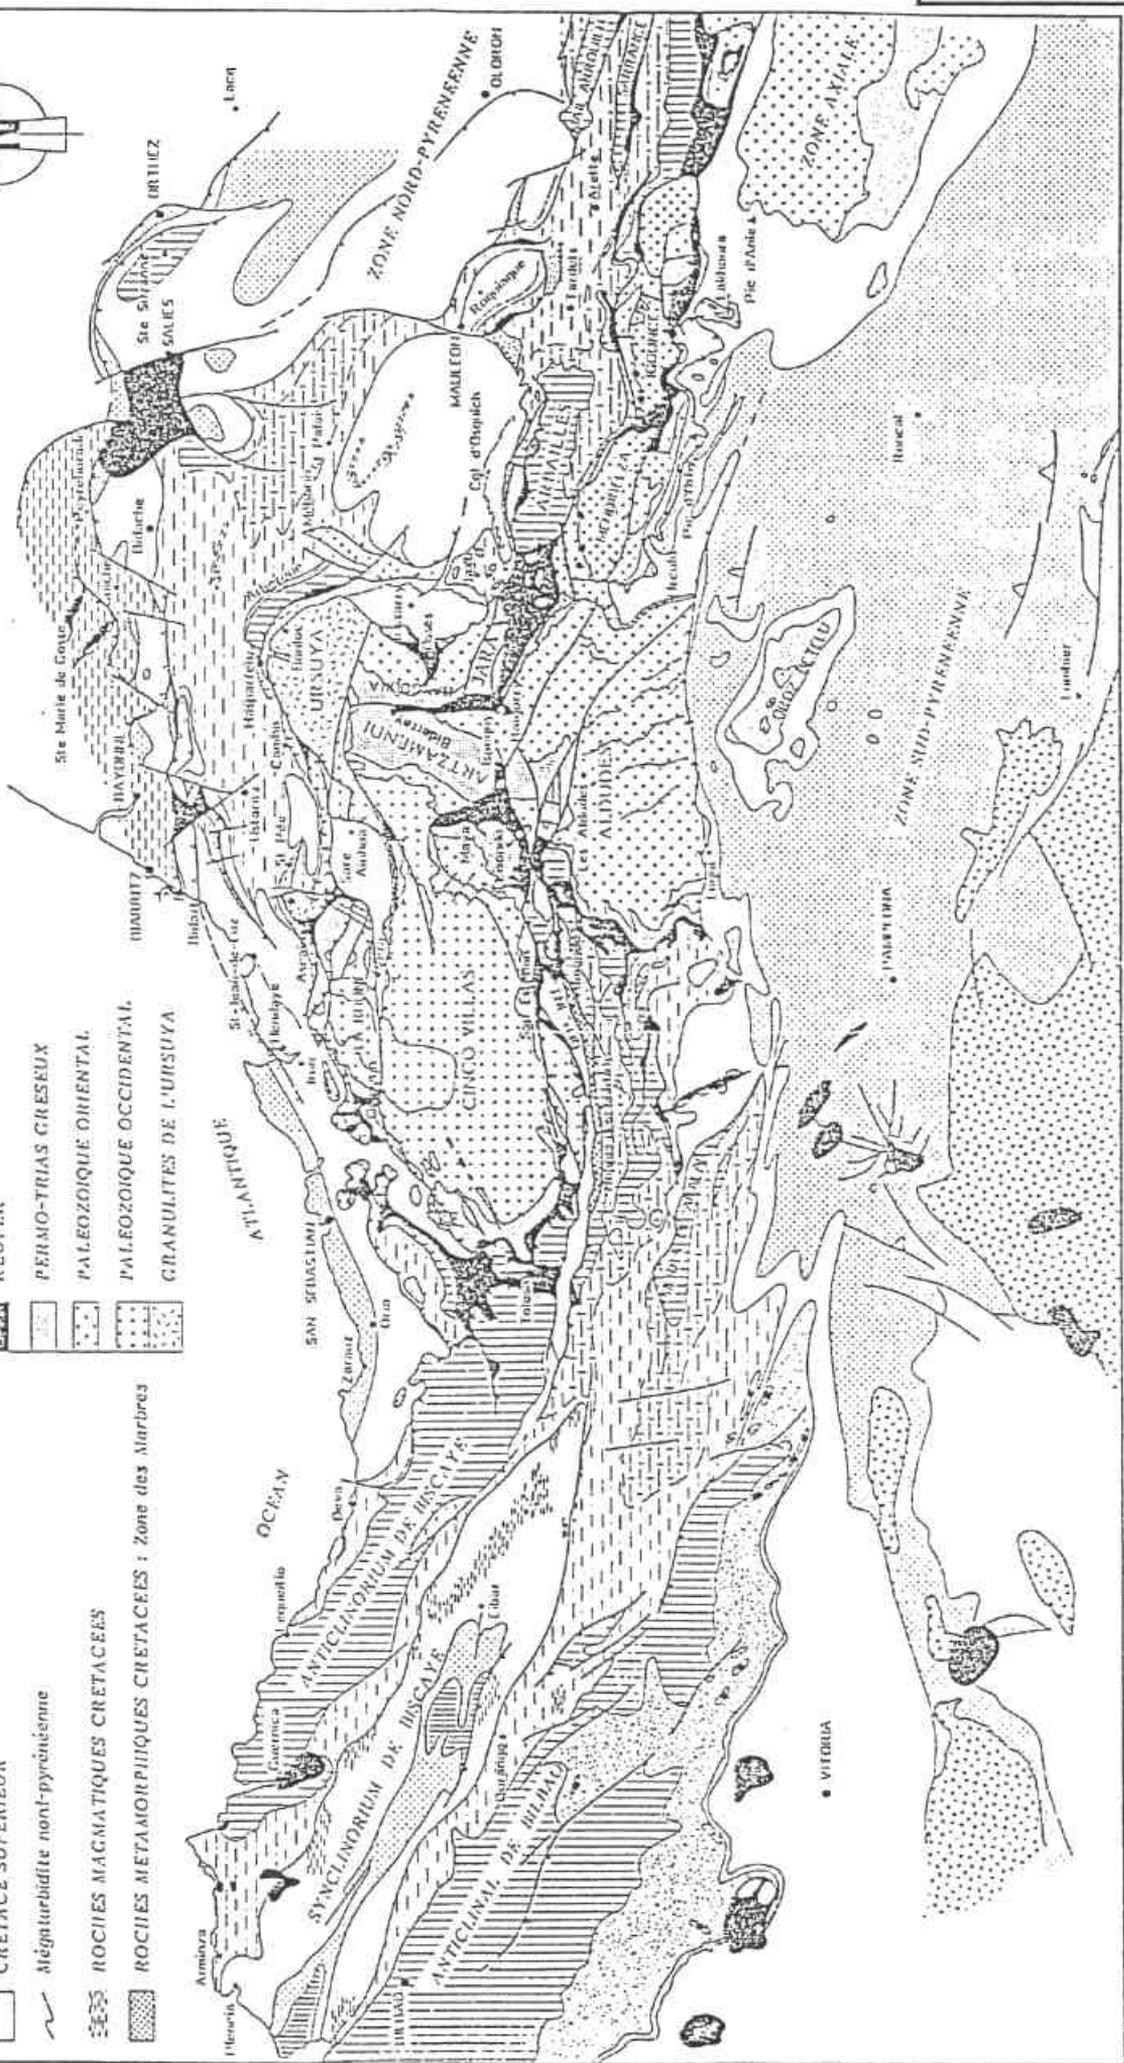
CONTEXTE GEOLOGIQUE (d'après P. RAZIN 1989)

Cette faille, apparue dès l'orogénèse hercynienne, est en partie responsable de la complexité structurale de cette partie de la chaîne pyrénéenne : une mosaïque de blocs paléozoïques et triasiques, localement recouverts par des dépôts crétacés, sont séparés par des contacts tectoniques souvent soulignés par la présence d'ophites (cf. figure 1).

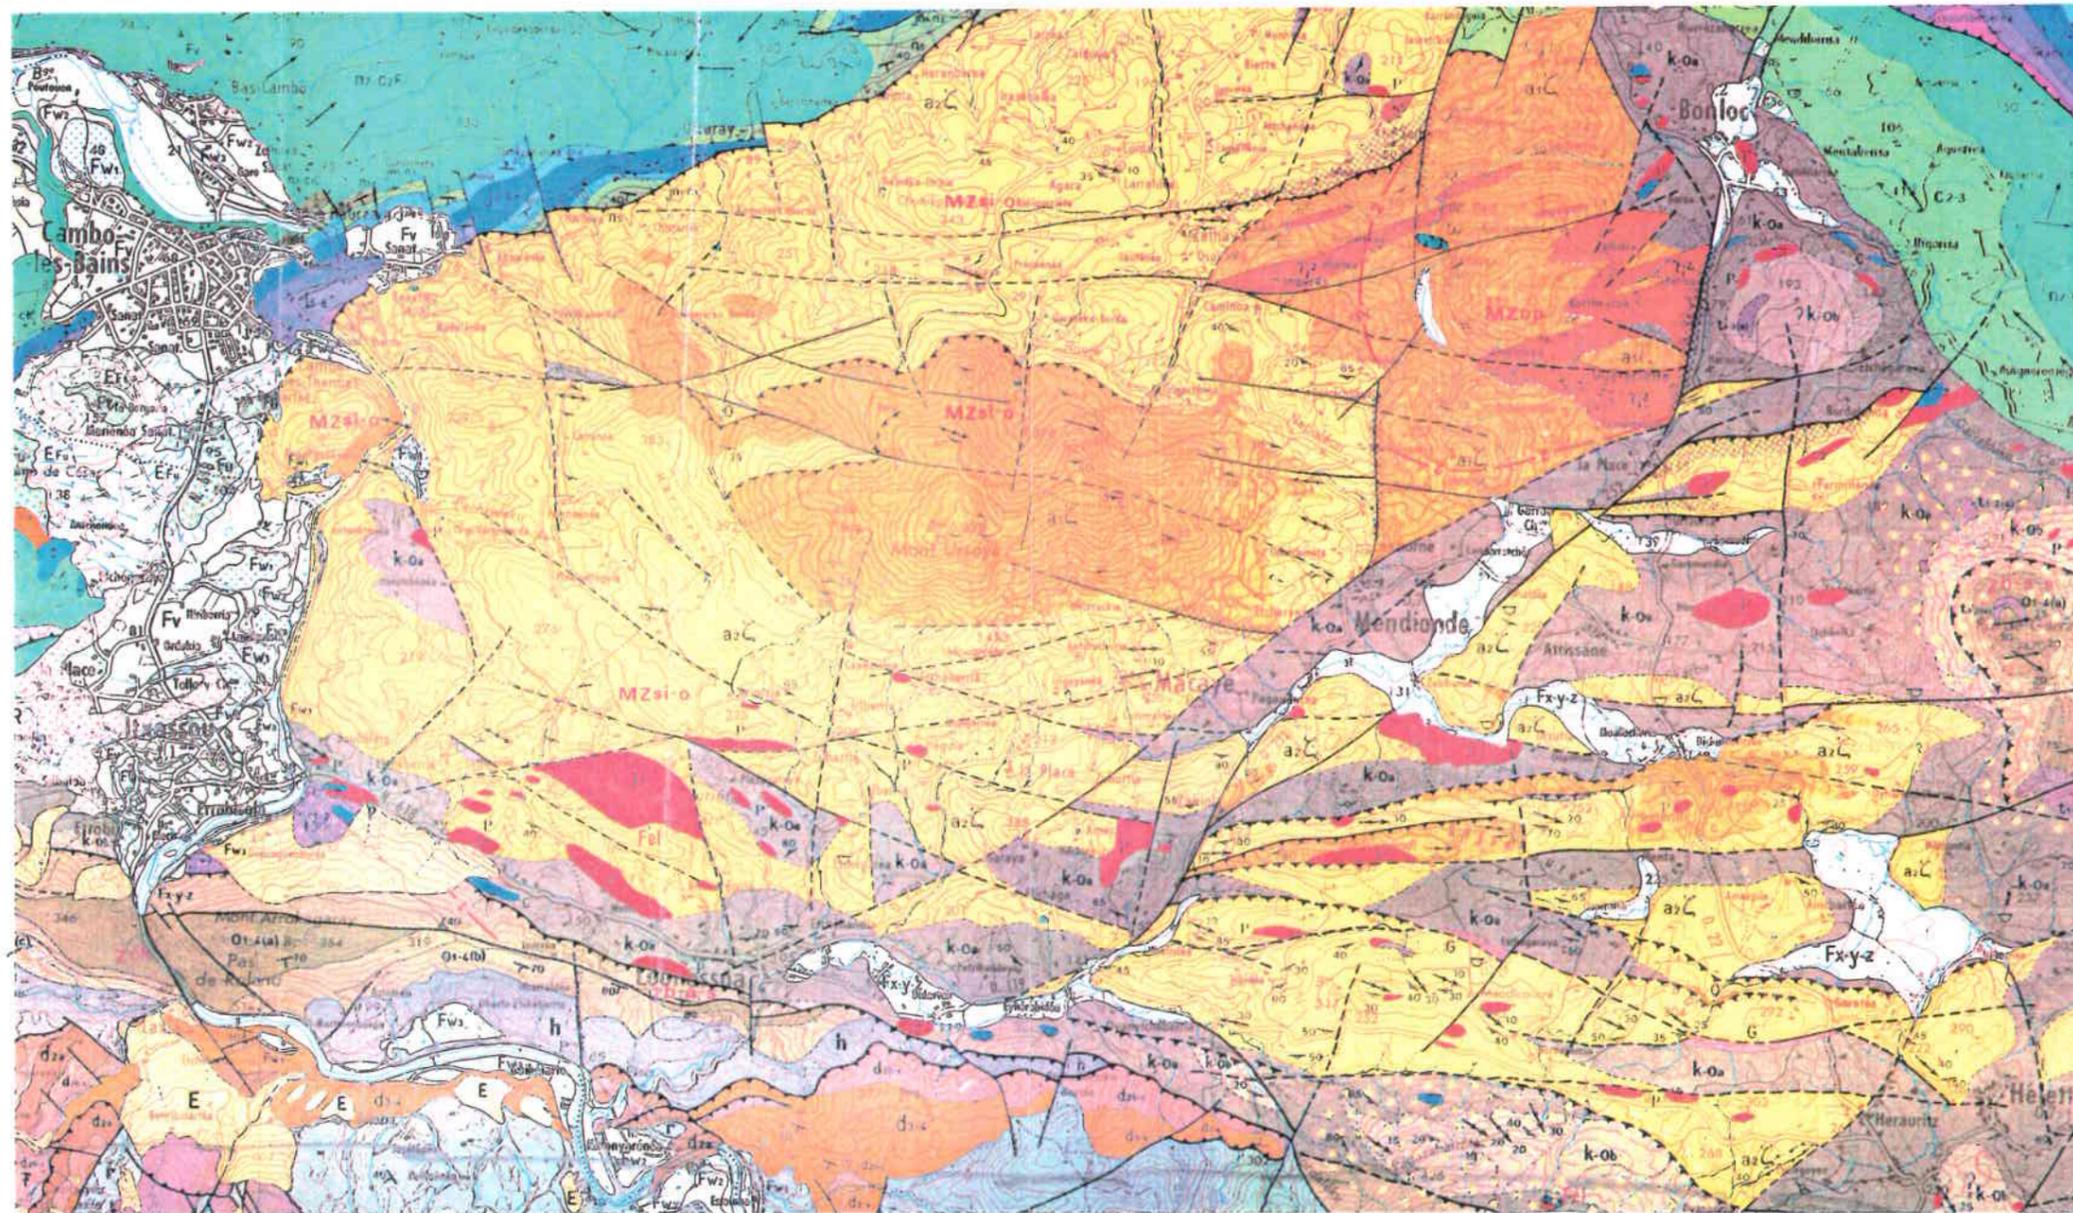
D'un point de vue pétrographique (figure 2) le massif de l'Ursuya se compose pour l'essentiel de paragneiss alumineux à biotite, sillimanite, grenat et cordiérite passant localement à des micaschistes à biotite, grenat et sillimanite.

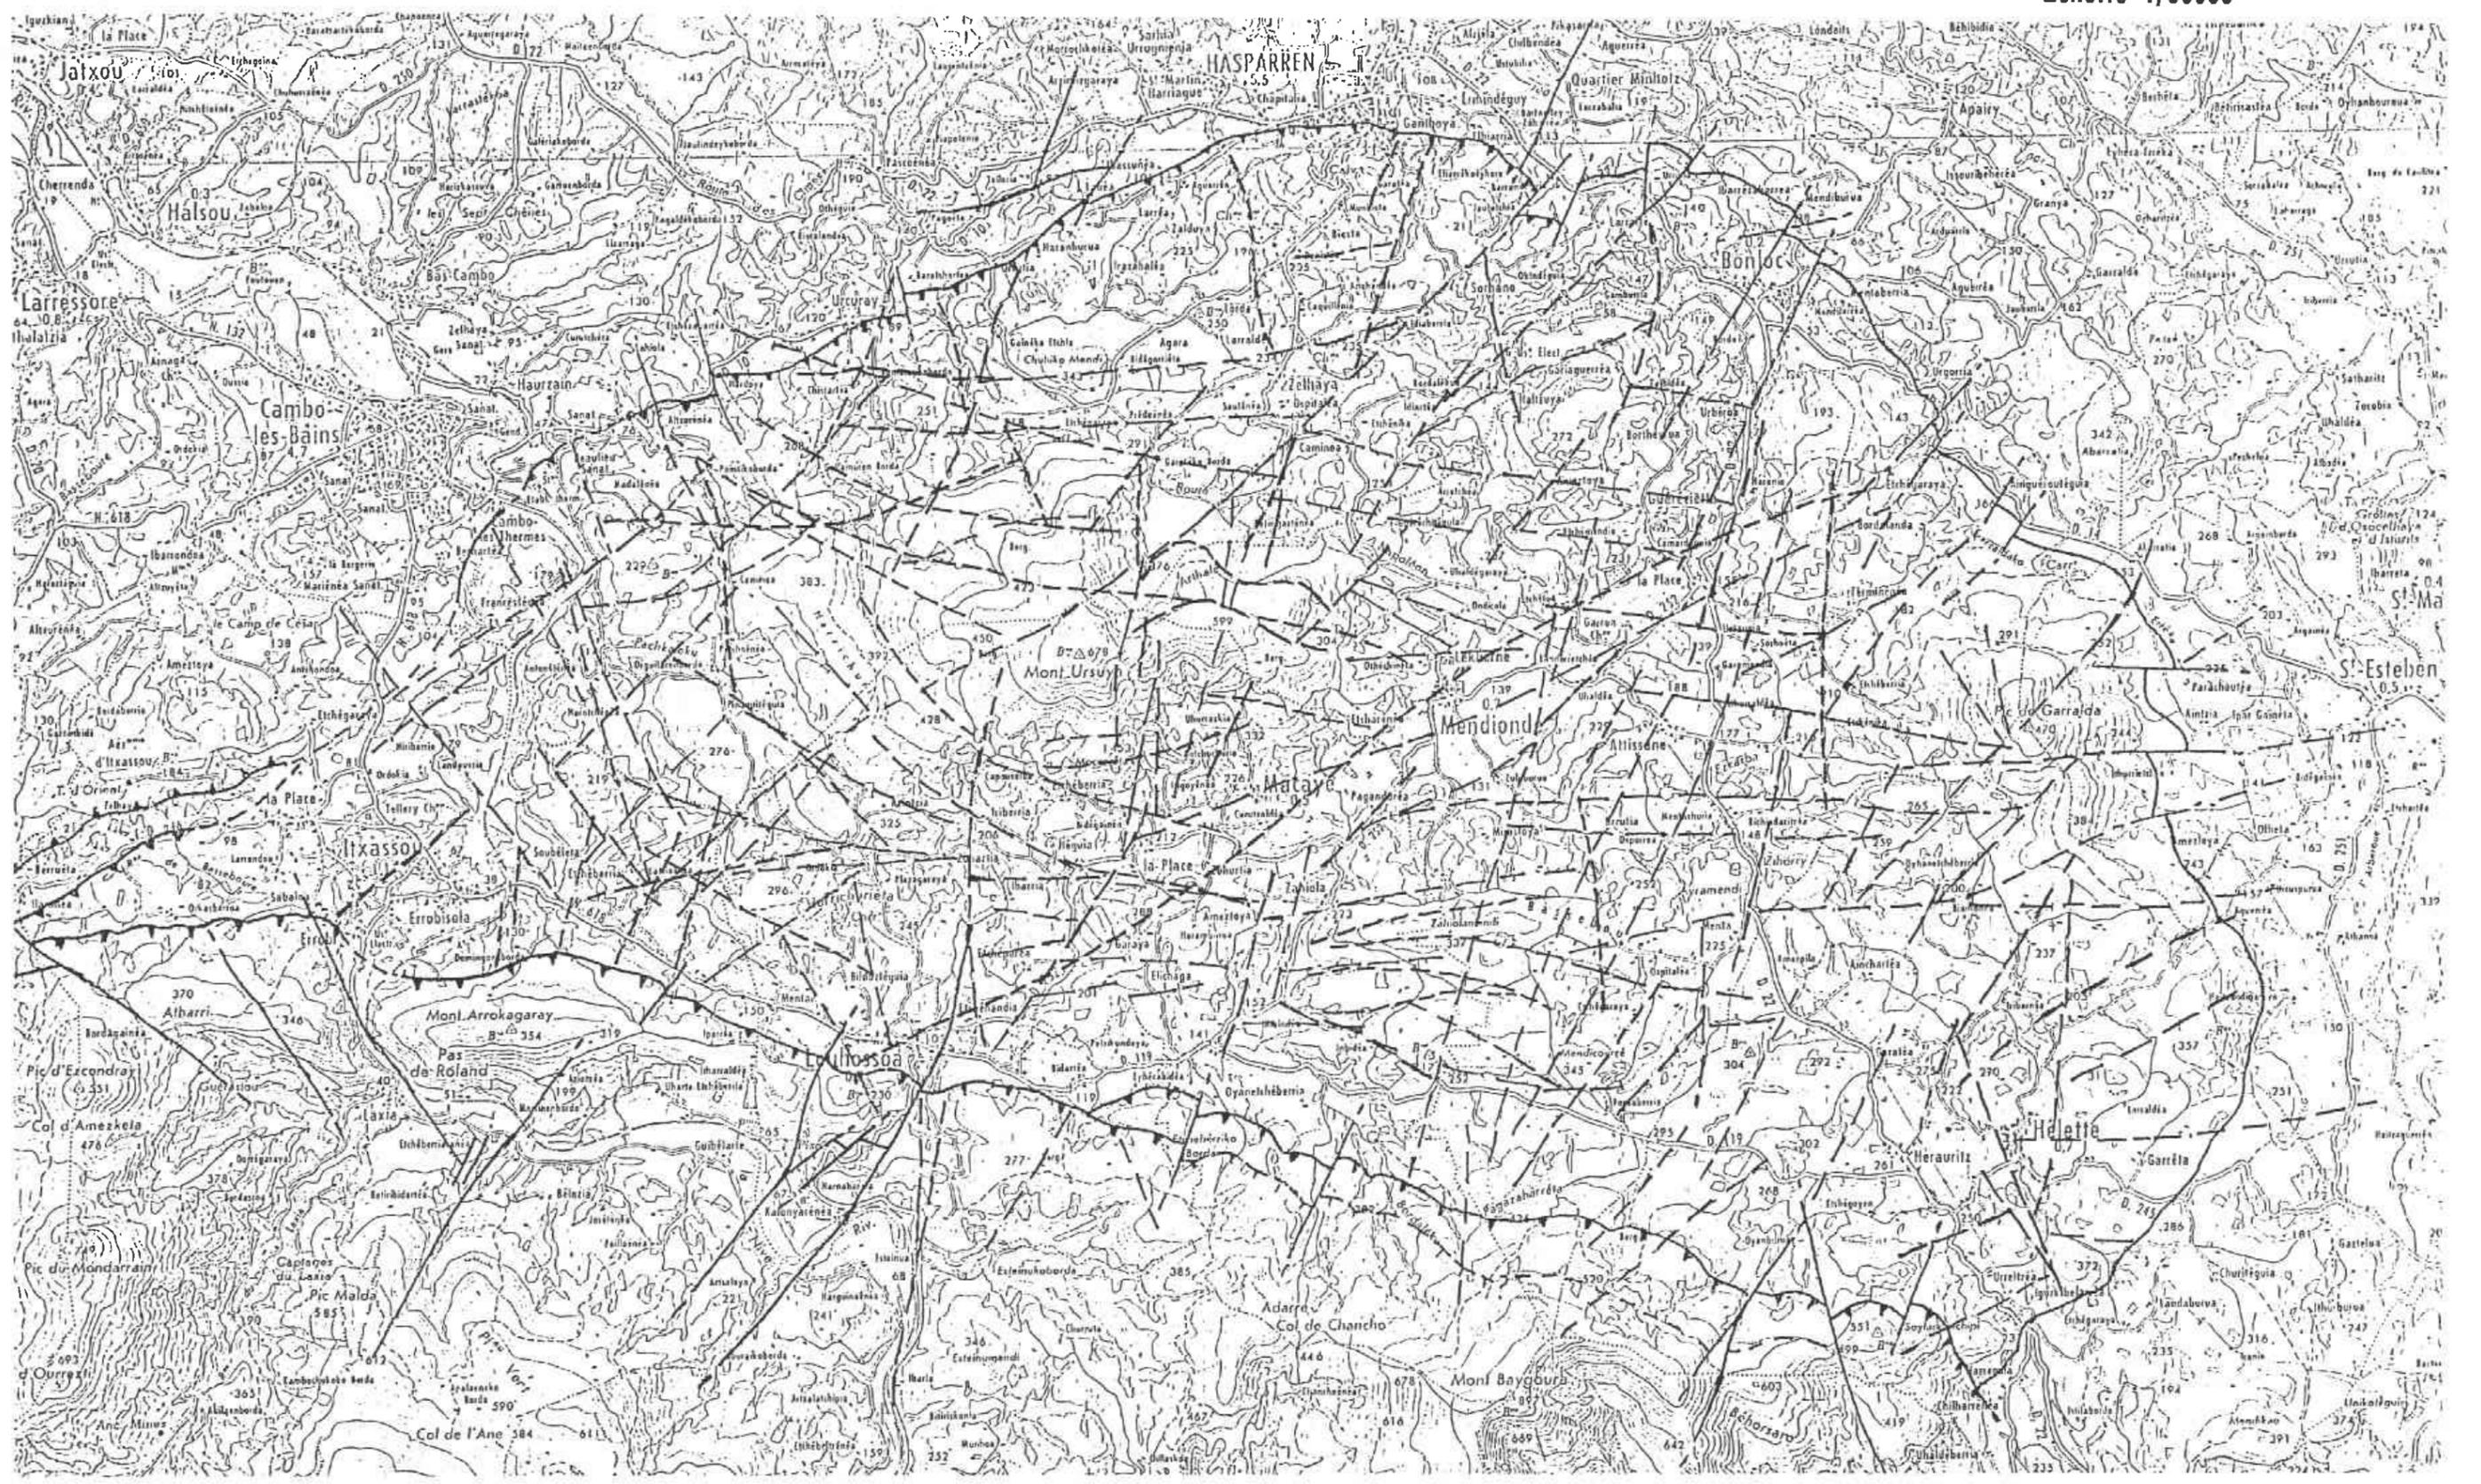
Echelle 1/50000

L'analyse des photographies aériennes a permis de localiser les zones des principales fracturations.

(Linéaments fracturation)

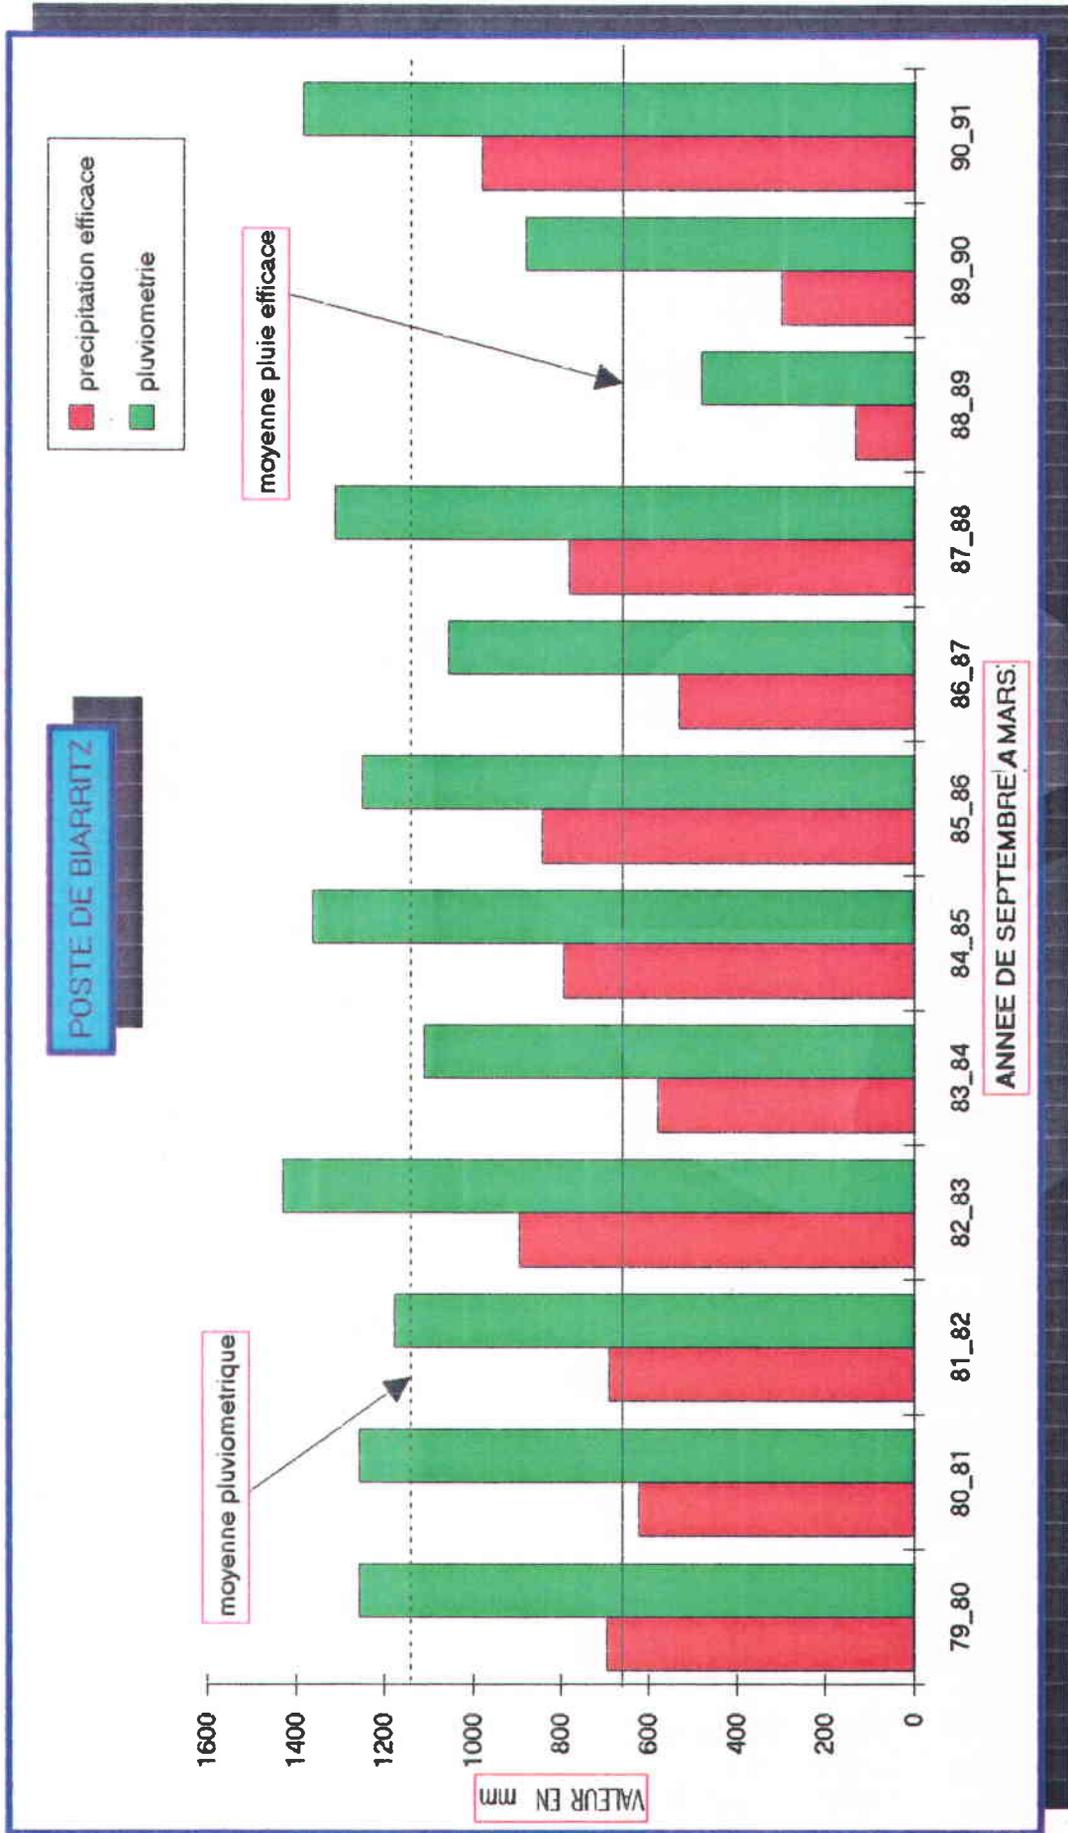
La pluie efficace moyenne du poste de Biarritz est de 653 mm. Les années 88-89 et 89-90 ont eu des pluviométries efficaces très faibles (20 % de la valeur moyenne de 88-89).

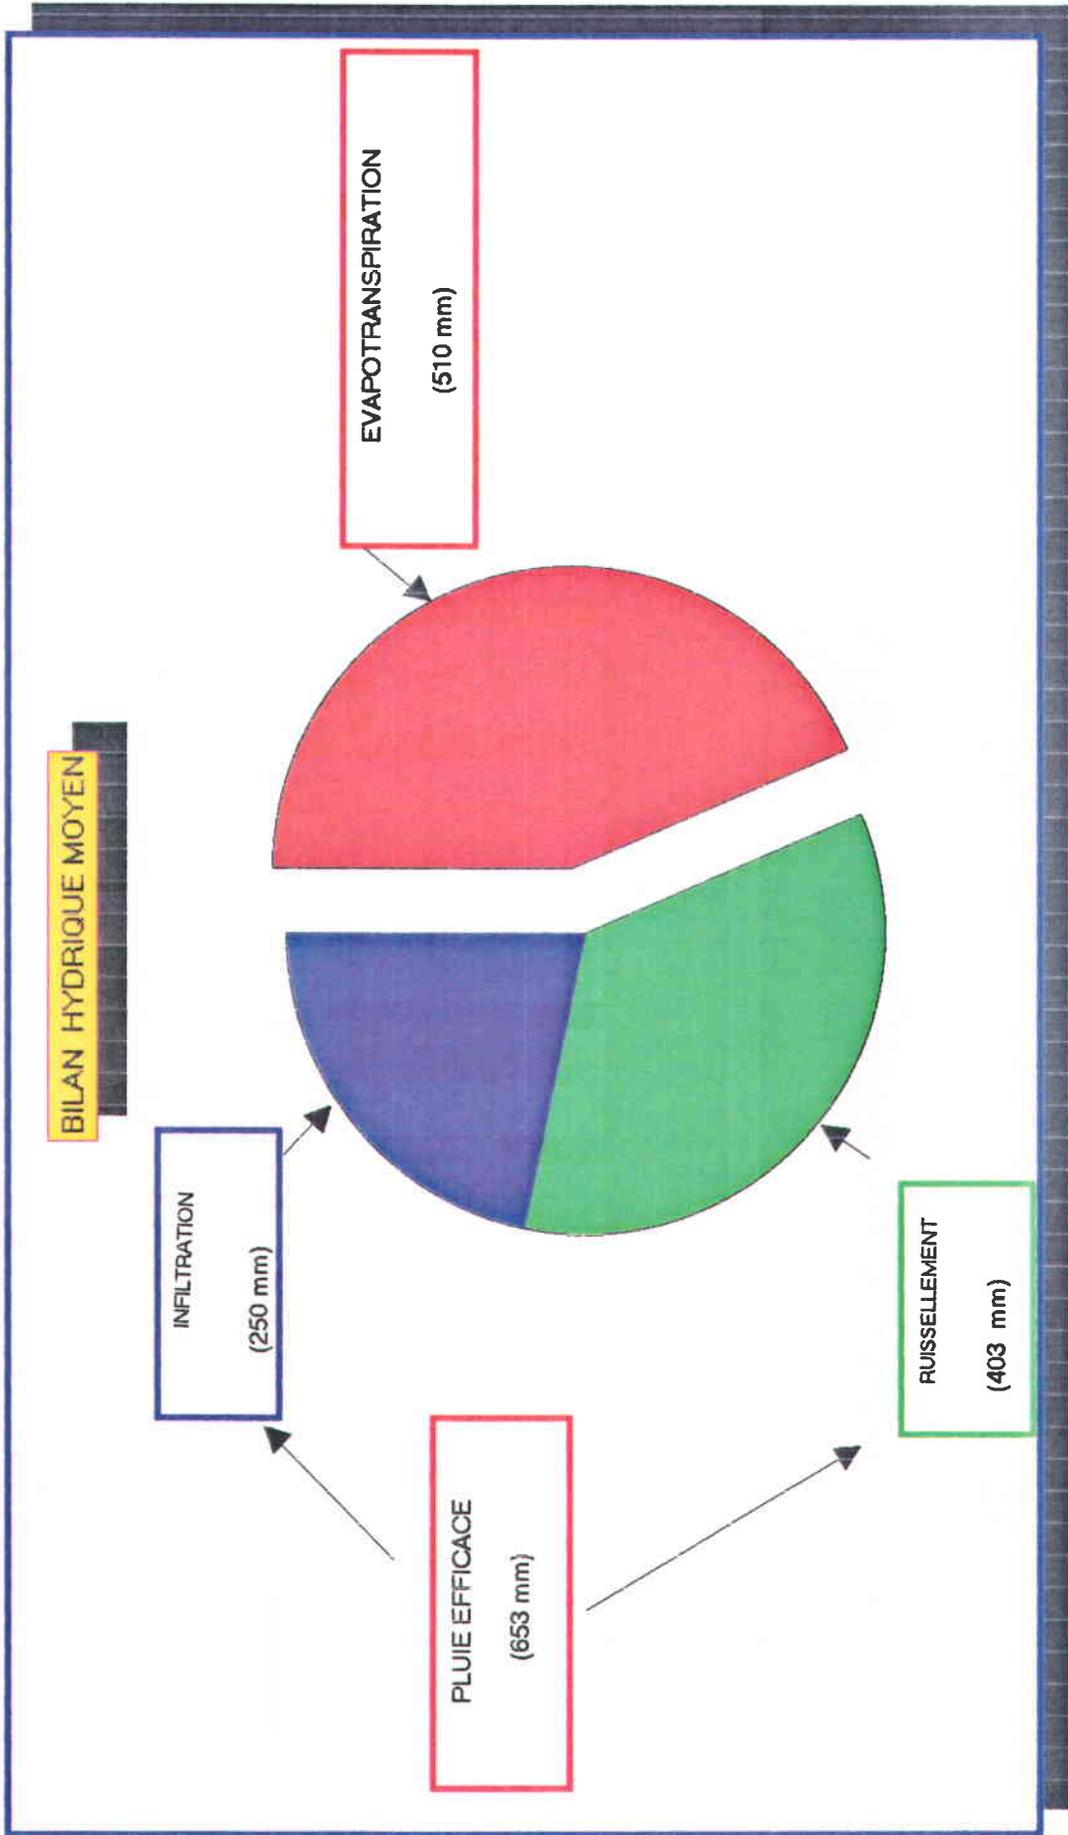
FIGURE 5  
BRGM

#### 4.3 - Bilan hydrique moyen (figure 5)

Compte tenu de la pente du massif de l'Ursuya, du couvert végétal et des terrains géologiques, le pourcentage d'infiltration servant à la recharge de "la nappe" de l'Ursuya a été évalué à 38 % de la pluie efficace.

<i>Pluie</i>	:	<i>1 163 mm</i>
<i>Pluie efficace</i>	:	<i>653 mm</i>
<i>Ruissellement</i>	:	<i>403 mm</i>
<i>Infiltration</i>	:	<i>250 mm</i>

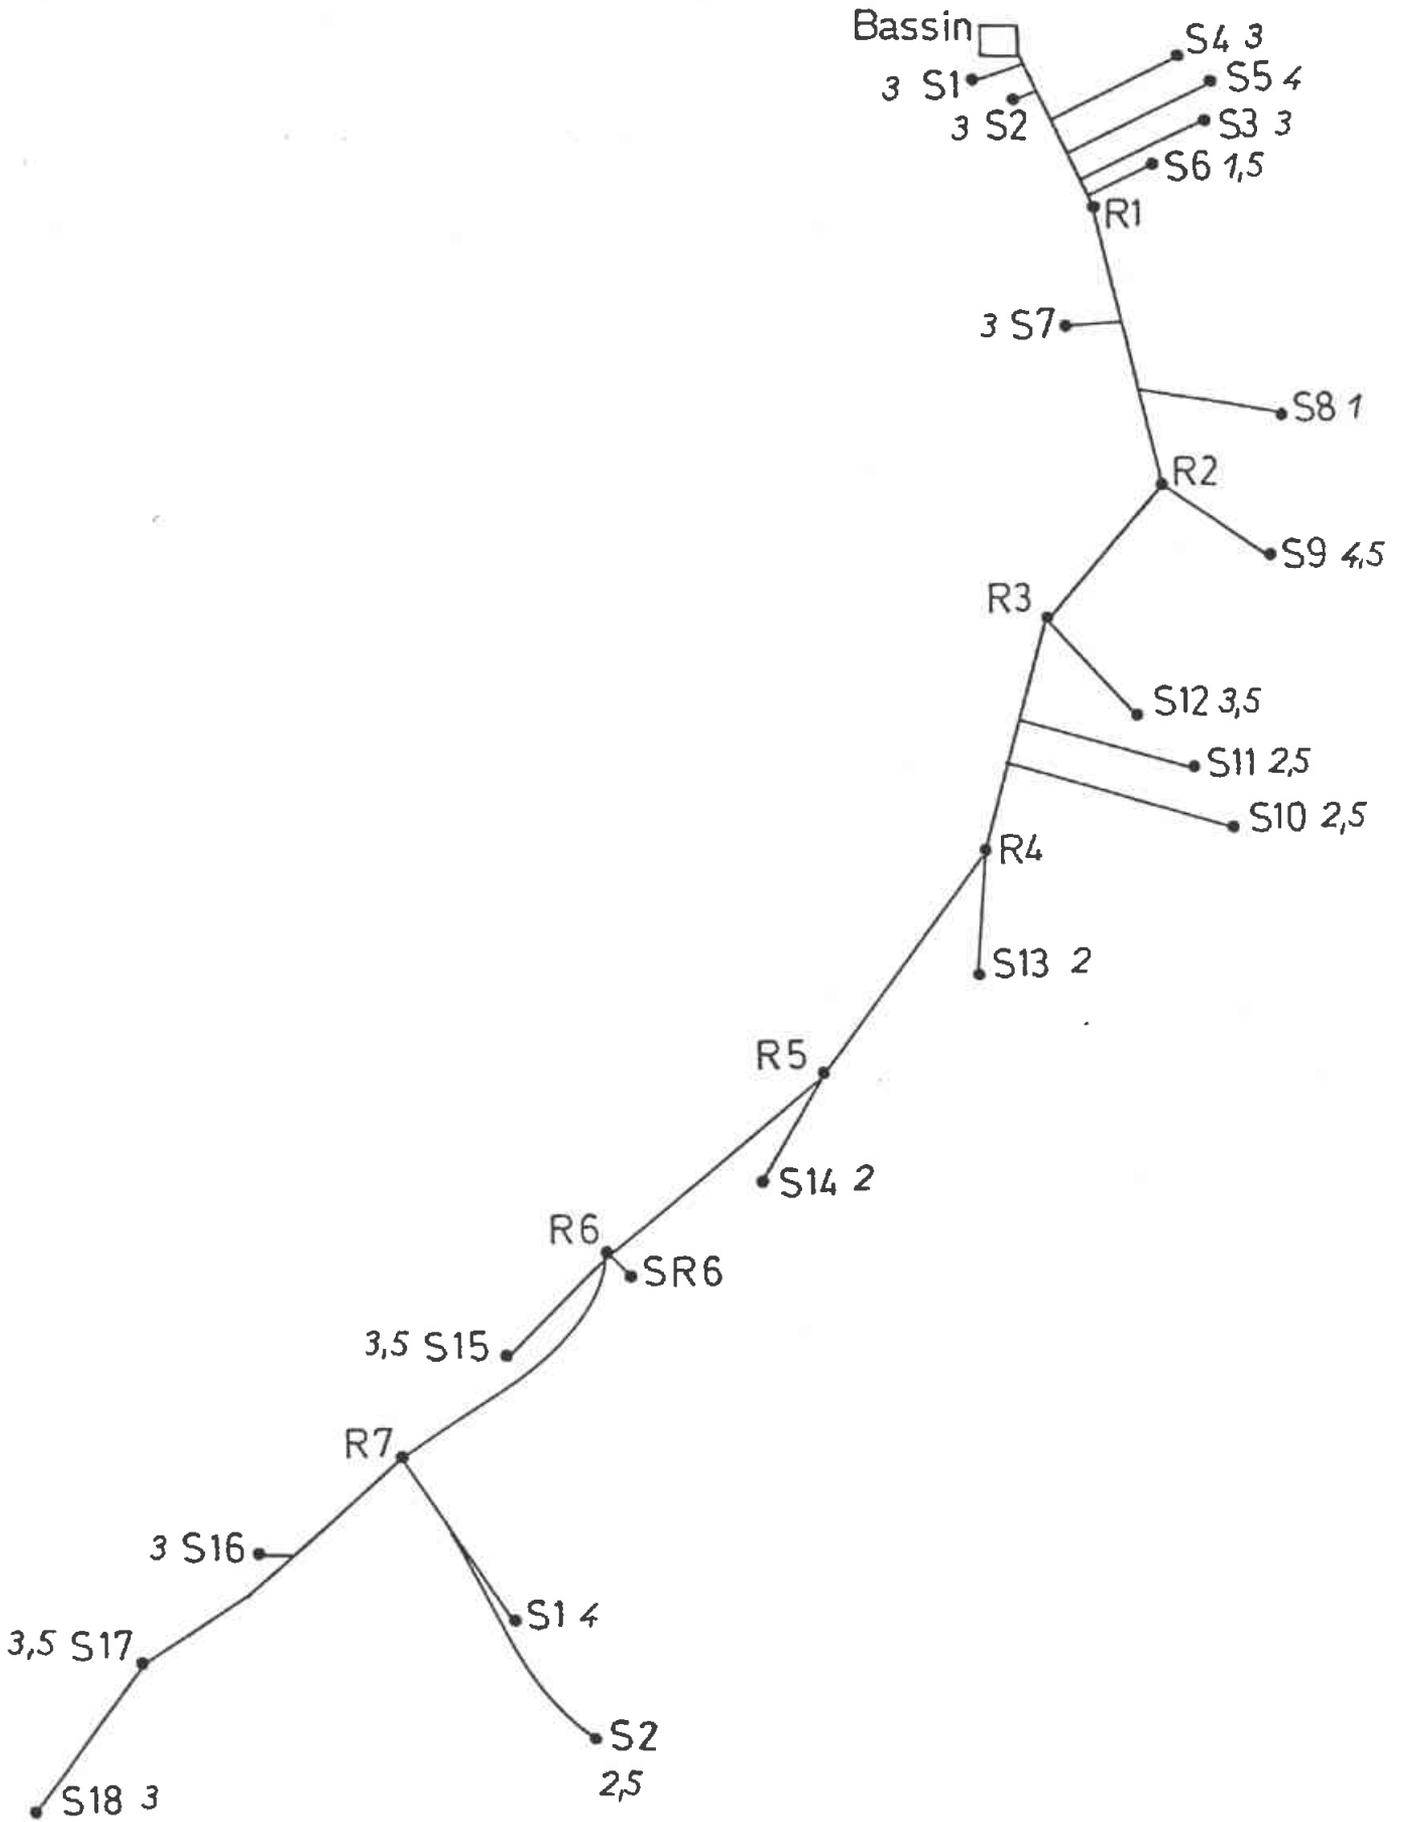
# SCHEMA DE LA VALLEE DE PETCHOENEA

Profondeur en m.

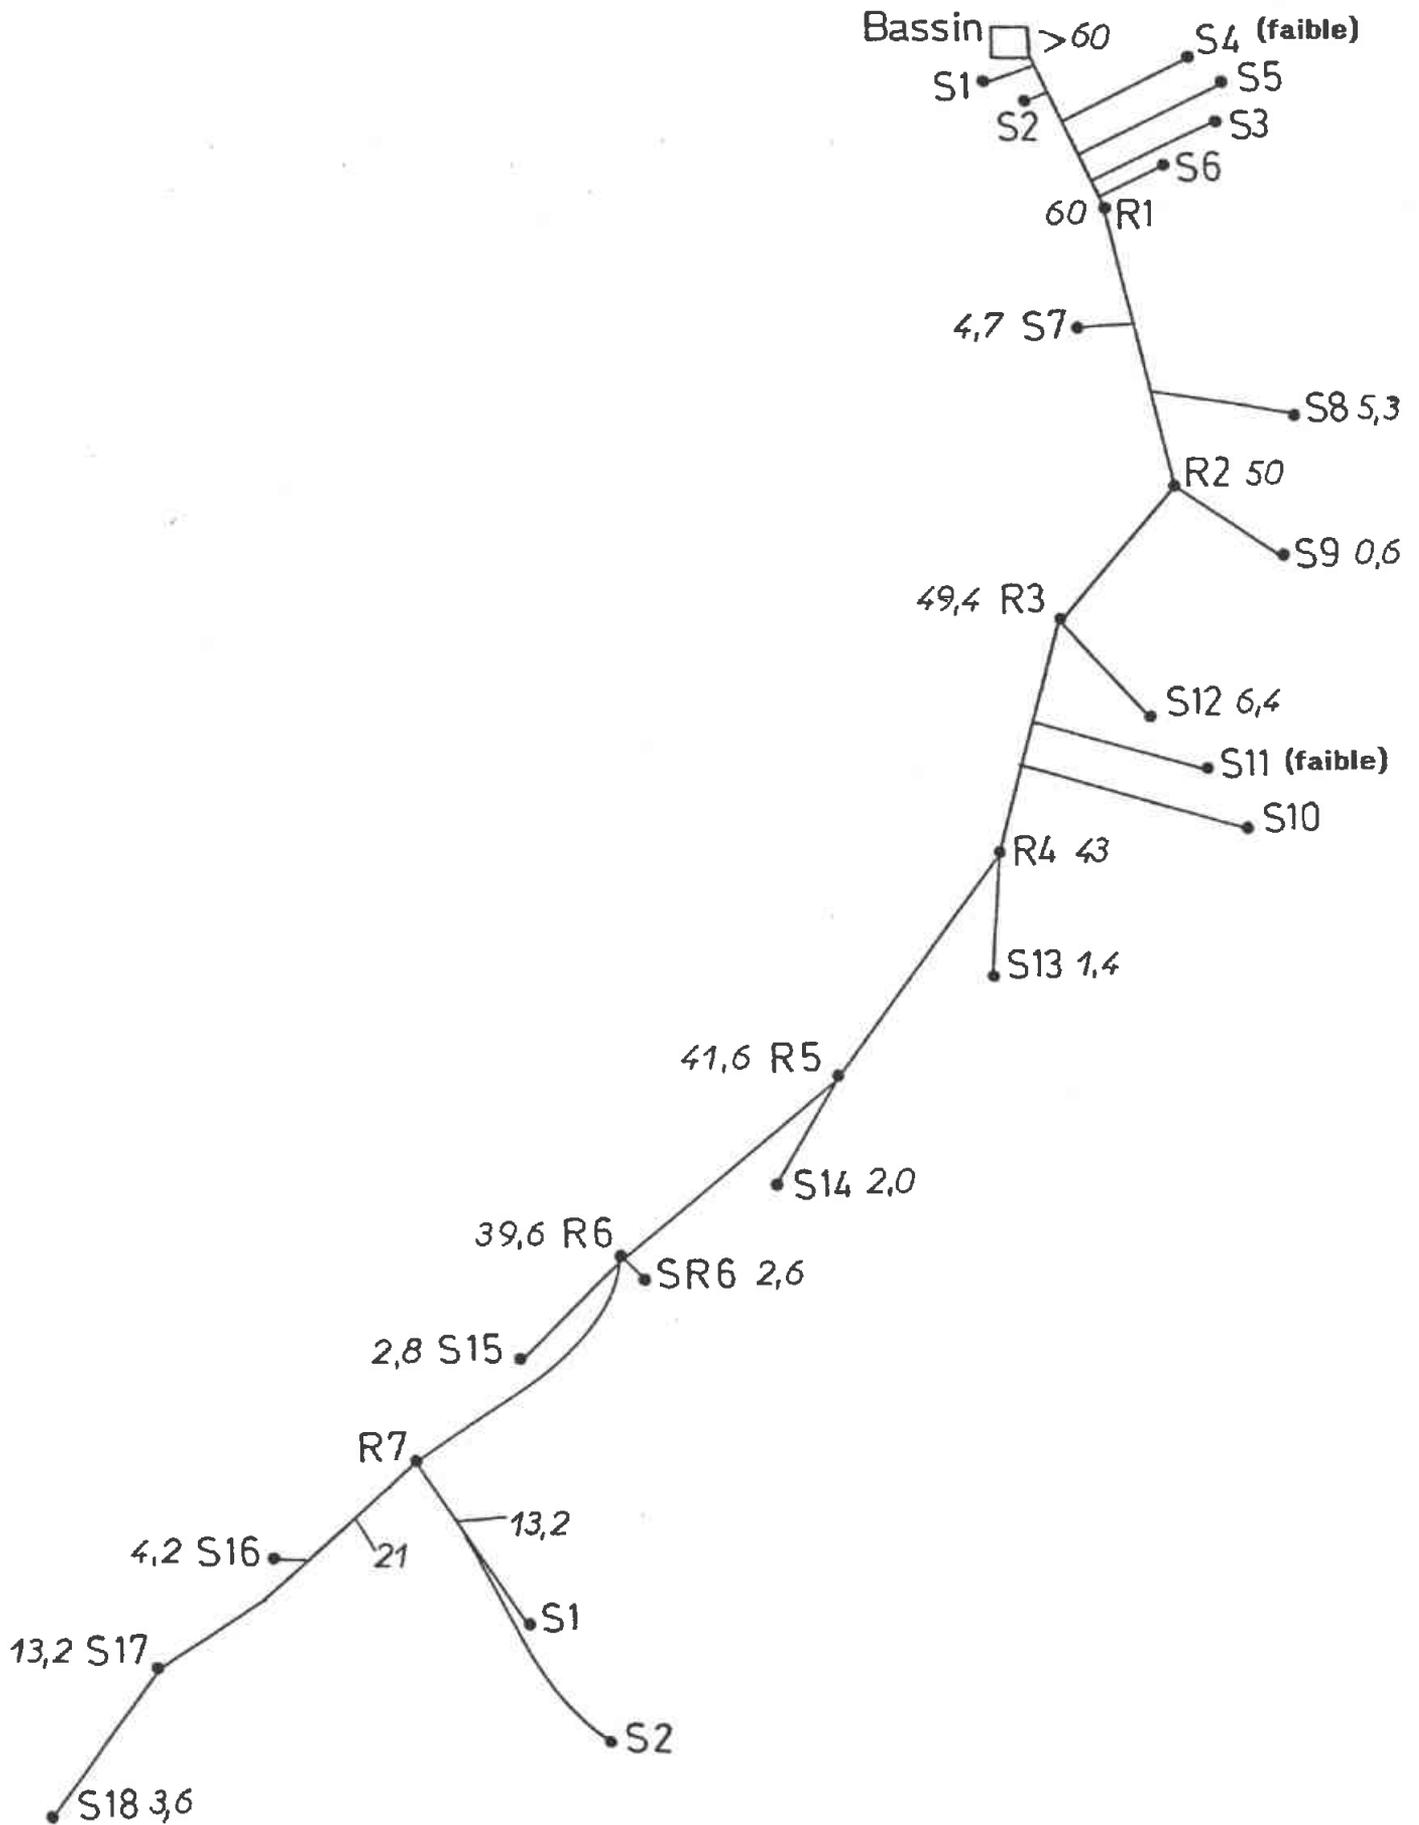
SCHEMA DE LA VALLEE DE PETCHOENEA

Débit en m<sup>3</sup>/h

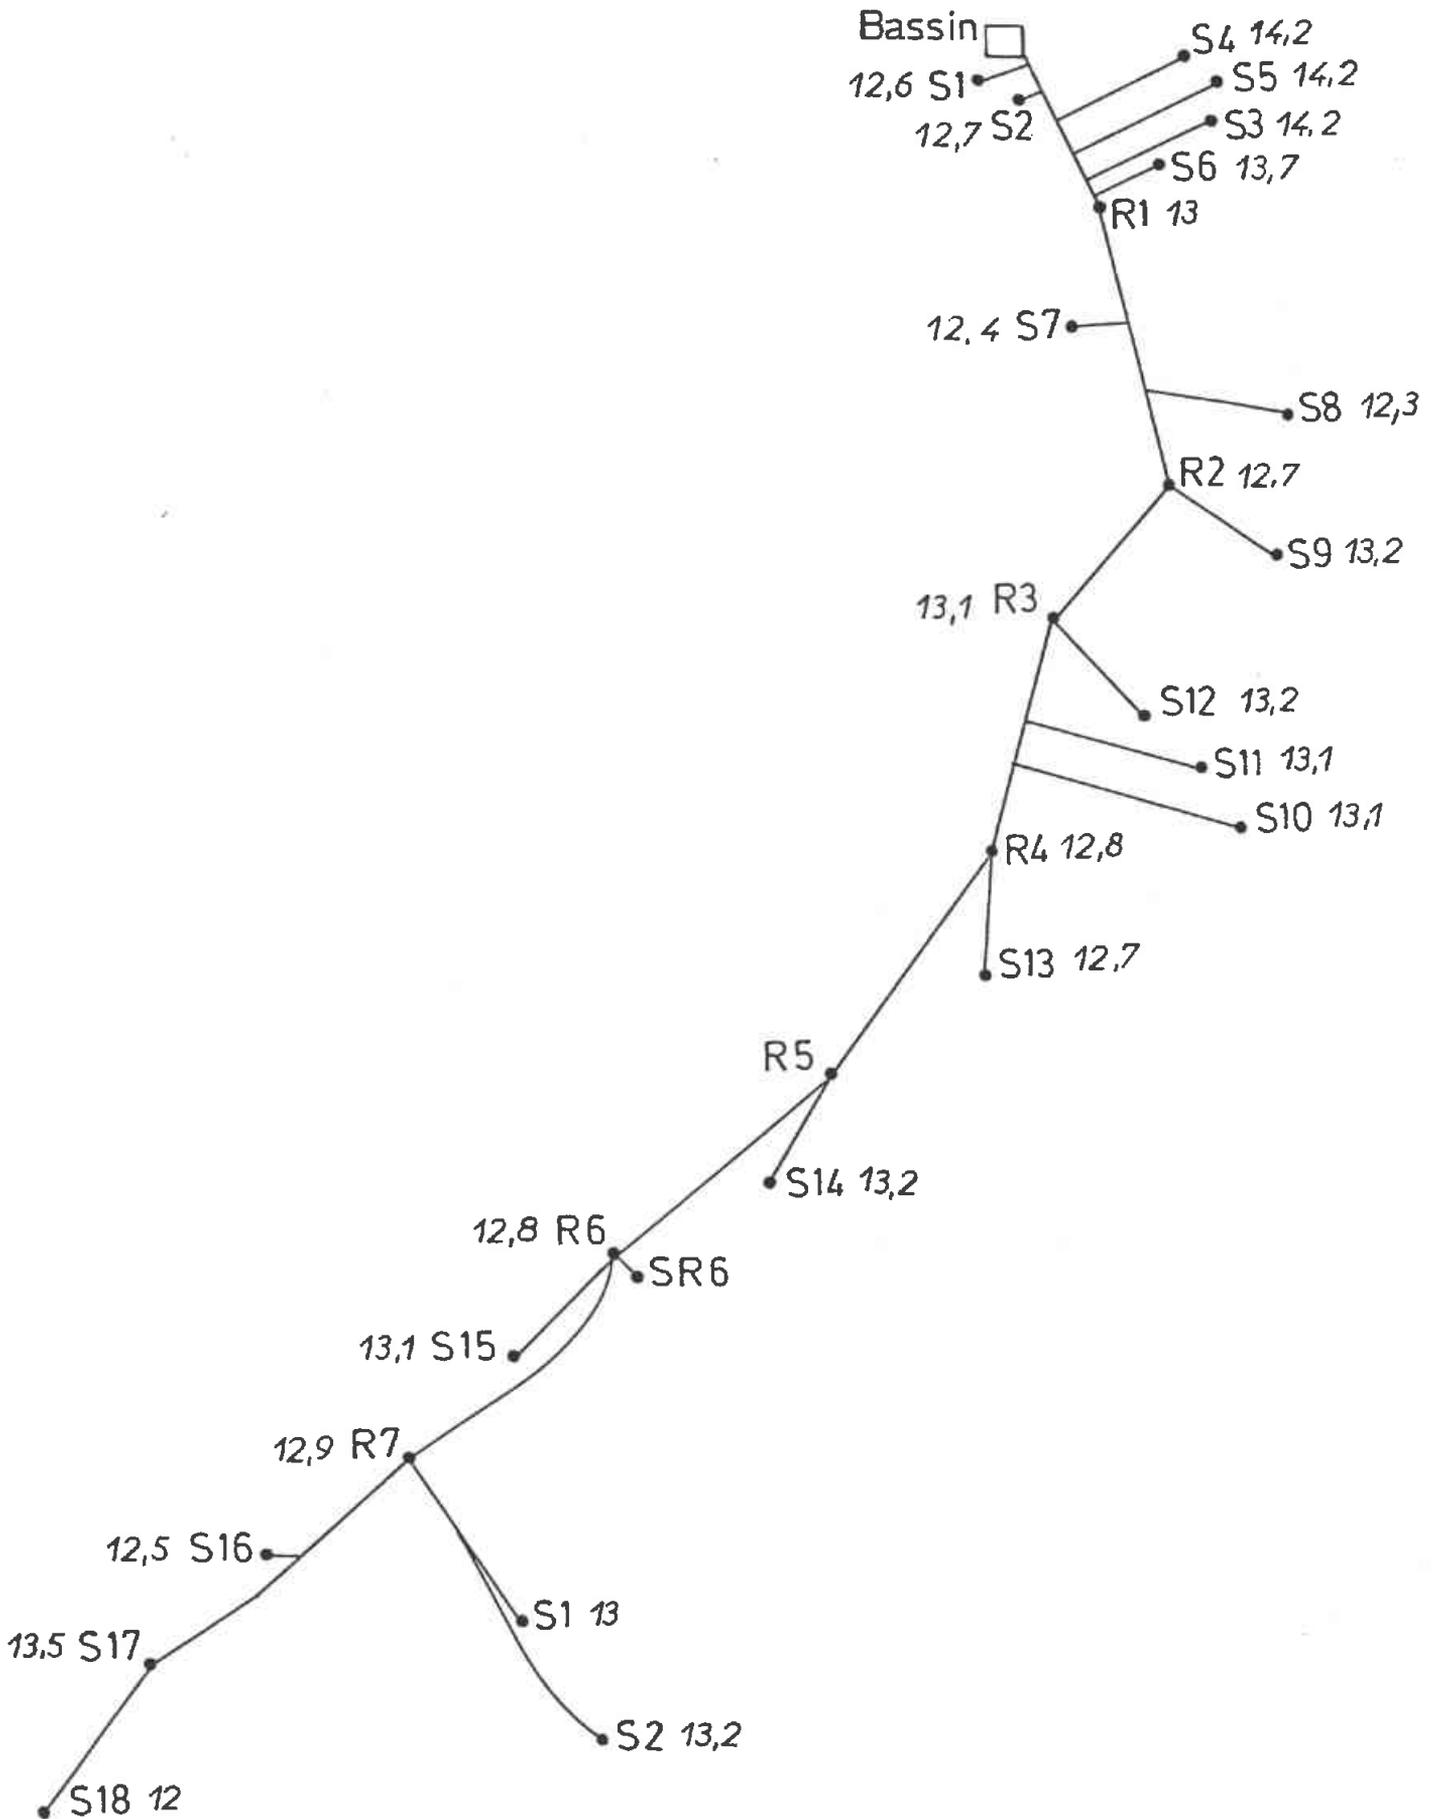
SCHEMA DE LA VALLEE DE PETCHOENEA

Or, la plupart des sources ont des valeurs nettement plus élevées parfois supérieures à 13°5 (S1, S3, S4, S5, S6, S17). Ces températures semblent indiquer des venues d'eau plus profondes issues de fracturations.

Température en °c

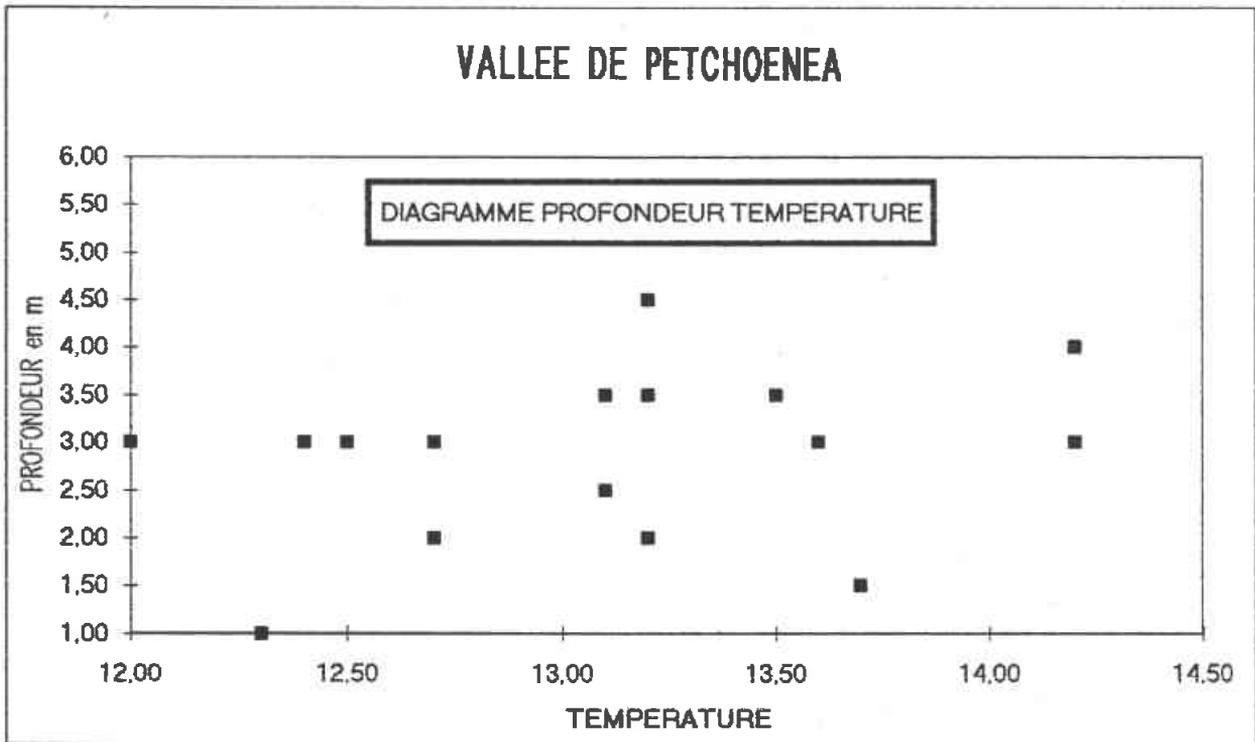
Les sources de plus fortes températures sont issues pour la majeure partie du système fracturé plus profond.
