VILLE DE BAYONNE

**CARTE DE VULNERABILITE DES EAUX  
SOUTERRAINES DU MASSIF DE L'URSUYA  
(PARTIE OUEST)**

R 34881 AQI 4S 92

Avril 1992

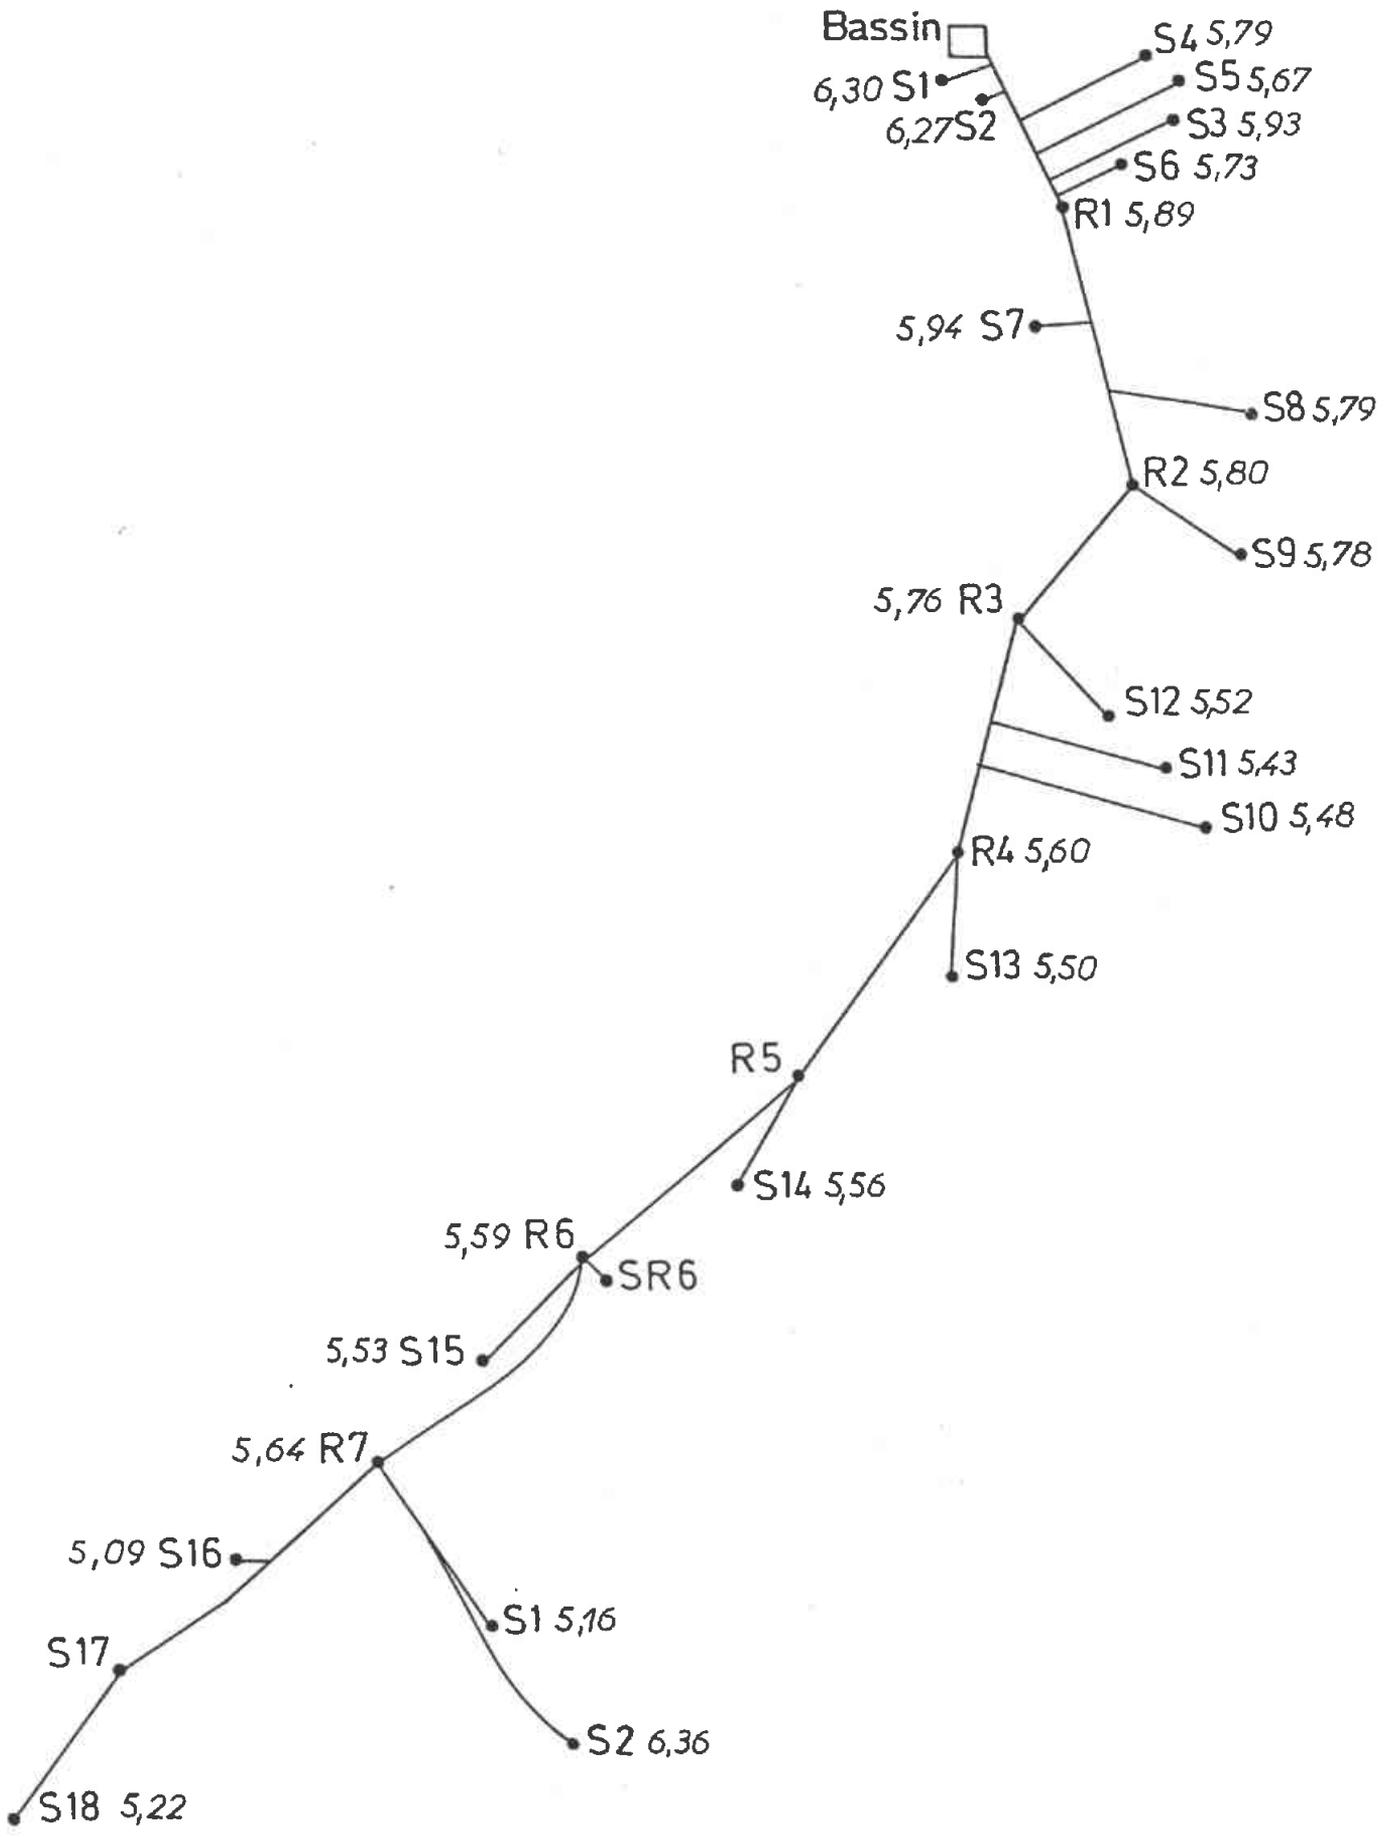
# SCHEMA DE LA VALLEE DE PETCHOENEA

#### **5.1.4.2 - pH (figure 10)**

Le pH des sources est acide, il est caractéristique du type de roches présentes dans la zone étudiée.

PH

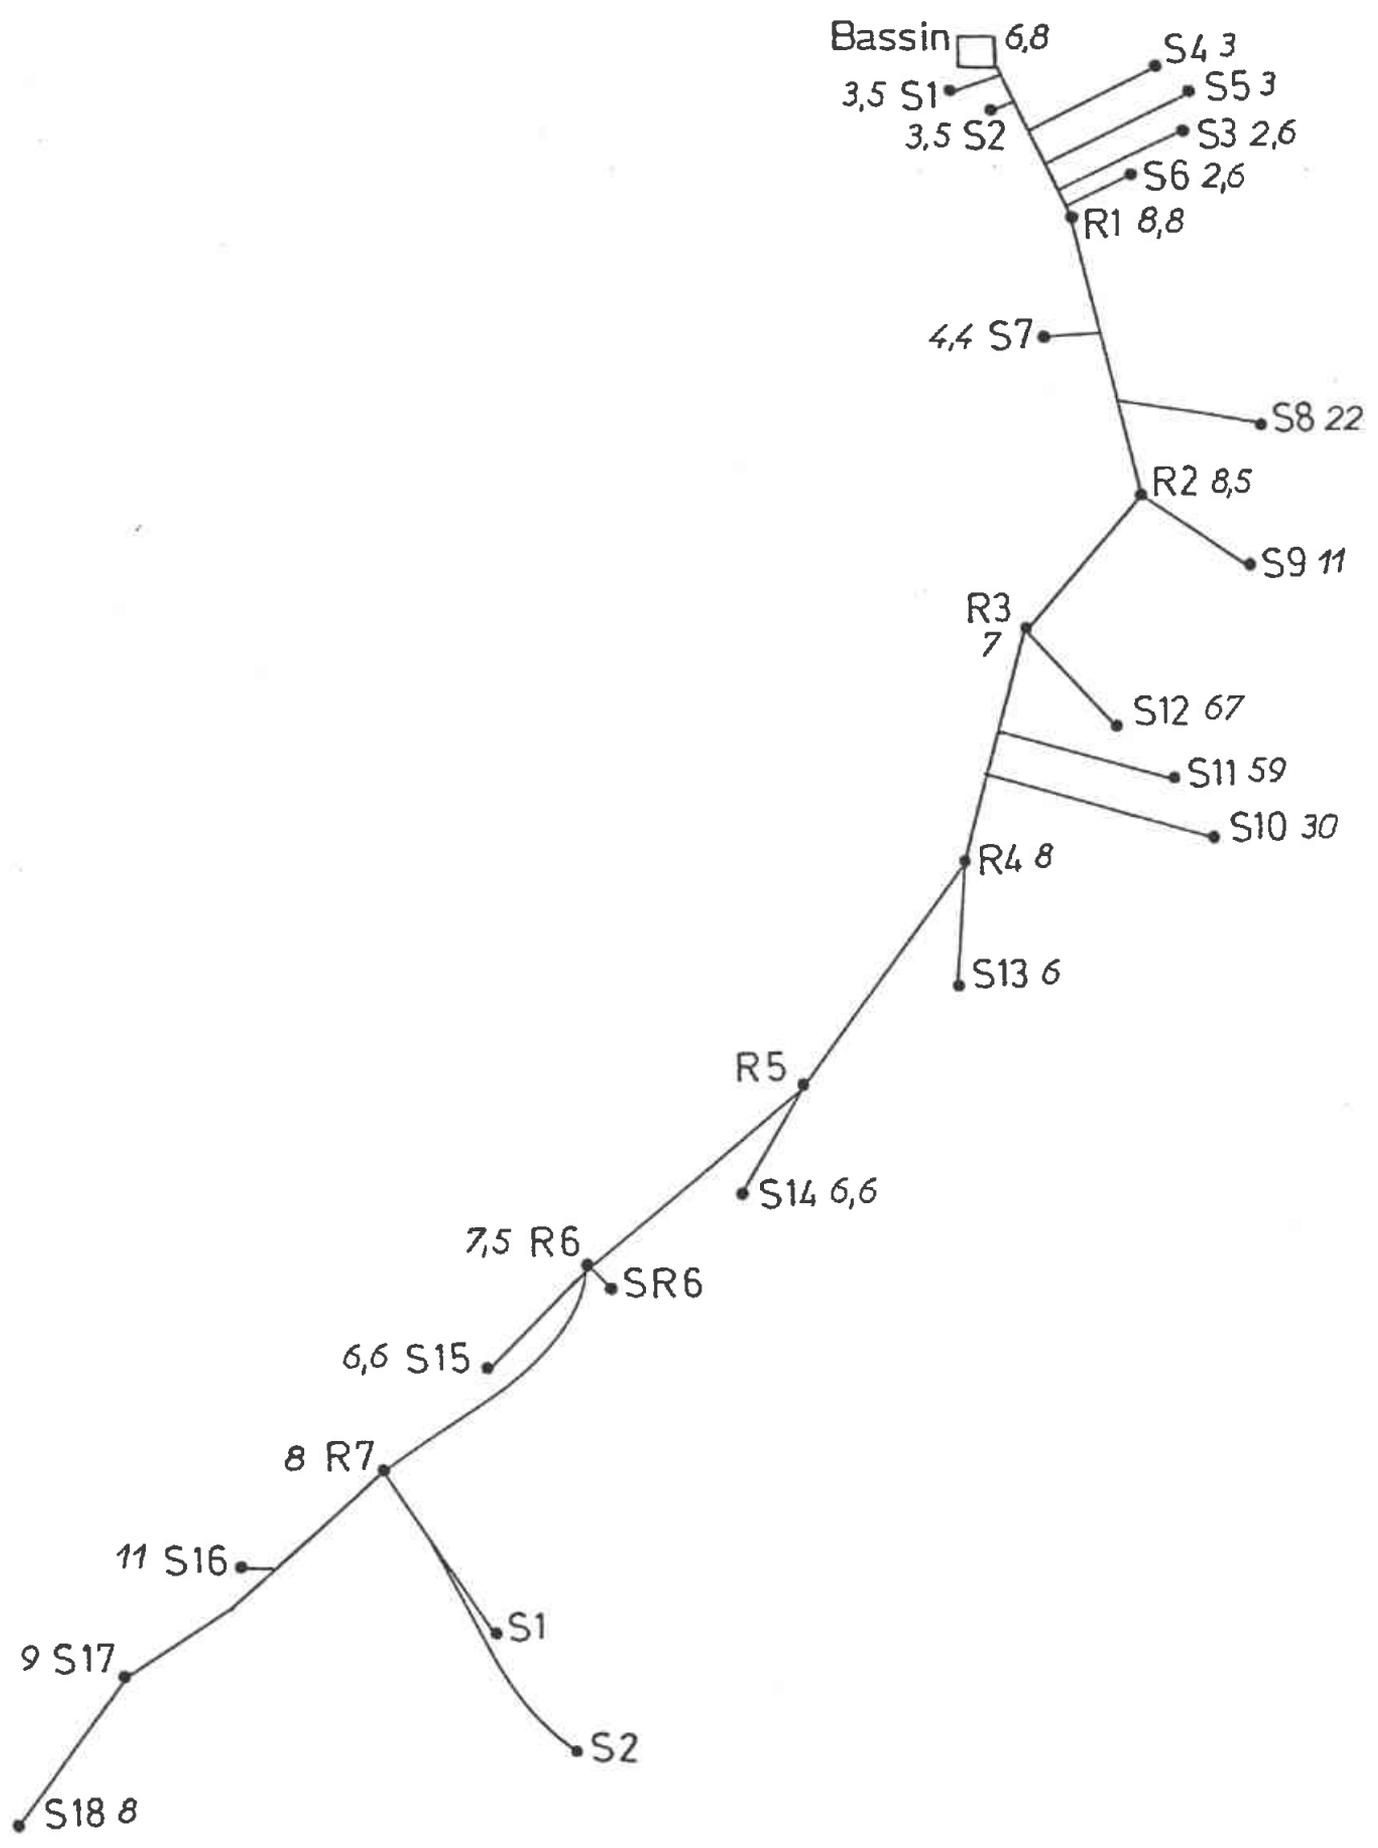
# SCHEMA DE LA VALLEE DE PETCHOENEA

Nitrate en mg/l

Les sources S1 à S7 ont des teneurs faibles inférieures à 5 mg/l de nitrate. Elles sont situées dans une zone à dominante boisée, 3 sources S13, S14, S15 ont des valeurs proches de 6 mg/l se localisant dans une zone de fougeraie.

Les sources S16, S17, S18 ont des teneurs situées en haut du ruisseau, sont à l'aval des zones de cultures notamment de maïs.

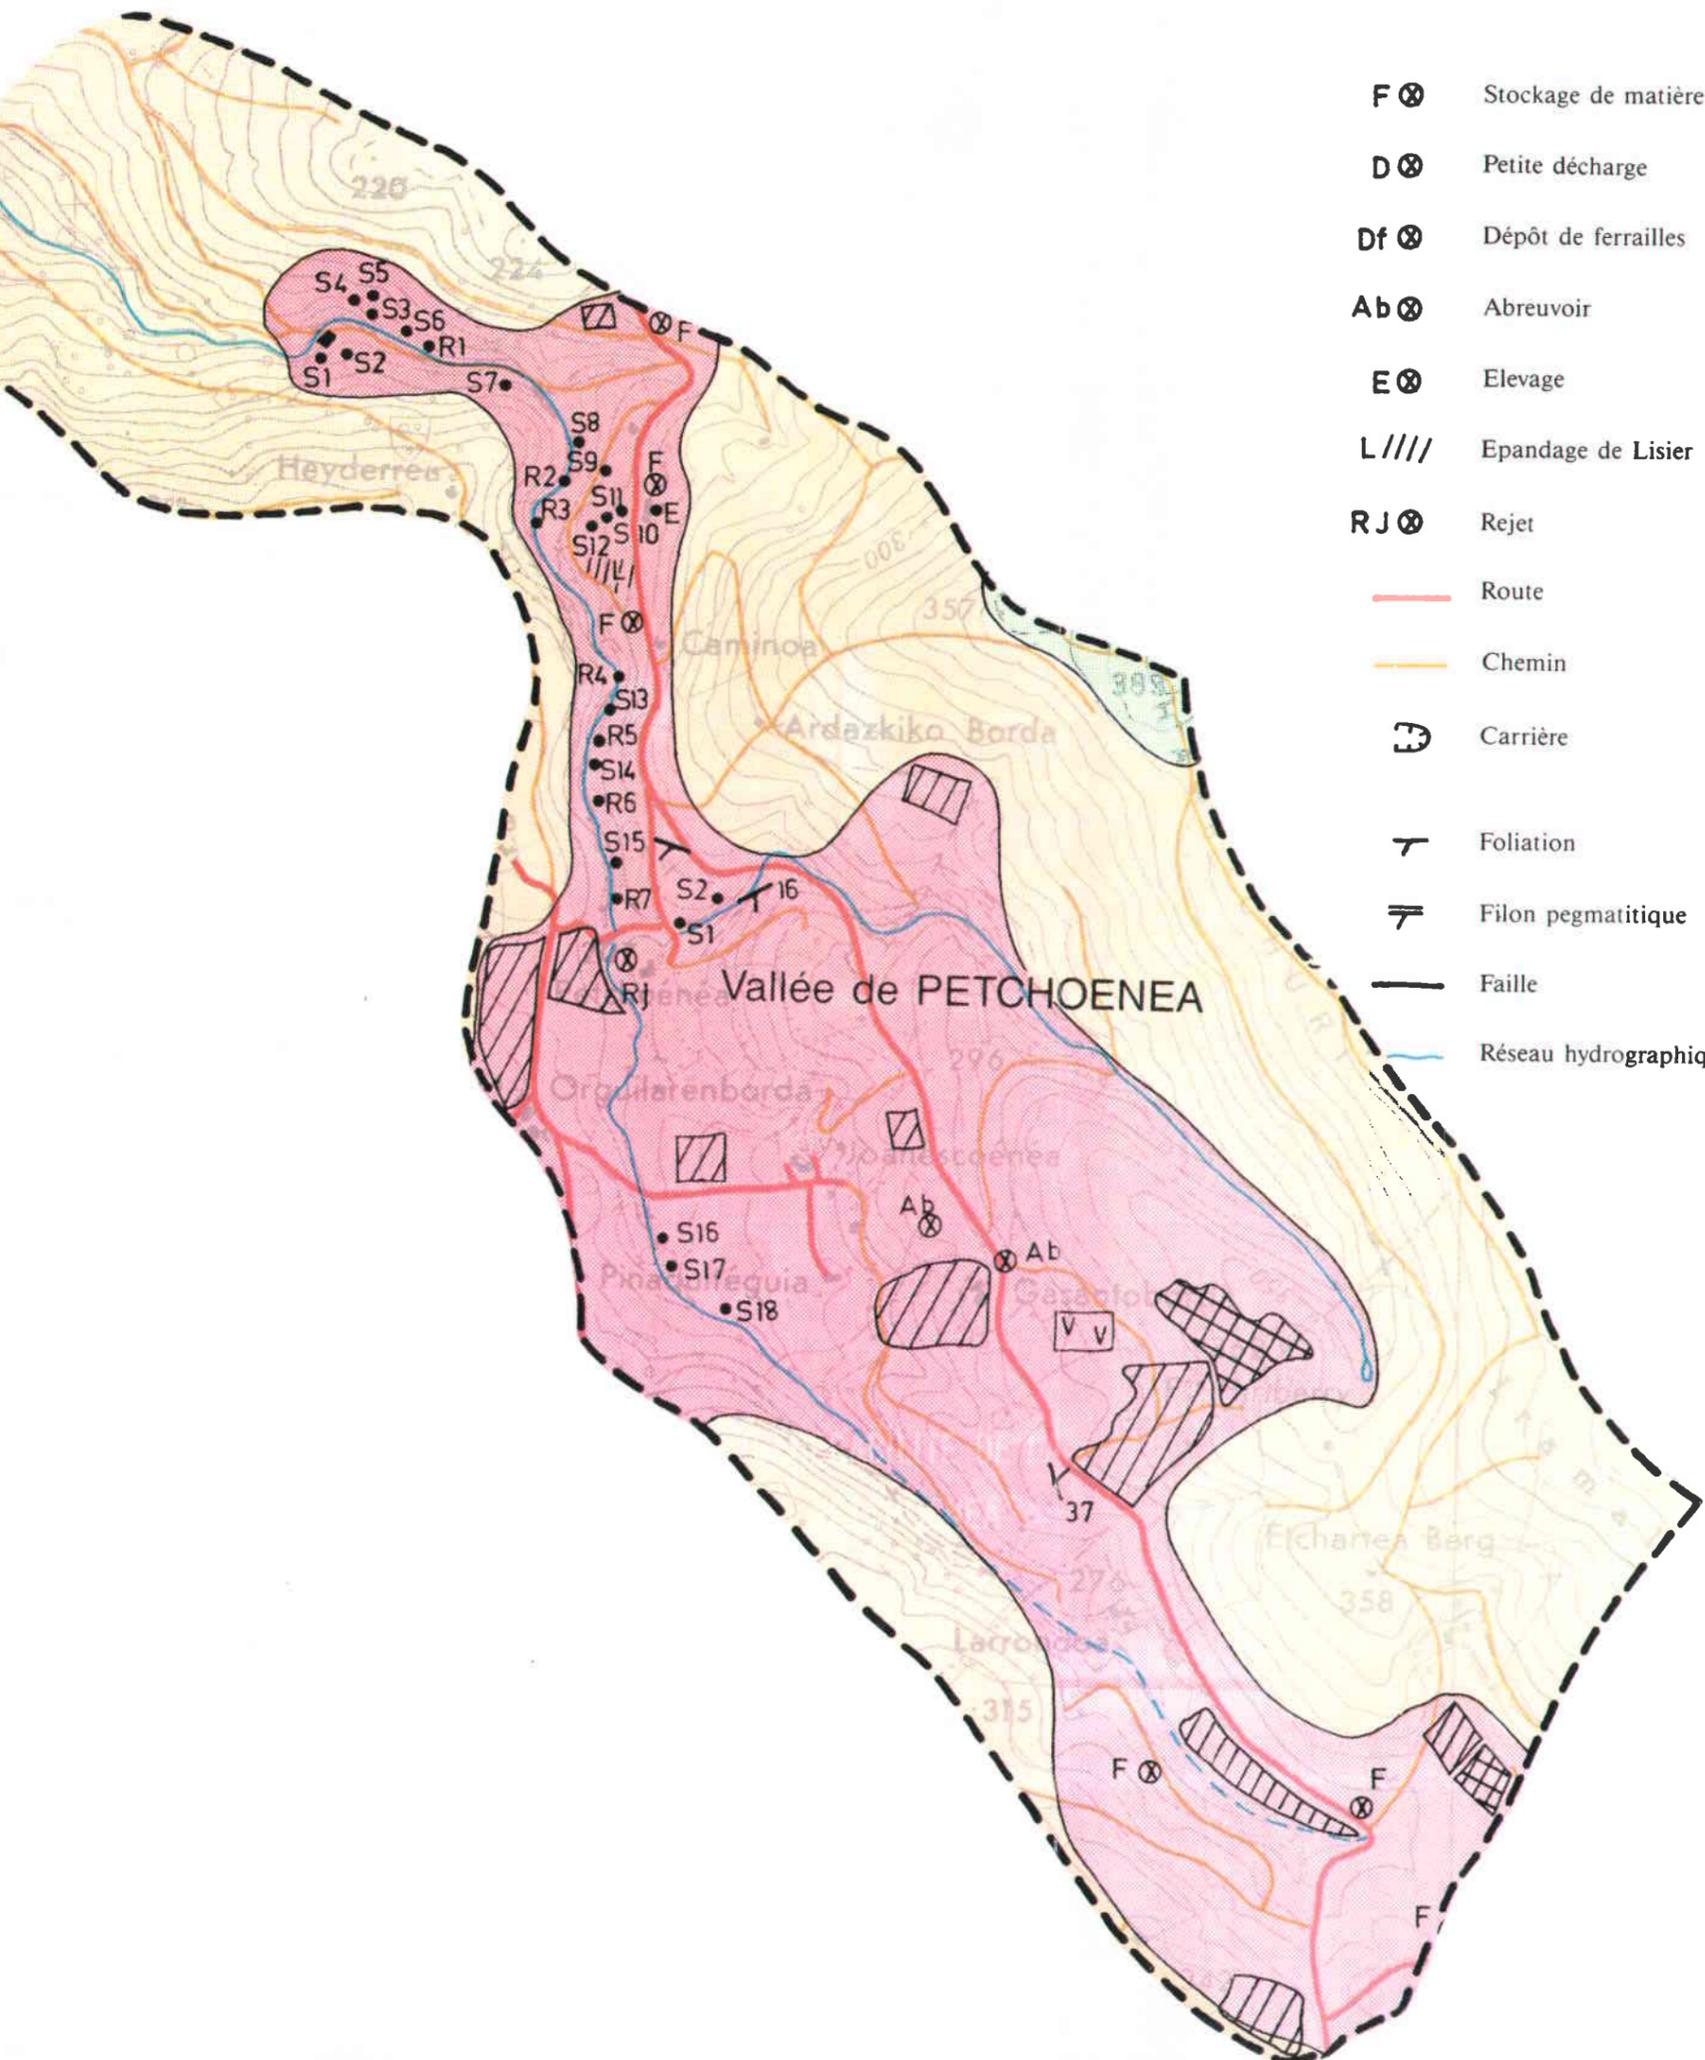
CARTE DE VULNERABILITE DE LA  
VALLEE DE PETCHOENEA

#### 5.1.5 - Vulnérabilité des eaux (figure 16)

L'ensemble des éléments décrits précédemment permet de dresser une carte de vulnérabilité.

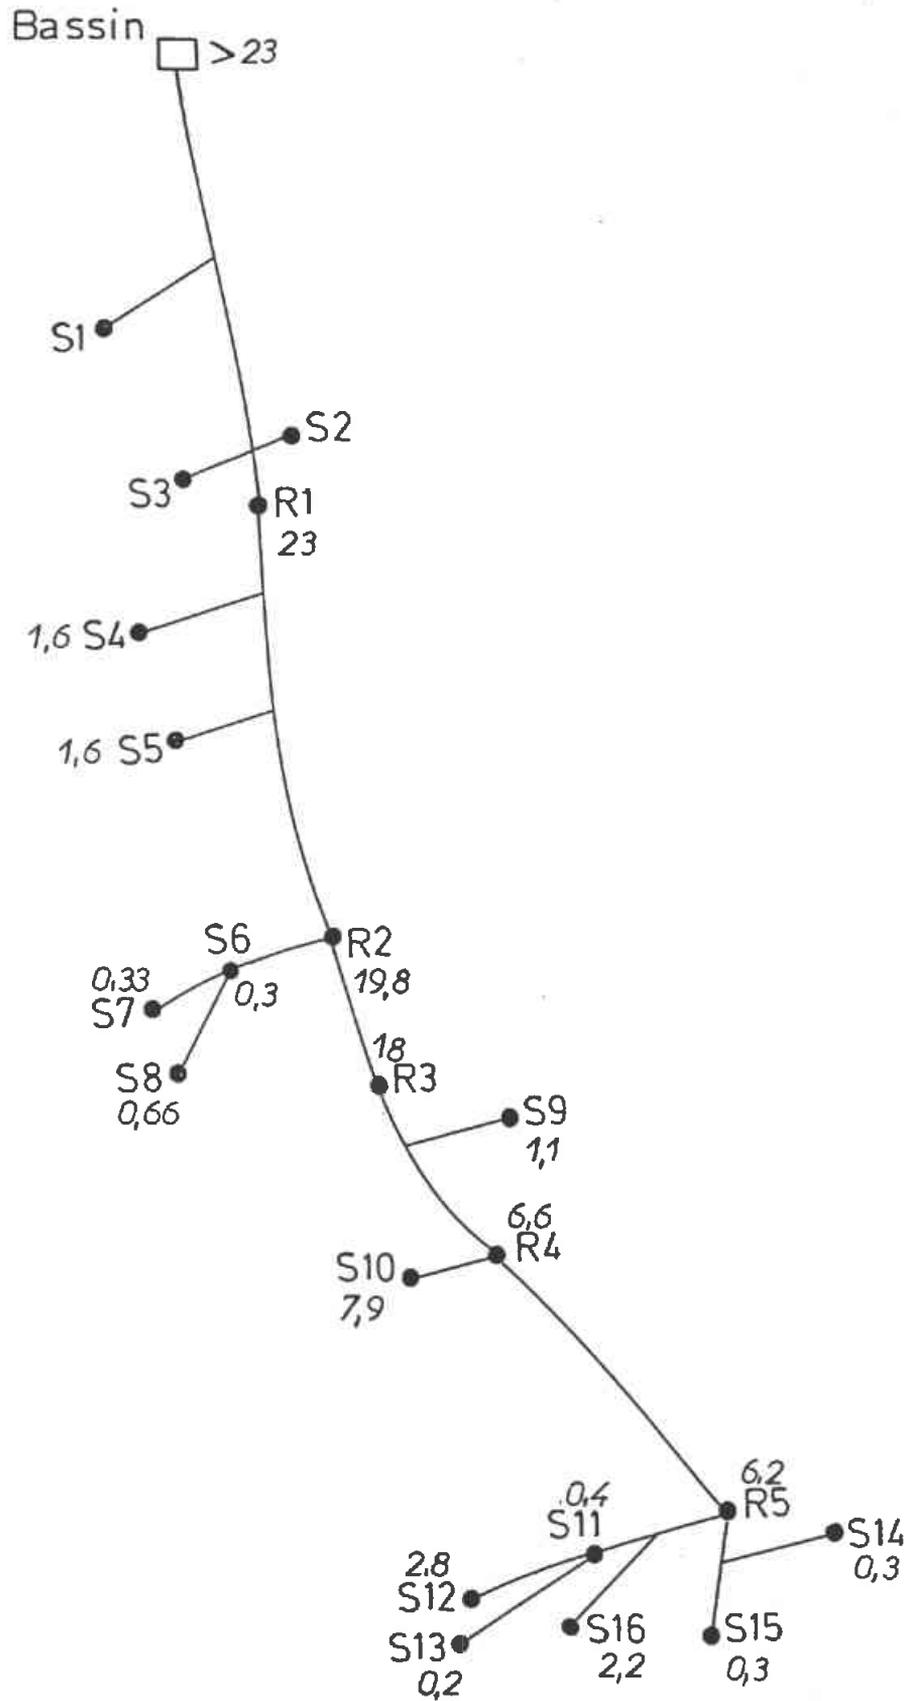
# SCHEMA DE LA VALLEE D'IPHARRAGER

Débit en m<sup>3</sup>/h

Les sources S1, S2, S3 d'arrivées diffuses et reliées directement au collecteur ne peuvent être mesurées.

Le débit global des sources S14 à S15 a été mesuré dans le regard de ligne R5, ainsi que S4 et S5 par déduction entre le débit des regards de lignes R1 et R3.

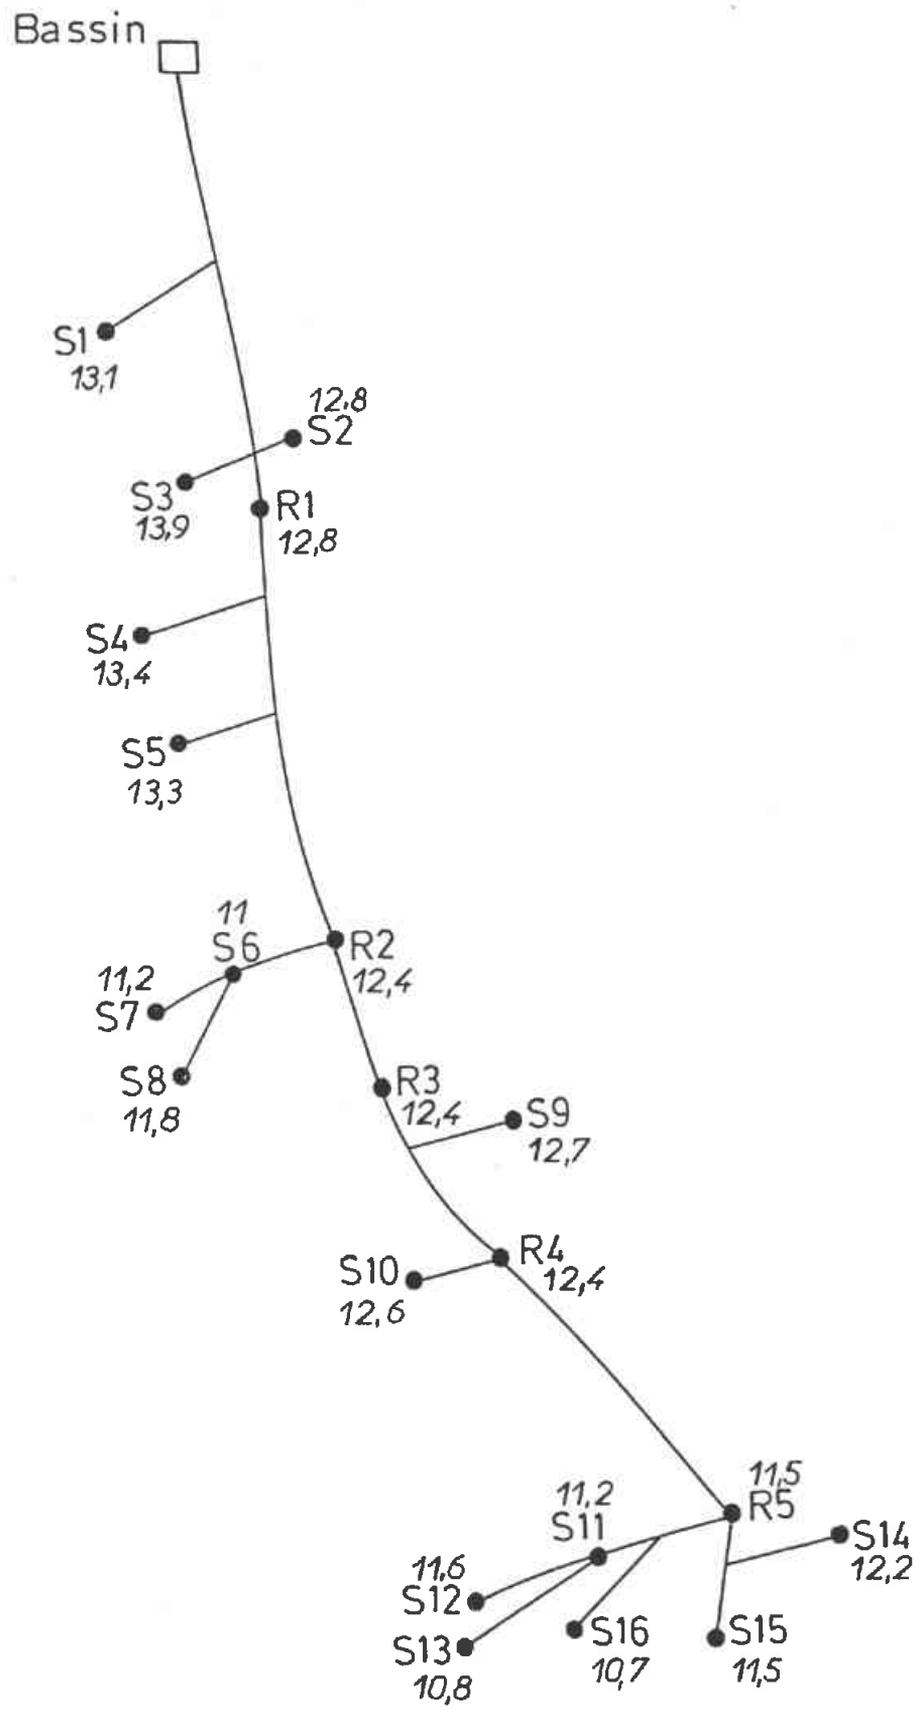
# SCHEMA DE LA VALLEE D'IPHARRAGER

Les fortes températures proviennent d'une alimentation profonde issue de fractures, et permettent d'individualiser les sources S1 à S5, S9 et S10. Ces zones de forte température se superposent avec les zones de fracturation vues en photos aériennes.

Température en °c

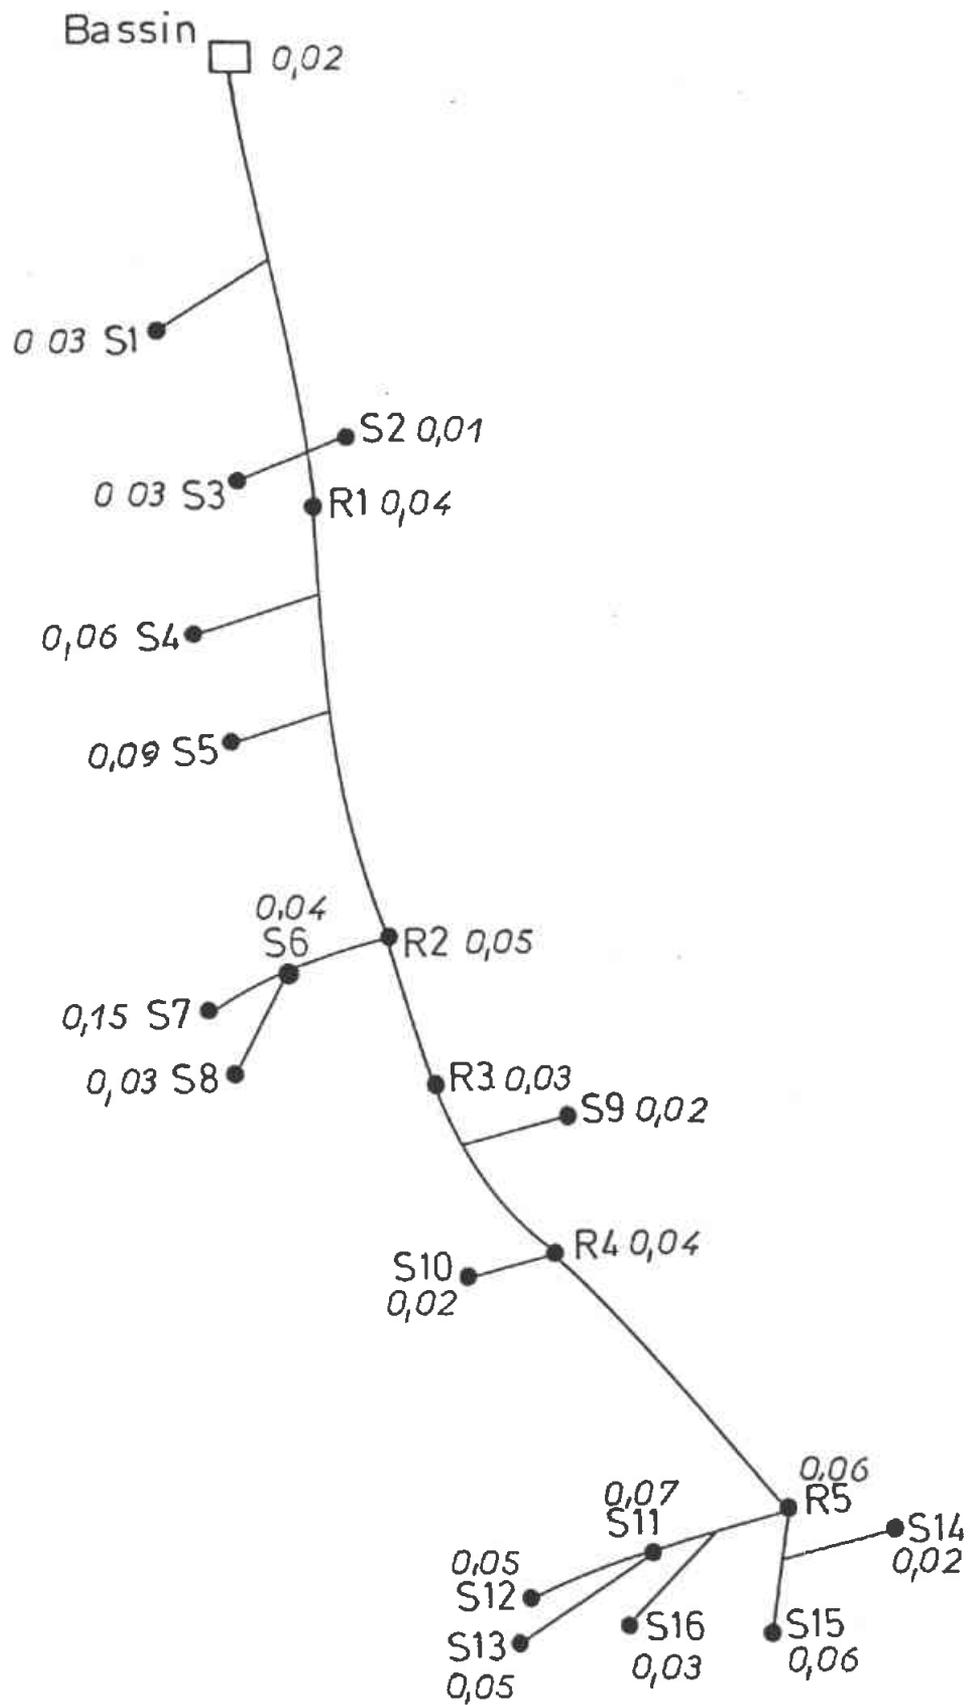
# SCHEMA DE LA VALLEE D'IPHARRAGER

#### 5.2.4.6 - Phosphates (figure 24)

Les teneurs en phosphates sont faibles et très largement inférieures aux normes. Toutefois, les sources S5 et S7 ont des teneurs de 0,09 mg/l et 0,15 mg/l.

## Phosphates en mg/l

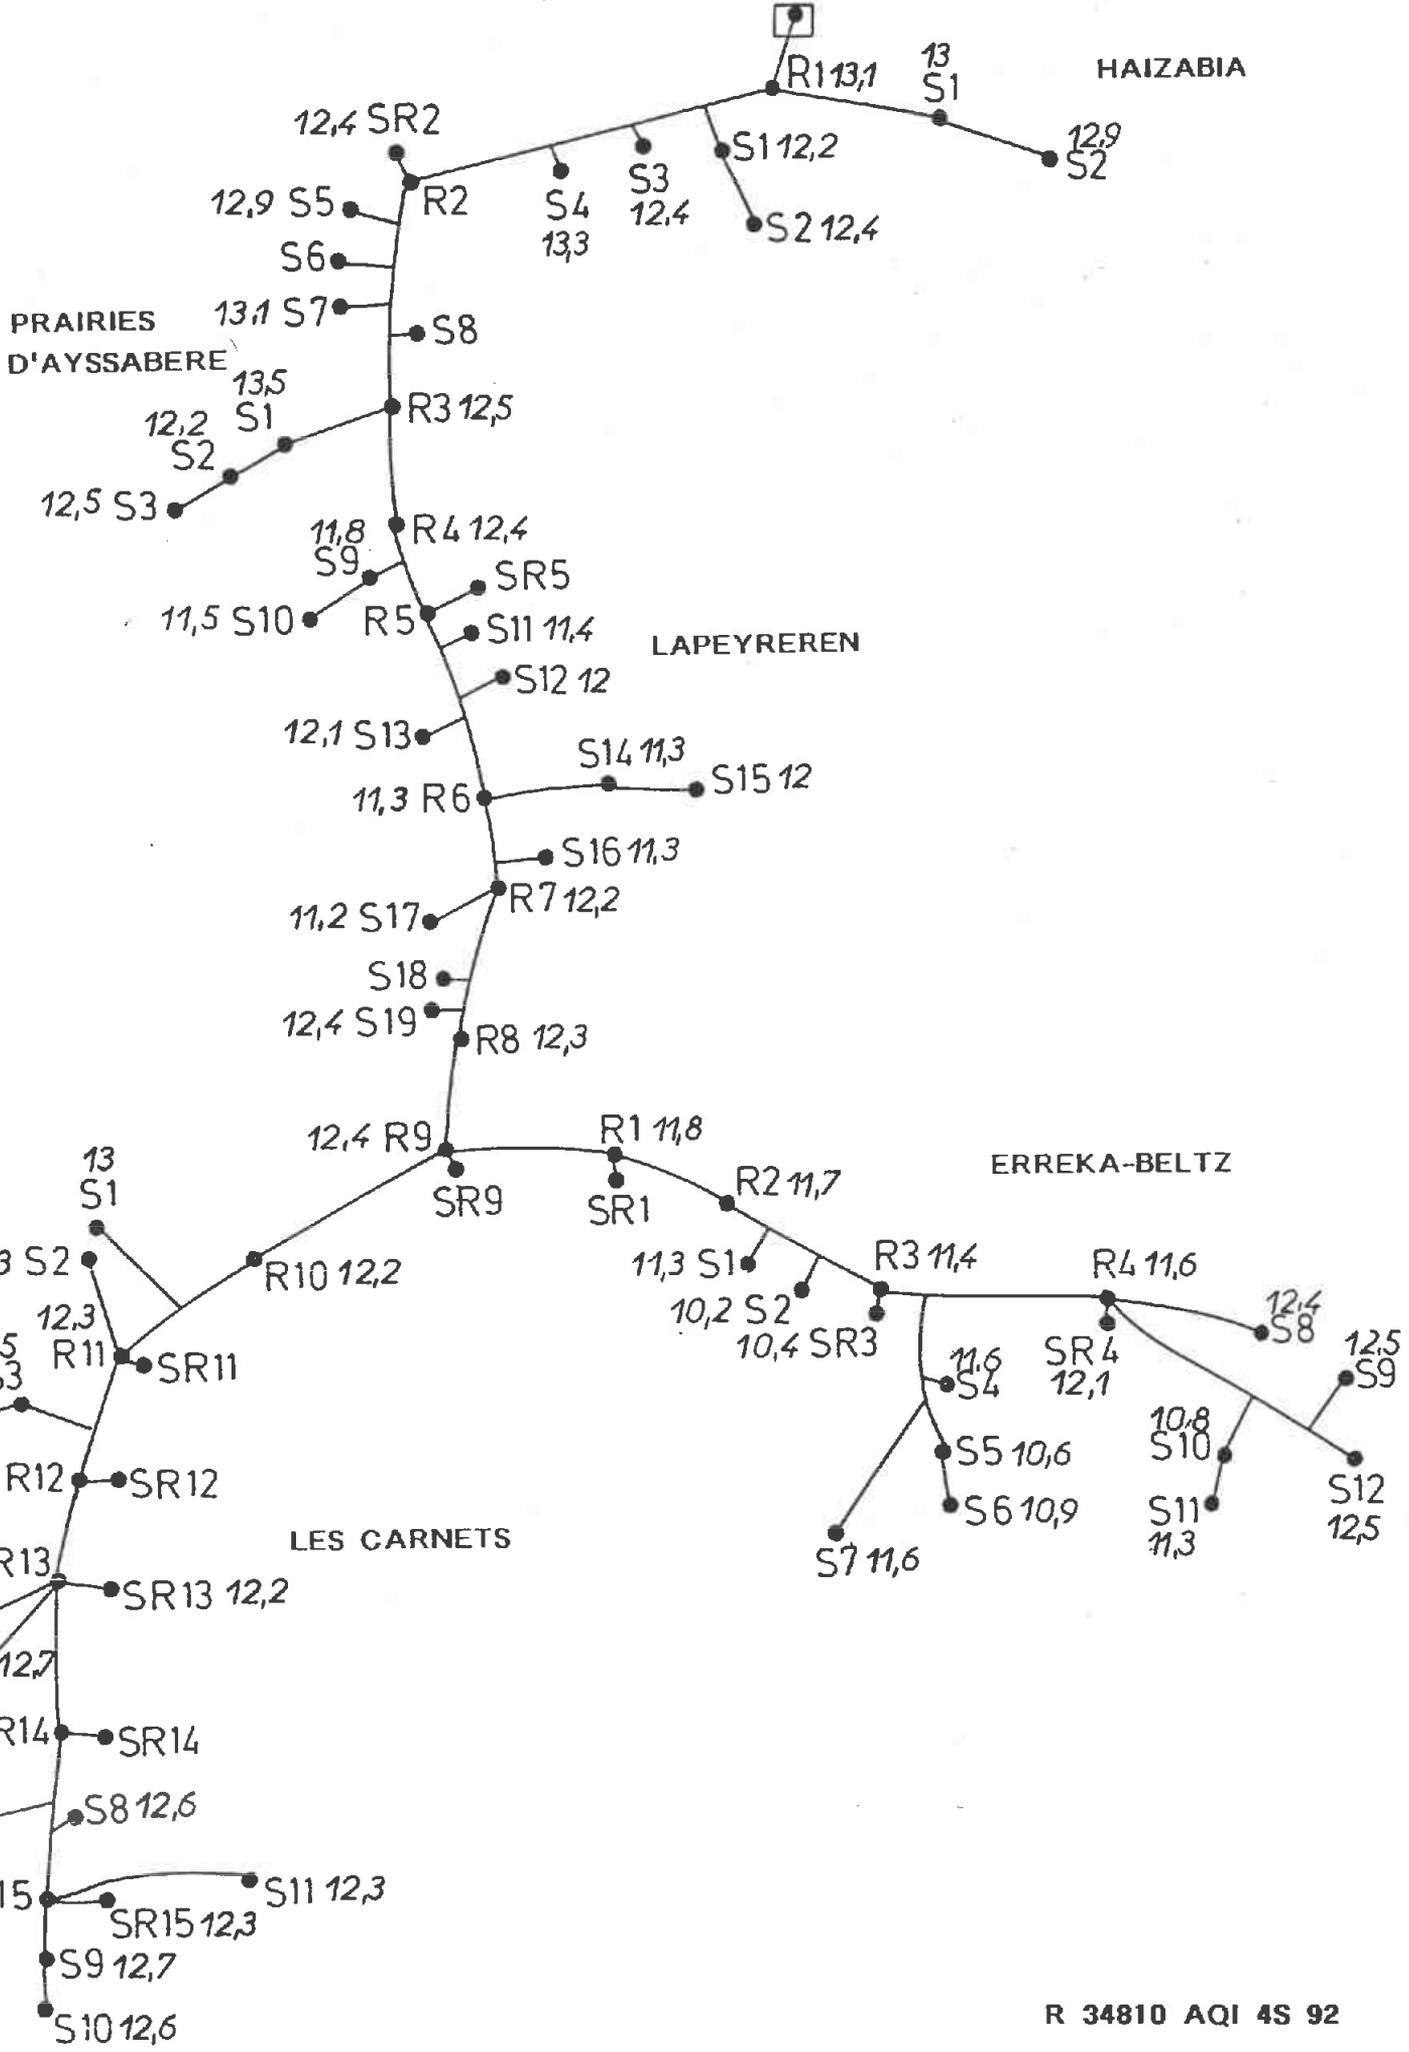
FIGURE 29  
BRGM

La source S1H, S2H, S7L, S1A, S1C, S2C ont des températures proches ou supérieures à 13°C. Ces valeurs peuvent être dues à la profondeur du captage. Le graphique 30 montre une légère corrélation entre la température et la profondeur et/ou la présence de structures fracturées.

SCHEMA DE LA VALLEE LAPEYREREN  
Température en °c

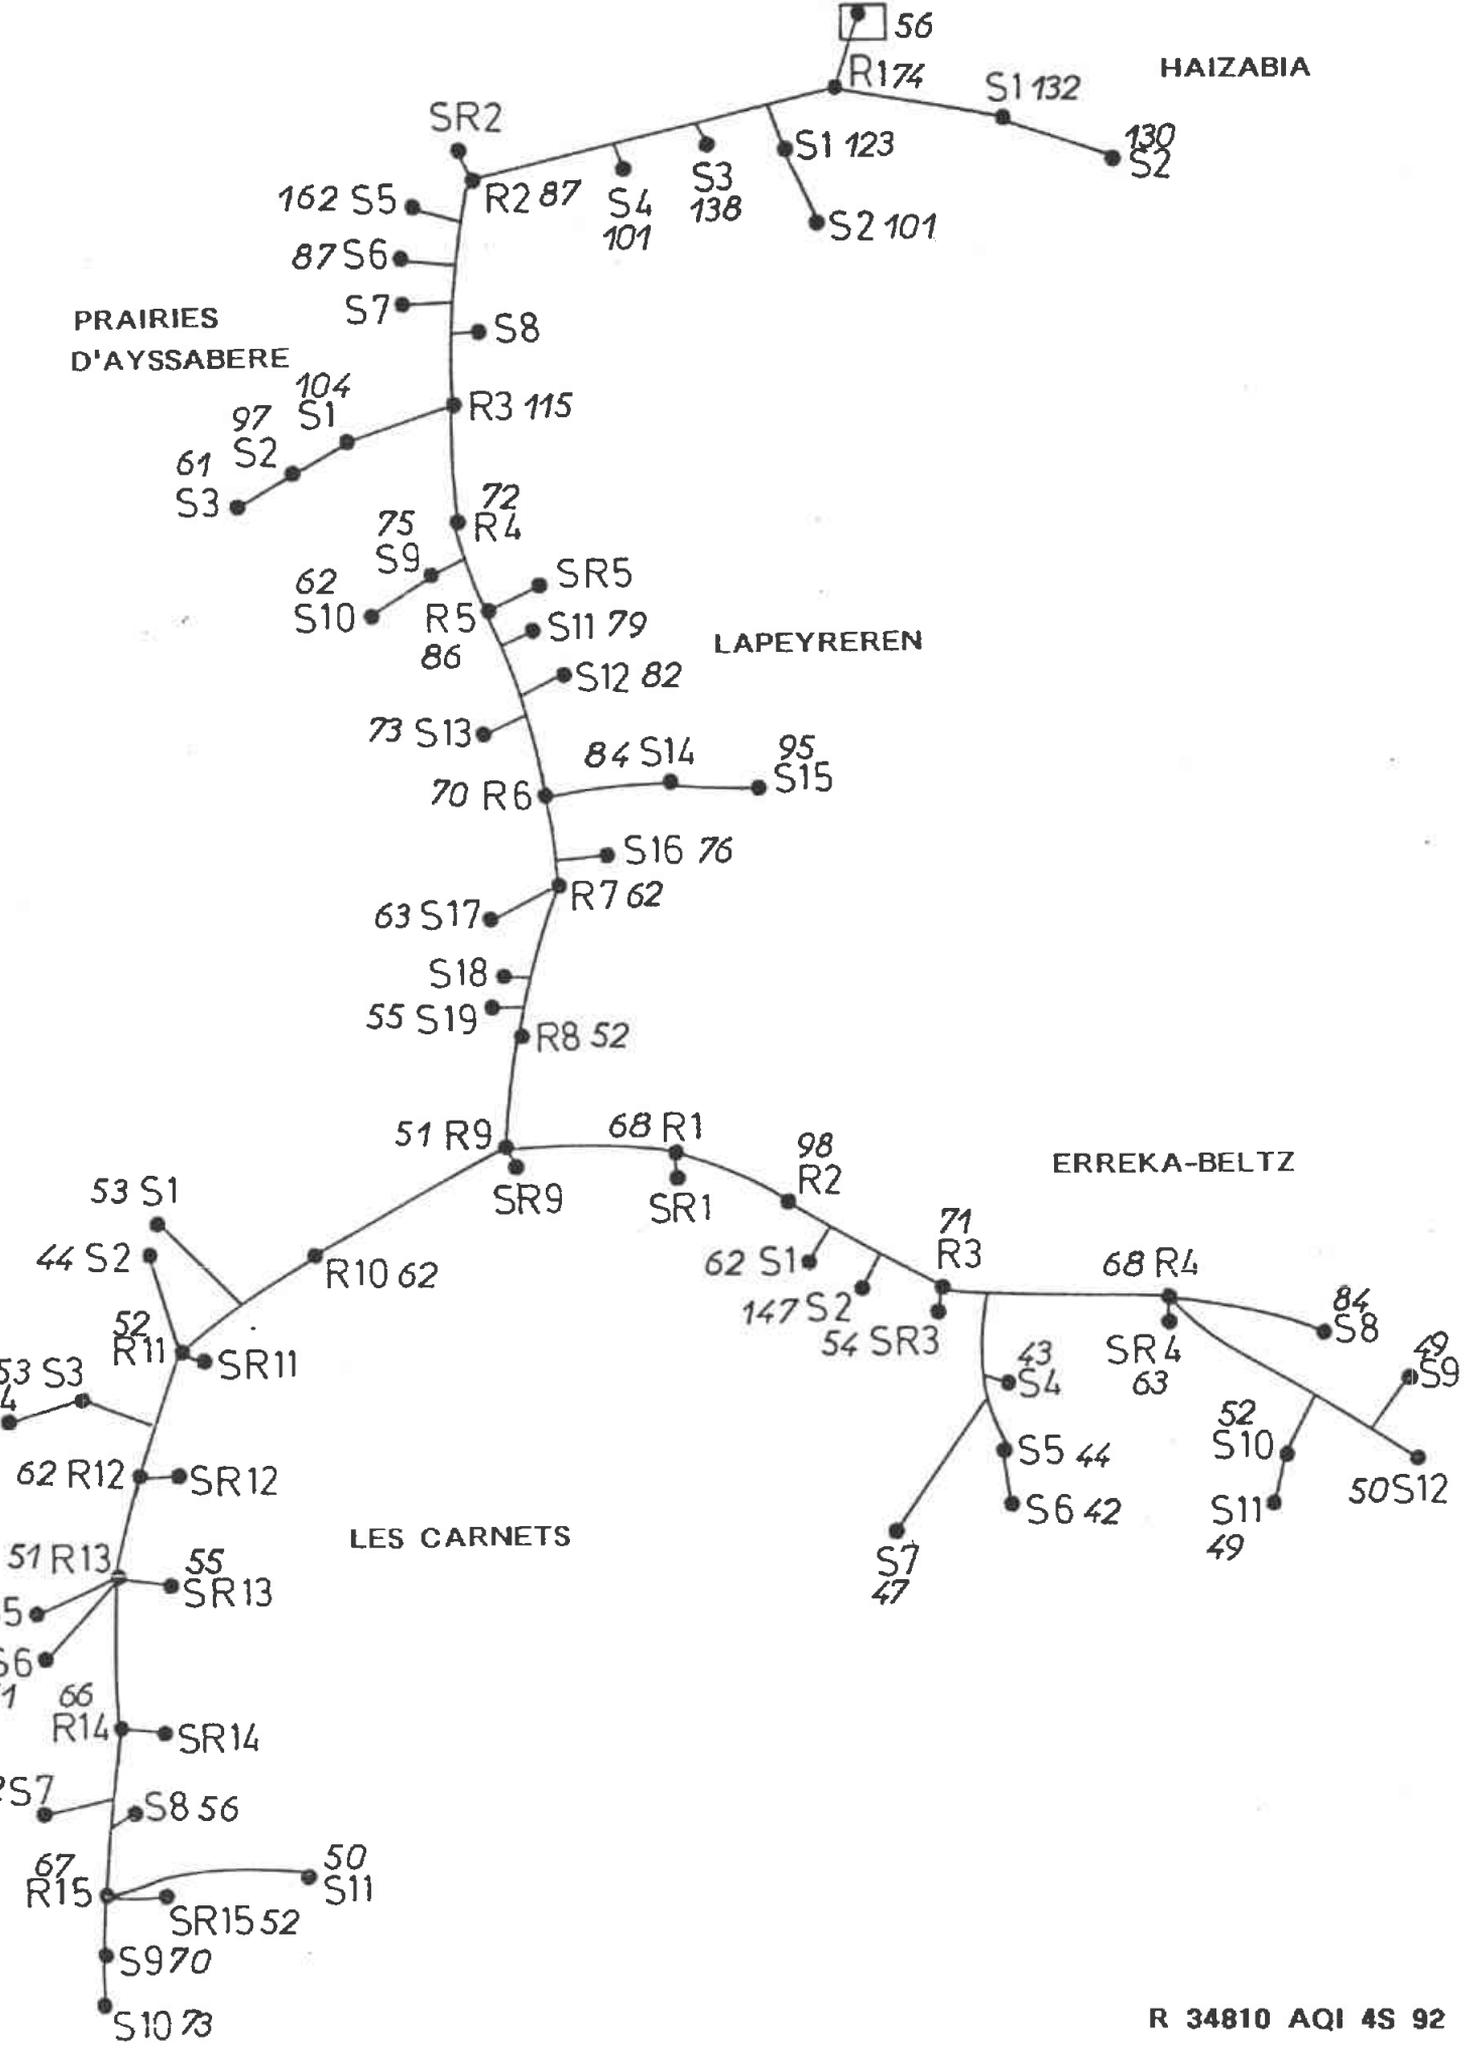
**FIGURE 32**  
BRGM

#### 5.3.4.4 - Conductivité (figure 32)

La conductivité des sources varie de 42 à 162  $\mu$ S.cm.

**SCHEMA DE LA VALLEE LAPEYREREN**  
Conductivité en  $\mu\text{s}/\text{cm}$ .

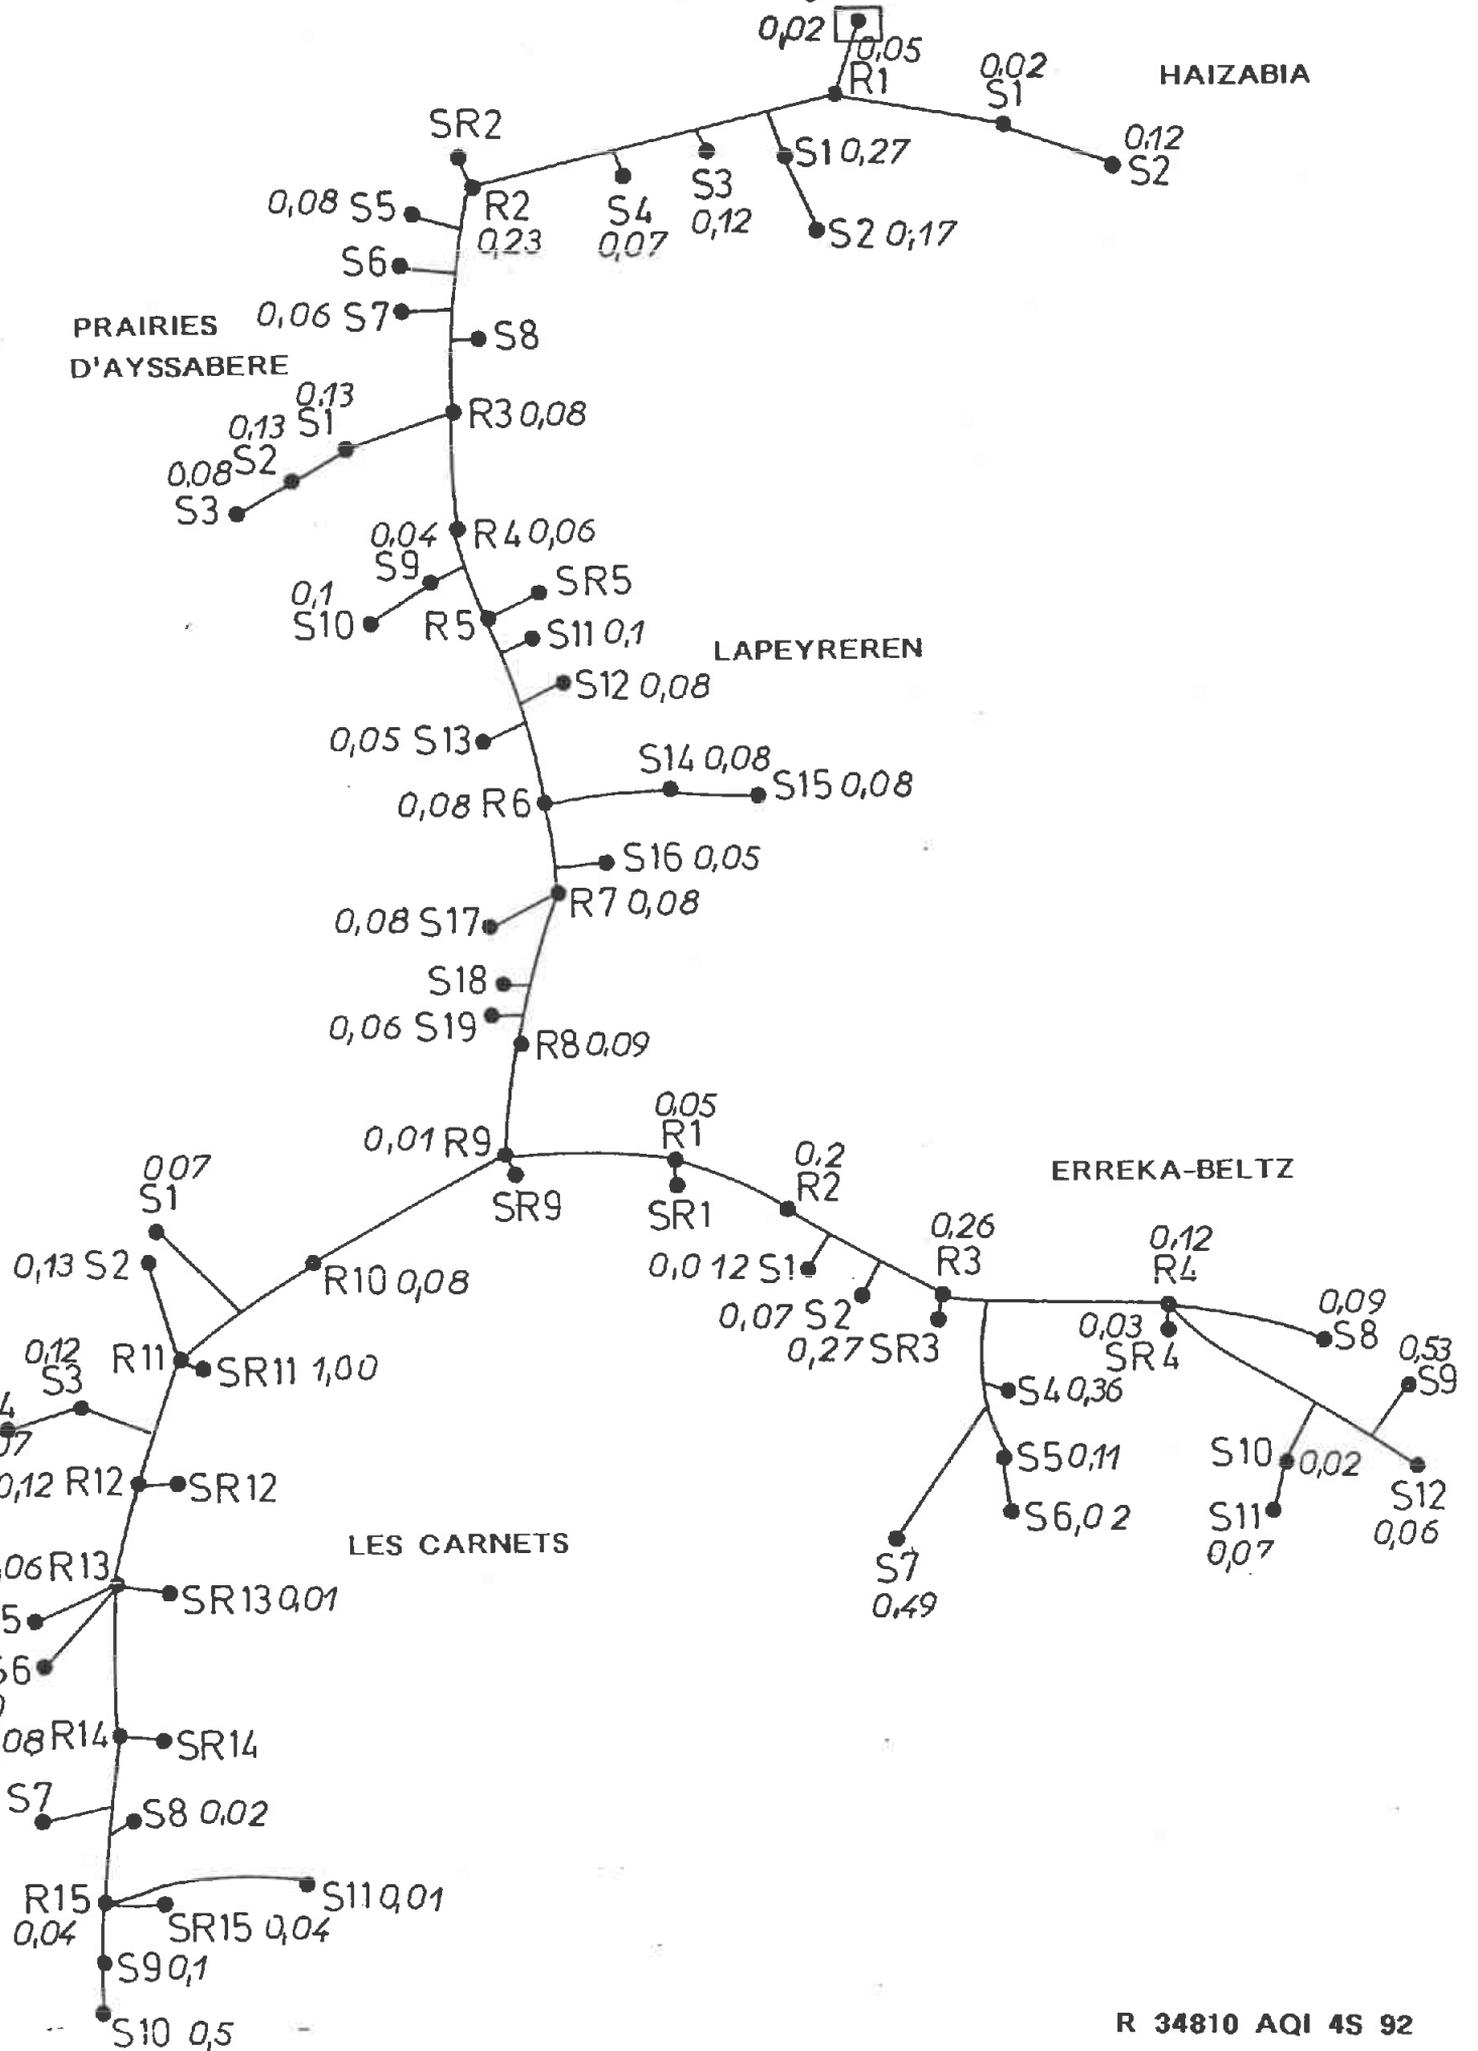
SCHEMA DE LA VALLEE LAPEYREREN

Ammonium en mg/l

#### 5.3.4.7 - Ammonium (figure 35)

Les teneurs en ammonium deviennent élevées à proximité des chemins où les passages et concentrations d'animaux sont fréquents.
